Memoria e conoscenza. Il castello di Belmonte in Calabria

Memory and knowledge. The castle of Belmonte in Calabria

Caterina Gattuso^a, Marco Castriota^b, Philomène Gattuso^c, Francesca Saggio^d

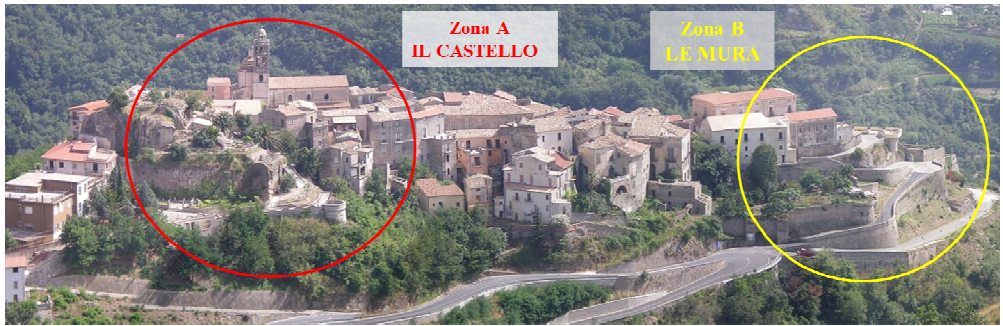
Fig. 3. Vista panoramica del nucleo storico, dei resti del castello e delle sue mura.

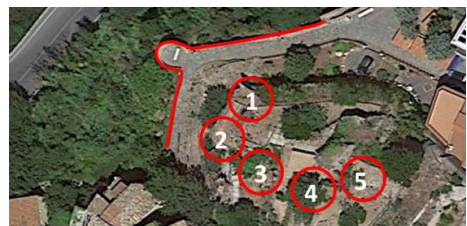
Fig. 5. Zona A: le cinque aree - planimetria.

Il complesso fortificato antico, può considerarsi composto da due zone principali quella A relativa al Castello e la B riguardante le mura.

Per descrivere più dettagliatamente i ruderi del castello e del centro storico, la zona A è stata a sua volta ripartita in cinque aree (Gattuso, 2012).

Durante i sopralluoghi effettuati nella zona A è emerso che nell'area 1 esistono ancora delle parti originarie di ciò che rimane del castello, nonostante essa sia stata soggetta negli anni a ristrutturazioni e rifacimenti degli esterni.

Nell'area 2 si trova la parte della muratura e della strada in pietra che dava l'accesso al castello, nella 3 vi sono le parti delle mura realizzate con materiali lapidei artificiali.

Nell'area 4 tra le rovine di ciò che rimane del castello e la parte nuova, si trova una porticina, con un noto portale in legno, risalente al diciottesimo secolo, che dava accesso ad un vano probabilmente usato come dispensa per le provviste durante il lungo periodo invernale. In tale area, la parte in muratura si distingue per forma e aspetto cromatico del tufo e delle pietre locali utilizzati per realizzarla (Matteini, *et al.*, 2003). L'area 5 "grotticella", realizzata con tufo e materiali ricavati in loco e lasciata per molto tempo in stato d'abbandono si presenta oggi in buon stato di conservazione.

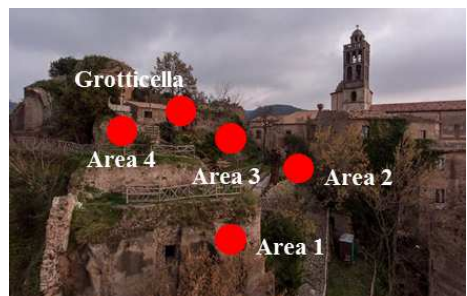
Fig. 6. Zona A: le cinque aree - vista aerea.

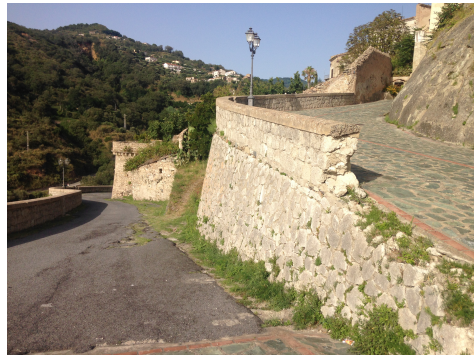
Fig. 9. Un tratto delle mura.

La Zona B è composta da due parti, la prima riguarda le mura che delimitavano le residenze dei

signori e delle loro famiglie mentre la seconda parte è quella relativa al nucleo storico e al centro delle attività economiche e sede di giustizia. Nello specifico, la prima, parte principale, è costituita dal profilo planimetrico del perimetro murario.

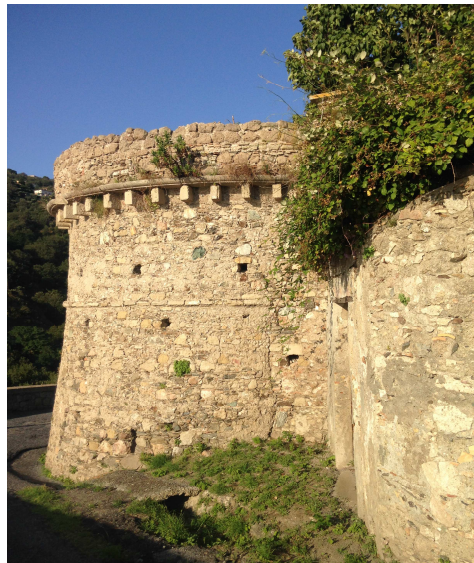
Fig. 10. La torre.

Esso era in origine scandito da almeno cinque torrioni; quello di maggior rilievo qui oggetto dello studio è il torrione, noto come “Turra”, ed è quello che si nota maggiormente data anche la sua posizione paesaggistica (VV.AA., 1993).

Per realizzare le strutture murarie fu utilizzato pietrame squadrato, spianato nei piani di posa e di attesa laterali, messo in opera e collocato in maniera da ottenere serie sovrapposte di corsi il più possibile orizzontali e paralleli.

La torre è composta da due livelli, il primo con un impianto circolare a scarpata è collegato mediante un cordolo marcapiano al livello superiore avente impostazione cilindrica che presenta in sommità una modanatura con decorazione a dentelli.

Essa conserva ancora i caratteri costruttivi e i materiali originari, per tale motivo è apparso necessario in questo studio acquisire ulteriori e più approfondite conoscenze su di essi in quanto è sulla base delle informazioni raccolte ed opportunamente elaborate che diventa possibile impostare e gestire nel modo più corretto un progetto di restauro.

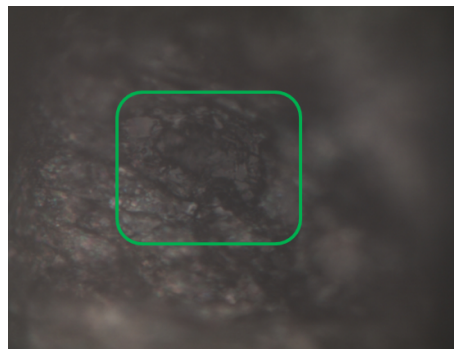
Fig. 11. Immagine al microscopio ottico.

L'immagine è stata catturata con il microscopio ottico da laboratorio mentre il laser utilizzato è stato il verde (avente $\lambda=532$ nm).

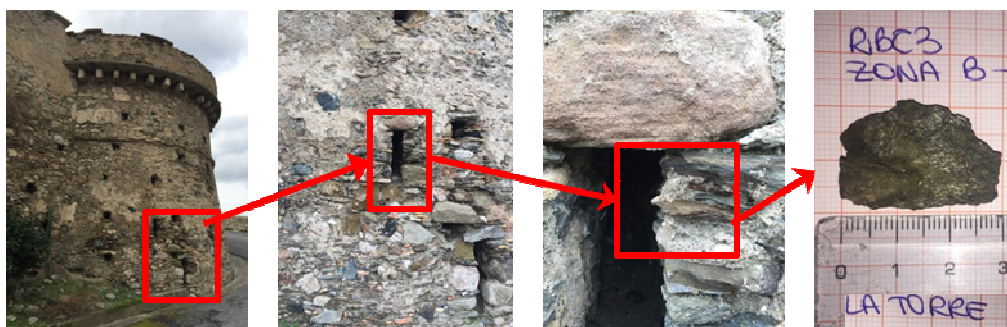
Fig. 12. Le fasi del prelievo del campione RBC3 - Zona B - La torre.

gini sui materiali tenendo in considerazione le parti delle strutture ancora autentiche e quindi i materiali appartenenti alla torre “Turra”. A tal fine è stata programmata una campagna di prelievi effettuati durante mirati e specifici e sopralluoghi. Nella fase di campionamento è stato possibile fare un primo censimento dei materiali utilizzati per realizzare le strutture del castello e delle mura. Tale indagine ha permesso di selezionare una tipologia di roccia dal colore scuro individuata come quella usata in maniera più diffusa. A titolo rappresentativo sono qui illustrati i risultati relativi ad un campione prelevato da tale roccia che, portato in laboratorio, è stato sottoposto ad una indagine spettroscopica Raman.

Il campione prelevato, di colore nero con una dimensione pari a circa 3 cm di lato, presenta una tessitura piuttosto omogenea.

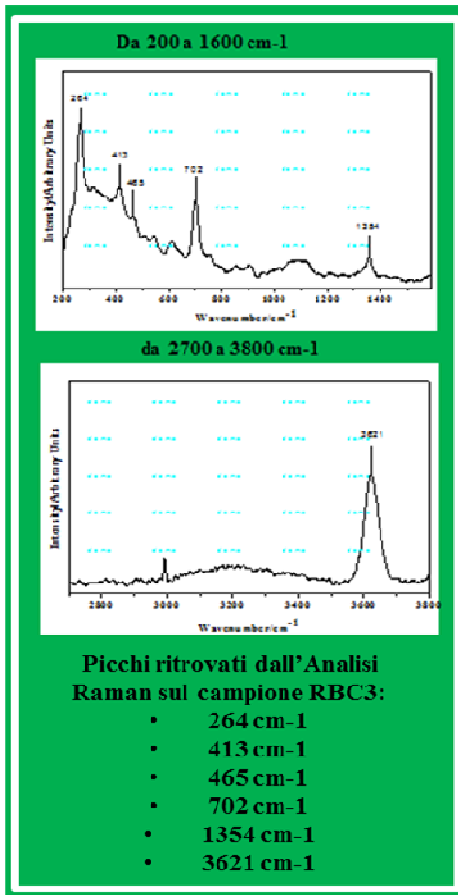
Fig. 13. Spettri Raman.

Il tempo di acquisizione per ciascun punto è stato di circa 20 accumuli ogni 20 secondi.

Le aree sono state determinate dal montaggio degli spettri Raman usando le funzioni Lorentz, prima della rimozione della linea di base.

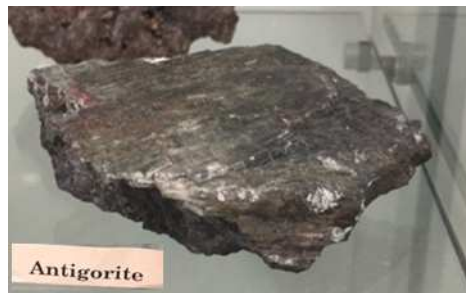
Fig. 14. Campione si Antigorite.

La foto, scattata in laboratorio, mostra un campione di Antigorite utilizzato per effettuare il confronto a occhio con il campione prelevato.

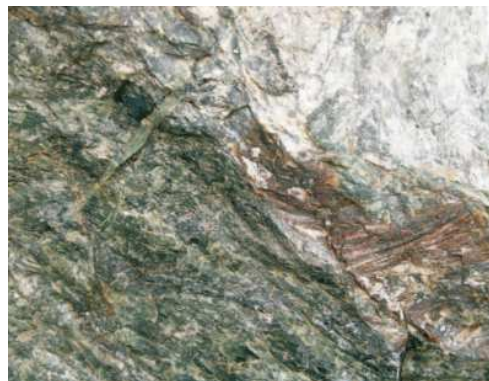
Fig. 15. Abito lamellare dell'antigorite.

Il minerale che appartiene al gruppo del serpentino, si presenta sempre con abito lamellare (Morbidelli (2003).

Il campione in esame mostra vene a olivina + antigorite + diopside + Ti-clinohumite + magnetite: si tratta di vene associate all'evento metamorfico in facies eclogitica.

L'antigorite si presenta come un aggregato policristallino in cui le lame antigoritiche hanno dimensioni di diversi decimi di mm. Viene ritenuto monoclinico (Wicks, O'Hanley, 1988), si forma durante il metamorfismo, di basso grado, di rocce basiche e ultrabasiche (peridotiti, gabbri, lamprofiri etc.) ad alta temperatura ossia solo sopra i 250 ° C.

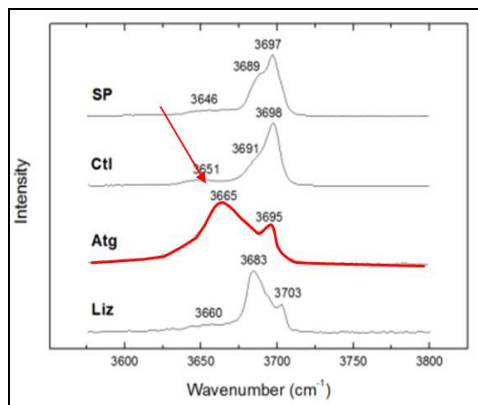
Fig. 16. Spettri dei minerali del gruppo Serpentino.

Nelle rocce ultrabasiche l'antigorite ha spesso una tessitura a griglia; questo è dovuto al fatto che i cristalli crescendo secondo due direzioni preferenziali e intersecandosi tra loro, formano una griglia. Il picco a 3621 cm⁻¹ attribuito al gruppo OH è confermato in letteratura.
