Projecto de rehabilitacion de la alqueria del Xufo

PFG 2012

ÍNDICE

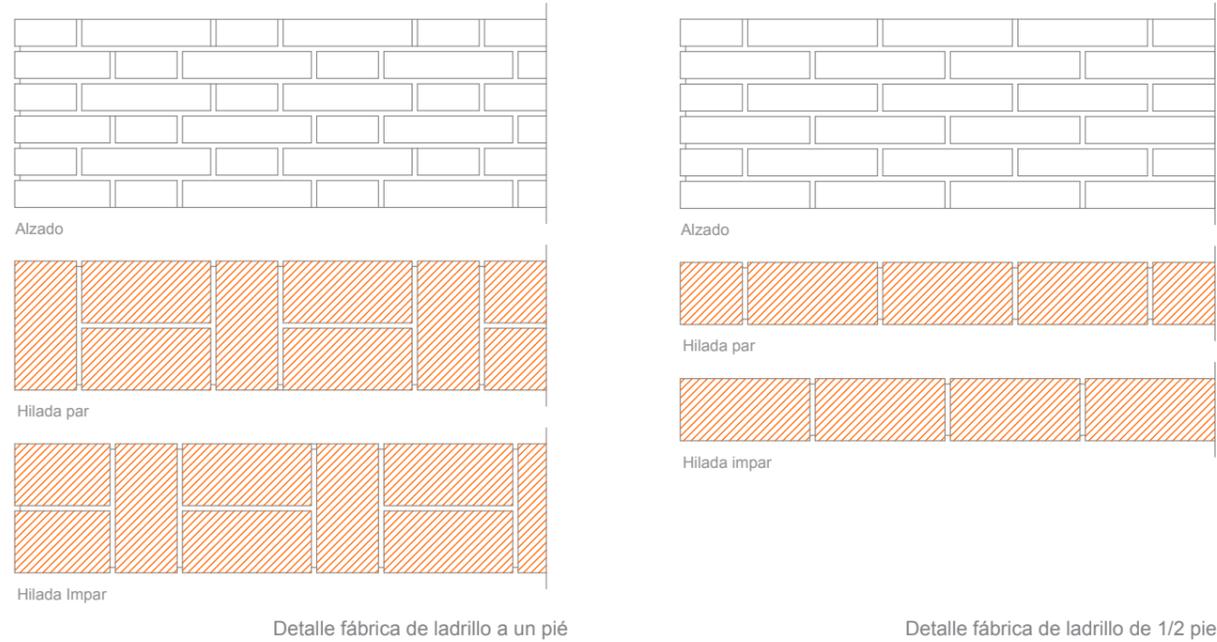
Los muros que componen el cerramiento del edificio pero no reciben carga, ya que se orientan paralelos a la dirección del forjado, están ejecutados mediante **fábrica de ladrillo de medio pie** recibida con mortero de cal. El espesor de la junta es irregular, pero en todo caso moderado, y posiblemente se emplearan morteros distintos para el asiento y aparejo del mortero, éste más pobre en cal, y otro de protección más rico a modo de rejuntado.

Todos los muros están parcialmente revestidos con mortero de cal, ya que debido al deterioro éste se ha desprendido. Esto hacer suponer que en su estado originarios se revistieron todos con dicho mortero, siguiendo las características tipológicas de la zona.

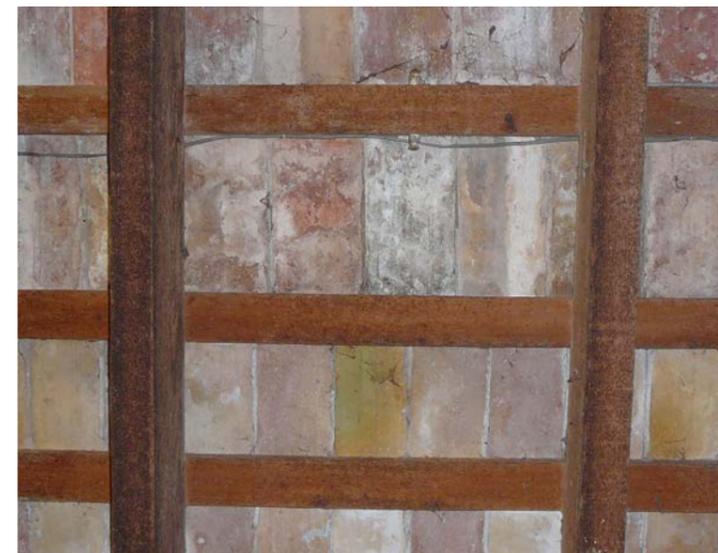
El forjado que constituye el techo de la **cuadra** integrada en la zona habitable de la alquería esta formado por un **entabicado de rasillas y rastreles**. Éste esta constituido por **viguetas de madera** escuadradas de **8x17 cm** aproximadamente y con un intereje medio de **0,65 m**, sobre las cuales se entrecruzan unos rastreles de **8x4 cm**, cada **0,3 m** para permitir el apoyo de la hilera de rasillas. Las rasillas se reciben con cal, y sobre éstas se extiende una capa de mortero de cal, sobre el cual se coloca el pavimento de rasillas de la planta superior.

Este forjado se encuentra en un estado de gran deterioro, de hecho se encuentra reparado parcialmente mediante un macizado de hormigón armado en uno de los encuentros con el muro, ya que parte del mismo se ha desprendido. Para garantizar su estabilidad y su capacidad portante se precisa de un refuerzo y la sustitución de algunos de sus componentes que se encuentran en un estado de conservación muy deficiente.

Fig. 2: Forjado entabicado de rastreles y rasillas

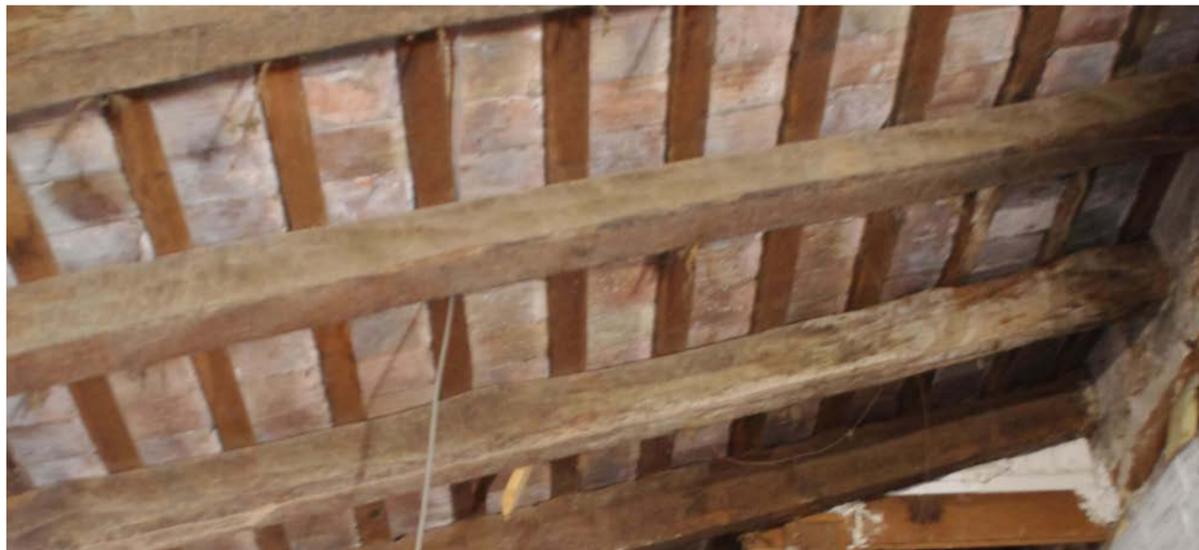
La cubierta del **volumen principal** que conforma la zona habitable, está resuelta a dos aguas, formada por una estructura de **correas de madera de 15x25 cm**, sobre las que apoyan unos **rastreles de madera**, sobre los cuales se apoyan hileras de **rasillas**. Encima de las rasillas se extiende una capa de mortero de cal que sirve como asiento de la **teja árabe**.

Esta cubierta se encuentra en algunas zonas en un estado deficiente de conservación, de hecho, se encuentran algunas de las correas apuntaladas, por lo que se precisa de su reparación para asegurar su estabilidad e impermeabilidad.

Fig. 1: Cubierta inclinada desde una de las alcobas

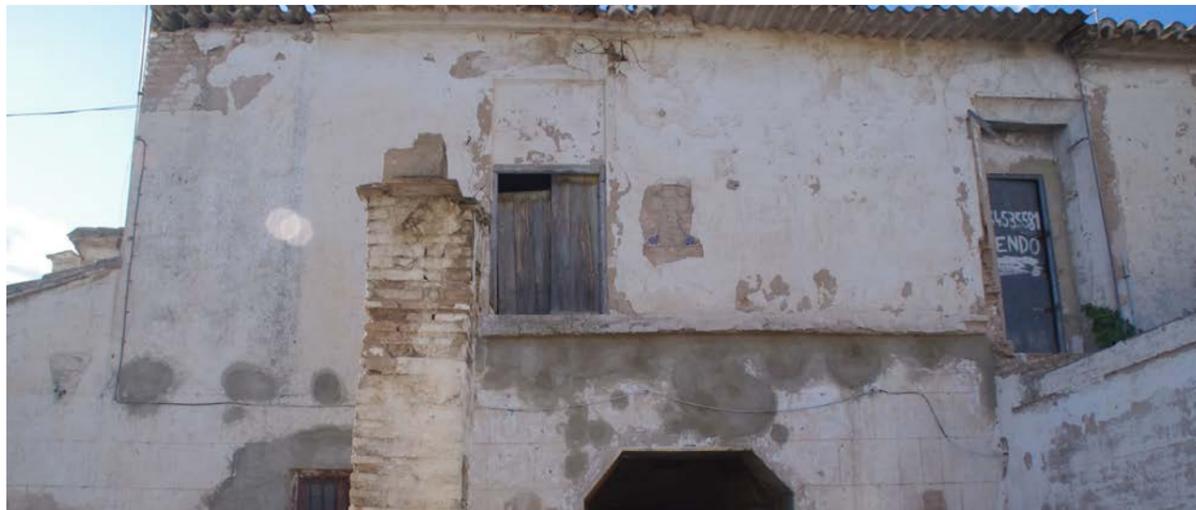
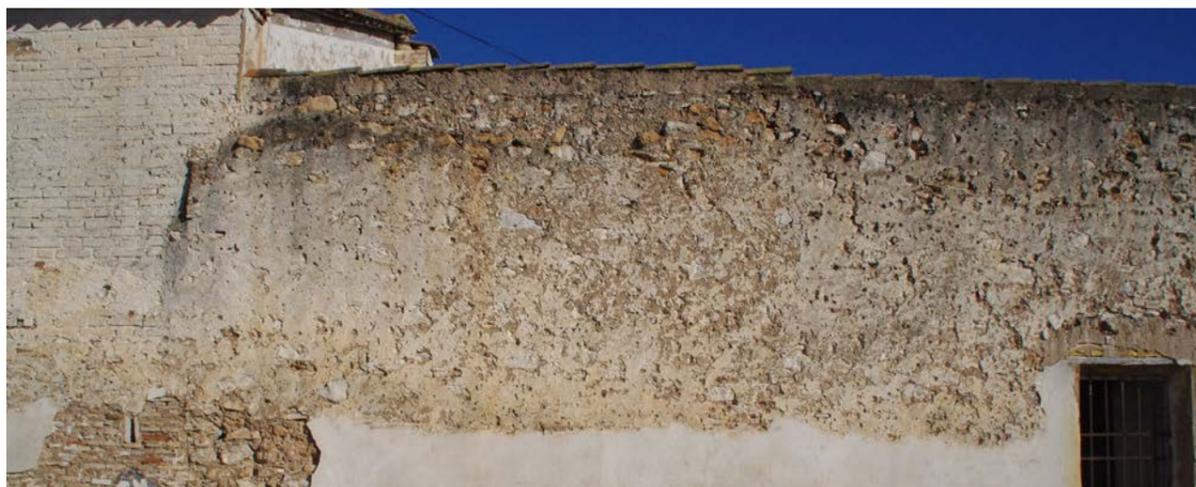
Toda la superficie de los muro que actúan como cerramiento del edificio están revestidas originalmente con mortero de cal, aunque su estado de conservación es de gran deterioro, por lo que gran parte del revestimiento se ha desprendido. Además presentan zonas con problemas de humedad provocados por el contacto con el terreno y los agentes externos agresivos propios de la zona, unido a la falta de mantenimiento de la misma.

La fachada principal es la que se conserva la mayor parte de su revestimiento, debido que se ha realizado operaciones de reposición del mismo, aunque empleando materiales impropios. Por esto precisa de ser reparada al igual que el resto de fachadas, puesto que presenta lesiones ocasionadas por la humedad y demás agentes externos.

Fig. 1 y 2: Fachadas principal y posterior en gran deterioro

Todos los cerramientos de fachada del edificio, como se ha comentado anteriormente, se encuentran en un deficiente estado de conservación sobretodo en lo que se refiere a su revestimientos. Es por ello que se debe proceder a su reparación total mediante el empleo de técnicas acordes con la tipología de la edificación.

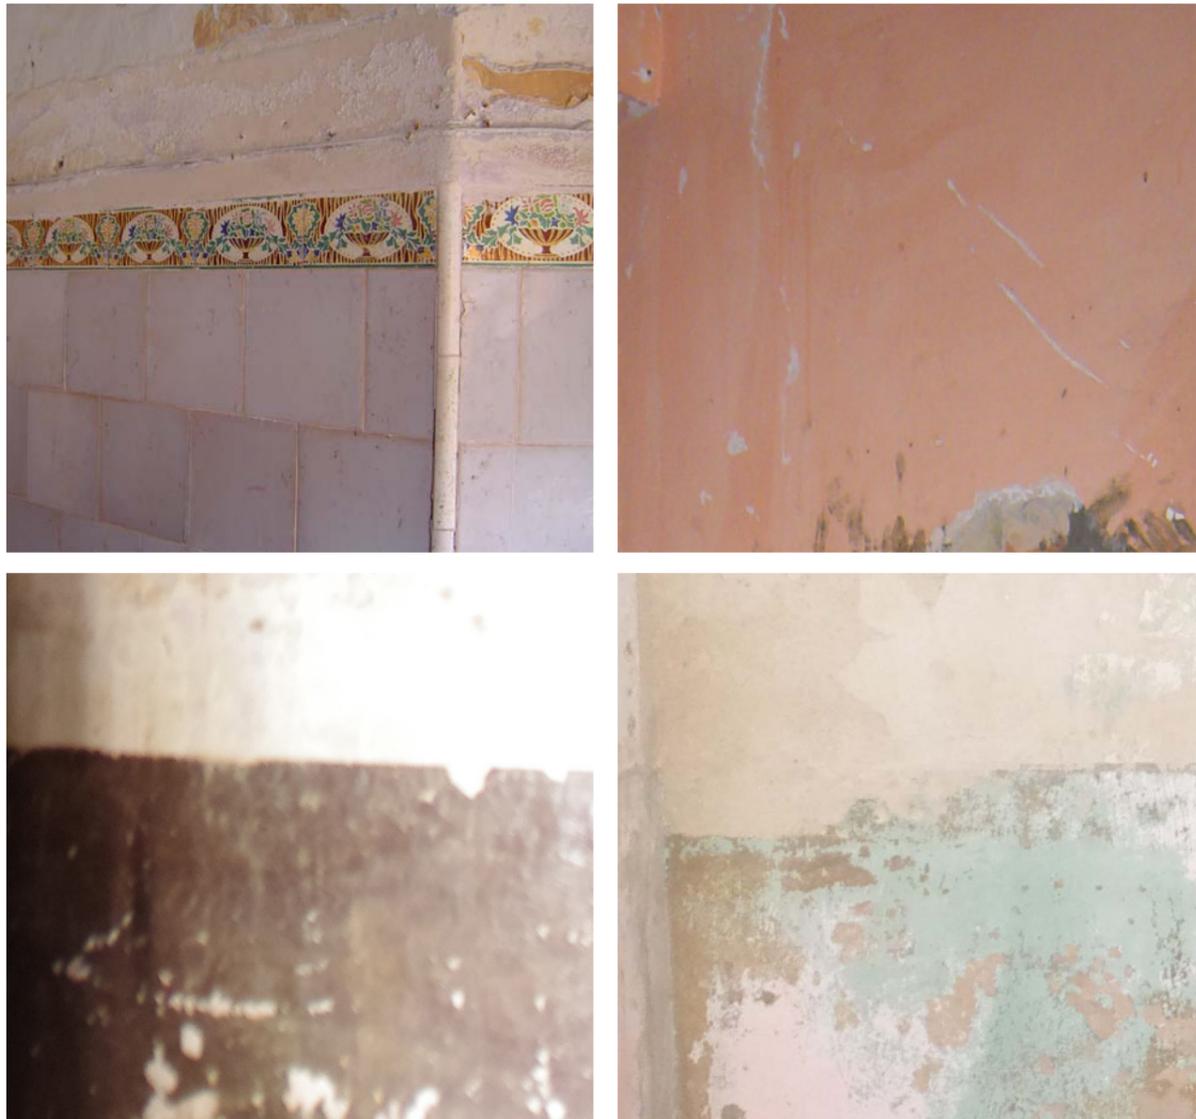
En el interior los revestimientos son enlucidos de yeso en su mayoría, acabados mediante pintura de diferentes tonalidades en las diferentes estancias. El estado de estas pinturas es de gran deterioro y presentan lesiones ocasionadas por la humedad y la falta de mantenimiento.

En la cocina existe un alicatado hasta la mitad de los tabiques ejecutado con piezas cerámicas. Está rematado con una cenefa con un motivo decorativo en su parte superior, y el resto del tabique hasta el techo está revestido mediante enlucido de yeso.

Fig. 1,2,3 y 4: Distintos tipos de acabados de los revestimientos verticales

Los revestimientos de los paramentos verticales a base de enlucido de yeso y acabado de pintura, tal y como se ha comentado anteriormente, se encuentra en un deficiente estado de conservación. Por ello se retirarán las capas de acabado en medida de lo posible, y se aplicará un tratamiento contra la humedad en toda su superficie, luego se volverá a revestir con pinturas a base de cal en todas las estancias, excepto en las zonas alicatadas.

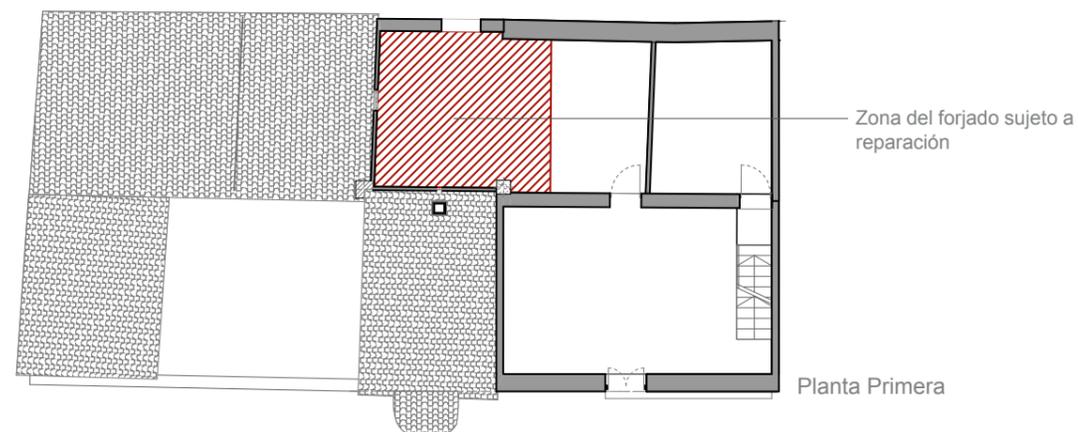
Fig. 2: Refuerzo del forjado existente mediante capa de compresión de yeso

En el caso de la estructura horizontal del edificio, existen zonas cuyo estado de conservación es bastante deficiente y por tanto deben ser reparadas para asegurar su capacidad portante.

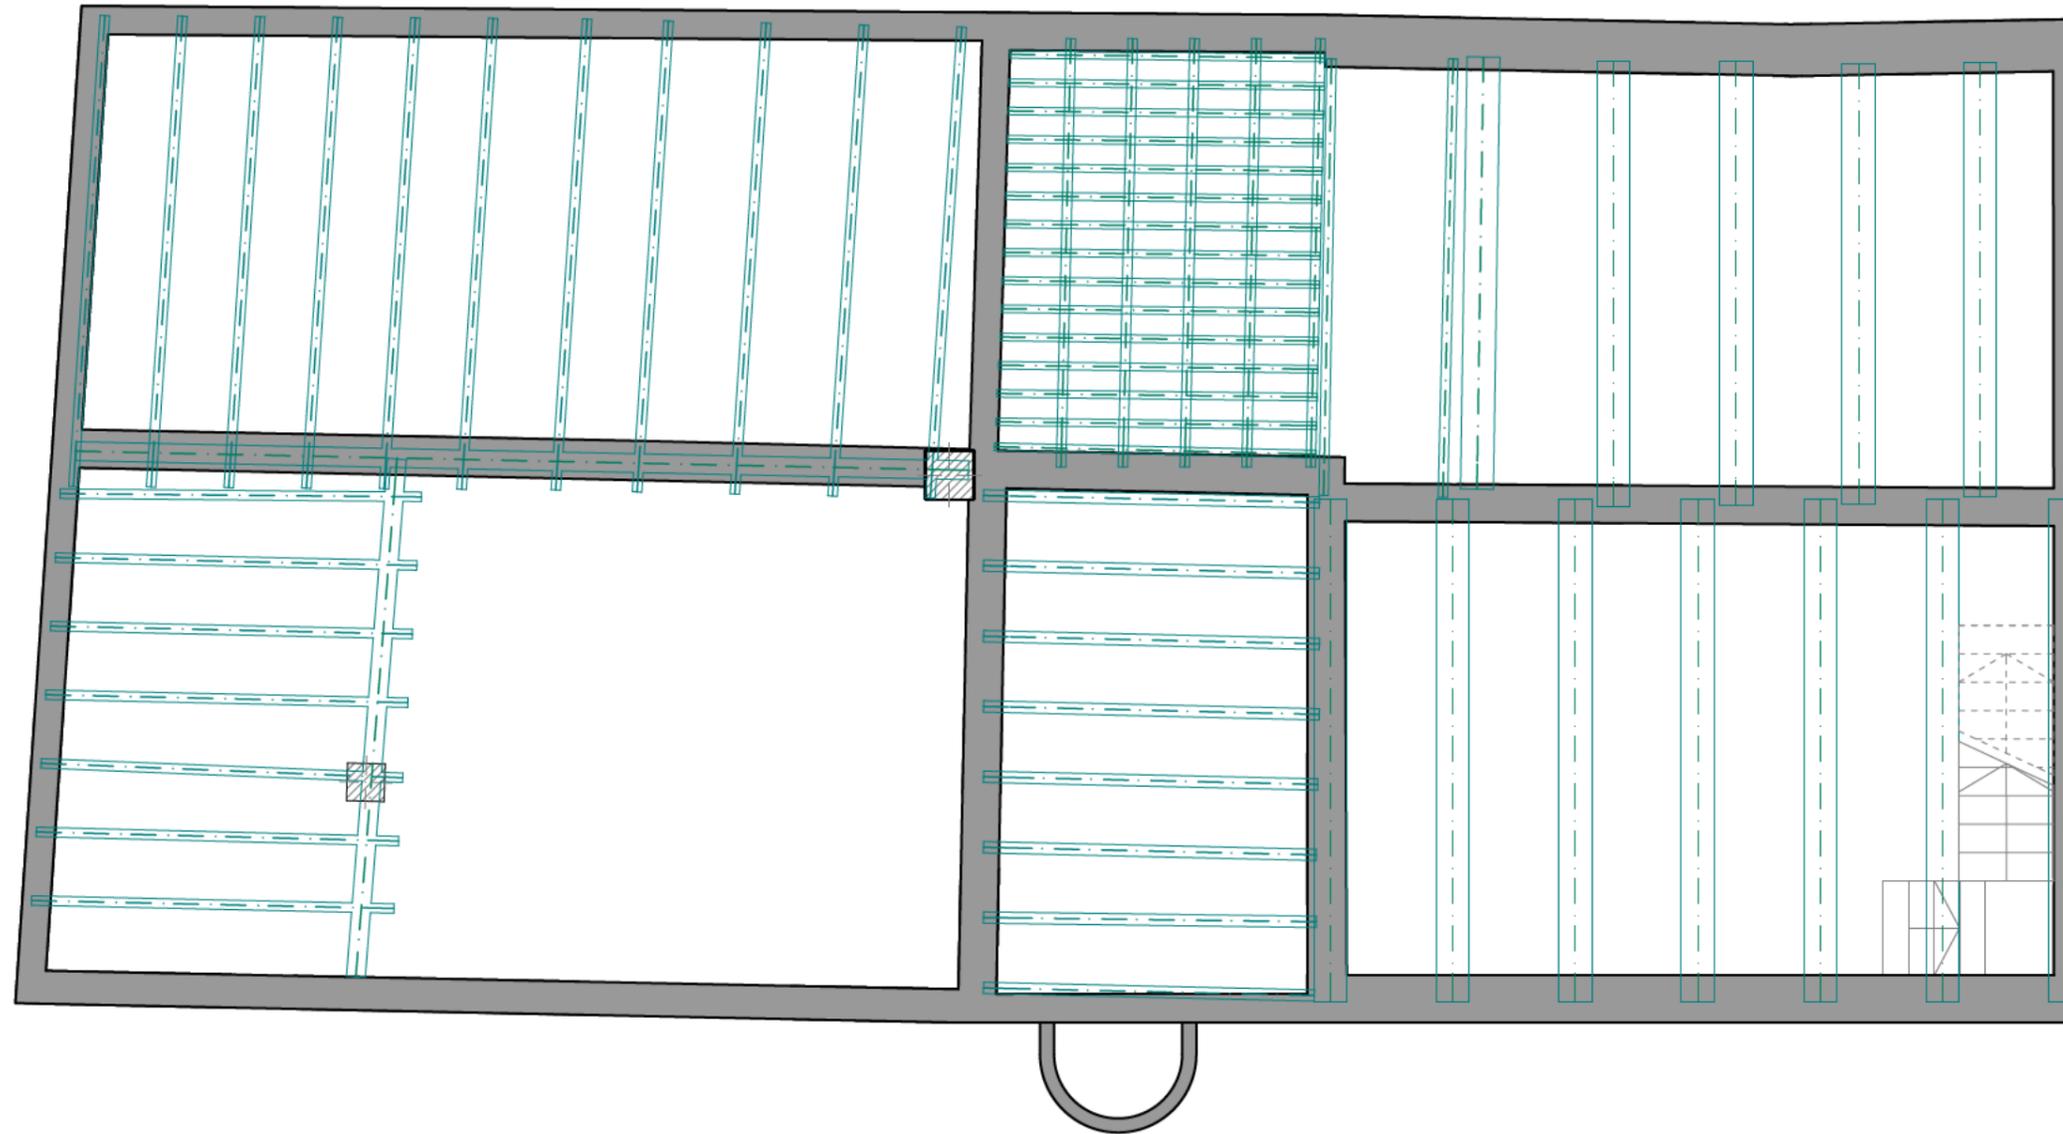
- Forjado de vigas de madera y revoltones de ladrillo
- Forjado de viguetas de madera, rastreles y rasillas
- Cubierta de correas de madera, rastreles y rasillas
- Cubierta de correas de madera y cañizo rematado con rasilla
- Cubierta de correas de madera y cañizo

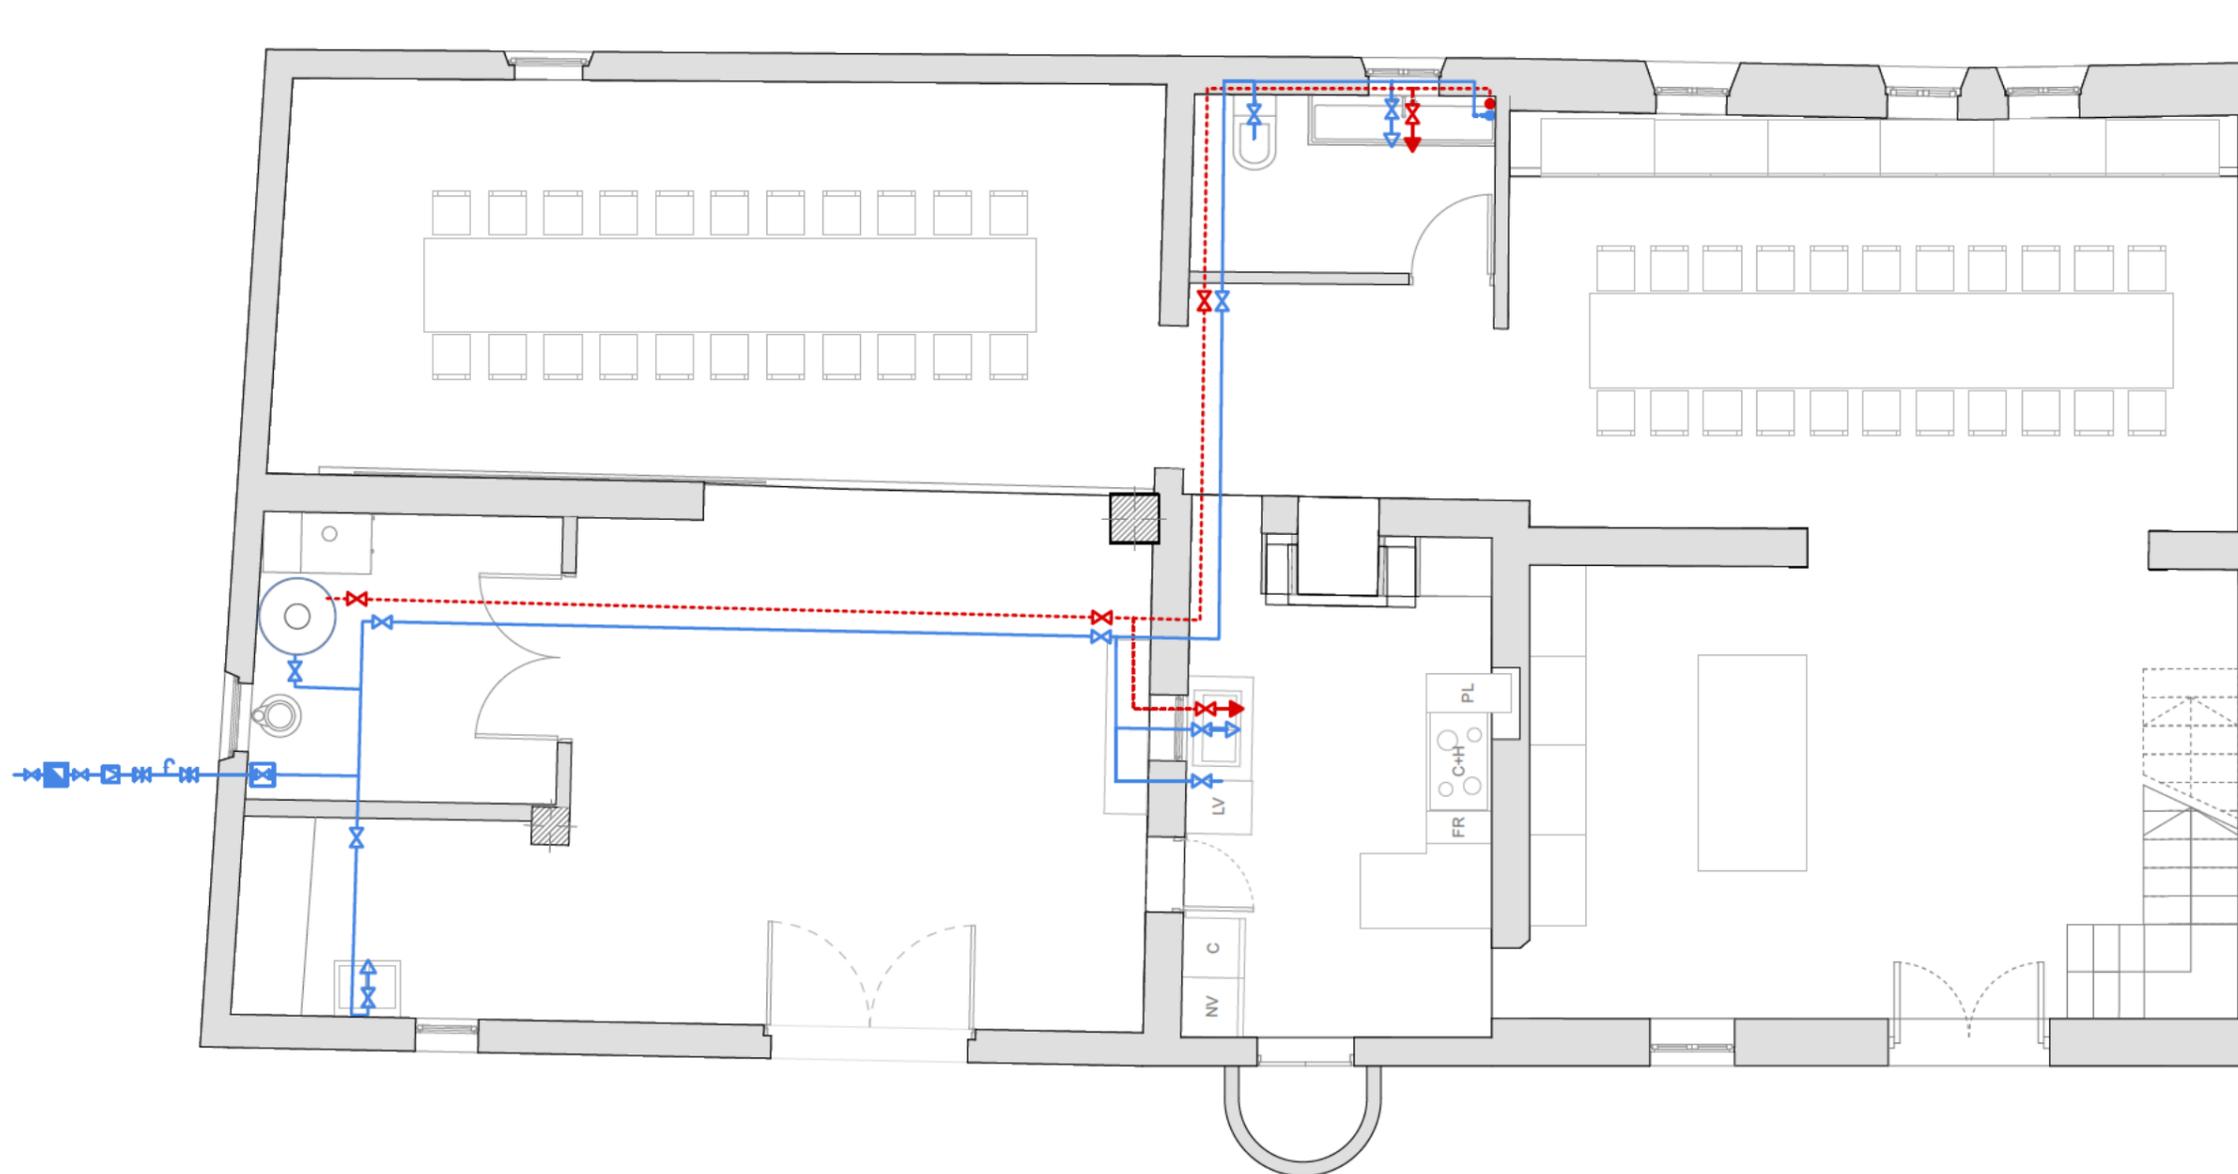
Contador
	Tubería agua fría
	Tubería ACS
	Válvula reductora de presión
	Llave de paso agua fría
	Llave de paso ACS
	Llave de paso con grifo de vac.
	Grifo de comprobación
	Llave de paso general
	Depósito ACS
	Grifo ACS
	Grifo agua fría

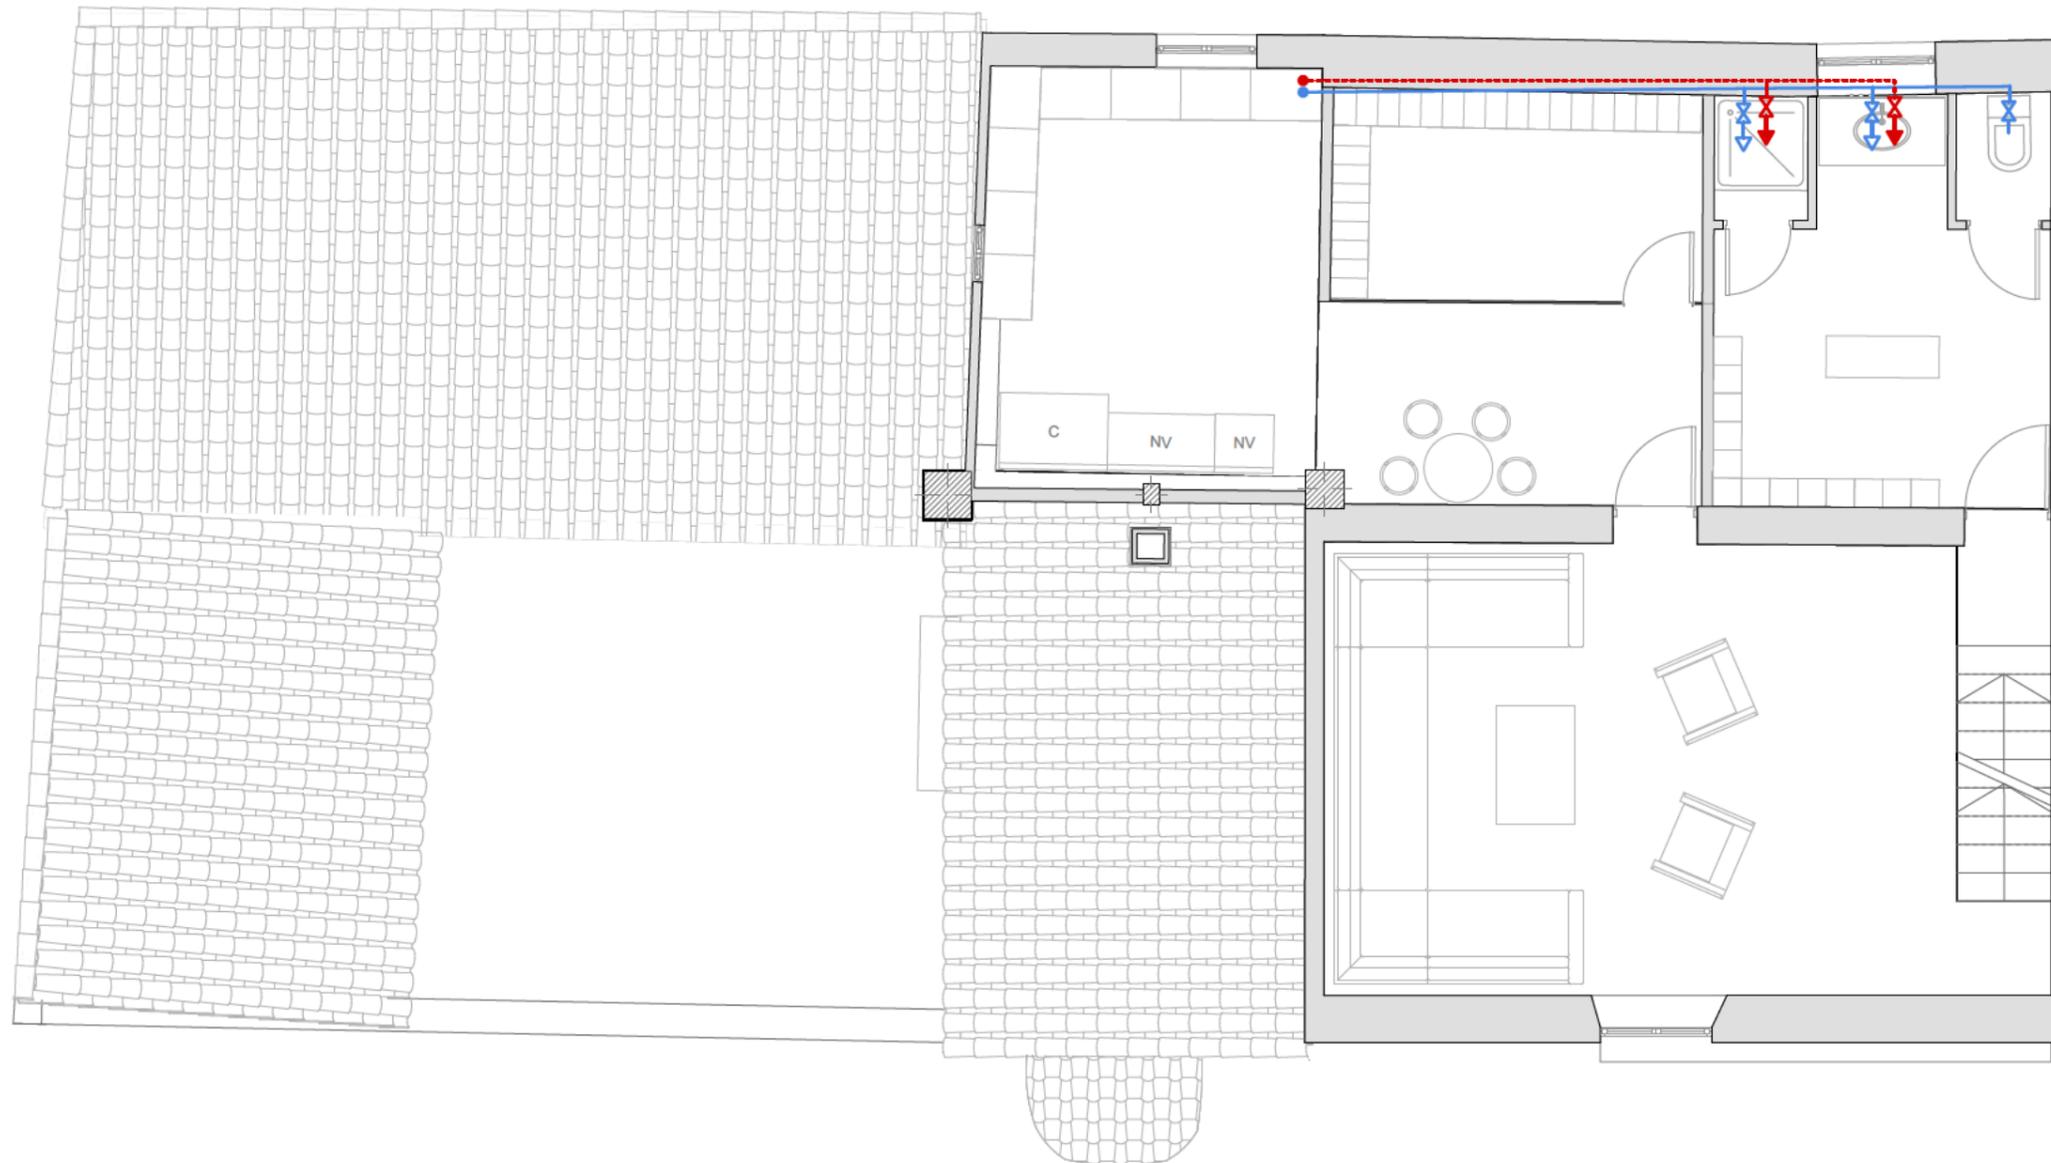
Contador
	Tubería agua fría
	Tubería ACS
	Válvula reductora de presión
	Llave de paso agua fría
	Llave de paso ACS
	Llave de paso con grifo de vac.
	Grifo de comprobación
	Llave de paso general
	Depósito ACS
	Grifo agua fría
	Grifo ACS
