**ANÁLISIS DE LA INFLUENCIA DE LAS CORRIENTES DE MACROCELDA EN
LA CORROSIÓN DE LOSAS DE HORMIGÓN ARMADO**

MÁSTER UNIVERSITARIO EN EDIFICACIÓN

ESCUELA TÉCNICA SUPERIOR DE INGENIERÍA DE EDIFICACIÓN

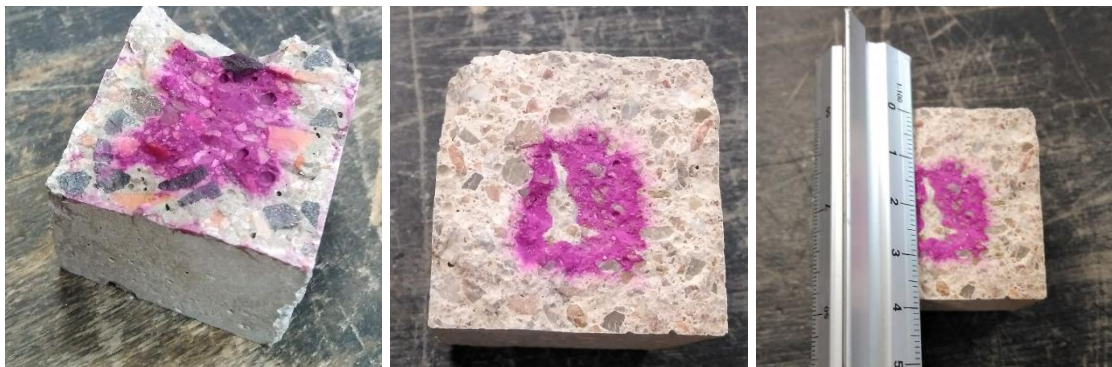
El estudio del frente de avance de la carbonatación se realiza mediante el revelado con fenolftaleína 0.1M. En la Imagen 15 se muestran ejemplos de este estudio.

Imagen Nº 14. Revelado de carbonatación con fenolftaleína.

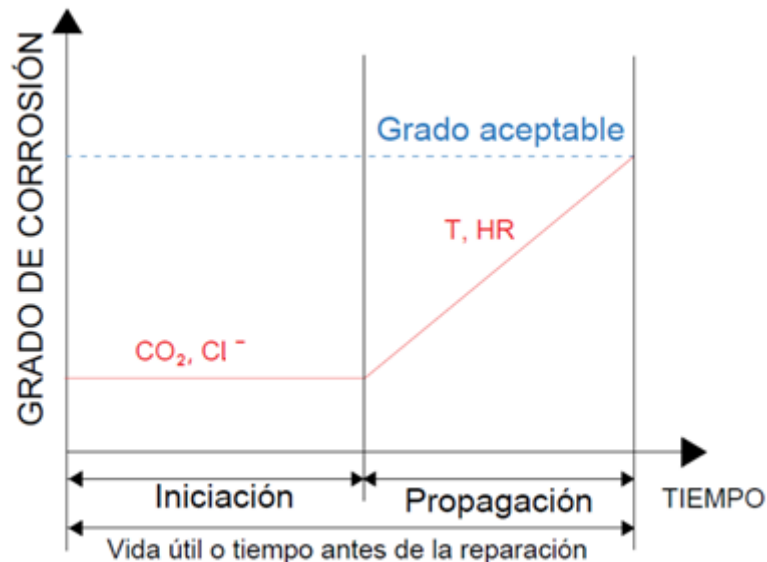
El modelo propuesto dividió la vida útil y la respuesta de las estructuras respecto a la corrosión en dos periodos fácilmente diferenciables: el periodo de iniciación (t_0), tiempo que tardan en penetrar los agentes despasivantes el hormigón armado hasta lograr alcanzar el refuerzo; y el periodo de propagación (t_1), tiempo transcurrido entre el inicio de la corrosión y el momento en el cual el grado de deterioro de la estructura es tal, que no cumple con las condiciones de servicio requeridas. (Traversa, Villagran , & Di Maio, 2007)

Imagen N° 15: Diagrama de Tutti. Etapas de iniciación y propagación

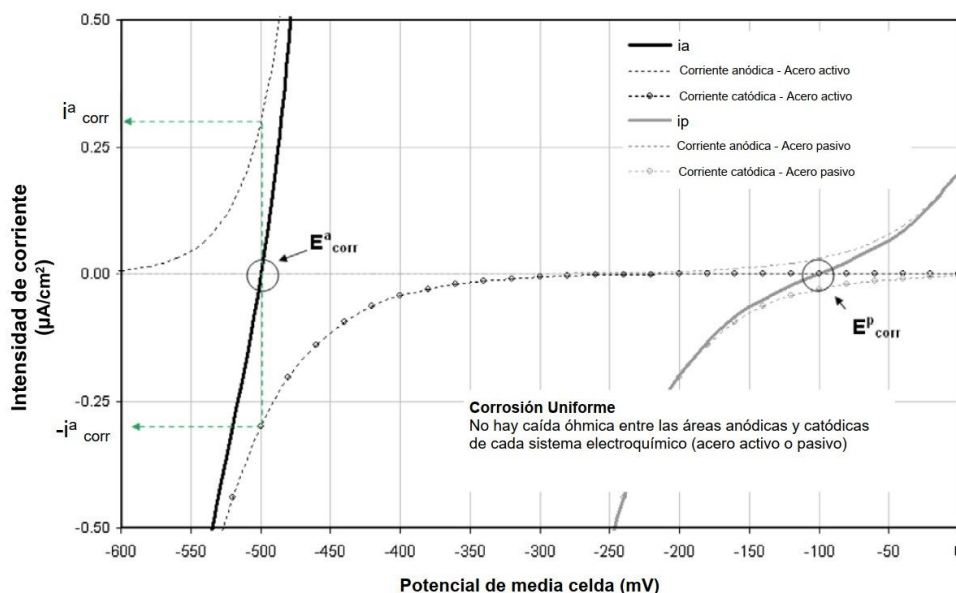
La Imagen 20 recoge la representación gráfica del comportamiento cinético (corrosión) y electroquímico (potencial) de ambos sistemas independientes.

Imagen N° 20. Sistemas electroquímicos independientes de barras de acero activas y pasivas. Densidades de corriente ($\mu A/cm^2$) Vs potencial (mV vs. SCE).

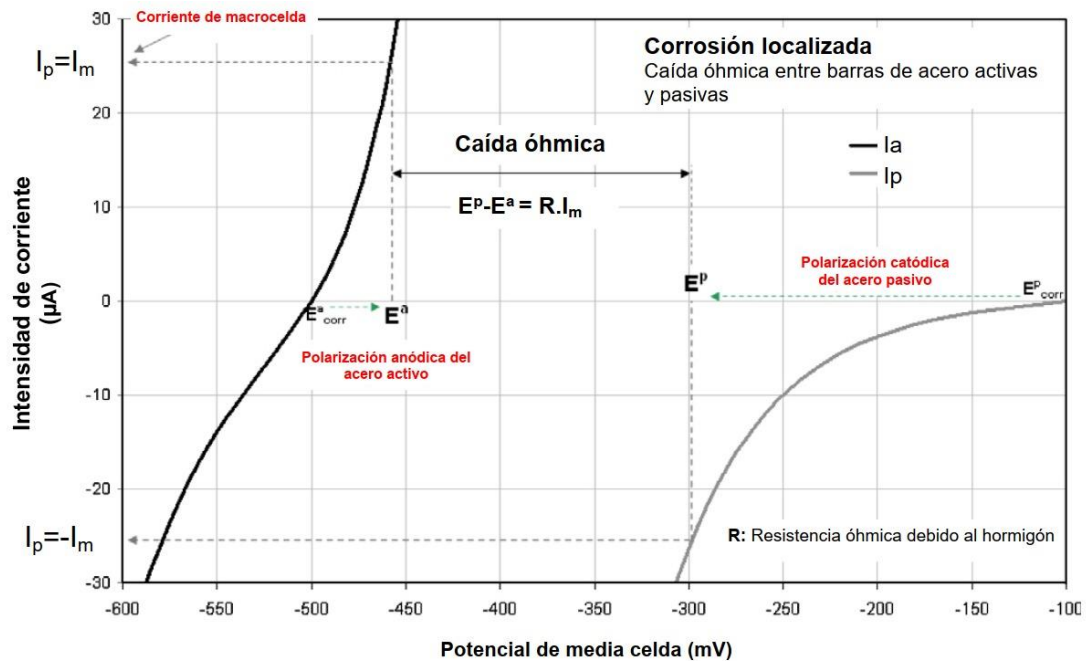
La representación de las ecuaciones de Butler-Volmer una vez ambos sistemas están conectados eléctricamente se recoge en la Imagen 22.

Imagen Nº 22. Sistemas electroquímicos acoplado de barras de acero activas y pasivas. Intensidades de corriente (microA) Vs potencial (mV/SCE).

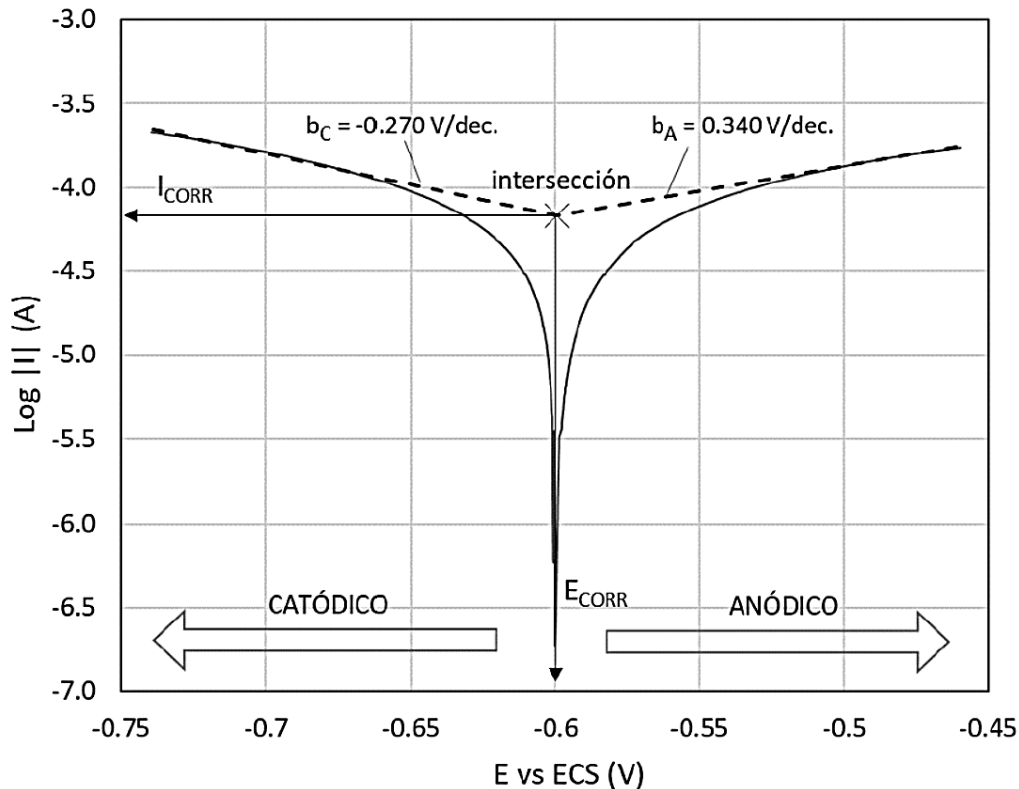
Con la información obtenida se pueden representar las curvas de polarización, tanto anódica como catódica de un metal para conocer su estado cinético.

Imagen Nº 25. Curvas de polarización de Tafel.

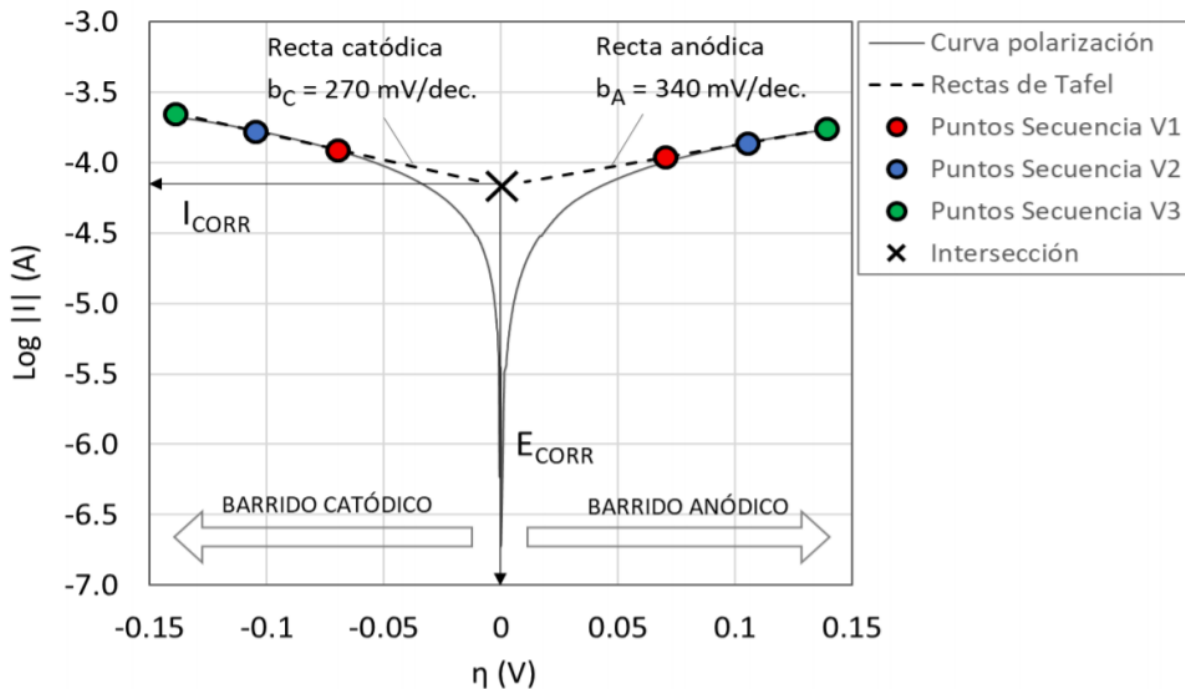
Con los datos de la intensidad farádica (I_F) y el sobrepotencial real de cada pulso (ΔV) se pueden construir las regiones lineales de las ramas anódicas y catódicas de la extrapolación de Tafel según se muestra en la Imagen 30.

Imagen Nº 30: Curva de polarización con puntos de secuencia de potencial de PSV

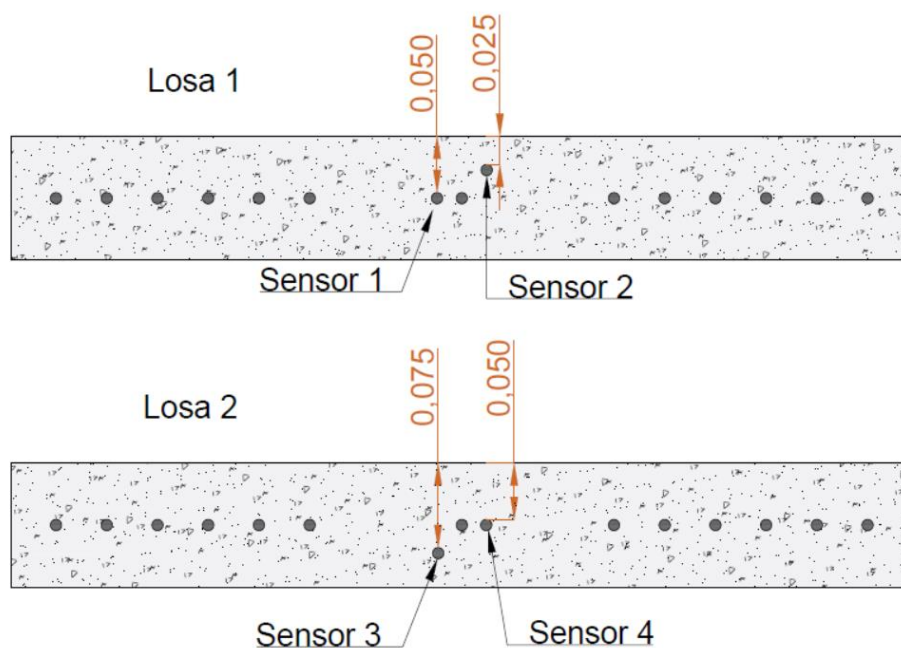
Imagen Nº 41. Vista en perfil de la ubicación de los sensores.

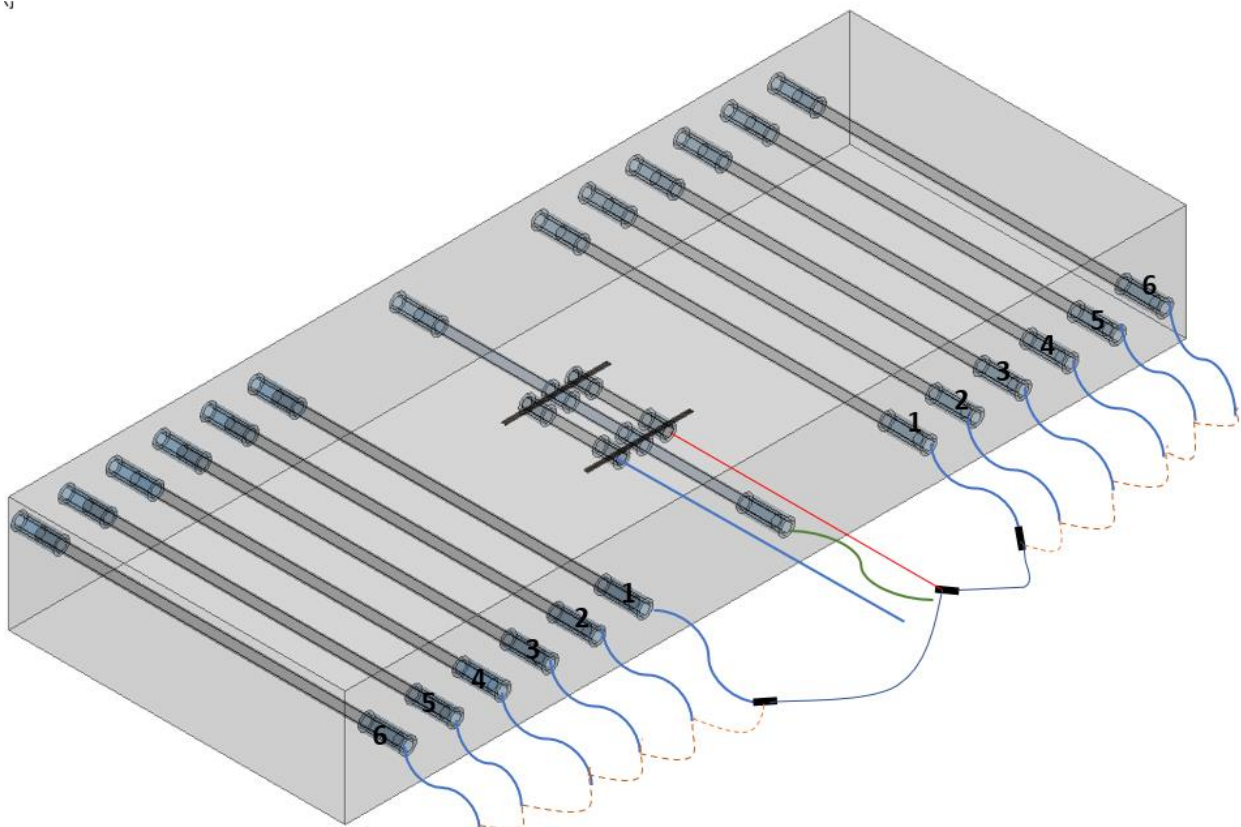
Imagen Nº 50. Conexiones entre niveles de armadura y sensor 2 ó 4

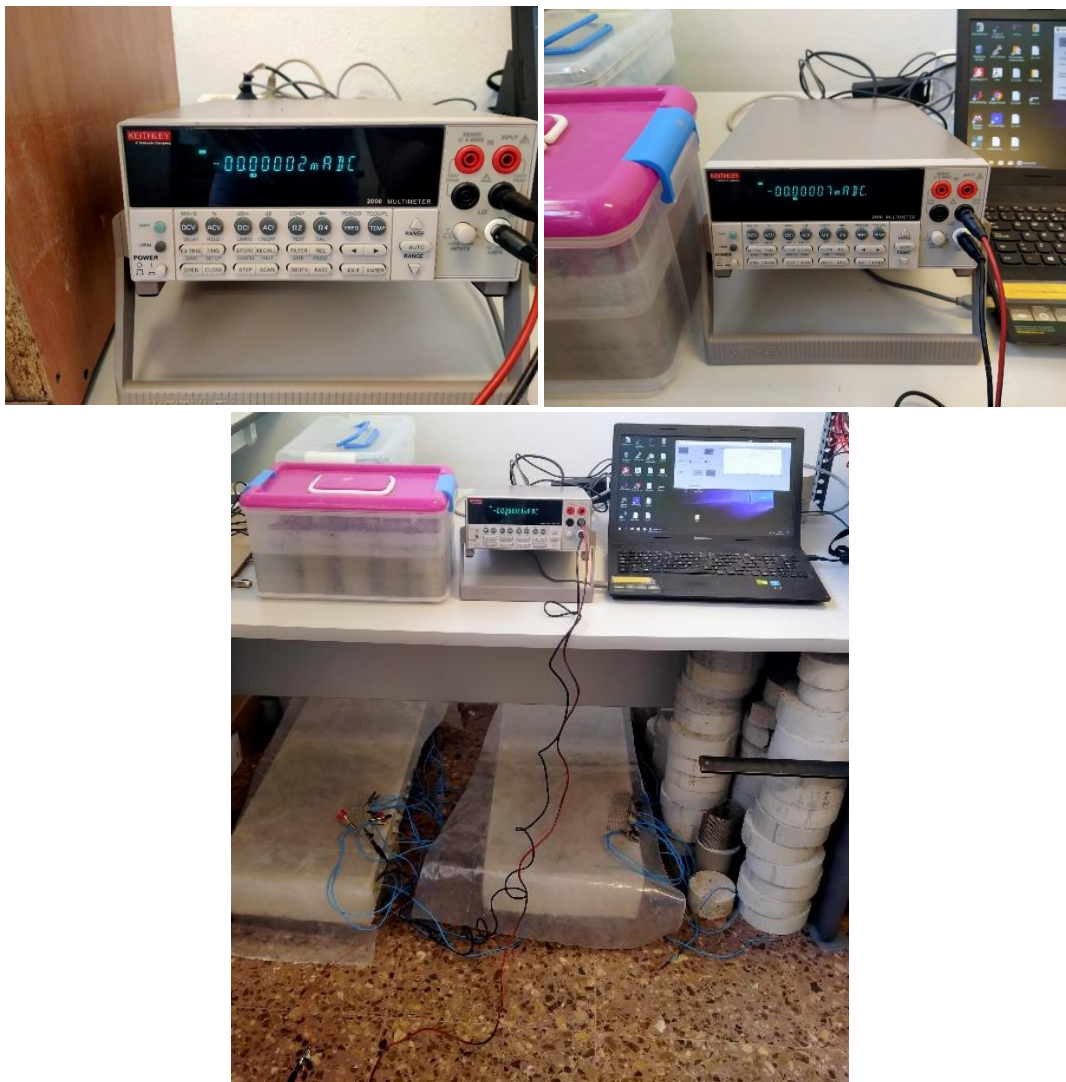
Imagen Nº 51. Medida de la intensidad de macrocelda con amperímetro de resistencia casi nula (ZRA)

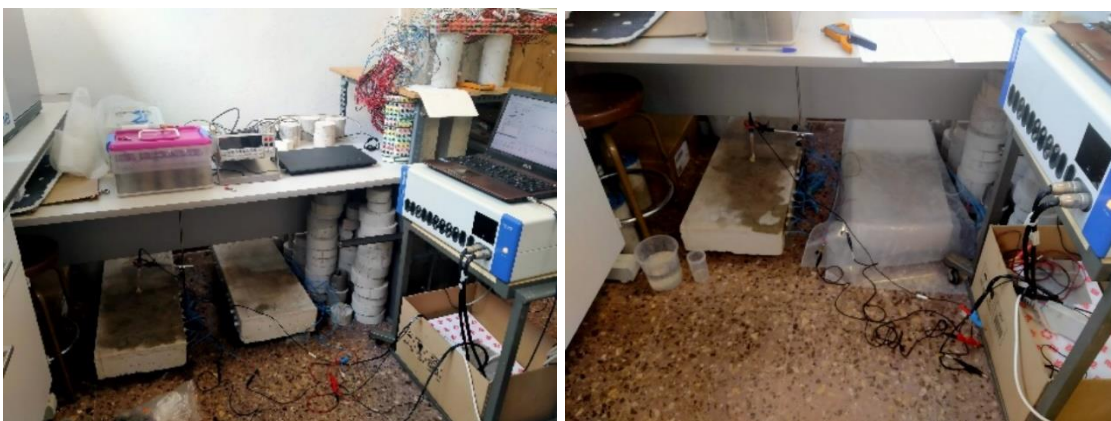
Imagen Nº 52. conexiones ensayo PSV medida de i_{local} etapa 1

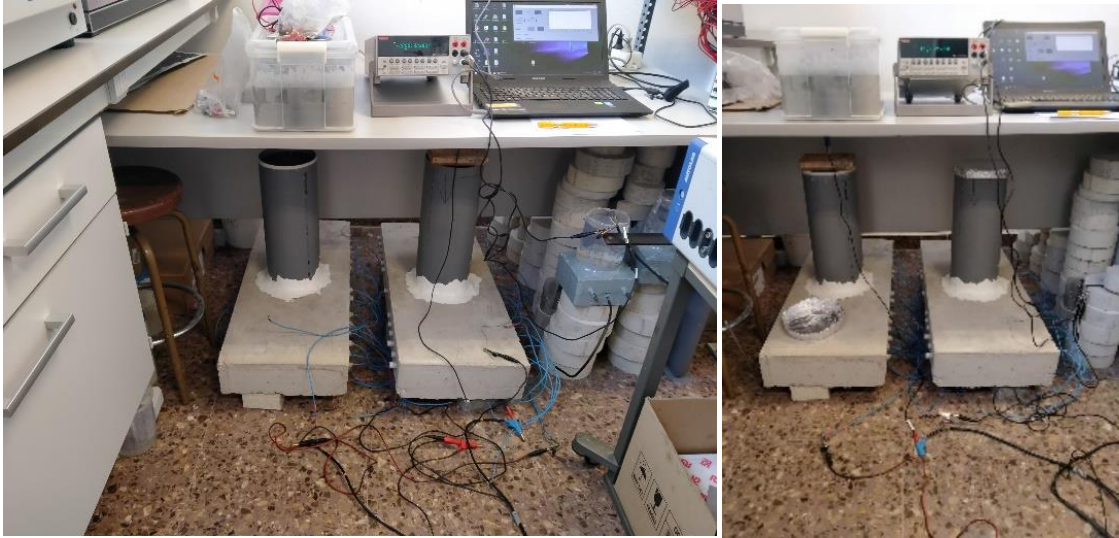
Imagen Nº 53. conexiones ensayo PSV medida de i_{local} etapa 2

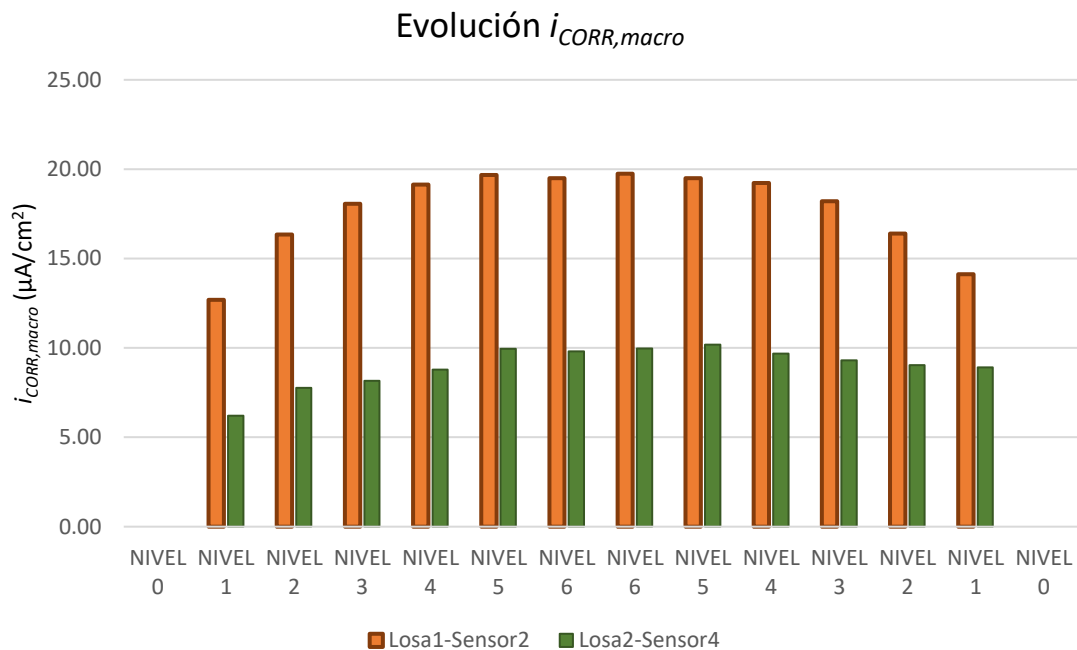
Imagen Nº 72. Evolución de $i_{CORR,macro}$ por semana

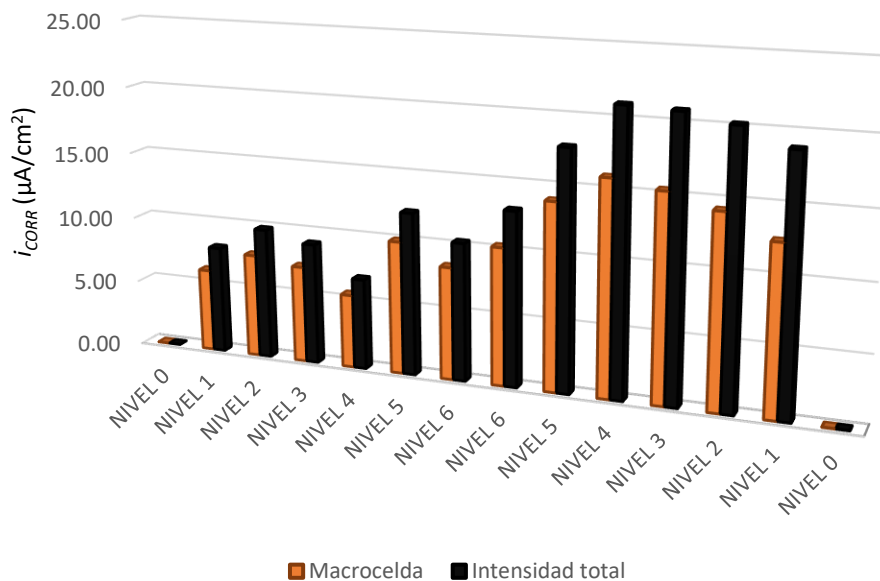
Sensor 4: $i_{CORR,macro}$ vs. $i_{CORR,total}$

Imagen Nº 75. Valores de la corrosión por macrocelda y corrosión total
