**ESTUDIO, CLASIFICACIÓN Y CATÁLOGO
RAZONADO DEL PATRIMONIO
HISTÓRICO-ARTÍSTICO DE LA VILLA
VALENCIANA DE PICASSENT**

Máster en Conservación y Restauración de Bienes Culturales

Trabajo Final de Máster
2021 · 2022

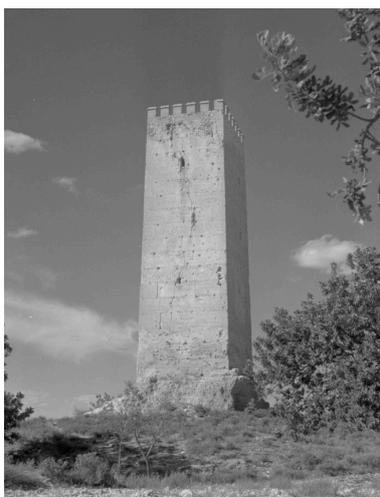
Figura 7. La Torre de Espioca en los 60.²⁰

La Torre de Espioca es una torre de vigilancia musulmana del siglo XI donde dominaban el territorio los almohades, y fue declarada Bien de Interés Cultural el 19 de Enero de 1993¹⁹.

La Torre Espioca se alza en lo alto de un cerro de unos 52 metros de altura y está ubicada al sud-este del territorio del Municipio de Picassent junto a los términos de Almussafes y Benifaió.

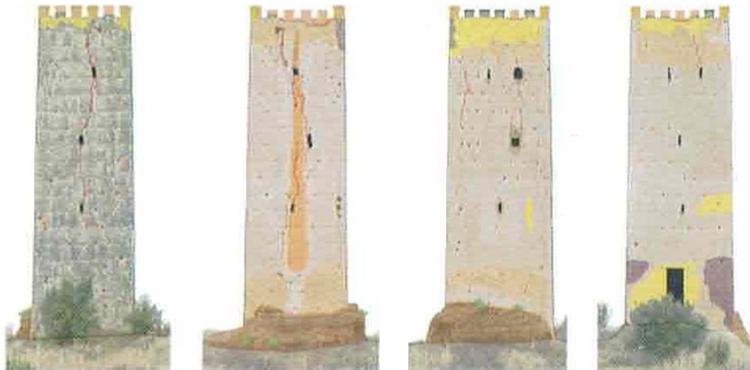
Figura 9. Mapa de daños presentado previo a la restauración del 2019.

Los factores de deterioro que más afectaban a la estructura de la Torre de Espioca eran las grietas y las humedades. Tal y como se refleja en la figura X, en color naranja se marcan las grietas tanto en menor proporción como es en la primera imagen, como en mayor medida que afectaba la cara sud de la torre. En color amarillo la capa externa de la tapia que aparece sobretodo en la cara sud y este en la parte superior de la cara oeste. Y en morado, presente en la parte inferior de la cara oeste, las humedades.

En general, el estado de conservación hasta la última intervención de la torre a manos del equipo de "El Fabricante de Esferas"²³ junto a Fermín Font a lo largo de 2019 y 2020, promovida por la Generalitat Valenciana era prácticamente en abandono o "ruina parcial" deteriorándose progresivamente con el paso del tiempo. El daño más visual que más destacaba era sobre la tapia del muro, donde por el paso de casi mil años se observaban picadas por erosión o señales de alguna batalla pasada, además de las grietas verticales en los cuatro lados de la torre.

Otros deterioros observables eran la aparición de manchas en todos los lados por el depósito de suciedad y a causa de las filtraciones de agua por el poco mantenimiento, que oscurecieron el lado norte y quizás también por su menor exposición solar aparecieron líquenes y microorganismos.

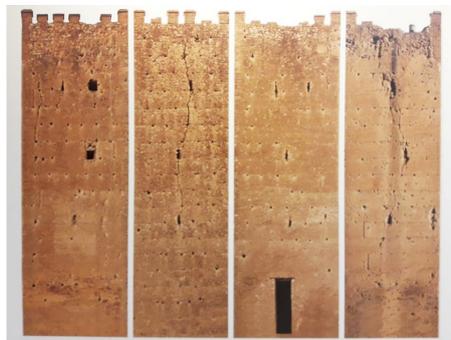
También en el exterior se encontraban pérdidas en la coronación de la torre (figura X) y solo permanece el marco de la puerta posterior a su construcción. La base sobre la que se asienta la torre estaba del mismo modo degradada y erosionada, sin crear una junta con el muro por el cual se filtra suciedad y humedad directamente²⁴.

Figura 10. Alzado de las cuatro caras de la Torre previas a la restauración del 2019.

En cuanto al interior de la torre se observaban signos de vandalismo como grafitis e impresas en el cemento del revestimiento de los muros. La suciedad acumulada y el depósito de excrementos de aves que han anidado en la zona superior de la torre era evidente, los cuales corroen las fábricas por la presencia de ácido fosfórico y azufre. Además de estos daños externos, destaca la desaparición de todos los elementos estructurales horizontales y de comunicación vertical (escalera).

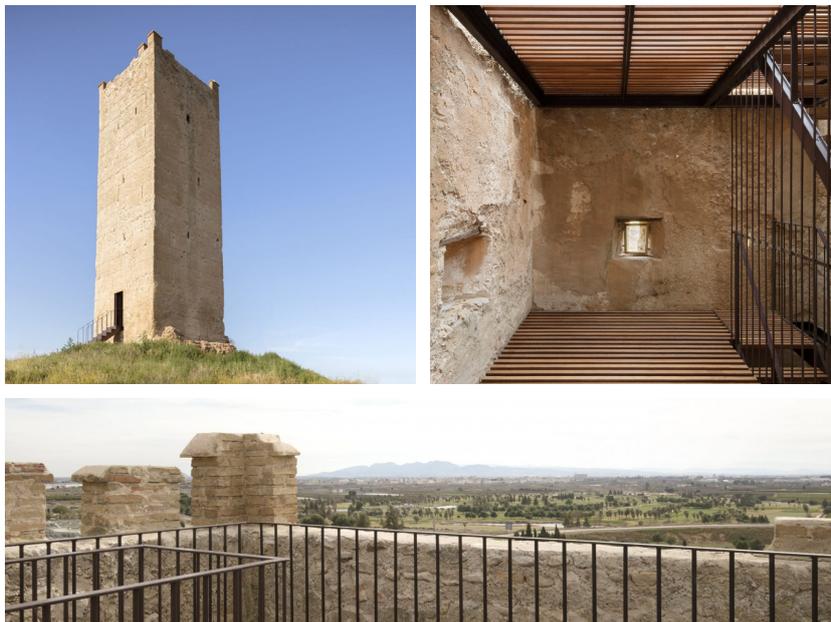
Figuras 11, 12 y 13. Fotos de la restauración de la Torre de Espioca hechas por Milena Villalba.²⁷

En el interior se realizó un cosido mediante perfiles metálicos encastados en la con la finalidad de evitar la degradación de la tapia y la entrada de agua hacia el interior. El acceso principal se reconstruyó para que tuviese las dimensiones originales.

Por último, se realizó la reconstrucción de la escalera mediante una escalera metálica hecha con dos subidas de escalera ancladas al suelo donde se ha colocado una escalinata de chapa metálica que da acceso a la terraza superior que se encuentra cerrada para evitar la entrada de aves.

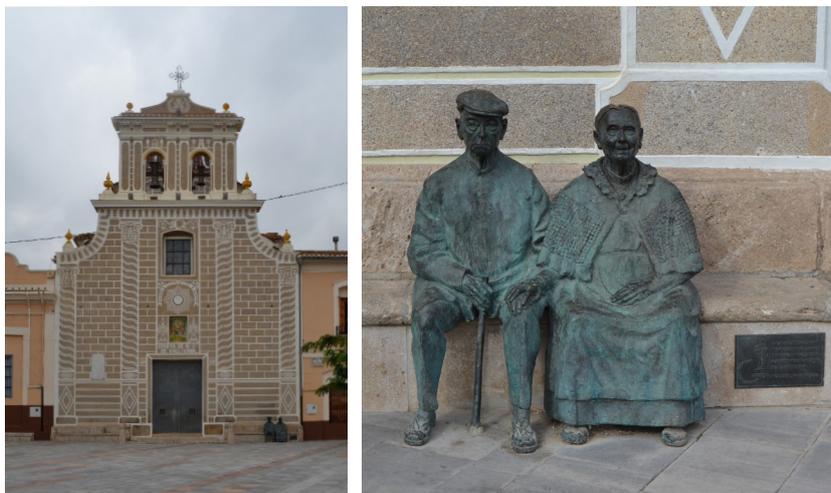
Figuras 27 y 28. Fachada de la Ermita de Vallivana (izq.) y escultura "El Vell i la Vella" (der.) de Paco Santana (En: Fuente propia).

La cúpula que se avista desde detrás de la espadaña está revestida con tejas azules y blancas, rematada por adorno de piedra y cruz de hierro y con restos de policromía en su tambor, en el que se abren ocho ventanales.

En la parte central del cuerpo inferior se encuentra el portón de acceso a la ermita, al cual se accede mediante dos escalones de piedra. A ambos lados de la entrada hay dos bancos de la misma piedra de la entrada, en los cuales, en uno de ellos se encuentra una escultura del "Vell i la Vella" realizada por el artista picasentino Paco Santana.

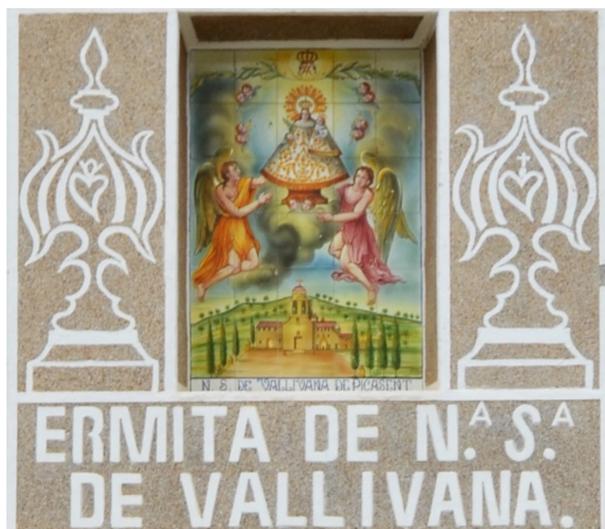
Figura 29. Detalle de la fachada de la Ermita de la Virgen de Vallivana (En: Fuente propia).

Sobre el portón adintelado, se observa el nombre del templo y justo encima un nicho con un retablo cerámico dedicado a la Ntra. Sra. Virgen de Vallivana que está en el cielo, rodeada de querubines y serafines, y bajo ella se observa el paisaje de la explanada donde se encuentra la actual ermita pero tal y como se conserva en los grabados, con los cipreses, el Calvario y l'Alter y Peñas Males por detrás. Este retablo está decorado a ambos lados con una especie de cáliz o jarras.

Con la misma decoración de la fachada se observa un reloj solar, con un sol y una filacteria estrellada acompañado por algo la leyenda "Electa ut Sol" que significa brillante como el Sol y que hace referencia a los atributos de María Virgen como "Tota Pulchra".

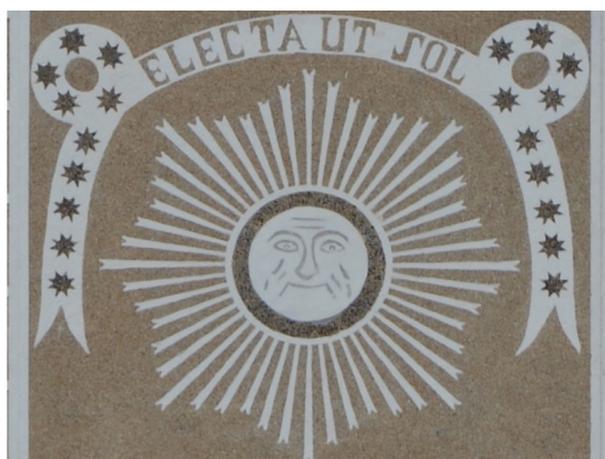
Figura 30. Detalle de la fachada de la Ermita de la Virgen de Vallivana (En: Fuente propia).

Encima del panel cerámico se encuentra un ventanal con una vidriera con el Arcángel San Miguel, guardián de la Iglesia, la cual solo se puede ver desde el interior de la Ermita. Y sobre esta ventana el dibujo de una luna, que siguiendo la frase de "Electa ut Sol", sigue "Pulchra ut luna" que significa, aplicándose a la Virgen bella como la luna⁴⁸.

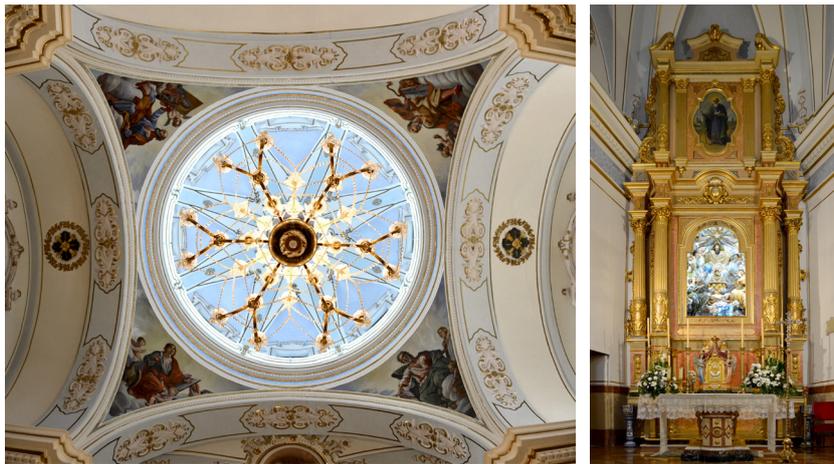
Figuras 31 y 32. Cúpula de la Ermita de la Virgen de Vallivana (izq.) y Altar Mayor de la Ermita de la Virgen de Vallivana (der.) (En: Fuente propia).

El cuerpo de la ermita está cubierto por una bóveda de cañón de un solo tramo y en el crucero reside la cúpula que avistamos desde el exterior. En esta cúpula, destacan las pinturas murales de las pechinas de los cuatro evangelistas.

En el altar mayor se encuentra el retablo de estilo neoclásico, de dos cuerpos, en el inferior acoge la imagen de la Virgen de Vallivana, talla más moderna del escultor Enrique Galarza ya que la anterior fue destruida en la Guerra Civil. En el cuerpo superior, una imagen pintada de San Joaquín. En este mismo altar mayor, se observan las pinturas de cuatro santos y mártires, y por la puerta del lado izquierdo, se accede a la sacristía en la cual encontramos piezas de gran valor como custodias, relicarios, retablos cerámicos.

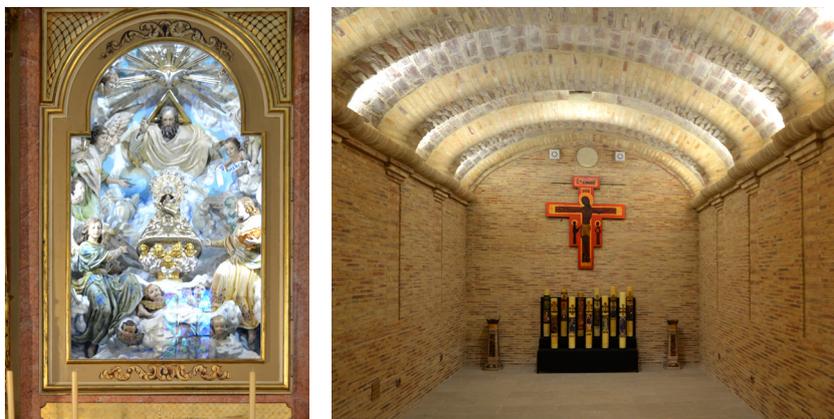
Figuras 33 y 34. Detalle del altar de la Ermita de la Virgen de Vallivana (izq.) y cripta subterránea bajo la nave principal (der.) (En: Fuente propia).

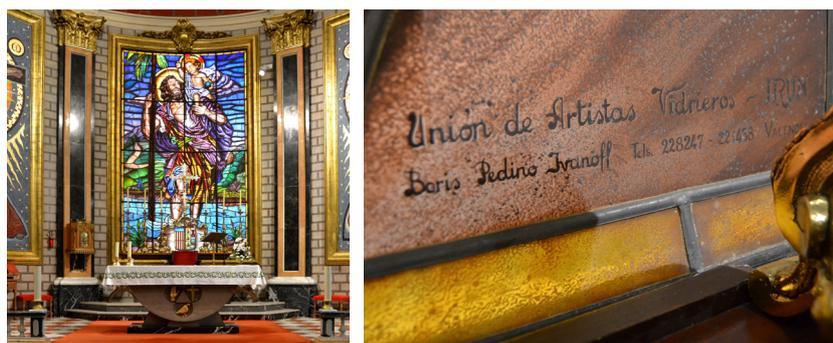
Figuras 35 y 36. Vidriera San Cristóbal (izq.) y detalle de la firma (der.) (En: Fuente ropia).

En 1956, a merced del Párroco D. José Hernandis, se amplió con la actual sacristía, la cual se construyó con una vivienda contigua. Dos años más tarde, en 1958 se realizaron las obras de ampliación del presbiterio, para el cual derribaron la pared de detrás del altar Mayor y en esta obra añadieron la vidriera de San Cristóbal que se observa en la actualidad y donde aparece el antiguo escudo de la localidad de Picassent, realizada por Boris Pedino Ivanoff de la Unión de Artistas Vidrieros.

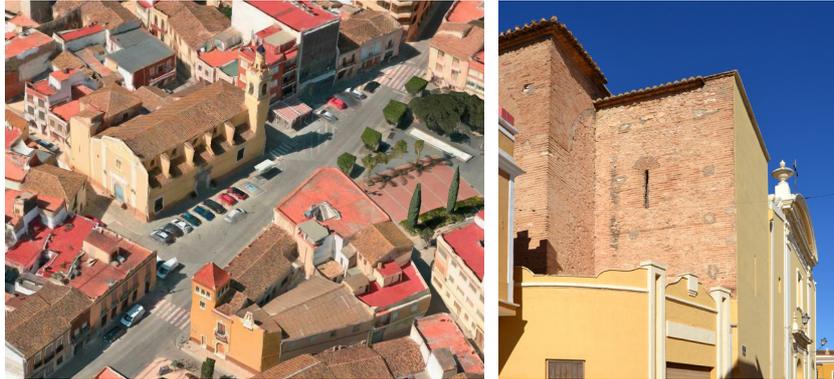
Figuras 37 y 38. Vista aérea de Iglesia de San Cristóbal Mártir (izq.) y detalle del sillar visto en la cara sur de la iglesia (der.) (En: Fuente propia).

La Iglesia Parroquial de San Cristóbal es un templo de estilo neoclásico, construido primitivamente con sillares de piedra, los cuales fueron revestidos y pintados posteriormente con la tonalidad amarilla que presenta en la actualidad. La prueba de la antigua apariencia de esta iglesia se puede observar desde la perspectiva que se ofrece desde la calle *Pou Salat*, donde se ve la parte trasera de la iglesia la cual no ha sido pintada.

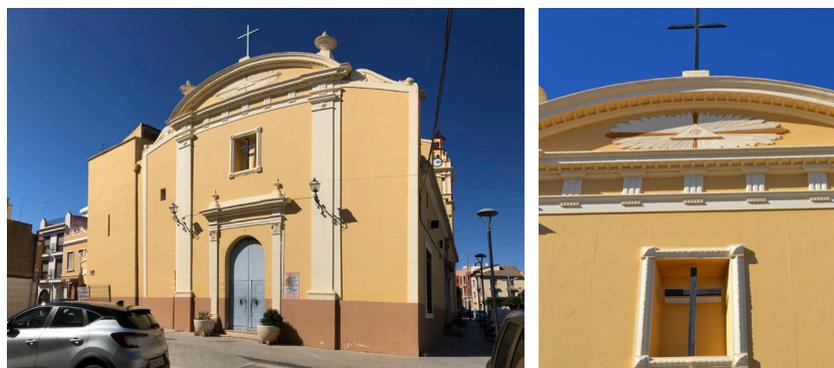
A los pies de la iglesia, se sitúa la fachada y entrada principal, una portada de estilo neoclásico enmarcada con motivos decorativos en piedra. A ambos lados de esta portada se observan dos pilastras con capitel corintio las cuales delimitan el cuerpo central de la nave con las naves laterales. Por lo tanto, la fachada podemos dividirla en dos cuerpos, siendo el inferior el de la puerta de entrada, y en el superior podemos encontrar una hornacina que acoge una cruz latina en su interior.

Este cuerpo superior remata con las dos pilastras en relieve las cuales sostienen un friso con detalles decorativos con metopas y triglifos, y sobre este friso se encuentra el frontón semicircular decorado con un triángulo el cual hace referencia a la Santísima Trinidad, y una cruz corona la fachada principal. Al lado izquierdo de esta fachada se observa también el campanario que se empezó a construir pero que no se finalizó por lo que hoy en día sirve de acceso al coro.

Figuras 39 y 40. Fachada principal de la Iglesia de San Cristóbal Mártir (izq.) y detalle del cuerpo superior de la fachada (der.) (En: Fuente propia).

Fig.39. Fachada principal de la Iglesia de San Cristóbal. Fuente propia.

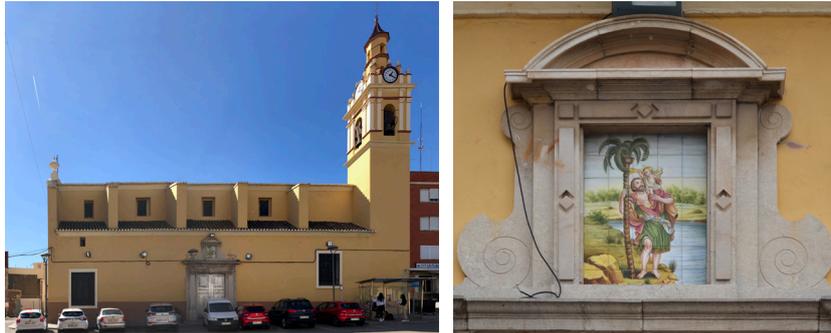
Figuras 41 y 42. Imagen de la fachada lateral (norte) de la Iglesia de San Cristóbal Mártir (izq.) y panel cerámico sobre la puerta lateral (der.) (En: Fuente propia).

En la fachada lateral encontramos una puerta secundaria con un retablo cerámico dedicado al santo que da nombre a esta iglesia, San Cristóbal, y sobre ésta se observan los contrafuertes que delimitan la nave lateral de la nave central, siendo esta última más alta. A ambos lados de esta puerta lateral, hay dos ventanales con vidrieras que se observan desde la parte interior de la iglesia. Estos ventanales se hicieron posteriormente, porque se consideró por parte del sacerdote que la iglesia estaba demasiado oscura⁵².

Fig.41. Imagen de la fachada lateral (norte) de la Iglesia de San Cristóbal Mártir. Fuente propia.

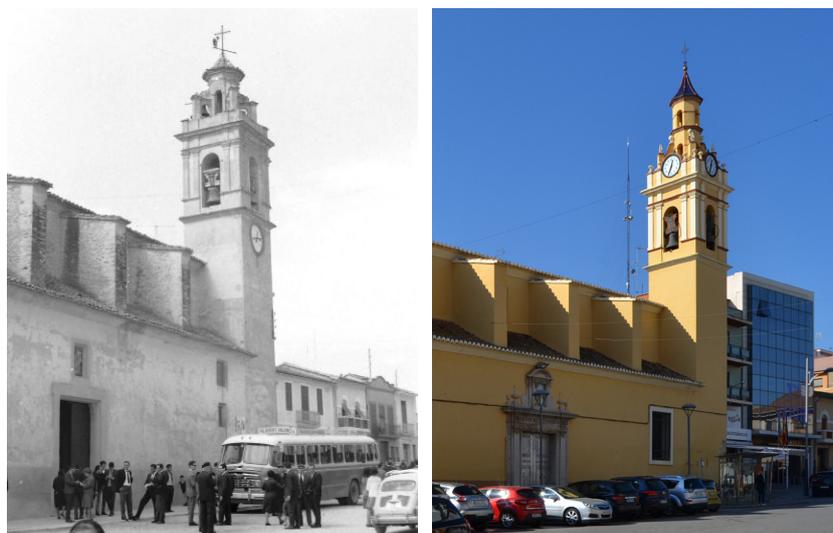
El campanario se encuentra situado en la cabecera de la iglesia junto al presbiterio, siendo éste de estilo neoclásico y de planta cuadrada el cual se divide en tres cuerpos y con pequeñas aberturas para iluminar el interior de la torre.

El cuerpo inferior se ve integrado a la estructura del templo, el cuerpo central acoge la Sala de las Campanas con 4 ventanas a cada lado del campanario para cada una de las campanas y el cuerpo superior es el más decorado, con el reloj y finaliza con un pináculo con base octogonal.

Figuras 51 y 52. Campanario de la Iglesia de San Cristóbal en 1962⁵³ (izq.) y el Campanario de San Cristóbal Mártir en la actualidad (der.) (En: Fuente propia).

Fig.51. Campanario de la Iglesia de San Cristóbal Mártir en 1962. En: <http://www.campaners.com/original/foto230936.jpg>

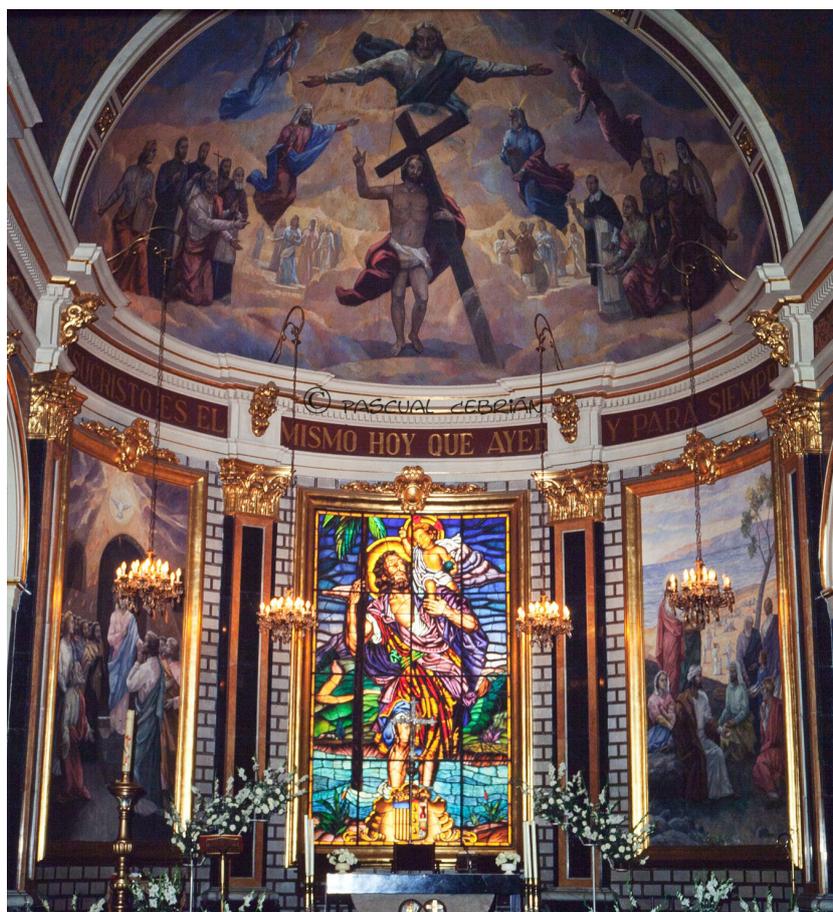
A mediados de octubre del año 1973, trescientos años después de la apertura de la iglesia de San Cristóbal a los feligreses, se iniciaron la restauración y decoración del presbiterio tras la ampliación realizada en 1958, obras que finalizaron en marzo de 1974. En éstas se colocaron cuatro pilastras corintias de mármol negro y naranja y se realizaron las pinturas de mano del pintor Miguel Vaquer Calomarde.

Estas pinturas del ábside representaban la Trinidad en la Gloria junto a ángeles y santos, y el conjunto se completaba con las pinturas del presbiterio que representaban las escenas de la multiplicación de panes y peces y el Pentecostés⁵⁶.

Figuras 59. Imagen del presbiterio de la Iglesia de San Cristóbal Mártir antes de la intervención de Francisco Santana⁵⁷.

Al lado izquierdo del altar donde se encontraba una imagen en referencia al Pentecostés, Paco Santana realizó un mural con temática del Calvario donde cabe destacar la simbología de alfa y omega que hace referencia a "El Primero y el Último, el Principio y el Fin" y arrodillados a los pies de la cruz se hallan representados la Virgen María junto al apóstol San Juan (figura 59).

En la parte derecha del altar, donde previamente había una imagen que referenciaba el episodio milagroso de la multiplicación de los panes y los peces, Santana realizó un nuevo mural dedicado a la Virgen María la cual lleva entre brazos al niño Jesús y donde cabe destacar los símbolos del Sol y la Luna que aluden a la expresión "*Pulchra ut luna, electa ut sol*" (figura 59).

Fig.59. Imagen del presbiterio de la Iglesia de San Cristóbal Mártir antes de la intervención de Francisco Santana. Fuente: Pascual Cebrián Fotógrafo

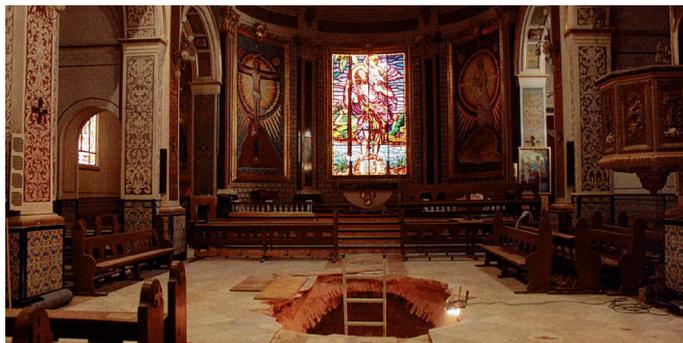
En el año 2013, después de varios años en los que el suelo de la nave central de la iglesia cedía poco a poco, finalmente se hundió creando un gran orificio. Como consecuencia, se llevaron a cabo unas obras de rehabilitación del pavimento de la iglesia, las cuales dieron con una cripta funeraria bajo de ese mismo suelo, que fue el motivo del derrumbe⁶⁰.

Figura 67. Fotografía del hueco en el suelo tras el derrumbe en 2013⁶¹.

Fig.67. Fotografía del hueco en el suelo tras el derrumbe en 2013. AA.VV. *Troballes a l'Església de Sant Cristòfor Màrtir. Regidoria de Cultura, Festes, Joventut i Participació Ciutadana*. Ajuntament de Picassent, 2015.

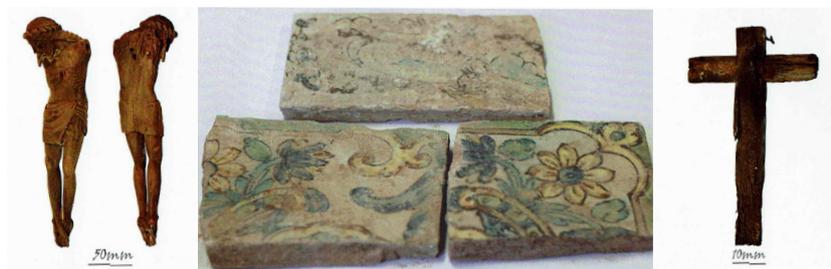
Sobre la misma cripta se encontraron baldosas policromadas que posiblemente decoraran el interior de la cripta, junto a una cruz de madera sin imagen sobre ella y una talla de madera de Cristo Crucificado, entre otros. El Cristo estaba tallado con bastante detalle, la cabeza girada hacia la izquierda coronada con espinas, los pies superpuestos con los agujeros perforados por los clavos. La parte posterior de la talla también está realizada con mucho detalle a excepción del tronco puesto que éste va pegado a la cruz. A esta talla le faltan los brazos perdidos posiblemente en el acto del entierro.

Figuras 70, 71 y 72. Elementos encontrados en el interior de la cripta⁶³.

Fig.70.,71.,72. Elementos encontrados en el interior de la cripta. AA.VV. *Troballes a l'Església de Sant Cristòfor Màrtir. Regidoria de Cultura, Festes, Joventut i Participació Ciutadana*. Ajuntament de Picassent, 2015.

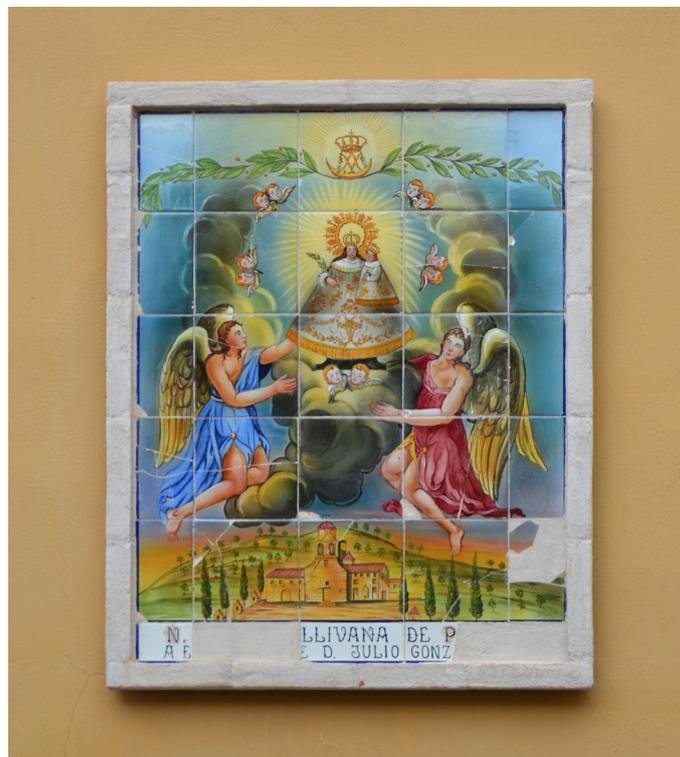
El panel cerámico se encuentra situado en la fachada posterior de la Iglesia de San Cristóbal, en la Plaza del Pilar, donde se encuentra también el retablo cerámico de la Virgen del Pilar. Este panel datado en el siglo XX, fue colocado en esta fachada en 2019, y posiblemente provenía de estar fijado en otra ubicación. En esta nueva ubicación se le colocó un marco de piedra que lo rodea.

La imagen representada es similar a la de la Casa del cura, pero en esta ocasión la imagen de la Virgen de Vallivana ocupa gran parte de la composición. En la parte inferior se puede intuir una inscripción que se encuentra a medias debido a la pérdida de las piezas que componen el panel cerámico, donde probablemente diría: "N. S. de Vallivana de Picassent. A expensas de D. Julio González".

Figura 79. Placa de la Virgen de Vallivana en la plaza del Pilar (En: Fuente propia).

Fig.79. Placa de la Virgen de Vallivana en la plaza del Pilar. Fuente propia.

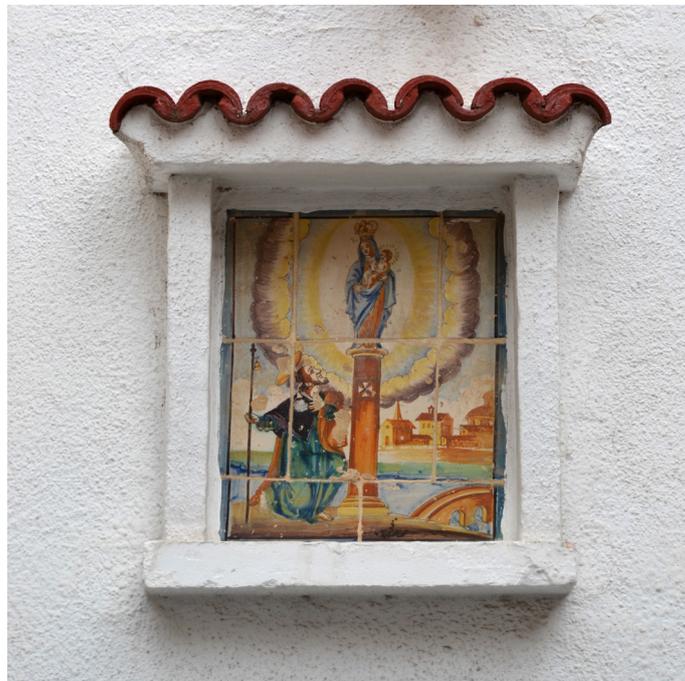
Este panel devocional cerámico se localiza en la Plaza de denominación homónima, detrás de la Iglesia de San Cristóbal, al lado del portón de la Casa Abadía.

En cuanto a su soporte, se encuentra situado a una altura de 2,5 metros directamente sobre el muro de la fachada.

Figura 80. Panel cerámico de la Virgen del Pilar (En: Fuente propia).

Fig.80. Panel cerámico de la Virgen del Pilar. Fuente propia.

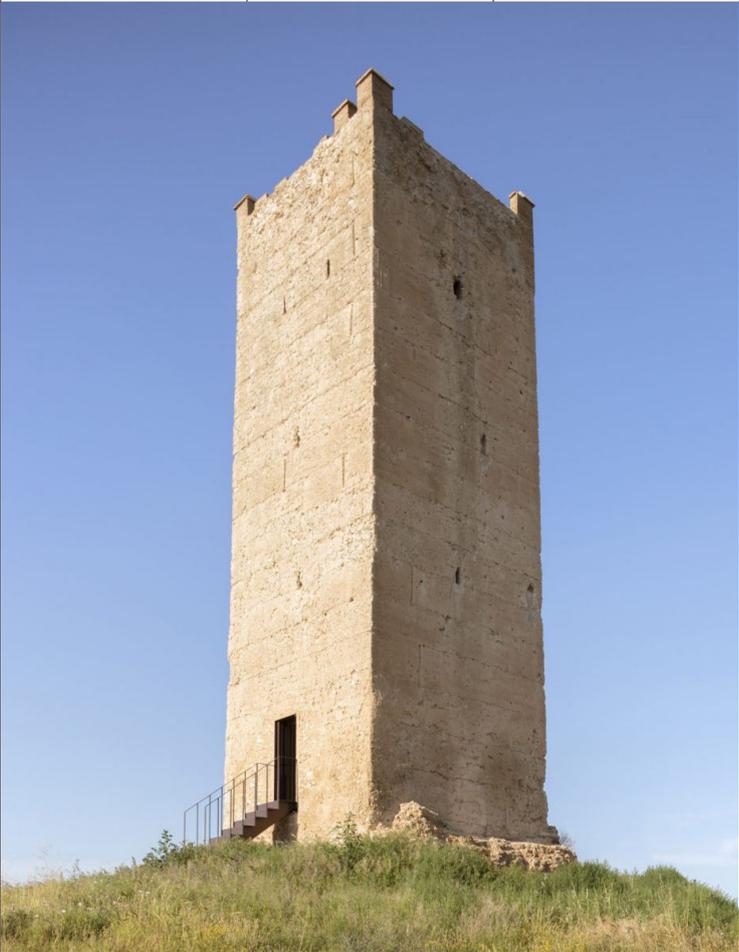
LOCALIZACIÓN	Autovía A7, Municipio de Picassent		
AUTORÍA	Desconocido	DATACIÓN	s. XI
CLASIFICACIÓN GENÉRICA	Monumento histórico	TÉCNICA ARTÍSTICA / CONSTRUCTIVA	Tapia de masonería con un mortero de argamasa (cal, arena y agua)
DIMENSIONES	Base: 4,95m x 5,6m; Altura: 16,77m		
ESTADO DE CONSERVACIÓN	Aceptable	INTERVENCIÓN	Sí (El Fabricante de Esferas, 2019-2020)
PATOLOGÍAS PREVIAS	<ul style="list-style-type: none"> • Pérdida de la estructura interna (forjado + escaleras) • Grietas y erosión en la tapia del muro • Suciedad y filtraciones de agua • Pérdida de la estructura que corona la torre • Vandalismo 		
FECHA DE ACTUALIZACIÓN	14/01/2022

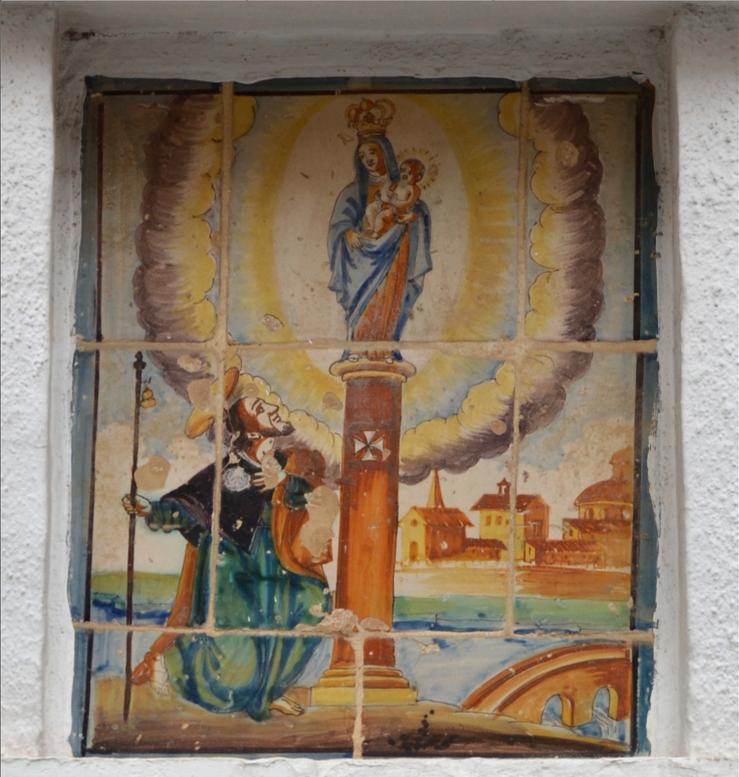
LOCALIZACIÓN	Plaza del Pilar		
AUTORÍA	Desconocido	DATACIÓN	1800
CLASIFICACIÓN GENÉRICA	Retablo cerámico	TÉCNICA ARTÍSTICA / CONSTRUCTIVA	Pintura cerámica policroma vidriada
DIMENSIONES	40cm x 50cm	Nº DE BALDOSAS	8
ESTADO DE CONSERVACIÓN	Mejorable	PATOLOGÍAS	Desgaste superficial y picados
INTERVENCIÓN	No	FECHA DE ACTUALIZACIÓN	04/10/2021

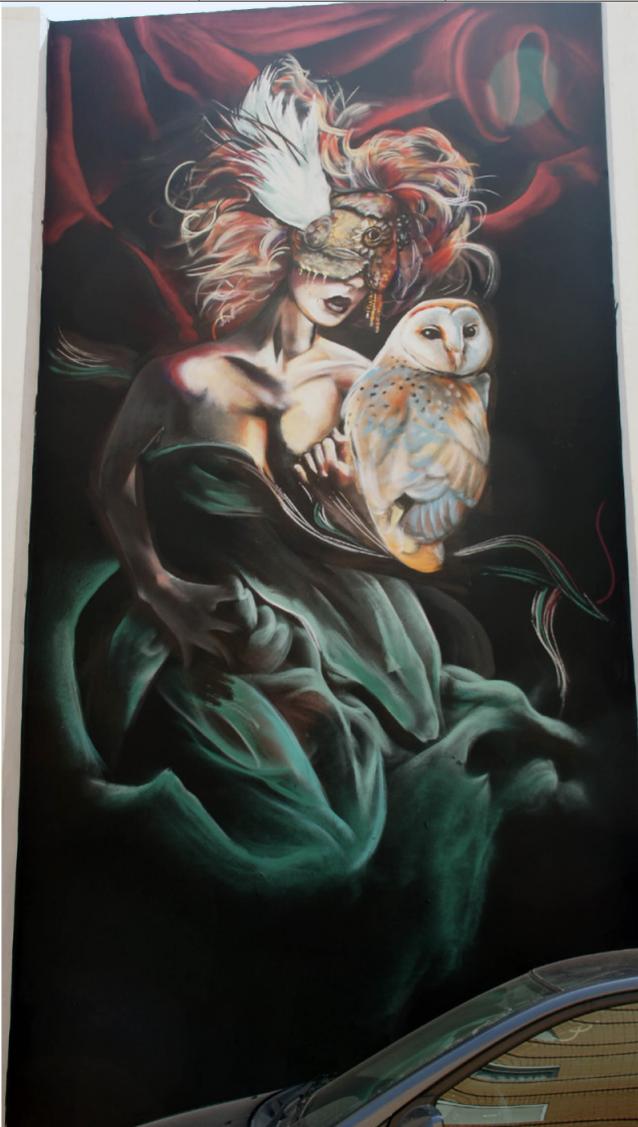
LOCALIZACIÓN	Avenida Blasco Ibáñez (mural entrada Polideportivo)		
AUTORÍA	Lily Brik	DATACIÓN	2016
CLASIFICACIÓN GENÉRICA	Arte urbano	TÉCNICA ARTÍSTICA / CONSTRUCTIVA	Spray y pintura plástica
SOPORTE	Muro	DIMENSIONES	3,5m x 8m aprox.
ESTADO DE CONSERVACIÓN	Aceptable	PATOLOGÍAS	Pérdidas en la zona inferior a causa de la humedad
FECHA DE ACTUALIZACIÓN	02/02/2022

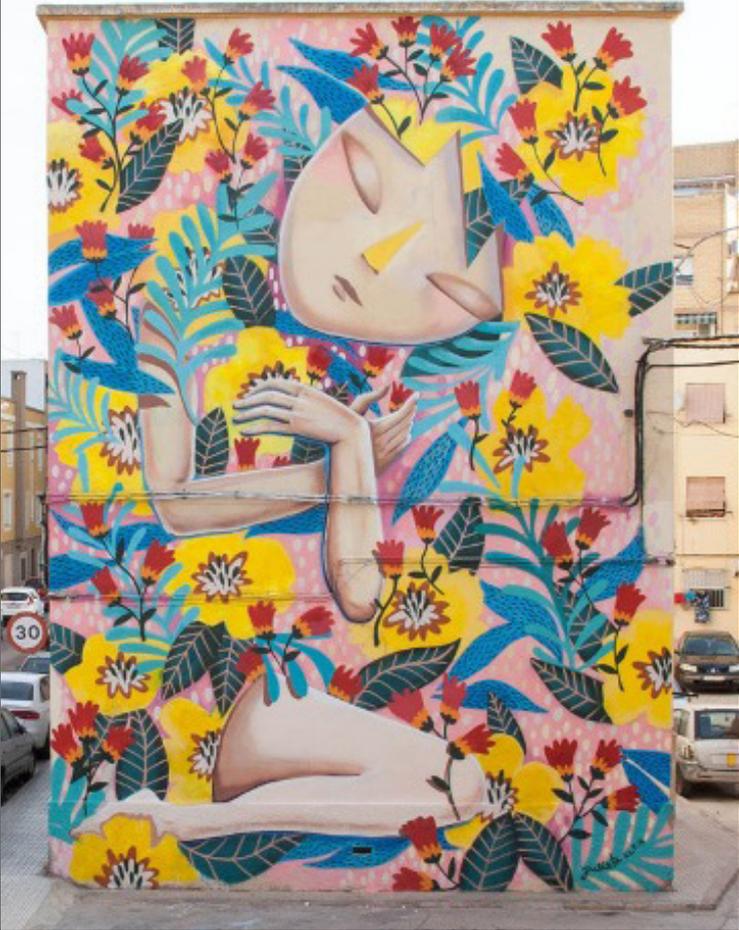
LOCALIZACIÓN	Calle Morella, nº 2		
AUTORÍA	Julieta XLF	DATACIÓN	2016
CLASIFICACIÓN GENÉRICA	Arte urbano	TÉCNICA ARTÍSTICA / CONSTRUCTIVA	Spray y pintura plástica
SOPORTE	Muro	DIMENSIONES	6m x 10m aprox.
ESTADO DE CONSERVACIÓN	Aceptable	PATOLOGÍAS	Pérdidas del color original
FECHA DE ACTUALIZACIÓN	02/02/2022

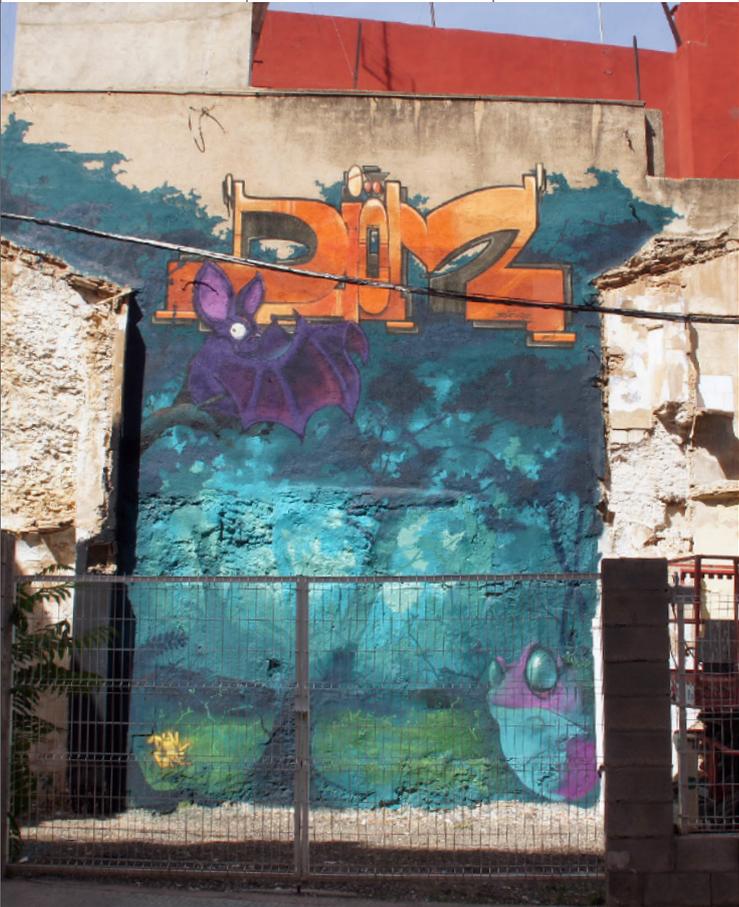
LOCALIZACIÓN	Calle Gómez Ferrer, nº 2		
AUTORÍA	Diom y Fore	DATACIÓN	2016
CLASIFICACIÓN GENÉRICA	Arte urbano	TÉCNICA ARTÍSTICA / CONSTRUCTIVA	Spray
SOPORTE	Muro	DIMENSIONES	5m x 8m aprox.
ESTADO DE CONSERVACIÓN	Aceptable	PATOLOGÍAS	Pérdidas a causa de la humedad en la zona inferior
FECHA DE ACTUALIZACIÓN	02/02/2022

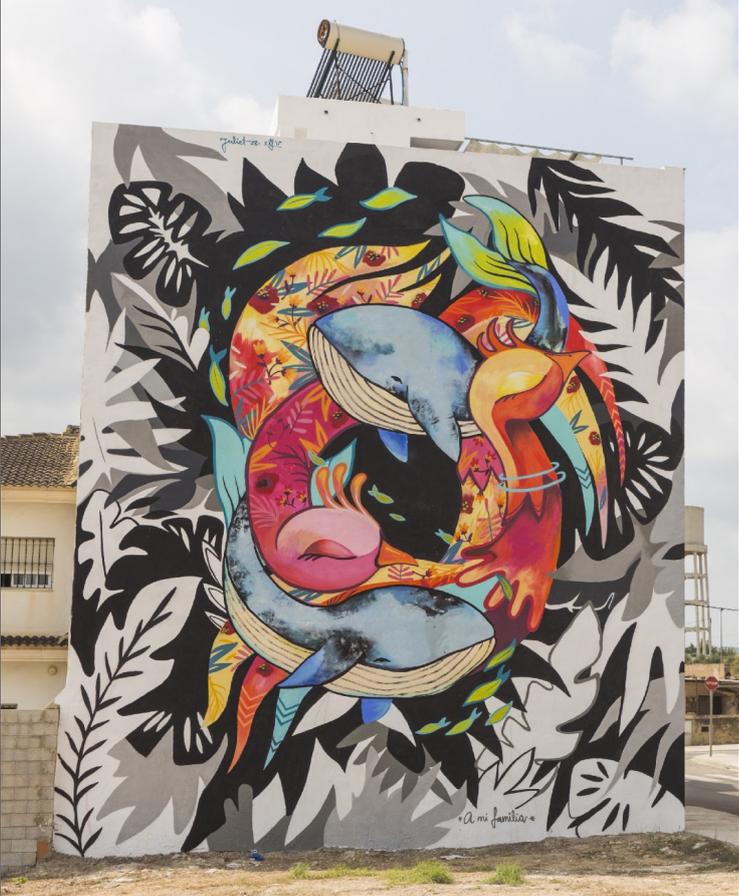
LOCALIZACIÓN	Calle de la Comunidad Valenciana, nº 17		
AUTORÍA	Juliet XLF	DATACIÓN	2017
CLASIFICACIÓN GENÉRICA	Arte urbano	TÉCNICA ARTÍSTICA / CONSTRUCTIVA	Spray y pintura plástica
SOPORTE	Muro	DIMENSIONES	10m x 11m aprox.
ESTADO DE CONSERVACIÓN	Mejorable	PATOLOGÍAS	Pérdida de gran parte del color negro
FECHA DE ACTUALIZACIÓN	02/02/2022

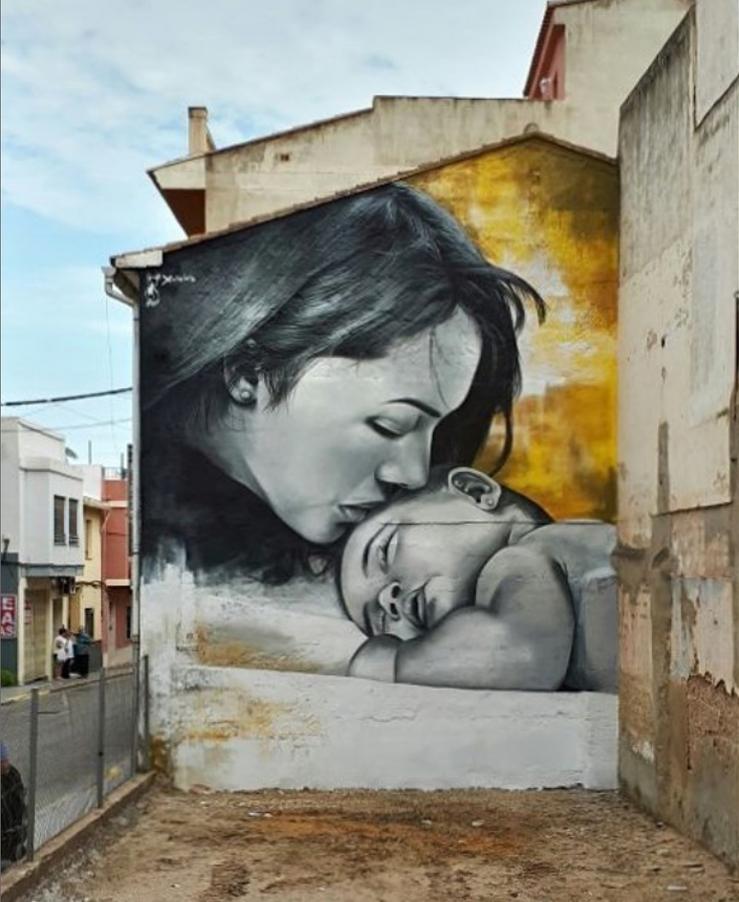
LOCALIZACIÓN	Calle Gómez Ferrer, nº 11		
AUTORÍA	Xolaka	DATACIÓN	2017
CLASIFICACIÓN GENÉRICA	Arte urbano	TÉCNICA ARTÍSTICA / CONSTRUCTIVA	Spray
SOPORTE	Muro	DIMENSIONES	6m x 8m aprox.
ESTADO DE CONSERVACIÓN	Aceptable	PATOLOGÍAS	Pérdida de intensidad del color amarillo
FECHA DE ACTUALIZACIÓN	02/02/2022

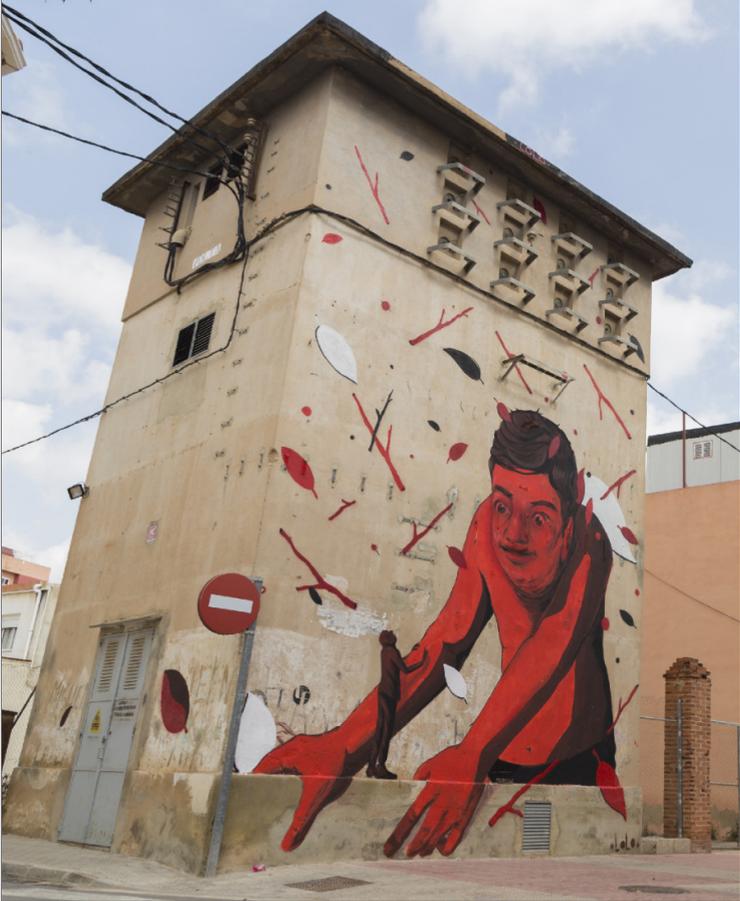
LOCALIZACIÓN	Calle del Escultor Enrique Galarza, nº 32		
AUTORÍA	Lolofónico	DATACIÓN	2017
CLASIFICACIÓN GENÉRICA	Arte urbano	TÉCNICA ARTÍSTICA / CONSTRUCTIVA	Spray
SOPORTE	Muro de caseta de estación eléctrica	DIMENSIONES	6m x 8m aprox.
ESTADO DE CONSERVACIÓN	Mejorable	PATOLOGÍAS	Pérdida de película pictórica por humedades
FECHA DE ACTUALIZACIÓN	02/02/2022

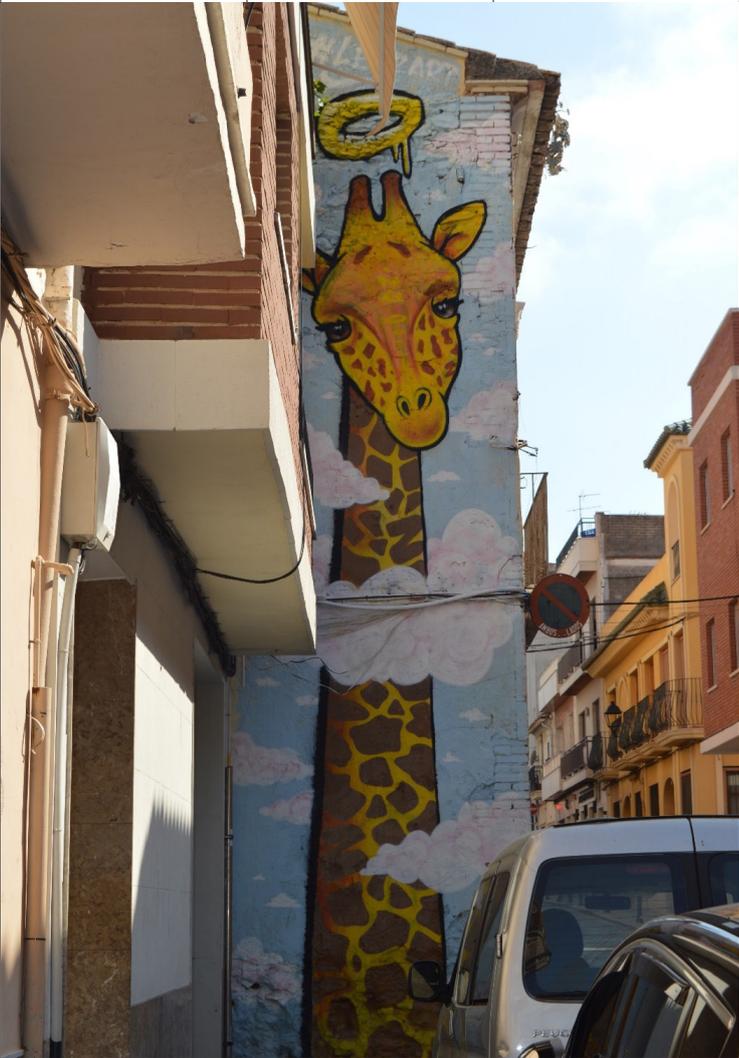
LOCALIZACIÓN	Calle Buenavista, nº 4		
AUTORÍA	LezzArt	DATACIÓN	2017
CLASIFICACIÓN GENÉRICA	Arte urbano	TÉCNICA ARTÍSTICA / CONSTRUCTIVA	Spray y pintura plástica
SOPORTE	Muro	DIMENSIONES	1,5m x 8m aprox.
ESTADO DE CONSERVACIÓN	Mejorable	PATOLOGÍAS	Pérdida de pintura por humedad y suciedad
FECHA DE ACTUALIZACIÓN	02/02/2022

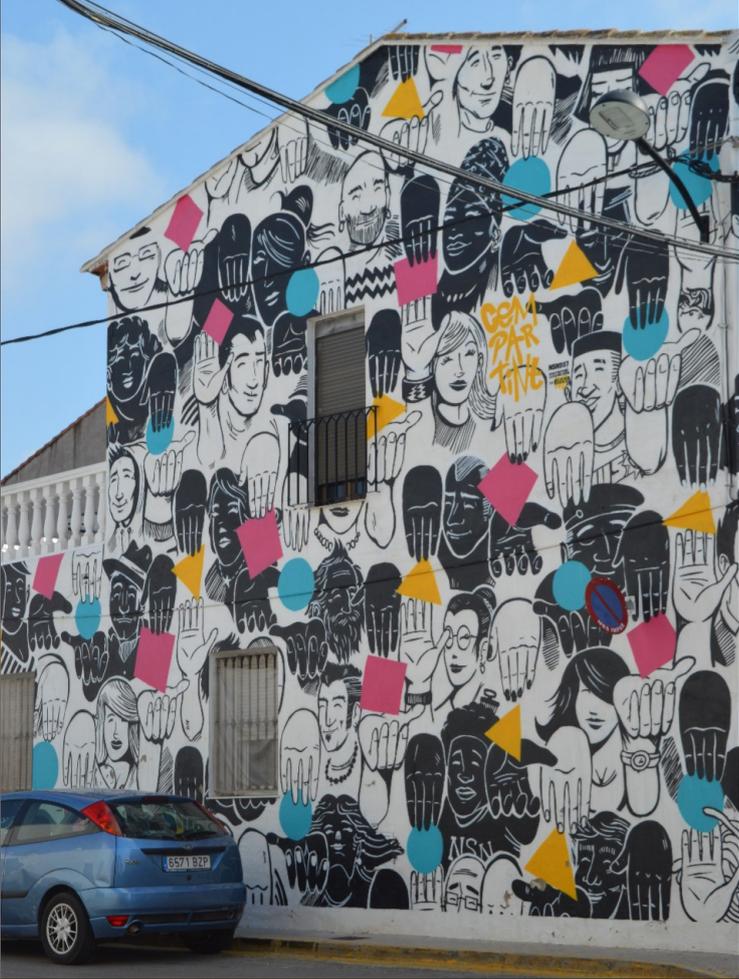
LOCALIZACIÓN	Calle San José esquina con la calle Buenavista		
AUTORÍA	Neopolitano Creativo crew	DATACIÓN	2018
CLASIFICACIÓN GENÉRICA	Arte urbano	TÉCNICA ARTÍSTICA / CONSTRUCTIVA	Spay sobre plantillas
SOPORTE	Muro	DIMENSIONES	13,5m x 10m aprox.
ESTADO DE CONSERVACIÓN	Mejorable	PATOLOGÍAS	Escamación y pérdida pictórica a causa de humedades y de una tubería
FECHA DE ACTUALIZACIÓN	02/02/2022

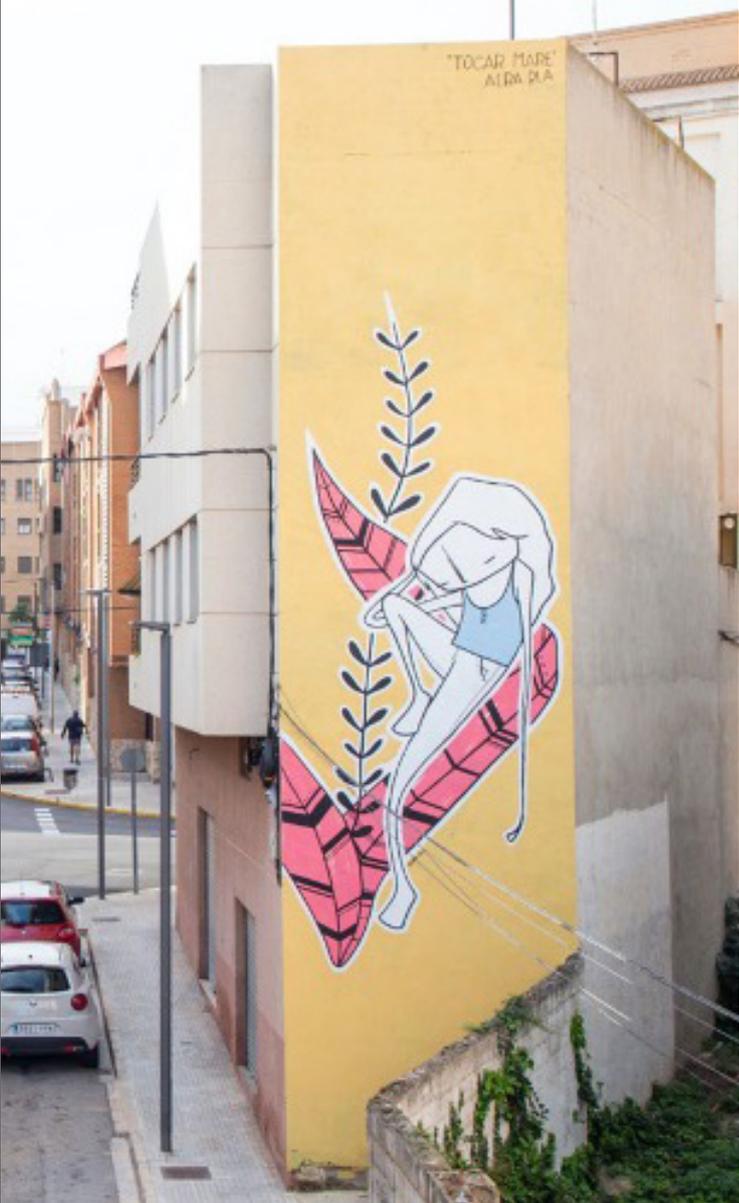
TÍTULO	Tocar Mare	Nº REGISTRO	GRF/2018/008
DOCUMENTACIÓN FOTOGRÁFICA

LOCALIZACIÓN	Calle Sor Luisa, nº 5		
AUTORÍA	Alba Bla	DATACIÓN	2018
CLASIFICACIÓN GENÉRICA	Arte urbano	TÉCNICA ARTÍSTICA / CONSTRUCTIVA	Pintura acrílica
SOPORTE	Muro	DIMENSIONES	3m x 10m aprox.
ESTADO DE CONSERVACIÓN	Óptimo	PATOLOGÍAS	---
FECHA DE ACTUALIZACIÓN	02/02/2022

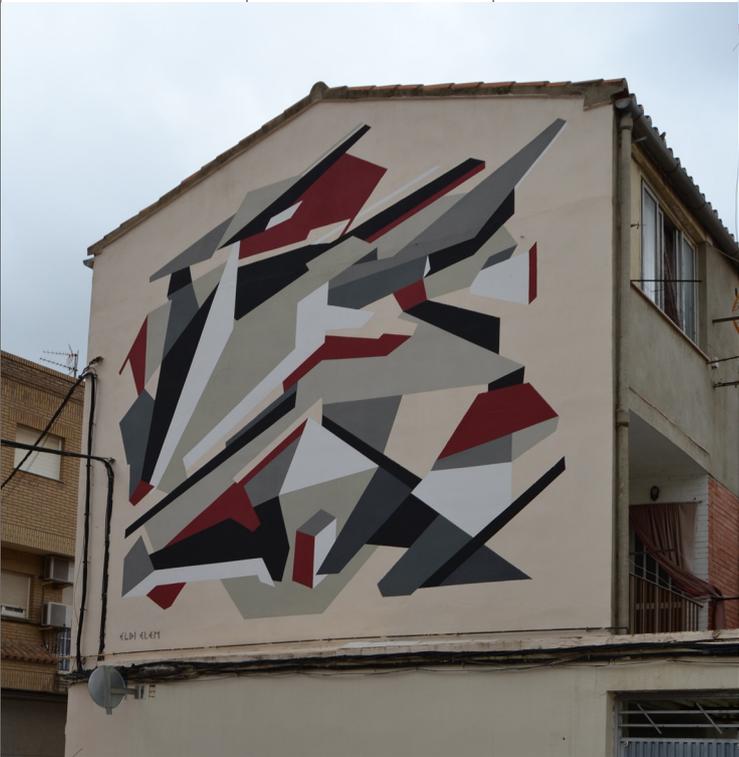
TÍTULO	Crik	Nº REGISTRO	GRF/2018/009
DOCUMENTACIÓN FOTOGRÁFICA

LOCALIZACIÓN	Calle Gómez Ferrer, nº 51		
AUTORÍA	Elbi Elem	DATACIÓN	2018
CLASIFICACIÓN GENÉRICA	Arte urbano	TÉCNICA ARTÍSTICA / CONSTRUCTIVA	Pintura plástica
SOPORTE	Muro	DIMENSIONES	6m x 6m aprox.
ESTADO DE CONSERVACIÓN	Óptimo	PATOLOGÍAS	---
FECHA DE ACTUALIZACIÓN	02/02/2022

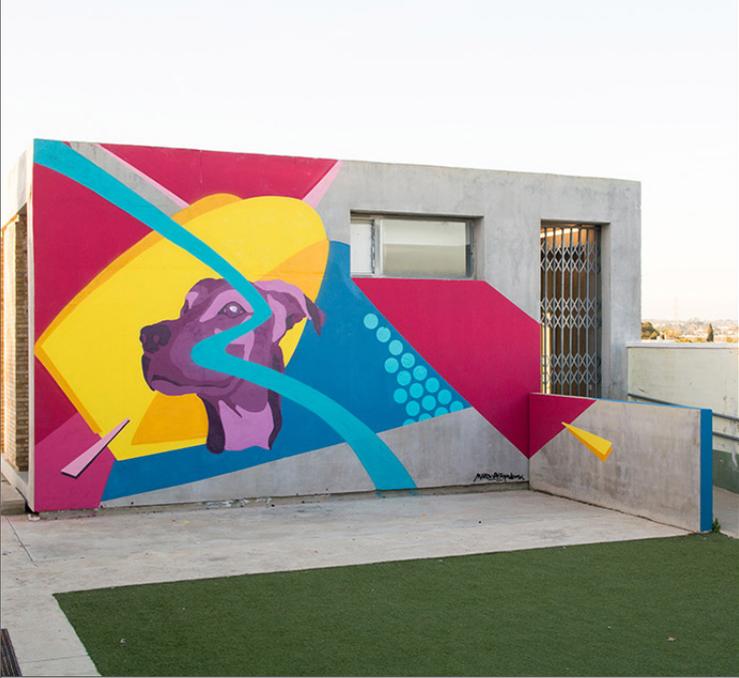
TÍTULO	UKKO	Nº REGISTRO	GRF/2018/010
DOCUMENTACIÓN FOTOGRÁFICA

LOCALIZACIÓN	Casa Jove "La Torta", calle Clara Campoamor, s/n		
AUTORÍA	De Tripas Aerosol	DATACIÓN	2018
CLASIFICACIÓN GENÉRICA	Arte urbano	TÉCNICA ARTÍSTICA / CONSTRUCTIVA	Pintura plástica
SOPORTE	Muro de hormigón	DIMENSIONES	8m x 4m aprox.
ESTADO DE CONSERVACIÓN	Mural reemplazado por el mismo artista en 2021		
FECHA DE ACTUALIZACIÓN	02/02/2022

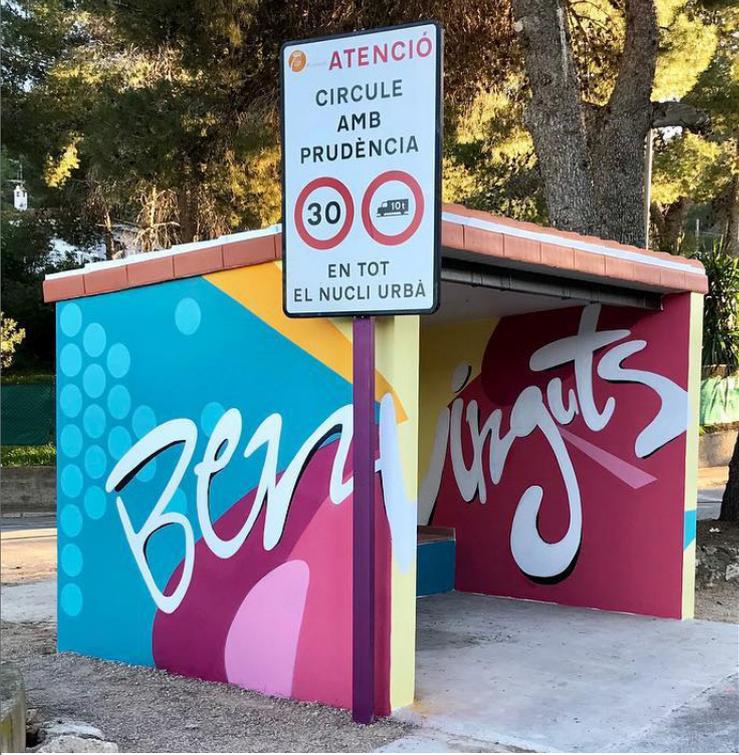
TÍTULO	Benvinguts	Nº REGISTRO	GRF/2018/011
DOCUMENTACIÓN FOTOGRÁFICA

LOCALIZACIÓN	Marquesina del autobús de la Urbanización el Pinar		
AUTORÍA	De Tripas Aerosol	DATACIÓN	2018
CLASIFICACIÓN GENÉRICA	Arte urbano	TÉCNICA ARTÍSTICA / CONSTRUCTIVA	Pintura plástica
SOPORTE	Muro	DIMENSIONES	4m x 2,5m aprox.
ESTADO DE CONSERVACIÓN	Aceptable	PATOLOGÍAS	Suciedad superficial y pérdida de la intensidad del color
FECHA DE ACTUALIZACIÓN	02/02/2022

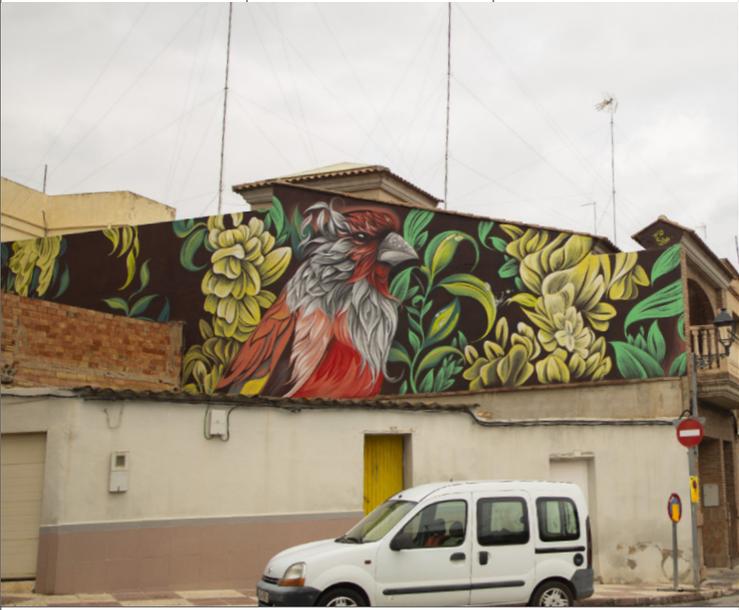
TÍTULO	Jilguero	Nº REGISTRO	GRF/2019/001
DOCUMENTACIÓN FOTOGRÁFICA

LOCALIZACIÓN	Avenida del Sur, nº 8		
AUTORÍA	Fio Silva	DATACIÓN	2019
CLASIFICACIÓN GENÉRICA	Arte urbano	TÉCNICA ARTÍSTICA / CONSTRUCTIVA	Spray
SOPORTE	Muro	DIMENSIONES	12m x 4m aprox.
ESTADO DE CONSERVACIÓN	Aceptable	PATOLOGÍAS	Pérdida de la intensidad de color
FECHA DE ACTUALIZACIÓN	02/02/2022
