**ESTUDIO, CLASIFICACIÓN Y CATÁLOGO
RAZONADO DEL PATRIMONIO
HISTÓRICO-ARTÍSTICO DE LA VILLA
VALENCIANA DE PICASSENT**

Máster en Conservación y Restauración de Bienes Culturales

Trabajo Final de Máster
2021 · 2022

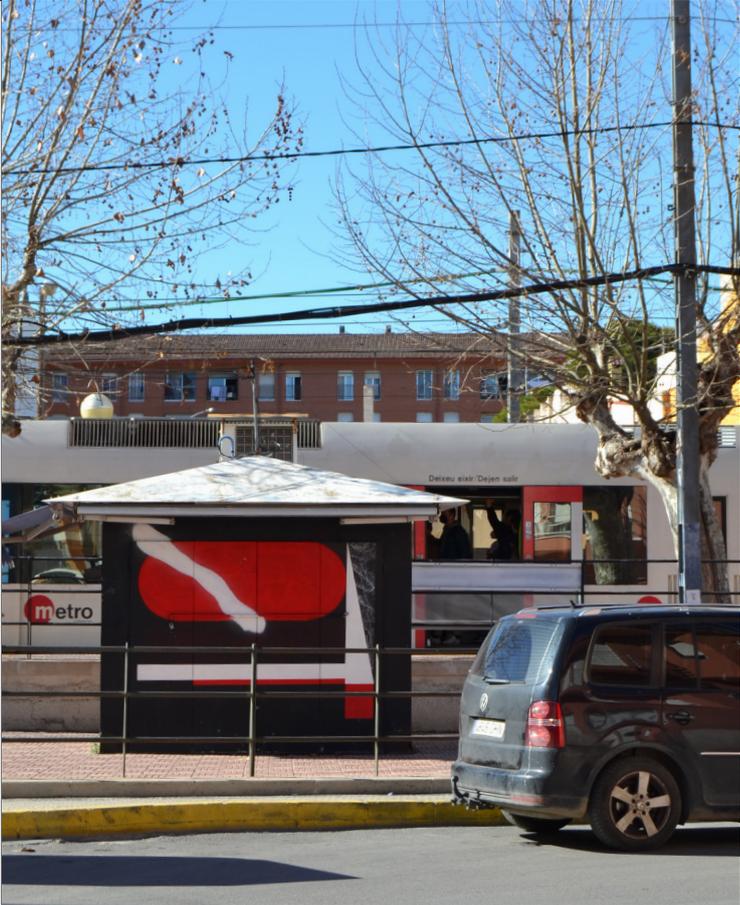
TÍTULO	Sin título	Nº REGISTRO	GRF/2019/002
DOCUMENTACIÓN FOTOGRÁFICA

LOCALIZACIÓN	Estación de metro de Picassent		
AUTORÍA	200Once	DATACIÓN	2019
CLASIFICACIÓN GENÉRICA	Arte urbano	TÉCNICA ARTÍSTICA / CONSTRUCTIVA	Spray
SOPORTE	Chapa metálica	DIMENSIONES	3m x 4m x 3m aprox.
ESTADO DE CONSERVACIÓN	Óptimo	PATOLOGÍAS	---
FECHA DE ACTUALIZACIÓN	02/02/2022

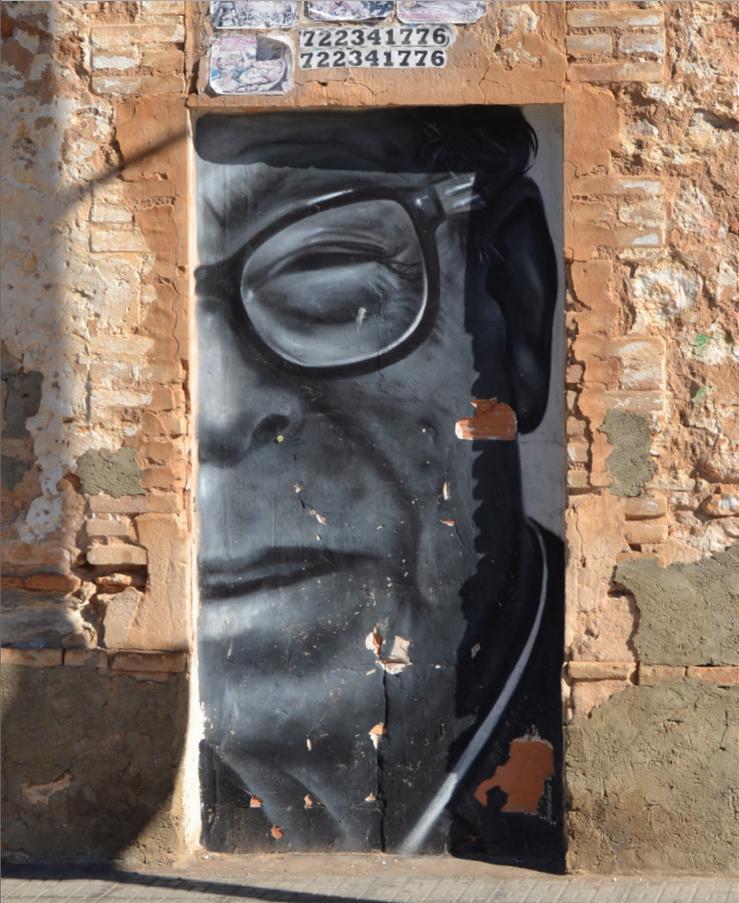
LOCALIZACIÓN	Calle de la Estación, nº 1		
AUTORÍA	Xolaka	DATACIÓN	2019
CLASIFICACIÓN GENÉRICA	Arte urbano	TÉCNICA ARTÍSTICA / CONSTRUCTIVA	Spray
SOPORTE	Chapa metálica	DIMENSIONES	1m x 2m aprox.
ESTADO DE CONSERVACIÓN	Pésimo	PATOLOGÍAS	Pérdida de película pictórica a causa de las humedades del muro
FECHA DE ACTUALIZACIÓN	02/02/2022

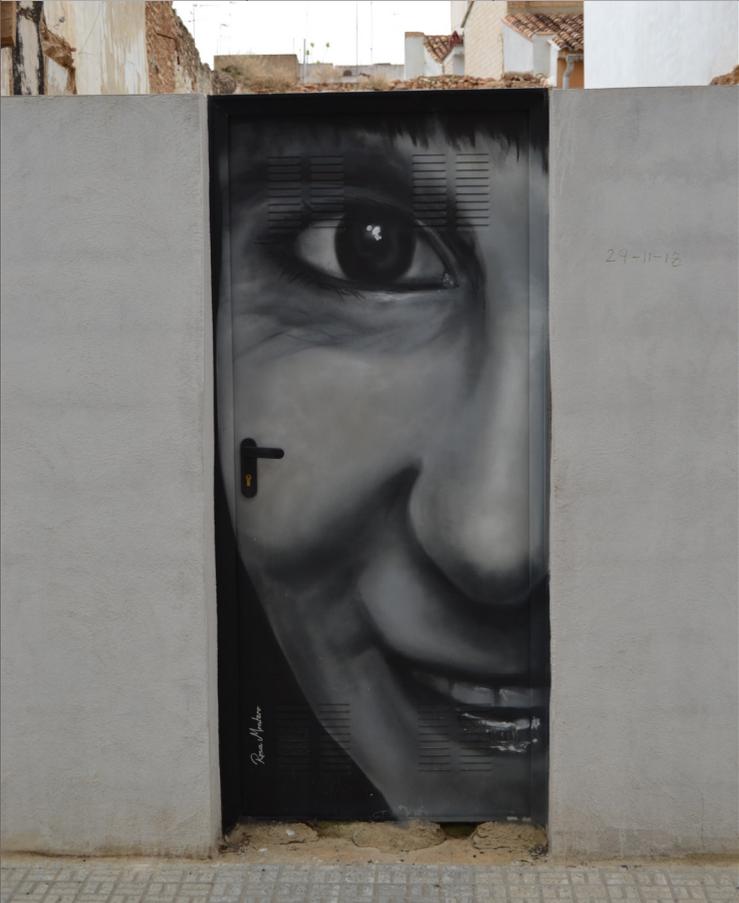
TÍTULO	Retrato de Rosa Montero	Nº REGISTRO	GRF/2019/004
DOCUMENTACIÓN FOTOGRÁFICA

LOCALIZACIÓN	Calle de San Roque, nº 30		
AUTORÍA	Xolaka	DATACIÓN	2019
CLASIFICACIÓN GENÉRICA	Arte urbano	TÉCNICA ARTÍSTICA / CONSTRUCTIVA	Spray
SOPORTE	Hierro galvanizado	DIMENSIONES	1m x 2m aprox.
ESTADO DE CONSERVACIÓN	Óptimo	PATOLOGÍAS	---
FECHA DE ACTUALIZACIÓN	02/02/2022

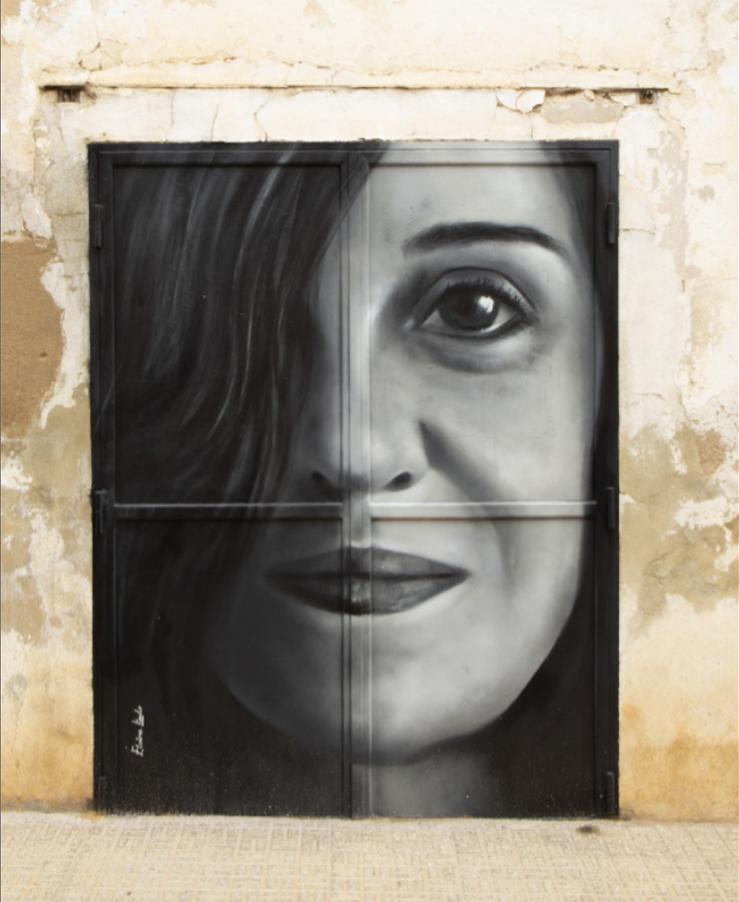
TÍTULO	Retrato de Elvira Lindo	Nº REGISTRO	GRF/2019/005
DOCUMENTACIÓN FOTOGRÁFICA

LOCALIZACIÓN	Calle de Santa Teresa, nº 12		
AUTORÍA	Xolaka	DATACIÓN	2019
CLASIFICACIÓN GENÉRICA	Arte urbano	TÉCNICA ARTÍSTICA / CONSTRUCTIVA	Spray
SOPORTE	Puerta metálica	DIMENSIONES	1,5m x 2m aprox.
ESTADO DE CONSERVACIÓN	Óptimo	PATOLOGÍAS	---
FECHA DE ACTUALIZACIÓN	02/02/2022

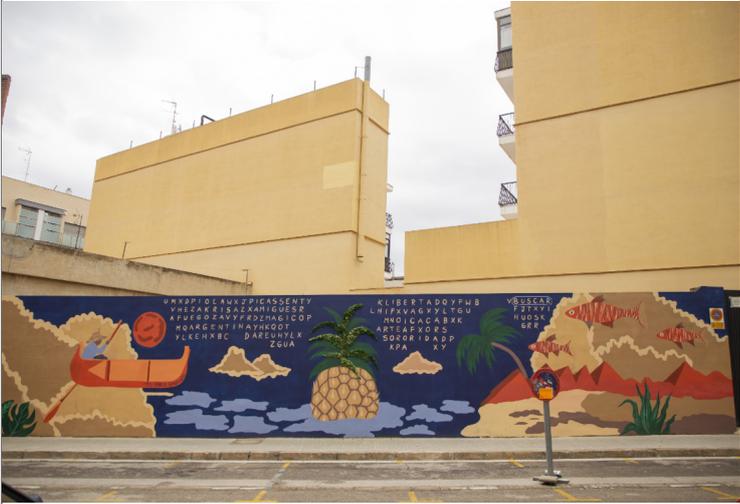
TÍTULO	Sin título	Nº REGISTRO	GRF/2019/006
DOCUMENTACIÓN FOTOGRÁFICA

LOCALIZACIÓN	Calle de Sor Luisa, nº 6		
AUTORÍA	Bardo Somos	DATACIÓN	2019
CLASIFICACIÓN GENÉRICA	Arte urbano	TÉCNICA ARTÍSTICA / CONSTRUCTIVA	Pintura acrílica y musgo liofilizado
SOPORTE	Puerta metálica	DIMENSIONES	13m x 3m aprox.
ESTADO DE CONSERVACIÓN	Aceptable	PATOLOGÍAS	Pérdida y suciedad en la parte del musgo
FECHA DE ACTUALIZACIÓN	02/02/2022

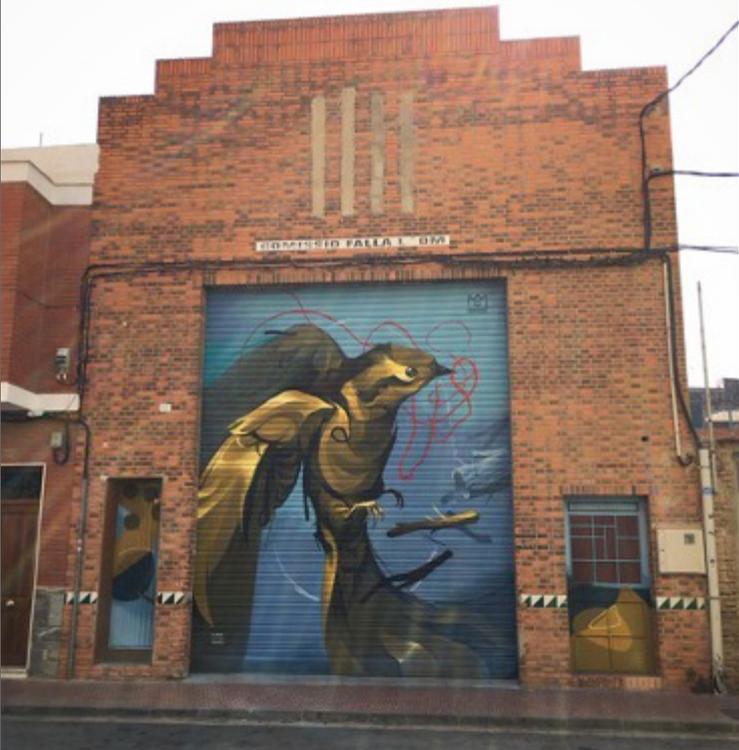
TÍTULO	Bird	Nº REGISTRO	GRF/2019/007
DOCUMENTACIÓN FOTOGRÁFICA

LOCALIZACIÓN	Comisió Falla L'Om, Calle Marqués de Dos Aguas, nº 25		
AUTORÍA	Isaac Mahow	DATACIÓN	2019
CLASIFICACIÓN GENÉRICA	Arte urbano	TÉCNICA ARTÍSTICA / CONSTRUCTIVA	Spray
SOPORTE	Persiana metálica	DIMENSIONES	puerta 1: 0,8m x 2,5m puerta 2: 4m x 6m puerta 3: 1m x 2m aprox.
ESTADO DE CONSERVACIÓN	Óptimo	PATOLOGÍAS	---
FECHA DE ACTUALIZACIÓN	02/02/2022

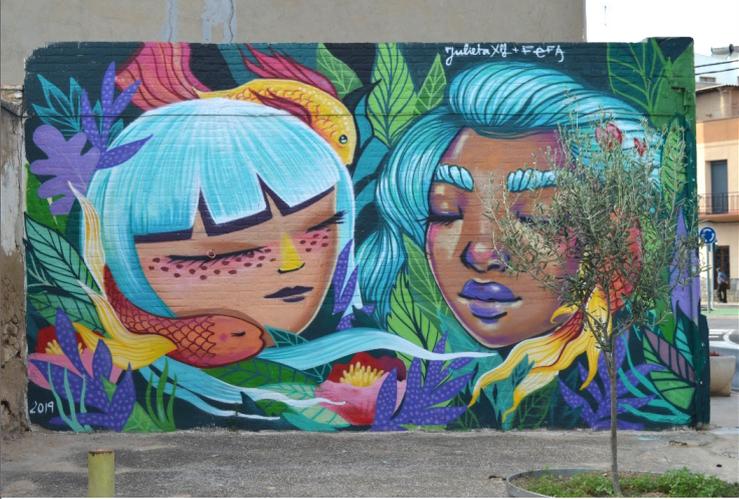
LOCALIZACIÓN	Plaza de la Abadía, nº 13		
AUTORÍA	Julieta XLF y FEFA	DATACIÓN	2019
CLASIFICACIÓN GENÉRICA	Arte urbano	TÉCNICA ARTÍSTICA / CONSTRUCTIVA	Spray y pintura plástica
SOPORTE	Muro	DIMENSIONES	6m x 4m aprox.
ESTADO DE CONSERVACIÓN	Mejorable	PATOLOGÍAS	Pérdida de la intensidad del color y pérdida de la película pictórica por humedad
FECHA DE ACTUALIZACIÓN	02/02/2022

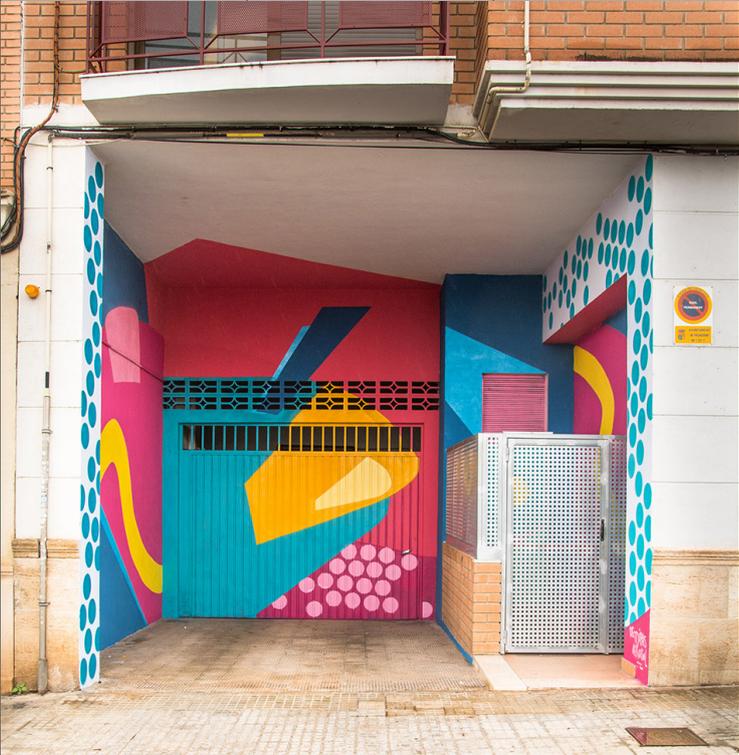
TÍTULO	Descomposición del espacio	Nº REGISTRO	GRF/2019/009
DOCUMENTACIÓN FOTOGRÁFICA

LOCALIZACIÓN	Avenida Cristòfor Aguado, nº 49		
AUTORÍA	De Tripas Aerosol	DATACIÓN	2019
CLASIFICACIÓN GENÉRICA	Arte urbano	TÉCNICA ARTÍSTICA / CONSTRUCTIVA	Spray y pintura plástica
SOPORTE	Muro y puerta metálica	DIMENSIONES	4m x 4m aprox.
ESTADO DE CONSERVACIÓN	Aceptable	PATOLOGÍAS	Suciedad superficial y pérdida de la intensidad del color
FECHA DE ACTUALIZACIÓN	02/02/2022

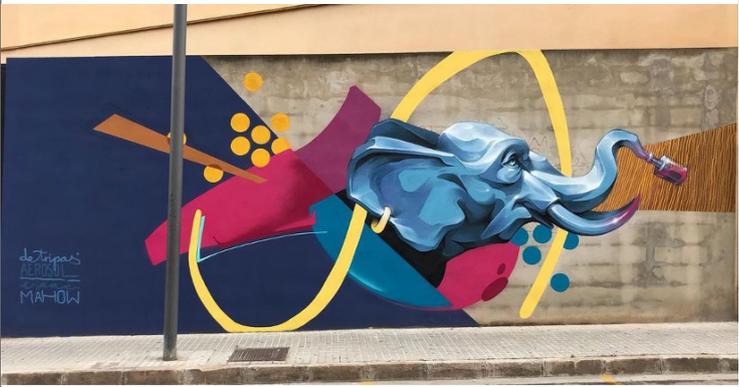
TÍTULO	Elefante	Nº REGISTRO	GRF/2019/010
DOCUMENTACIÓN FOTOGRÁFICA

LOCALIZACIÓN	Calle de Sor Luisa, nº 6		
AUTORÍA	De Tripas Aerosol e Isaac Mahow	DATACIÓN	2019
CLASIFICACIÓN GENÉRICA	Arte urbano	TÉCNICA ARTÍSTICA / CONSTRUCTIVA	Spray y pintura plástica
SOPORTE	Muro	DIMENSIONES	8m x 3m aprox.
ESTADO DE CONSERVACIÓN	Aceptable	PATOLOGÍAS	Pérdida ligera de intensidad en los azules
FECHA DE ACTUALIZACIÓN	02/02/2022

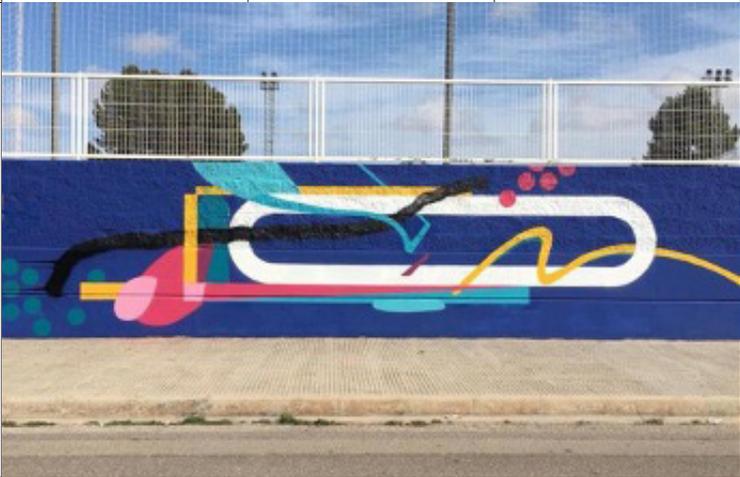
TÍTULO	Sin títulos	Nº REGISTRO	GRF/2019/011
DOCUMENTACIÓN FOTOGRÁFICA

LOCALIZACIÓN	Calle Buenavista, s/n		
AUTORÍA	De Tripas Aerosol y 200Once	DATACIÓN	2019
CLASIFICACIÓN GENÉRICA	Arte urbano	TÉCNICA ARTÍSTICA / CONSTRUCTIVA	Spray y pintura plástica
SOPORTE	Muro de ladrillo y hormigón	DIMENSIONES	11m x 2,5m aprox.
ESTADO DE CONSERVACIÓN	Óptimo	PATOLOGÍAS	---
FECHA DE ACTUALIZACIÓN	02/02/2022

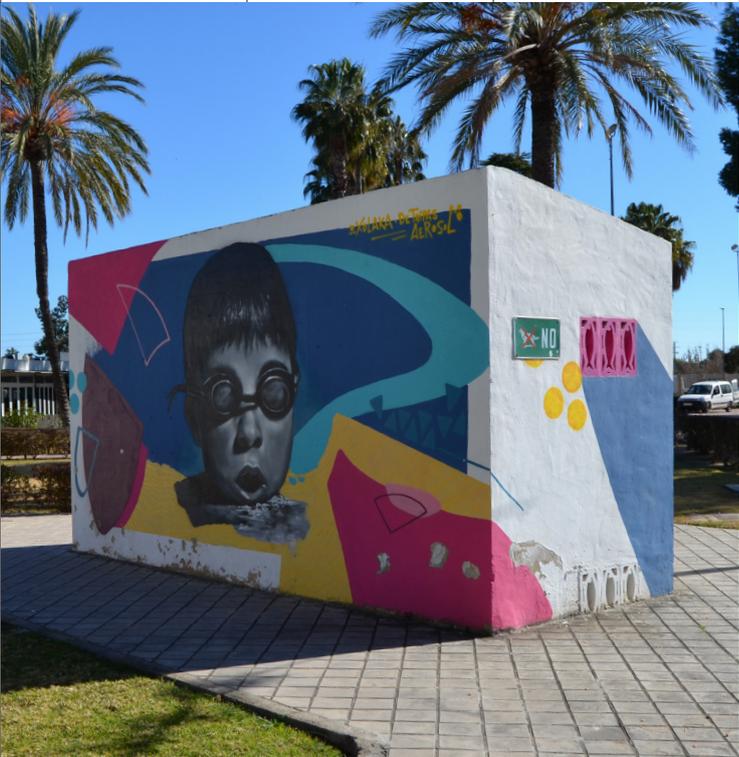
LOCALIZACIÓN	Polideportivo de Picassent		
AUTORÍA	De Tripas Aerosol y Xolaka	DATACIÓN	2019
CLASIFICACIÓN GENÉRICA	Arte urbano	TÉCNICA ARTÍSTICA / CONSTRUCTIVA	Spray y pintura plástica
SOPORTE	Muro	DIMENSIONES	5m x 2,5m aprox.
ESTADO DE CONSERVACIÓN	Mejorable	PATOLOGÍAS	Daños en la película pictórica en la parte más baja del muro a causa de humedades
FECHA DE ACTUALIZACIÓN	02/02/2022

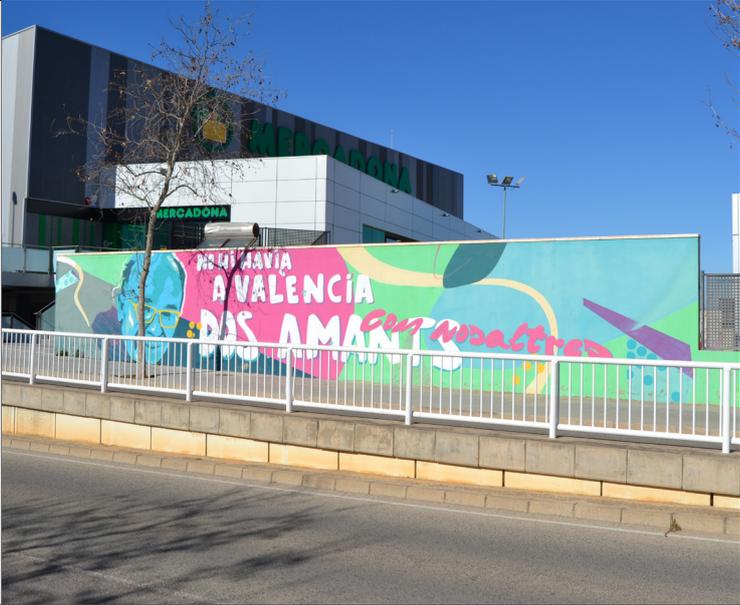
TÍTULO	Colors	Nº REGISTRO	GRF/2019/013
DOCUMENTACIÓN FOTOGRÁFICA

LOCALIZACIÓN	Casa Jove "La Torta", calle Clara Campoamor, s/n		
AUTORÍA	De Tripas Aerosol	DATACIÓN	2016
CLASIFICACIÓN GENÉRICA	Arte urbano	TÉCNICA ARTÍSTICA / CONSTRUCTIVA	Pintura plástica
SOPORTE	Muro	DIMENSIONES	12m x 2,5m aprox.
ESTADO DE CONSERVACIÓN	Óptimo	PATOLOGÍAS	---
FECHA DE ACTUALIZACIÓN	02/02/2022

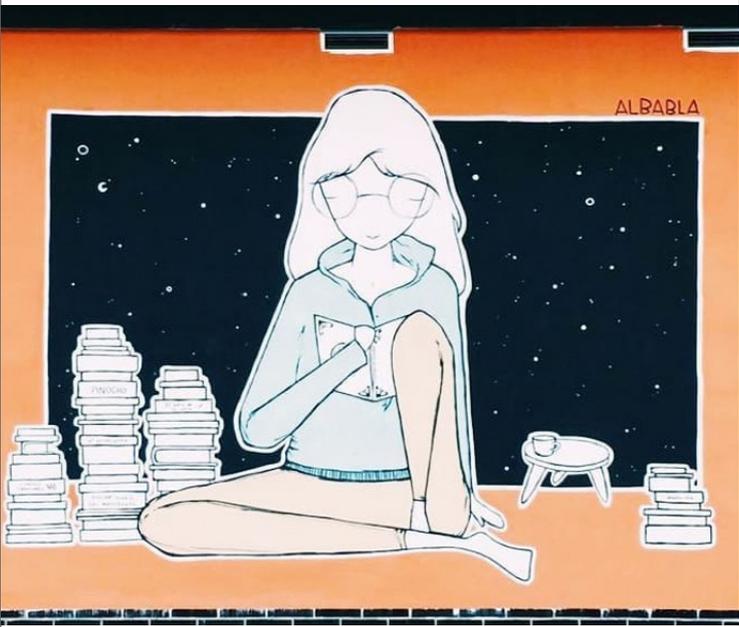
TÍTULO	Sin título	Nº REGISTRO	GRF/2020/002
DOCUMENTACIÓN FOTOGRÁFICA

LOCALIZACIÓN	Papelería Lacasa, Calle Morella, nº 11		
AUTORÍA	Alba Bla	DATACIÓN	2020
CLASIFICACIÓN GENÉRICA	Arte urbano	TÉCNICA ARTÍSTICA / CONSTRUCTIVA	Pintura acrílica
SOPORTE	Muro de ladrillo	DIMENSIONES	5m x 3m aprox.
ESTADO DE CONSERVACIÓN	Óptimo	PATOLOGÍAS	---
FECHA DE ACTUALIZACIÓN	02/02/2022

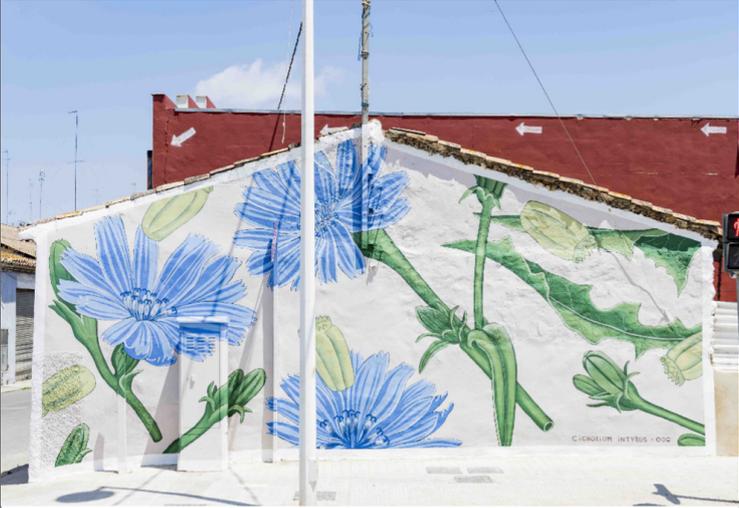
TÍTULO	Achicoria, Cichorium Intybus	Nº REGISTRO	GRF/2021/001
DOCUMENTACIÓN FOTOGRAFICA

LOCALIZACIÓN	Avenida del Sur, esquina con la calle de la Acequia		
AUTORÍA	Doa Oa	DATACIÓN	2021
CLASIFICACIÓN GENÉRICA	Arte urbano	TÉCNICA ARTÍSTICA / CONSTRUCTIVA	
SOPORTE	Muro	DIMENSIONES	8,5m x 4m aprox.
ESTADO DE CONSERVACIÓN	Óptimo	PATOLOGÍAS	---
FECHA DE ACTUALIZACIÓN	02/02/2022

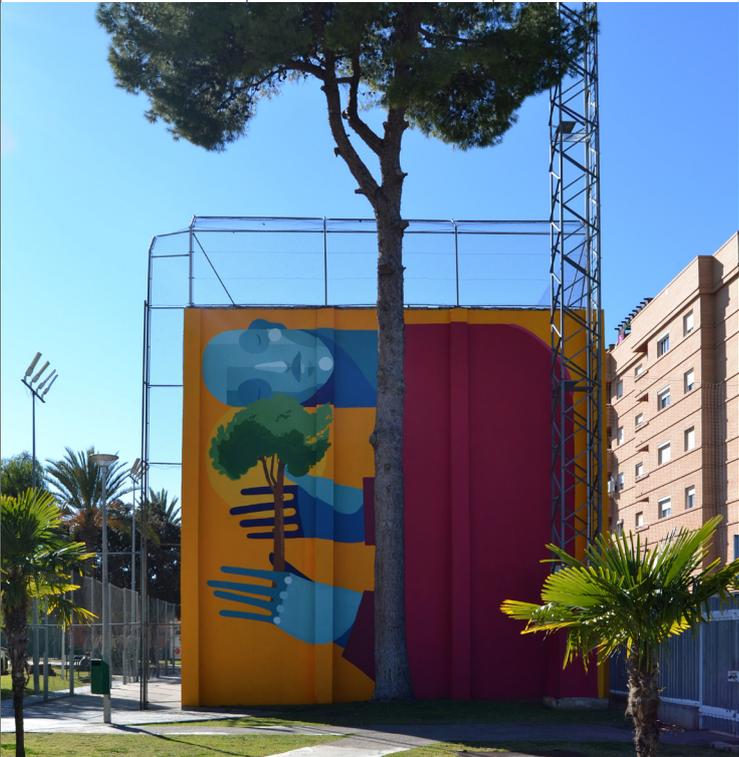
TÍTULO	Protector	Nº REGISTRO	GRF/2021/002
DOCUMENTACIÓN FOTOGRÁFICA

LOCALIZACIÓN	Polideportivo de Picassent		
AUTORÍA	Zésar Bahamonte	DATACIÓN	2021
CLASIFICACIÓN GENÉRICA	Arte urbano	TÉCNICA ARTÍSTICA / CONSTRUCTIVA	Pintura plástica
SOPORTE	Muro	DIMENSIONES	8m x 8m aprox.
ESTADO DE CONSERVACIÓN	Óptimo	PATOLOGÍAS	---
FECHA DE ACTUALIZACIÓN	02/02/2022

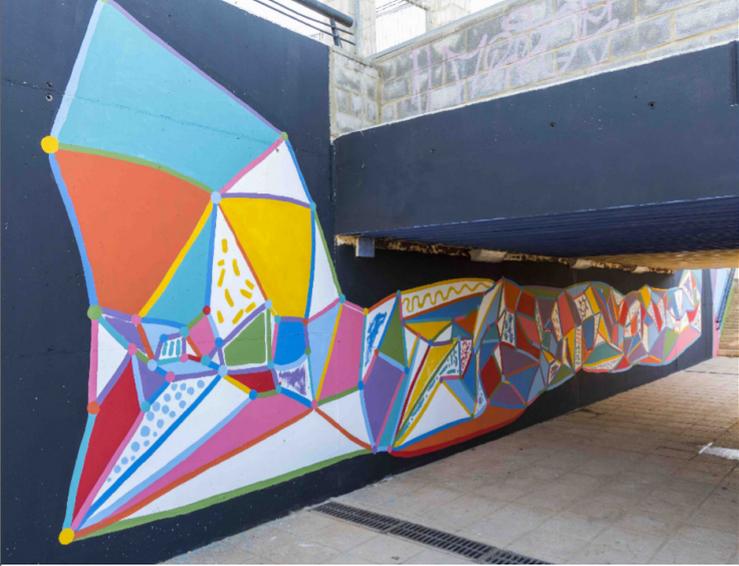
TÍTULO	Sin título	Nº REGISTRO	GRF/2021/003
DOCUMENTACIÓN FOTOGRÁFICA

LOCALIZACIÓN	Omet, Calle 17		
AUTORÍA	Colectivo Ensayo	DATACIÓN	2021
CLASIFICACIÓN GENÉRICA	Arte urbano	TÉCNICA ARTÍSTICA / CONSTRUCTIVA	
SOPORTE	Muro de hormigón	DIMENSIONES	18m x 4m aprox.
ESTADO DE CONSERVACIÓN	Mejorable	PATOLOGÍAS	Pérdida de la intensidad del color negro y pérdida de la película pictórica por humedad
FECHA DE ACTUALIZACIÓN	02/02/2022

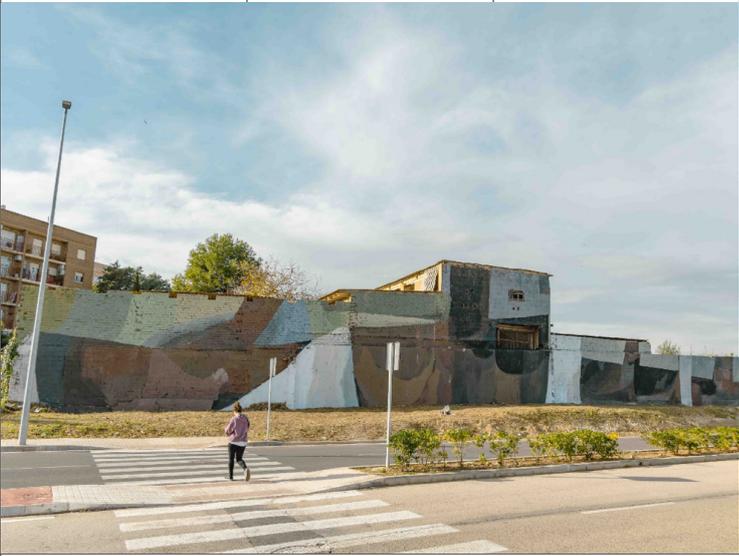
TÍTULO	Sin título	Nº REGISTRO	GRF/2021/004
DOCUMENTACIÓN FOTOGRÁFICA

LOCALIZACIÓN	Calle Clara Campoamor, s/n		
AUTORÍA	Raúl Siete	DATACIÓN	2021
CLASIFICACIÓN GENÉRICA	Arte urbano	TÉCNICA ARTÍSTICA / CONSTRUCTIVA	Pintura plástica
SOPORTE	Muro	DIMENSIONES	50m x 8m aprox.
ESTADO DE CONSERVACIÓN	Aceptable	PATOLOGÍAS	Pérdida de intensidad de los colores
FECHA DE ACTUALIZACIÓN	02/02/2022

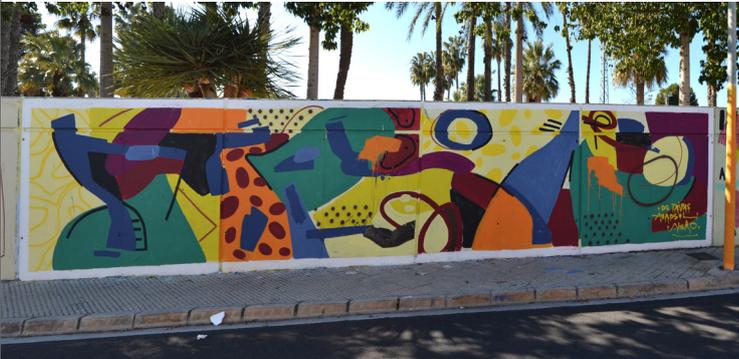
TÍTULO	Sin título	Nº REGISTRO	GRF/2021/005
DOCUMENTACIÓN FOTOGRÁFICA

LOCALIZACIÓN	Calle Buenavista, s/n		
AUTORÍA	De Tripas Aerosol y Nero	DATACIÓN	2021
CLASIFICACIÓN GENÉRICA	Arte urbano	TÉCNICA ARTÍSTICA / CONSTRUCTIVA	Spray y pintura plástica
SOPORTE	Muro	DIMENSIONES	12m x 3m aprox.
ESTADO DE CONSERVACIÓN	Óptimo	PATOLOGÍAS	---
FECHA DE ACTUALIZACIÓN	02/02/2022

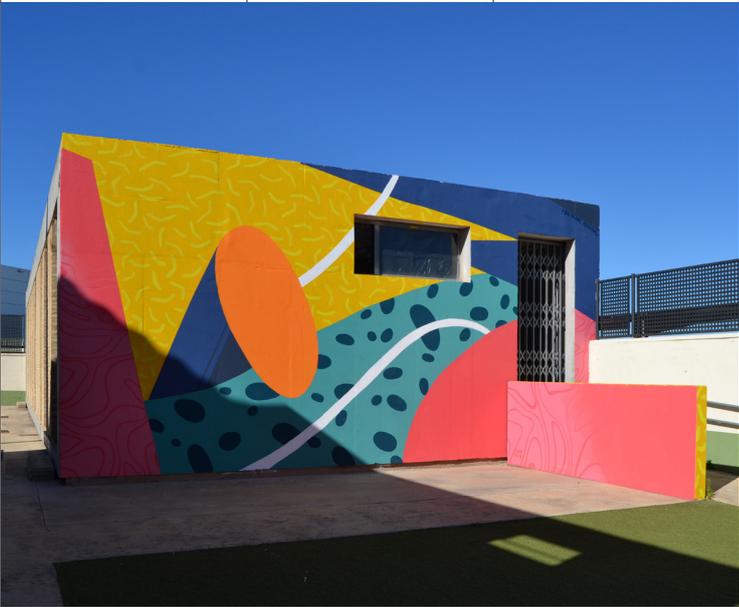
TÍTULO	UKKO	Nº REGISTRO	GRF/2021/006
DOCUMENTACIÓN FOTOGRÁFICA

LOCALIZACIÓN	Casa Jove "La Torta", calle Clara Campoamor, s/n		
AUTORÍA	De Tripas Aerosol y Such.o	DATACIÓN	2021
CLASIFICACIÓN GENÉRICA	Arte urbano	TÉCNICA ARTÍSTICA / CONSTRUCTIVA	Pintura plástica
SOPORTE	Muro de hormigón	DIMENSIONES	8m x 4m aprox.
ESTADO DE CONSERVACIÓN	Óptimo	PATOLOGÍAS	---
FECHA DE ACTUALIZACIÓN	02/02/2022
