La Catedral de Cuenca: el estudio de las restauraciones
realizadas hasta la actualidad

Trabajo Fin de Grado

Grado en Fundamentos de la Arquitectura

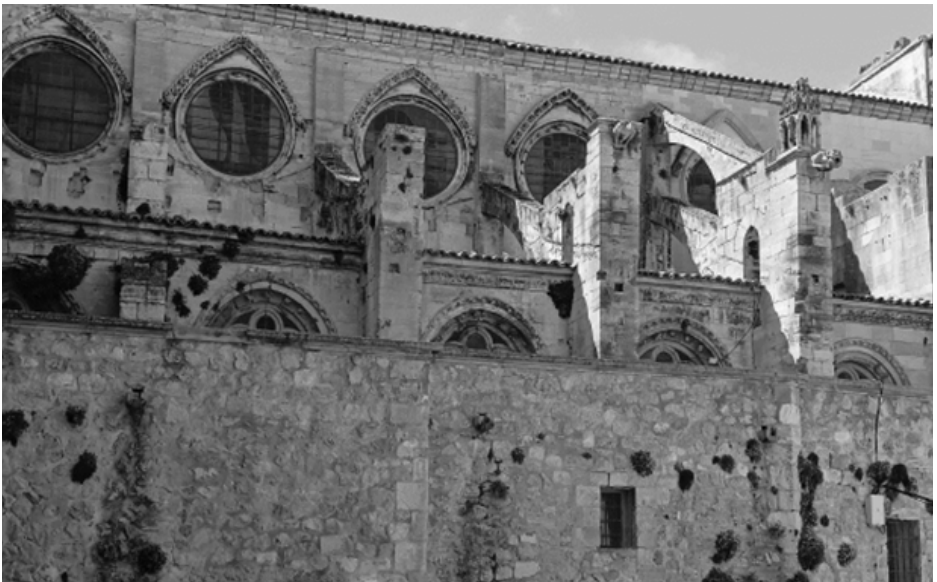
Figura 3.25. Arbotantes de la fachada de la catedral. Fotografía propia

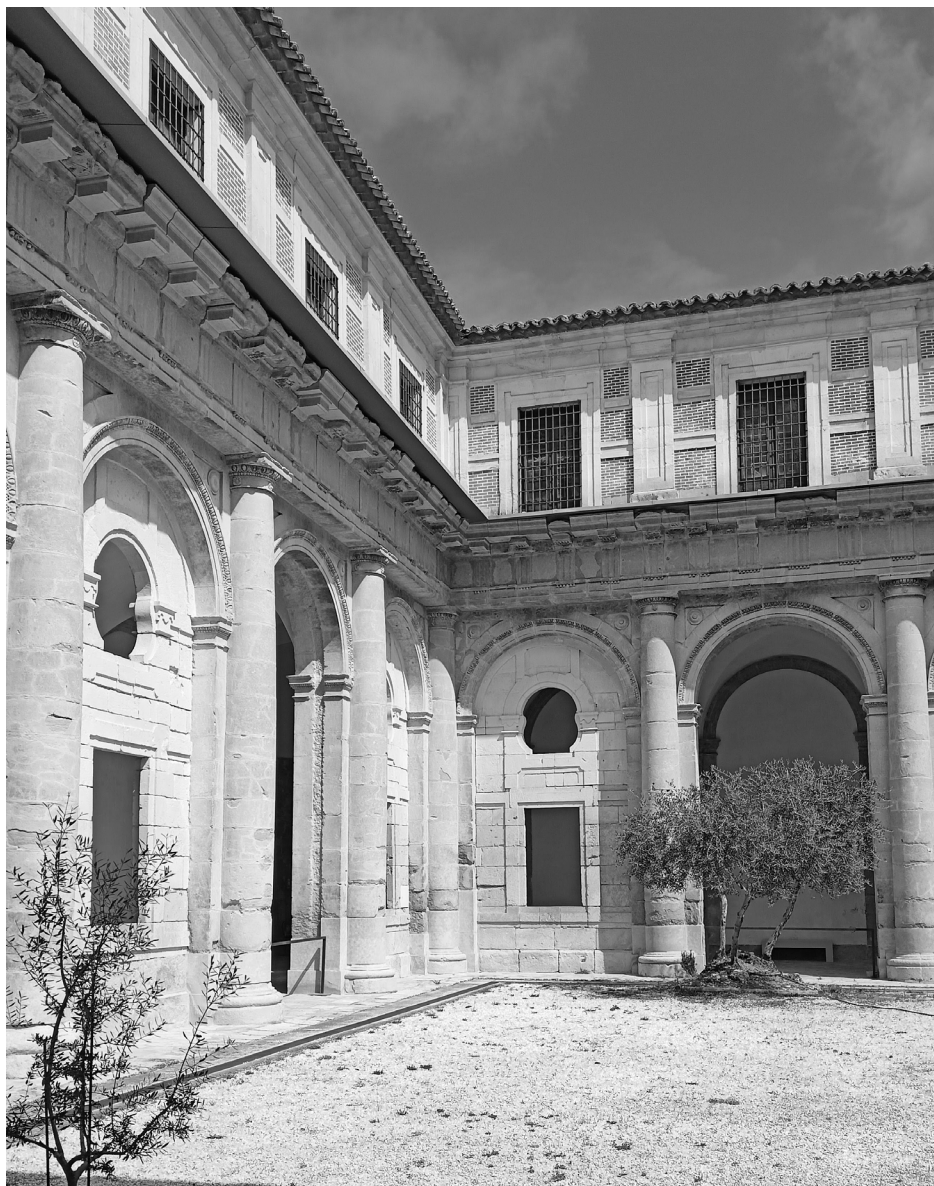
Figura 3.40. Claustro. Fotografía propia.

Para la restauración de esta parte de la catedral se han consolidado los materiales pétreos deteriorados y se han atado los muros, fustes y pilastras, además de incorporar una cubierta de zinc. También se ha limpiado la piedra, recuperando los morteros de las juntas. Se ha tratado la madera y las veladuras de las superficies. En cuanto a instalaciones, se han incorporado sistemas de drenaje y saneamiento. ⁵³

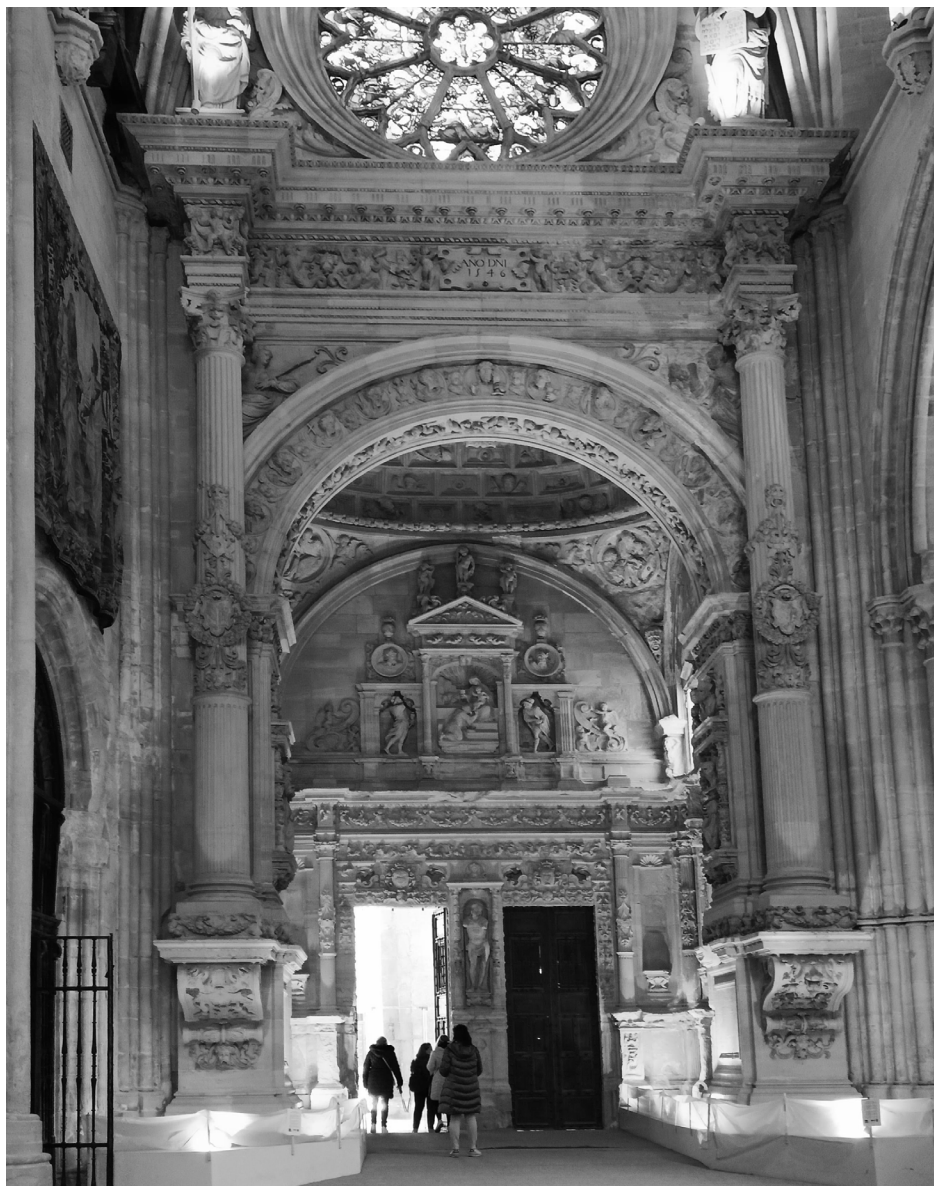
Figura 3.44. Arco de Jamete. Fotografía propia.

Se ha llevado a cabo en el último año un proceso de investigación sobre el análisis de los procesos de deterioro y cuantificación de la tasa de erosión en el mismo.

El objetivo de la investigación es ver si la piedra empleada en el Arco está sufriendo un proceso continuo de deterioro. El principal causante del deterioro sería la haloclastia, es decir, la cristalización de sales en el sistema poroso de la roca. Es un proceso muy sensible a cambios de temperatura y humedad del entorno, directamente asociada al acceso de humedad y circulación en los paramentos.⁶⁰

Las líneas de actuación que se van a llevar a cabo son la monitorización del microclima del espacio inmediato al Arco de Jamete, cuantificar la erosión sufrida por los materiales, el análisis del proceso de alteración que está afectando a las rocas y cuantificar la erosión actual.

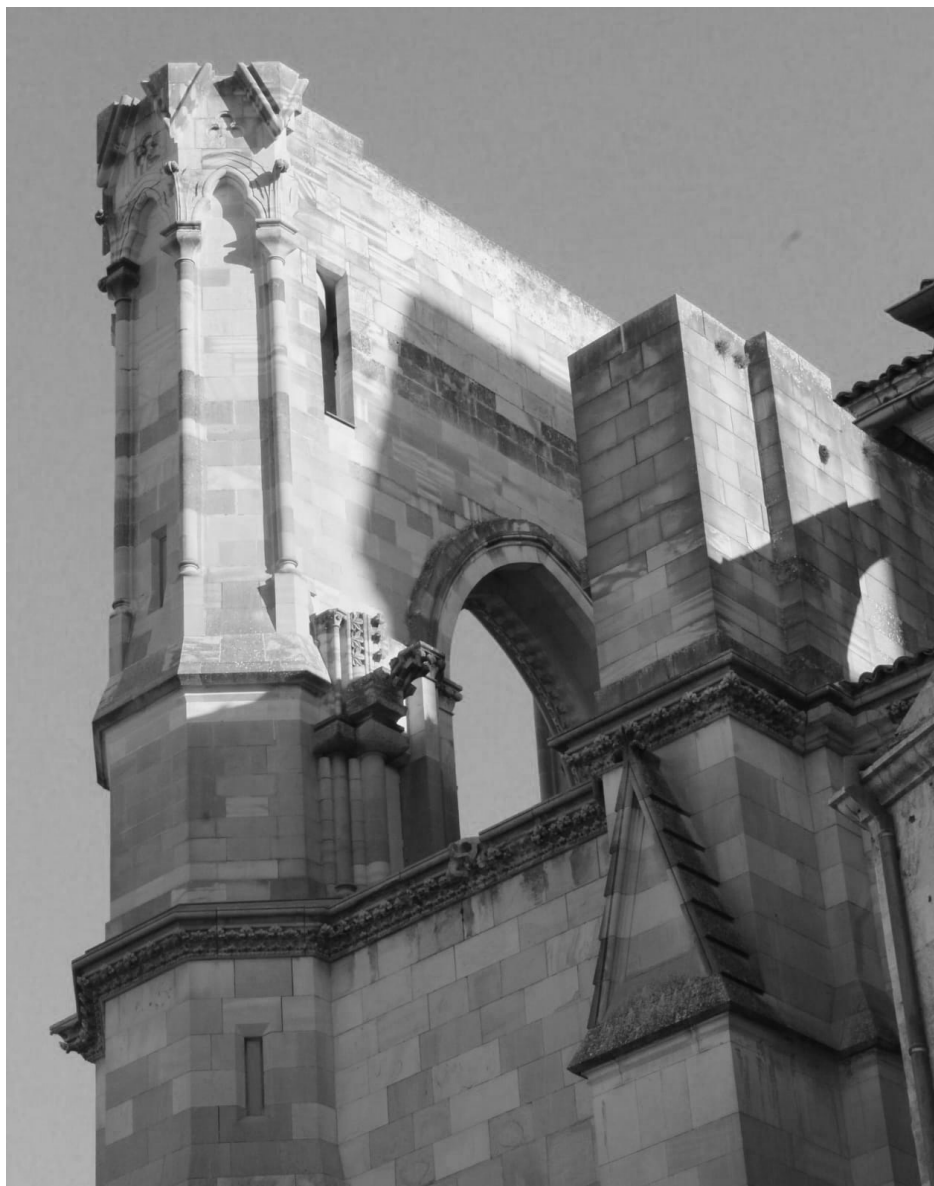
Figura 4.2. Fachada sur. Fotografía propia.

Junto a las intervenciones, restauraciones y ampliaciones, se puede apreciar el deterioro de la piedra utilizada debido al inestable clima conquense. A causa de estos deterioros, muchas de las piezas se han ido sustituyendo con el paso del tiempo.

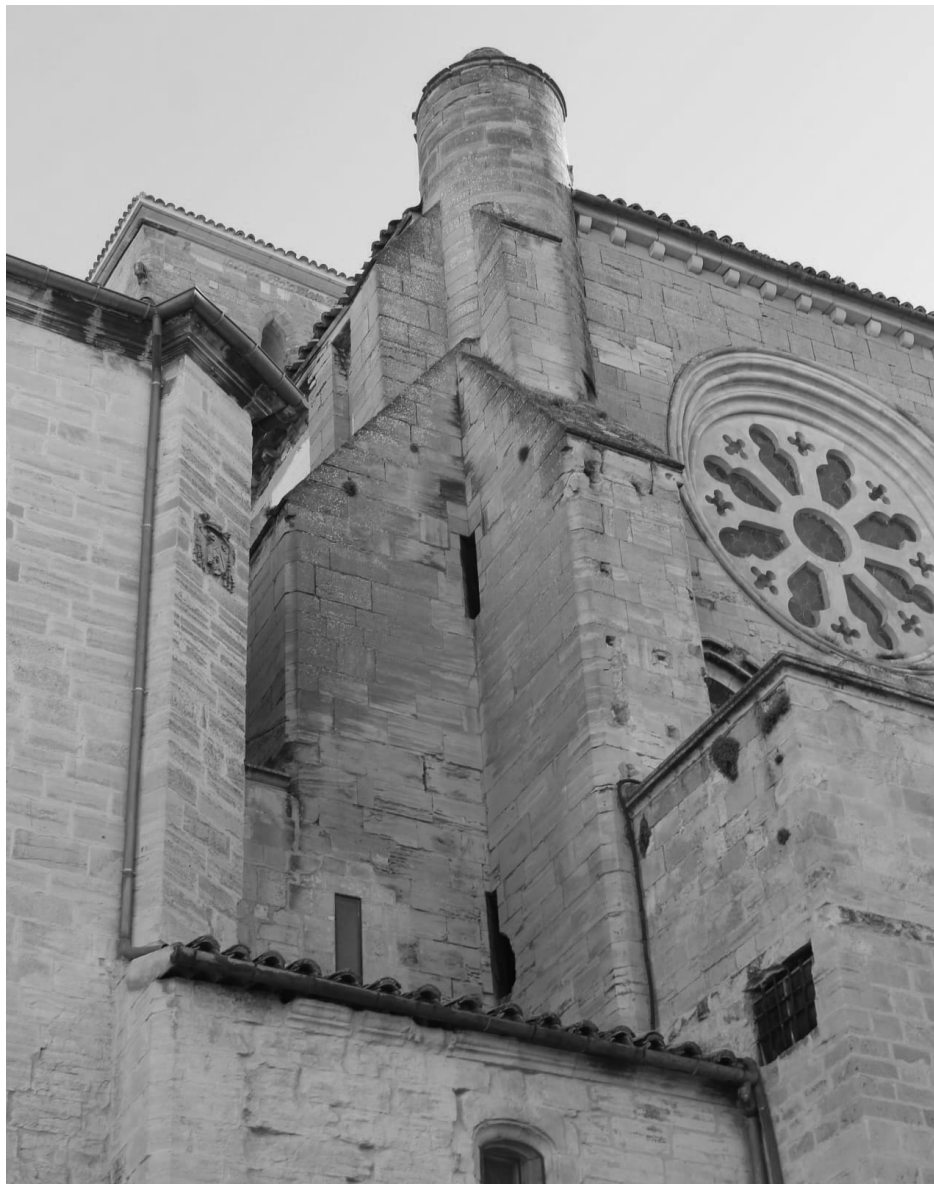
Figura 4.8. Análisis estratigráfico fachada sur. Elaboración propia.
