Análisis de la evolución del complejo dunar Salinas–El Espartal mediante el empleo de ortofotografía, DSAS y LIDAR (1957–2021)

Analysis of the evolution of the Salinas – El Espartal dune complex using orthophotography, DSAS and LIDAR (1957–2021)

Citar como: Fernández-Pacheco, V.M., Amezcua-García, A., Álvarez-Álvarez, E. 2023. Analysis of the evolution of the Salinas – El Espartal dune complex using orthophotography, DSAS and LIDAR (1957–2021). *Ingeniería del agua*, 27(3), 223-235. <https://doi.org/10.4995/la.2023.20021>

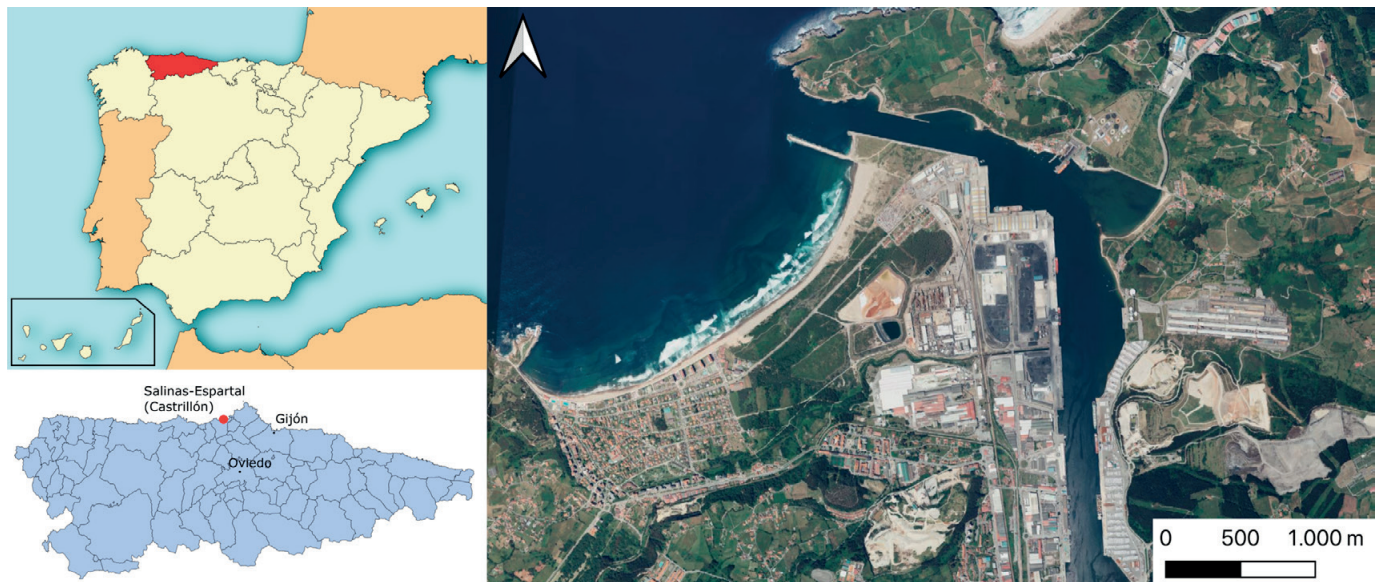
Figura 1 | Ubicación del complejo dunar de Salinas-El Espartal (Asturias).

El complejo dunar de Salinas-El Espartal se localiza en el noroeste de España, en la costa central de Asturias, cercano a la ciudad de Avilés (Figura 1). Se formó como parte de la barrera confinante del estuario de Avilés, con una alineación NE-SO y está

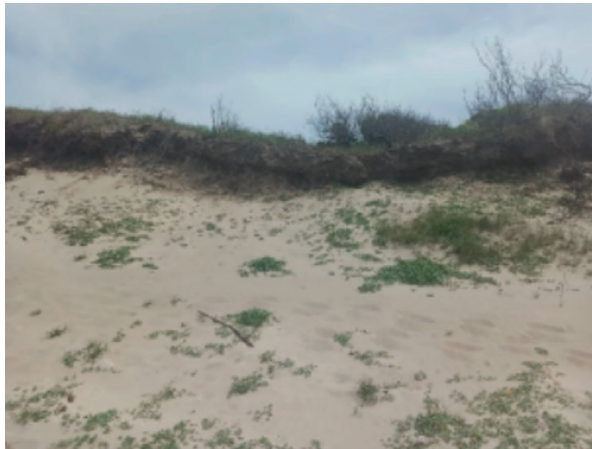
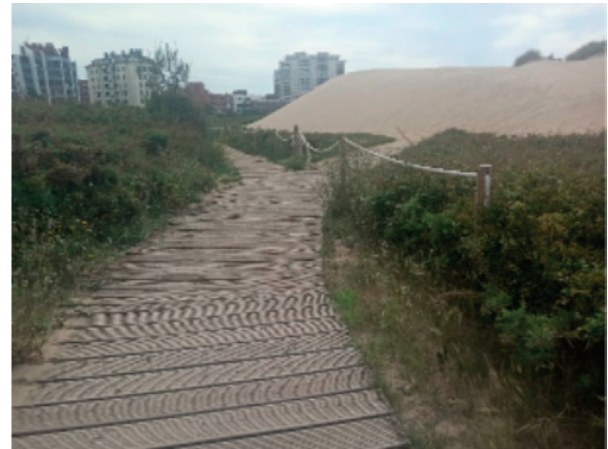
Figura 8 | Imagen de campo de detalle: (a) hundimiento del frente dunar, (b) avance de la lengua.

La Figura 8a muestra el hundimiento de la capa vegetada por un proceso de descalzamiento, conforme a lo observado en las imágenes del LIDAR. Por otro lado, en la Figura 8b se observa la invasión de la antigua pasarela por el avance de la lengua representada en la Figura 6b y la construcción de un nuevo tramo en 2022.

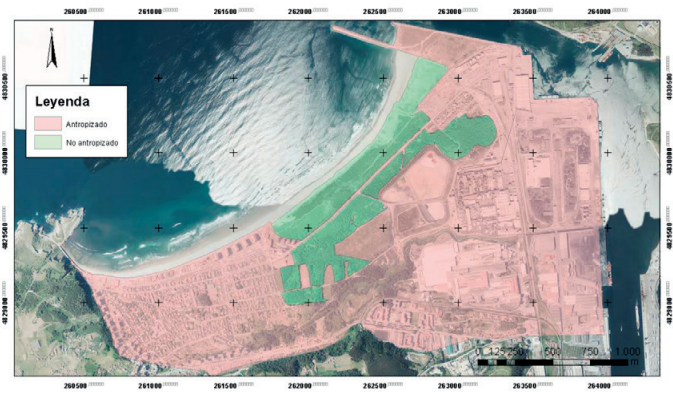
Figura 9 | Zonificación del campo dunar. (a) 1957, (b) 2021.

Respecto a la ocupación del campo dunar, la comparativa pone de manifiesto el evidente deterioro del sistema dunar. En la Figura 9a se puede observar como en la imagen de 1957 la zona natural que todavía no se ha antropizado (verde) es mucho mayor que en la actualidad y corresponden a la duna vegetada y a la duna activa. La zona antropizada incluye escasas edificaciones y no

aparece el paseo marítimo, ya que se construyó en 1965. En la imagen más reciente de 2021 (Figura 9b) la zona natural ha disminuido y alcanza un total de 62.31 Ha (14.46%) del total, lo que supone una pérdida de más del 60% de la superficie natural disponible en 1957. Sin embargo, no se encuentra relación entre la pérdida de superficie vegetada en los últimos años con la ocupación de suelo, ya que, partir de su declaración como Monumento Natural en 2006, la ocupación de la duna deja de extenderse, al mismo tiempo que se registra un notable retroceso del frente vegetado junto con daños en el paseo marítimo causados por diferentes temporales entre los años 2006 y 2014. Esto pone de manifiesto la insuficiencia de las medidas adoptadas hasta el momento, especialmente si se limitan a la protección del banco de arena emergido sin considerar la afección de los dragados de la bocana del Puerto de Avilés.
