DETERIORO DE BIENES CULTURALES MUEBLES E INMUEBLES FRENTE AL MAR

DETERIORATION OF MOVABLE AND IMMOVABLE CULTURAL HERITAGE ON THE SEAFRONT

Sergio Boj Bri

How to cite: Sergio Boj Bri. 2022. Deterioro de bienes culturales muebles e inmuebles frente al mar. En libro de actas: II Simposio de Patrimonio Cultural ICOMOS España. Cartagena, 17 – 19 de noviembre de 2022. <https://doi.org/10.4995/icomos2022.2022.14845>

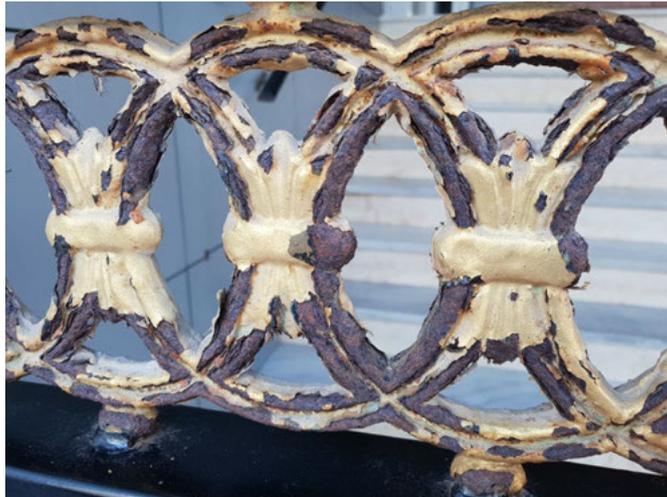
Fig. 1 Efecto de la oxidación en una reja de hierro en primera línea del mar. 2022

En metales, la corrosión y oxidación tiende a la anexión de otros materiales con los que entra en contacto y la pulverización y descomposición de los mismos volviendo a su estado mineral. Si a la humedad del ambiente le añadimos el carácter salino propio de las aguas marítimas y las partículas transportadas por las brisas, como dice López Marcos, aumentará la peligrosidad del proceso corrosivo debido primordialmente a la nocividad del contenido en iones de cloruro (López, 1987). Objetos y estructuras de hierro experimentan tensiones y deformaciones (Fig. 1), el cobre y otras aleaciones sufren carbonataciones en superficies, dando un color verdoso y azulado, mientras que el aluminio se muestra más resistente a la corrosión ya que, debido a su elevado estado de oxidación se forma rápidamente una capa superficial de óxido de aluminio, impermeable y adherente que le proporciona resistencia frente a los procesos químicos anteriormente vistos.

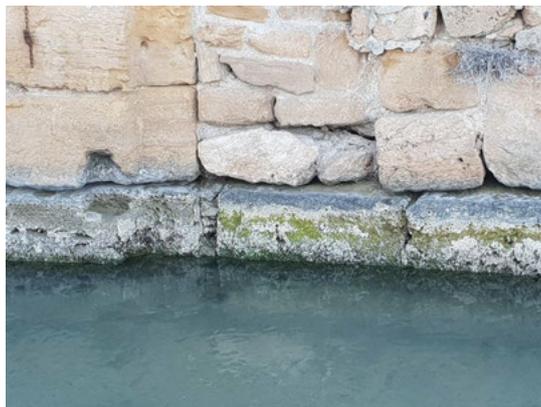
Fig. 2 Afloración de musgos en el Canal de El Acequión, Torrevieja. 2022

Debido a la alta humedad y al contacto directo con el mar, en ciertas estructuras, como diques, baluartes, muros de contención o puertos, prolifera el crecimiento de cianobacterias, líquenes, musgos, verdín y algas marinas, que se adhieren a las superficies de los materiales pétreos. Las bacterias y vegetación marina va extendiéndose por la superficie y penetrando hacia el interior de la roca a través de grietas y poros, hecho que va disgregando y erosionando el material (Fig. 2).

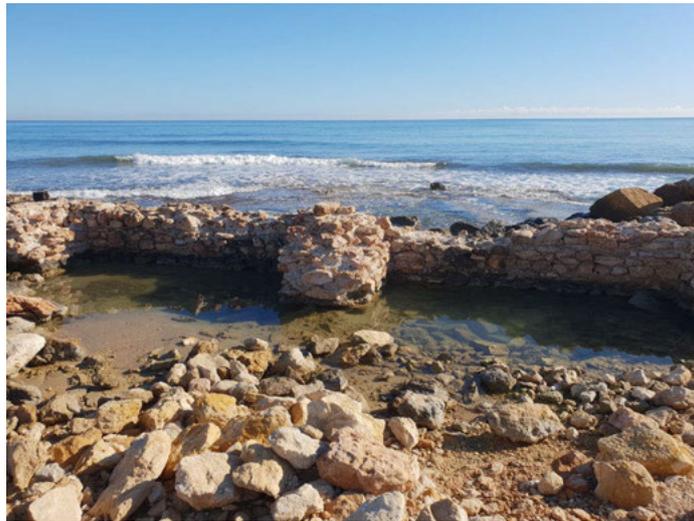
Fig. 3 Restos arqueológicos del puerto romano de La Mata, en Torrevieja (Alicante). 2022

Un caso excepcional, y que siempre ha despertado el interés de investigadores y científicos, es el impacto de las olas sobre los puertos y estructuras de origen romano. A pesar del paso del tiempo y las condiciones extremas a las que están sometidos, en parte sumergidas bajo el mar y expuestas al continuo embate de las olas y la elevada salinidad del agua, son numerosos los puertos conservados y que han llegado hasta nosotros. Se trata de estructuras homogéneas y sólidas, cuya resistencia se ha desvelado no hace mucho tiempo, construidas a base de un hormigón muy resistente y duradero, cuya mezcla combinaba ceniza volcánica, agua y cal viva. Con este tipo de hormigón, según estudios recientes de la Universidad de Utah y Nápoles, el agua del mar penetra en su interior e inicia el crecimiento de minerales entrelazados que lo vuelven impermeable y mucho más duradero (Kuhn, 2020). Ejemplo de ello son los restos de un puerto romano conservado en La Mata (Fig. 3), Alicante, que ni el fuerte oleaje de Levante ni la mano del hombre han podido hacer desaparecer.
