TRABAJO FINAL DE MASTER

# EL DISTRITO HISTÓRICO DE BEDFORD (BROOKLYN, NY) ENTRE 1878-1898:

## MATERIA, ORNAMENTO Y COLOR

AUTORA: ANA GARCÍA SÁNCHEZ

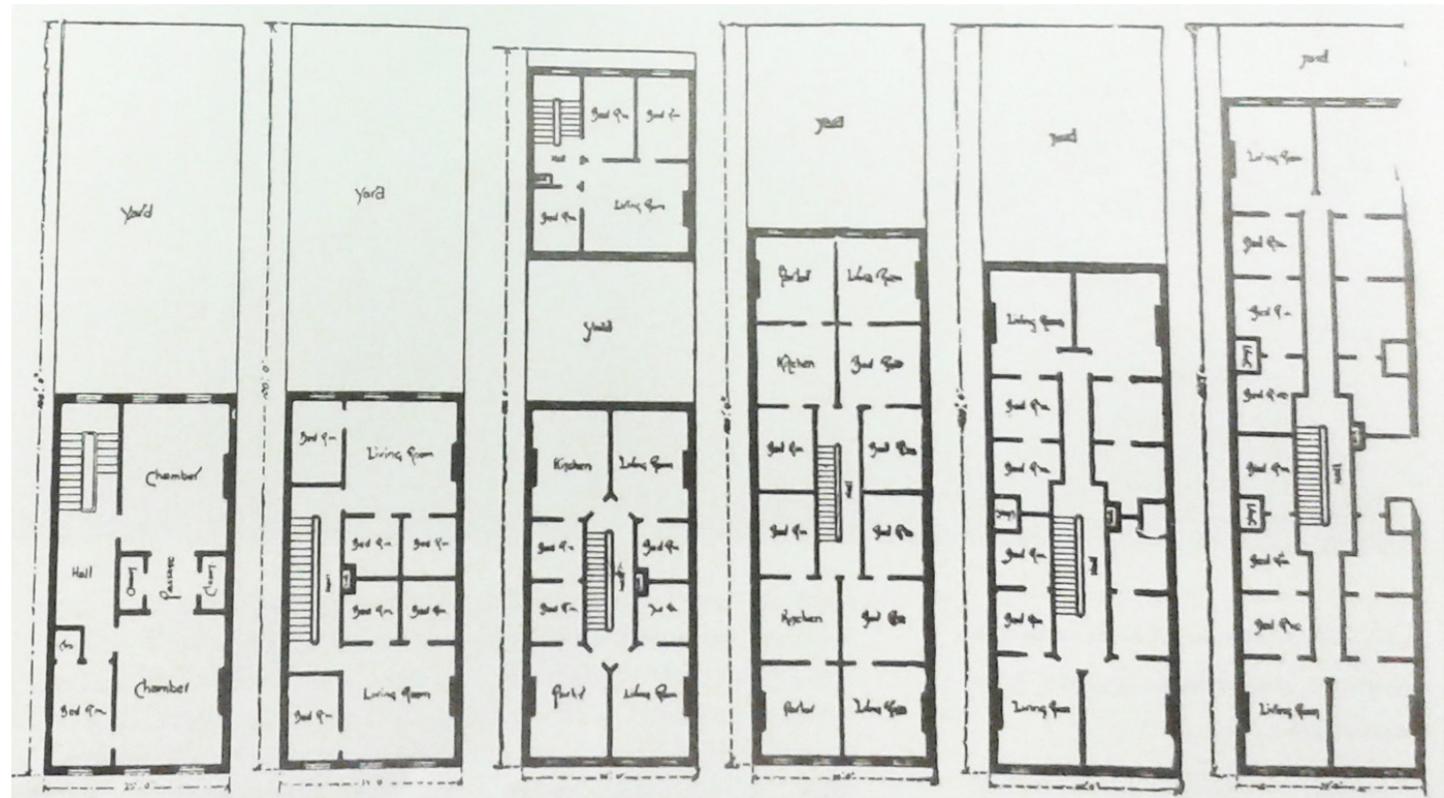
Fig.19. Evolución de las viviendas en los edificios vecinales del sur de Nueva York. Fuente: *A history of housing in New York City: dwelling type and social change in the American metropolis*, 1990

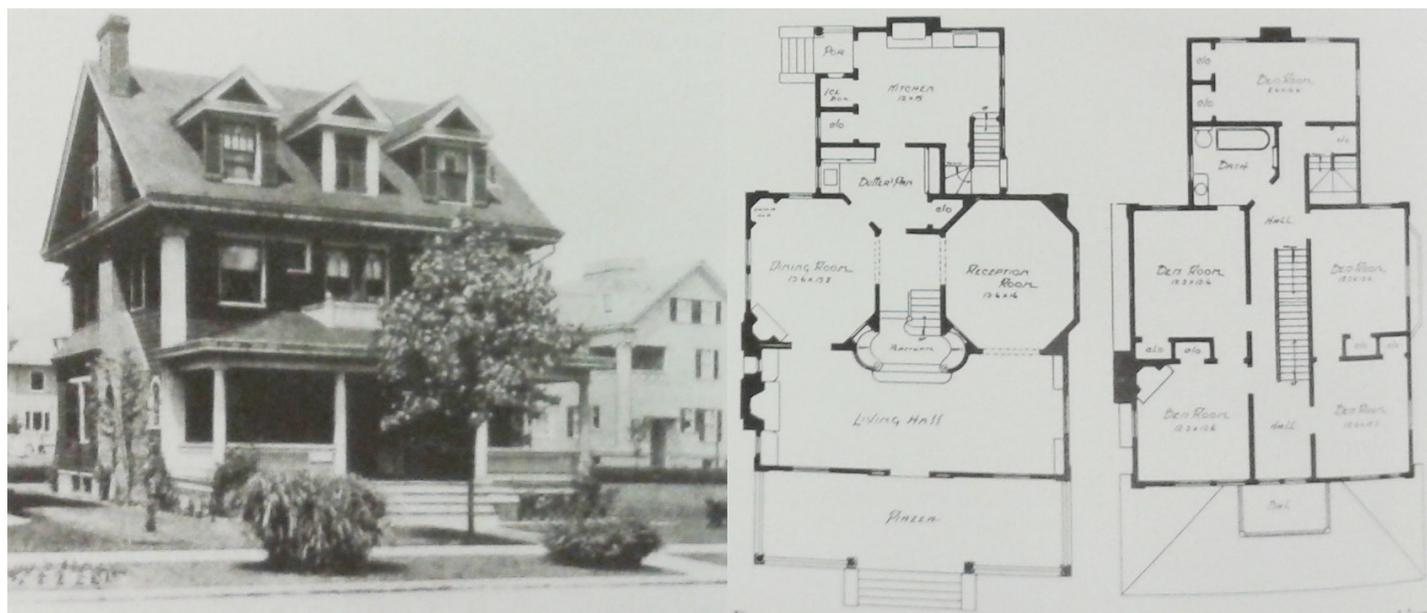
Fig.23. Vista y plantas de una vivienda unifamiliar aislada en Prospect Park South, Brooklyn, 1902. Fuente: *New York 1900: metropolitan architecture and urbanism, 1890-1915, 1983*

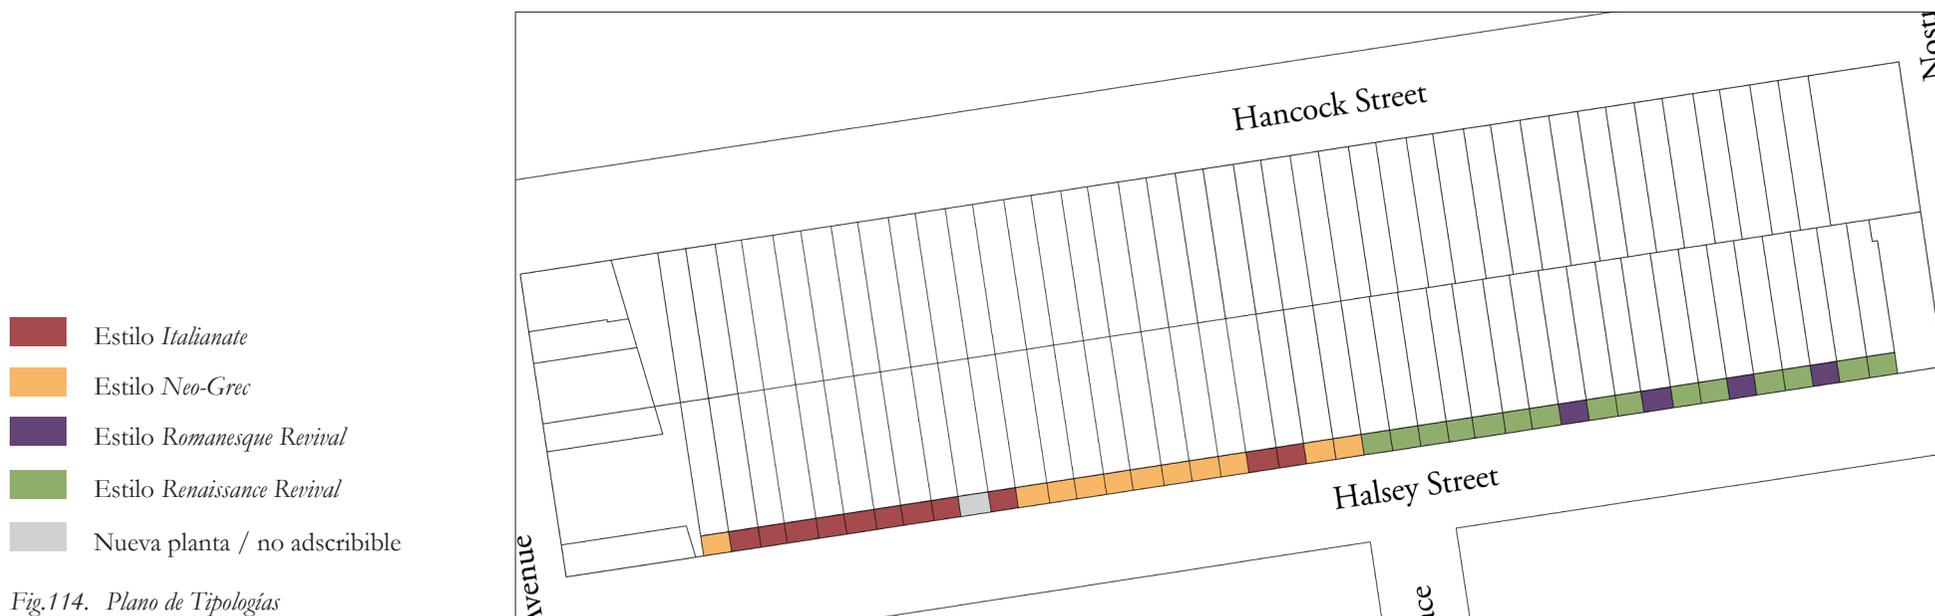
Fig.114. Plano de Tipologías

Así, para recopilar de alguna forma la información expuesta en los párrafos anteriores, presentamos un plano de la manzana donde se ubican las fachadas estudiadas, adscribiendo cada una a uno de los estilos arquitectónicos explicados en el primer capítulo (figura 114). Como se puede apreciar en el plano, los estilos que aparecen en la primera fase son el *Italianate* y el *Neo-Grec*, mientras que los de la segunda son el *Renaissance Revival*

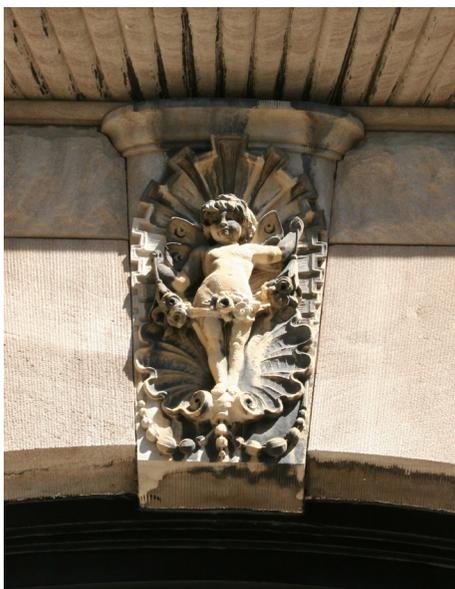
Fig.119. Detalle escultórico en piedra arenisca blanca en una fachada de una vivienda en Park Slope, septiembre 2013

Históricamente, esta patología podría haberse evitado: la roca se extrae de áreas sumergidas en agua, por lo que sus poros están repletos de agua. Normalmente se dejaba secar, pero durante el boom inmobiliario de finales del siglo XIX la demanda de esta piedra superó a la oferta y no se disponía de tiempo para su secado, lo cual aceleró el proceso de deterioro, especialmente cuando las casas se construían justo antes del invierno, época en la que tienen lugar las heladas.

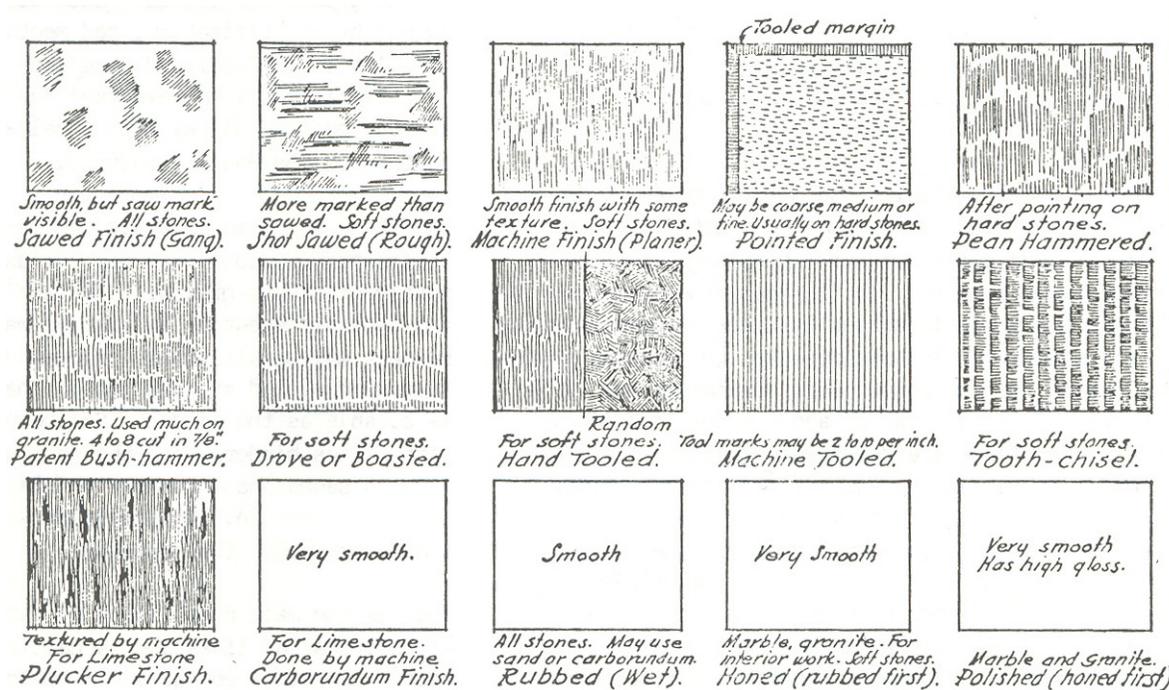
Fig.120. Texturas del acabado de la piedra según el método utilizado para su talla. Fuente: *Historic Building Façades: The Manual for Maintenance and Rehabilitation*, 1997

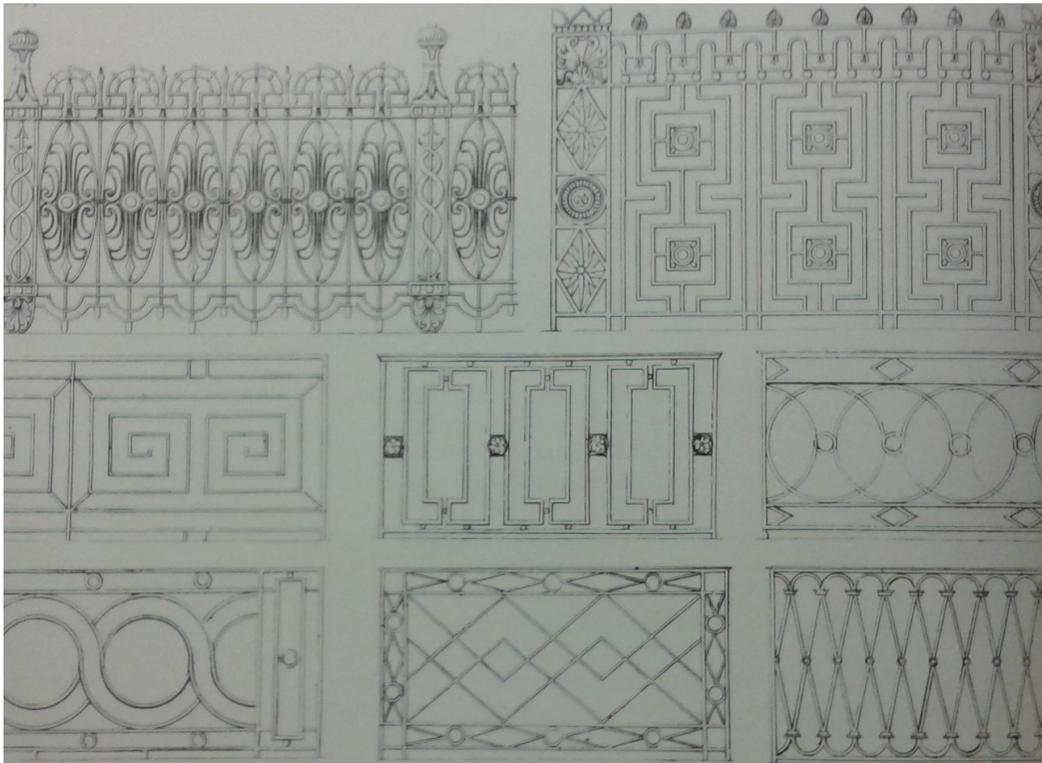
Fig.128. Patrones de elementos de fundición del Cottingham's Smith and Founders Director, publicados por primera vez en Londres en 1824. Fuente: *Ornamental ironwork: an illustrated guide to its design, history & use in American architecture*, 1992

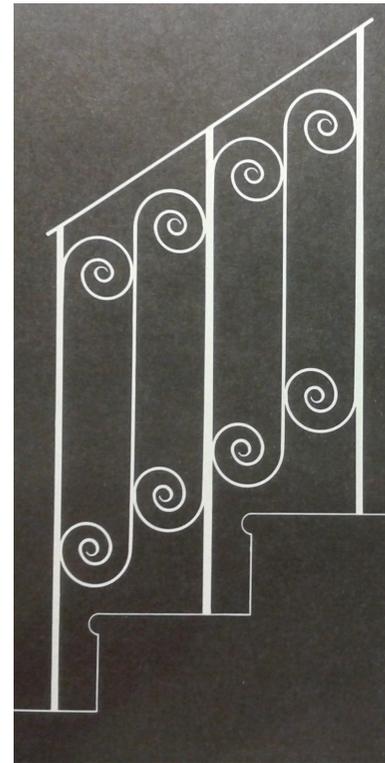
Fig.129. Patron de barandillas de hierro forjado. Fuente: *idem*

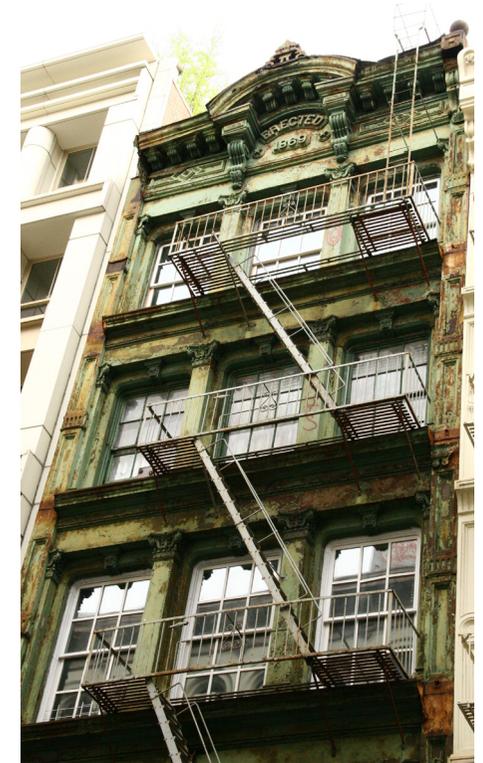
Fig.127. Fachada de fundición de hierro en Tribeca (sur de Manhattan), en estado bastante avanzado de abandono y deterioro, abril 2012

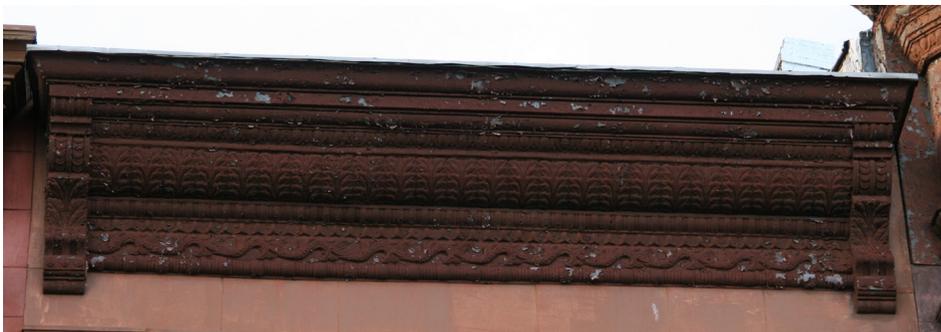
Fig.130. Cornisa metálica pintada en 55 Halsey Street, septiembre 2013

las cornisas. Las cornisas de las fachadas de la segunda fase son de chapa metálica, como era lo habitual en las *brownstones* de Nueva York en los estilos *Romanesque* pero sobre todo en el *Renaissance Revival*. En este caso sí que se han mantenido todas las originales (figura 130), aunque no sabemos con certeza de qué metal en concreto se fabricaban. Según Foulks (1987) en su manual para la rehabilitación y mantenimiento de fachadas históricas, a partir de 1870 se popularizó el uso de chapa de hierro galvanizado, ya que “la ligereza de la chapa metálica la hacía especialmente adecuada para cornisas salientes así como para otros elementos decorativos no estructurales como dinteles, alféizares, balaustradas, pilastras y paneles ornamentales”. Aunque también se utilizaban otras aleaciones como el *terne* (chapa de hierro o de acero recubierta con una aleación de plomo y estaño), la hojalata (hierro o acero recubierto de estaño), cinc, metal galvanizado (hierro o acero recubierto de cinc), cobre y el monel (dos tercios de níquel y un tercio de cobre). Normalmente las cornisas metálicas se sujetaban al remate del muro a través de una subestructura de madera y se reforzaban para aportar rigidez (figura 131). Al igual que las de madera, las cornisas metálicas siempre aparecen pintadas, pero de nuevo desconocemos cuál era su color original.

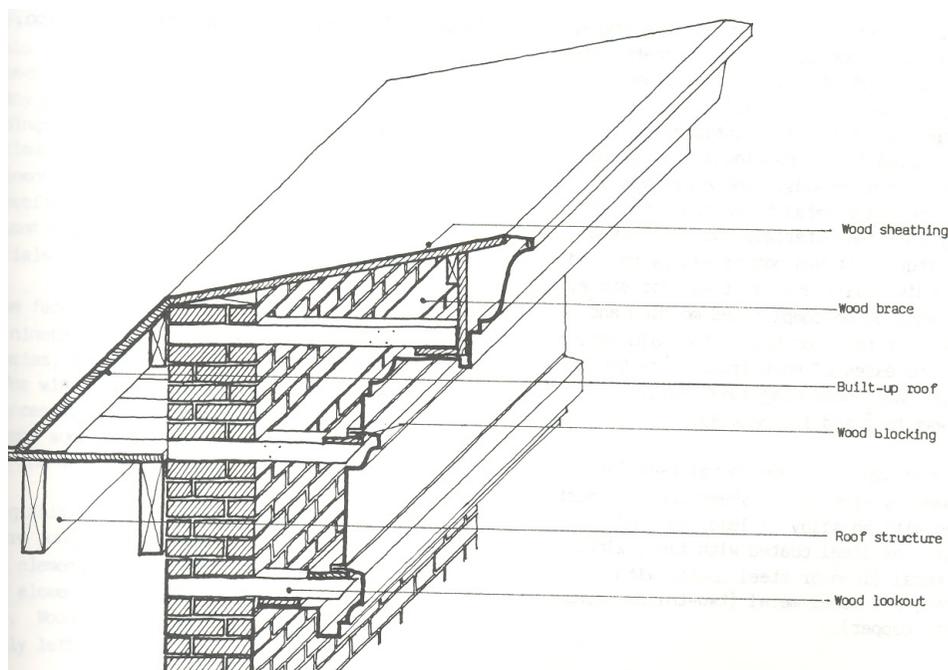
Fig.131. Detalle constructivo de la coronación de una fachada con chapa metálica. Fuente: *Historic Building Façades: The Manual for Maintenance and Rehabilitation*, 1997

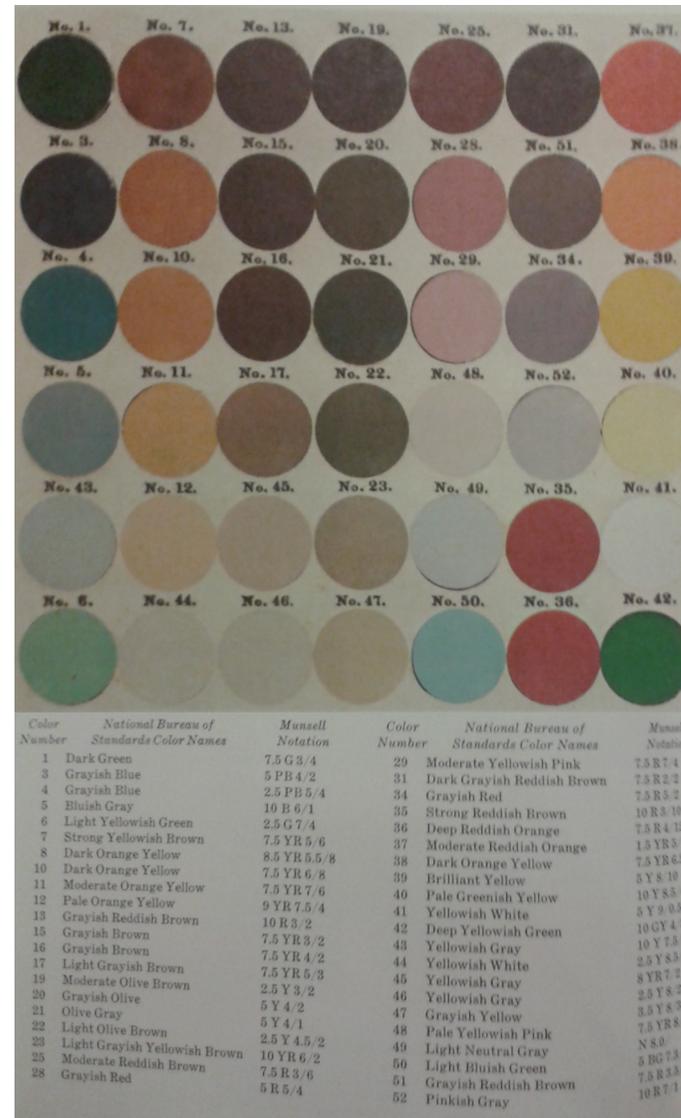
Fig.143. Carta de pinturas "Town and Country" para decoración exterior de la casa Harrison Brothers de finales de los años 1860 y principios de 1870. Se aportan los nombres según el National Bureau of Standards (NBS) y según notación del Sistema Munsell. Fuente: *Century of Color*, 1981

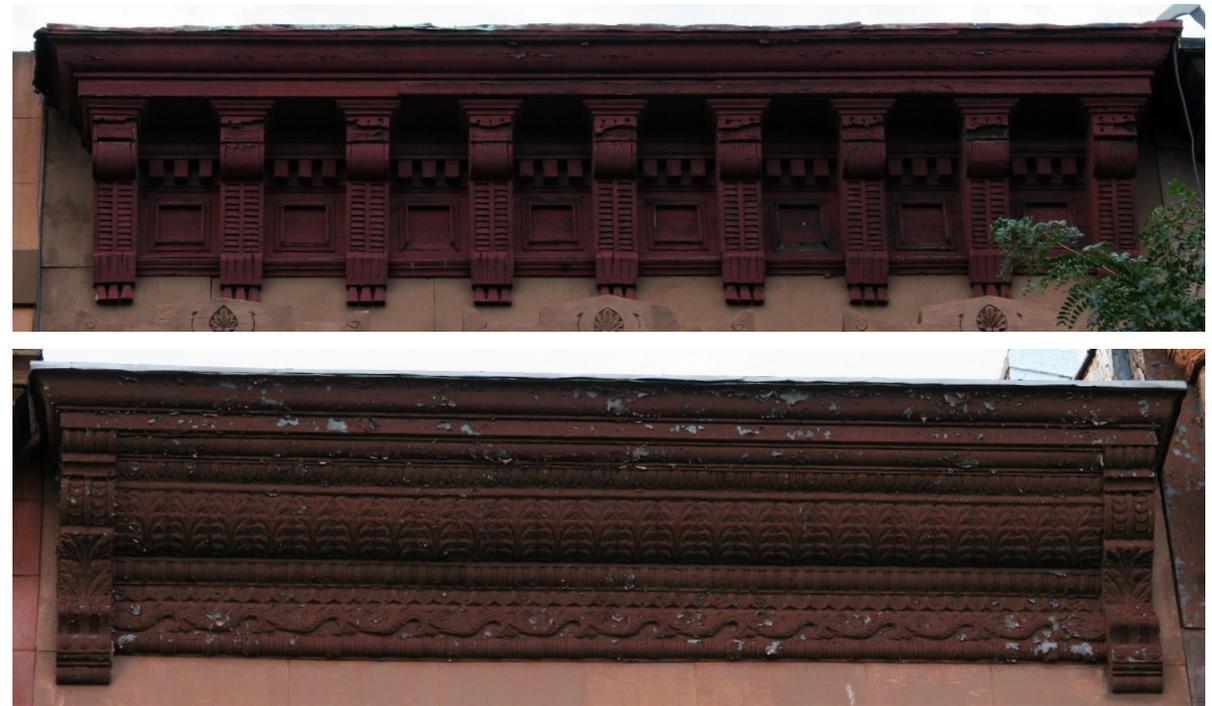
- Descamaciones y disgregación en las molduras de piedra *brownstone* (figura 150).
- Deterioro de las carpinterías de ventana de madera (figura 151).
- Barandillas de forja oxidadas y con presencia de faltantes (figura 152).
- Balaustres de fundición oxidados y con desprendimiento de pintura (figura 153).
- Elementos impropios (aires acondicionados, antenas parabólicas y cableado) (figuras 154 y 155).

Fig.146. y  
Fig.147. Ejemplos de patologías de las fachadas de  
Halsey Street 9-93, septiembre 2013

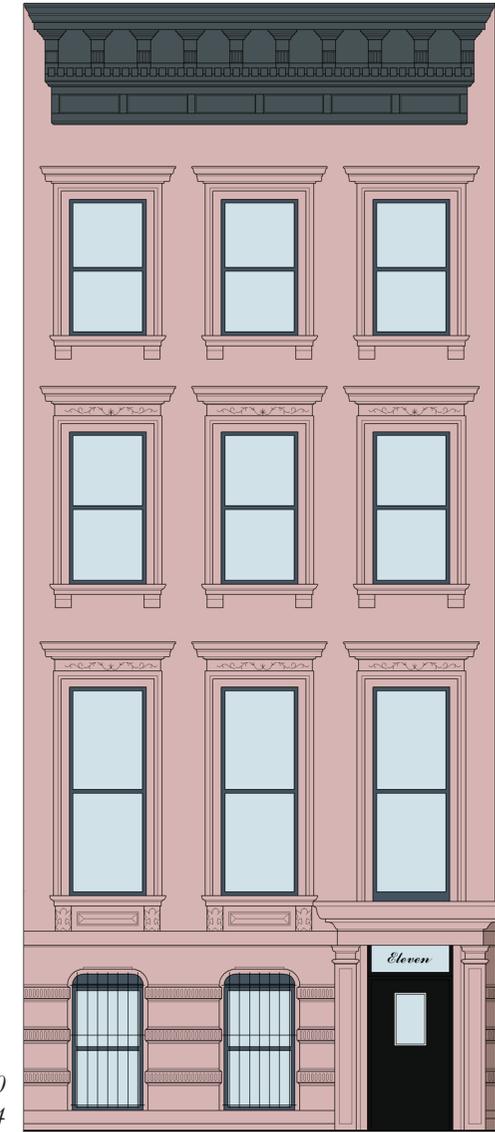
### 11 HALSEY STREET

E 1:200  
Color según Munsell: 0R 7/4

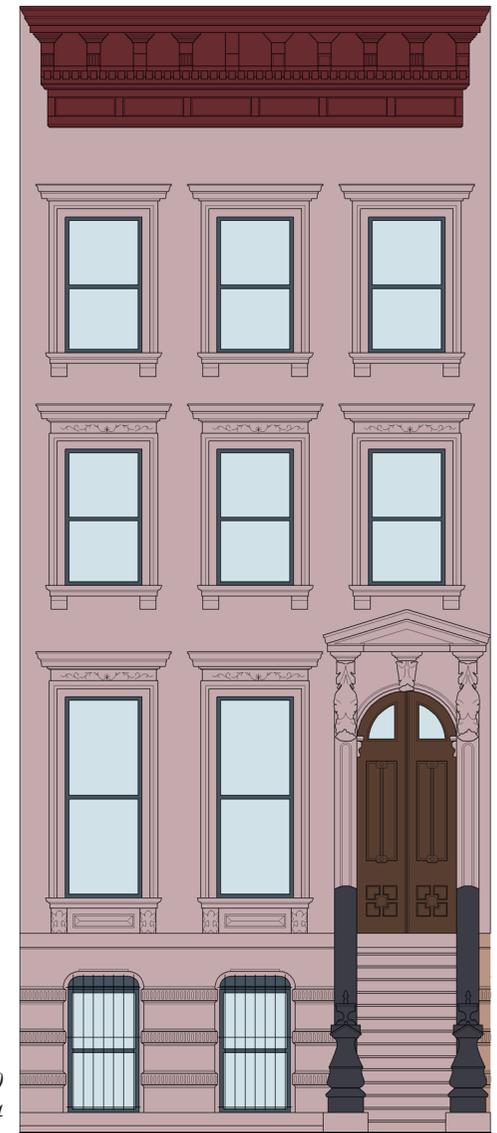
15 HALSEY STREET

E 1:200  
Color según Munsell: 7,5RP 7/4

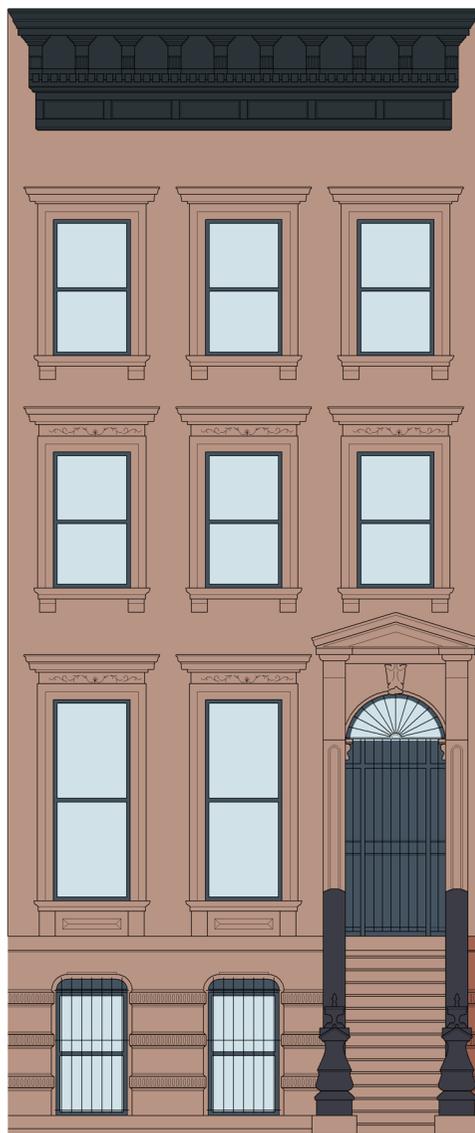
### 17 HALSEY STREET

E 1:200  
Color según Munsell: 2,5YR 6/4

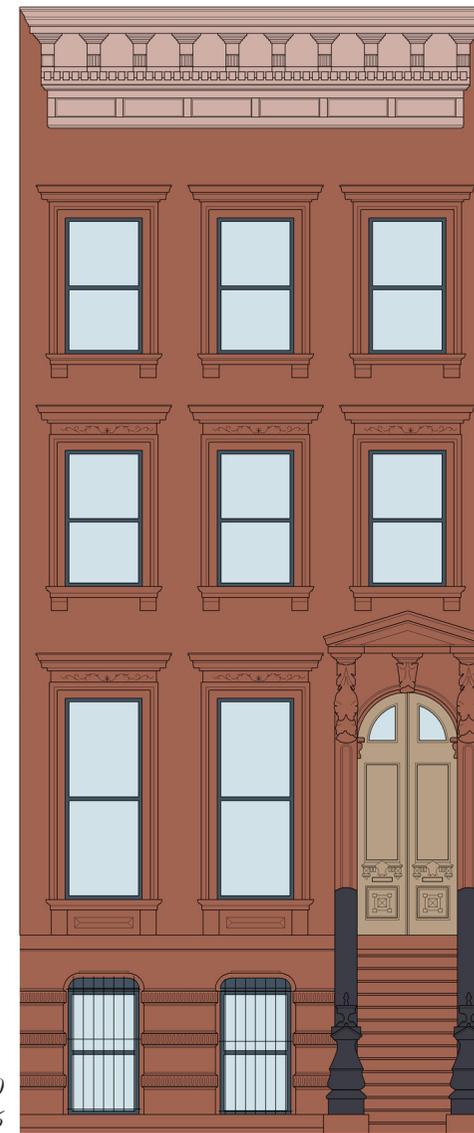
### 19 HALSEY STREET

E 1:200  
Color según Munsell: 10R 5/6

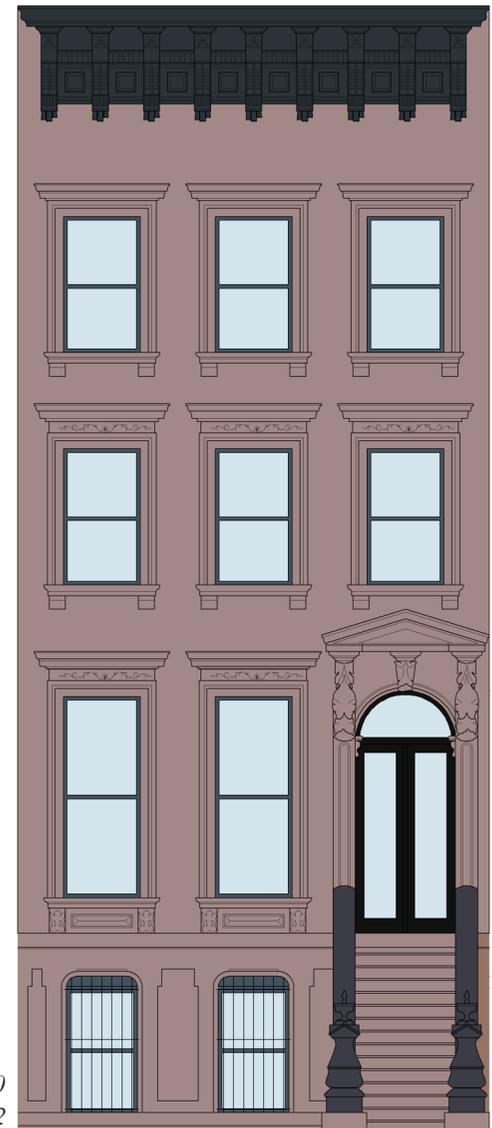
23 HALSEY STREET

E 1:200  
Color según Munsell: 2,5R 7/2

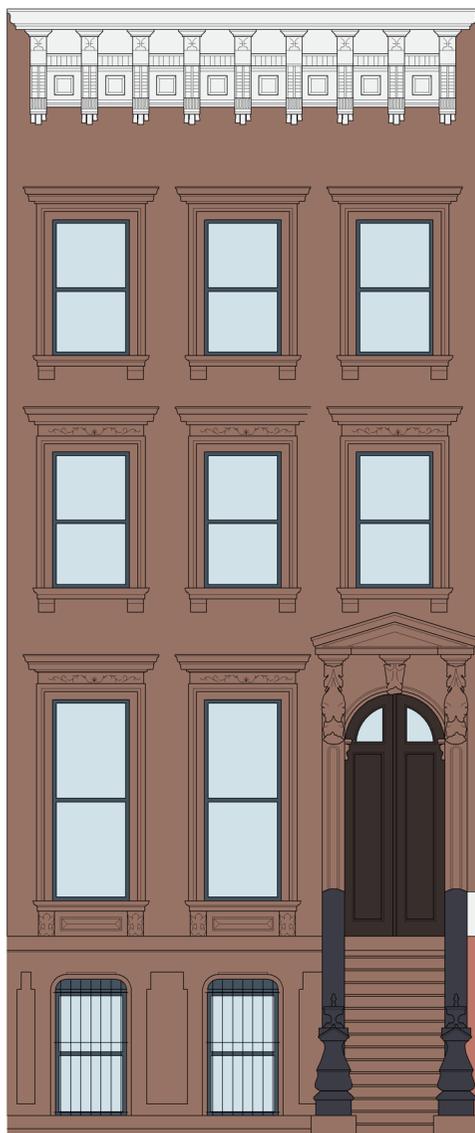
25 HALSEY STREET

E 1:200  
Color según Munsell: 5YR 5/4

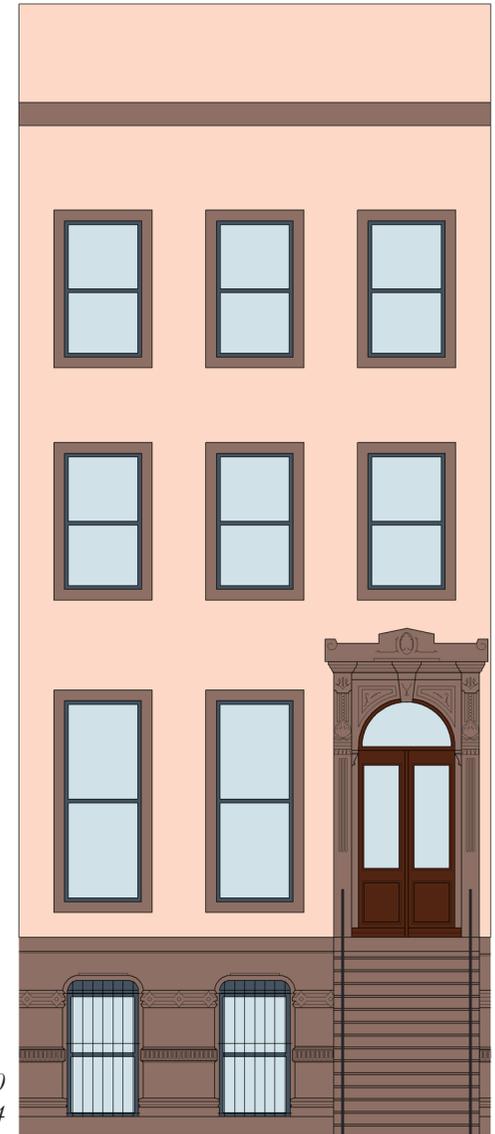
31 HALSEY STREET

E 1:200  
Color según Munsell: 2,5YR 8/4

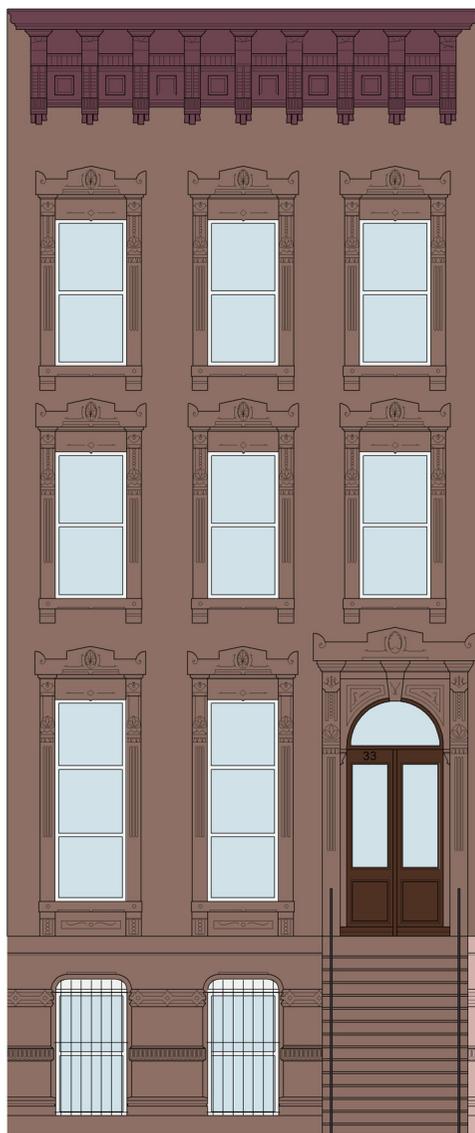
### 33 HALSEY STREET

E 1:200  
Color según Munsell: 10R 4/2

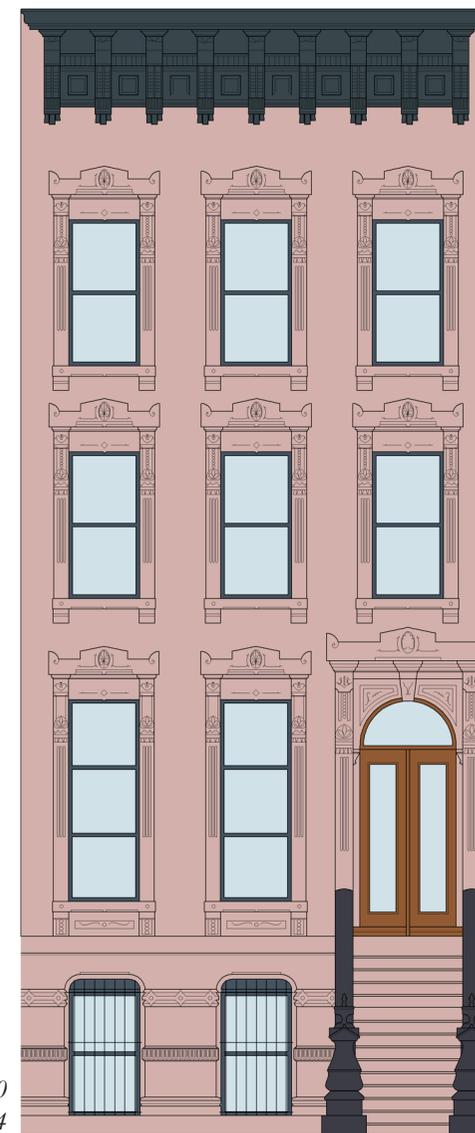
### 35 HALSEY STREET

E 1:200  
Color según Munsell: 0R 7/4

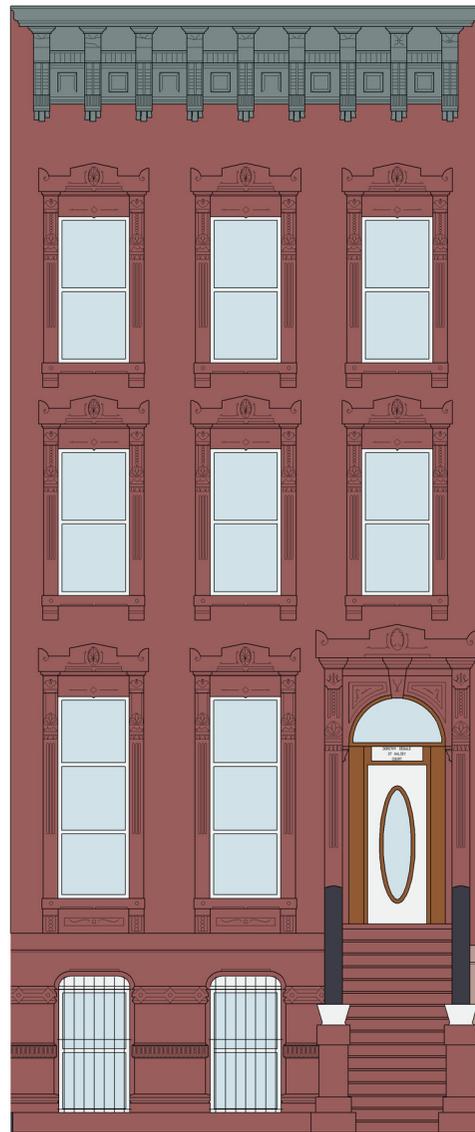
37 HALSEY STREET

E 1:200  
Color según Munsell: 2,5R 5/10

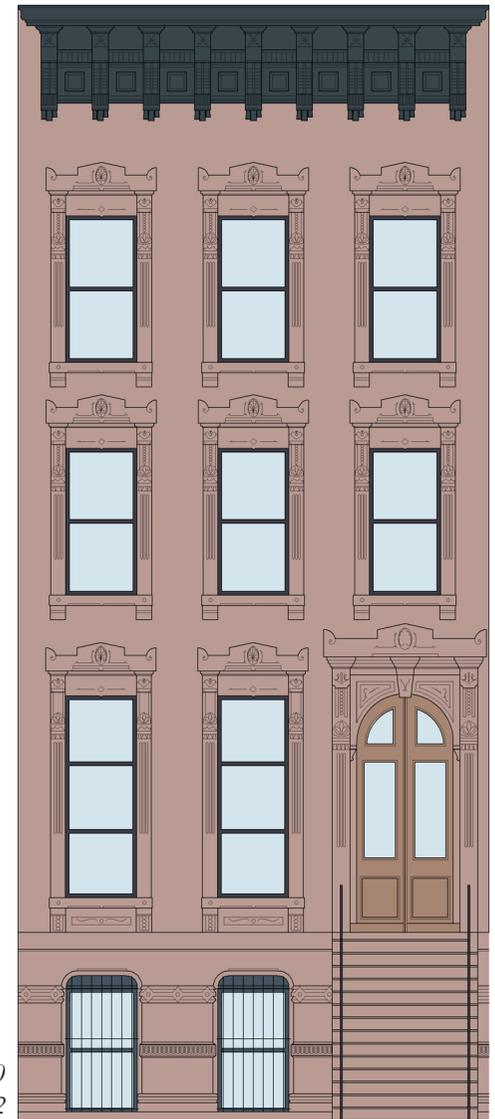
39 HALSEY STREET

E 1:200  
Color según Munsell: 2,5YR 7/2

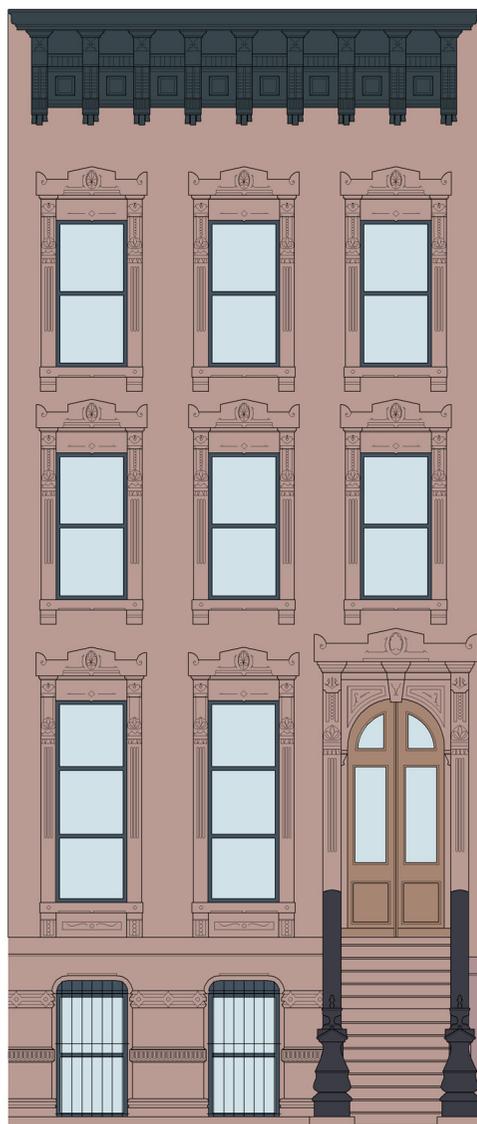
### 41 HALSEY STREET

E 1:200  
Color según Munsell: 2,5YR 7/2

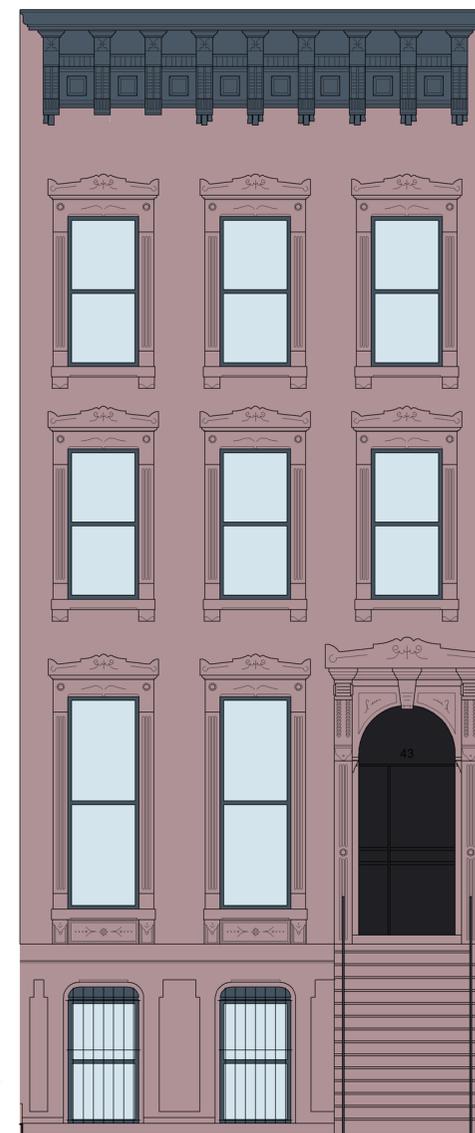
### 43 HALSEY STREET

E 1:200  
Color según Munsell: 7,5RP 6/4

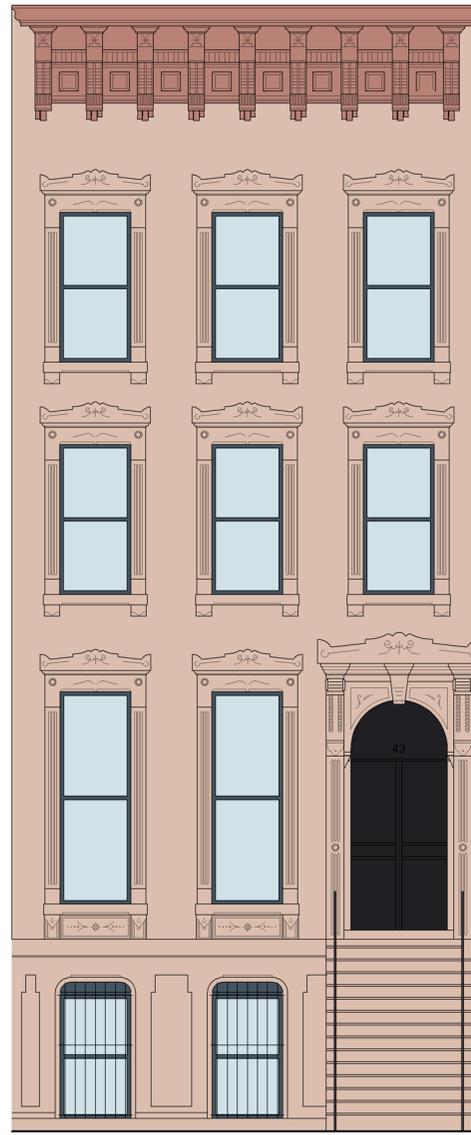
45 HALSEY STREET

E 1:200  
Color según Munsell: 2,5YR 8/4

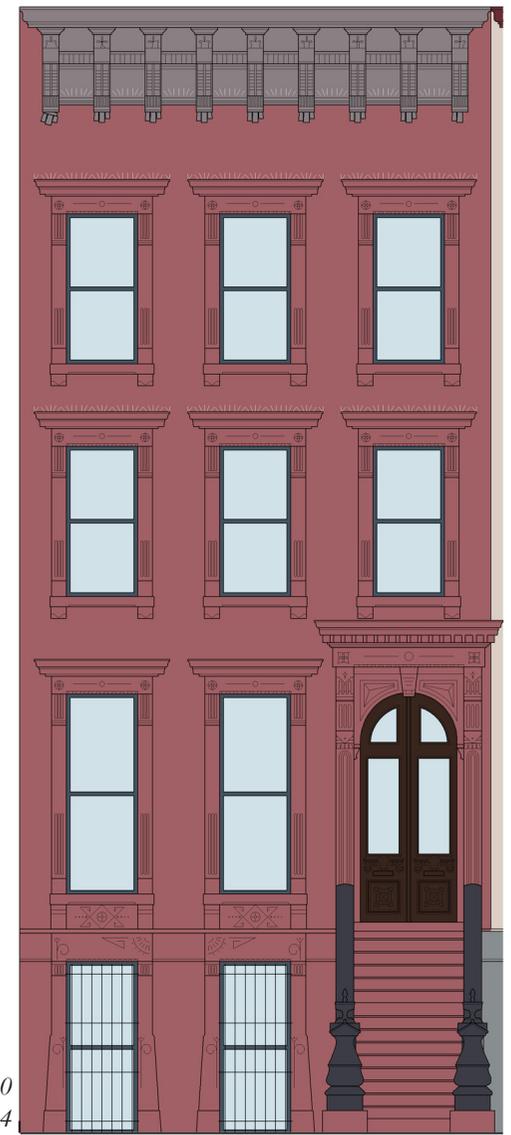
47 HALSEY STREET

E 1:200  
Color según Munsell: 2,5YR 3/4

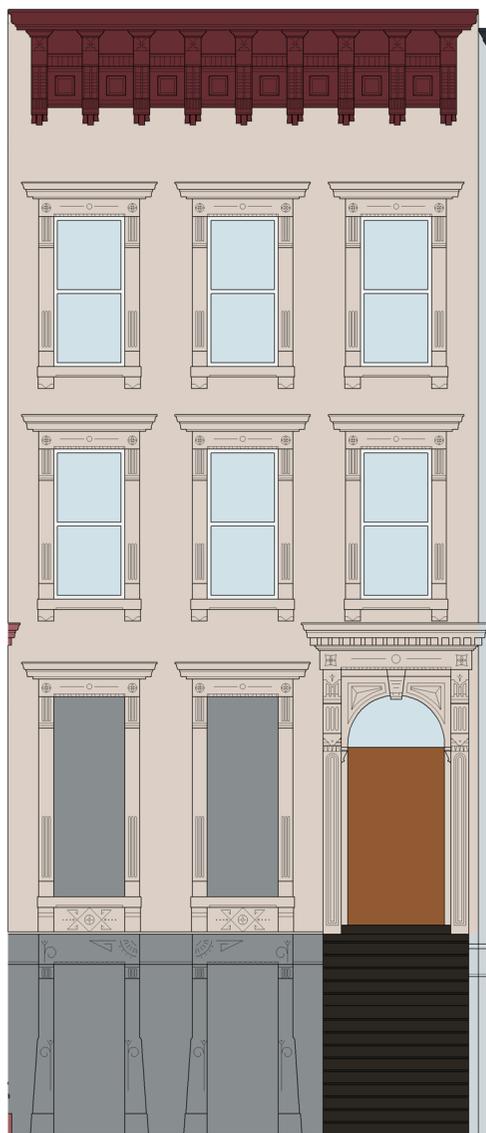
49 HALSEY STREET

E 1:200  
Color según Munsell: 7,5R 9/2

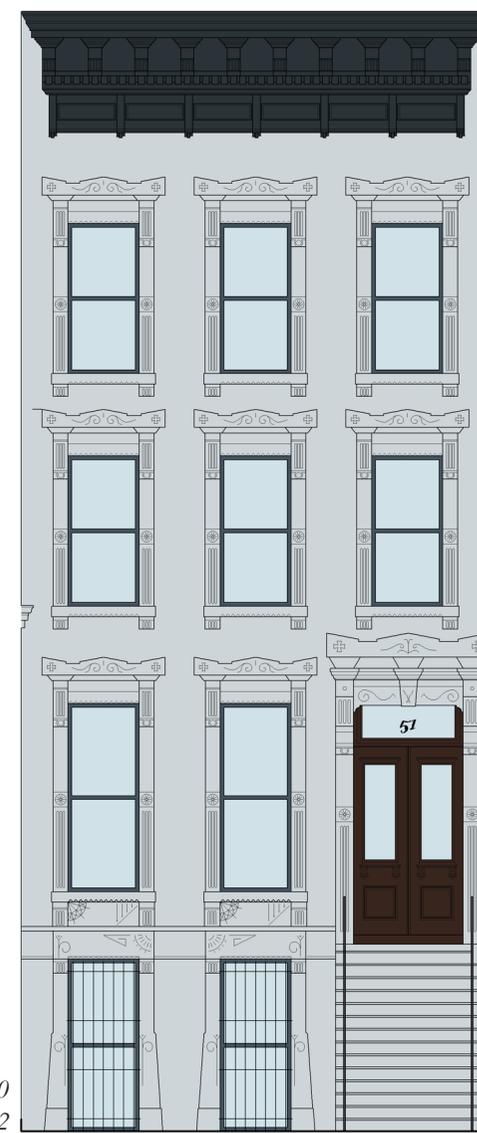
51 HALSEY STREET

E 1:200  
Color según Munsell: 7,5PB 9/2

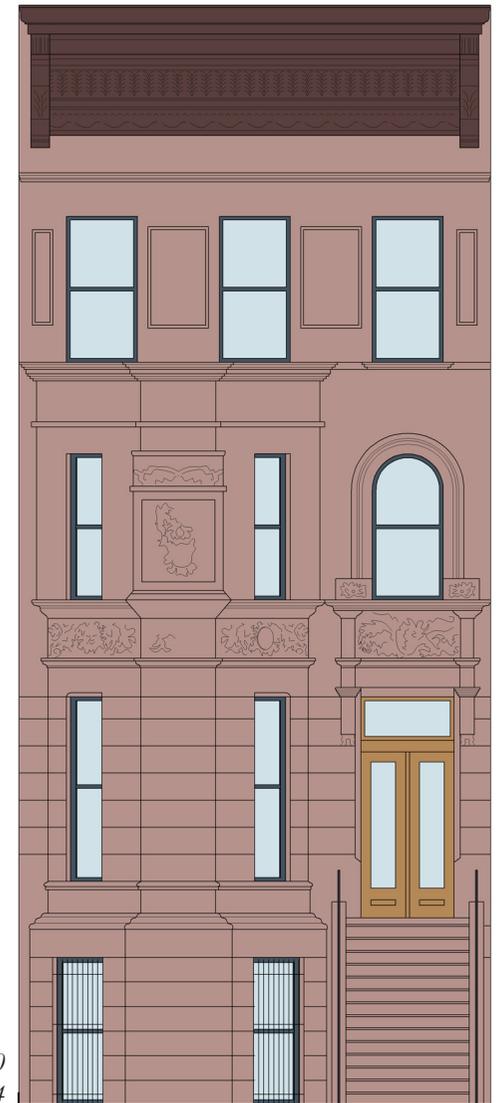
55 HALSEY STREET

E 1:200  
Color según Munsell: 7,5R 7/4

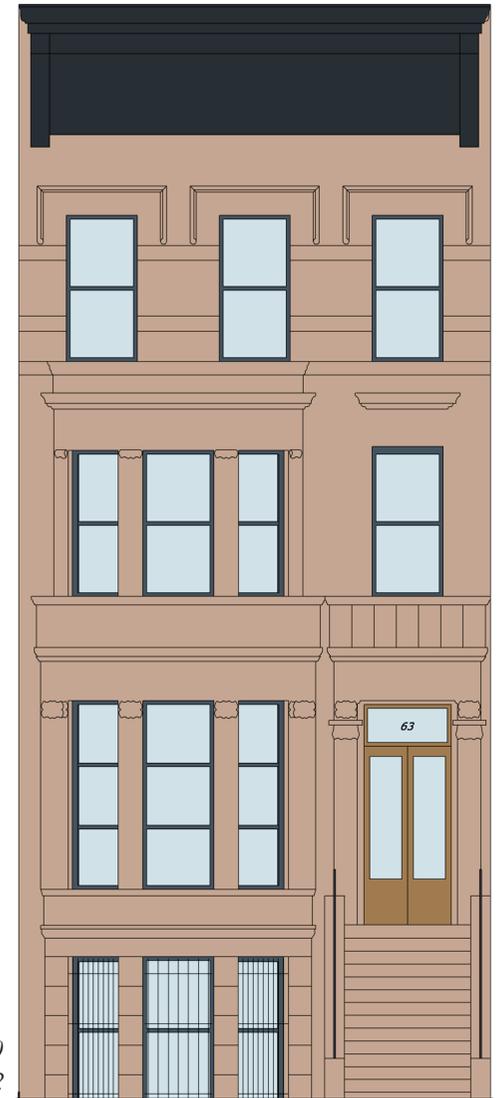
63 HALSEY STREET

E 1:200  
Color según Munsell: 2,5YR 7/2

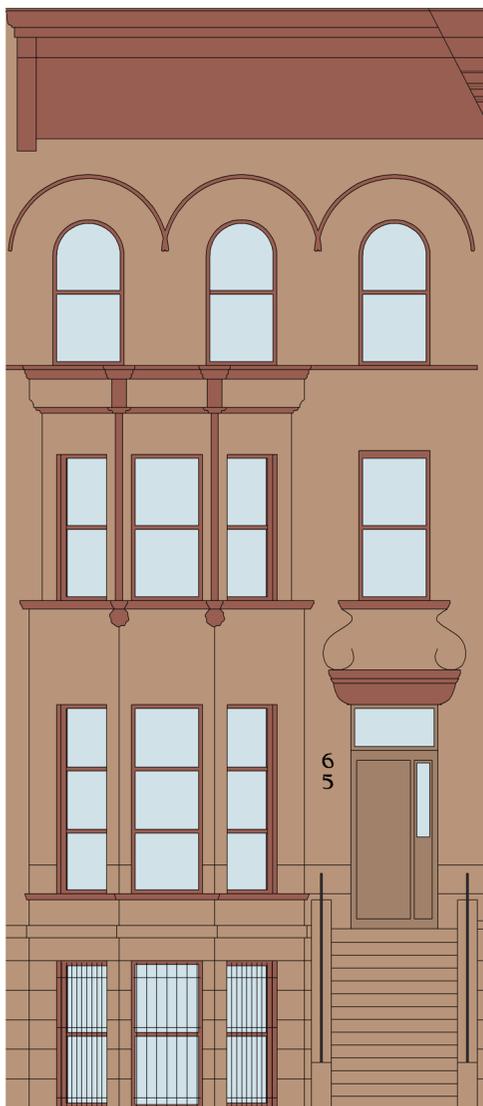
### 65 HALSEY STREET

E 1:200  
Color según Munsell: 7,5YR 6/4

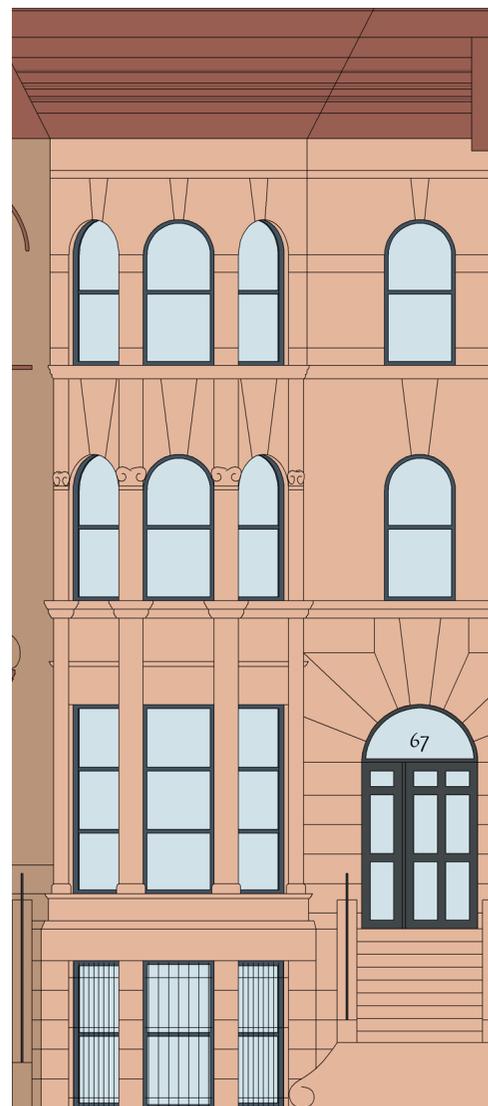
### 67 HALSEY STREET

E 1:200  
Color según Munsell: 2,5YR 8/4

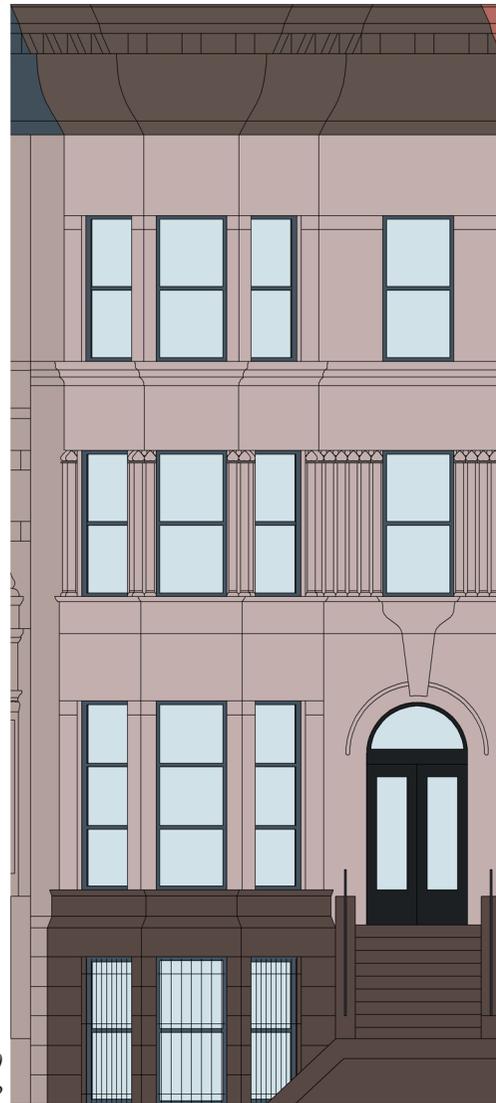
77 HALSEY STREET

E 1:200  
Color según Munsell: 10R 8/2

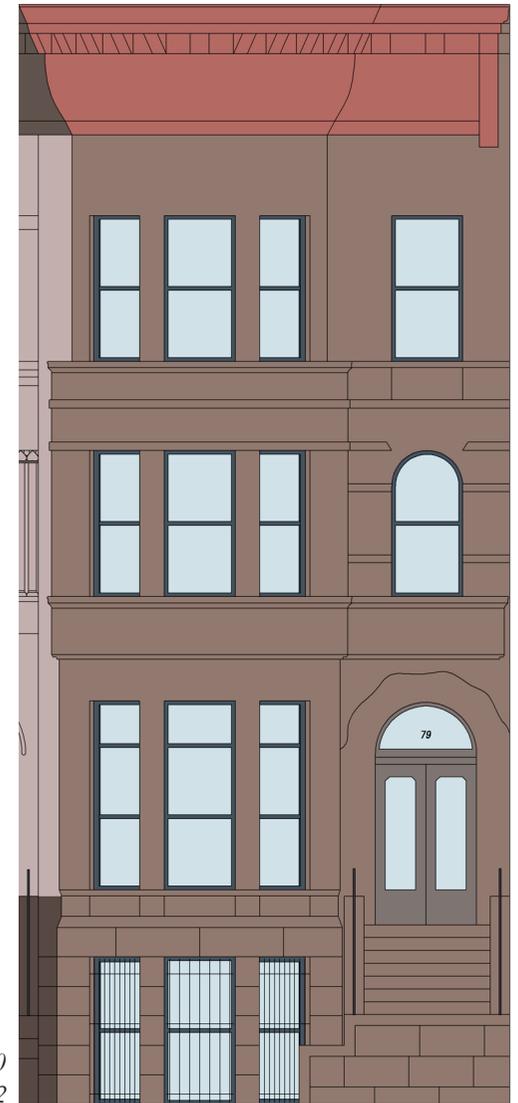
79 HALSEY STREET

E 1:200  
Color según Munsell: 10R 5/2

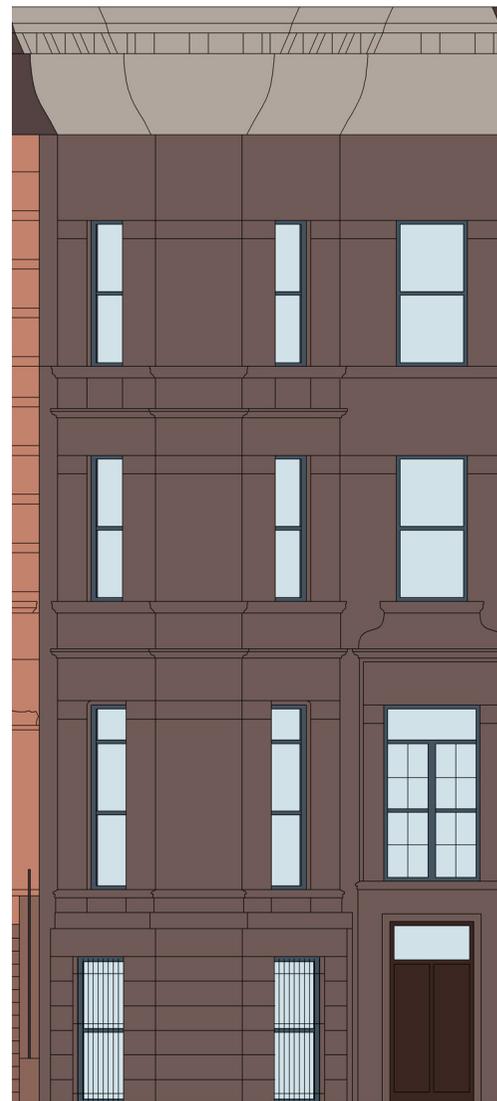
### 83 HALSEY STREET

E 1:200  
Color según Munsell: 10R 4/2
