TRABAJO FINAL DE MASTER

# EL DISTRITO HISTÓRICO DE BEDFORD (BROOKLYN, NY) ENTRE 1878-1898:

## MATERIA, ORNAMENTO Y COLOR

AUTORA: ANA GARCÍA SÁNCHEZ

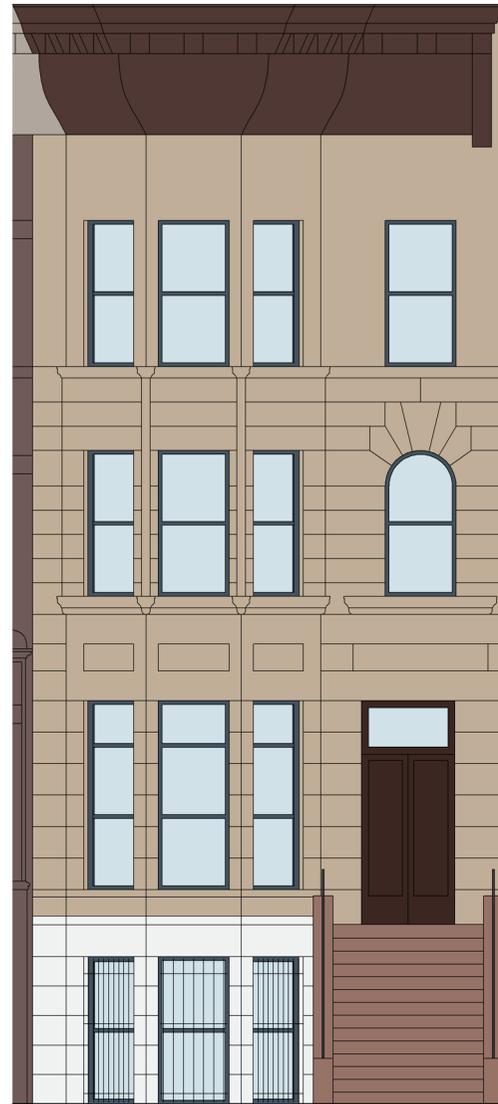
85 HALSEY STREET

E 1:200  
Color según Munsell: 7,5YR 7/2

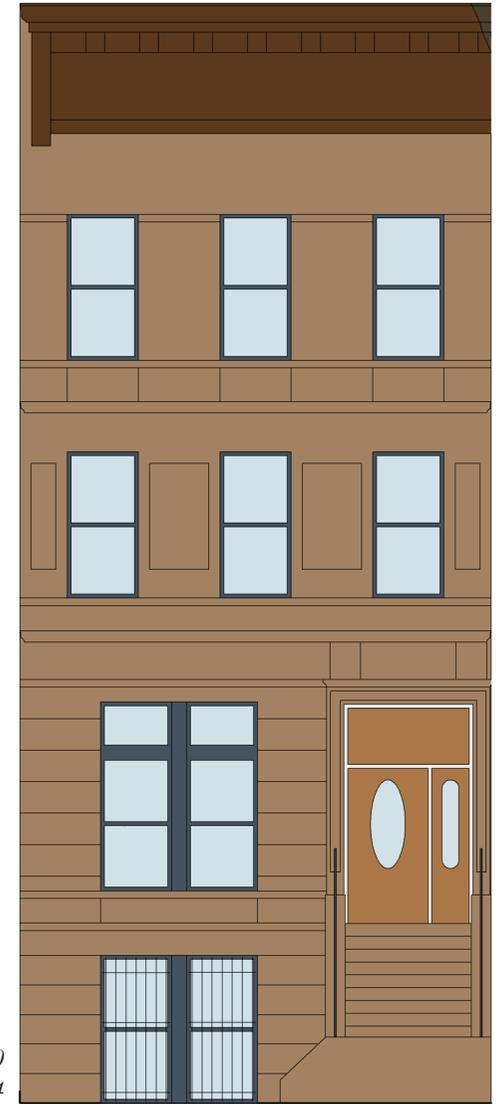
87 HALSEY STREET

E 1:200  
Color según Munsell: 7,5YR 5/4

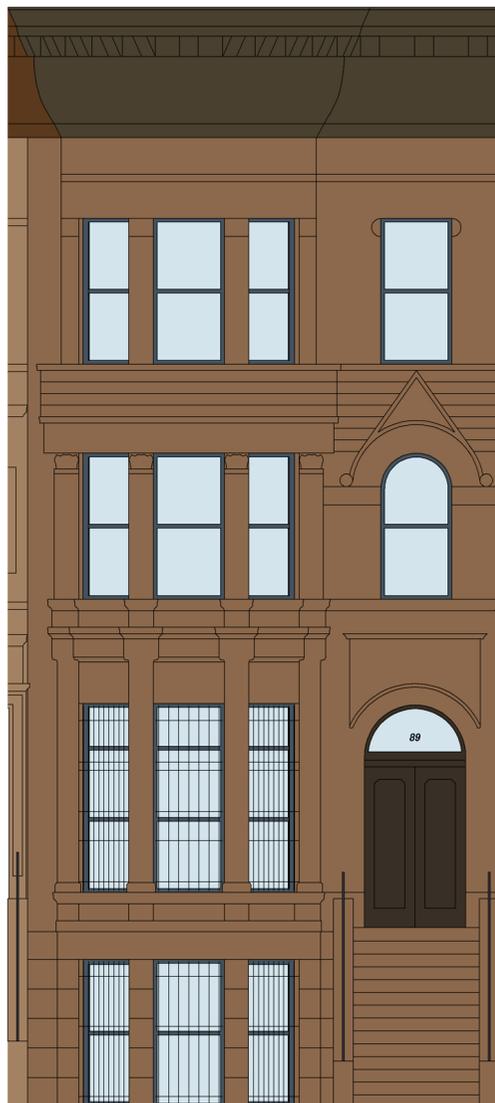
89 HALSEY STREET

E 1:200  
Color según Munsell: 7,5YR 5/4

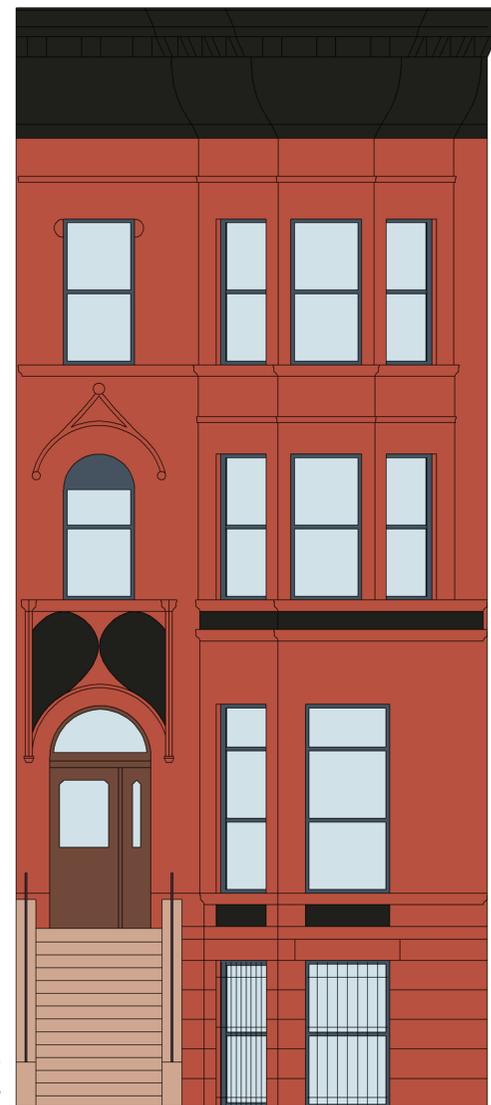
91 HALSEY STREET

E 1:200  
Color según Munsell: 7,5R 5/12

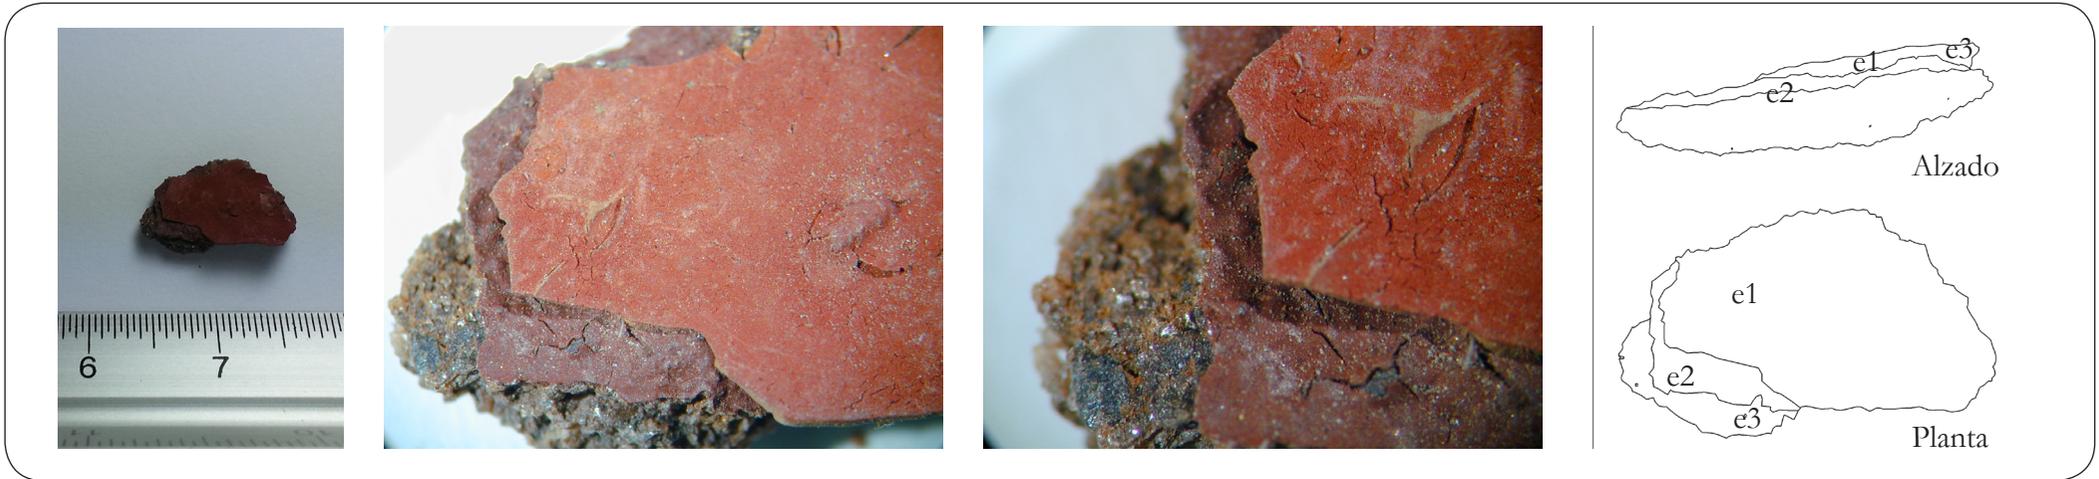
ANÁLISIS DE FORMA: DIBUJO

ESTRATOS	MATERIAL SUPERFICIAL	TIPO DE ALTERACIÓN	CARTA DE COLOR	OBTENCIÓN DE LA MUESTRA
e1 Pintura plastica	<b>Pintura</b>	<b>Decolorido</b>	Muestra inferior al tamaño mínimo para realizar la medición.	<b>BASAMENTO FACHADA N° 91</b>
e2 Pintura plástica	Revoco	<b>Suciedad</b>		
e3 Piedra base: <i>Brown-stone</i> con elementos metálicos (mica)	Estuco	<b>Costras</b>		
	Piedra	<b>Depósitos de sal</b>		
	Otros - Cerámica	Colonización por organismos		
		<b>Fisuras</b>		
		Desportillados

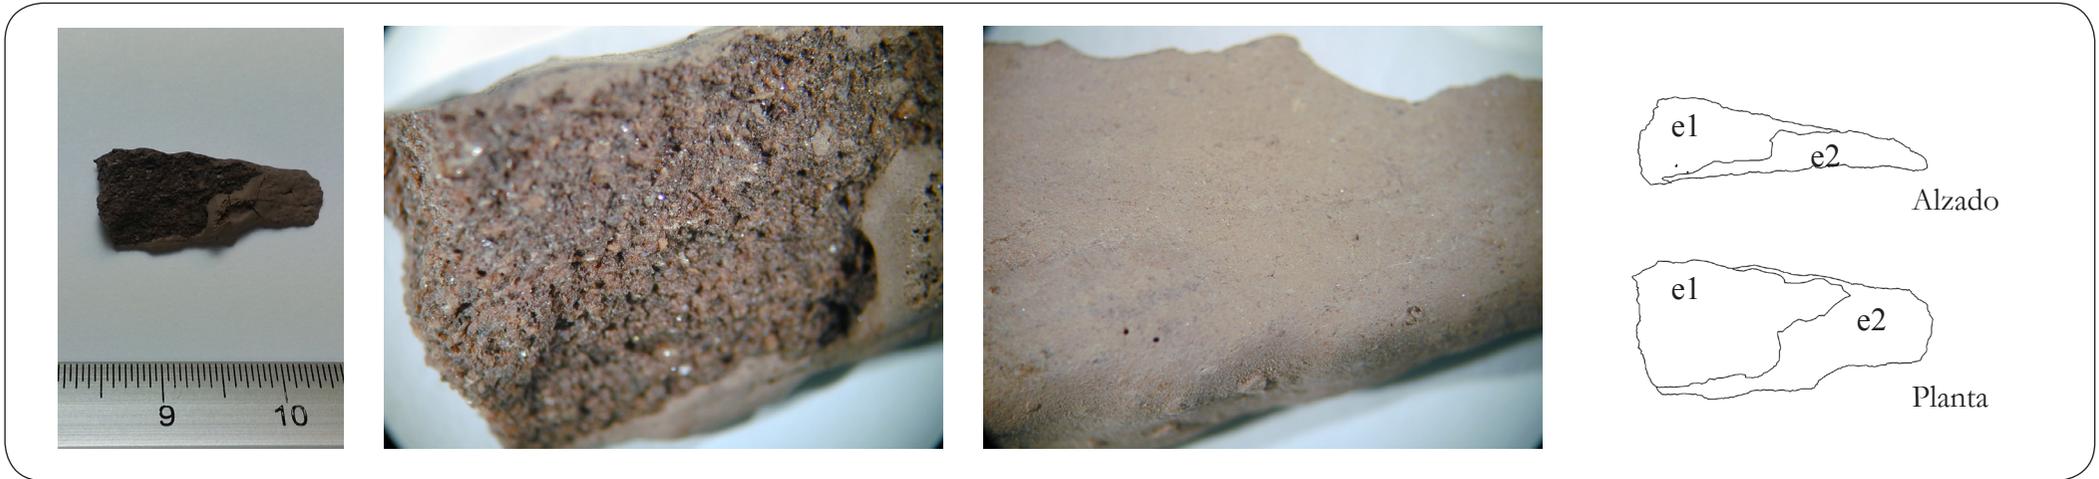
ANÁLISIS DE FORMA: DIBUJO

ESTRATOS	MATERIAL SUPERFICIAL	TIPO DE ALTERACIÓN	CARTA DE COLOR	OBTENCIÓN DE LA MUESTRA
e1 Piedra arenisca ( <i>Brownstone</i> de la cantera de Portland)	Pintura Revoco Estuco	<b>Decolorido</b> <b>Suciedad</b> Costras	Muestra inferior al tamaño mínimo para realizar la medición.	<b>BASAMENTO FACHADA N° 57</b>
e2 Pintura	Piedra Otros - Cerámica	<b>Depósitos de sal</b> Colonización por organismos Fisuras Desportillados

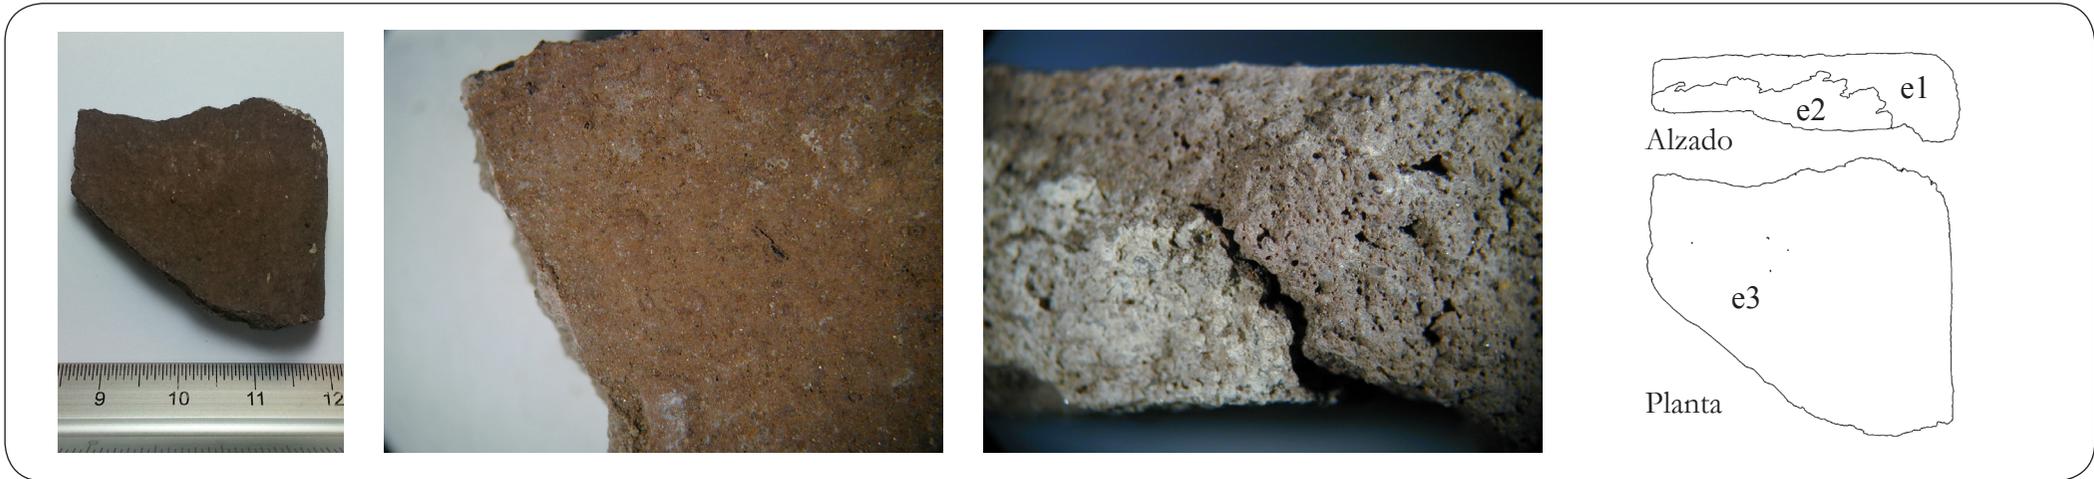
ANÁLISIS DE FORMA: DIBUJO

e1 Enfoscado?	Pintura	<b>Decolorido</b>	<b>CR-11 MUNSELL:</b>	<b>BASAMENTO FACHADA N° 21</b>
e2 Piedra arenisca ( <i>Brownstone</i> de la cantera de Portland)	Revoco Estuco <b>Piedra</b>	<b>Suciedad</b> Costras <b>Depósitos de sal</b>	Piedra arenisca - 7.5YR 4/2	
e3 Pintura?	Otros - Cerámica	Colonización por organismos Fisuras Desportillados

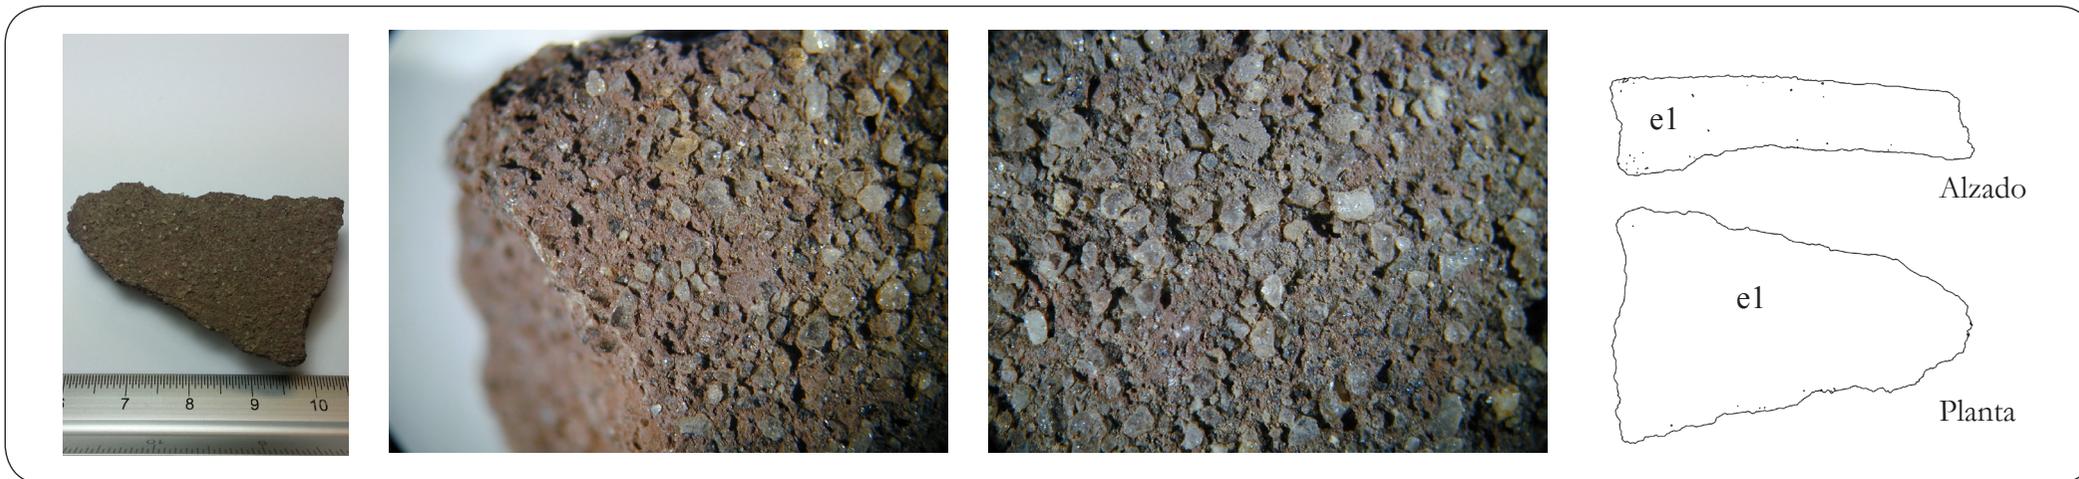
ANÁLISIS DE FORMA: DIBUJO

<p>e1 Piedra arenisca (<i>Brownstone</i> de la cantera de Portland)</p>	<p>Pintura Revoco Estuco <b>Piedra</b> Otros - Cerámica</p>	<p><b>Decolorido</b> <b>Suciedad</b> Costras <b>Depósitos de sal</b> Colonización por organismos Fisuras Desportillados</p>	<p><b>CR-11 MUNSELL:</b> Piedra arenisca - 5YR 4/2</p>	<p><b>BASAMENTO FACHADA N° 33</b></p>
