TFG

**REORDENACIÓN VIRTUAL DEL
ARRIMADERO CERÁMICO DEL
ANTIGUO CONVENTO DE SANT
ONOFRE EL NOU DE XÀTIVA.**

**LA RECUPERACIÓN DEL VALOR DE LA OBRA A TRAVÉS DEL ESTUDIO
DOCUMENTAL Y EL ANÁLISIS FOTOGRÁFICO.**

Grado en Conservación y Restauración de Bienes Culturales

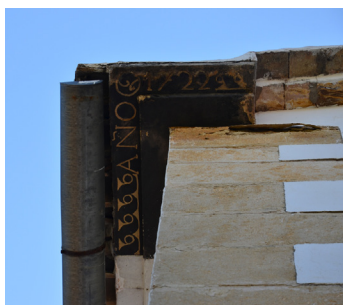
Fig. 4. Esquina de la techumbre donde está la inscripción de la data.

El 5 de julio de 1715 se tomó posesión de los terrenos donde se iba a ubicar el nuevo convento de San Onofre. Hay una fecha en el edificio que da una idea sobre la data de su construcción, en el exterior, en una de las esquinas del tejado se ve, “año 1722” (fig. 4).

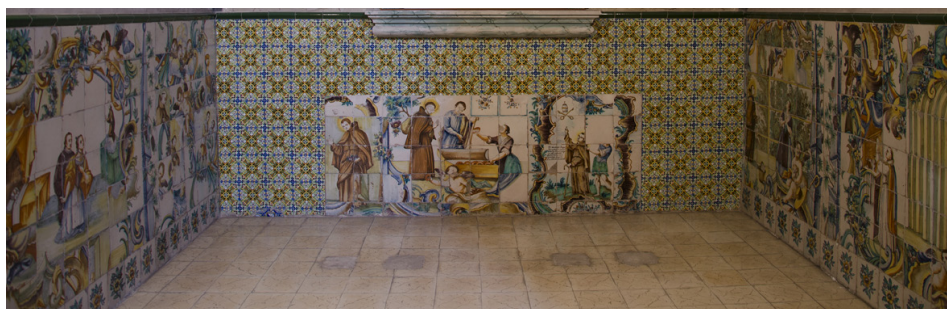
El conjunto cerámico que se encuentra en la capilla de San Pascual Bailón, está compuesto por tres paneles (A, B y C) dispuestos en forma de “U”. Son paneles hagiográficos de la vida de este santo (fig. 10). No existe firma o rúbrica que de luz sobre la autoría de la obra, siendo por tanto anónima. Tampoco existe información contrastada que date con exactitud el año en que fue colocada en la capilla.

Fig. 10. Vista general del conjunto cerámico.

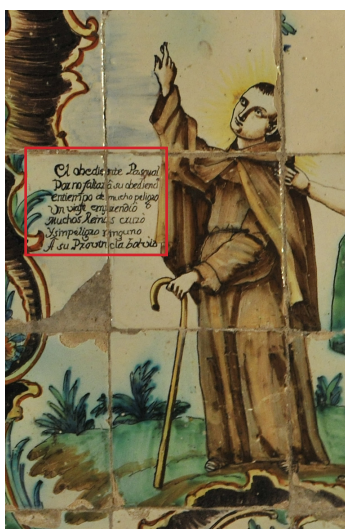
Fig. 11. Escena que representa a San Pascual durante su viaje a París.

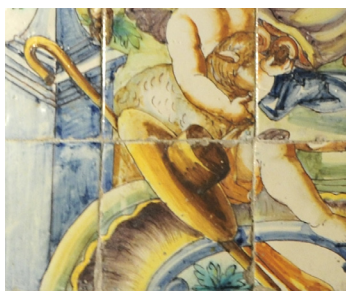
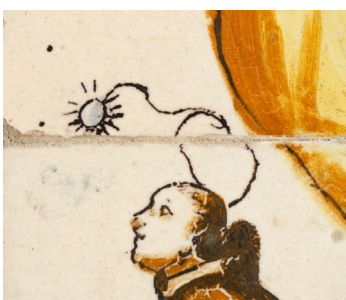
Fig. 13. y 14. Atributos iconográficos utilizados por el artista que identifican a San Pascual Bailón.

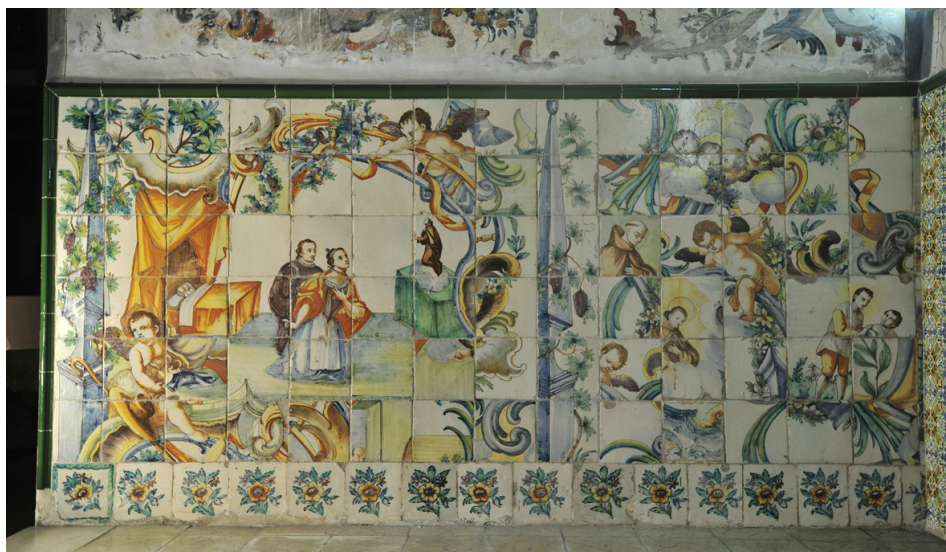
Fig. 15. Panel [A]

Es un panel religioso de carácter hagiográfico²⁷ y formato apaisado. A primera vista se podría dividir en dos partes diferenciadas, la mitad izquierda donde se representa una escena en el interior de una habitación donde se encuentran varios personajes. Bien podría corresponder a uno de los milagros atribuidos a San Pascual Bailón después de su muerte: en el primer plano hay un angelote que sujeta una oveja, delante de la cual en la zona baja hay pintado un sombrero sustentado sobre un cayado cuyo mango se apoya en la base de una pilastra, está dispuesto diagonalmente respecto al panel. En el extremo izquierdo hay un pináculo. Una rama de parra lo envuelve y de ésta penden racimos de uva de color púrpura. En el centro de esta escena y en segundo plano hay dos figuras, un hombre y una mujer ricamente vestidos por lo que se deduce que pertenecen a la clase burguesa, posiblemente un matrimonio que devotamente en posición orante elevan sus ruegos a una imagen situada en un tercer plano. Esto se adivina sobre todo, por el rostro femenino que eleva sus ojos con dulce expresión hacia la figura, al mismo tiempo que sus manos están colocadas una sobre el pecho (zona del corazón, con clara alusión al sentimiento, la fe) y otra señala a un niño que está postrado en la cama. La figura masculina se apoya en la femenina tanto físicamente como en la súplica, esto se adivina por la dirección de la vista, hacia el frente, directamente en la espalda de la mujer.

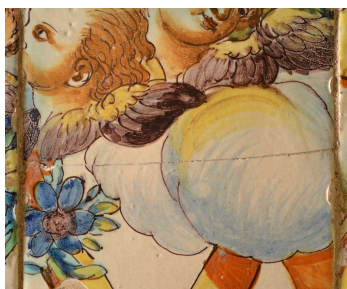
Fig. 26. Rotura.

- Polvo y suciedad superficial. De escasa relevancia ya que al estar en el interior de la Iglesia y por la superficie brillante del vidriado, se dificulta la penetración y el agarre de la suciedad.
- Fragmentaciones o roturas (fig. 26).

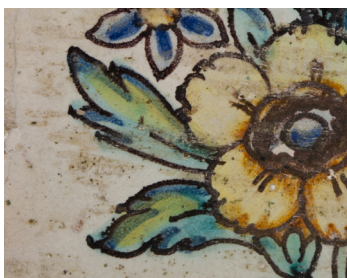
Fig. 27. Salpicaduras terrosas.

- Grietas / fisuras.
- Salpicaduras terrosas y de mortero en los Manises⁴⁹ de flor suelta de la parte baja del panel. Se causaron al recolocarlos o en alguna obra que se haya hecho en la capilla (la pared que está en contacto con la moldura aparentemente ha sido recientemente tapada con yeso llegando a ocultar alguna zona de las pinturas) (fig. 27).

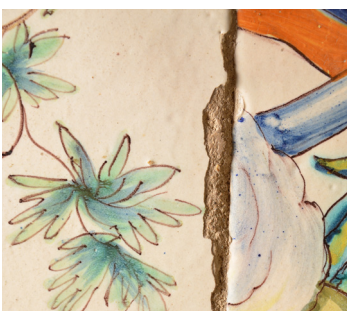
Fig. 28. Excoriación.

- Excoriación, decoloración en alguna pieza. Debido a acciones mecánicas externas las piezas se ven desgastadas con pérdida de color (fig. 28).
- Descantillados en los bordes. Se produce pérdida de capa vítrea y también, en algunos casos, de soporte. Algunos de éstos han sido causados por manipulación indebida de las piezas. Posiblemente al ser extraídas o al recolocarlas.

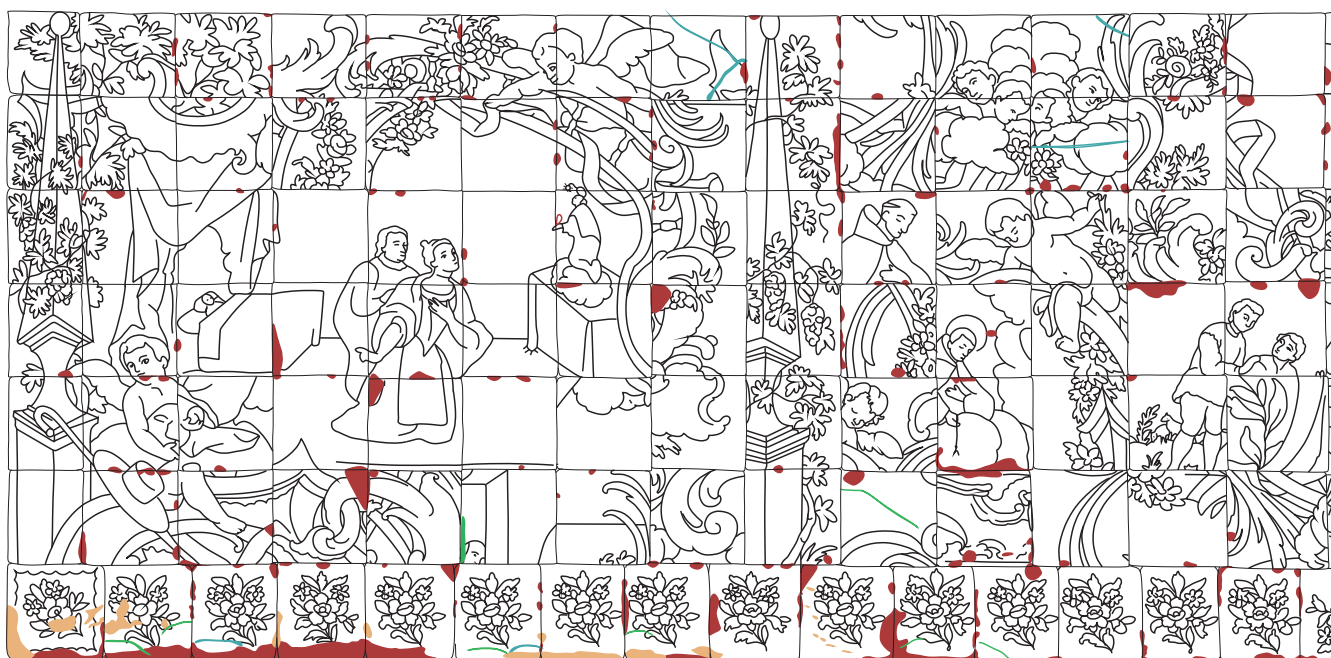
Diagrama del Panel [A]

- Fragmentación
- Faltantes
- Salpicaduras terrosas y mortero
- Grietas o fisuras
