Análisis de los indicadores de estado de la vegetación y propuesta de medidas: ríos Turia y Palancia

Memoria

Trabajo final de grado

Titulación: Grado en Ingeniería Civil
Curso: 2014/15

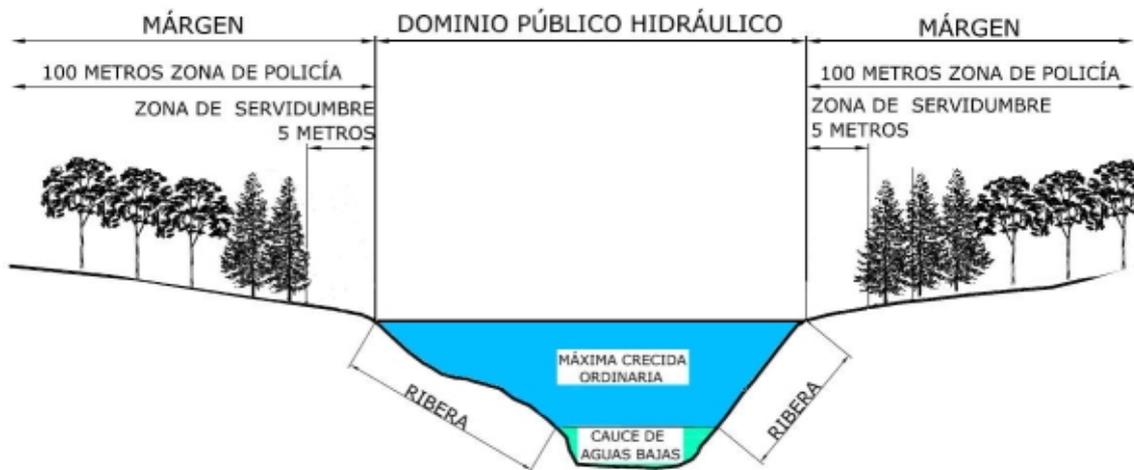
Figura 1. Delimitación del Dominio Público Hidráulico

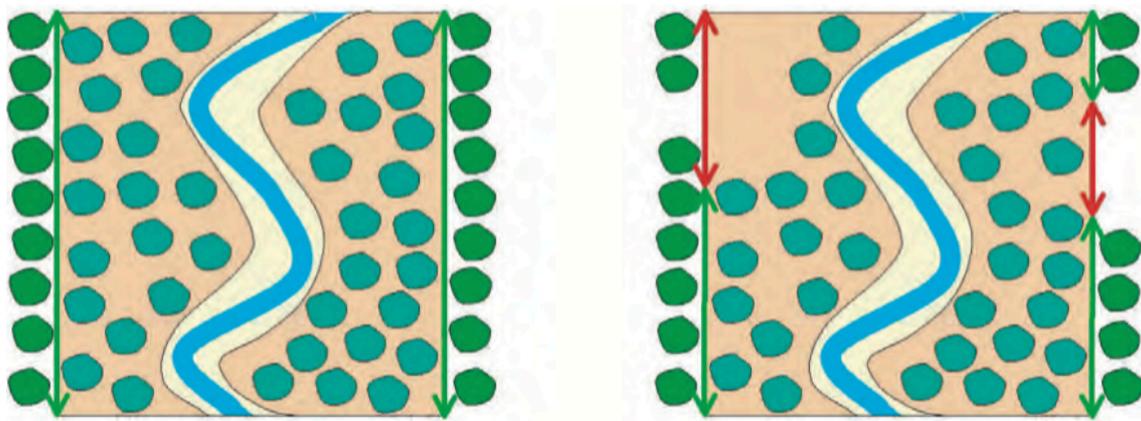
Para la conectividad entre el bosque de ribera y el ecosistema adyacente (1i, 1ii, 1iii, 1iv) no se consideran los caminos no asfaltados con menos de 4 metros de anchura. Sí que se consideran como elementos que rompen la conectividad las carreteras asfaltadas y caminos anchos, campos de cultivo y por lo general todos los usos del suelo que impliquen la desaparición de la cobertura natural vegetal. Además, también se consideran aislantes los canales de derivación que no cuenten con estructuras que faciliten el paso a la fauna del propio ambiente de la ribera. A continuación vemos gráficamente el significado de conectividad de la ribera con el ecosistema adyacente, para distintos porcentajes:

Figura 4. Conectividad total y superior a 50% entre el bosque de ribera y el ecosistema adyacente

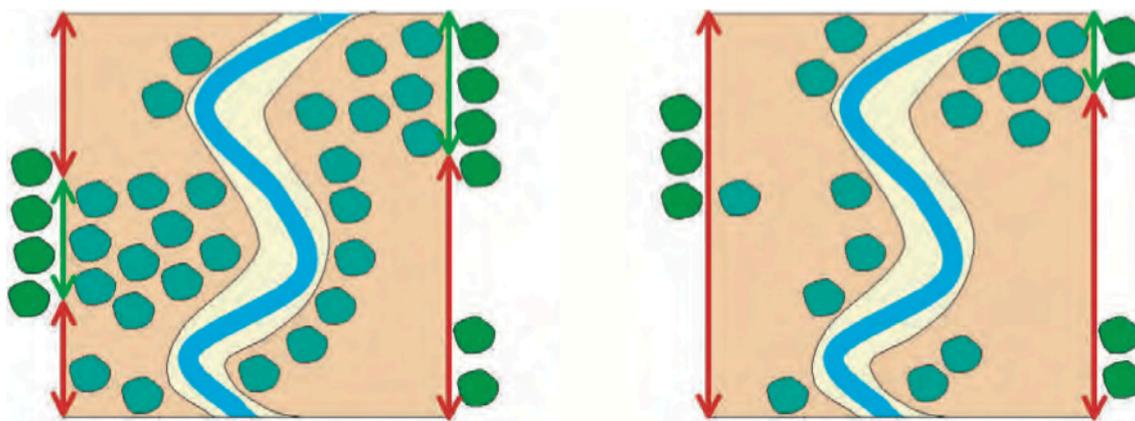
Figura 5. . Conectividad entre 25 y 50% e inferior a 25% entre el bosque de ribera y el ecosistema adyacente

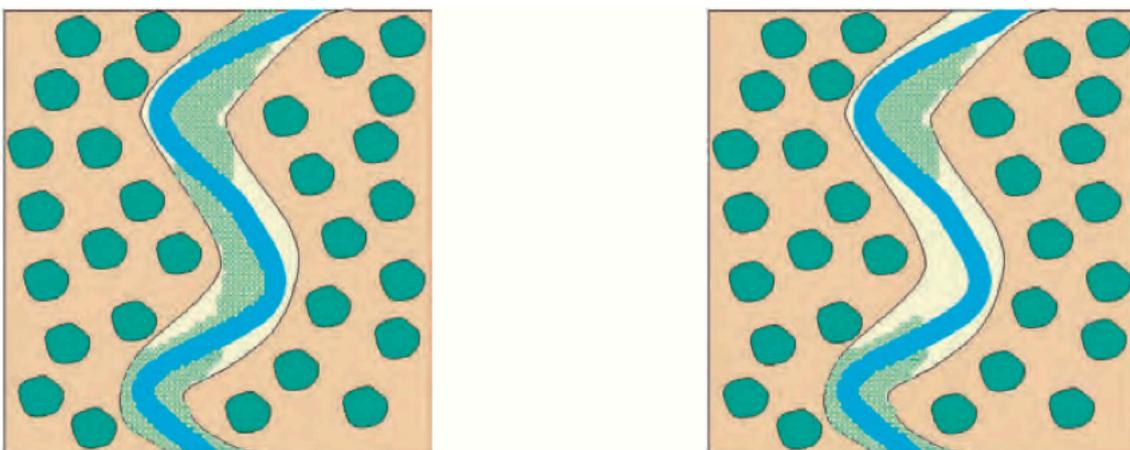
La presencia de helófitos y arbustos en la orilla (2i, 2ii) se consideran favorables así como la interconexión entre árboles y arbustos mediante un sotobosque si éste está consolidado (2iii) ya que de lo contrario se penaliza (2vi). Elementos como la linealidad en los pies de los árboles y las áreas de cobertura distribuidas no uniformemente o formando manchas (2iv, 2v, 2vii) se consideran negativas ya que son signo de acciones antrópicas.

Figura 7. Concentración de helófitos en la orilla superior a 50% y entre 25 y 50%

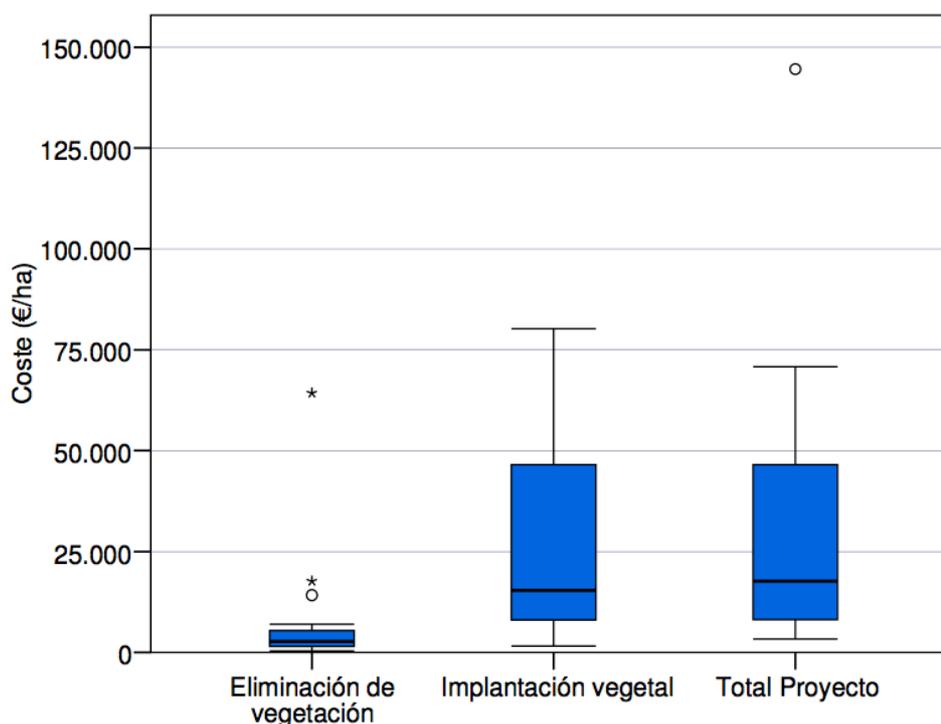
La Guía técnica del CEDEX se basa en la revisión de un total de 41 proyectos de reforestación fluvial a lo largo de toda la geografía española. En la siguiente figura se puede observar el rango de variación del coste por hectárea de la eliminación de vegetación, de implantación de vegetación y del coste total así como la asimetría de la distribución de los mismos.

Figura 11. Diagrama de cajas de los costes para la eliminación de vegetación, la implantación de vegetación y el coste total

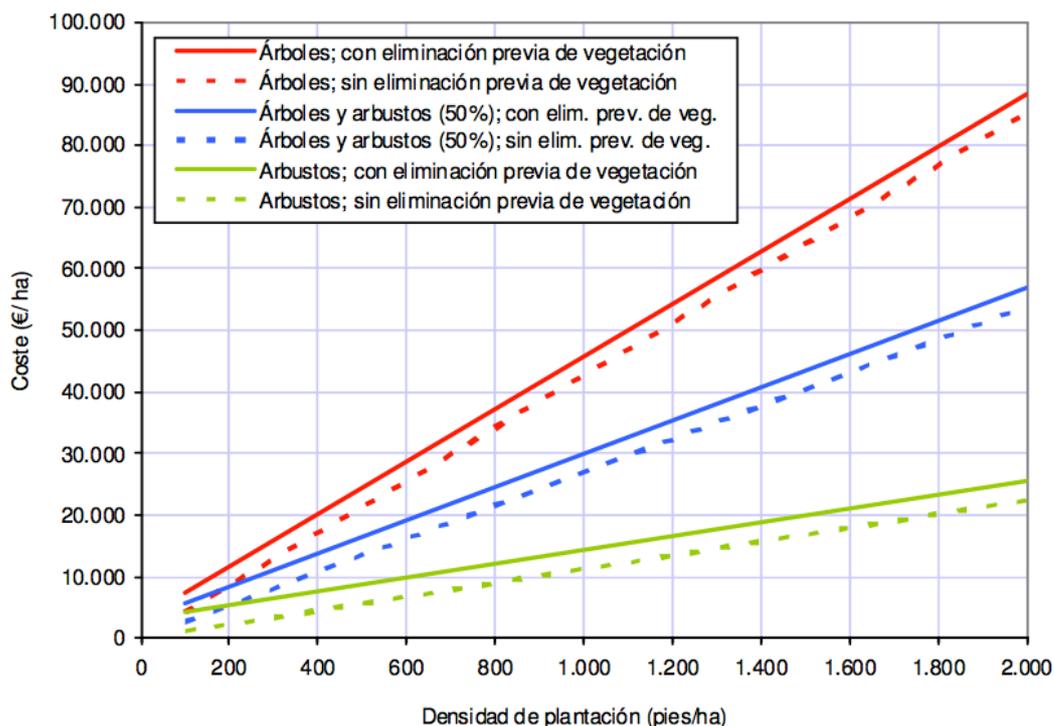
Se ha obtenido una media de densidad de plantación de 567 pies/ha para alcanzar una cobertura de árboles del 100% de la superficie, por lo que dicha densidad será la utilizada en el estudio suponiendo un tamaño medio de los árboles a replantar. El siguiente gráfico muestra el coste de la actuación por unidad de superficie:

Figura 12. Coste de la revegetación de riberas por unidad de superficie

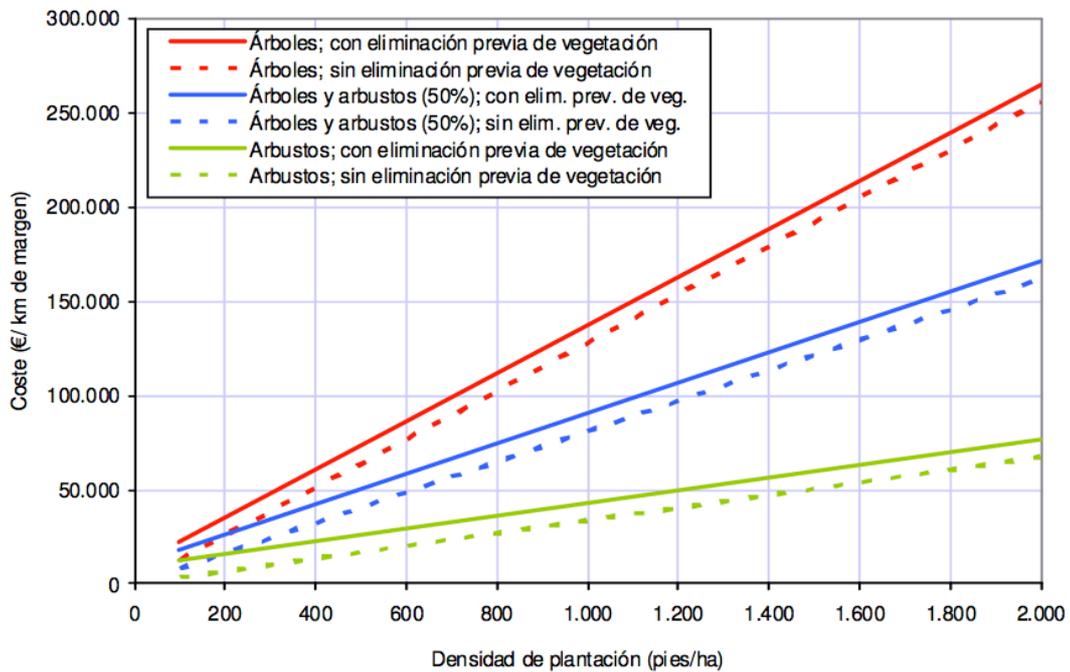
edificaciones se sitúen a orillas del cauce natural. Las siguientes gráficas muestran el coste de la actuación por unidad de longitud para anchuras de 5 y 30 metros:

Figura 13. Coste de la revegetación de riberas con una franja de 30 metros de anchura

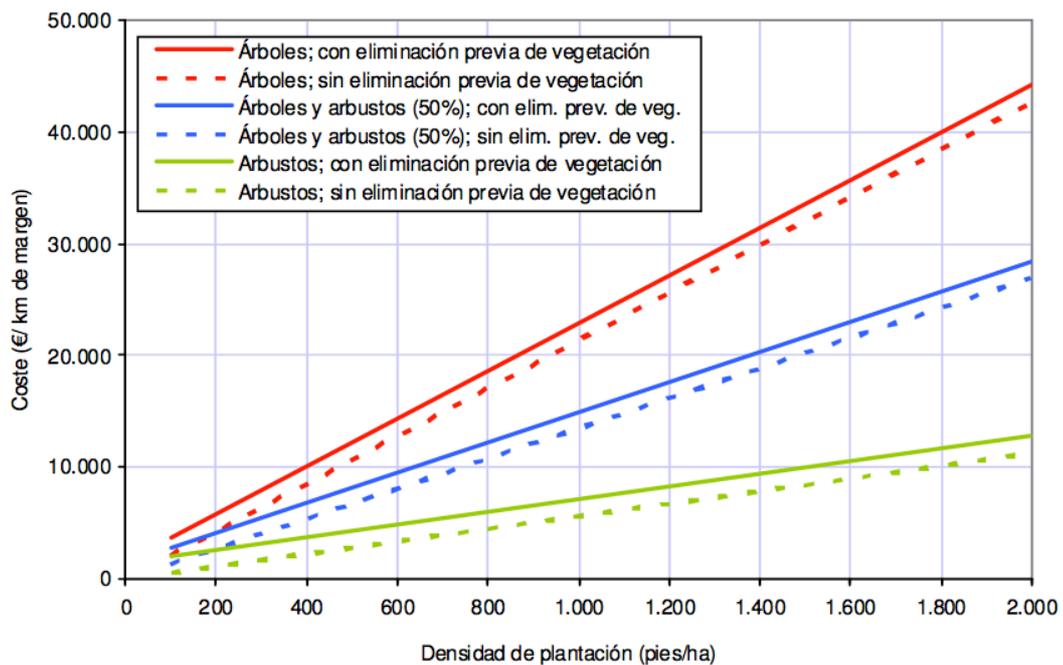
Figura 14. Coste de la revegetación de riberas con una franja de 5 metros de anchura

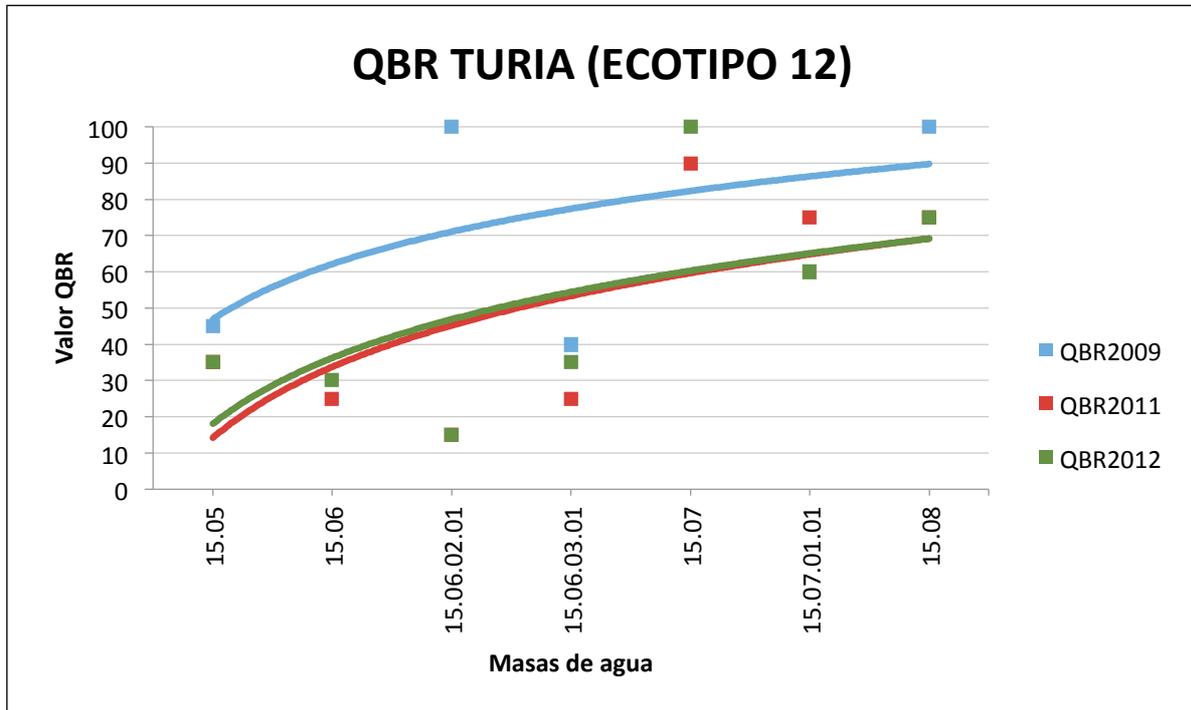
Otro aspecto que se observa es la degradación con los años, presentando una disminución de la calidad a medida que pasan los años. Los resultados ponen de manifiesto que el año 2009 no había una sola masa de agua en estado “malo”, mientras que en el año 2012 se encuentran hasta ocho masas en dicho estado.

Figura 25. Valores QBR de los años 2009, 2011 y 2012 para las masas de agua del ecotipo 12 del río Turia

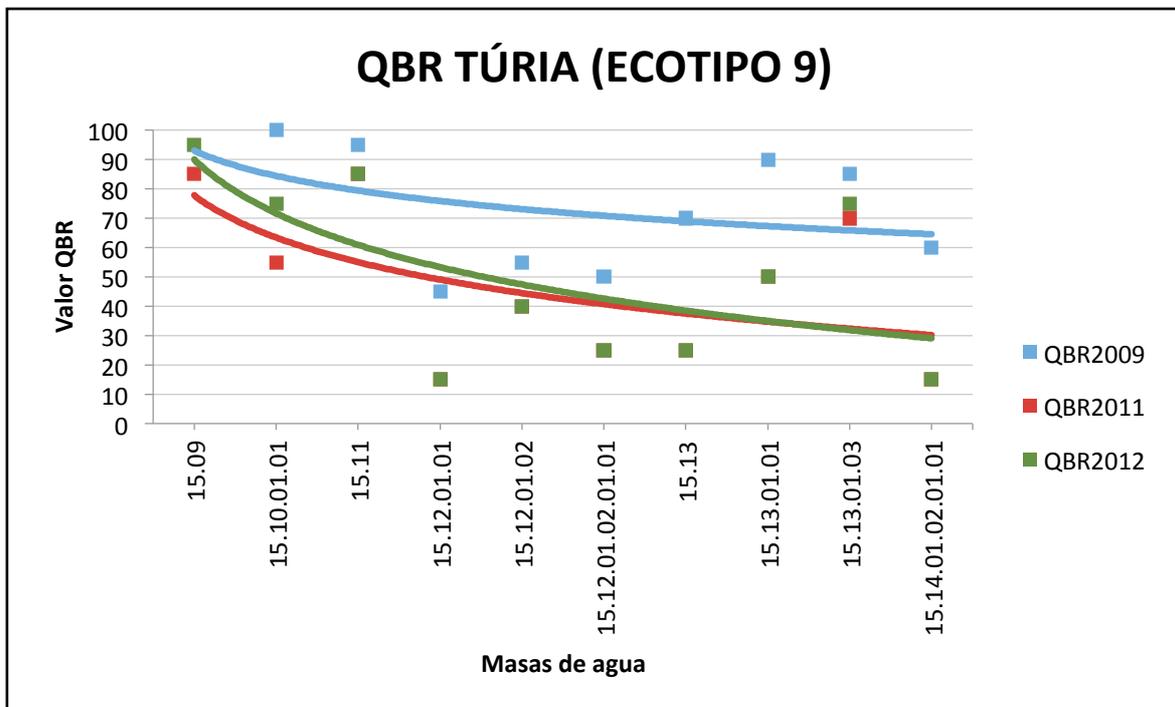
Figura 26. . Valores QBR de los años 2009, 2011 y 2012 para las masas de agua del ecotipo 9 del río Turia

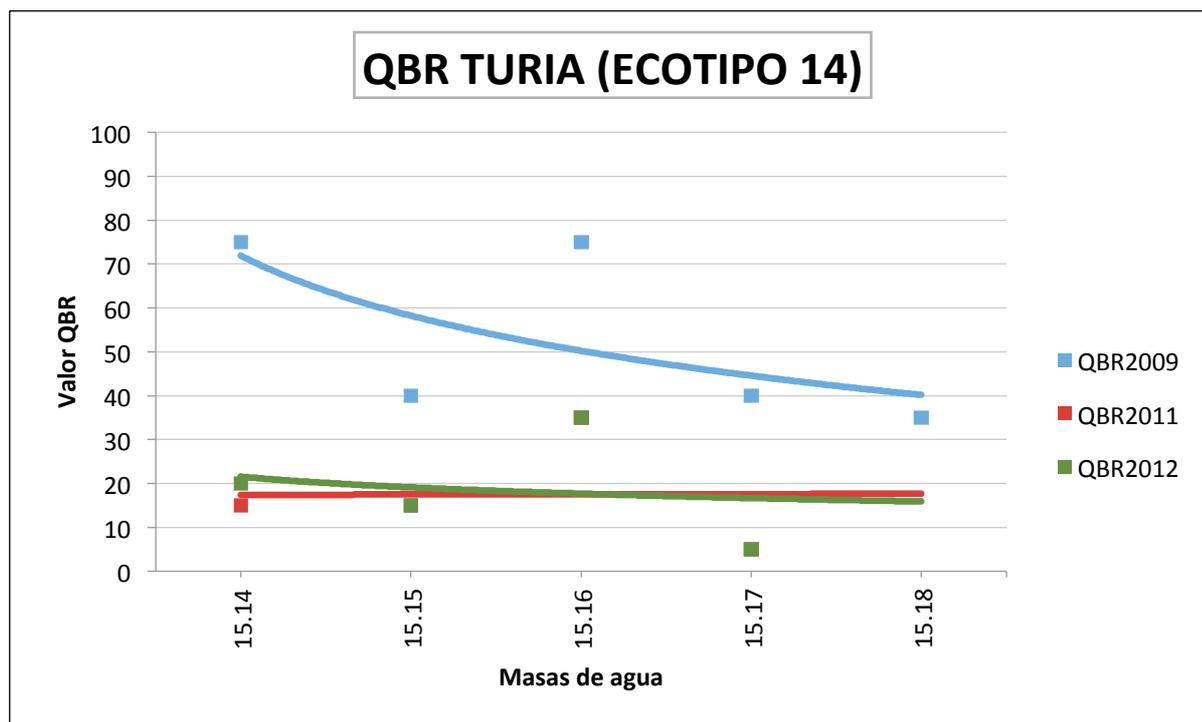
Figura 27. Valores QBR de los años 2009, 2011 y 2012 para las masas de agua del ecotipo 14 del río Turia

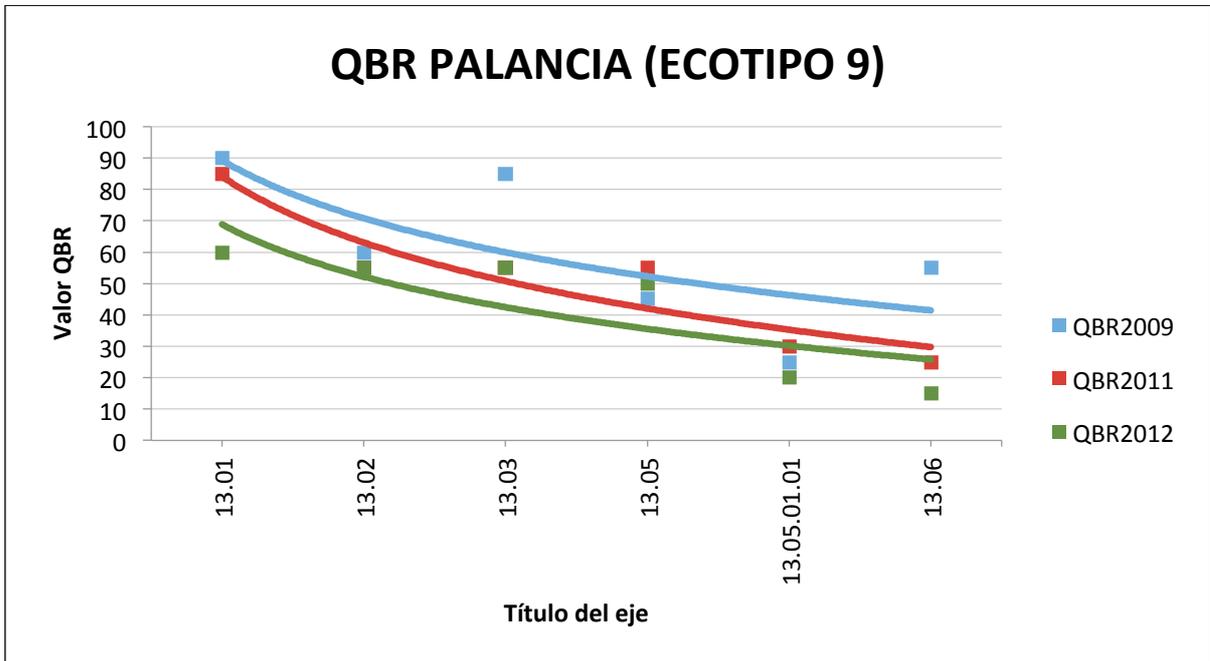
Al igual que lo que en el río Turia, el Palancia también presenta una degradación del estado de las riberas con el paso de los años, pasando de una masa en estado “malo” durante el año 2009 a dos masas en dicho estado en el año 2012. También se produce una disminución aproximadamente lineal desde el nacimiento hasta la presa de El Algar que es el tramo considerado aunque es sobretodo desde la llegada al embalse de El Regajo a partir de donde se agrava.

Figura 28. Valores QBR de los años 2009, 2011 y 2012 para las masas de agua del ecotipo 9 del río Palancia

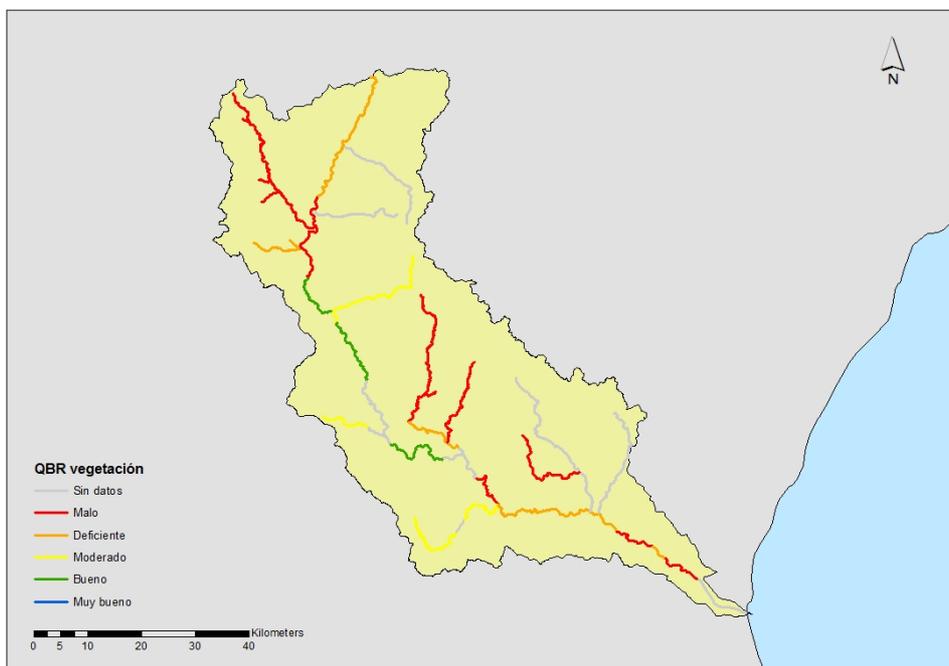
Para el análisis del río Turia se eligen solo las masas de agua pertenecientes al cauce principal porque esta linealidad nos da una visión más real de la evolución del estado de las riberas al no verse afectado por los barrancos que por lo general reducen la puntuación. Debido a que el objeto de este estudio es la vegetación de ribera, se considera la parte que representan los tres bloques referentes a ella (grado de cobertura, estructura de la cobertura y calidad de la cobertura) y se obtiene la parte proporcional respecto a la totalidad del QBR. De esta forma se puede representar solamente la calidad de la vegetación:

Figura 29. Estado del indicador QBR de vegetación en el río Turia

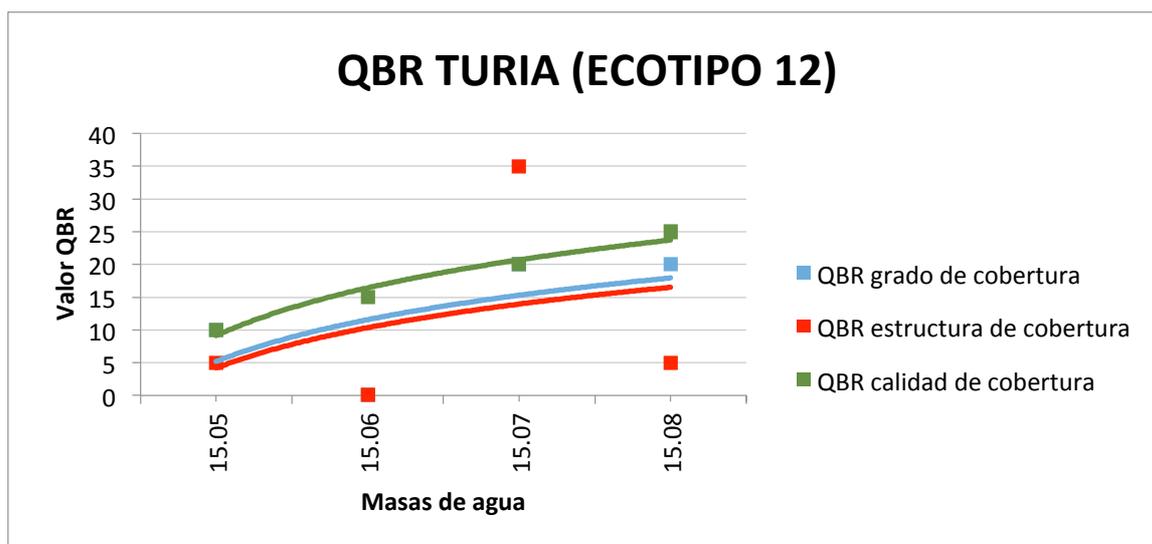
Si se separa el QBR de vegetación en sus tres componentes, tenemos la siguiente gráfica. Tenemos que la calidad de la vegetación va aumentando gradualmente según se avanza en el cauce, desde unos niveles muy pobres aguas abajo de la ciudad de Teruel hasta unos niveles aceptables en la llegada a El Villarejo. Entre medias se encuentra una masa de agua, 15.07, en un nivel de calidad muy superior a las demás:

Figura 33. Estado por bloques de las masas de agua en el ecotipo 12 del río Turia

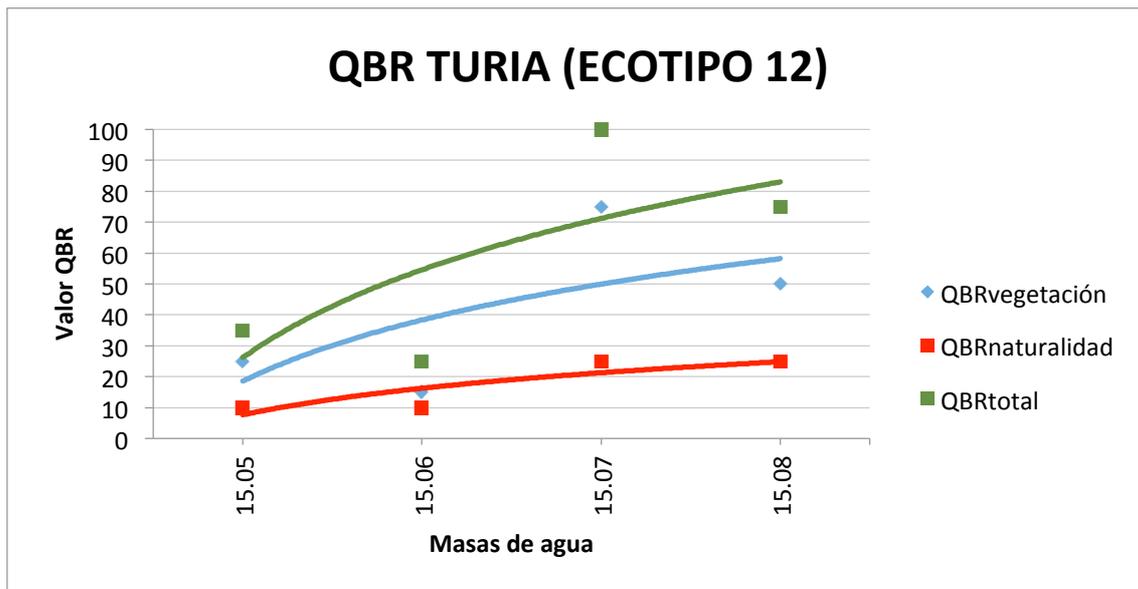
Figura 34. Diferencia entre el QBR de vegetación de ribera y el QBR de naturalidad del cauce en el ecotipo 12 del río Turia

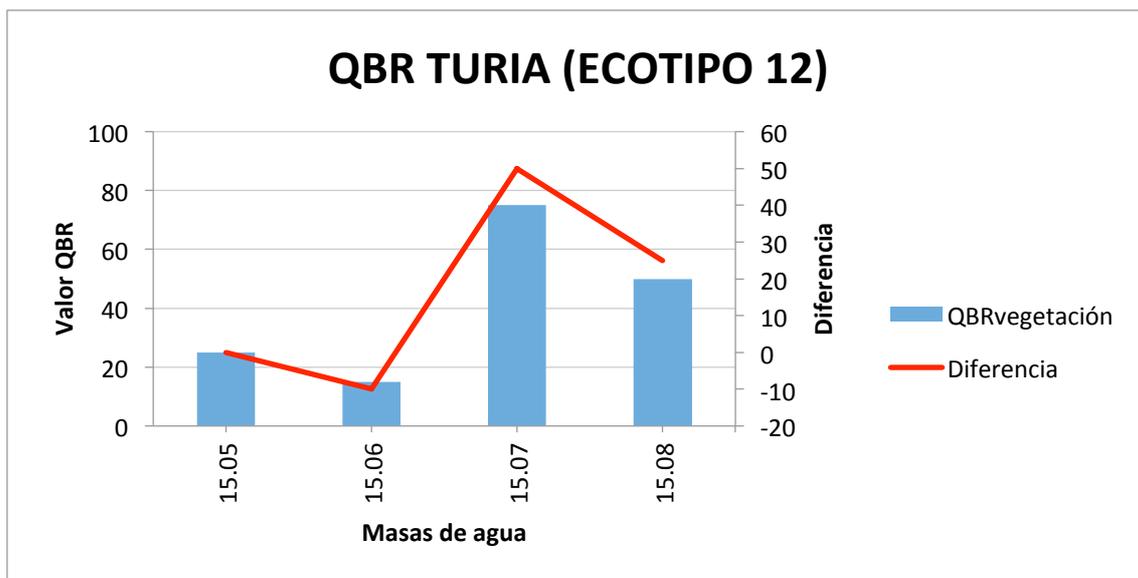
Figura 35. Valores QBR de vegetación y diferencia respecto a la primera masa de agua en el ecotipo 12 del río Turia

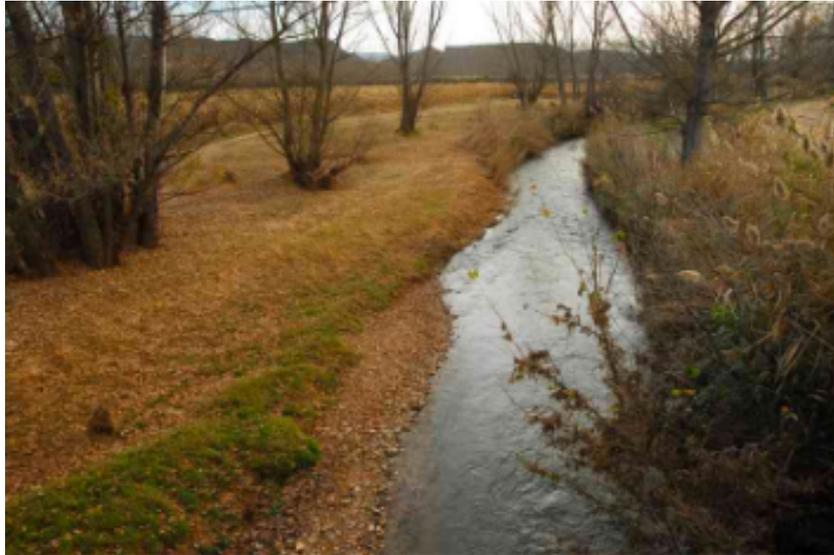
Ilustración 1. Masa de agua 15.05

En cuanto al grado de cubierta vegetal, vemos como tanto el grado de cubierta y la conectividad empieza en un estado pobre al travesar unas extensas explanadas de agricultura de regadío, mientras que a partir de la tercera masa, a partir de la confluencia con el río Ebrón, el río Turia se mete en un valle en la sierra de Tortajada que está cubierta por bosque, lo cual beneficia a la cubierta del propio río y la

conectividad. La ocupación de los márgenes y los usos del suelo provocan los bajos o altos niveles de cobertura:

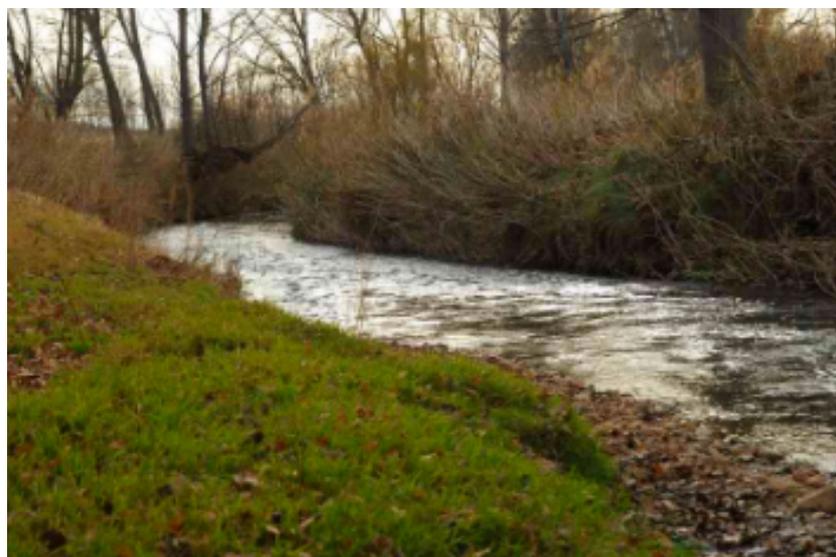
Ilustración 9. Masa de agua 15.05

Como la estructura de cobertura depende del grado de cobertura, encontramos puntuaciones similares a las encontradas en el grado de cobertura. Las masas 15.05 y 15.06 presentan una estructura formada por un bajo porcentaje de árboles acompañado de arbustos por lo que la valoración no es buena mientras que las siguientes masas sí tienen una cobertura de árboles superior al 75% como en la masa 15.07 (razón del pico de la estructura de cobertura) o entre 50 y 75% (masa 15.08). Lo que sí encontramos es una buena puntuación respecto a la concentración de helófitos en la orilla a lo largo de todo el tramo, en las primeras masas probablemente favorecido por la concentración de nutrientes provenientes de la agricultura, y en las masas de agua más montañosas encontramos una velocidad de flujo baja lo cual también favorece el mantenimiento de plantas acuáticas.

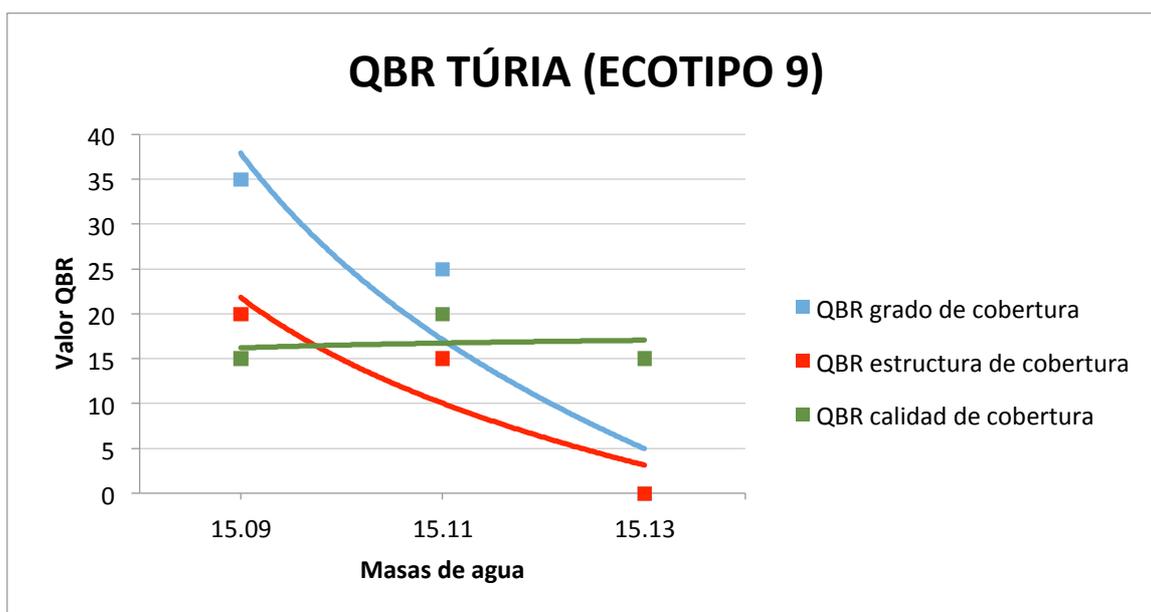
Si separamos el QBR de vegetación en sus tres componentes, tenemos la siguiente gráfica. Al contrario de lo que pasaba en el tramo anterior, aquí tenemos que la calidad de la vegetación va disminuyendo gradualmente según se avanza en el cauce, desde unos niveles muy altos entre la sierra de Tortajada y la cola del embalse de Benegéber hasta unos niveles pobres en la llegada a la confluencia con el río Sot. Entre medias encontramos una masa de agua en un nivel de calidad buena que es el tramo entre los embalses de Benagéber y Loriguilla. Vemos como la calidad de la cobertura es prácticamente constante a lo largo del tramo:

Figura 38. Estado por bloques de las masas de agua en el ecotipo 9 del río Turia

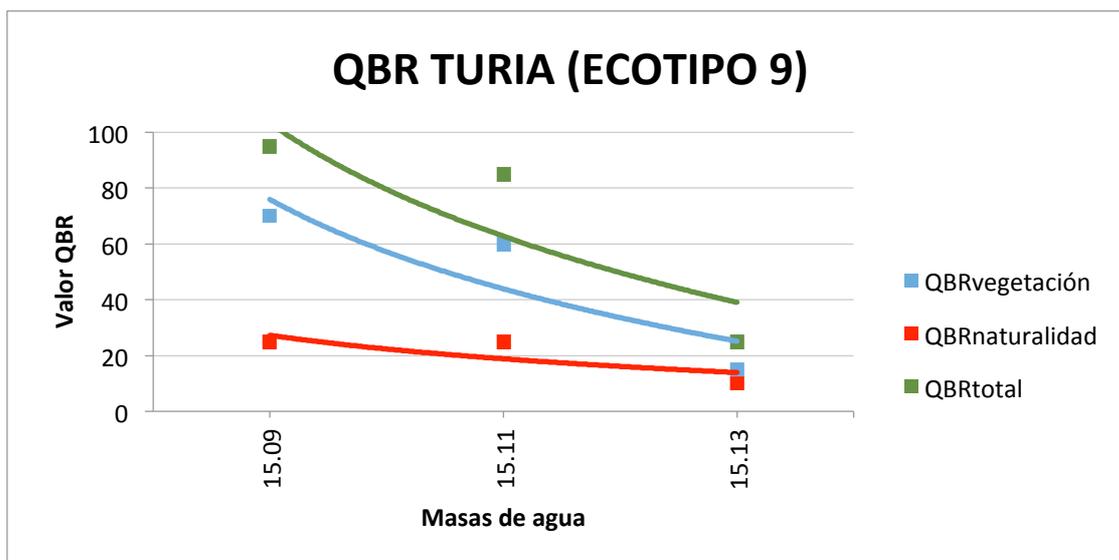
Figura 39. Diferencia entre el QBR de vegetación de ribera y el QBR de naturalidad del cauce en el ecotipo 9 del río Turia

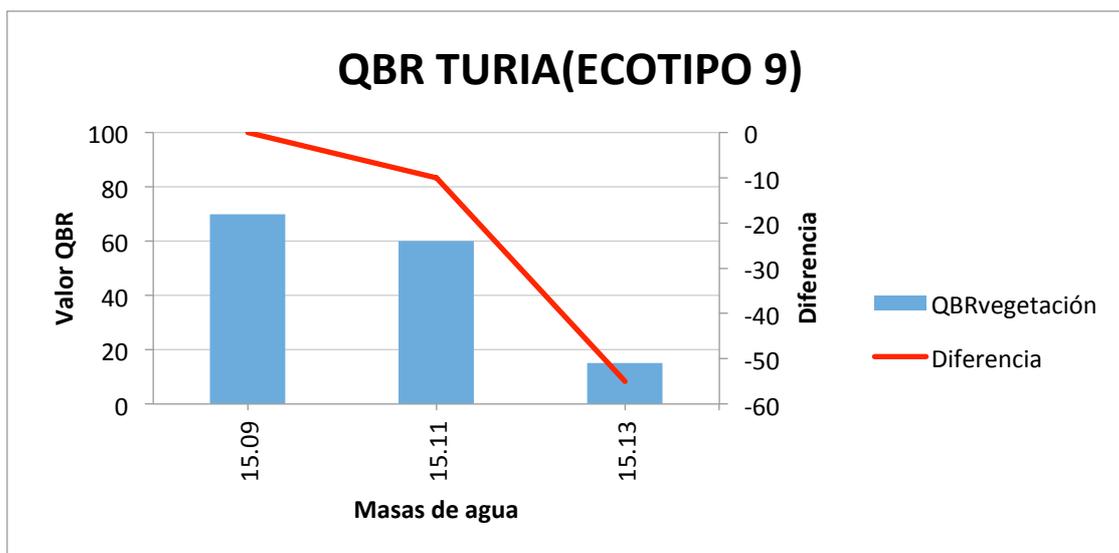
Figura 40. Valores QBR de vegetación y diferencia respecto a la primera masa de agua en el ecotipo 9 del río Turia

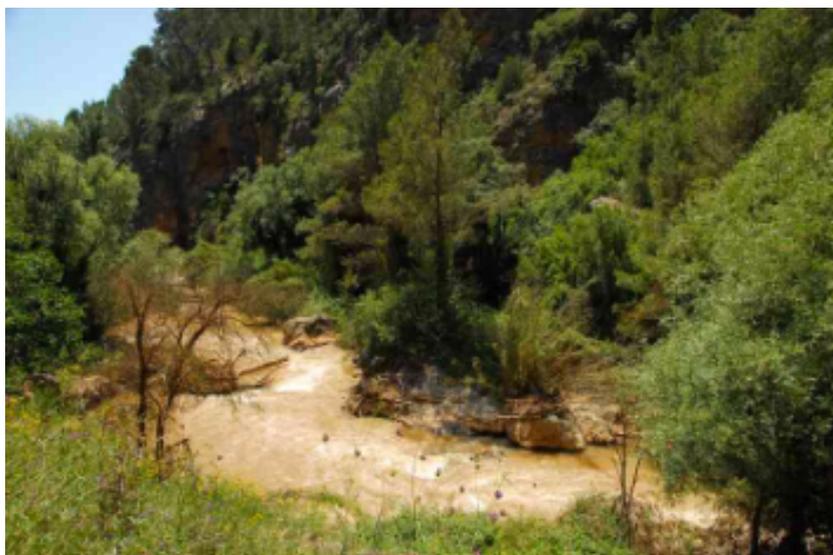
Ilustración 13. Masa de agua 15.09

La conectividad sigue un patrón parecido. La masa de agua 15.09 presenta una conectividad alta debido al terreno montañoso y boscoso que atraviesa en el cual el río se integra perfectamente, sin embargo la masa de agua entre los embalses tiene peor conectividad y ese es el motivo del descenso en la puntuación del grado de cubierta. No pasa lo mismo en la masa 15.13 que si bien aguas abajo del embalse de Loriguilla presenta un buen estado, conforme se adelanta en el cauce encontramos El Estrecho, un valle muy cerrado con paredes verticales por el que el pasa el río y que impide cualquier integración. A continuación viene una zona de regadío y poblaciones muy cercanas a la ribera que elimina todas las esperanzas de conectividad del río con el ecosistema adyacente.

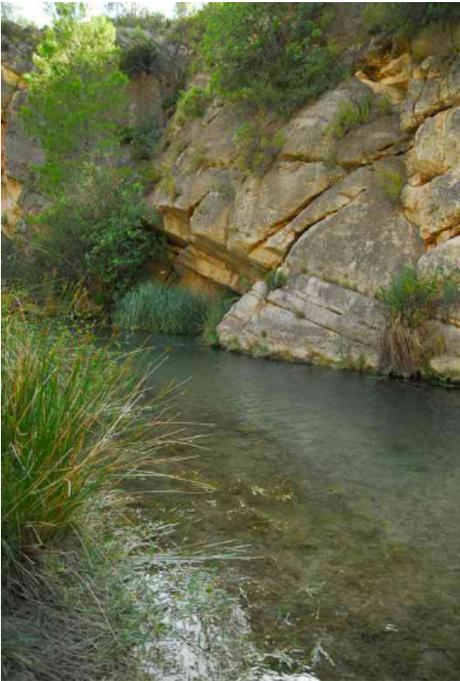
Ilustración 15. Masa de agua 15.13

La masa 15.13 también se ve penalizada por la distribución en manchas, sin continuidad. Este hecho se atribuye que el nivel freático está cerca aunque la ribera es una zona alterada por usos agrícolas, urbanos o industriales.

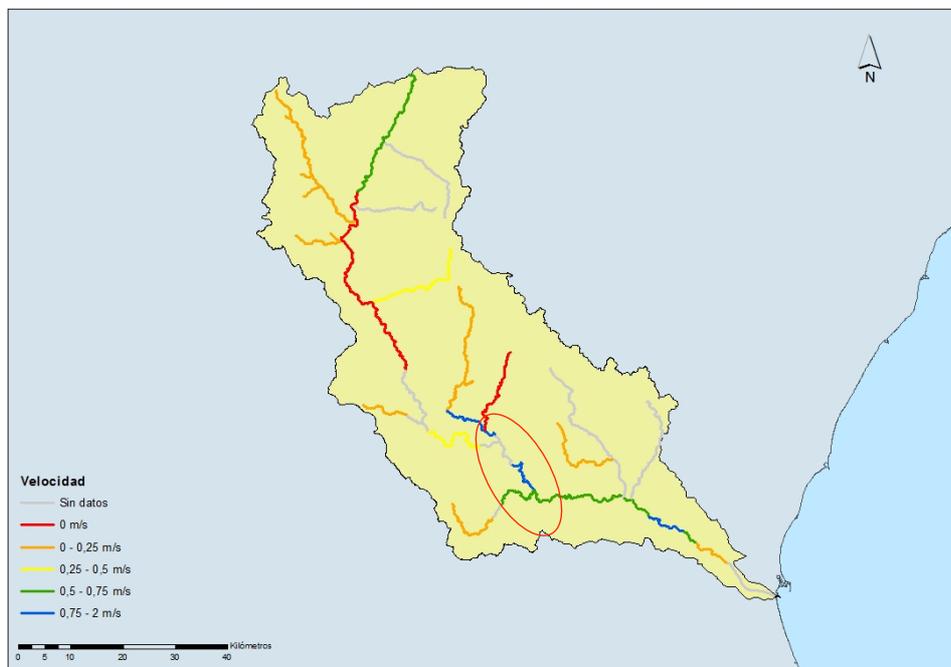
La concentración de helófitos es superior en las dos primeras masas mientras que aguas abajo del embalse de Loriguilla se reduce hasta valores del 25%. La velocidad del flujo podría estar detrás de este hecho, ya que a su paso por El Estrecho y poblaciones como Chulilla el agua llega incluso a los 2 m/s.

Figura 43. Velocidad del agua en el río Turia

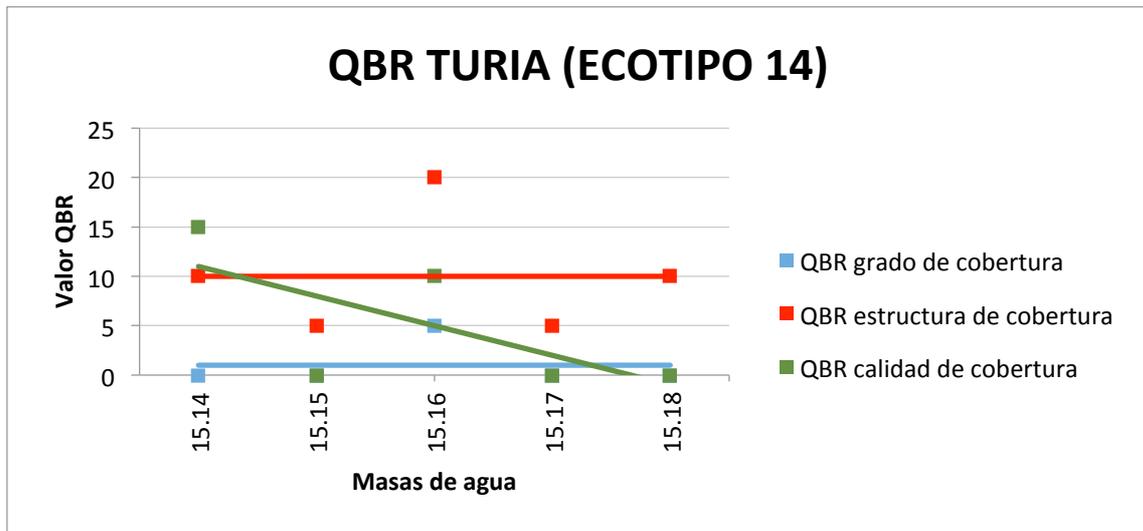
Figura 44. . Estado por bloques de las masas de agua en el ecotipo 14 del río Turia

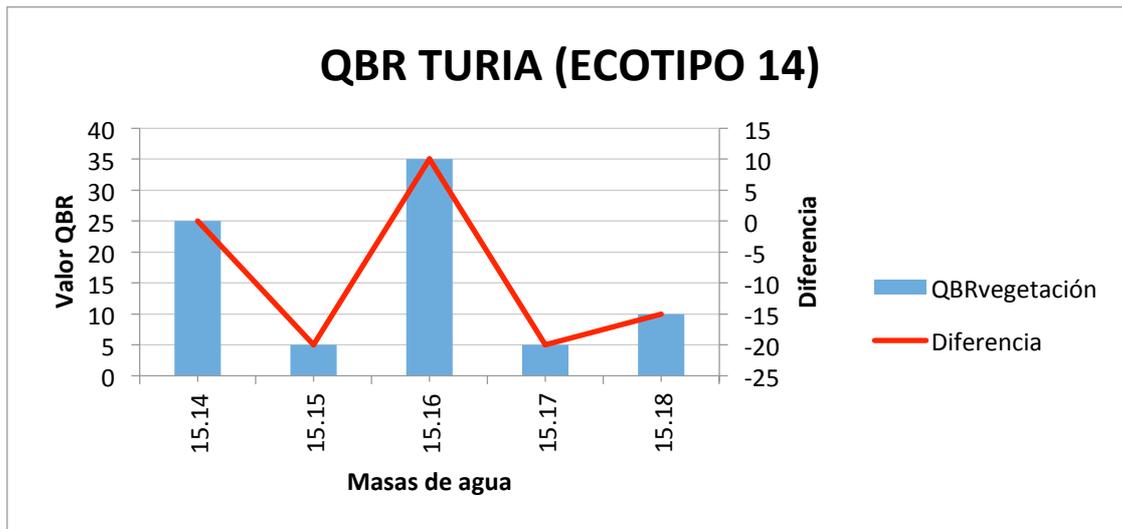
Figura 46. Valores QBR de vegetación y diferencia respecto a la primera masa de agua en el ecotipo 14 del río Turia

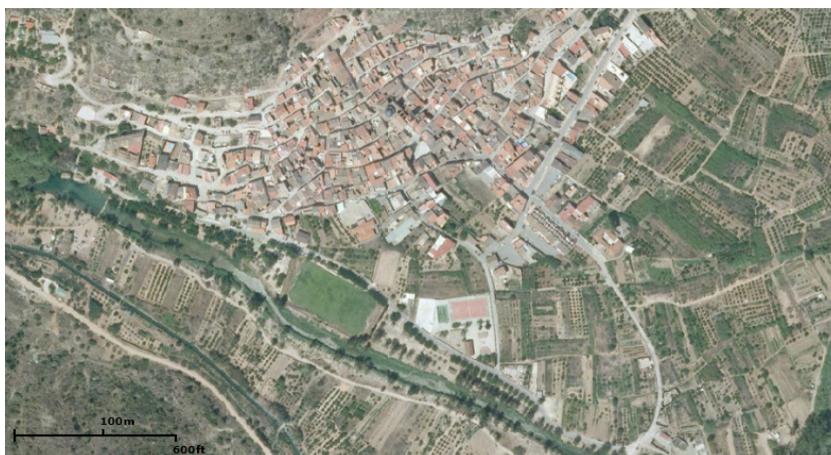
Ilustración 21. Ortofoto de la masa de agua 15.14

Como se ha comentado anteriormente, el grado de cobertura es nulo en todas las estaciones del tramo con ecotipo 14 excepto en la masa de agua 15.16 que alcanza una puntuación de 5. Las masas 15.14 y 15.15 presentan unos niveles aceptables de grado de cubierta vegetal entre un 50 y 80% y a partir de la tercera masa ya se reduce hasta valores nulos. Por si esto no fuera poco, la conectividad con el ecosistema adyacente es prácticamente nula, solo la masa 15.16 presenta algo más de conectividad hasta valores del 50% por su paso por una zona algo elevada en las cercanías a La Cañada. Recordemos que este tramo es el más antrópico del río, por lo que tanto el grado de cubierta como la conectividad ya se esperaban bajos.

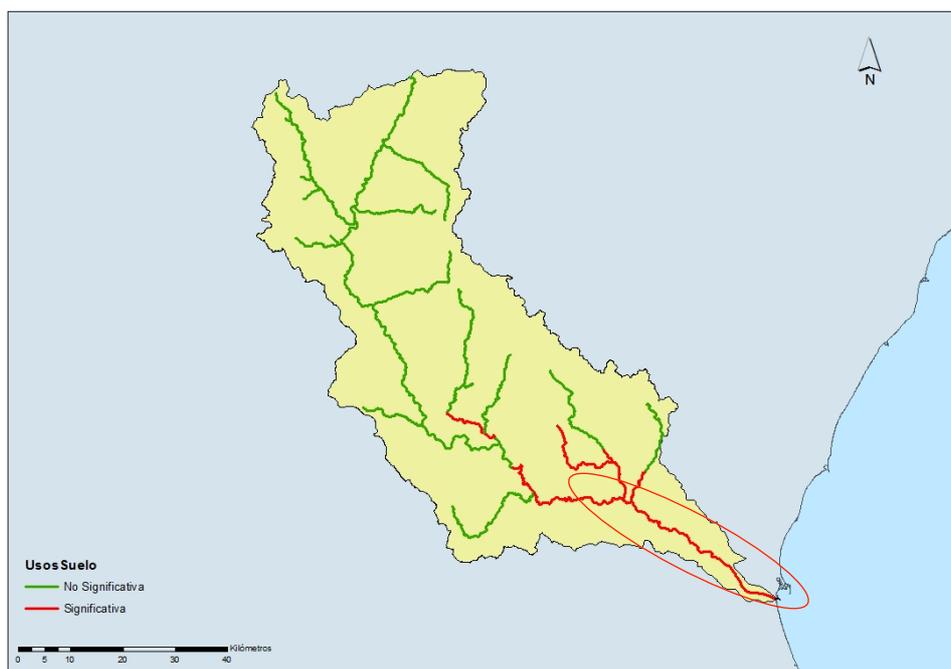
Figura 47. Usos del suelo en el río Turia

Las posibles causas concretas son los usos del suelo y la demanda agrícola como urbana e industrial. La ocupación de márgenes es realmente significativa solo en las dos últimas masas y la extracción de áridos no es significativa aunque sí lo son los vertidos que podrían tener cierta relación con las demandas citadas.

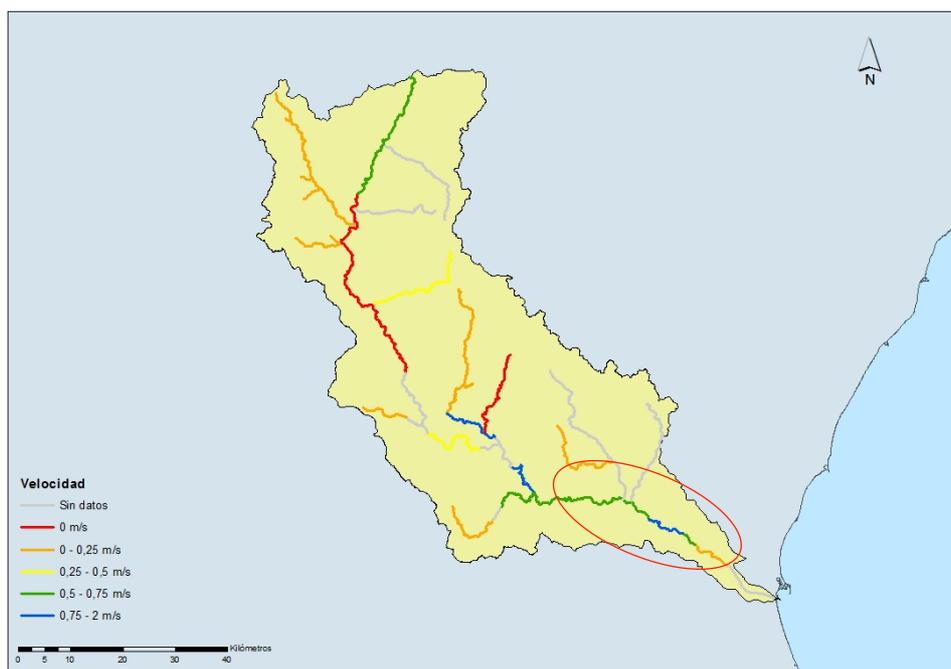
Figura 52. Velocidad del agua en el río Turia

La estructura de la cobertura, pese a no presentar valores nulos, sí presenta puntuaciones muy bajas entre 5 y 10 para todo el tramos, excepto de nuevo para la masa 15.16 por la razón de nuevo de su paso por una zona elevada sin tanta concentración urbana. La distribución entre árboles y arbustos está repartida lo cual le hace puntuar positivamente, pero sobretodo es el hecho de una gran concentración de helófitos en la orilla lo que le hace tener una puntuación por encima del grado de cobertura. En algunos tramos como la masa 15.14 la puntuación se ve penalizada por la linealidad de la vegetación, suponiendo esto una afección antrópica. Los principales condicionantes de la existencia de helófitos son la pendiente (se ven favorecidos por pendientes suaves) y el flujo de corrientes. En este tramo se atraviesa L'Horta de Valencia, zona llana típica de regadío y en el que por el río circula agua a velocidad moderada.

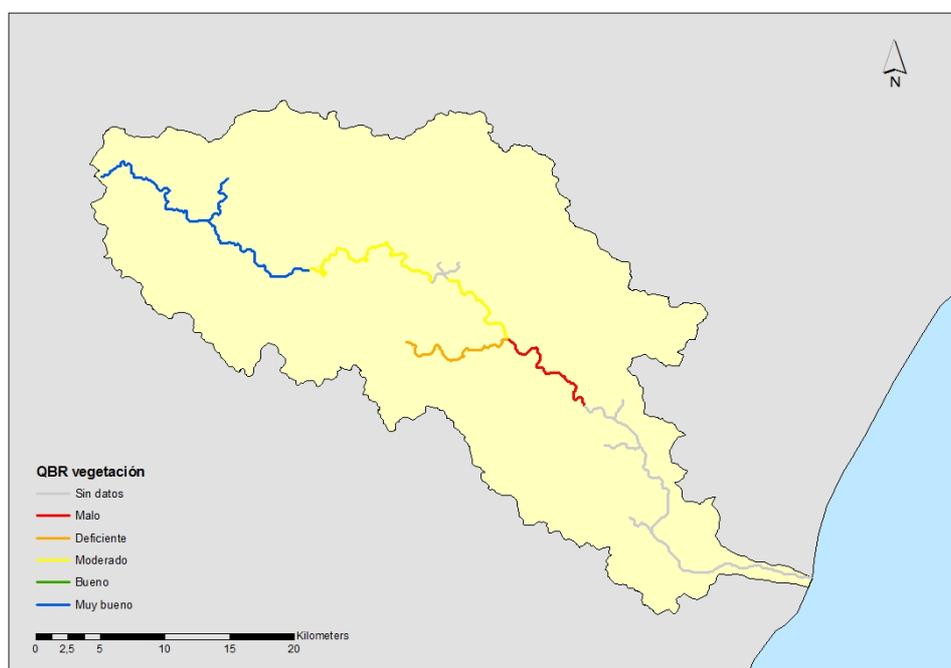
Para el análisis del río Palancia se eligen todas las masas de agua ya que la Rambla Seca no produce una variación significativa del estado de la ribera por situarse en un tramo ya degradado. Debido a que el objeto de este estudio es la vegetación de ribera, se considera la parte que representan los tres bloques referentes a ella (grado de cobertura, estructura de la cobertura y calidad de la cobertura) y se obtiene la parte proporcional respecto a la totalidad del QBR.

Figura 53. Estado del indicador QBR de vegetación en el río Palancia

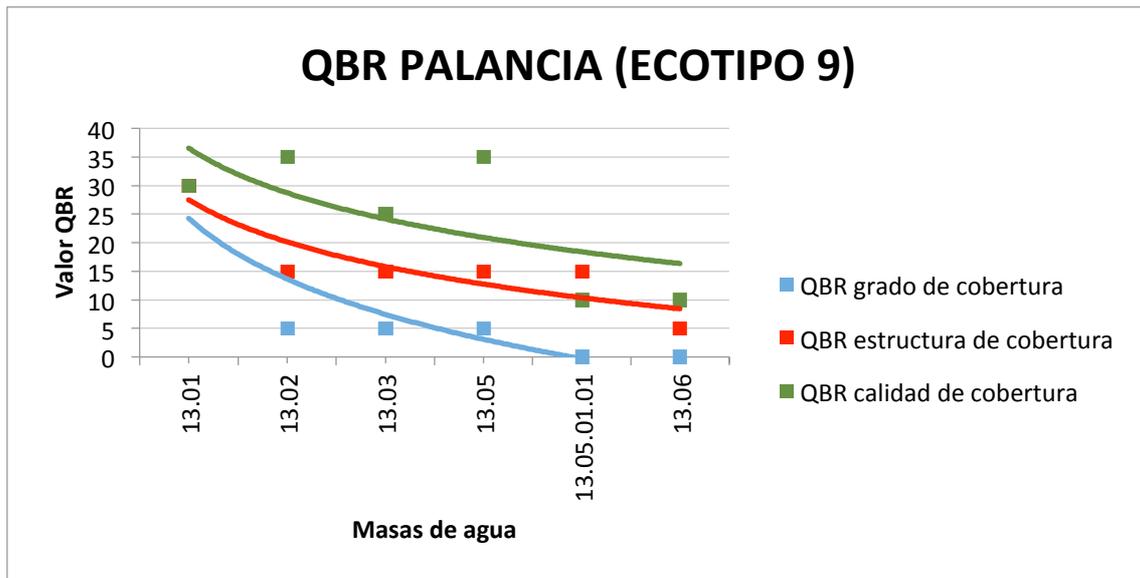
Figura 57. Estado por bloques de las masas de agua del río Palancia
