Análisis de los indicadores de estado de la vegetación y propuesta de medidas: ríos Turia y Palancia

Memoria

Trabajo final de grado

Titulación: Grado en Ingeniería Civil
Curso: 2014/15

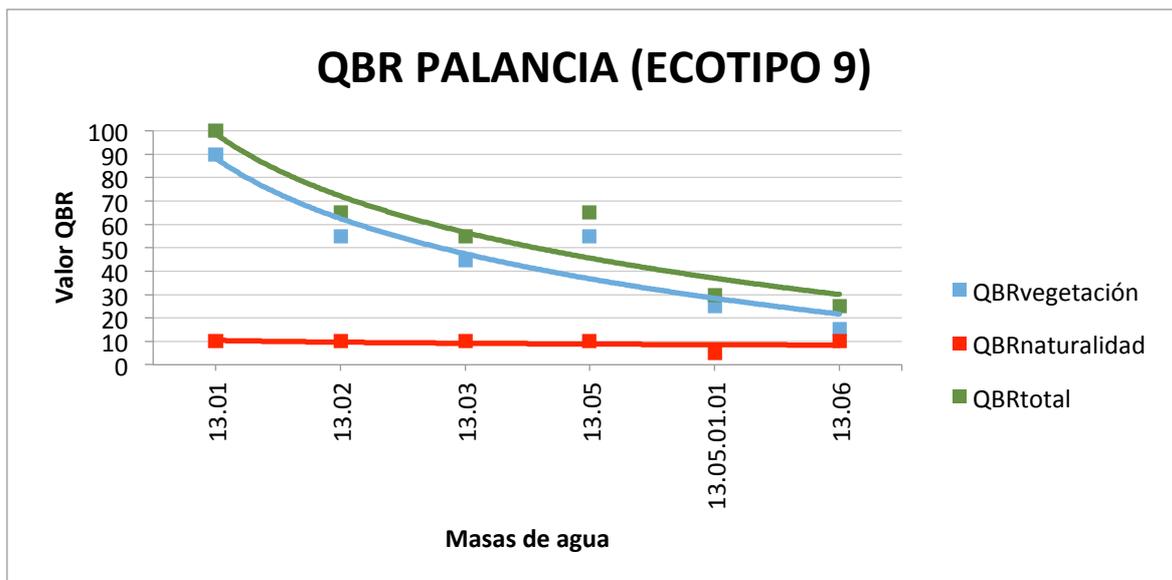
Figura 58. Diferencia entre el QBR de vegetación de ribera y el QBR de naturalidad del cauce del río Palancia

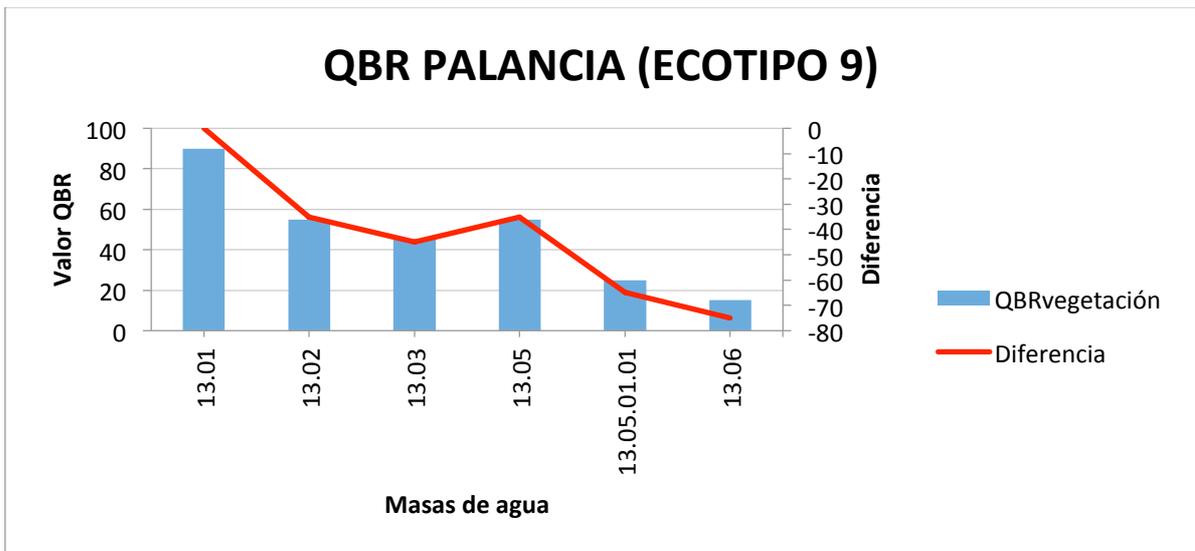
Figura 59. . Valores QBR de vegetación y diferencia respecto a la primera masa de agua del río Palancia

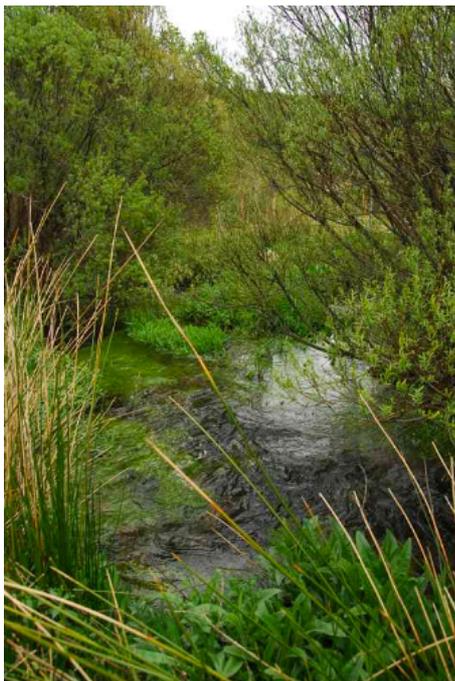
Ilustración 27. Masa de agua 13.01

En cuanto al grado de cobertura, hay dos razones por el repentino descenso. A partir de la segunda masa de agua desciende el porcentaje de cubierta vegetal, que pasa de más del 80% a un intervalo entre 50 y 80%, y se mantiene en esos niveles hasta el final del cauce. La otra razón del descenso es la conectividad entre el bosque de ribera y el ecosistema forestal adyacente, que solo es total en la primera masa de agua, sufre un descenso durante los siguientes tramos hasta tener una conectividad entre 25 y 50%, hasta que en las dos últimas masas de agua la conectividad es ya prácticamente nula.

Puede observarse que la masa de agua 13.01 tiene un grado de cobertura vegetal casi total aunque las otras masas también presentan un buen grado de cobertura vegetal. Como se ha comentado anteriormente, el problema del grado de cobertura en el río Palancia viene más por la conectividad del río con el ecosistema adyacente. La presencia de caminos anchos y asfaltados, campos de cultivo, construcciones o actividades extractivas son causantes de pérdida de conectividad aunque obviamente, para conseguir una conectividad total se requiere que el ecosistema adyacente tenga un grado de cobertura total y en caso de que el río traviese una zona completamente despoblada se esperará que la conectividad sea nula.

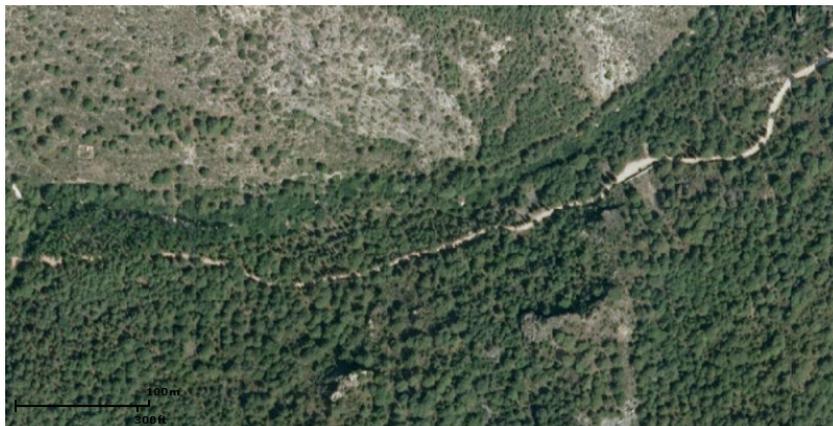
Ilustración 31. Ortofoto de la masa de agua 13.01

Si comparamos el nivel de conectividad del Palancia, se distinguen claramente los tres niveles que encontramos: en la masa 13.01 que es la de cabecera del río encontramos un grado de cobertura total del ecosistema adyacente mientras en las siguientes masas disminuye.

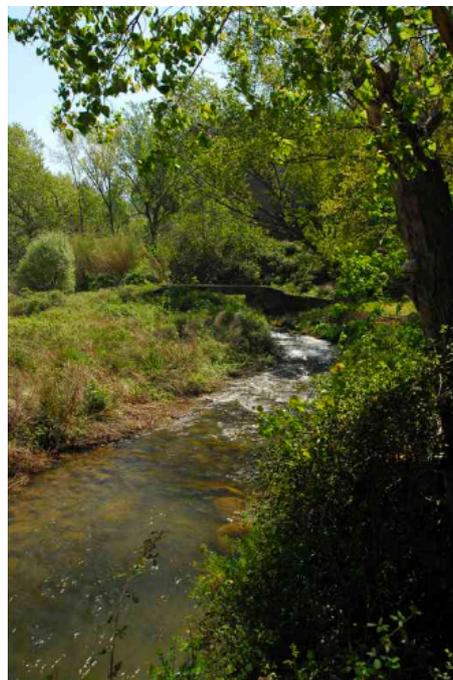
Ilustración 35. Masa de agua 13.05

La concentración de helófitos, arbustos o herbazal megafórbico en la orilla no representa un factor determinante en la variación de la puntuación, ya que presenta una concentración superior al 50% a lo largo de todo el cauce, excepto en la masa de agua 13.03 en la que desciende hasta valores del 25%, probablemente causada también por un aumento de la velocidad que experimenta ese tramo.

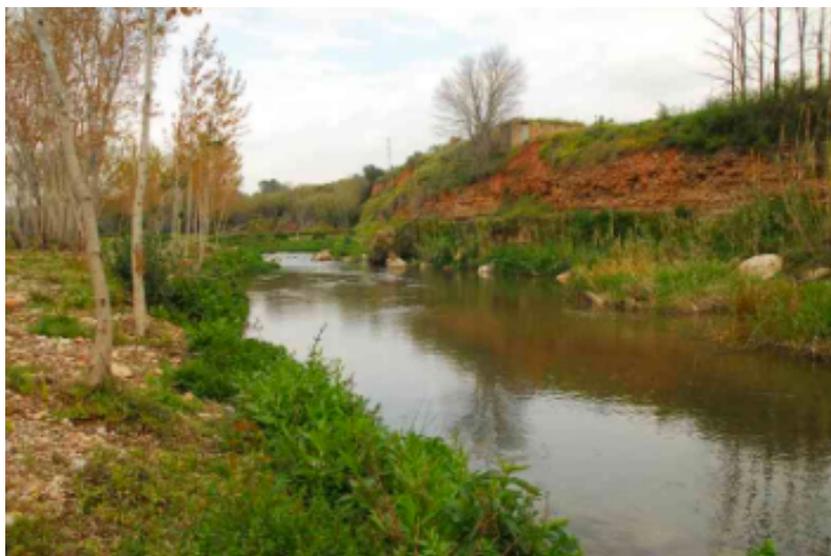
Ilustración 37. Masa de agua 13.06

El último aspecto que hay que analizar en la estructura de la cobertura es la existencia de una linealidad en los pies de los árboles dependiendo del porcentaje de sotobosque. Todas las masas del Palancia se ven penalizadas por este aspecto teniendo un sotobosque >50%, pero en el caso de la masa de agua 13.06 el sotobosque es <50% por lo que se le penaliza más y junto con el menor grado de cobertura, son las causas por las que la estructura de cobertura en dicha masa de agua es el más bajo. La degradación del sotobosque es un síntoma de una alteración antrópica, por lo que la ocupación del suelo de ribera o las demandas agrícolas, urbanas o industriales están detrás de este hecho.

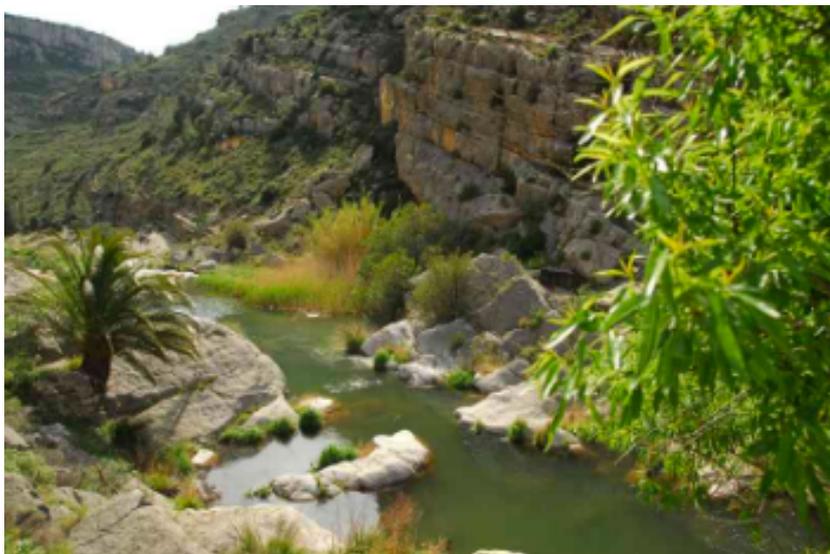
Ilustración 38. Masa de agua 13.02

Otro aspecto que se valora positivamente es la franja longitudinal continua adyacente al cauce. En cabecera es superior al 75% por lo que recibe buena puntuación, al igual que en la llegada al embalse de El Algar. Solo dos masas de agua reciben puntuaciones más bajas por este aspecto: 13.02 y 13.03. En estos tramos, el Palancia atraviesa una zona rocosa adyacente que impide en algunos tramos el crecimiento de especies arbóreas en la orilla.

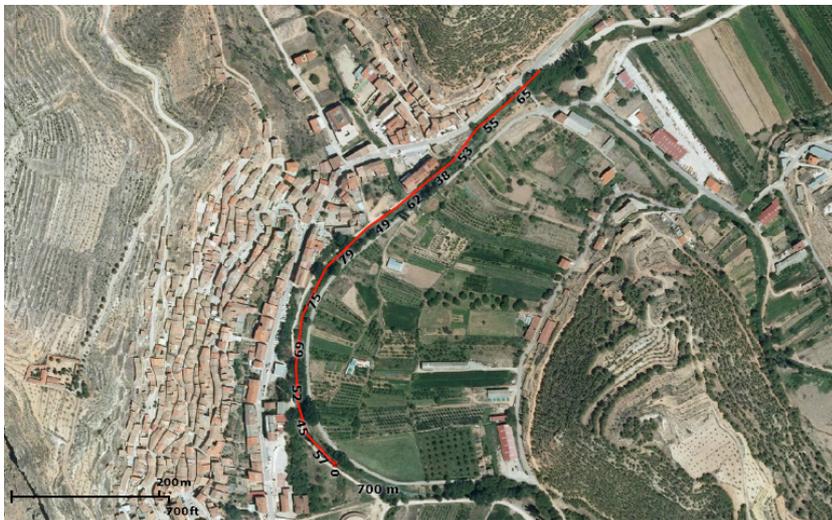
Ilustración 41. Tramo de ancho condicionado para la masa de agua 13.06

15.06						
Tramo	Longitud (m)	Anchura (m)	Coste unitario (€/km)	Coste cubierta total (€)	Coste (€)	COSTE TOTAL (€)
Ancho total	20385	60	145.265,40	2.961.235,18	1.480.617,59	1.510.285,86
Ancho condicionado	700	35	84.766,50	59.336,55	29.668,28

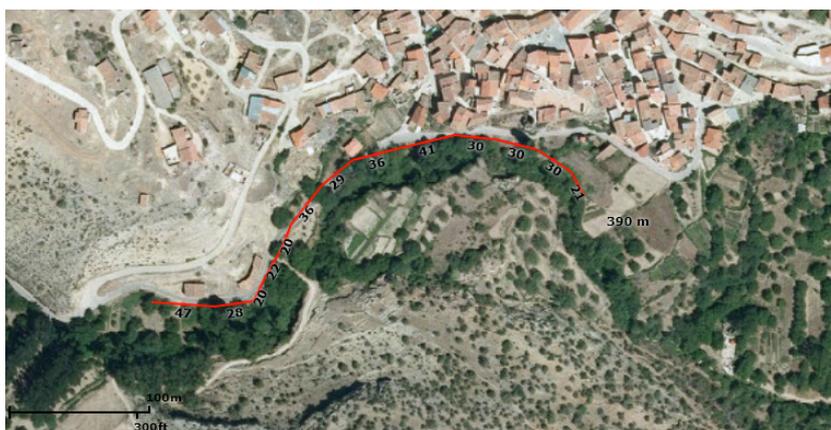
Ilustración 42. Tramo de ancho condicionado para la masa de agua 15.06.03.01

15.06.03.01						
Tramo	Longitud (m)	Anchura (m)	Coste unitario (€/km)	Coste cubierta total (€)	Coste (€)	COSTE TOTAL (€)
Ancho total	13330	60	145.265,40	1.936.387,78	968.193,89	968.193,89
Ancho condicionado	390	35	84.766,50	33.058,94	16.529,47

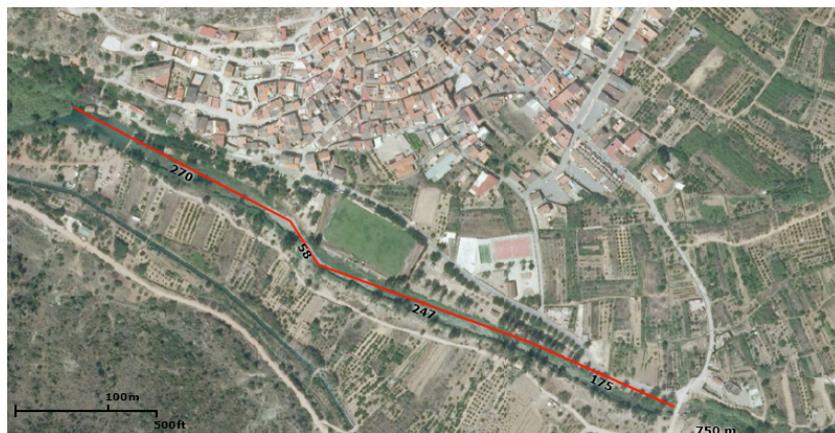
Ilustración 43. Tramo de ancho condicionado para la masa de agua 15.14

15.14						
Tramo	Longitud (m)	Anchura (m)	Coste unitario (€/km)	Coste cubierta total (€)	Coste (€)	COSTE TOTAL (€)
Ancho total	31486	60	163.735,40	5.155.372,80	773.305,92	784.054,23
Ancho condicionado	750	35	95.540,50	71.655,38	10.748,31

Tabla 30. Análisis de costes para la masa de agua 15.14

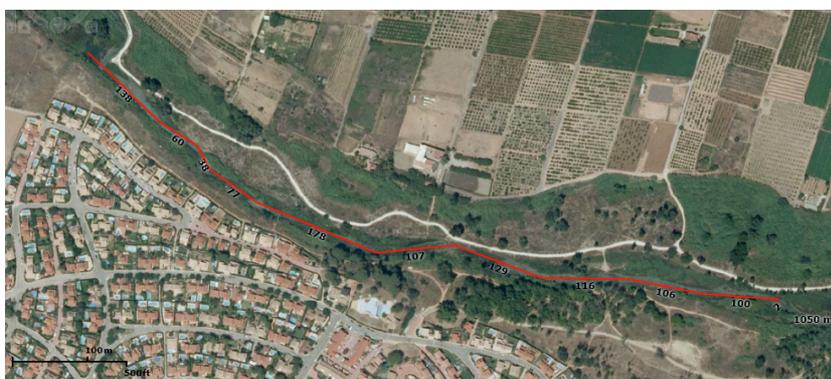
Ilustración 44. Tramo de ancho condicionado para la masa de agua 15.15

15.15						
Tramo	Longitud (m)	Anchura (m)	Coste unitario (€/km)	Coste cubierta total (€)	Coste (€)	COSTE TOTAL (€)
Ancho total	7946	60	163.735,40	1.301.041,49	1.170.937,34	1.261.223,11
Ancho condicionado	1050	35	95.540,50	100.317,53	90.285,77

Tabla 31. Análisis de costes para la masa de agua 15.15

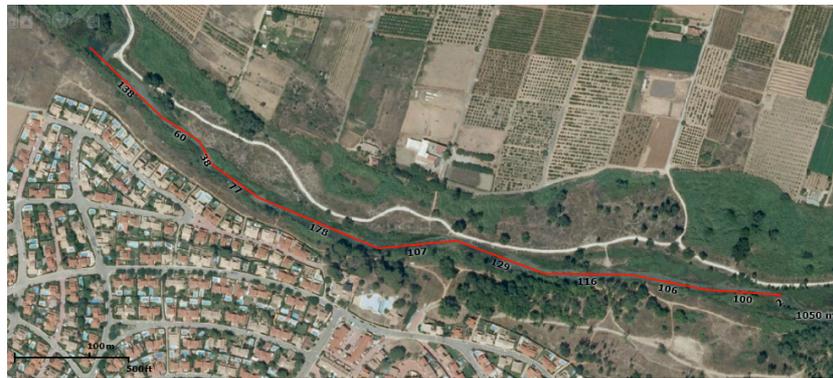
Ilustración 45. Tramo de ancho condicionado para la masa de agua 13.05

13.05						
Tramo	Longitud (m)	Anchura (m)	Coste unitario (€/km)	Coste cubierta total (€)	Coste (€)	COSTE TOTAL (€)
Ancho total	7.767,00	60,00	145.265,40	1.128.276,36	169.241,45	183.227,93
Ancho condicionado	1.100,00	35,00	84.766,50	93.243,15	13.986,47

Tabla 35. Análisis de costes para la masa de agua 13.05

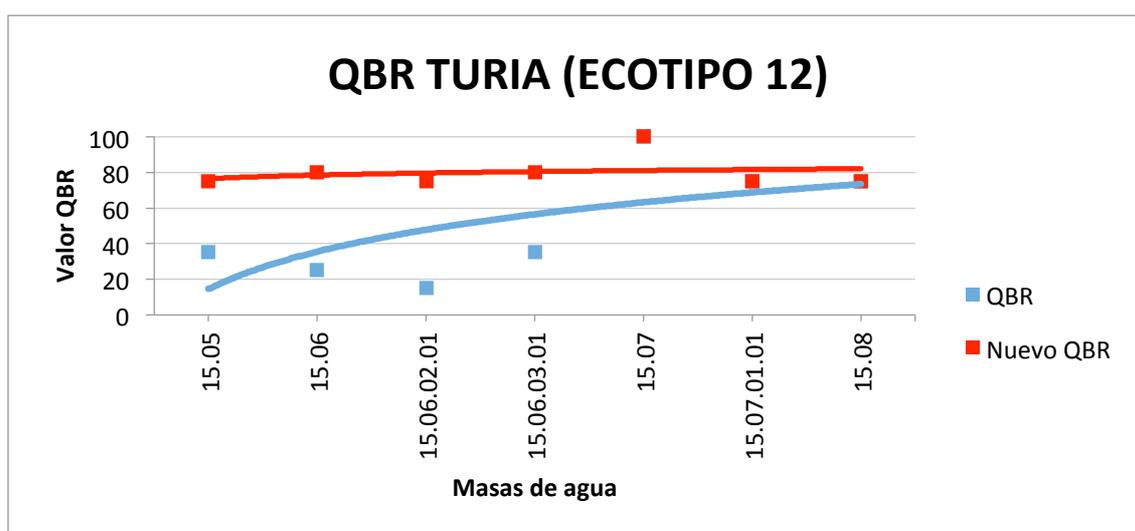
Masas de agua	QBR2011	NUEVO QBR	ESTADO	nuevo ESTADO
15.05	35	75	deficiente	bueno
15.06	25	80	malo	bueno
15.06.02.01	15	75	malo	bueno
15.06.03.01	35	80	deficiente	bueno
15.07	100	100	muy bueno	muy bueno
15.07.01.01	75	75	bueno	bueno
15.08	75	75	bueno	bueno

Figura 65. Representación del nuevo estado del indicador QBR frente al valor inicial en el ecotipo 12 del río Turia

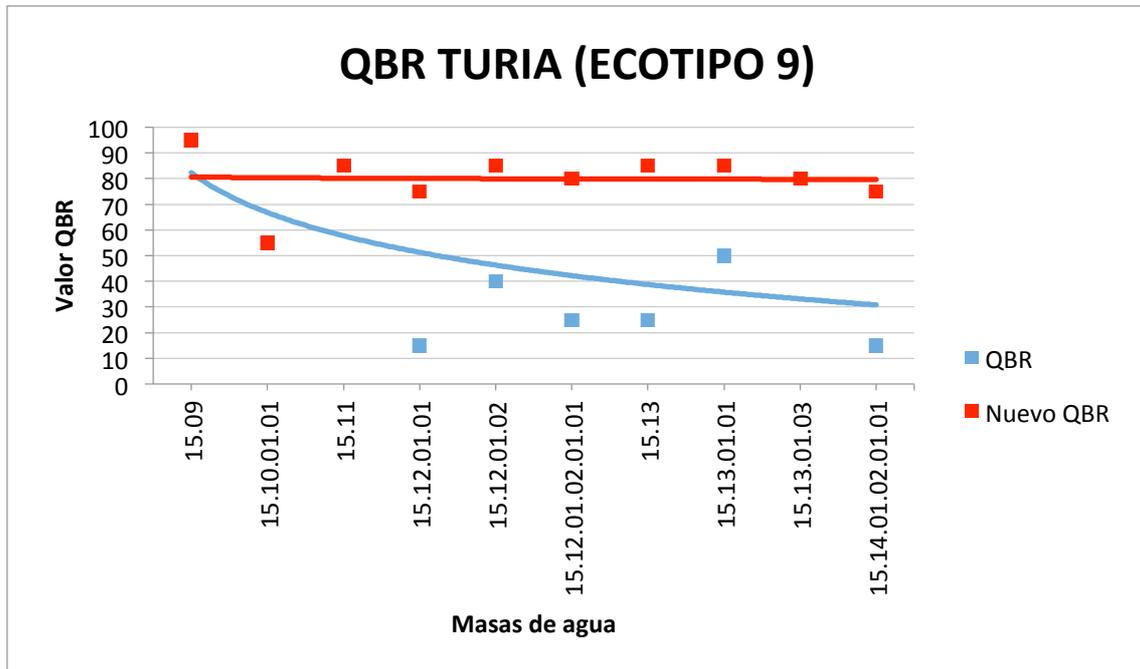
Masas de agua	QBR2011	NUEVO QBR	ESTADO	nuevo ESTADO
15.09	95	95	muy bueno	muy bueno
15.10.01.01	55	55	moderado	moderado
15.11	85	85	bueno	bueno
15.12.01.01	15	75	malo	bueno
15.12.01.02	40	85	deficiente	bueno
15.12.01.02.01.01	25	80	malo	bueno
15.13	25	85	malo	bueno
15.13.01.01	50	85	deficiente	bueno
15.13.01.03	80	80	bueno	bueno
15.14.01.02.01.01	15	75	malo	bueno

Figura 66. Representación del nuevo estado del indicador QBR frente al valor inicial en el ecotipo 9 del río Turia

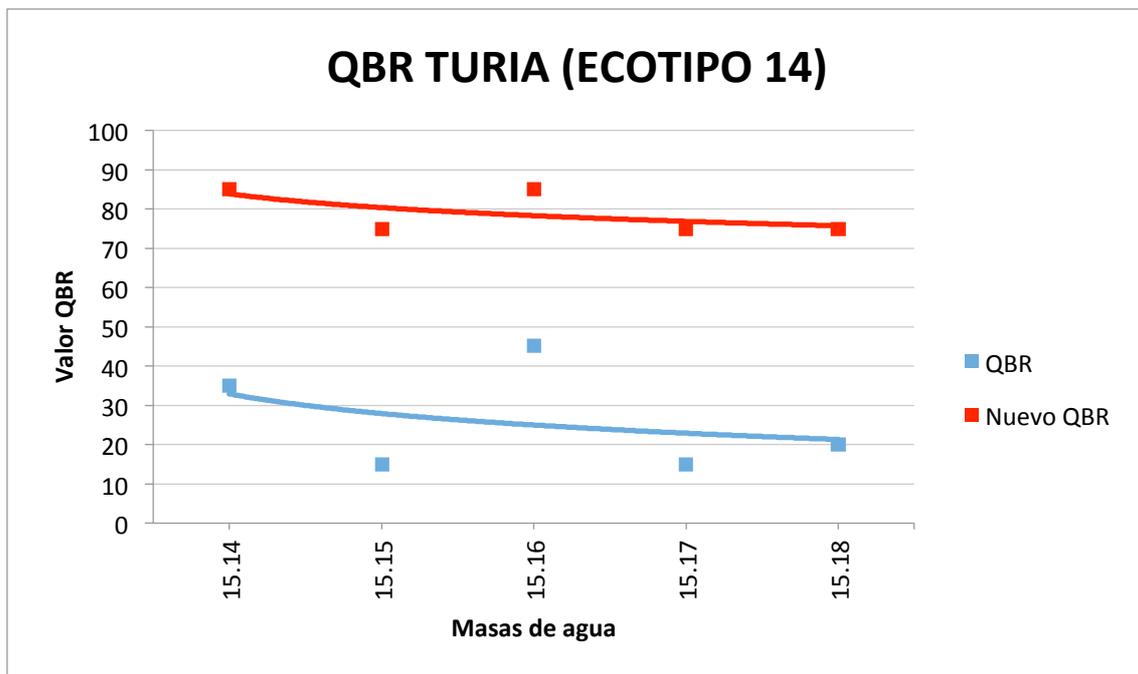
Masas de agua	QBR2011	NUEVO QBR	ESTADO	nuevo ESTADO
15.14	35	85	deficiente	bueno
15.15	15	75	malo	bueno
15.16	45	85	deficiente	bueno
15.17	15	75	malo	bueno
15.18	20	75	malo	bueno

Figura 67. Representación del nuevo estado del indicador QBR frente al valor inicial en el ecotipo 14 del río Turia

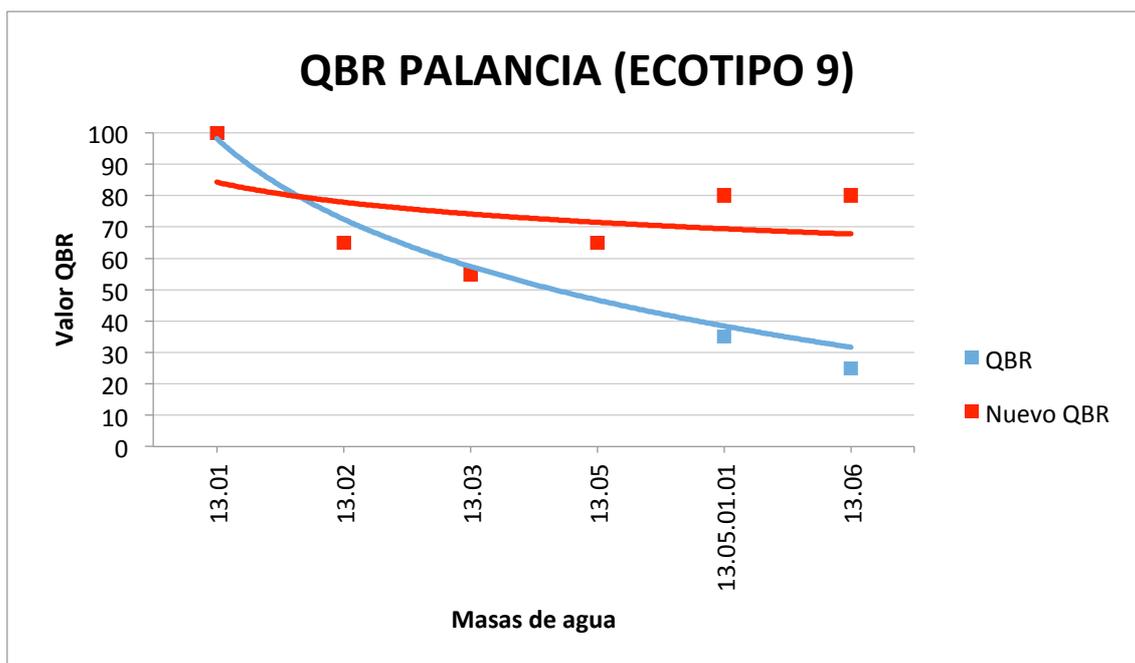
Masas de agua	QBR2011	NUEVO QBR	ESTADO	nuevo ESTADO
13.01	100	100	muy bueno	muy bueno
13.02	65	65	moderado	moderado
13.03	55	55	moderado	moderado
13.05	65	65	moderado	moderado
13.05.01.01	35	80	deficiente	bueno
13.06	25	80	malo	bueno

Figura 68. Representación del nuevo estado del indicador QBR frente al valor inicial en el río Palancia
