UNIVERSITAT
POLITÈCNICA
DE VALÈNCIA

**ESTUDIO DE LA PATOLOGÍA POR FISURACIÓN DE LA
ESTRUCTURA DEL EDIFICIO SITUADO EN LA PARCELA 4N
DEL CAMPUS DE VERA DE LA UNIVERSITAT
POLITÈCNICA DE VALÈNCIA.**

TRABAJO FINAL DE MÁSTER

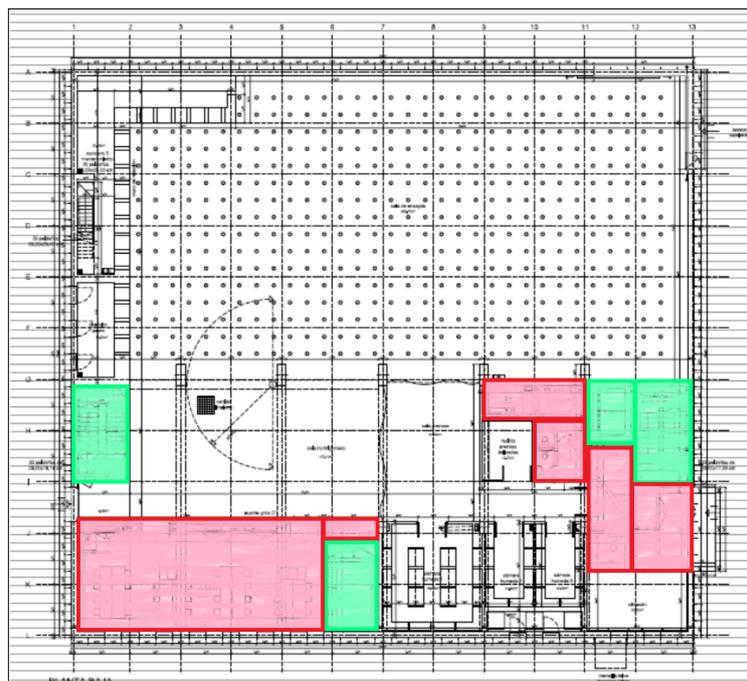
Figura 8. Sobrecarga de uso de la planta baja.

A modo aclaratorio, en la *Figura 8* se muestra la planta baja del edificio. En sombreado rosa aparecen las zonas de laboratorios, acceso y recepción, donde la sobrecarga de uso es de 5 KN/m^2 . En verde aparecen las zonas de huecos, bien sea por la disposición de escaleras o montecargas. Mientras que en el resto de la planta la sobrecarga de uso es de valor de 30 KN/m^2 .

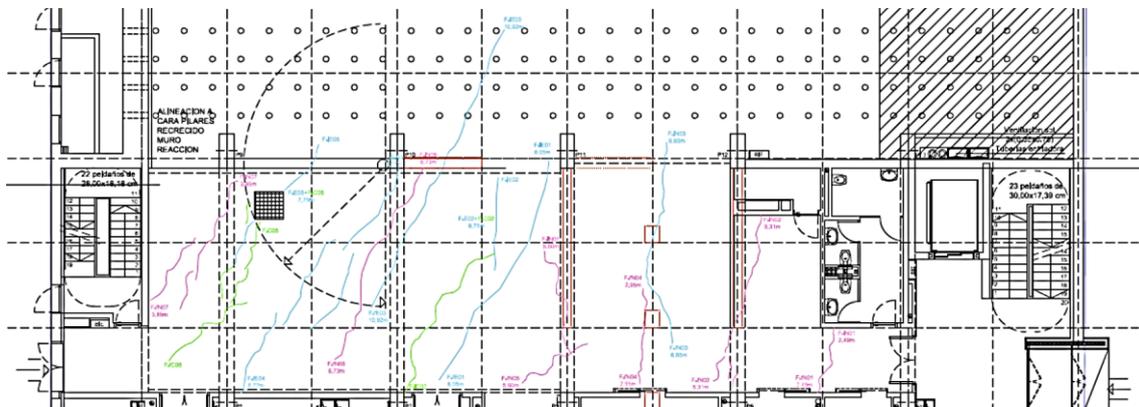
Figura 9. Levantamiento de fisuras en la losa de planta baja a 25/01/2013 (AICEQUIP, (2013)).

En la siguiente figura se muestra la fisuración observada en las losas de planta baja a 25/01/2013:

La fisuración observada en muros interiores del sótano se caracteriza por fisuras a 45° en los extremos del muro, que tienden a la verticalidad en las zonas centrales. La mayor concentración de fisuras se da en los extremos y aparentemente atraviesan todo el espesor del muro. La apariencia de las fisuras es de rotura limpia, propia de una fisuración producida tras el endurecimiento del hormigón. El aspecto de las mismas es limpio y con labios bien definidos.

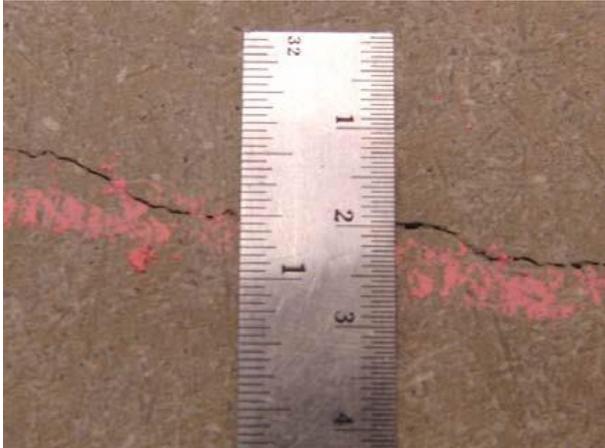
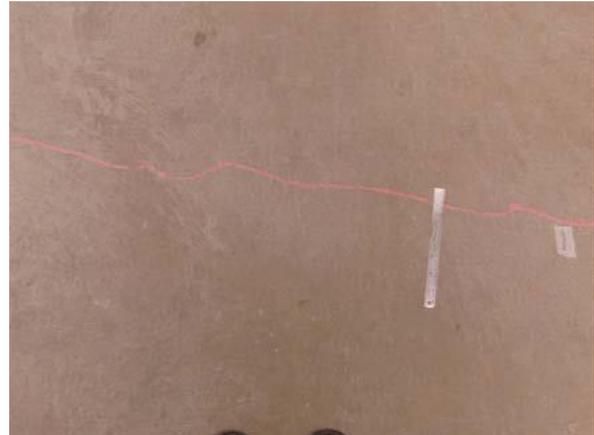
Figuras 11 y 12. Abertura de fisura en losa de 40 cm (AICEQUIP, (2013)).

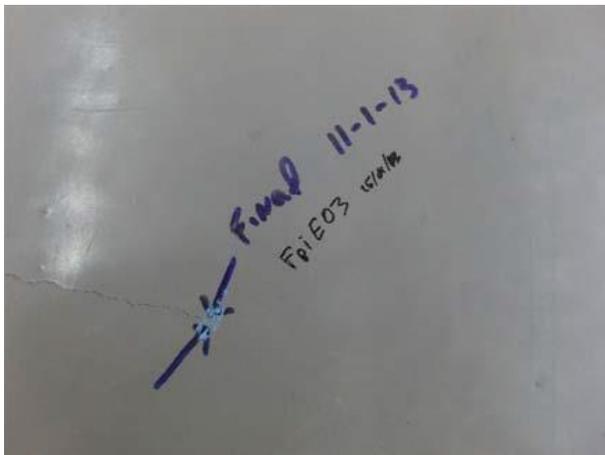
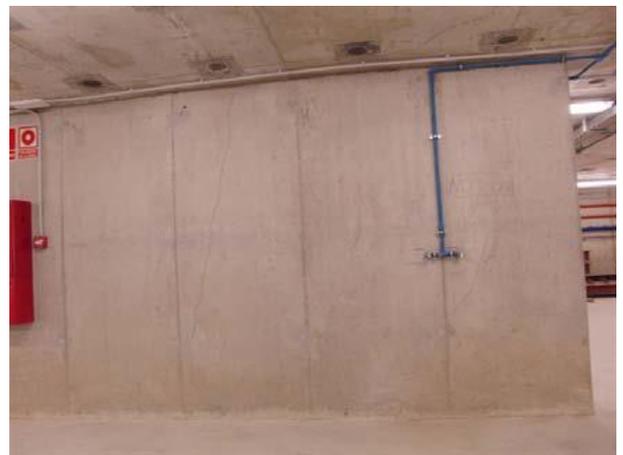
Figuras 13 y 14. Final de fisura en losa de 90 cm y fisuras en zona central de muro interior (AICEQUIP, (2013)).

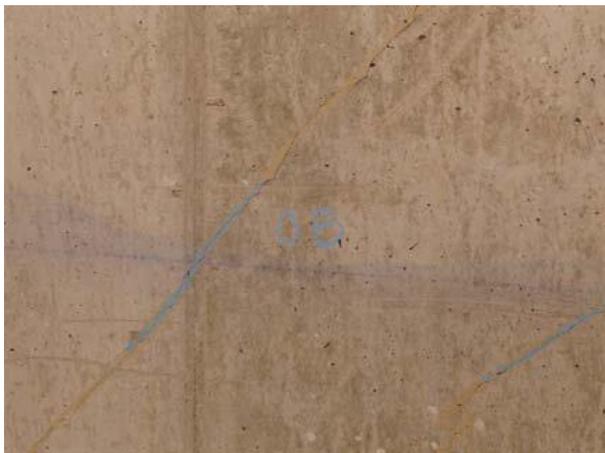
Figuras 15 y 16. Evolución de fisura en losa de 40 cm y fisuras a 45° en muro interior (AICEQUIP, (2013)).

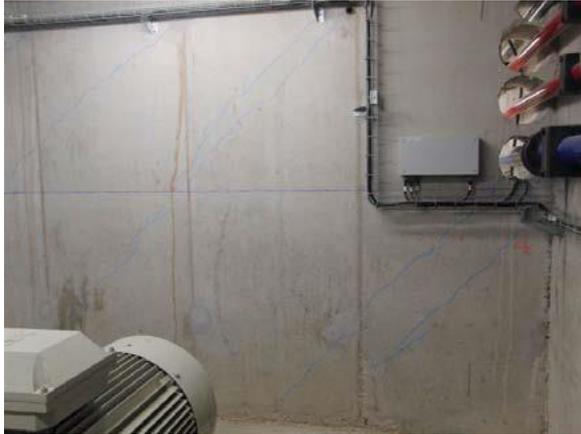
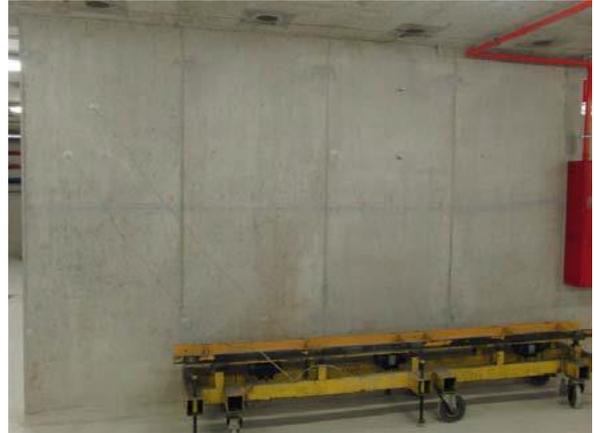
Figuras 17 y 18. Fisuras a 45º en sala de instalaciones y fisuras en zona central del muro interior (AICEQUIP, (2013)).

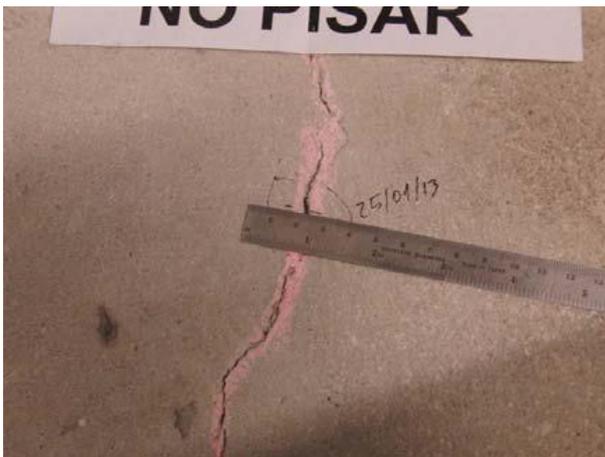
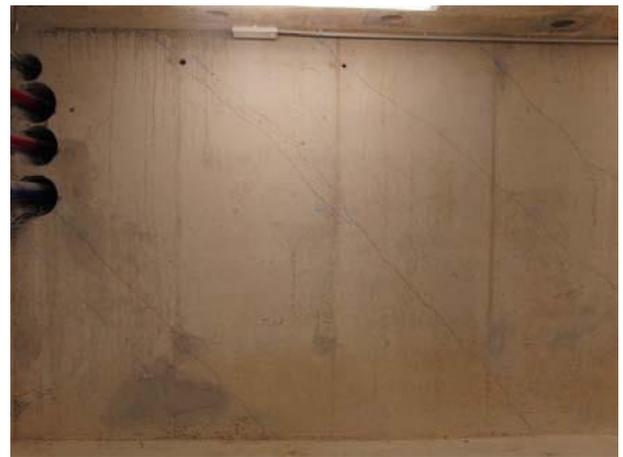
Figuras 19 y 20. Comprobación de abertura de fisura del día 25/01/2013 y Fisuración a 45º en el lado opuesto a la sala de instalaciones (AICEQUIP, (2013)).

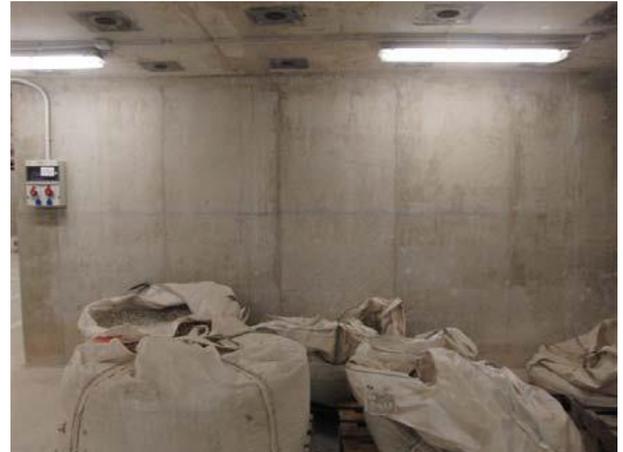
Figuras 21 y 22. Fisura en losa de 90cm (aparente estabilización) y fisuras a 45º en muro interior. (AICEQUIP, (2013)).

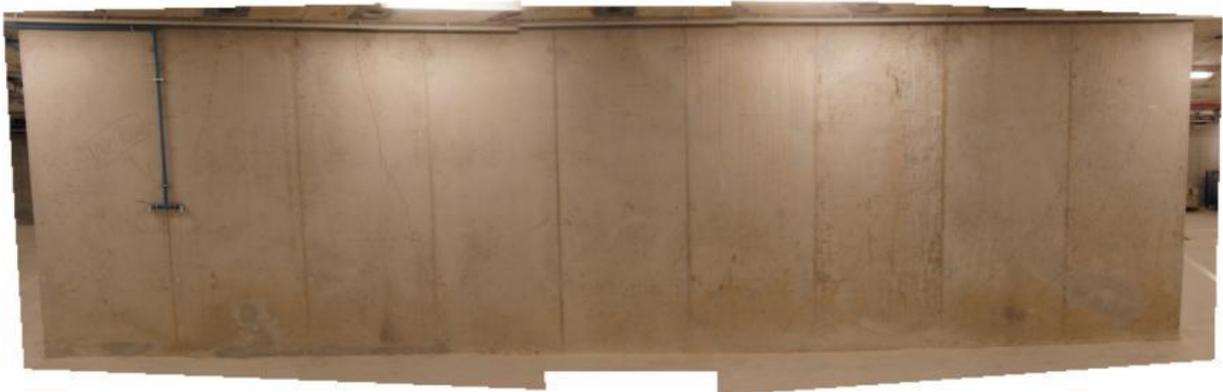
Figura 23. Aparente estabilización de fisuración en zona central del muro interior. (AICEQUIP, (2013)).

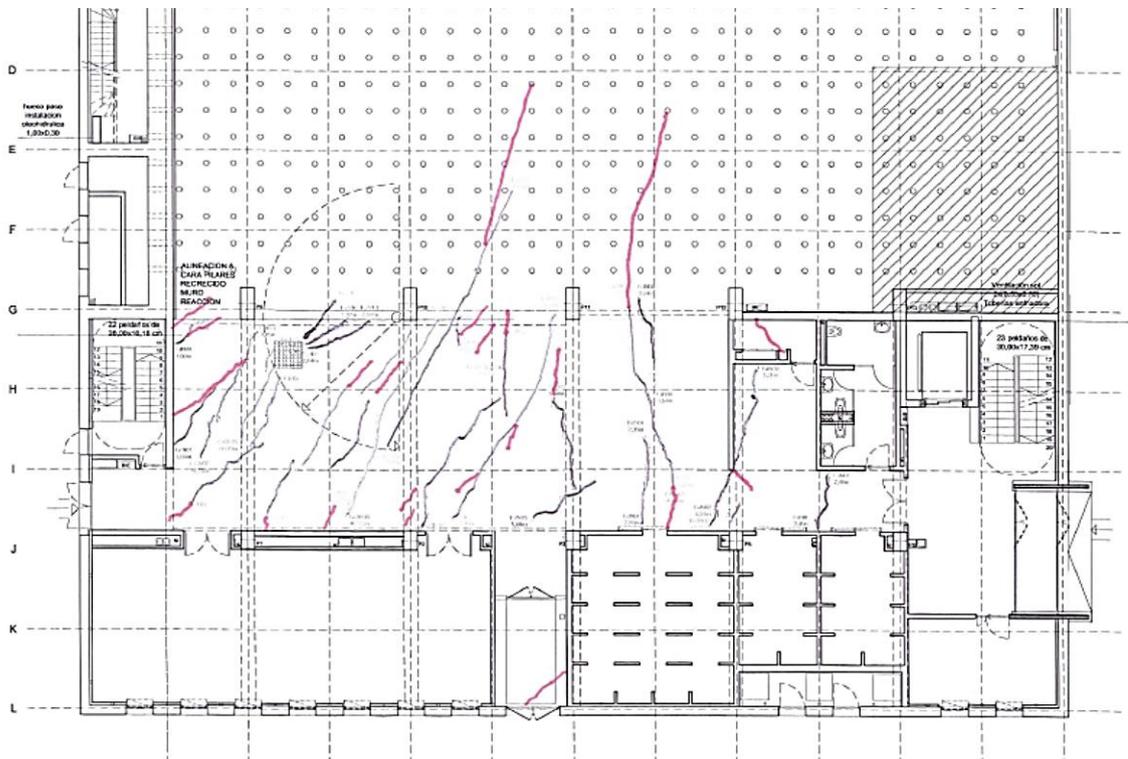
La *Figura 25* muestra la evolución de las fisuras observadas en la parte superior de las losas de planta baja siguiendo el mismo criterio anterior:

Figura 25. Evolución de la fisuración en muros interiores de sótano (10/02/2016).

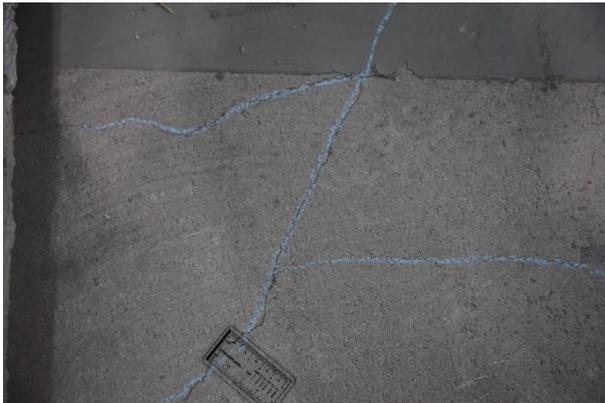
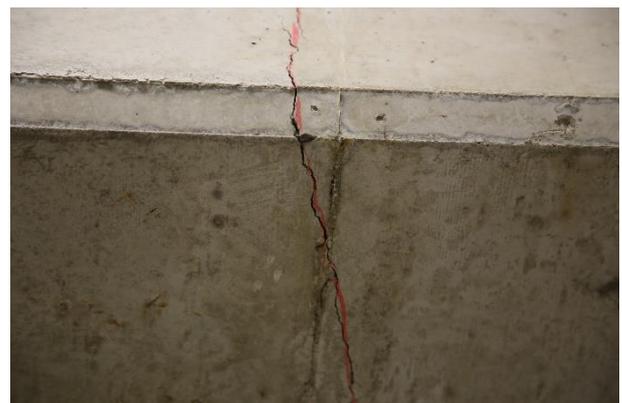
Figuras 26 y 27. Fisuración de la losa de canto 40 en su cara superior e inferior.

En la *Figuras 26 y 27* se observa como la fisura atraviesa todo el canto de la losa de 40 cm de canto. Con una abertura de fisura bastante pronunciada.

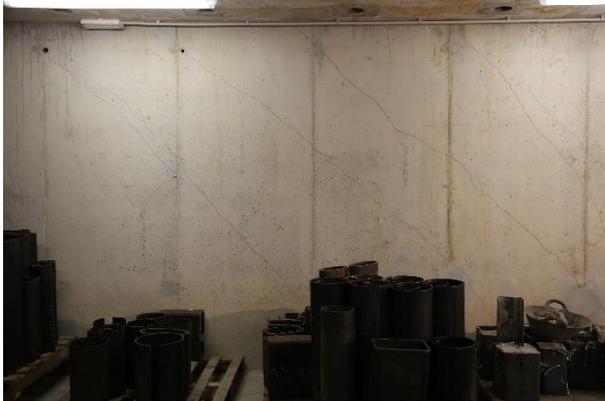
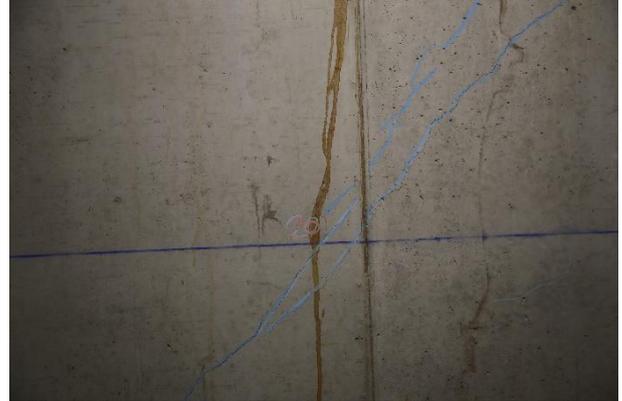
Figuras 28 y 29. Fisuración en muro interno en el extremo izquierdo y derecho.

Puede observarse la marcada dirección de 45° que sigue la fisura.

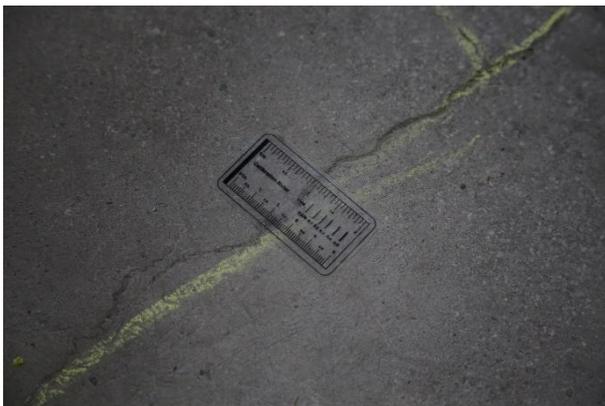
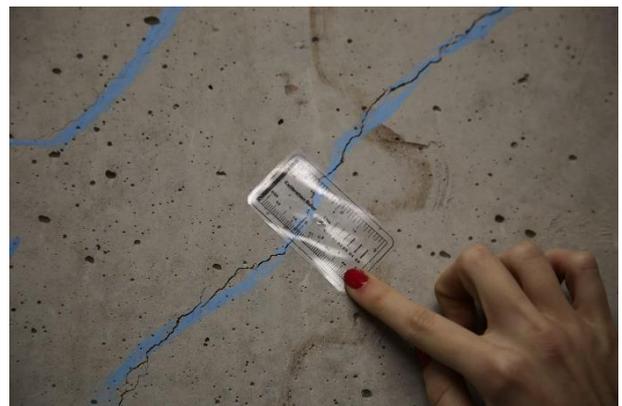
Figuras 30 y 31. Abertura de fisura en losa de canto 40 y muros interiores respectivamente.

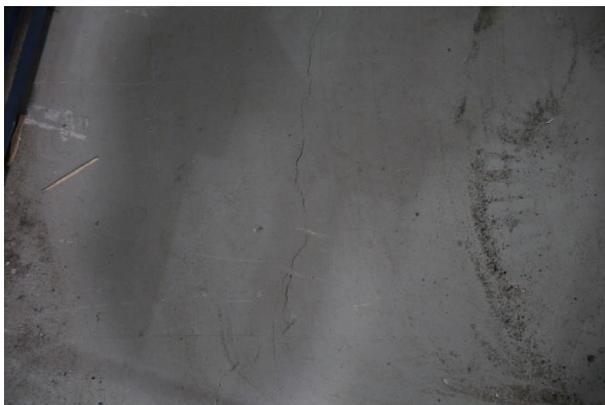
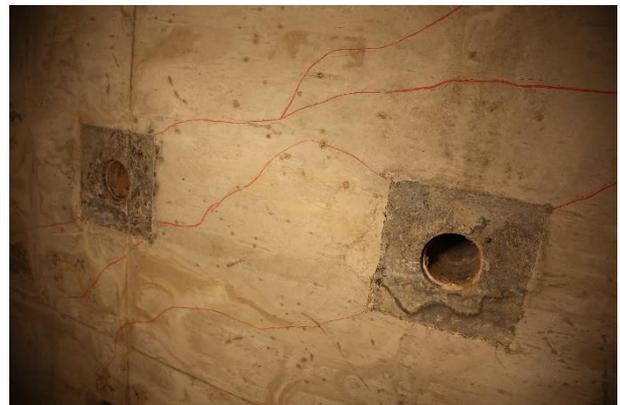
Figuras 32 y 33. Fisuración en losa de gran canto cara superior e inferior.

En la parte superior de la losa de gran canto, se observan pocas fisuras ya que ésta contiene un recubrimiento plástico que impide ver la fisuración bajo ella.

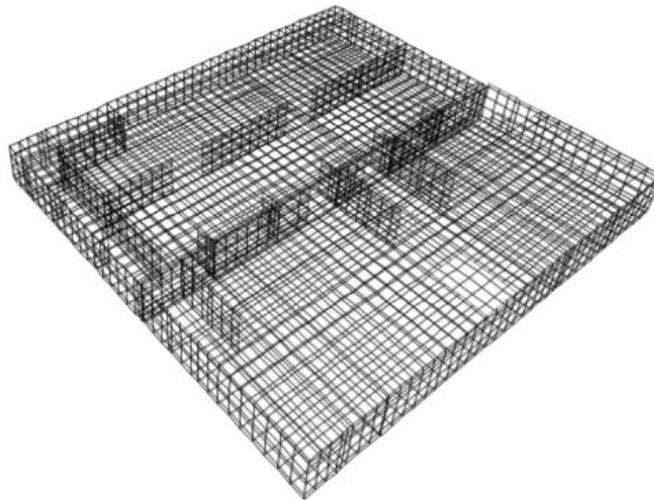
El modelo en su conjunto puede observarse en la siguiente figura, en ella se muestran las losas de ambas plantas y los elementos de conexión:

Figura 34 . Modelo implementado en SAP2000.

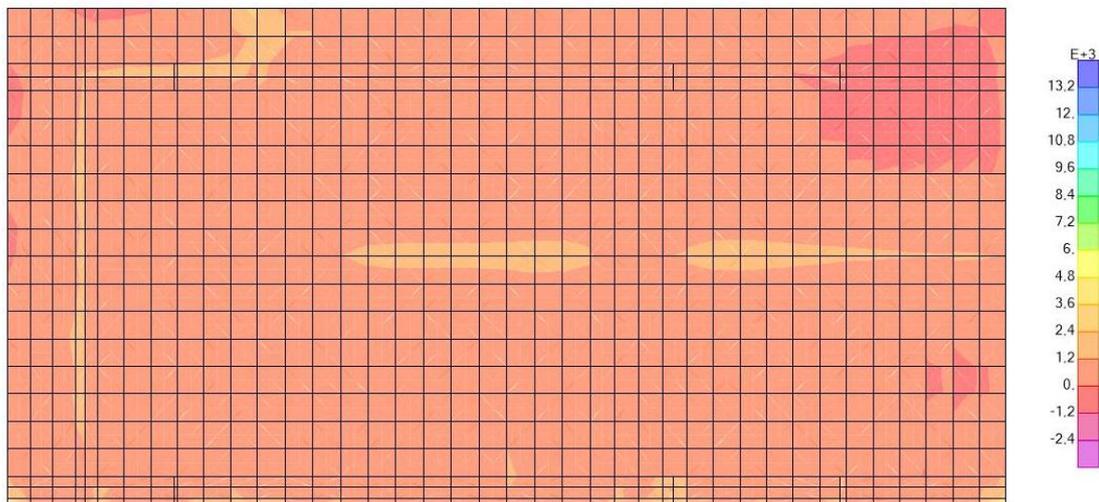
Se aprecian las máximas tracciones en las zonas anaranjadas con valores en torno a 1.5 MPa, mientras que el resto está traccionado con tensiones que apenas alcanzan el valor de 0.5 MPa.

Figura 40. Diagrama de máximas tensiones S_{max} en losa de gran canto (PP+Retracción).

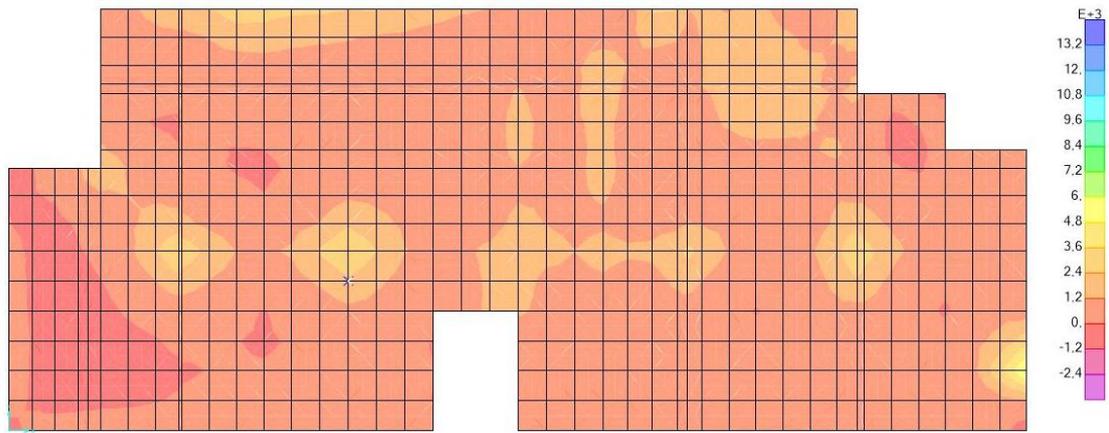
Se observan tracciones de 1.5 hasta 2 MPa en las zonas anaranjadas, mientras que el resto de la losa está sometida a tracciones en torno a 0.5 MPa. Las zonas más solicitadas se corresponden con las conexiones de esta losa a muros internos y pilares que hay bajo ella. Parece indicar que en este instante la flexión negativa tiene más importancia que el efecto de la retracción.

Figura 41. Diagrama de máximas tensiones S_{max} en losa de 40 cm canto (PP+Retracción).

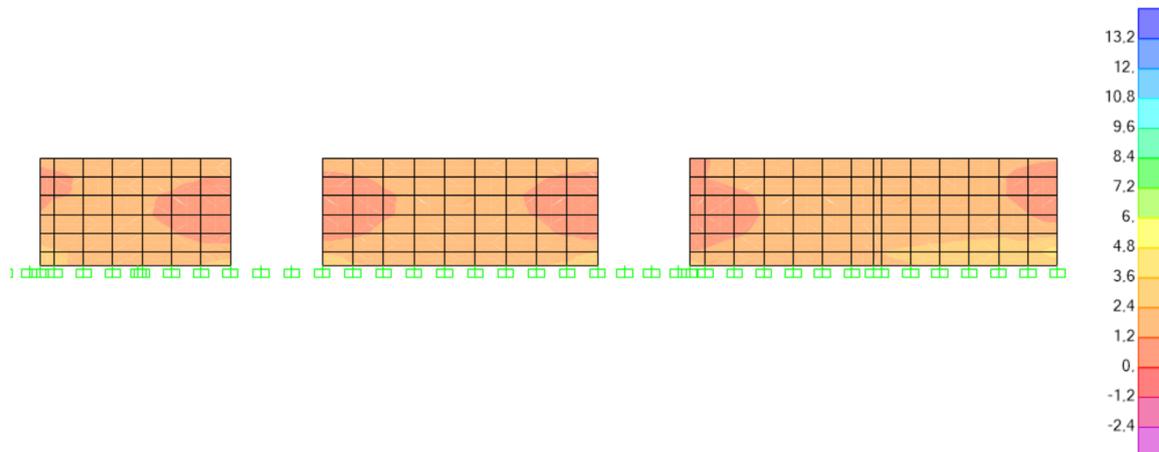
Puede observarse que las tensiones que solicitan los muros no superan los 1.5 MPa en la zona anaranjada. Incluso sus valores son menores en el resto de zonas, sobre todo en el muro central que apenas logra alcanzar valores próximos a 1 MPa. Generalmente la base es la zona más solicitada.

Figura 42. Diagrama de máximas tensiones S_{max} en muros internos de 35 cm de espesor (PP+Retracción).

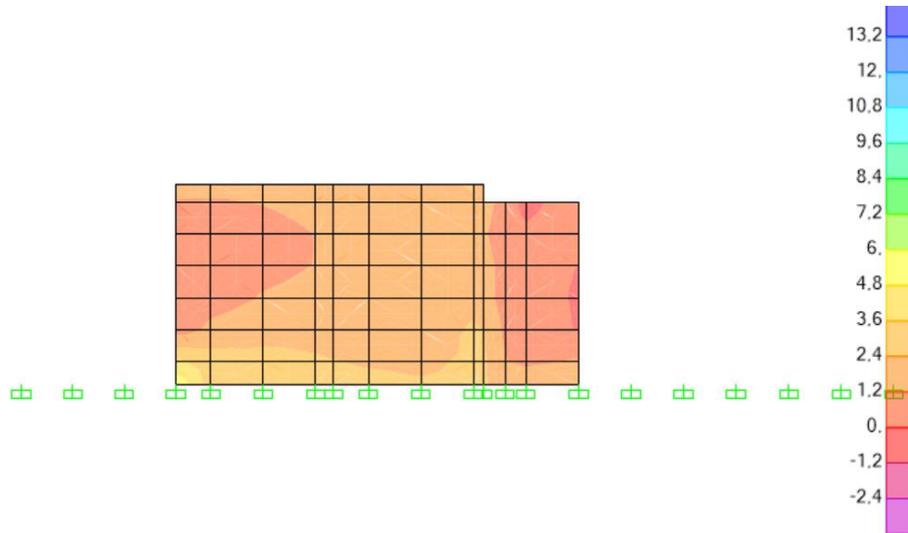
Las tensiones máximas se dan en el entronque del muro, alcanzando los 2 MPa. En el resto del muro se observan tensiones inferiores en torno a 1 y 1.5 MPa.

Figura 43. Diagrama de máximas tensiones S_{max} en muros 30 cm de espesor (PP+Retracción).

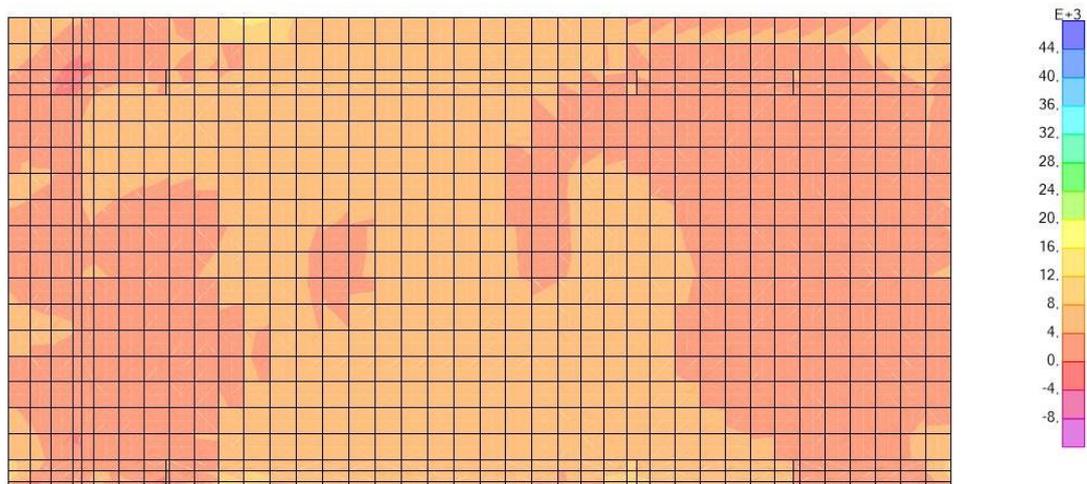
Se aprecian las máximas tracciones en las zonas anaranjadas con valores en torno a 4.5 MPa, mientras que el resto está sometido a una tensiones cercanas a 3MPa.

Figura 44. Diagrama de máximas tensiones S_{max} en losa de gran canto (PP+Retracción+C.Hidratación).

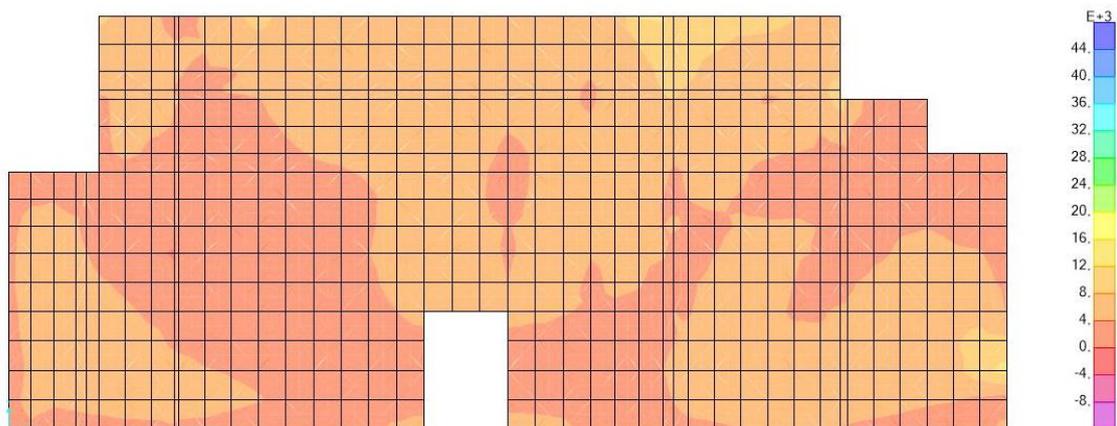
La losa analizada está completamente fisurada. Las tensiones que está soportando oscilan entre los 4.5 y 6 MPa en las zonas anaranjadas, siendo en el resto no inferiores a 3 MPa.

Figura 45. Diagrama de máximas tensiones S_{max} en losa de 40 cm de canto (PP+Retracción+C.Hidratación).

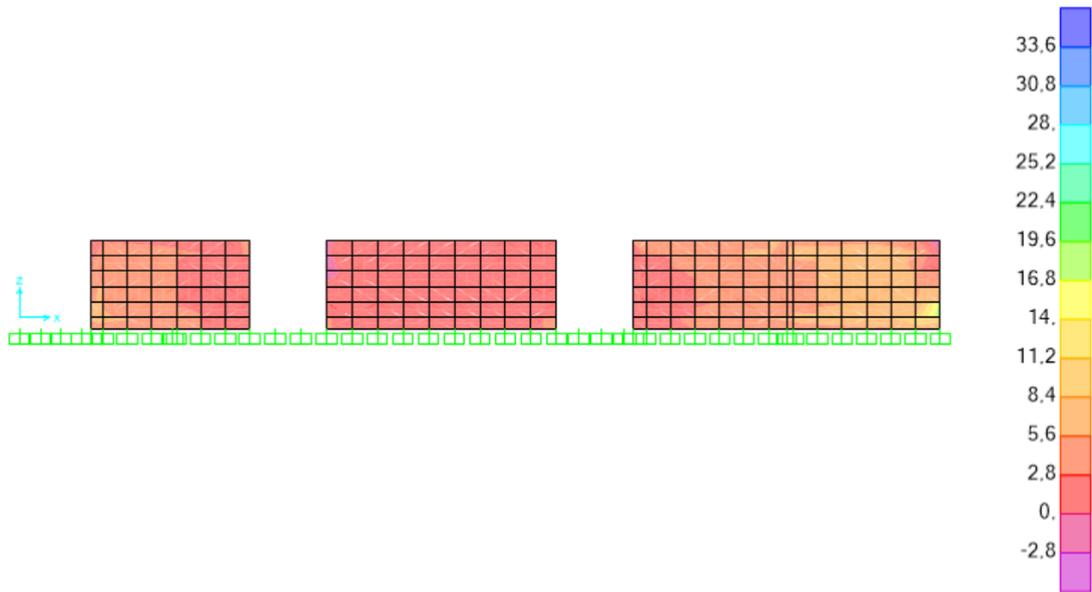
Se observan tracciones importantes que oscilan entre 4 y 6 MPa por toda la superficie anaranjada, mientras que en el resto las tensiones son en torno a 1,5 y 2 MPa. En la zona central del muro se aprecian tensiones cercanas a 2 MPa en la base, y éstas van disminuyendo con la altura del muro.

Figura 46. Diagrama de máximas tensiones S_{max} en muros internos de 35 cm de espesor (PP+Retracción+C.Hidratación).

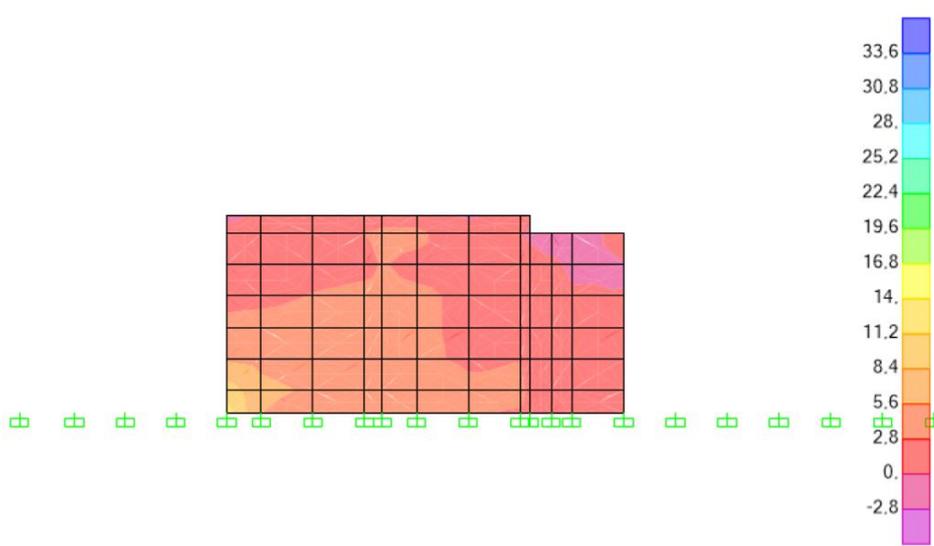
Este muro se encuentra bajo la unión de ambas losas de planta baja. Se observa que las mayores tracciones se dan en la zona de muro que se encuentra bajo la losa de 40 cm de canto (parte anaranjada del dibujo) llegando a 4 MPa. El resto de losa se encuentra en torno a los 2,5 y 3 MPa.

Figura 47. Diagrama de máximas tensiones S_{max} en muros 30 cm de espesor (PP+Retracción+C.Hidratación)

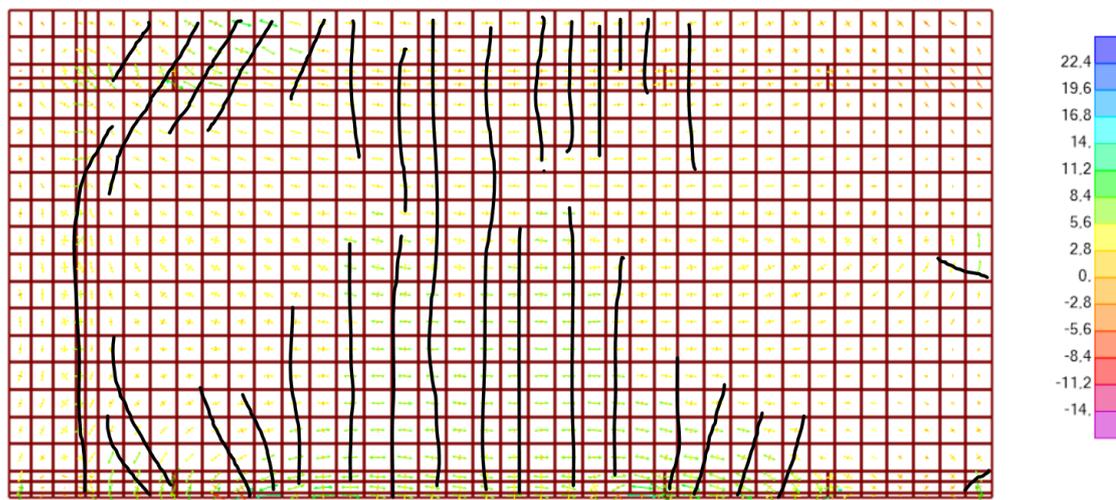
La losa de gran canto es capaz de redistribuir mejor las tensiones generadas en su interior y por tanto aparecerán menos fisuras que en el resto de elementos de menor espesor. Las principales tensiones marcan fisuras rectas (perpendiculares a la zona de unión de ambas losas) en la zona central del borde que conecta ambas losas y con cierta inclinación hacia los extremos. Estas fisuras son la continuación de las fisuras existente en la losa de canto 40 cm que se prolongan hasta ella. La zona de la losa coaccionada por el muro de reacción genera tensiones importantes que producen fisuras inclinadas en la zona próxima a él. En la Figura 48, se representa el resultado del software de cálculo en cuanto a las direcciones principales de tensiones y sobre ellas se ha marcado la dirección de las fisuras.

Figura 48. Diagrama de las direcciones principales de tensiones en losa de 90 cm de canto.

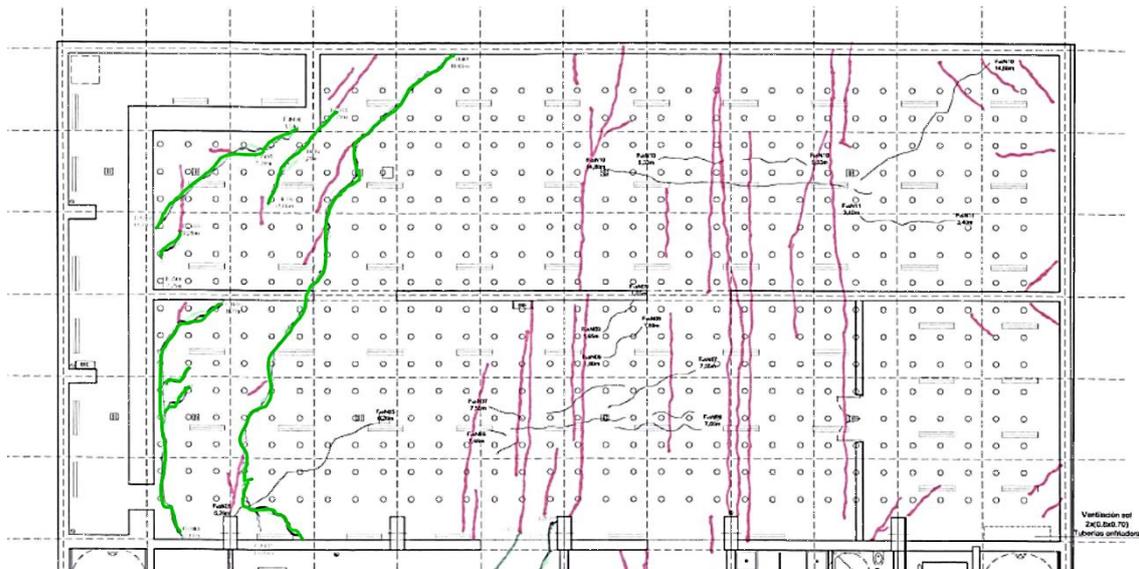
La Figura 49 representa el plano de levantamiento de fisuras de la cara inferior de la losa de gran canto realizado en 2016. En él se muestran las fisuras a fecha de 2013 marcadas en color verde, mientras que las marcadas en rosa muestran las nuevas fisuras halladas en 2016. Las fisuras marcadas en negro hacen referencia a la fisuración de la losa de cimentación, por lo que no deben tenerse en cuenta.

Figura 49. Levantamiento de las fisuras en la cara inferior de la losa de 90 cm a fecha de 10/02/2016.

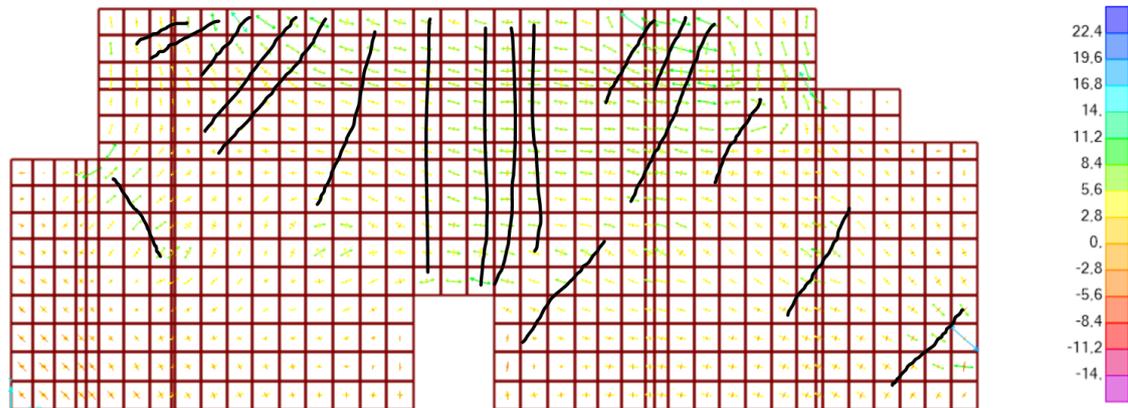
La fisuración predominante sigue una cierta inclinación con respecto al borde de conexión entre ambas rectas, y conforme se acerca a la zona central tienden a formar 90° con el mismo. Las elevadas tensiones que se producen en el borde de conexión de ambas losas se deben a que la losa de gran canto, cuando libera su calor, se retrae y arrastra con su movimiento a esta losa. La losa de mayor canto tiene mayor influencia sobre la de menor y no al contrario. Esto se debe por un lado, a que su rigidez es mayor y, por otro lado, a que la variación de temperatura que sufre es mayor y por tanto las tensiones que genera sobre la losa de menor canto se acentúan. Causando en la losa de menor canto grandes tracciones por lo que ésta comienza a fisurar.

Figura 50. Diagrama de las direcciones principales de losa de 40cm de canto.

En la Figura 50 se representa el estado tensional y las principales fisuras que el software de cálculo predice. Para poder comparar este estado tensional con la fisuración real, se adjunta en la Figura 51 el plano de levantamiento de las fisuras de la cara superior de la losa a fecha de 2016. Se marca en negros las fisuras halladas en 2012, mientras que las marcadas en rosa son las observadas en 2016.

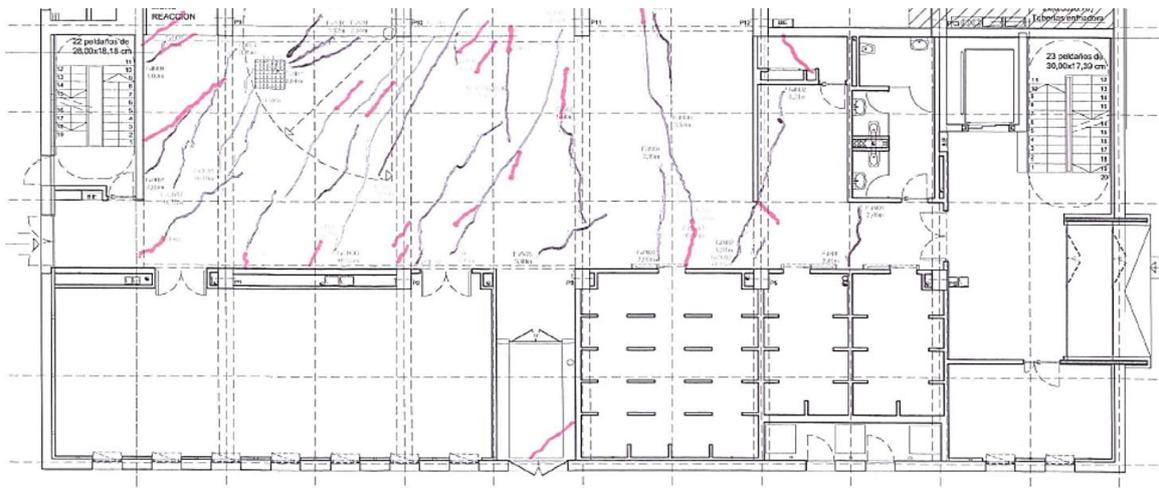
Figura 51. Levantamiento de las fisuras en la cara superior de la losa de 40 cm a fecha de 10/02/2016.

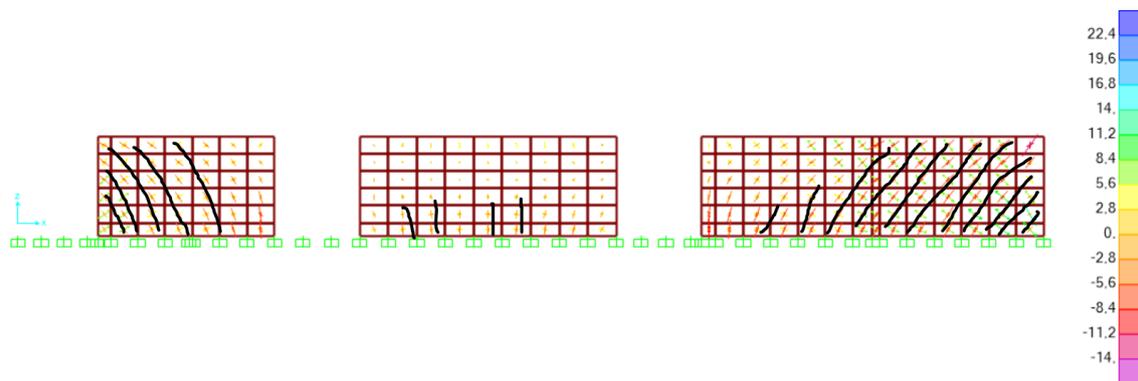
La Figura 52 muestra cómo se concentran las tensiones y por tanto la fisuración en los extremos del muro; mientras que en la zona central apenas se alcanzan tensiones importantes para fisurar.

Figura 52. Diagrama de las direcciones principales de tensiones en muros de 35 cm de espesor.

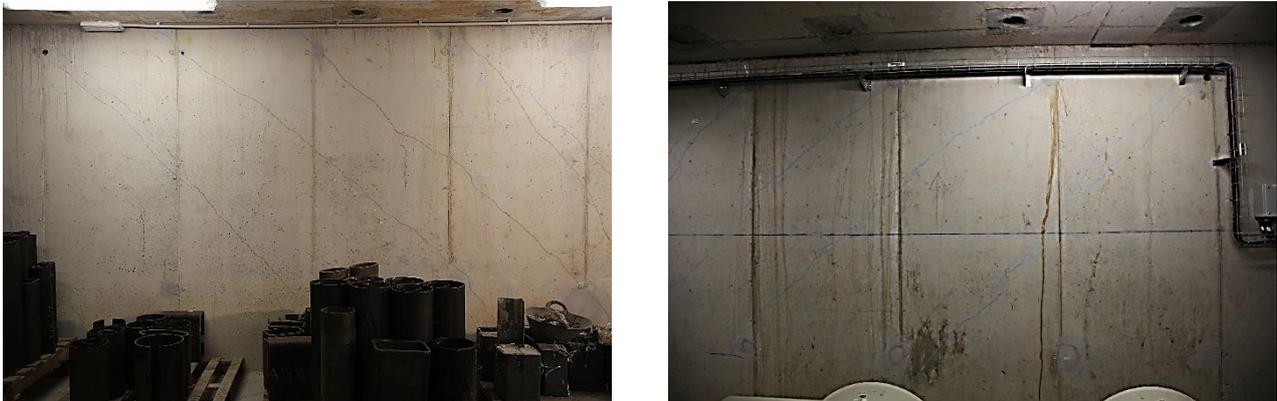
Figura 54. Fotografía de fisuras en muro interior de 35 cm de espesor (ambos extremos) en 2016.

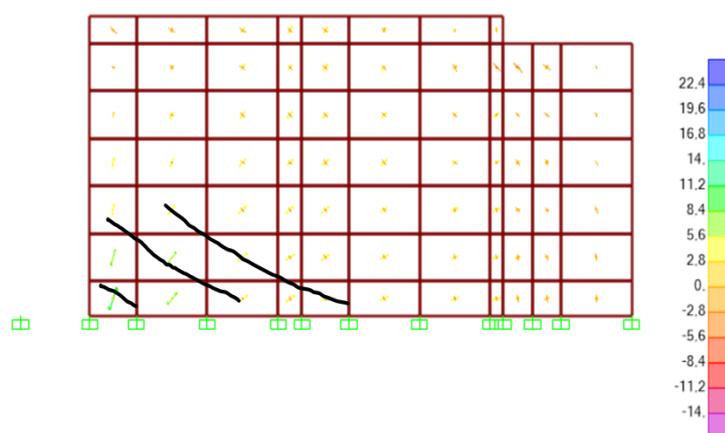
La *Figura 55* muestra el muro que hay bajo la unión de ambas losas, la zona donde el muro alcanza menor altura es la unión con la losa de gran canto, siendo la de mayor altura la unión con la de menor canto. Al analizar la dirección principal de las tracciones, se comprueba como las tracciones más importantes proceden del lado sobre el que apoya la losa de gran canto. Con lo que se corrobora que las tensiones ejercidas por la contracción de la losa de gran canto tienen mayor importancia que las la losa de menor canto. Por tanto al contraer la losa de gran canto, tiende a arrastrar al muro intentando que le acompañe en su desplazamiento.

Figura 55. Diagrama de las direcciones principales de tensiones en muros de 30 cm de espesor.

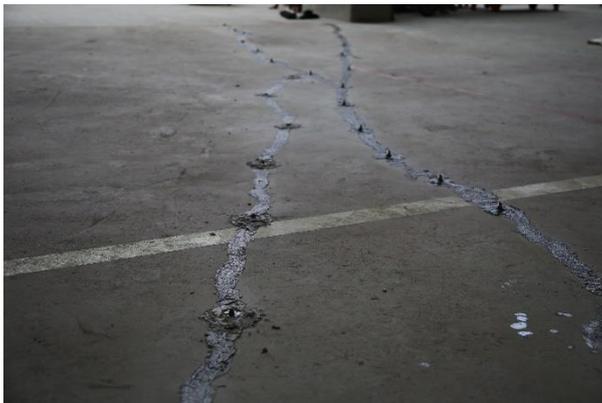
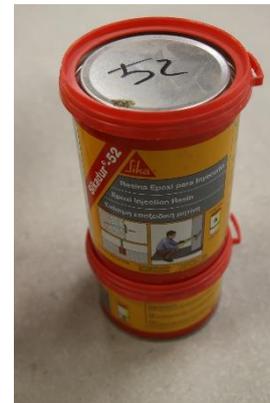
El proceso de inyección consiste en colocar unos tubos de inyección en las fisuras que vayan de cara superior a inferior de la losa, y a través de ellos se procede a inyectar la resina. Las fisuras deben sellarse en la superficie de la losa para evitar que la resina inyectada por un lado salga por un hueco de la misma más adelante. En las siguientes figuras se muestra el sellado en superficie de las fisuras y la colocación de los tubos de inyección, además se muestra el tipo de resina empleada:

Figuras 71 y 72. Sellado de la superficie y resina empleada.

La resina Sikadur-52 es un producto líquido de baja viscosidad para inyecciones a base de resinas epoxi de altas resistencias, de dos componentes libres de disolventes.

La inyección de las fisuras se realizó el día 30/06/2016, con varios días de antelación a la prueba de carga, ya que se debía asegurar que la resina se hubiera secado y la fisura se encontrara perfectamente sellada.

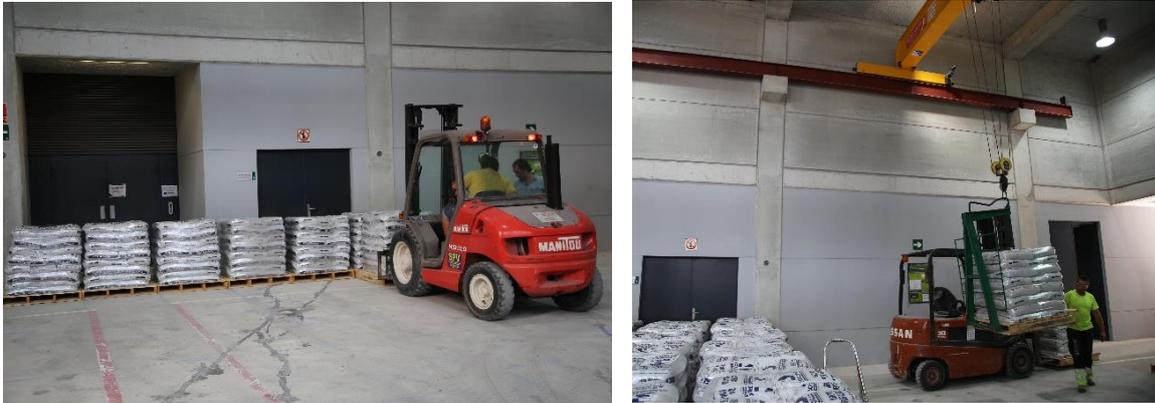
El transporte de los palés desde el exterior del edificio al interior se ha realizado mediante carretillas elevadoras “toros”. Mientras que, para la colocación de la segunda capa y en adelante ha sido necesaria la ayuda del puente grúa para alzar los palés. Éstos pueden verse en *Figuras 73 y 74*:

Figuras 73 y 74. Medios para transportar los palés.

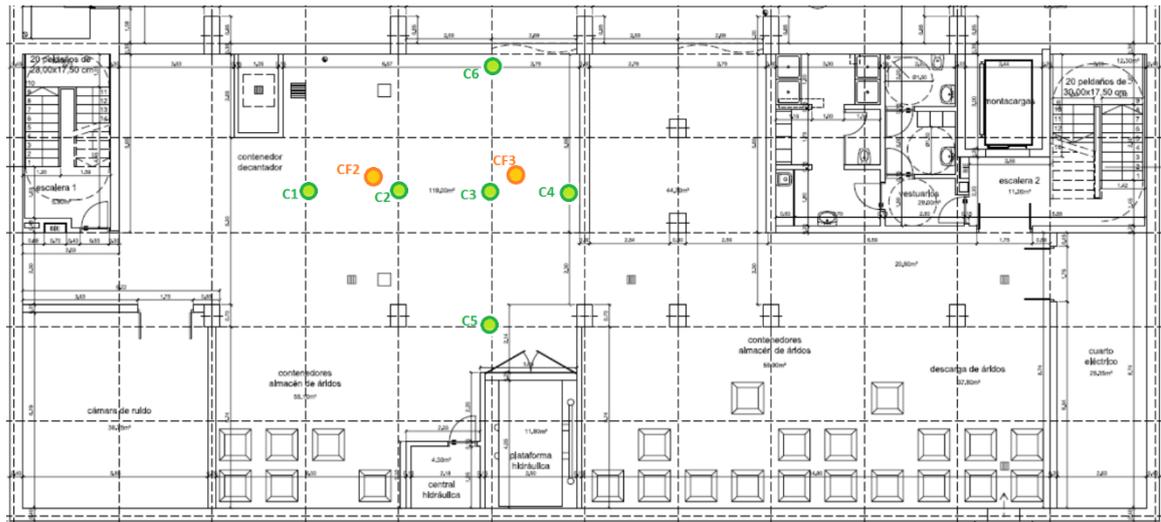
Figura 75. Disposición de captadores (verde) y extensómetros (naranja).

En la Figura 75 se observa también la localización de dos extensómetros digitales (CF2 y CF3) cedidos por la Universidad. Estos extensómetros se han dispuesto sobre las fisuras más marcadas, aunque éstas hayan sido selladas previamente. Es posible que la antigua fisura no se vaya a abrir al estar perfectamente sellada, aunque sí que es posible que la zona de contacto resina-hormigón fissure.

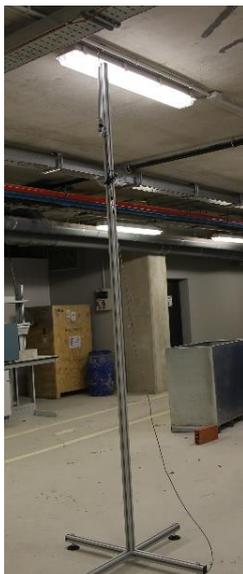
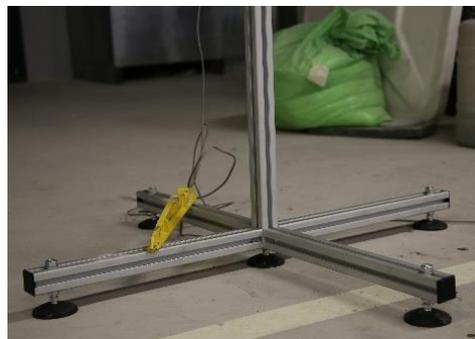
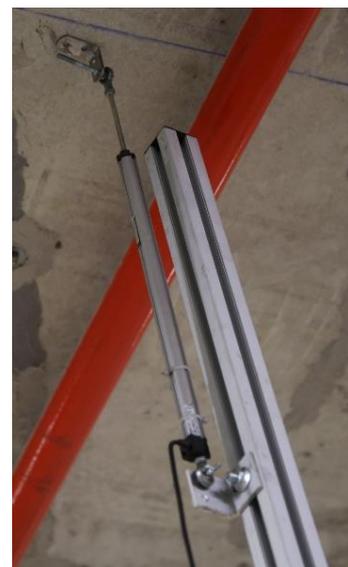
Los captadores verticales se han montado sobre un trípode perfectamente nivelado y están sujetos en su parte superior al techo.

Figuras 76, 77 y 78. Montaje del captador digital de desplazamiento.

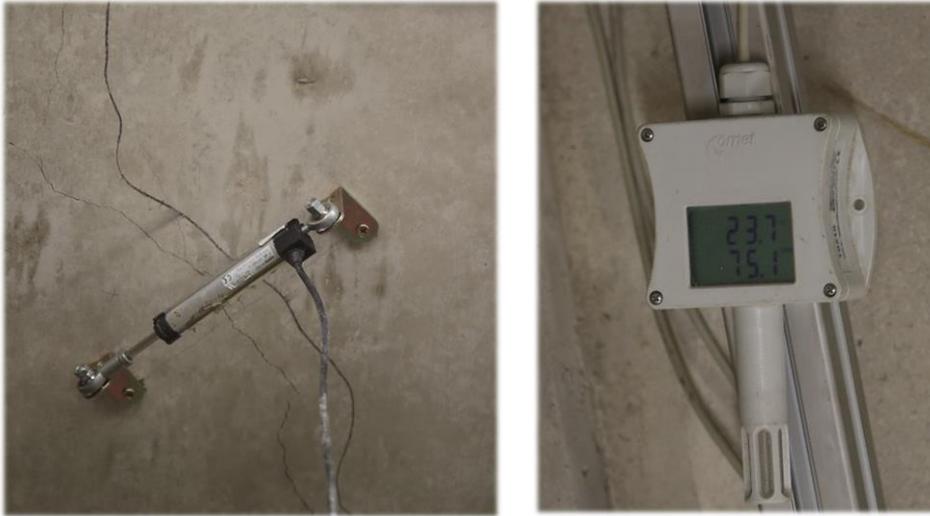
En las siguientes figuras se muestra uno de los extensómetros digitales y el medidor de humedad y temperatura:

Figuras 79 y 80. Extensómetro y medidor de humedad y temperatura.

Todos los equipos instalados están monitorizados y registran todos los valores de los parámetros tomados cada 10 segundos. Estos valores se almacenan formando una base de datos de forma automática. La monitorización del proceso comenzó el 05/07/2016 a las 13:31horas y finalizó el 11/07/2016 a las 8:53horas. Se observa que hubo un pequeño error al comienzo de la prueba de carga y las primeras horas (de 8:00 a 13:31 horas) no fueron monitorizadas, este transcurso de tiempo corresponde a la carga de la primera capa de carga.

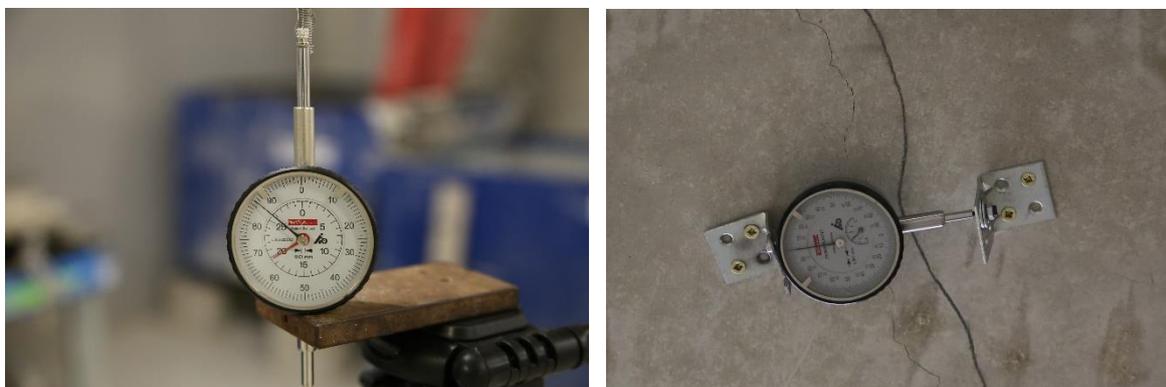
Por su parte, la empresa encargada de realizar la prueba de carga también ha aportado su propio material de trabajo. Se han colocado seis captadores verticales analógicos, situados al lado de cada uno de los digitales. Se ha escogido esta disposición ya que son las zonas más desfavorables por ser las más solicitadas frente a cargas horizontales. Estos captadores son relojes comparadores analógicos, por lo que se debe tomar a mano sus valores tras cada escalón de carga. Estos relojes tienen un campo de medida de 30 mm con una precisión de 0,01 mm (centesimal). En las Figuras 81 y 82. *Reloj comparador analógico vertical (rango de 30 mm) y reloj comparador analógico*

horizontal (rango de 5mm). se muestra un ejemplo de ellos.

Figuras 81 y 82. Reloj comparador analógico vertical (rango de 30 mm) y reloj comparador analógico horizontal (rango de 5mm).

Para el caso de la abertura de fisura se utilizan estos mismos equipos, relojes comparadores analógicos de fisuras pero con un rango de 5 mm y una precisión de 0,001 mm (milésimas). Puede observarse en la *Figuras 81*.

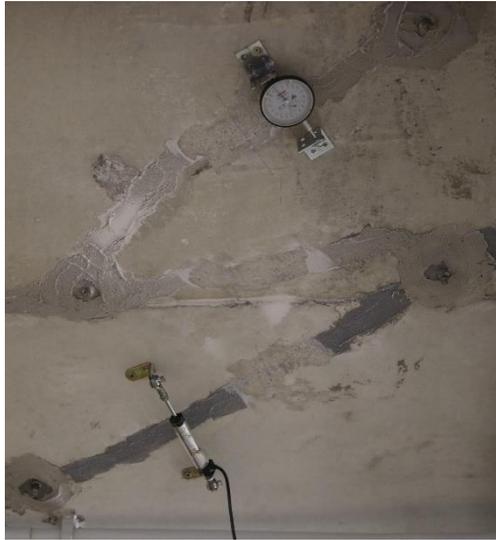
Los captadores horizontales analógicos, o extensómetros, también se colocan sujetos al techo al igual que los digitales. En la siguiente figura pueden observarse ambos:

Figura 85. Extensómetro digital y captador analógico.

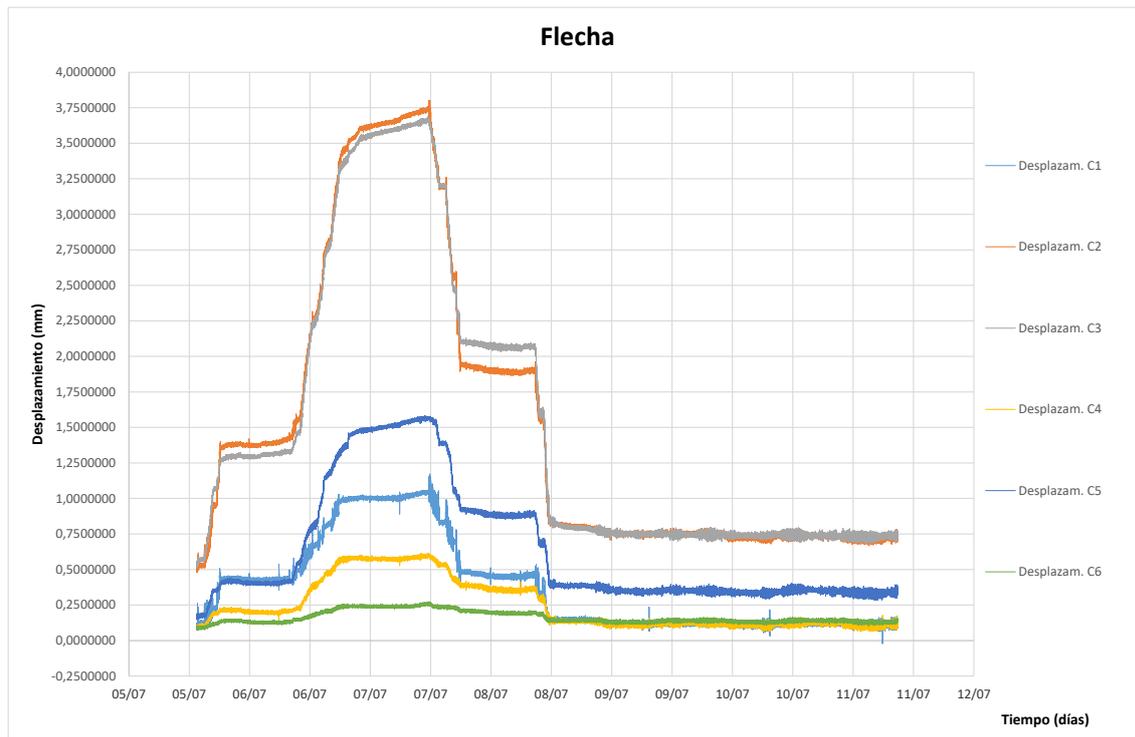
Figura 86. Flecha (mm) frente al tiempo de cada uno de los captadores.
