UNIVERSITAT
POLITÈCNICA
DE VALÈNCIA

**ESTUDIO DE LA PATOLOGÍA POR FISURACIÓN DE LA
ESTRUCTURA DEL EDIFICIO SITUADO EN LA PARCELA 4N
DEL CAMPUS DE VERA DE LA UNIVERSITAT
POLITÈCNICA DE VALÈNCIA.**

TRABAJO FINAL DE MÁSTER

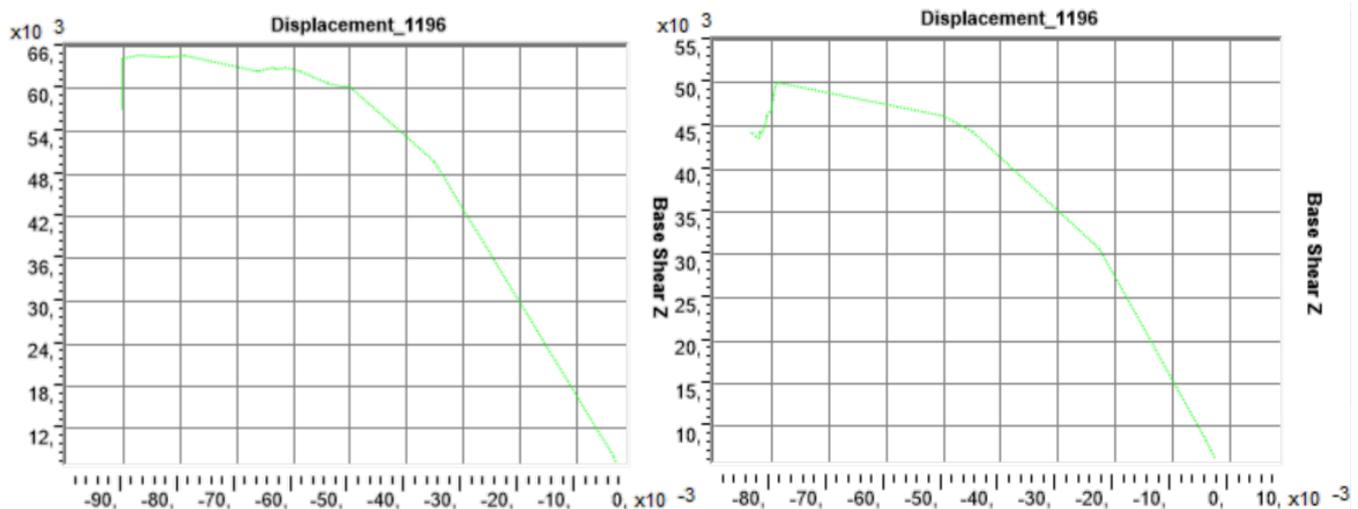
Figuras 93 y 94. Curva de Carga total (KN) Vs Máximo desplazamiento (m) del análisis 1 y 2 respectivamente.

En el comportamiento de ambos análisis se observa una primera recta con pendiente constante que tiene en cuenta la inercia fisurada de la sección y conforme se va aumentando la carga se observan cambios de pendiente que indican que se está formando una línea de rotura conforme van plastificando diferentes punto de la losa. Finalmente se alcanza la rotura con la carga pico. El comportamiento tras la rotura depende de la definición del comportamiento del acero una vez alcanza su resistencia última, es decir su rama de relajación.
