Universidad Politécnica de Valencia
Escuela Técnica Superior de Ingenieros
de Caminos, Canales y Puertos

Trabajo final de master Tipo Profesional

Estudio de mejora de la seguridad vial en la carretera CV-372 desde PK 0+000 al PK 4+450, entre los municipios Pobla de Vallbona y Riba Roja del Turia (Valencia)

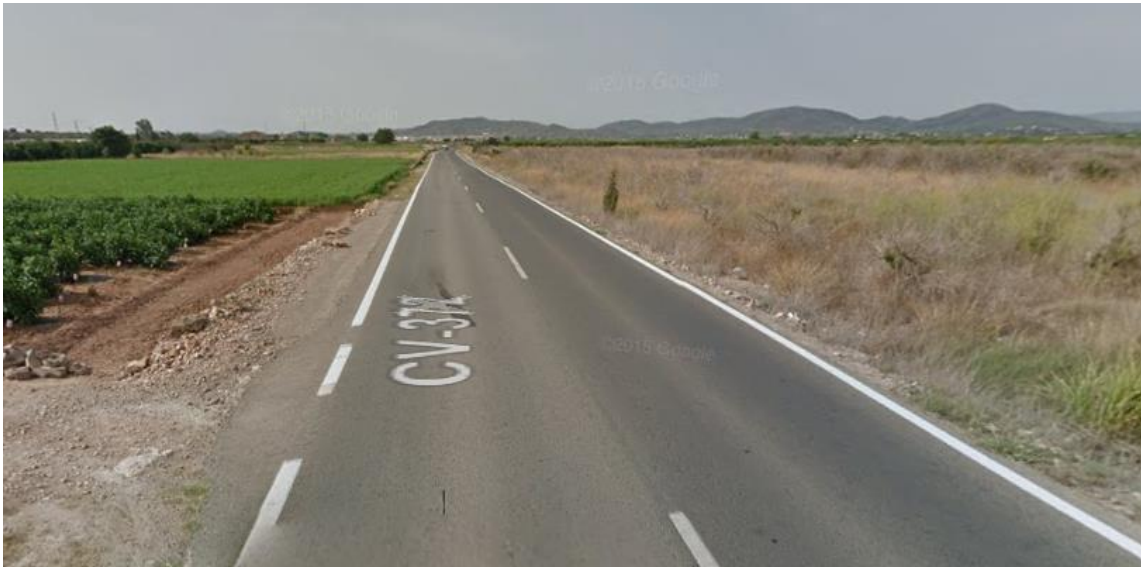
Imagen 3. Calzada en el PK 0+800

En las imágenes inferiores podemos ver la sección más común de la carretera. Dado que discurre en un entorno agrario la presencia de campos a uno o ambos lados es constante, con una alta frecuencia de elementos separadores tipo muro de mayor o menor altura, lo que provoca que existan obstáculos en gran parte del recorrido, como veremos posteriormente.

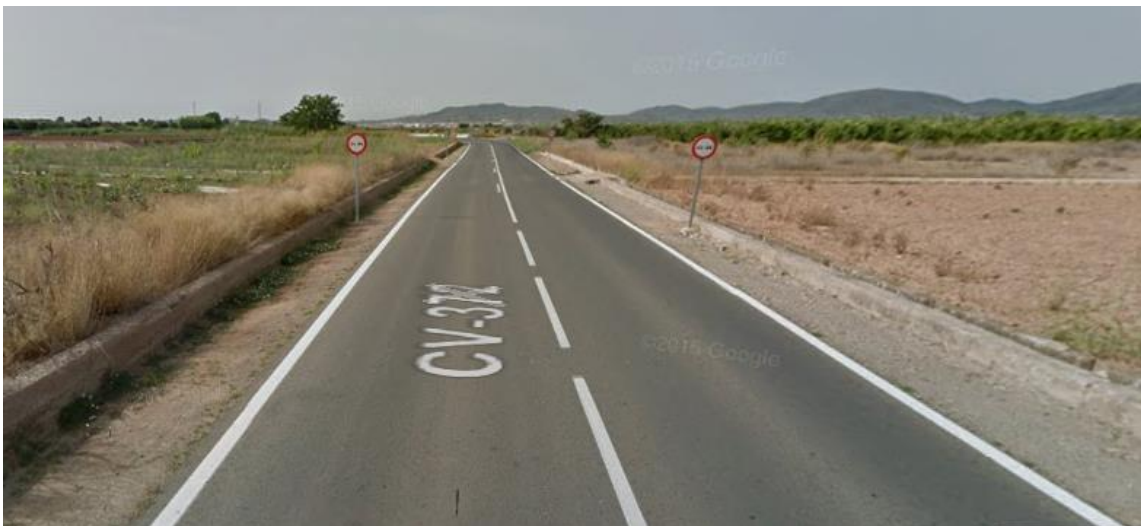
Imagen 4. Calzada en el PK 1+100

En ciertos tramos curvos también se pueden ver barreras bionda para la protección frente a las salidas de vía. En todos los casos llevan incorporado faldón de protección para motoristas.

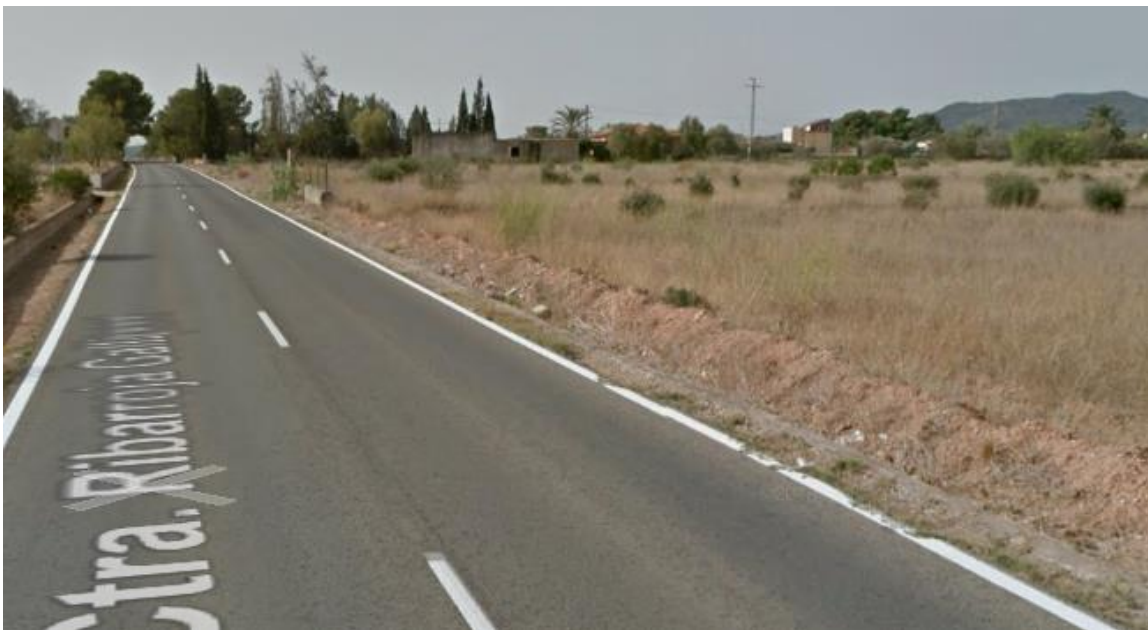
Por otra parte, la carretera dispone de cunetas en gran parte del tramo, aunque en algunos puntos están sobredimensionadas o existen pasos *salvacunetas* para permitir el acceso al tronco desde los caminos colindantes, lo cual agrava considerablemente una eventual salida de vía. A continuación, se muestran imágenes de puntos en los que existen las deficiencias que acabamos de describir.

Imagen 6. Cuneta sobredimensionada en la margen derecha. PK 2+200.

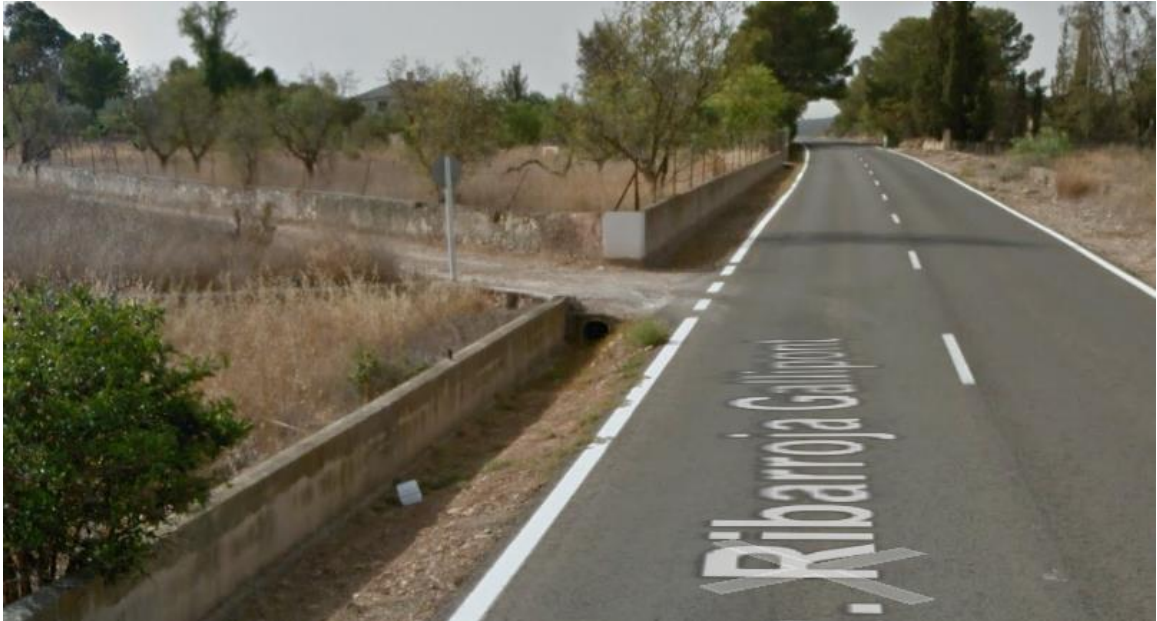
Imagen 7. Paso salvacuneta en la margen izquierda. PK 2+200.

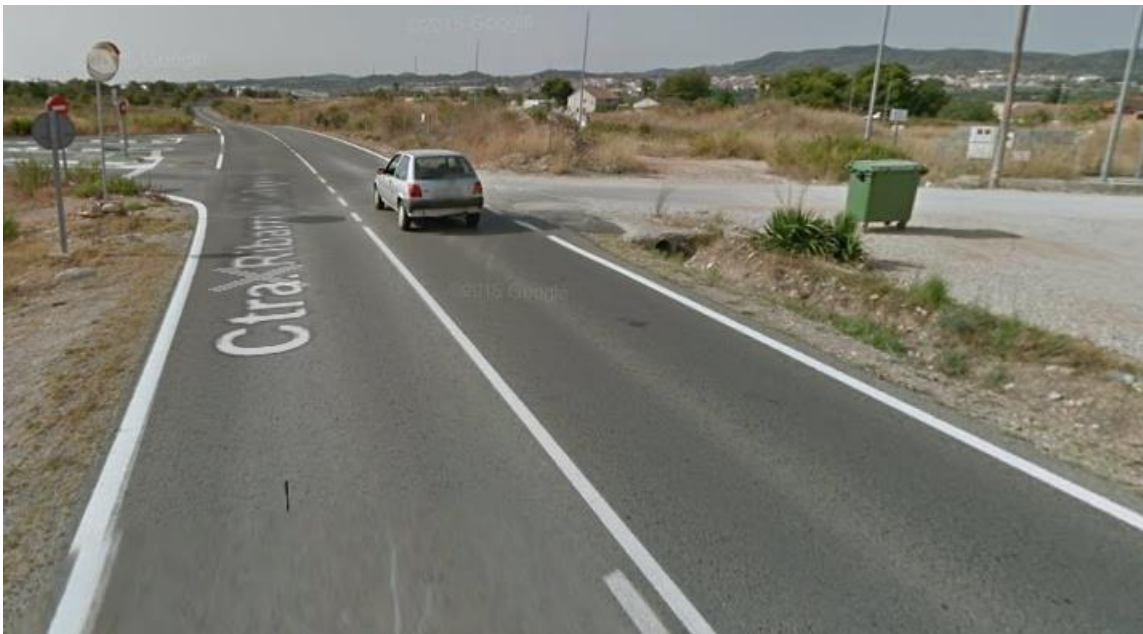
Imagen 8. Cuneta sobredimensionada y paso en la margen derecha. PK 2+700.

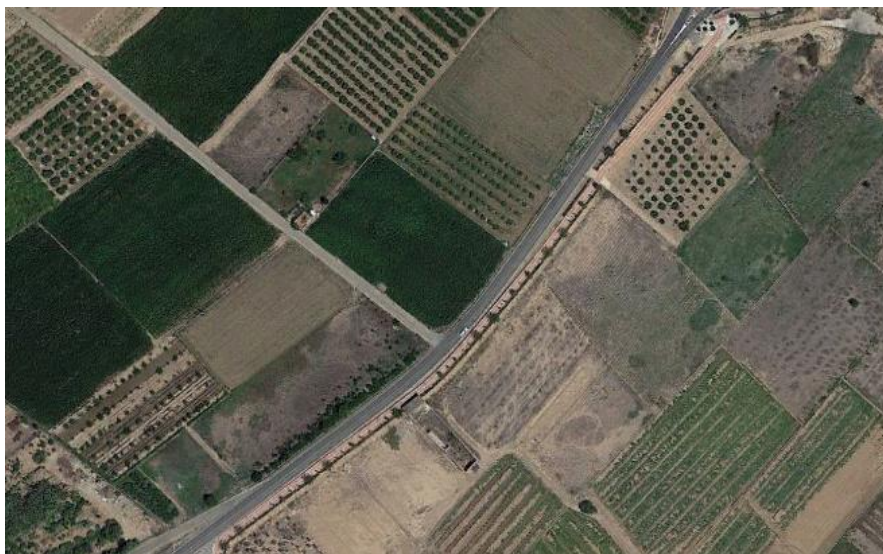
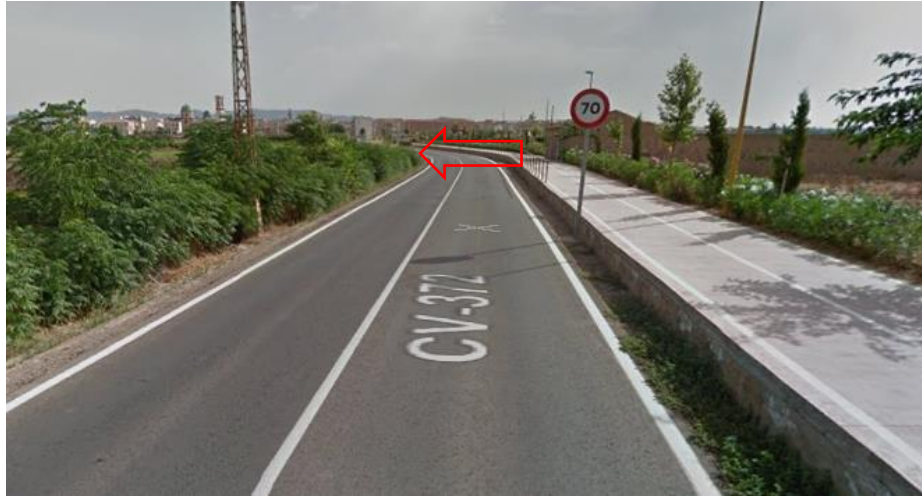
Tiene lugar en el PK 0+204 y da acceso a parcelas agrícolas de la margen derecha. Tiene mala visibilidad en el sentido decreciente, ya que está situada en el vértice de una curva.

Imagen 11. Acceso PK 0+204. Vista aérea

Imagen 12. Acceso PK 0+204. Vista en superficie

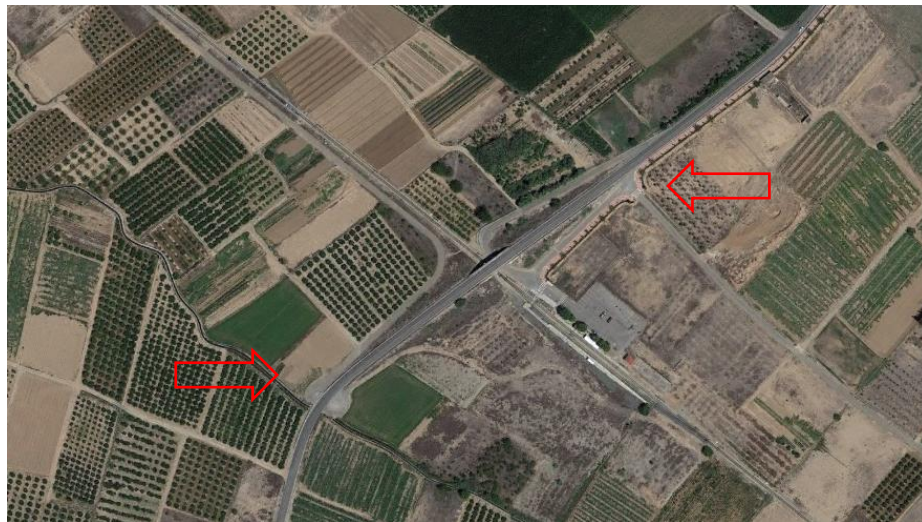
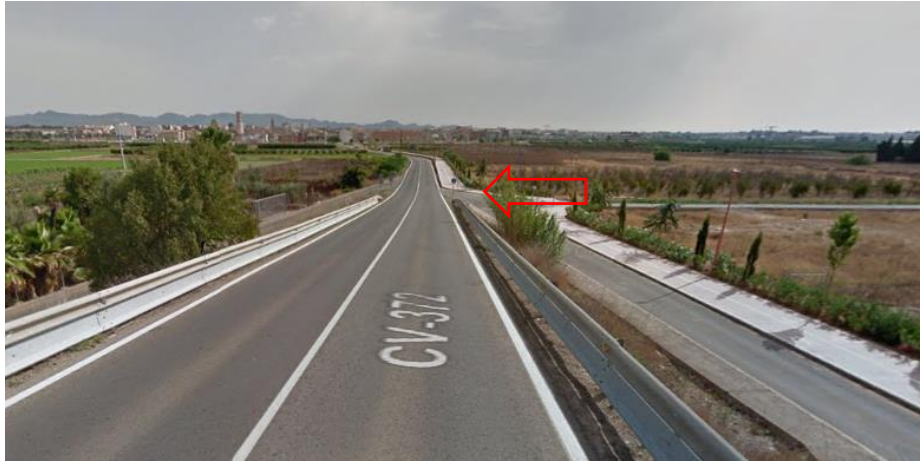
Forman parte de los caminos de acceso a parcelas colindantes y a la estación de metro situada en la parte inferior del paso. Resultan peligrosos en el sentido decreciente dado que está situado tras un cambio rasante.

Imagen 13. Accesos paso superior. Vista aérea

Imagen 14. Accesos paso superior. Vista en superficie

En este caso vamos a considerar que la velocidad al comienzo de la maniobra de frenado no llega a la velocidad de específica 80 km/h, debido a las características de ese punto (cambio de rasante pronunciado e incertidumbre que produce, anchura del paso insuficiente y cercanía a sistema de contención). Por lo tanto, vamos a considerar que la velocidad en este punto es de 70 kilómetros por hora.

La distancia entre el punto de cota máxima y el acceso es de 118 metros con un desnivel de 5, con lo que obtenemos que la pendiente en tanto por uno es de -0.0423. El coeficiente de rozamiento movilizado f₁ para una velocidad de 70 km/h es de 0.369. Con todo, tenemos que la distancia de parada es de 97,95 metros, inferior a los 118 metros que los separa, por lo que no sería necesaria ninguna actuación sobre este acceso.

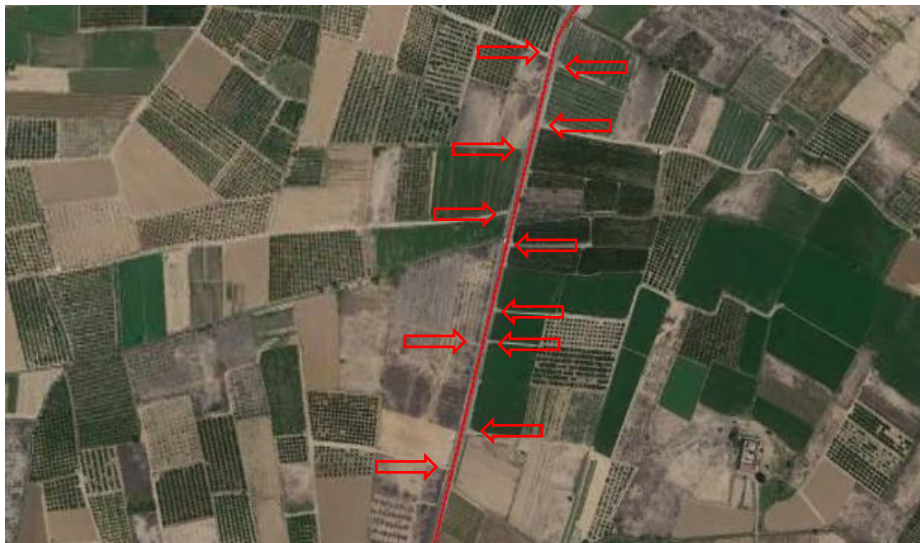
Imagen 15. Accesos PKs 0+660 a 1+150 Vista aérea

Son una serie de caminos muy estrechos y sin asfaltar que dan acceso a las fincas colindantes. Hay que tener especial cuidado con los dos primeros ya que están situados tras una curva con baja visibilidad.

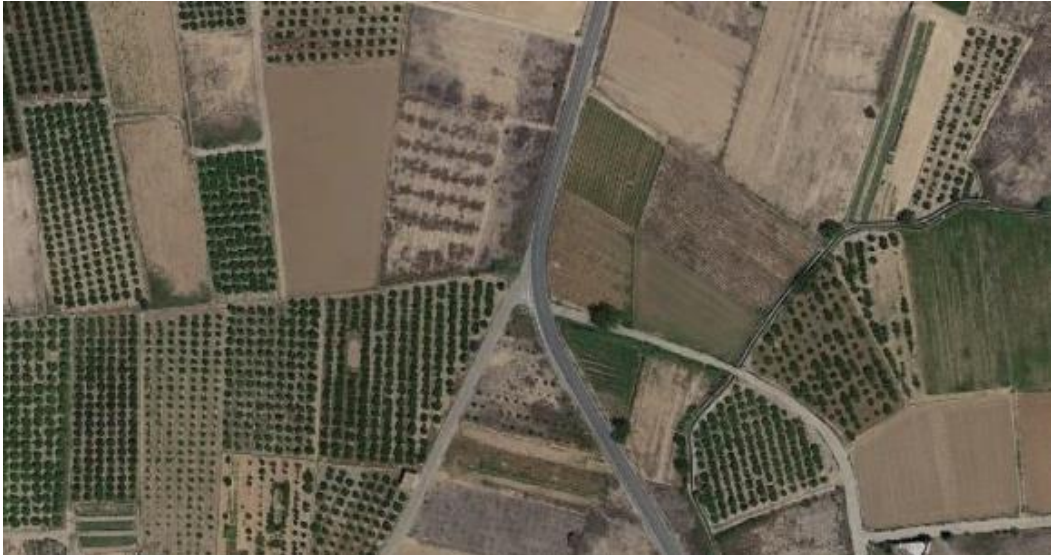
Por otra parte, en la margen izquierda hay un acceso justo enfrente con peores características, ya que su calzada es más estrecha y se encuentra en la parte cóncava de la curva, lo que sí afecta negativamente a su visibilidad.

Imagen 16. Acceso PK 1+200. Vista aérea

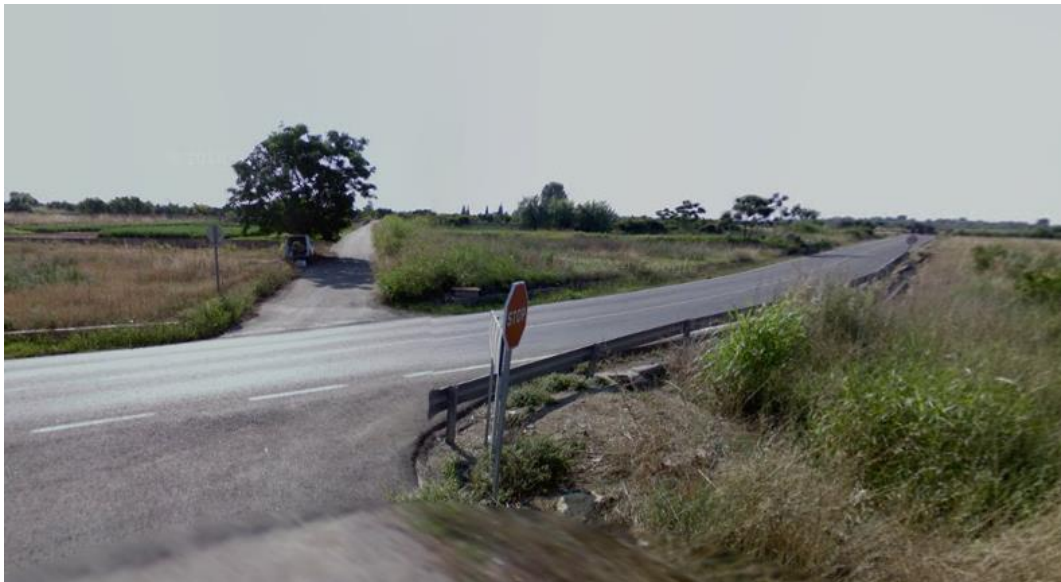
Imagen 17. Acceso PK 1+200 margen derecha. Vista en superficie

Como ya hemos visto anteriormente en las imágenes a pie de calzada, el acceso que da al lado convexo de la curva cuenta con una buena visibilidad en la situación actual que se verá mejorada con la ampliación del radio propuesto en las soluciones B.1 y B.2. En cambio, el acceso que da al lado cóncavo tiene graves problemas de visibilidad, dado su ángulo de intersección no ortogonal y el lado de la curva por el que accede. Se podría considerar la posibilidad de mejorar el ángulo de intersección que combinado con el mayor radio de la curva mejoraría la seguridad en el acceso, aunque no obstante seguiría existiendo el problema de tener sendos accesos en el mismo punto de la carretera. Si vemos desde una posición más elevada el tramo, observamos que dicho acceso forma parte de un camino interno en la margen izquierda que finaliza en otro acceso un poco más adelante. Por lo tanto, si eliminamos esta primera entrada del camino al tronco, ya sea mediante barrera o balizamiento, seguiría siendo accesible desde la entrada posterior y no perdería su funcionalidad.

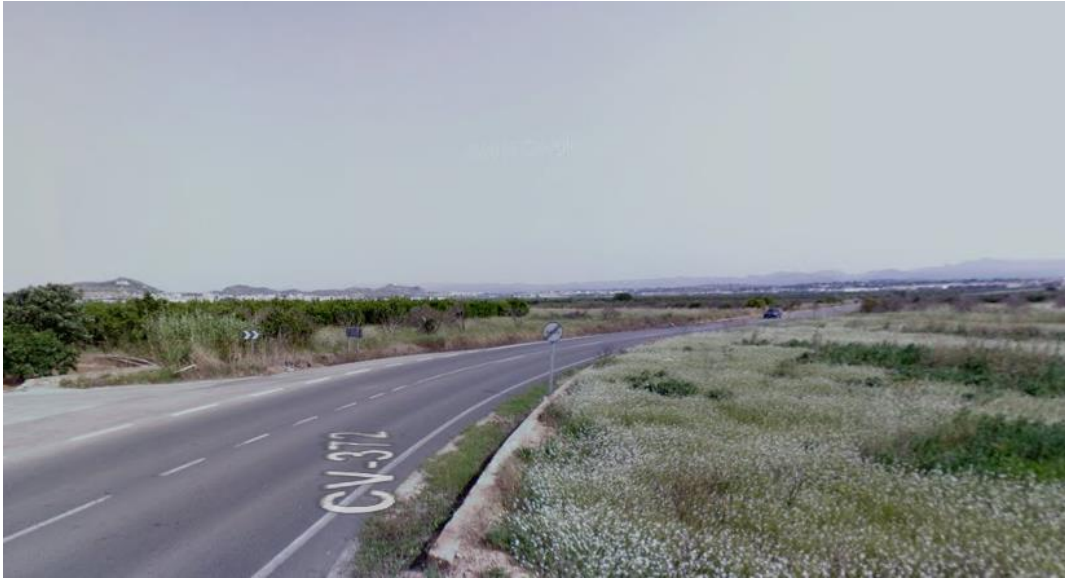
Imagen 18. Acceso PK 1+200 margen izquierda. Vista en superficie

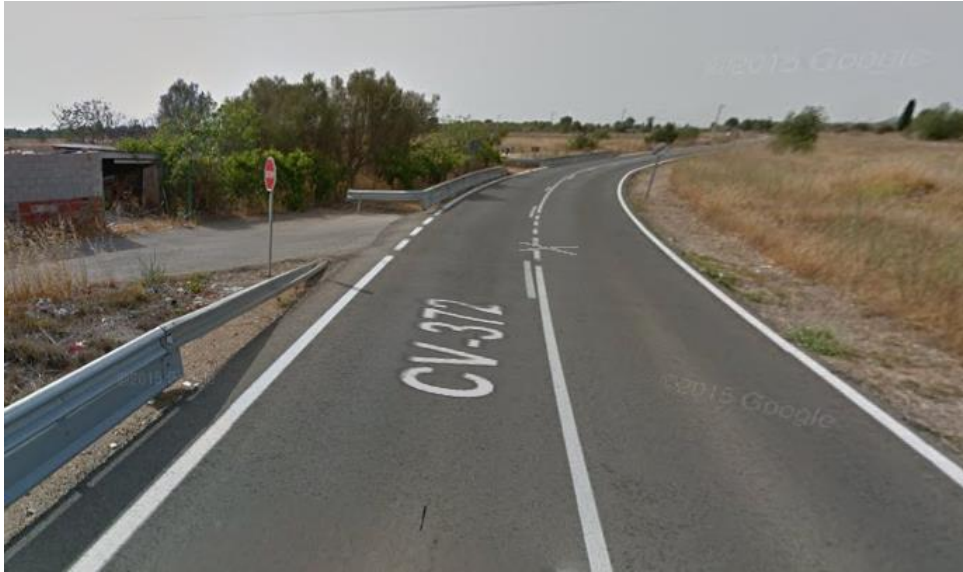
Imagen 20. Accesos PK 1+500. Vista en superficie

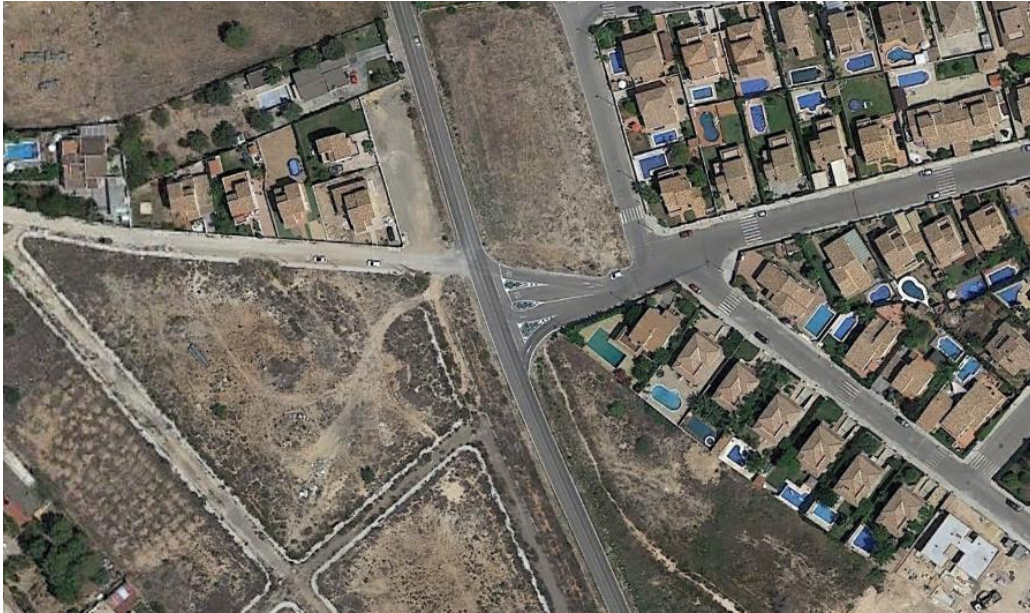
Es el principal acceso de la CV-372 a una gran cantidad de viviendas unifamiliares, y por lo tanto la intersección presenta un mejor diseño, con canalizaciones de los diferentes movimientos, con ángulo casi ortogonal y señalización a diferencia que los vistos anteriormente.

Imagen 22. Intersección canalizada en el PK 2+700. Vista aérea

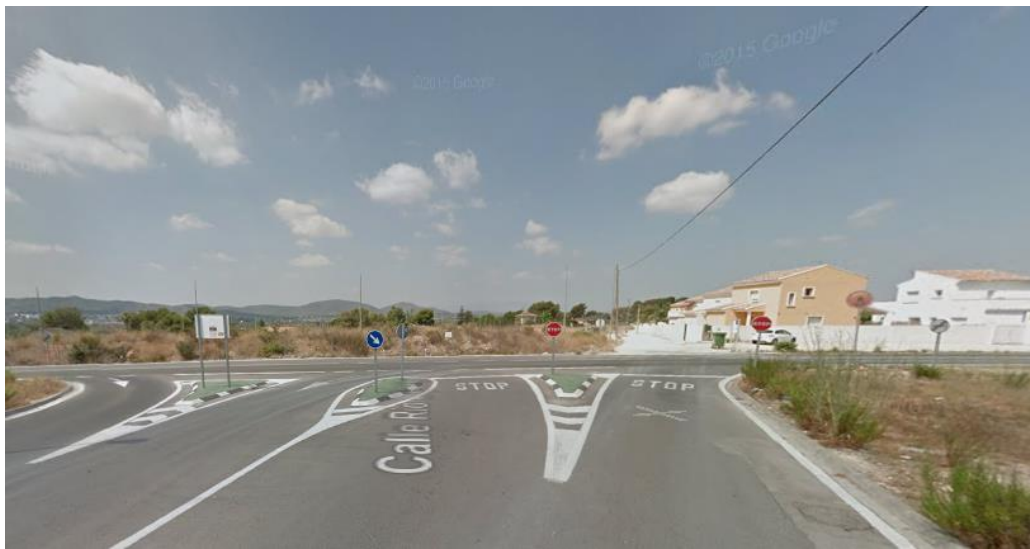
Imagen 23. Intersección canalizada en el PK 2+700. Vista en superficie

Al tratarse de un caso excepcional, y ante la más que probable expansión urbana y crecimiento de la población, la solución más adecuada sería una glorieta que aportara seguridad y moderara la velocidad en este tramo. Dicha glorieta constaría de 4 patas, siendo dos de ellas del tronco. Y las otras dos a cada lado de la misma dando acceso a las urbanizaciones colindantes.

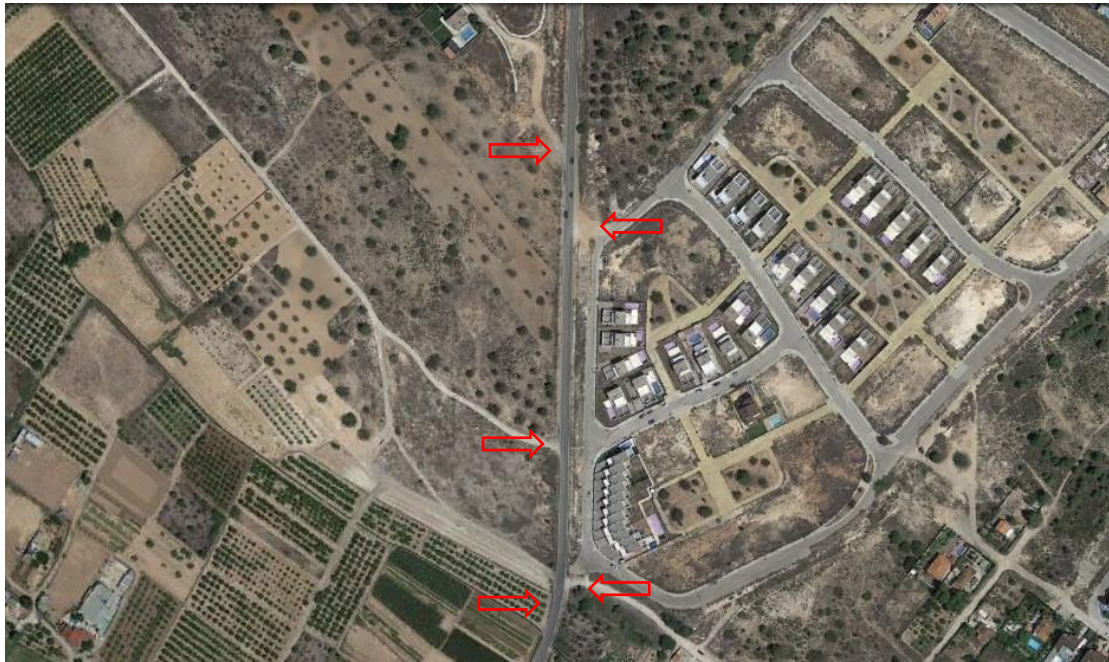
Imagen 24. Accesos entre los PK 3+100 y 3+400. Vista aérea

Se trata nuevamente de caminos de acceso principalmente a viviendas, aunque también a campos colindantes. Presentan peor sección y ninguna está afirmada.

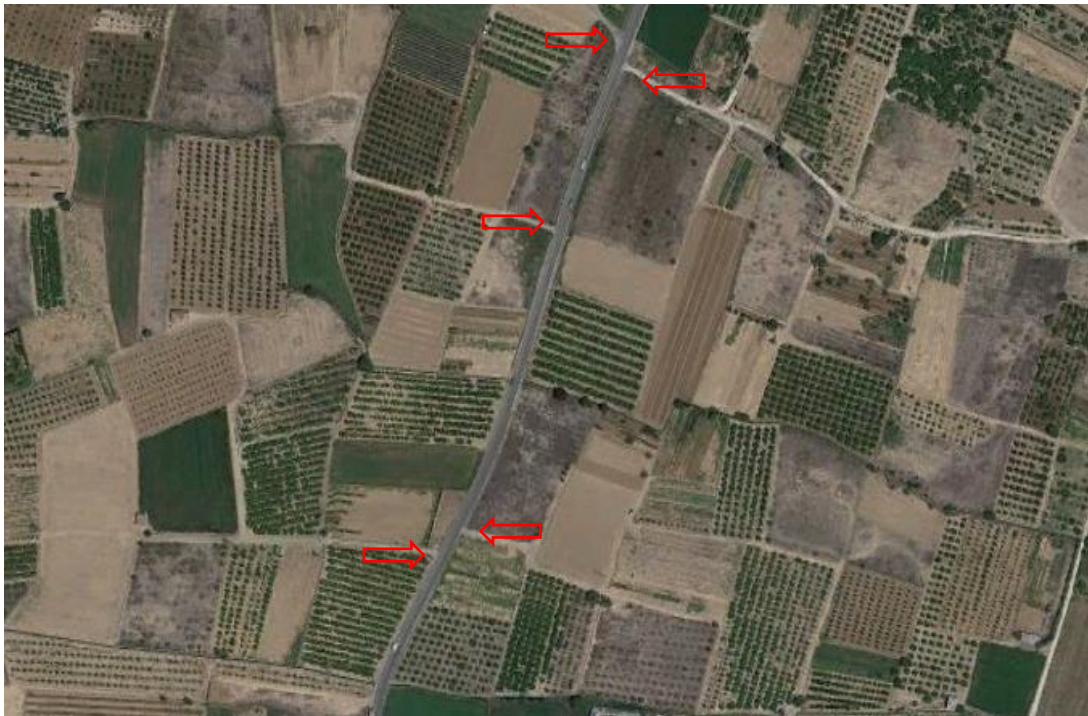
Imagen 25. Accesos entre los PK 3+400 y 3+700. Vista aérea

En esta zona vuelven a primar los pequeños caminos que dan acceso a los campos del entorno de la carretera. Todos ellos son bastante ortogonales y están situados en un tramo recto.

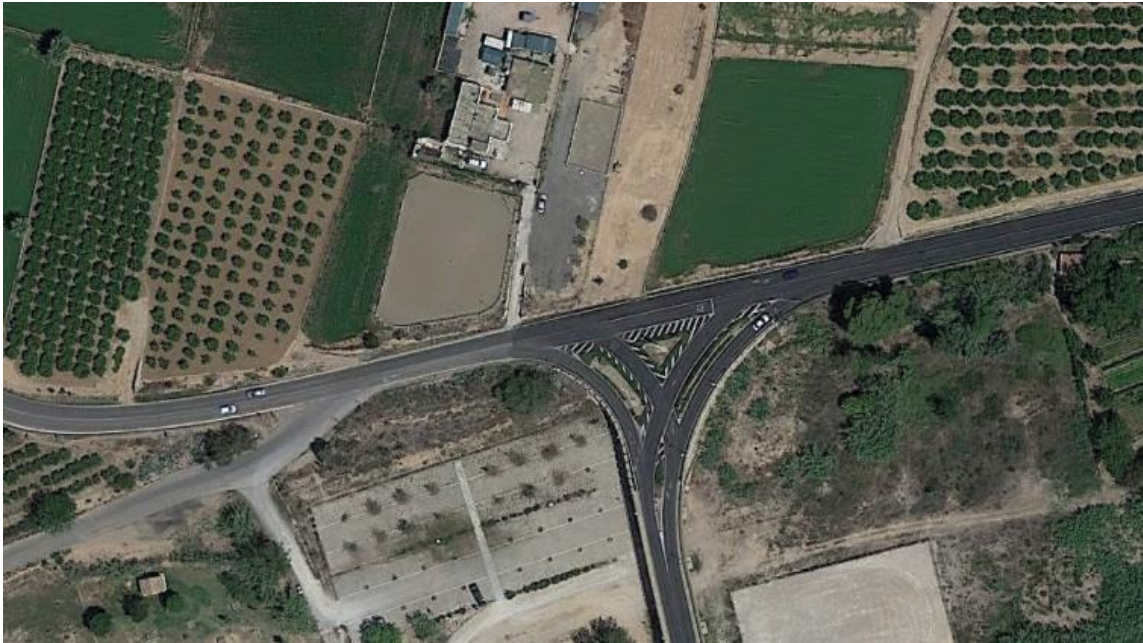
Por último, encontramos una intersección en T con un ángulo prácticamente recto entre las carreteras CV-372 que estamos estudiando en el presente trabajo y la CV-336, que proviene de Riba Roja del Turia. Se trata de una intersección canalizada con abundante señalización vertical y horizontal que a pesar de estar ejecutada correctamente resulta poco intuitiva.

Imagen 26. Accesos entre los PK 4+300 e intersección final del recorrido Vista aérea

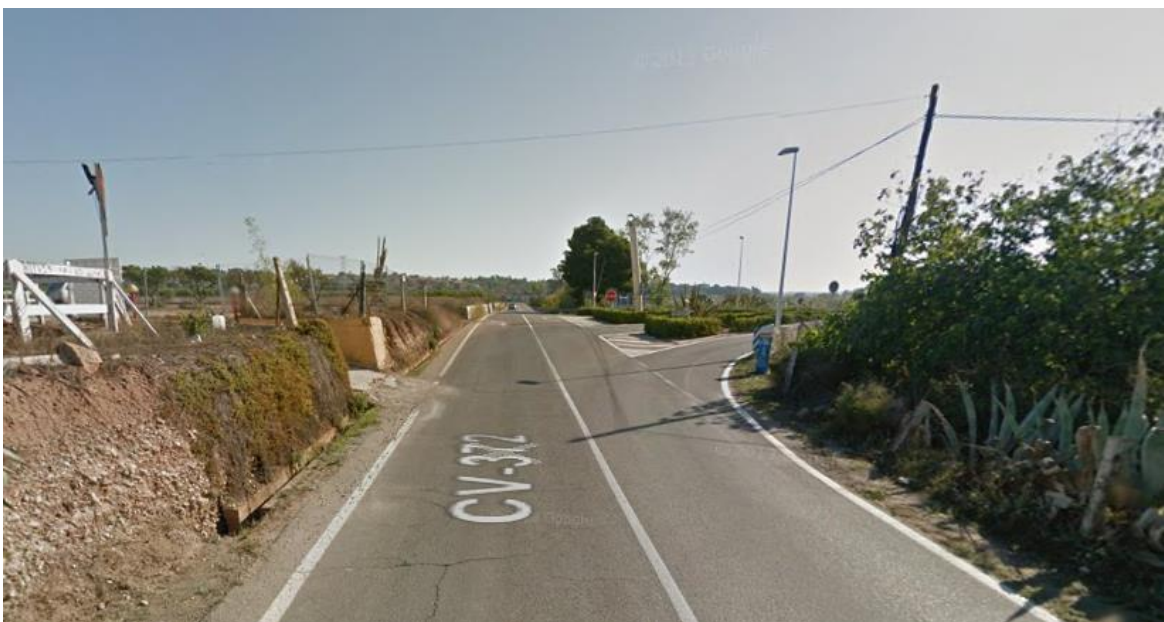
Imagen 27. CV-372. Final del recorrido. Vista en superficie

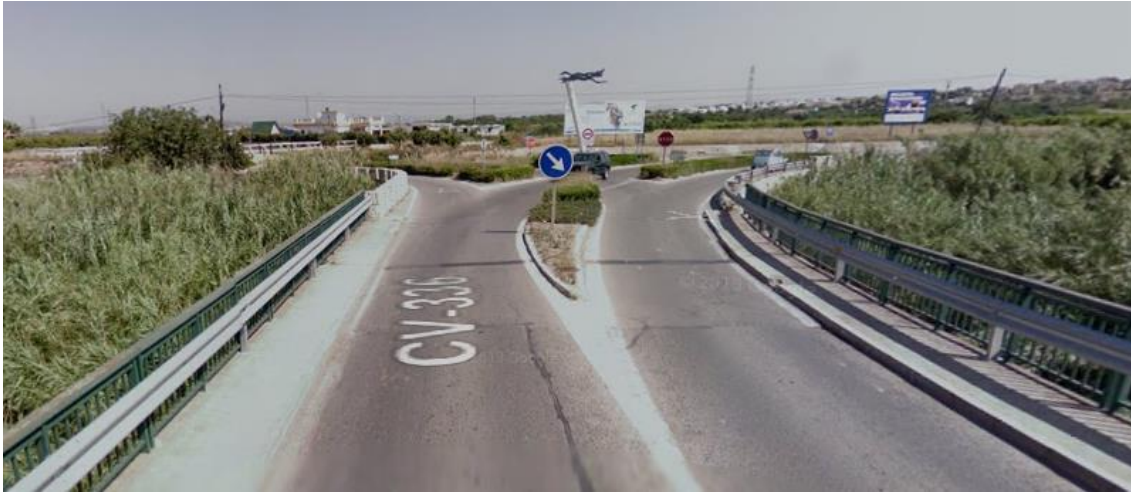
Márgenes Imagen 28. CV-336. Final del recorrido. Vista en superficie

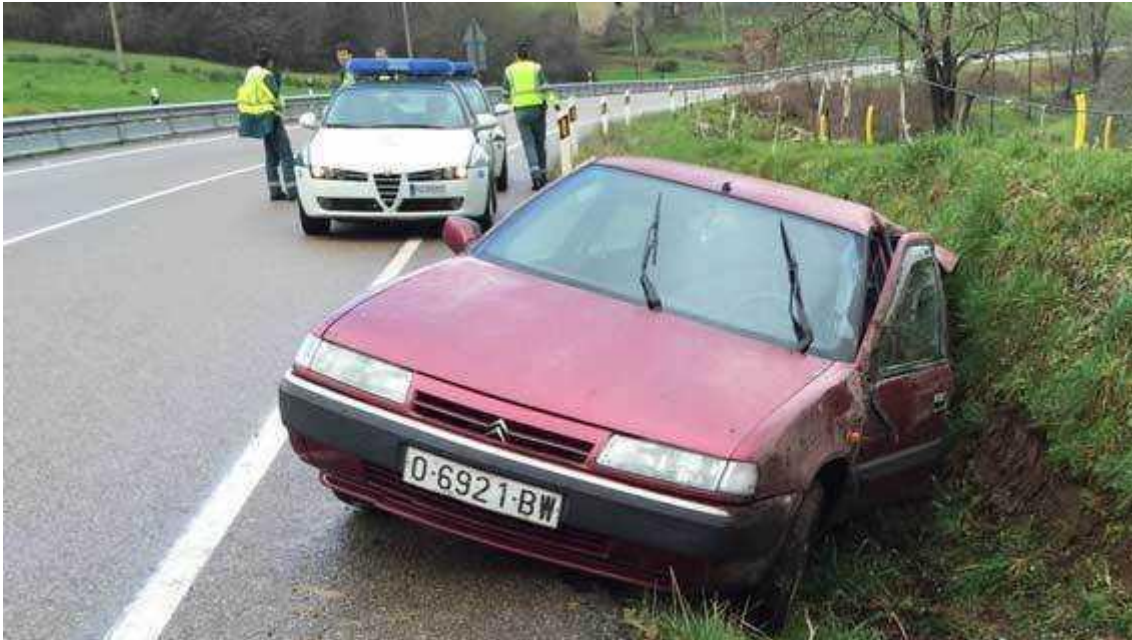
En el caso de las cunetas ya hemos visto los dos problemas principales en caso de salida de vía: el sobredimensionamiento y la existencia de pasos. Para que las cunetas no supongan un obstáculo es conveniente que no tengan un talud muy acusado en forma de triángulo o zanja ya que aumenta la violencia del impacto en caso de salida y elimina la posibilidad de recuperar la trayectoria del vehículo al quedar más que probablemente atrapado en ella, como sucede en la imagen inferior.

Imagen 29. Salida de vía en cuneta sin pavimentar

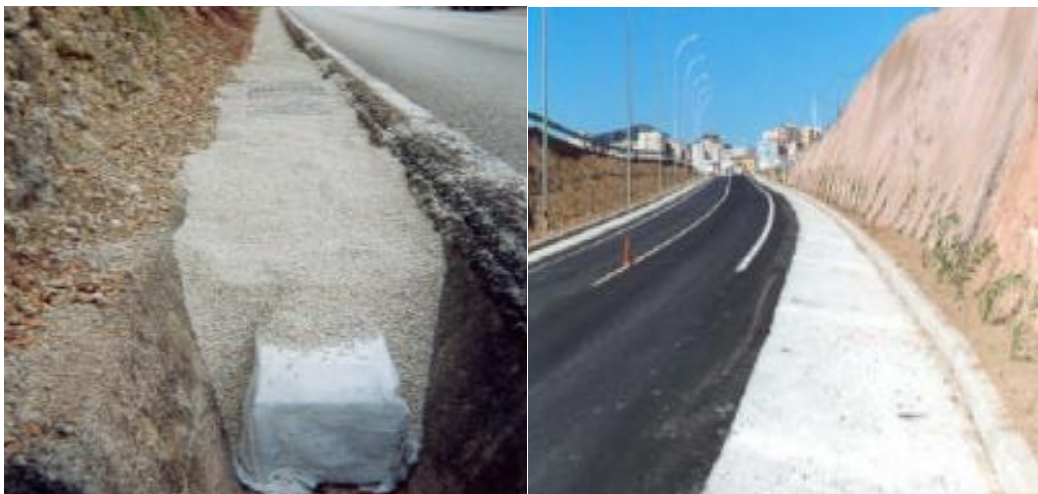
Imagen 30. Cuneta amigable

Para las cunetas ya existentes la solución pasaría por la utilización de cunetas modulares que disponen de un canal celular envuelto en geotextil y recubierto con grava. En caso de tratarse de obra nueva se debería proyectar una cuneta "amigable" que favorezca el retorno a la calzada en caso de salida. Además, para los pasos salvacunetas sería necesario un acabado franqueable o en *pico de flauta*.

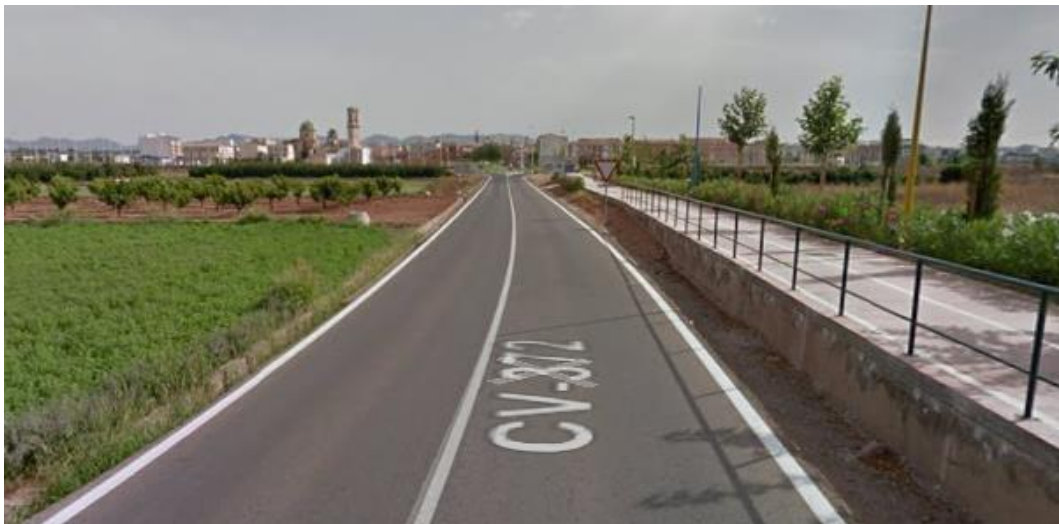
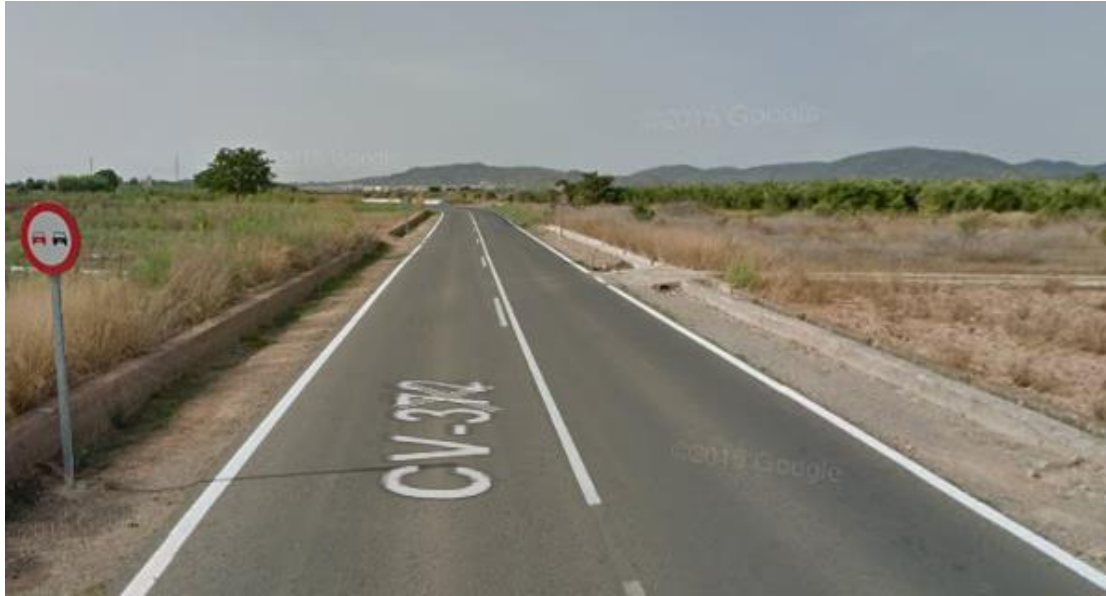
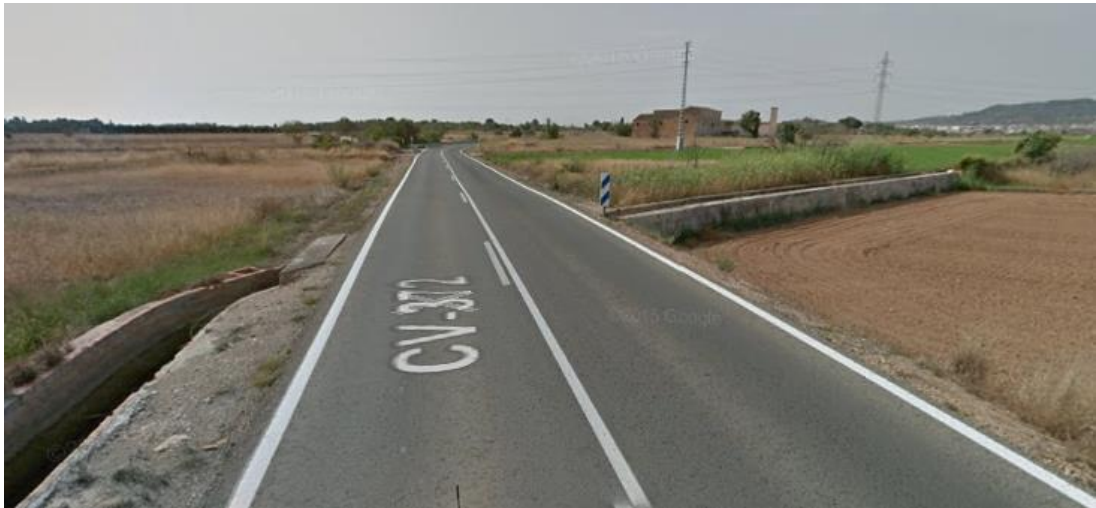
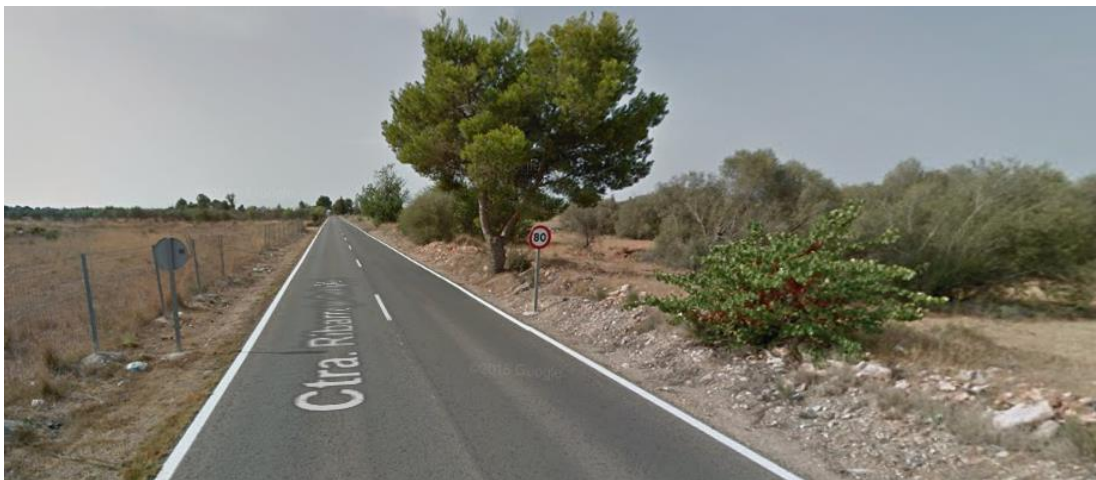
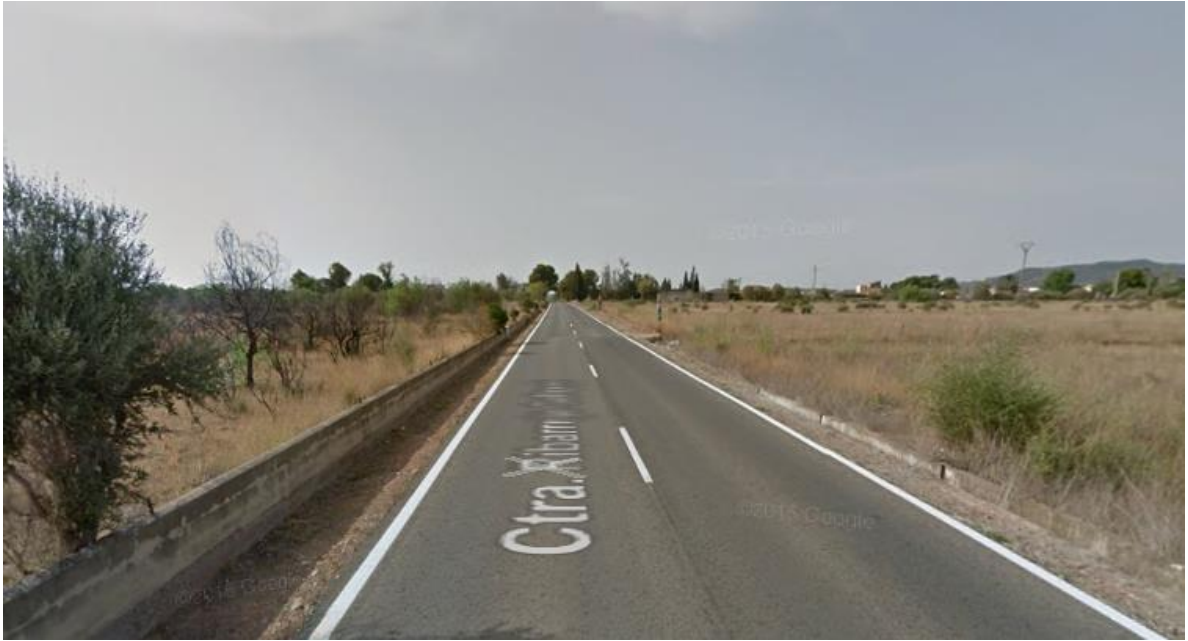
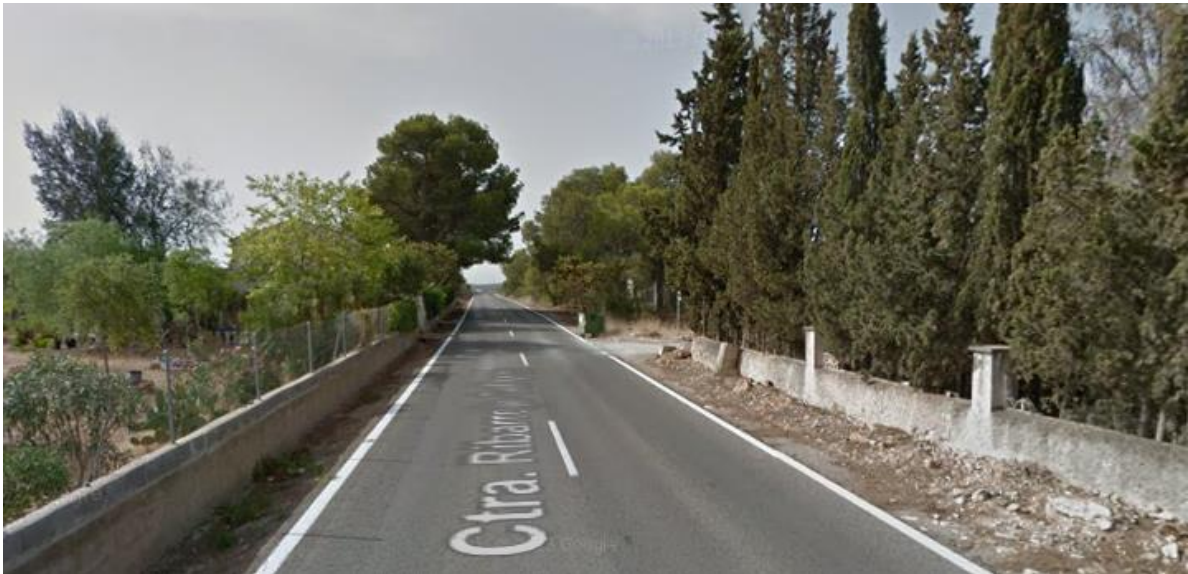
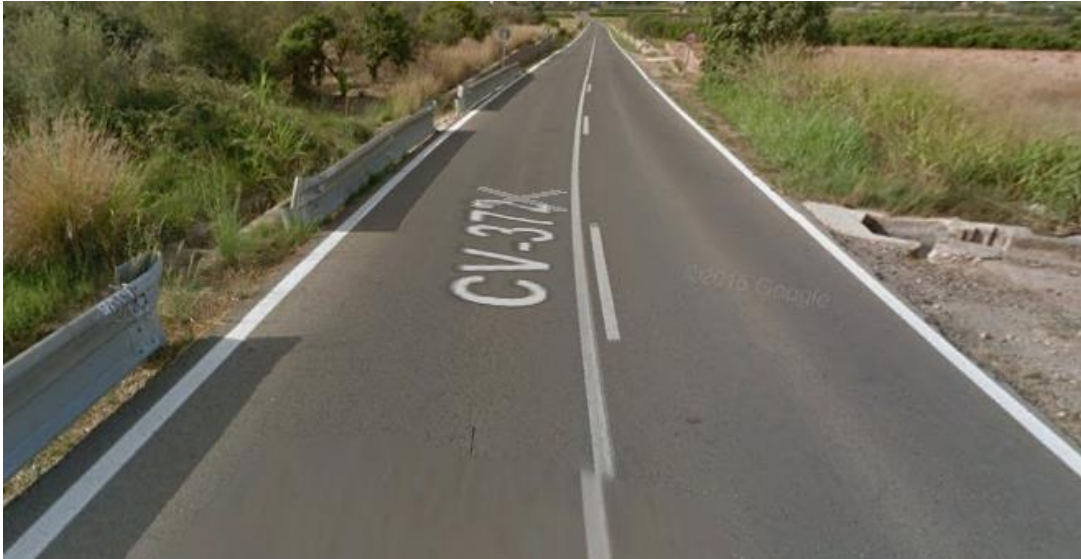
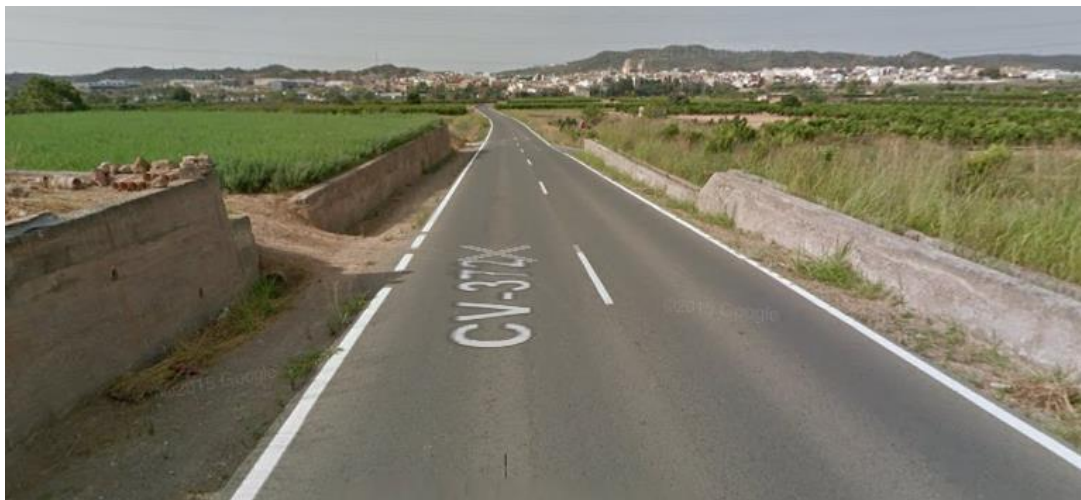
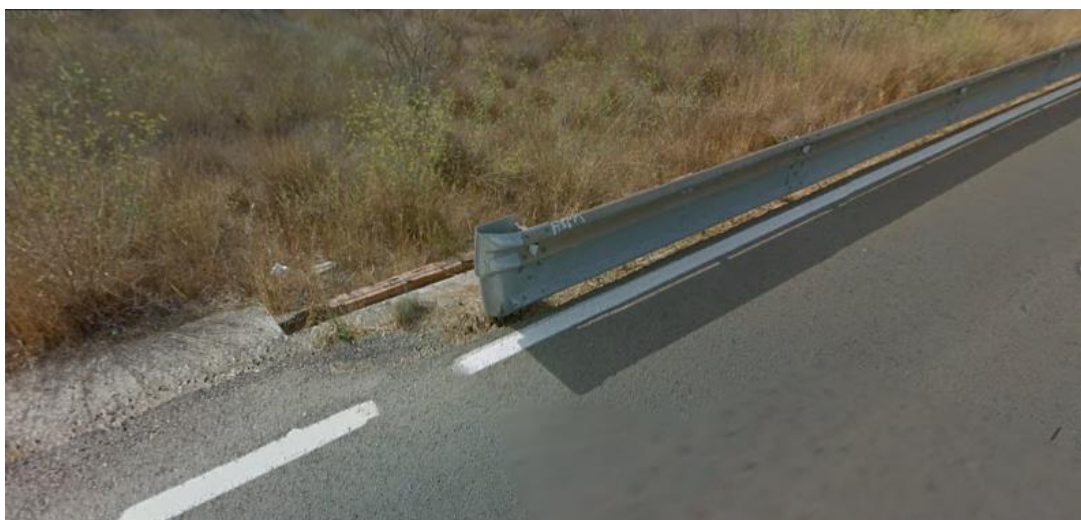
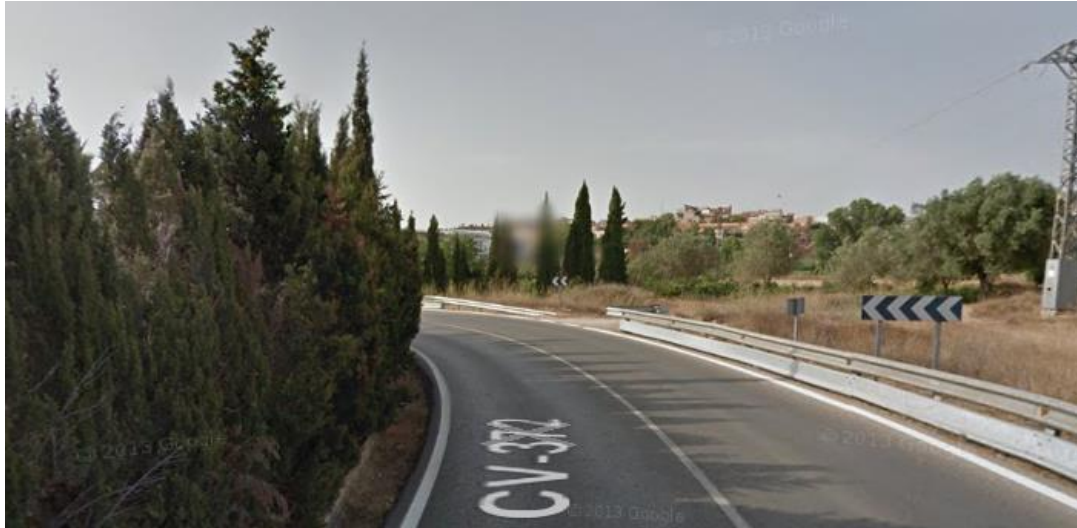
Estas deficiencias pueden ser causadas por una altura insuficiente de la barrera o una mala colocación. Si la barrera es baja, no impedirá la salida del vehículo y por lo tanto no cumplirá su función, llegando incluso a agravarlo. También una mala colocación puede venir al no hacer terminar la misma en el suelo, sino una terminación en *cola de pez* que podría atravesar el vehículo en caso de salida. Otra mala colocación sería una barrera no colocada con la suficiente anticipación con respecto al obstáculo, perdiendo gran parte de su eficacia.

Las siguientes imágenes muestran puntos del trazado con los problemas en los márgenes señalados.

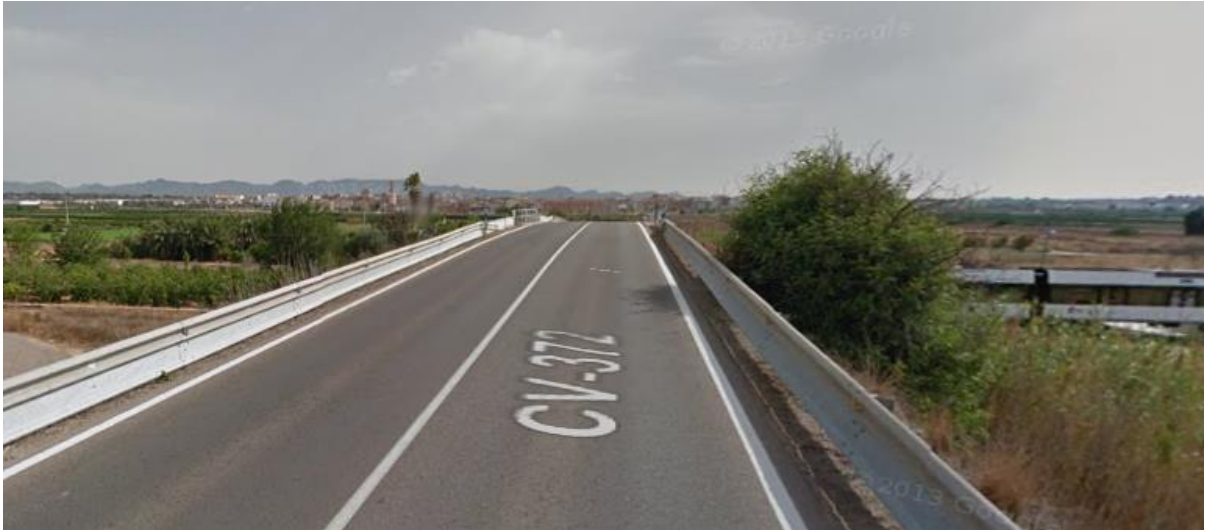
Evidentemente, hay puntos con errores de visibilidad antes y después de los PK señalados que se han obviado para no extender en exceso la tabla, pero cuyo defecto proviene del mismo problema que los que aparecen en la tabla. En primer lugar, los dos primeros fallos de alzado se dan lugar en el paso superior sobre la línea de metro cuyo radio en alzado provoca elevadas pendientes, como se aprecia en la imagen inferior.

Imagen 41. Cambio de rasante en el paso superior
