Universidad Politécnica de Valencia
Escuela Técnica Superior de Ingenieros
de Caminos, Canales y Puertos

Trabajo final de master Tipo Profesional

Estudio de mejora de la seguridad vial en la carretera CV-372 desde PK 0+000 al PK 4+450, entre los municipios Pobla de Vallbona y Riba Roja del Turia (Valencia)

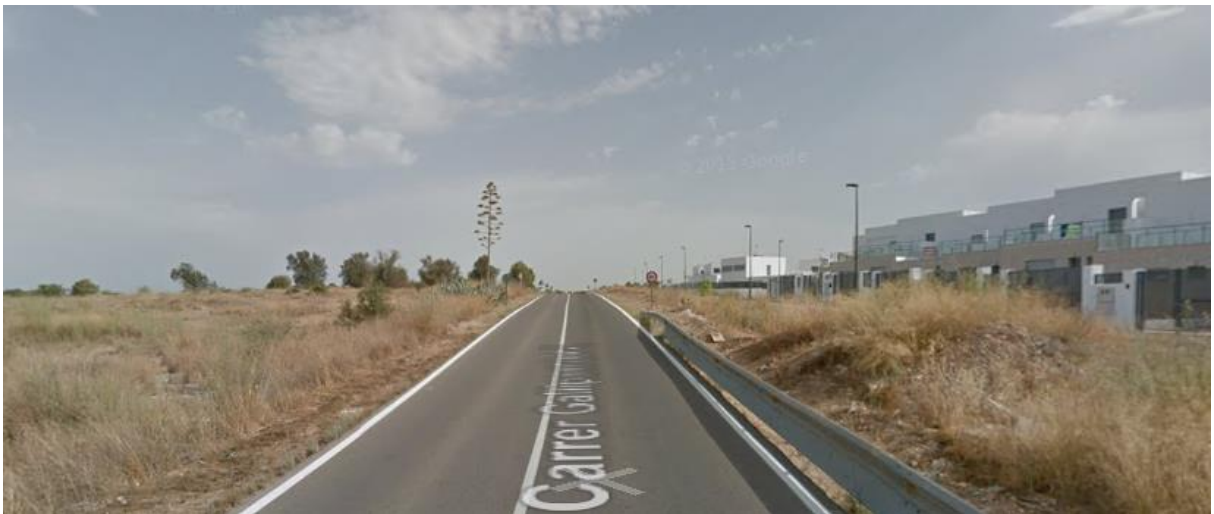
Más adelante tenemos otro error por alzado debido a otro acuerdo parabólico de radio inferior a lo requerido y que produce las deficiencias de visibilidad que se observan en la imagen inferior.

Imagen 42. Cambio de rasante en un punto del trazado

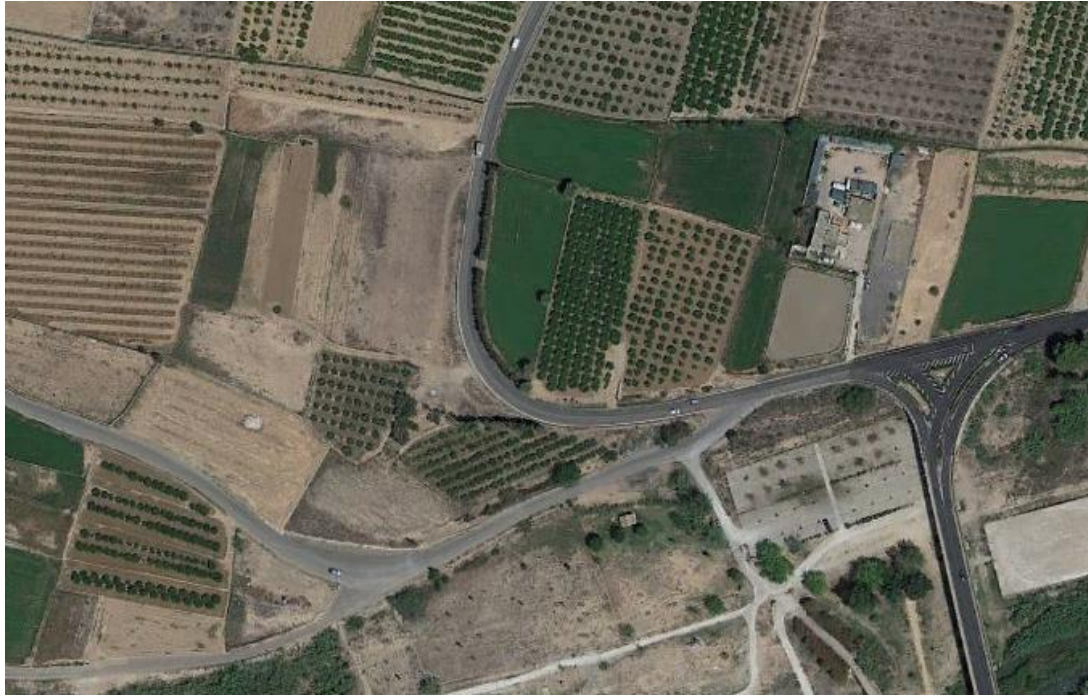
El último defecto se produce en la ya mencionada curva cerrada al final del trazado de radio 40 que causan que en el punto más desfavorable la visibilidad de parada sea 50 metros inferior a lo necesario.

Imagen 43. Curva cerrada al final del trazado

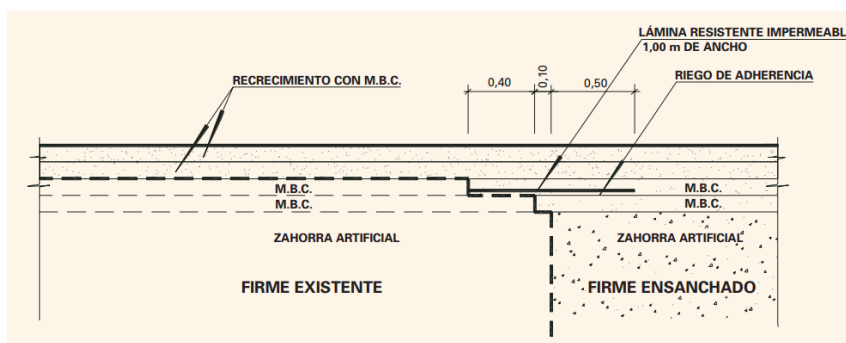
“En caso de que sea necesario proyectar ensanches, habrá que tener cuidado no sólo de no perjudicar el drenaje del firme, sino de mejorarlo, siempre que sea posible, realizando el ensanche con un material realmente drenante o colocando los dispositivos adecuados de drenaje del firme. Dadas las dificultades de ejecución de este tipo de obras (estado de los bordes de la zona excavada, dificultades de extensión y compactación de las distintas capas, etc.), deberán realizarse de acuerdo con una programación detallada aprobada con suficiente antelación. La excavación se proyectará escalonada y saneando suficientemente los bordes del firme existente (figura 1). Si el suelo de la explanada es inadecuado o marginal según el artículo 330 del PG-3, se estabilizará con cemento o con cal, según corresponda, para conseguir un material homogéneo y de capacidad de soporte suficiente, así como para evitar una excavación más profunda que pueda modificar la evacuación del agua y dificultar la construcción.

Imagen 50. Procedimiento de ensanche de la plataforma

Los ensanches deberán proyectarse con una sección estructural de capacidad resistente similar a la del resto de la sección del firme, y compactando convenientemente los materiales para que no se produzca, por asiento diferencial, un escalón o una grieta longitudinal. Además, el contacto entre el firme existente y el ensanche nunca deberá coincidir con la futura zona de rodada de los vehículos pesados. El Pliego de Prescripciones Técnicas Particulares y los Planos del Proyecto fijarán la longitud máxima de excavación sin rellenar y la señalización, balizamiento y sistemas de contención de vehículos que se necesiten, así como el plazo máximo de tiempo que puede transcurrir entre el inicio y la terminación del ensanche. La zona de ensanche se señalizará y balizará de forma adecuada, según la Norma 8.3 IC de Señalización de Obras, y, salvo justificación en contrario, se colocará una barrera de seguridad rígida tipo TD. El dimensionamiento de los ensanches se realizará adaptando al caso que corresponda, las secciones de la Norma 6.1 IC de Secciones de firme. Para paliar los efectos derivados de la dificultad de ejecución, podrá aumentarse en una la categoría del tráfico pesado considerada en el proyecto de la rehabilitación estructural. Por razones constructivas, podrá ser conveniente enrasar la base o subbase del ensanche con la capa superior del firme existente y extender sobre ambos firmes el recrecimiento necesario.”

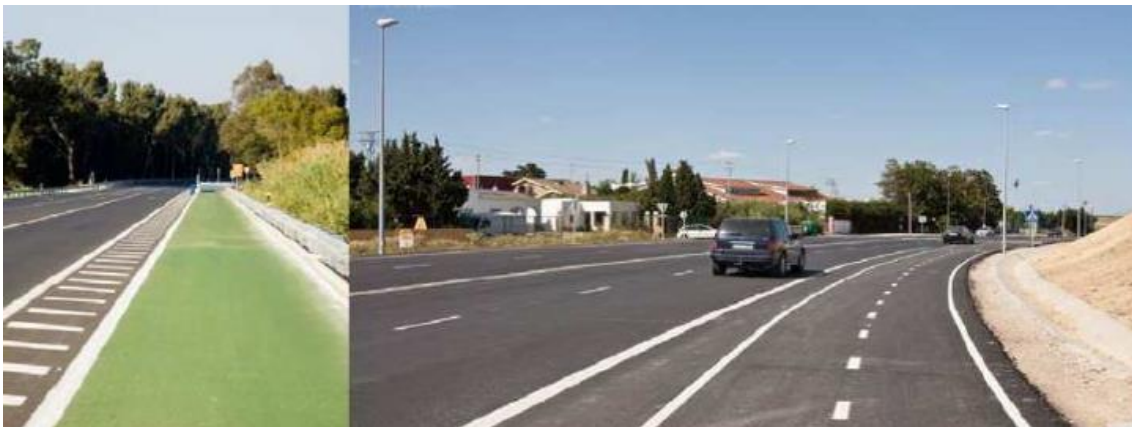
El carril bici se puede ejecutar de varias maneras. Una de ellas sería hacerlo en el propio arcén, que vendría pigmentado a lo largo de este, con marcas viales que lo señalicen y con una franja cebreada que delimite claramente la naturaleza ciclista de este.

Imagen 53. Carril bici adosado a la calzada

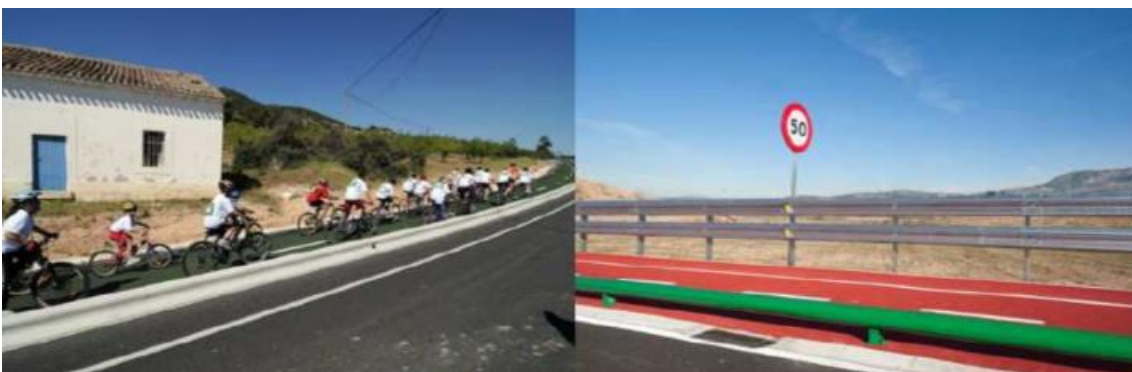
Otra opción sería ejecutar un carril bici protegido, adosado a la calzada y con elementos laterales que lo separen físicamente de esta.

Imagen 54. Carril bici con protección rígida

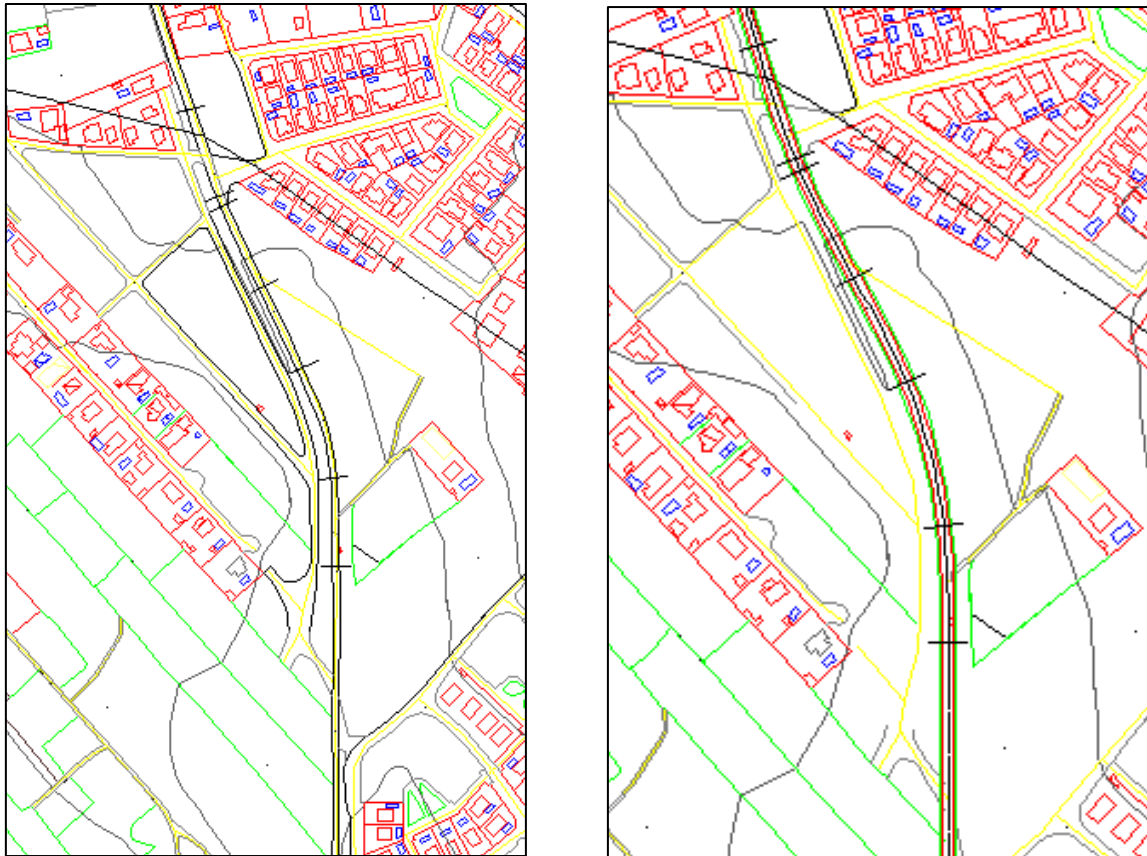
En este punto hay una curva de 200 metros que se propone elevar hasta los 265, de tal forma que se cumple con las especificaciones variando mínimamente el trazado, ya que no había mucho margen al estar dicha curva en una zona con mayor densidad de viviendas en ambos márgenes.

Imagen 60. Curvas existente y propuesta PK 2+900

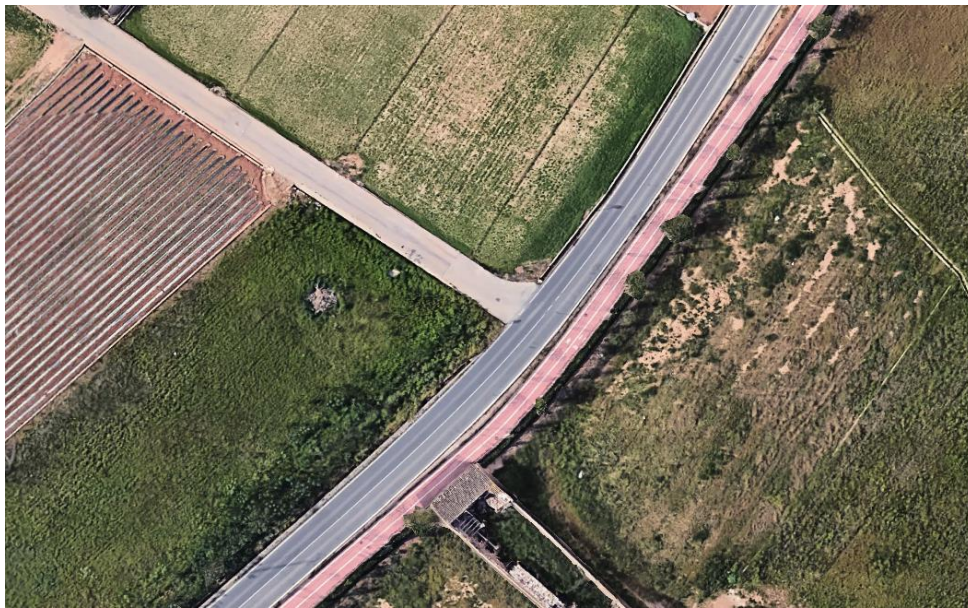
Este primer acceso lo encontramos próximo al inicio y en el vértice de una curva. Como se puede apreciar en las imágenes, el hecho de que se encuentre en una alineación curva entorpece la visibilidad de los vehículos que acceden al tronco sobre los que circulan en dirección Pobl de Vallbona, en el sentido decreciente de los puntos kilométricos, al haber una densa vegetación que impide la visión a la derecha de este acceso. Por lo demás, el acceso se encuentra en buenas condiciones, por lo que la solución pasaría por el desbroce y limpieza del terreno en la extensión necesaria para garantizar la visibilidad.

Imagen 74. Acceso PK 0+204. Vista aérea

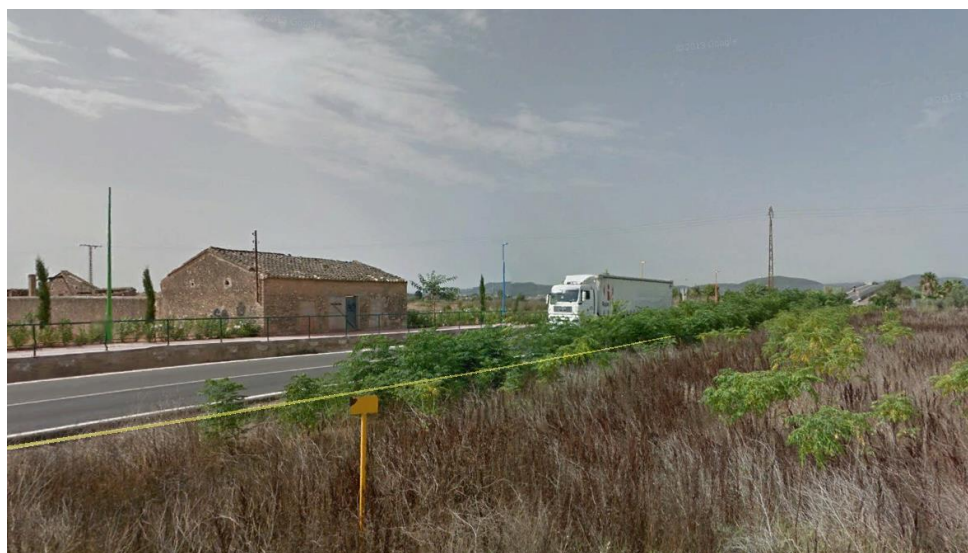
Imagen 75. Acceso PK 0+204. Vista en superficie

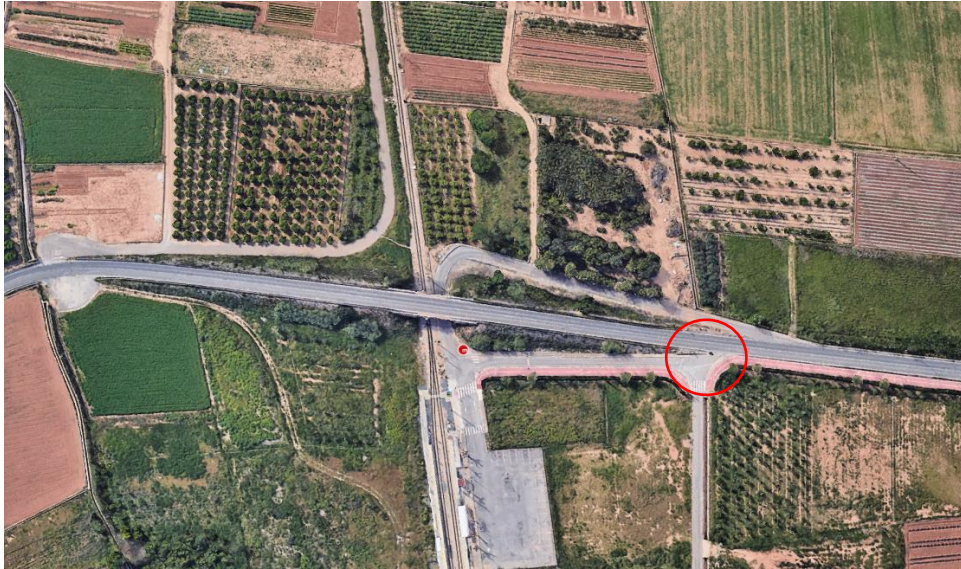
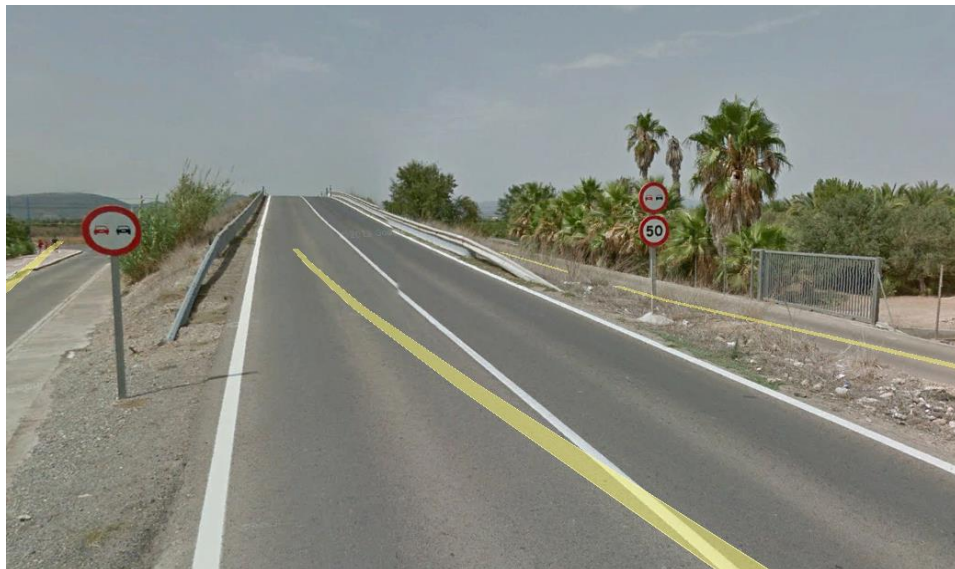
La distancia entre el punto de cota máxima y el acceso es de 118 metros con un desnivel de 5, con lo que obtenemos que la pendiente en tanto por uno es de -0.0423. El coeficiente de rozamiento movilizado f₁ para una velocidad de 70 km/h es de 0.369. Con todo, tenemos que la distancia de parada es de 97,95 metros, inferior a los 118 metros que los separa, por lo que no sería necesaria ninguna actuación sobre este acceso.

Imagen 76. Acceso inicio del paso superior. Vista aérea.

Imagen 77. Acceso inicio del paso superior. Vista en superficie.

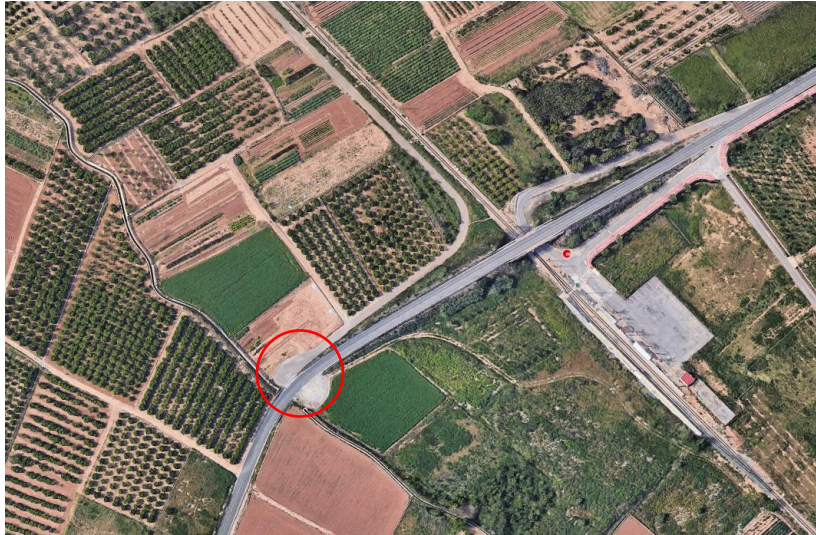
Es una entrada muy similar al anterior, ya que se encuentra a pie de terraplén que inicia el paso superior. En este caso la distancia del punto de mayor cota de la rasante y el mismo es de 150 metros, superior a los 118 metros del anterior caso. Puesto que anteriormente hemos realizado los cálculos y cumplía la condición de distancia de parada, el desnivel es el mismo, y la pendiente más tendida, damos por buena esta comprobación.

Imagen 78. Acceso final del paso superior. Vista aérea

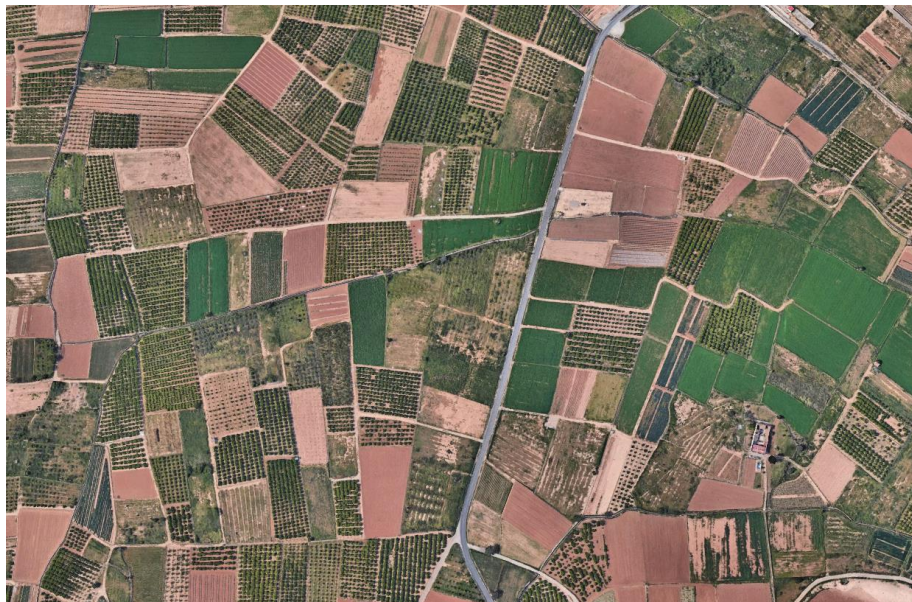
Este tramo recto cuenta con una serie de caminos en su mayoría asfaltados que dan accesibilidad a los terrenos contiguos a la vía. Dado su carácter agrícola y por lo tanto poco generador de tráfico y al encontrarse en un tramo recto con buena visibilidad, no se acometerán actuaciones en ellos.

Imagen 79. Accesos tramo entre los PK 0+640 y 1+130. Vista aérea

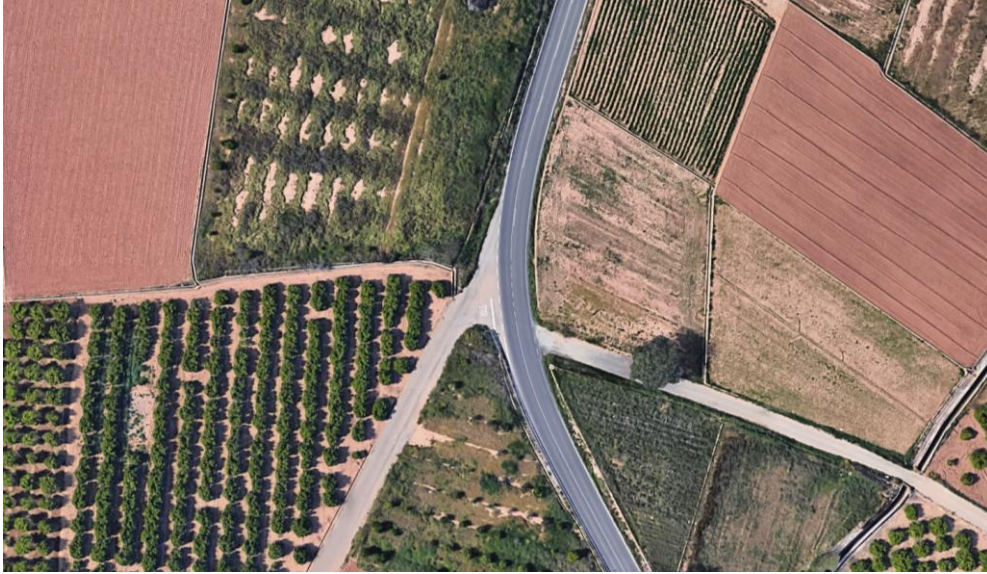
En este vértice de la curva a izquierdas tenemos dos accesos, uno a cada lado de la misma.

Imagen 80. Accesos en el PK 1+245. Vista aérea

Como ya hemos visto anteriormente en las imágenes a pie de calzada, el acceso que da al lado convexo de la curva cuenta con una buena visibilidad en la situación actual que se verá mejorada con la ampliación del radio propuesto en las soluciones B.1 y B.2. En cambio, el acceso que da al lado cóncavo tiene graves problemas de visibilidad, dado su ángulo de intersección no ortogonal y el lado de la curva por el que accede. Se podría considerar la posibilidad de mejorar el ángulo de intersección que combinado con el mayor radio de la curva mejoraría la seguridad en el acceso, aunque no obstante seguiría existiendo el problema de tener sendos accesos en el mismo punto de la carretera. Si vemos desde una posición más elevada el tramo, observamos que dicho acceso forma parte de un camino interno en la margen izquierda que finaliza en otro acceso un poco más adelante. Por lo tanto, si eliminamos esta primera entrada del camino al tronco, ya sea mediante barrera o balizamiento, seguiría siendo accesible desde la entrada posterior y no perdería su funcionalidad.

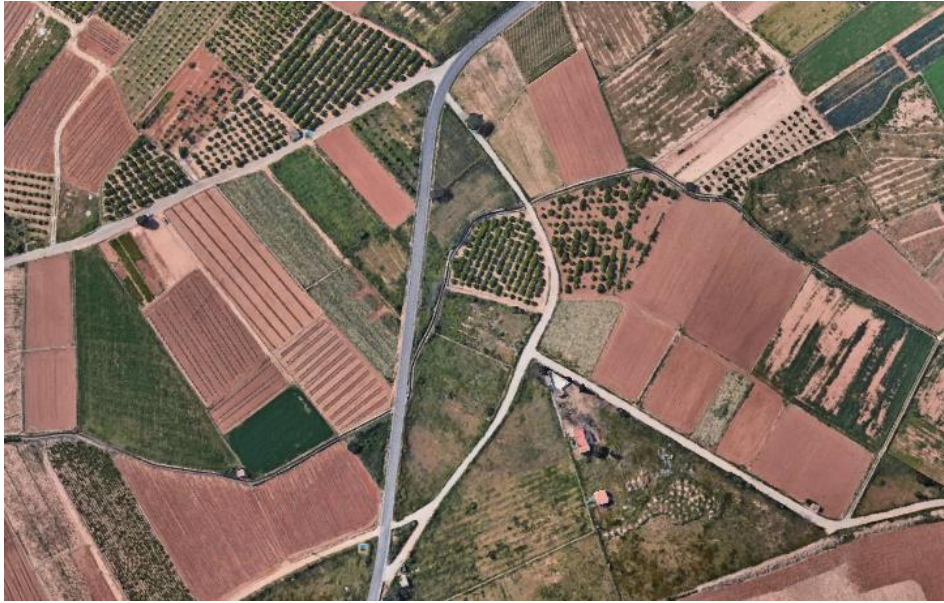
Imagen 81. Vista aérea del camino interior

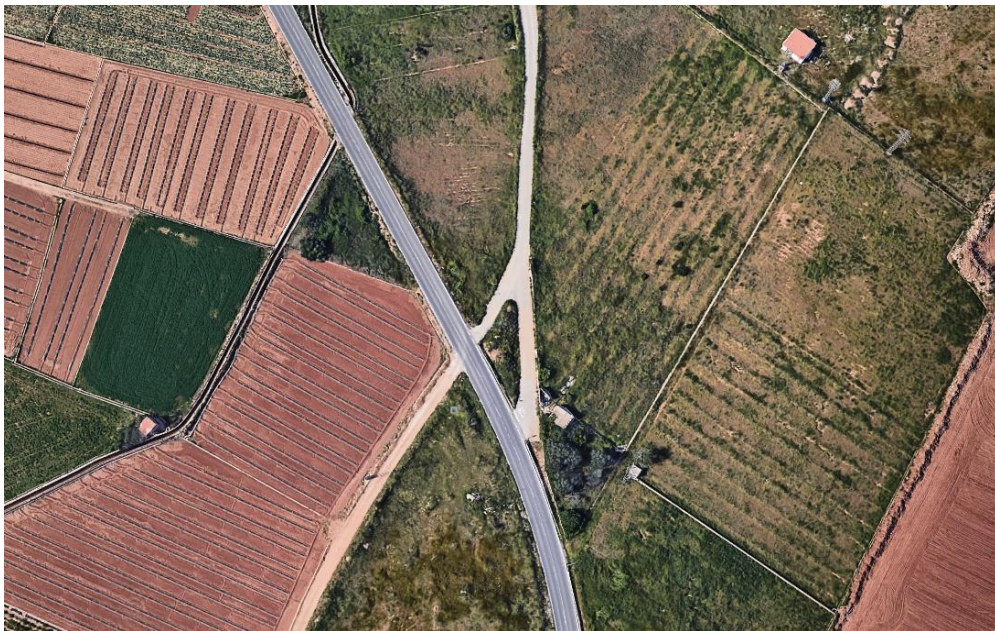
En es un caso similar al anterior, aunque tras la modificación de trazado ambas entradas se encuentran en un tramo recto. Como vemos, el acceso de la margen izquierda forma parte de un camino que bifurca a su intersección con el tronco.

Imagen 82. Acceso PK 1+525. Vista aérea

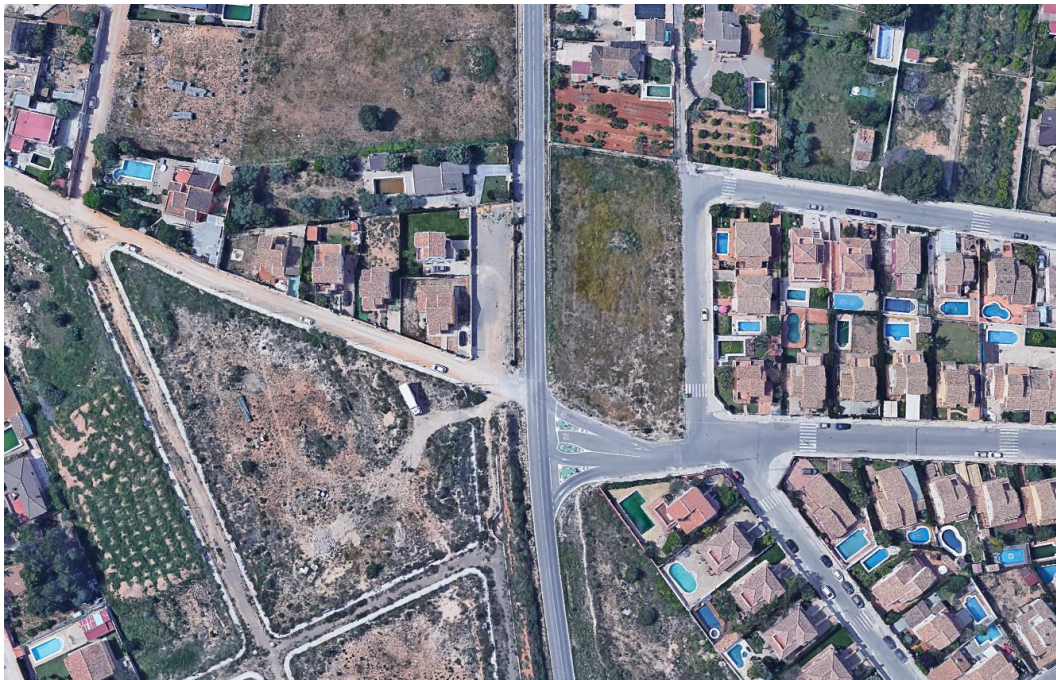
Se trata de uno de los puntos más comprometidos del trazado, ya que es el que más intensidad de tráfico soporta. No en vano, es el único acceso canalizado de la carretera analizada y da servicio a una gran zona residencial situada a la derecha de la CV-372. Por otra parte, en la margen izquierda, aunque también urbanizada, lo está en menor medida, y su camino más importante está apenas asfaltado.

Imagen 88. Intersección PK 2+730. Situación actual

Al tratarse de un caso excepcional, y ante la más que probable expansión urbana y crecimiento de la población, la solución más adecuada sería una glorieta que aportara seguridad y moderara la velocidad en este tramo. Dicha glorieta constaría de 4 patas, siendo dos de ellas del tronco. Y las otras dos a cada lado de la misma dando acceso a las urbanizaciones colindantes.

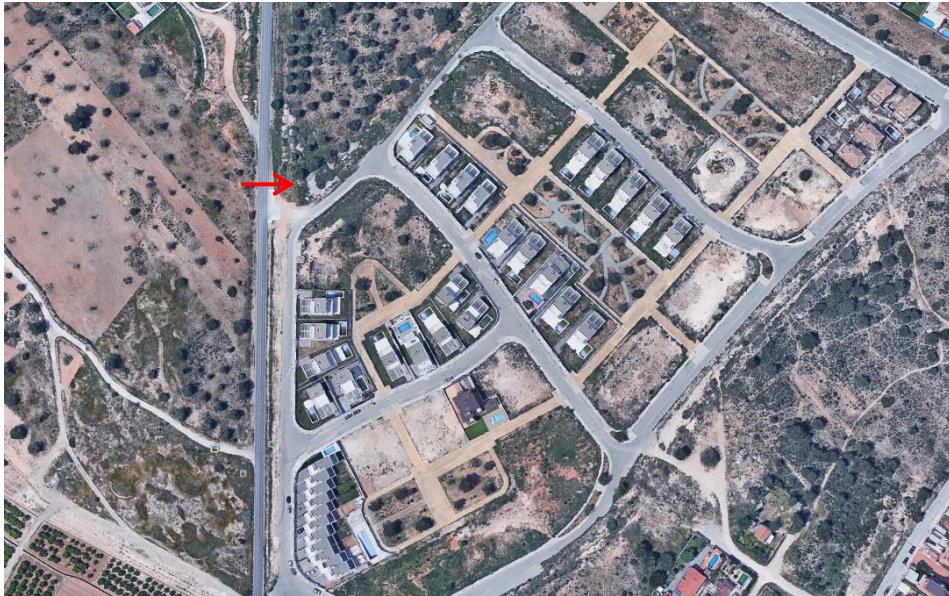
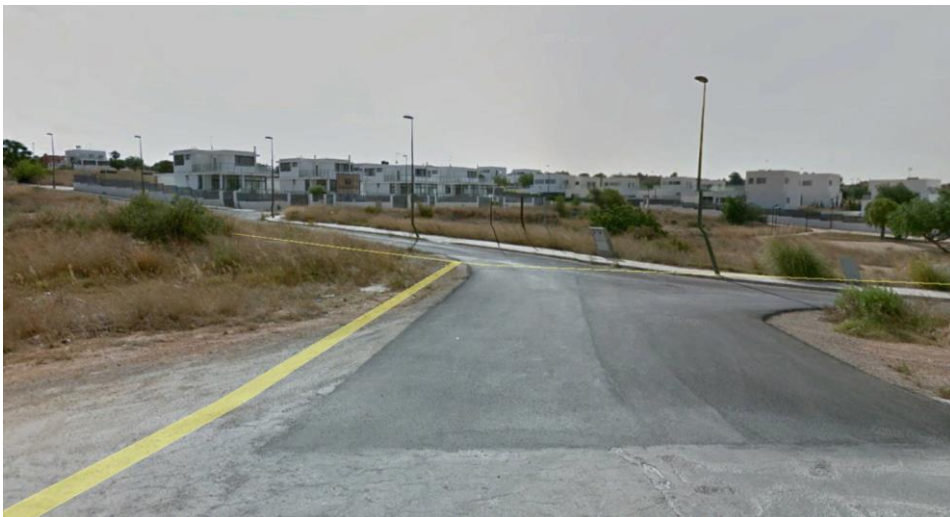
Imagen 91. Acceso PK 3+185.

Situado poco después que el anterior en la margen opuesta, da accesibilidad a un sector residencial moderadamente urbanizado y con expectativas de incremento en el medio plazo. El camino por el que accede esta pavimentado y está situado en un tramo recto con buena visibilidad, aunque sin marcas viales ni isletas que lo faciliten, por lo que sería conveniente acometer estas dos actuaciones que confieran seguridad a la intersección.

Imagen 92. Acceso PK 3+185. Vista en superficie

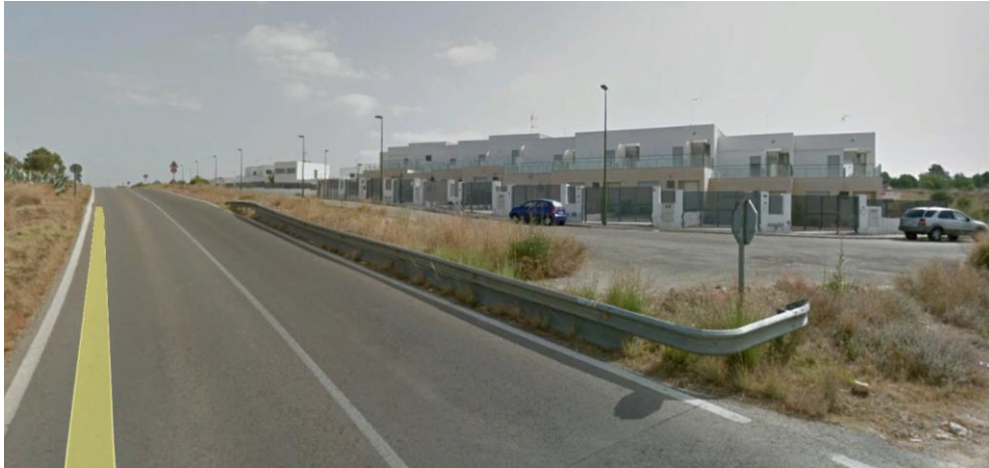
Imagen 95. Acceso PK 3+420. Vista en superficie

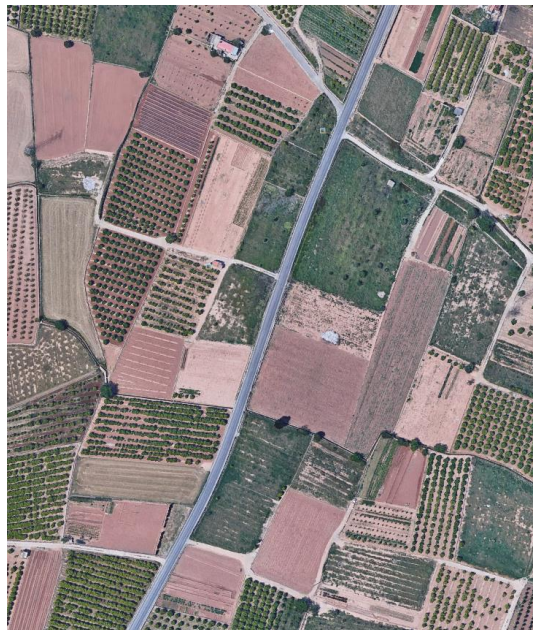
En este último tramo se hace patente su carácter más agrícola, como se ha visto anteriormente en la distribución de usos del suelo a lo largo de la traza, con la presencia de numerosos caminos que sirven para dar accesibilidad a los agricultores y demás titulares de terrenos contiguos. Al tratarse de intersecciones más o menos ortogonales y de un tramo recto, no será necesario realizar ninguna actuación

Imagen 96. Accesos entre los PK 3+760 y 4+100. Vista aérea.
