La obra de la compañía Guastavino en Nueva York. Su actualidad y restauración

M. Mar Loren Méndez*

Partiendo de una puesta en valor de la aportación de Guastavino como generador de espacios públicos en el periodo de consolidación de la imagen de la ciudad norteamericana, este artículo realiza un recorrido sobre los estudios previos, proyectos y obras de restauración principales de sus obras en la ciudad de Nueva York. El texto no sólo aporta los nombres de los principales investigadores, profesionales y casos de estudio, sino que también entra en la valoración de las diversas actuaciones realizadas hasta la fecha en sus edificios más significativos, con una aportación especial en torno a la cuestión de la acústica de sus espacios internos.

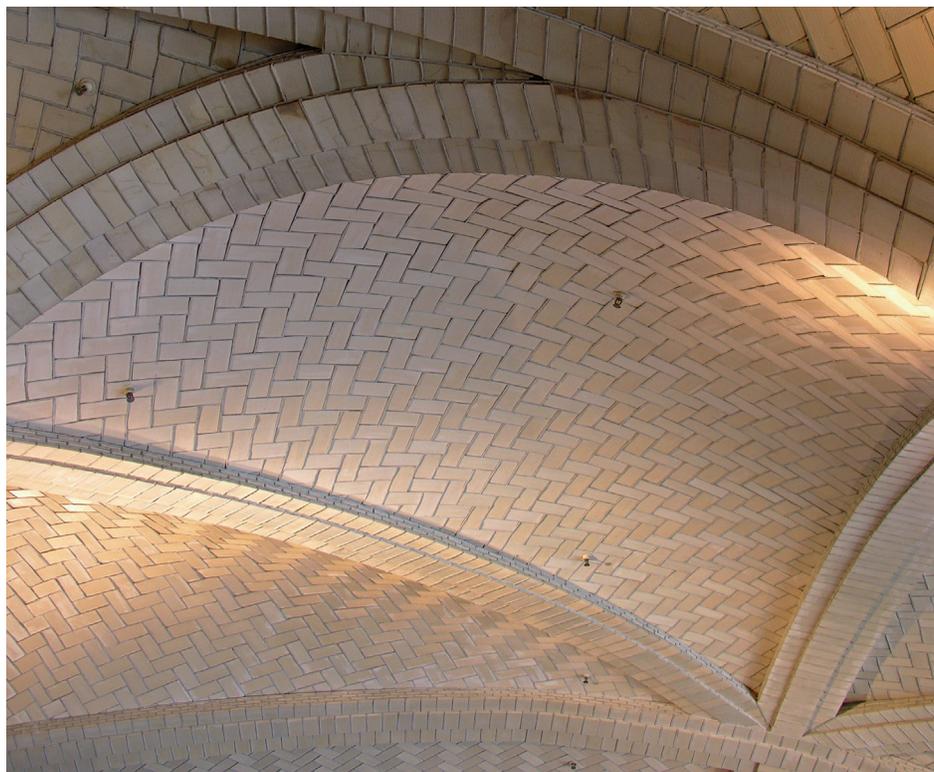
1. Bóvedas bajo el Puente Queensboro en la actualidad Restaurante Guastavino's. Rafael Guastavino con Hornbostel. Restauración Walter B. Melvin Architects (foto: Jacques Maes).

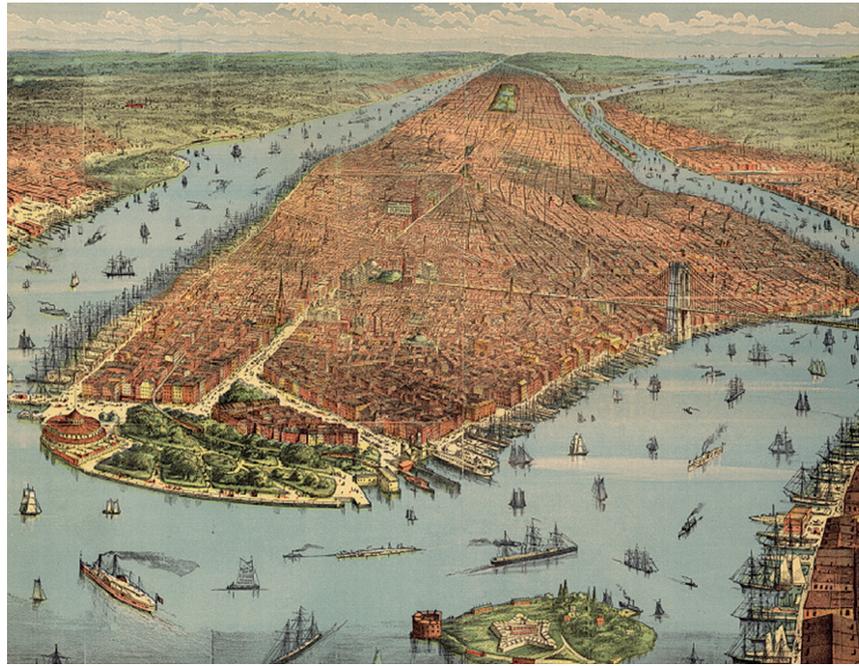
2

2. Vista aérea de Manhattan donde se percibe la colmatación total de la retícula en 1879 (Biblioteca del Congreso. Colección de Mapas).

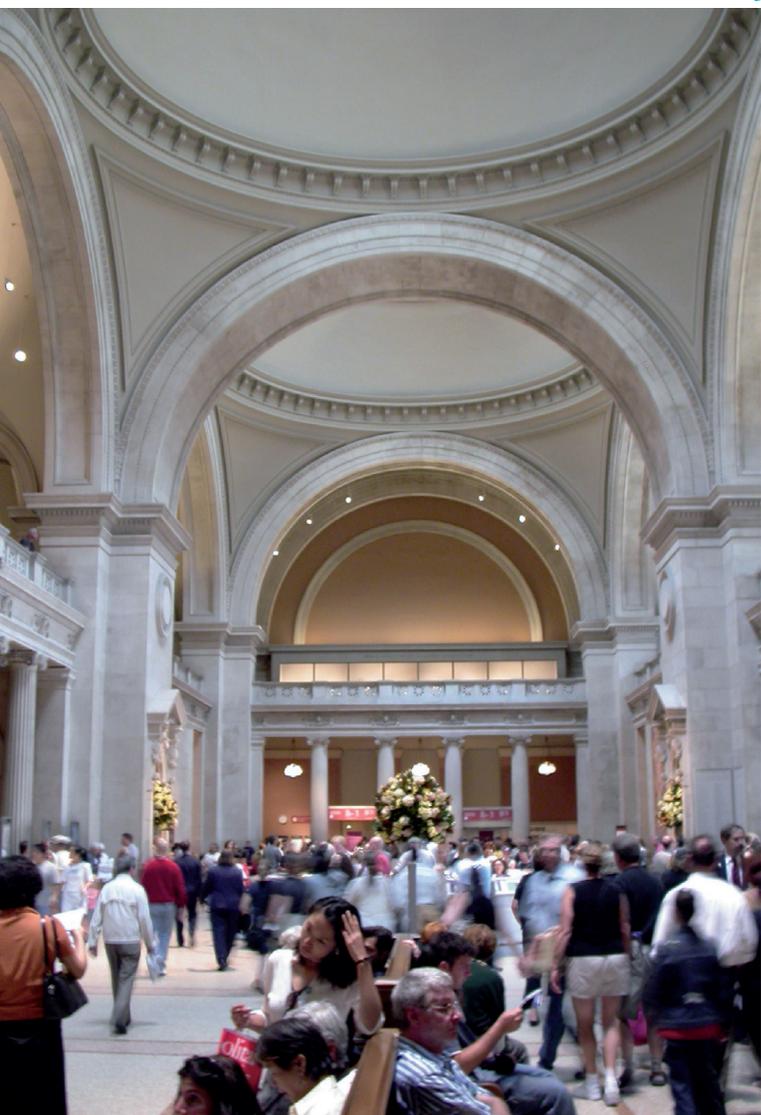
3. La dimensión urbana de los espacios abovedados. "The New Wing", Metropolitan Museum, Rafael Guastavino con Richard Morris Hunt. Actualmente el vestíbulo y por tanto la zona más pública del museo
4. Detalle de una de las bóvedas

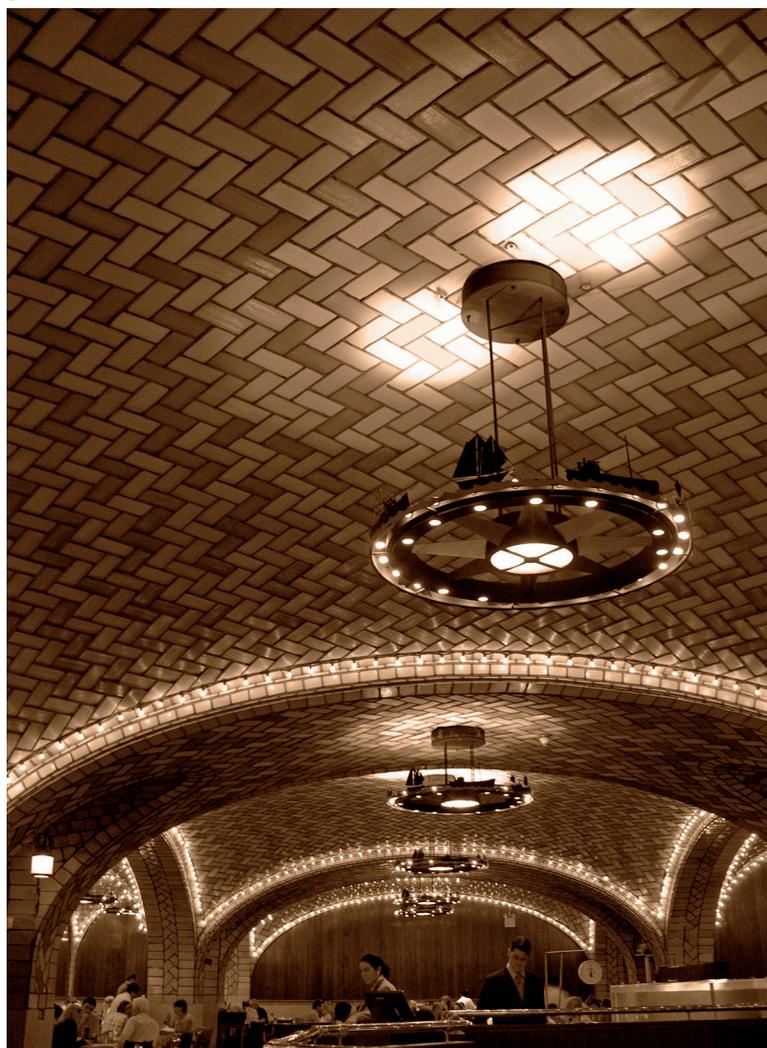
7

6. Vista interior del Oyster Bar, Grand Central Terminal tras la restauración de 1997 (foto: Jacques Maes & Mar Loren)

de Robert Silman concluyó que las bóvedas del Oyster Bar en Grand Central Terminal tras sufrir un incendio en 1997 seguían siendo estables y resistentes basándose en los resultados de los tests de la Compañía. Se concluyó así mismo que la pérdida de la primera hoja de fábrica no era consecuencia de pérdida de resistencia o estabilidad sino que era debido al contraste de temperaturas entre el extremo calor del fuego y el agua utilizada en sofocar el incendio así como a la propia presión del agua. Dicha conclusión tampoco se obtuvo tras realizar una prueba de carga a las bóvedas que cubren el Oyster Bar, sino que se basó de nuevo en los resultados obtenidos en los antiguos tests de la compañía, en los que las bóvedas perdieron también su primera hoja cerámica con el fuego, sin haber mermado la capacidad portante de las bóvedas. Se procedió por tanto a la reposición de un total de 1.800 piezas en el Oyster Bar concluyendo que las bóvedas eran estructuralmente estables. Algunas de las piezas que se desprendieron pudieron ser reutilizadas aunque todas aquellas afectadas directamente por el fuego tuvieron que ser repuestas por piezas de nueva fabricación. En resumen, los trabajos de diagnóstico y reparación se limitaron a comprobar las piezas que habían perdido la adherencia con la segunda hoja, –veremos en el siguiente apartado en qué consistía este análisis–, procediendo a su retirada y posterior reposición. No se sometió a la estructura

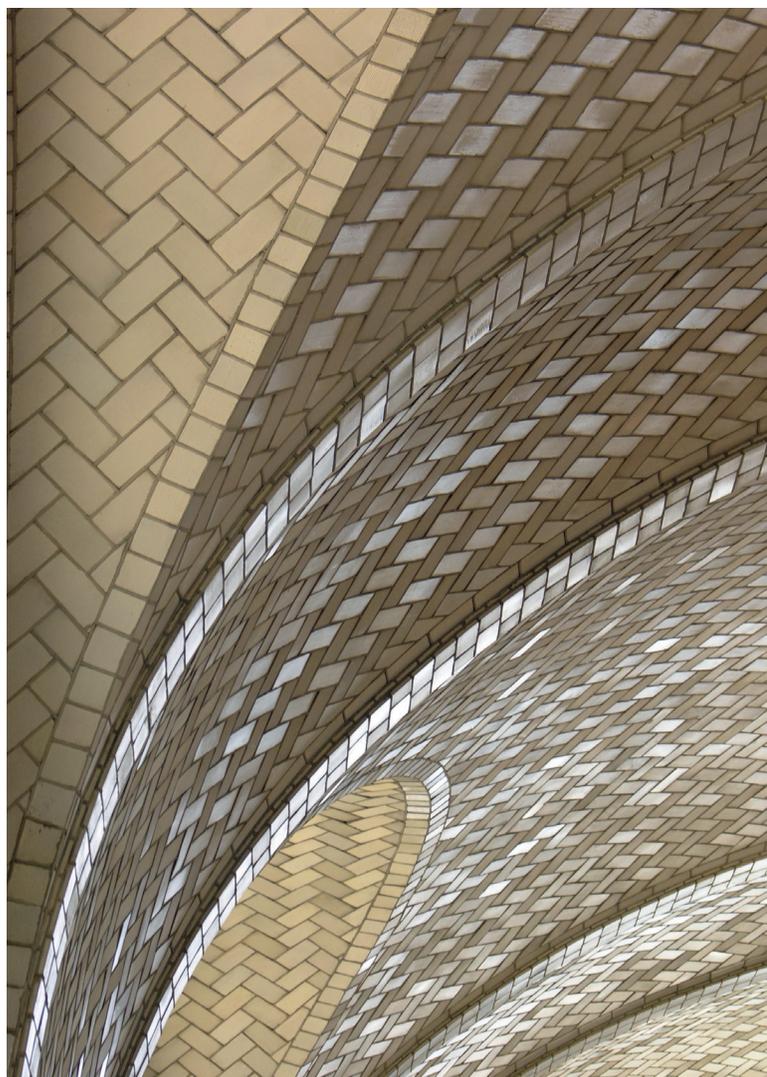
8

7. Cubrición del vestíbulo principal del Centro de Inmigración de la Ellis Island tras la restauración como Museo de Inmigración (foto: Jacques Maes & Mar Loren)

Lo mismo sucedió también con la cubrición de la sala principal del Centro de Inmigración de la Isla de Ellis en cuyo vestíbulo principal Guastavino realizó la reposición de nueva cubrición interior de este espacio tras su desplome en 1916, aunque se respetó la cubierta original. Guastavino resolvió la cáscara interior con bóvedas vaídas de planta rectangular de distinto ancho donde alterna aquellas que definen la entrada de luz, consiguiendo superficies de diferente curvatura y creando gradientes en la luminosidad del espacio. Este edificio permaneció cerrado durante más de 30 años desde su cierre en 1954. Debido a su significado histórico en la construcción de la identidad americana –más del 40% de los americanos están conectados genealógicamente con estos inmigrantes–, se decidió su incorporación al Monumento Nacional de la Estatua de la Libertad a partir de 1965. Desde 1986 hasta 1990 se rehabilitó como Museo de Inmigración. El edificio se encontraba en condiciones pésimas y dada la pérdida total de capacidad de aislamiento tanto en sus cubiertas como en los cerramientos, el edificio se hallaba literalmente empapado y, en concreto en el vestíbulo principal, el agua filtraba por las bóvedas guastavinianas llenando el interior de agua. De nuevo se trata de una estructura construida por la Compañía sometida a agentes externos derivados de patologías localizadas en otros elementos del edificio. Tras desecar el edificio durante 15 meses con aire a presión se procedió a la diagnosis de las bóvedas. Sorprende que la diagnosis estructural realizada tras sufrir un daño de estas características se limitara de nuevo a realizar un análisis mecánico, golpeando con un martillo neumático las piezas de la primera hoja. Los resultados vinieron a consolidar la fama de las estructuras de Guastavino ya que la restauración consistió en la reposición 17 piezas cerámicas de más de 28.282 que componen esta impresionante cubrición²⁷.

En los noventa se catalogó expresamente el vestíbulo construido por Guastavino, como el elemento más representativo del edificio original aunque hubiera sido construido posteriormente. Es interesante que siendo el espacio de mayor escala, se haya decidido no localizar material expositivo: la estructura guastaviniana y el peso histórico de este contenedor principal testigo de la formación misma del país queda así como principal elemento de la exposición.

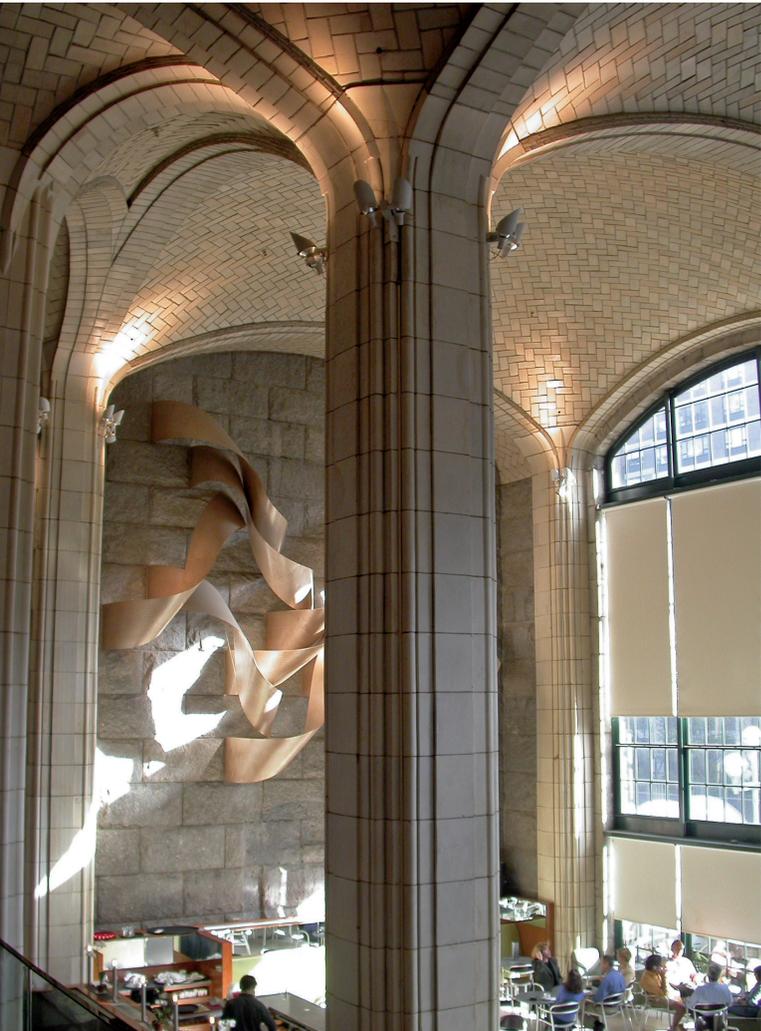
9

8. Detalle de las bóvedas vaídas de planta rectangular. Se aprecia el perfecto estado de las piezas tras la restauración de Beyer, Blinder & Belle. (foto: Jacques Maes & Mar Loren)

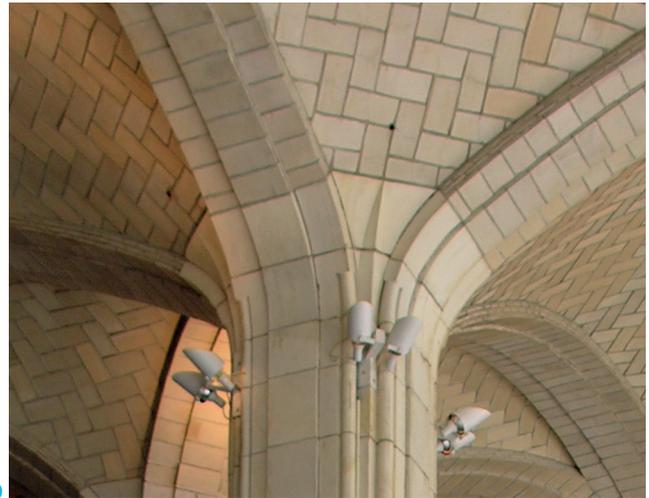
9 y 10. Imagen del espacio abovedado bajo el puente Queensboro tras la restauración de la firma Walter B. Melvin. En la actualidad Restaurante Guastavino's (foto: Jacques Maes & Mar Loren)

Para ilustrar este cambio de actitud en las obras de rehabilitación, resulta muy clara una comparación entre distintas obras de restauración realizadas en momentos diferentes. En la restauración que Beyer, Blinder y Belle llevaron a cabo en Grand Central Terminal en la marquesina de acceso para taxis, las bóvedas tabicadas en este caso servían a modo de entrevigado en un forjado solucionado con vigas metálicas. La oxidación de las vigas y su consecuente dilatación comprimó las bóvedas y éstas se partieron siguiendo la directriz de la clave. Se procedió a una sustitución total de las bóvedas tabicadas realizadas por Guastavino reproduciendo la geometría de las bóvedas con hormigón reforzado con fibra de vidrio y forrando posteriormente dichas cáscaras con piezas cerámicas. Se trata por tanto de una actuación bastante agresiva en la que se ha conservado la forma y la textura pero se ha obviado la importancia de preservar el sistema constructivo en sí mismo. Estas actuaciones en la actualidad son impensables ya que *New York Landmarks Preservation Commission* establece unos criterios de conservación y respeto mucho más estrictos a partir de los últimos años. En la obra de restauración de las bóvedas bajo el puente Queensboro, éstas se encontraban en un estado lamentable con grietas de gran tamaño provocadas por las vibraciones transmitidas desde la estructura principal del puente. Sin embargo, se partió de un respeto total hacia la obra original y se procedió a actuaciones puntuales de carácter reversible en las que se ejecutaron unas uniones flexibles en las grietas respetando por completo la estructura original y permitiendo el movimiento de la estructura con el fin de no transmitir estos esfuerzos a otros puntos de las bóvedas.

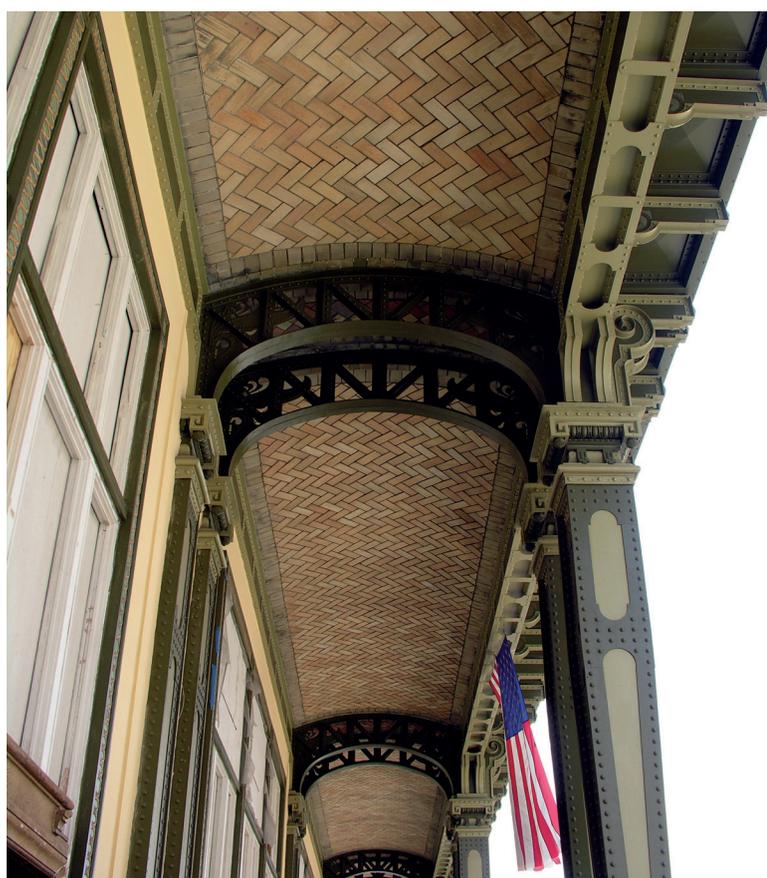
14

13. Battery Maritime Building. Detalle de los daños sufridos en la bóveda situada en la logia de primera planta. Rafael Guastavino con Walter & Morris (foto: Jacques Maes & Mar Loren)

En la restauración del Battery Maritime Building, se ha desechado incluso la idea de la reposición del fragmento de bóveda afectado por el asentamiento, ya que el objetivo de partida de los arquitectos Pokorny & Associates era respetar al máximo no sólo la solución original sino la bóveda original construida por la Compañía. Por esta razón, en estos momentos de la restauración se están planteando la construcción de un forjado de hormigón en el espacio entre la cubierta y las bóvedas del que colgarían los últimos 15 metros de la bóveda con el fin de des-

cargarla de su propio peso y evitar que siga deformándose y agrietándose en ese punto.

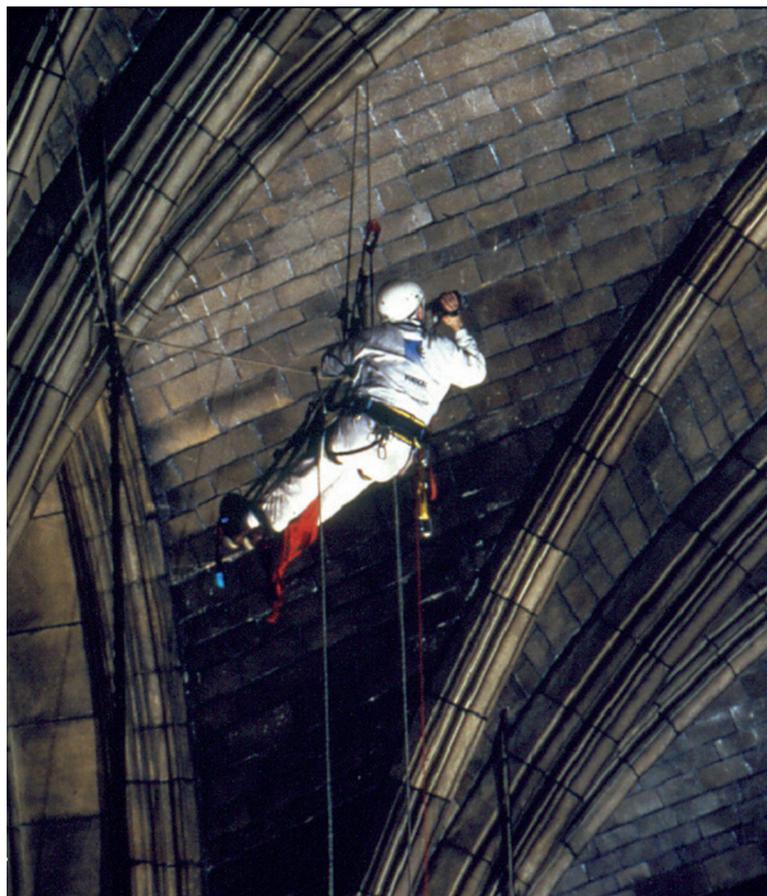
15. Imagen durante la restauración del revestimiento de rasilla Akoustolith del Templo Judío de Emanu-El. Restauración por Preservation Design (foto: Jacques Maes & Mar Loren)

el cemento Pórtland, el aspecto a conseguir tanto por formato como por color es el de un material cerámico. Son piezas de unos 50 centímetros de alto con el fin de acentuar la verticalidad del espacio. Las piezas se fabricaron en más de diez tonos diferentes. En este punto la firma de arquitectura Kohn, Butler & Stein colaboraron con la firma Guastavino para conseguir enfatizar de nuevo la verticalidad del templo colocando las piezas creando un gradiente con los tonos más claros en la parte inferior del paramento y los más oscuros en la parte superior. Cada cuatro piezas se recibieron unos listones dorados también fabricados por la Compañía para enfatizar este efecto y además lograr un efecto estético.

En la actualidad tiene lugar el proceso de restauración completa del templo en una obra con un presupuesto de 25 millones de dólares, dirigida por la firma Preservation Design, de la que el arquitecto James Rhodes es fundador. En el caso de los Akoustolith, la Comunidad enfatiza la gran capacidad de este material desde el punto de vista acústico y en ningún momento se han planteado modificar sus características. Lejos de ello y a la hora de plantearse su limpieza temieron que el uso de cualquier producto con detergente o incluso el mismo agua dañase su color, textura o su porosidad y, por tanto, su capacidad de absorción acústica. Por ello, el mismo James Rhodes confirma que la limpieza se ha realizado de forma totalmente manual y en seco, pieza a pieza con unas esponjas de gran dureza importadas de Alemania denominadas *Wishab*. La superficie total cubierta por Akoustolith es de 350 metros cuadrados. En una hora y con siete *Wishab* un trabajador puede limpiar 10 metros cuadrados.

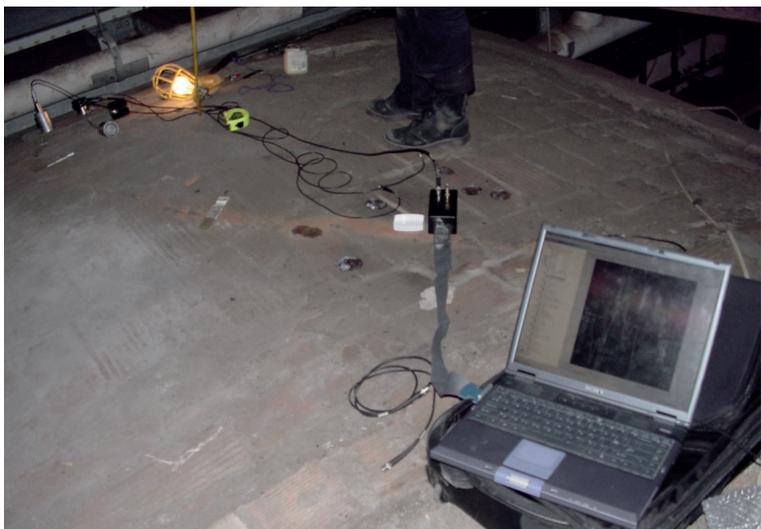
16. Imagen realizada durante la toma de datos llevada a cabo por Vertical Access en la restauración de la Iglesia de Saint Thomas (foto: Vertical Access)

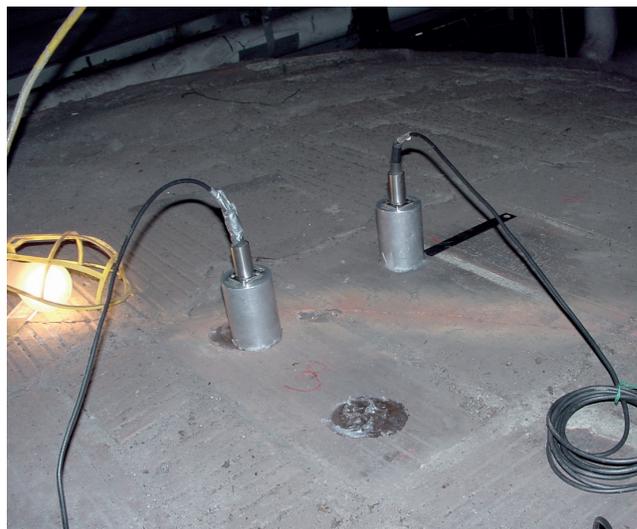
18

17 y 18. Detalle de la toma de datos para una diagnosis de ultrasonidos llevada a cabo por Vertical Access en el Battery Maritime Building (foto: Vertical Access)

arriba ya que la mayoría de las bóvedas son practicables. Éste es el caso por ejemplo de la diagnosis realizada en el Battery Maritime Building en el que se aplicó este sistema. Sus bóvedas son practicables desde arriba y esto permite captar con facilidad la señal acústica. En este caso, exceptuando el fragmento afectado por el asiento del edificio al que hemos hecho referencia en el apartado anterior, la bóveda se encuentra en buen estado y no sufre deslaminación.

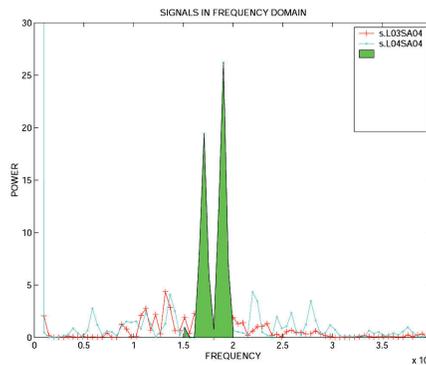
19

19. Diagramas de análisis por ultrasonidos. Bóveda en perfecto estado (Vertical Access)

el caso del Akoustolith tile— y el mortero realizado con cemento Portland se encontrarán segregadas unas de otras y el espacio entre ellas absorberá la energía acústica del golpe. La energía reflejada será menor y el sonido obtenido será más “sordo” menos nítido. Si, por el contrario, las bóvedas se encuentran en perfecto estado y la adherencia entre las capas es óptima, la energía reflejada será mayor que la absorbida y el sonido obtenido será un sonido claro y limpio.

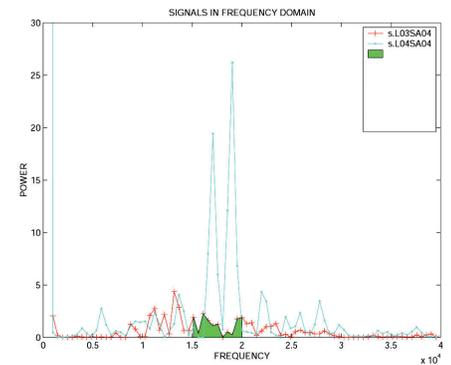
20

20. Diagramas de análisis por ultrasonidos. Bóveda con falta de cohesión entre las hojas (Vertical Access)

En contraste, en la diagnosis realizada en los noventa en las cúpulas del Federal Reserve Bank esta técnica permitió concluir que existía una segregación casi total de la primera hoja, realizada en este caso con Akoustolith Tile, del resto de la estructura. Este caso es bastante singular ya que no se trata de unas bóvedas tabicadas sino de una estructura metálica que sustenta una base en escayola sobre la cual se fijó una hoja de piezas de Akoustolith tile simplemente ornamental. En cualquier caso, el sistema de ultrasonidos permitió diagnosticar que dicha hoja se había desprendido de la subestructura y que su estabilidad peligraba gravemente y se procedió a inyectar un producto conglomerante para asegurar la adherencia y por tanto la seguridad de las piezas.

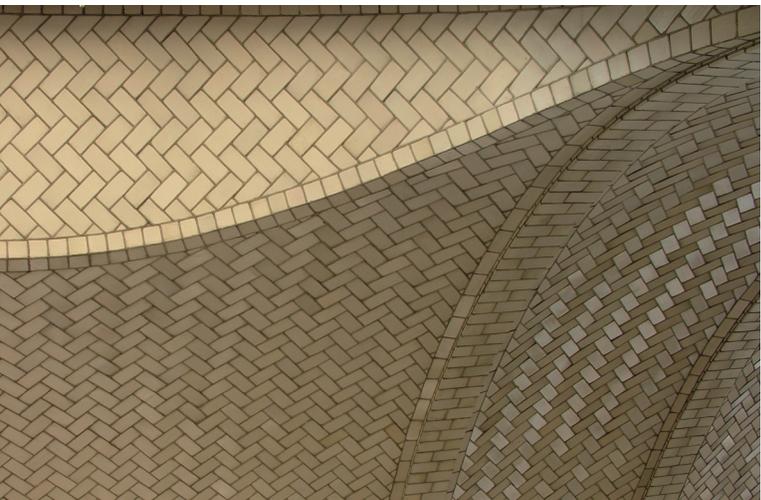
22

22. Detalle de las bóvedas vaídas de planta rectangular del Vestíbulo Principal del Centro de Inmigración de la Ellis Island tras la restauración como Museo de Inmigración. (foto: Jacques Maes & Mar Loren)
