Proyecto de accesibilidad al público para las cubiertas de la catedral de Santiago de Compostela

Ricardo Sáez*

La accesibilidad a las cubiertas de la Catedral de Santiago de Compostela para uso y disfrute de los visitantes constituye un proyecto singular no sólo por la apertura al público de las entrañas menos frecuentadas de un monumento sino por la extraordinaria competencia, delicadeza y sensibilidad con la que se ha llevado a cabo la actuación. El autor detalla su reflexión inicial, la elaboración del proyecto y el proceso de construcción que han permitido la compatibilidad del respeto y mantenimiento escrupuloso del edificio en una intervención contemporánea que perseguía, en palabras del autor, funcionalidad, humildad y honradez.

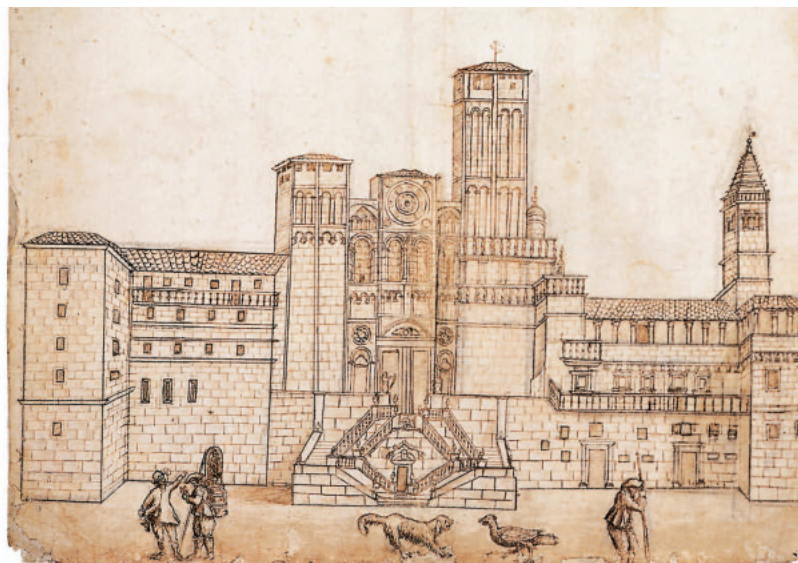
1. Primitiva fachada occidental, obra del Maestro Mateo. Dibujo de Vega y Verdugo (ca. 1660)

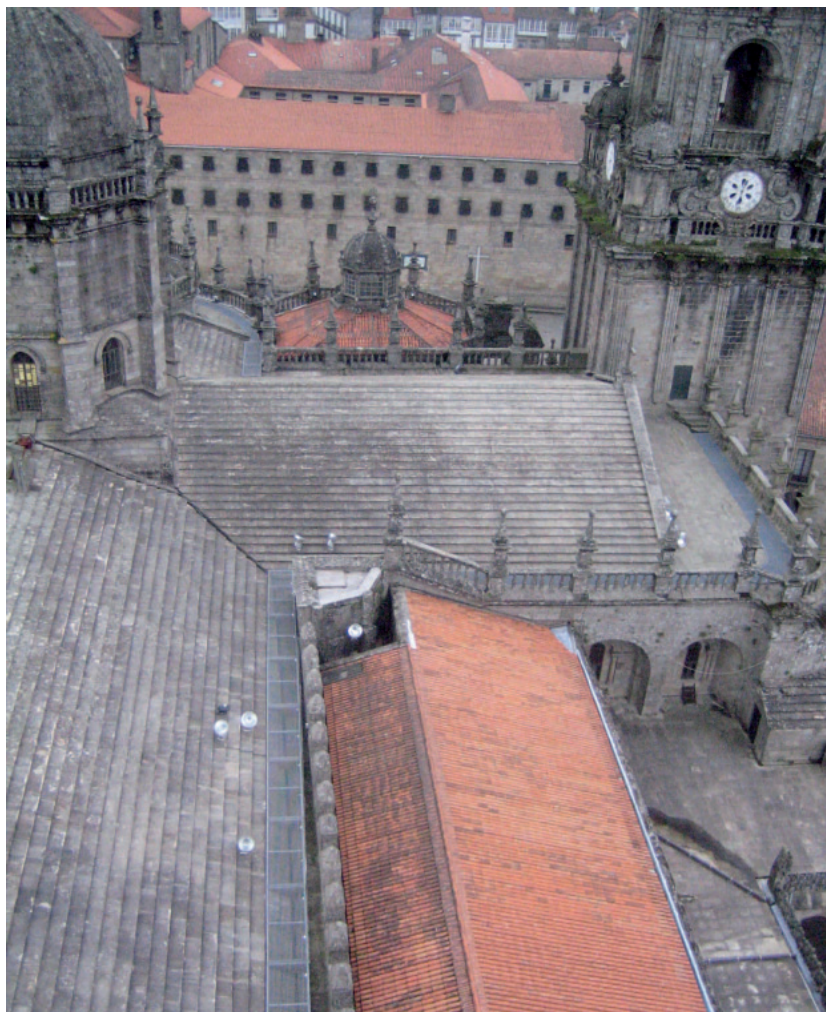
4. Vista general de la cubierta después de la intervención

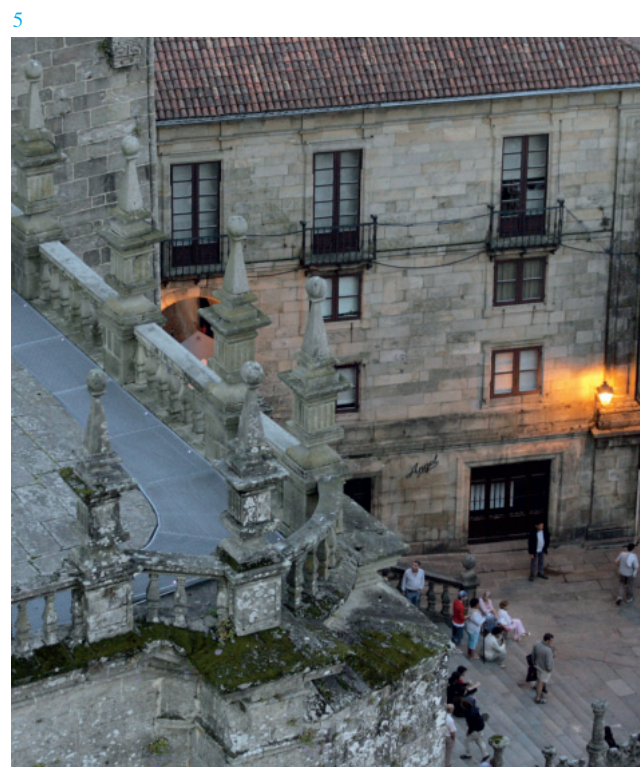
5. Detalle de la cubierta después de la intervención
(foto: Xurxo Lobato)

Todo este esfuerzo de adaptación de miles de piezas diferentes de concepto y diseño unitario, pretende pasar inadvertido con sinceridad y naturalidad; intenta evitar la competencia visual con la fábrica y pretende que la contemporaneidad de los objetos y de la actuación adquiera un aspecto intemporal, incluso invisible, de tal forma que los visitantes apenas intuyan el esfuerzo. Se ha intentado que la pasarela sirva únicamente de plataforma de recorrido, de apoyo, sin que distraiga la atención de lo realmente importante, la visita.

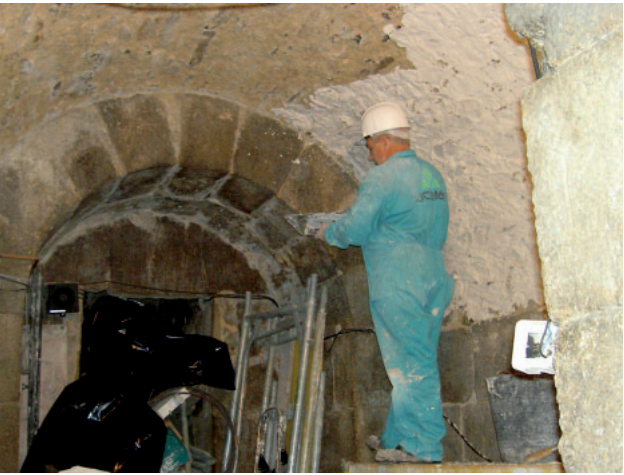
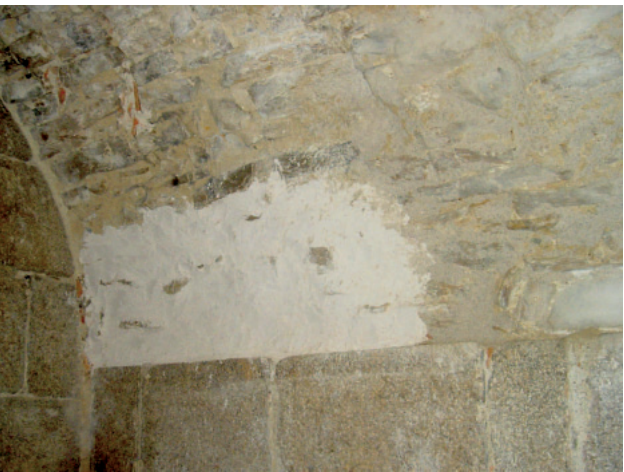
- 14 y 15. Limpieza y sustitución de los revocos en las bóvedas
 16. Aspecto de la bóveda tras la intervención
 17. Planta y sección de los cuartos bajo las escaleras
 18. Montaje de la subestructura de madera para la nivelación del suelo en los cuartos bajo las escaleras
 19. Carpintería de vidrio en los cuartos
 20 y 21. Carpinterías de vidrio dispuestas en las troneras (foto 21: Xurxo Lobato)

Bóvedas. Como primera medida se llevó a cabo al decapado de la pintura plástica existente en algunas bóvedas, así como la demolición de los actuales revocos bastardos de cal y cemento, que obstaculizaban de forma notable la transpiración y posterior secado de esas zonas, sustituyéndolos por unos más adecuados de mortero de cal aplicados en tres capas.

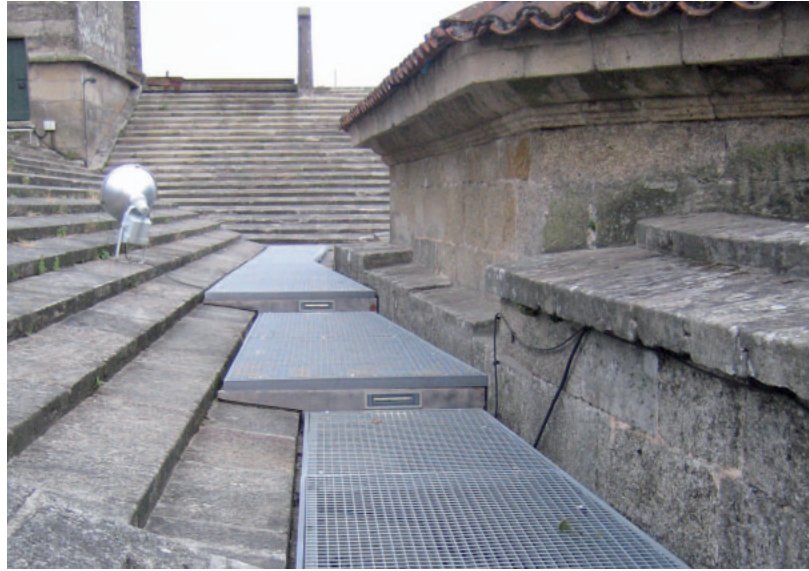
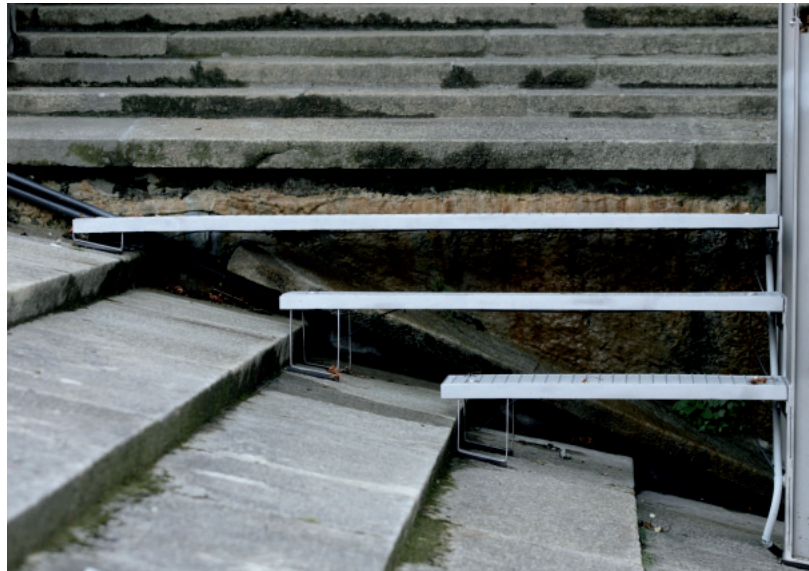
35, 36 y 37. Aspecto final de la cubierta con la pasarela (foto 37: Xurxo Lobato)
