Intervención y puesta en valor de la Torre de Los Caballos Un nuevo espacio museístico dedicado a las torres vigía de la costa de Mazarrón

Pedro E. Collado Espejo

Universidad Politécnica de Cartagena, Cartagena, España, pedro.e.collado@upct.es

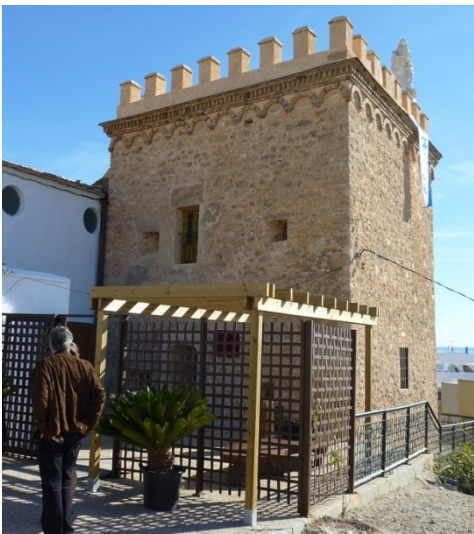
Fig. 1.- Torre de Los Caballos después de la intervención. (P.E. Collado)

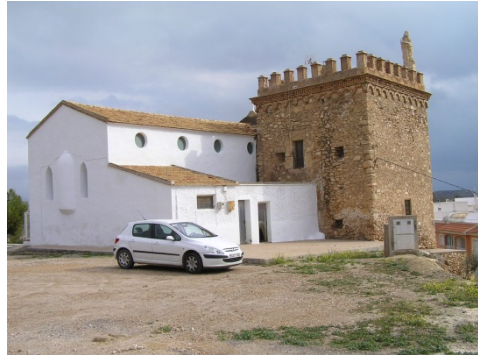
Fig. 2.- Imagen general de la Torre de Los Caballos y la ermita de la Purísima Concepción, antes de la restauración. (P.E. Collado)

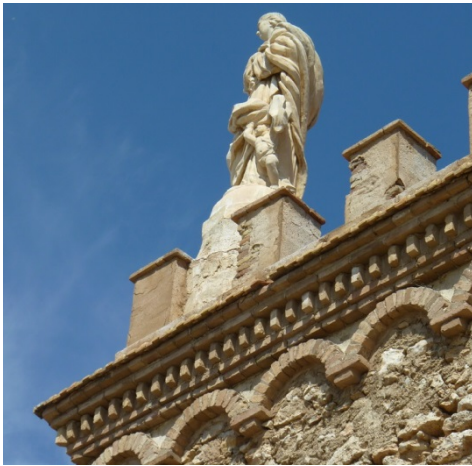
Fig. 3.- Imagen de la Virgen en la terraza de la Torre antes de la restauración. (P.E. Collado)

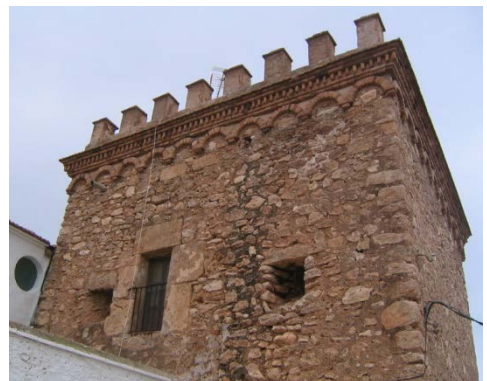
La imagen actual de la Torre de Los Caballos se encuentra muy alterada respecto a lo que debió ser esta edificación militar en su origen. Actualmente, el acceso a esta construcción se hace por una única puerta situada en la planta baja. Sin embargo, originalmente el acceso debió ser por el nivel intermedio, en concreto donde en la actualidad se encuentra el hueco de mayor amplitud de la fachada principal (ahora una puerta balconera con barandilla metálica) y éste se realizaría a través de una escala para tener así una mayor seguridad y poder defenderse mejor de un posible ataque a la Torre.

Fig. 4.- Detalle del estado de conservación de la Torre antes de la restauración. El actual balcón debió ser el acceso original. (P.E. Collado)

En general, el estado de conservación de la edificación era relativamente bueno, ya que se encontraba en uso. No obstante requería actuaciones de mejora, fundamentalmente en cuanto a la limpieza general de los paramentos, restitución de las pequeñas lagunas de material pétreo en fachadas, tratamiento de las numerosas humedades por capilaridad en muros y filtraciones de cubierta, adaptación de las instalaciones de iluminación y electricidad, reparación del acceso a la cubierta, sustitución de los pavimentos interiores y de la terraza, restauración de las almenas, restauración de las carpinterías... Pero fundamentalmente la actuación debía centrarse en devolver el estado interior original a la Torre, sin las particiones del uso esporádico que se le estaba dando como apartamento, y acondicionar la edificación para albergar el nuevo espacio museístico dedicado a dar a conocer las torres vigía y toda la historia que hay alrededor de ellas.

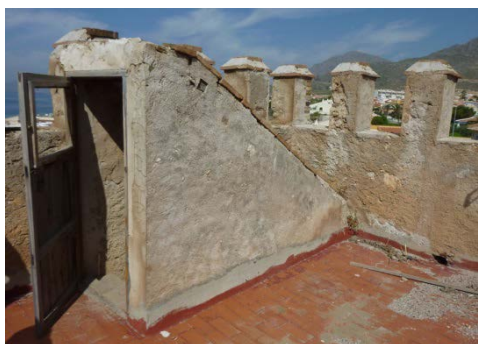
Fig. 5.- Detalle del estado de conservación del acceso a la cubierta antes de la restauración. (P.E. Collado)

Además, la cubierta presentaba un pavimento cerámico que no era el original y que se encontraba muy deteriorado por lo que se eliminó. Para evitar filtraciones, se rehicieron los faldones de cubierta y se impermeabilizó, colocándose un nuevo pavimento de baldosa de granito. Las almenas, que presentaban pérdidas de revoco fueron restauradas con mortero pétreo entonado con el resto de las fábricas. Para el acceso directo a la cubierta se eliminó la caseta de fábrica de ladrillo, muy deteriorada, y se colocó un nuevo casetón de acero corten

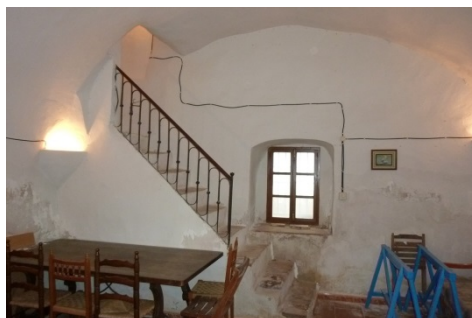
Fig. 6.- Planta baja interior de la Torre antes de la restauración. (P.E. Collado)

Las intervenciones interiores se centraron en la eliminación de las humedades por capilaridad de los muros en planta baja mediante un forjado sanitario ventilado y enlucido con mortero y pintura transpirable. Los pavimentos cerámicos, muy deteriorados y con un aspecto relativamente moderno, se cambiaron por baldosas también cerámicas pero con aspecto más acorde al entorno histórico de la Torre. Las carpinterías eran producto de la reforma llevada a cabo anteriormente para acondicionar la edificación como apartamento por lo que se cambiaron por nuevas carpinterías de madera y herrajes de aspecto más de edificación patrimonial. En cuanto a las instalaciones de electricidad, agua y saneamiento se adecuaron todas a la normativa vigente pero teniendo muy en cuenta, especialmente con la instalación eléctrica y de iluminación, que el interior de la Torre tenía que albergar un nuevo espacio expositivo; se colocaron carriles de electrificación y luminarias en función a la posterior ubicación de los paneles informativos, carteles divulgativos, mobiliario expositivo y mesas de trabajo que formarían parte de la musealización proyectada

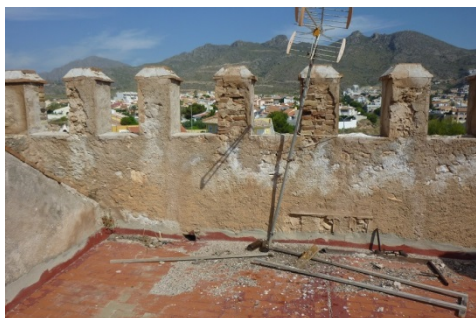
Fig. 7.- Detalle del estado de conservación de las almenas antes de la restauración. (P.E. Collado)

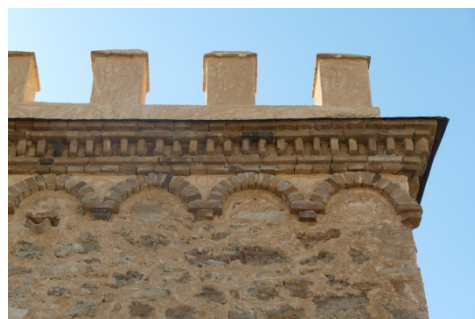
Fig. 8.- Detalle de las almenas y molduras de ladrillo ya restauradas. (P.E. Collado)

En primer lugar se procedió a la limpieza general de la edificación y su entorno inmediato, con extracción del mobiliario que aún quedaba en su interior y la eliminación completa de la tabiquería, en las dos plantas, para dejar los niveles exentos y poder, más adelante, adaptar la Torre como local expositivo. En las fachadas se procedió a la eliminación de las pintadas existentes con el uso de proyección de agua destilada a presión controlada y cepillado manual con cepillo de cerdas suaves. Las pequeñas grietas de los muros de mampostería fueron inyectadas con lechada de cal y cosidas con varillas de fibra de vidrio, consiguiendo la continuidad y estabilidad estructural de la fábrica. En pequeñas zonas que presentaban lagunas y carencias de material, se realizó la reintegración con material pétreo de distinta tonalidad de la existente, aunque sin destacarse en exceso, y mortero de cal coloreado para su entonación con el mortero existente, en una intervención que perseguía la diferenciación sutil entre materiales originales y nuevos pero con un marcado interés de recomposición integradora, además de aplicar un tratamiento hidrofugante como protección final (probado previamente para que no afectase a la textura y tonalidad de los paramentos originales de mampostería y que no produjese brillos). Para el tratamiento de las molduras de ladrillo visto se procedió el mismo criterio.

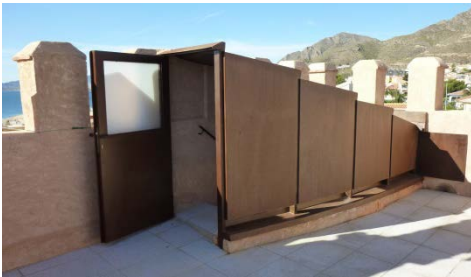
Fig. 9.- Detalle del casetón de acceso a la cubierta. (P.E. Collado)

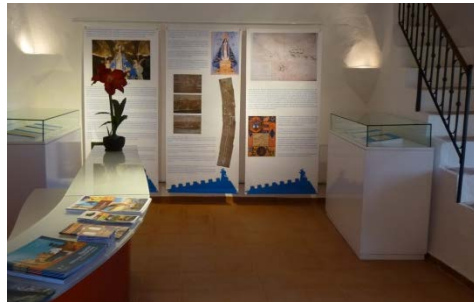
Fig. 10.- Plata baja acondicionada con paneles expositivos. (P.E. Collado)

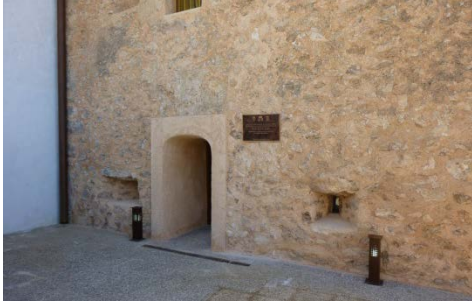
Fig. 11.- Acceso a la Torre de Los Caballos después de la restauración. (P.E. Collado)

Para cumplir con estos objetivos, la solución ha consistido en eliminar el cerramiento de ladrillo que configuraba el patio existente, permitiendo de esta manera una visión más directa y completa de la Torre y evitando que el acceso a la edificación histórica se produzca a través de un patio de pequeñas dimensiones y con un aspecto poco cuidado. Se eliminaron algunas de las construcciones auxiliares del patio, como el trastero y la pequeña cocina al aire libre, y se modificó el aseo. Con estas sencillas actuaciones la Torre adquiere ahora una presencia más exenta, estando adosada sólo al lateral de la Ermita pero mostrando la totalidad de la fachada de acceso.

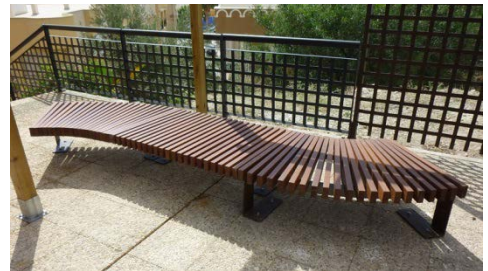
Fig. 13.- Detalle del banco de madera en la zona estancial. (P.E. Collado)

Se ha creado una zona estancial, para el control de accesos, acogida y descanso de los visitantes, frente a la entrada a la Torre. Se trata de un espacio cerrado, para dotar de mayor seguridad a los accesos de la Torre y sacristía de la Ermita, en el que se ha colocado una decorativa reja con cancela. Se ha realizado una iluminación ornamental con balizas de diseño en acero corten y, como nuevo mobiliario urbano, se han colocado un moderno banco de madera sin respaldo y formado una “s” en planta, una papelera en acero corten y una pérgola de madera. Para mejorar la imagen de esta zona estancial se ha colocado una pantalla curva, a modo de biombo, realizada en acero corten y con una altura de 2,50 metros que permite ocultar a la vista las construcciones menores que quedan adosadas al lateral de la Ermita, es decir, el aseo (que ahora está remodelado y sólo es accesible desde la sacristía) y un nuevo almacén, de reducidas dimensiones, que sustituye al viejo trastero que existía y que ahora sirve de cuarto de limpieza de la Torre.

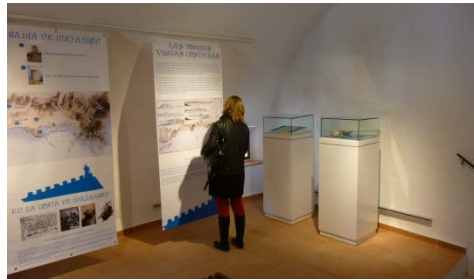
Fig. 14.- Detalle de la musealización de la planta primera. (P.E. Collado)
