Intervención y puesta en valor de la Torre del Molinete en Mazarrón y su entorno paisajístico y patrimonial

Pedro E. Collado Espejo

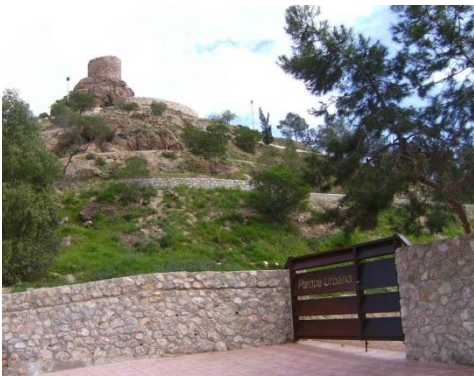
Fig. 1.- Torre y Cerro del Molinete después de la intervención. (P.E. Collado)

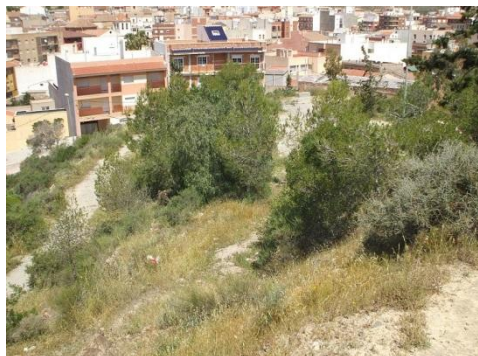
En cuanto al estado de conservación del Cerro, podemos decir que la apariencia era de un entorno natural semiabandonado, donde destacaba la proliferación de arbustos y matorrales entre el numeroso arbolado y con los caminos de tierra que conducían a la cima pareciendo abrirse paso entre la maleza. La falta de cercado y protección había ocasionado un cierto deterioro del entorno, ya que no permitía controlar el depósito de basuras y escombros, favoreciendo además los actos vandálicos, con rotura de farolas, pintadas en la Torre, rotura de varios bancos...

Fig. 3.- Detalle de la ladera del Cerro antes de la intervención. (P.E. Collado)

Se realizó una limpieza general de caminos, con eliminación de piedras, desbroce de vegetación y raíces y una ligera corrección de las pendientes de los caminos y plataformas a tratar, con especial eliminación de taludes poco estables, suavizando su pendiente, al objeto de evitar futuros desprendimientos. Para estabilizar y marcar los caminos, con una anchura media de unos 3 metros, se procedió a la ejecución de una correa de hormigón de borde exterior y unas canaletas prefabricadas de hormigón para la recogida de pluviales, al interior, y situadas cada 10 m bajo un canal de drenaje, con una rejilla registrable de fundición en la cara superior. Al igual que con las tres zonas estanciales y de descanso, el pavimento de los caminos se hizo a base de solera-cemento, con mezcla pobre de cemento, colorante mineral y fibra de vidrio, además del acabado algo rugoso. La iluminación se resolvió con las balizas de fundición ya comentadas, quedando así todas las zonas de paso con el mismo acabado y sistema de iluminación.

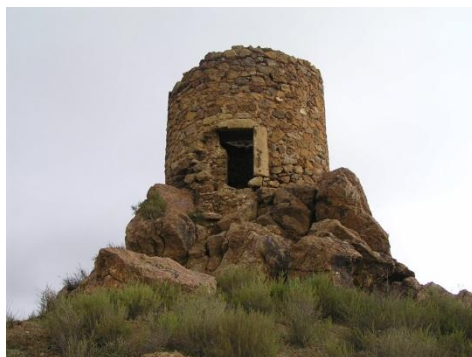
acceso fácil y su interior disponía de una única sala, con unas dimensiones bastante reducidas (la Torre tiene 21,20 m² de superficie construida y un diámetro interior de 2,50 m aprox.), lo que corresponde a una construcción defensiva y pensada únicamente como puesto de vigilancia. La torre presentaba un estado de conservación bastante lamentable ya que no había sido objeto de actuación alguna de reparación o restauración al menos en las últimas décadas. La construcción no presentaba ningún elemento de cubierta, había perdido parte del volumen superior y no tenía ningún elemento de protección al estar abierto el hueco original de la puerta de acceso (posiblemente de madera en origen pero que no se había conservado).

Fig. 4.- Imagen general de la Torre del Molinete antes de la restauración. (P.E. Collado)

Se procedió a la limpieza general de la Torre y su entorno inmediato; con eliminación de las pintadas existentes con el uso de proyección de agua destilada a presión controlada y cepillado manual con cepillo de celdas suaves, además de aplicar un tratamiento hidrofugante como protección final (probado previamente para que no afectase a la textura y color del cerramiento original de mampostería). Las pequeñas grietas fueron inyectadas con lechada de cal y cosidas con varillas de fibra de vidrio, consiguiendo la continuidad y estabilidad estructural de la fábrica. En zonas con lagunas y carencias de material, se realizó la reintegración con material pétreo de distinta tonalidad de la existente, aunque sin destacarse en exceso, y mortero de cal coloreado para su entonación con el mortero existente, en una intervención que perseguía la diferenciación sutil entre materiales originales y nuevos pero con un marcado interés de recomposición integradora. Para el remate superior de la fábrica de mampostería se optó por la consolidación mediante aplicación de mortero de cal pero tomando la forma ligeramente curva para la correcta evacuación del agua de lluvia. Con esta solución se consolidaba la fábrica afectando mínimamente al volumen existente, evitando la restitución con material nuevo.

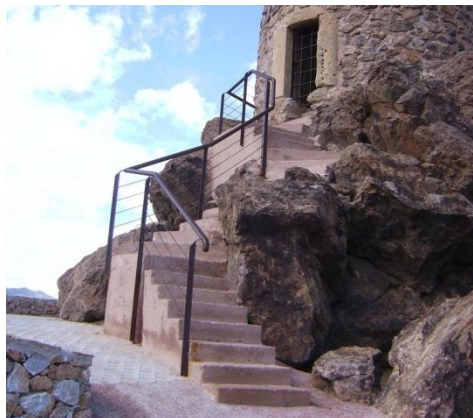
Fig. 5.- Detalle de la nueva escalera de hormigón coloreado y barandilla metálica para acceso a la Torre. (P.E. Collado)

Para salvar la importante diferencia de cota existente entre explanada y el hueco de acceso a la Torre, así como la presencia de las rocas, se optó por realizar una nueva escalera con peldaños de hormigón coloreado, en tonos ligeramente almagra, para conseguir la máxima

integración cromática de esta solución con las enormes rocas sobre las que descansa la Torre y el menor impacto visual posible. Para una mayor seguridad en la subida, se colocó una liviana barandilla metálica que se integra perfectamente en todo el conjunto al haberse tratado con una imprimación en tonos similares a los de las rocas del entorno.

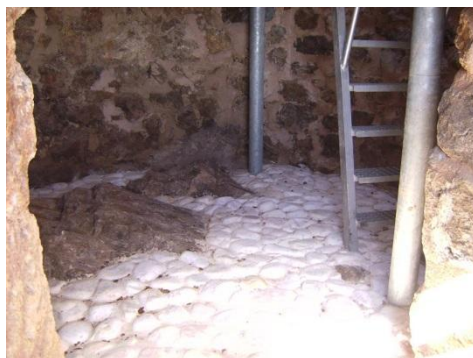
Fig. 6.- Detalle del nuevo pavimento de canto rodado del interior de la Torre. (P.E. Collado)

El interior de la Torre presentaba un pavimento de tierra natural, muy compacta, del que sobresalía ligeramente la base rocosa sobre la que asienta la construcción. Después de varias pruebas, se decidió colocar un relleno de piedras de canto rodado del color semiblancas que presentaba la zona con tierra natural, hasta el nivel de la roca pero quedando ésta vista para no modificar la cota interior del pavimento.

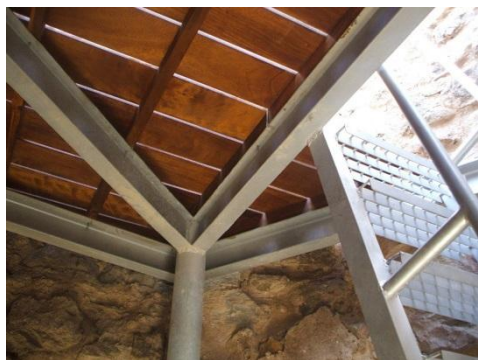
Fig. 7.- Detalle del interior de la Torre con la solución de la cubierta. (P.E. Collado)

Para la nueva cubierta se optó por una plataforma, a modo de mirador, con tarima de madera de pino cuperizado apoyada en una estructura metálica ligera sobre tres pilares redondos y de acero. Esta plataforma se sitúa por encima del arranque de la bóveda interior, que estaba derruida y no se quiso reconstruir, de tal forma que los propios muros de la torre hacen de peto de protección y así el visitante disfruta de una posición elevada sobre la que poder contemplar el casco urbano de Mazarrón. Para el acceso a la cubierta se colocó una escalera de acero inoxidable y con una fuerte pendiente, a modo casi de escala, por la estrechez interior y la altura a salvar.

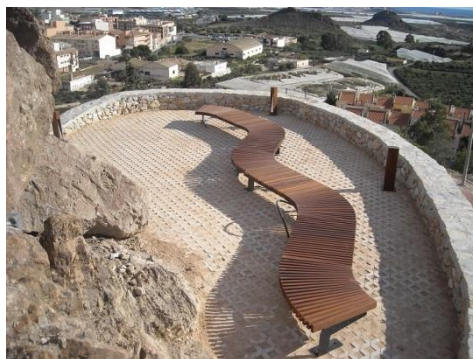
Fig. 8.- Plataforma para estancia y reposo del visitante frente a la Torre. (P.E. Collado)

Por último, para facilitar el acceso a la explanada natural que daba a la Torre (tramo final de la senda que recorre el Cerro), había que salvar una pendiente muy pronunciada del camino por lo que se realizó una rampa escalonada mediante traviesas de tren y balsas de albero compactado y estabilizado, ejecutando un murete de mampostería, con piedras similares a las existentes en el Cerro, para contención de tierras y delimitación del nuevo entorno nivelado, coronado por una ligera barandilla metálica para mayor seguridad y facilidad de acceso. La explanada natural se transformó así en una pequeña plataforma para estancia y reposo del visitante y donde se pueden realizar acciones informativas. Esta plataforma se pavimentó con losa calada de hormigón vibromoldeado y con tratamiento verde entre resaltes a base de plantación de césped.

Como mobiliario urbano para esta plataforma se colocó un banco curvo de madera, con un diseño moderno (sin respaldo y formando una "s" en planta), una papelería a juego con el banco y unas luminarias, tipo balizas y antivandálicas, realizadas en fundición de acero, de una altura de 0,50 m y diseño exclusivo para integrarlas en este entorno turístico-cultural. Para completar esta intervención se ha colocado finalmente un cartel informativo sobre las características de la Torre y su significado histórico y cultural.

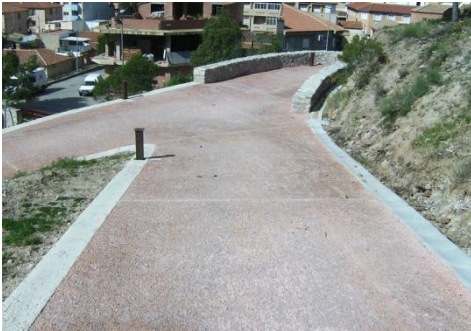
Fig.9.- Detalle de camino terminado con zona encuentro y descanso al fondo. (P.E. Collado)

y caminos. Para hacer más atractivo y relajante el paseo por los caminos del Cerro se habilitaron tres zonas de estancia y descanso. La primera en una de las pocas plataformas horizontales con que ya contaba el Cerro, realizándose muros de mampostería en el borde interior del recinto para protección y descanso del visitante. La segunda, a mitad de la subida al Cerro. Por último, se habilitó una tercera plataforma abierta, de forma circular, en el cruce de caminos que se produce a media subida del Cerro, creando una pequeña zona de encuentro y descanso.

Estas zonas se han realizado con muretes de mampostería de unos 65 cm de altura y un pavimento a base de solera-cemento de 15 cm de espesor, formada por árido lavado de 10 mm, con mezcla pobre de cemento, colorante mineral y fibra de vidrio, además de un acabado algo rugoso conseguido con el compactado mecánico con rulo. Además, para iluminar estas zonas se colocaron las mismas balizas de fundición que se diseñaron y colocaron en la plataforma al pie de la Torre.

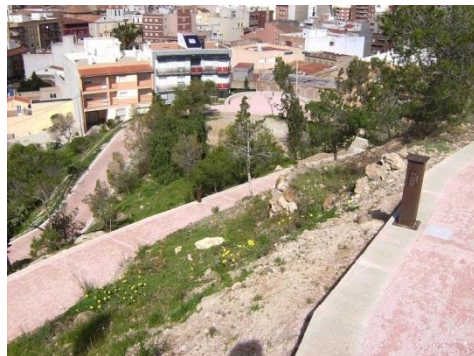
Fig.10.- Detalle de la ladera del Cerro después de la intervención. (P.E. Collado)

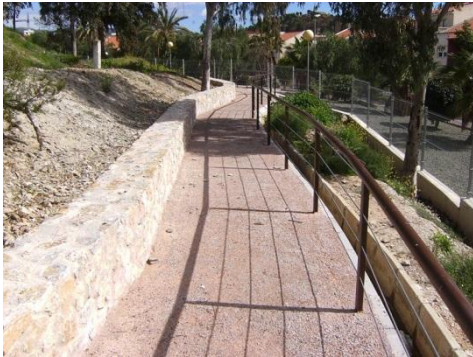
Fig.11.- Detalle de camino terminado con vallado del recinto al fondo. (P.E. Collado)

se apreciaban en el mobiliario urbano. Por tanto, una de las actuaciones más importantes para la correcta conservación del Cerro del Molinete ha consistido en la ejecución de un cerramiento completo del recinto del Cerro a base de muros de mampostería realizados con piedras de las mismas características de las existentes en el propio Cerro y una malla superior de acero electrosoldado, colocando dos puertas de acceso al entorno vallado en las dos zonas originales de entrada al recinto del Cerro y donde comienzan los dos caminos hacia la Torre.

La altura de los nuevos muros de mampostería dependió de la zona sobre la que se actuaba y de si tenían que contener tierras o no. En el perímetro de arranque del Cerro existían tramos de muro de mampostería que fue necesario limpiar de pintadas y reparar las pequeñas grietas y faltas de material. La altura media que presentaban estos muros de mampostería era de unos 1,50 metros (alguno llegaba a los 1,90 m), por lo que se decidió mantener la altura y colocar sobre ellos un enrejado de malla de acero electrosoldada. En las zonas donde no había ningún tipo de muro se colocó la misma malla pero con una altura total de unos 3,00 m.

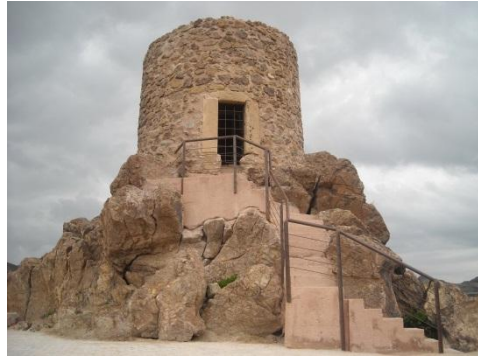
Fig. 13.- Imagen de la Torre del Molinete después de la restauración. (P.E. Collado)
