# ESTUDI DEL ESTAT DE CONSERVACIÓ I PROPOSTA D'INTERVENCIÓ DE LA PINTURA MURAL “EL NEPTÚ” AL ATENEU SUECÀ DEL SOCORS.

*RESUMEN: L'actual treball presenta, l'estudi de la pintura mural, “El Neptú” pintada per el valencià Alfredo Claros i García, ubicada a l'antic casino Ateneu Suecà del Socors.*

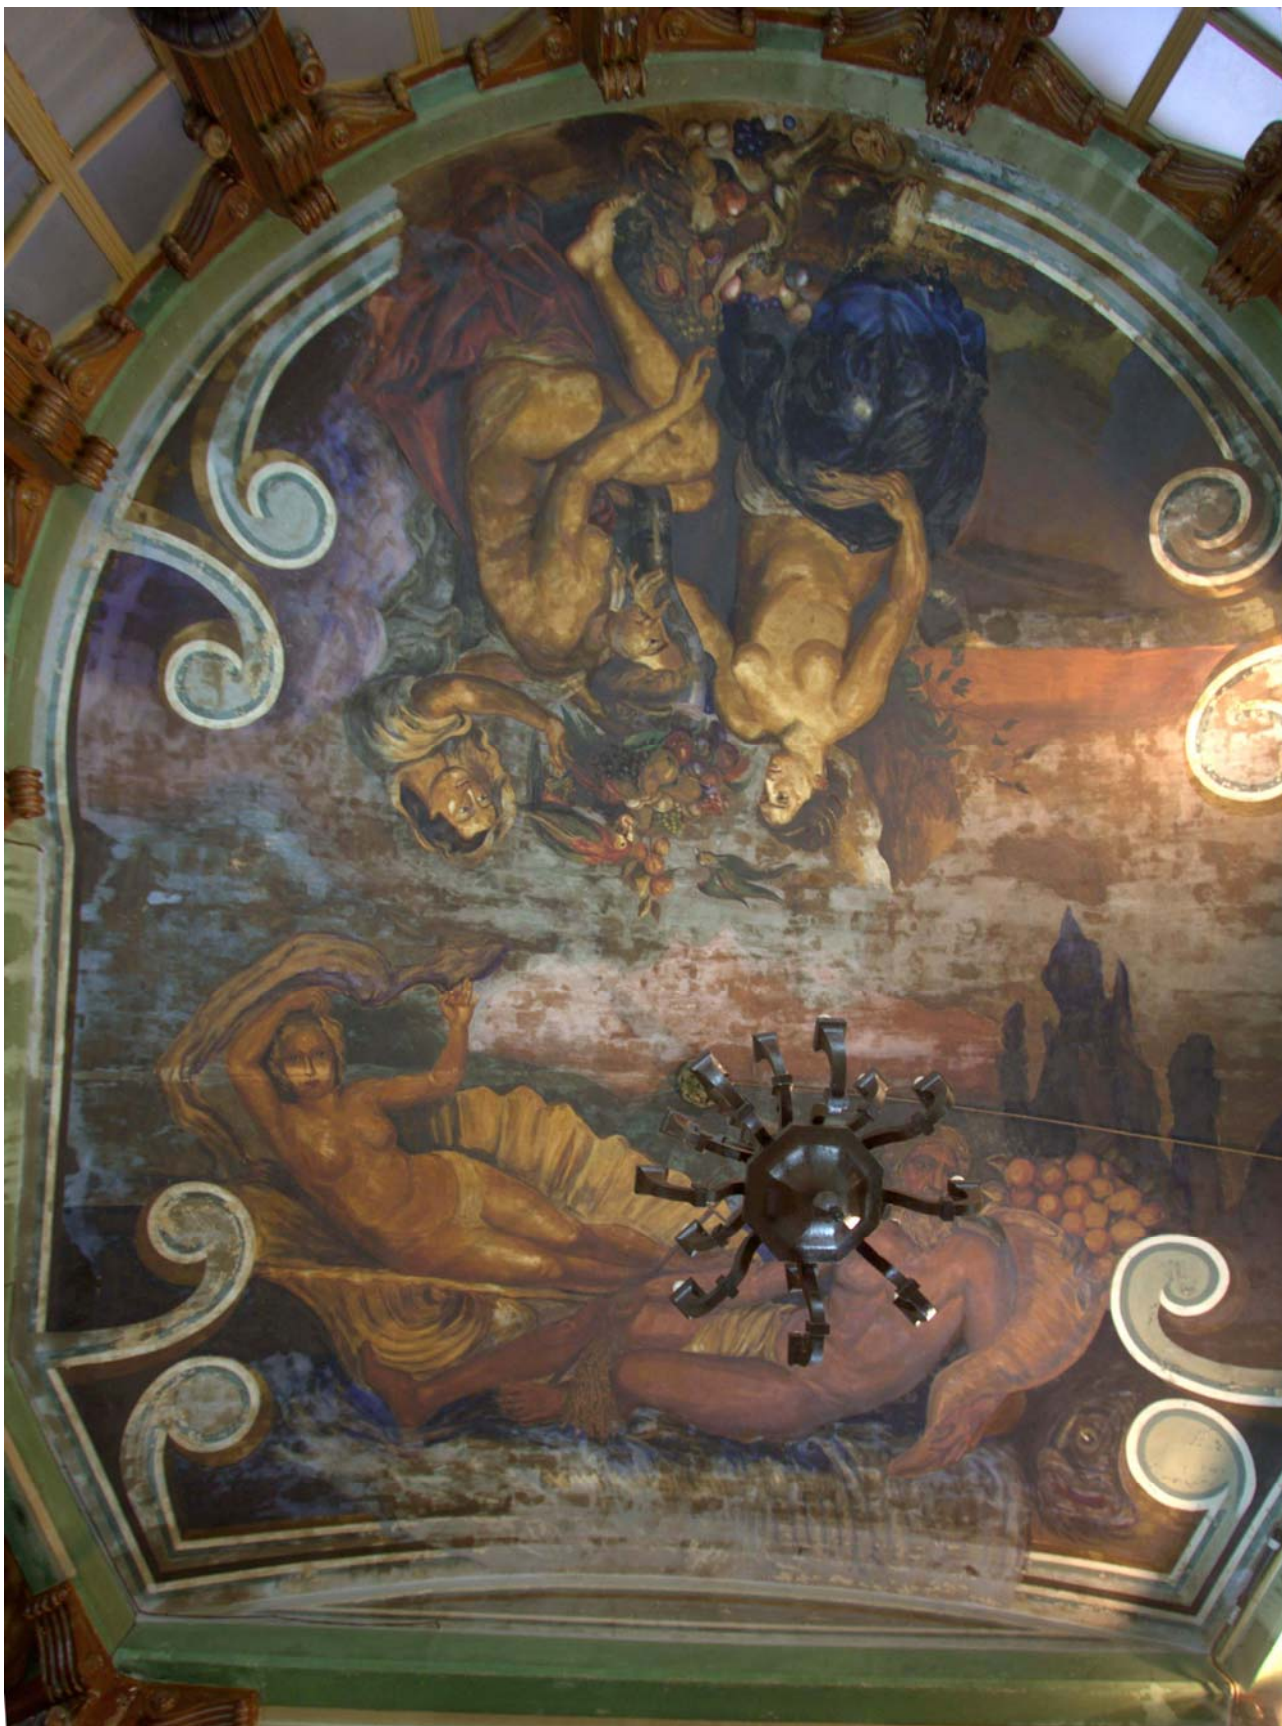
Figura. 2. obra "El Neptú" pintada por Alfredo Claros i García.

Mitjançant un examen visual i tècnic, s'ha pogut observar que l'obra mural presenta un avançat estat de deterioració, provocat per diverses patologies causades per fenòmens extrínsecs (Zalbidea, 2009).

La principal causa de deterioració, ve derivada de l'acció indirecta de l'home; com és l'acumulació de brutícia procedida de les partícules en suspensió del fum del tabac i d'altra banda d'una actuació directa que prové dels repintar i els orificis d'antigues i actuals instal·lacions elèctriques.

Així mateix s'observa la formació d'eflorescències salines, canvis colorimètrics, decoloració i la petjada dels morters de rejunt usats entre les rajoles que emergeix a través de la pel·lícula pictòrica, a causa de la infiltració de l'aigua de pluja i la humitat que accedeix des de la coberta.

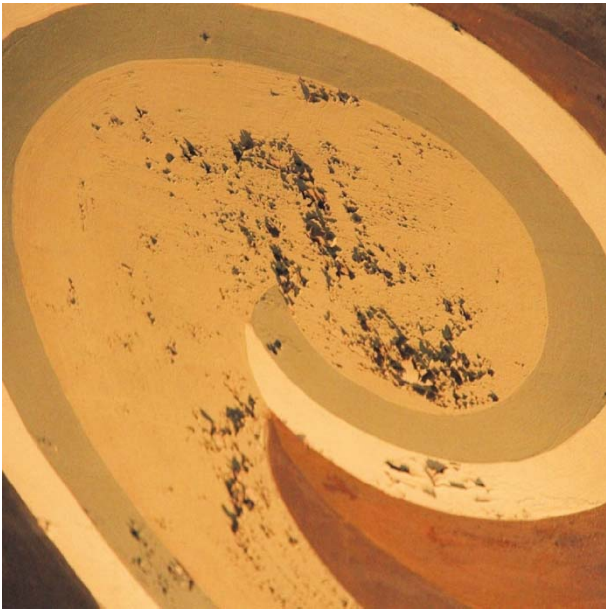
Trobem descamació, faltants i micro-craqueladura de la superfície pictòrica. A més d'un fort canvi colorimètric de la pel·lícula pictòrica, en aquest cas del pigment blau.

Figura 5. Descohesió de la pel·lícula pictòrica en forma de escames.

Per a realitzar la consolidació de les diferents descamacions de la pel·lícula pictòrica que presenta l'obra mural "El Neptú", s'emprarà una resina acrílica en emulsió aquosa: Acril®33<sup>10</sup>. En una concentració baixa del 5% en aigua destil·lada, la qual s'aplicarà a pinzell a través de paper japonès. Prèviament al tractament de consolidació, s'aplicarà una solució d'aigua destil·lada i alcohol etílic perquè el consolidant penetre millor (humectació).

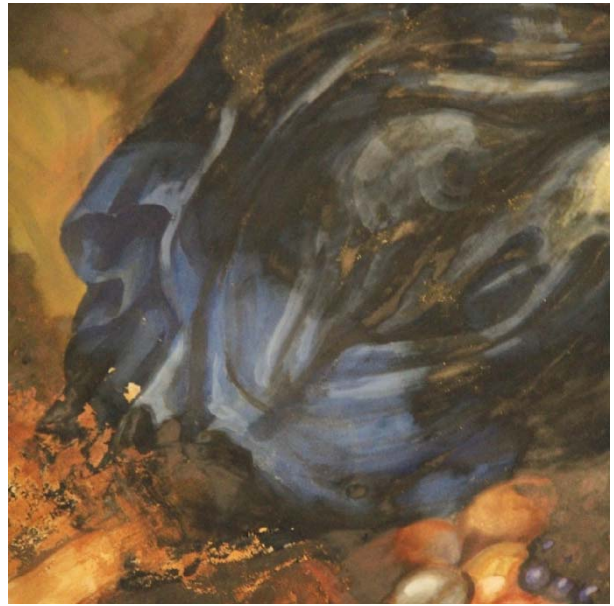
Figura 7. Canvi colorimètric de la pel·lícula pictòrica.

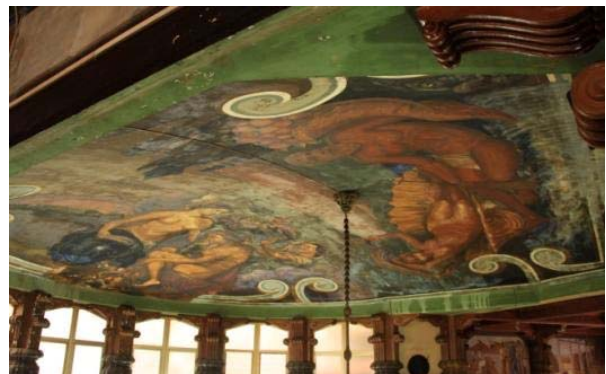
També a causa de la humitat i al material del que es compon l'obra "El Neptú", es poden contemplar eflorescències salines en tota la pintura mural.

Figura 9. Concrecions salines de la pintura mural.
