ÍNDICE DE RIESGO RELACIONADO CON FACTORES DE ALTERACIÓN Y DETERIORO EN LAS PINTURAS MURALES DEL SIGLO XX DE SAN LUIS POTOSÍ (S.L.P., MÉXICO)

Tanja Mastroiacovo¹ Pilar Soriano Sancho², José Luis Regidor Ros²

PALABRAS CLAVE: Pintura mural, siglo XX, índice de riesgo, conservación

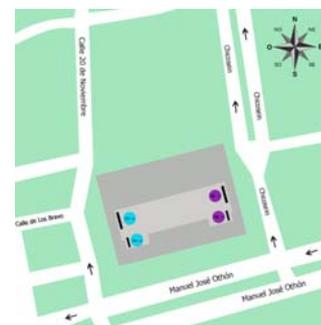
Figura 4. Ejemplo de ubicación geográfica de los murales presentes en el Museo del Ferrocarril. Realizado por: L.M.P.A., 2015.

La investigación de los aspectos históricos, geográficos, técnicos y materiales de las obras proporcionó informaciones valiosas y funcionales al desarrollo del índice de riesgo. Por medio de una primera revisión bibliográfica se actualizó el registro de las pinturas murales realizadas a lo largo del siglo XX en la ciudad de San Luis Potosí actualizando autorías, ubicación geográfica (figura 4) y arquitectónica (figura 5), e identificando técnicas y épocas de realización.

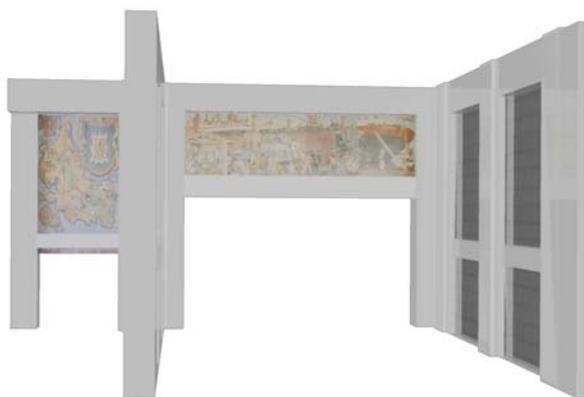
Figura 5. Ubicación de los murales en la estructura aruitectónica del Museo del Ferrocarril. Renderizado 3D realizado por: L.M.P.A., 2015.

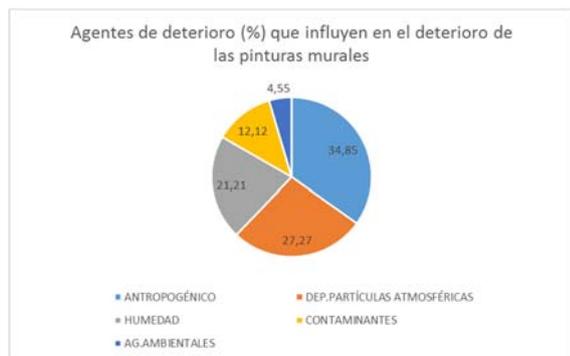
Los factores que están influyendo en el deterioro de las pinturas murales son por el 94.74% extrínsecos, entre ellos destaca como agente de deterioro la acción antropogénica con una incidencia en el 34,85% de los casos (figura 7).

Figura 7. Gráfica de los porcentajes de incidencia de los agentes de deterioro de las pinturas murales de San Luis Potosí.

De este porcentaje el 15,15% se debe a intervenciones ajenas a la naturaleza de los murales, como por ejemplo la aposición de clavos, cables, sistemas de iluminación, y decoraciones (tabla 1).

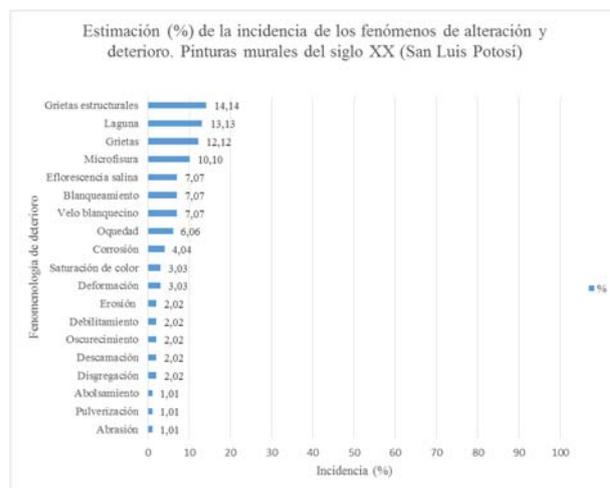
A nivel global los resultados brindados por la elaboración estadística de las informaciones evidenciaron que el conjunto de obras fruto del desarrollo de la corriente muralista en San Luis Potosí padece un deterioro relacionado con fenómenos de naturaleza estética y estructural, siendo grietas (estructurales 14,14% y superficiales 12,12%), lagunas (13,13%), microfisuraciones (10,10%) los fenómenos más registrados en fase de estudio (figura 8). Siguen las alteraciones estéticas (velos blanquecinos y blanqueamiento 7,07%) y cristalización de sales (7,07%).

Figura 8. Gráfica de los porcentajes de incidencia de las fenomenologías de deterioro en las pinturas murales de San Luis Potosí.

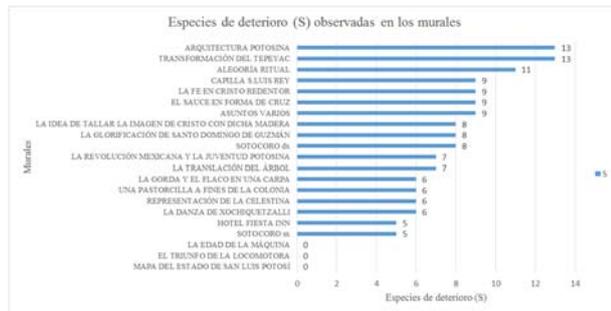
Por medio de la ordenación aritmética decreciente de los resultados obtenidos ha sido posible establecer una escala de riesgo representativa de las obras con mayor necesidad de intervención. Entre las que se encuentran en un estado de conservación lamentable, caracterizado por una elevada incidencia de tipologías de deterioro, destacan (figura 9): “Alegoría ritual” y “Transformación del Tepeyac” (Ex Hacienda de Ciudad del Maíz) y “Arquitectura potosina” (Museo del Ferrocarril, San

Luis Potosí). Los deterioros se deben a causas extrínsecas entre las cuales vuelven a destacar las problemáticas de carácter estático relacionadas con las estructuras que los albergan.

Figura 9. Escala de riesgo de las pinturas murales de San Luis Potosí, elaborada en base a cálculos estadísticos de incidencias de las fenomenologías de deterioro observadas.

La creación de una escala de riesgo basada en estos supuestos matemáticos ha permitido generar unas informaciones representativas y funcionales a la organización de las actividades de conservación necesarias, destacando los casos de estudio interesados por unos niveles de inestabilidad elevados. Lo anterior ha permitido averiguar cuales obras necesitan prioridad de actuación. Se pudo concluir que entre los factores de deterioro de las pinturas los extrínsecos son los que afectan mayormente, y entre ellos destacan los agentes antropogénicos, con causas particulares relacionadas a malas intervenciones sobre los bienes. Por lo que concierne a los fenómenos de deterioro observados, las alteraciones relacionadas con la estabilidad de las estructuras son las más incisivas.
