ESTUDIO PARA LA REHABILITACIÓN ENERGÉTICA Y DE ACCESIBILIDAD DE VIVIENDA SOCIAL: El Caso Del Grupo “ANTONIO RUEDA” en Valencia.

Alumna: **Maite Tortosa García**
Tutora: **Begoña Serrano Lanzarote**
CURSO: **2016-2017**

RESUMEN

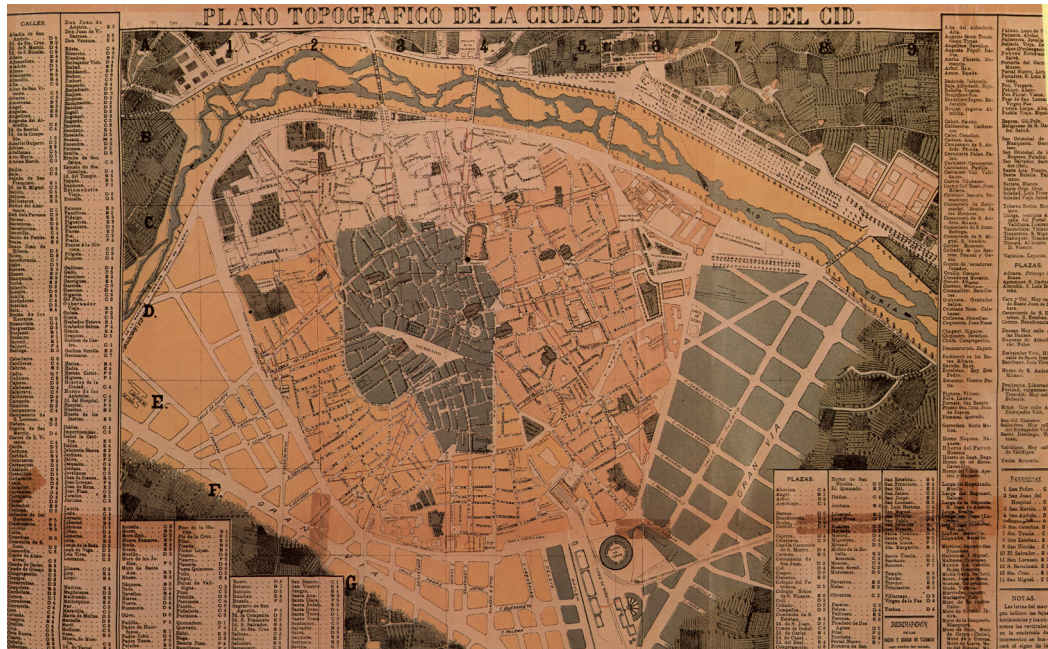
2.7

Imagen 2.7: Plano Topográfico de la Ciudad de Valencia del Cid, 1880.

La Imagen 2.6, es el primer proyecto de ensanche de la ciudad de Valencia en 1858, que queda actualizado con la siguiente cartografía, llamada Plano Topográfico de la Ciudad de Valencia del Cid de 1880 (Imagen 2), podemos observar que las primeras propuestas de Ensanche se estaban llevando a cabo pese a no haber recibido la aprobación final. Para que el plano quedase actualizado, respecto a los anteriores que siguen el ejemplo de los planos de Espinosa y Ximénez, las calles quedan recogidas y numeradas así como algunos de los edificios de mayor interés patrimonial.

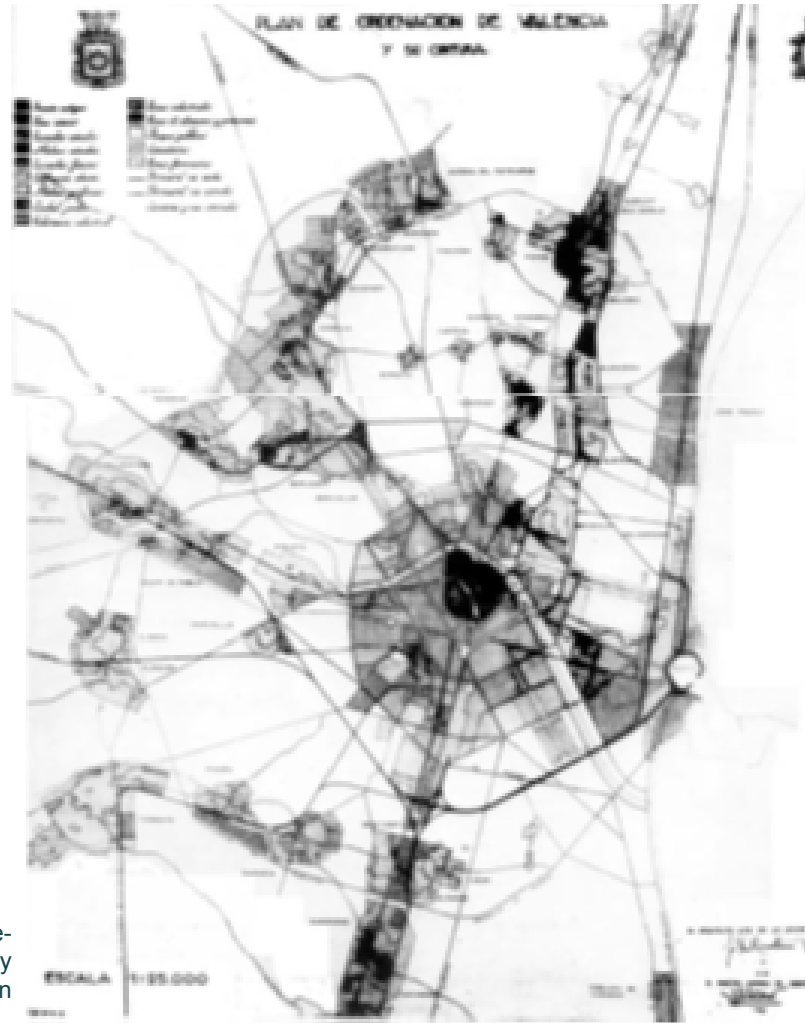
Imagen 2.12: Plan de Ordenación Urbana de Valencia y su Cintura. Germán Valentín Gamazo, 1946.

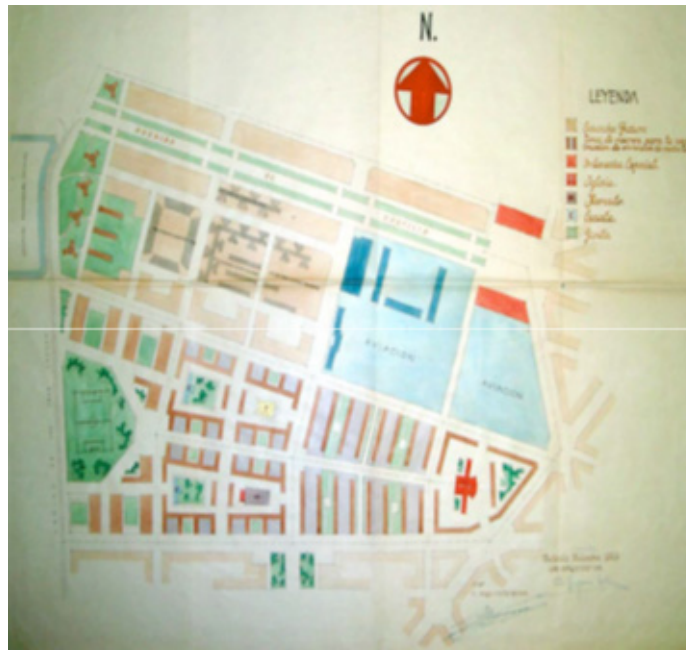
Imagen 2.19: Polígono Sector Avenida de Castilla, 1955. Planta de nuevas alineaciones propuestas. (Pérez Igualada, p. 116)

Esta área de forma trapezoidal limita con la Avenida de Castilla al norte, el camino de Tres Cruces al oeste, la calle de Tres Forques al sur y las de Enguera y Archiduque Carlos al este.

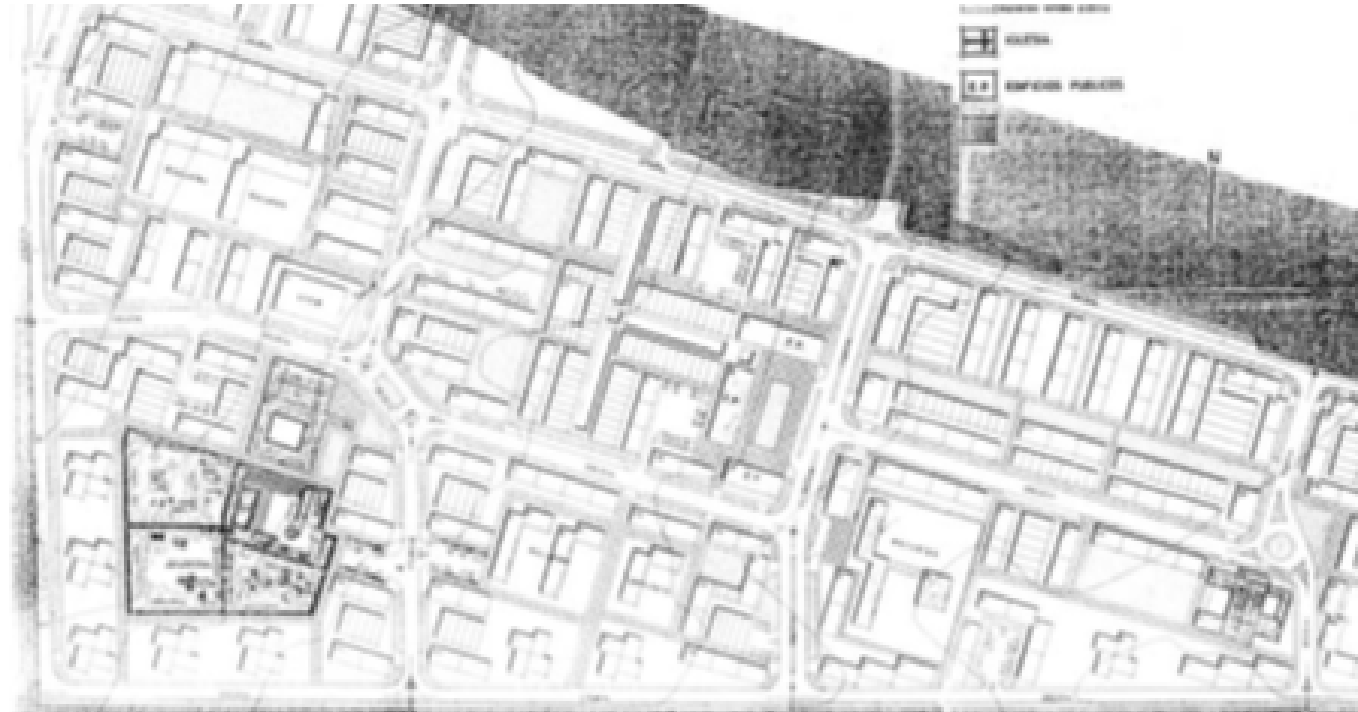
Los límites del polígono que marca el Plan son la calle Archiduque Carlos al este, al sur la calle de las Tres Forques, Avenida de las Tres Cruces al oeste y por el norte la Calle Musico Ayllon. Por lo que respecta al ámbito es el mismo que el proyecto anterior pero la ordenación, sin embargo, es una mezcla³ entre el de 1955 y el de 1958.

El trazado viario genera unas grandes manzanas y calles a modo de cul de sac destinadas a aparcamientos. Los edificios se ubican en el perímetro de las manzanas envolviendo el espacio central reservado para equipamientos. La tipología edificatoria se basa en bloques de dos crujías de formas diversas y torres que se sitúan a los bordes sur y oeste.

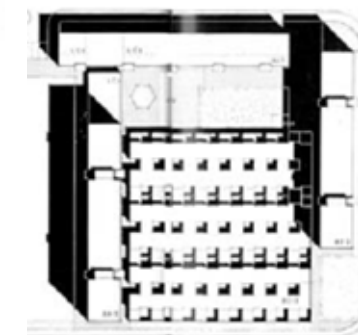
Imagen 2.23: 1965-1970, Grupo Antonio Rueda. La Unidad Vecinal, planta de cubiertas. Hogar y Arquitectura, 106.

La unidad vecinal de unas 200 viviendas, consta de dos bloques lineales paralelos de ocho alturas de orientación este-oeste, un bloque lineal de cuatro plantas de norte a sur y viviendas unifamiliares agrupadas en un conjunto compacto de dos alturas. En el centro de cada unidad vecinal, se dispone una plaza destinada a área de recreo de cada módulo, garantizando su mantenimiento por los propios vecinos.

Para conseguir una continuidad en el recorrido visual del conjunto se liberaron las plantas bajas de los bloques de ocho alturas creando sistemas porticados.

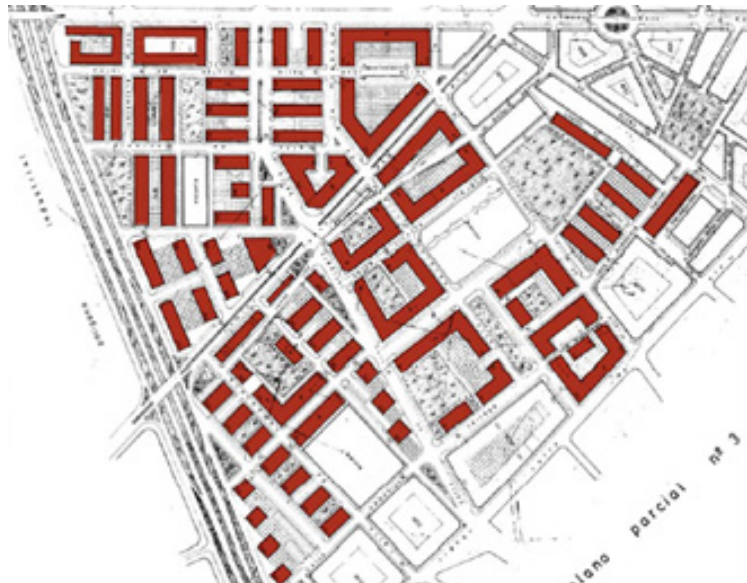
Imagen 2.27: Edificación en planta tipo de la zona sur. (Pérez Igualada, p.584)

El Plan Parcial n°26 de 1967 no se aprobó definitivamente y fue sustituido por el Plan Parcial N°26 Adaptado a la Solución Sur (1973), aprobado por el Ministerio de Vivienda. En este plan se sustituyen las manzanas abiertas, anteriormente mencionadas, por bloques lineales de cinco crujías agrupados.

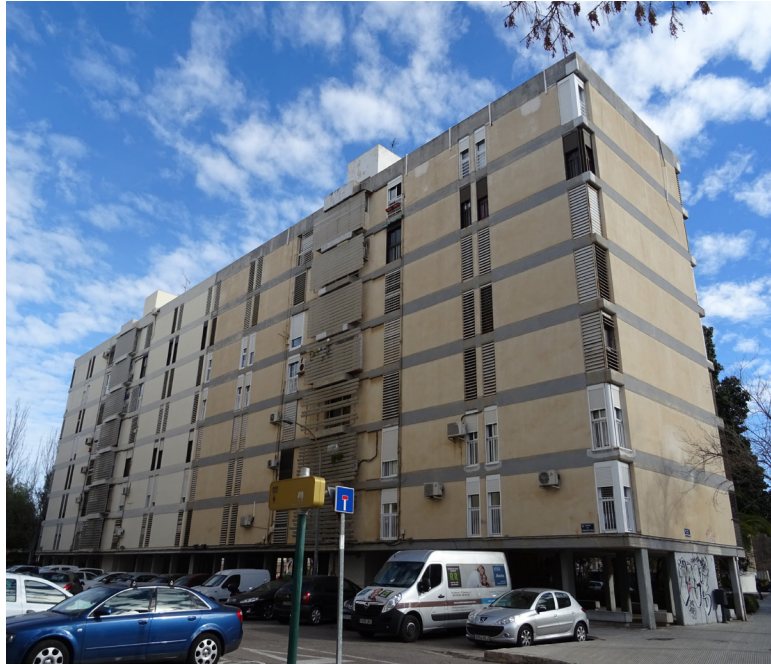
Imagen 3.22: Bloque de viviendas A8-3 de orientación Este-Oeste, en el que se ven los dos bloques de escalera.

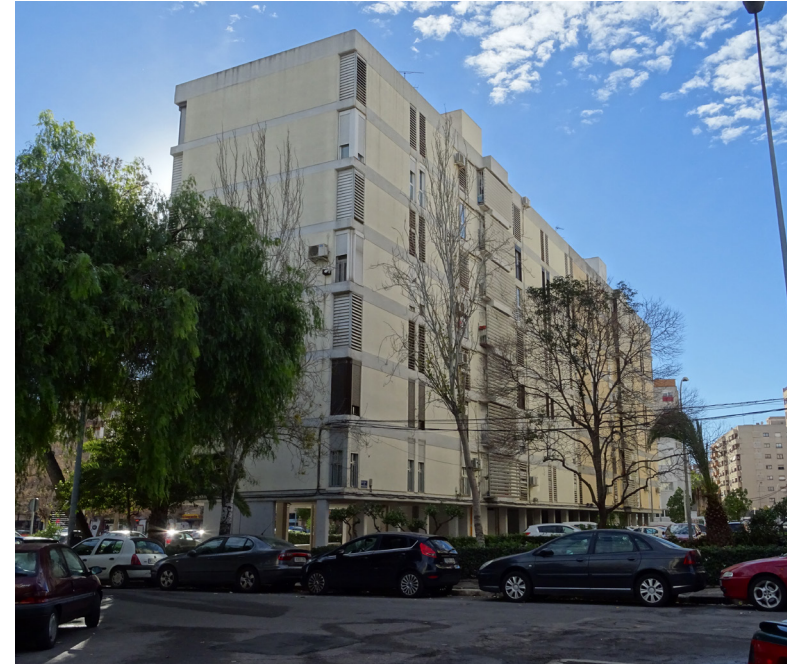
Imagen 3.23: Bloque A8-3 en el que se observan las plantas libres y los cantos de forjados de color gris.

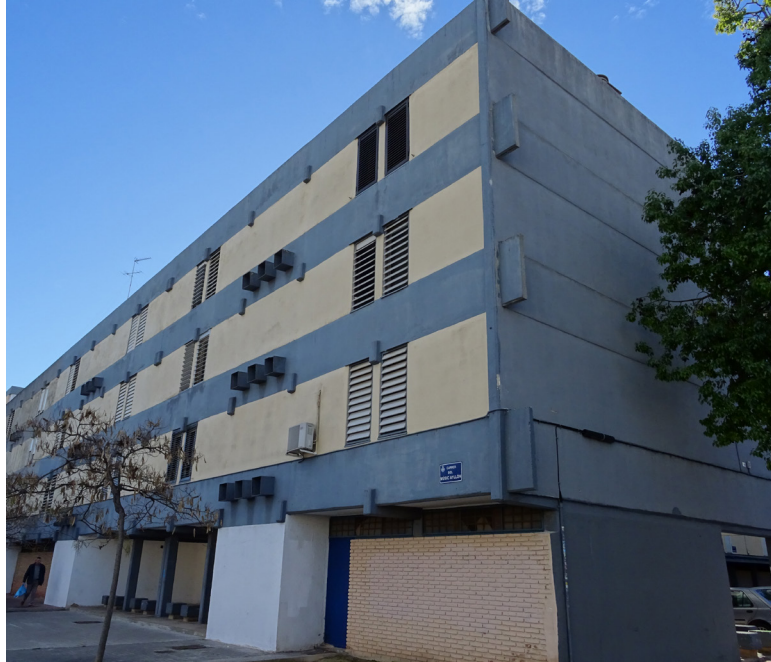
Imagen 3.24: Bloque de viviendas A4-3 de orientación Norte-Sur, los cantos de forjados aumentan sus dimensiones.

La materialidad de esta tipología sufre modificaciones respecto a la anterior. Los cantos de forjado aumentan sus dimensiones dando como resultado una disminución en la longitud vertical de las ventanas de la fachada norte pertenecientes a los dormitorios, pero los huecos del salón-comedor, recayentes a la fachada sur, aumentan su ancho.

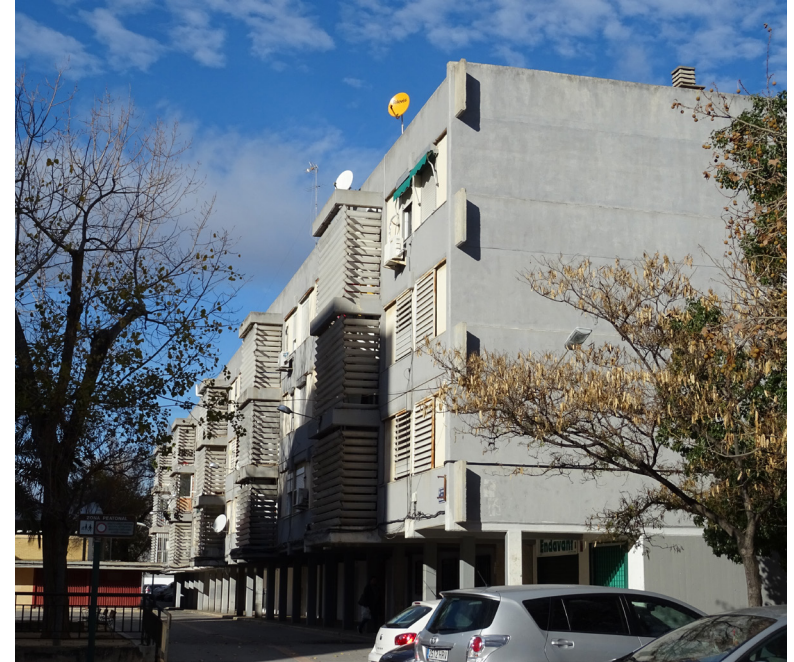
Imagen 3.25: Bloque A4-3 en el que se ven los núcleos verticales sobresaliendo del plano de fachada.

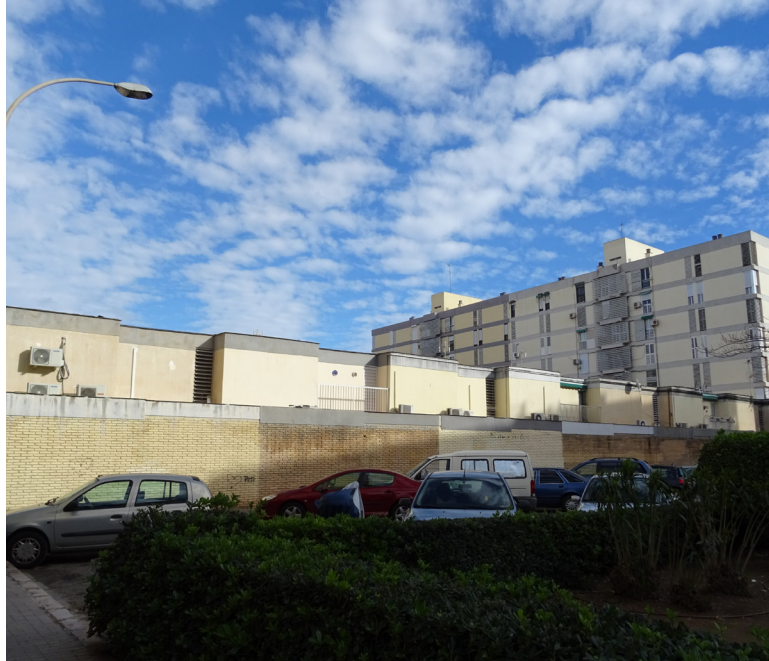
Imagen 3.26: Viviendas unifamiliares adosadas A2-4, parte recayente a la calle Tres Forques.

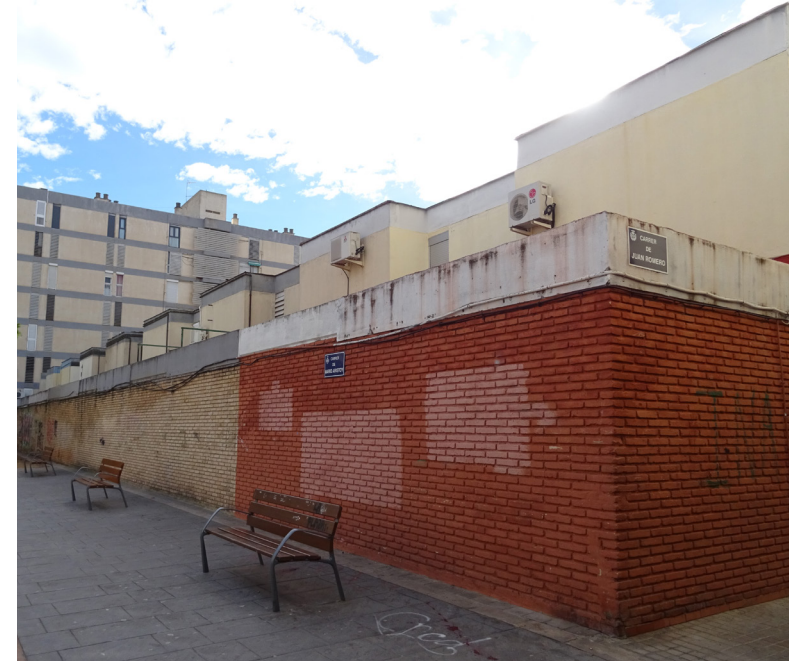
Imagen 3.27: Viviendas A2-4 en las que se observa la incorporación del ladrillo cara vista para las fachadas principales en planta baja.

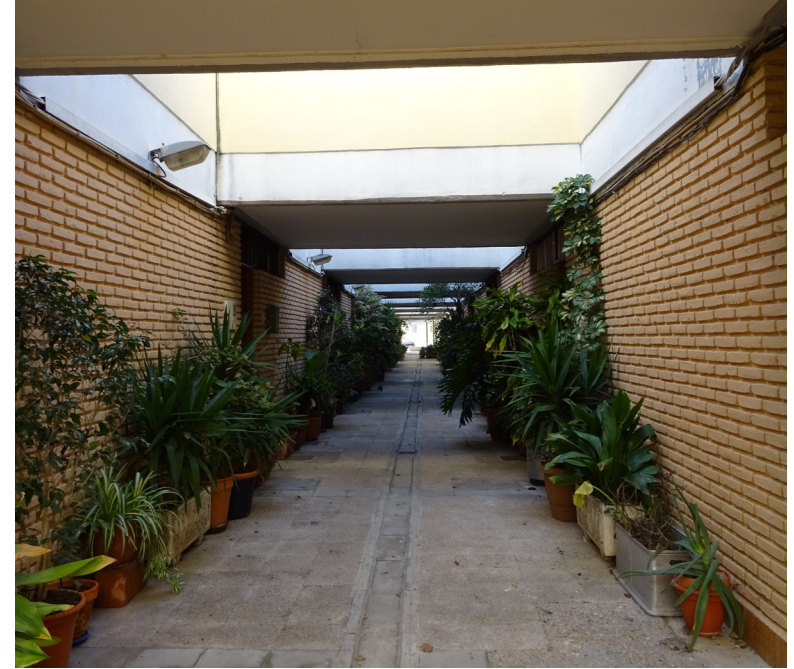
Imagen 3.29: Calle semicubiertas de las viviendas unifamiliares B2-3, en el que se percibe la iluminación tenue y la privacidad de los pozos de luz.

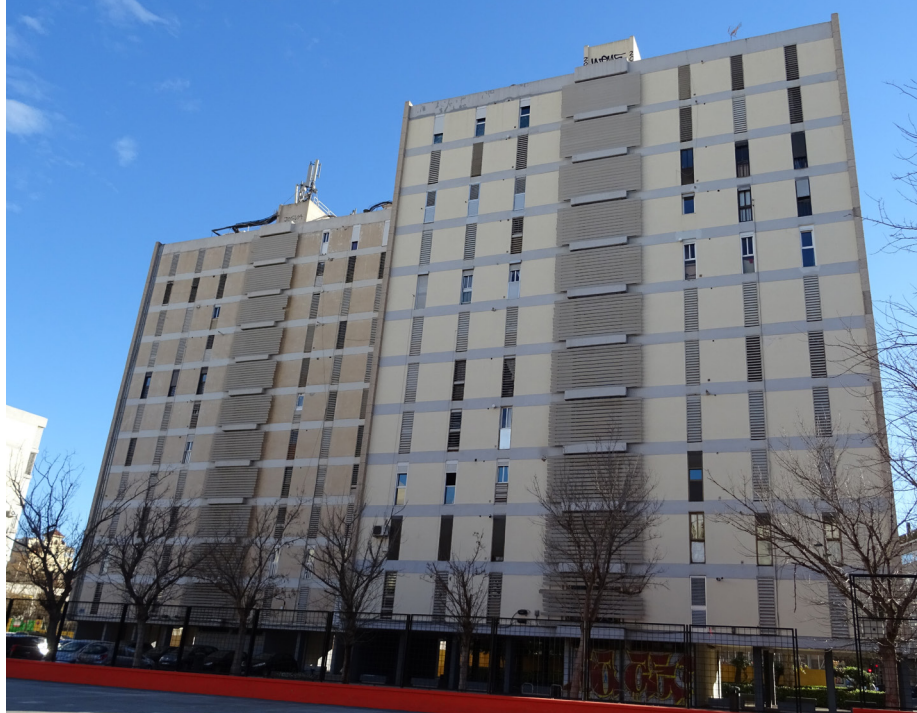
Imagen 3.30: Torres de XII alturas C12-4, donde se observan los cantos de forjado que albergan las ventanas de los dormitorios y la zona de servidumbre.

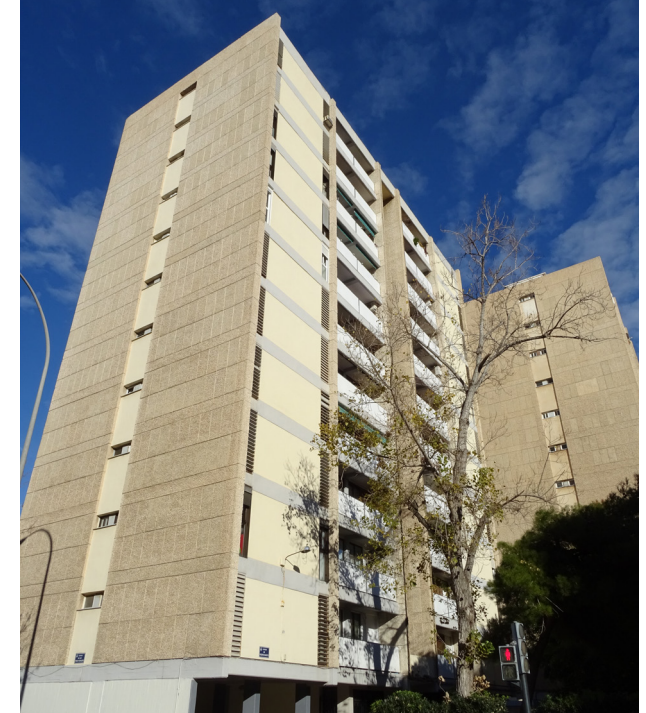
Imagen 3.31: Fachada principal de las torres en la que se sitúan los balcones y el retranqueo de la escalera.

La integración de la terraza como elemento de transición entre el interior y el exterior consigue romper el plano de fachada junto al retranqueo de la escalera que da como resultado un espacio vertical entre las viviendas. La verticalidad, también se percibe interrumpida por los cantos de forjado visto que intercalan los huecos estrechos correspondientes a la cocina y los dormitorios.

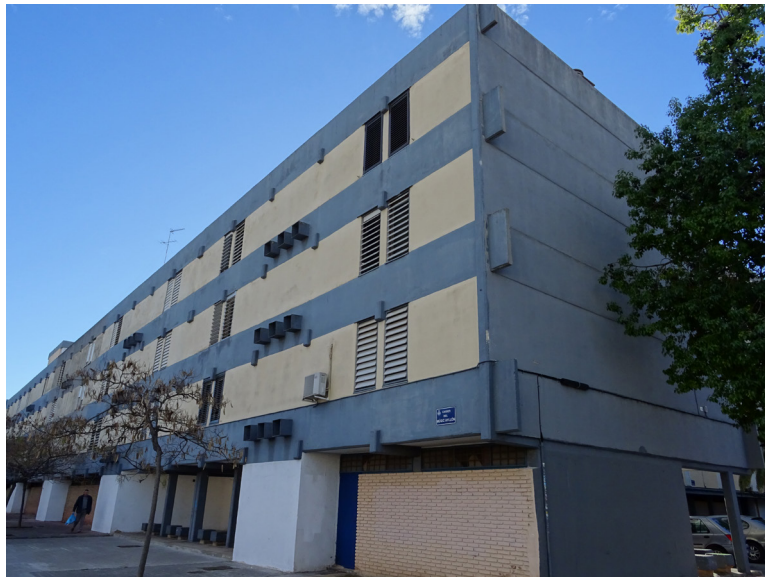
3.32

El sistema estructural se combina con el sistema envolvente fundamentándose ambos en el control técnico y plástico de los materiales. El hormigón de los zunchos perimetrales y las bandas horizontales de los bloques de cuatro alturas, se deja visto (con encofrado vertical), proporcionando una clara intención expresiva tal y como se puede apreciar en las imágenes. Así mismo, los cerramientos incorporan placas de hormigón celular tipo Ytong, con revestimientos tipo Lesar o revocadas, que tienen como misión proporcionar un buen aislamiento térmico con un espesor bastante reducido además de agilizar la ejecución.

Imagen 3.32: Edificio de 4 alturas donde se aprecian las bandas horizontales.

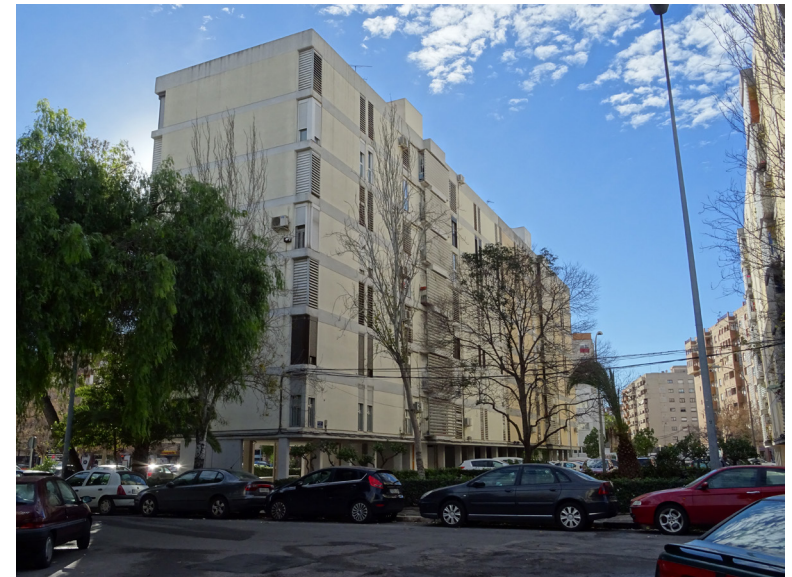
3.33

Imagen 3.33: Bloque de 8 niveles en el que se ve el canto de forjado y las placas de hormigón celular.

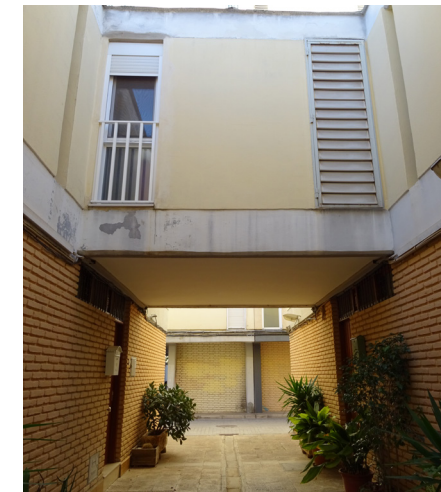
3.36

Imagen 3.36: Calle de las viviendas unifamiliares en las que se observan las ventanas de suelo a techo

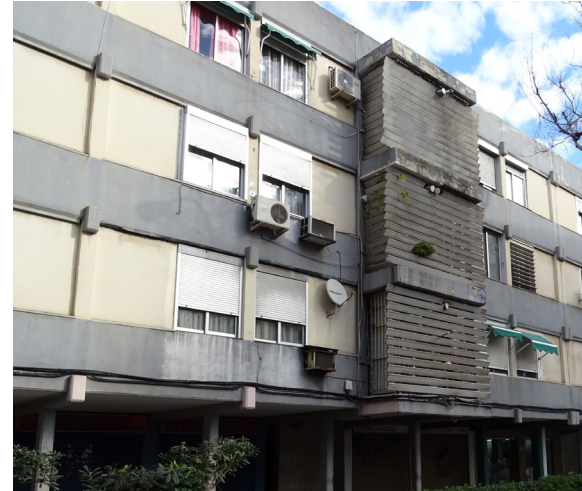
3.37

Imagen 3.37: Fotografía en detalle en la que se ve la sustitución de las ventanas en algunos casos.

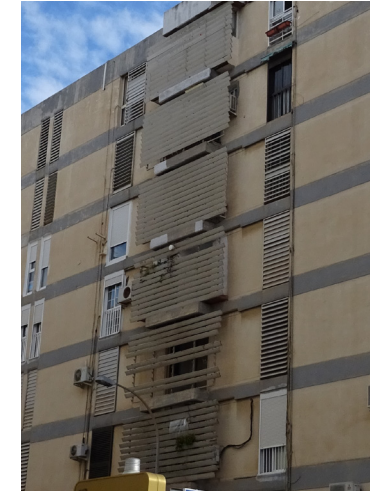
3.38

Imagen 3.38: Fachada de uno de los bloques de 4 alturas donde se ve la instalación de aires acondicionados y antenas parabólicas.

Estas operaciones de rehabilitación para subsanar daños, se realizaron por motivos de mal uso y escasa conservación que produjeron humedades a los usuarios de las viviendas en su momento, pero posteriormente no se han realizado más actuaciones en dichas viviendas. Los propios usuarios han ido adaptando sus viviendas a las condiciones del momento con el cambio de ventanas monoblock, colocación de toldos y aparatos de aires acondicionados dejando el split unidad exterior visto en las fachadas.

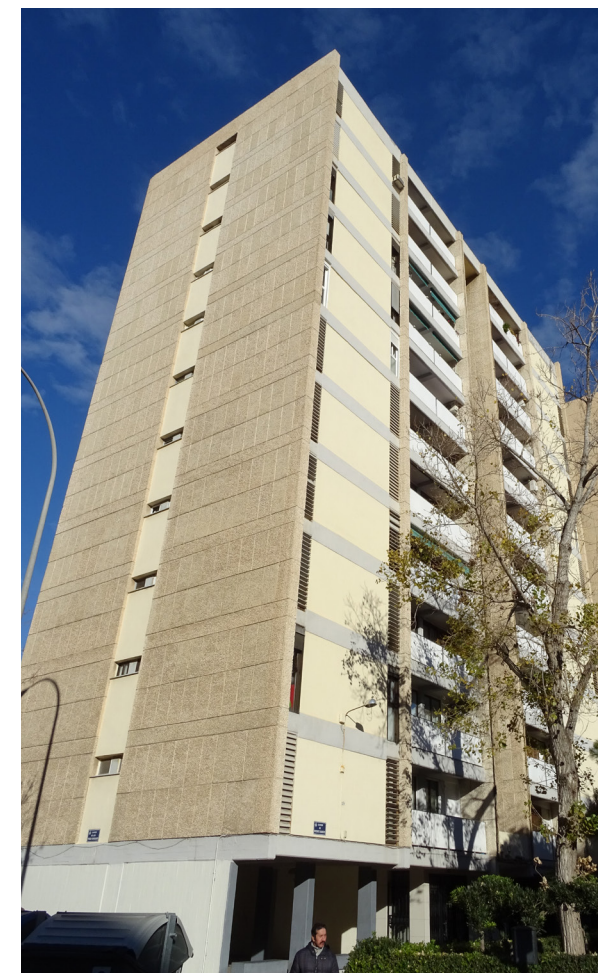
Imagen 3.40: Fotografía de una de las torres en la que se observa la fachada principal y el testero lateral.

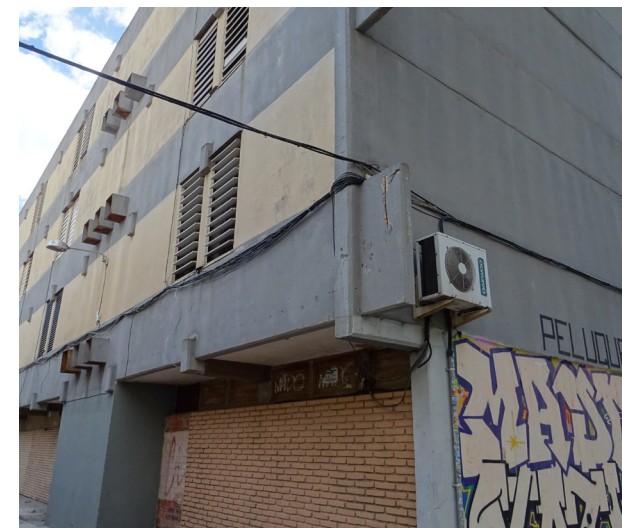
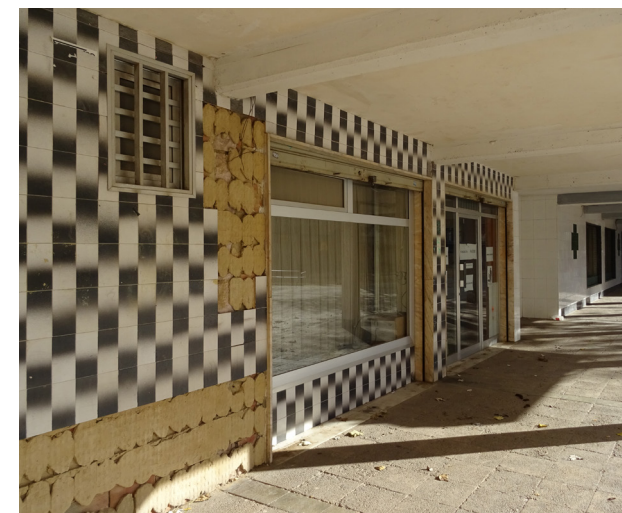
Imágenes 3.41 y 3.42: Fotografías de los bloques A4-3, donde se ven los elementos constructivos citados.

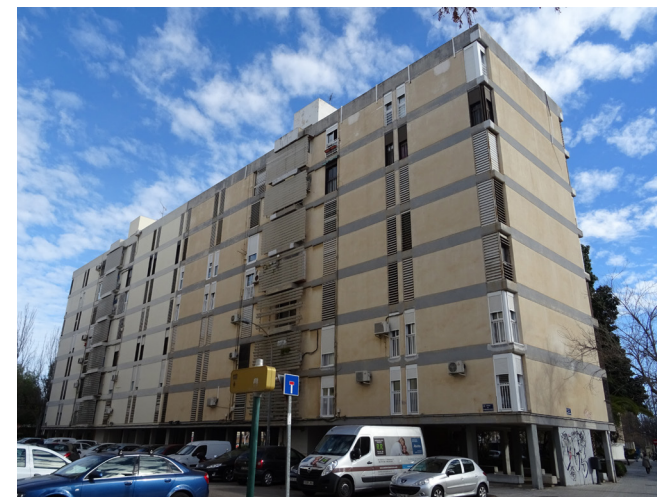
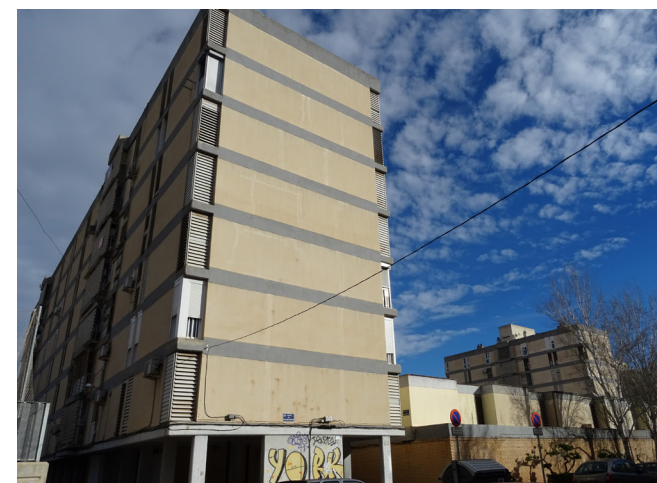
Imágenes 3.44 y 3.45: Fotografías de los bloques de 8 alturas en las que se observa la envolvente y el sistema porticado de PB.

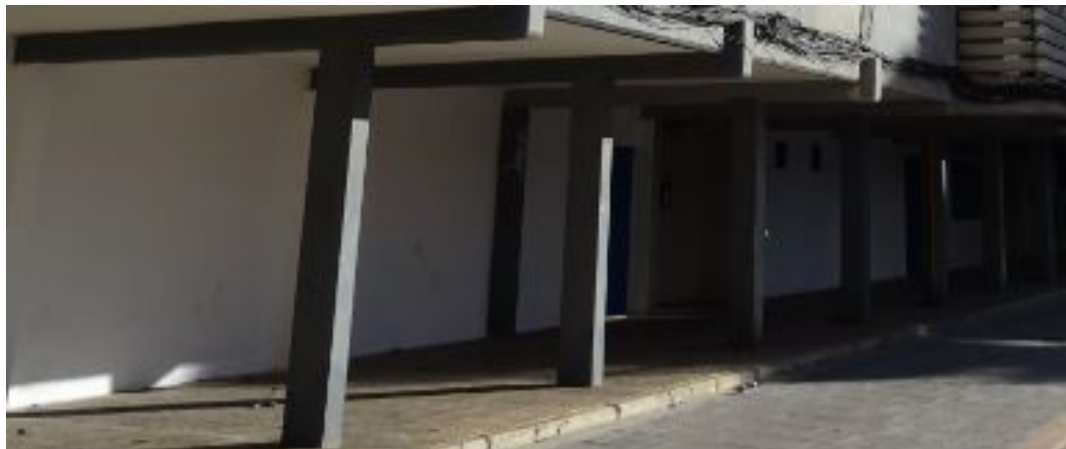
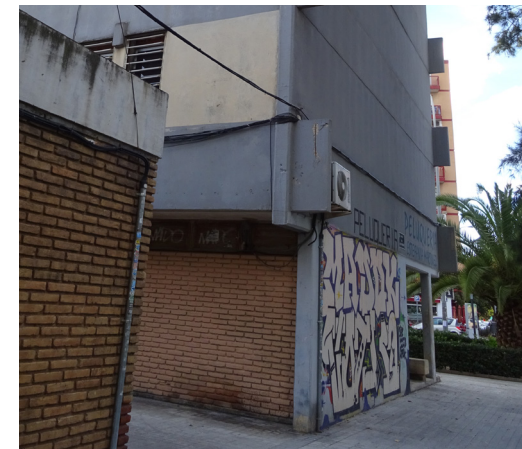
No se observan deficiencias provenientes de las cimentaciones ni de fallos en la estructura, como fisuras o grietas, por lo que el estado de conservación de estas parece estar correcto, no requiriendo intervención. Para un estudio más exhaustivo se deberían hacer catas de cimentación y estudios del terrenos, correspondientes a una segunda fase de inspección, no objeto de este estudio.

Imagen 4.3 y 4.4: Detalles de la estructura porticada sin lesiones aparentes (izquierda); Arranque y encuentro de fachada lateral y muro caravista (derecha)

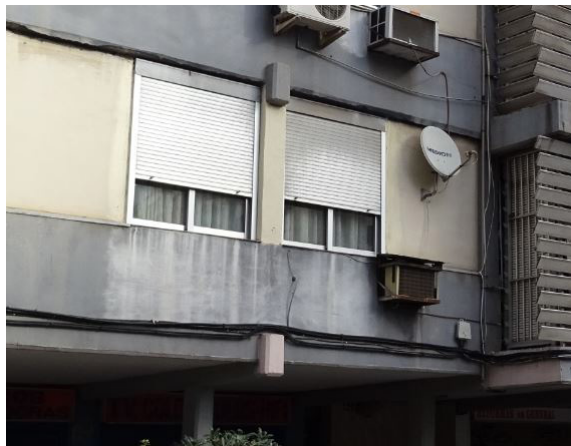
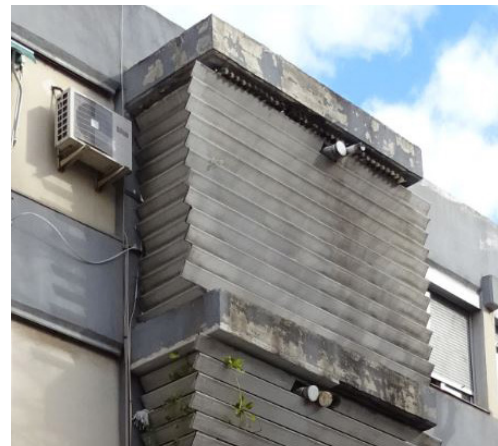
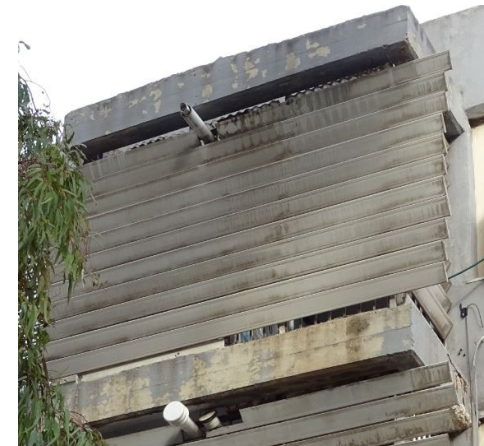
En la **Fachada principal**, las patologías detectadas de mayor gravedad son las manchas de humedades en los frentes de voladizos donde se sitúan los tendederos, además de escorrentías debajo los alféizares de las ventanas, debido a la inexistencia de goterón en las piezas de borde y la mala estanqueidad de las lamas de oscurecimiento y las carpinterías.

Desprendimiento del revestimiento exterior de las fachadas de los locales comerciales

Desprendimiento del material de la capa de recubrimiento de los zunchos perimetrales de los cantos de forjado vistos, debido al escaso espesor de esta o bien, por el paso del tiempo y la falta de mantenimiento.

Imagen 4.8: Detalle de las fachadas de los locales comerciales.

Imagen 4.9 y 4.10: Detalle de los cantos de forjado visto donde se observan los desprendimientos de la capa de recubrimiento de las armaduras.

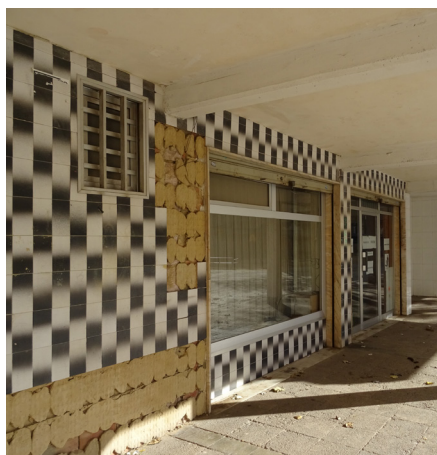
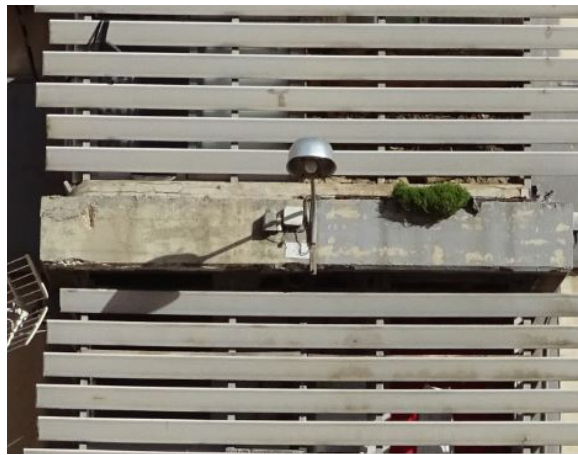
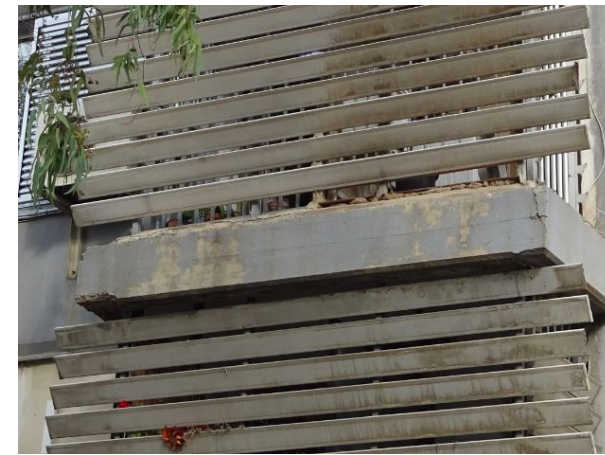
En las **fachadas posteriores**, las deficiencias encontradas son las humedades bajo las carpinterías y elementos metálicos, debidas a las condensaciones en los distintos materiales. Se observa además una falta de mantenimiento lo que ha provocado unos procesos físicos relacionados con la climatología que se manifiestan con la decoloración o descomposición de los materiales de revestimiento, así como procesos biológicos por presencia de deposiciones de origen animal en las esquinas.

Imagen 4.12 y 4.13: Escorrentías de las ventanas y elementos metálicos por causa de las humedades.

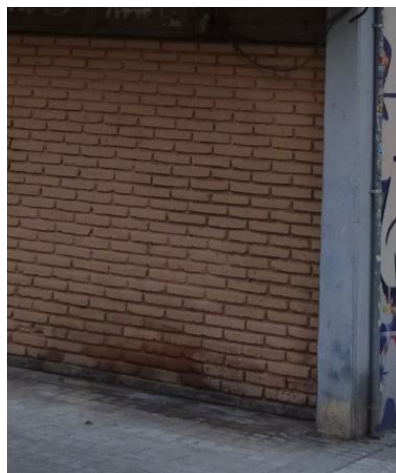
Imagen 4.11: Arranque del muro de cara vista donde se observan las deposiciones de los animales.

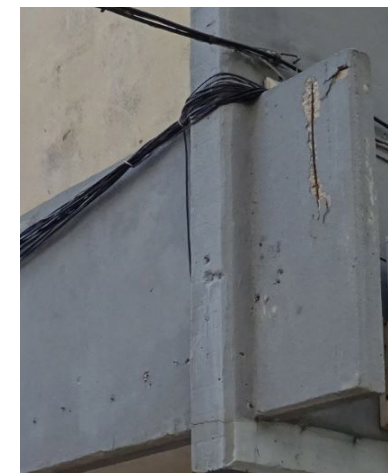
Imagen 4.15: Grafiti en las plantas bajas de las fachadas laterales.

Las **fachadas laterales** no presentan patologías de humedades debidas a escorrentías puesto que no existen ventanas en ellas. Las deficiencias encontradas son la falta de mantenimiento del acabado dando como resultado la falta de coloración o los grafitis realizados en sus plantas bajas. La contaminación del parque inmobiliario también juega un papel en dichas fachadas con la deposición de polvos en las juntas.

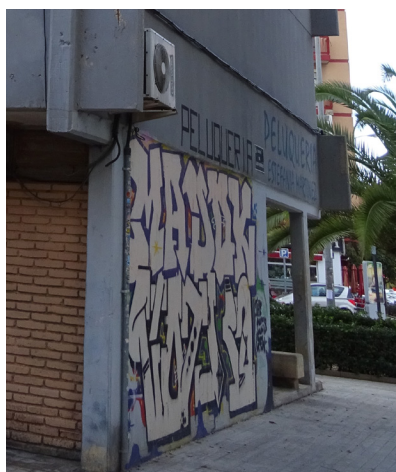
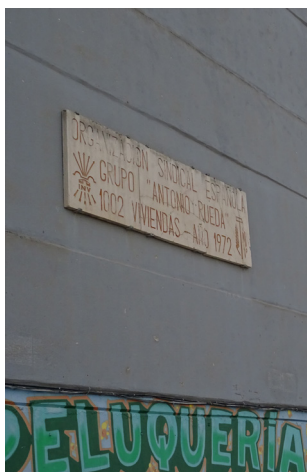
Imagen 4.16: Grafiti de una peluquería y detalle de la placa conmemorativa del grupo de viviendas.

La placa conmemorativa del grupo de viviendas, realizada en un aplacado de piedra y ubicada en un testero, se encuentra deteriorada por el paso del tiempo y las condiciones climatológicas como el agua.

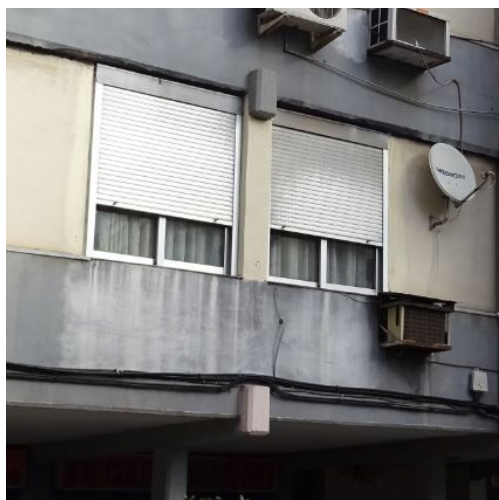
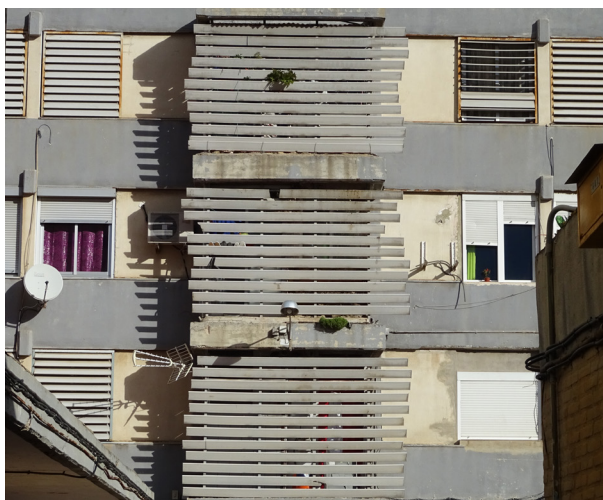
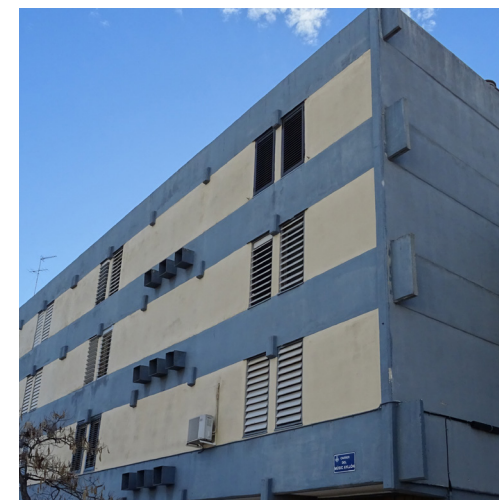
Las carpinterías por lo general son de baja calidad, presentando deficiencias referentes a la estanqueidad y aislamiento. Como bien se ha mencionado en capítulos anteriores, muchos de los usuarios de las viviendas han sustituido las carpinterías originales por otras nuevas con mayores condiciones pero sin un criterio de uniformidad, lo que proporciona un aspecto descuidado al grupo de viviendas. Las lamas de oscurecimiento de las fachadas principales, han sido suprimidas la mayoría de ellas y sustituidas por persianas. En algunos de los casos, se han modificado incluso las dimensiones de los huecos. En las fachadas posteriores, la sustitución de carpinterías es menos destacable, quedando de una forma mas homogénea.

Imagen 4.17 y 4.18: Sustitución de las ventanas de la fachada principal.

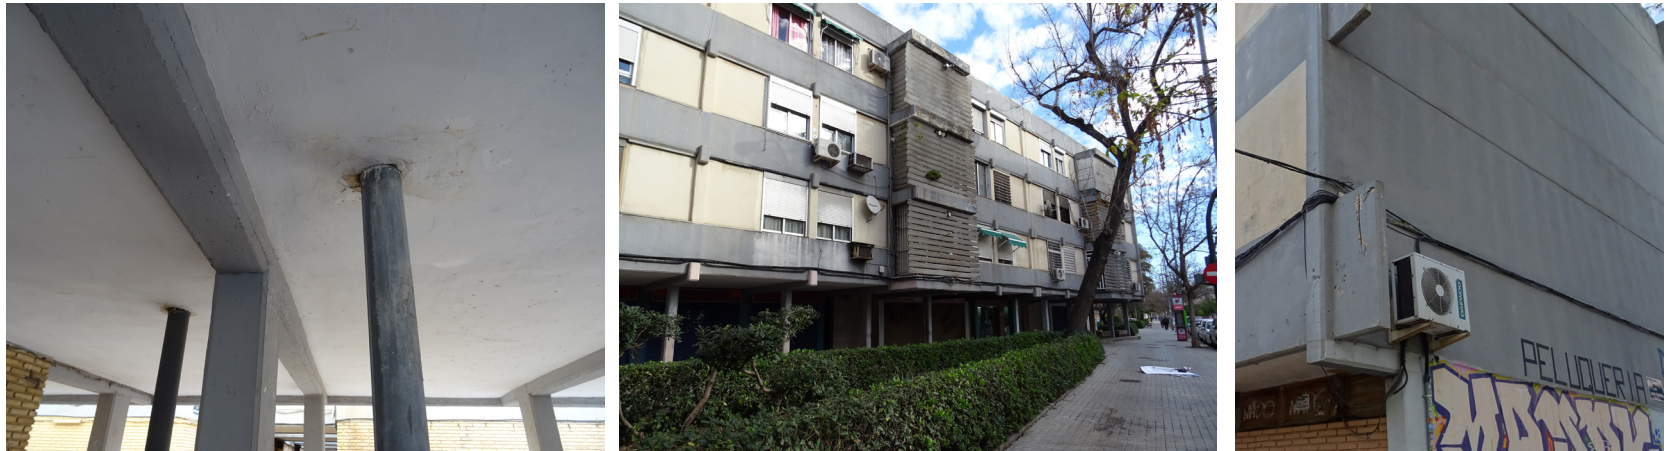
Con respecto a las instalaciones, las patologías más destacables serían las pérdidas o escapes de agua de las tuberías bajantes de las zonas húmedas de las viviendas (cocinas y baños) provocando humedades en los encuentros con forjados. No se observan daños aparentes en los cuadros de centralización de contadores, salvo su obsolescencia debida al paso del tiempo; esto no quita valor a que su rehabilitación esté encaminada en la adaptabilidad a la reglamentación actual y ahorro energético, para un uso responsable y racional.

Imagen 4.21: Encuentro de tubería de agua con forjado, donde se han creado humedades en su entorno.

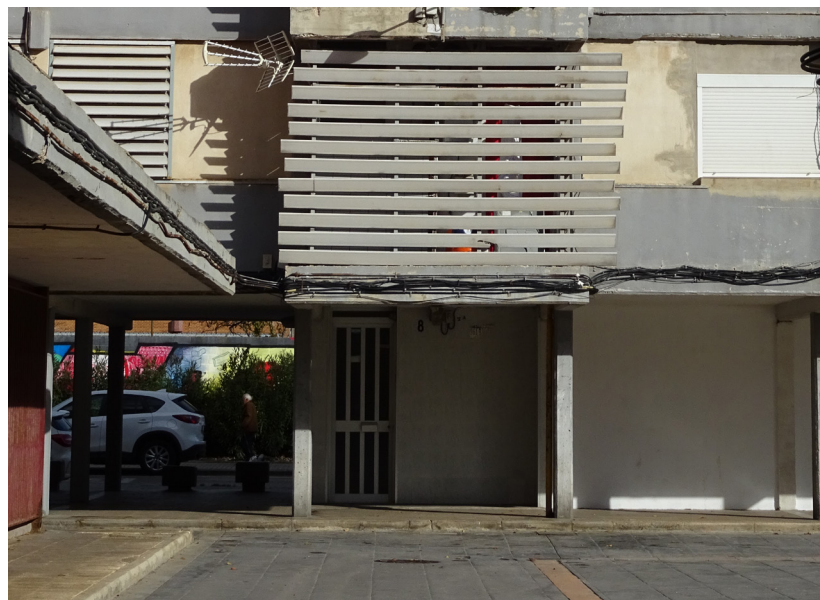
Imagen 4.24: Acceso a las viviendas desde las plazas vecinales. Se observa el pequeño peldaño de 0'12m de la acera existente.
