Tratamientos de consolidación de soporte rocoso con manifestaciones de arte rupestre. Abric de Pinos (Benissa-Alicante).

Treatments of consolidation of rock support with rock art manifestations. Abric de Pinos (Benissa-Alicante).

Comunicación.

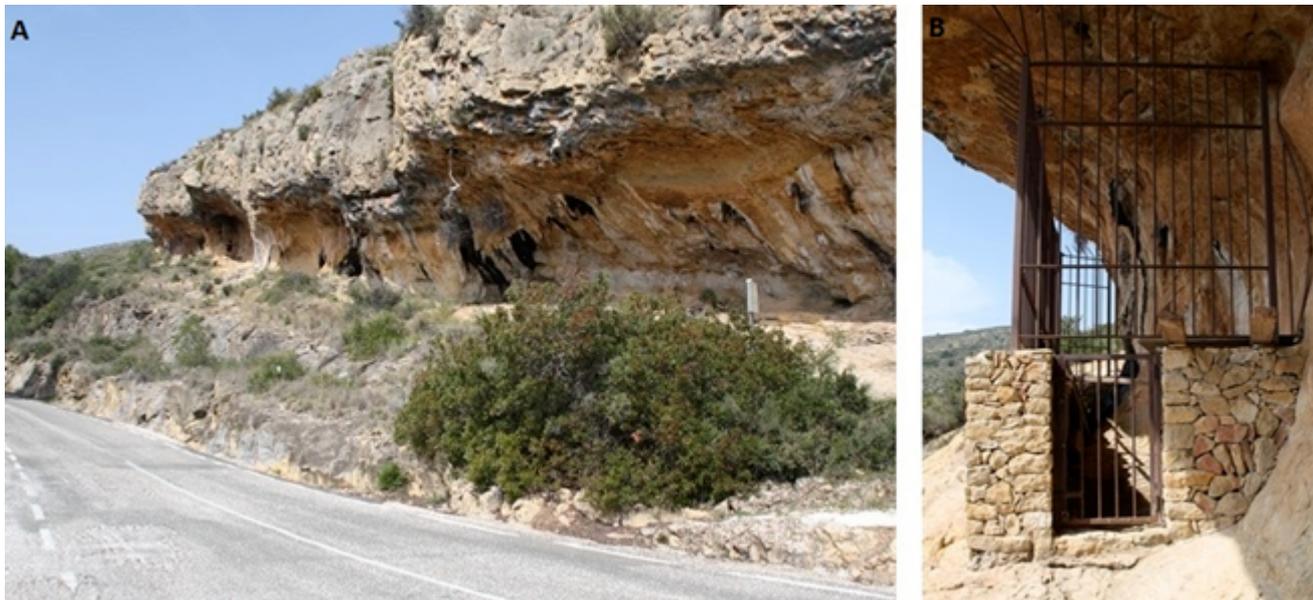
Ilustración 2. A) *Abric de Pinos*, formado por fenómenos de Karstificación. B) Detalle del cerramiento del abrigo.

Desde el punto de vista geológico, el término en el que se encuentra del *Abric de Pinos* pertenece al denominado Prebético. El abrigo rocoso sobre el que se hallan las pinturas está formado por materiales calizos de período Mesozoico (de sedimentación) que fueron elevados con la orogenia alpina en el periodo Terciario, alternándose estratos duros con otros más blandos. Como consecuencia, de esta alternancia de estratos, han dado lugar a la formación de cavidades (Ilustración 2.A), originadas a partir de un proceso de erosión por disolución, denominado Karstificación. Este fenómeno se ve favorecido por la presencia de fisuras, que se hacen en la roca permeable, facilitando la penetración del agua, que es el principal factor que interviene en la formación de las cavidades y por otros agentes de alteración físicos como erosión eólica.

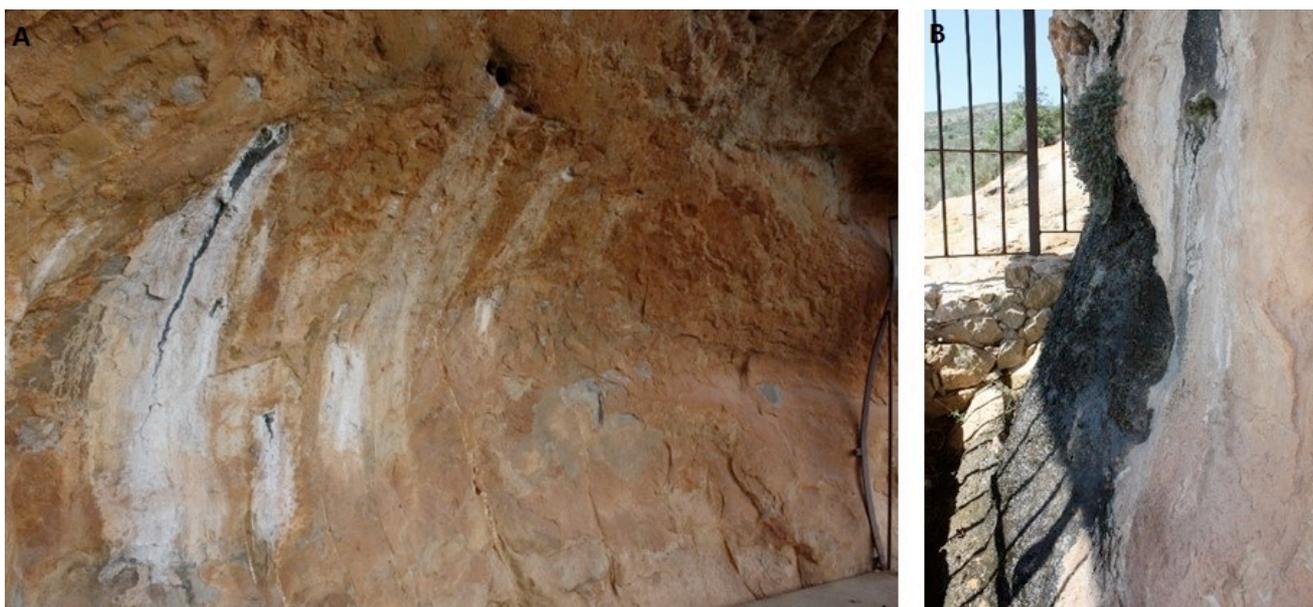
Ilustración 3. A) dentro del abrigo. B) desde el interior del abrigo, una vista de la entrada, la cancela y un fuerte y activo crecimiento biológico.

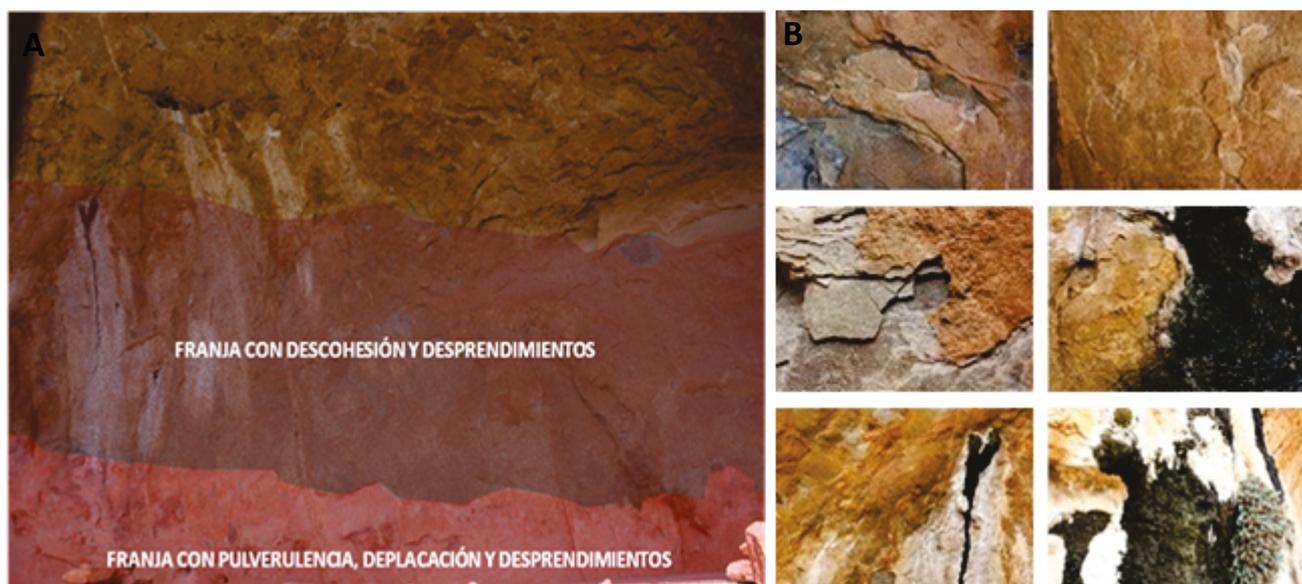
Ilustración 5. A) Vista general del abrigo donde se observa como la parte inferior sufre mayor grado de insolación y deterioro, coladas activas que han generado cristalizaciones de carbonato cálcico. B) Detalle de alteraciones que sufre el soporte.

Como apreciamos en la Ilustración 5.A., la cavidad presenta mayor grado de deterioro en la franja inferior que en la superior, donde se encuentran las pinturas. Esto es debido a que esta zona sufre mayores ciclos de insolación durante el año, ocasionando cambios bruscos de temperatura, que junto a la humedad relativa ambiental y el aporte de sales solubles, procedentes del mar, o del subsuelo. Estas sales, incluso pueden contenerse en la propia roca y emerger al infiltrar el agua de lluvia a través de la estructura pétreo. Generado así alteraciones físico-mecánicas en la roca originando daños por descohesión (Ilustración 5.B.) en forma de arenización, desplacado, fisuración, etc.

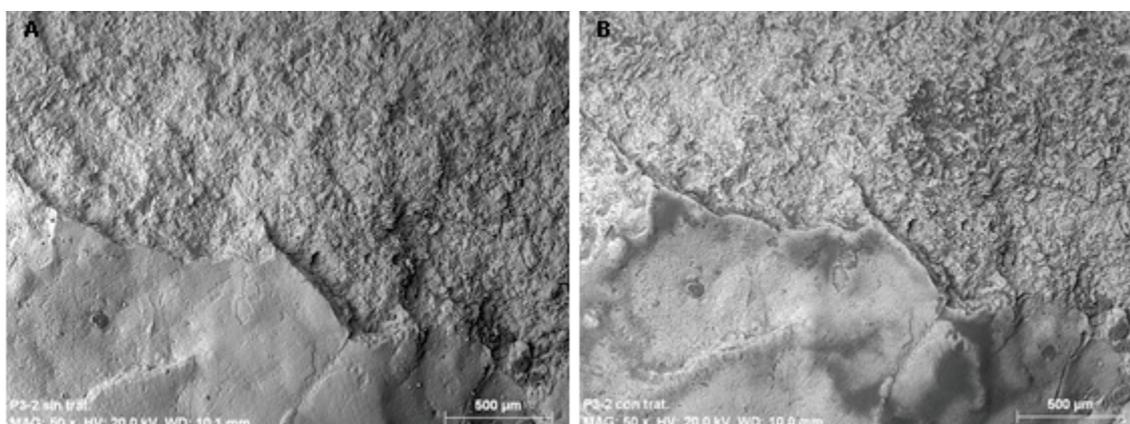
Ilustración 6. SEM-EDX. A) Probeta sin tratar. B) Probeta con dos capas de Paraloid B-72[®] al 3% en acetona aplicado a pincel.

Los resultados comprobados tras las observaciones con SEM-RDX de las probetas antes y después de la aplicación del consolidante, se determina que el Paraloid B-72[®] provoca acumulación excesiva de resina en determinadas zonas reduciendo la permeabilidad al vapor de agua (Ilustración 6). Éstas con el tiempo envejecerán de forma diferente al resto de la superficie que queda más porosa. Al igual que el comportamiento mecánico también será diferencial creando tensiones en el interior del material con el peligro de formación de fracturas y desprendimientos. El aspecto cromático también se verá afectado ya que las zonas con acumulaciones muestran un aspecto plastificado.

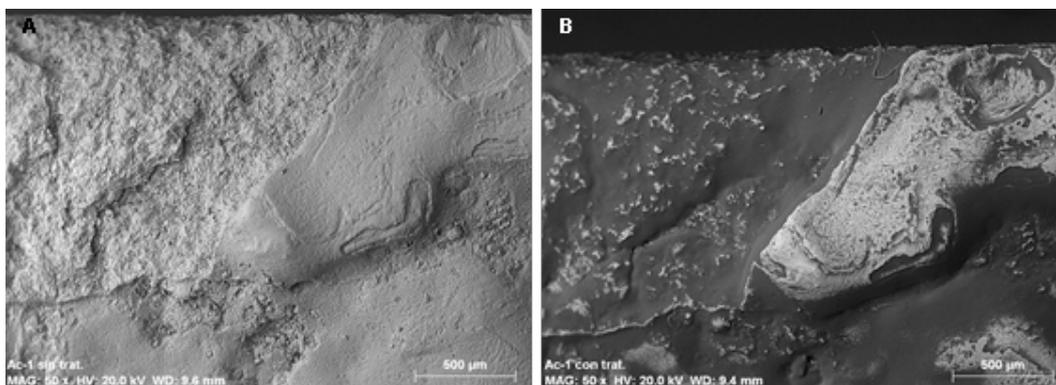
Ilustración 7. SEM-EDX. A) Probeta sin tratar. B) Probeta tratada con dos capas de Acril ME[®] al 1:4 en agua desmineralizada aplicado a pincel.

Con respecto al Acril ME[®] (Ilustración 7) se observa la formación de una capa superficial más homogénea con respecto al Paraloid B-72[®], pero también reduce de forma importante la permeabilidad al vapor de agua. La resina se deposita en las zonas cóncavas y en las partes más prominentes apenas se acumula. Esta distribución poco uniforme creará envejecimiento irregular, daños mecánicos y la posibilidad de formación de subproductos debido al carácter orgánico del producto. Los subproductos interactúan con la roca degradándola, además de favorecer el crecimiento de microorganismos. En cuanto a las variaciones cromáticas afecta a la superficie mostrando un aspecto plastificado.

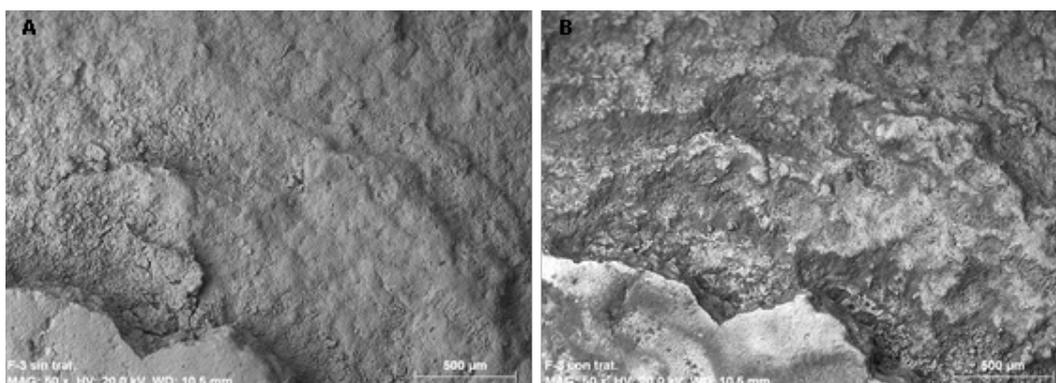
Ilustración 8. SEM-EDX. A) Probeta sin tratar. B) Probeta tratada con dos capas de Fluoline CP[®] aplicado directamente sin diluir.

Con el Fluoline CP[®] se observan acumulaciones superficiales pero sin llegar a formar un film compacto, es decir, respeta la porosidad pétrea, al contrario de lo que ocurre con el Paraloid B-72[®] y el Acril ME[®].

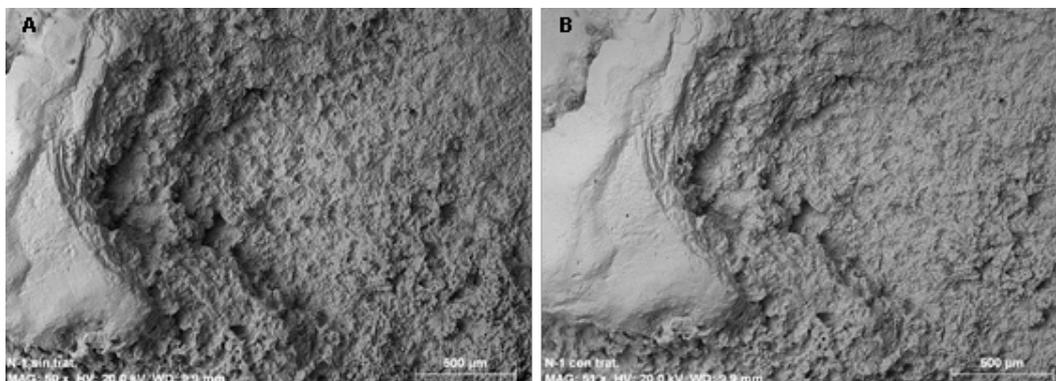
Ilustración 9. SEM-EDX. A) Probeta sin tratar. B) Probeta con dos capas de Nanorestore[®] aplicado a pincel directamente sin diluir.

Finalmente con el Nanorestore[®] (Ilustración 9) no se aprecian residuos de disolventes, no afecta el aspecto cromático de la roca, no genera films, ni afecta a la porosidad de la roca, es el producto más compatible con la naturaleza del soporte. Evitando de este modo posibles reacciones de los productos no aconsejados.
