ANÁLISIS DEL COMPORTAMIENTO TÉRMICO DE LAS TIPOLOGÍAS ARQUITECTÓNICAS EN COMUNIDADES RURALES DE LA PROVINCIA DE MANABÍ SOBRE LA BASE DEL CÓDIGO TÉCNICO DE EDIFICACIÓN (CTE) ESPAÑA.

Escuela Técnica Superior de Arquitectura
MÁSTER EN ARQUITECTURA AVANZADA, PAISAJE, URBANISMO Y DISEÑO
Tecnología Avanzada en la Arquitectura y el Urbanismo

AUTOR
GUILLERMO PÉREZ ALMEIDA

2017

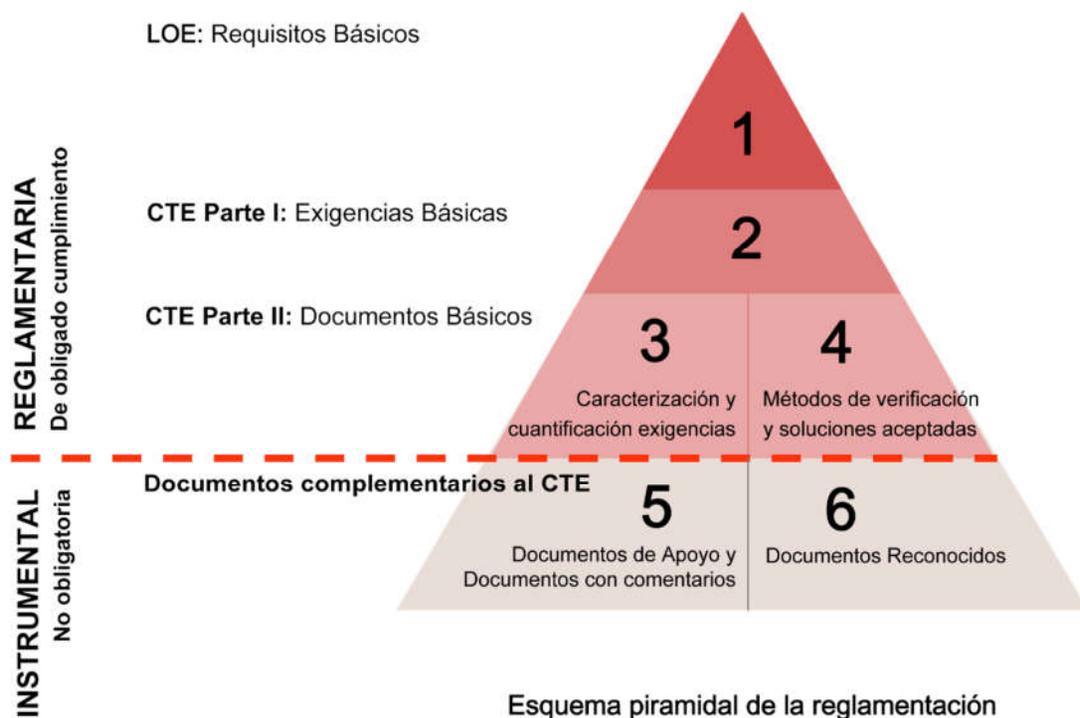
Figura 1: Esquema piramidal de reglamentación
Fuente: <https://www.codigotecnico.org/>

La estructura del documento esta subdividida en secciones que se muestra en la figura 1. Está dividida en capítulos que abarca diferentes ramas técnicas de cada uno de los ámbitos a evaluar.

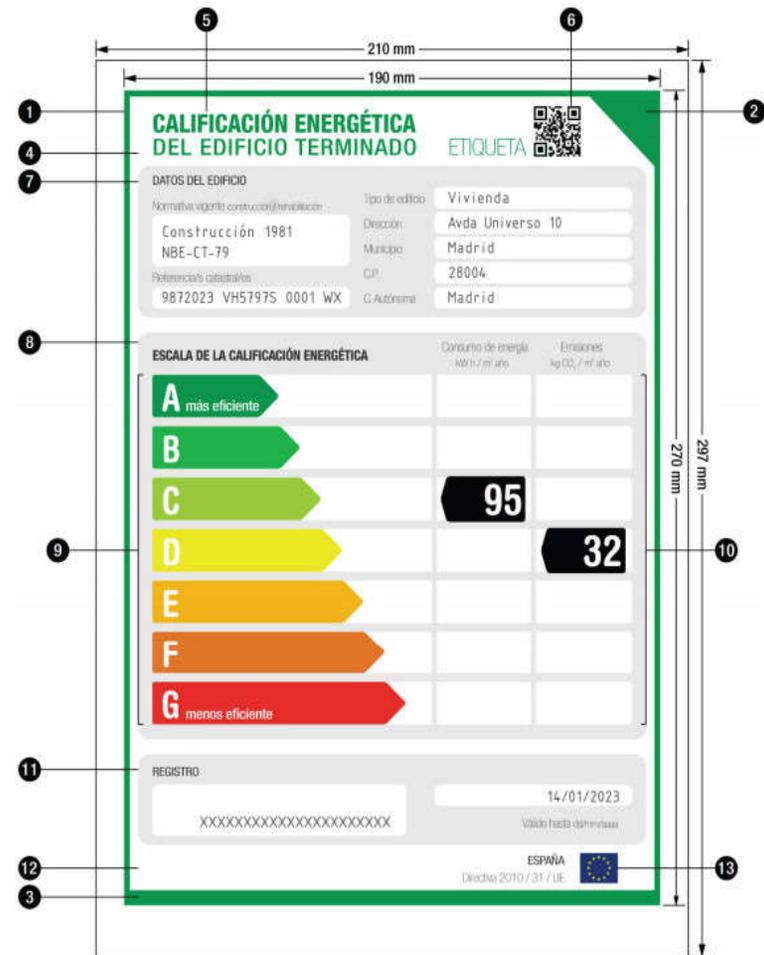
Imagen 6: Ejemplo de Calificación energética de Edificios
Fuente: <https://www.idealista.com/news/etiquetas/certificado-energetico-obligatorio>

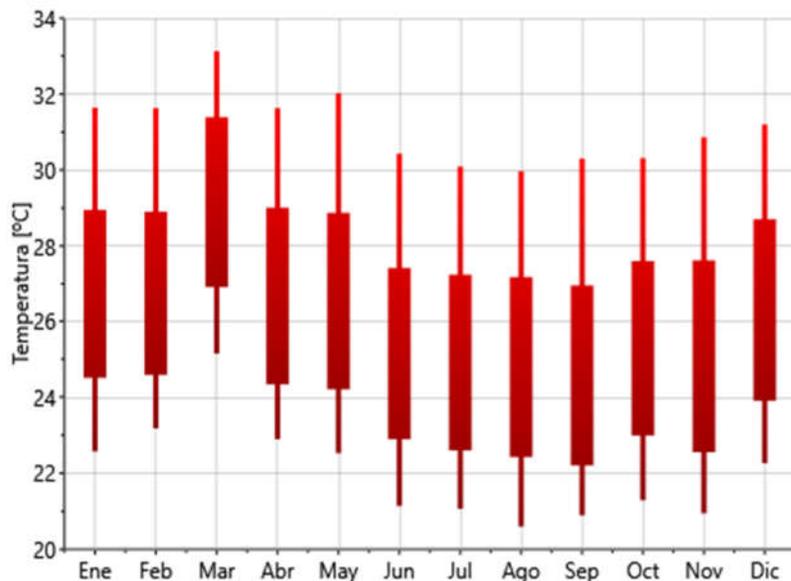
Diagrama 1: Temperatura Manta
Fuente: Metenorm

Tiene precipitaciones de 210mm anuales. Con temperatura media de 26°C en la estación de invierno y 24°C en verano.

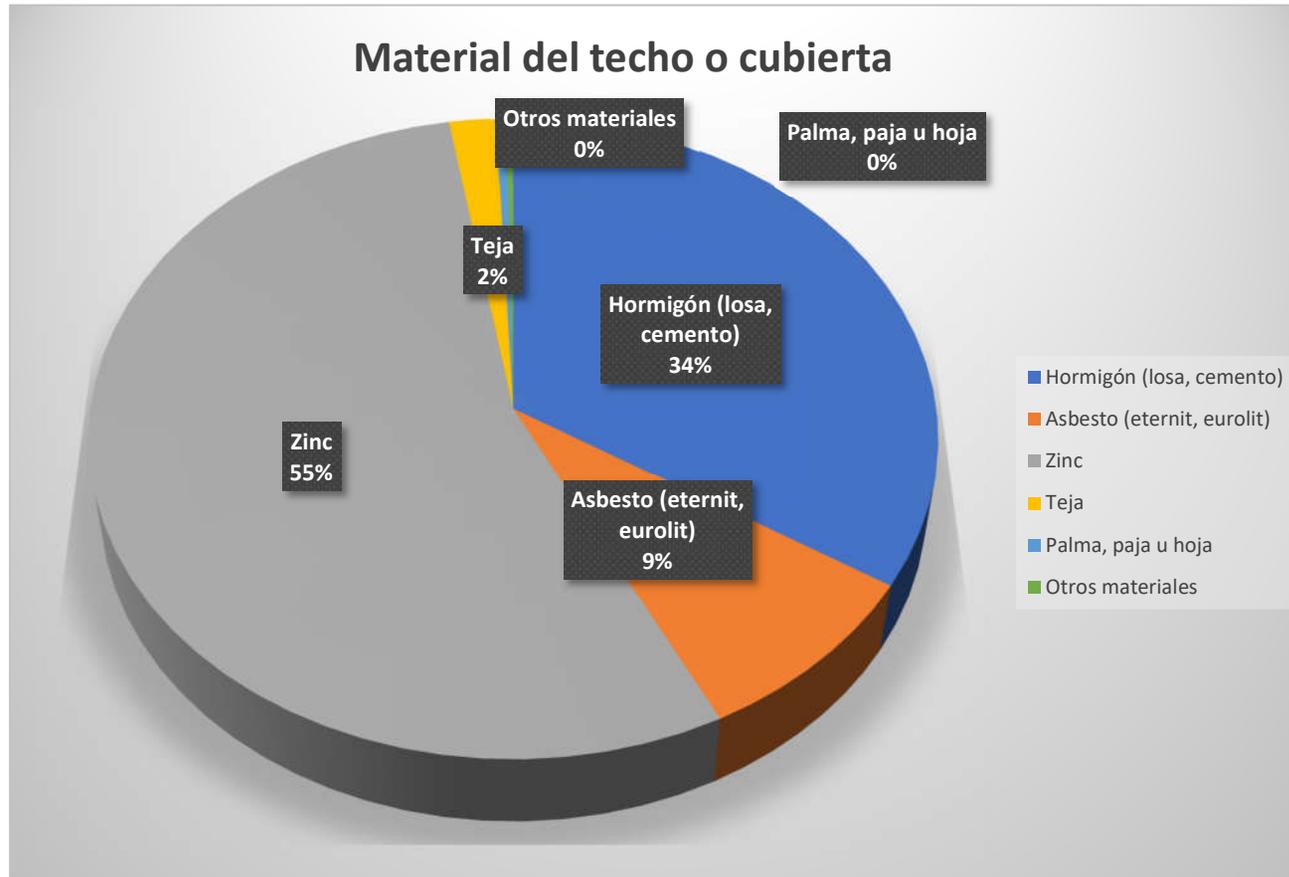
Gráfico 1: Materiales de Techo o Cubierta Manabí-Ecuador
Fuente: <http://www.ecuadorencifras.gob.ec/page/2/?s=vivienda>

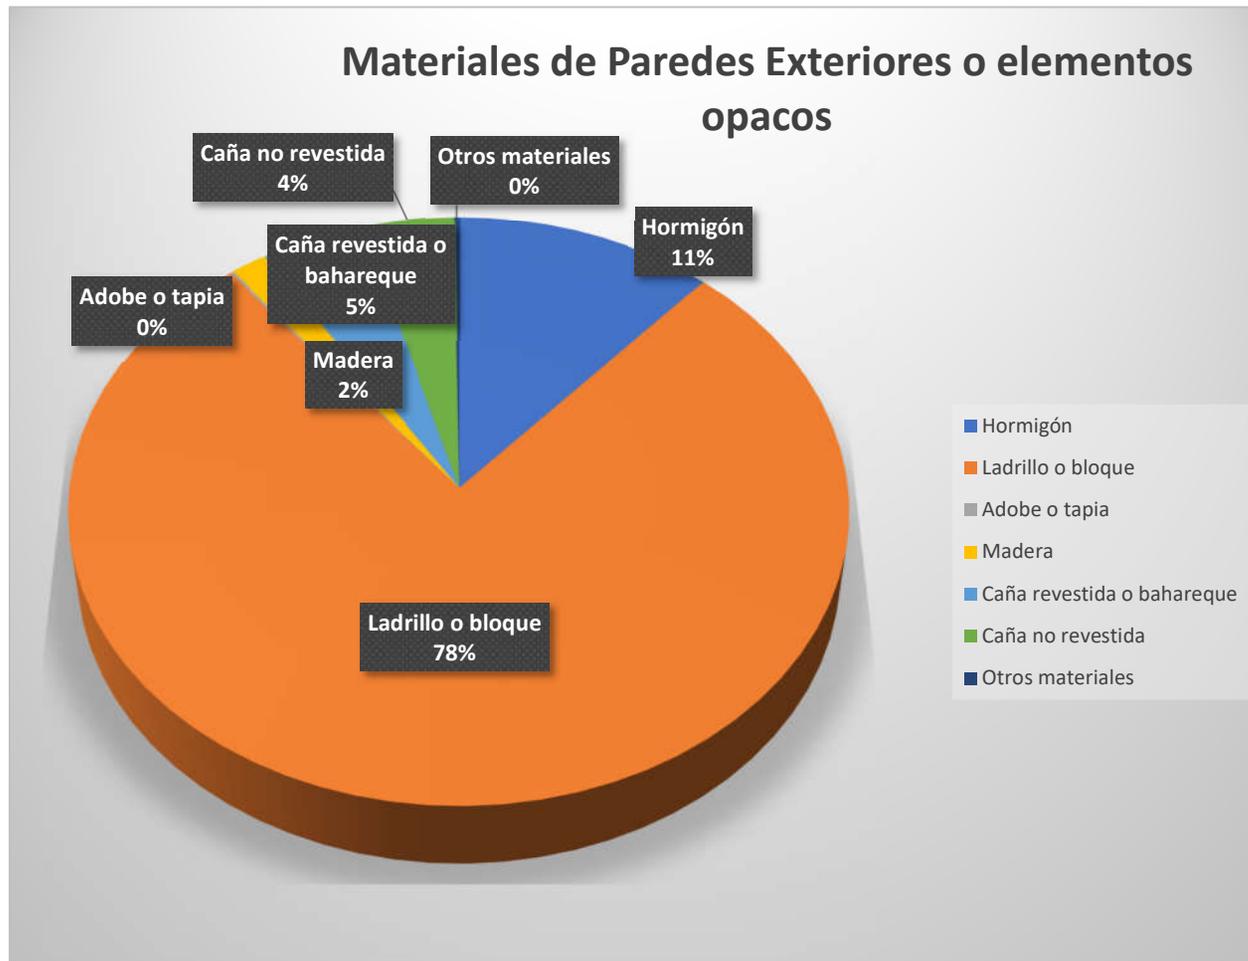
Gráfico 2: Materiales de paredes exteriores Manta-Ecuador
Fuente: <http://www.ecuadorencifras.gob.ec/page/2/?s=vivienda>

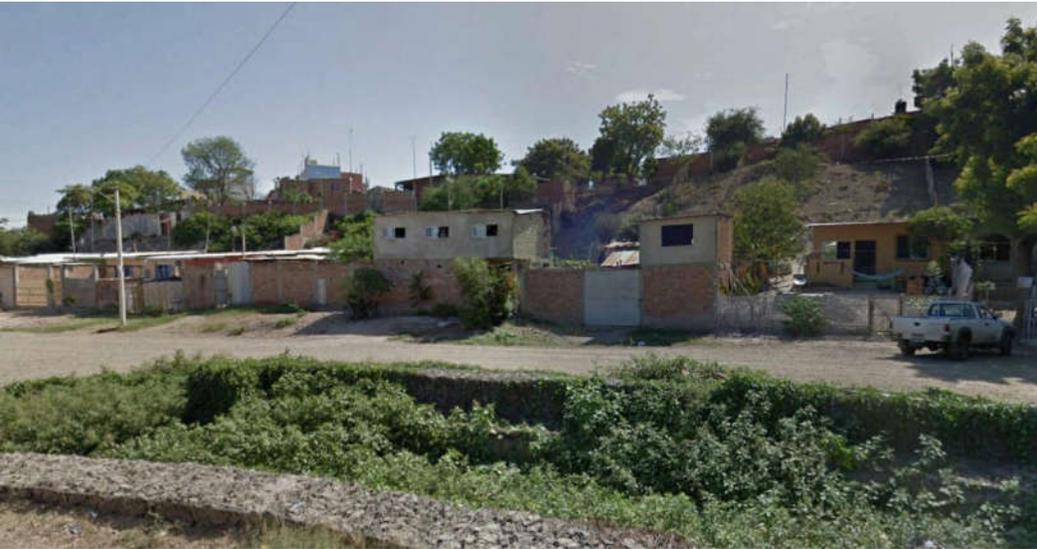
Imagen 17: Casas de ladrillo Manta-Ecuador
Fuente: Elaboración Propia

Además, se recomienda la utilización del ladrillo con protección debido que estar a la intemperie causa un deterioro acelerado y pérdida de sus capacidades estructurales, acústicas y/ térmicas. Las paredes no protegidas sin impermeabilización dejan pasar más agua y no son confiables para protección contra lluvia. (INEN, 2015).

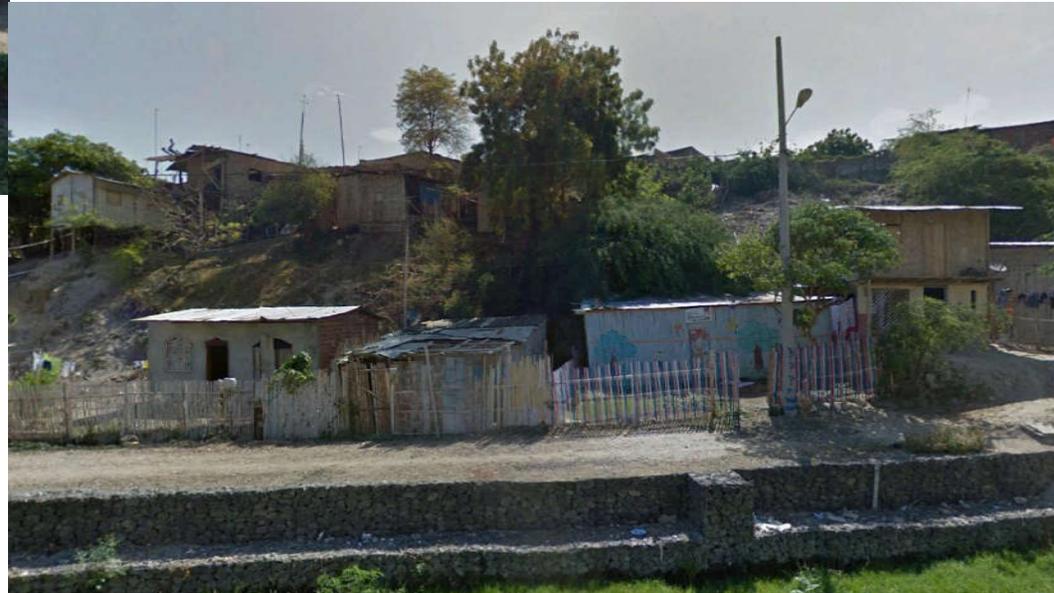
Imagen 18: Casas de caña No Revestida
Fuente: Elaboración propia

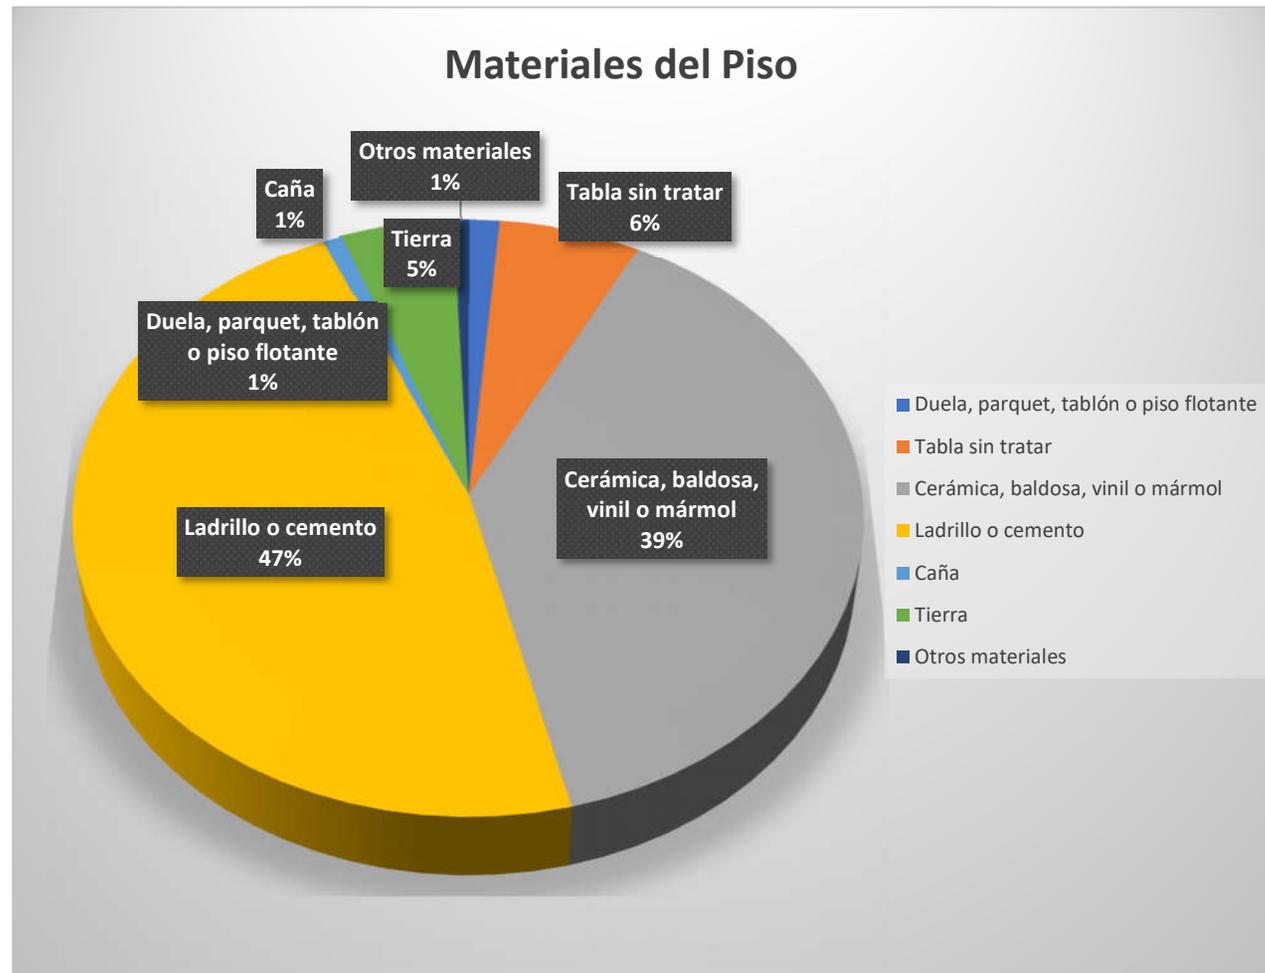
Gráfico 3: Materiales de Pisos Manta-Ecuador
Fuente: <http://www.ecuadorencifras.gob.ec/page/2/?s=vivienda>

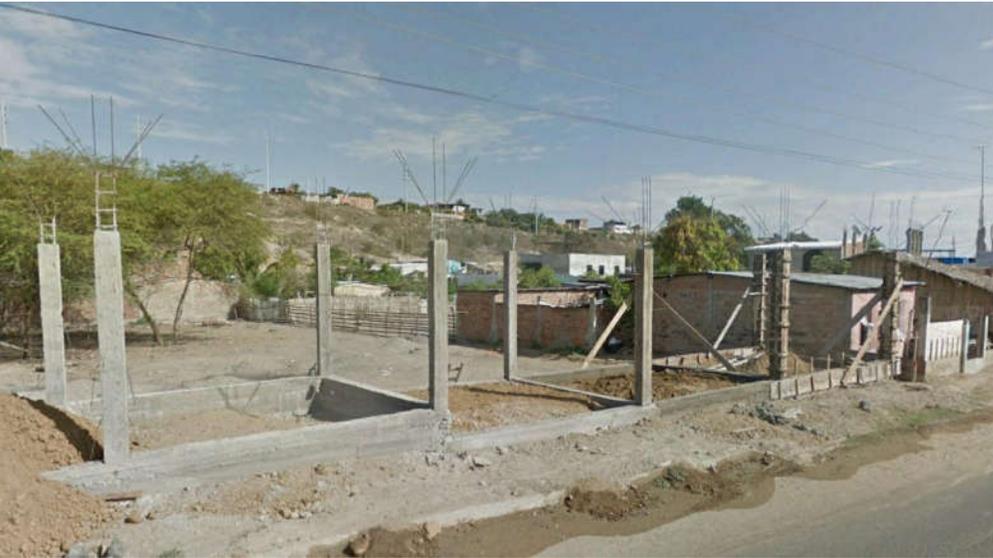
Imagen 19: Construcción contrapiso en Manta-Ecuador
Fuente: Elaboración propia

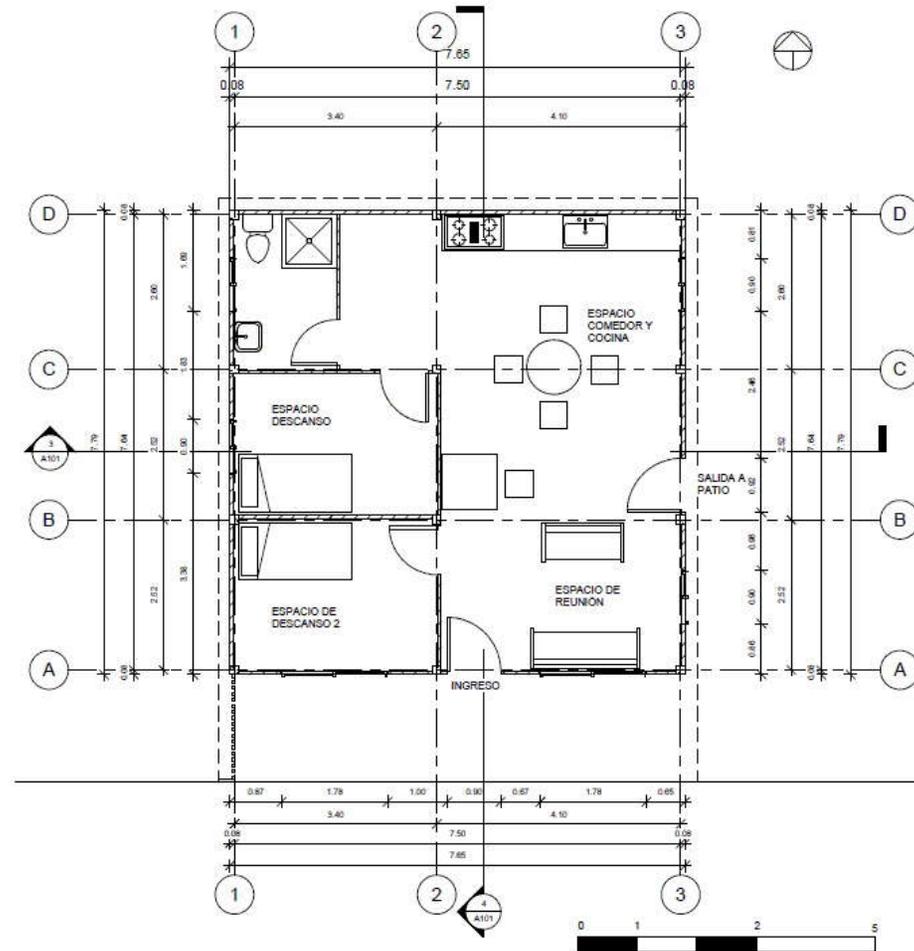
Figura 15: Planta Baja Caso 1 Vivienda Convencional
Fuente: Elaboración Propia

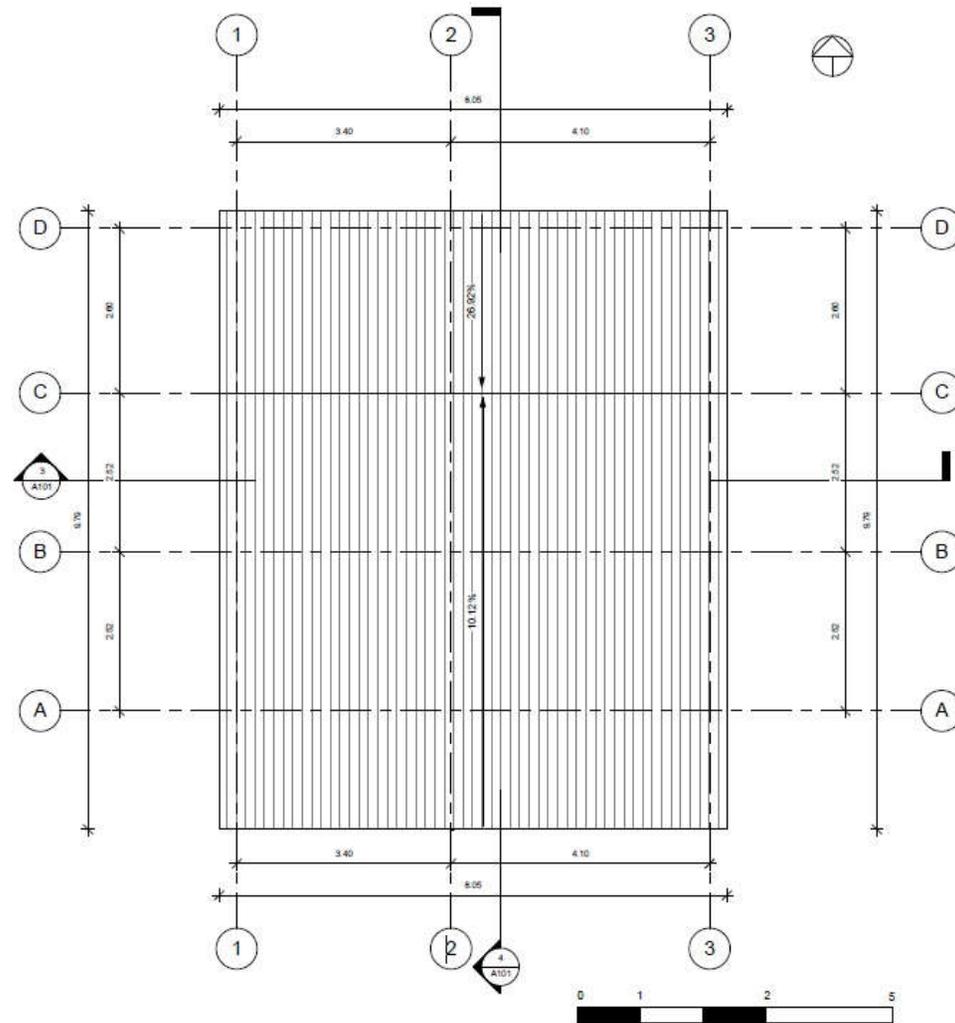
Figura 16: Cubierta Caso 1 Vivienda Convencional
Fuente: Elaboración Propia

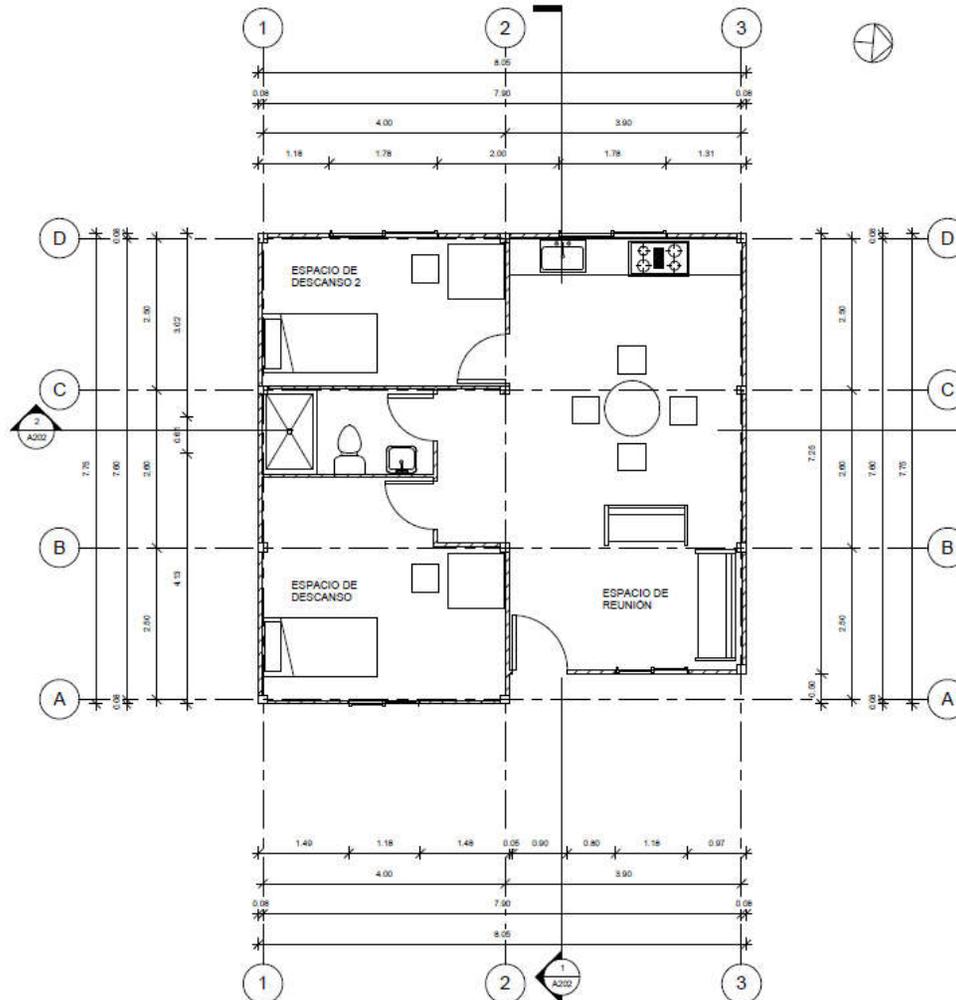
Figura 22: Planta Caso 2 Vivienda Convencional
Fuente: Elaboración propia

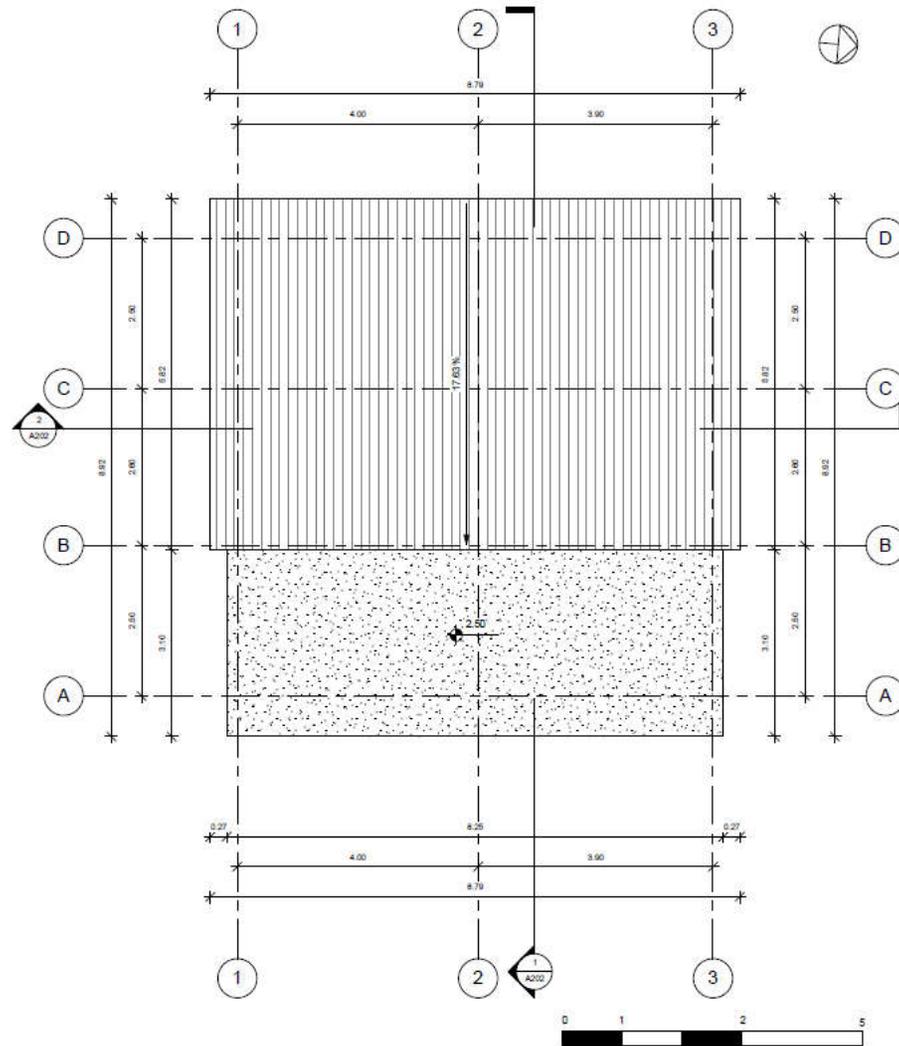
Figura 23: Cubierta Caso 2 Vivienda Convencional
Fuente: Elaboración propia

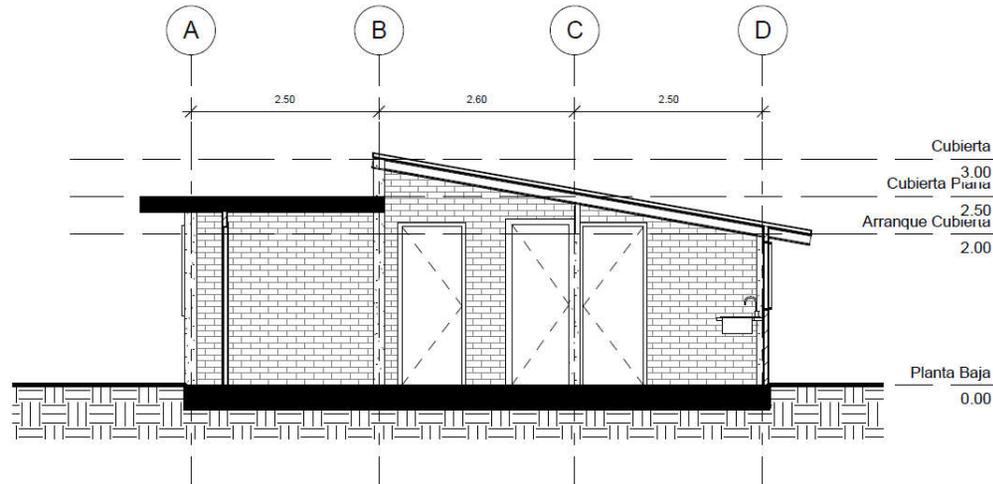
Figura 24: Corte Longitudinal Caso 2 Vivienda Convencional
Fuente: Elaboración propia

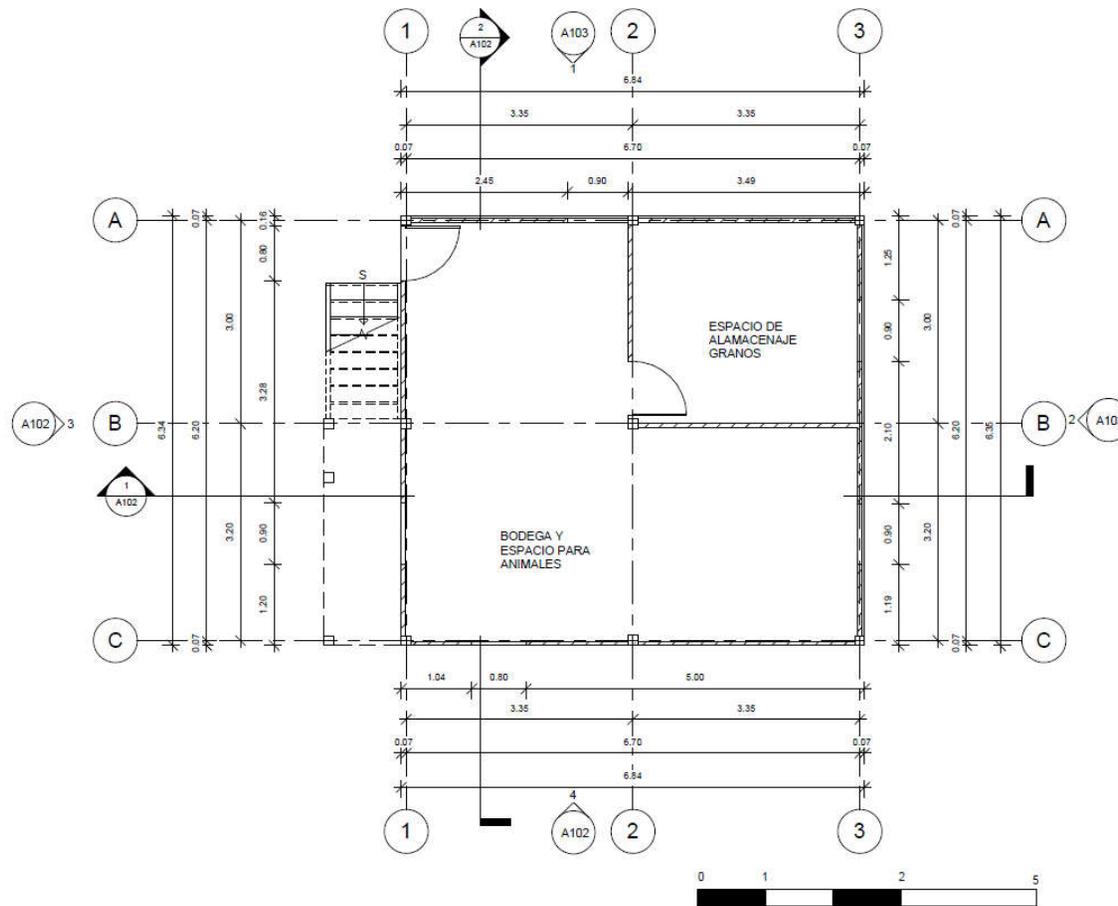
Figura 29: Planta Baja Caso 3
Vivienda Vernácula
Fuente: Elaboración propia

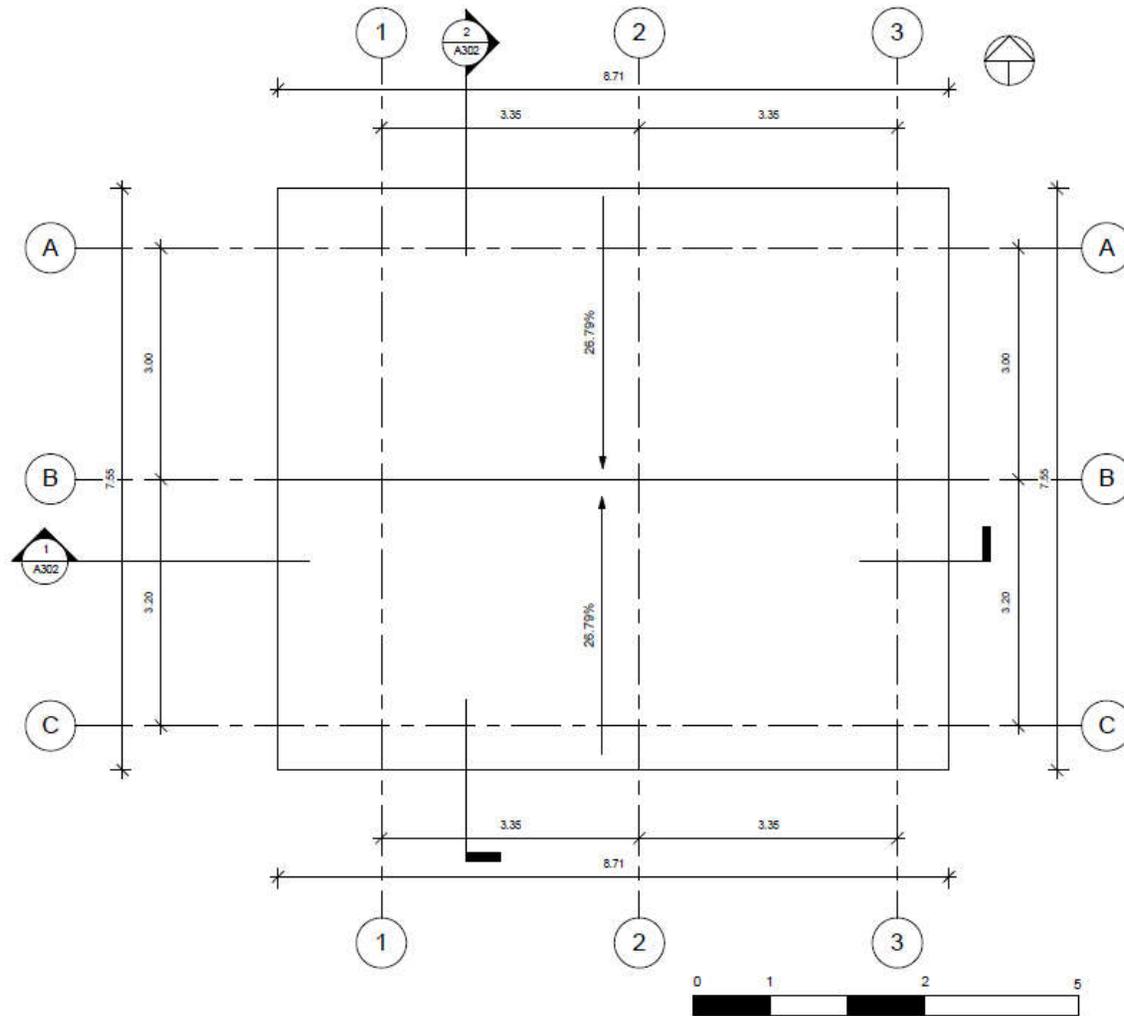
Figura 31: Cubierta Caso 3 Vivienda Vernácula

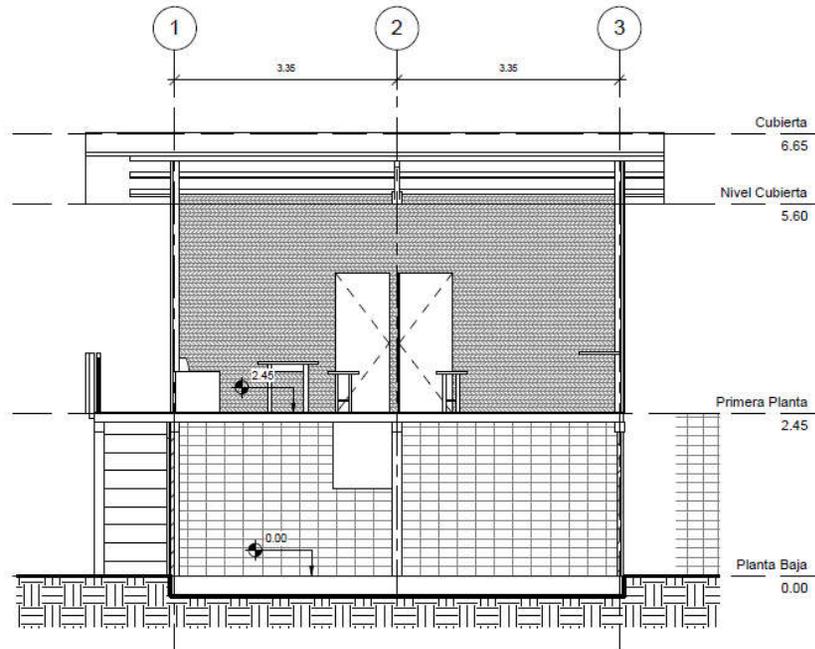
Figura 32: Corte 1 Caso 3 Vivienda Vernácula
Fuente: Elaboración Propia

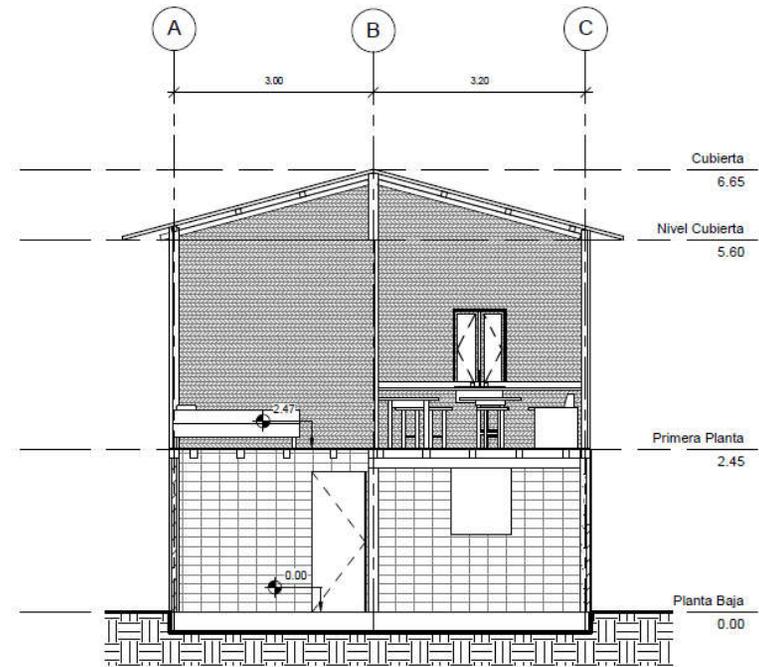
Figura 33: Corte 2 Caso 3 Vivienda Vernácula
Fuente: Elaboración propia

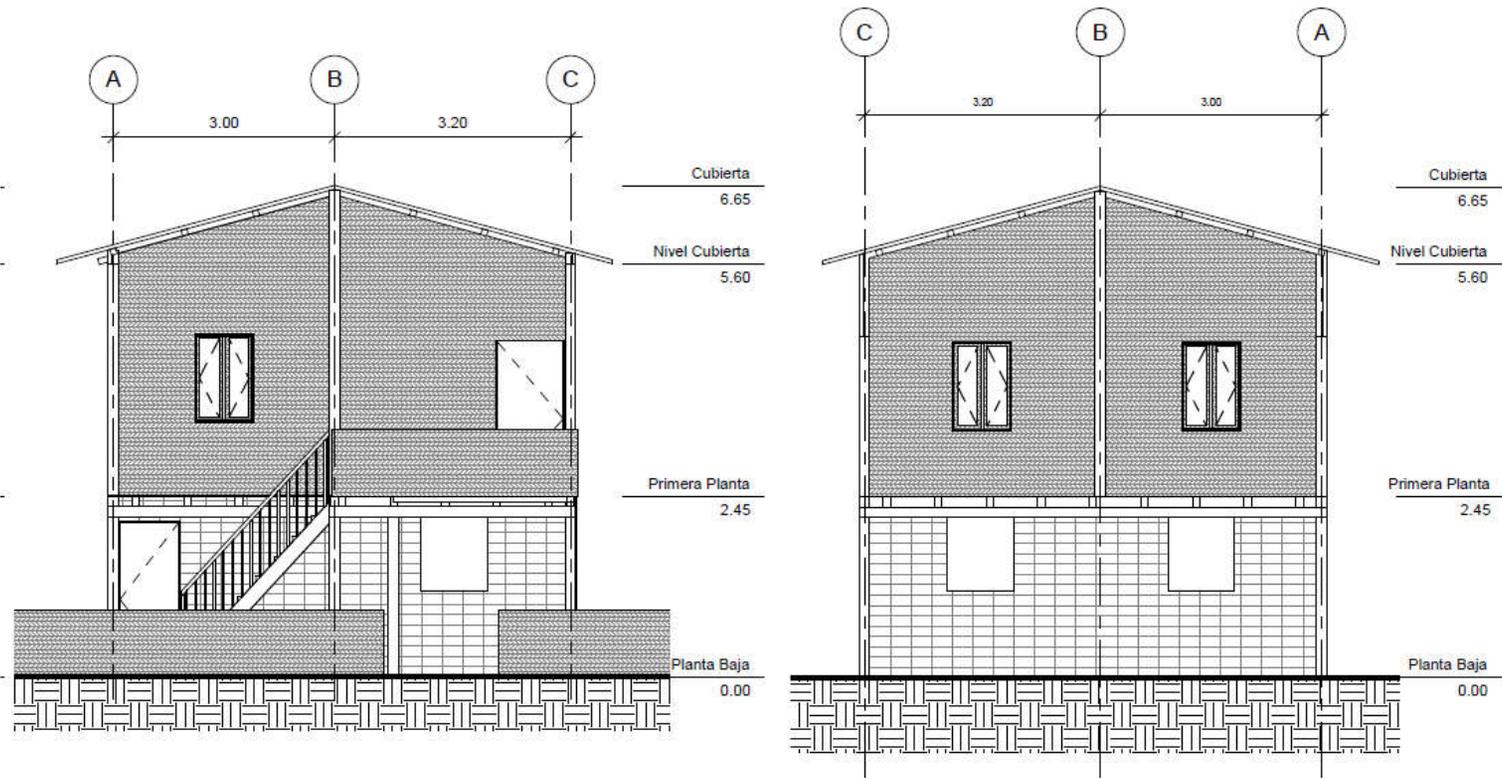
Figura 34: Elevaciones Caso 3 Vivienda Vernácula (desde izq: Elevación Frontal Oeste - Elevación Este)
Fuente: Elaboración propia

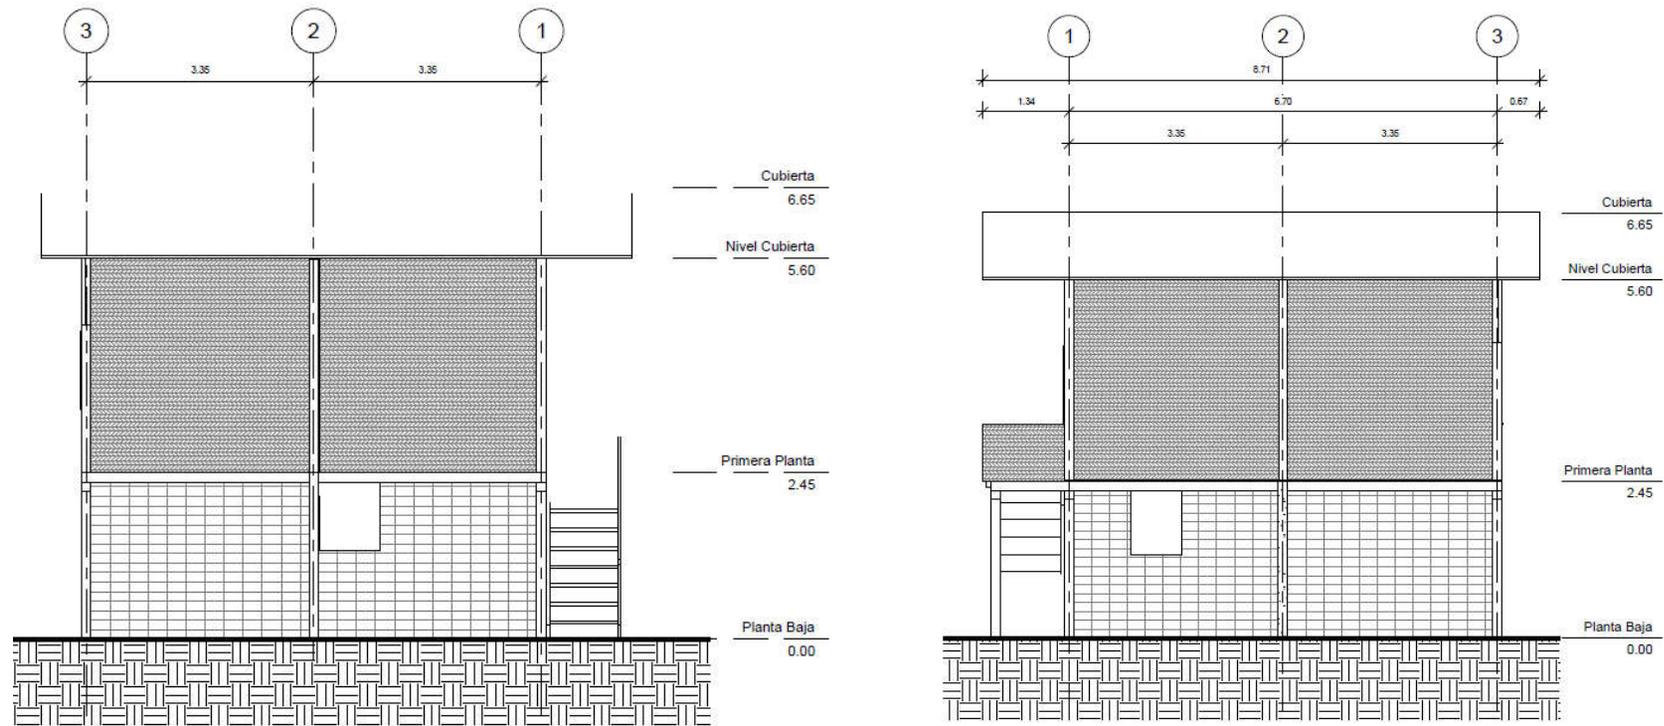
Figura 35: Elevaciones Caso 3 Vivienda Vernácula (desde izq: Elevación Norte - Elevación Sur)
Fuente: Elaboración propia

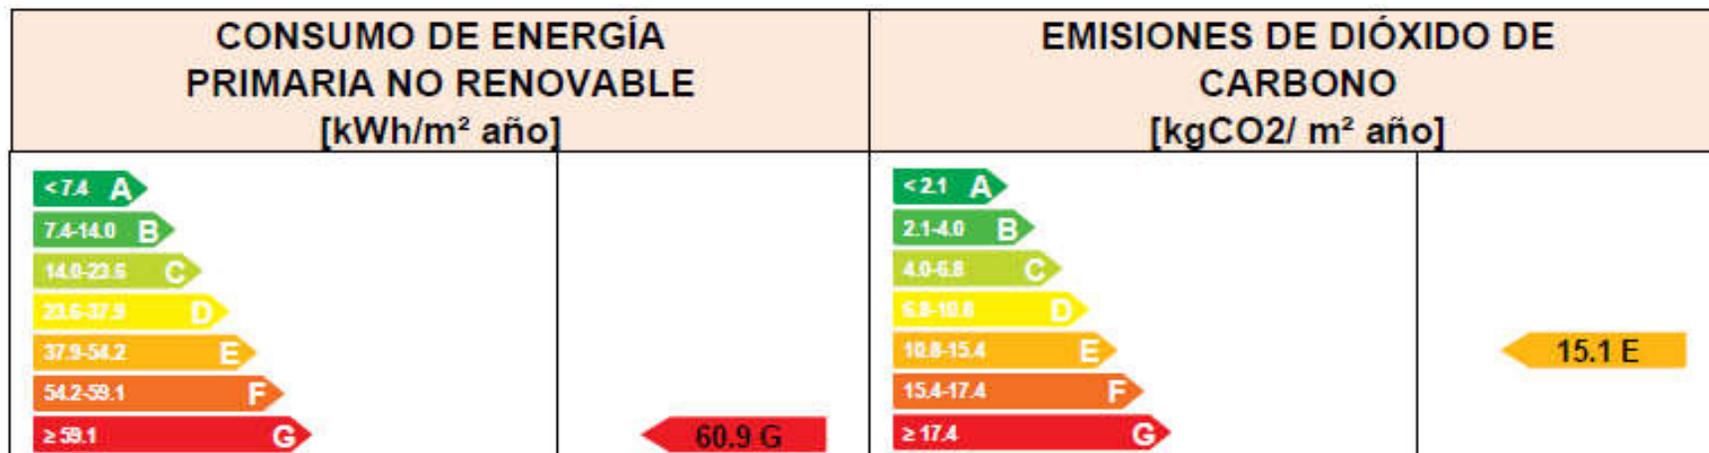
Gráfico 10: Caso 1 Vivienda Convencional - Calificación energética
 Fuente: Elaboración propia mediante Ce3x

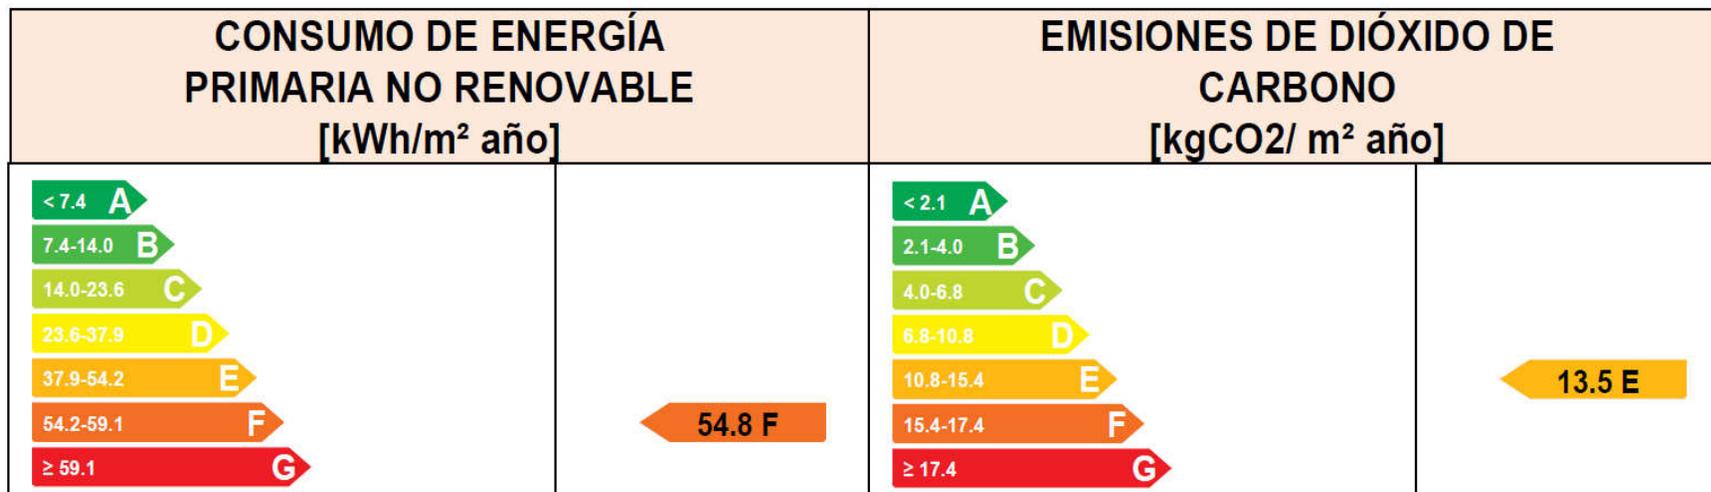
Gráfico 15: Caso 1 Vivienda Convencional - Calificación energética
 Fuente: Elaboración propia mediante Ce3x

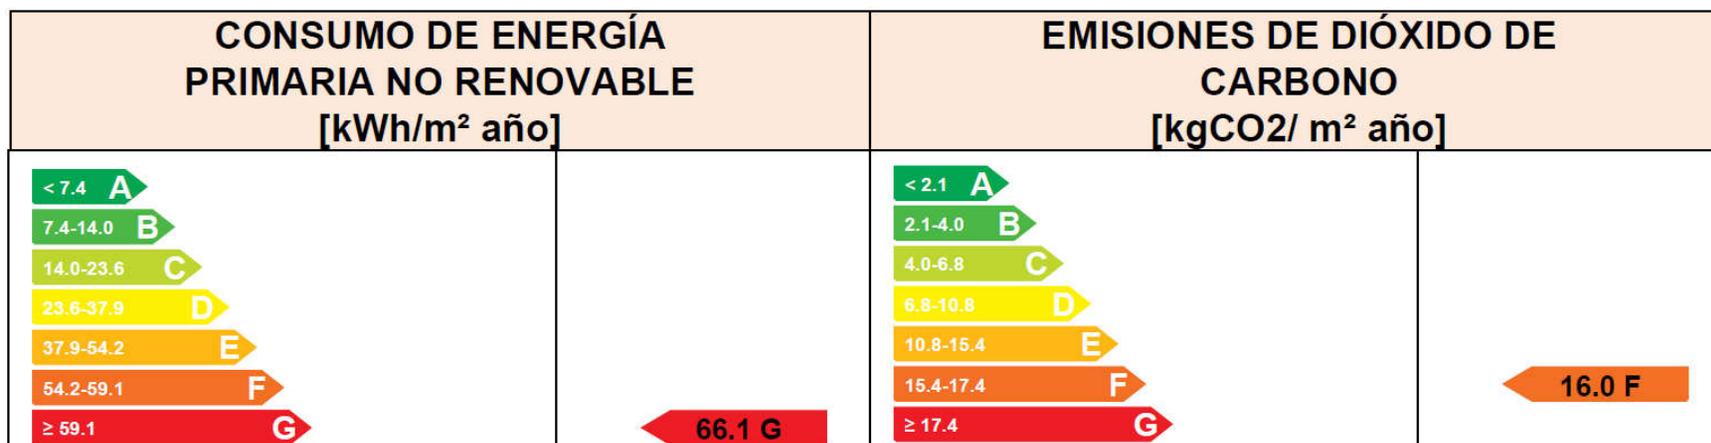
Gráfico 20: Caso 2 Vivienda Convencional - Calificación energética
 Fuente: Elaboración propia mediante Ce3x

Los datos obtenidos del análisis energético mediante Ce3x de transmitancia térmica de los elementos de fachada y cubierta, instalaciones se detalla en tablas a continuación como en los anteriores casos con la calificación en el estado actual de la vivienda.

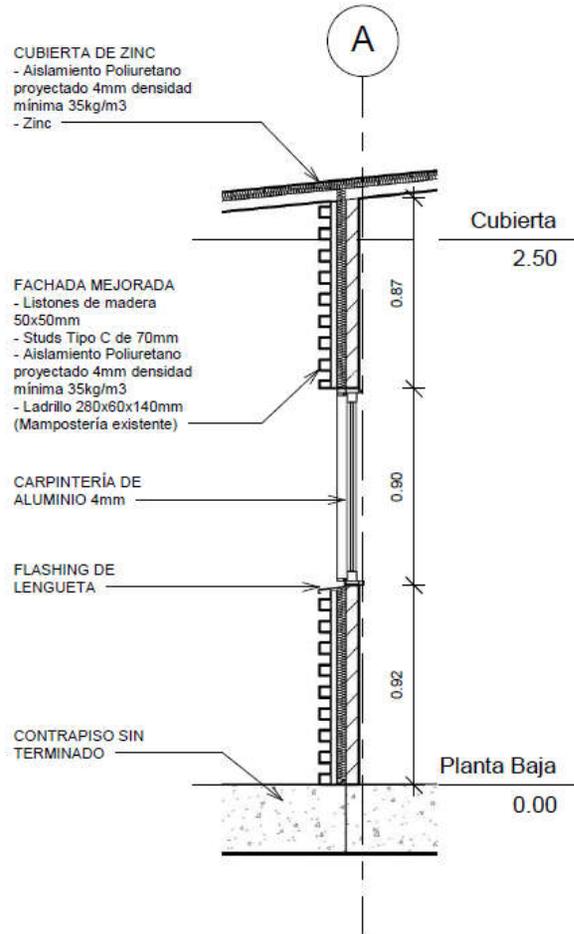
Figura 41: Corte Fachada Caso 1 Vivienda convencional mejorada
Fuente: Elaboración propia

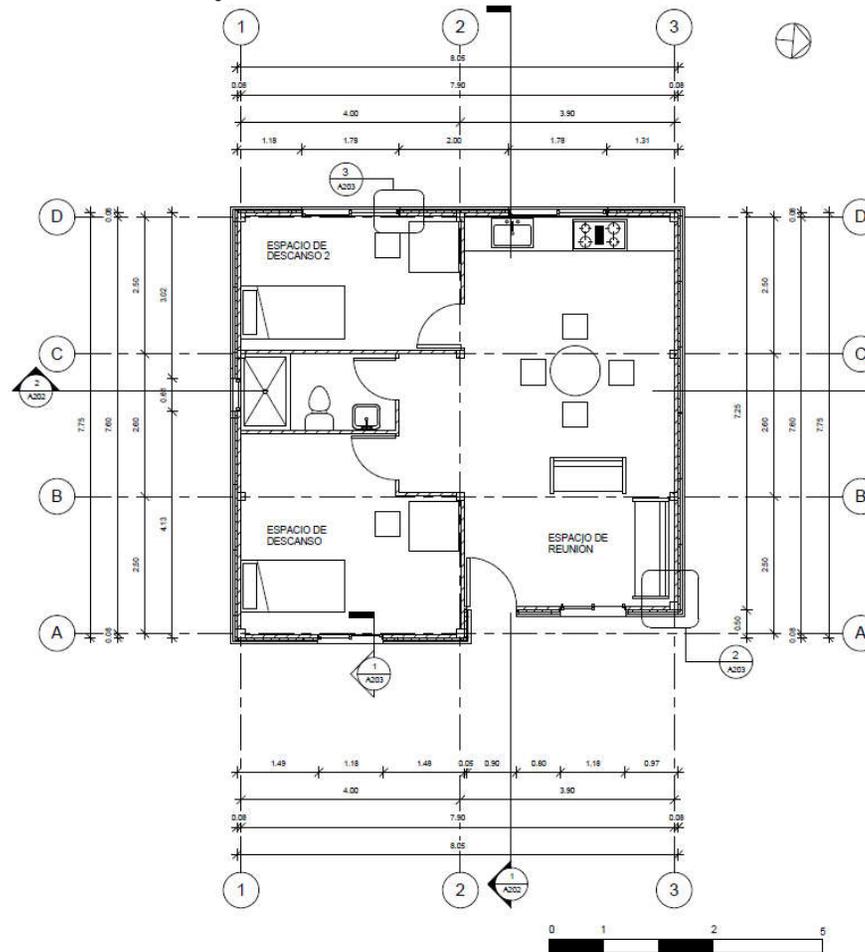
Figura 44: Planta Caso 2 Vivienda convencional Mejorada
Fuente: Elaboración propia

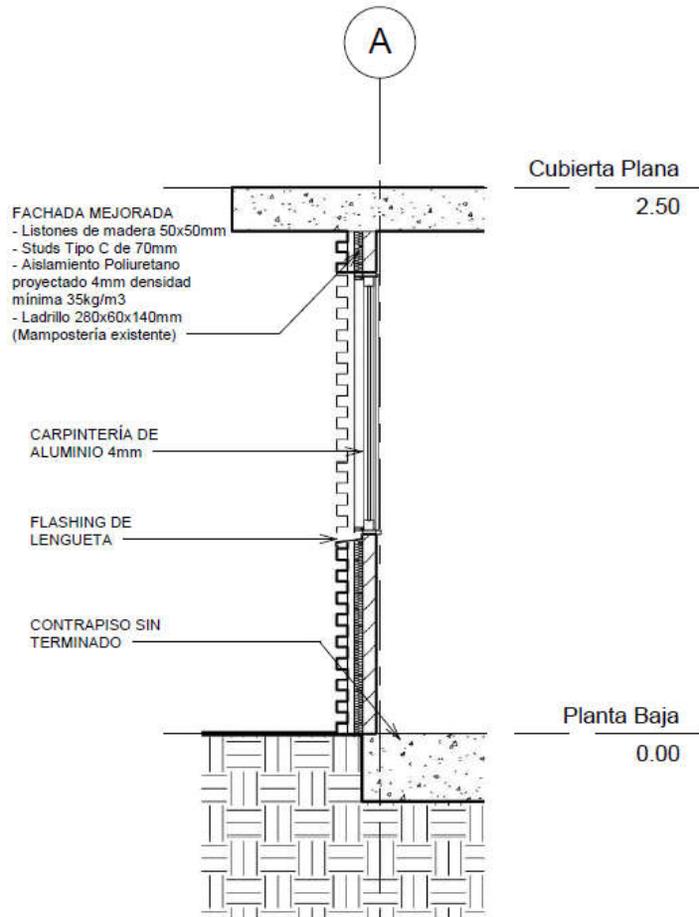
Figura 49: Corte fachada Caso 2 Vivienda convencional mejorada
 Fuente: Elaboración propia

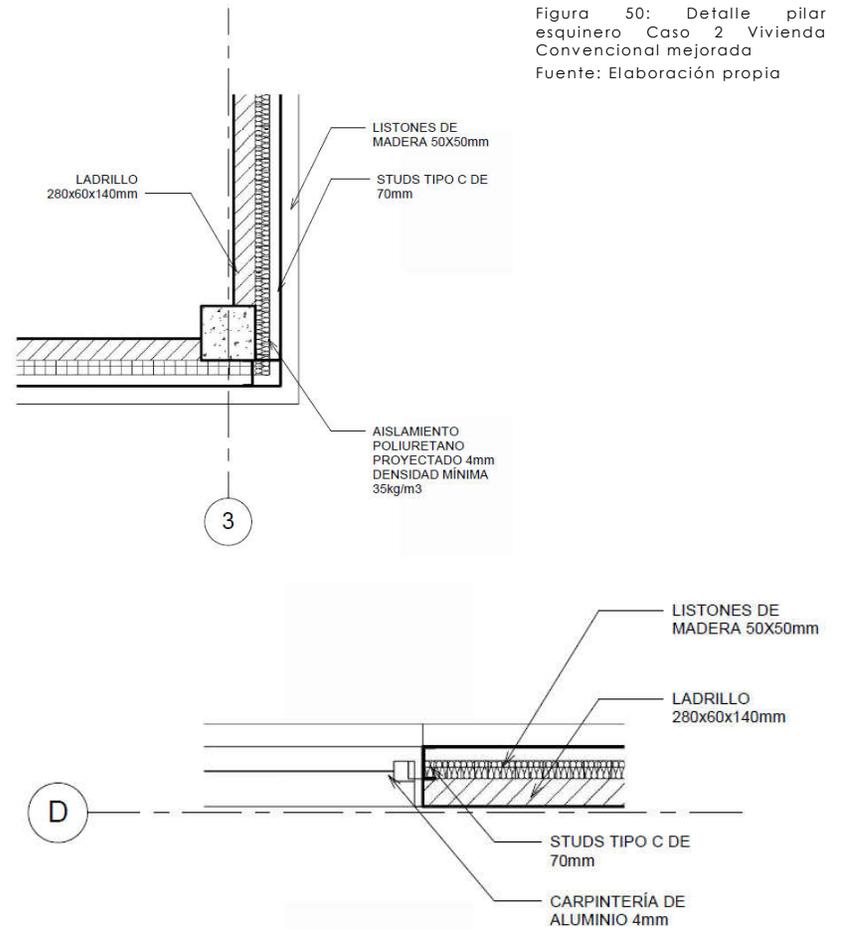
Figura 50: Detalle pilar esquinero Caso 2 Vivienda Convencional mejorada
 Fuente: Elaboración propia
