ANÁLISIS DEL COMPORTAMIENTO TÉRMICO DE LAS TIPOLOGÍAS ARQUITECTÓNICAS EN COMUNIDADES RURALES DE LA PROVINCIA DE MANABÍ SOBRE LA BASE DEL CÓDIGO TÉCNICO DE EDIFICACIÓN (CTE) ESPAÑA.

Escuela Técnica Superior de Arquitectura
MÁSTER EN ARQUITECTURA AVANZADA, PAISAJE, URBANISMO Y DISEÑO
Tecnología Avanzada en la Arquitectura y el Urbanismo

AUTOR
GUILLERMO PÉREZ ALMEIDA

2017

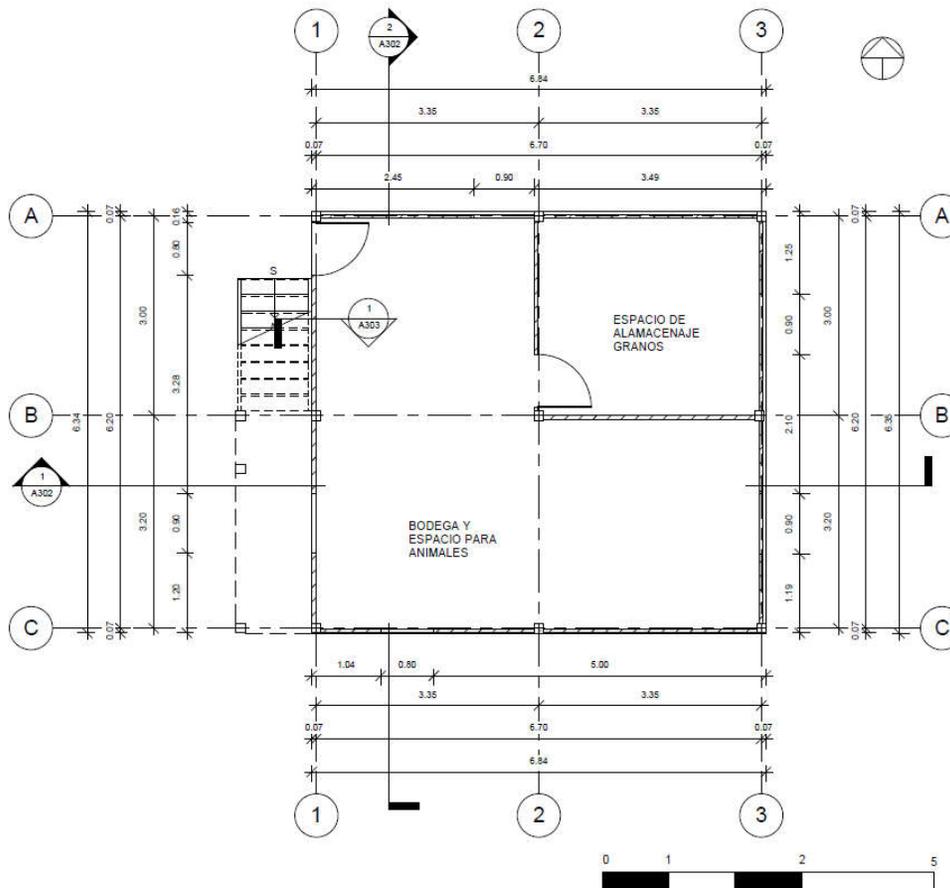
Figura 52: Planta Baja No habitable Caso 3 Vivienda vernácula mejorada
Fuente: Elaboración propia

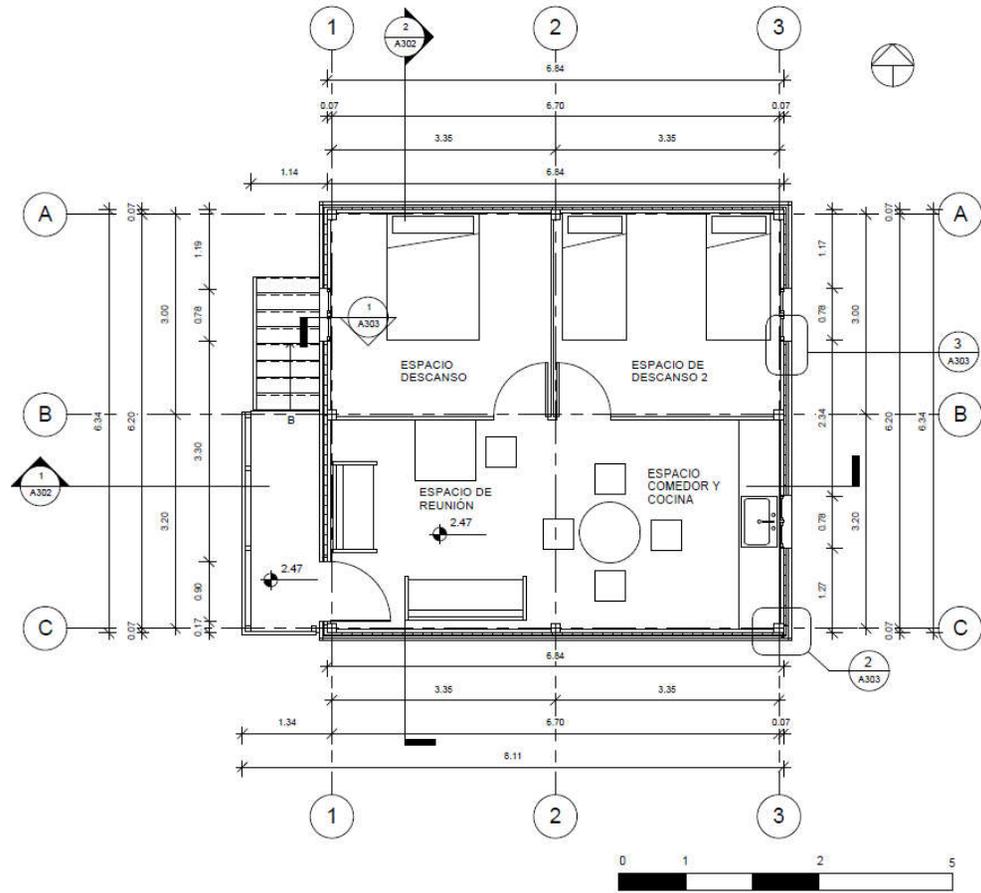
Figura 53: Planta Alta habitable Caso 3 Vivienda vernácula mejorada
Fuente: Elaboración propia

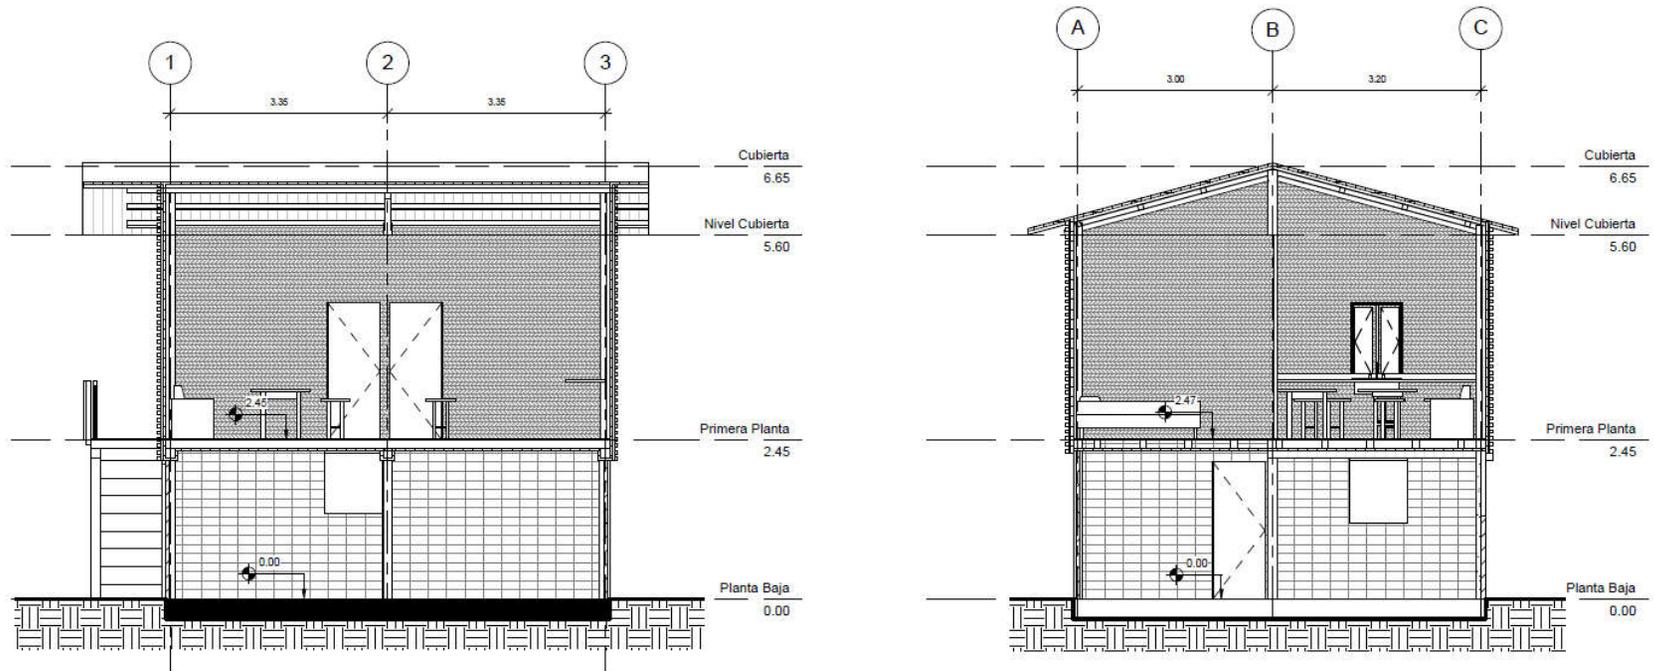
Figura 54: Secciones Caso 3 Vivienda vernácula mejorada
Fuente: Elaboración propia

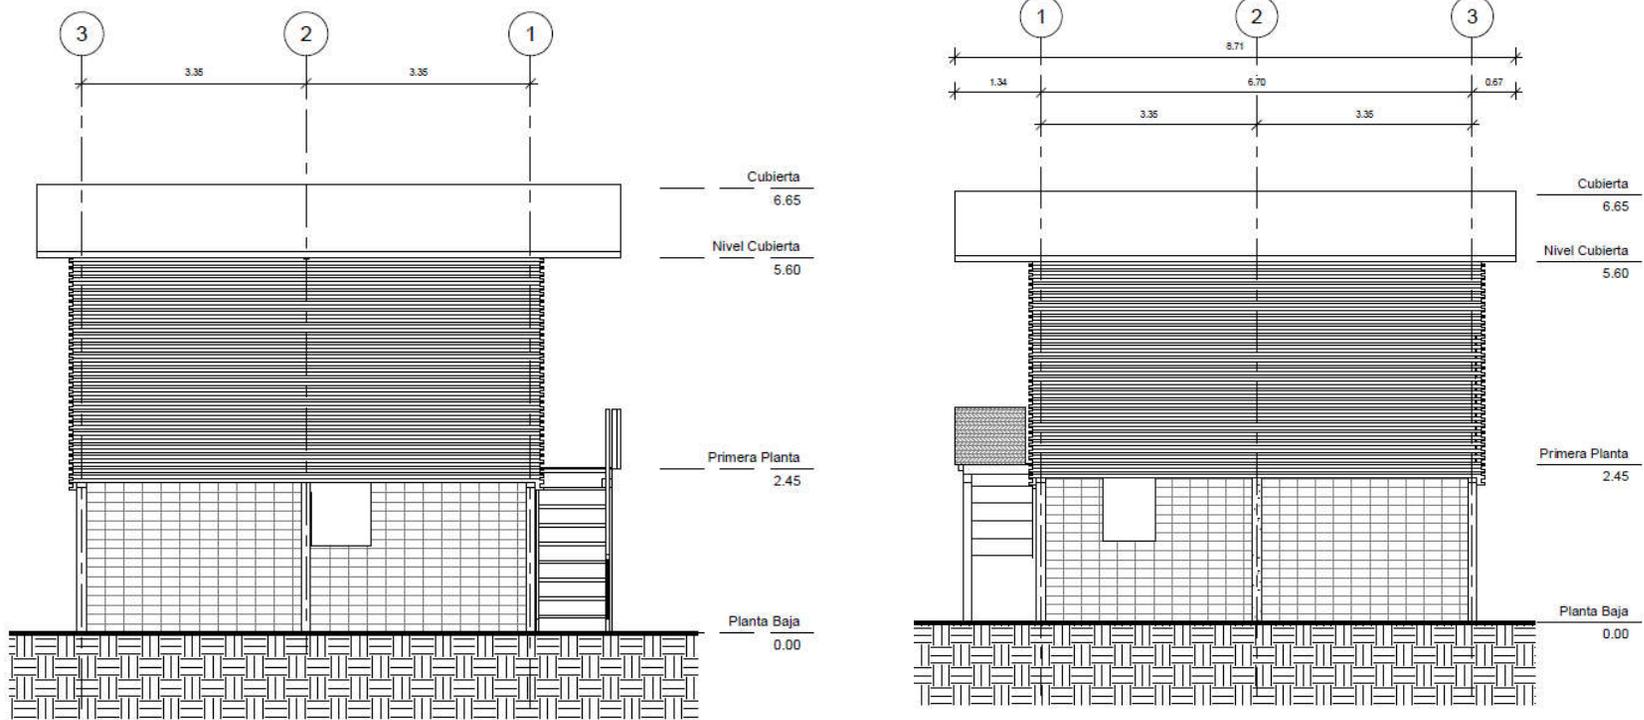
Figura 55: Fachadas Caso 3 Vivienda vernácula mejorada (desde izq: Norte y Sur)
Fuente: Elaboración propia

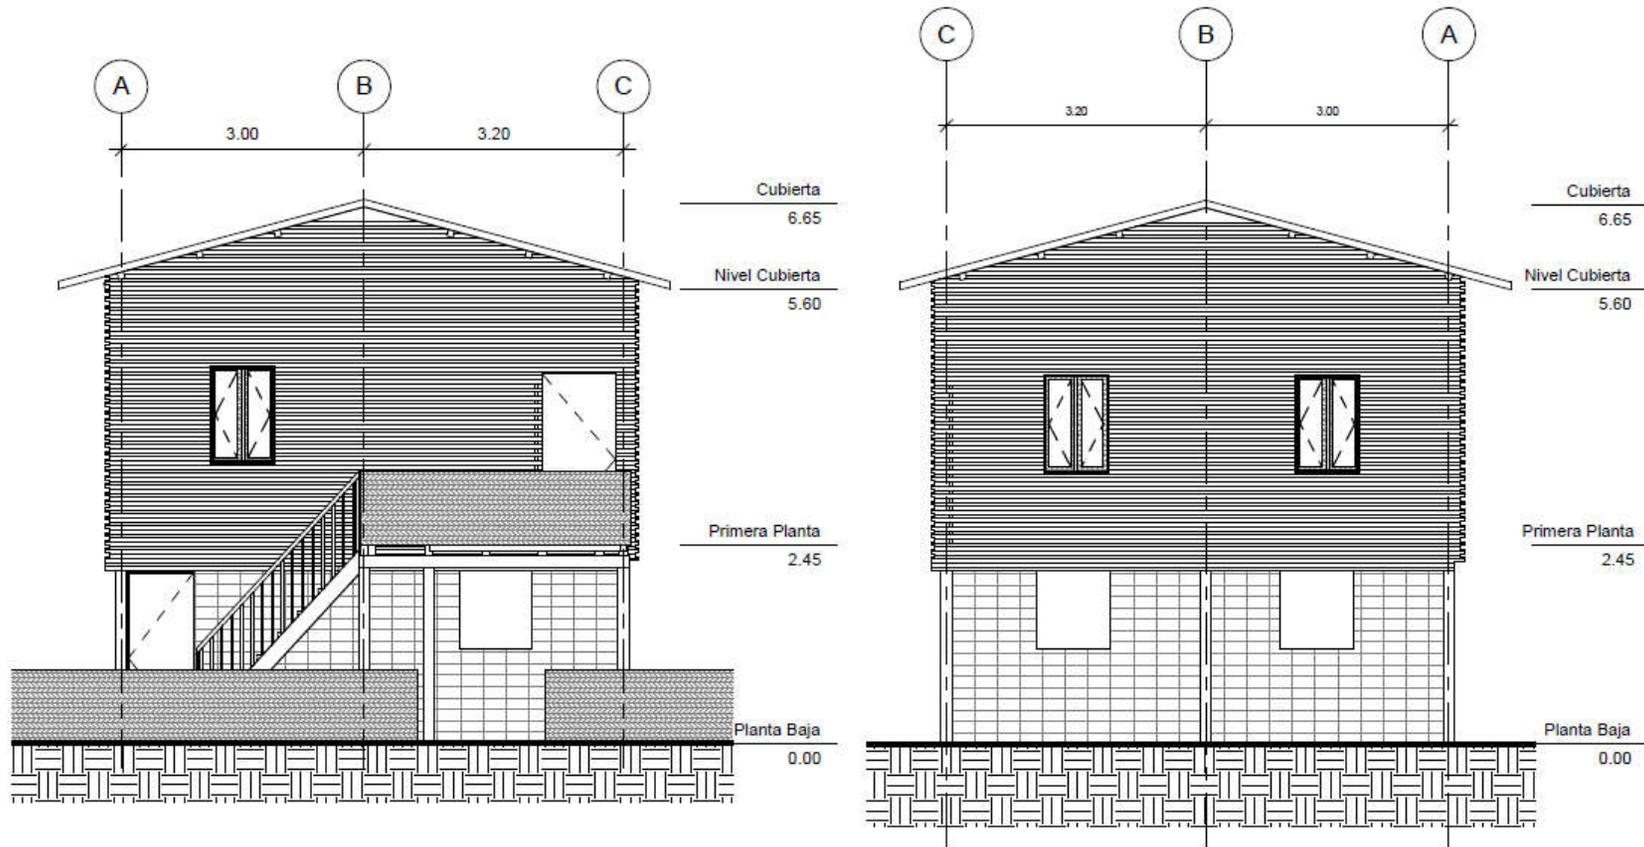
Figura 56: Fachadas Caso 3 Vivienda vernácula mejorada (desde izq: Oeste frontal y Este)
Fuente: Elaboración propia

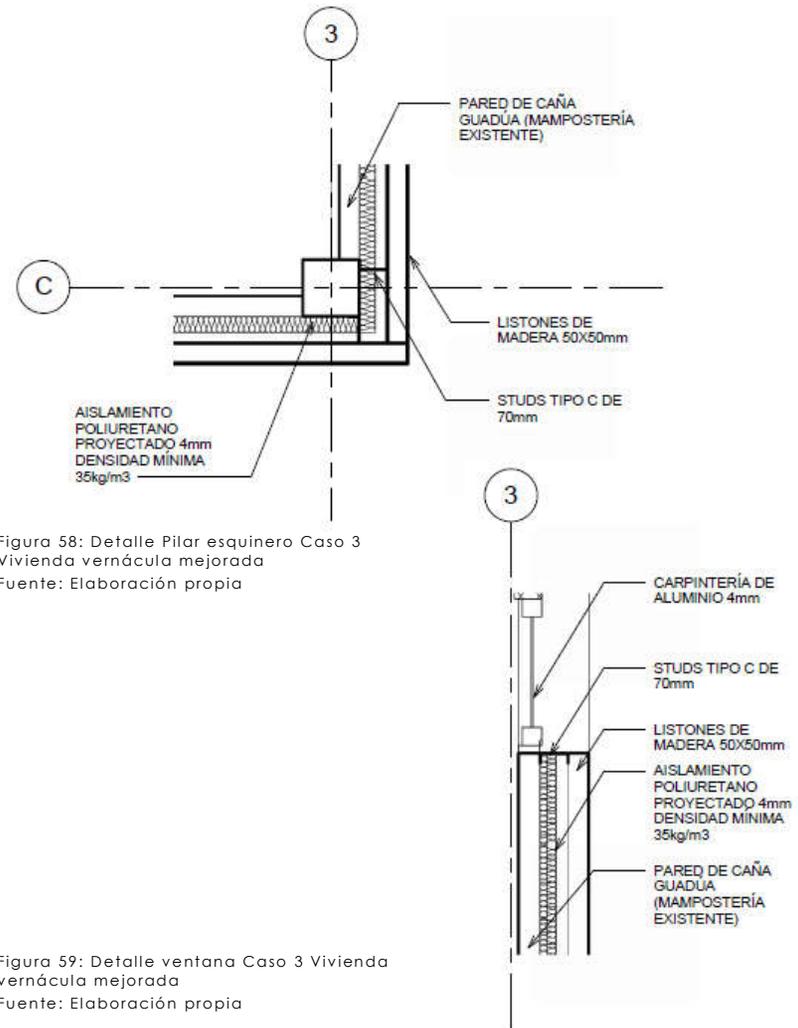
Figura 58: Detalle Pilar esquinero Caso 3 Vivienda vernácula mejorada
Fuente: Elaboración propia

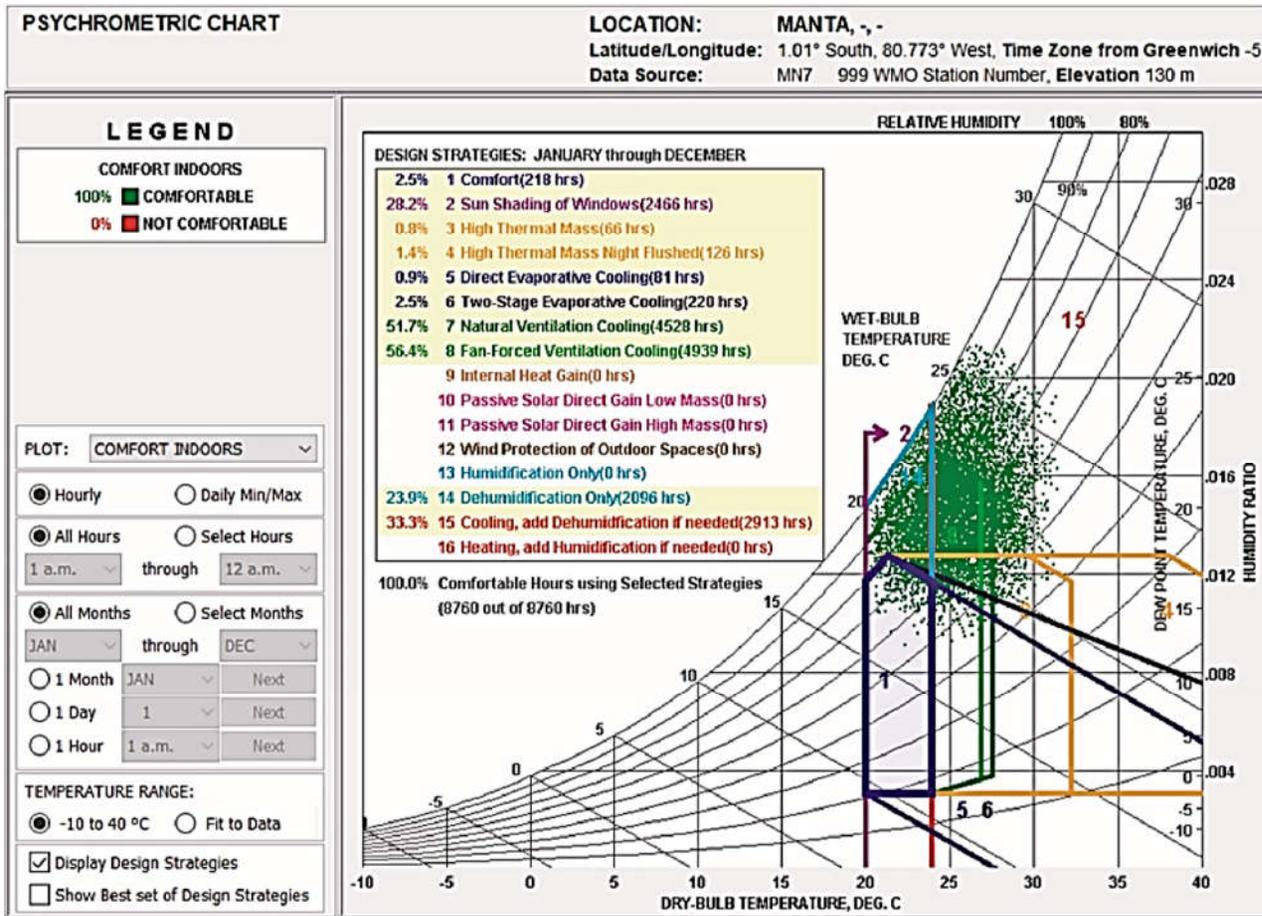
La carta psicométrica muestra las relaciones de las propiedades del aire como son: temperatura de bulbo seco, temperatura de bulbo húmedo, humedad relativa, punto de rocío, relación de humedad, calor total (entalpía) y volumen específico. (Carl E. Berg, Colmac Coil Manufacturing, Inc., 2016).
