Restauración de la Iglesia del Castillo de Castelldefels

Antoni González*

RESTAURACIÓN DE LA IGLESIA DE SANTA MARÍA DEL CASTILLO DE CASTELLDEFELS (BARCELONA)

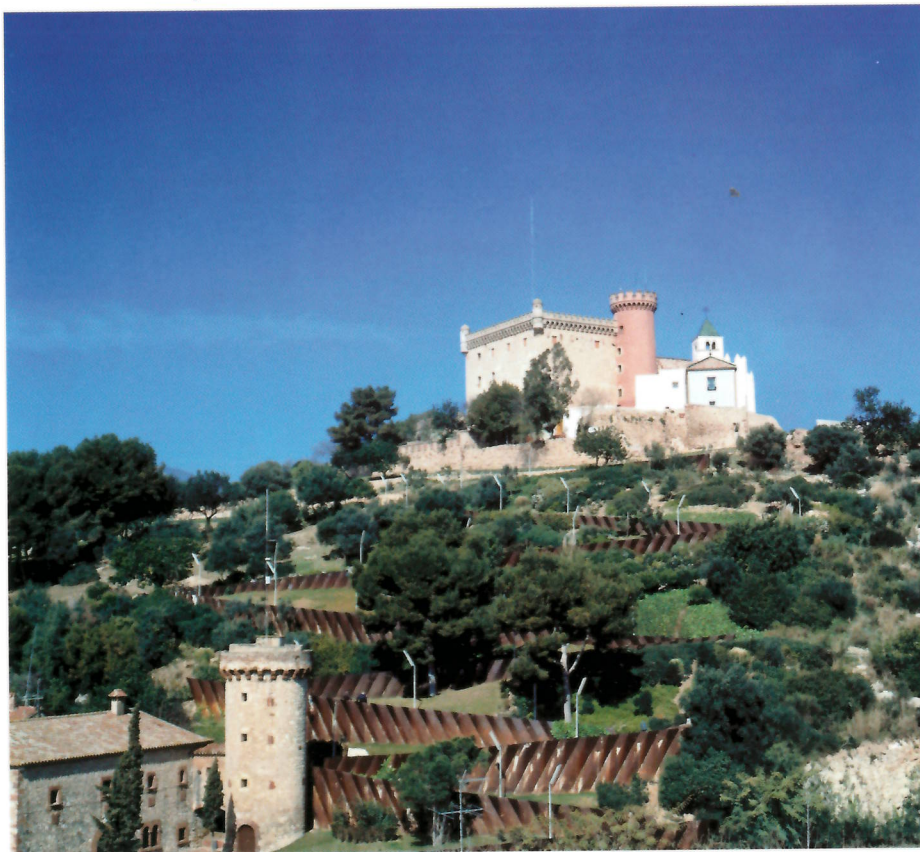
Vista del castillo y de la iglesia después de la restauración de ésta. En primer término, el nuevo parque del cerro. (Foto: Montserrat Baldomà, 12 de marzo de 1996.)

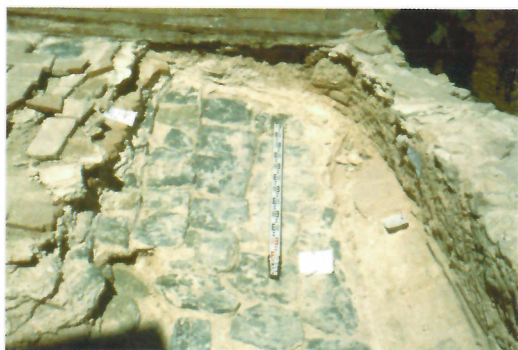
3

3. Excavación arqueológica de las cubiertas. (Foto: Montserrat Baldomà, 12 de julio de 1991.)

La parte superior de los cuerpos de la iglesia de origen medieval (nave, transepto y cabecera) fueron investigadas arqueológicamente, lo que permitió conocer las sucesivas cubiertas que el templo tuvo (de piedra, teja o baldosa cerámica, según la época). La excavación, sin embargo, no se planteó en extensión, sino mediante catas para preservar el máximo de restos con vistas a posibles futuras investigaciones. Una vez acabada la exploración, las catas fueron rellenadas con gravas, se impermeabilizó el conjunto con tela asfáltica armada con polietileno y se selló con piezas

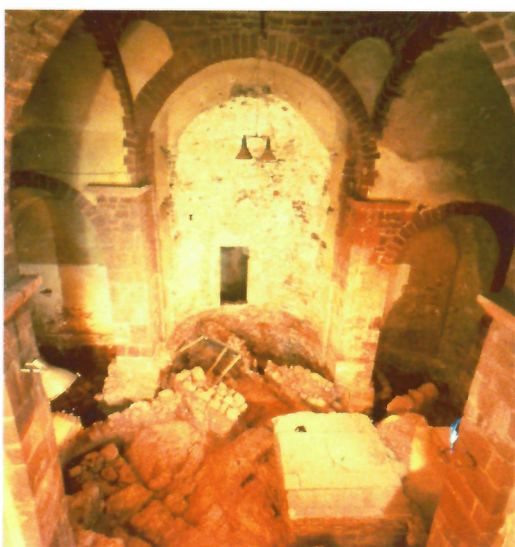
4

4. Interior del crucero y la cabecera una vez acabada la excavación en extensión del interior de la iglesia. (Foto: Josep Miquel Solé, noviembre de 1990.)

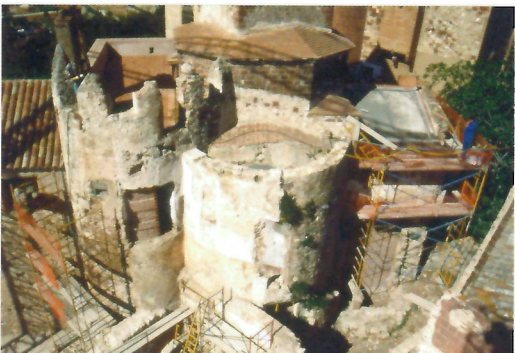
5

5. Estado en que apareció la cabecera, una vez desmontados los edificios parásitos. (Foto: Montserrat Baldomà, 26 de abril de 1994)

En el exterior, el ábside románico de mediodía -sobrealzado y fortificado en el siglo XIV- se encontraba antes de la restauración tapado en gran parte por el cuerpo de la sacristía y otras construcciones de escaso valor. El ábside central conservaba una parte original románica, sobreelevada también y coronada parcialmente en el siglo XIV, pero había sido dañado por aquellas construcciones anejas. El ábside Norte, como se ha indicado, había desaparecido totalmente. La revalorización arquitectónica se entendió, en consecuencia, como la recuperación de la cabecera triabsidal sin que perdiera el carácter defensivo que aquellas fábricas tuvieron en el siglo XIV.

Para ello fueron eliminadas aquellas construcciones parasitarias mientras que la superficie de la mitad del ábside central, y todo el ábside Norte, se reconstruyeron con ladrillo manual, formando franjas, para expresar claramente su dia-

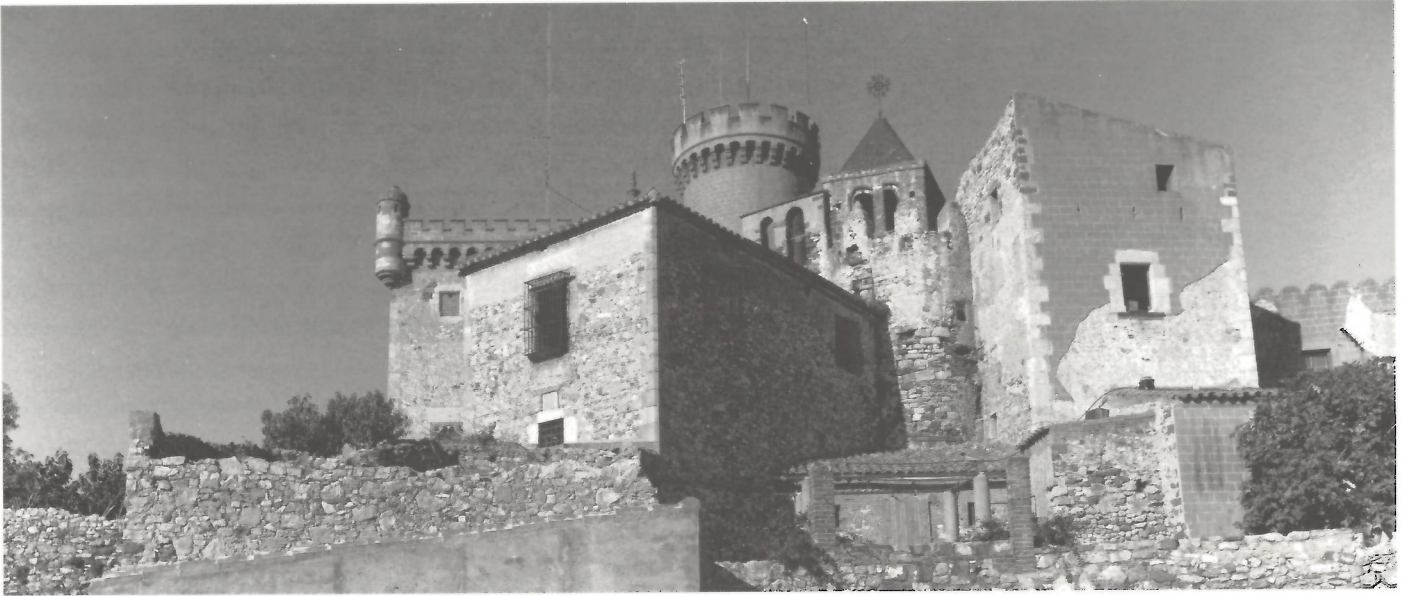
6

6. La iglesia desde el sudeste, antes de desmontar la sacristía

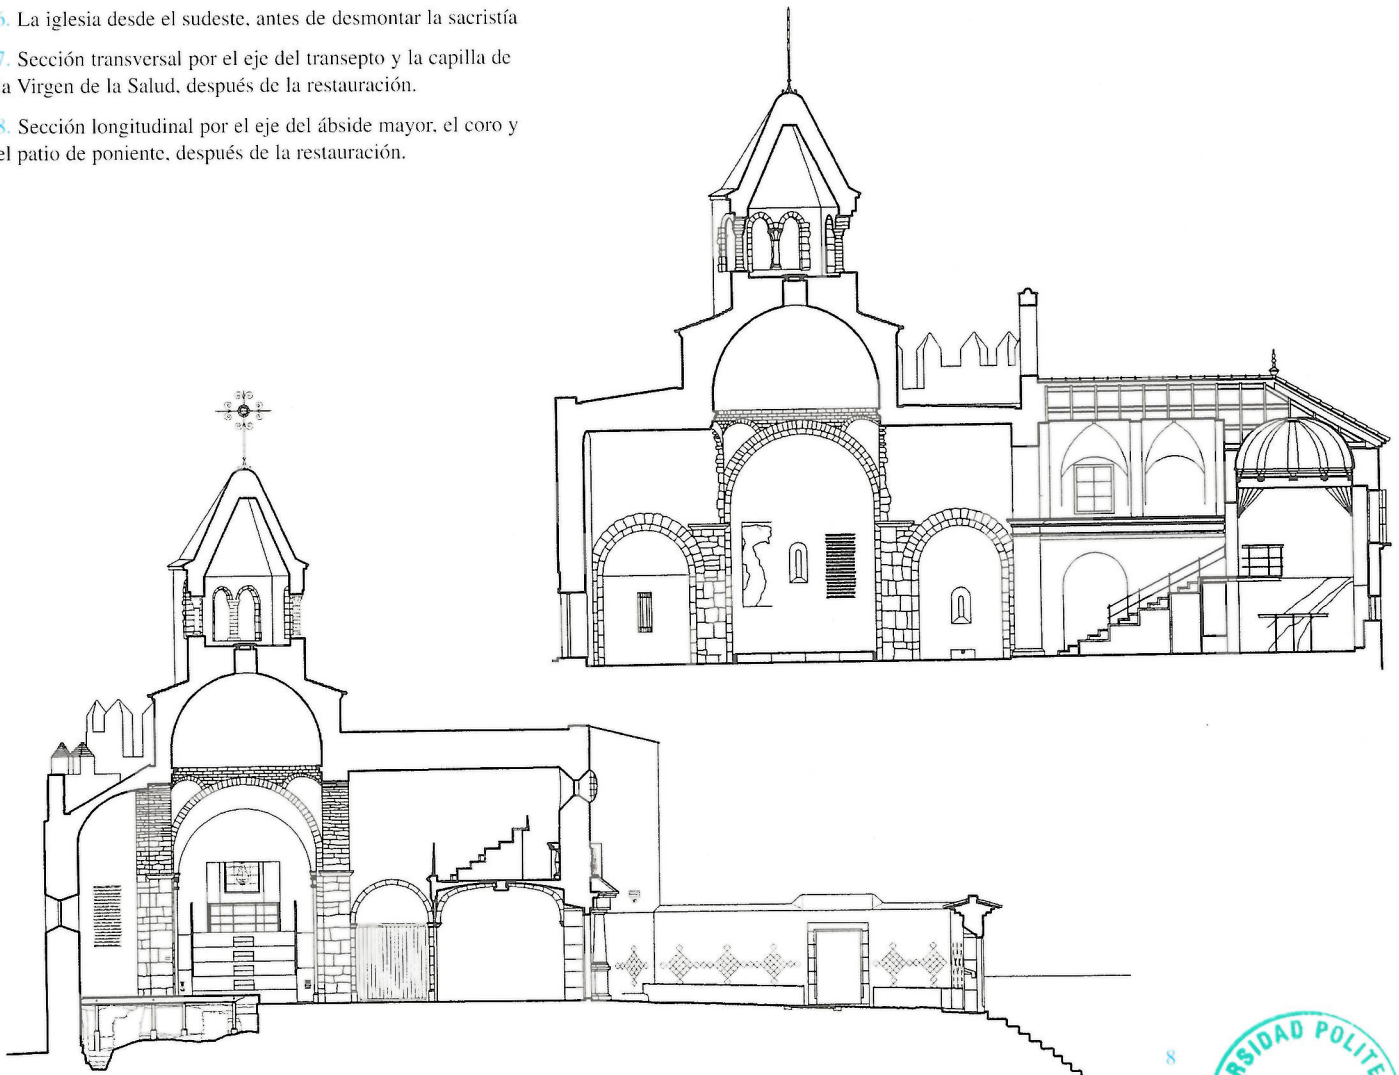
8

7. Sección transversal por el eje del transepto y la capilla de la Virgen de la Salud, después de la restauración.

8. Sección longitudinal por el eje del ábside mayor, el coro y el patio de poniente, después de la restauración.

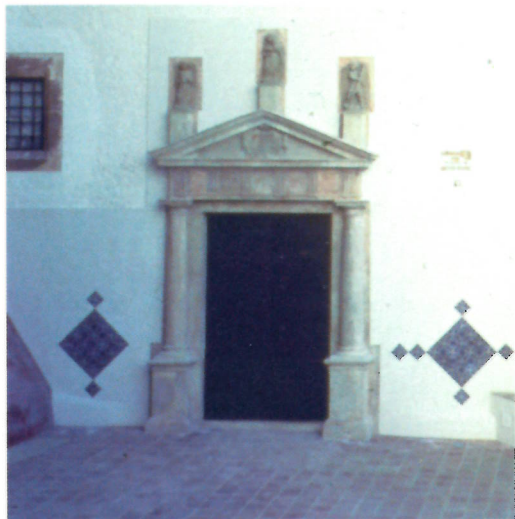
9

9. El patio de Poniente, una vez restaurado. (Foto: Montserrat Baldomà, 11 de marzo de 1996.)

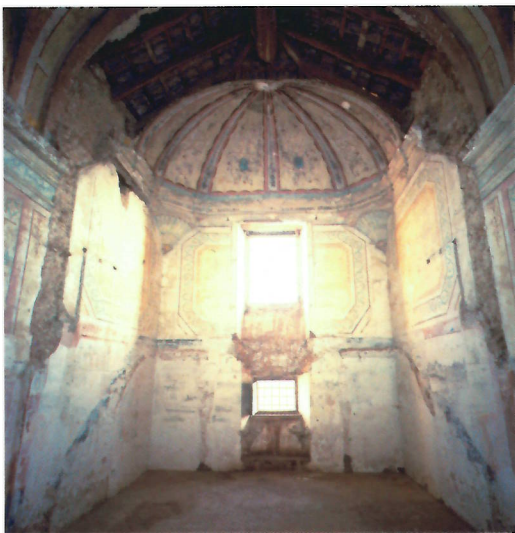
10

10. La capilla de la Virgen de la Salud, tal como se encontraba antes de iniciar los trabajos. (Foto: Josep Miquel Solé, noviembre de 1990.)

En cuanto a la capilla de la Virgen de la Salud, a pesar de que su volumen distorsiona la morfología románica del templo y de que su espacio, unido sin cortapisas (casi con violencia) a uno de los brazos del transepto, altera rotundamente el original, nunca se pensó en suprimirla. Se creyó que poseía suficientes alicientes y valores (decorativos y testimoniales), no sólo para ser conservada, sino incluso para ser revalorizada como parte esencial del conjunto. No obstante, para disminuir en lo posible su impacto espacial, se decidió acometer dos intervenciones que, además, permitieran alcanzar otros objetivos.

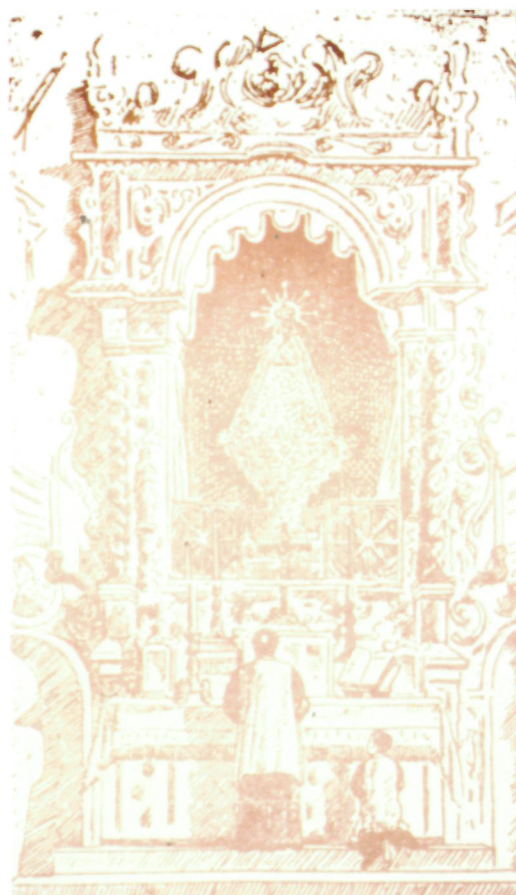
11

11. Dibujo que representa el desaparecido retablo y camarín de la capilla de la Virgen de la Salud.

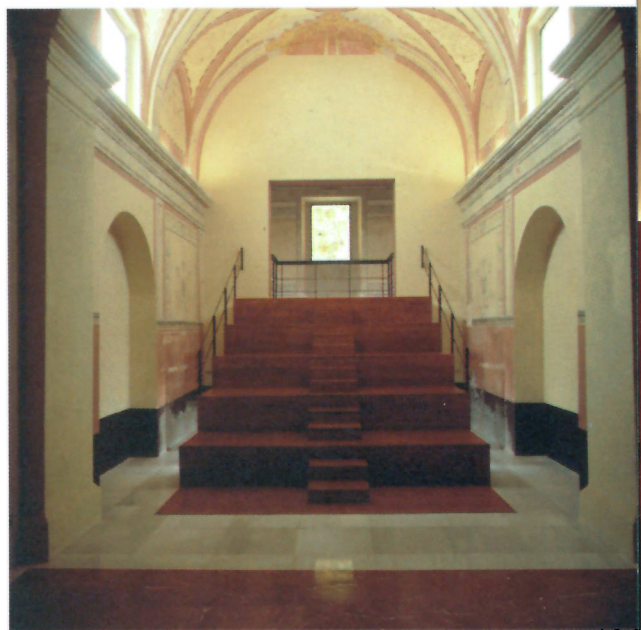
12

12. Interior de la capilla de la Virgen de la salud, después de la restauración, con las gradas de madera de Jatoba. Al fondo, la silueta de la Virgen. (Foto: Montserrat Baldomà, 16 de marzo de 1996.)

Por una parte, se recuperó el antiguo camarín de la Virgen, con la consiguiente disminución de la profundidad de la capilla (recuperación en sí misma positiva, ya que devolvía al monumento parte su autenticidad perdida, y que, además, permitía proteger mejor los grafitos allí conservados). Por otro lado, se colocó junto al muro del camarín recuperado unas gradas que, aunque poco, reducían (al "llenarlo") el espacio de la capilla y, además, permitían mejorar su uso -la visibilidad hacia el presbiterio- y el

acceso libre al balcón que vuela sobre el espacio del antiguo camarín. Las gradas y la plataforma del balcón son de madera de Jatoba, de origen brasileño, dura, resistente y de buen acabado. Las planchas poseen un grueso de 45 mm, actuando las verticales como elementos sustentantes. El conjunto escalonado se apoya sobre muros de ladrillo y la plataforma descansa sobre un entramado metálico en voladizo. La baranda del balcón es metálica. El pasamanos consta de una pieza de sección en U en cuyo interior se sitúa un vidrio tipo laminar con dibujos y textos referentes a los grafitos. Bajo el pasamanos, otro perfil en U contiene los aparatos de iluminación lineal. Las barandas de las gradas son también metálicas. A ambos lados de las gradas, para controlar el paso hacia la cámara de los grafitos, se dispusieron dos puertas de vidrio de seguridad, en las que se grabaron los escudos de la diputación barcelonesa y el ayuntamiento local.

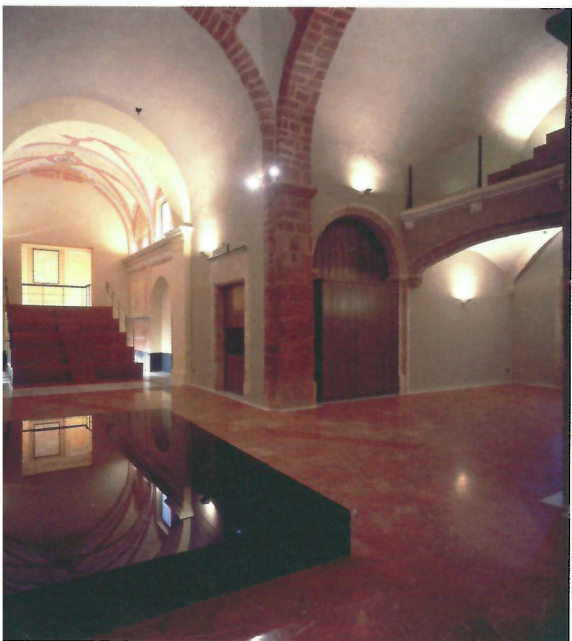
14

14. Interior del crucero y la capilla de la Virgen de la salud, después de la restauración. (Foto: Montserrat Baldomà, 16 de marzo de 1996.)

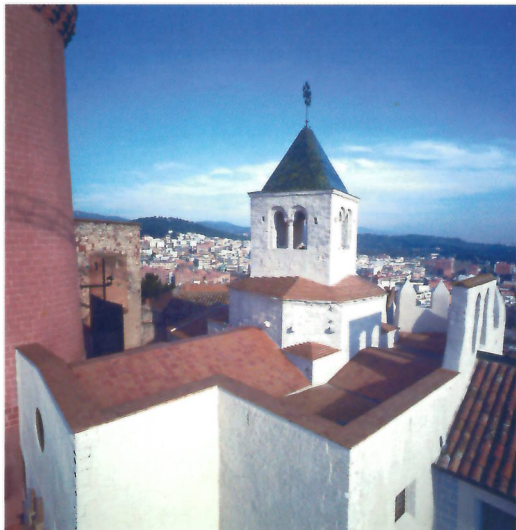
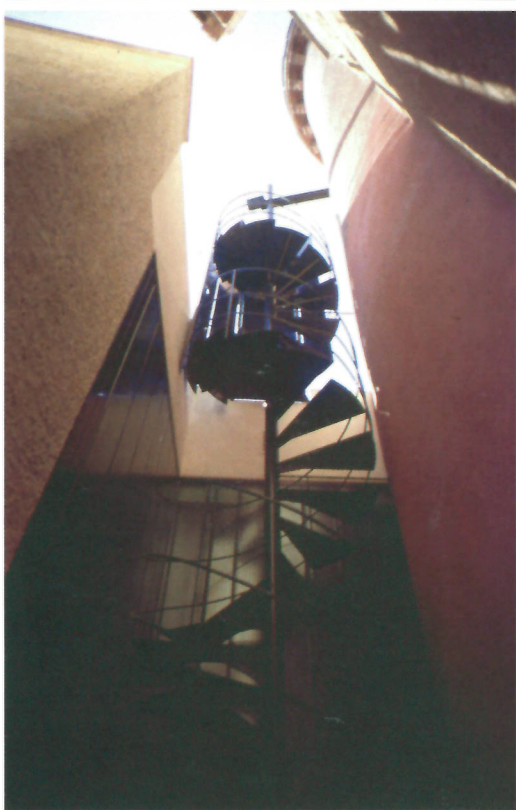
21 y 22

21. Las cubiertas y el campanario, después de la restauración. (Foto: Montserrat Baldomà, 26 de enero de 1996.)

La cubierta del campanario fue consolidada y el tipo de material superficial ("trencadís" cerámico, sin duda aportado en la restauración de principios de siglo) fue conservado, substituyendo buena parte de las piezas deterioradas. En la cubierta del cuerpo octogonal del cimborrio se reprodujo con piezas cerámicas el sistema original de cubierta a base de lajas de piedra, habiendo dejado algunas piezas in situ como testimonio. De la misma manera se hizo en los extradoses de las pechinas.

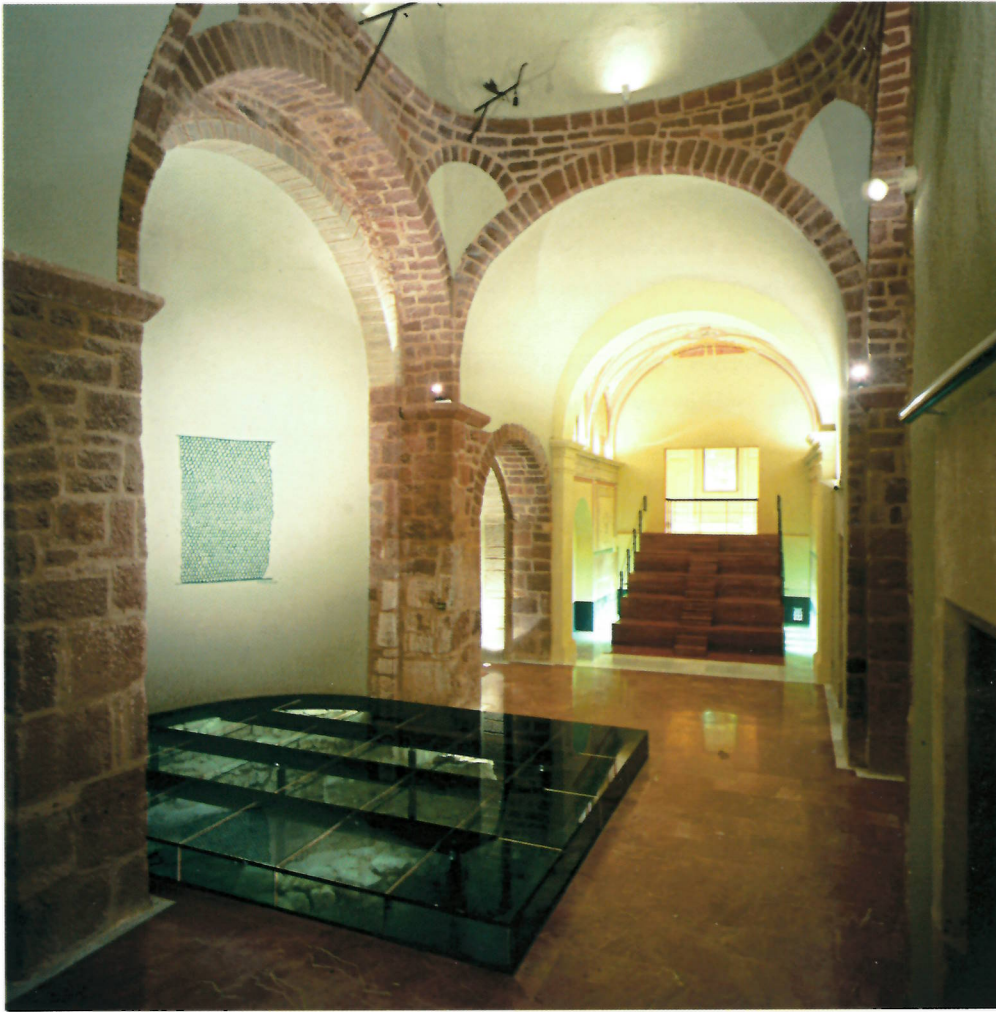
26. En primer término, el presbiterio iluminado para posibilitar la contemplación de los restos arqueológicos ibéricos y romanos. (Foto: Montserrat Baldomà, marzo de 1996.)

Todos los restos de la Antigüedad, descubiertos durante la excavación de la iglesia, fueron consolidados y conservados, y la mayor parte, por motivos funcionales, se cubrieron con capas de grava e, incólumes, permanecen ocultos bajo el nuevo pavimento. Sin embargo, por ese interés que, especialmente para los lugareños, puede tener su contemplación, se pensó en dejar visibles una parte de esos restos. Con ese fin, se diseñó la tarima de vidrio que actuará como escenario y que ocupa el lugar del antiguo presbiterio, en el ábside central. Habitualmente, el interior de la tarima no es visible (ya que en la cara inferior del vidrio se adhirió una lámina de material semi-reflectante) pero, gracias a una iluminación artificial oculta, los restos pueden aparecer ante el espectador.

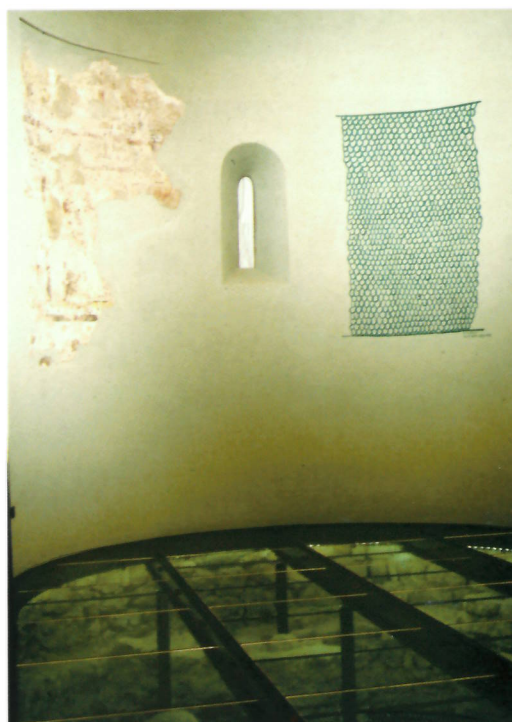
27

27. Ábside central con los restos restaurados de las pinturas románicas y con la pintura contemporánea de Joan Hernández Pijuan (Foto: Montserrat Baldomà, 15-12-95.)

mismo utilizado en todos los elementos metálicos aportados al edificio. En el curso de los trabajos realizados en este ábside central, se descubrieron en la zona del evangelio restos de la pintura románica que debió decorarlo, realizada al temple a base de los tres colores básicos de la época: ocre, rojo y negro. La superficie conservada era relativamente pequeña y su estado deficiente, con abundantes impactos y presencia de sales. No obstante, se adivinaban tres niveles de representación divididos por una decoración geométrica. Por su interés testimonial se decidió su restauración. Posteriormente, una vez revocado el resto del ábside, se decidió que en el lado de la epístola, frente a los restos restaurados de las pinturas románicas, una pintura contemporánea debía simbolizar la apropiación significativa que del monumento hace nuestra generación al restaurarlo. Fue encargado de esta misión el pintor Joan Hernández Pijuan. El 13 de diciembre de 1995, festividad de Santa Lucía, realizó con pintura acrílica el dibujo que llamó "Ornamental".
