Recuperación y restauración del teatro barroco Castillo de Cesky Krumlov (República Checa)

Vaclav Hirsa *
Miloslav Hanz **

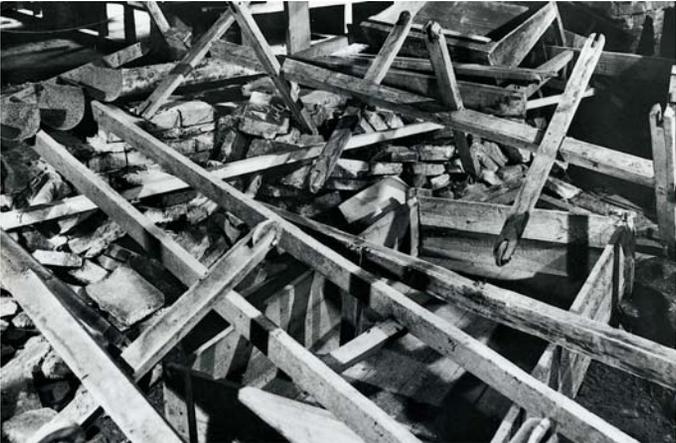
3

3. El original destrozado del sistema para la creación literaria de oleaje de mar situado en la escena del teatro, final de los años sesenta (foto archivo Girsá)

Ya anteriormente al cierre definitivo, en el año 1966, se constató una degradación generalizada del teatro. Tanto las construcciones del edificio mismo -muros y elementos de madera - como los sofisticados mecanismos de madera relacionados con la escena y el mobiliario fueron atacados por una excesiva humedad, termitas y carcoma. Parte del mobiliario se perdió definitivamente.

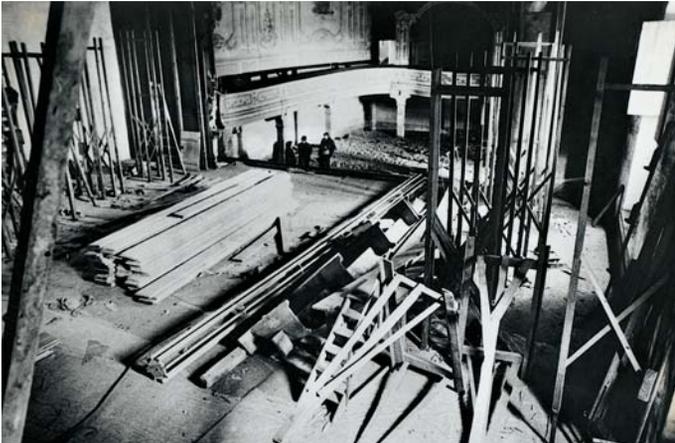
4

4. El interior degradado del teatro, principio de los años setenta (foto archivo Girsá)

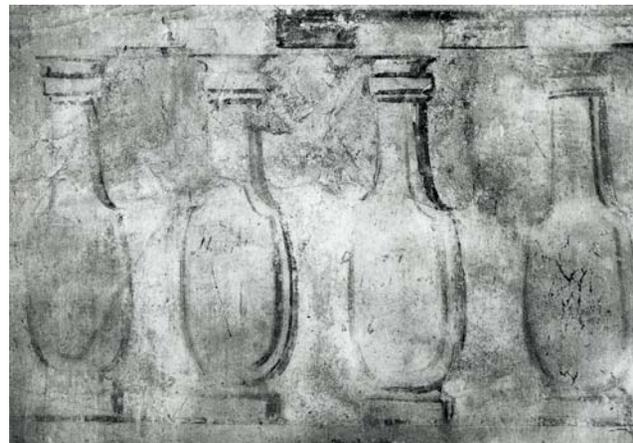
7

7. Pintura mural encontrada en sondeos previos y perteneciente al teatro antiguo del siglo XVII (foto Ladislav Bezdek)

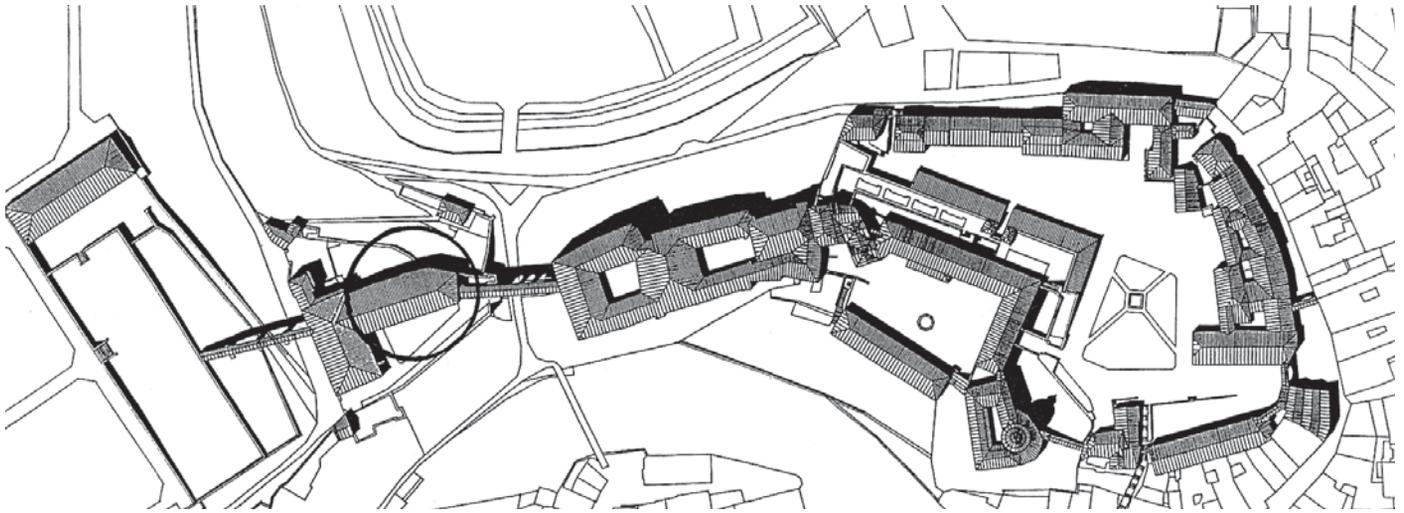
8

- 8. Planta del castillo con indicación de la situación del conjunto del teatro
- 9. Sección transversal por la casa renacentista anterior a las intervenciones
- 10. Sección transversal por la casa renacentista después de las intervenciones; se observa la renovada cubierta unificadora del espacio
- 11. Planta del teatro y planta primera de la casa renacentista anterior a las intervenciones
- 12. Planta del teatro y planta primera de la casa renacentista después de las intervenciones con la indicación de la cubierta renovada y el paso de un puente cubierto
- 13. Planta del teatro y planta baja de la casa renacentista después de las intervenciones

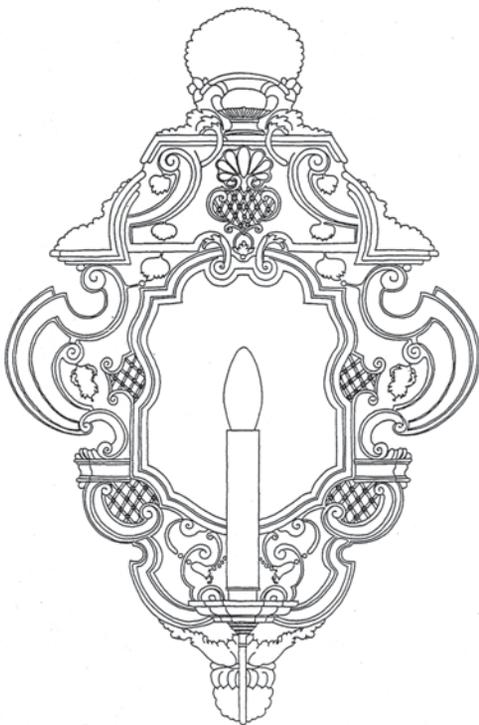
14

- 14. Reconstrucción de una luminaria mural original
- 15. Perspectiva de la sala en planta primera
- 16. Espacios con el sistema de cuerdas y cabrios originales restaurados, año 1999 (foto: Veroslav Skrabanek)

Atención muy especial se dedicó igualmente a la evocación ambiental de la iluminación artificial de la época, pues la concepción espacial con su tratamiento pictórico ilusorio exige el respeto de las condiciones de iluminación basadas en una intensidad de luz baja y tonalidades suaves (originalmente las fuentes de luz eran velas y lámparas de aceite).

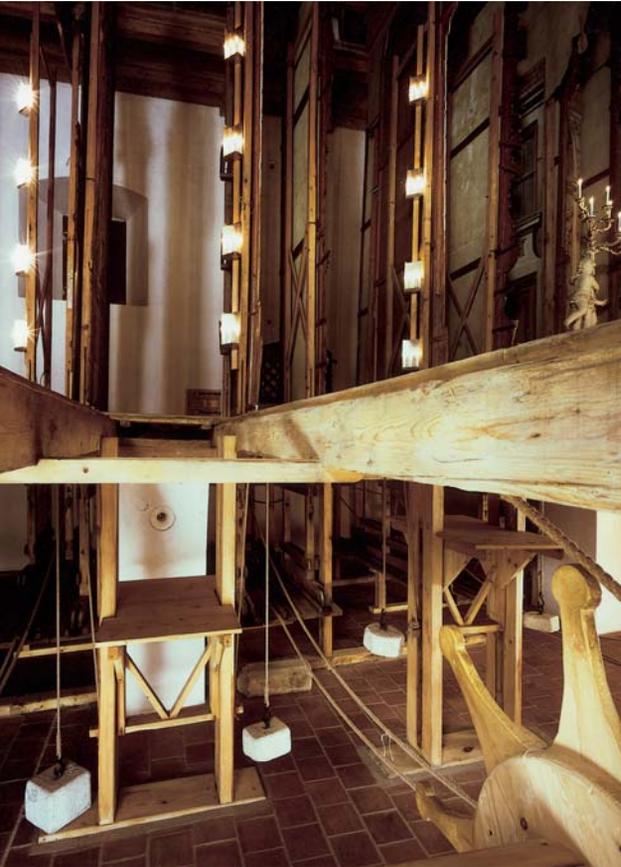
20

20. Vista desde el escenario hacia su espacio inferior, se aprecia el sistema de mecanismos originales restaurados, año 1998

Aparte de los citados saneamientos y restauraciones, se prestó una atención especial al equipamiento interior y a la identificación y renovación funcional del sistema original de complicados mecanismos para creación de efectos teatrales. Estos últimos, formados por un ingenioso conjunto de cabrios, poleas, cuerdas, tapas de fosos, etc., unidos y comunicados a la carpintería de armar, permiten, de manera experimental, mostrar las posibilidades fascinantes de una concepción barroca de escenificación.

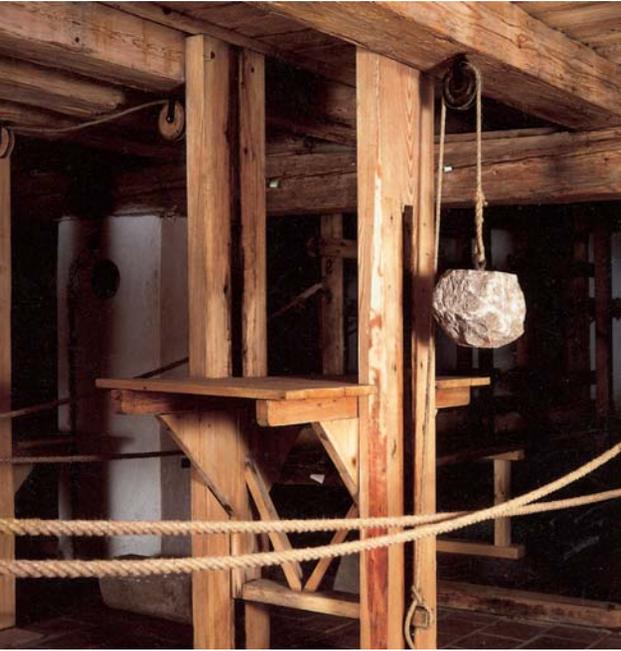
25

25. Detalle del elevador restaurado situado bajo el escenario, año 1999

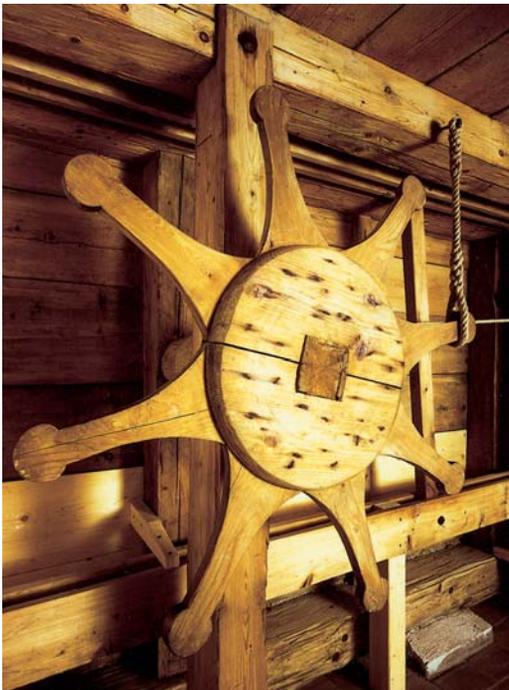
26

26. Detalle de cabríos originales restaurados, año 1999
