**EL RETABLO DEL SAGRADO CORAZÓN DE
JESÚS EN EL MONASTERIO DE NUESTRA
SEÑORA DE TEJEDA, GARABALLA
(CUENCA).**

Estudio técnico y propuesta de intervención.

**Presentado por Pablo Jiménez Hernández
Tutor: Eva Pérez Marín**

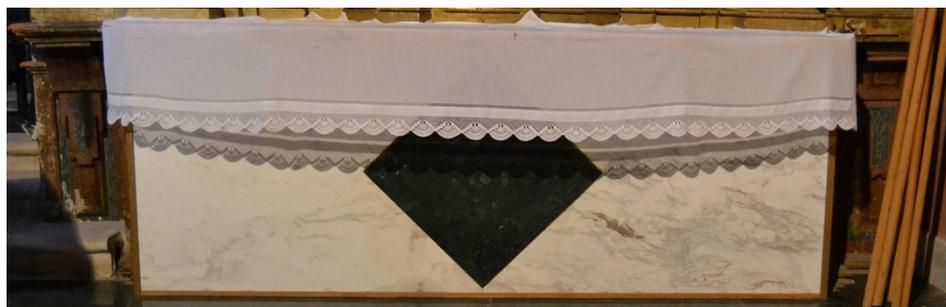
Fig. 12. Frontal de altar.

El sotabanco otorga sustento siendo la base al conjunto, decorado con marmolizados en tonos azules y verdes, y relieves en tonos marrones. En su parte delantera se sitúa el frontal de altar de mármol y moldura de madera (Fig. 12.), que oculta el original.

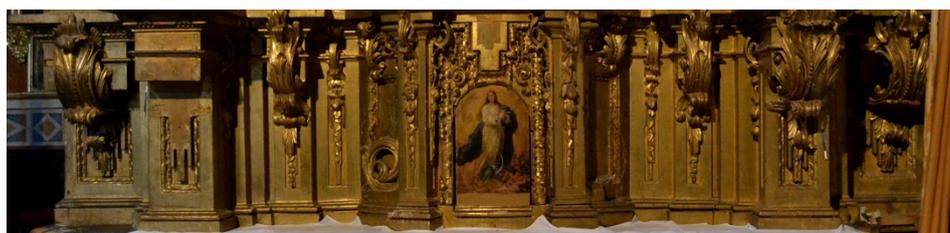
Fig. 13. Banco con sagrario.

Ascendemos hasta el banco (Fig. 13), el cual en el centro aloja un sagrario en la parte central, cuya puerta es flanqueada por dos pilastras²⁴. En un primer plano encontramos los dos pedestales adornados con tarjas²⁵ sobre tambanillo²⁶ (en uno de ellos perdida), que sustentan las estípites del plano

superior. Relegados a un segundo plano ménsulas que repiten la misma decoración, sobre las que descansan el par de columnas salomónicas superiores. Una moldura remata el banco, recorriéndolo superior e inferiormente, y marcando una clara división de esta parte.

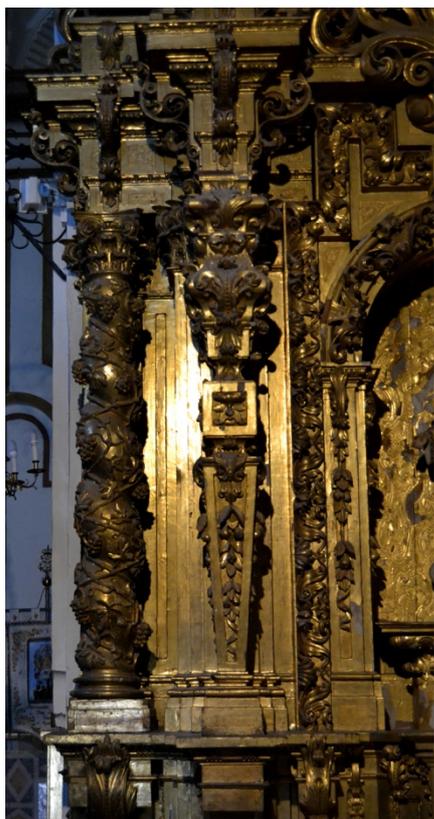
Fig. 15. Columna salomónica y estípite.

A su vez, encontramos un segundo enmarcado de estilo quebrado, alrededor de la hornacina, y ocupando prácticamente toda la altura del primer cuerpo, también con una decoración de motivos vegetales de gran volumen. En un primer plano ya ambos lados de la hornacina, encontramos dos estípites sobre sus basas²⁸, decorados en sus fustes²⁹ con todo tipo de motivos vegetales, frutos, molduras de granos de rosario³⁰, tarjas, y a media altura, cubos con grutescos³¹ (Fig. 16-17). En segundo plano dos columnas salomónicas, con emparrados de uvas en el fuste y capiteles corintios. La división de este primer cuerpo al siguiente, viene dada por un entablamento que de alguna manera es continuación de ambas columnas en la estructura autoportante, con numerosas molduras y volutas³², y se dispone de manera encarreronada³³. En la parte central de este entablamento encontramos un golpe de hojarasca con una cabeza de putti³⁴ en el centro.

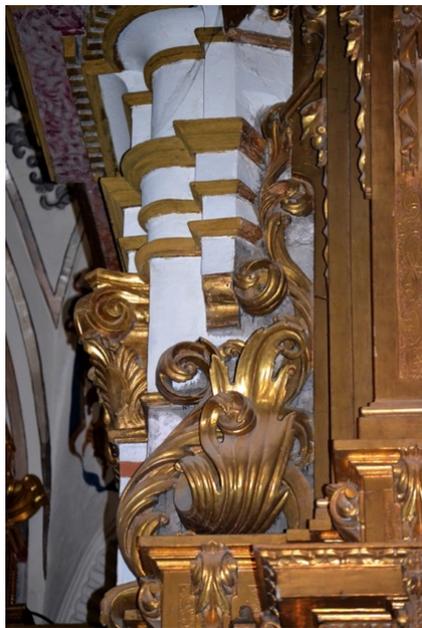
Fig. 21. Aletón o ese.

entonces dos pilastras sobre basas y pedestales con tarjetas, que aportan sustento al gran frontón curvo³⁶ que cierra el retablo. Estas preceden a dos retopilastras³⁷, adornadas también con sargas de frutas. Ambos elementos de sustento se encuentran rematados por finas y grandes volutas con moldura de granos de rosario, que a modo de atlantes parecen participar del sustento del frontón, ascendiendo hasta encontrarse con otra gran moldura de dardos y ovos (Fig. 22). En el centro, y sobre el lienzo, un gran tambanillo, que contiene la cruz de la orden trinitaria, en una plata corlada en azul y rojo (Fig.20), con un estofado en forma de círculos. A ambos lados del ático, dos grandes aletones o eses (Fig. 21)³⁸, que equilibran el paso del primer cuerpo a este.

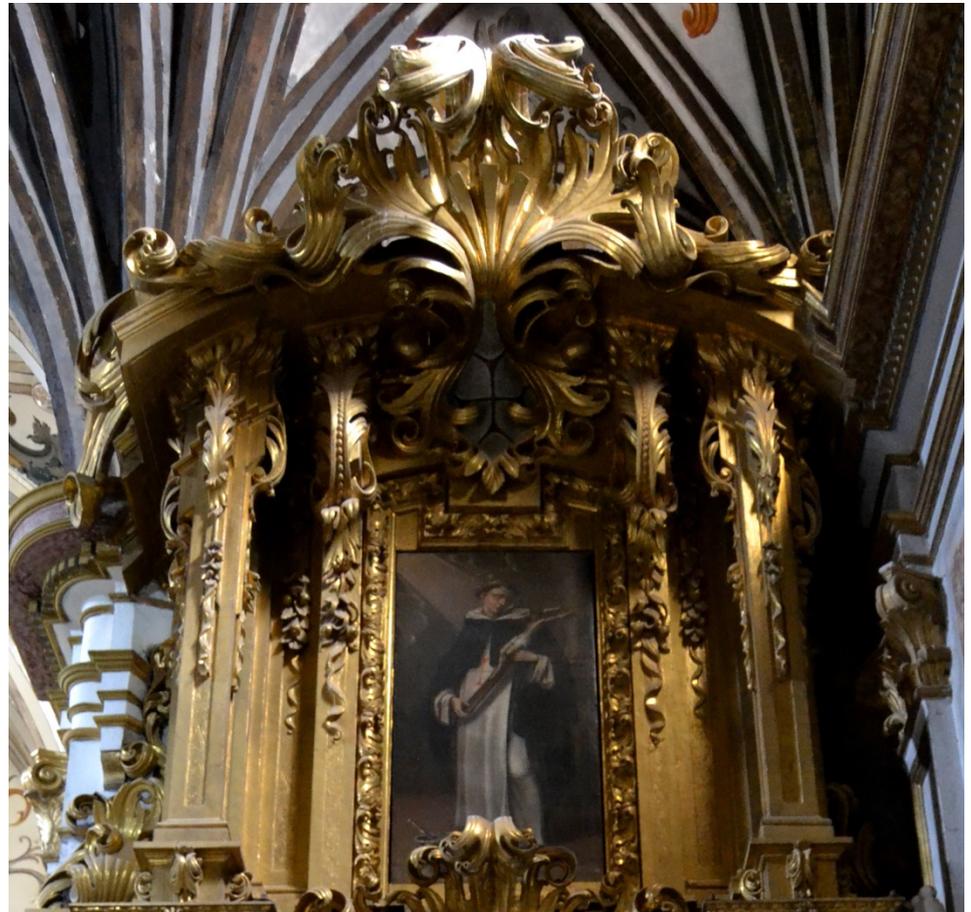
Fig. 22. Vista completa del ático.

Por último, sobre el primer cuerpo aparece el ático. Este alberga un lienzo el cual parece representas al fraile trinitario San Juan Bautista de la Concepción, aunque contiene la inscripción “Rupertus Kanersburgo”, enmarcado en motivos vegetales, y a su vez flanqueado por dos pilastras, adornadas frontalmente con sarta de frutas y cintas³⁵. Esto queda en un segundo plano. Se adelantan

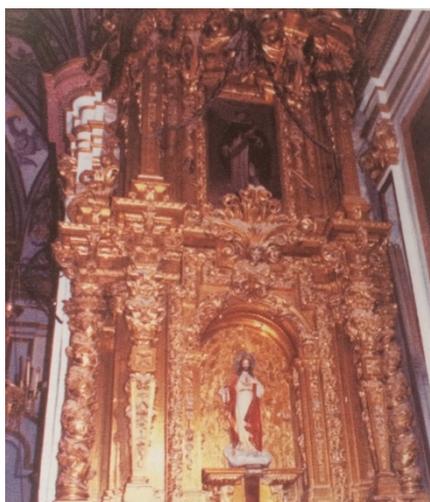
Fig. 31. Imagen del retablo con las cadenas.

Cabe destacar que este retablo, junto con el que forma *pendant*, acogía tendidas en el ático (desde el comienzo del golpe de hojarasca, hasta las pilastras) unas cadenas con los eslabones de madera (Fig. 31), y también doradas, simbolizando la redención de cautivos que actualmente se encuentran retiradas y situadas a la entrada de la iglesia.

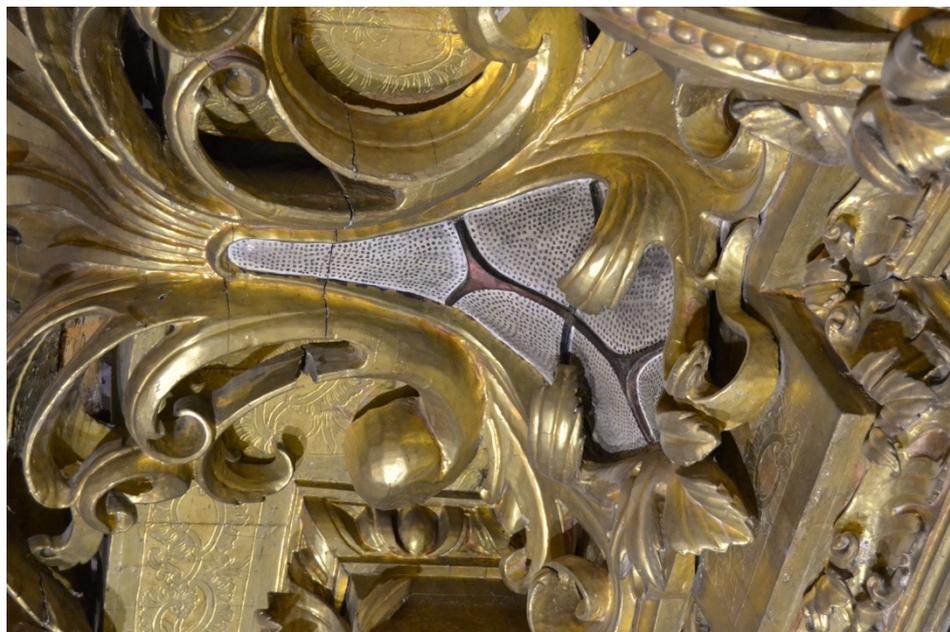
Fig. 30. Cruz de la Orden Trinitaria.

Como remate, al comienzo del golpe de hojarasca, en una especie de escudón, encontramos la cruz trinitaria sobre soporte plateado, en rojo y azul corlados, sobre un fondo blanco estofado con círculos (Fig. 30).

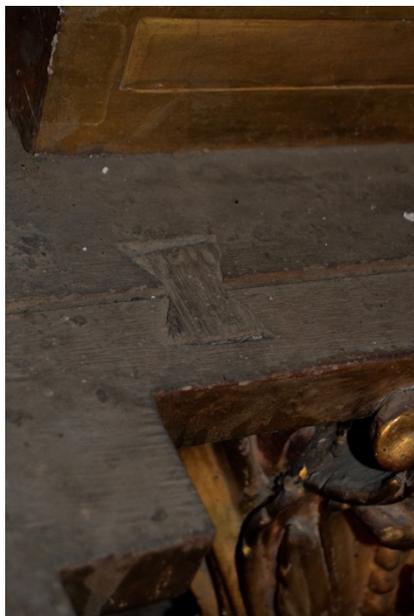
Fig. 32. Unión de dos tablas mediante una cola de milano a contraveta.

También encontramos uniones mediante el empleo de fragmentos de tela y colas (Fig. 33), o clavos de forja, colas de milano a contraveta (Fig. 32), etc. Todo

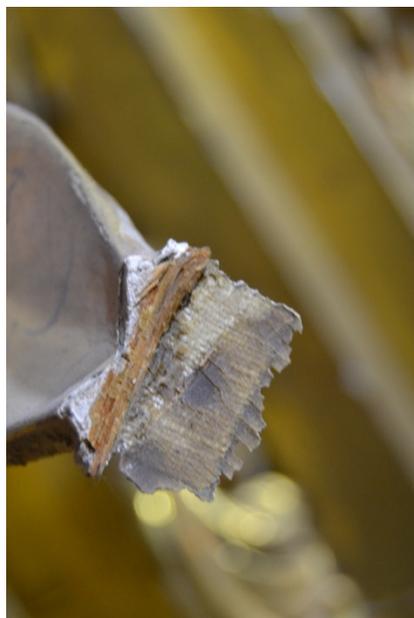
Fig. 33. Unión de un fragmento desprendido con ayuda de tela y cola.

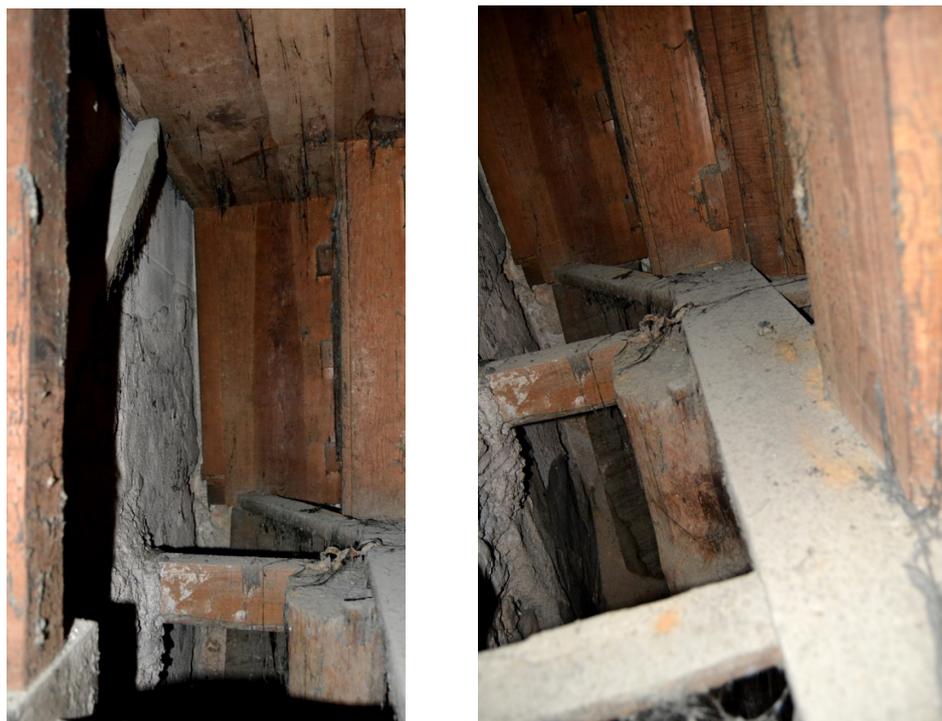
ello cubierto posteriormente con los estratos de preparación. El retablo se encuentra anclado al muro mediante vigas de madera desnuda. Como sustento principal de todo el entramado de tirantes, y por lo tanto de todo el conjunto encontramos dos gruesos pies derechos, que apoyan directamente en el suelo, recibiendo prácticamente todo el peso (Fig. 34-35).

Fig. 34-35. Estructura y anclajes. Banco-frontal.

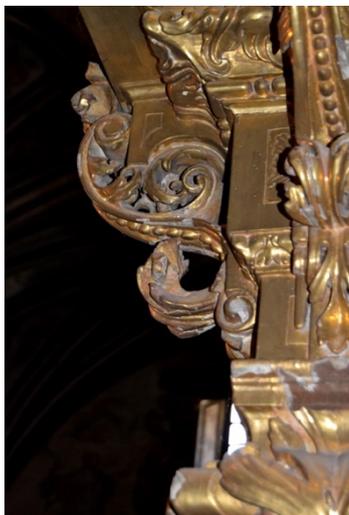
Fig. 36. Refinada voluta con granos de rosario.

Toda la decoración de hojas y roleos se presenta ejecutada en su talla de una manera espectacularmente refinada y ligera, alcanzando grandes superficies en voladizo (Fig. 36,37,39).

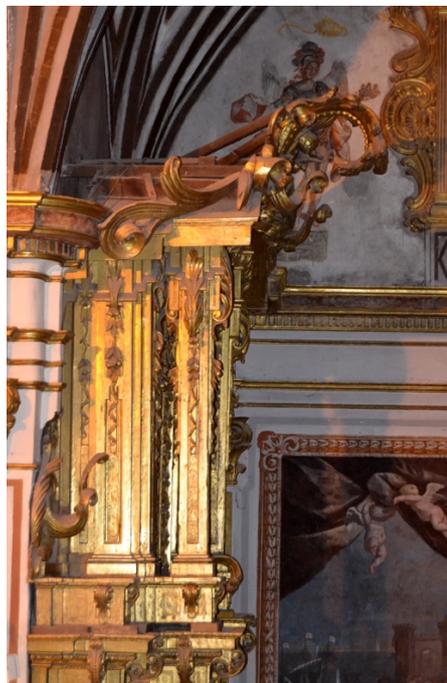
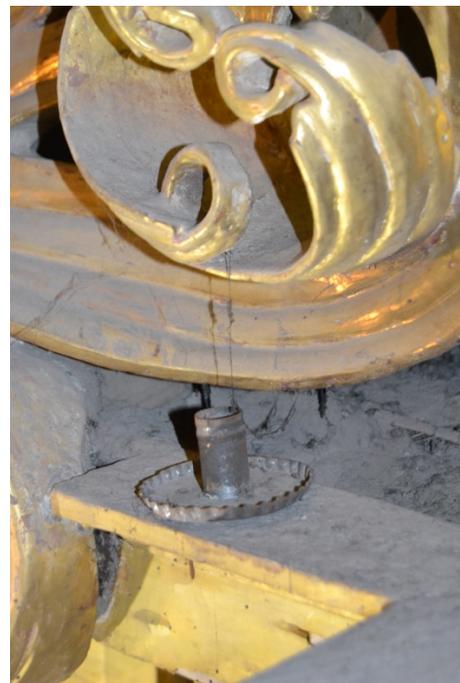
Fig. 37-38. Voladizo en el golpe de hojarasca. Portavelas.

elementos funcionales, encontramos una serie de portavelas (Fig.38) en el entablamento que separa el primer cuerpo del ático.

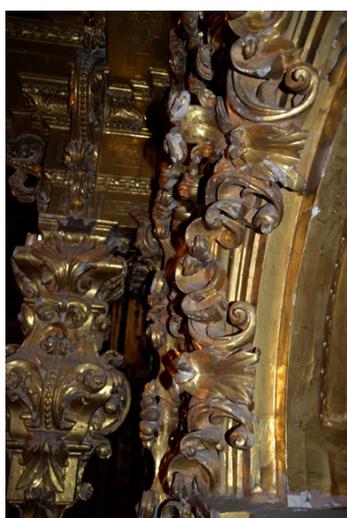
Fig. 39. Elementos vegetales que enmarcan la hornacina principal.

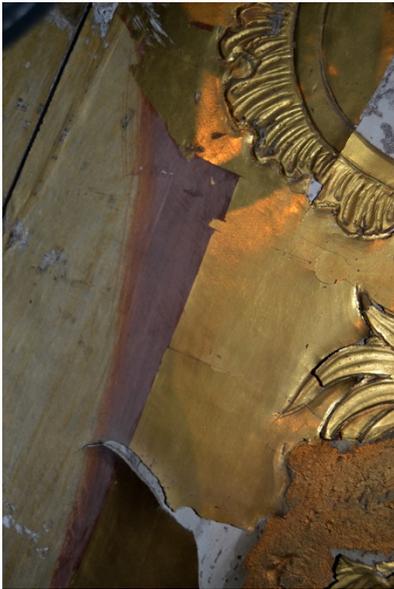
Fig. 40. Madera, bol, y dorado a la vista.

El proceso de dorado solía llevarse a cabo al agua. Esto es fácilmente observable en el Retablo del Sagrado Corazón de Jesús, ya que, como también solía ser común, no se aplicaba la lámina de oro en la totalidad de la obra, para abaratar costes, lo que dejaba a la vista las capas de preparación, bien con los blancos, o incluso con el bol (Fig. 40-41).⁴⁸

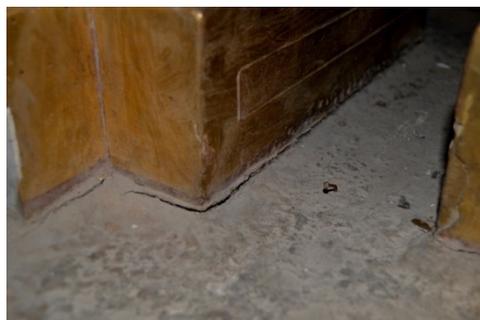
Fig. 44. Agrietamiento de la preparación en la confluencia de dos planos.

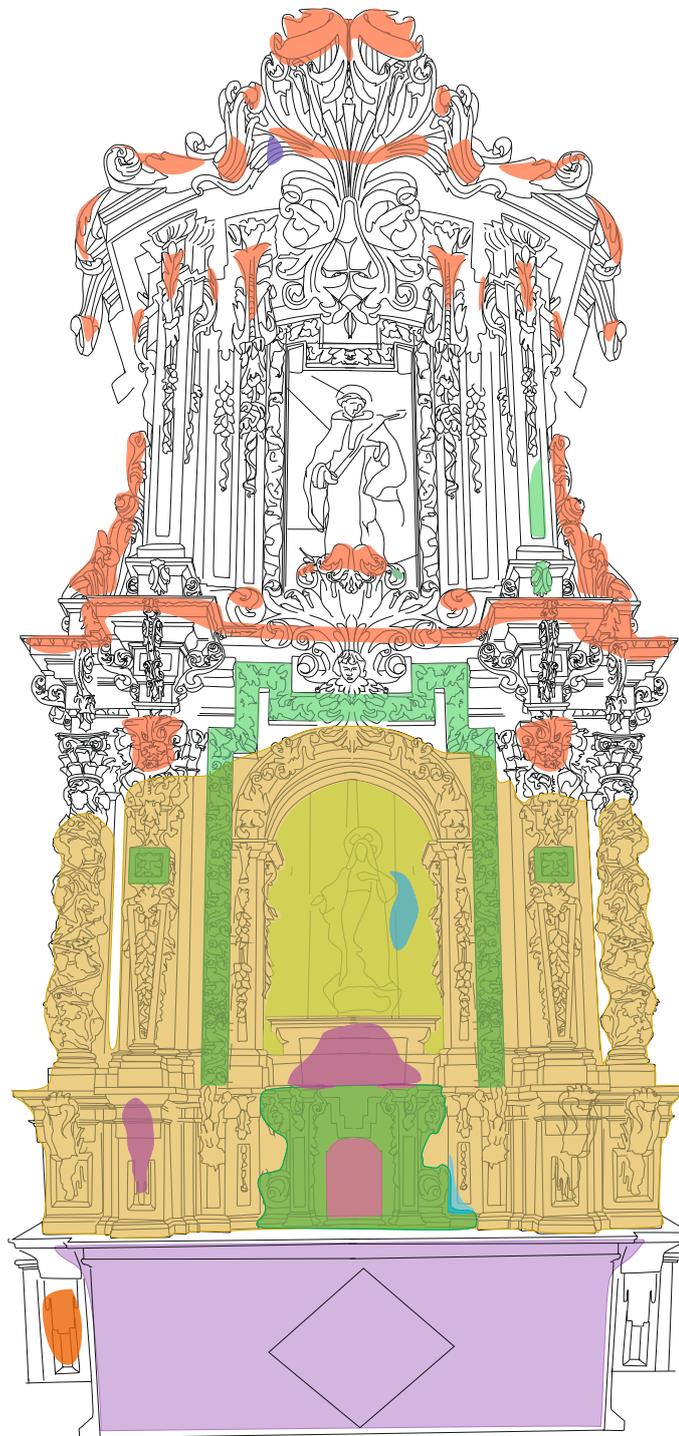
Fig. 49. Mapa de daños

Se ha elaborado un mapa de daños (Fig. 49) donde se recogen las principales alteraciones que afectan al presente retablo, entre las que encontramos desprendimiento del estrato de dorado, depósitos de polvo y hollín, quemados, intervenciones inapropiadas, ataques de insectos xilófagos, faltantes en la decoración y mantenimiento inadecuado.⁵³

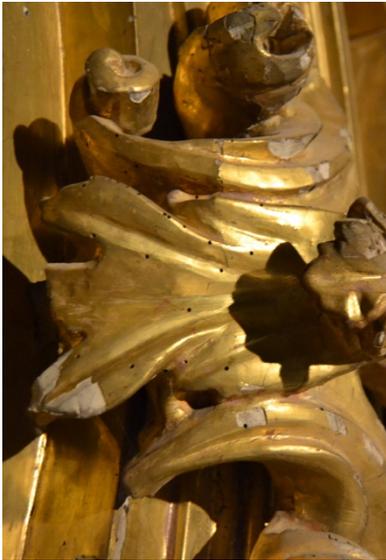
Se observan evidencias de este ataque, principalmente en las partes bajas, a modo de orificios que además de deteriorar la madera, lo hacen también con la policromía, produciendo un deterioro de la estructura interna del soporte lúneo, produciendo su debilitamiento y pérdida de resistencia, haciéndola más vulnerable a cambios de temperatura y humedad.

Atendiendo a la forma de los orificios (Fig. 49) con 1-3mm de diámetro puede determinarse que se trata del *Anobium punctatum* de Geer, o carcoma común, perteneciente al grupo de coleópteros. Este suele afectar tanto a frondosas como a coníferas, causando más daños en estas últimas..⁵⁶

Fig. 50. Orificios causados por insectos xilófagos.

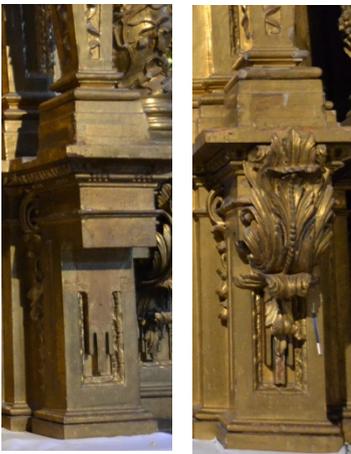
Así, en las partes bajas, y por excelencia en el banco, encontramos gran número de pérdidas en piezas decorativas, como tarjas (Fig. 51-52), y toda la decoración superior del sagrario, la cual sí está presente en el retablo contiguo, como se muestra a continuación (Fig. 53-54).

Fig. 51-52. Pérdida de tarja.

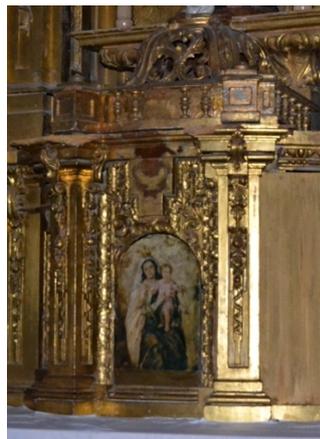
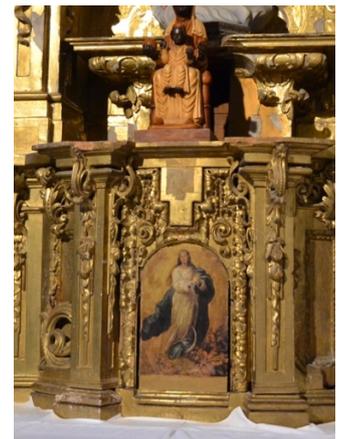
Fig. 53-54. Sagrario retablo del Sagrado Corazón-Sagrario y del contiguo.

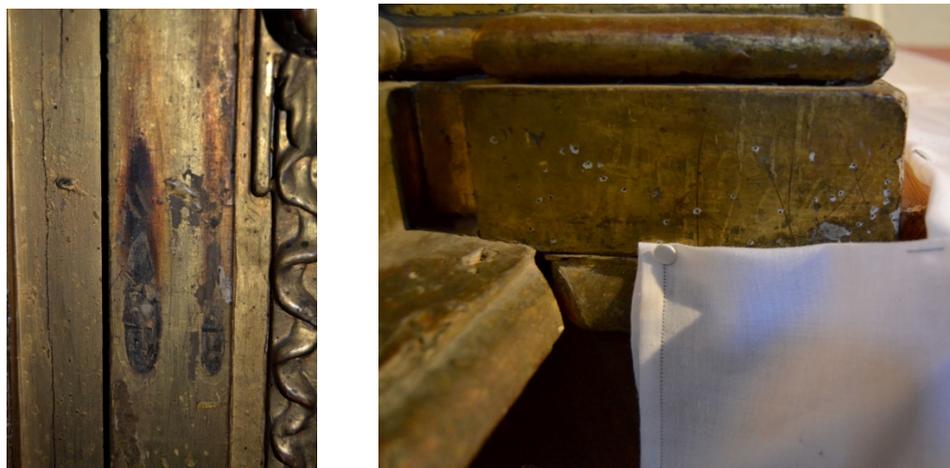
en día se siguen agarrando los manteles directamente con chinchetas (Fig. 56) sobre el dorado, así como todo tipo de roces y abrasiones, pues se sitúan directamente sobre el retablo, banzos de andas, y listones de palio.

Fig. 55-56. Quemado. Orificio chincheta.

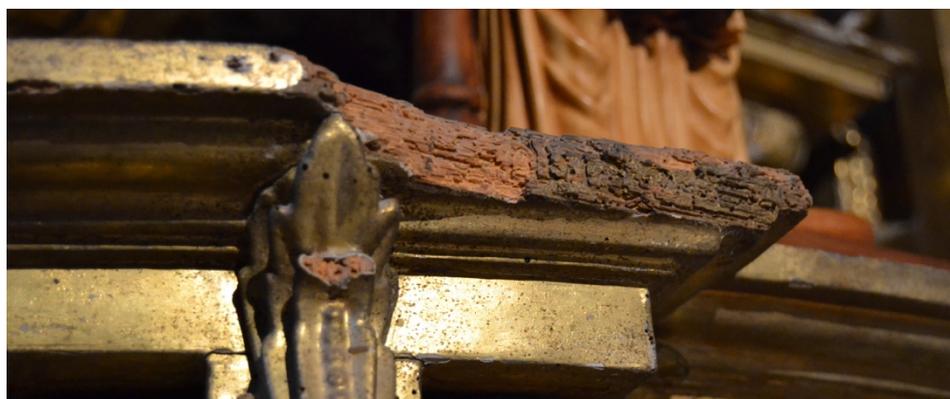
Fig. 57. Daños producidos por el ataque de insectos xilófagos.

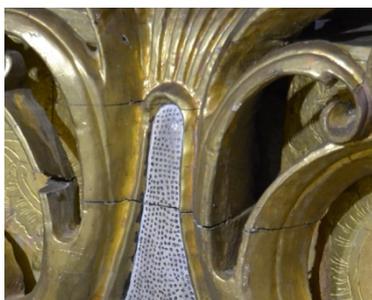
Fig. 58-59. Grietas en uniones.

Algunas partes de la decoración se encuentran fracturadas, o su unión con el elemento principal debilitada. Se han producido también grietas ente los paneles del fondo de la hornacina, y en uniones entre piezas (Fig. 58-59).

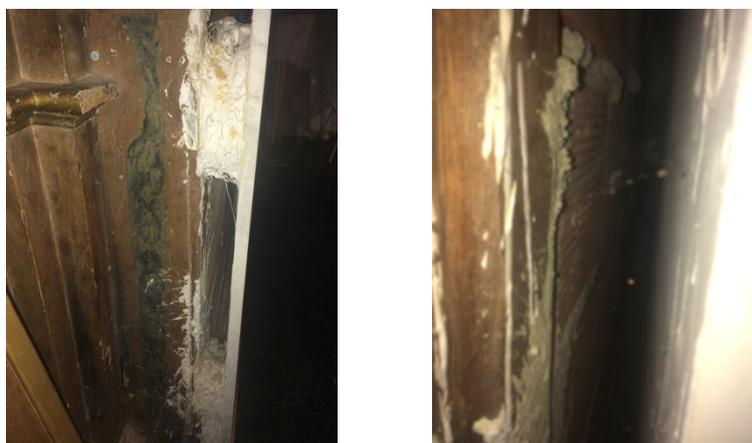
Es pues una intervención totalmente invasiva, en cuanto a materiales empleados, y tratamiento del original. Las dos fotografías que muestran el modo de anclaje de la pieza de mármol, y la estructura de ladrillo cerámico, que ocupa el lugar del antiguo frontal de altar.

Fig. 60-61. Vista desde el lateral retirado del frontal actual.

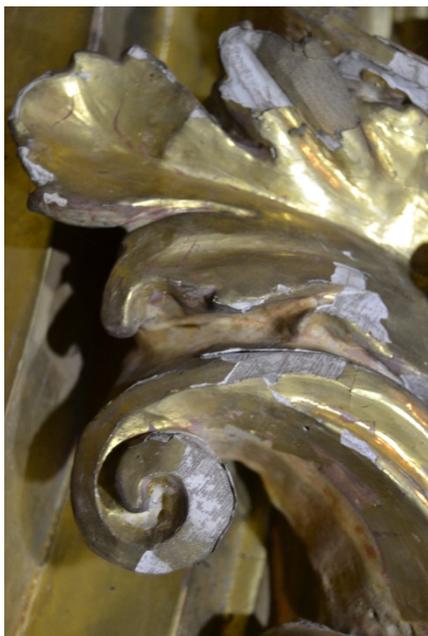
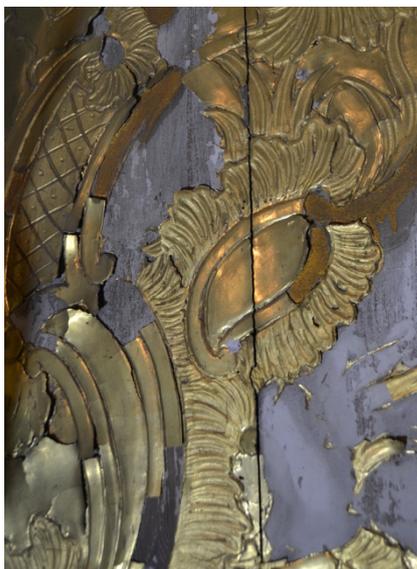
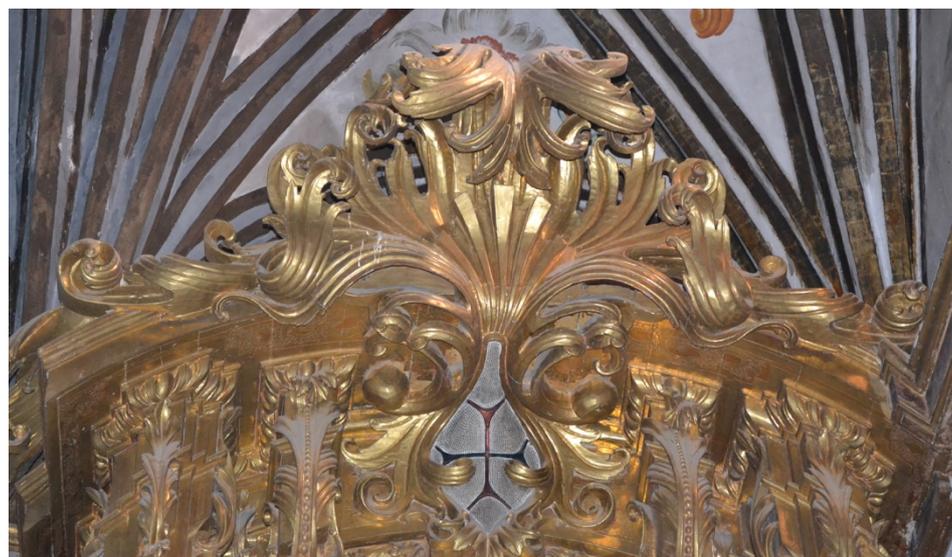
Puesto que la superficie del retablo, esta dorada por completo, tanto los factores extrínsecos como intrínsecos repercuten directamente sobre este estrato. Así pues, el factor de deterioro más visible es la acumulación de polvo y hollín, pues es constante en la iglesia del Monasterio la combustión de velas, como súplica de favores o gracias por parte de los feligreses, de forma constante y numerosa. Esto se hace notar sobre todo en las partes superiores y sobresalientes de la decoración, pero en general es una tónica que se da en toda la superficie del retablo e imagen principal. Se suman a esto, puntualmente las deyecciones de aves e insectos (Fig. 62).

Fig. 62. Acumulación de polvo y hollín. Deyección de ave.

Fig. 63-64. Descohesión de estrato de preparación y dorado.

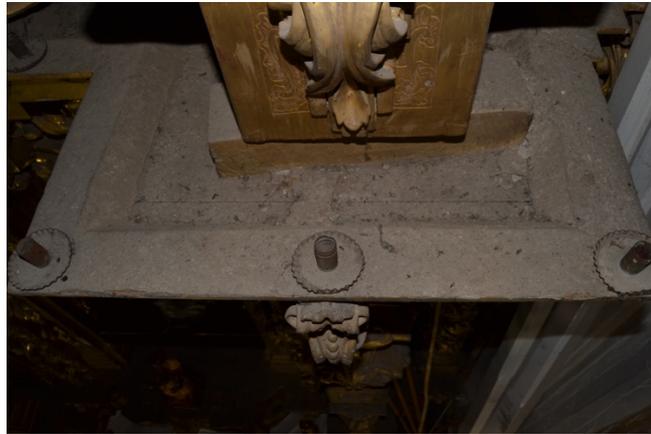
Fig. 65. Acumulación de suciedad.

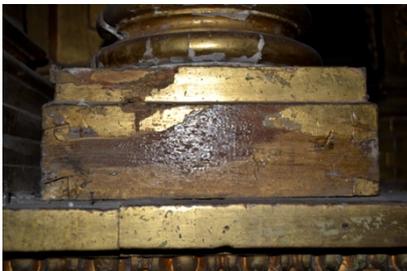
También encontramos incorrectas intervenciones que afectan a esta parte de la obra, como repintes dorados con pinturas de desconocida naturaleza, abrasiones y agujeros, causados por elementos punzantes como chinchetas, clavos, o los propios insectos xilófagos (Fig. 66-68).

Fig. 66. Empleo de tratamientos y materiales inadecuados.

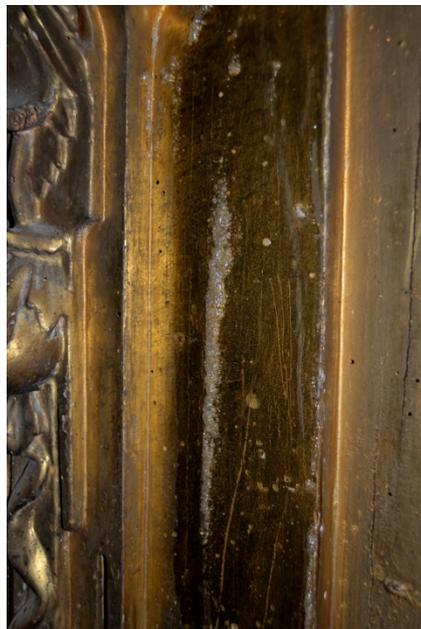
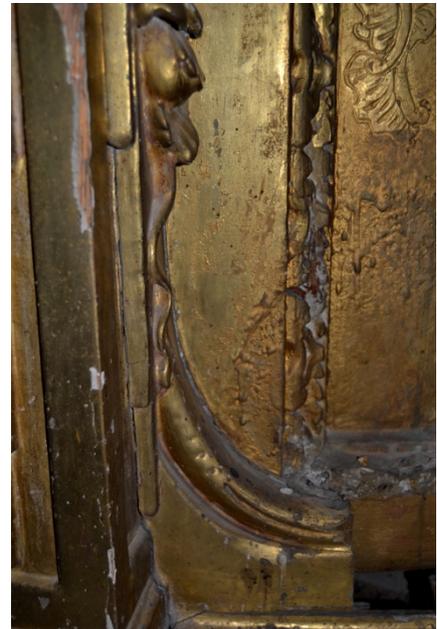
Fig. 67-68. Empleo de adhesivos de manera inadecuada y repintes.

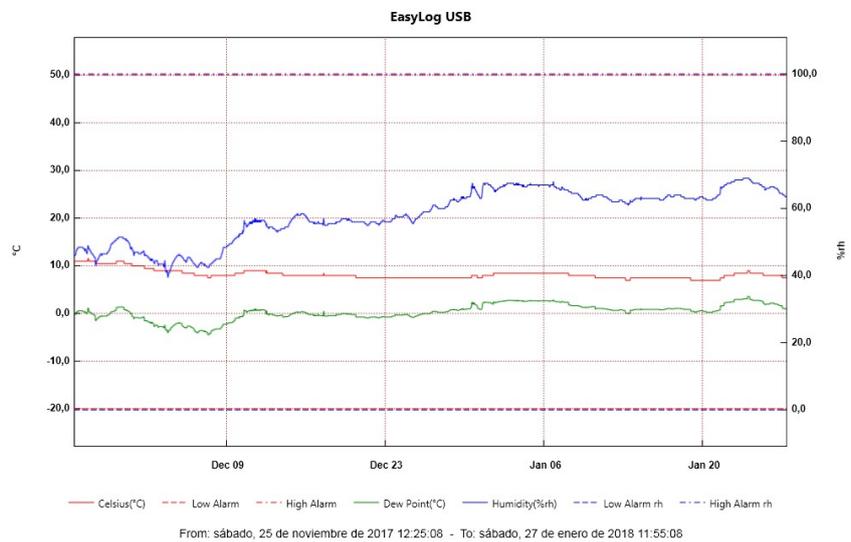
Gráfica 1. Noviembre-enero.

-Medición continuada de temperatura y humedad cada media hora, durante el periodo desde el 25 de noviembre de 2017, hasta el 19 de julio de 2018 (continuo en Gráfica I., ANEXO II). Aunque la medición se continuará hasta la fecha de defensa de este trabajo, para obtener también datos durante el verano.
