LEVANTAMIENTO GRÁFICO, ESTUDIO DE LESIONES Y PROPUESTA DE CAMBIO DE USO DE CASA CULTURAL A CENTRO DE DÍA PARA PERSONAS MAYORES

AUTOR:

ANDREA HUERTA BARREDA

UNIVERSITAT
POLITÈCNICA
DE VALÈNCIA

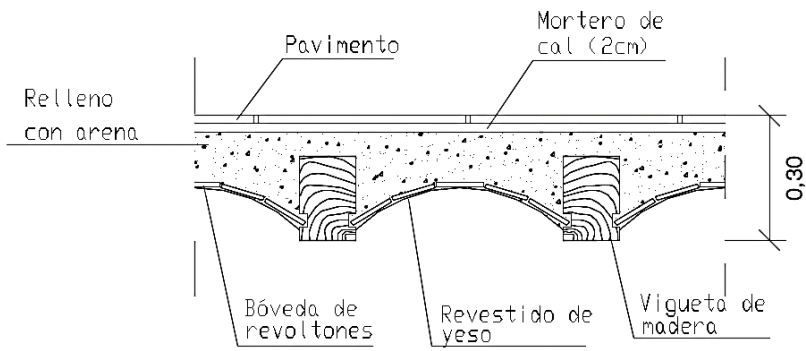
Figura 27. Esquema forjado horizontal. 2018. Fuente: Propia.

Para la realización del forjado, una vez tenían colocadas las vigas, colocaban los revoltones de ladrillo encima de una cimbra para darle la forma de bóveda. Una vez ya tenían las bóvedas de revoltones rellenaban los huecos entre vigas con arena y cascotes, y en la parte superior del relleno se colocaba el pavimento con mortero de cal.

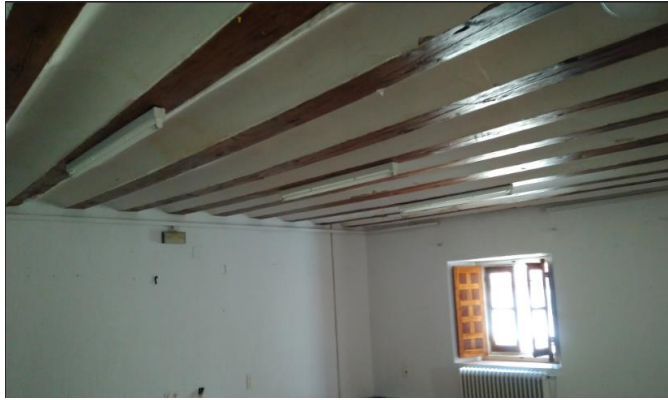
Figura 30. Forjado horizontal planta primera. 2018. Fuente: Propia.

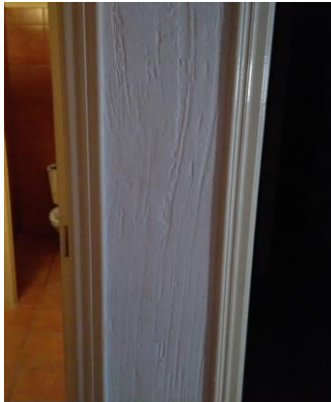
Las particiones interiores están realizadas con ladrillo macizo de aproximadamente 7 centímetros, enlucido por ambas partes.

Figura 34. Partición interior. 2018. Fuente: Propia.

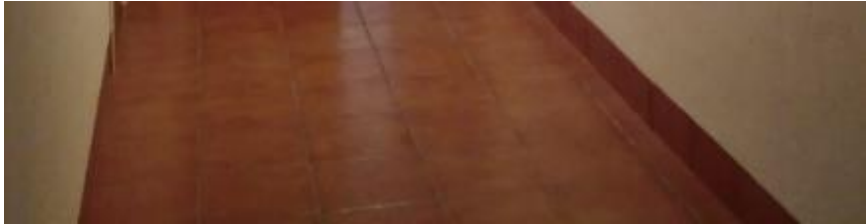
Todo el edificio tiene un revestimiento de baldosa cerámica de aproximadamente 30x30 cm sobre un mortero de cal de unos 2 centímetros.

Figura 35. Suelo del edificio. 2018. Fuente: Propia.

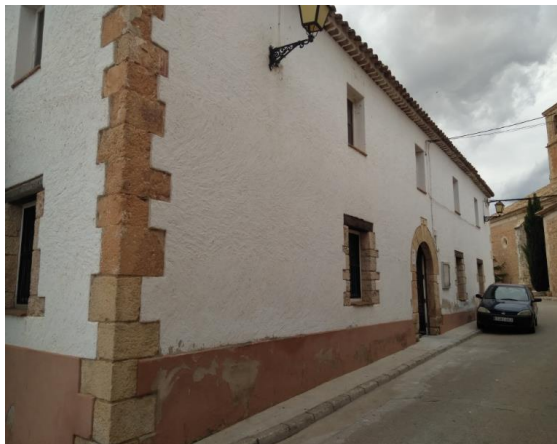
El edificio tiene como revestimiento exterior un enfoscado de mortero de cal, que sigue de un acabado de pintura de color blanco, y de color anaranjado el zócalo que se observa en la parte inferior de las fachadas.

Figura 41. Fachada principal. 2018. Fuente: Propia.

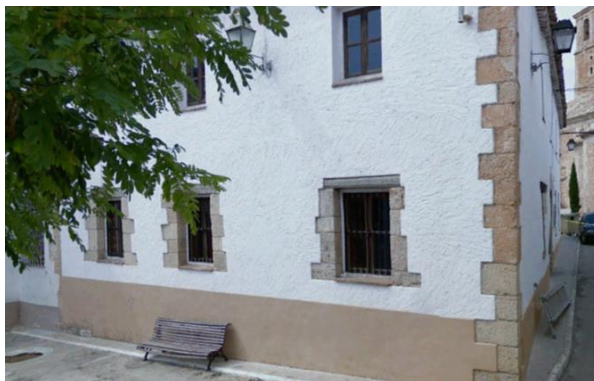
Figura 42. Fachada lateral izquierda. 2018. Fuente: Propia.

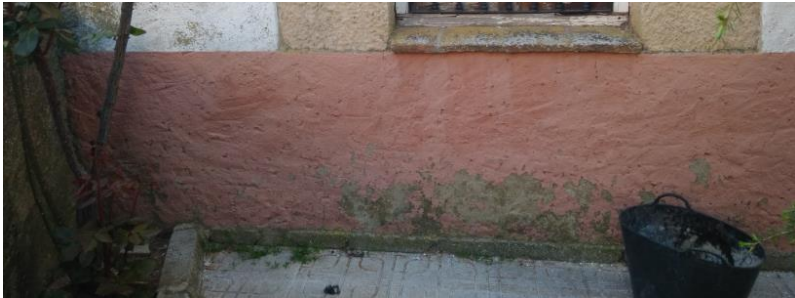
Figura 43. Detalle zócalo. 2018. Fuente: Propia

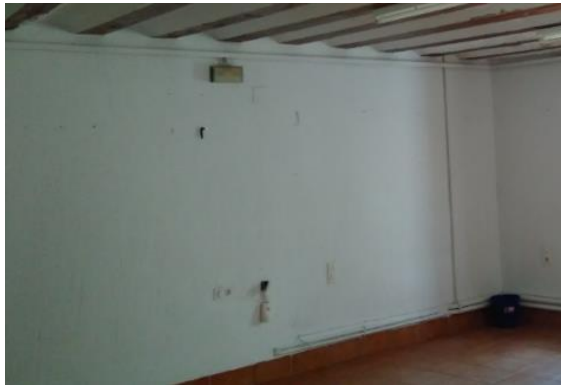
En el interior se observa un revestimiento de enlucido de mortero de cal y pintura blanca como acabado.

Figura 44. Revestimiento estancias. 2018. Fuente: Propia.

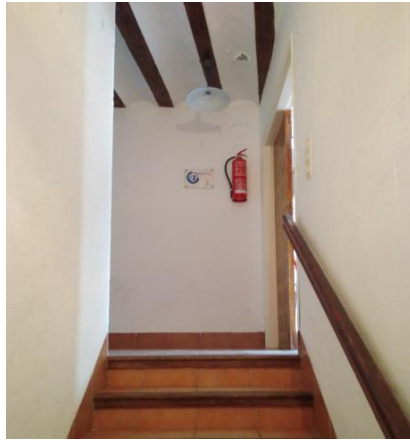
Figura 45. Revestimiento escalera y pasillos. 2018. Fuente: Propia.

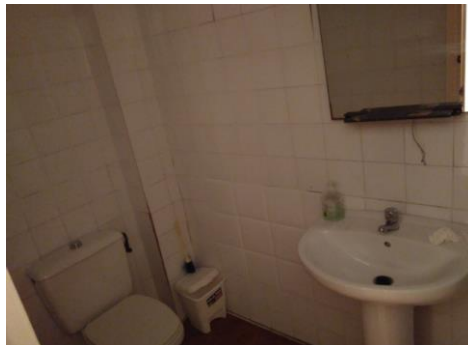
En los baños de la planta baja el revestimiento es cerámico de 15x15cm.

Figura 46. Revestimiento baños mujeres planta baja. 2018. Fuente: Propia.

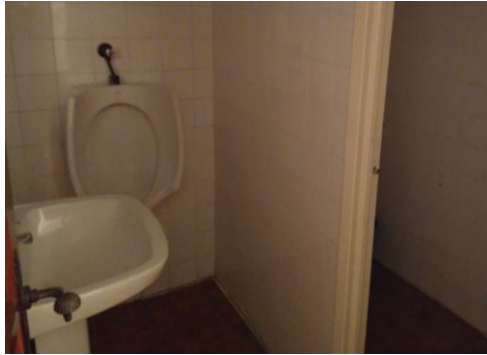
Figura 47. Revestimiento baños hombres planta baja. 2018. Fuente: Propia.

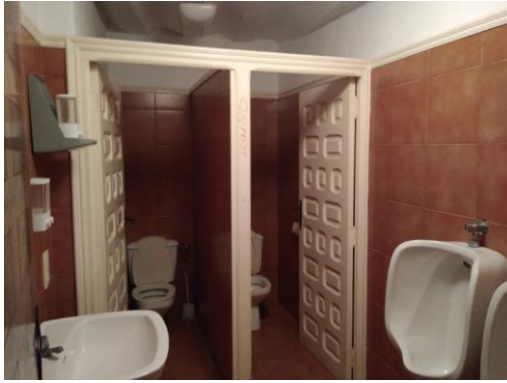
En los baños de la planta primera también es acabado cerámico, pero en este caso las dimensiones de las baldosas son de aproximadamente 30x30cm, siendo éstas las mismas baldosas que se utilizan para todo el revestimiento horizontal del edificio, como se puede observar en la imagen.

Figura 48. Revestimiento baños hombres planta primera. 2018. Fuente: Propia.

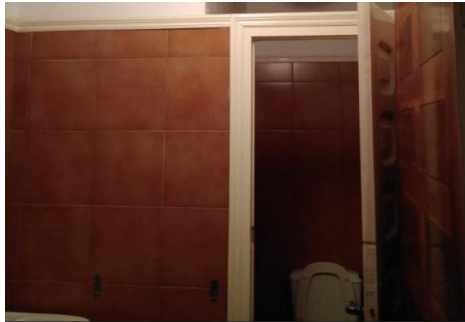
Figura 49. Revestimiento baños mujeres planta primera. 2018. Fuente: Propia.

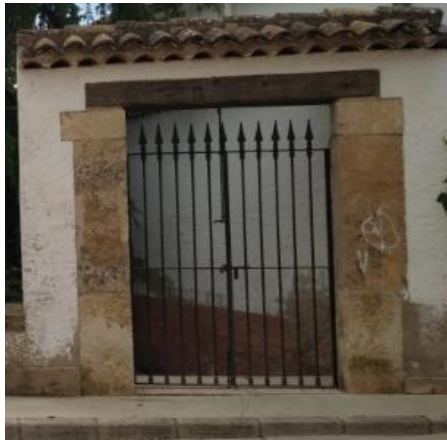
La puerta de acceso al patio es de rejas que están directamente ancladas al cerramiento.

Figura 51. Puerta de entrada al patio desde exterior. 2018. Fuente: Propia.

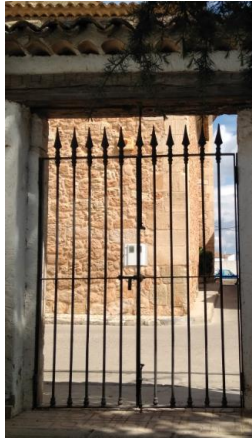
Figura 52. Puerta de entrada al patio desde el interior. 2018. Fuente: Propia.

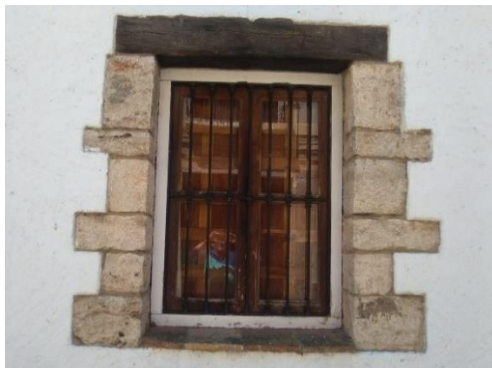
Las ventanas son de dos hojas abatibles y además en el interior tienen dos puertas abatibles para poder abrirlas o cerrarlas dependiendo si se quiere luz natural o no en las estancias.

Las ventanas de la planta baja, además, presentan en su exterior rejas ancladas y enrasadas con el marco de madera.

Figura 53. Carpintería desde exterior. 2018. Fuente: Propia.

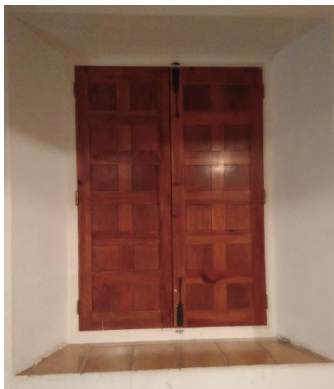
Figura 54. Carpintería cerrada desde interior. 2018. Fuente: Propia.

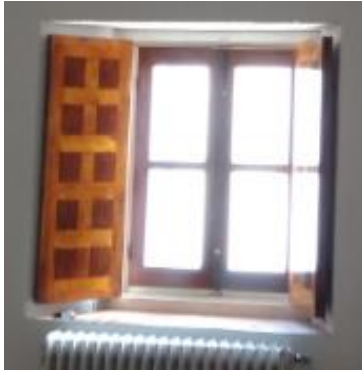
Figura 55. Carpintería abierta desde interior. 2018. Fuente: Propia.

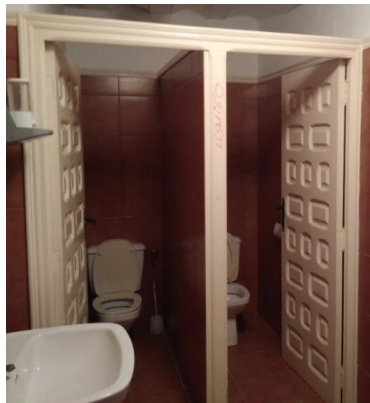
Pero en los baños de la planta primera, se ha de destacar que están pintadas de blanco.

Figura 58. Puerta baños de una hoja. 2018. Fuente: Propia.

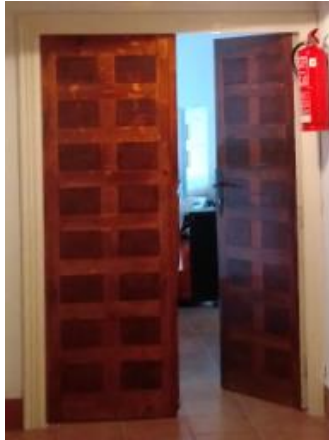
Las puertas de dos hojas están dispuestas en las estancias importante, como son la sala de baile, sala de comisión, biblioteca, conferencias y actos y la sala de audiovisuales.

Figura 59. Puertas de dos hojas. 2018. Fuente: Propia.

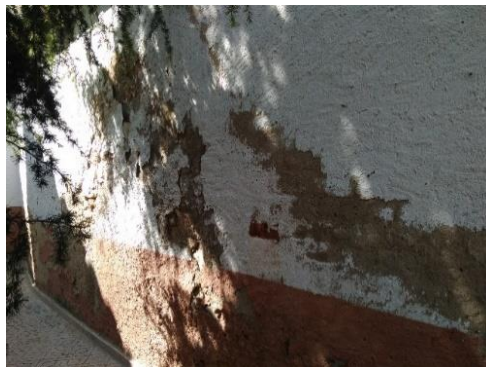
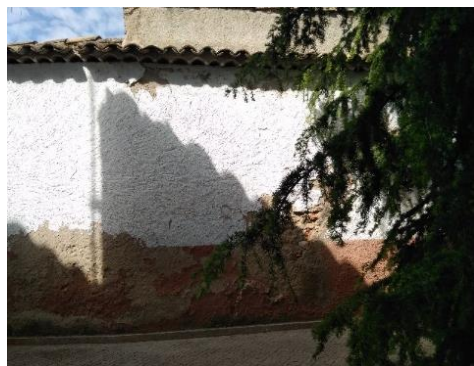
La causa por la que esta patología se observa en unas zonas más que en otras es porque en esas zonas los materiales del muro pueden ser más permeables y debido a esa debilidad absorbe más el agua que otras zonas.

Figura 60. Pared patio. 2018. Fuente: Propia.

Figura 61. Pared patio. 2018. Fuente: Propia.

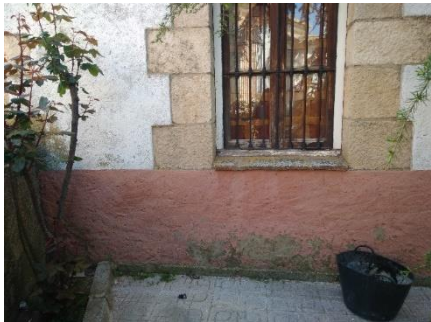
La presencia de humedad provoca el desarrollo de hongos y moho. Además, esta aparición se va favorecida en los materiales porosos y en lugares con carencia de sol, como es este caso.

Figura 63. Hongos y moho en la parte inferior del zócalo. 2018. Fuente: Propia.

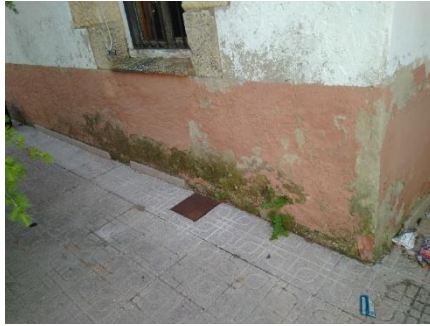
Figura 64. Hongos y moho bajo ventana. 2018. Fuente: Propia

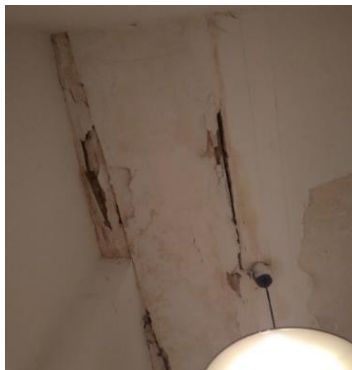
La lesión es producida por la humedad procedente de la cubierta, lo que provoca la pudrición de la madera y favorece los ataques de la carcoma. Además, esto produce que el revestimiento de las vigas se desconche como se puede ver en la imagen.

Figura 65. Patología del forjado. 2018. Fuente: Propia.

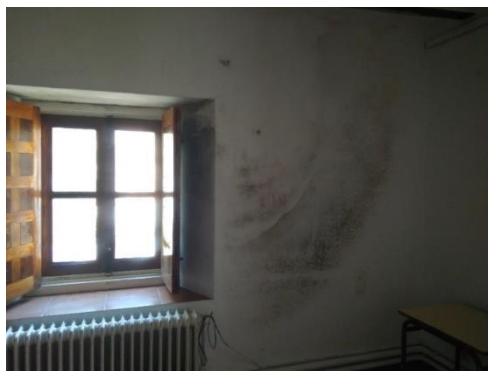
La causa de la aparición de manchas de humedad localizadas en paredes, se debe a debilidades de la estanqueidad de la fachada. Es decir, un conjunto de piedras más permeables que el resto de las piedras.

Figura 66. Mancha de humedad en paramento vertical. 2018. Fuente: Propia.

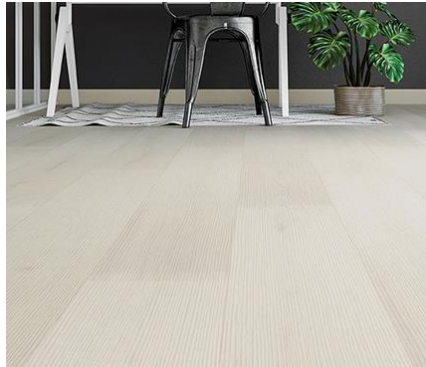
Antes del revestimiento vertical se realizará el horizontal. En todas las estancias, excepto en el patio, se colocará suelo laminado “ARTENS INTENSO 8MM AMALIA” de fácil instalación con sistema clic fácil.

Figura 70. Suelo laminado para interior. 2018. Fuente: Leroy Merlín.

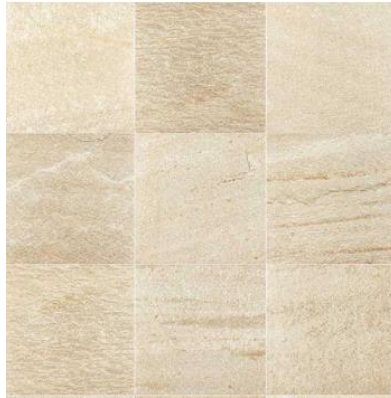
Y para el patio, se colocará un pavimento antideslizante “SERENA OCRA” de 31x31x0,9 cm.

Figura 71. Pavimento antideslizante patio. 2018. Fuente: Rosa Gres.

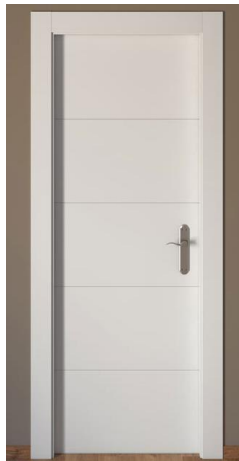
La carpintería interior será nueva, de madera de roble, con puertas de paso lisas, tablero de madera macizo y marcos de la misma madera.

Figura 72. Puerta de una hoja abatible. 2018. Fuente: Leroy Merlín.

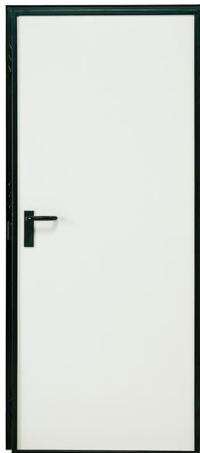
La puerta que da al patio será de acero lacado en color blanco de protección contra el fuego.

Figura 74. Puerta patio. 2018. Fuente: Leroy Merlín.
