**Pérdidas, transformaciones y permanencias en el patrimonio industrial agroalimentario: un estudio sobre los antiguos mataderos públicos de la ciudad de Valencia**

**Autora: Danielle Faccin**

Universidad Politécnica de Valencia  
Escuela Superior Técnica de Arquitectura  
Máster en Conservación del Patrimonio Arquitectónico  
Curso 2017-2108

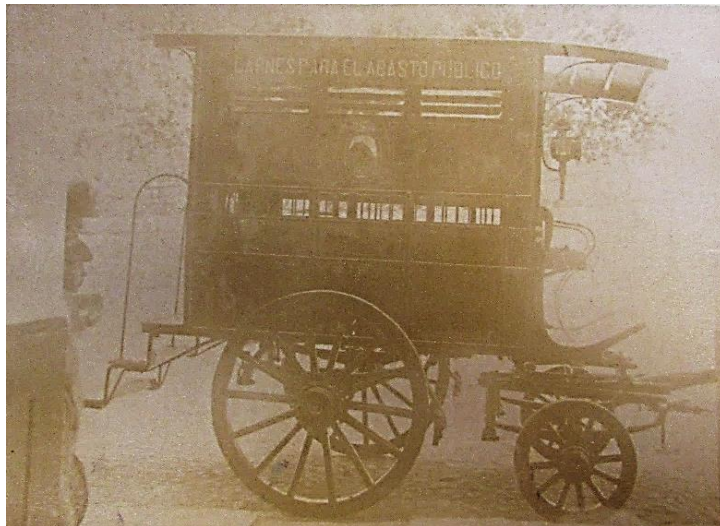
*Figura 4 – Modelo de carruaje adoptado en el transporte de las carnes producidas en el Matadero hasta las carnicerías. (Fuente: Expediente nº 2 del año 1893, archivado en la caja C-1/Enseres-Clase I/Obras y Material de la serie Mataderos en el AHMV)*

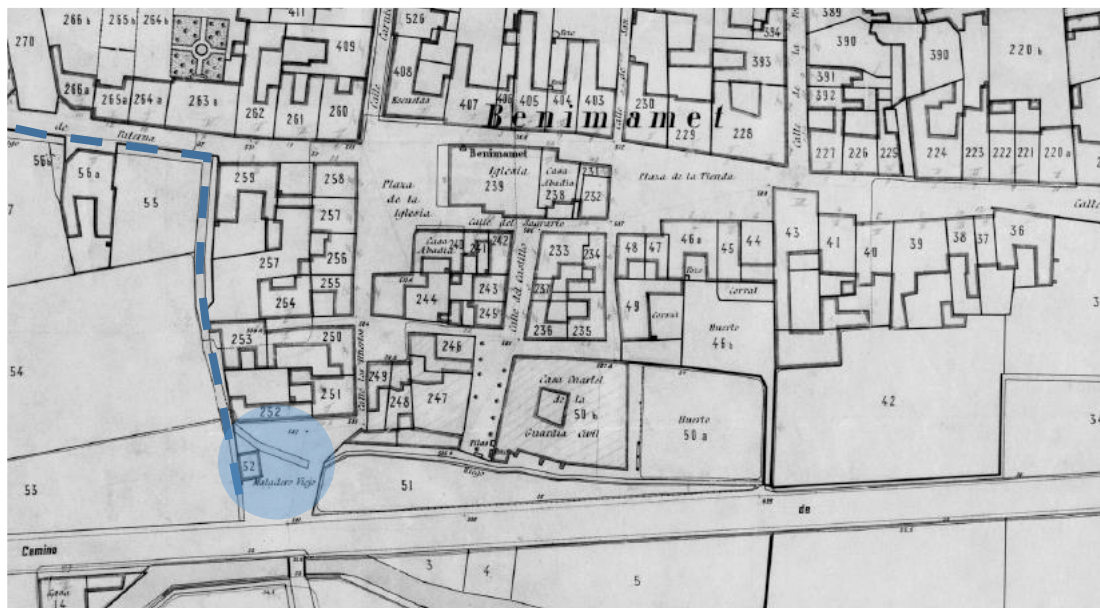
Figura 6 – Tramo del Plano del Término Municipal de Valencia (1929-1944) correspondiente a la hoja 26 I donde se observa el emplazamiento del Matadero de Benimámet que estaba en actividad cuando se dio la anexión del poblado a la capital. Lo mismo era colindante con un riego de la acequia de Moncada y muy cercano al Camino de Paterna. (Fuente: adaptación de la autora sobre imagen disponible en Llopis y Perdigón, 2010)

El Plano del Término Municipal de Valencia (1929-1944) indica la ubicación de este matadero, identificado como Matadero Viejo (Figura 6), ya que por esta fecha ya se había construido un nuevo matadero en el poblado, como veremos más adelante en este trabajo. Este primer Matadero de Benimámet quedó en funcionamiento hasta finales de la década de 1920.

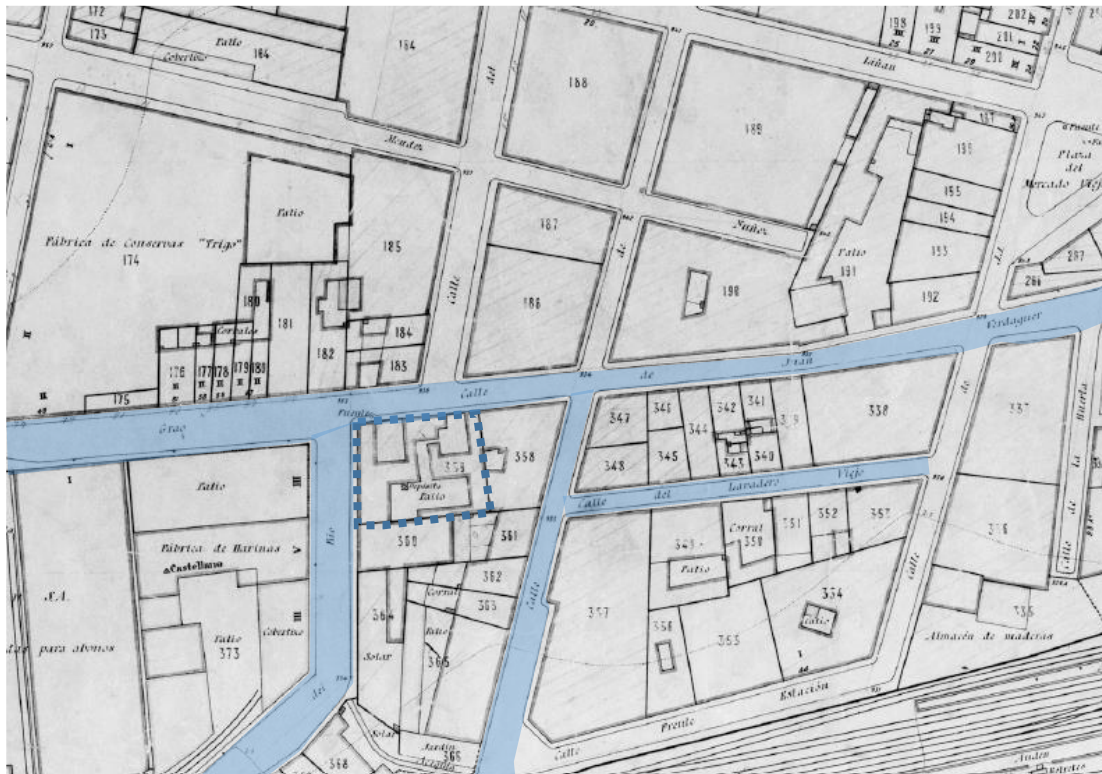
Figura 13 – Detalle del Plano del Término Municipal de Valencia (1929-1944), hoja 64 I, donde se puede visualizar las calles del entorno inmediato de la parcela, en destaque, donde estuvo ubicado el Matadero de Villanueva del Grao en su tiempo. (Fuente: adaptación de la autora sobre imagen disponible en Llopis y Perdigón, 2010)

Así que, por esta fecha, ya con varios cambios urbanos en la zona en que fue construido, el matadero estaba situado en la manzana formada entre la calle de Bello y el Camino del Rio, por donde pasaba la acequia Polinaria como ya señalamos anteriormente. No obstante, este plano indica la vía que pasa delante del matadero como calle del Lavadero Viejo, cuando en verdad esta era la calle Joan Verdeguer, la cual corresponde al antiguo Camino Hondo del Grao que se unía con el Camino del Cementerio en el siglo XIX, de acuerdo con lo que se puede observar en el ya presentado Plano Geométrico de Villanueva del Grao de 1856. Comparando el Plano General de Valencia de 1925 con el Plano del Término Municipal de Valencia 1929-1944 (Figura 13)

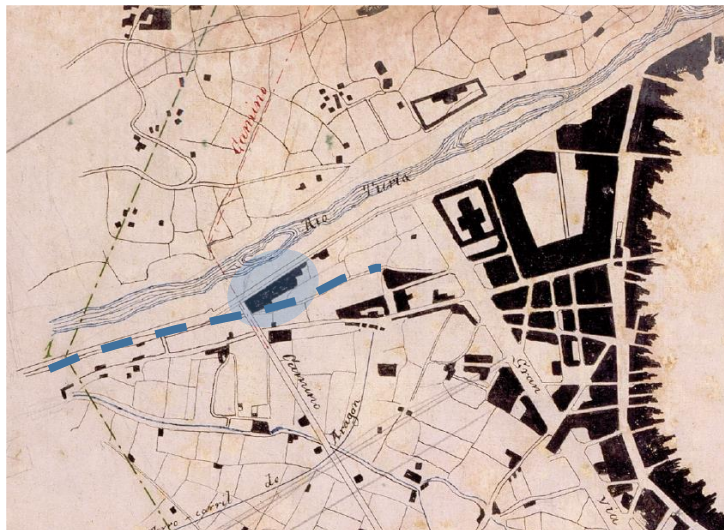
*Figura 15 – El terreno donde se estaba construyendo el nuevo Matadero General de Valencia ya estaba señalado el Plano de Valencia de 1899. Al sur de la parcela se destaca el curso de la acequia de Rovella. (Fuente: adaptación de la autora sobre imagen disponible en Llopis y Perdigón, 2010)*

En esta propuesta que fue analizada y aprobada por las autoridades competentes en junio de 1896, fue elegido para la construcción del nuevo Matadero General un terreno junto al cauce del río Turia, en una región distante de la población, pero no muy alejado de la ciudad hasta el punto de dificultar los desplazamientos diarios. El referido solar presentaba formato irregular con un área total de 14.250 metros cuadrados<sup>42</sup>, y era limitado por el norte con la carretera de Madrid a Castellón, por el sur con la acequia de Rovella, por el este con un edificio de propiedad de los herederos de Don José Alapont y por el oeste con el Camino de Tránsitos, en construcción en esta fecha (Figura 15).

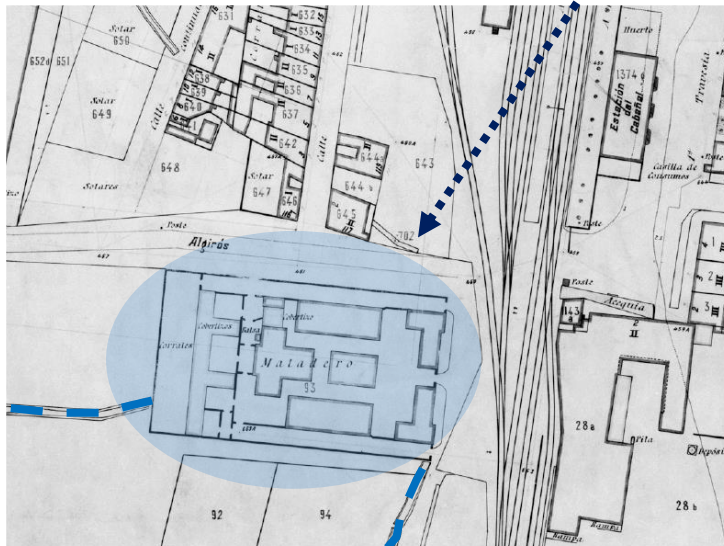
Figura 21 – Detalle del Plano del Término Municipal de Valencia (1929-1944), hoja 56 I, destacando el área donde fue ubicado el nuevo Matadero del Distrito del Puerto, junto a dos brazos de acequia, al lado del Camino de Almirós y casi delante de la Estación Ferroviaria del Cabañal. (Fuente: adaptación de la autora sobre imagen disponible en Llopis y Perdígón, 2010)

del nuevo matadero<sup>50</sup>. Este sería ubicado precisamente en un solar limitado al norte por el Camino de Almirós<sup>51</sup>, junto a los rieles del ferrocarril, casi delante de la estación ferroviaria del Cabañal (Figura 21).

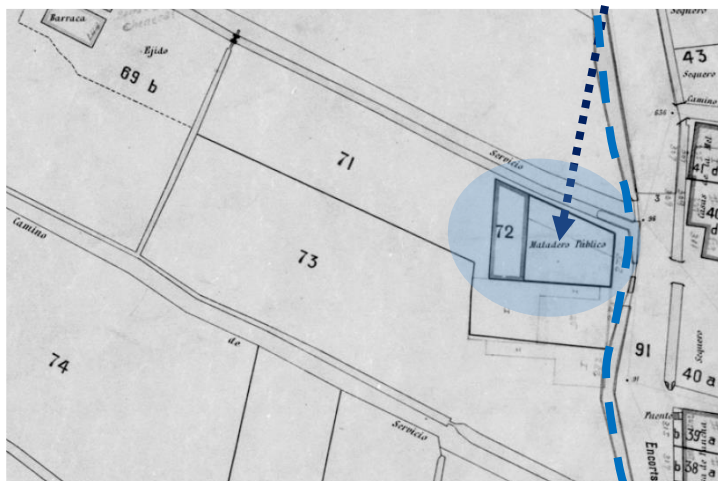
Figura 25 - Detalle del Plano del Término Municipal de Valencia (1929-1944), hoja 78 II, destacando el área donde fue ubicado el matadero sucursal de En Corts, junto a la carretera de mismo nombre y la acequia del Comú. (Fuente: adaptación de la autora sobre imagen disponible en Llopis y Perdígón, 2010)

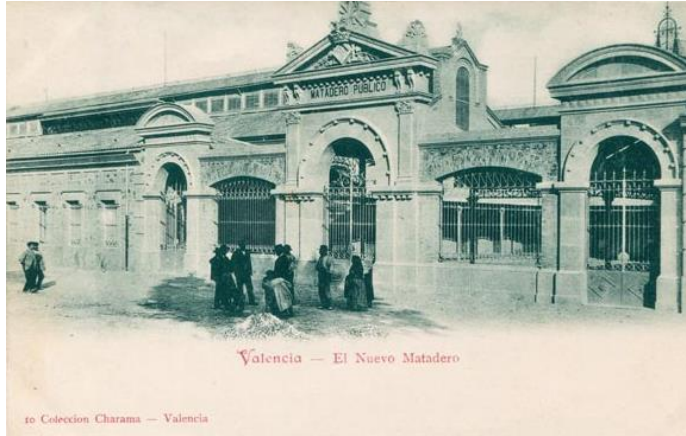
Figura 32 – Vista del acceso principal del Matadero General de Valencia, donde se observa el pórtico en cantería registrado en tarjeta postal de fecha desconocida. (Fuente: acervo digital de la Biblioteca Valenciana Nicolau Primitiu )

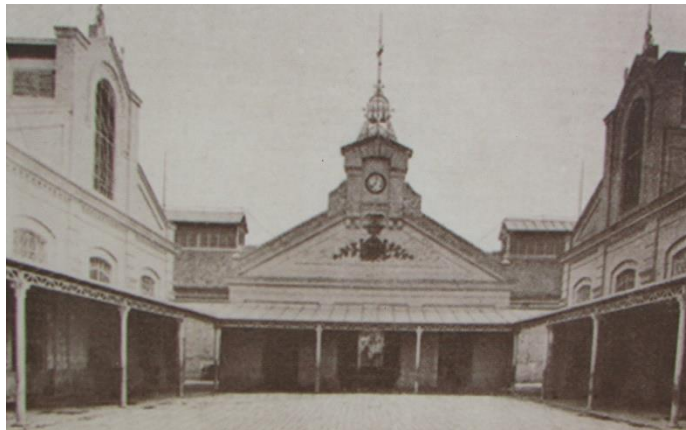
Figura 33 – Vista del patio central del Matadero General, conformado por las fachadas de las naves de matanza de las distintas clases de ganado. (Fuente: panel informativo existente en el Centro Deportivo y Cultural La Petxina)

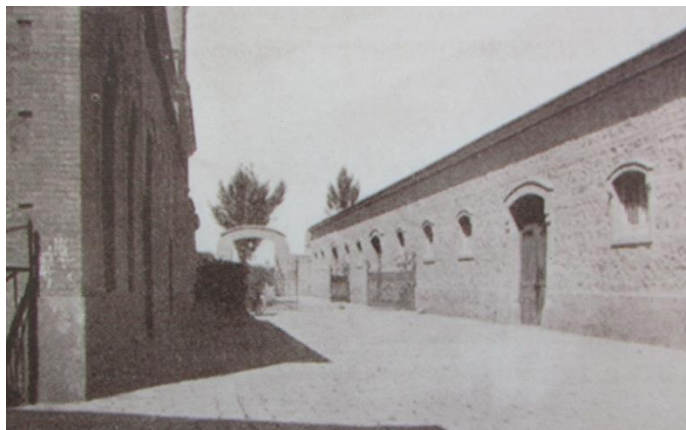
Figura 34 – Vista de la calle lateral destinada al ingreso del ganado lanar y cabrío. A la derecha de la imagen se observa el muro de los corrales destinados a estas reses. (Fuente: panel informativo existente en el Centro Deportivo y Cultural La Petxina)

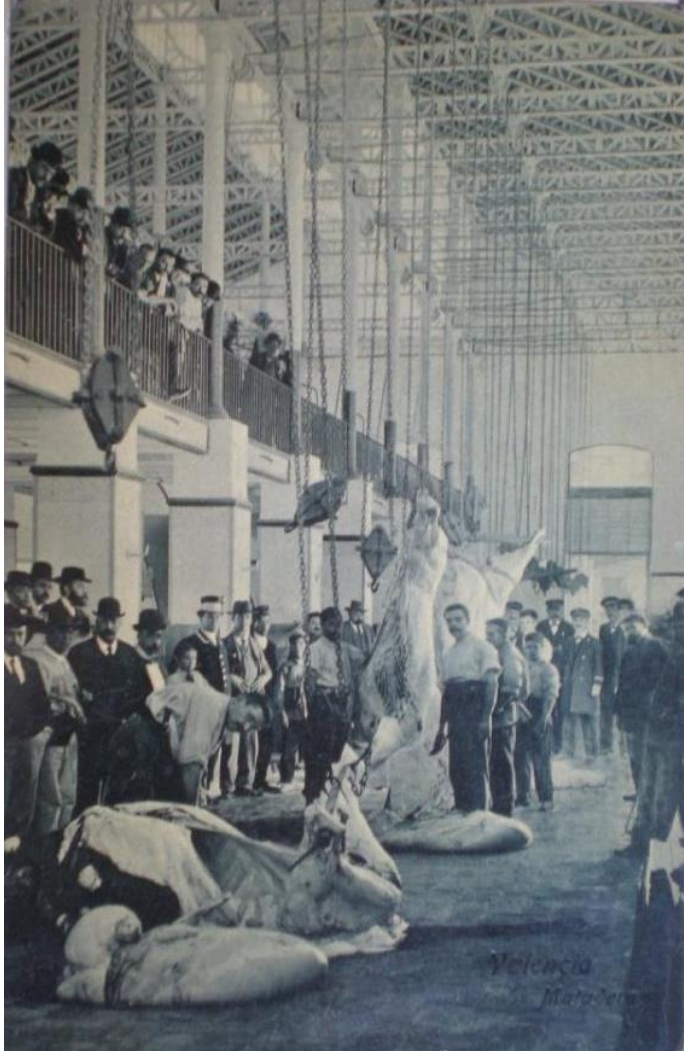
*Figura 35 – Vista del interior de la nave de matanza y oreo de ganado vacuno. En la imagen se observa el aparato utilizado para la elevación de las reses y el altillo donde quedaban los interesados a mirar el trabajo de los matarifes. (Fuente: Todocoleccion, 2018 )*

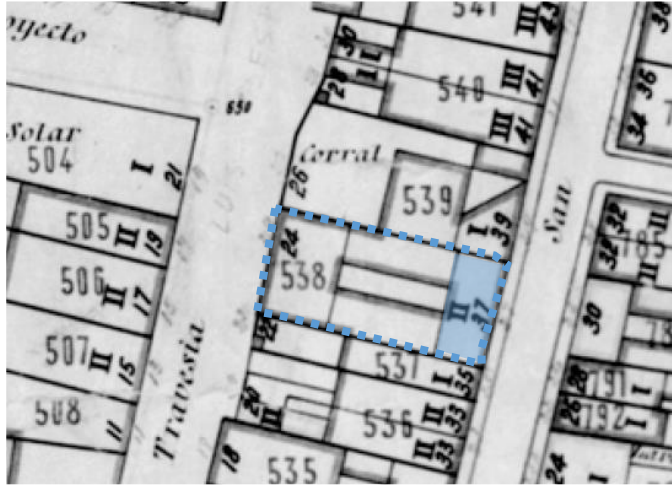
Figura 43 – Edificio hoy identificado como el Matadero del Cabañal en su situación en el Plano del Término Municipal de Valencia (1929-1944), hoja 56 I. Se nota la presencia de cuatro cuerpos edificados, siendo el posterior ya de dos alturas en esta época. (Fuente: adaptación de la autora sobre imagen disponible en Llopis y Perdígón, 2010)

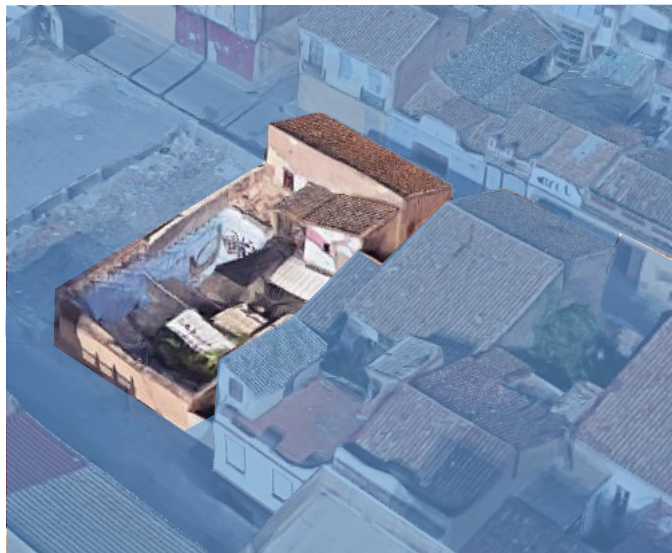
Figura 44 – Situación actual del edificio donde se puede observar la marca de piezas de madera empotradas en todo el muro lateral de cierre indicando allí tener existido una cubierta. Adosado al volumen delantero de la fachada, otro pequeño cuerpo se desarrolla en la lateral del terreno, también con dos plantas, señalando que podría ser ello el remanente de la oficina construida para el veterinario en el proyecto de 1913. (Fuente: adaptación de la autora sobre imagen disponible en Google Maps, 2018)

posteriormente, de los cuales aún hoy se observa la presencia de existencias por las marcas de la estructura de cubierta en los muros de cierre del terreno (Figura 44).

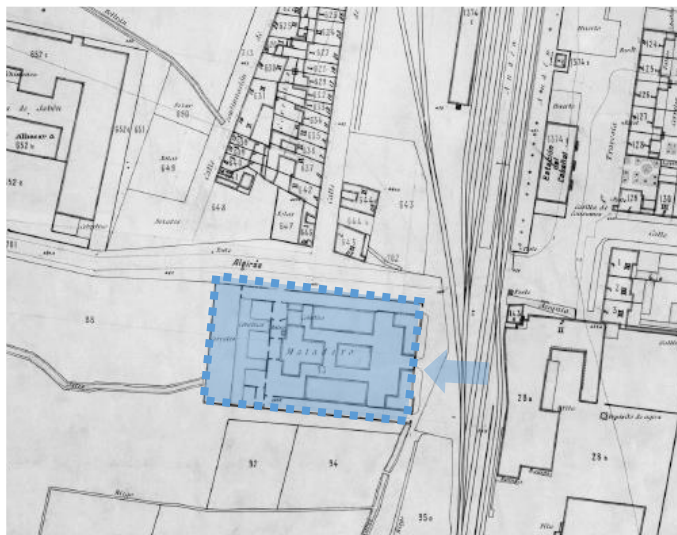
Figura 52 – Registro del Matadero del Distrito del Puerto en el Plano del Término Municipal de Valencia (1929-1944), hoja 56 I, donde se observa que su acceso principal se daba junto a la ferrovía. (Fuente: adaptación de la autora sobre imagen disponible en Llopis y Perdígón, 2010)

El Matadero del Distrito del Puerto, a veces también identificado como Matadero Grao-Cabañal, fue construido entre septiembre de 1925 y junio de 1926<sup>110</sup> con el objetivo de sustituir los antiguos mataderos de Pueblo Nuevo del Mar y de Villanueva del Grao, y a fin de centralizar en él todas las actividades de matanza de la zona, que en la década de 1920 aún conformaba un núcleo habitacional no muy conectado con el casco urbano de Valencia. Su edificación fue realizada en un terreno adquirido por el Ayuntamiento años antes, junto al Camino de Algirós y al ferrocarril, casi delante de la Estación del Cabañal. En esta época, esta ubicación estaba a las afueras del núcleo poblado, en un área de alquerías y huerta, muy bien servida por riegos diversos procedentes de las acequias que cortaban el territorio (Figura 52).

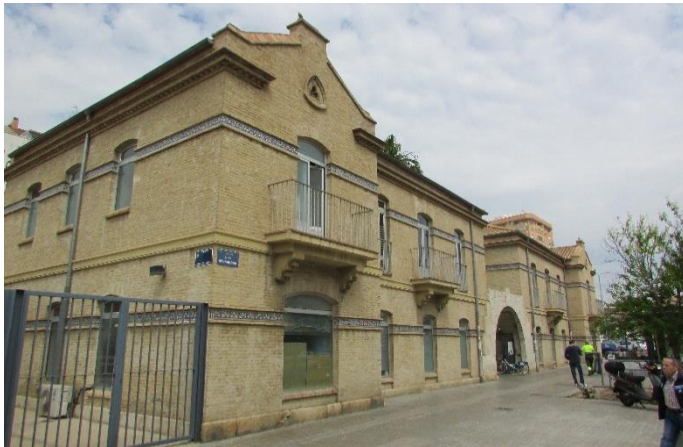
*Figura 53 – Vista de la fachada principal del edificio del antiguo Matadero del Distrito del Puerto, donde se observan dos pabellones de dos plantas construidos en fábrica de ladrillo. (Fuente: acervo personal de la autora, 2018)*

Sobre los servicios ejecutados y los materiales y técnicas empleados, se identifica en las referidas certificaciones de obra que fueron ejecutadas excavaciones para desvío de una acequia y para la construcción de una nueva, en la cual se utilizó fábrica de ladrillo en arco sardinel para cubrirla y que, posteriormente, fue enlucida de portland. Los cimientos y los muros de los corrales y de la caseta del motor fueron contruidos con fábrica de mampostería, mientras que los enrases, trabas de cornisa, pilares, puertas y paredes de escaleras fueron ejecutados con fábrica de ladrillo ordinaria. Ya para las naves, tripería, pabellones de fachada y antepechos en general, se utilizó fábrica de ladrillo en rejuntado, empleándose tabiques en planta baja y piso alto de los referidos pabellones. En cuanto a los zócalos, los de las naves de vacuno y lanar fueron contruidos con ladrillo y piedra de cantería, y en los de la nave de cerdos, tripería y pabellones de fachada se empleó sillería recta. En el techo de los pabellones, caseta del motor y escaleras se emplearon bovedillas y las cubiertas de todo el conjunto fueron contruidas con estructura de madera o hierro laminado con tejas planas. (Figuras 53, 54 y 55)

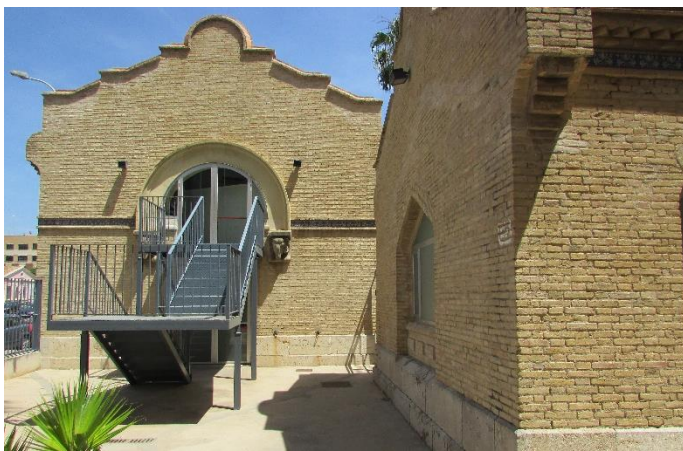
*Figura 54 – Vista parcial del conjunto del antiguo Matadero del Distrito del Puerto por su cara posterior, donde se observan los volúmenes construidos en fábrica de ladrillo sobre zócalos de sillería. (Fuente: acervo personal de la autora, 2018)*

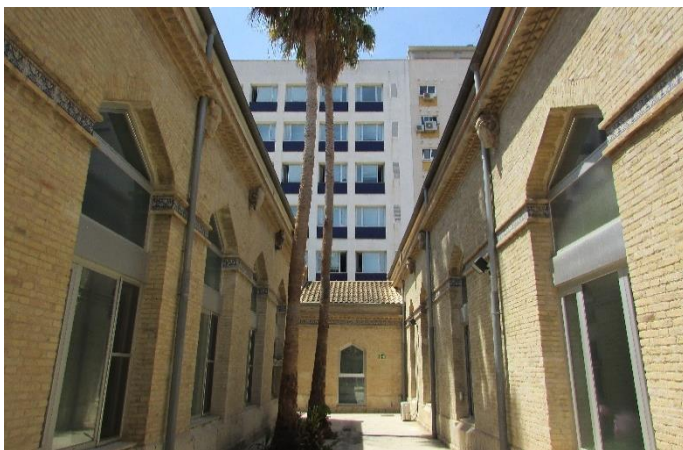
*Figura 55 – Vista del área entre las naves de matanza del antiguo Matadero del Distrito del Puerto. (Fuente: acervo personal de la autora, 2018)*

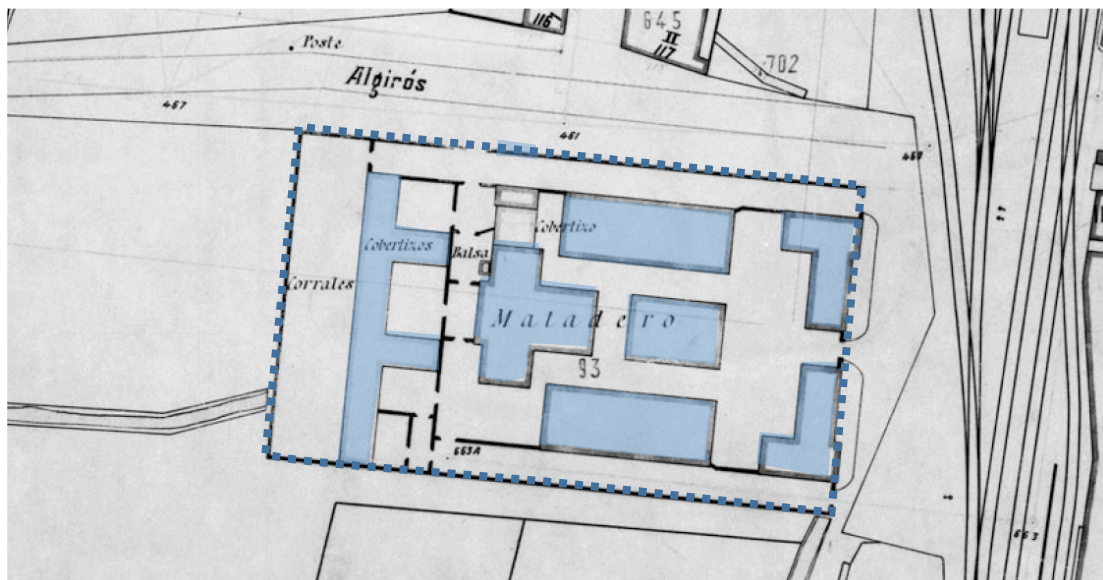
Figura 56 – Detalle del Matadero del Distrito del Puerto en el Plano del Término Municipal de Valencia (1929-1944), hoja 56 I, donde se puede observar los distintos volúmenes construidos que formaban el conjunto. (Fuente: adaptación de la autora sobre imagen disponible en Llopis y Perdigón, 2010)

Con los datos obtenidos con este análisis, se percibe que sin conocer el proyecto que generó la construcción del matadero, la comprensión de su concepción se queda limitada. Sin embargo, es posible avanzar más en el entendimiento de esta obra observando detalladamente la representación del edificio que consta en el Plano del Término Municipal de Valencia 1929-1944 (Figura 56), donde se aprecia que el conjunto está formado por distintas piezas arquitectónicas conectadas por espacios libres entre ellas.

En este registro se observa un espacio denominado corrales en la parte posterior del conjunto y otros dos elementos identificados como cobertizos, un ocupando casi toda la extensión transversal de la parte posterior del terreno y otro más pequeño, conectando el bloque que presenta forma de cruz, al centro, con un reducido volumen rectangular al lado de la valla junto del Camino de Algirós. Se aprecia también que el conjunto presenta una composición prácticamente simétrica, si desconsideramos los elementos recién citados. En la parte posterior del solar están dos edificaciones en formato de “L” y, entre ellas, está marcado un paso que indica ser el acceso principal del conjunto de matanza. Siguiendo por ese paso central, se llega a un espacio con características de patio y luego se presentan tres volúmenes rectangulares, siendo el central el de menor longitud. Entre la edificación central y la edificación en formato de cruz que se desarrolla justo por detrás, en el mismo alineamiento, hay otro espacio de pasaje.

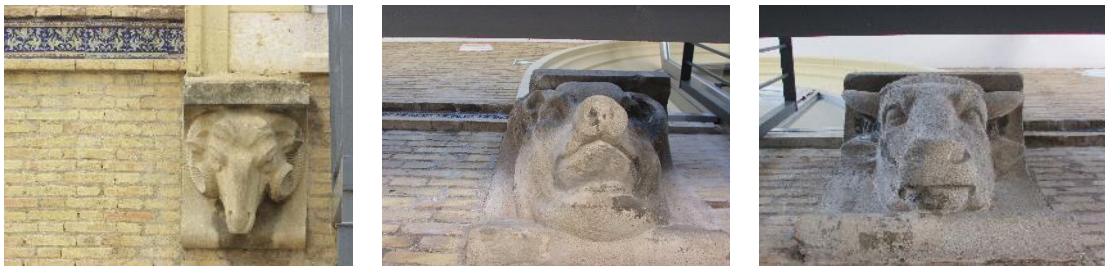
Figura 57 – Ejemplares de las piezas decorativas en motivos de cabezas animales aún existentes en el edificio del antiguo Matadero del Distrito del Puerto. (Fuente: acervo personal de la autora, 2018)

Considerando lo que se conoce del edificio actualmente, ya que el mismo se conserva y funciona como un centro de salud, se puede afirmar que los dos volúmenes delanteros son los pabellones de dos plantas y que allí, probablemente, se ubicaba la parte administrativa del matadero en la planta baja y, en la planta alta, la hipótesis planteada es que comportaba instalaciones de uso residencial para funcionarios, ya que las certificaciones de obra mencionan la pavimentación de dormitorios, cocinas y habitaciones. De las tres piezas dispuestas en la secuencia del espacio del gran patio, es posible identificar que se trataban de las naves de matanza, una vez que aún presentan en sus portadas las piezas de piedra natural con motivos decorativos de cabezas de animales (Figura 57) de acuerdo con lo registrado en las certificaciones de obra.

La nave más cercana al Camino de Algirós presenta en las portadas delanteras y traseras esculturas de cabezas de carnero, aludiendo que allí se ubicaba la nave de ganado lanar. La nave del lado opuesto presenta en las mismas posiciones, esculturas de cabezas de vacas, por lo tanto, era la nave de vacunos. La nave central actualmente forma un único volumen con la pieza en cruz, sin el paso intermedio registrado en el plan, siendo que en su fachada delantera, así como en la fachada posterior de lo que sería la otra pieza, se observa la presencia de esculturas de cabezas de cerdos.

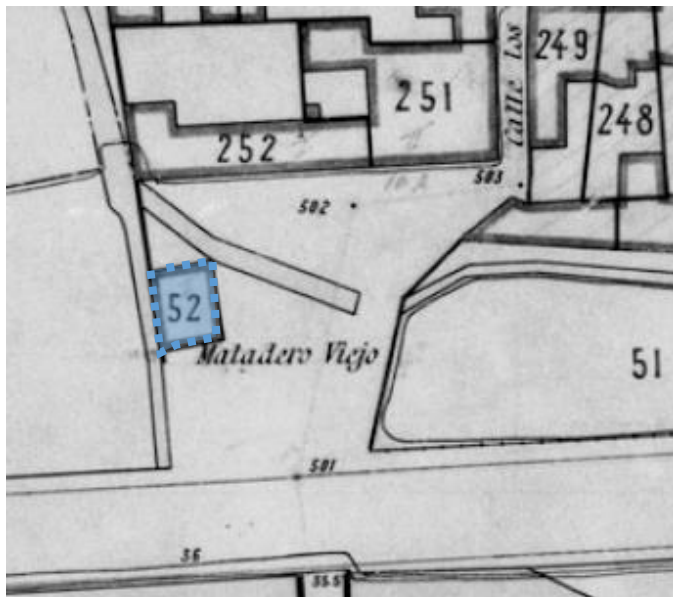
Figura 60 – Registro del antiguo matadero del poblado de Benimámet en el Plano del Término Municipal de Valencia (1929-1944), hoja 26 I. (Fuente: adaptación de la autora sobre imagen disponible en Llopis y Perdigón, 2010)

No hay noticias de la ejecución y conclusión de las obras, sino que no fueron realizadas prontamente por problemas de disponibilidad financiera de la municipalidad. Seguramente, si ocurrieron, fue después del año 1916, cuando hay un registro documental de que los dueños de los terrenos lindantes al matadero cedieron al Ayuntamiento doce metros cuadrados de sus propiedades, más concretamente una franja de tierra de tres metros de anchura por cuatro de longitud, para proporcionar mayor anchura del corral de dicho matadero<sup>119</sup>. En el Plano del Término Municipal de Valencia (1929-1944) este matadero aparece identificado como “Matadero Viejo” (Figura 60), y su representación es apenas un rectángulo, lo que coincide con el proyecto de 1913.

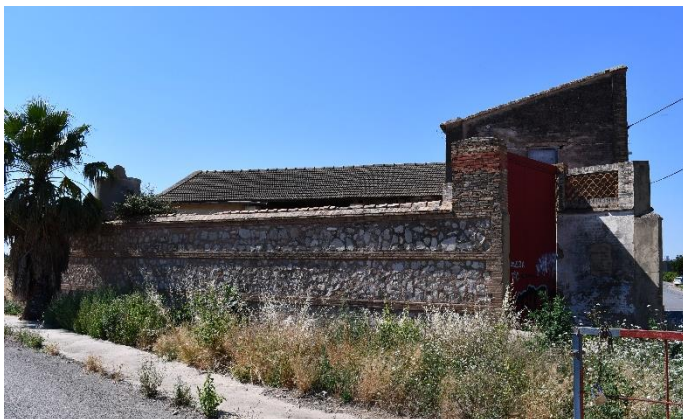
*Figura 68 – Vista de la fachada lateral del conjunto del Matadero de Borbotó, donde es posible observar el portón de acceso a la derecha de la foto. El muro que contorna todo el terreno está construido en mampostería con verdugadas de ladrillo. (Fuente: acervo personal de Gracia López Patiño, 2018)*

nave de matanza del antiguo matadero, siempre en una línea de misma altura conformando un único elemento formal (Figuras 68, 69 y 70). Este muro está edificado en mampostería ordinaria con verdugadas de ladrillo, técnica que se repite en la continuidad de las fachadas delantera y trasera de la nave de matanza hasta el punto final de los frontones correspondientes (Figura 71). En la fachada de la nave de matanza que da al interior del terreno se observan pilares de base cuadrada ejecutados en ladrillo que la dividen en cuatro módulos de dimensiones semejantes, de los cuales, en uno de ellos se observa el cierre con un muro de ladrillo y, en otro, se nota el cierre con un elemento compuesto por láminas de madera dispuestas en vertical (Figura 72). La misma modulación se repite en la otra fachada lateral recayente al terreno lindero, con el detalle de que las pilastras de ladrillo empiezan solamente sobre la cota superior del muro de mampostería. A partir de esta cota también se ejecutó un muro de cierre en ladrillo, retranqueado en relación al muro de mampostería, en el cual fueron abiertos varios huecos cuadrados, probablemente con la intención de mejorar las condiciones de ventilación e iluminación del espacio de matanza (Figura 70). La cubierta de este volumen es a dos aguas, estructurada con armadura de madera y lleva tejas planas, y en el lado recayente al patio, presenta canalón metálico fijado en el alero con piezas de perfil semicircular de acero (Figuras 73 y 74).

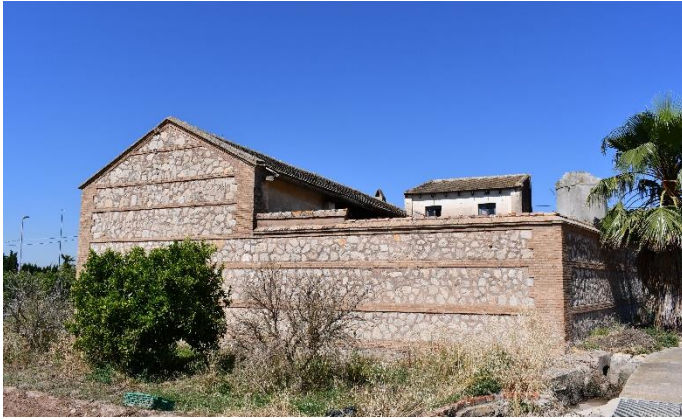
*Figura 69 – Vista de la fachada posterior del conjunto del Matadero de Borbotó, donde se puede observar el volumen con cubierta a dos aguas correspondiente a la nave de matanza. Aún se nota un pequeño trozo remanente del cobertizo que se desarrollaba al lado de esta, siguiendo todo el largo del muro posterior. (Fuente: acervo personal de Gracia López Patiño, 2018)*

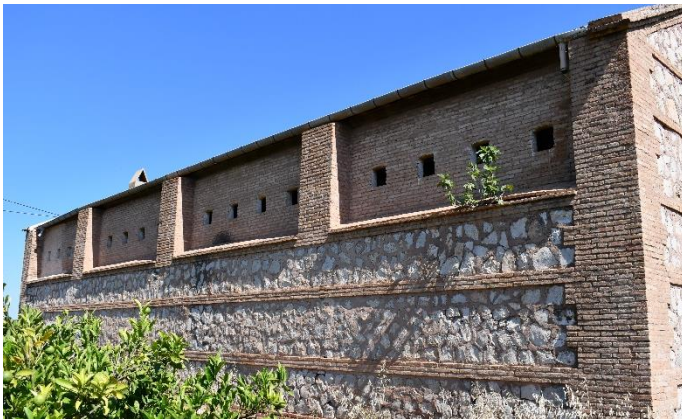
*Figura 70 – Fachada lateral del Matadero de Borbotó, donde se observa el muro construido en mampostería con verdugadas de ladrillo y el cierre superior, dividido en cuatro módulos entre pilares, construido con pared en ladrillo que presentan pequeños huecos de forma cuadrada. (Fuente: acervo personal de Gracia López Patiño, 2018)*

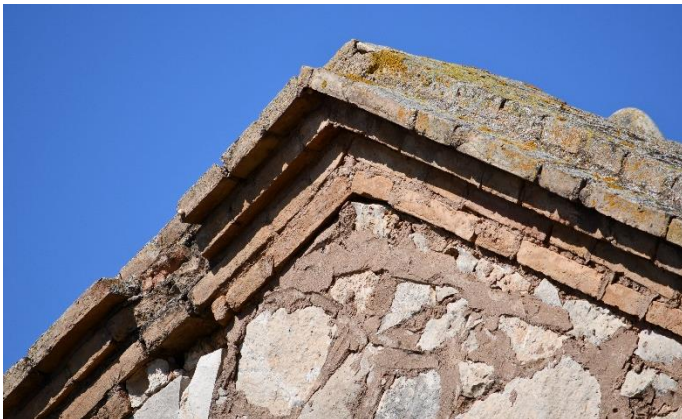
*Figura 71 – Vista aproximada del frontón posterior de la nave de matanza, construido en mampostería con detalles en ladrillo. (Fuente: acervo personal de Gracia López Patiño, 2018)*

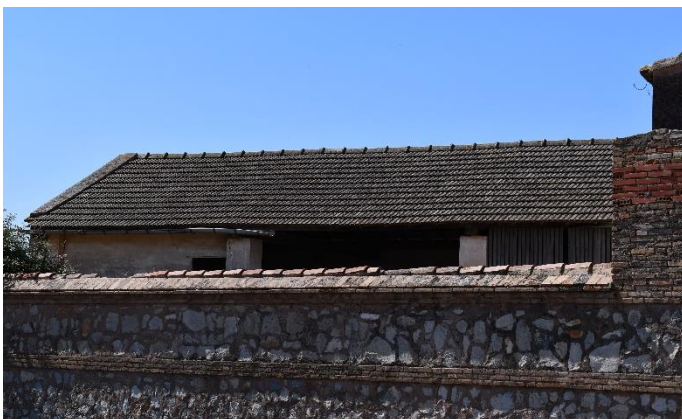
*Figura 72 – Vista parcial de la fachada lateral de la nave de matanza, donde se observan los pilares que la dividen en módulos. Se nota un muro de cierre en el módulo a la izquierda y un elemento ejecutado con láminas de madera en el módulo a la derecha. (Fuente: acervo personal de Gracia López Patiño, 2018)*

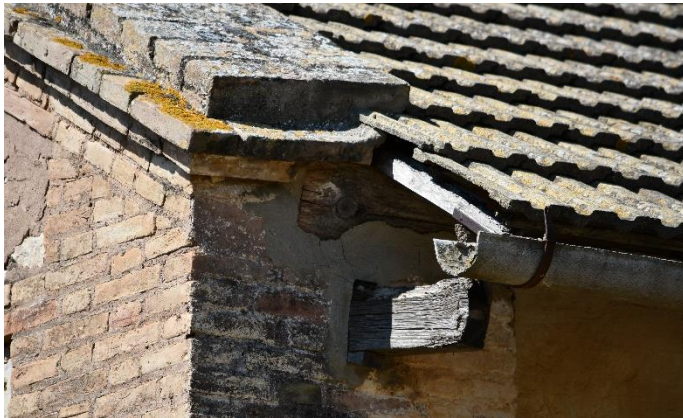
*Figura 73 – Detalle de la cubierta de tejas cerámicas planas de la nave de matanza, donde se puede observar parte de su estructura de madera, así como, las piezas de acero en que se cuelga el canalón. (Fuente: acervo personal de Gracia López Patiño, 2018)*

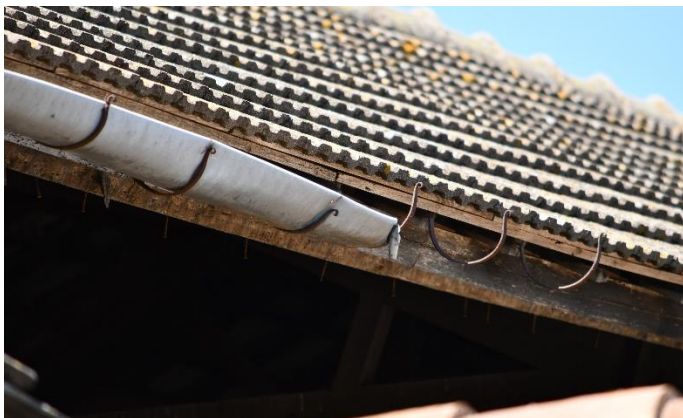
*Figura 74 – Detalle del canalón y su sistema de fijación en el alero. Se observa también la armadura del tejado, ejecutada en madera. (Fuente: acervo personal de Gracia López Patiño, 2018)*

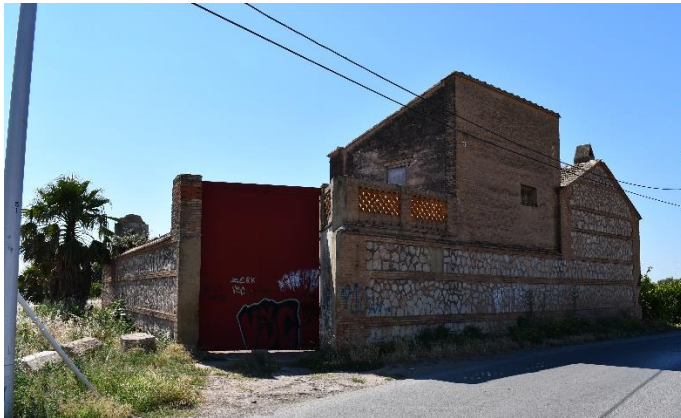
Figura 75 – Vista de la fachada principal del Matadero de Borbotó, donde se destaca el volumen de la edificación de dos plantas, construida para ser utilizada como vivienda del conserje del establecimiento. Al lado del portón del acceso al conjunto, se nota el antepecho de la azotea de esta edificación. (Fuente: acervo personal de Gracia López Patiño, 2018)

Aparte de la nave de matanza, hay también otro volumen de dos alturas, que es el correspondiente a la vivienda construida para el conserje en los años 30 del siglo XX. Este volumen es muy sencillo y es evidente que su concepción se ha pensado posteriormente, ya que se percibe como un elemento que fue insertado en el conjunto con otra escala y otra solución constructiva (Figura 75). La fachada de este cuerpo recayente al Camino de Borbotó a Masarrojos está edificada en ladrillo cara vista y las demás en ladrillo revocado (Figura 76). En la planta superior, la azotea presenta un parapeto construido en ladrillo y elementos cerámicos huecos y es el único elemento con algún carácter decorativo en este volumen (Figura 77). El tejado es cerámico con cubierta a un agua, inclinada en dirección al interior del terreno, donde también presenta los perfiles de hierro en formato semicircular de los que se colgaba un canalón (Figura 78). Junto a él está ubicado el portón de acceso al antiguo matadero, ejecutado en chapa metálica y con altura coincidente con la línea superior del parapeto de la azotea (Figura 75).

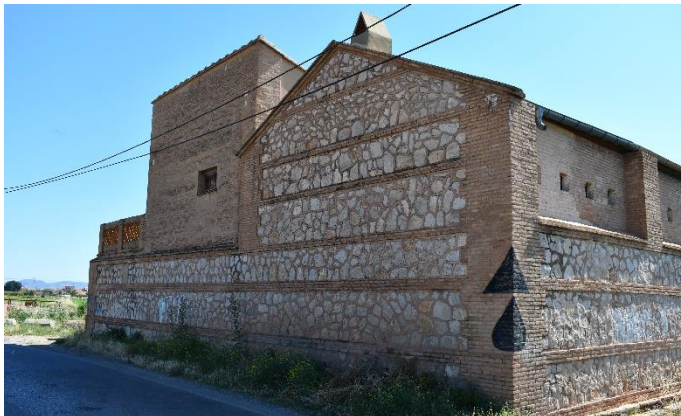
Figura 76 – Detalle de las distintas técnicas constructivas utilizadas en la edificación del Matadero de Borbotó. Se nota que el volumen de la vivienda fue construido con ladrillo, de la misma forma que los cierres de los módulos de las fachadas laterales en la nave de matanza. (Fuente: acervo personal de Gracia López Patiño, 2018)

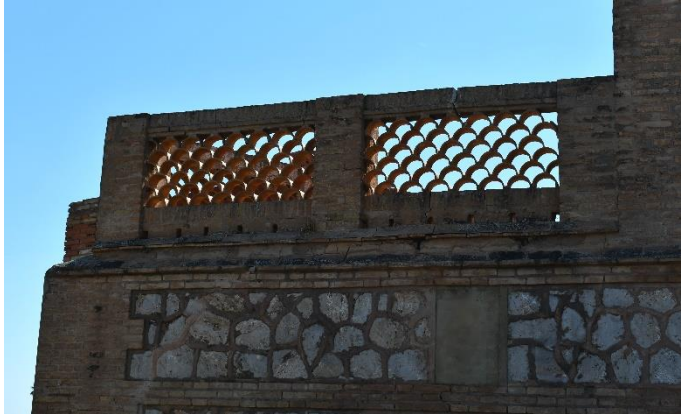
Figura 77 – Detalle del parapeto de la azotea de la vivienda, construido con ladrillo y piezas semicirculares de cerámica que crean oquedades en el muro, confiriendo cierto carácter decorativo al mismo. (Fuente: acervo personal de Gracia López Patiño, 2018)

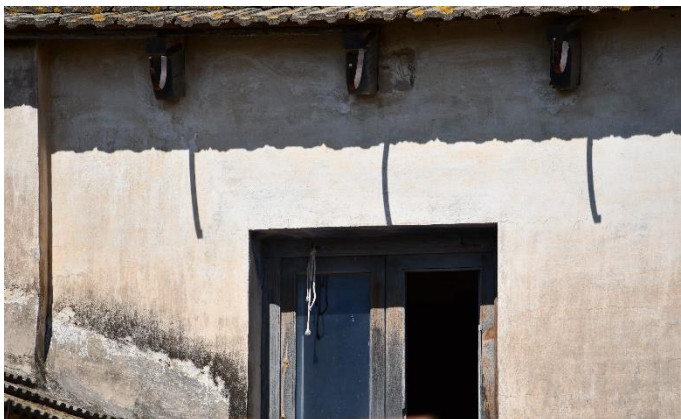
Figura 78 – Vista de la fachada posterior del volumen de la vivienda, donde se nota la pared con revoco, la ventana en madera y las piezas de hierro remanentes del sistema de canalones ahí instalado. (Fuente: acervo personal de Gracia López Patiño, 2018)

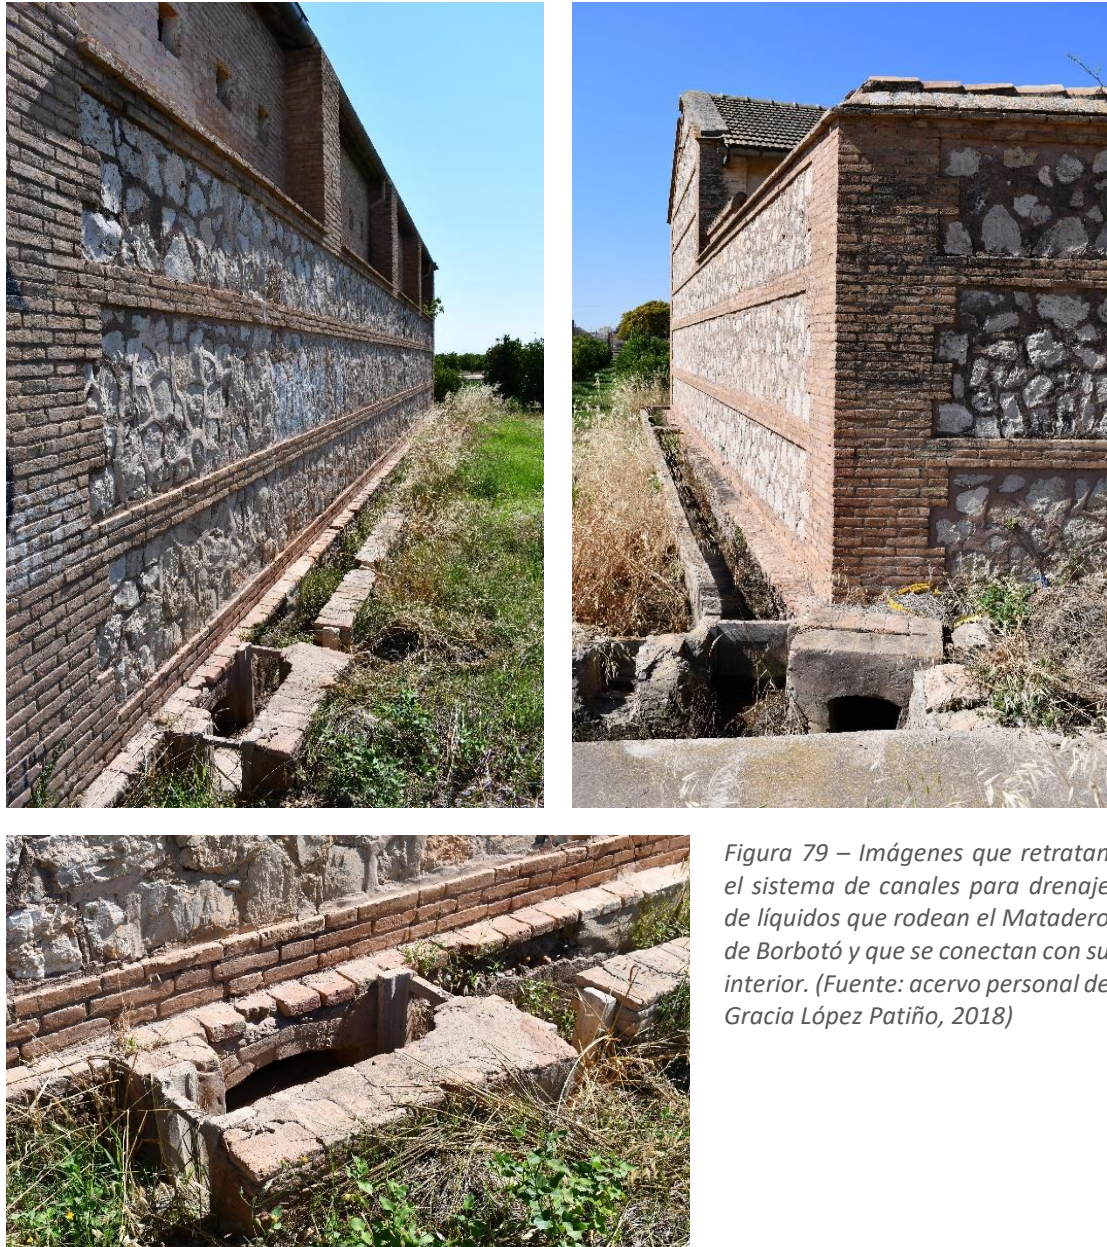
*Figura 79 – Imágenes que retratan el sistema de canales para drenaje de líquidos que rodean el Matadero de Borbotó y que se conectan con su interior. (Fuente: acervo personal de Gracia López Patiño, 2018)*

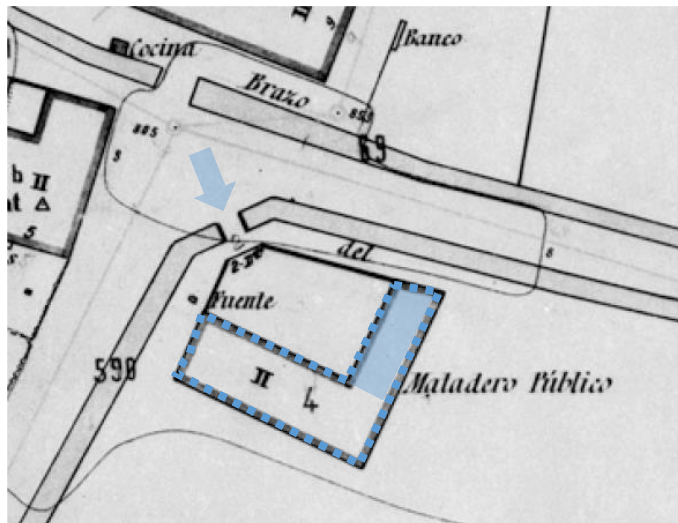
Figura 81 – Área ocupada por la edificación del matadero de acuerdo con la representación en el Plano del Término Municipal de Valencia (1929-1944), hoja 29 IV. Lo destacado señala el área correspondiente a la edificación de la vivienda del conserje del Matadero de Benimaclet. (Fuente: adaptación de la autora sobre imagen disponible en Llopis y Perdígón, 2010)

Comparándose los croquis de la vivienda del conserje con el registro del Matadero de Benimaclet que consta en el Plano del Término Municipal de Valencia (1929-1944), es posible identificar que esta edificación estaba adosada al muro de cierre del terreno en su cara este, en el lado opuesto al portón de acceso al establecimiento (Figura 81). Esto permitía que las puertas y las ventanas de la edificación de la vivienda se abrieran todas hacia el patio interior del matadero. El restante del volumen demarcado en dicho plano sería el correspondiente a las naves de matanza, sobre las cuales ya no se puede especular sobre divisiones internas y separación de actividades.

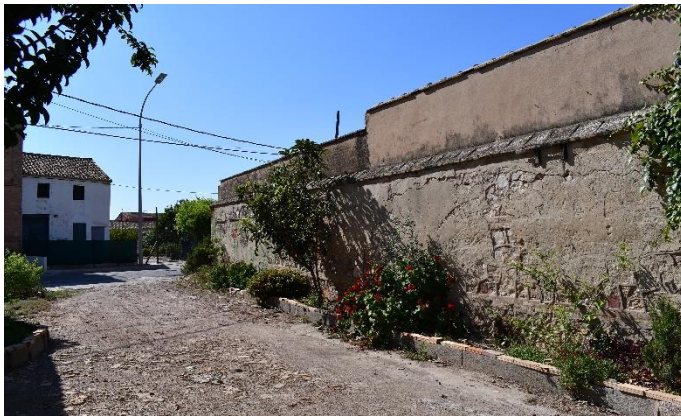
Figura 85 – Vista del muro del antiguo Matadero de En Corts en su porción lateral. Se nota que en la parte inferior el enlucido se está soltando de la pared, dejando a la vista el sistema constructivo. (Fuente: acervo personal de Gracia López Patiño, 2018)

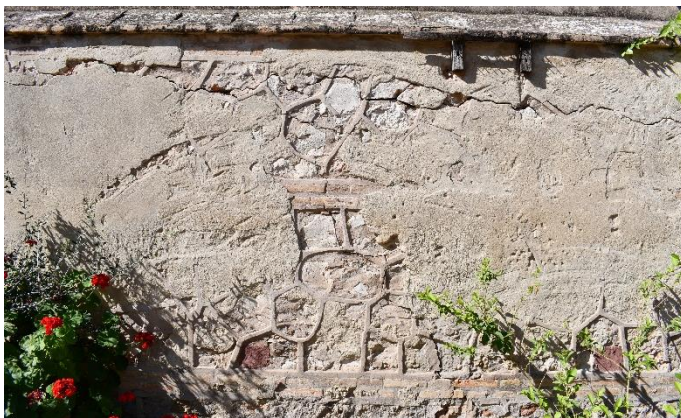
Figura 86 – Vista aproximada del muro lateral, donde se puede observar su sistema constructivo compuesto por mampostería ordinaria con verdugadas de ladrillo. (Fuente: acervo personal de Gracia López Patiño, 2018)

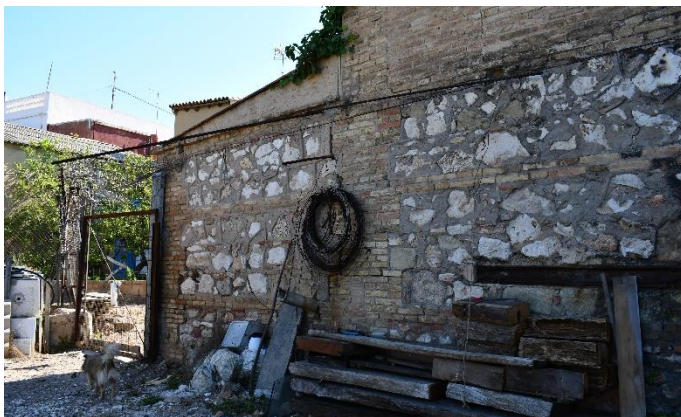
Figura 87 – Vista de parte del muro que contorna el terreno, en su cara posterior, donde se puede visualizar muy bien el sistema constructivo de mampostería y verdugadas de ladrillo. (Fuente: acervo personal de Gracia López Patiño, 2018)

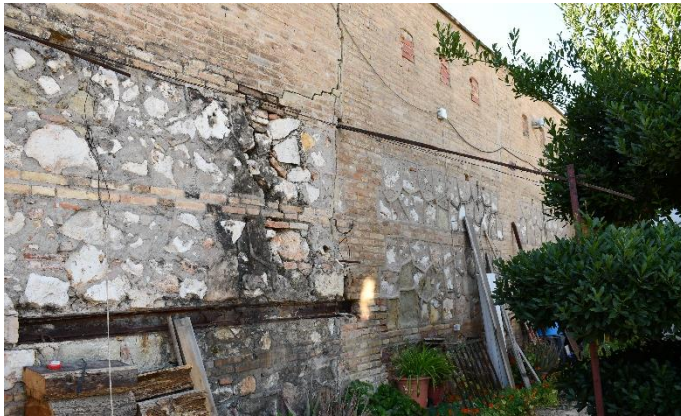
*Figura 88 – Vista de la pared posterior del matadero por su cara externa, donde se observa la porción superior construida solo con ladrillos y la presencia de pequeños huecos cuadrados, actualmente tapados. (Fuente: acervo personal de Gracia López Patiño, 2018)*

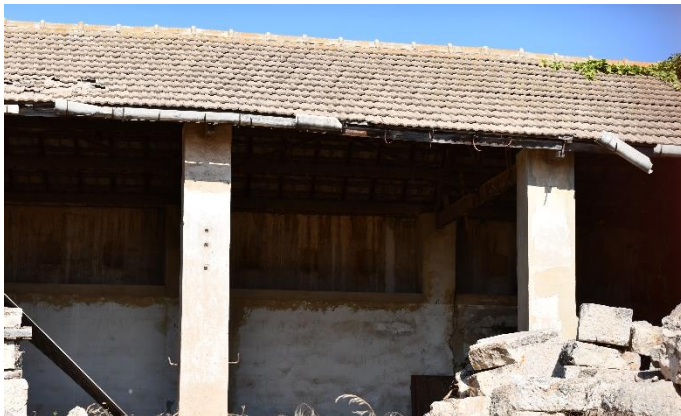
*Figura 89 – Vista de la edificación del Matadero de En Corts, una nave sencilla y abierta por su cara delantera, la cual está dividida en cuatro módulos marcados por la disposición de pilares de base cuadrada. (Fuente: acervo personal de Gracia López Patiño, 2018)*

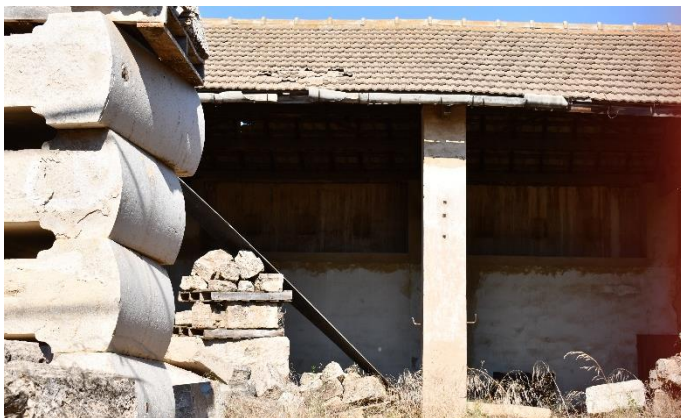
*Figura 90 – Otra vista de la edificación correspondiente al antiguo Matadero de En Corts, cuyo volumen lleva una cubierta a dos aguas sostenida por armaduras de madera. (Fuente: acervo personal de Gracia López Patiño, 2018)*

El levantamiento fotográfico del local, pese a ser realizado sin la posibilidad de acceder al interior del terreno, confiere algunas informaciones sobre la configuración de este antiguo matadero y las técnicas constructivas empleadas en su ejecución. Primeramente, toda la parcela está circundada por un muro elevado (Figuras 84 y 85) que, a pesar de estar en gran parte enlucido, presenta porciones de su superficie en las que es posible observar la construcción en mampostería ordinaria con verdegadas de ladrillo (Figuras 86 y 87). Esta es la misma técnica que fue empleada en el Matadero de Borbotó, construcción contemporánea a esta y, posiblemente, proyectada por el mismo autor, el arquitecto municipal Eugenio López Aracil. Este mismo muro también sirve como pared posterior y laterales a la edificación que se supone sea la nave de matanza. Se nota también que la porción superior de las paredes de la nave está construida solamente en ladrillo y que presentaba pequeños huecos cuadrados dispuestos de manera regular, los cuales actualmente están tapados (Figura 88). Ya en la fachada delantera, la edificación presenta solamente tres pilares de sección cuadrada, probablemente de ladrillo, y se encuentra totalmente abierta (Figura 89). Todo este volumen está cubierto por un tejado de tejas cerámicas planas a dos aguas, apoyado en armaduras de madera, y en el lado hacia el interior del terreno del matadero, se nota la presencia de canalones para la recogida de las aguas pluviales sostenidos por piezas metálicas de sección semicircular (Figura 90).

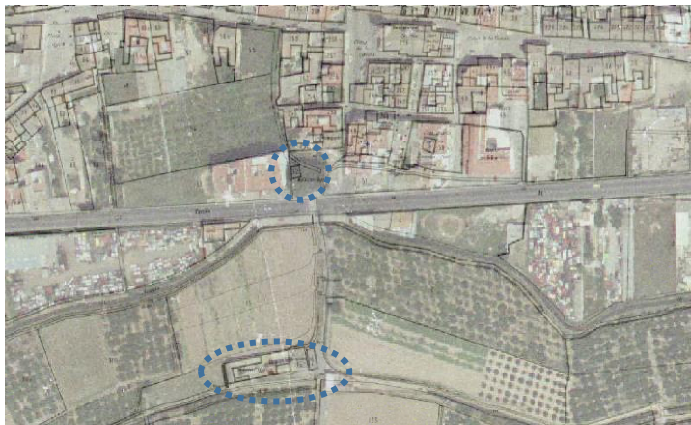
*Figura 97 – Imagen comparativa entre el Plano del Término Municipal de Valencia (1929-1944), hoja 26 I, y una imagen aérea de 1980, donde se observa que el matadero viejo ya no existía, pero el otro aún se mantenía en su sitio original. (Fuente: adaptación de la autora sobre imágenes disponibles en Llopis y Perdigón, 2010 y Ayuntamiento de Valencia, 2018)*

En relación a los mataderos de Benimámet no ha quedado ninguno de los dos ejemplares que existieron en su tiempo (Figura 97). Aquel identificado como matadero

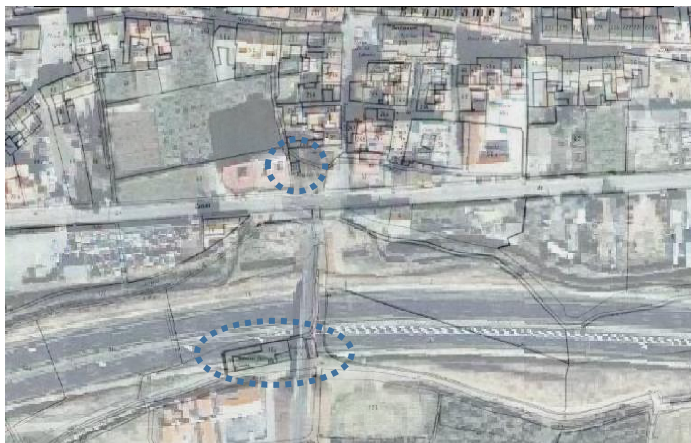
*Figura 98 – Imagen comparativa entre el Plano del Término Municipal de Valencia (1929-1944), hoja 26 I, y la imagen aérea de 2001, donde se observa la carretera pasando por donde estaba el matadero sucursal de Benimámet. (Fuente: adaptación de la autora sobre imágenes disponibles en Llopis y Perdigón, 2010 y Ayuntamiento de Valencia, 2018)*

viejo en el Plano del Término Municipal de Valencia (1929-1944) ya no es visualizado en la imagen aérea de 1980 (Figura 98), siendo esta la más antigua a la que se pudo acceder, así que su derribo es anterior a esta fecha. En su terreno, a la entrada del poblado, el espacio permanece vacío y hay un gran árbol plantado (Figura 99), lo que se explica por estar el área destinada al uso de “Sistema Local de Espacios Libres” de acuerdo con el Informe de Circunstancias Urbanísticas de la parcela (Ayuntamiento de Valencia, 2018). El otro matadero de Benimámet, el que fue construido en los años 1920 más apartado de la zona urbana, fue derribado a causa de la construcción de la carretera CV-30, conocida también como Ronda Norte de Valencia. El análisis comparativo de las imágenes aéreas demuestra que en 1992 la situación de este matadero era la misma observada en 1980, cuadro que no se repite en la imagen de 2001, cuando la carretera ya está ejecutada (Figuras 100).
