**Pérdidas, transformaciones y permanencias en el patrimonio industrial agroalimentario: un estudio sobre los antiguos mataderos públicos de la ciudad de Valencia**

**Autora: Danielle Faccin**

Universidad Politécnica de Valencia  
Escuela Superior Técnica de Arquitectura  
Máster en Conservación del Patrimonio Arquitectónico  
Curso 2017-2108

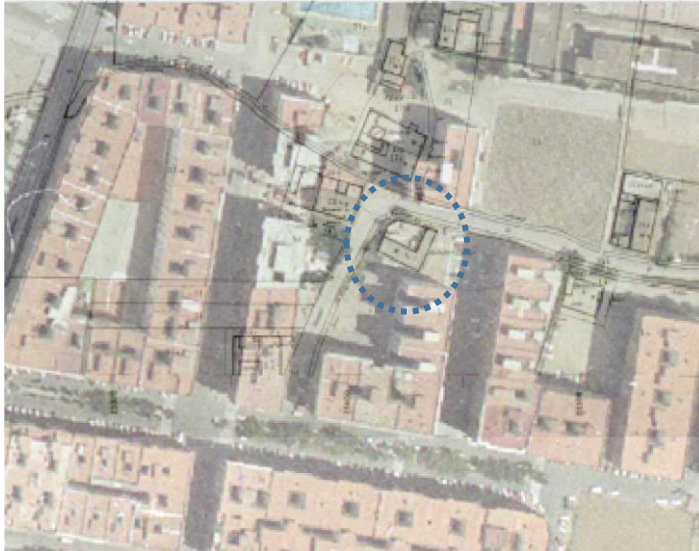
Figura 101 – Imagen comparativa entre el Plano del Término Municipal de Valencia (1929-1944), hoja 29 IV, y la imagen aérea del año 1992, donde aún se observa la permanencia de la edificación del Matadero de Benimaclet. (Fuente: adaptación de la autora sobre imágenes disponibles en Llopis y Perdígón, 2010 y Ayuntamiento de Valencia, 2018)

En este mismo periodo comprendido entre los años 1992 y 2001 también se constató el derribo del Matadero de Benimaclet. El sitio donde estaba emplazado pasó por muchos cambios, dejando de ser una zona de huerta al paso que fue abrazado por la trama urbana. En la imagen aérea de 1980, el edificio del matadero ya estaba cercándose de edificaciones de varias plantas, pero aún no parecía que el área tuviera un diseño urbano muy definido. La situación de densificación de la zona se intensificó en los años siguientes juntamente con el cambio de diseño de calles y manzanas, siendo que la última imagen aérea a la que se pudo acceder que registra la permanencia de este matadero es del año 1992 (Figura 101). Después, el registro del año 2001 ya muestra el espacio del Matadero de Benimaclet ocupado por bloques de vivienda multifamiliar, que en conjunto conforman una manzana con una plaza interior (Figura 102). Esta manzana está limitada por las actuales calles San Columbano, Masquefa y

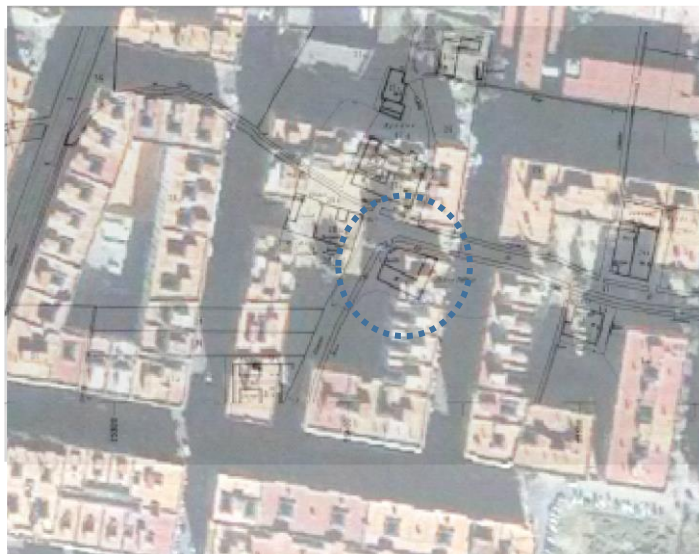
Figura 102 – Imagen comparativa entre el Plano del Término Municipal de Valencia (1929-1944), hoja 29 IV, y la imagen aérea del año 2001, cuando el Matadero de Benimaclet ya estaba derribado. (Fuente: adaptación de la autora sobre imágenes disponibles en Llopis y Perdígón, 2010 y Ayuntamiento de Valencia, 2018)

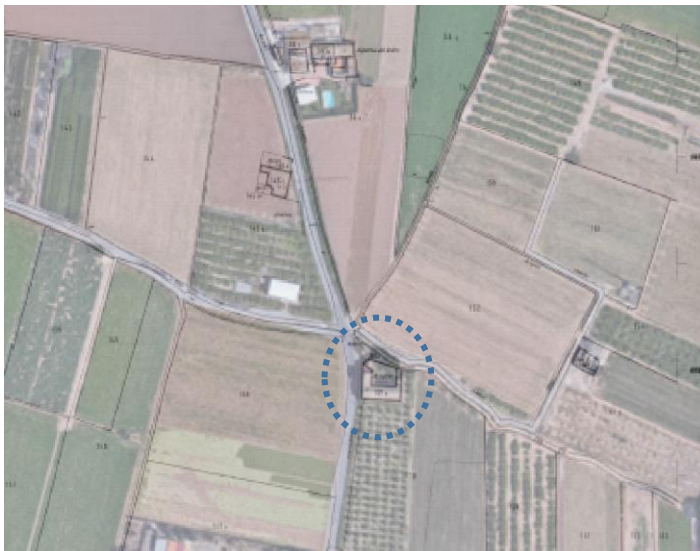
*Figura 104 – Imagen comparativa entre el Plano del Término Municipal de Valencia (1929-1944), hoja 8 II, y una imagen aérea actual de la zona donde está ubicado el antiguo Matadero de Borbotó, donde se observan pocos cambios en su entorno inmediato. (Fuente: adaptación de la autora sobre imágenes disponibles en Llopis y Perdigón, 2010 y Google Maps, 2018)*

Dicho esto, seguimos con la discusión sobre las edificaciones objetos de este estudio que se mantuvieron como permanencias. En total, fueron cinco mataderos públicos identificados como remanentes de lo que fue la antigua red. Solamente dos de ellos, el de Borbotó y el de En Corts, aún se conservan en un ambiente de huerta, es decir, no fueron rodeados por la ciudad y así preservan una de las características principales del emplazamiento original de estos edificios, que era su ubicación en las afueras de la ciudad, en una franja espacial de transición entre el ambiente urbano y el rural. Los dos están ubicados junto a caminos estratégicos en sus zonas, siendo que el antiguo Matadero de Borbotó se presenta como una edificación aislada entre tierras de huerta (Figura 104 y 105), mientras que el de En Corts comparte su zona con otras edificaciones vecinas, todas recayentes al camino llamado Carretera de la Fuente d'En Corts (Figuras 106 y 107).

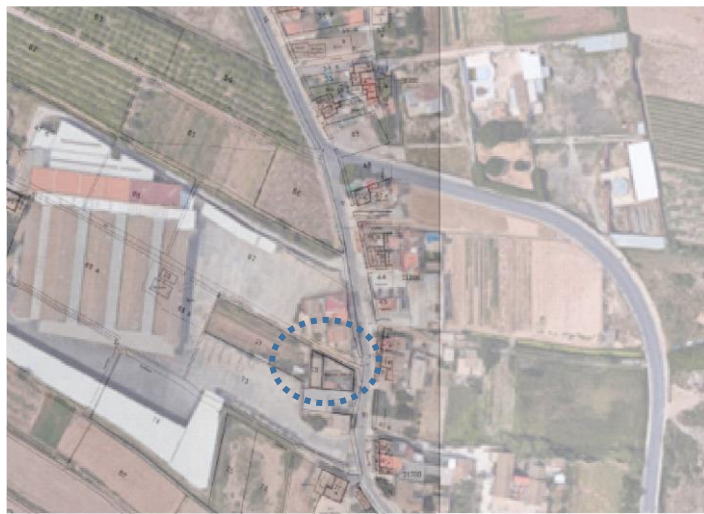
*Figura 106 – Imagen comparativa entre el Plano del Término Municipal de Valencia (1929-1944), hoja 78 II, y una imagen área actual de la zona donde está ubicado el antiguo Matadero de En Corts, donde se puede observar que no tuvo muchos cambios en la configuración del entorno inmediato. (Fuente: adaptación de la autora sobre imágenes disponibles en Llopis y Perdigón, 2010 y Google Maps, 2018)*

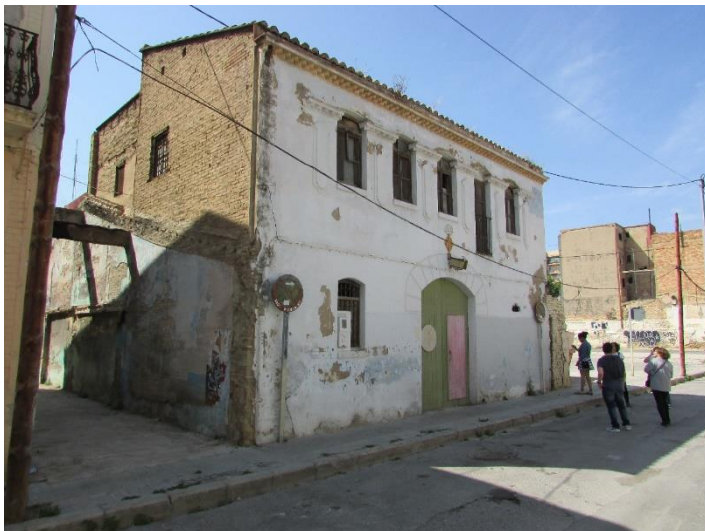
*Figura 108 – Vista de la edificación del antiguo Matadero del Cabañal, en época de su fundación llamado Matadero de Pueblo Nuevo del Grao. Es evidente el estado de abandono en que está el edificio. (Fuente: acervo personal de la autora, 2018)*

En relación a la arquitectura del antiguo Matadero del Cabañal, como se pudo acompañar en el análisis expuesto en el segundo capítulo de este trabajo, el edificio ha sufrido distintos cambios a lo largo de su vida y la falta de una documentación más completa sobre él limita una conclusión más asertiva sobre lo que el aún preserva de las características referentes al uso original. Además, actualmente la edificación está cerrada y sin uso, y no se pudo acceder a su interior para recabar más datos sobre su configuración y su estado de conservación. Por fuera se percibe como una edificación degradada, lo que está en cierta medida en sintonía con su entorno inmediato, probablemente la zona más despreciada de todo el barrio, con una serie de edificaciones abandonadas, ruinosas y también ocupadas irregularmente (Figuras 108 y 109).

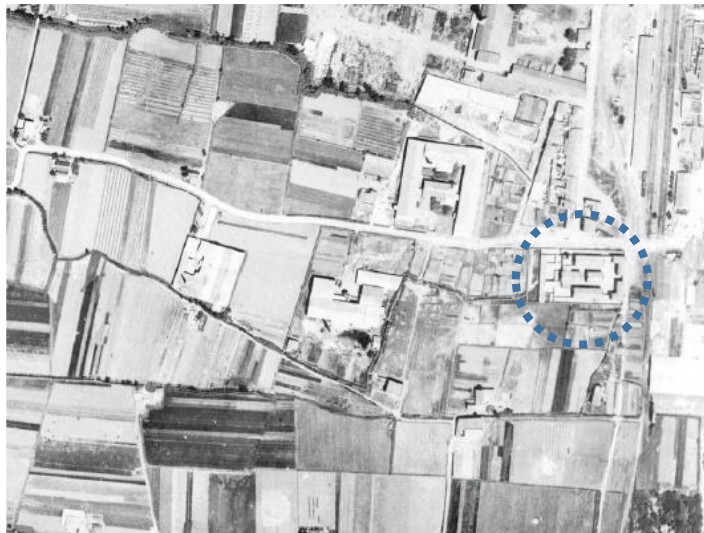
*Figura 110 – Registro del Matadero del Distrito del Puerto y su entorno inmediato en el fotoplano de Valencia del año 1944. (Fuente: adaptación de la autora sobre imagen disponible en Llopis y Perdigón, 2010)*

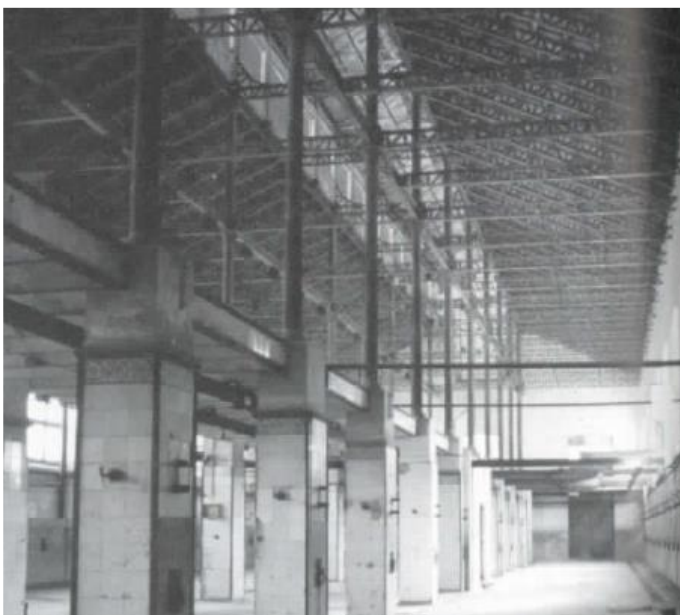
*Figura 118 – Otra vista del interior de una de las naves de matanza, donde se observan los paramentos revestidos con azulejos y se puede mensurar la amplitud de este espacio diáfano. (Fuente: TC Cuadernos nº 61, 2004)*

El Matadero General, tras muchos años de abandono después de que se trasladaron las actividades de matanza al nuevo Mercavalència en 1969, llegó a una situación de mal estado de conservación (Figuras 114 a 118), pudiéndose llamar ruinoso en la zona de los antiguos corrales<sup>136</sup>. Buscando dar nuevo uso a sus instalaciones de considerable valor histórico y artístico a la ciudad, como un ejemplar de una fase pionera de la modernidad industrial y de los postulados higienistas en Valencia, el Ayuntamiento contrata la ejecución de un proyecto de rehabilitación para albergar en este sitio un nuevo centro deportivo y cultural. La propuesta de intervención quedó a cargo de los arquitectos Carlos Campos González y Carlos Payá Tenorio, que concluyeron el proyecto<sup>137</sup> en marzo del año 2000, inaugurándose la obra en 2003.

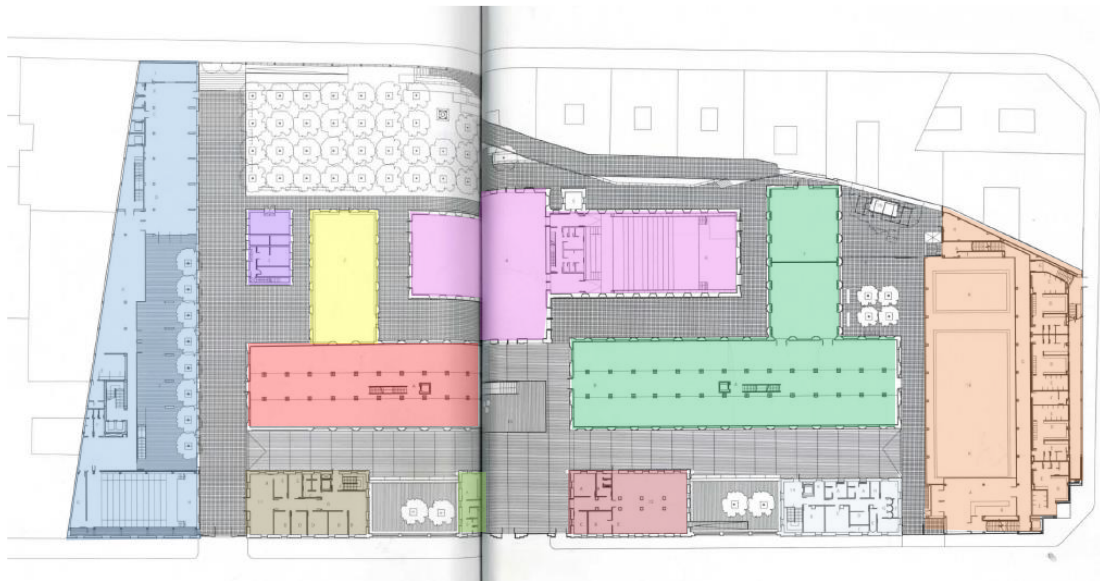
Figura 119 – Planta baja del “Centro Deportivo y Cultural La Petxina”, donde están indicados los distintos sectores de actividades. (Fuente: elaboración de la autora sobre imagen disponible en TC Cuadernos nº 61, 2004)

En la imagen siguiente (Figura 119) se señala cómo el programa fue distribuido en relación al espacio existente en solar. En azul se indica el área residencial, en morado el edificio de instalaciones, en amarillo la sala de exposiciones, en lila el sector cultural con biblioteca y sala polivalente, en rojo el pabellón de musculación y en verde oscuro el pabellón de atletismo y gimnasia. En la línea delantera, en marrón los servicios médicos, en verde claro la administración, en color granate la guardería y en azul claro los servicios de fisioterapia e hidroterapia. Por último, en naranja, el pabellón deportivo. Después, las secciones generales del proyecto demuestran cómo están relacionados los distintos volúmenes del conjunto rehabilitado (Figura 120).

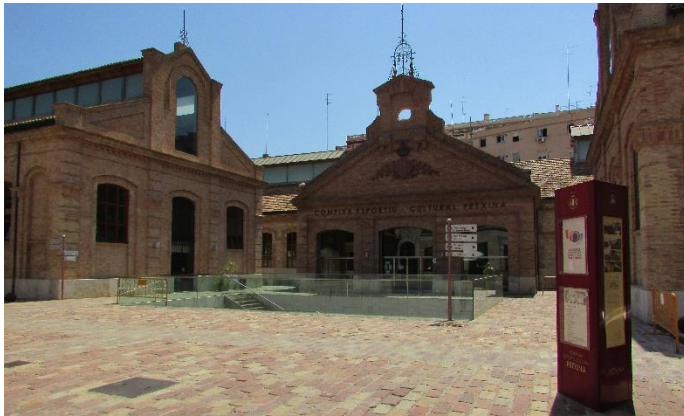
Figura 121 – Vista del acceso principal del conjunto, con el patio central conformado por las tres antiguas naves de matanza. Se nota la presencia de un panel informativo en este punto. (Fuente: acervo personal de la autora, 2018)

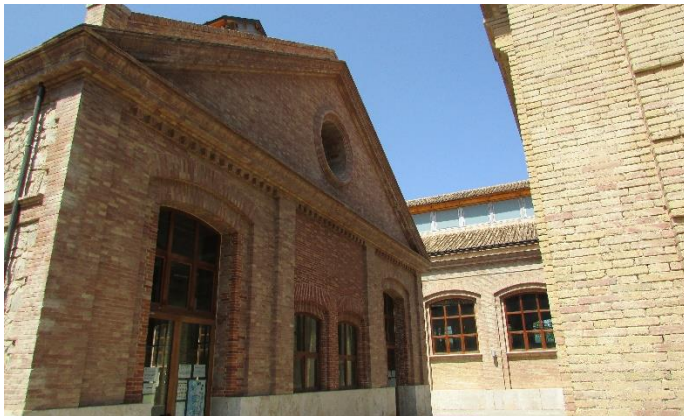
Figura 122 – Vista del lateral de la antigua nave de matanza de cerdos donde está la biblioteca, que se queda al lado de la sala de exposiciones. Se nota la recuperación de la lectura del conjunto con la eliminación de cobertizos que estaban sobre las vías. (Fuente: acervo personal de la autora, 2018)

Fueron derribadas las cubiertas sobre las vías interiores del conjunto, los porches del patio central y también los dos volúmenes referentes a los lavabos y guardarropas de los matarifes que estaban adosados a una de las testeras de la nave de matanza y oreo de ganado lanar y cabrío, dejando así todas las calles interiores totalmente liberadas al paso (Figuras 121, 122 y 126). Además, fueron derribados los corrales de ganado vacuno, ubicados en la esquina del conjunto, y también los elementos interiores de los corrales de ganado lanar, en el lateral izquierdo, y los de ganado cerda, en la parte posterior. Junto con este último, se demolió el edificio del matadero de reses enfermas, quedando solamente la chimenea en pie en este sector, la cual fue transformada en elemento central de un área ajardinada que recibe al público que llega al nuevo complejo por su acceso trasero, el cual está más vinculado al barrio (Figuras 123 y 124).

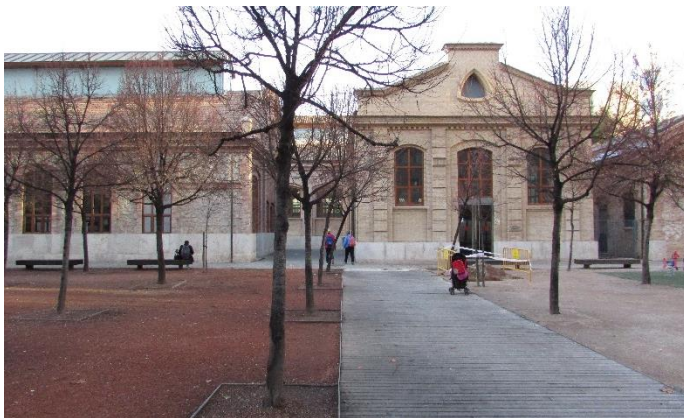
Figura 123 – Zona posterior del complejo, donde estaban ubicados los corrales de ganado cerda, transformada en espacio ajardinado. La nave al centro de la figura fue convertida en sala de exposiciones. (Fuente: acervo personal de la autora, 2018)

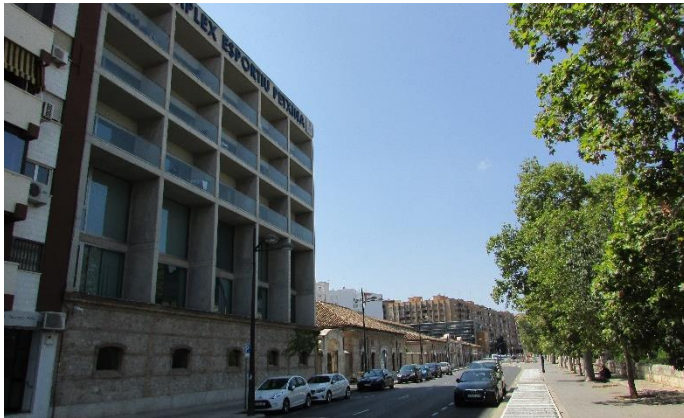
Figura 125 – Vista de la edificación de nueva planta construida para albergar el sector residencial del complejo. Se observa que fueron mantenidos los antiguos muros de cierre del corral de reses lanares. (Fuente: acervo personal de la autora, 2018)

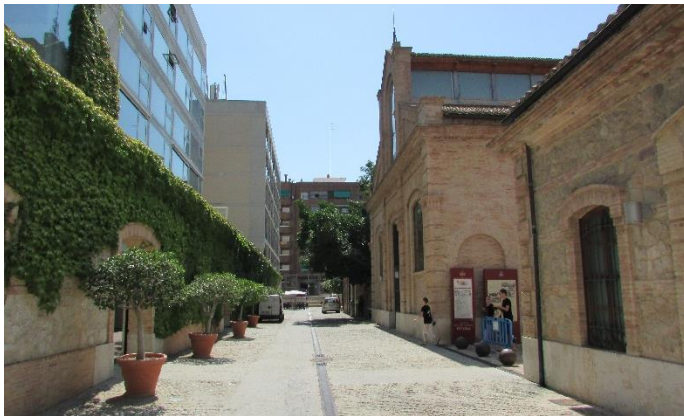
Figura 126 – Vista de una de las calles internas del conjunto, donde a la izquierda se observan los muros del antiguo corral de reses lanares y el edificio de nueva planta de uso residencial, y a la derecha la conexión vial originada con el derribo de los volúmenes correspondientes a los lavabos y guardarropas de los matarifes. (Fuente: acervo personal de la autora, 2018)

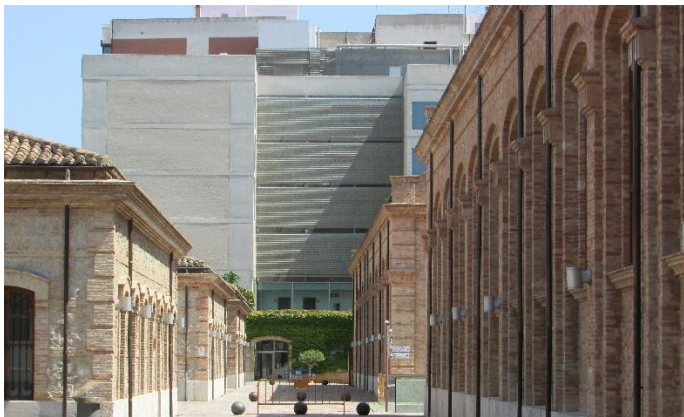
Figura 127 – Vista de una de las calles internas del conjunto, donde se avista el contraste y la diferencia de escala entre las antiguas edificaciones de mampostería y ladrillo y el edificio construido para albergar las residencias de deportistas. (Fuente: acervo personal de la autora, 2018)

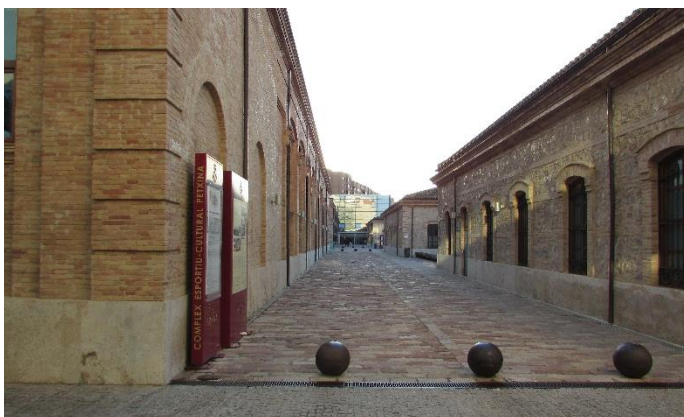
Figura 128 – Vista de la misma calle donde se observa las edificaciones que conforman la fachada delantera del solar, los paneles informativos, y al fondo, la fachada reflexiva del nuevo pabellón deportivo. (Fuente: acervo personal de la autora, 2018)

En el otro extremo del terreno, junto a la avenida de Pérez Galdós (correspondiente al antiguo Camino de Tránsitos en este tramo), fue edificado el pabellón deportivo, el cual comporta las piscinas climatizadas en el nivel del sótano y sobre ellas una pista polideportiva (Figuras 128, 129 y 130). En esta parte del complejo nada del original fue conservado, y el nuevo edificio se levanta como algo independiente del conjunto, presentando una composición autónoma con uso de materiales contrastantes y contemporáneos. Según justifican los arquitectos, el nuevo edificio del pabellón deportivo fue tratado como un elemento de significación urbana, y se diferencia del entorno por su ropaje arquitectónico. Además, la fachada que recae a los viejos edificios del matadero fue recubierta por vidrio reflexivo, reflejando parte de la vista del conjunto, que puede ser apreciada incluso desde el exterior, por quien pasa por el Paseo de la Pechina. Esta solución, por la transparencia que confiere desde el interior, también permite una vista diferenciada del conjunto por quien está en la planta superior del pabellón deportivo.

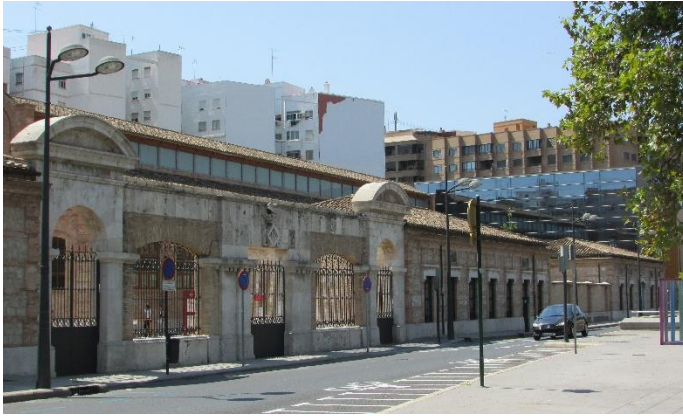
Figura 129 – Vista de la entrada del conjunto desde el Paseo la Pechina. Al fondo, se nota la fachada en vidrio que refleja la imagen de los antiguos edificios del Matadero General. (Fuente: acervo personal de la autora, 2018)

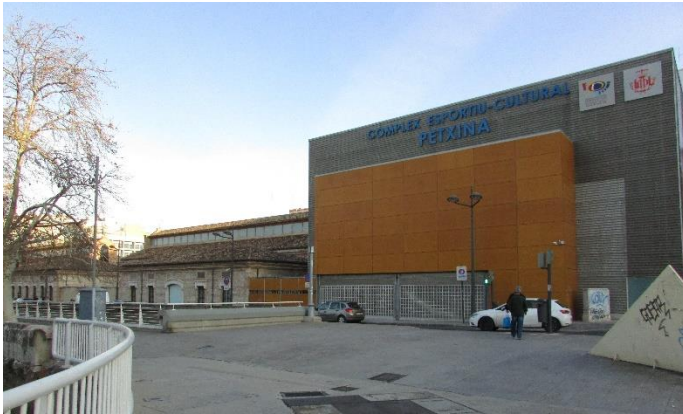
Figura 130 – Vista del edificio de nueva planta ubicado en la esquina del conjunto y que alberga el pabellón deportivo. Se nota el contraste de materiales, formas y escala en relación a las preexistencias. (Fuente: acervo personal de la autora, 2018)

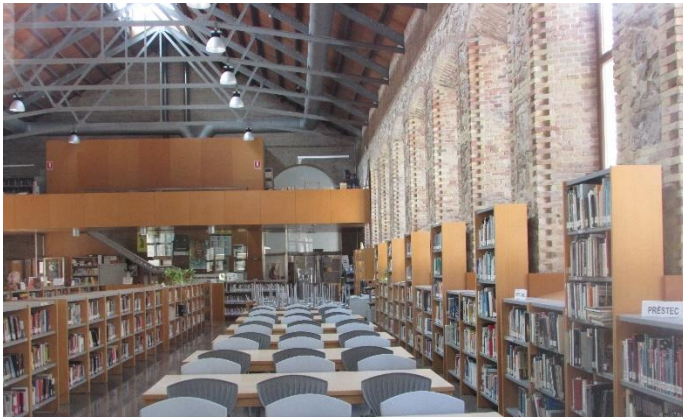
Figura 131 – Vista del interior de la biblioteca del conjunto, siendo que la caja que se avista al fondo, alberga el sector administrativo de la biblioteca en su planta superior. (Fuente: acervo personal de la autora, 2018)

La antigua nave de matanza y oreo de ganado cerda, en el centro del conjunto, recibió las actividades culturales del complejo, albergando una biblioteca en la antigua nave de matanza (Figura 131) y una sala polivalente en la antigua sala de oreo (Figura 132). El espacio de las antiguas calderas, que está conectado a esta última, recibió una sala de preparación. Las dos naves están conectadas por el espacio del vestíbulo, que ocupa el antiguo salón de limpieza de despojos (Figura 133). Complementando el programa cultural, el antiguo crematorio del conjunto ubicado en la parte posterior del conjunto, fue transformado en sala de exposiciones (Figura 123). Al lado de este, está también la antigua sala de peso de cerdos vivos, convertida en espacio para instalaciones del complejo.

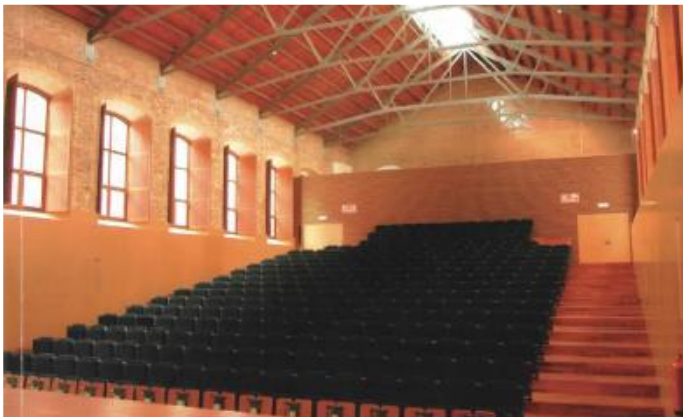
Figura 132 – Vista del interior de sala polivalente, donde se aprovecha la estructura de la cubierta para proveer iluminación cenital al ambiente. (Fuente: TC Cuadernos nº 61, 2004)

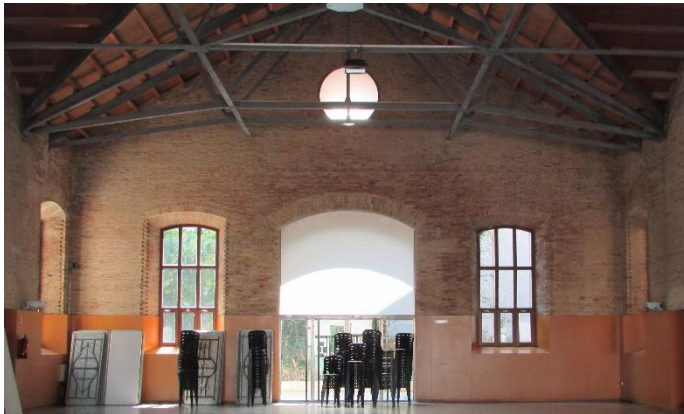
Figura 133 – Vista del vestíbulo del sector cultural, que conecta la biblioteca y la sala polivalente. Se notan los paneles que recubren parte de los muros para esconder las instalaciones, y el restante de los materiales dejados totalmente a vista. (Fuente: acervo personal de la autora, 2018)

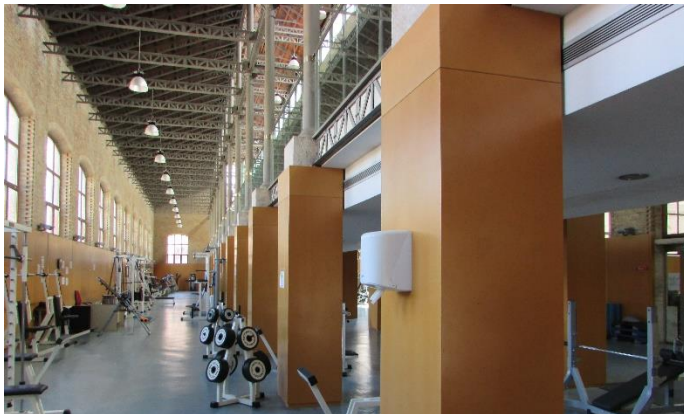
Figura 134 – Vista del interior de la sala de atletismo, en la antigua nave de matanza y oreo de ganado vacuno. En el altillo, a la derecha de la foto, se propuso el desarrollo de actividades de ajedrez y tenis de mesa. (Fuente: acervo personal de la autora, 2018)

Las naves de matanza y oreo de ganado lanar y cabrío y la de ganado vacuno, enfrentadas una delante de la otra, conformando junto con la nave de cerdos el espacio del patio central, fueron destinadas a actividades deportivas (Figuras 134, 135 y 136). La nave de matanza y oreo de ganado lanar y cabrío, a la derecha del acceso principal, se transformó en un gran espacio para el ejercicio de la musculación y, en la planta superior, un altillo da lugar para el desarrollo de la práctica de esgrima. La otra nave, anteriormente utilizada para la matanza y oreo del ganado vacuno, fue rehabilitada como una sala de atletismo en la planta baja y espacio para práctica de ajedrez y tenis de mesa en el altillo, y otra sala contigua a esta, originalmente corral de reses vacunas bravas, fue acondicionada para el uso de sala de gimnasia.

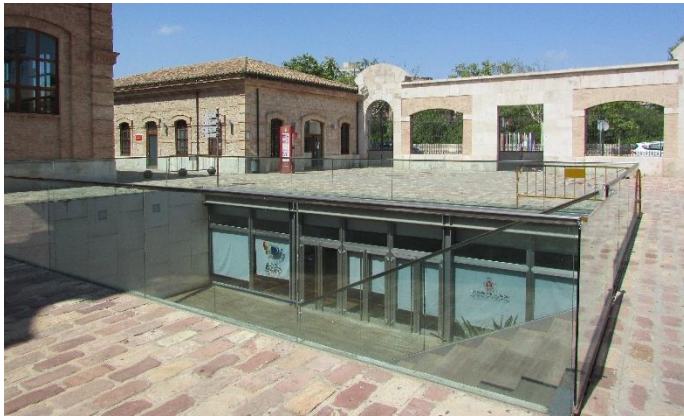
*Figura 137 – Área de acceso a los vestuarios construidos en el nivel de sótano, por debajo de una de las calles internas. (Fuente: acervo personal de la autora, 2018)*

En la propuesta de intervención también fue creado un acceso directamente a un nivel de sótano, lo cual se da por medio del rebaje de parte del patio central del antiguo Matadero General (Figura 137). En este punto, el usuario del complejo entra en un vestíbulo de donde parte un recorrido que lleva a distintos vestuarios colectivos o individuales y, también, por donde se puede acceder a las salas de musculación o de atletismo por escaleras y ascensor, de igual manera a las áreas médicas y de fisioterapia e hidroterapia, y en el mismo nivel al área de las piscinas.

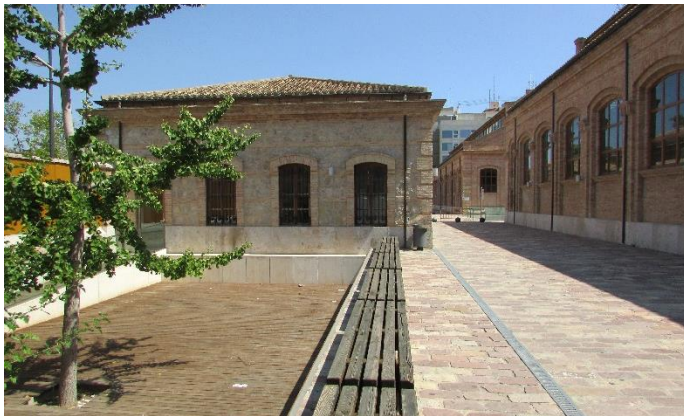
*Figura 138 – Área rebajada donde fue creado un espacio de jardín y estar con bancos, originada de la demolición de antiguos retretes. (Fuente: acervo personal de la autora, 2018)*

En cuanto a las áreas exteriores del antiguo matadero, fue recuperada la composición del sistema vial original, respetando lo máximo posible el pavimento original y agregando espacios de jardín y mobiliario urbano para crear ambientes de estar en el conjunto. Además, se resalta que fueron demolidos los retretes que existían en los espacios libres entre los pabellones delanteros, dando lugar a un área libre en cota rebajada (Figura 138). Por último, fueron instalados paneles informativos en puntos estratégicos del conjunto, los cuales hablan brevemente del uso original del edificio y explican los criterios utilizados en la intervención realizada, presentando fotografías antiguas y diseños del proyecto.

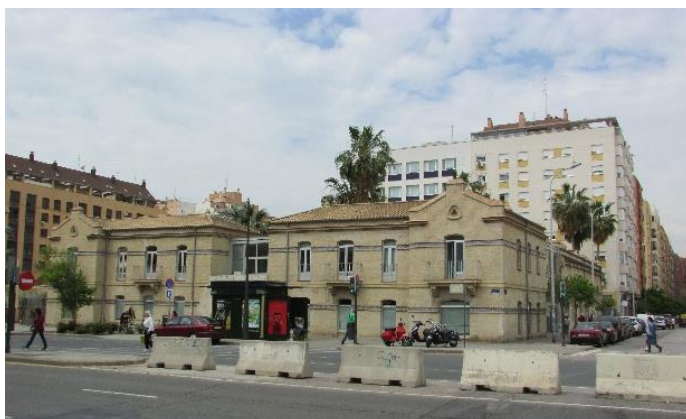
*Figura 148 – Vista de la fachada principal del conjunto del antiguo Matadero del Distrito del Puerto recayente a la Calle Serrería. Al fondo, con detalles en cerámica azul en su fachada, el edificio de nueva planta que alberga el Centro de Salud Serrería II. (Fuente: acervo personal de la autora, 2018)*

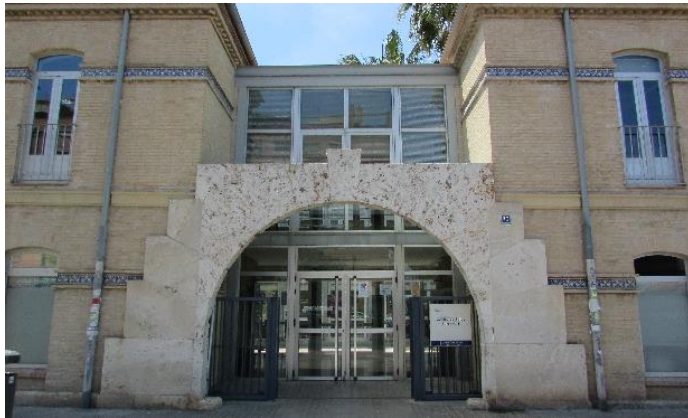
Figura 149 – Arco reconstruido en piedra de mismo color que los arranques preexistentes en el acceso principal del Centro de Salud Serrería I. (Fuente: acervo personal de la autora, 2018)

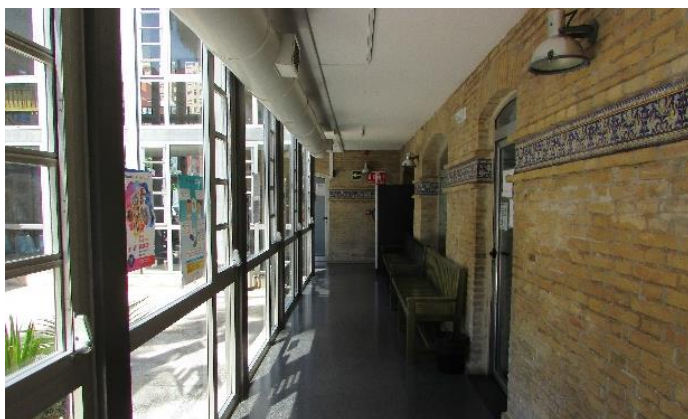
Figura 152 – Vista del pasillo formado en la planta baja con la inserción de la nueva pieza que conecta todos los antiguos volúmenes del matadero. (Fuente: acervo personal de la autora, 2018)

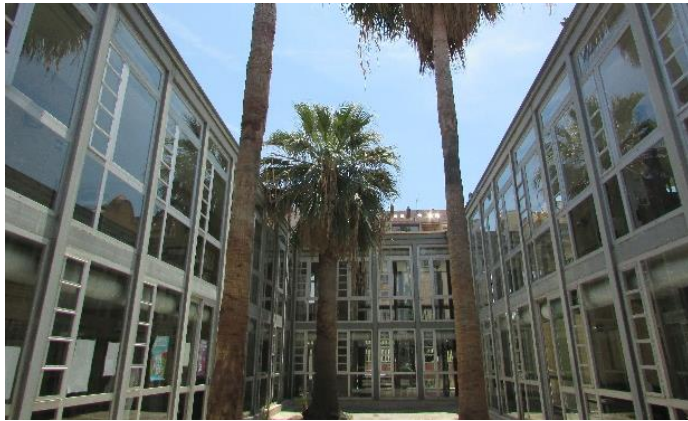
*Figura 153 – Vista del patio interno creado con la inserción de la pieza que generó los nuevos pasillos. Destaque para el protagonismo de los perfiles de aluminio anodizado. (Fuente: acervo personal de la autora, 2018)*

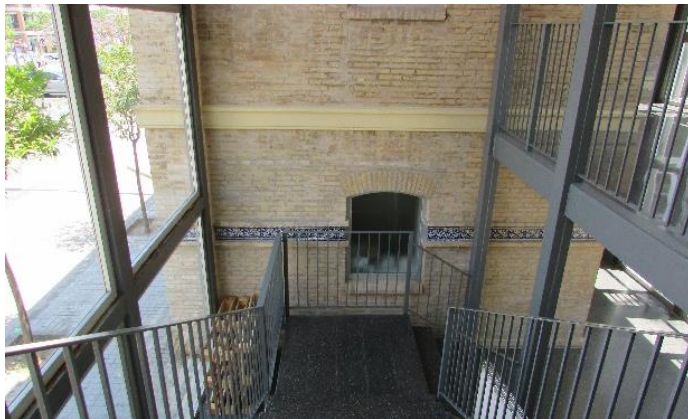
*Figura 154 – Escalera compuesta por estructura metálica introducida para conectar las dos plantas del centro de salud. (Fuente: acervo personal de la autora, 2018)*

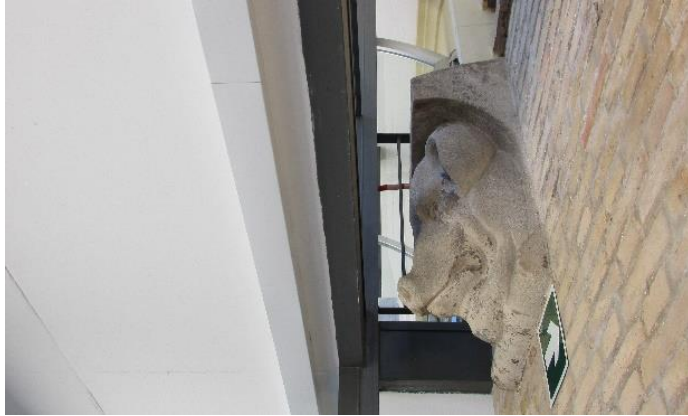
*Figura 155 – Detalle de una de las esculturas de cabeza animal cuya visibilidad fue perjudicada con la introducción de la estructura del pasillo. (Fuente: acervo personal de la autora, 2018)*

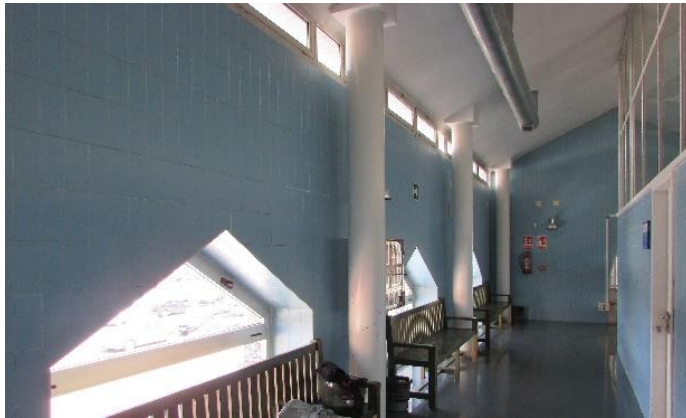
*Figura 157 – Vista del área de circulación interior en la planta superior creada en la antigua nave de ganado lanar. (Fuente: acervo personal de la autora, 2018)*

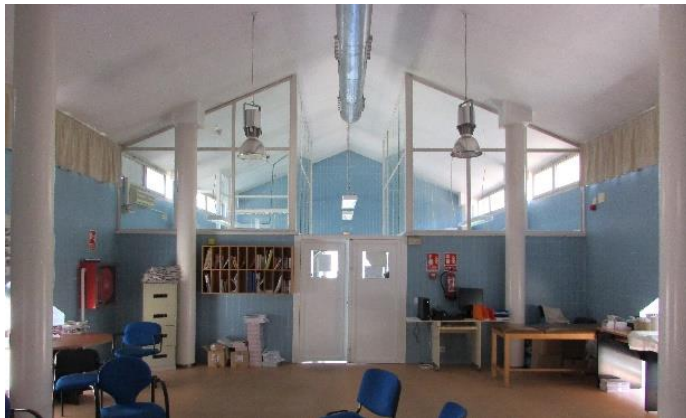
*Figura 158 – Vista de una de las salas de actividades introducidas en la planta superior creada en la antigua nave de ganado cerda, donde se observa el tratamiento dado a las cubiertas y el aprovechamiento de la entrada de luz natural. (Fuente: acervo personal de la autora, 2018)*

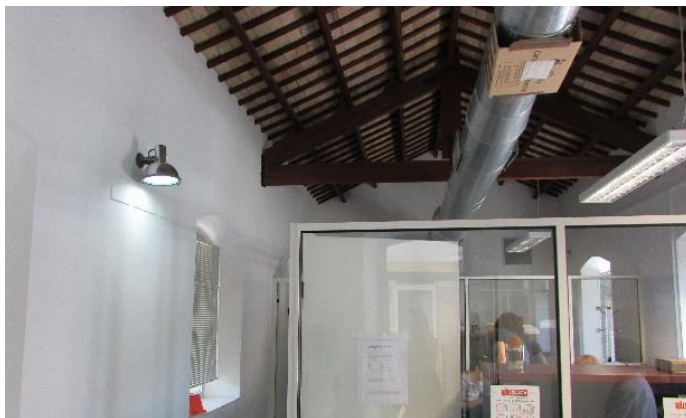
*Figura 159 – Vista del área administrativa del actual centro de salud, ubicada en la planta superior de uno de los pabellones delanteros. Se nota la conservación de los cuchillos de madera de la estructura de la cubierta original. (Fuente: acervo personal de la autora, 2018)*
