TRABAJO FINAL DE MÁSTER

ANÁLISIS CONSTRUCTIVO Y PROPUESTA DE ACTUACIÓN EN EL GRUPO DE VIVIENDAS OBRERAS RAMÓN DE CASTRO DE VALENCIA

SEPTIEMBRE 2017

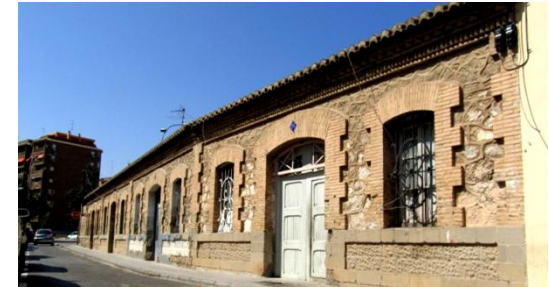
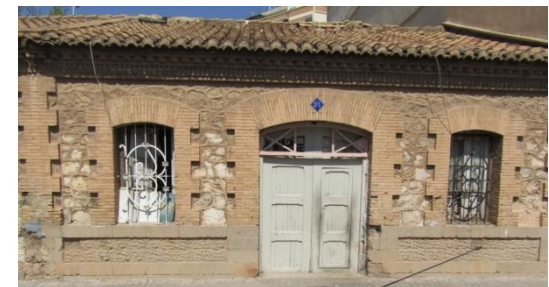
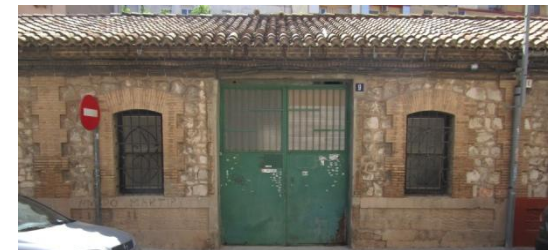
Figura 27. Fotografías de fachadas de algunas viviendas.

La fachada es simétrica, conocida constructivamente en su época como fachada a “dos mans”, y se compone por tres ejes compositivos de huecos.

En el centro de la fachada se sitúa el portón de madera de grandes dimensiones y a ambos lados de la puerta principal se encuentran dos ventanas con rejería de hierro enmarcados con ladrillos, en algunas viviendas aún se puede apreciar la puerta y ventanas originales, en otras viviendas se han cambiado y en otras son inexistentes ya que están tapiadas.

Como elemento característico de la fachada, las viviendas en fachada se separan con una composición de ladrillos diferenciando los paños de fachada de cada vivienda. Remata la fachada la cornisa compuesta por ladrillos y teja curva.

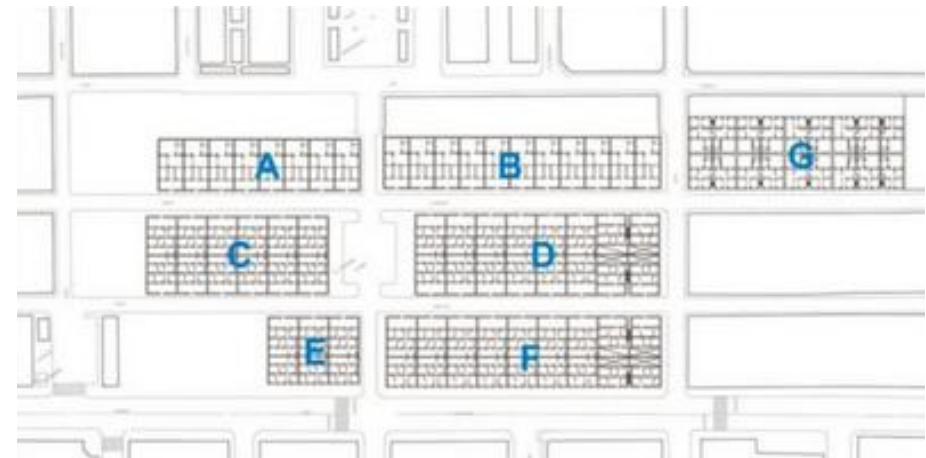
Las viviendas son unifamiliares y están distribuidas en cinco bloques y la mayoría son de una planta, con un patio pequeño en la entrada de las viviendas. La habitabilidad, espacio y luminosidad estaban por encima de los estándares de la época (Sánchez, 2014).

Figura 36. Tipologías de bloques de viviendas. Fuente: "El Barrio Obrero de Puerto de Sagunto. Análisis tipológico de viviendas" D.Sánchez

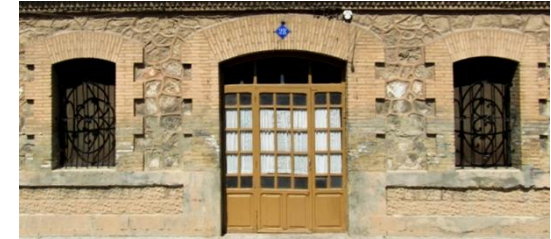
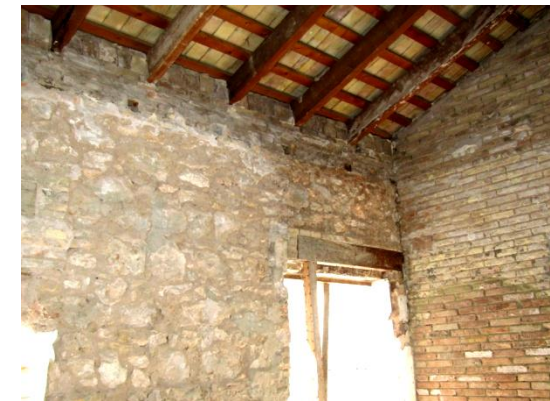
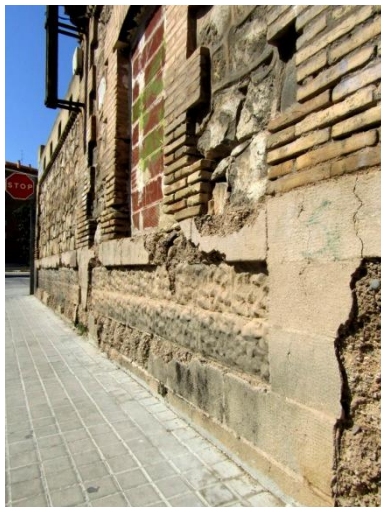
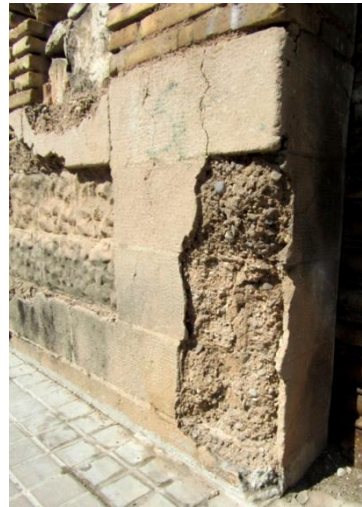
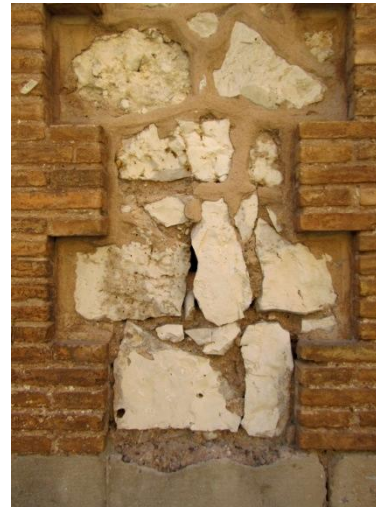
El arranque de los muros de carga comienza sobre la cimentación y está formado por bloques de argamasa y grava de río en un formato de 50 cm de longitud y 20 cm de altura. En cuanto a la técnica constructiva, una vez fraguada y endurecida la masa el resultado era un bloque resistente y compacto, lo que permitía ejecutar muros sin necesidad de tableros de contención. Las juntas se rellenan de mortero de cal y por último se enfosca con mortero y se le aplica un acabado abujardado. Esta composición se dispone hasta una altura de 0,90-1m de altura.

Sobre los bloques se ejecuta el cuerpo superior de la fachada de piedras calizas y ladrillos macizos. El ladrillo se utiliza en las esquinas, en las jambas de ventanas y puertas, y en la separación de la fachada de una vivienda con la colindante.

Figura 47. Fotografías de muros de fachada y medianería.
Fuente: Elaboración propia.

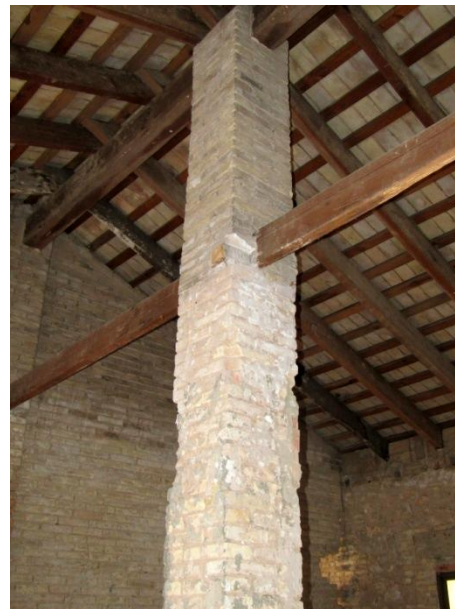
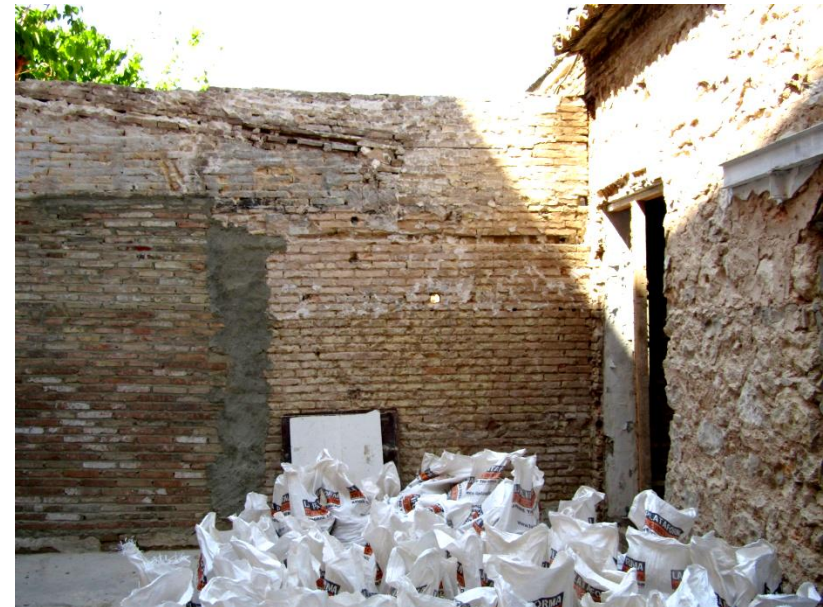
Los muros medianeros con las demás viviendas que no son de carga, son muros de atado con menor espesor ya que no soportan el peso de otros elementos y sirven para que los muros de carga no vuelquen y permanezcan en posición vertical. Los muros medianeros están formados por ladrillos macizos toscos, recibidos con mortero. Entre los dos muros de carga y en el centro de la vivienda se ejecutan dos machones compuestos de ladrillo que sujetarán la cumbrera de la cubierta.

Para la apertura de huecos de ventanas y puerta se emplean una composición de ladrillos en forma de arco.

Figura 48 Fotografías de muros de fachada y medianería. Fuente: Elaboración propia.

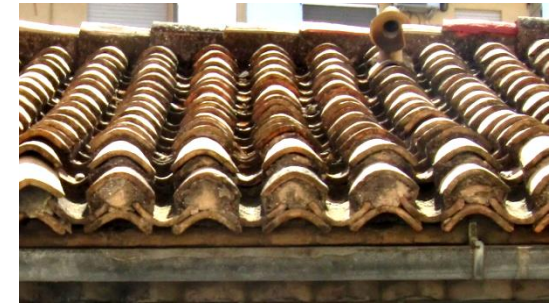
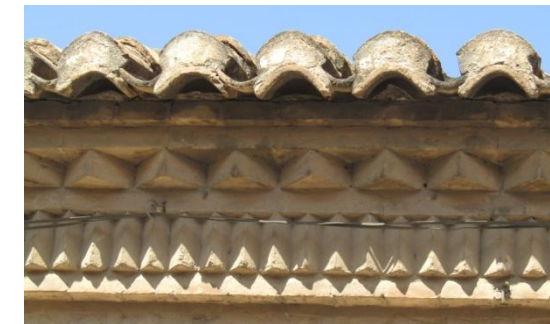
Entre par y par están colocados unos cabios de madera paralelos a la fachada separados entre ejes una distancia igual a la longitud de los ladrillos cerámicos más medio centímetro, donde apoyan los ladrillos cerámicos rejuntados con yeso que reciben las tejas árabes colocadas sobre una capa de mortero de cal.

El espacio abuhardillado no dispone de uso alguno, por lo que se cerró con un cielo raso de cañizo revestido con yeso creando una cámara ventilada por medio de chimeneas que se aprecian en las imágenes y también con pequeños orificios de ventilación que aparecen en la fachada. Este cielo raso construido mediante un entramado de cañas naturales unidas entre sí mediante alambres o cuerdas a un entramado de barrotes de madera introducidos en el muro de fachada y apoyados en una viga de madera colocada entre los machones y los muros medianeros, formando una superficie horizontal revestida con una capa gruesa de yeso al temple.

Figura 49. Fotografías de cubierta y cornisa
Fuente: Elaboración propia.

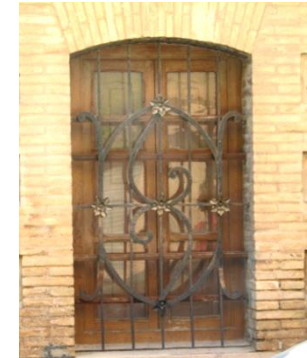
La carpintería interior es de madera y están pintadas de color blanco, la carpintería exterior está compuesta por una gran puerta de entrada con dos ventanas pequeñas de madera de movila pintadas al aceite formada por ventana de dos hojas, con vidrio simple en la hoja exterior y contraventana por el interior, en el hueco de la ventana se dispone rejería de hierro.

Figura 51. Carpintería exterior
Fuente: Elaboración propia

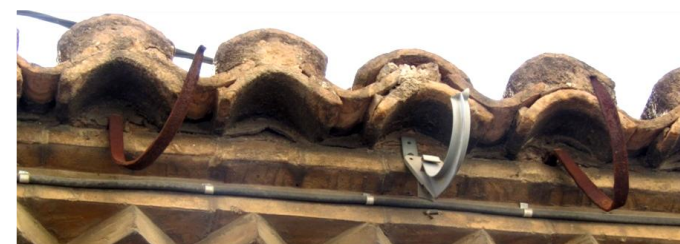
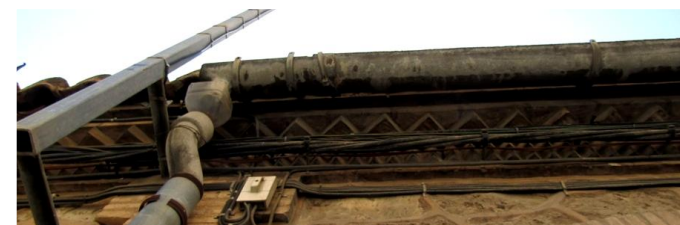
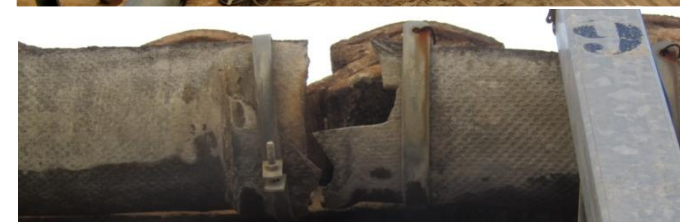
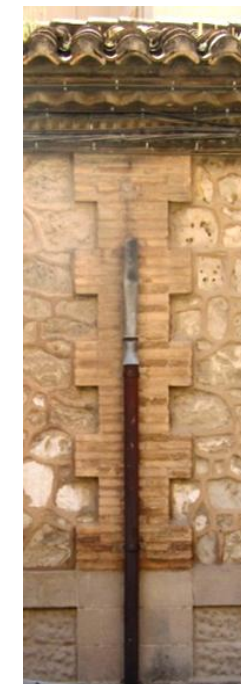
LESIÓN Humedad por filtración y desprendimiento de revestimiento

TIPO/ORIGEN Física

Posible evolución: Aparición de más lesiones relacionadas con las humedades como son el desprendimiento, que ya se está produciendo.

IMPORTANCIA DEL DAÑO Moderado

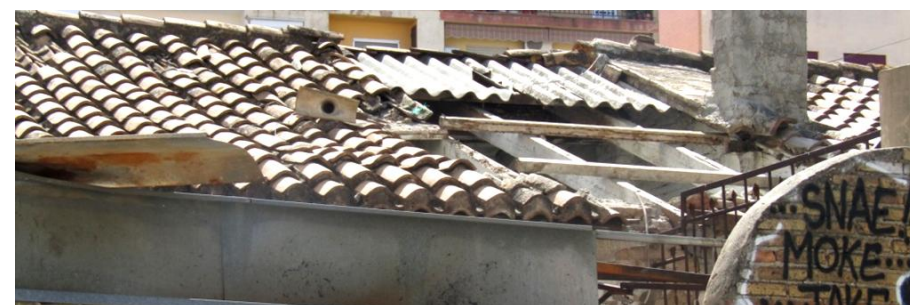
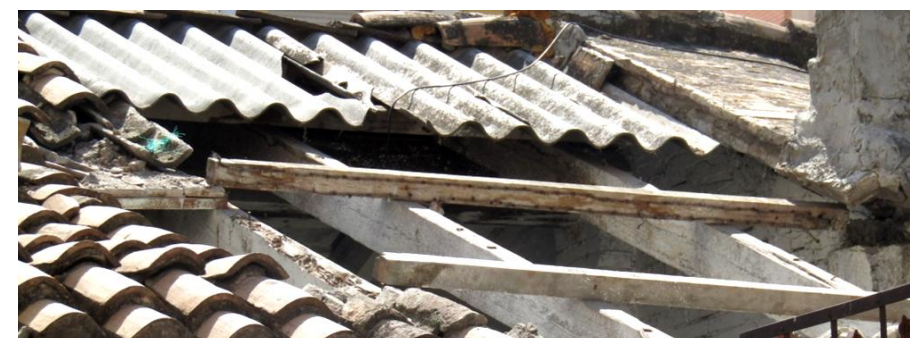
LESIÓN	Erosión mecánica	TIPO/ORIGEN	Mecánica
LOCALIZACIÓN	DESCRIPCIÓN

IMPORTANCIA DEL DAÑO Bajo y moderado (según el caso)

La erosión mecánica es la pérdida de material superficial de un elemento constructivo, se trata de cualquier efecto destructor que ataca la superficie de un material provocando su deterioro progresivo. Indudablemente, estas operaciones contribuyen a que la erosión sea mayor. En general la planta baja es la que sufre principalmente estas agresiones.

Las actuaciones que se deberían llevar a cabo se centrarán en la anulación de las causas, la mayoría de las éstas son inevitables como por ejemplo, la acción del viento, la acción de los animales o el uso cotidiano de las viviendas por sus inquilinos. No obstante, las acciones como la colocación de instalaciones eléctricas o apoyo de señales de tráfico directamente sobre la fachada sin protección pueden ser evitadas.

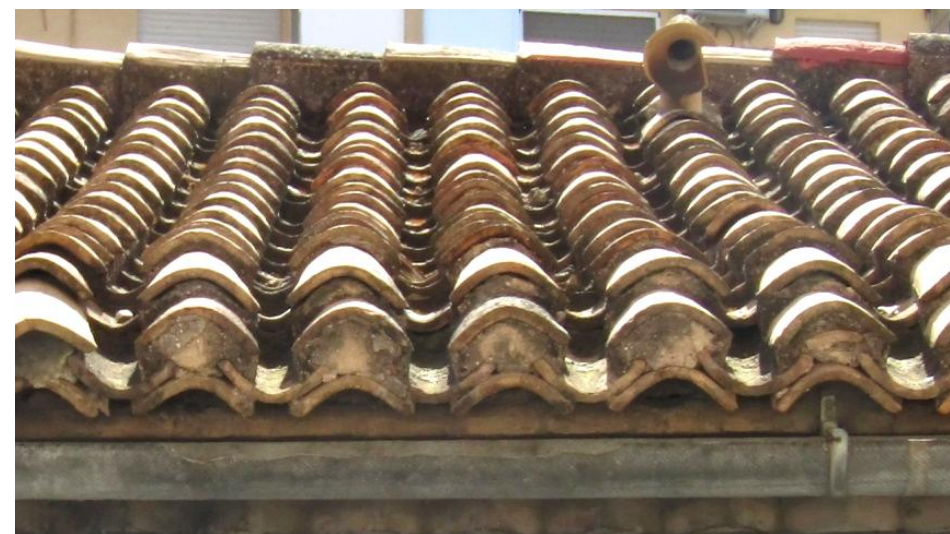
LESIÓN Líquenes**LOCALIZACIÓN**

IMPORTANCIA DEL DAÑO Moderado

Los líquenes se sitúan sobre materiales porosos formando costras o placas foliáceas o arbustivas en zonas expuestas y húmedas, como es el caso de las tejas.

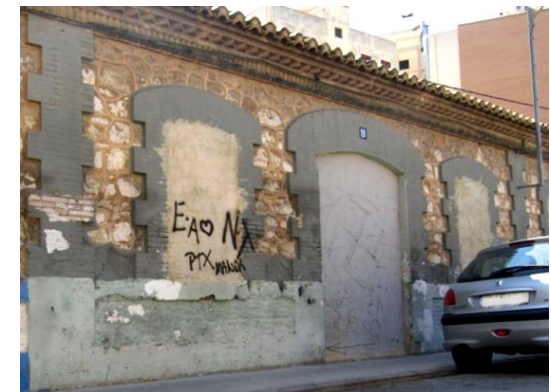
En las viviendas nº 17 y 25 se ha colocado rejas de hierro en las puertas de acceso. Aunque las rejerías sean un elemento de seguridad frente a posibles robos, en este caso rompe también con la homogeneidad del grupo de viviendas obreras.

Propuesta: Retirar las rejas y colocar un sistema de alarma.

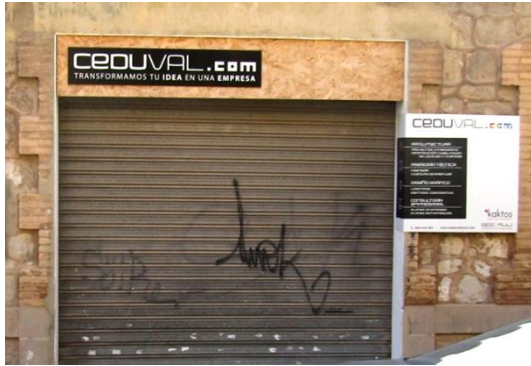
La vivienda nº1 es un local comercial donde está ubicada una empresa y tiene colocado en la fachada el rótulo de la empresa y un cartel. Se considera que la colocación de carteles en la fachada de estas viviendas históricas daña la imagen del conjunto de viviendas.

Propuesta: Aunque se trate de una empresa y la publicidad es un papel esencial para llamar la atención de clientes con la colocación del rótulo, se podría disimular integrando el rótulo en el acristalamiento de la puerta de acceso y eliminándolo de la fachada.

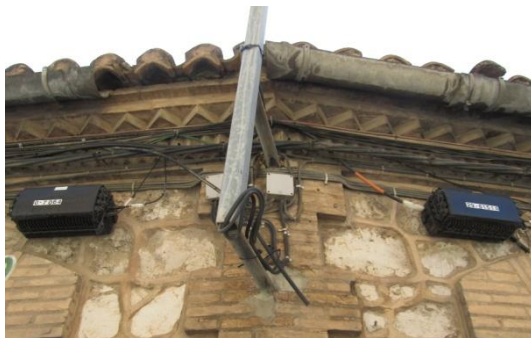
▪ **Tendidos cableado electricidad y telefonía**

Por la fachada de las viviendas discurren las líneas de electricidad y telefonía mediante grapeado. También se encuentran algunos contadores en la fachada. La presencia de cableado por la fachada es antiestético y degrada la imagen de la fachada.

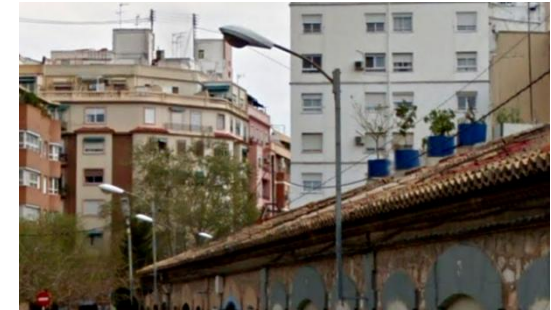
- **Maceteros en cubierta**

En la cumbrera de la cubierta de la vivienda nº 17 se encuentran cuatro maceteros con plantas vegetales que además de degradar la imagen del conjunto de viviendas, pueden ocasionar problemas en la cubierta, como humedades, fisuras o grietas.

Propuesta: Se eliminarán los maceteros de la cubierta y se reparará colocando nuevas tejas a la cumbrera de la cubierta.

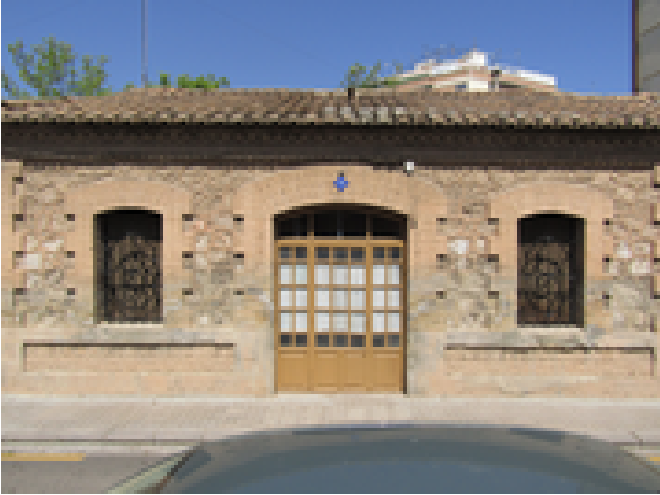
Imagen del edificio	Plano de situación

Superficie habitable [m²]	80.0
---	------
