UNIVERSITAT
POLITÈCNICA
DE VALÈNCIA

ETS INGENIEROS DE CAMINOS,
CANALES Y PUERTOS

TRABAJO DE FIN DE GRADO

Estudio relativo a la evolución de la calidad de las aguas del río Guadiamar tras la rotura de la balsa de residuos de la mina de Alznalcóllar (Sevilla).

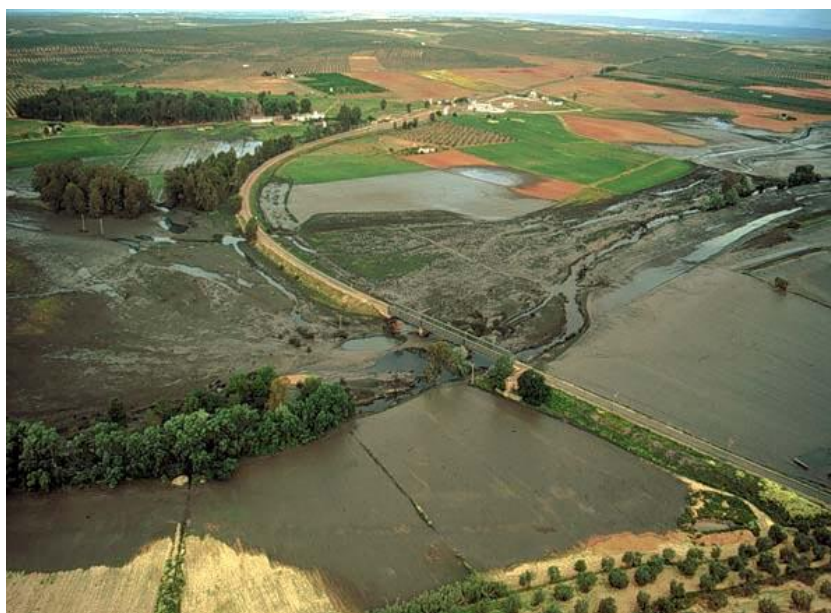
Ilustración 6. Estado del cauce y sus riberas en las proximidades de Aznalcázar.

El accidente ocurrió súbitamente provocado por el fallo por corte-deslizamiento de la formación geológica sobre la que asentaba la balsa (conocida como marga azul del Guadalquivir, una arcilla margosa miocena sobreconsolidada). La doble rotura de los diques (interno y externo) produjo el vertido de lodos con flujo sólido y líquido (Ayala-Carcedo, 2004).

Este vertido, de unos 6 hm³ (de los cuales 2 hm³ correspondieron a lodos y los restantes a aguas ácidas)⁶ se desbordó sobre las riberas de los ríos Agrio y Guadiamar a lo largo de 40 km en el caso de los lodos, y 50 km en el caso de las aguas ácidas, con una anchura variable entre 500 y 1.000 metros, afectando así a una superficie de 4.634 hectáreas. La superficie de los suelos quedó cubierta por un espesor de lodo variable, desde valores de varios centímetros en las zonas limítrofes de la riada, hasta espesores de 1'5 metros en las depresiones de la zona alta de la cuenca y de 3 metros en las cercanías de la balsa minera (Montes, Arenas, & Borja, 2002).

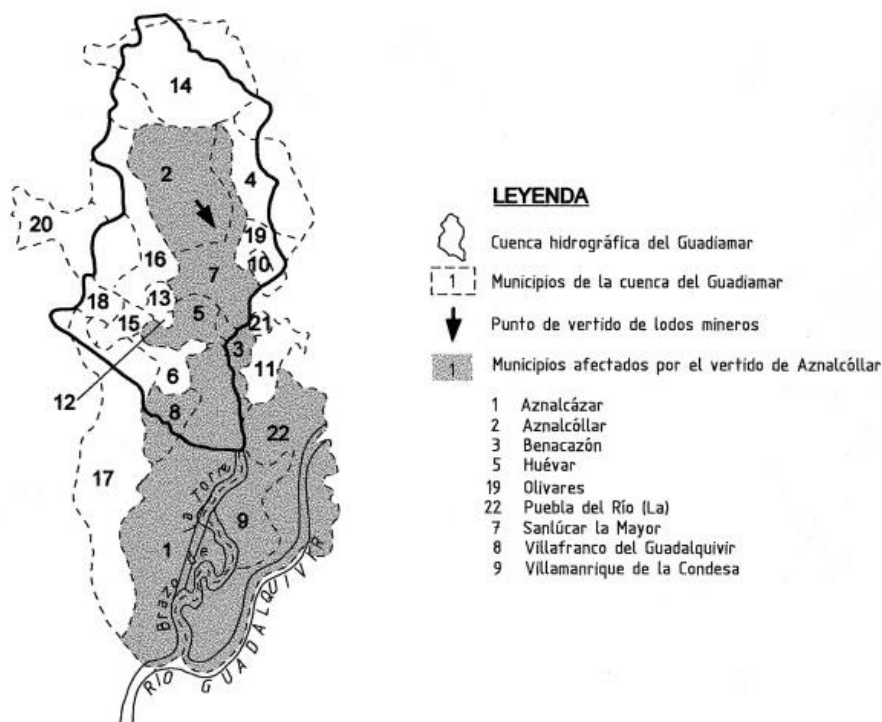
Ilustración 7. Municipios afectados por el vertido.

Del total de terrenos afectados, más de 4000 hectáreas, 3400 hectáreas correspondían a diferentes usos de carácter agrícola. El término municipal más afectado fue Aznalcázar, concentrando el 60% del total de la superficie invadida por los lodos.

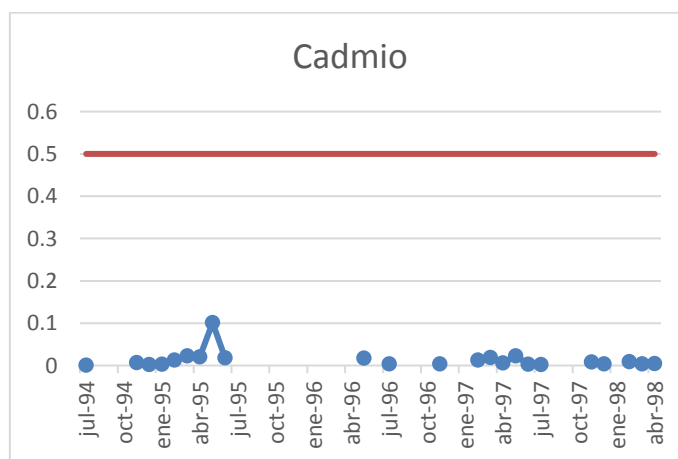
Gráfico 1. Evolución de la concentración de cadmio en El Guijo.

Se observa que **las concentraciones de cadmio no alcanzan el valor límite de vertido en los años anteriores** al desastre medioambiental, manteniéndose, de hecho, en valores bastante inferiores a los 0'5 mg/L estipulados en la normativa.

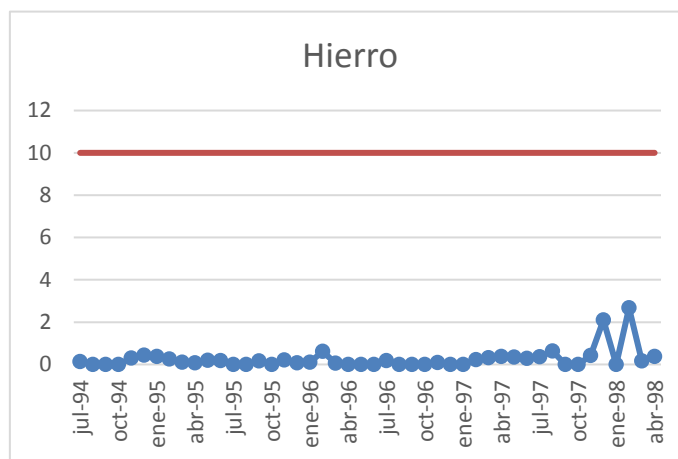
Gráfico 2. Evolución de la concentración de hierro en El Guijo.

Los valores de la concentración de hierro son, al igual que ocurre con el cadmio, inferiores en todo momento al valor límite fijado en 10 mg/L.

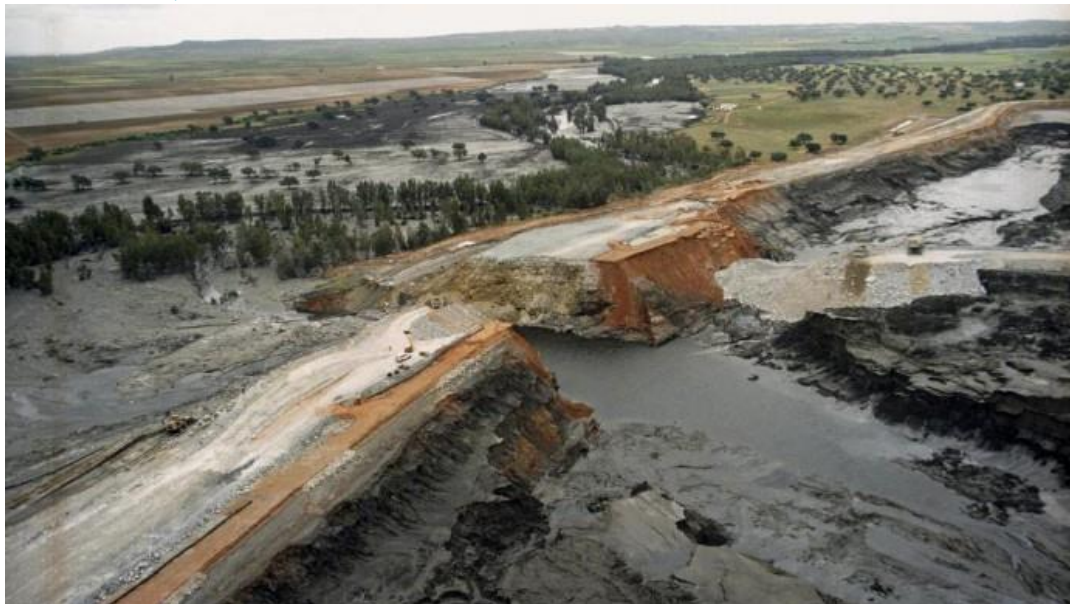
Ilustración 9. Punto de rotura de la balsa de residuos.

A las 00.30h del sábado 25 de abril de 1998 se produce la rotura de los muros de contención en la confluencia de las dos balsas; la brecha en el dique es de 50 m. El vertido es inmediatamente encauzado por el río Agrio, que corre pegado a las balsas y desemboca en el Guadamar.

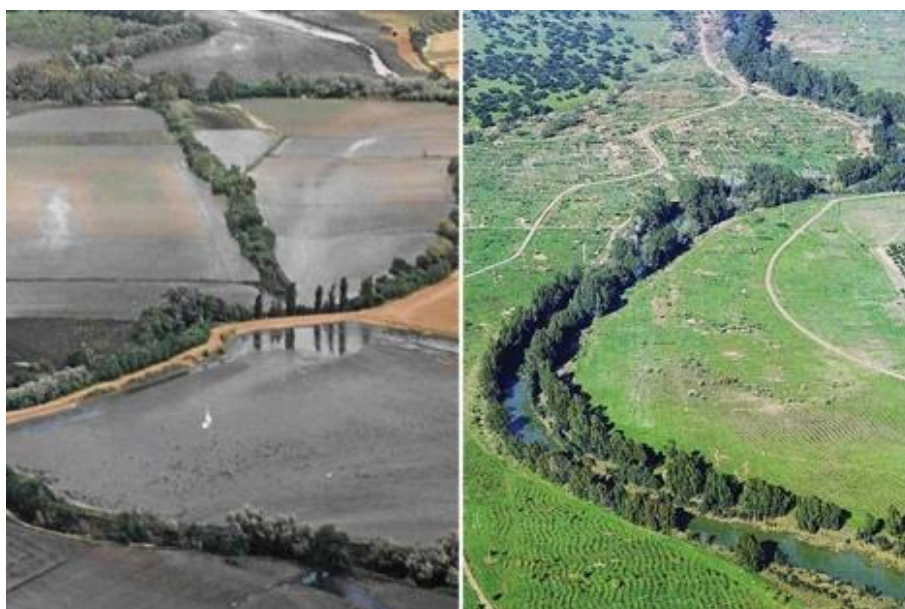
Ilustración 13. Antes y después de la puesta en marcha del Proyecto del Corredor Verde del Guadiamar.

La principal singularidad del Corredor Verde del Guadiamar radica en la rápida transformación de un área catastrófica a un espacio en recuperación que planea ser devuelto a sus condiciones naturales. El sector septentrional de la cuenca tiene unas características distintivas de elevada potencialidad turística-recreativa; desde el punto de vista socioeconómico el Corredor Verde no debe limitarse únicamente al desarrollo turístico, sino que debe servir de motor de desarrollo para otros sectores productivos dentro de un modelo de desarrollo sostenible de la cuenca (Consejería de Medio Ambiente, 2000).
