LA ARQUITECTURA DE LOS PRIMEROS RASCACIELOS:  
LA ESCUELA DE CHICAGO FRENTE A LA DE NUEVA YORK

Maria Martí Contelles  
Tutor: Federico Iborra Bernad  
Trabajo Final de Grado en Fundamentos de la Arquitectura  
Curso 2017-2018

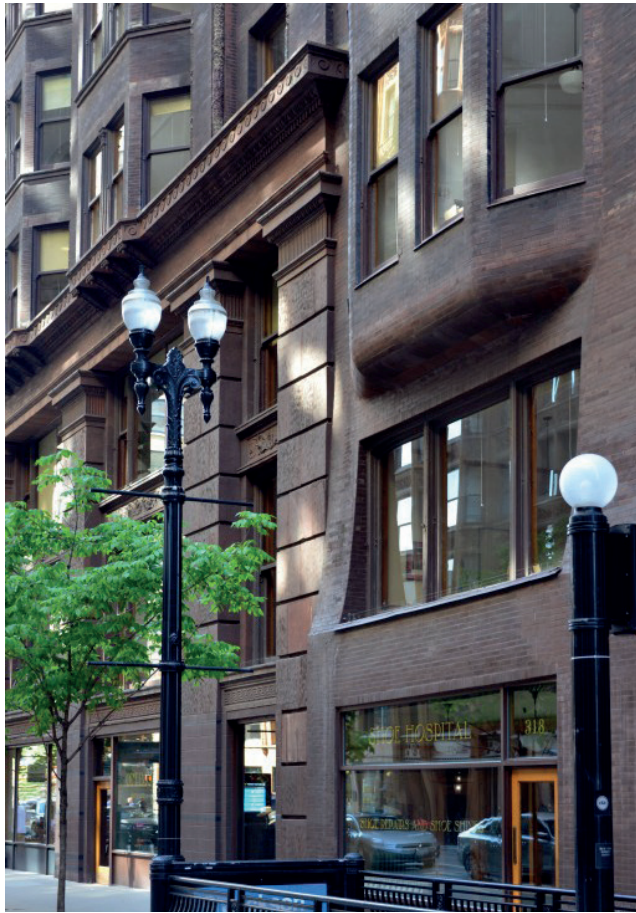
Imagen 3.17. Monadnock Building en la actualidad. Diferencia entre fachadas.

Estos dos cuerpos también son distintos en cuanto al sistema estructural utilizado. Mientras que la parte más antigua se aguanta mediante muros portantes exteriores de casi 2 metros de ancho<sup>4</sup> (Korom, 2008: 161), la parte más nueva se soporta con una estructura en esqueleto de acero. Esto se ve reflejado en la
