# PROPUESTA DE PROTECCIÓN DEL NÚCLEO URBANO DE COCENTAINA

Grado en Fundamentos de la Arquitectura

Trabajo Final de Grado Septiembre 2018

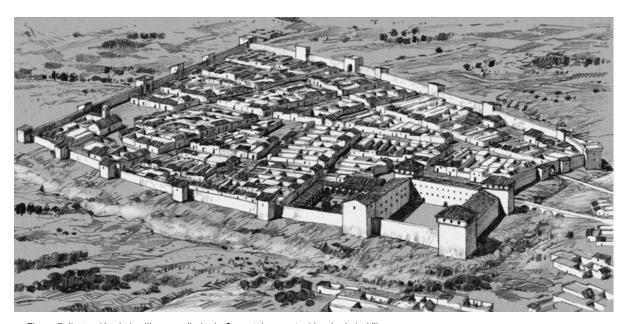
Figura 7. Ilustración de la villa amurallada de Cocentaina y actual barrio de la Vila

Cocentaina, en ese momento, se convirtió en un importante enclave estratégico para la comunicación entre las ciudades de Játiva y Jijona, por lo que exigía ser debidamente protegida. Durante finales del siglo XIII y principios del siglo XIV, se construye una muralla jalonada por trece torres y cuatro portones de entrada quedando conformado, así, el barrio de la *Vila*. A raíz de esto, la comunidad islámica es obligada a establecerse en una nueva zona a las afueras de las murallas, alrededor de la antigua mezquita, donde actualmente se emplaza la iglesia del Salvador, quedando formado de esta manera el barrio conocido como el *Raval*, separado del barrio de la *Vila* por uno de los barrancos circundantes.

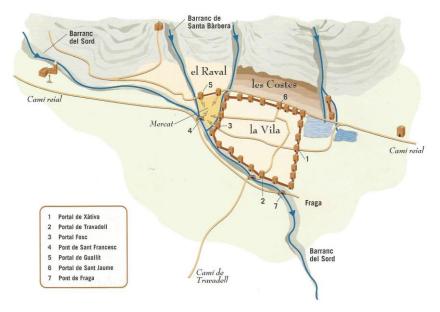
Figura 13. Esquema de la distribución de barrancos y caminos de la Cocentaina medieval según Francesc Jover i Domínguez

Además este pequeño accidente geográfico, los tres núcleos han estado configurados por un barranco mucho más importante que, por la parte de levante, corre de sur a norte, llamado del Sord, y que ha servido durante siglos de protección para la población. Además existe otro barranco nombrado de Santa Bárbara que también ha servido para delimitar parte del barrio del Raval y que corre de oeste a este hasta juntarse con el barranco del Sord.

La conformación de Cocentaina también se vio influida, además de por los accidentes geográficos, por los caminos que la cruzaban. El más importante de ellos era el camino real que

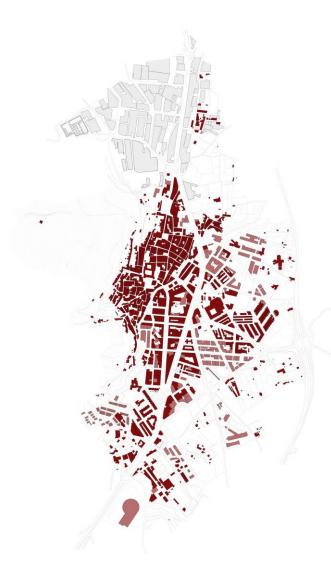
Figura 26. Cocentaina en la actualidad

La expansión urbanística continuará hasta la actualidad ya que durante los últimos años del siglo XX y la primera década del siglo XXI la población sigue creciendo. Como consecuencia, aparecen nuevos barrios como el *Mas de Moltó*, urbanizado durante los años 90. También, aunque ya a mitad del siglo XX había empezado a urbanizarse con la construcción del barrio del Pilar y de *Sant Josep*, surge una importante zona de expansión en la actual avenida del Ferrocarril, llamada así por seguir la traza de la antigua línea Alcoy-Gandía. En esta última zona, a diferencia de la gran mayoría de las otras, se pueden encontrar, junto a la avenida, edificios de pisos de cuatro o cinco alturas de construcción actual. Durante estos últimos años del siglo XX tiene lugar la construcción del instituto Pare Arques, emplazado al final de la avenida nombrada anteriormente

Por último, las zonas de urbanización más recientes y que conforman los núcleos de expansión de los próximos años son, en primer lugar, la nueva zona ubicada junto al colegio del Real Blanc y el centro de salud, la cual fue urbanizada durante los años del famoso *boom* inmobiliario y que no se encuentra totalmente edificada, y, en segundo lugar, la zona que se encuentra delimitada por el instituto y el polideportivo.

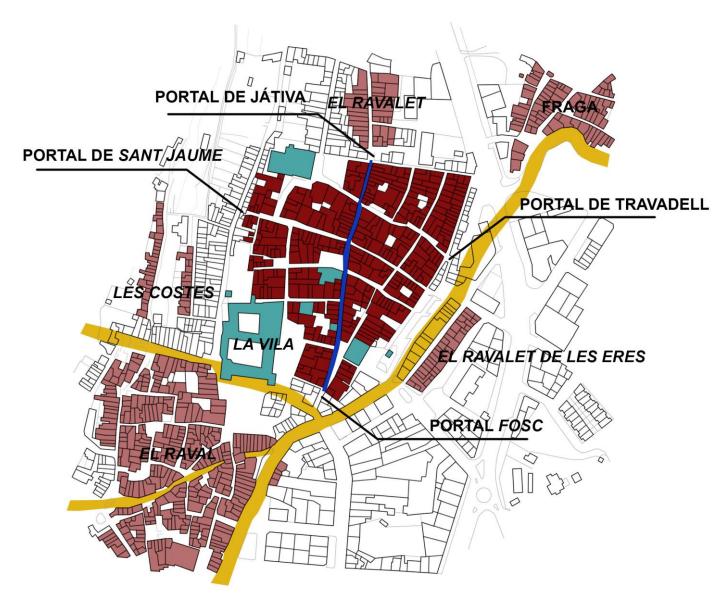
Figura 30. Esquema organizativo de la Cocentaina más primitiva

El barrio, proyectado por los primeros cristianos que llegaron a estas tierras, tiene una forma cuadrada dentro de las limitaciones que ofrece el enclave geográfico. Como se ha comentado anteriormente, el recinto de la *Vila* se encontraba rodeado por diversos barrancos y caminos que delimitaban el asentamiento.

A diferencia de los barrios moriscos, este guarda una cierta alineación en sus calles y como muchas de las ciudades de fundación cristiana se articula a partir de una calle Mayor, que actualmente sigue teniendo el mismo nombre, sobre la cual se proyectaban calles en dirección perpendicular y paralela.

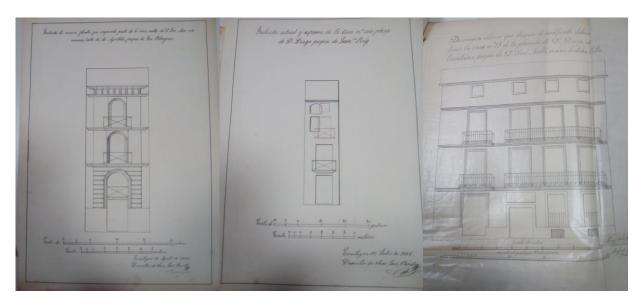
Figuras 32, 33 y 34. Planos de mediados del siglo XIX, en el centro se puede observar como los elementos reformados aparecen en color rojo

Gracias a los numerosos planos consultados en el *Arxiu Històric Municipal* de la población y aunque es escasa la documentación gráfica que se pudo extraer, se pueden determinar numerosas características implementadas durante el siglo XIX, la mayoría sobre mediados de este, y que hoy en día siguen mostrando las fachadas de las viviendas del barrio.

Las obras de mayor importancia que se llevaron a cabo en estos años fueron las modificaciones de la distribución de los huecos en fachada. Esto se sabe gracias a la manera antigua de dibujar los planos de reforma, donde la nueva composición del alzado aparece en rojo dibujada sobre la más vieja. El proceso consiste en ordenar la disposición de los huecos en columnas haciendo desaparecer el entramado irregular que presentaban las construcciones de los siglos anteriores.

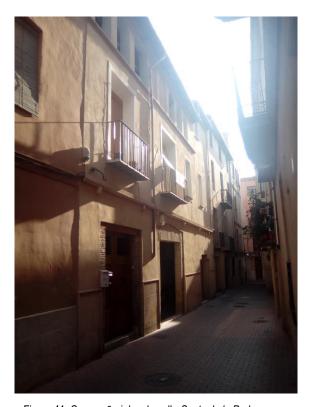
Figura 41. Casa señorial en la calle Sants de la Pedra

En cuanto a los diferentes esquemas que se encuentran en la zona podemos distinguir entre las viviendas más antiguas y de origen más humilde que están formadas por una columna de huecos, otras de mayores dimensiones que las anteriores formadas por dos columnas de huecos y las residencias de más alto rango donde habitaban los terratenientes más importantes del pueblo.

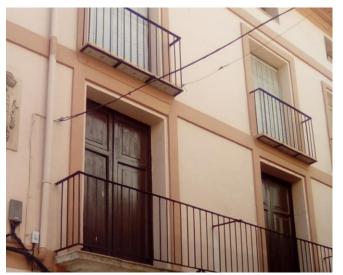
Figuras 69 y 70. Recercado de huecos propio de mediados del siglo XIX

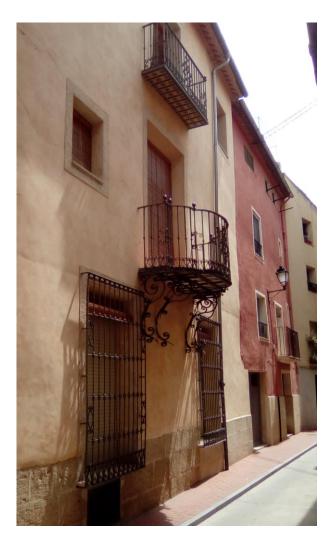
Figura 82. Vivienda en la calle Sant Cristòfol

En cuanto a la permisividad a la hora de actuar sobre las fachadas en los niveles 3 y 4, cabe decir, siempre desde el punto de vista de la recomendación, que el nivel 3 corresponde a fachadas que deberían ser respetadas en su totalidad, restaurando aquellos elementos que lo precisen o sustituyendo aquellos imposibles de conservar, siguiendo unos criterios estéticos concordantes con la entidad del barrio y que se ofrecen, en algunos casos, en el apartado siguiente. El nivel 4 engloba, como se ha comentado anteriormente, las viviendas que poseen dos o más elementos de interés arquitectónico. Estos elementos deberán ser respetados y tratados para su conservación con el fin de preservar la riqueza que estas edificaciones de menor atractivo puedan tener.

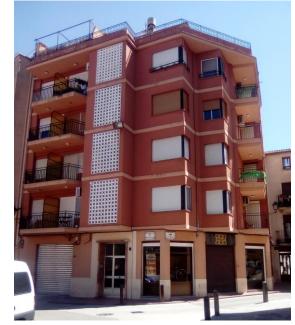
Figura 83. Vivienda situada en la plaza Cardenal Ferris

Los errores más destacables se encuentran en edificios de nueva planta que se construyeron en las décadas de los 80 y los 90, aunque también hay alguno más reciente. Estas edificaciones están formadas por viviendas en altura lo que rompe con el esquema tradicional de la zona, además la composición de las fachadas, así como los elementos que se pueden encontrar en ellas, nada tienen que ver con las características de la arquitectura residencial más representativa del barrio.
