Este proyecto se realiza con el fin de obtener la titulación de Grado en Ingeniería de la Edificación. Para ello se va a realizar un estudio histórico y constructivo del Castillo de Jalance. Este se encuentra en el municipio de Jalance, en el valle de Cofrentes-Ayora.

El castillo es un edificio militar de arquitectura islamista y medieval. Fue construido en el S. XI con finalidad defensiva. Se encuentra situado en lo alto de un cerro contiguo al municipio. El castillo consta de dos zonas, el albacar y la celoquia. Es un castillo con una gran extensión, disponiendo de una muralla exterior de unos 150 metros de longitud, con ocho torres circulares, y una celoquia con una superficie no inferior a los 280 m<sup>2</sup>.

En el presente proyecto se consideran como objetivos principales la elaboración de un informe detallado de la situación actual del Castillo de Jalance y la realización de un estudio histórico del mismo.

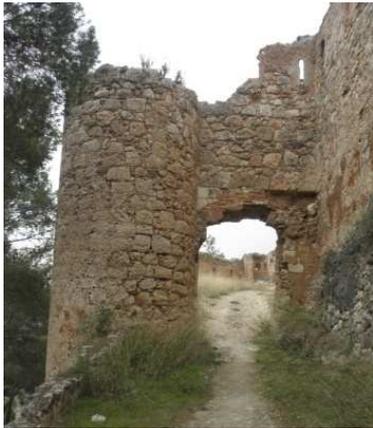
Fig 9. Puerta de acceso

En los siete castillos se sucedieron intervenciones arquitectónicas, ya que han estado operativos durante muchos siglos. Estas intervenciones podían ser, bien para “curar” heridas o para reforzarlos. Seguramente los restos de los arcos que franquean la entrada a la albacara y la celoquia del castillo de Jalance proceden del último cuarto del siglo XIV.

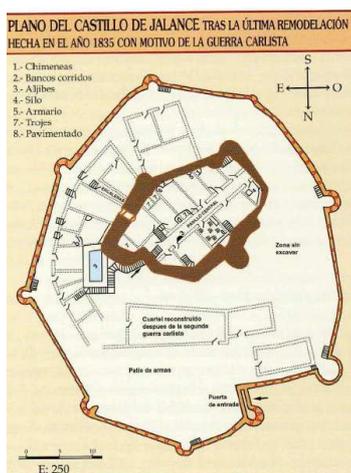
Fig 11. Plano del castillo 1835

En 1835 se reconstruyó el castillo de Jalance por los vecinos de Jalance y Jarafuel, para defenderse de los ataques carlistas. Los castillos de Jalance y de Cofrentes fueron cuartel de Milicias Urbanas o Nacionales de estos pueblos durante los años de guerra. “Dentro del recinto se construyó una caserna y diversas dependencias, todas en ruinas ahora.”<sup>8</sup>

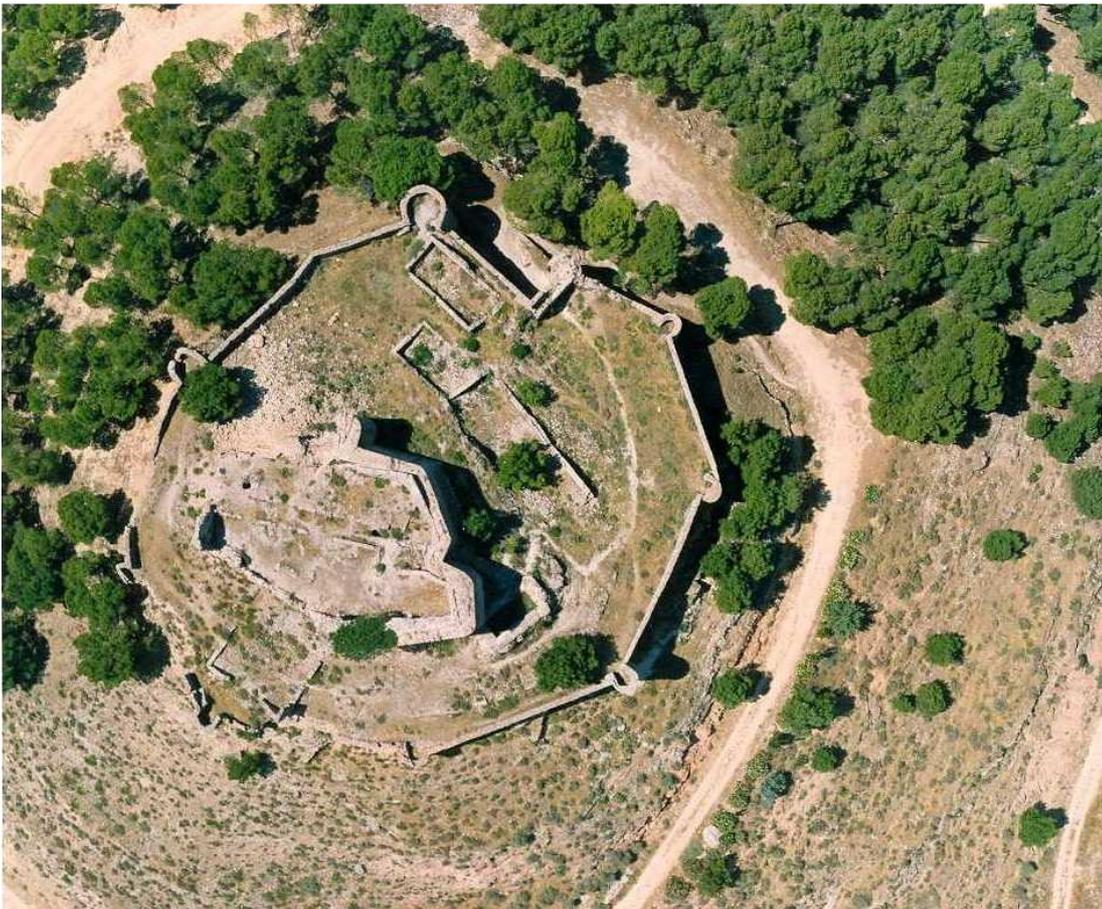
Figura 15. Vista aérea. Dirección general de patrimonio cultural valenciano

Al igual que el castillo de Cofrentes, se encuentra distribuido en dos partes: la celoquia y la albacara. La primera ocupa la parte más alta del recinto y tiene una extensión de 27,50 metros de longitud por 12,50 metros de anchura y unos 280 m<sup>2</sup>.

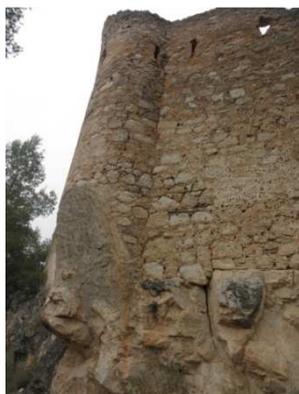
Figura 16

Alrededor de la celoquia, y de una superficie bastante mayor que esta, encontramos la albacara, de unos mil ochocientos metros cuadrados de superficie, limitados por una muralla de más de ciento setenta metros de longitud y de una altura que oscila entre los diez y los catorce metros. La muralla estaba defendida por ocho torres semicirculares.

Las murallas de mampostería están defendidas por torreones semicirculares. Las reformas decimonónicas –aspilleras, remate de los torreones, etc.- fueron fabricadas de parecida guisa y aplicando las mismas soluciones arquitectónicas en nuestro castillo y el de Cofrentes.

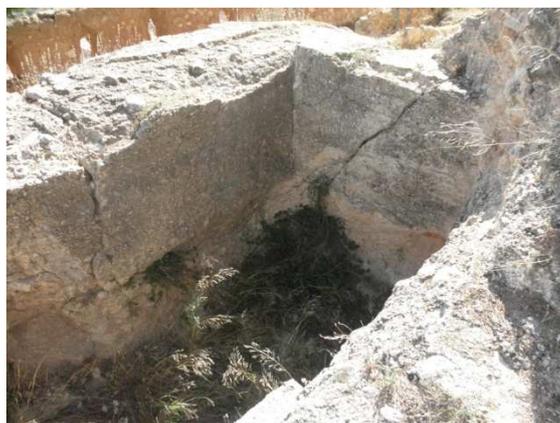
Figura 21

Las necesidades de agua en todos los castillos hacía conveniente recogerla y almacenarla cuando lloviera. En el castillo de Jalance son de forma rectangular, la forma más habitual. Aljibe árabe de planta rectangular y sección bastante elevada, que aparece rematado con una bóveda de cañón hecha con el ladrillo. Los muros están revocados con mortero de cal y pintados a la almagra.

El aljibe de la fotografía tiene una estructura cuadrangular de almacenamiento de agua, y está situado en la albacara, justo a los pies de la celoquia. Tiene una capacidad de almacenamiento de 18,4 m<sup>3</sup> aproximadamente. Posiblemente es anterior al siglo XIV y a la conquista cristiana.

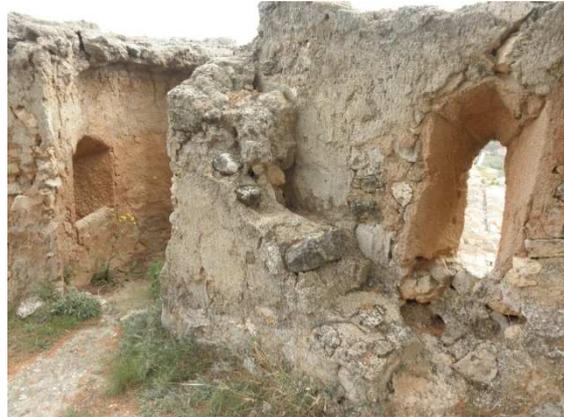
Figura 22

Las arpilleras o saeteras que podemos apreciar en los muros, proceden de los tiempos de la primera guerra carlista, 1835. Fueron hechas a molde con un mortero de yeso y arena. Estas, entre otros sistemas de protección, convertían el castillo en una fortaleza inexpugnable. Inicialmente, las arpilleras se situaron únicamente en las torres, con ángulo suficiente como para proteger todo el castillo, pero, una vez vista su eficacia, se colocaron a lo largo de todo el muro, con una distancia aproximada de un metro entre ellas y unas dimensiones de unos 50 centímetros de ancho por 70 de alto, esto en la parte interior del muro, en la parte exterior tienen una anchura aproximada de 30 centímetros. La finalidad de este ensanchamiento era proteger al arquero.

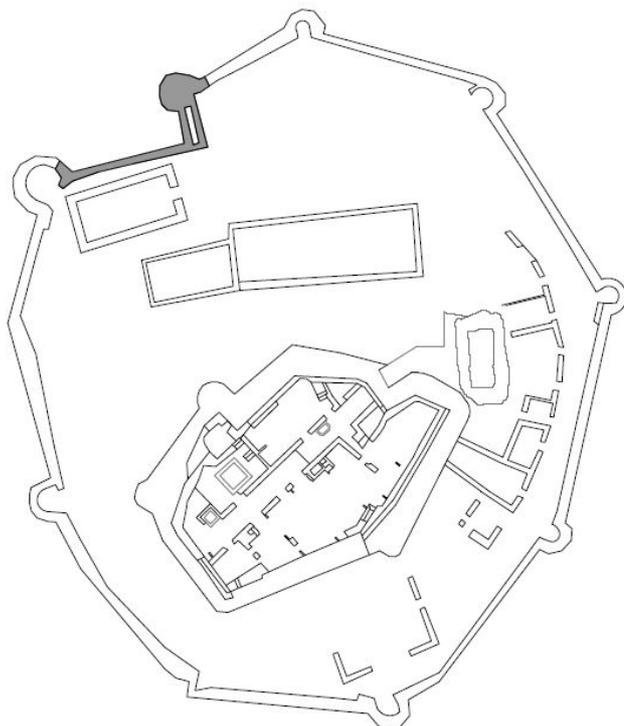
Figura 23

Este tramo presenta un buen estado de conservación, a primera vista. El análisis de las diferentes unidades que lo integran sería el siguiente:

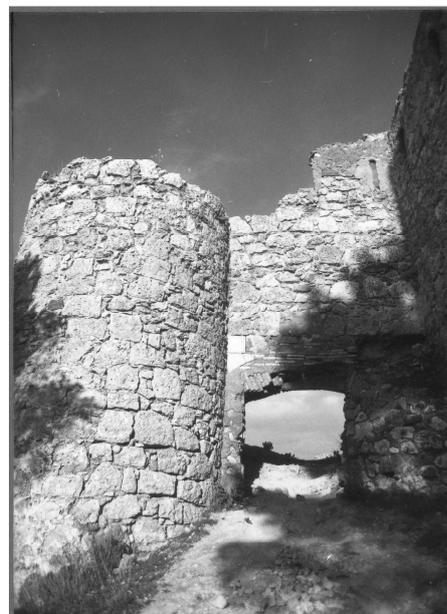
Se procede a definir los materiales y técnicas constructivas utilizadas en el acceso original al castillo. Éste es de época cristiana, principios del siglo XIV. Se conserva también un tramo de la muralla construida en esta época. Es un acceso en bayoneta y junto a este se sitúa una torre, maciza y de planta circular, desde la que se controlaba el paso a la albacara. Se observan reparaciones posteriores.

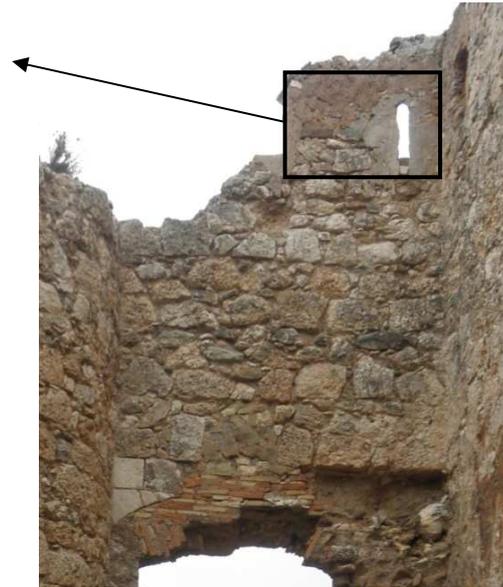
Figura 25

La conservación no es buena. Muro perteneciente a la refortificación que se realiza en el castillo durante la primera guerra carlista, en el siglo XIX.

Es una fábrica de mampostería ordinaria trabada con mortero de cal y tierra. Se utilizaron piedras de diferentes tipos y tamaños.

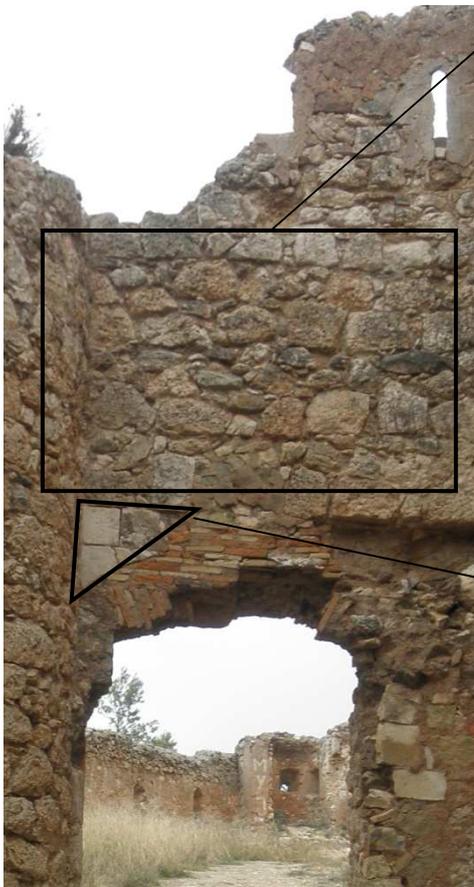
Figura 26

Cristiano medieval. Principios del siglo XIV. Buena conservación.

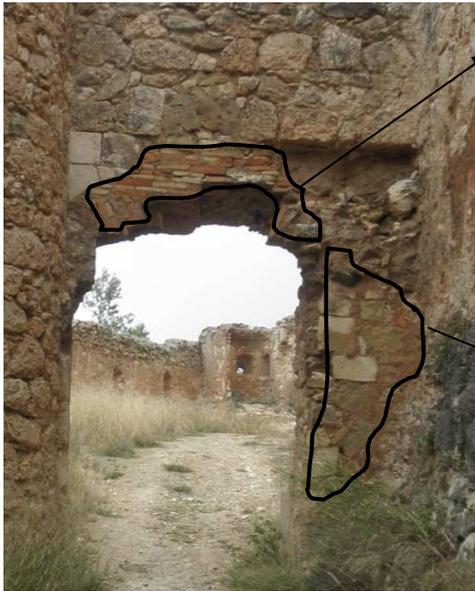
Figura 27

Arco de ladrillos que forma el arco del vano de acceso al recinto. Se trata de una reforma posterior al muro. Forma un arco de tipo escarzano. Han desaparecido bastantes ladrillos.

La calidad, tanto de los ladrillos como de la traba utilizada, es mala. Esto ha acelerado su degradación y se encuentran en un pésimo estado de conservación.

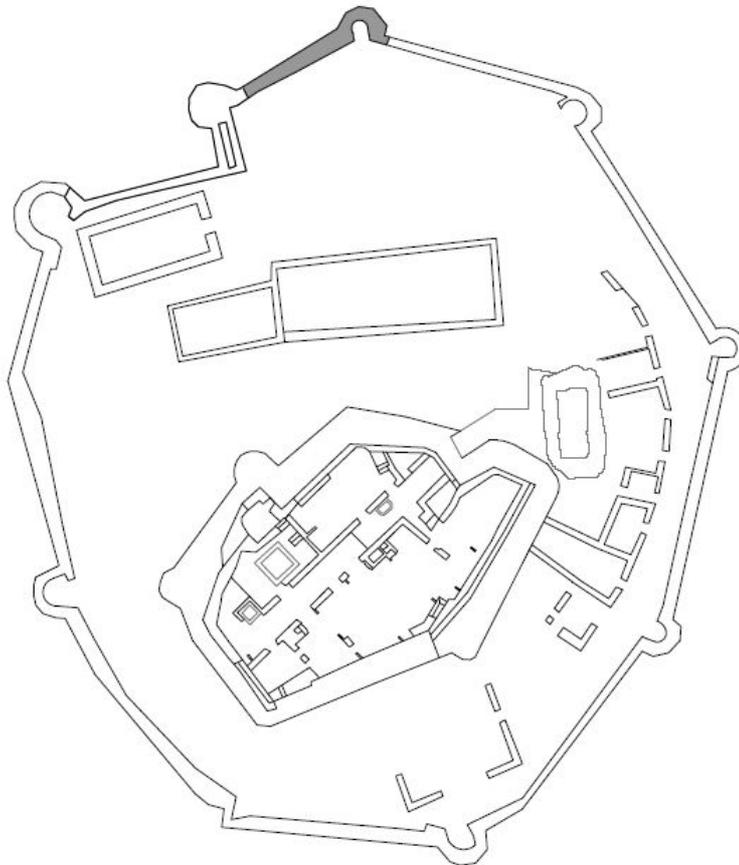
Figura 29

Parte de la muralla defensiva situado al Este del recinto, junto a la puerta de acceso, a partir de la torre 2.

También se puede observar en este alzado la torre 3 y 5 saeteras.

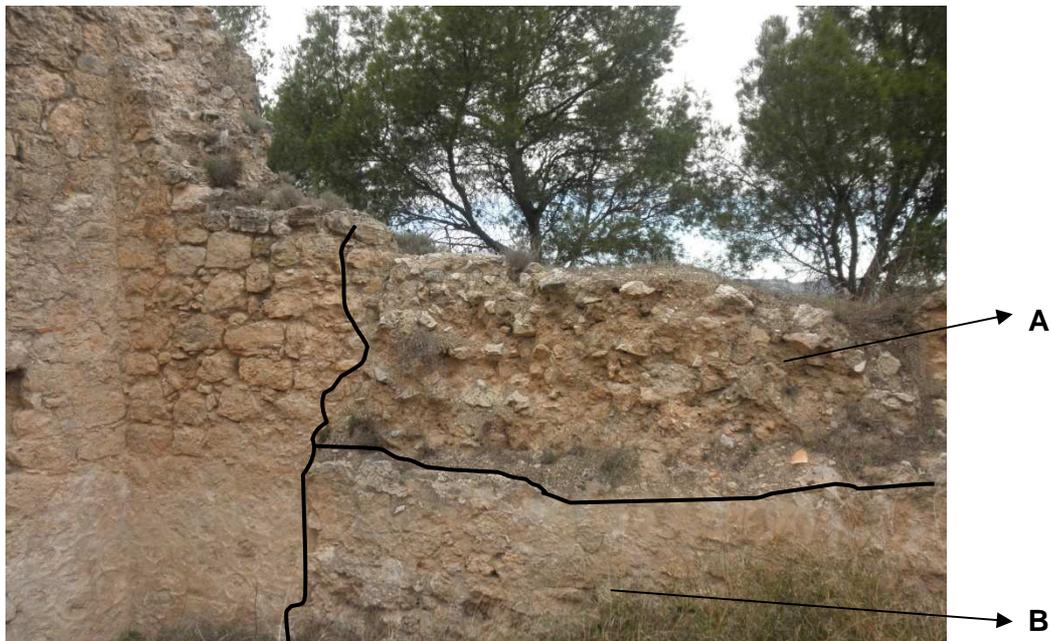
Figura 30

A. Mala conservación. Época moderna, primer tercio del siglo XVII. Fábrica de piedra caliza de diversos tamaños y sin ningún orden, trabada con un mortero de tierra. Altura máxima de 150 centímetros.

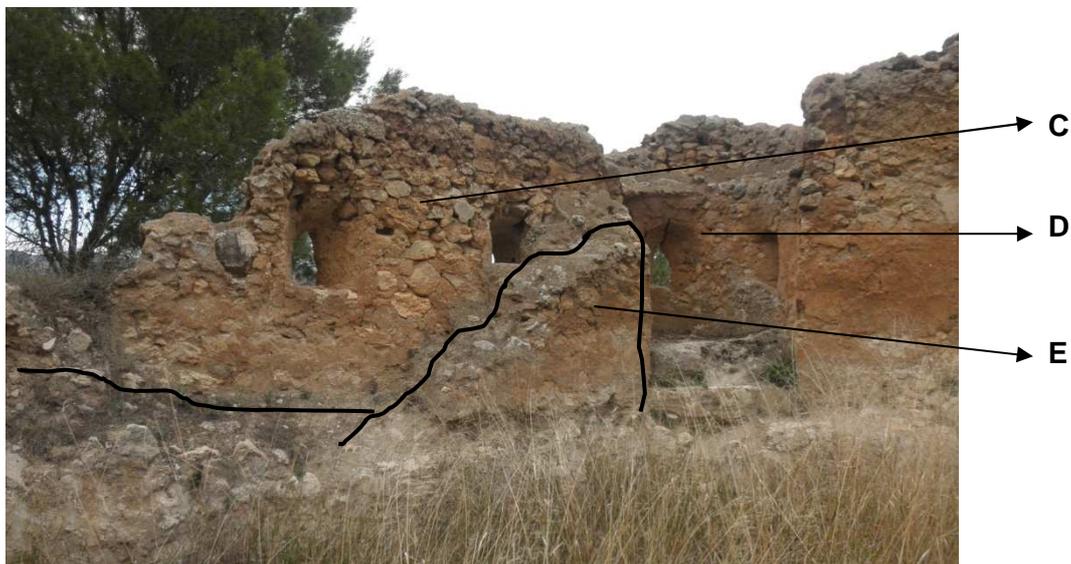
Figura 31

B. Cristiano medieval, final de siglo XIV. El fragmento que se conserva en este alzado se encuentra en bastante buen estado. La fábrica de mampostería ordinaria de piedra caliza está trabada con mortero de cal. Parte del muro está colmatado en la mayoría de las zonas. Se observan restos de enlucido de cal y arena en algunas zonas. Hay juntas que recientemente han sido consolidadas con cemento ante el peligro de derrumbe.

Ha perdido la capa de enlucido y no se conserva la altura completa.

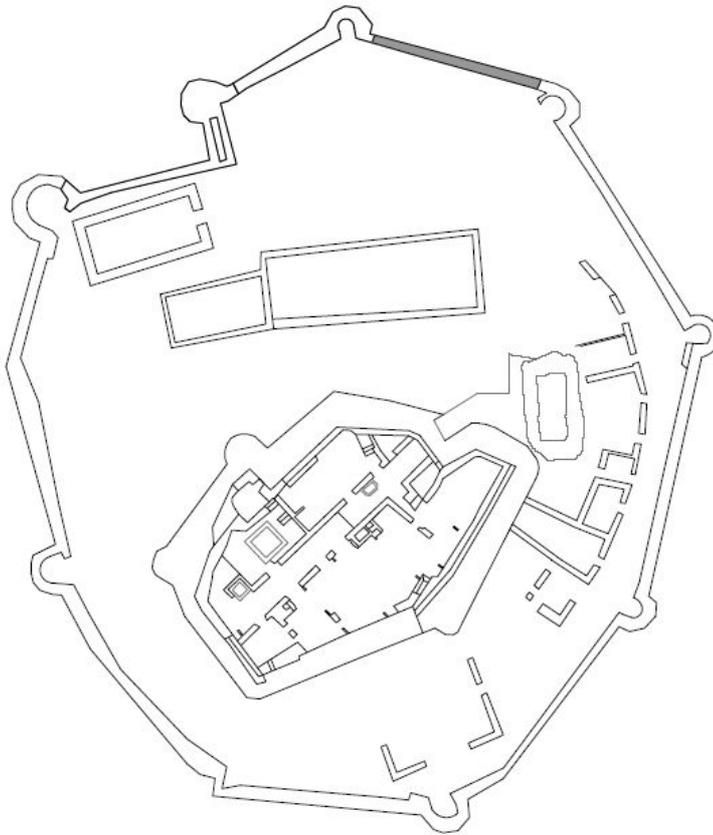
Figura 32

Alzado parte de la muralla defensiva. En este tramo, en la cara interior, parte de la muralla no se ve ya que está colmatada, solo se puede observar desde el exterior.

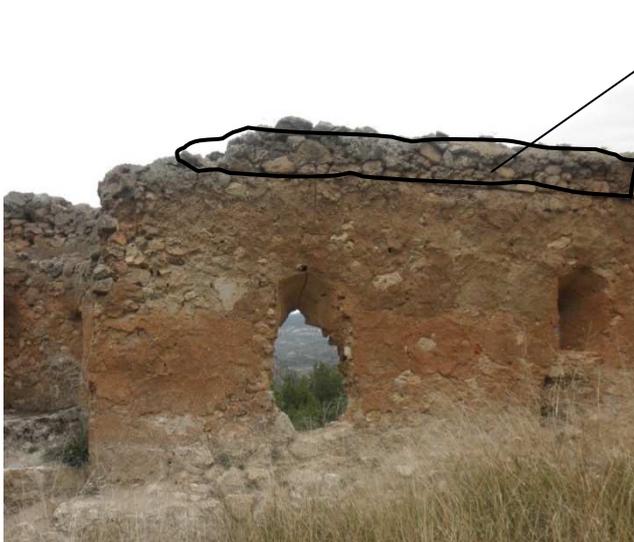
Data de la 2ª Guerra Carlista o Guerra Civil. Su estado de conservación es malo.

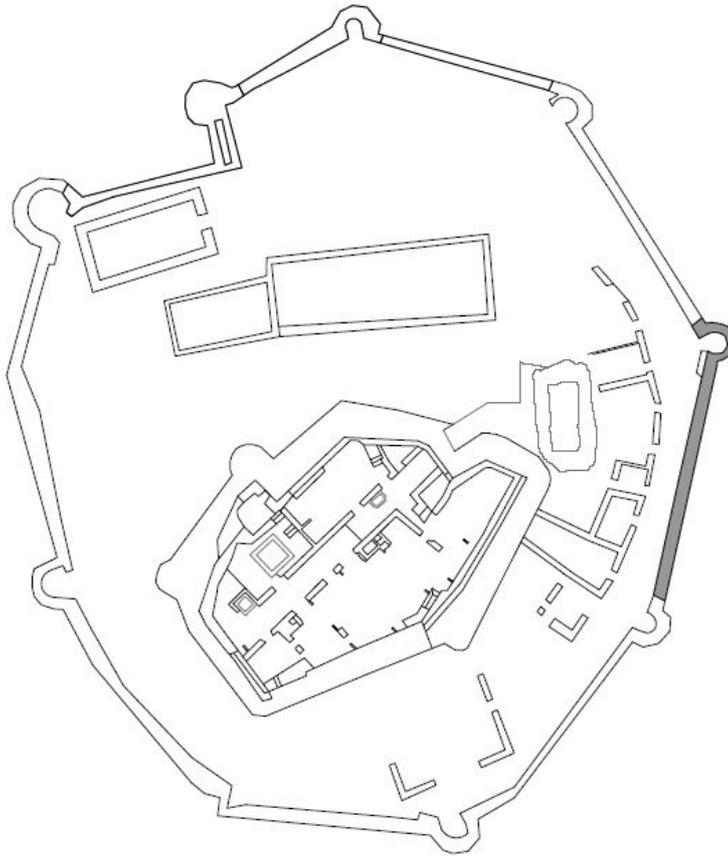
Figura 34

Alzado parte de la muralla defensiva. En este tramo, en la cara interior no se ve parte de la muralla ya que está colmatada, solo se puede observar desde el exterior. En este tramo se sitúa la torre 5, también se conserva la caja de la escalera que se utilizaba de acceso a la parte superior de la torre.

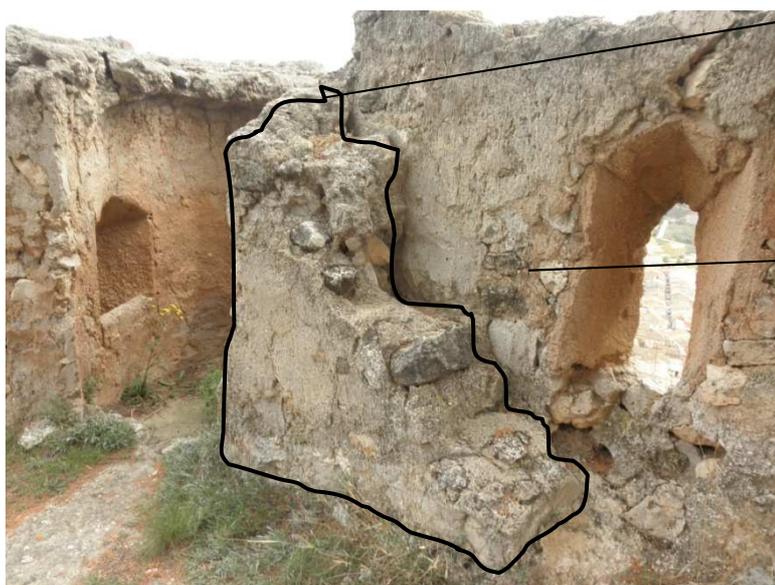
Escalera de acceso al piso superior de la torre 5. Primer tercio del siglo XIX, durante las Guerras Carlistas.

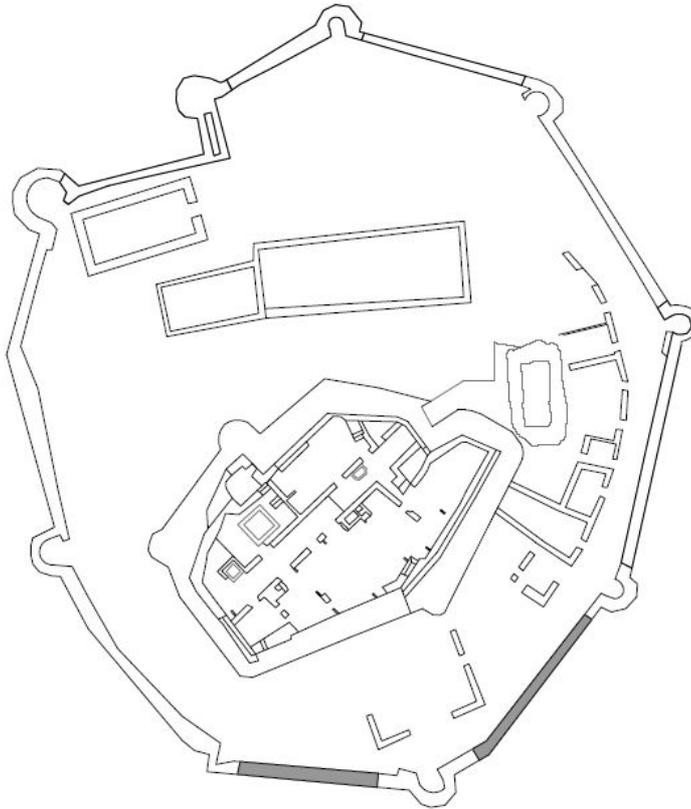
Figura 36

Se produjo un hundimiento parcial de los muros del castillo, lo que motivó la actuación del ayuntamiento para evitar la mayor degradación los lienzos contiguos. Parte del muro que data del siglo XIX desapareció. En la reconstrucción se reproducen una serie de almenas.

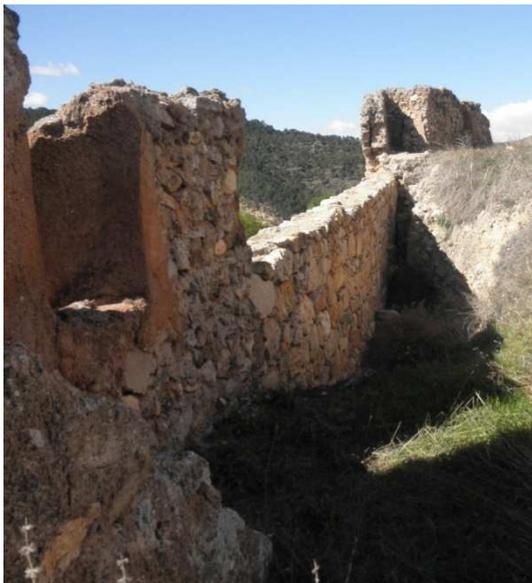
El efecto de las sucesivas lluvias y otros factores han hecho que en diversas partes del castillo se hayan desprendido parte de los muros originales, siendo sustituidos por el Ayuntamiento de Jalance en fechas recientes.

Figura 37. Muralla intervenida 1999

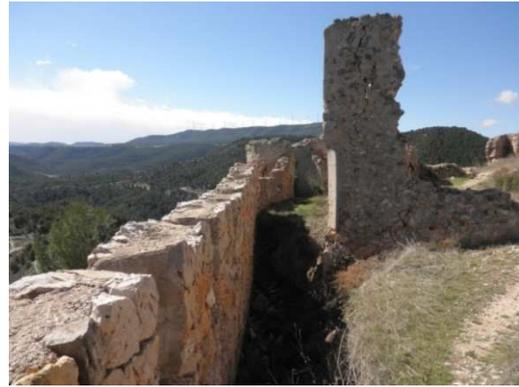
En este tramo concretamente habían desaparecido en su totalidad los muros originales por lo que encontramos solamente una unidad estratigráfica

Figura 39. Muralla intervenida 1999

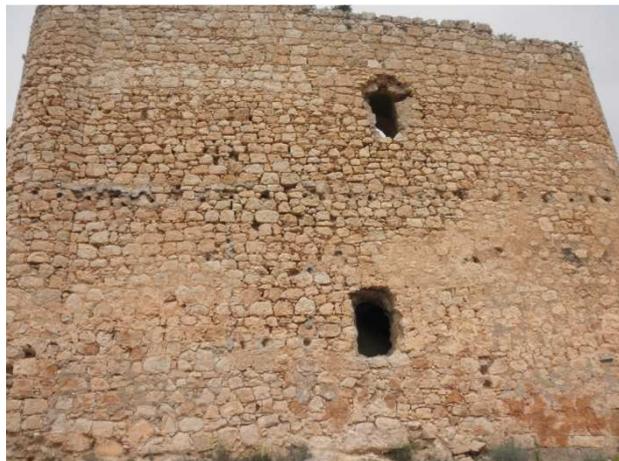
Figura 43

**C.** Cristiano medieval, principios s. XIV. Escalera de acceso a la celoquia. Construida con mampuestos de tamaño mediano a grande y trabados con mortero de cal. Se puede observar cómo han sido arrancados los escalones por que han quedado fragmentos incrustados en el muro.

Se puede observar, en la parte alta, el vano efectuado en el interior de la celoquia. También se observan las marcas dejadas por los tejados de las casas que se le adosaban desde la albacara y la abertura efectuada en él, seguramente para almacenaje.

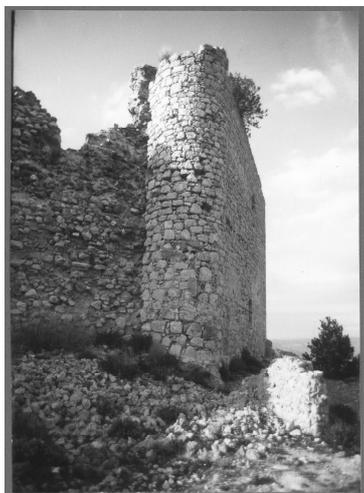
Figura 45. Medios Siglo XX

Muro de mampostería aparejada trabados con cemento y grava picada. Pertenece a las reformas realizadas por el ayuntamiento de Jalance en el castillo en 1999 para evitar derrumbes. Aglutinante cemento y grava picada.

En la figura 45 se puede ver una ligera separación entre la muralla y una de sus torres.

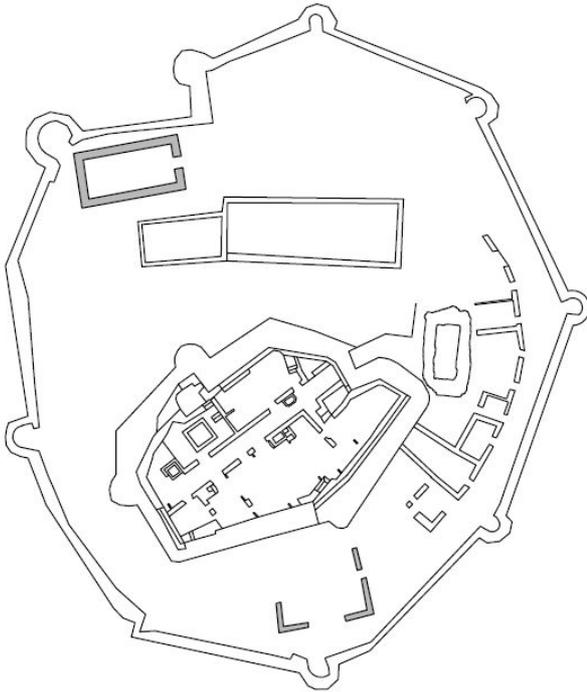
Figura 52

En este caso se aprecia un estado crítico. La mayor parte del alzado de ambas construcciones ha desaparecido, y el que queda se encuentra en muy malas condiciones.

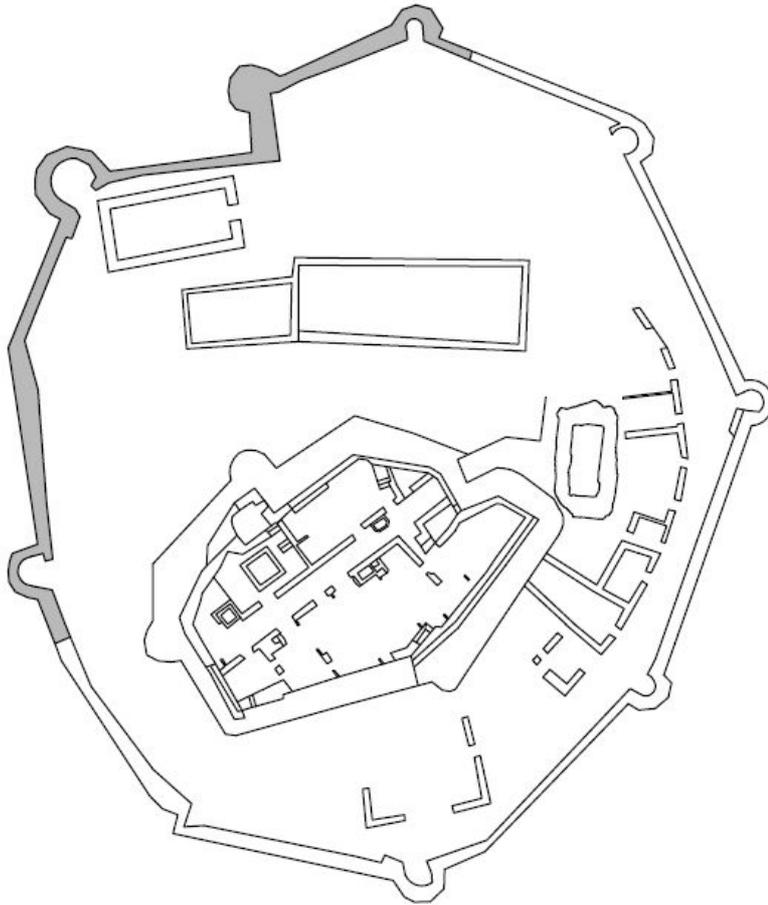
Figura 55

En el plano contiguo se procede a ubicar algunas patologías que se van a desarrollar seguidamente.

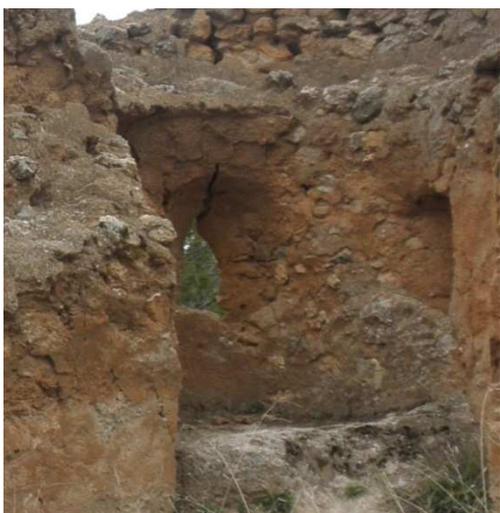
Figura 57

Se puede hablar en concreto de cómo puede afectar el paso del tiempo y el clima a una de las técnicas utilizadas en la mayoría de los castillos islámicos, el tapial. Los lados que más se deterioran son los orientados al norte. Como es habitual, el mayor enemigo es el agua, la humedad, unida a la baja temperatura. Los primeros defectos se manifiestan mediante grietas. Especialmente en los tapiales, aunque se da en otros tipos de construcciones, en cuyo interior predomina la tierra, esta favorece, junto con la humedad que penetra, que germinen algunas semillas y nazcan plantas vegetales. En todos estos casos se van ampliando fisuras por las cuales penetra el agua o la escarcha. Cuando la temperatura desciende durante la noche o parte del día por debajo de los 0 °C, esa agua o hielo la va dilatando y al final consigue que se desmorone toda la pared o parte de ella. En las murallas del castillo y los muros que rodean la celoquia se pueden apreciar estas patologías.

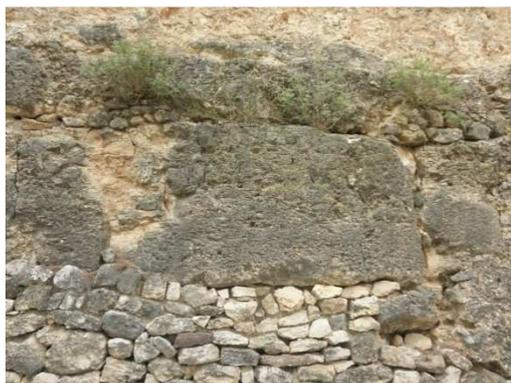
Figura 60

- Las pátinas son finas capas superficiales que pueden ser debidas al paso del tiempo y exposición a la intemperie, a la suciedad, a la escorrentía del agua, etc. En los muros podemos apreciar el ennegrecimiento que posiblemente haya causado la contaminación ambiental, depósitos de humo, hollín y polvo, pudiendo tener relación con este ennegrecimiento la central nuclear de Cofrentes, que entró en servicio en 1984.

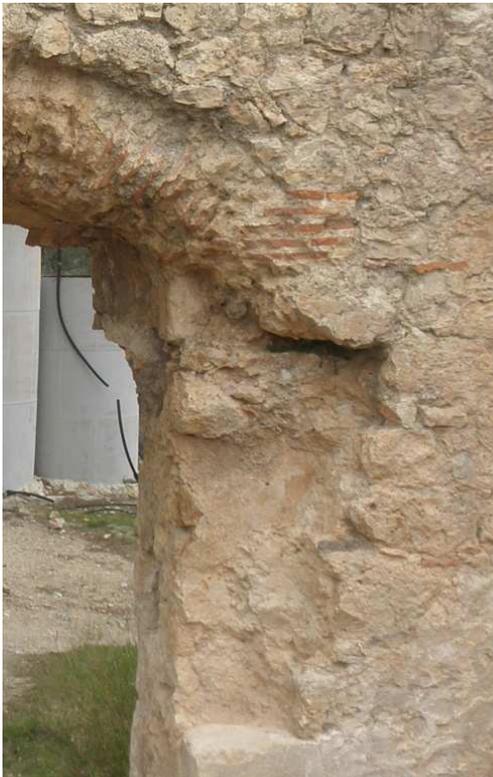
Figura 61

- Pérdidas de material. En algunos casos llegan a ser generalizadas, perdiéndose completamente determinadas piezas arquitectónicas, normalmente por evolución de alguno de los efectos anteriores. En la foto de la izquierda se puede apreciar una importante pérdida de volumen en la base de la muralla, en la parte exterior, seguramente debida a la escorrentía del agua a lo largo de los años.

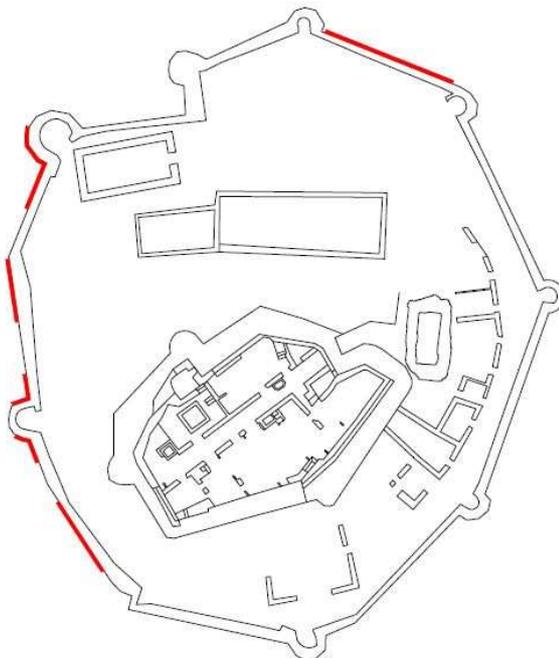
Figura 65

En varios puntos de la muralla (figura 65) se puede apreciar que se ha pretendido reparar las zonas afectadas rellenando las juntas vacías con morteros, pastas de cemento o morteros y pastas de cal. Estos métodos eran inapropiados, no se tuvo en cuenta al efecto visual que las coloraciones resultantes tendrían. La figura 59 se puede apreciar uno de estos casos.

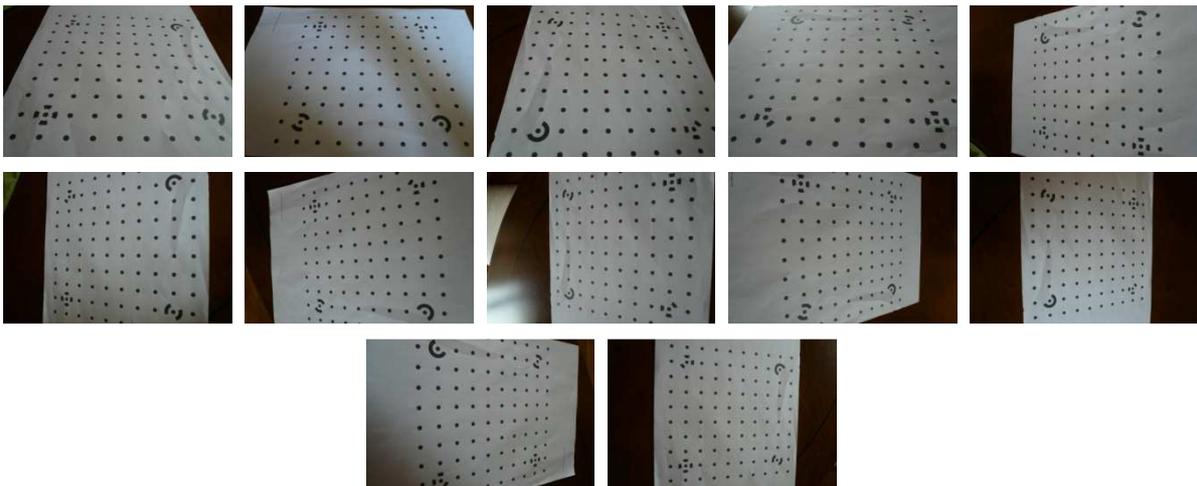
En primer lugar se ha realizado la calibración de la cámara que hemos utilizado. Para ello nos hemos ayudado de los tutoriales del programa. Hemos utilizado el grid que aportaba el programa en formato A4 y hemos realizado las fotos necesarias.

Se ha realizado un tipo de calibración automática, ya que el programa tiene la capacidad de detectar los puntos que aparecen en el grid y la rotación en cada foto. De esta forma calcula los parámetros internos de la cámara y así puede corregir las distorsiones de la cámara. A continuación se muestra la selección de puntos de control para cada foto que realiza el programa de manera automática.

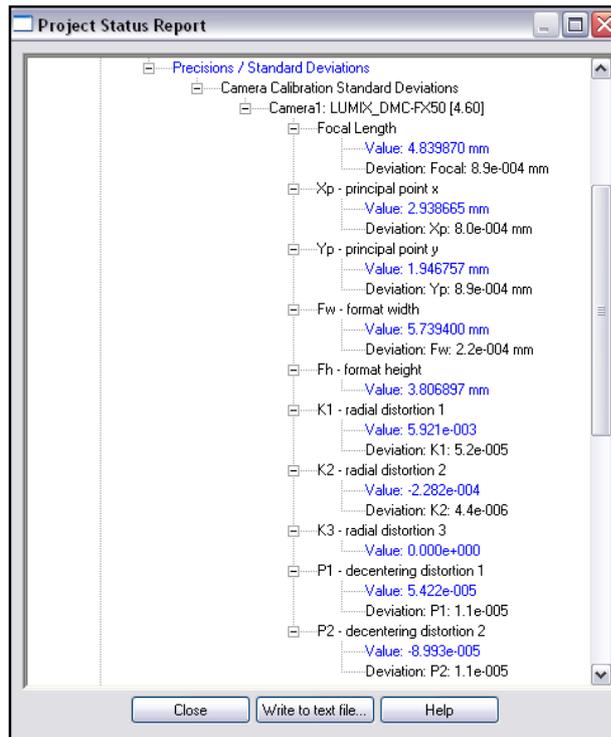
Estos son los resultados de la calibración para la cámara Lumix DMC FX50 que se ha utilizado para el presente estudio.

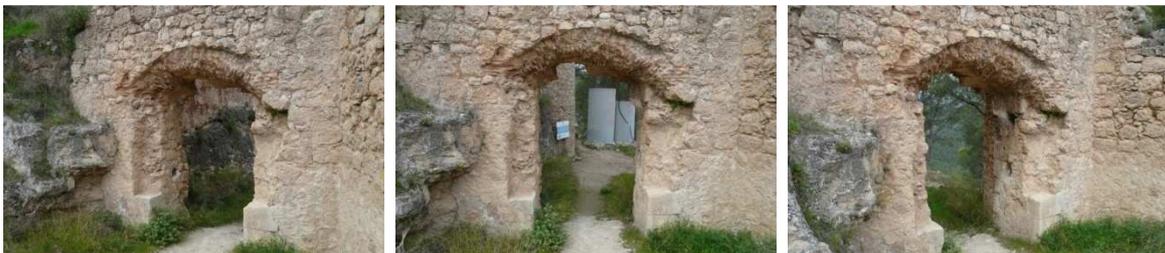
A continuación vamos a mostrar el proceso seguido para la obtención del modelado del Arco de entrada al castillo. Para ello mostramos una primera vista en la que explicamos todo el proceso de orientación, toma de puntos y triangulación para la obtención de superficies. Seguidamente realizaremos vistas desde diferentes perspectivas que muestren el resultado obtenido. Las tres primeras fotos cubren una zona frontal del arco de entrada cumpliendo el condicionante angular.

De la misma manera que en estas tres primeras imágenes se aprecia el solape, se ha ido cubriendo toda la superficie del arco.

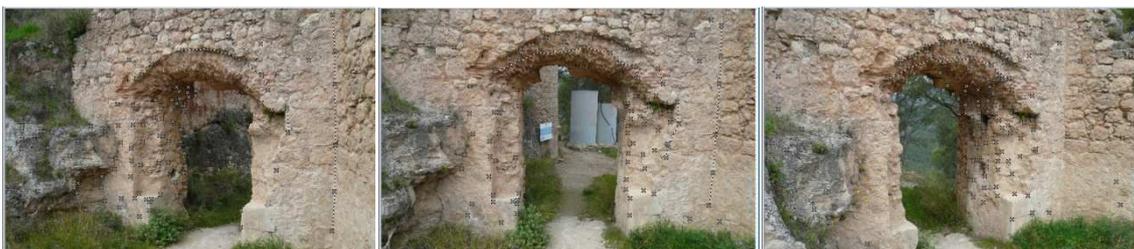
A continuación se muestran las fotos mostradas inicialmente pero esta vez con los puntos homólogos que se han tomado y posteriormente utilizado en la generación del modelado 3D.

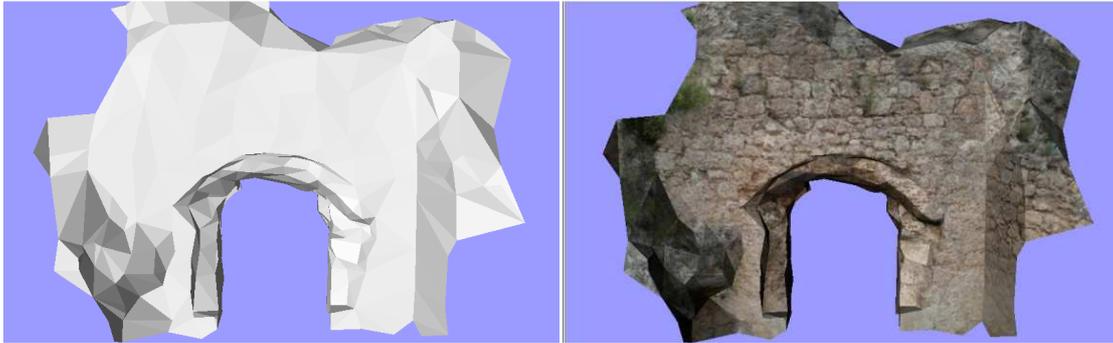
Seguidamente se muestra un modelado 3D y un renderizado de la vista correspondiente a las tres fotos mostradas. Hay que tener en cuenta que para la realización del proyecto fotogramétrico con Photomodeler se han utilizado alrededor de 30 fotos, las cuales han aportado pequeñas zonas de la triangulación y del modelado, por lo que para la obtención de este modelado se han utilizado muchas más fotos.

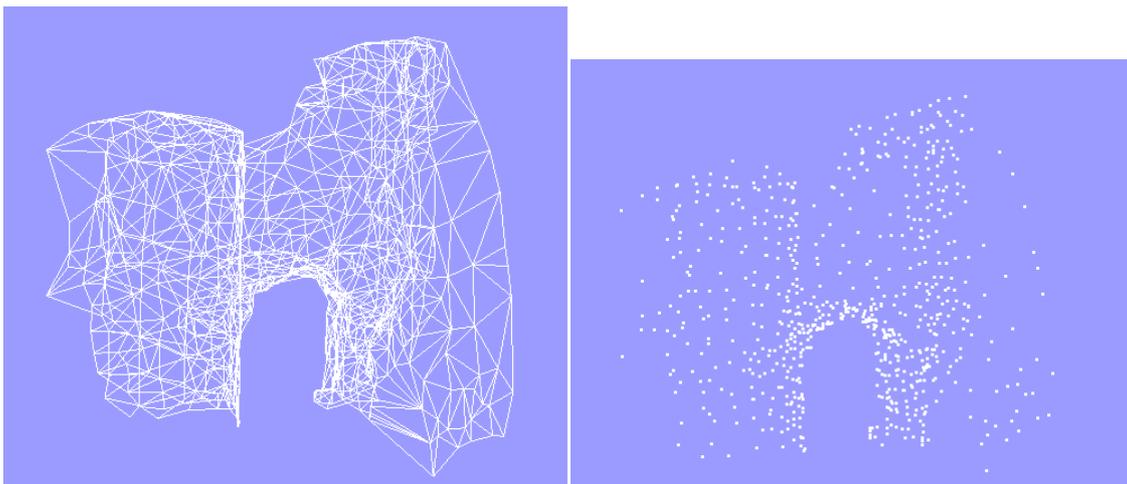
Previamente a seleccionar diversas vistas del resultado final de nuestro proyecto fotogramétrico y mostrarlas, vamos a ver el modelo alámbrico del arco de entrada, así como el conjunto completo de puntos homólogos de nuestro proyecto.

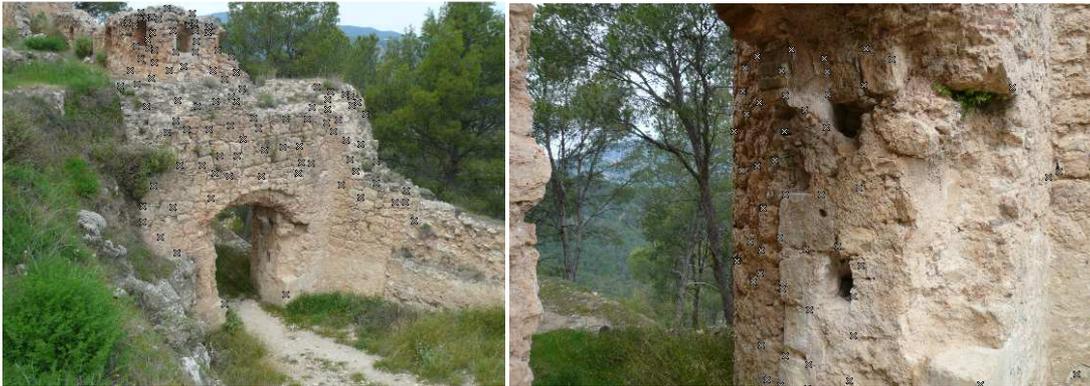
Imágenes correspondientes a la vista 3, con sus puntos homólogos marcados.

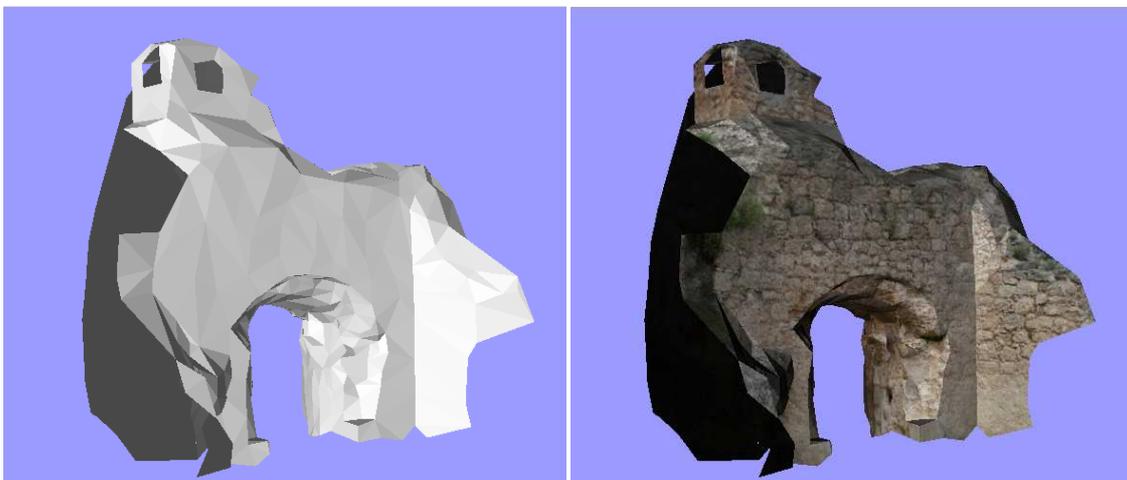
Modelado y renderizado de la vista 3.

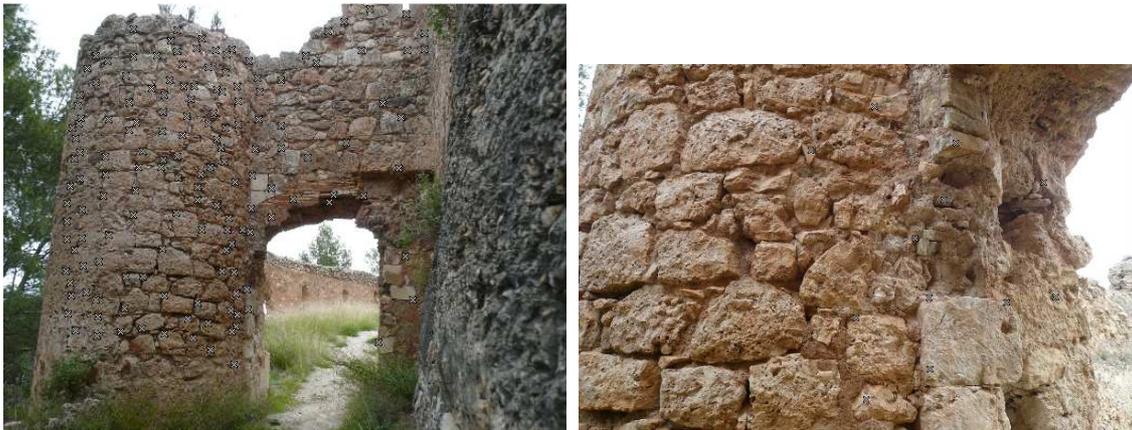
Imágenes correspondientes a la vista 4, con los puntos homólogos marcados.

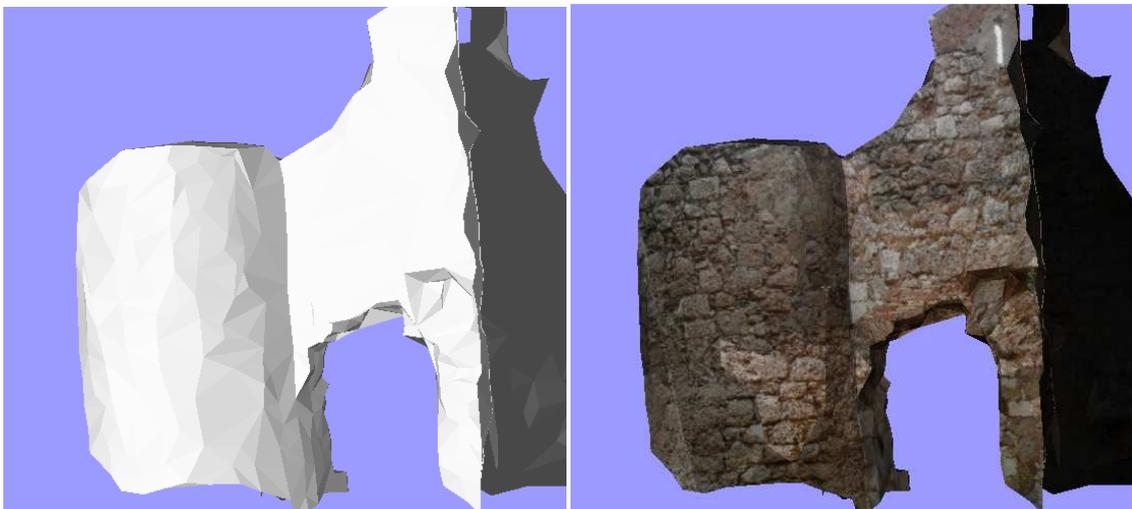
Modelado y renderizado de la vista 4.

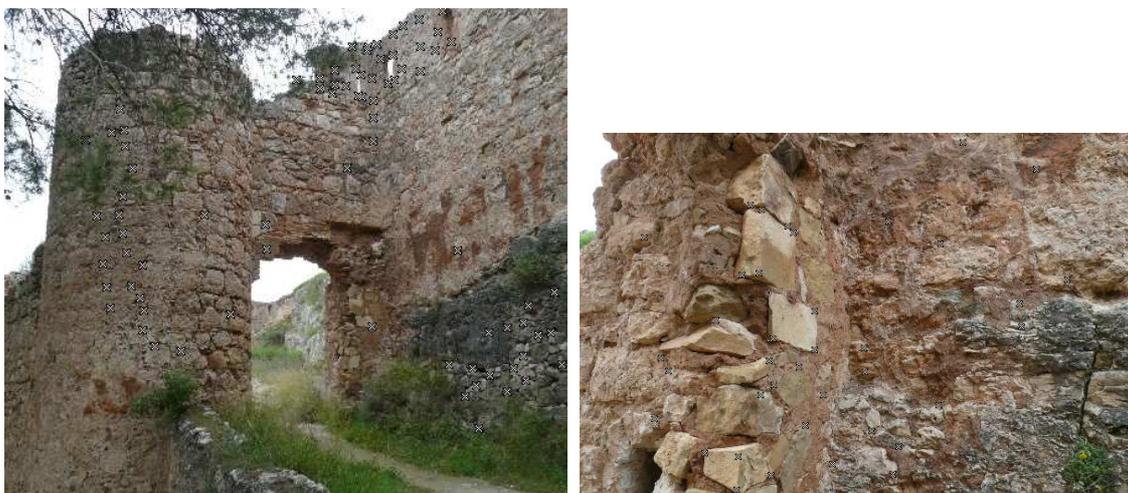
Imágenes correspondientes a la vista 5, con los puntos homólogos marcados.

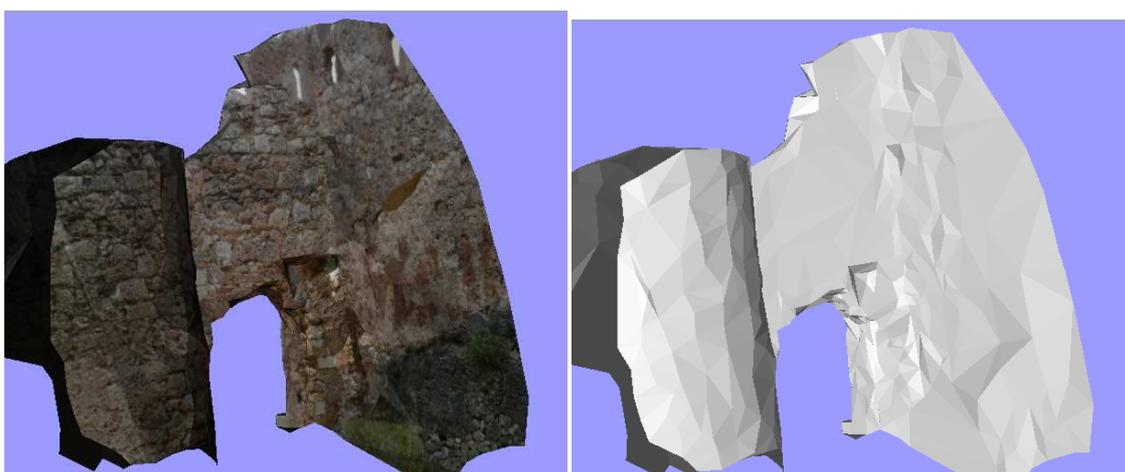
Modelado y renderizado de la vista 5.
