UNIVERSIDAD
POLITECNICA
DE VALENCIA

Conservación del Patrimonio Histórico
Proyecto Final de Grado

EL CASTILLO DE COFRENTES

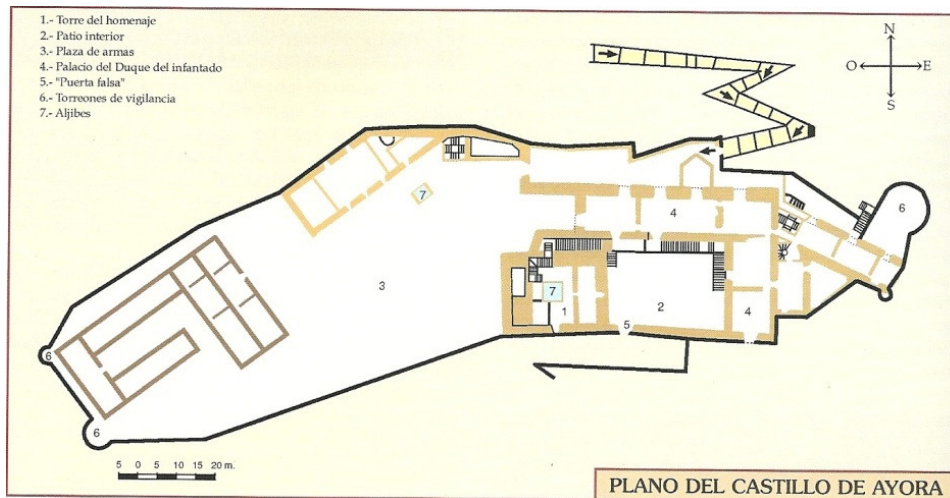
Esquema de distribución castillo de Ayora

En lo referente a las técnicas constructivas empleadas, destacar el tapial en los restos de torreones que se conservan. La torre fue construida con mampostería y sillería sobre los restos de antiguas construcciones musulmanas de tapial. La puerta falsa está formada por un arco de medio punto con sillares de caliza rojiza en forma de cuña.

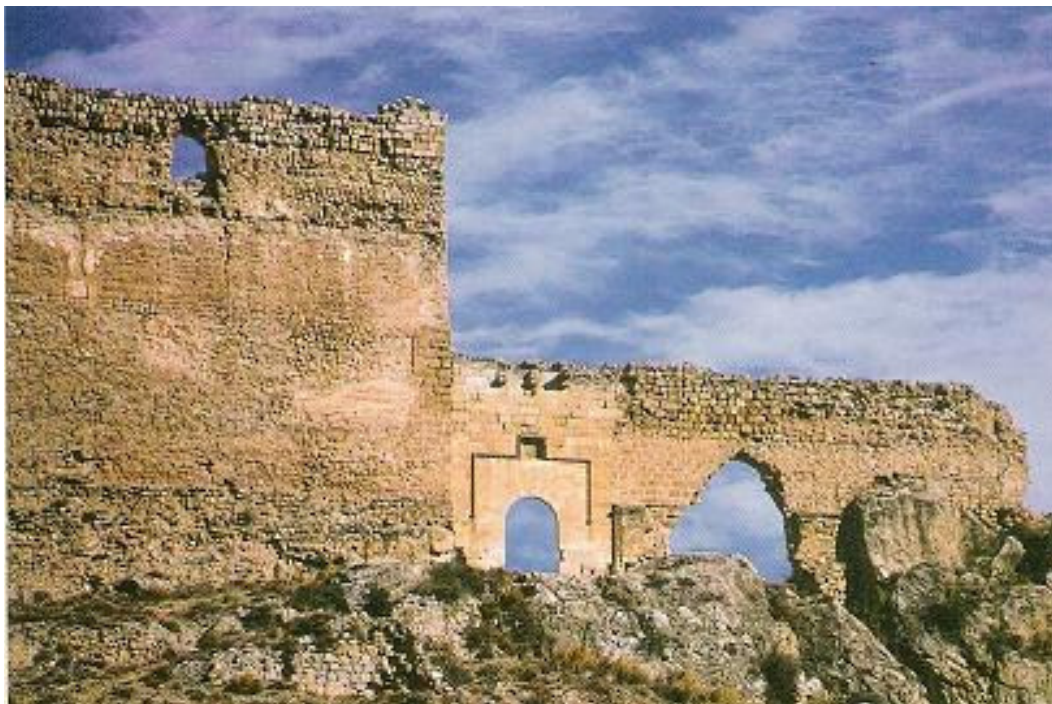
Vista exterior Sur Oeste. Puerta Falsa

Antiguamente tenía dos accesos, uno por el Norte desde el pueblo a través de la antigua iglesia parroquial y otro al sur, la llamada 'puerta falsa' de acceso directo a la fortaleza palacio en que fue transformado durante los siglos XVI y XVII y que actualmente se encuentra inutilizada.

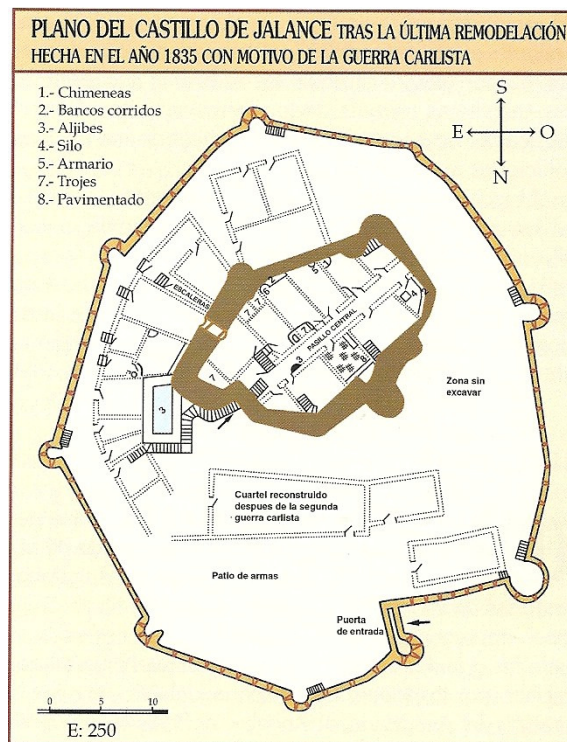
Esquema de distribución del castillo de Jalance

La celosía o recinto superior se estructura en torno a un pasillo central que nace en la puerta de acceso y que lo divide en dos partes, a través de distintas aperturas el pasillo da acceso a tres habitáculos en el lado Oeste y seis en el Este, aparecen en ambas zonas escaleras de acceso a un nivel superior y huellas de lo que fueron hogares, hornos y depósitos. Alrededor de la celosía se encuentra el recinto inferior que se encuentra delimitado por una muralla de piedra de entre diez y catorce metros de altura a lo largo de la cual se encuentran ocho torreones semicirculares, las aspilleras que aparecen en los muros proceden de la primera guerra Carlista.

El castillo tiene planta poligonal irregular, casi redonda, que se adapta a las irregularidades del terreno, con diez lados con lienzos rematados por saeteras y torres circulares. Se encuentra distribuido en dos partes con características propias, la superior consistente en el recinto fortificado y la inferior, consistente en el albacar de la época islámica convertida en plaza de armas por los cristianos.

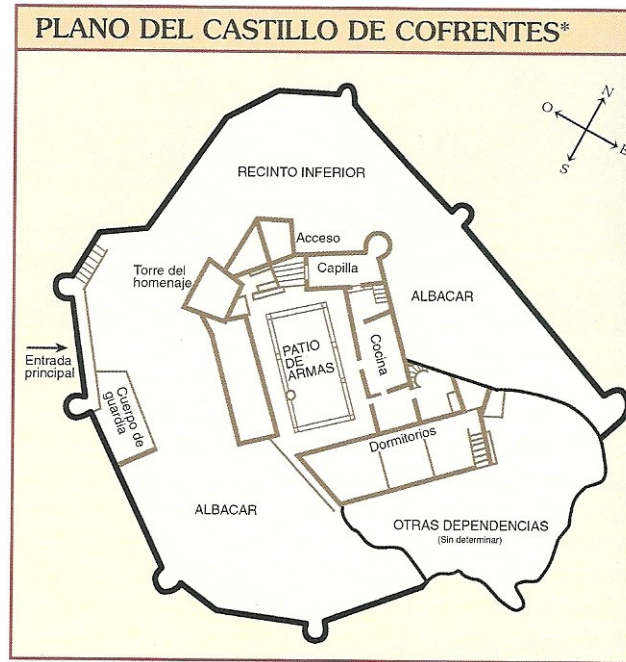
Distribución según Francisco Cervera

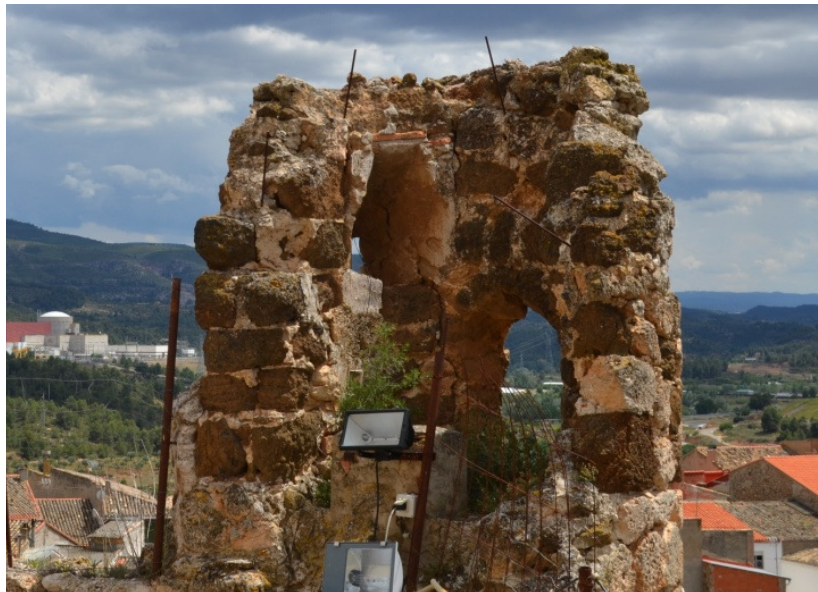
Torres barbacanas

A ambos lados del portalón que da acceso al recinto inferior, todavía se conservan las dos torres barbacanas que protegían la entrada de este recinto, así como la muralla que las unía. La finalidad de estas torres era defensiva, típica de los castillos medievales, se situaban en la entrada de los castillos y permitían a los defensores golpear al enemigo manteniéndose a cubierto, también era habitual que tuvieran saeteras, desde donde podían defenderse mejor.

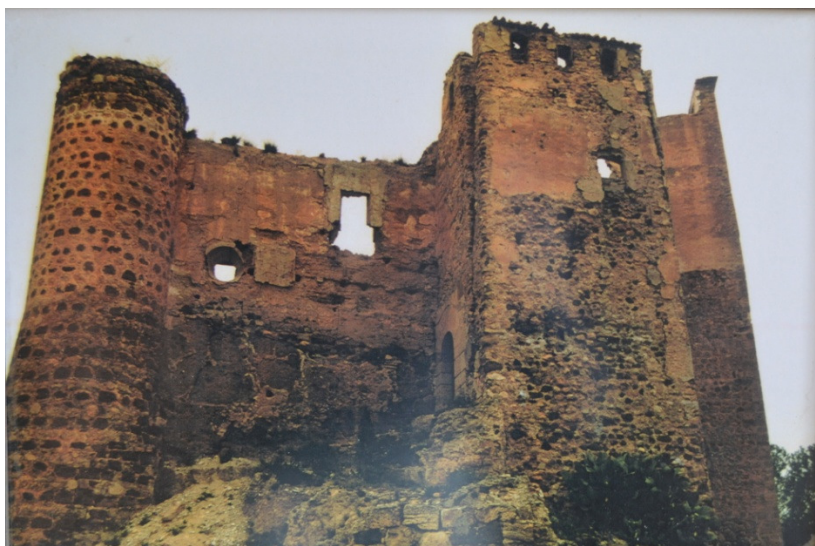
**Acceso Recinto superior antes de la restauración.
Imagen expuesta en el Castillo**

El castillo de Cofrentes ha sufrido una importante transformación en los últimos tiempos. Exteriormente se ha producido una remodelación de los diferentes paños que componen la muralla exterior, otros elementos que han sufrido este importante cambio son los que se encuentran en el recinto superior, que se encuentran alrededor del patio de armas, como son el acceso a este recinto, la torre del homenaje, las paredes exteriores de la capilla y la cocina y una reconstrucción importante de los muros que rodean

la sala 05 del Castillo. En las imágenes se puede apreciar el gran cambio que se ha producido en la parte Oeste del recinto superior.

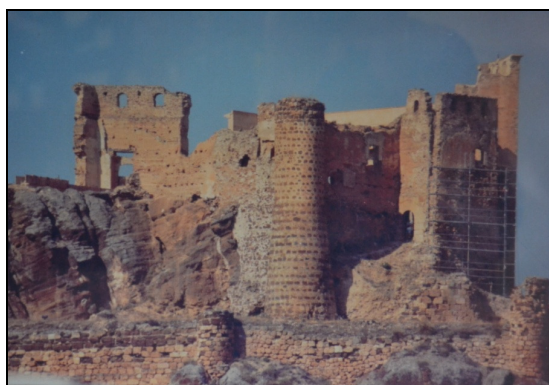
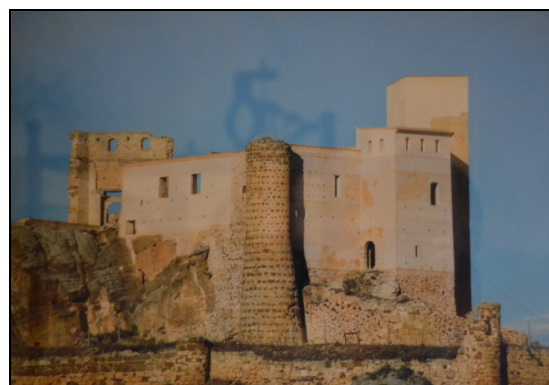
**Parte Oeste recinto superior durante y después de la restauración.
Imágenes expuestas en el Castillo**

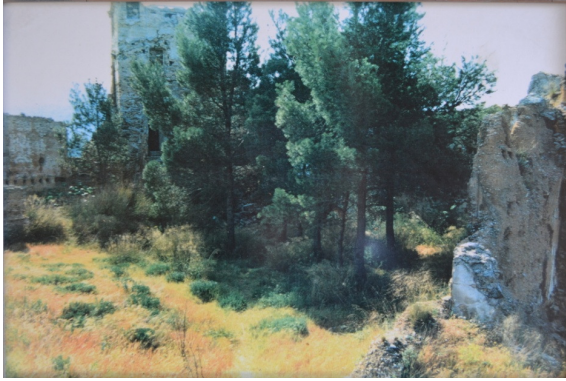
**Patio de armas antes de la restauración.
Imagen expuesta en el Castillo**

En el año 1.992 se iniciaron los trabajos de intervención en el patio de armas del Castillo. Se trataba de un trabajo complicado, ya que a lo largo del tiempo se había acumulado gran cantidad de tierra y vegetación, además de la dificultad de acceso al recinto de las diferentes máquinas, durante las obras se retiraron alrededor de cuatro o cinco metros de maleza, finalmente se restauró el pavimento original de cantos rodados, que forma un dibujo radial característico muy común en los patios de los palacios del siglo XVIII. En total la duración de las obras fue de cuatro años, finalizando en 1.996. Actualmente este espacio se encuentra en perfecto estado.

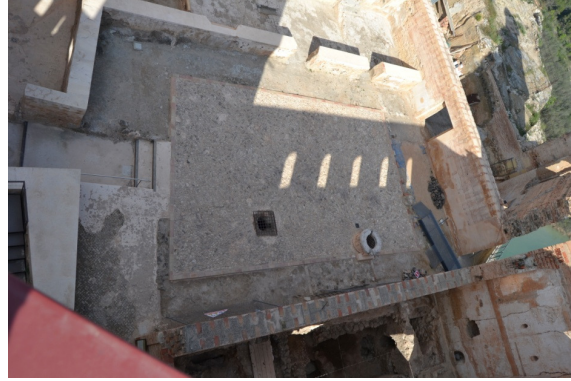
Patio de armas del Castillo en la actualidad

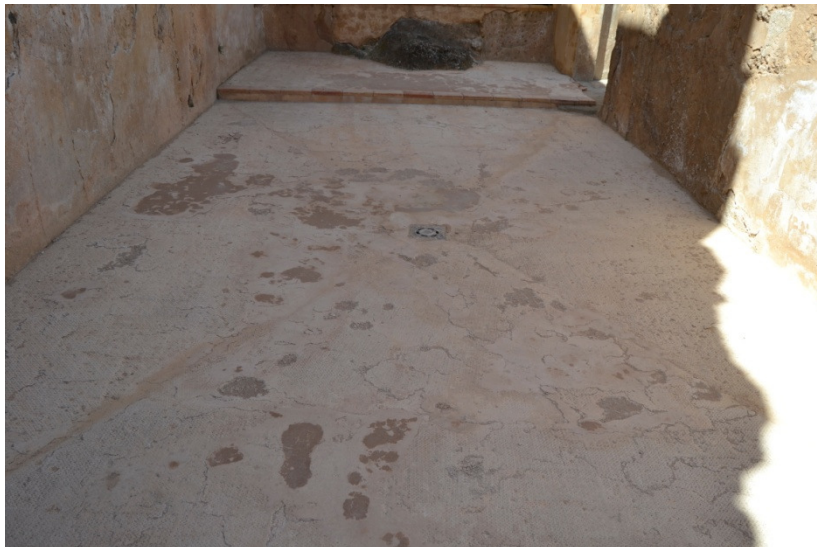
Estado actual del suelo de la capilla

Según hemos sabido, en la capilla también se realizó una intervención a manos del mismo arquitecto encargado de los trabajos en la Torre, concretamente en el suelo de la misma. En estos trabajos se ejecutó el sistema de recogida y evacuación de aguas y se llevó a cabo la ejecución de un pavimento de nueva factura. En la actualidad se puede observar el mal estado en que se encuentra el mismo y se puede apreciar sin problemas que el material empleado se desprende con facilidad.

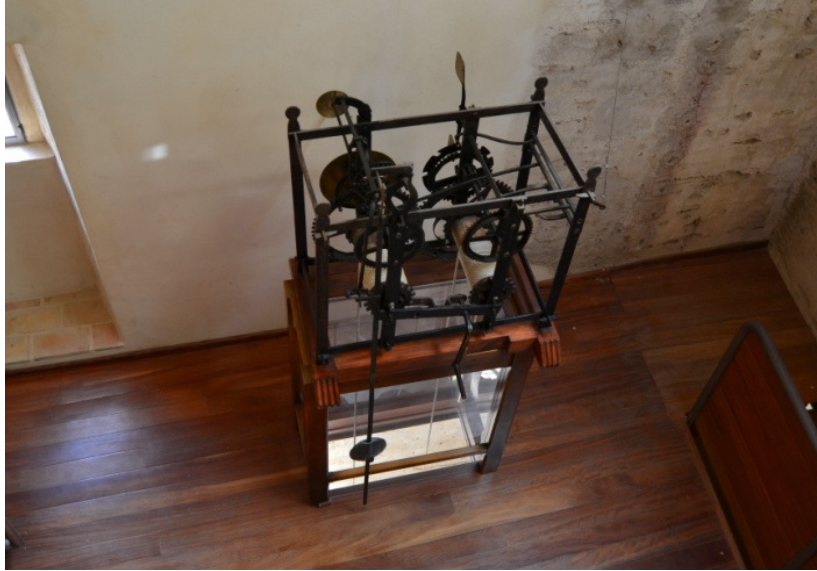
Mecanismo del reloj de la Torre en la actualidad

En 1.910 se sustituyó la esfera por una de casi cuatro metros de diámetro y ahora ha sido sustituida por una de dimensiones más reducidas. También se

han restaurado las cuerdas de cáñamo originales, de casi ocho metros de longitud, que sujetan las pesas. Tras esta última restauración, el reloj se encuentra parado para evitar el desgaste de sus piezas, pero funciona perfectamente.

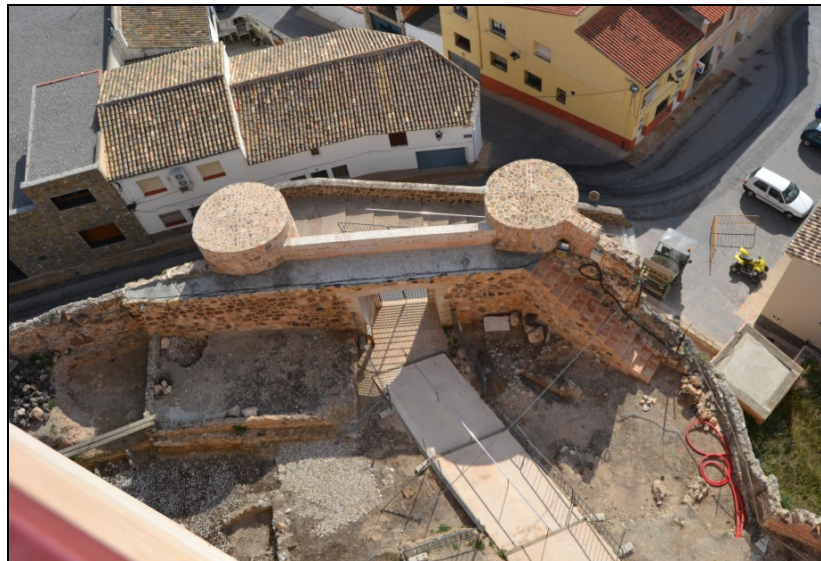
Acceso principal

Como se puede observar, el paño de la puerta de acceso al recinto inferior y las dos torres barbacanas que se encuentran a ambos lados de la puerta han sido restauradas recientemente. En esta intervención se reconstruyó el paño de la puerta, que se encontraba en un estado de deterioro avanzado, se rehabilitó el arco de sillería de medio punto que remata la puerta y las dos torres mencionadas.

**Acceso al Castillo en la actualidad
visto desde la torre del homenaje**

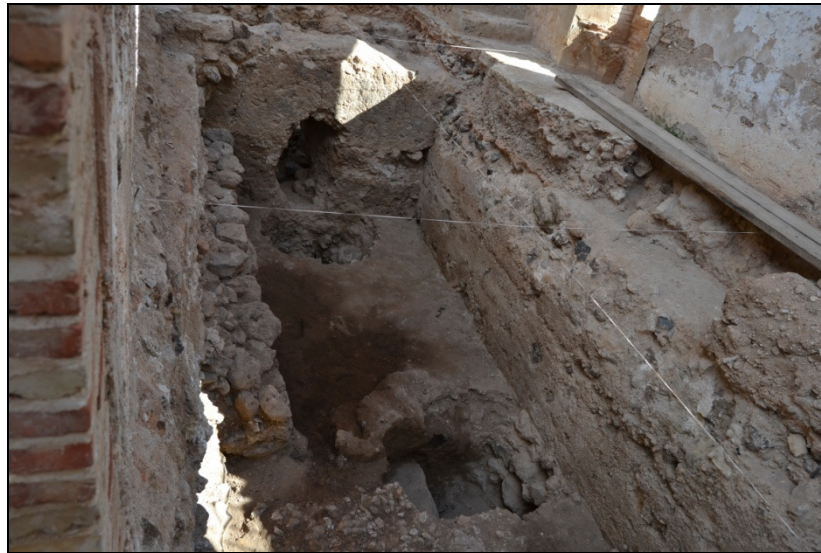
Imagen del estado actual de la sala 05

Recientemente se iniciaron unas excavaciones en la sala 05 del Castillo, tras problemas con el arquitecto anterior que quería empezar con la ejecución del nuevo pavimento directamente, finalmente se han podido llevar a cabo estos trabajos bajo la dirección del nuevo arquitecto. Según asegura la arqueóloga, están siendo encontrados restos muy importantes, que pueden servir para conocer nuevos datos acerca del Castillo³⁶. Una vez se den por finalizadas las excavaciones, se pretende hacer de esta estancia una sala museo visitable con los restos encontrados en las excavaciones de la sala y del albacar.

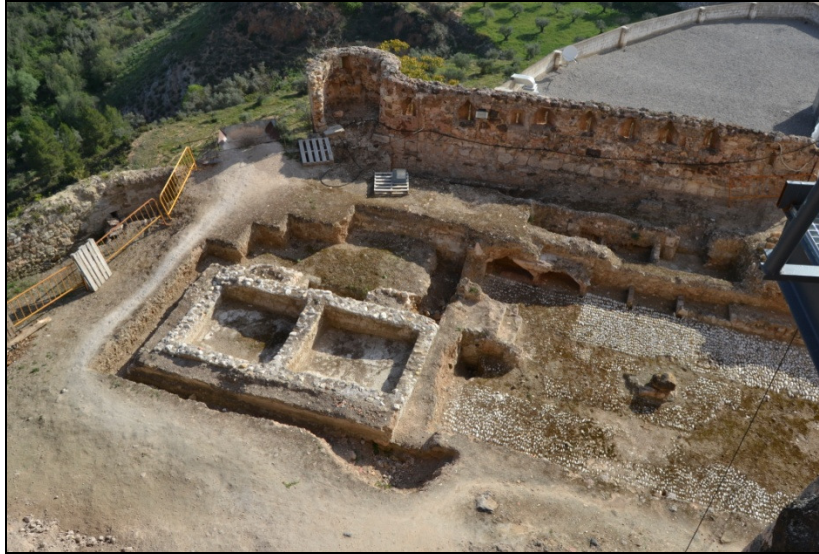
Vista del albacar desde la torre del homenaje

Desde el año 2009 se están realizando trabajos de excavación y de recuperación en el recinto inferior o albacar, de origen islámico como ya hemos dicho. Durante estos trabajos que continúan en la actualidad, se han encontrado restos de lo que podrían ser restos de un poblado de la edad del bronce. Como ya hemos explicado, es más que probable que cuando el Castillo fue construido, las viviendas se encontraran en el interior del primer recinto amurallado.

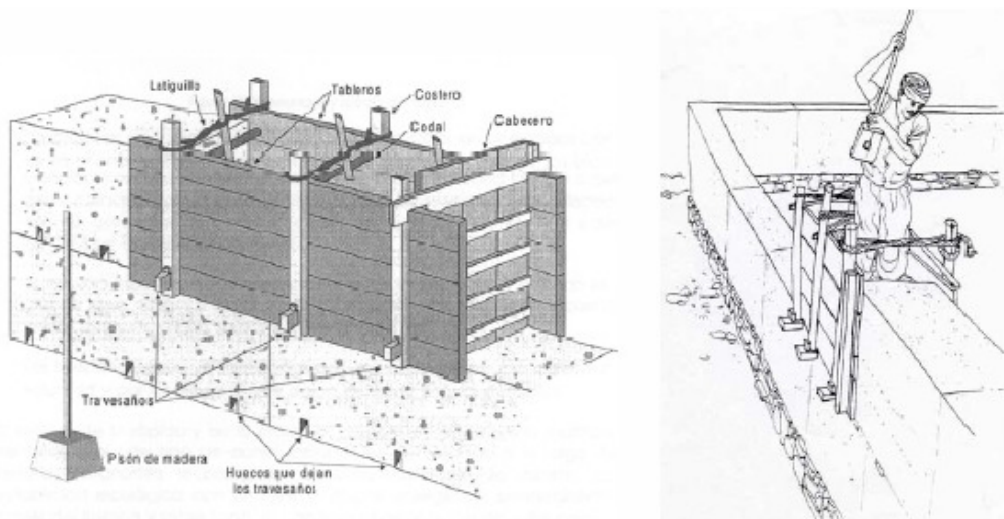
El tapial era la técnica constructiva más habitual de los musulmanes, para la cual se empleaba un encofrado de madera y se iban apisonando capas sucesivas de material. Existen varios tipos de tapia, dependiendo de los materiales que se empleen para la ejecución de la misma, como veremos más adelante. El tapial es la base de las construcciones musulmanas de la época, como ocurre en el castillo de Cofrentes, gracias a su sencilla utilización, la menor inversión de material, de medios humanos y su rapidez de ejecución frente a otros sistemas. Más adelante veremos los diferentes tipos de tapia del Castillo, así como su situación en el mismo y explicaremos sus características más importantes.

Para nivelar la superficie interior de la fábrica se realizaba una base de mampostería, revestida con mortero de cal. El objetivo era regularizar la superficie de las rocas donde se asentaban los castillos y evitar que el tapial estuviera en contacto directo con el terreno, sobre esta base se apoyaba el tapial, se vertían sucesivas tongadas de mezcla de tierra y cal, que debían ser compactados para evitar el derrumbe del material. Una vez se desmonta el encofrado, se repite la operación en el siguiente tramo de muro, tantas veces como sea necesario.

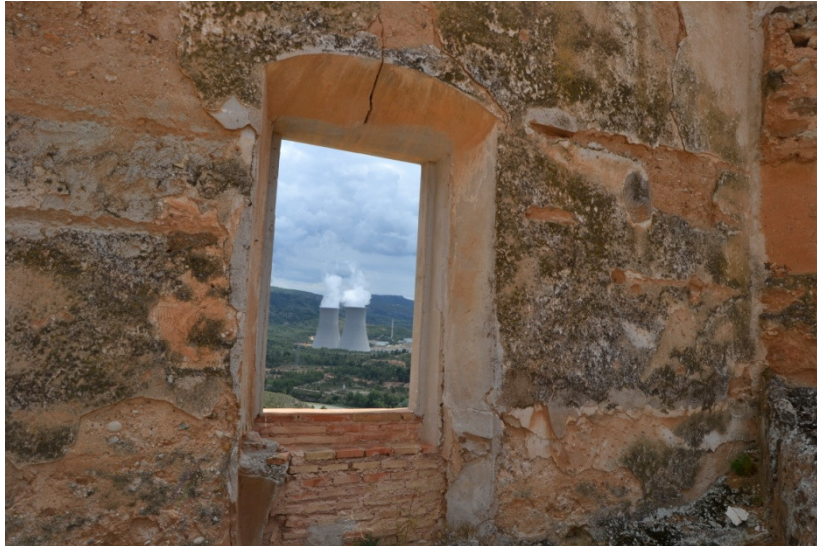
Zona muro de la celoquia desde el interior

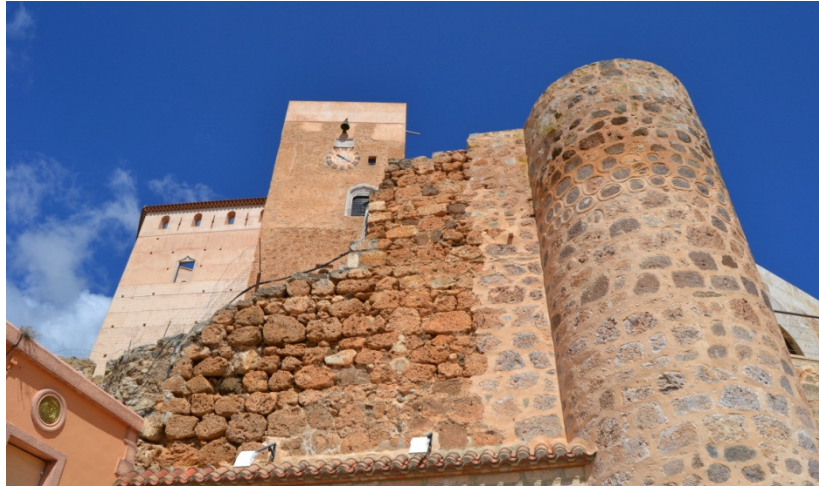
Parte de la muralla vista desde el exterior

Se sitúa sobre una cimentación de mampostería y mortero de cal, que como ya hemos dicho, sirve para regularizar la base y servir de apoyo a la muralla. Se encuentra dispuesto en hiladas claramente definidas, recibidas con mortero de cal, se puede observar mayor cantidad de mortero en la parte inferior del muro, con la finalidad de aportar mayor solidez al conjunto estructural, también con el objetivo de proteger la estructura contra el paso del tiempo.

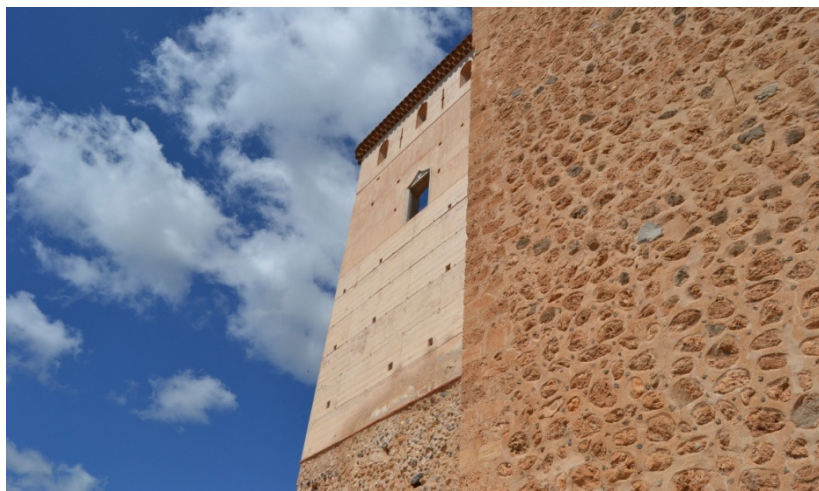
Paños exteriores recinto superior fortificado

En el Castillo nos encontramos con varios tipos de mampostería, atendiendo al tamaño y forma de las piedras y a su colocación dentro del propio muro. Como veremos mas adelante, nos encontramos con fábricas de mampostería de piedra irregular dispuesta de forma desordenada, también con fábricas donde los mampuestos mantienen una forma más o menos regular y se disponen en hiladas sucesivas.

Como ocurre en la cimentación de la muralla exterior, la parte inferior se encuentra macizada, esto ofrecía mayor resistencia y mayor solidez al conjunto, ya que el mortero de cal aportaba protección superficial a las fábricas y actuaba con estabilizador de la tierra.

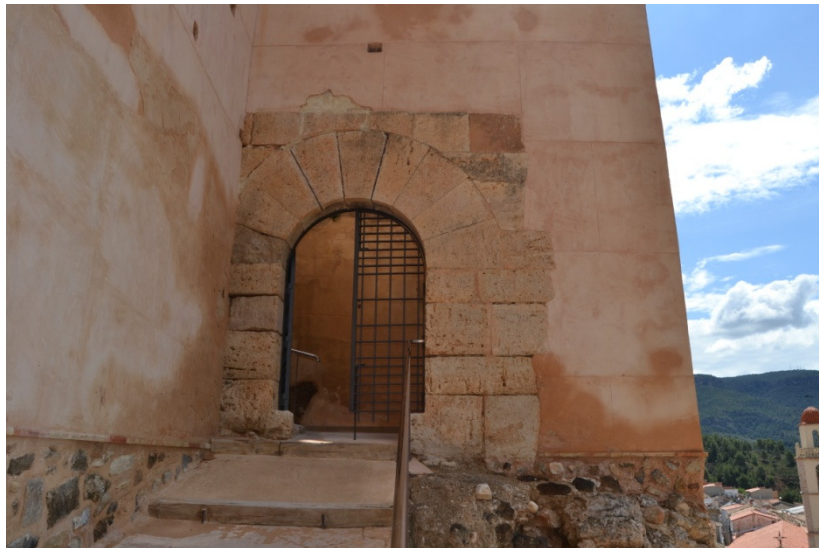
Acceso recinto superior

Estos elementos pétreos, normalmente sillares y dovelas de piedra caliza, ofrecían gran estabilidad a la zona de paso y a construcciones en altura como la torre el homenaje y también constituían un soporte resistente para la colocación de los goznes de las puertas, que todavía hoy se conservan.

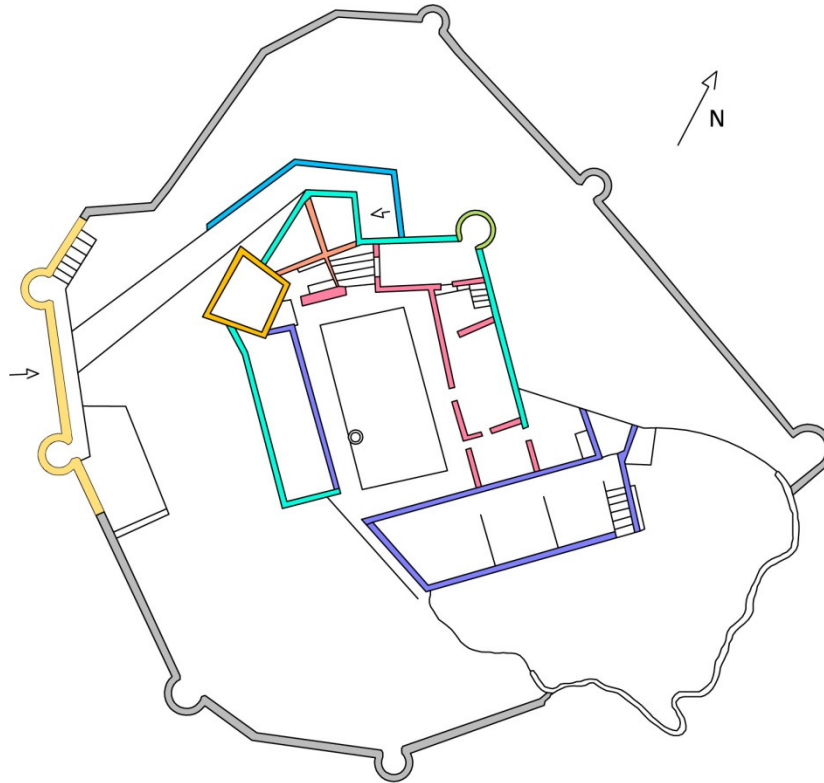
Sistemas constructivos del castillo de Cofrentes

- Torres y paño de entrada de sillarejo, recibido con mortero de cal y arena. Arco de medio punto de sillería en la puerta de acceso. Construcción intervenida.

- Muralla de sillarejo, colocado en hiladas horizontales, recibida con mortero de arena y cal. Mampostería recibida con mortero de cal, para regularizar la superficie del terreno. Construcción original.

- Fábrica de tapia reforzada con mampostería, recibida con mortero de cal. Elemento deteriorado, con pérdida de material y parte superior desmochada.
- Fábrica de tapia valenciana. Reforzada con ladrillos en hiladas horizontales y en esquinas, recibidos con mortero de cal. Parcialmente intervenida.

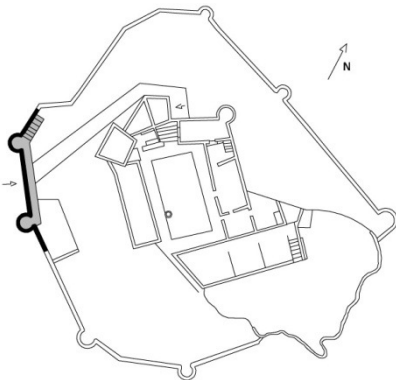
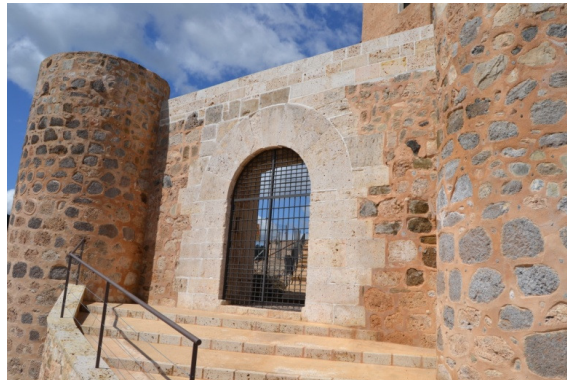
El acceso al recinto inferior se encuentra en la parte Suroeste del recinto, se accede al mismo después de subir una elevada pendiente salvada con una escalera, realizar un giro de noventa grados y atravesar un portalón de medio punto realizado con sillería, a ambos lados de la puerta principal se pueden encontrar dos torres barbacanas construidas con sillarejo, igual que el paño que las une.

Originalmente tendrían carácter defensivo y actualmente confieren gran belleza al conjunto, actualmente esta zona se encuentra restaurada en su mayor parte. En el pasado era necesario atravesar un puente levadizo y cruzar la ya mencionada puerta adovelada entre los dos torreones circulares³⁷, en la parte interna todavía se encuentran labrados en la piedra los huecos del travesaño que se utilizaba para atrancarla.

El sistema constructivo es el sillarejo, las piezas se disponen en hiladas sucesivas y están recibidas con grandes llagas de mortero mixto de cal y arena.

El acceso al Castillo se efectúa a través de una estructura formada por un muro y dos torreonos construidos con sillarejo, está formado por hiladas sucesivas de piezas de aproximadamente 30 ó 40 cm. de forma redondeada, parece estar formado por piedra volcánica, rodano, piedra caliza y rocas del entorno. El sillarejo está recibido con mortero compuesto de cal y arena siendo más abundante en la parte inferior. La puerta en arco de medio punto está reforzada con sillería con piezas de 50 cm. de altura y 80 de anchura aproximadamente, estas piezas no son las originales pero respetan la imagen de la construcción original.

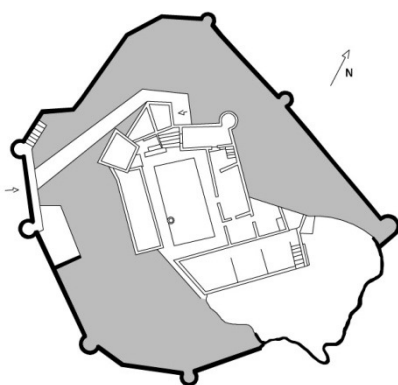
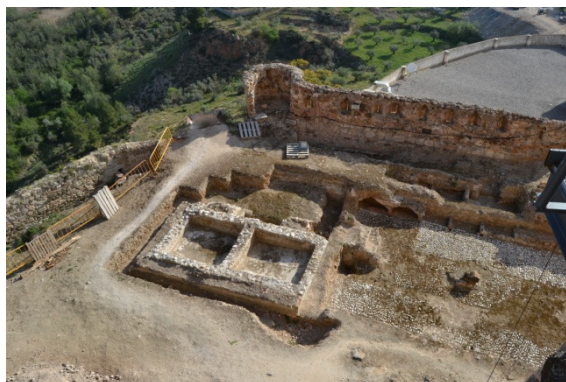
La muralla que rodea al albacar se adapta a las irregularidades del terreno durante todo su recorrido. Hemos llegado a la conclusión que el muro o barbacana está formado por fábrica de sillarejo y mampostería en la parte inferior a modo de cimentación de la muralla, todo ello está tomado con mortero de cal y arena.

Pese a lo que aparece publicado por José Vicente Poveda Mora, que afirma que se trata de una construcción realizada con mampostería tomada con cal. Parece ser que en la base se optó por el sillarejo, colocado en hiladas horizontales tanto en la muralla como en las torres, mientras que la mampostería aparece en la parte inferior de la muralla, con la misión de regularizar la superficie. Todo esto está recibido con mortero de cal y arena, en mayor cantidad en la parte inferior, ofreciendo mayor resistencia a la estructura. Aparece un cambio de tonalidad en la parte superior del muro, puede que se trate de una reconstrucción de la muralla realizada durante las guerras Carlistas.

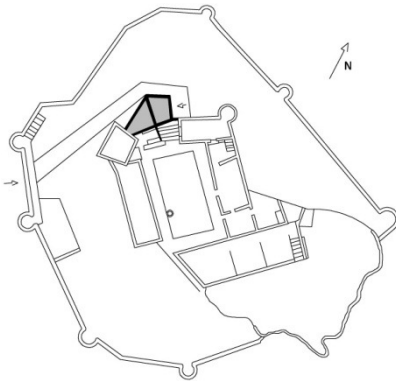
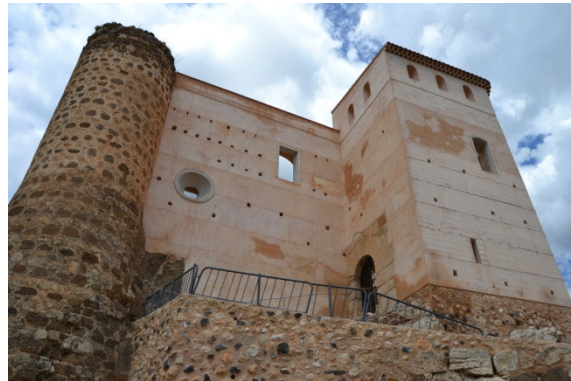
Tras una prolongada rampa, que en la actualidad dispone de grandes y espaciados escalones para su subida y un giro a la derecha se llega hasta el acceso superior. El muro que cerca esta rampa escalonada esta construido con mampostería, las piezas de mampuesto están colocadas de forma desordenada y están recibidas con abundante cantidad de mortero de cal, cemento y arena. El acceso al recinto superior se realiza mediante el ya mencionado acceso en recodo o bayoneta hacia el lado derecho, cosa que impedía la defensa con escudo de los invasores del Castillo.

Aproximadamente en la mitad del recorrido se encontraba la puerta levadiza que protegía el recinto superior, de la que todavía quedan algunos restos de piedra en los laterales de la rampa actual. Los muros que contienen la puerta eran supuestamente de tapia de mampostería y mortero de cal y arena. En la parte inferior se conserva la fábrica de mampostería que hacía la función de igualar las imperfecciones del terreno y de cimentación de la estructura superior.

La puerta que da acceso al recinto superior está construida con piedra caliza en piezas de gran tamaño de forma regular, se trata de una puerta de sillería rematada en arco de medio punto, que posiblemente pertenezca al siglo XIV y ha sido recientemente intervenida.

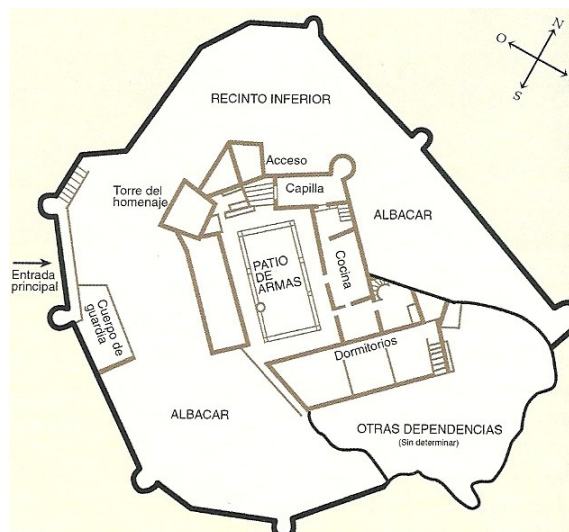
Según el plano adjunto, se puede conocer la hipótesis de distribución de este recinto interior, así como de todo el recinto del Castillo, realizada por el arquitecto don Francisco Cervera Arias.

Hipótesis de distribución de Francisco Cervera

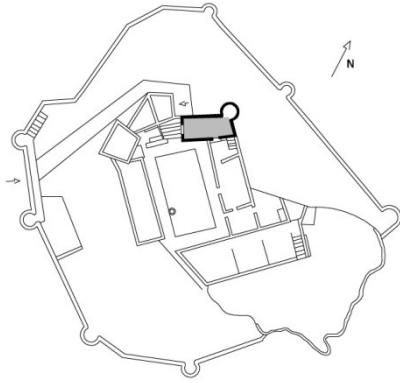
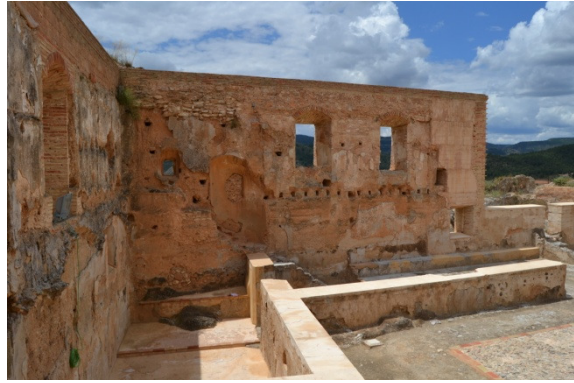
Entrando al patio inmediatamente a la izquierda, nos encontramos con una estancia que probablemente fue la capilla del palacio, en la parte del fondo se aprecia un gran hueco en la pared, que posiblemente era el lugar donde se encontraba el altar y se pueden apreciar ya en esta estancia las mencionadas decoraciones de yesería en las jambas de la puerta. También aparecen restos de las bóvedas del techo y los restos de una escalera circular excavada en el muro, que daría acceso a la planta superior, el interior del muro exterior es de tapia de mortero de cal, en el que se han realizado múltiples reparaciones superficiales con mortero de arena y cal.

Actualmente el muro exterior se encuentra recercado con ladrillo cerámico, el interior ha sido reconstruido con mortero de cemento, cal y arena, reforzado con ladrillo. Nos llama la atención el mal estado que se encuentra el pavimento de esta habitación, que junto con la instalación de una canalización de recogida de aguas fue una intervención realizada por Francisco Cervera. Nos encontramos con un material no muy homogéneo y que se desprende fácilmente.

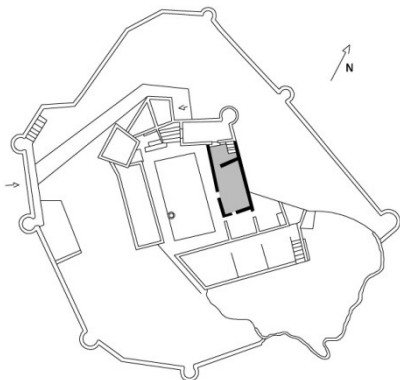
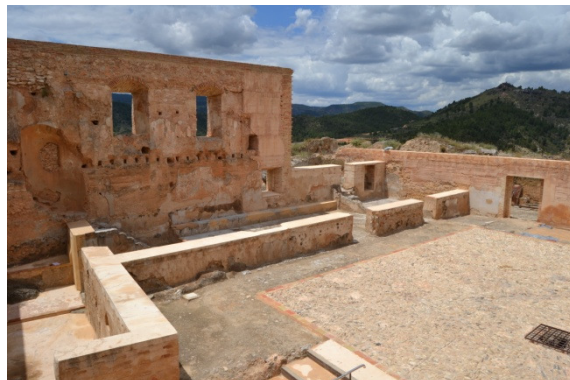
En la parte izquierda del patio de armas se encuentra un recinto de forma rectangular, contiguo al descrito anteriormente, del que no se conocen más datos por el momento pero que posiblemente fuera usado como cocina. Son muy pocos los restos que todavía perduran y los que todavía se conservan lo hacen en un estado muy malo.

En la parte del fondo, mirando desde la entrada del patio, se encuentran unos espacios que probablemente hubieran sido destinados a habitaciones o dormitorios, se trata de muros de tapia reforzada con ladrillos cerámicos o tapial valenciano. Se observa una construcción original en la parte inferior, en la que el revestimiento de cal se encuentra deteriorado, la parte superior parece pertenecer a una intervención posterior, aunque se ha seguido el mismo sistema de tapia. Se piensa que este espacio contaba con tres alturas.

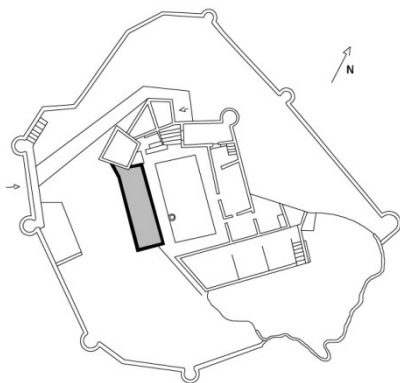
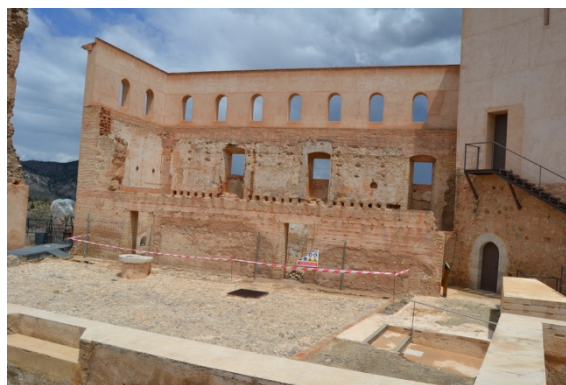
Volviendo a la descripción meramente arquitectónica, diremos que el recinto es de planta rectangular y el sistema utilizado es la tapia valenciana, reforzada con ladrillos en esquinas y huecos especialmente. Se puede apreciar una construcción original en la parte inferior y una intervención reciente en la parte superior, como indican los múltiples huecos que aparecen en los muros pertenecientes a los forjados originales de madera, la estancia podría contar también con tres alturas. Se puede apreciar en los muros laterales la existencia de amplias ventanas que se encargan de dar luz a la estancia, estos muros se encuentran reconstruidos tras los trabajos que han finalizado recientemente. Según las fuentes estudiadas se piensa que en este edificio se ubicaron las salas nobles ya que aparecen los *festejadores* ⁴¹, muy comunes en las construcciones nobles de la época.

En la parte exterior de la Sala 05 nos encontramos con una construcción en la que las intervenciones realizadas no nos permiten diferenciar muy bien las fábricas originales. La construcción primitiva sería de tapia de mampostería encajonada recibida con mortero mixto de arena y cal, ésta se levantaría sobre una base de mampostería ordinaria de piedras volcánicas y otras como el rodano, de forma irregular como la se puede observar actualmente, en la que las piezas son de 15 cm. aproximadamente. Se pueden observar diferentes reparaciones volumétricas posteriores realizadas con mortero de cal y arena. La parte inferior no es vertical, posiblemente en periodos posteriores se reforzó esta zona para aumentar la resistencia de la estructura. En el primer tramo se puede diferenciar una zona de tapia perteneciente a la construcción original.

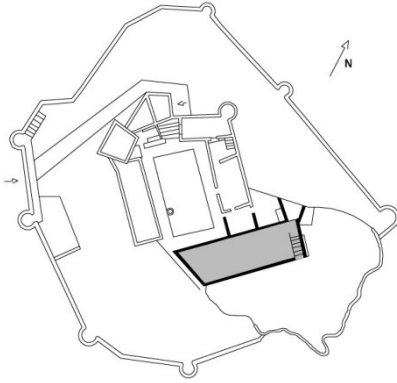
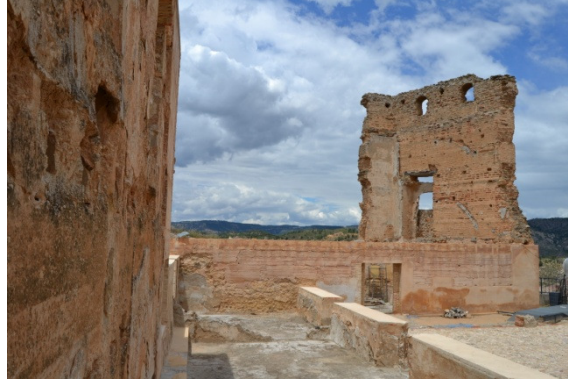
Continuando con el recorrido por el recinto superior, en la parte Este del Castillo, nos encontramos con un espacio ejecutado con tapia valenciana o real. Se puede observar un muro con numerosas intervenciones, con una puerta que da acceso a esta estancia.

Se piensa que fue un espacio destinado a habitaciones o dormitorios para los habitantes del palacio, el acceso a las diferentes estancias se realizaba a través de un pasillo y en los huecos de las puertas aparecen restos de las decoraciones de yeso típicas de las construcciones palaciegas. El paño que lo separa del patio de armas se encuentra totalmente intervenido, ofreciendo gran dificultad para el análisis del mismo, por el contrario en la parte Sur, se levanta un muro de gran tamaño que pertenece a la construcción original. En él se pueden observar los rasgos más importantes de la tapia valenciana, así como los huecos de las agujas, la costra de mortero de cal y los restos de las estructuras interiores de la sala.

Nos encontramos ante un muro de tapial valenciano o real, reforzado con ladrillos en verdugadas horizontales cada 20 cm. aproximadamente, así como en esquinas y huecos. Pese a las numerosas intervenciones que se pueden apreciar, se puede diferenciar en la parte inferior una zona de alrededor de un metro y medio donde el mortero de cal se encuentra más deteriorado, en este tramo se pueden apreciar las huellas de los ladrillos desprendidos en el mortero de cal.

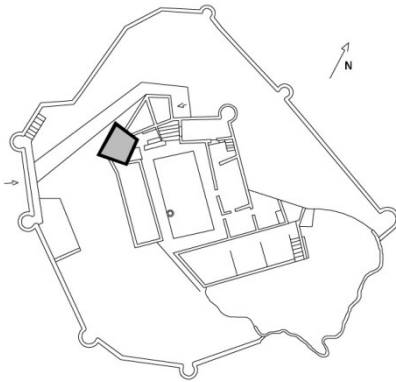
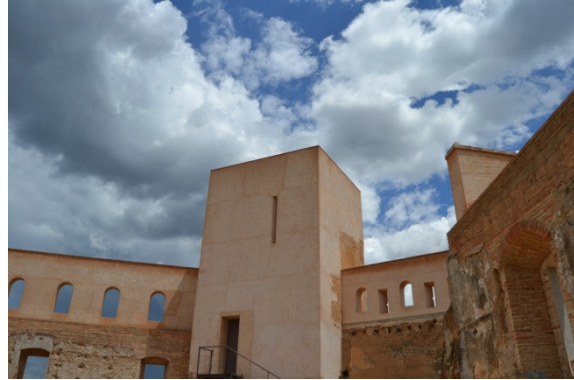
La Torre, que actualmente se encuentra totalmente reconstruida y bajo un elevado enmascaramiento que oculta la construcción original, está realizada con mampostería en la parte inferior, en las esquinas cuenta con sillares como elemento de refuerzo, así como en el arco de medio punto de la puerta inferior. En la parte superior se ha llevado a cabo la reconstrucción con una fábrica de ladrillo con una capa de enfoscado de mortero, cal y arena. En la parte superior se pueden ver los ladrillos, ya que la cantidad de material en

esa zona es menor, para simular la construcción de tapial, se han dispuesto una serie juntas similares a las de las construcciones realizadas con tapial.

Es fácil apreciar los cuatro niveles que perviven en esta edificación, aunque hasta la última intervención solo contaba con tres alturas. El primero de ellos era en su origen únicamente accesible desde el segundo nivel a través de un agujero en el techo que todavía se conserva, el uso de este primer nivel era de mazmorra y tanto el paso de personas, como el de alimentos y desperdicios debía hacerse mediante cuerdas. En la actualidad una puerta rematada en arco de medio punto da acceso directo a la estancia, desde el interior se puede comprobar como debía ser el paso de un nivel al otro, así como las condiciones en las que se encontraría el espacio.

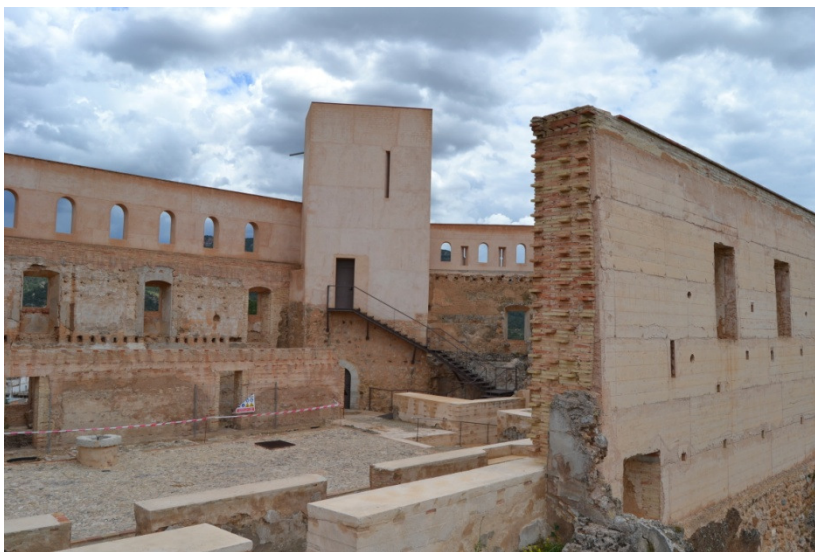
A la Torre de Homenaje se le agregó hace más de un siglo una estructura más para colocar un reloj público, el cual fue forjado por un herrero del pueblo en 1.847 y se encuentra en perfecto estado, aunque no funcionando para evitar el progresivo desgaste de sus piezas.

Vista actual de la torre del homenaje desde el recinto superior

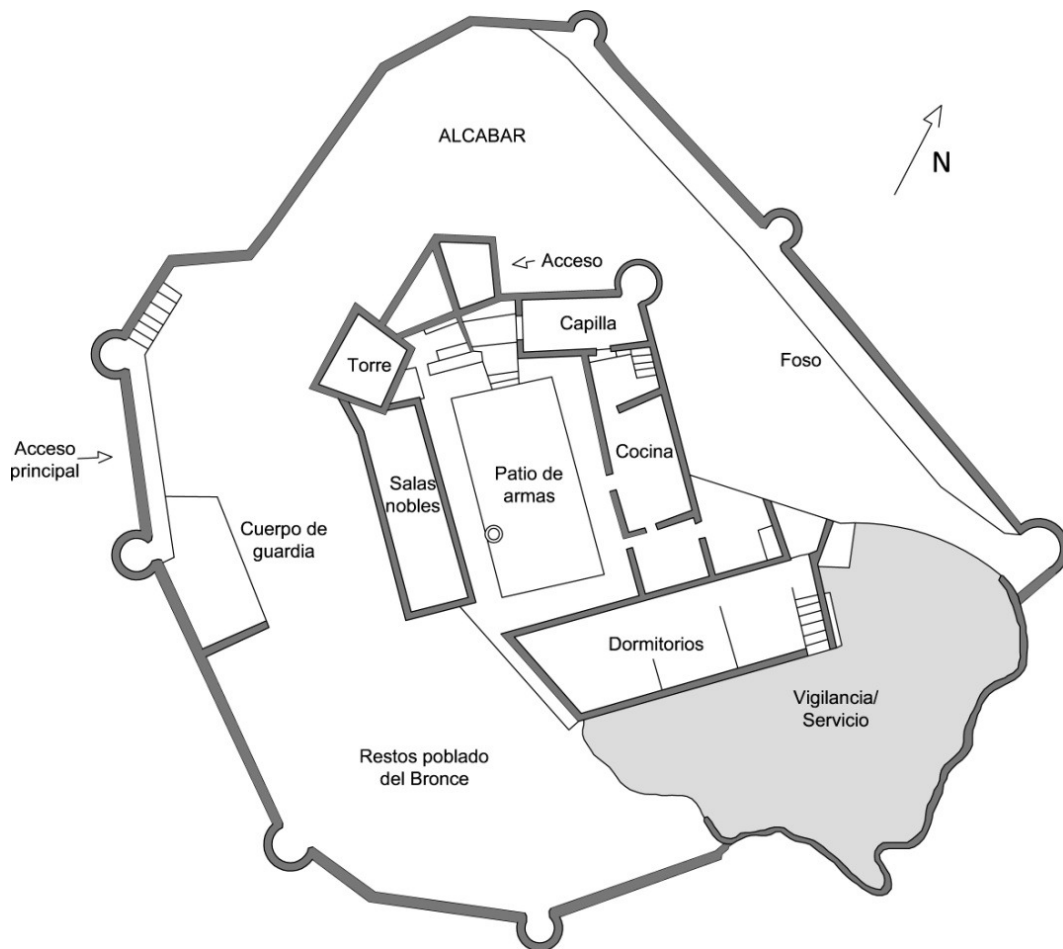
Distribución del castillo de Cofrentes

Siguiendo la línea de el arquitecto Francisco Cervera y apoyándonos en su hipótesis de distribución de los espacios del Castillo, pensamos que el espacio situado en el bastión, en la zona Este del recinto podría tratarse de un espacio destinado a la vigilancia en un primer periodo, cuando se trataba de una construcción defensiva y de vigilancia. Desde este punto estratégico, en lo alto de la gran roca volcánica, se podía controlar perfectamente el paso por el río Gabriel y por las proximidades del Castillo.

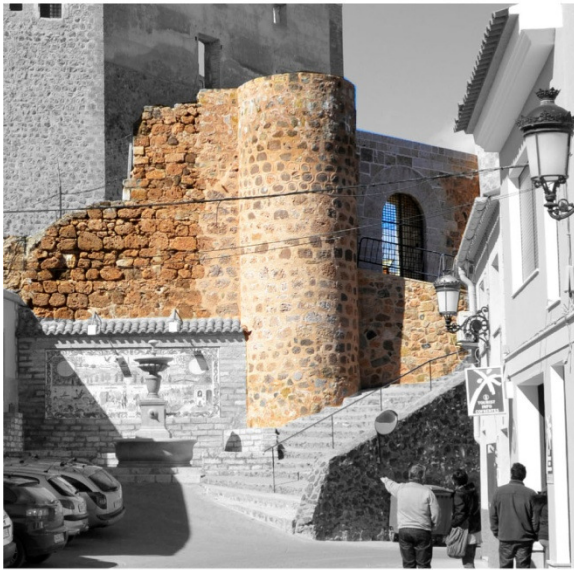
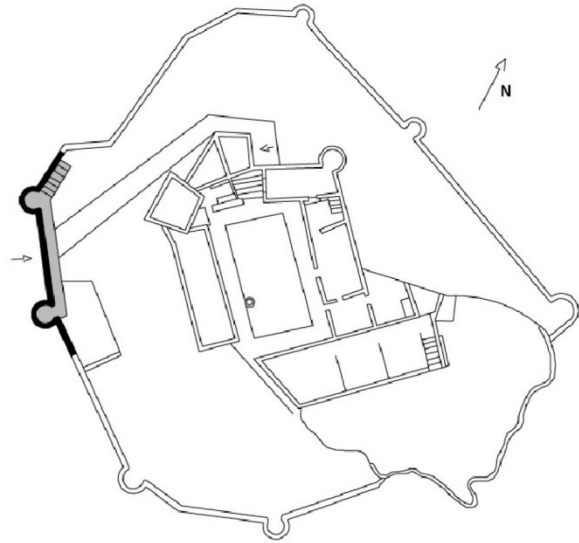
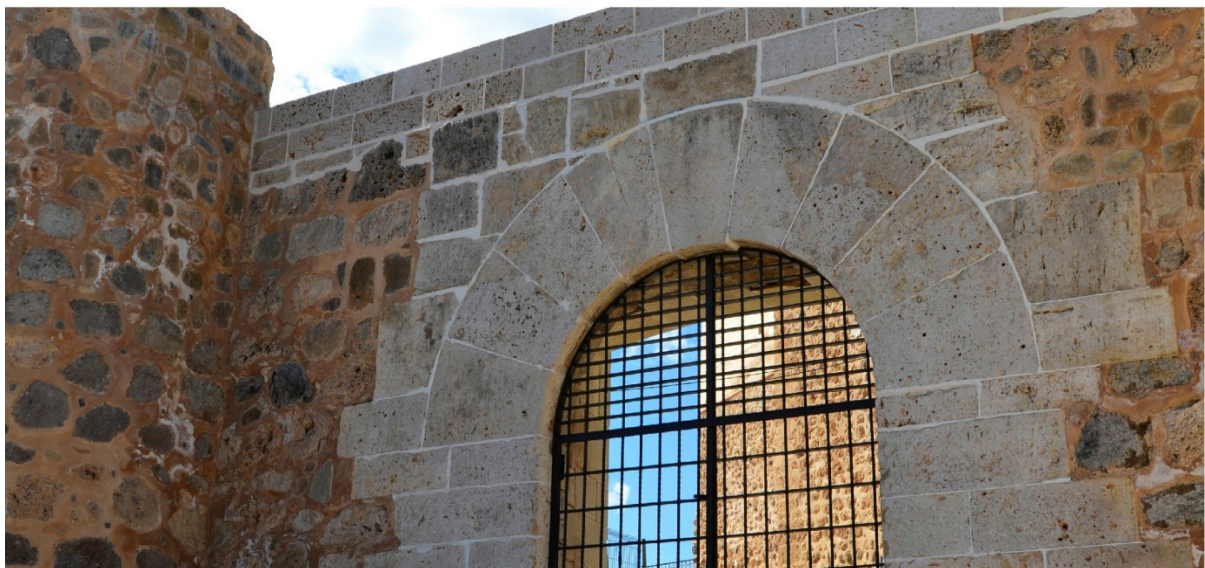
Ficha materiales. Acceso recinto inferior. Sillarejo

Todo el conjunto ha sufrido una importante intervención recientemente, en la que se ha llevado a cabo una reconstrucción de la estructura y un recrecido en la parte superior y las torres barbacanas han sido cerradas en la parte superior. Se puede observar la diferencia de coloración con el sillarejo original y el mortero empleado a ambos lados de la zona de acceso.

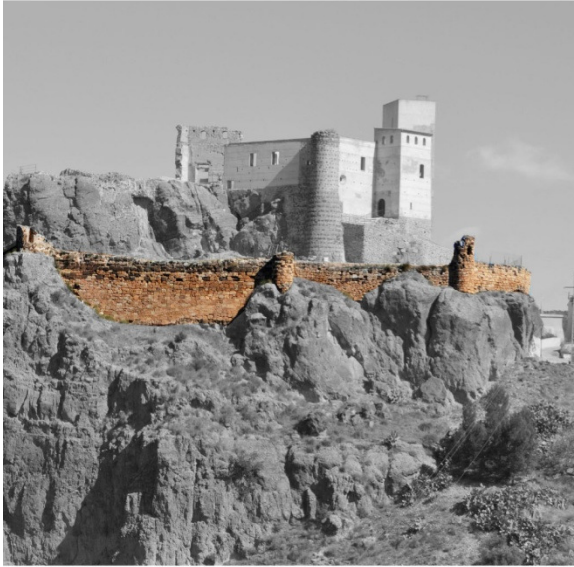
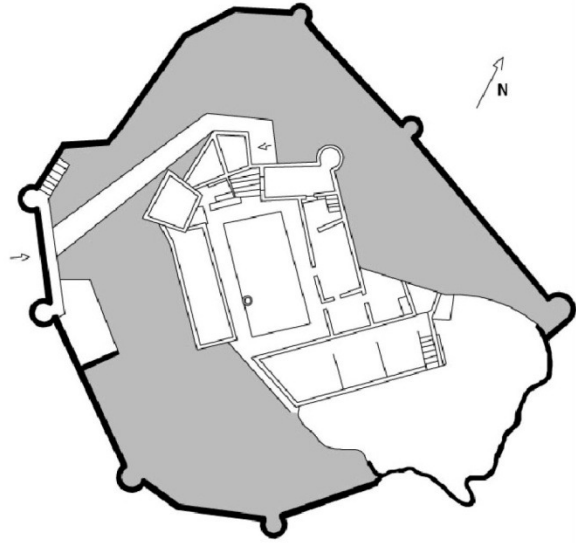
Ficha materiales. Muralla exterior. Sillarejo y mampostería

La muralla exterior del Castillo está ejecutada con sillarejo, así como los torreones que se encuentran a lo largo de su recorrido. Las piedras están dispuestas en hiladas horizontales recibidas con mortero de cal, como se puede apreciar es escaso en la parte superior y más abundante en la inferior, práctica habitual para aumentar la resistencia de las construcciones ante los ataques y el paso del tiempo.
