UNIVERSIDAD
POLITECNICA
DE VALENCIA

Conservación del Patrimonio Histórico
Proyecto Final de Grado

EL CASTILLO DE COFRENTES

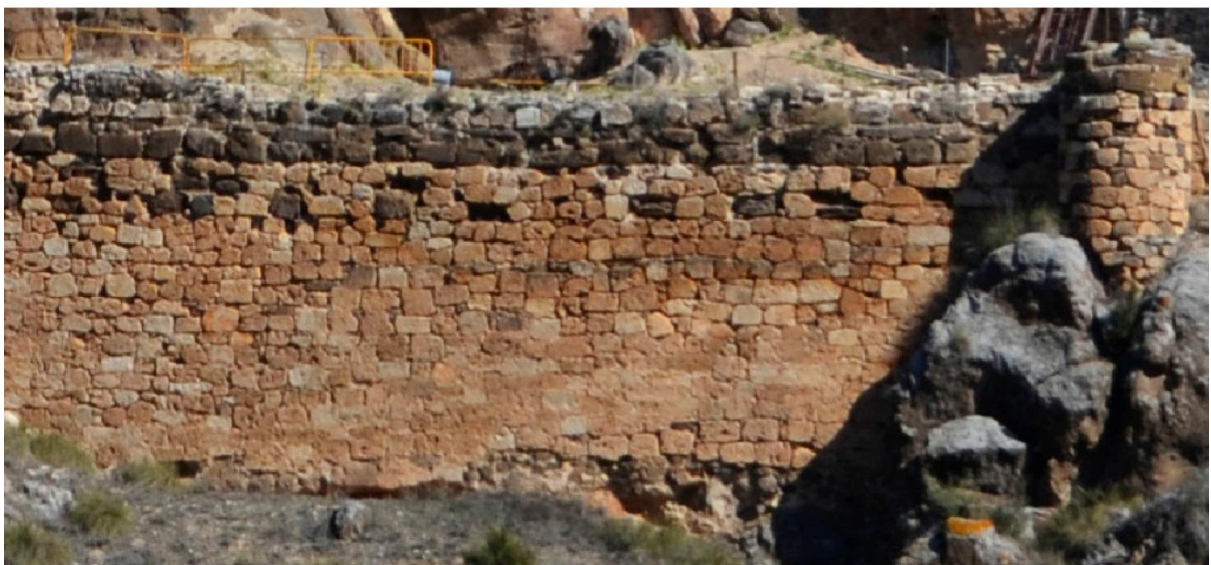
Ficha materiales. Muralla exterior. Sillarejo y mampostería

En la parte inferior, se puede apreciar la técnica de la mampostería recibida con mortero de cal, que en este caso hace la función de cimentación de la muralla y de regularización de la roca sobre la que se levanta el Castillo.

Por lo que se puede observar, se trata de la construcción original, en la parte superior se pueden ver unas hiladas de sillarejos de diferente tonalidad, lo que indica la realización de un recerido de la muralla en un periodo posterior, posiblemente durante las guerras Carlistas.

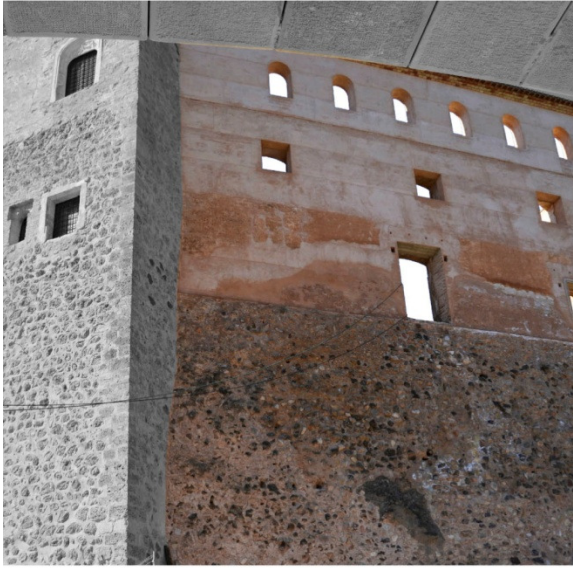
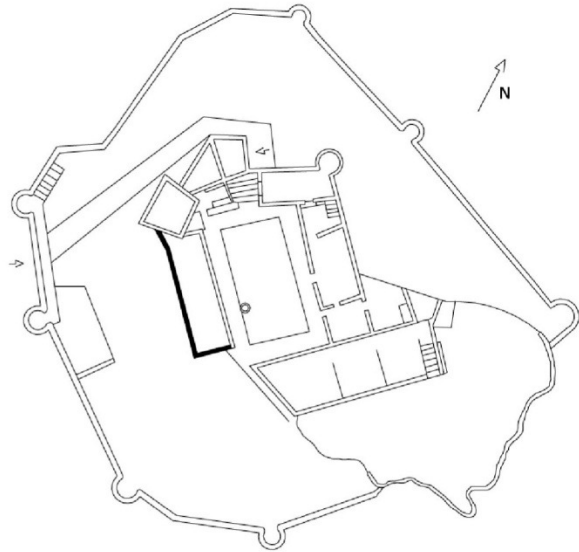
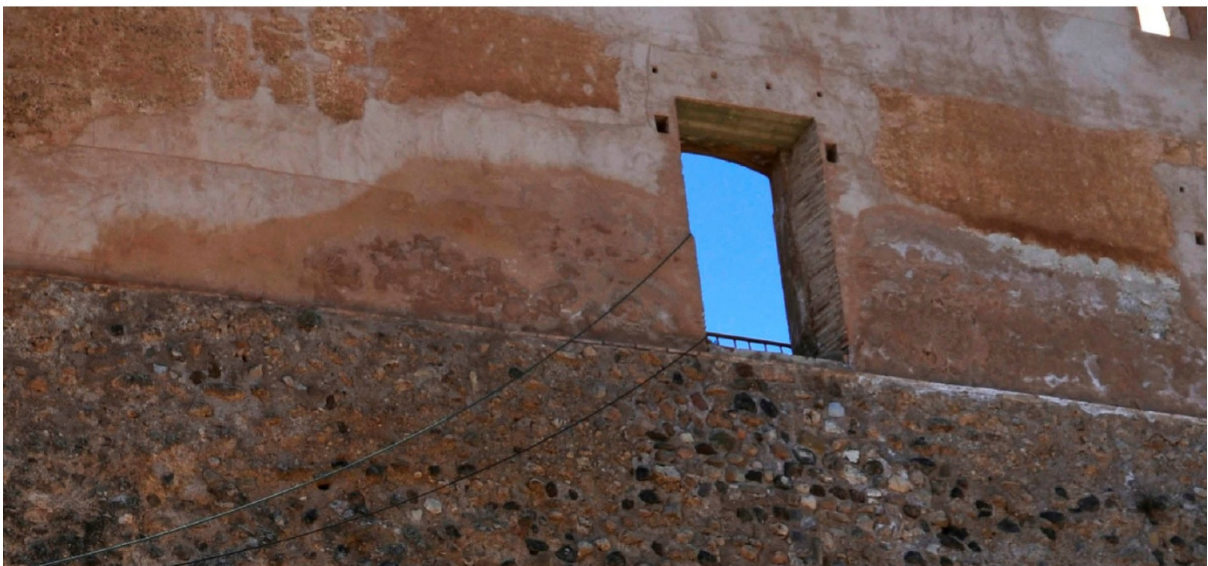
Ficha materiales. Exterior sala 05. Tapia y mampostería

En la parte exterior de la Sala 05 nos encontramos con una construcción en la que las intervenciones realizadas no nos permiten diferenciar muy bien las fábricas originales. La construcción primitiva sería de tapia de mampostería encajonada recibida con mortero mixto de arena y cal, ésta se levantaría sobre una base de mampostería ordinaria de piedras volcánicas y otras como el rodano, de forma irregular como la se puede observar actualmente, en la que las piezas son de 15 cm. aproximadamente. Se pueden observar diferentes reparaciones volumétricas posteriores realizadas con mortero de cal y arena. La parte inferior no es vertical, posiblemente en periodos posteriores se reforzó esta zona para aumentar la resistencia de la estructura. En el primer tramo se puede diferenciar una zona de tapia perteneciente a la construcción original.

Actualmente en la parte superior, se observa una fábrica de ladrillo con un enfoscado de mortero de cemento, cal y arena, que intenta simular la tapia original, también piezas cerámicas resistentes en los dinteles de las ventanas.

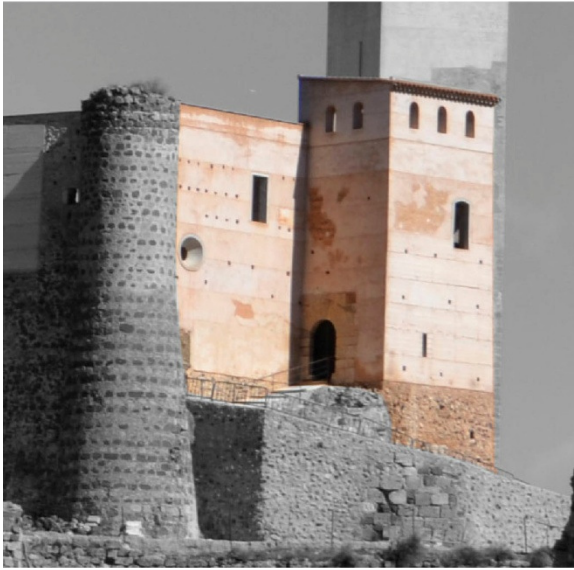
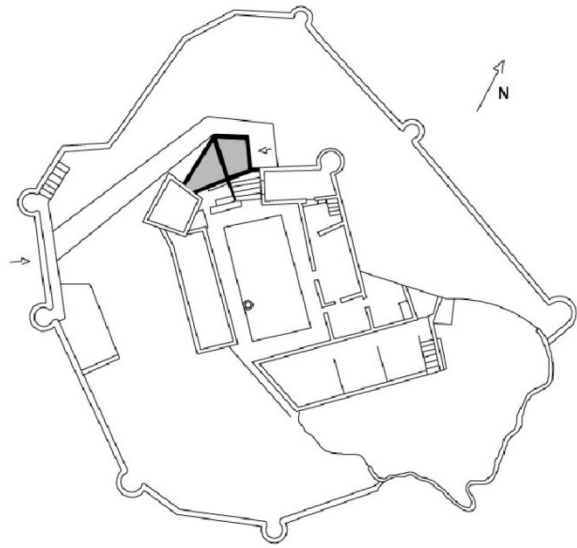
Ficha materiales. Acceso recinto superior. Fábrica enfoscada y mampostería

La técnica constructiva original de los muros de acceso al recinto superior es la tapia de mortero de arena y cal, presuntamente reforzada y con piedras de mayor tamaño en las esquinas. En la parte inferior aparece la mampostería como es habitual en este tipo de construcciones, su función es la de regularizar el terreno para la construcción de tapia, en este caso también formó una construcción primitiva sobre la que añadió la fábrica de tapial en épocas posteriores. La puerta de arco de medio punto es de sillería, lo que le ofrecía mayor resistencia a la estructura.

Este elemento ha sufrido una fuerte intervención en la que se ha hecho una reconstrucción completa de los muros, la parte superior se ha construido con fábrica de ladrillo, con un enfoscado de mortero, se pueden observar unos huecos imitando a los que suelen dejar los travesaños o agujas del tapial, también se observa un intento por simular los módulos de la tapia, con la creación de unas juntas verticales y horizontales.

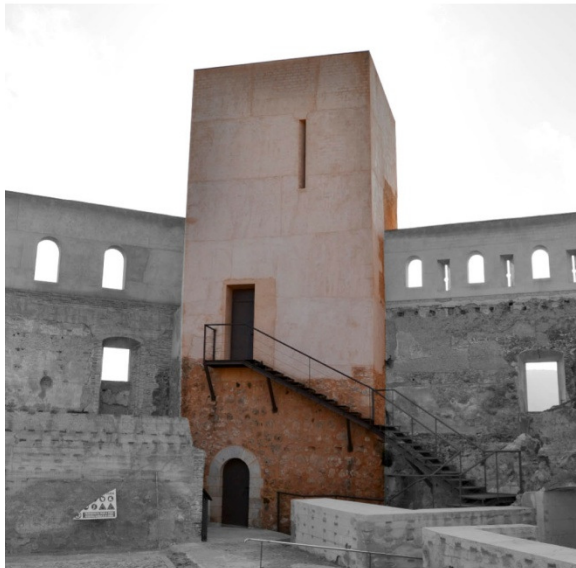
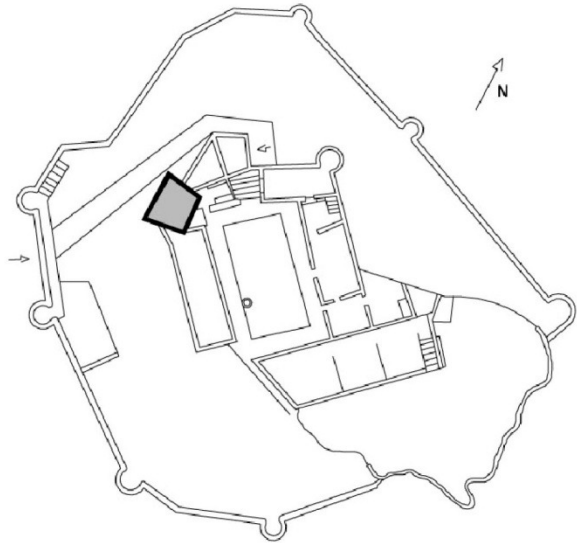
Ficha materiales. Torre Homenaje. Mampostería y ladrillo enfoscado

La torre del homenaje originalmente estaba compuesta por una zona inferior de mampostería de piedras oscuras colocadas en hiladas paralelas. Las esquinas se encontraban reforzadas con piezas de sillería de 60 por 40 cm. aproximadamente que aportaban estabilidad a la construcción, la parte superior era de tapia, probablemente reforzada.

Tras la intervención que ha sufrido en los últimos años, la Torre se encuentra totalmente irreconocible. La parte inferior es de mampostería tomada con mortero de cal, con sillares en las esquinas y en la puerta de medio punto del nivel inferior. En la parte superior nos encontramos con una fábrica de ladrillo con un enfoscado de mortero de cemento, escaso en algunas zonas y en el que se han realizado unas juntas simulando la modulación del tapial. En la segunda altura aparece una ventana vertical alargada, que no figura en ningún documento existente, la parte superior también ha sido modificada y se ha construido un último nivel descubierto con un antepecho con una pieza de coronación metálica.

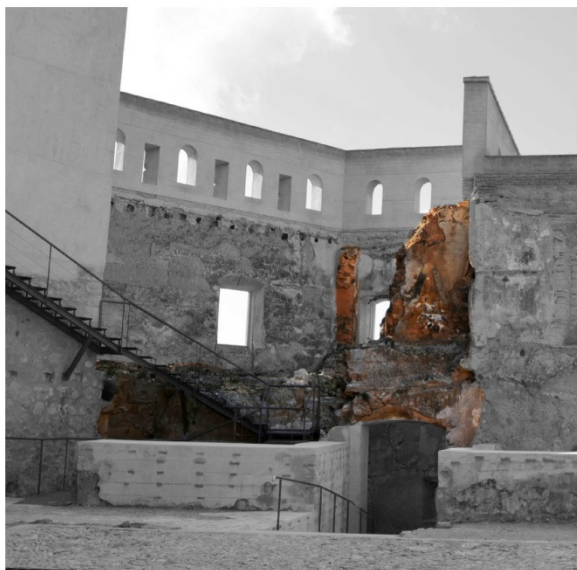
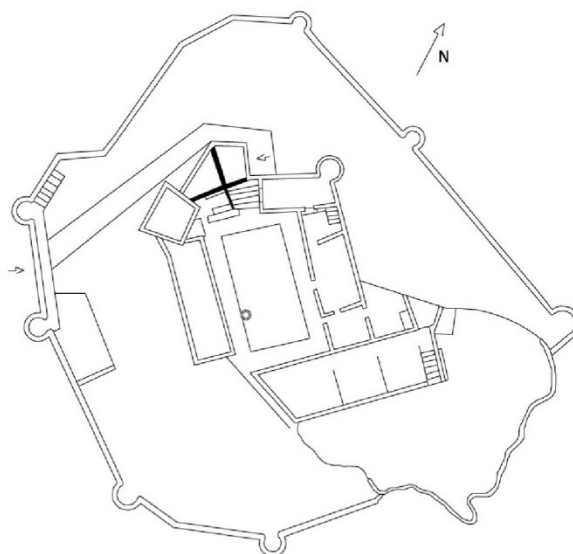
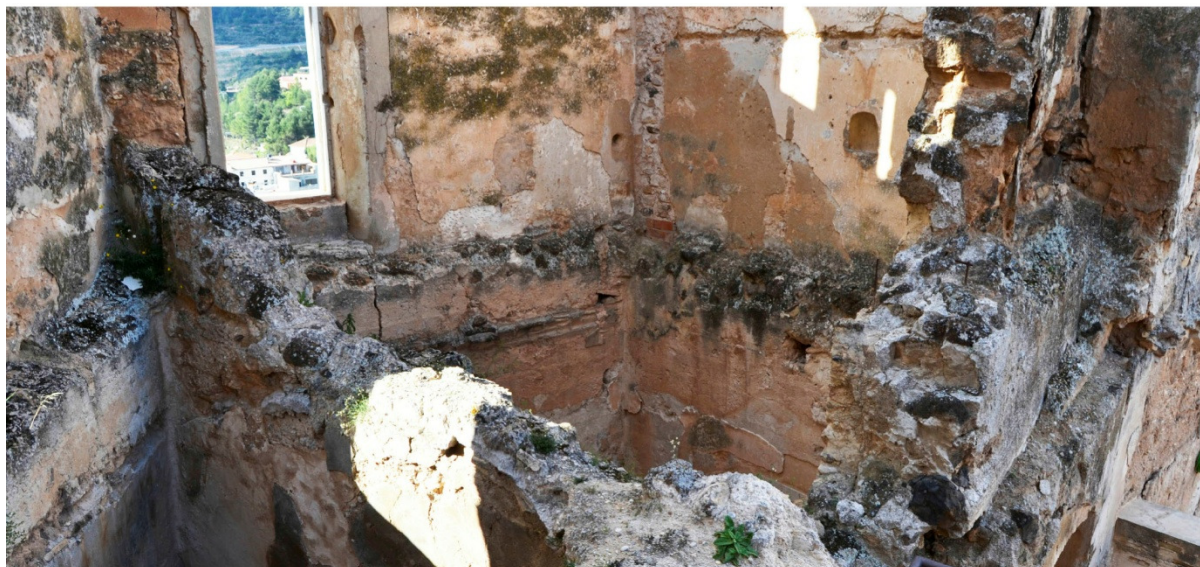
Ficha materiales. Elementos ruinosos. Fabrica de tapia con mampostería

Una vez se accede al recinto superior, nos encontramos con una serie de elementos que se encuentran en estado ruinoso. Se trata de muros de tapia de mampostería encajonada, recibida con mortero de cal, como se puede observar, aun perduran los huecos dejados por las agujas del tapial y se pueden diferenciar las diferentes repeticiones modulares a lo largo de los paños.

En las caras de los muros y sobretodo en la parte superior, todavia se conserva la costra de mortero, que protege a los muros de la erosión progresiva. En los diferentes muros abiertos que se observan, se aprecian mampuestos de color oscuro, provinientes de la propia roca volcánica, tambien rodano y piedras calizas. Se observan diferentes reparaciones realizadas en la fábrica, son de mortero de arena y cal y su diferente coloración indica que pertenecen a periodos diferentes.

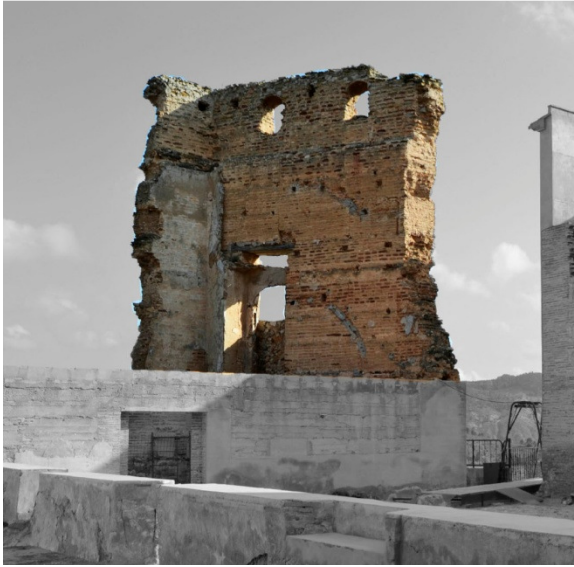
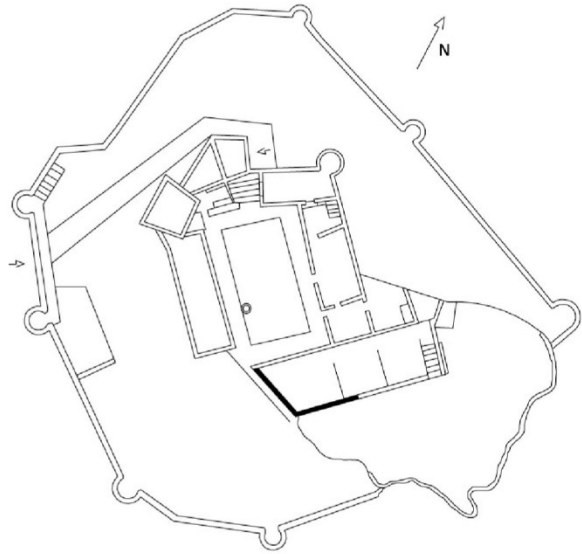
Ficha materiales. Muro exterior dormitorios. Tapial valenciano

Nos encontramos ante un elemento de tapia reforzada con ladrillos, la llamada tapia real o valenciana, que posiblemente date del siglo XVI. Se pueden observar las hiladas horizontales de ladrillo colocadas con capas alternas de mortero de cal, como se puede comprobar, aun se conservan los huecos de los travesaños o agujas del tapial con el que fué construido. Observamos las zonas donde se encontraban los forjados que separaban los diferentes niveles de esta estancia, así como los huecos de los travesaños de madera de la escalera que se utilizaba para comunicarlos y las marcas de las bóvedas que se encontraban bajo de las mismas. En la ventana todavía se conserva el dintel de madera original, cuya función era la de mejorar la adherencia entre los diferentes materiales. En el muro Este, todavía se conserva la costra de mortero de cal, posiblemente se reforzara esa fábrica dada su posición exterior. En gran parte del muro, se ha perdido el recubrimiento del ladrillo, que normalmente quedaba rehundido en este tipo de fábricas.

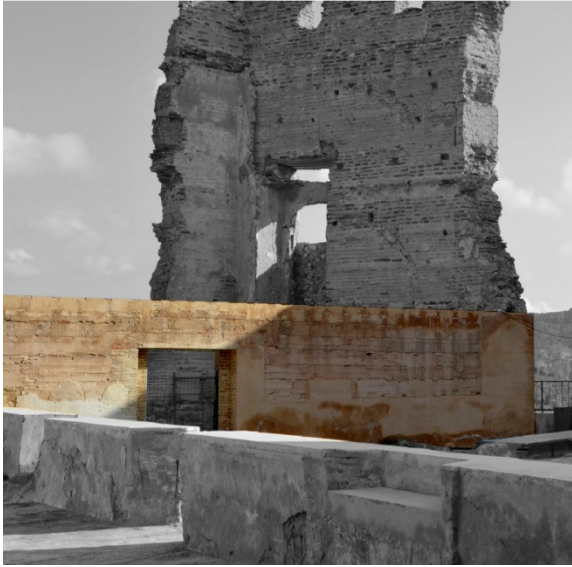
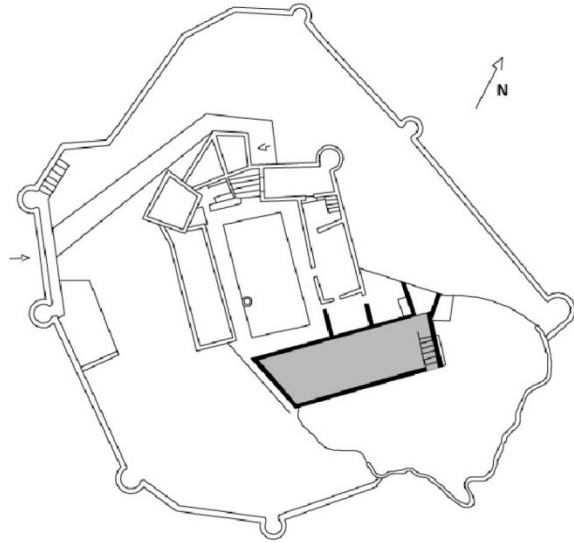
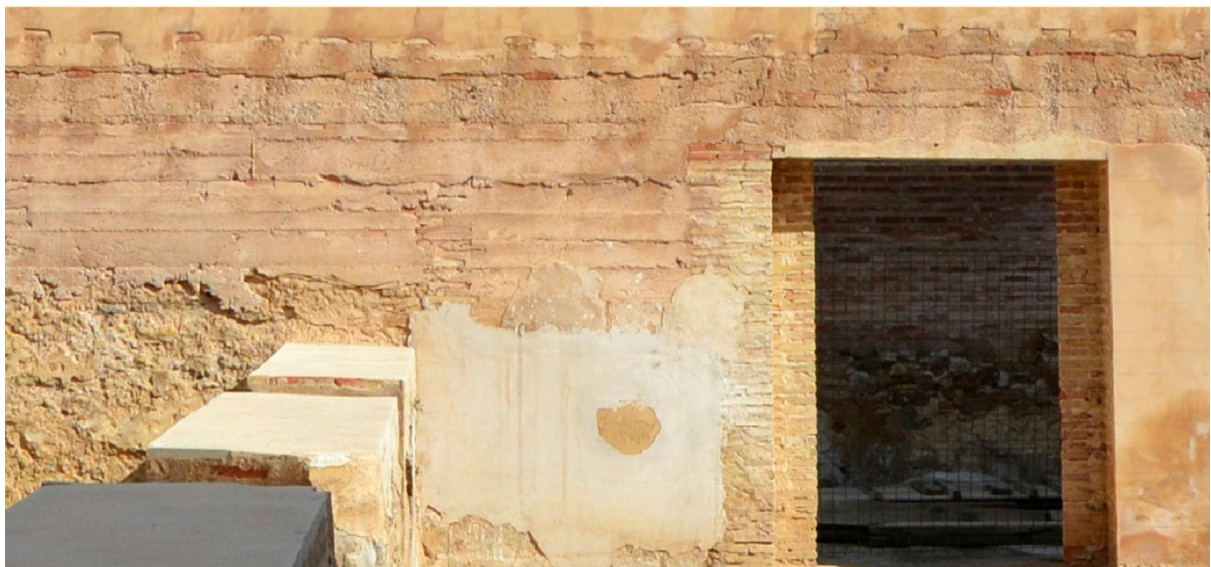
Ficha materiales. Muro interior zona dormitorios. Tapial valenciano intervenido

Nos encontramos ante un muro de tapial valenciano o real, reforzado con ladrillos en verdugadas horizontales cada 20 cm. aproximadamente, así como en esquinas y huecos. Pese a las numerosas intervenciones que se pueden apreciar, se puede diferenciar en la parte inferior una zona de alrededor de un metro y medio donde el mortero de cal se encuentra más deteriorado, en este tramo se pueden apreciar las huellas de los ladrillos desprendidos en el mortero de cal.

Posteriormente se ha llevado a cabo el recrecido completo del muro con ladrillo cerámico en las dos caras del mismo, relleno de mortero de cal y arena. También se observan reparaciones posteriores en la zona inferior, realizadas con mortero mixto de cal y cemento, supuestamente parecen de periodos diferentes, puesto que la dosificación y coloración no es la misma. La parte trasera está muy poco cuidada y se puede observar el material geotextil que diferencia los tramos que se han ido realizando en las intervenciones.

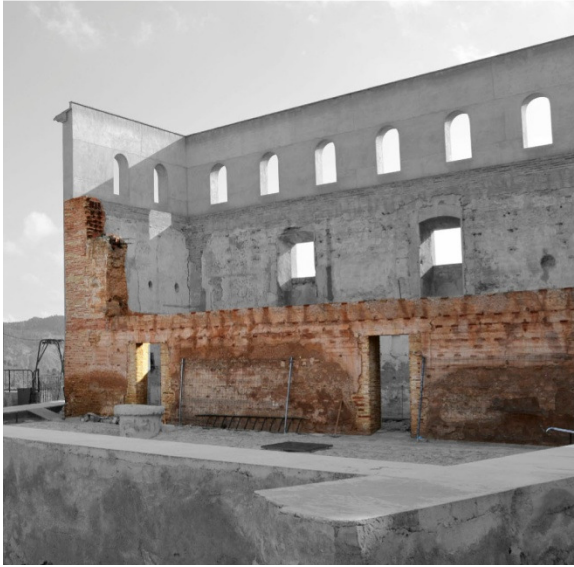
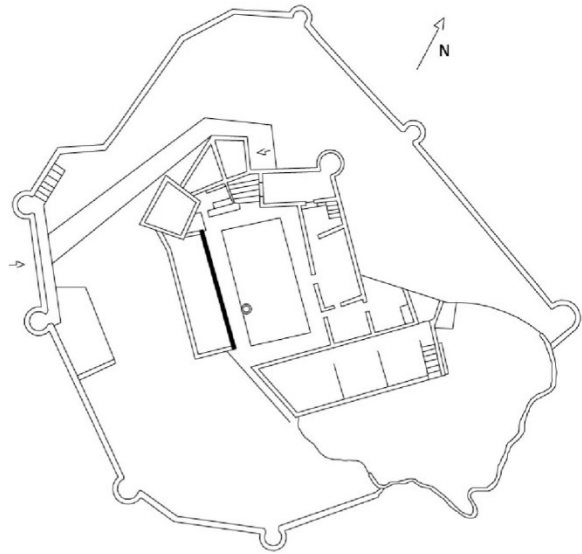
Ficha materiales. Muro interior sala 05. Tapial valenciano intervenido

Nos encontramos nuevamente con una construcción de tapial valenciano, como indican las hiladas de ladrillo dispuestas horizontalmente, también como refuerzo en las esquinas y en los huecos de las puertas. En la parte inferior del muro se puede adivinar la construcción original, así como las reparaciones posteriores que se han realizado de mortero de cal y arena con diferente dosificación, lo que indica que se han realizado en periodos diferentes, la costra de cal se encuentra unicamente en las zonas centrales.

La parte superior es totalmente nueva en la que se han intentado reproducir los módulos propios del tapial original, así como las marcas horizontales de las tongadas de mortero. Todavía mas arriba, en la parte izquierda, se observan las armaduras que recorren la parte superior del muro.

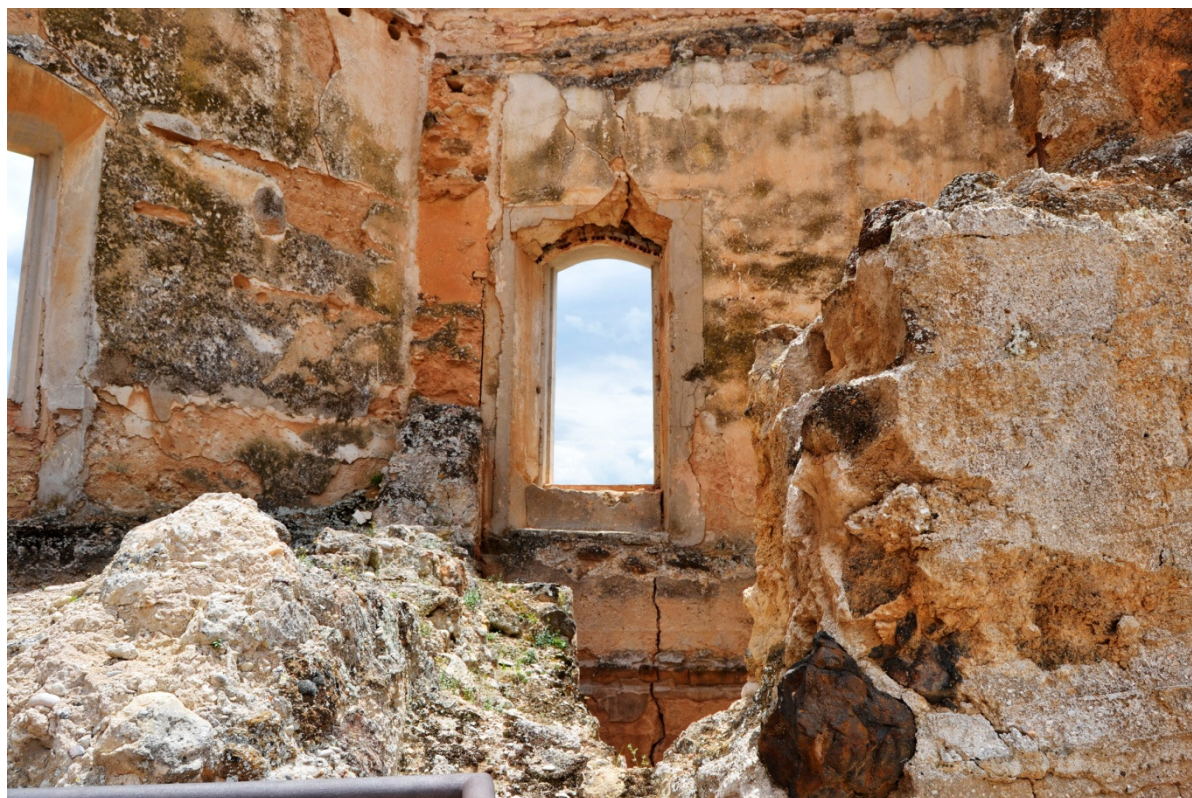
Detalle de muro de tapia de mortero de cal reforzado

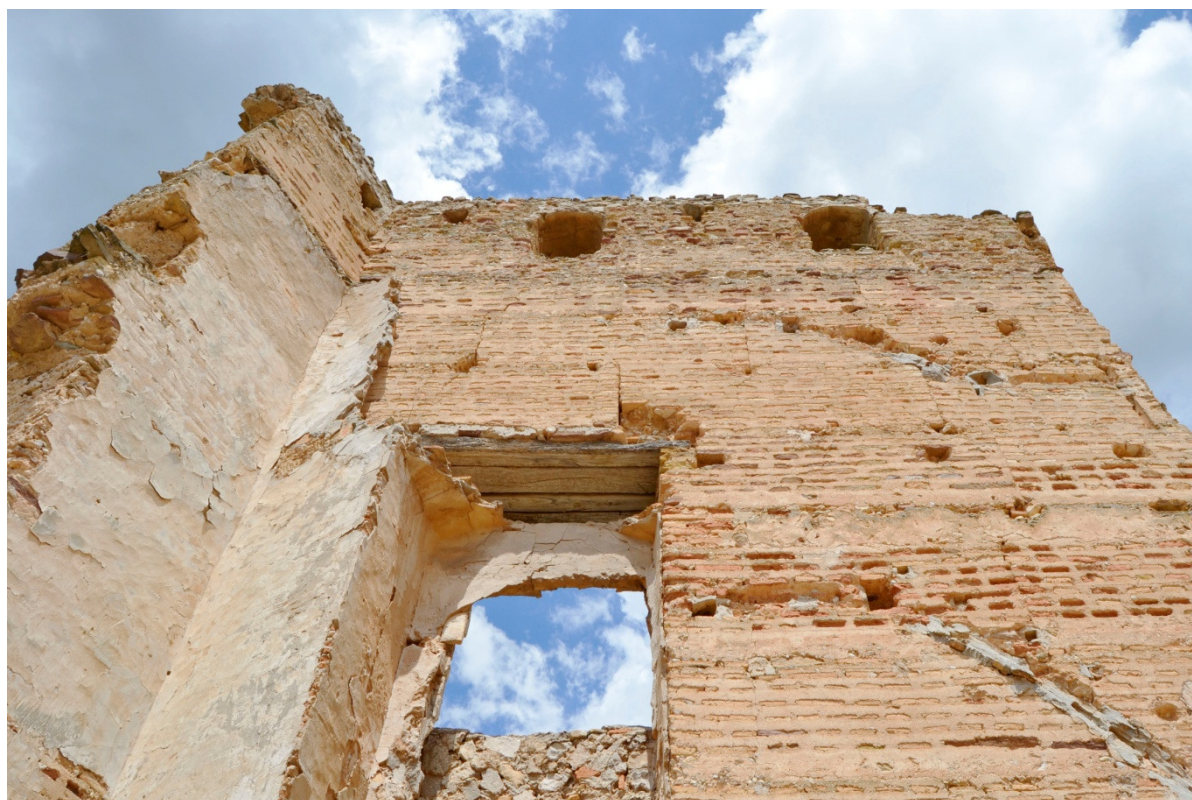
Muro original de tapia valenciana con dintel de madera

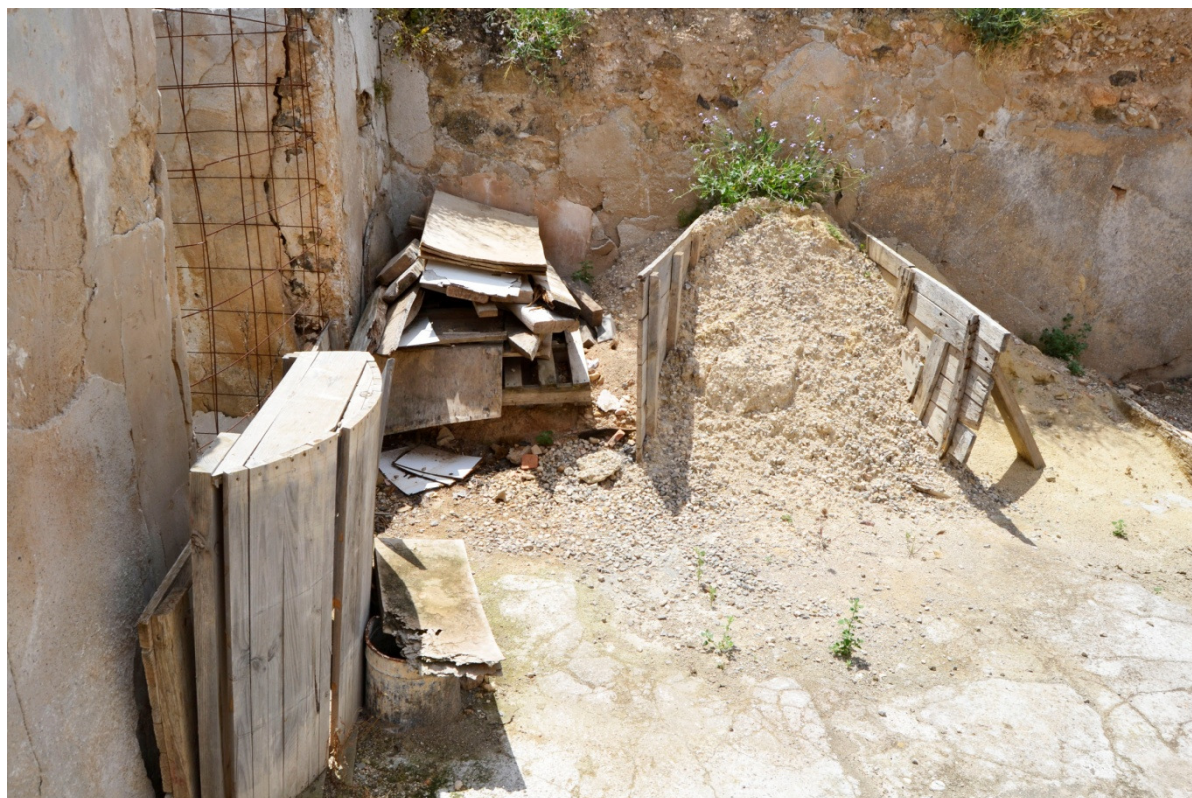
Tapial y encofrado curvo de madera

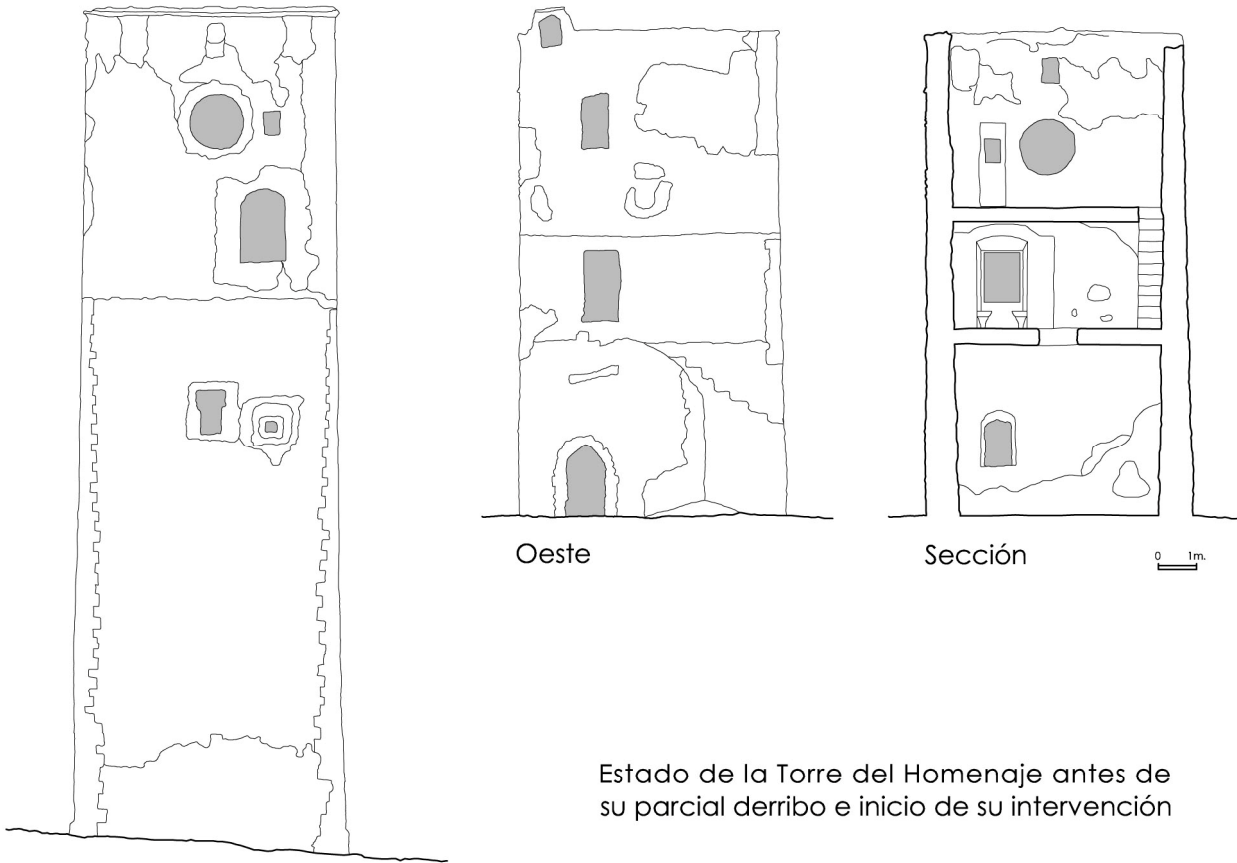
Estado de la Torre del Homenaje antes de su parcial derribo e inicio de su intervención
