UNIVERSITAT
POLITÈCNICA
DE VALÈNCIA

TRABAJO DE FIN DE MASTER

Estudio de la mejora de la seguridad vial en la carretera
E35/E50, tramo Loja-Catamayo de la provincia de Loja,
Ecuador.

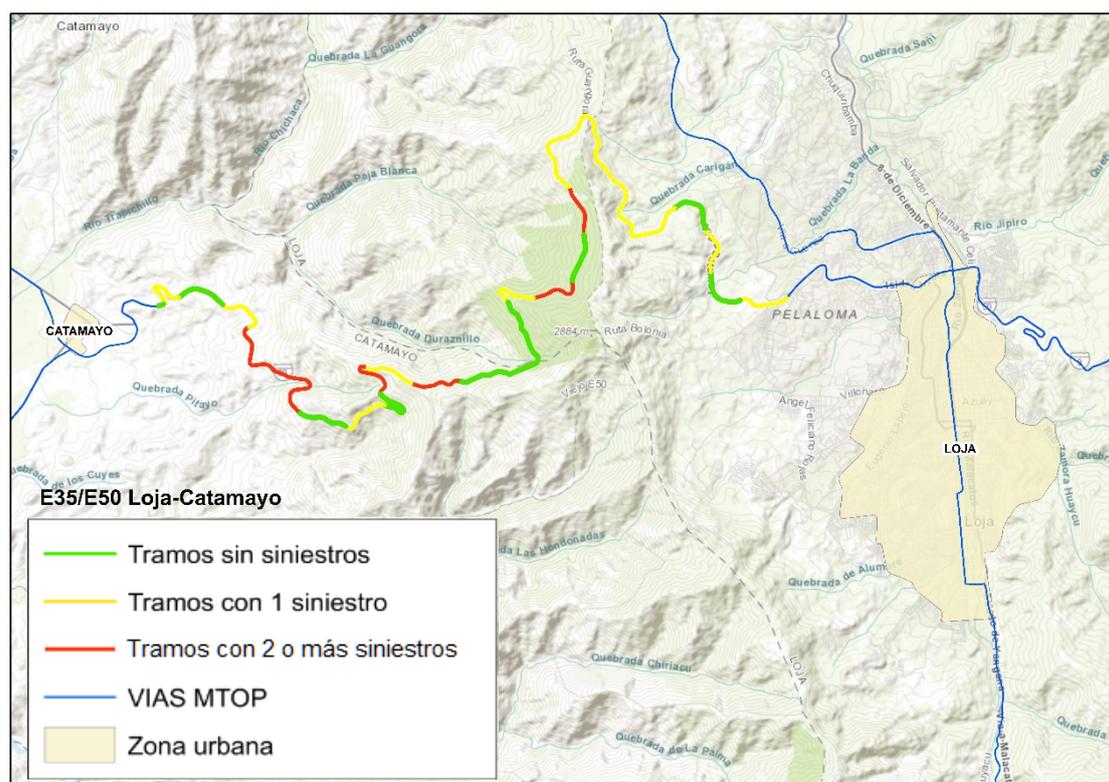
Se resaltaron de color verde los tramos sin siniestros, de color amarillo aquellos tramos que registraban un solo siniestro y en color rojo aquellos tramos que registraban dos o más siniestros.

Figura 9. Localización y clasificación por tramos de 1km de siniestros totales observados en la carretera Loja-Catamayo (periodo 2014, 2015, 2016).

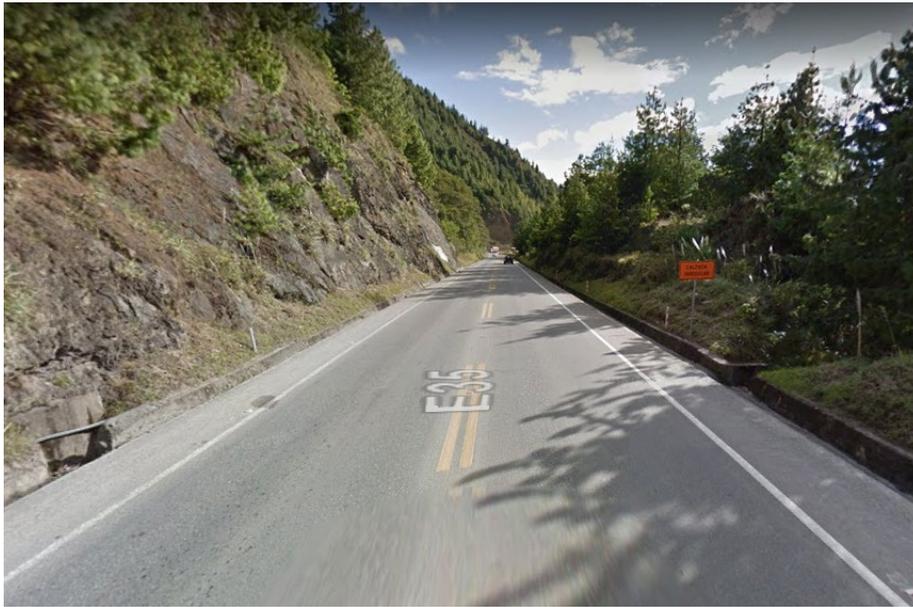
Figura 26. Imagen de la sección transversal de la carretera en estudio

Tras revisar estos valores, se puede concluir que la sección transversal actual en todos los tramos analizados, presenta deficiencias en cuanto a sus medidas, ya que el ancho de espaldón no es suficiente de acuerdo a lo que indica la norma, para los casos de presencia de vehículos averiados o para prevenir accidentes más graves en casos de vehículos que por mala maniobra se salen ligeramente de la calzada, o incluso para ciclistas que deseen utilizar la vía.

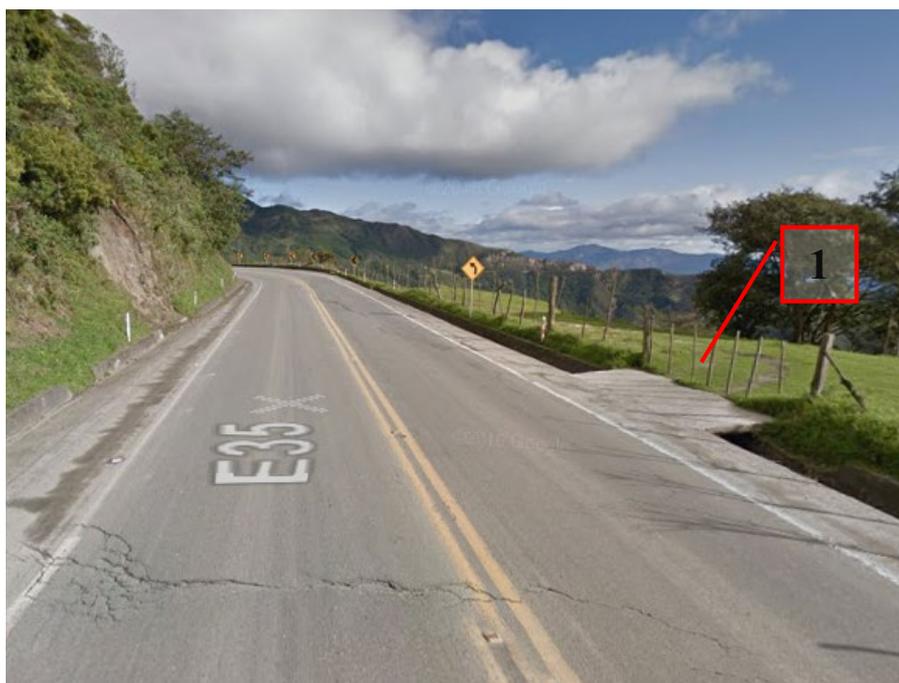
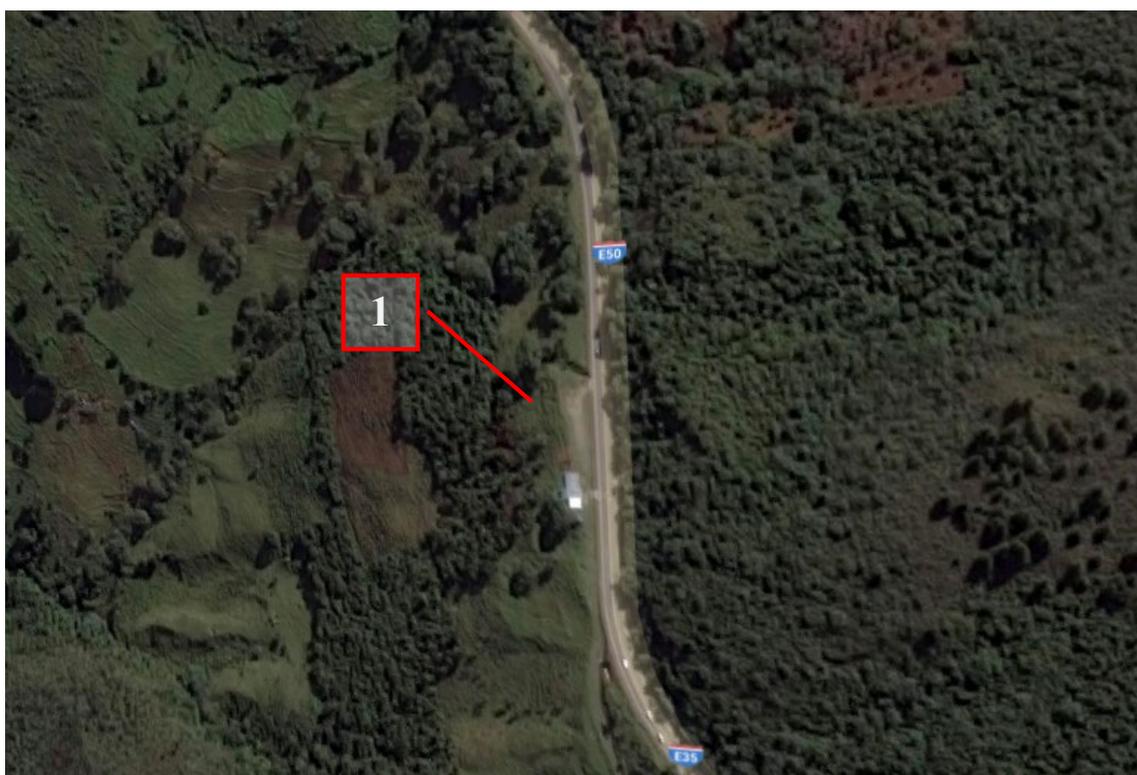
En el tramo 1 existe un acceso a una propiedad privada en el tramo recto que se encuentra entre dos curvas con radios de curvatura de sentidos contrarios, a aproximadamente 150 metros de distancia después de la primera curva y 40 m antes de la segunda curva en sentido creciente.

Figura 27. Intersecciones existentes en el tramo I

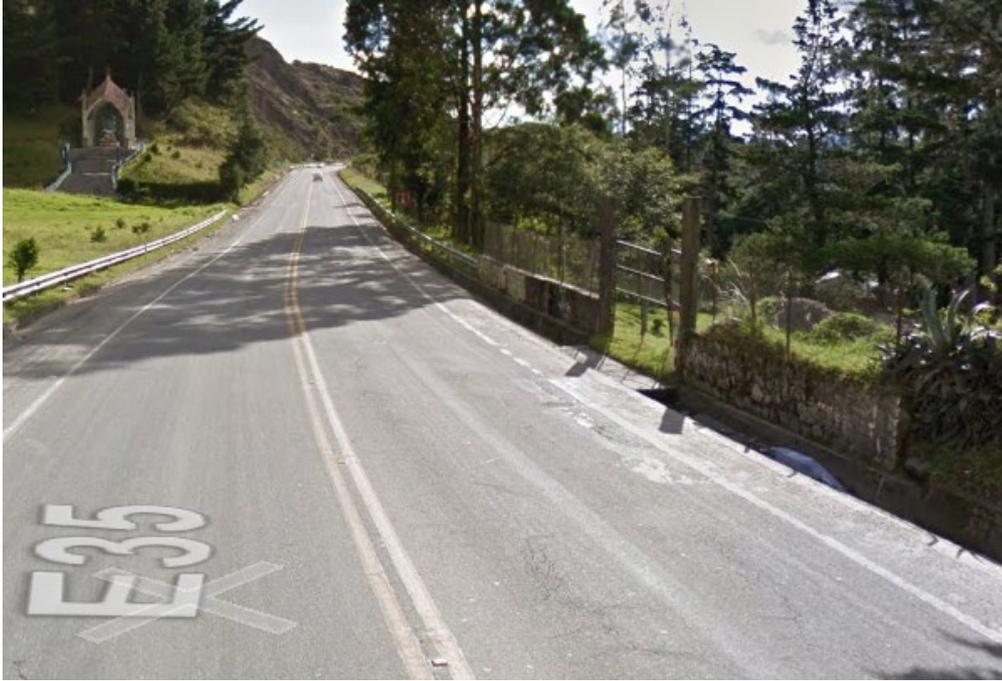
En el tramo 2 se observa un acceso a propiedad privada.

Figura 28. Intersecciones existentes en el tramo 2

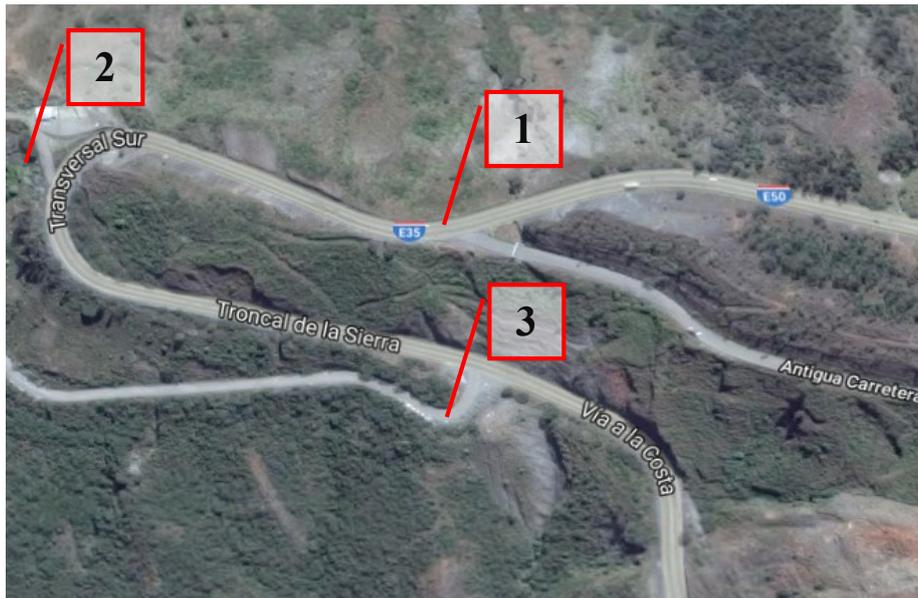
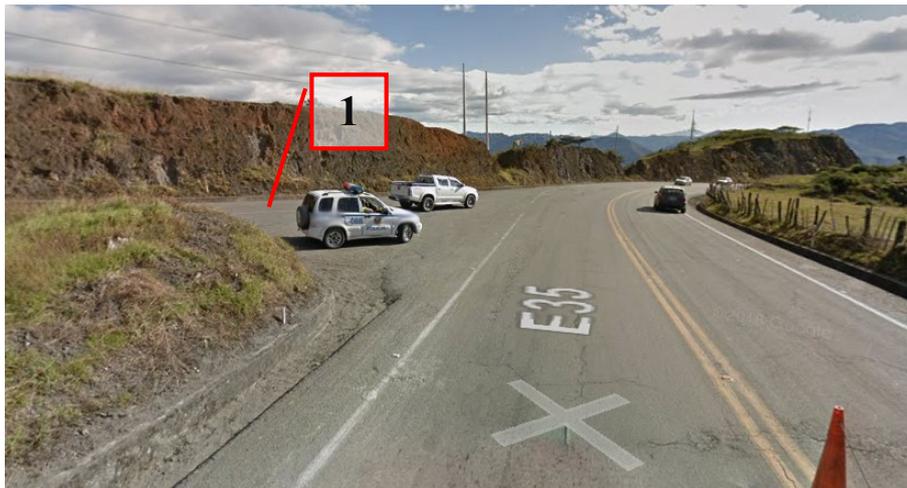
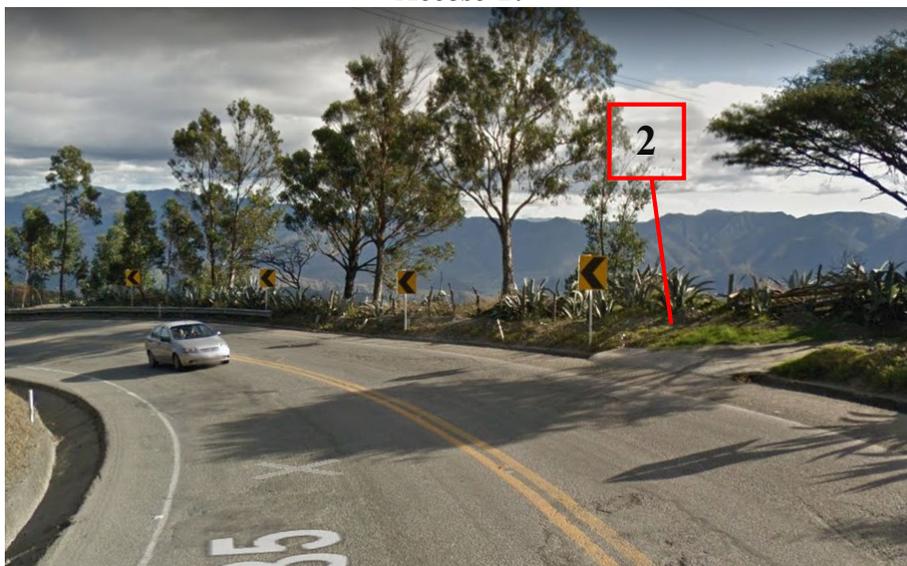
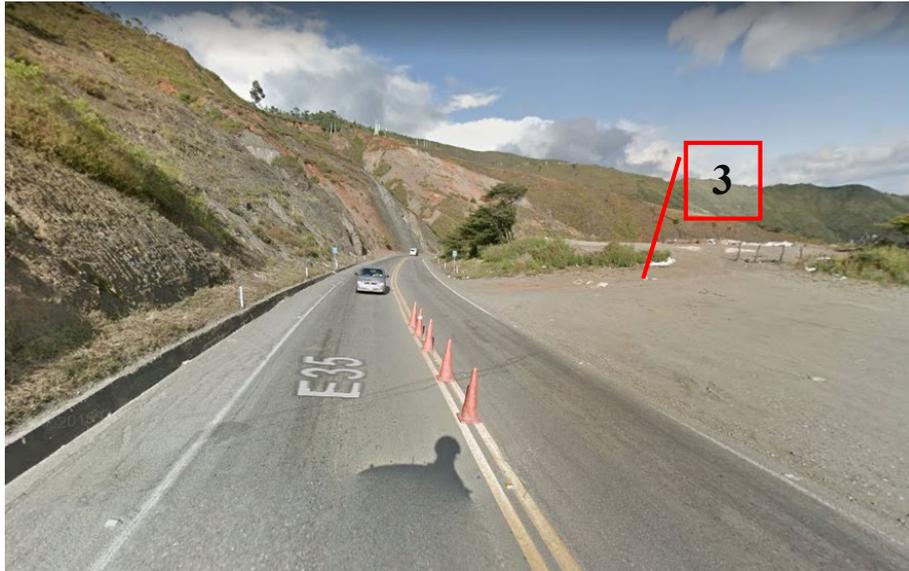
Ninguna intersección presenta algún tipo de canalización.

Figura 29. Intersecciones y accesos existentes en el tramo 3

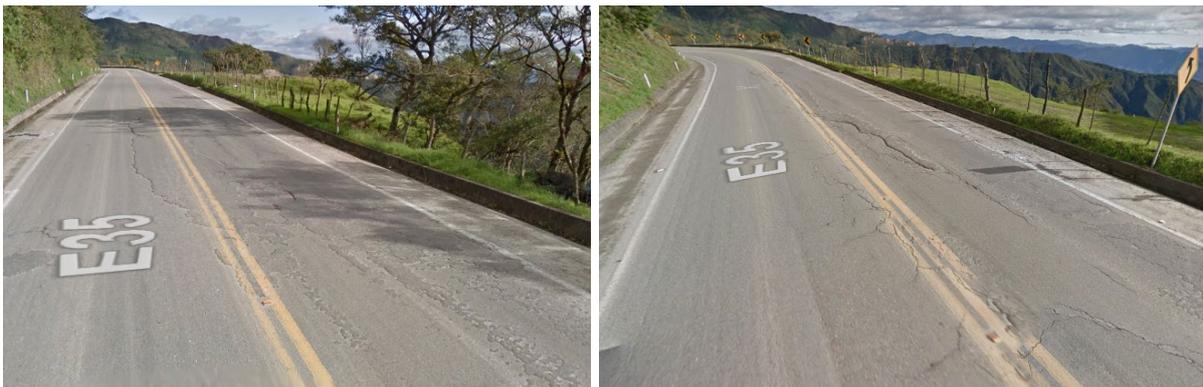
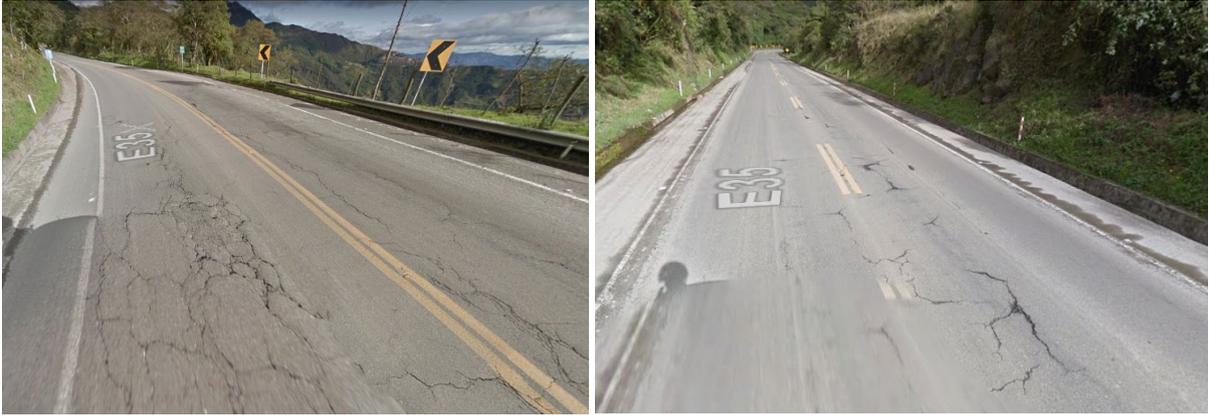
Figura 32. Estado del pavimento en el tramo 1

En términos generales, el pavimento se encuentra deteriorado en ciertos tramos de las secciones analizadas, existe la presencia de peladuras, agrietamientos longitudinales, agrietamientos en piel de cocodrilo, baches, blandones y pavimento deslizante.

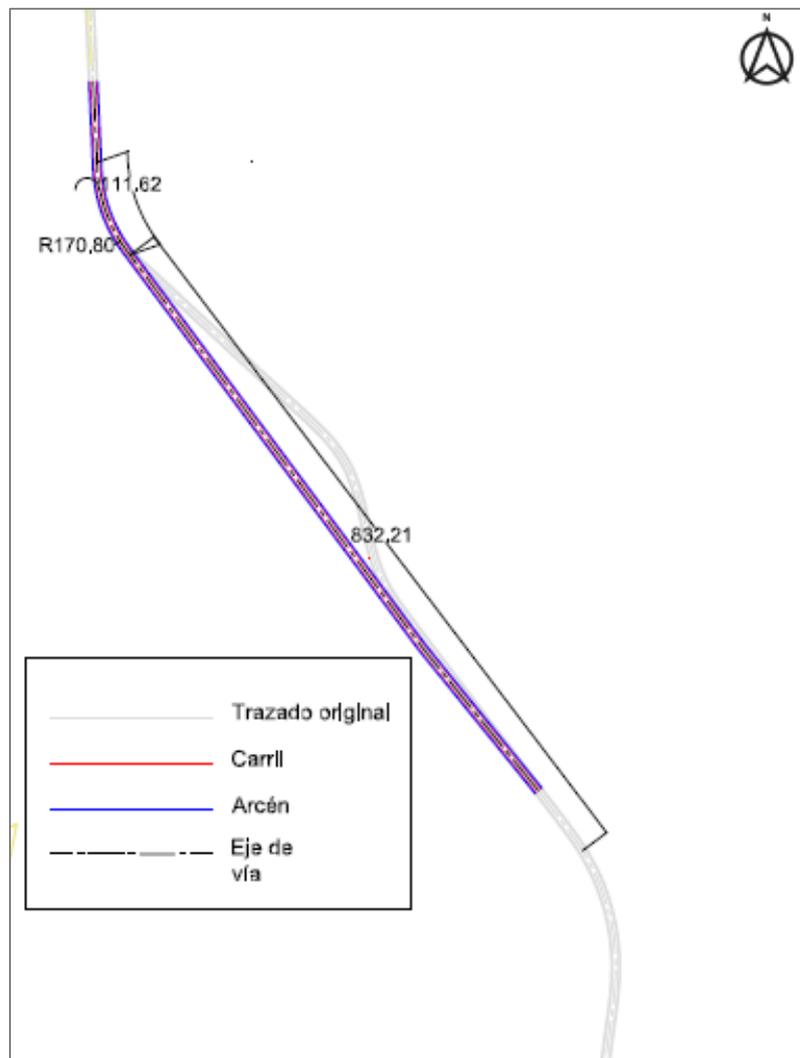
Para el tramo 1, se consideró eliminar la curva anterior a la recta que no cumplía con la longitud mínima requerida, logrando así una recta de mayor longitud 830 m, sin embargo ésta opción representa un coste más elevado al tener que construirse la plataforma sobre un abismo. Se descartó además por existir una opción de menor coste que igualmente resuelve la deficiencia de trazado.

Figura 37. Alternativa descartada para la propuesta A-Tramo 1

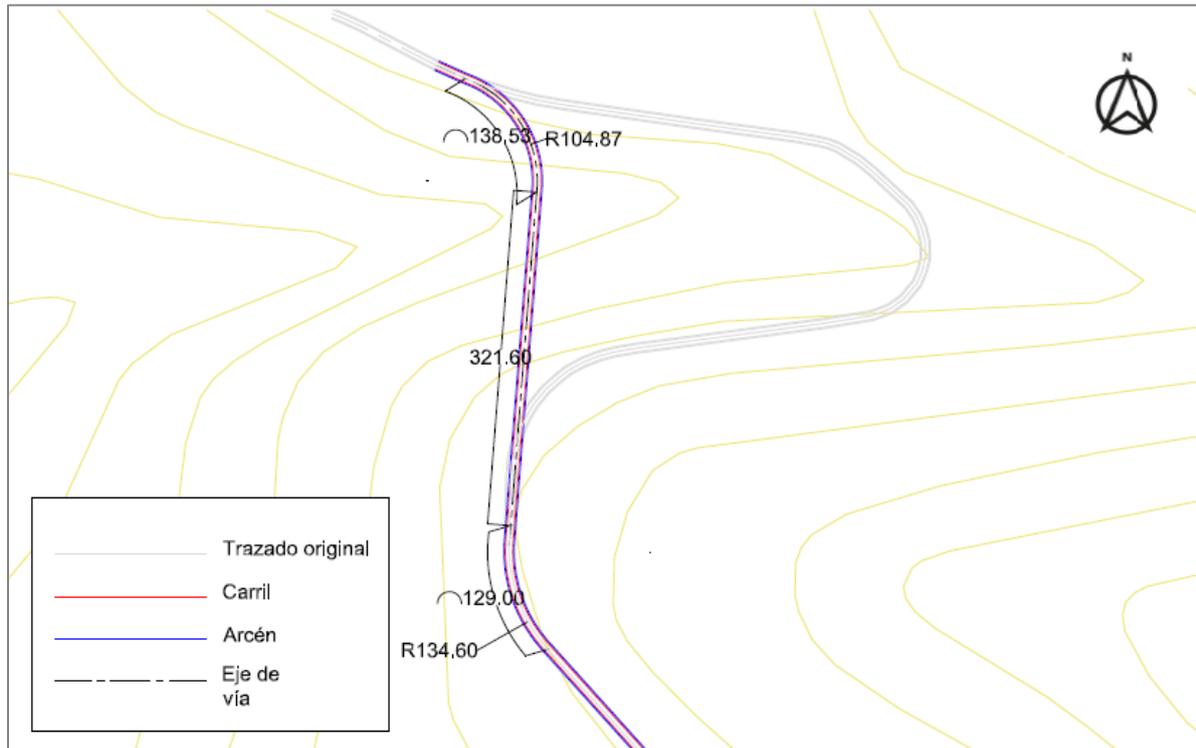
Para el tramo 4 se consideró eliminar la curva cerrada que se muestra en la imagen a continuación y sustituirla por un paso directo. Esta opción representa un coste mayor al incluir el corte de un parte de la montaña y con ello mayor afectación ambiental, por lo cual también ha sido descartada.

Figura 38. Alternativa descartada para la propuesta A-Tramo 4

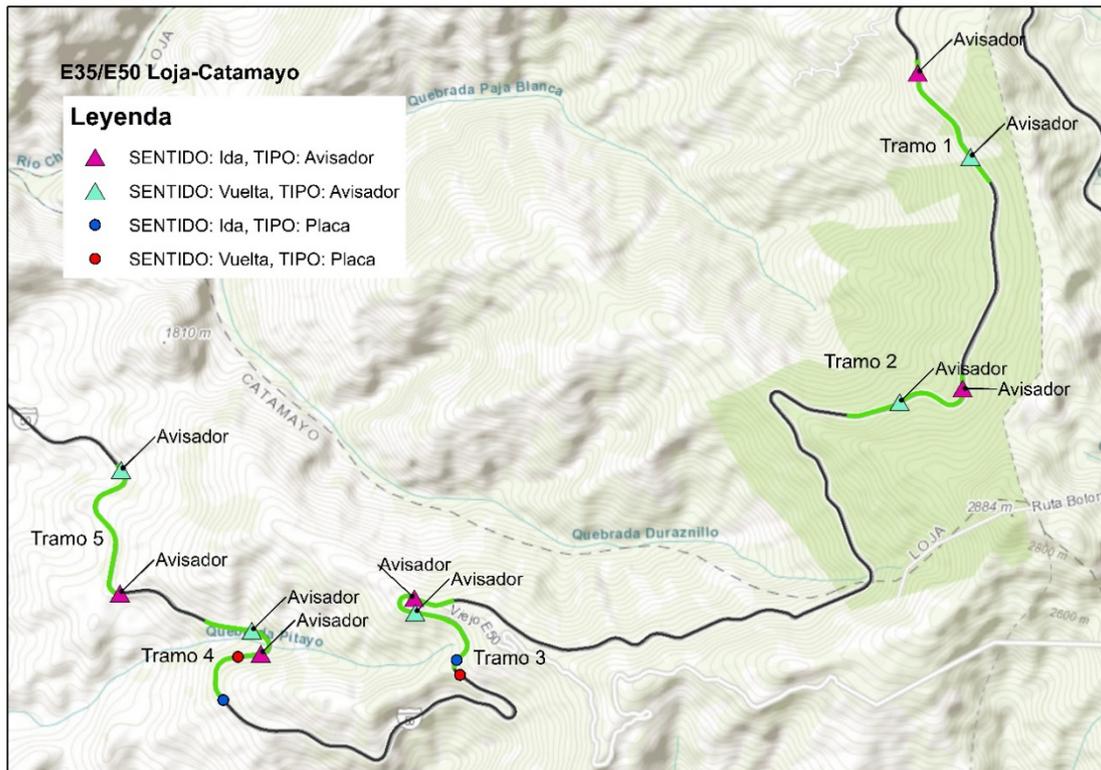
Figura 39. Localización de la señalización vertical de velocidad propuesta

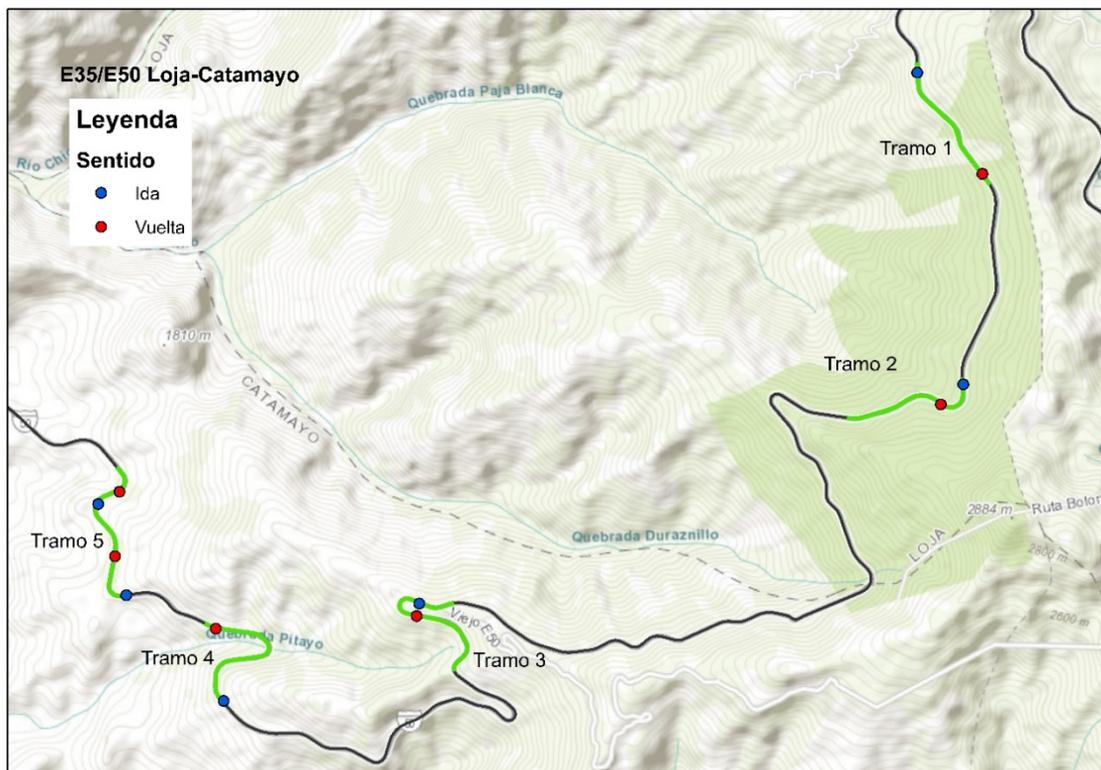
Figura 40. Localización de señalización vertical "Curva Peligrosa" propuesta

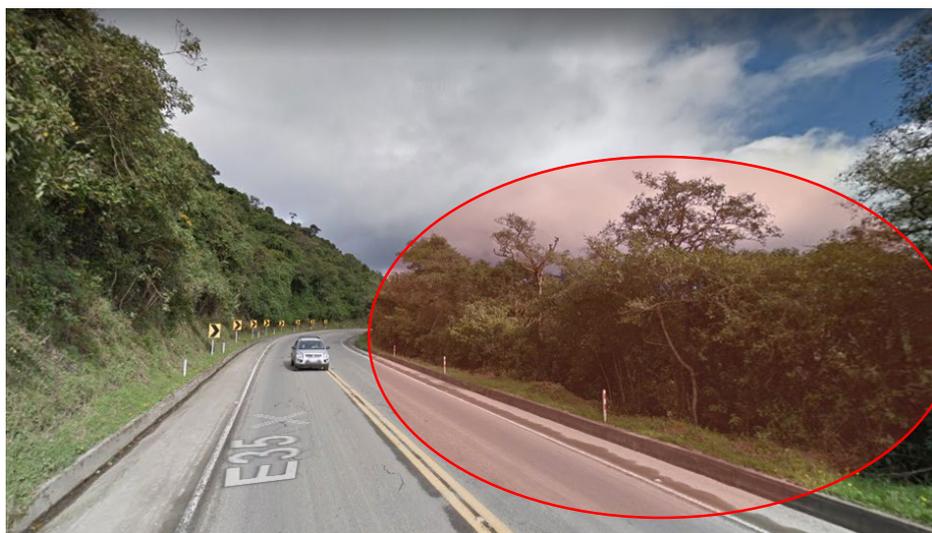
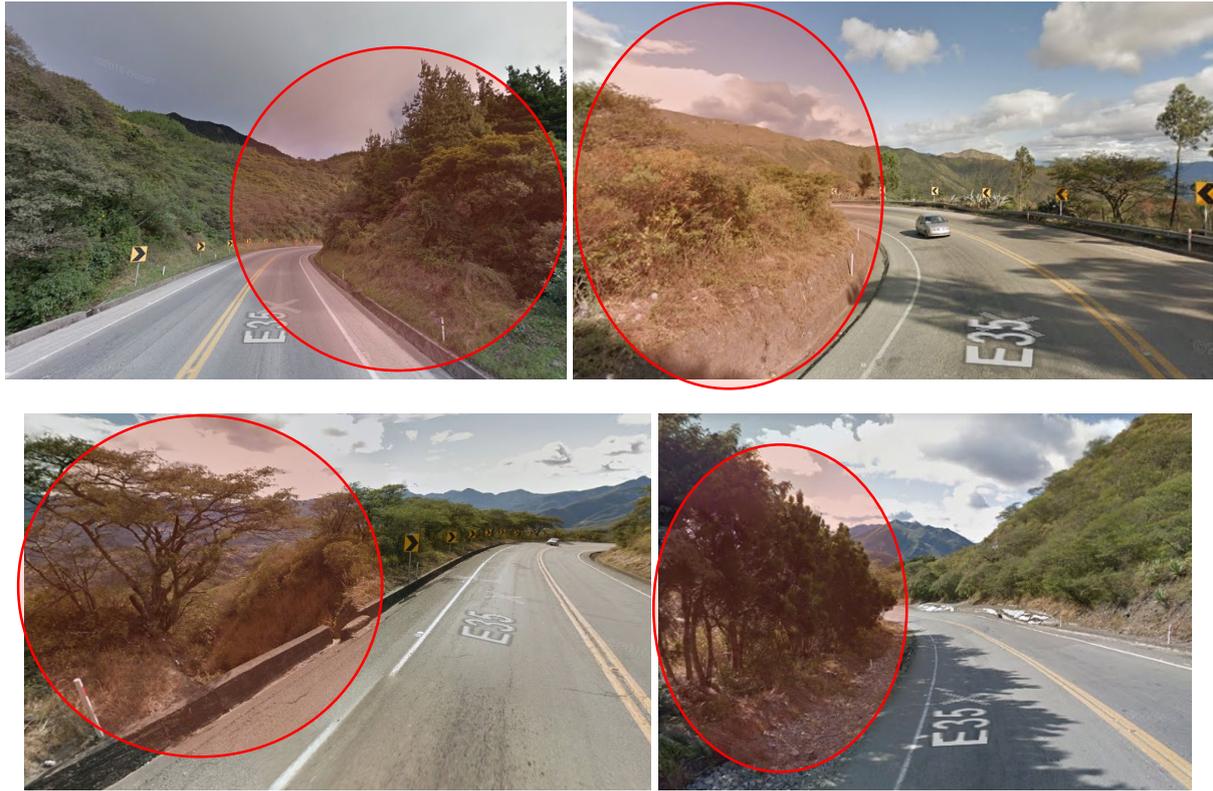
Figura 41. Ejemplo de obstáculos a eliminar para ganar visibilidad.

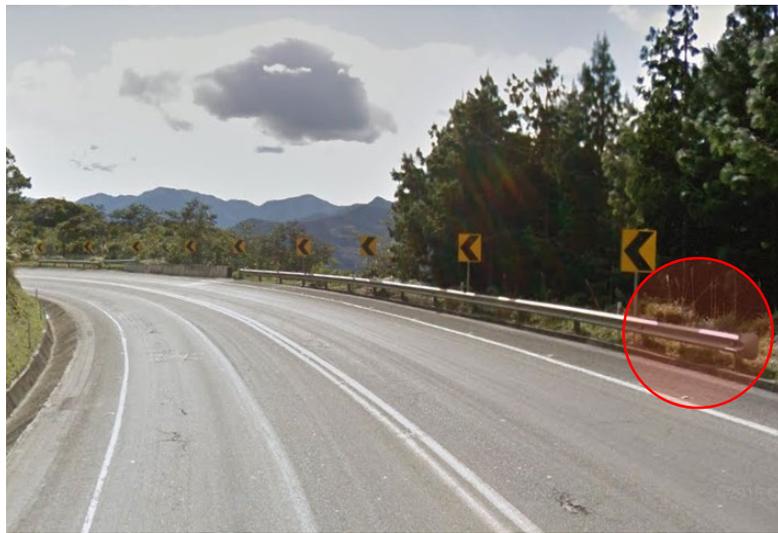
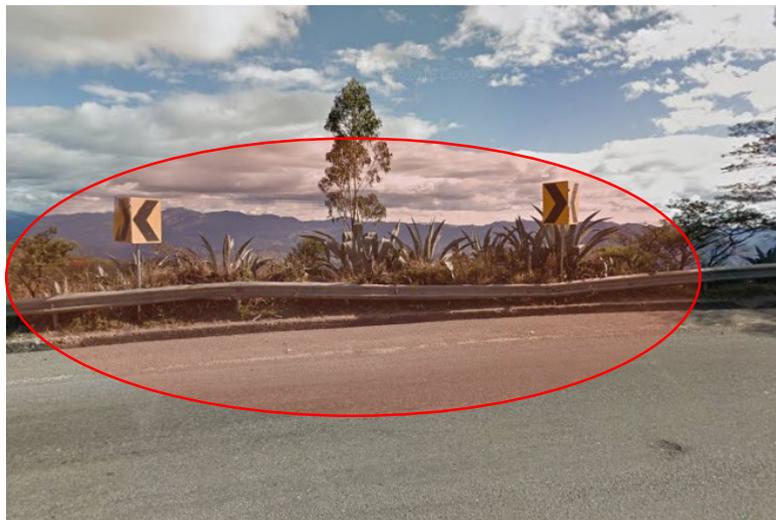
Figura 42. Ejemplo de correcciones a realizar respecto a barreras de seguridad.

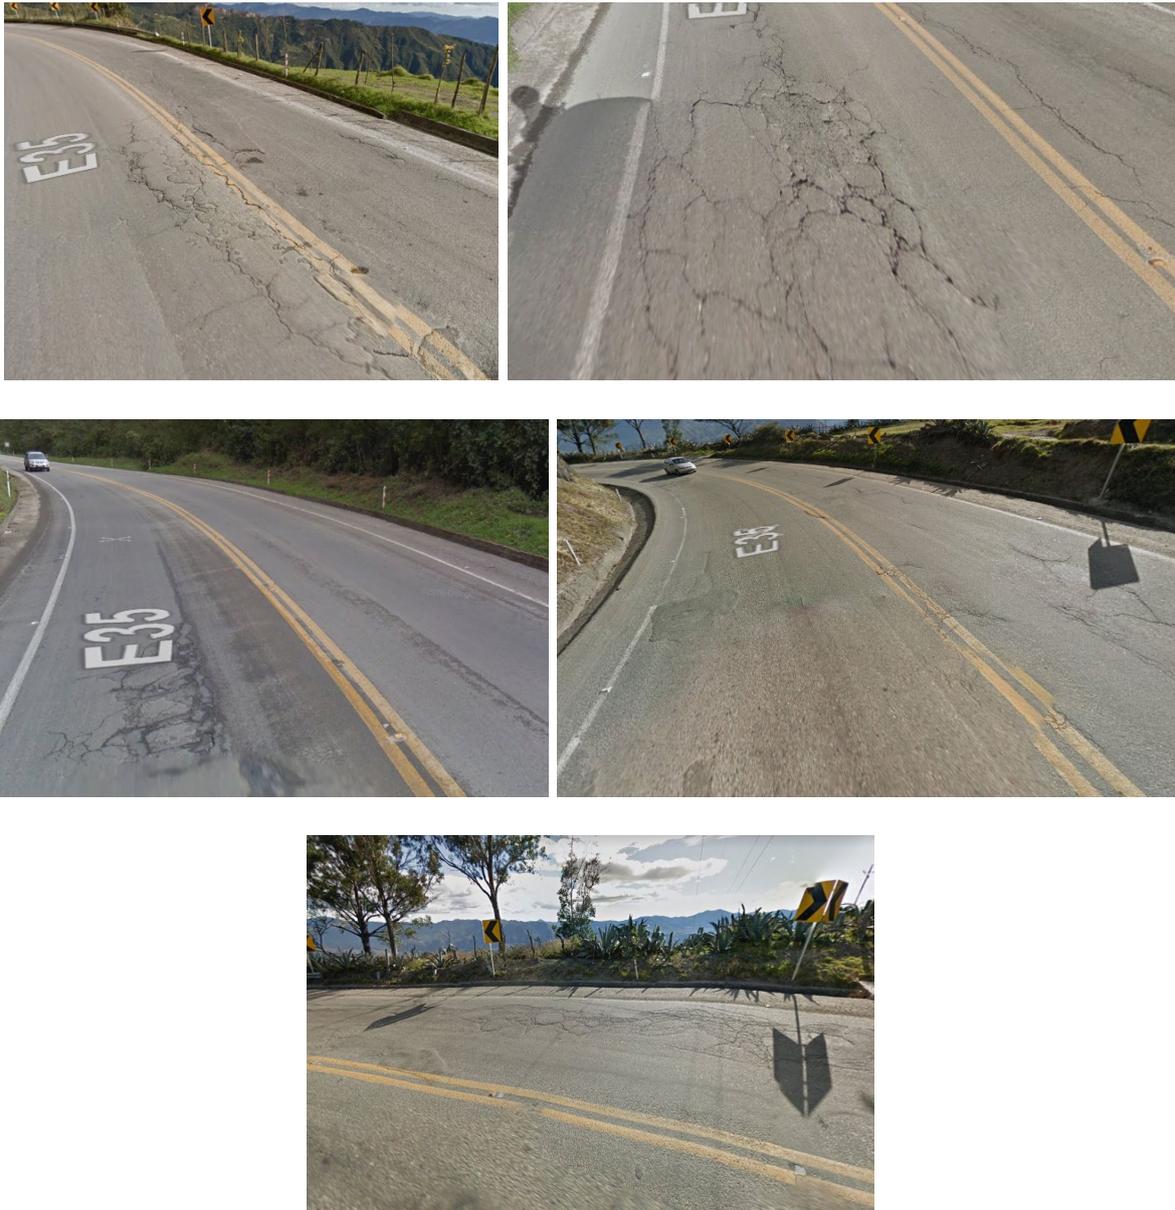
Figura 44. Ejemplo de correcciones a realizar respecto al estado del pavimento.

Para el caso de agrietamientos, se realiza un corte vertical y dependiendo si el problema se debe a presencia de agua, se reconstruye el sistema de drenaje, o si el problema se debe a capacidad de soporte, se debe excavar y colocar un geotextil para luego rellenar nuevamente con material adecuado. Se reconstruye el firme compactando de forma adecuada.

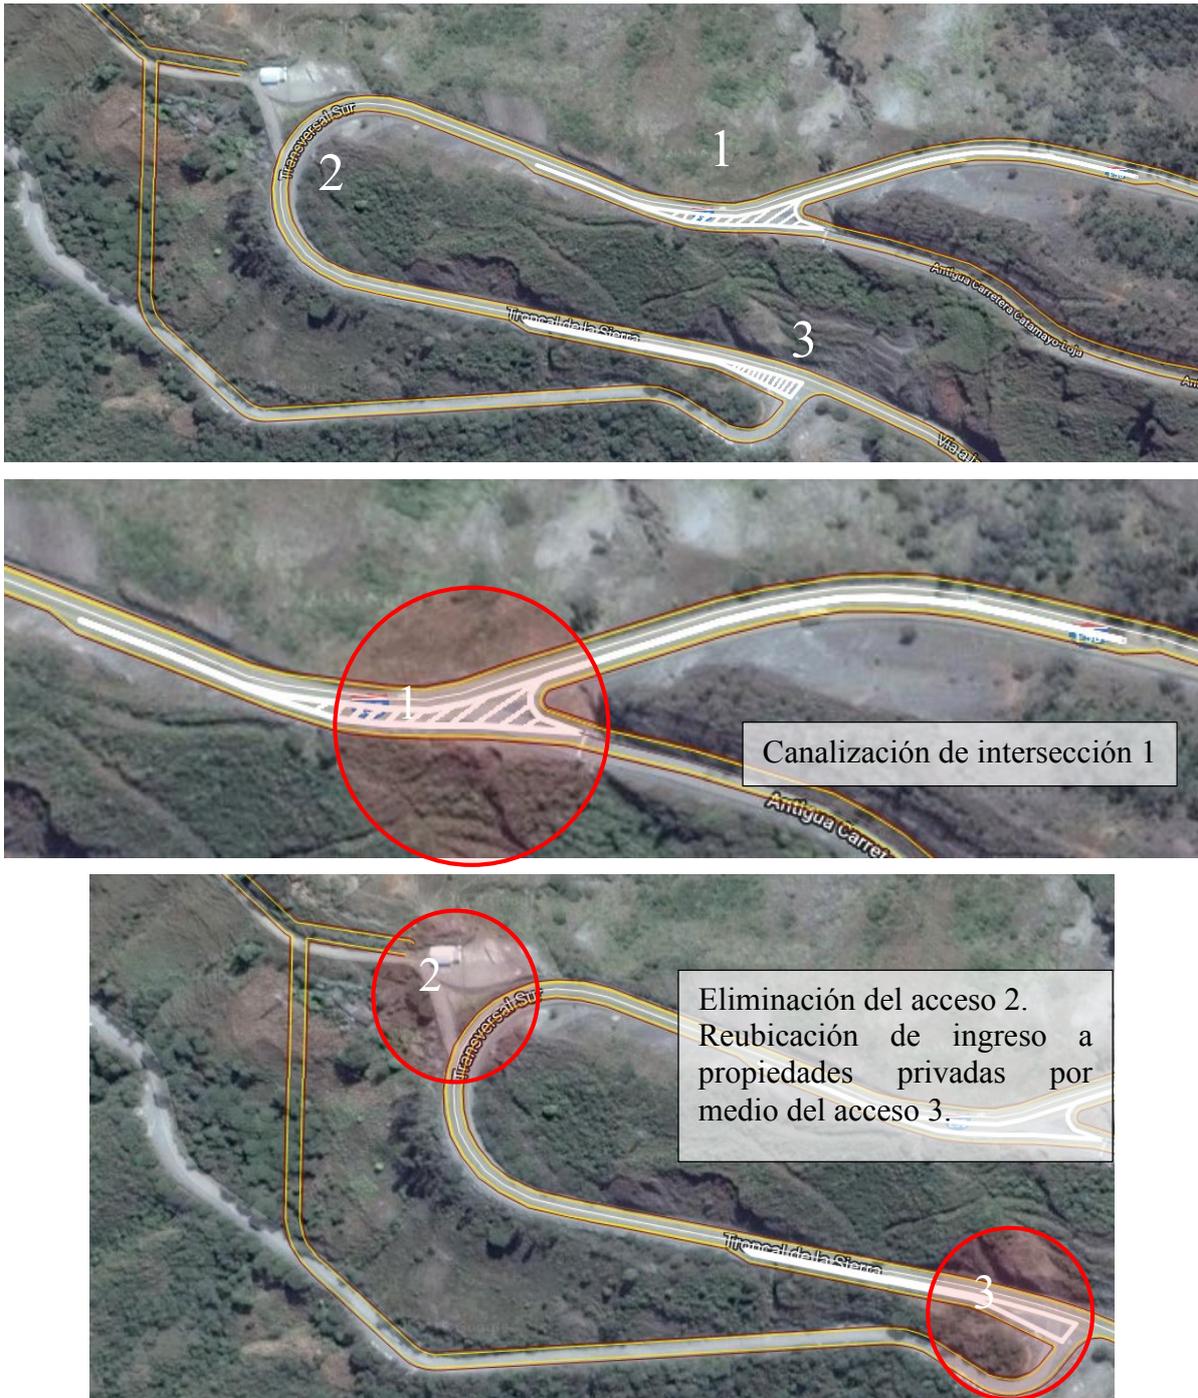
Figura 45. Propuesta de modificación de accesos e intersecciones en Tramo 3

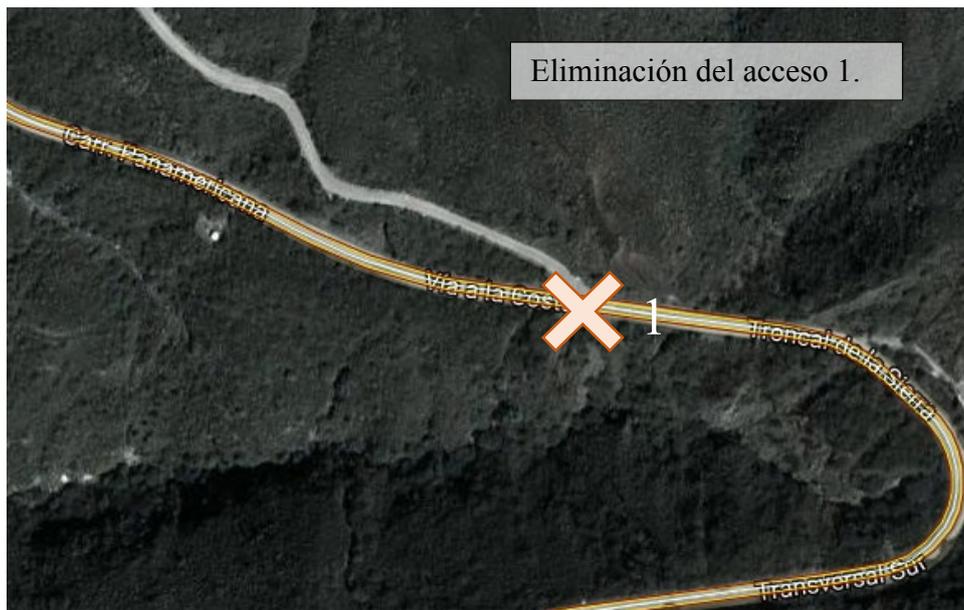
Figura 46. Propuesta de modificación del acceso en Tramo 4

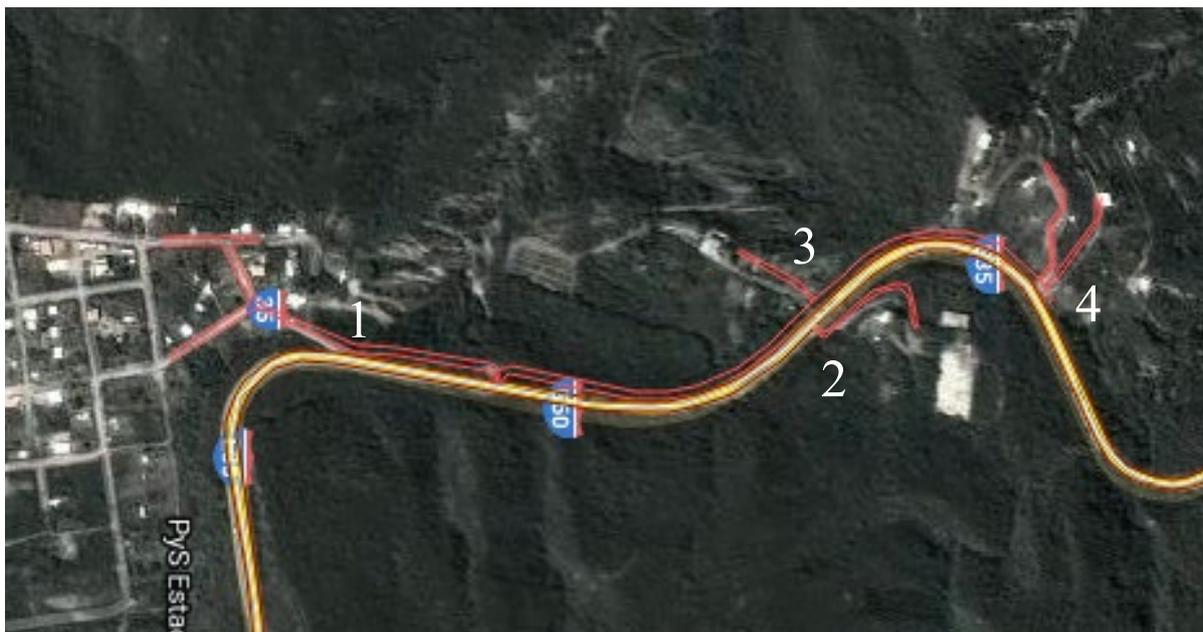
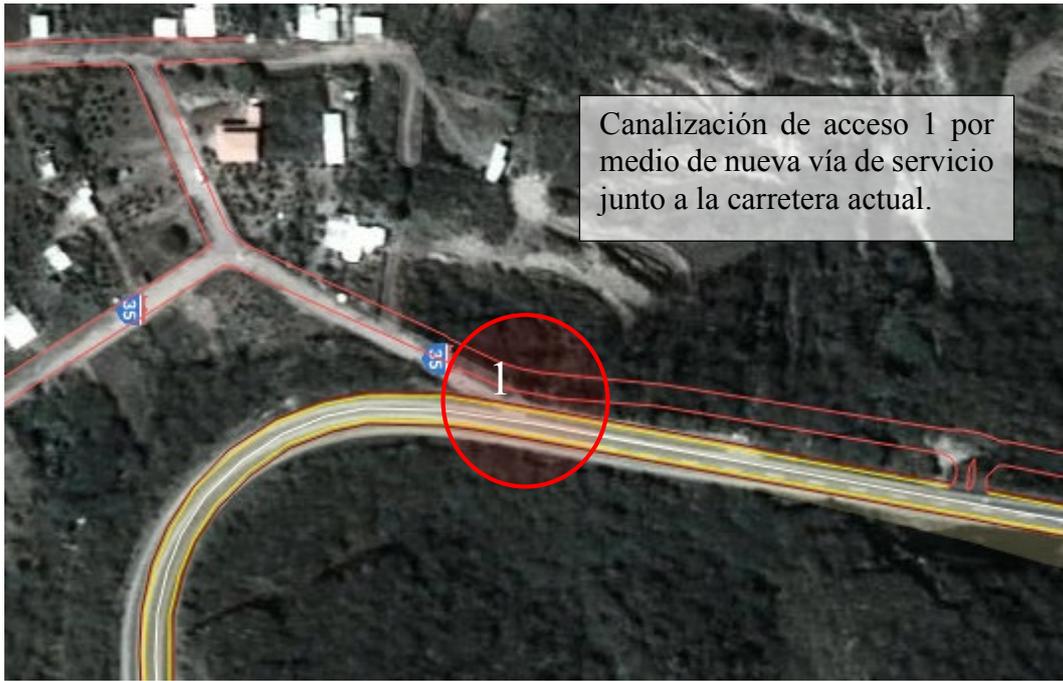
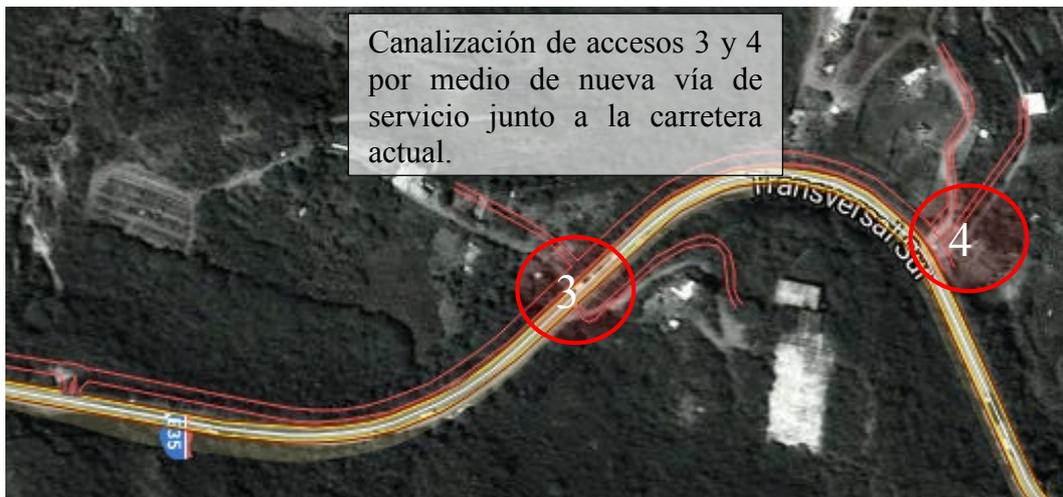
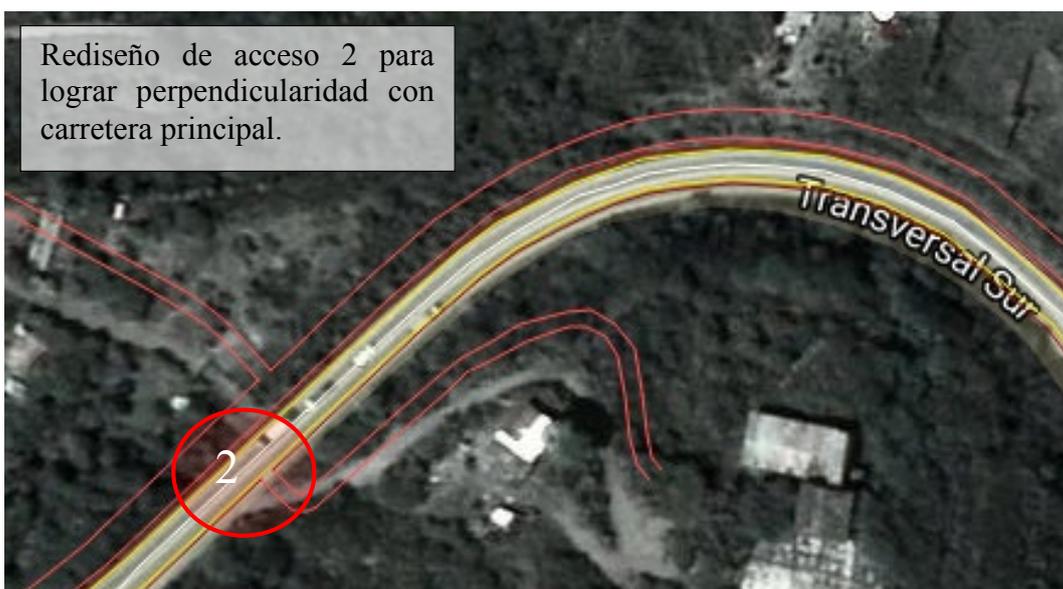
Figura 47. Propuesta de modificación de accesos e intersecciones en Tramo 5

Canalización de acceso 1 por medio de nueva vía de servicio junto a la carretera actual.

Canalización de accesos 3 y 4 por medio de nueva vía de servicio junto a la carretera actual.

Rediseño de acceso 2 para lograr perpendicularidad con carretera principal.

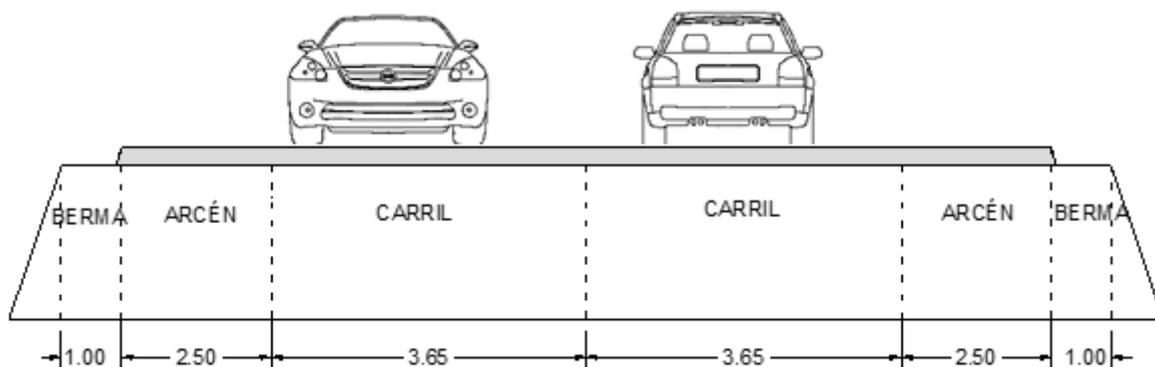
Figura 48. Nueva sección transversal. Propuesta D

Se propone realizar la modificación de la sección transversal de todos los tramos críticos o tramos de análisis de la carretera.

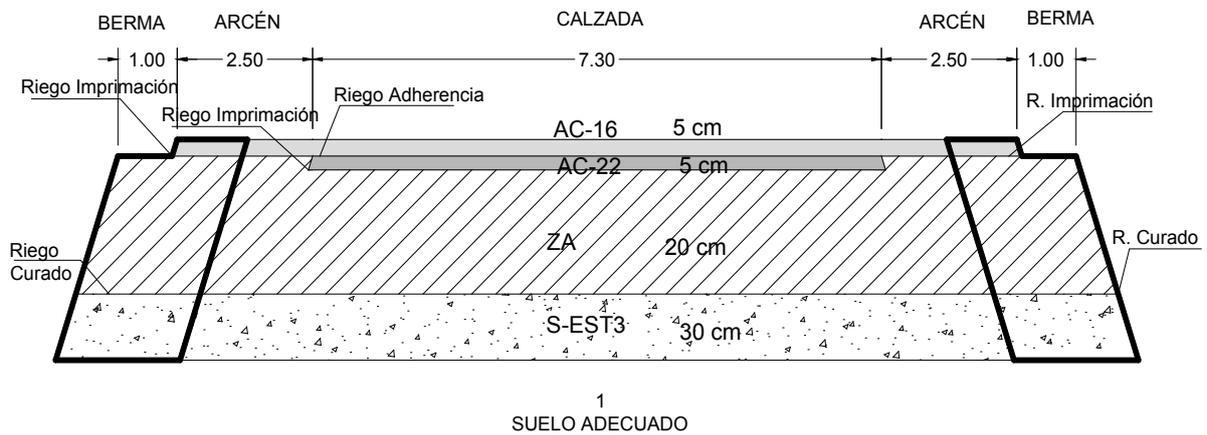
Figura 52. Detalle de nueva Sección Transversal. Propuesta D
