UNIVERSITAT
POLITÈCNICA
DE VALÈNCIA

TRABAJO DE FIN DE MASTER

Estudio de la mejora de la seguridad vial en la carretera
E35/E50, tramo Loja-Catamayo de la provincia de Loja,
Ecuador.

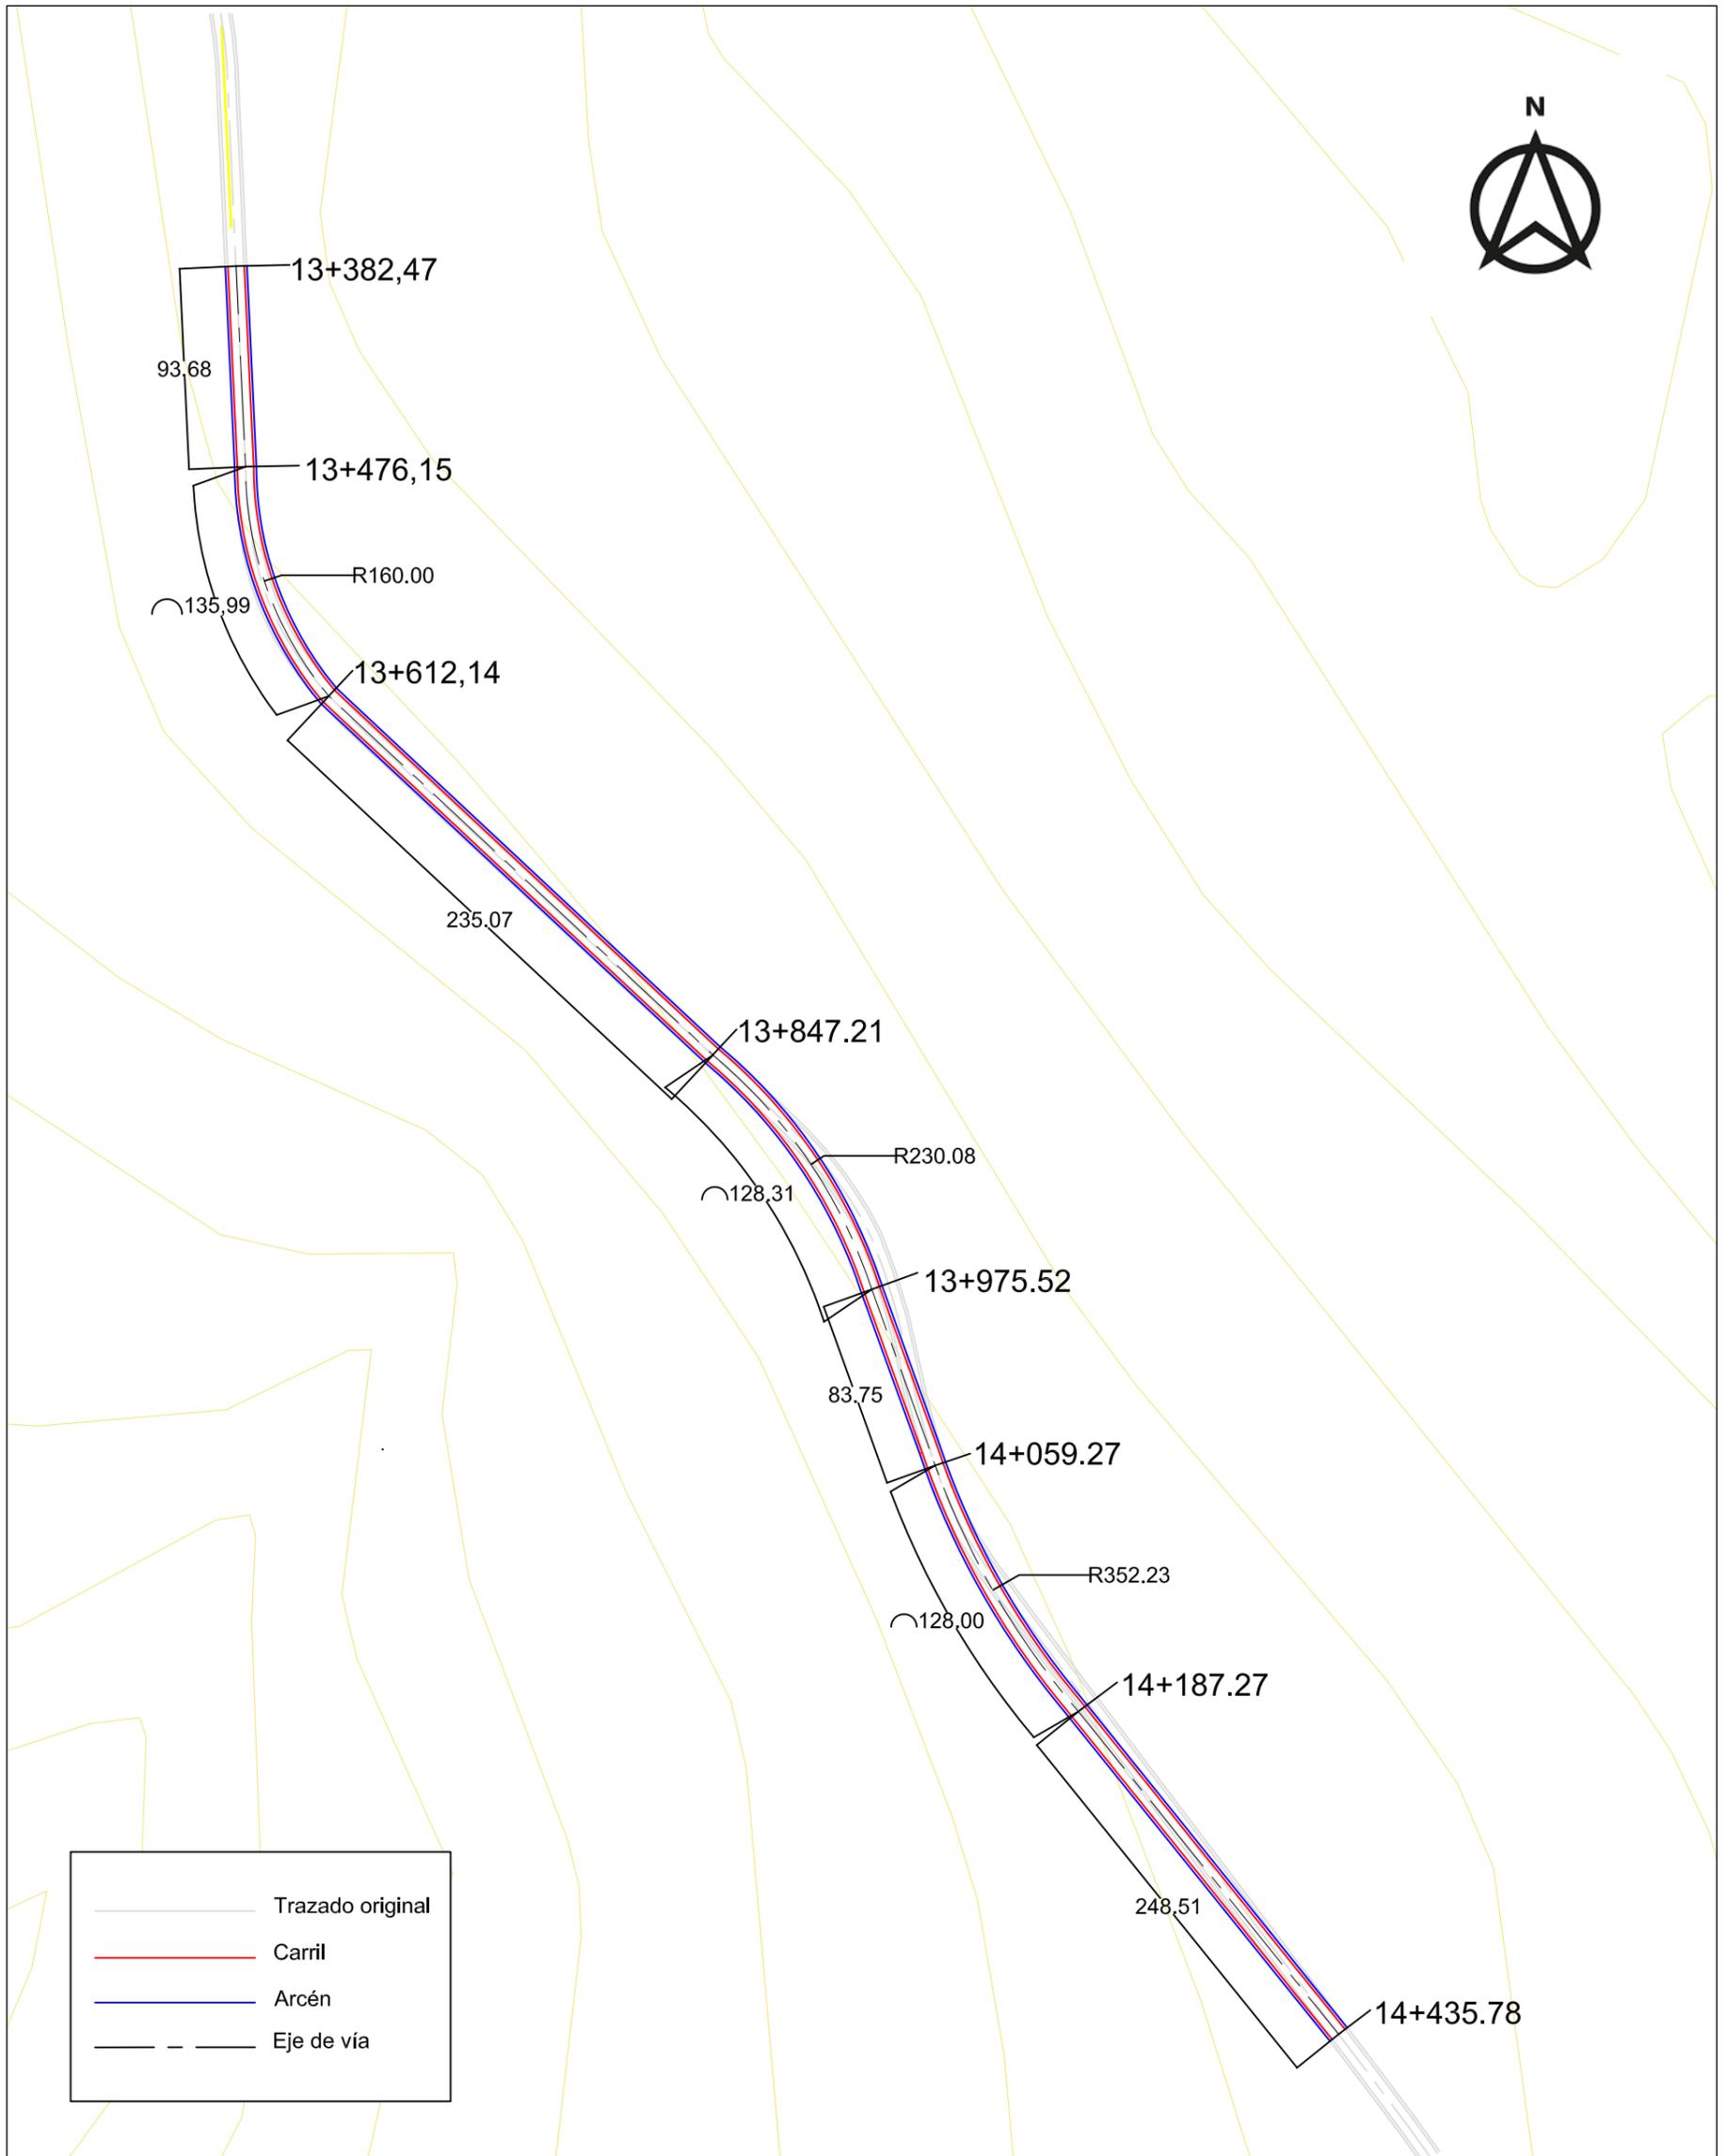
CONTIENE:
MODIFICACIÓN DEL TRAZADO EN PLANTA - TRAMO 1

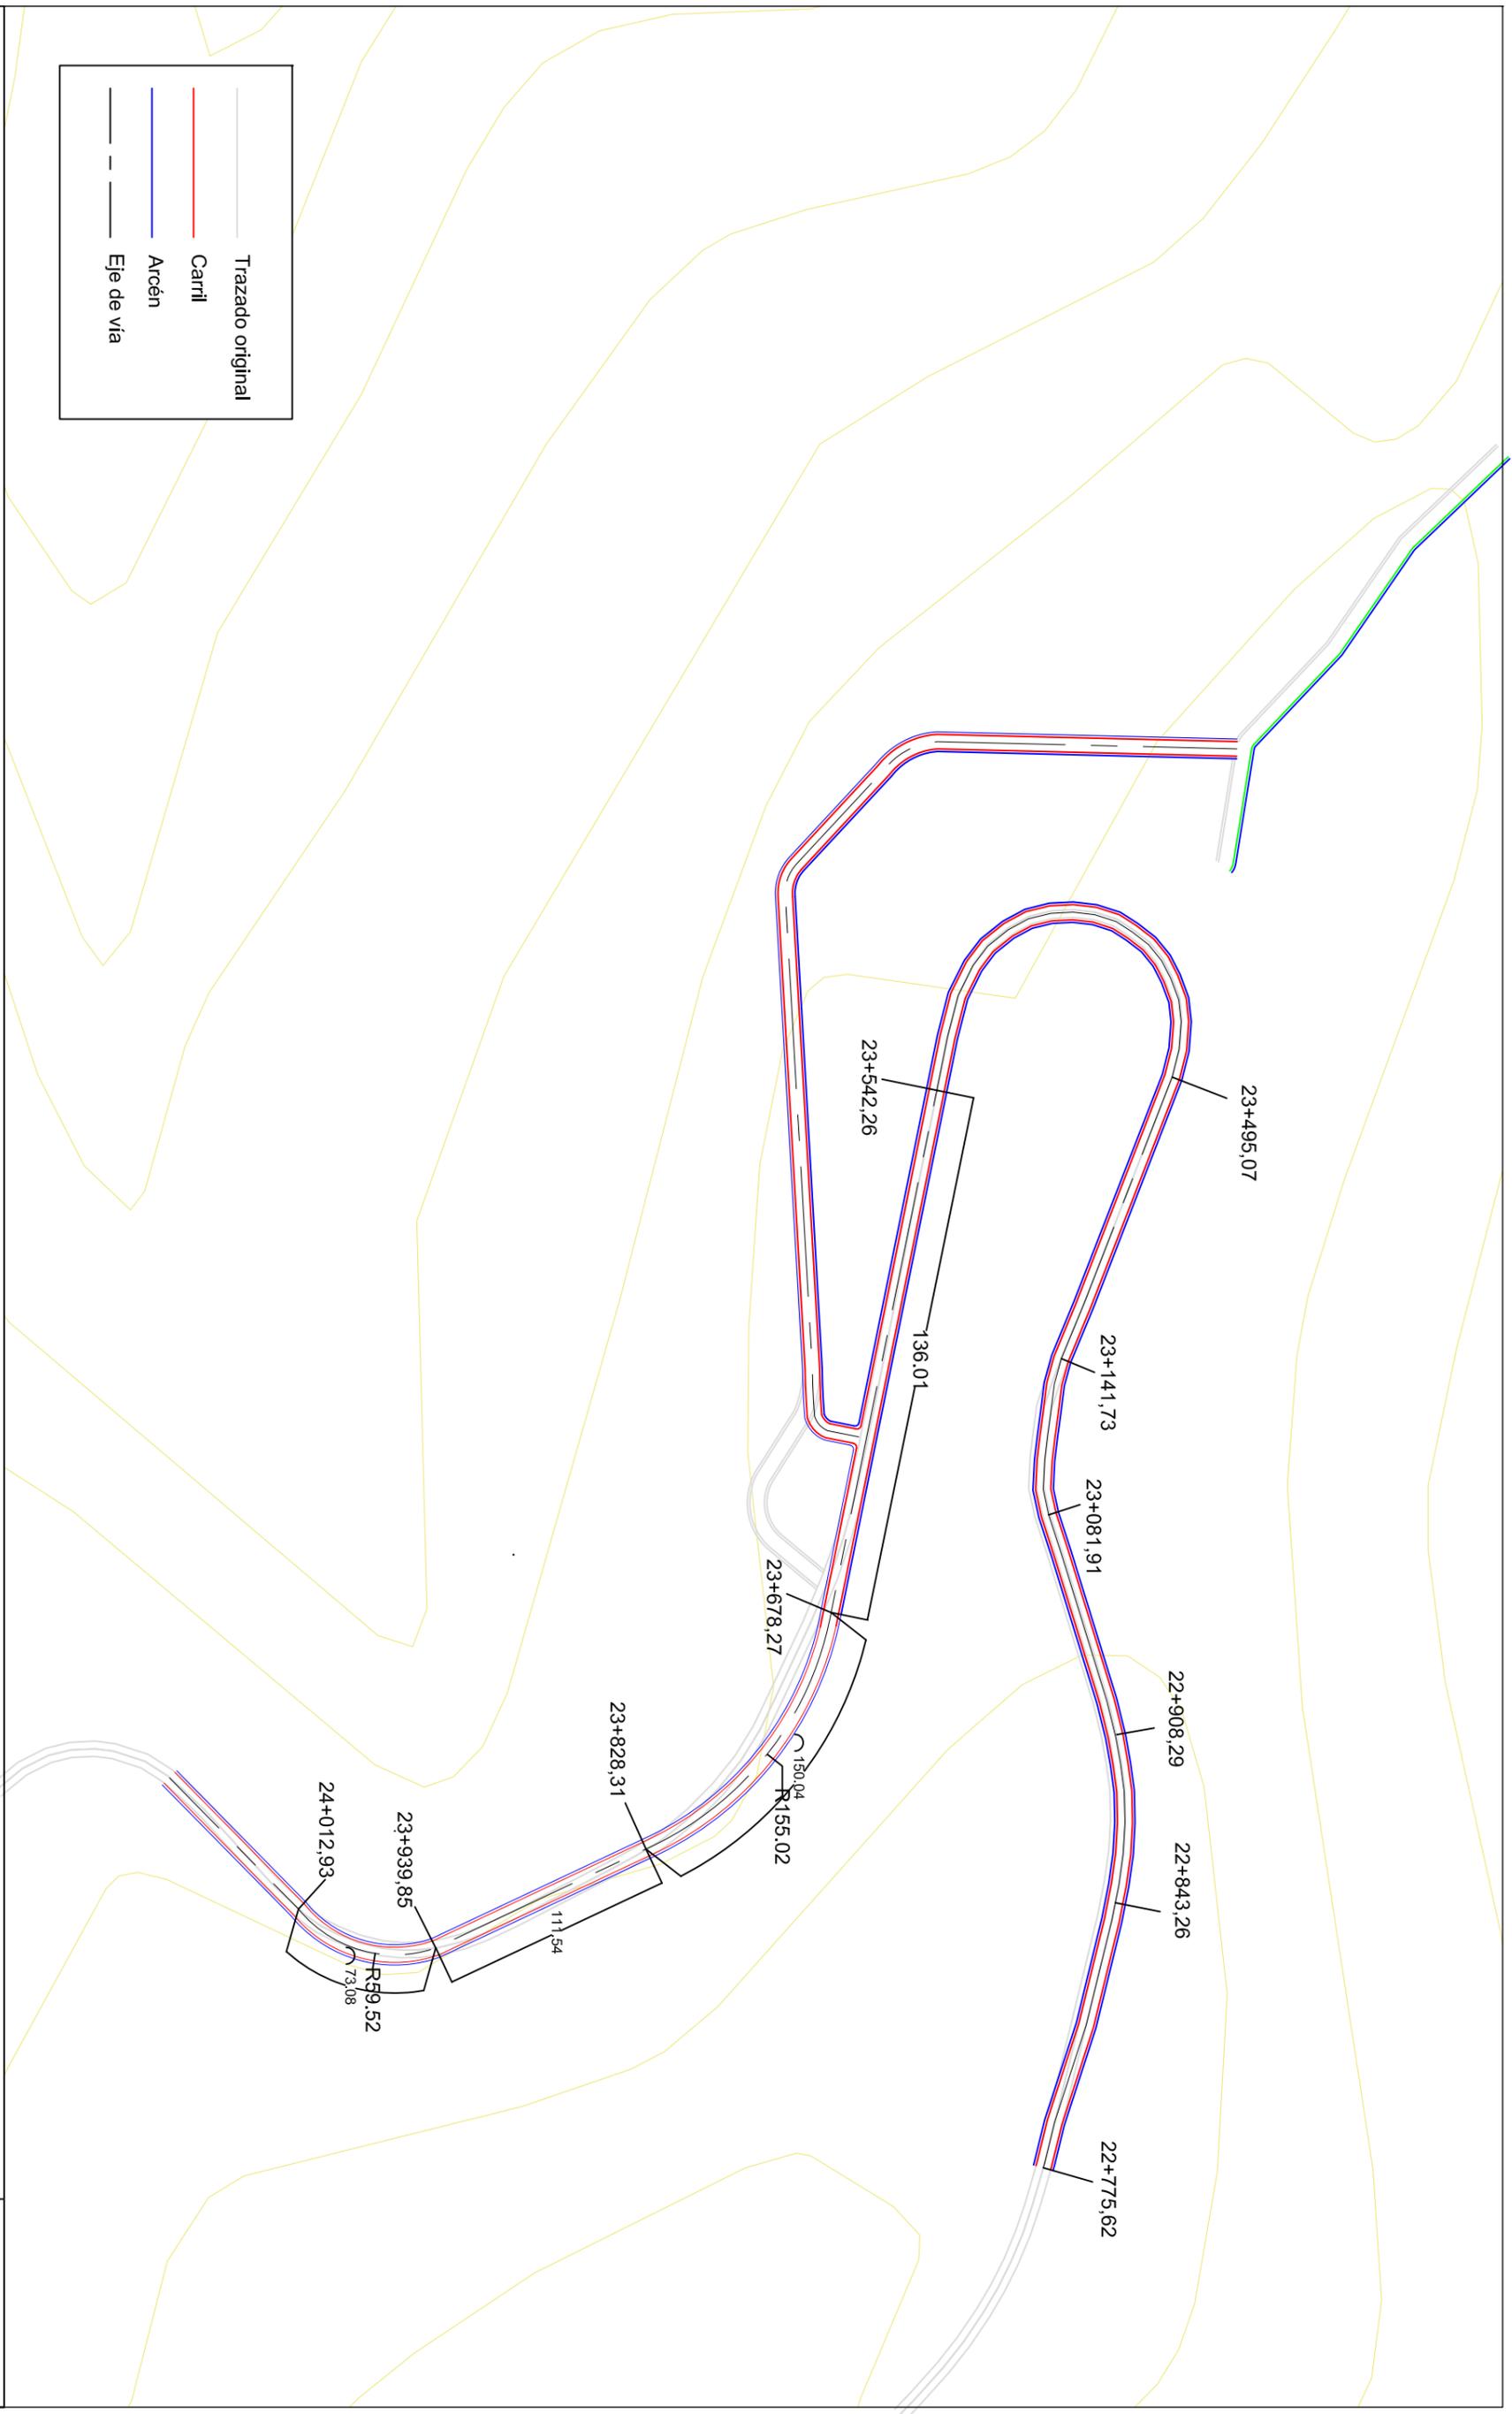
Trazado original
	Carril
	Arcén
	Eje de vía

CONTIENE:
MODIFICACIÓN DEL TRAZADO EN PLANTA - TRAMO 3

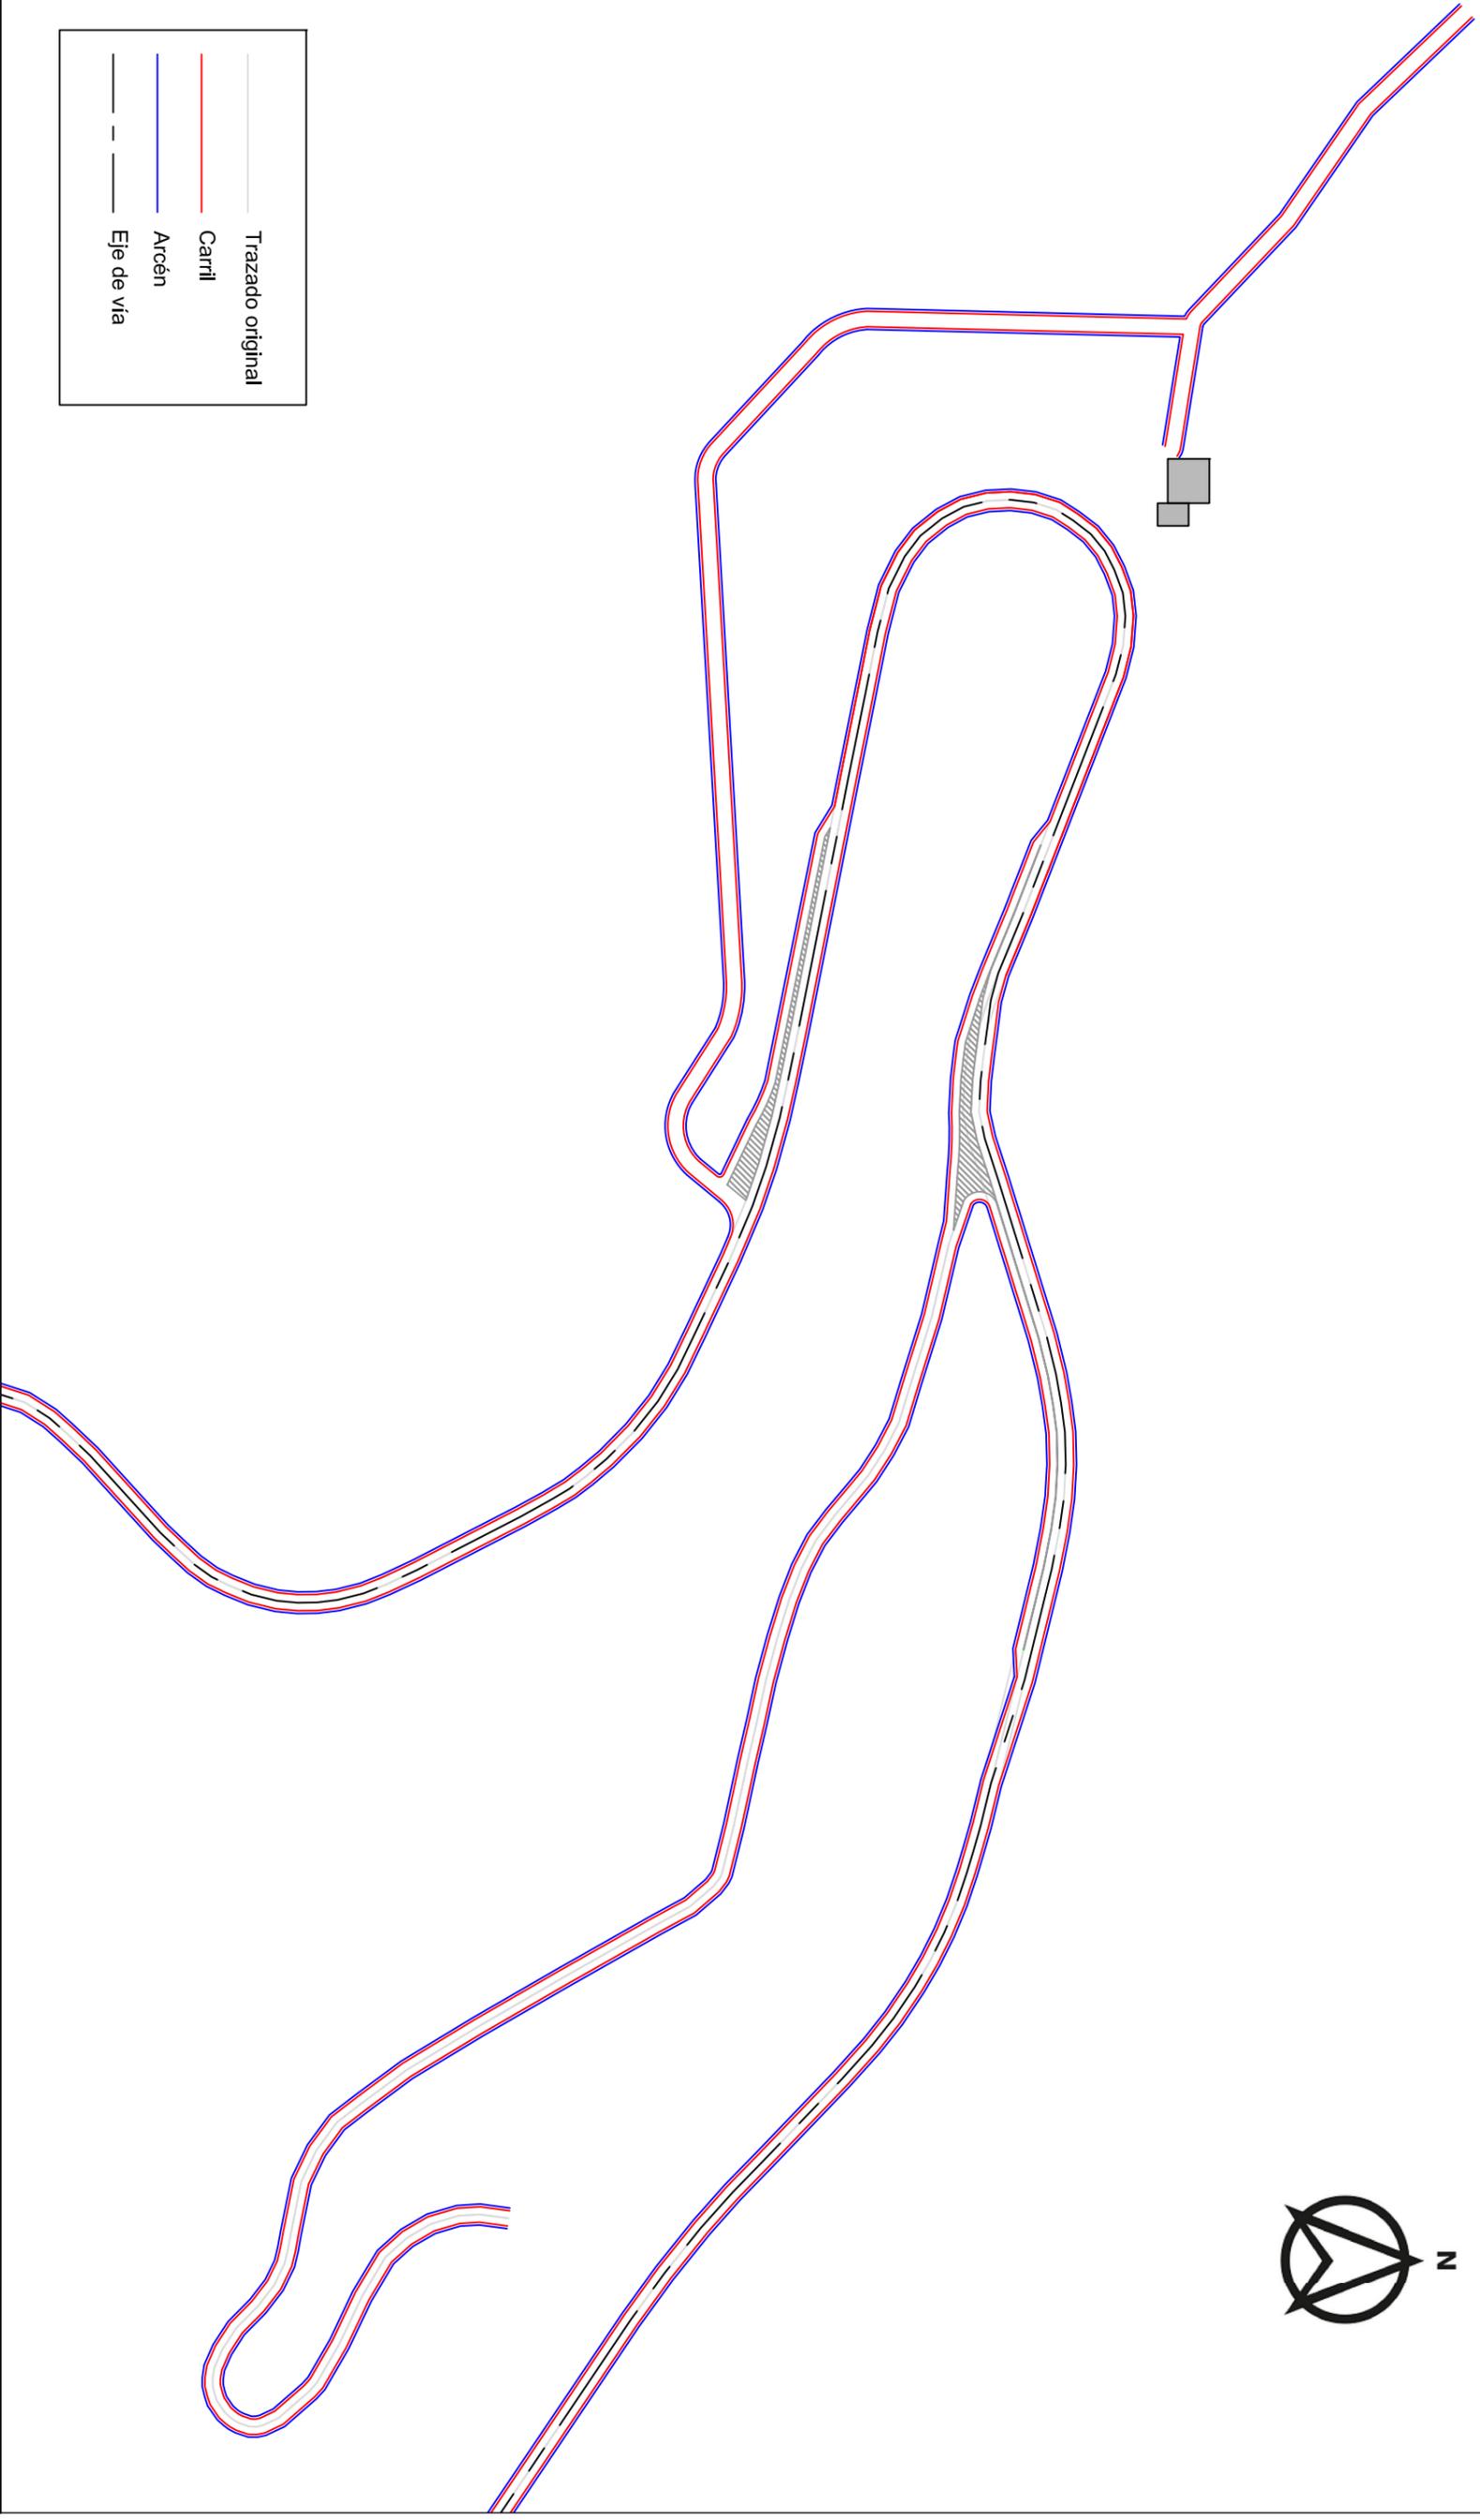
MODIFICACIÓN DE ACCESOS - TRAMO 3

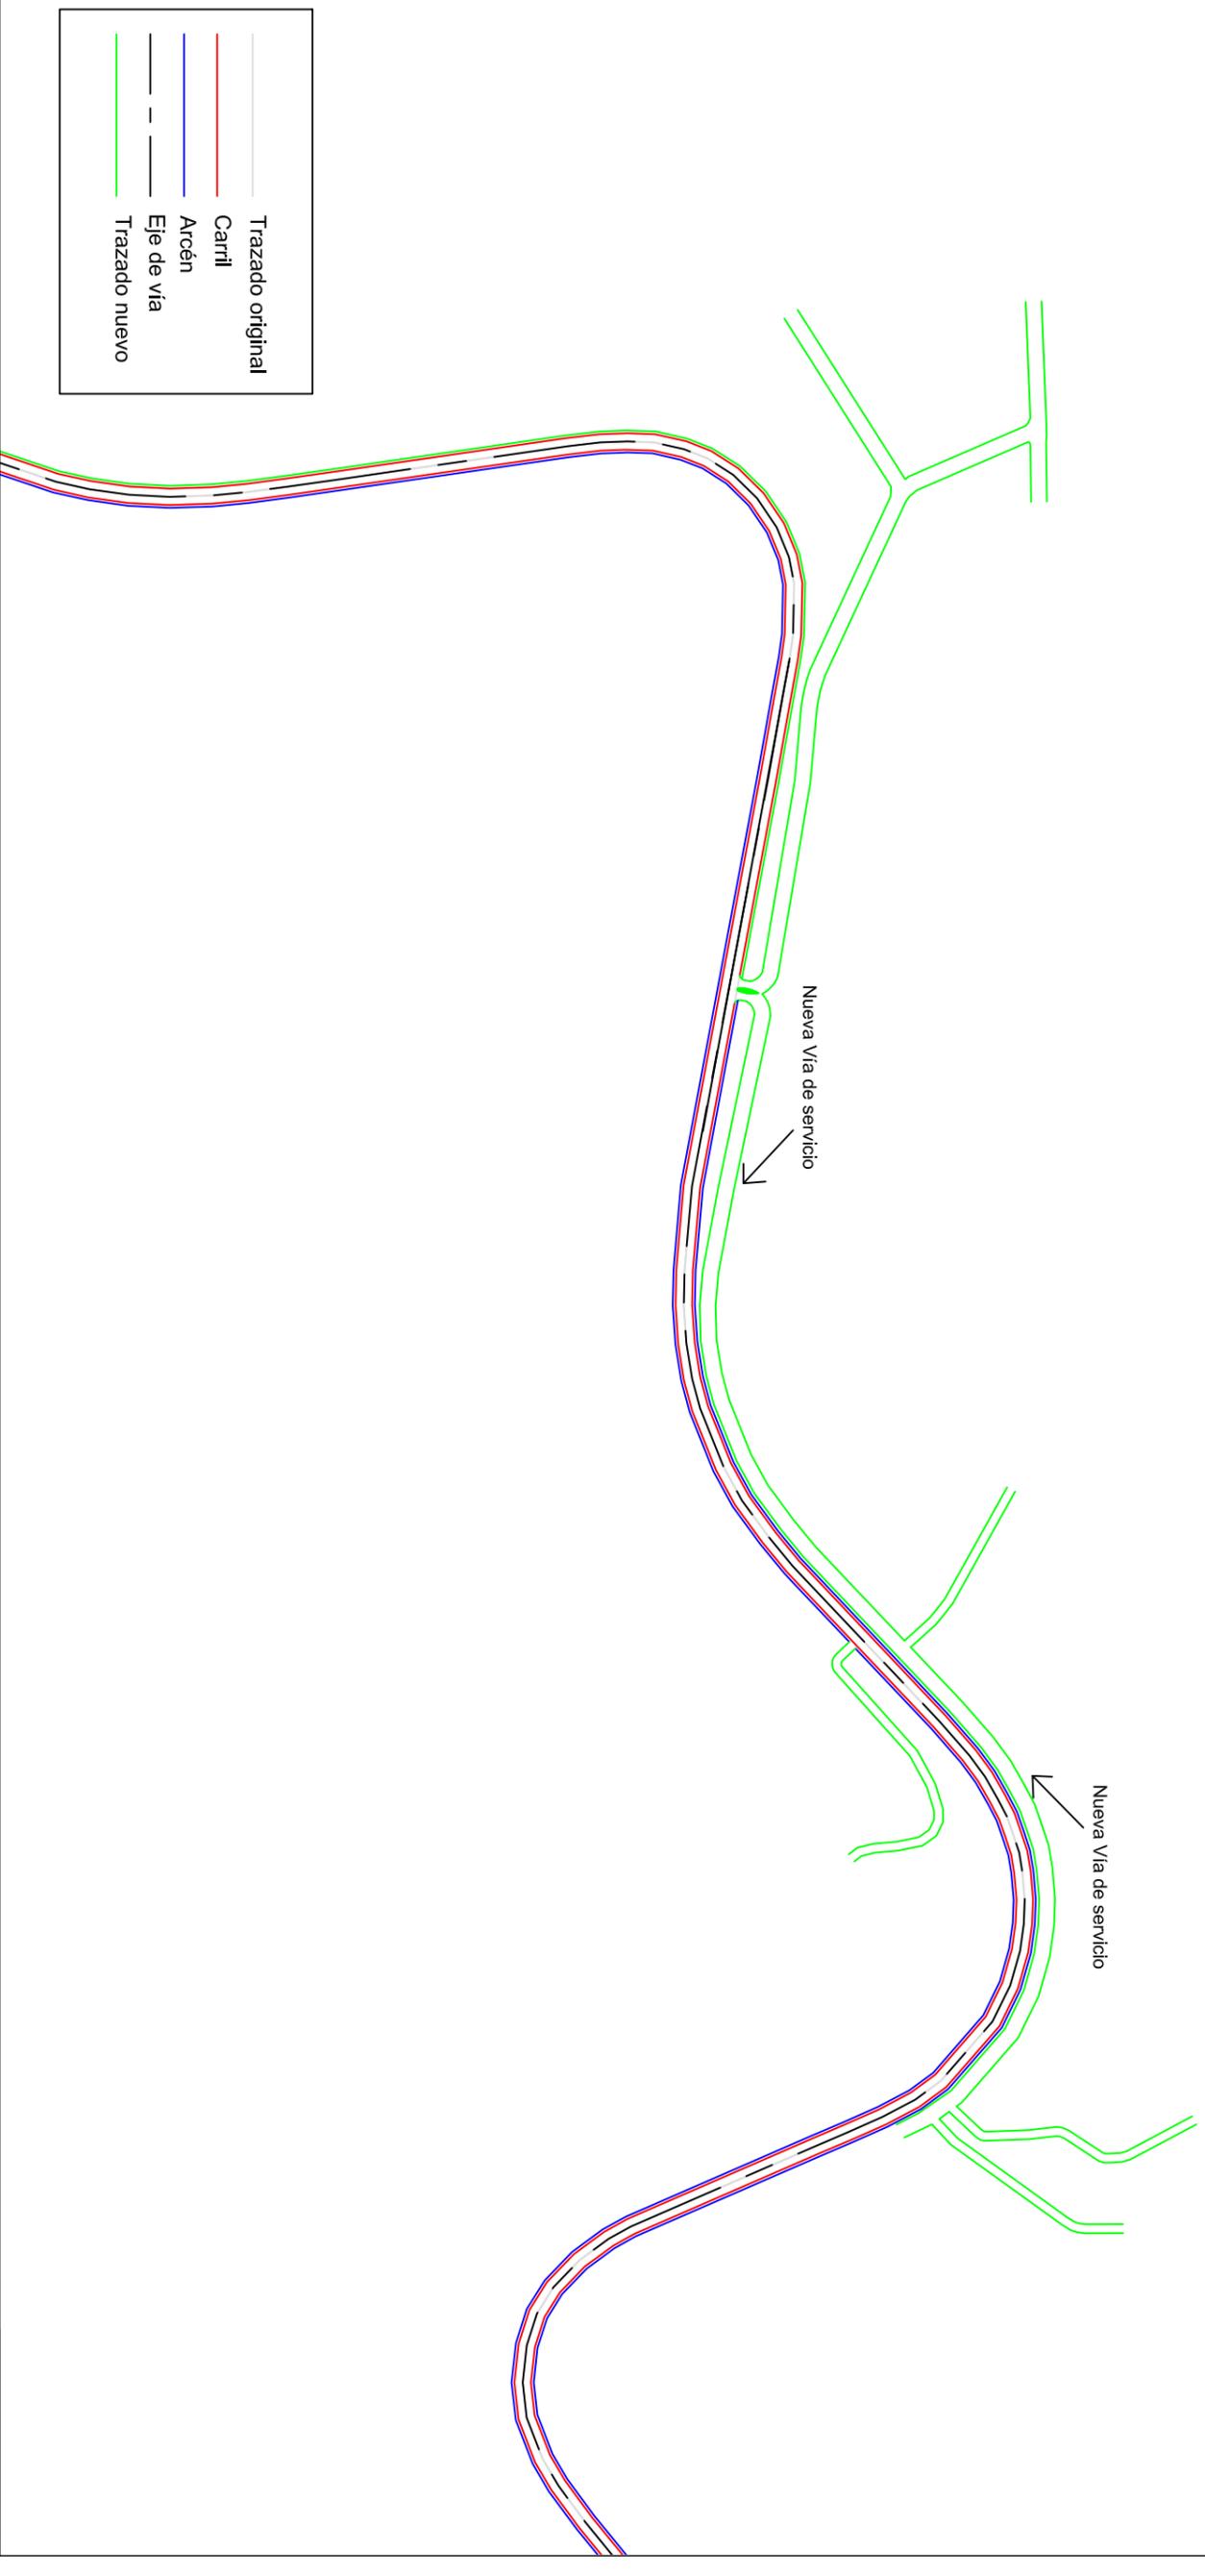
MODIFICACIÓN DE ACCESOS - TRAMO 5
