UNIVERSITAT
POLITÈCNICA
DE VALÈNCIA

TRABAJO FIN DE GRADO

ESTUDIO DE SEGURIDAD VIAL PARA LA INTEGRACIÓN DE LOS USUARIOS
VULNERABLES EN EL TRAMO DE LA CARRETERA CV-500 COMPRENDIDO
ENTRE EL PK 6+500 Y 15+000 PERTENECIENTE AL SALER (VALENCIA)

GRADO EN INGENIERÍA CIVIL

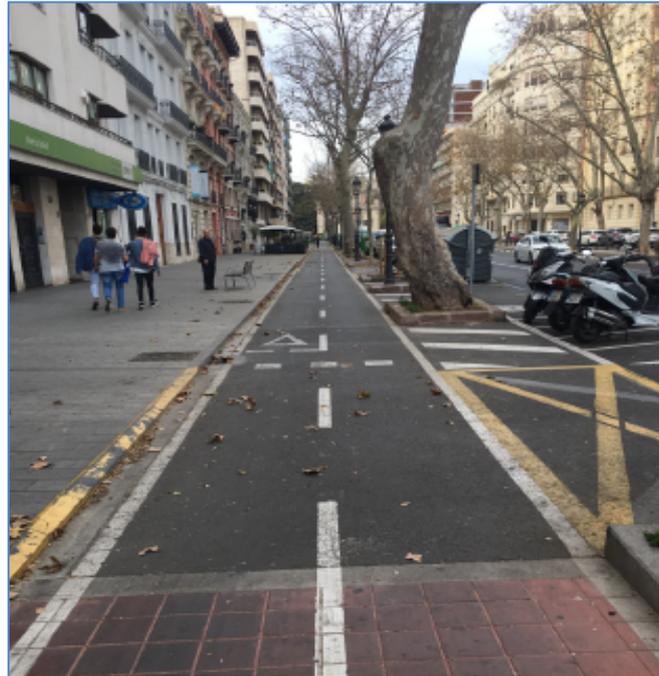
- 1) Pista – bici: “Vía ciclista que discurre en paralelo a la calzada/carretera y a la acera, pero con trazado y plataforma independiente y segregada del tráfico motorizado. Puede ser unidireccional o bidireccional”. (Ver figura 1)

Figura 1. Pista bici en Valencia.

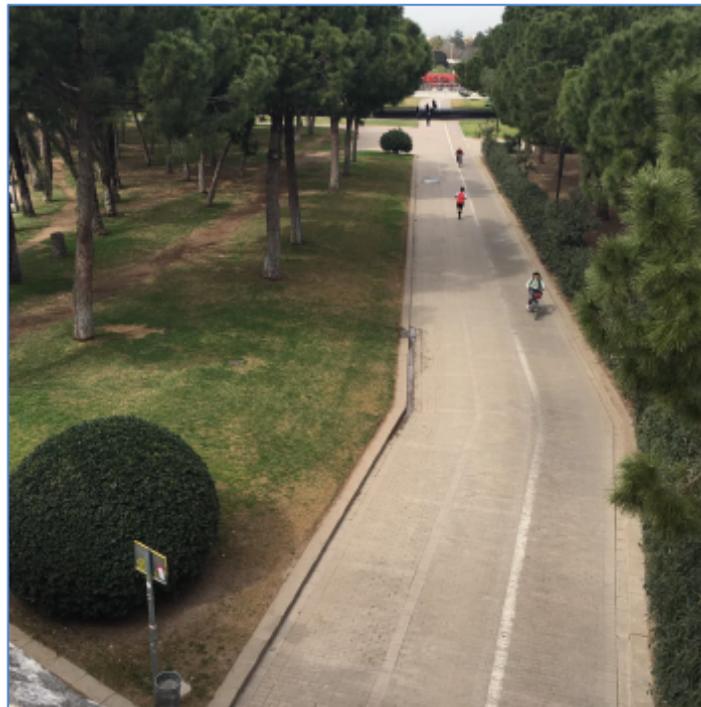
- 5) Sendas – bici: “vía para peatones y bicicletas, que discurre independientemente de las calles y carreteras, sobre plataformas de ferrocarril abandonadas, caminos existentes o explanaciones de nueva creación. Es bidireccional”. (Ver figura 6)

Figura 6. Senda bici en Valencia.

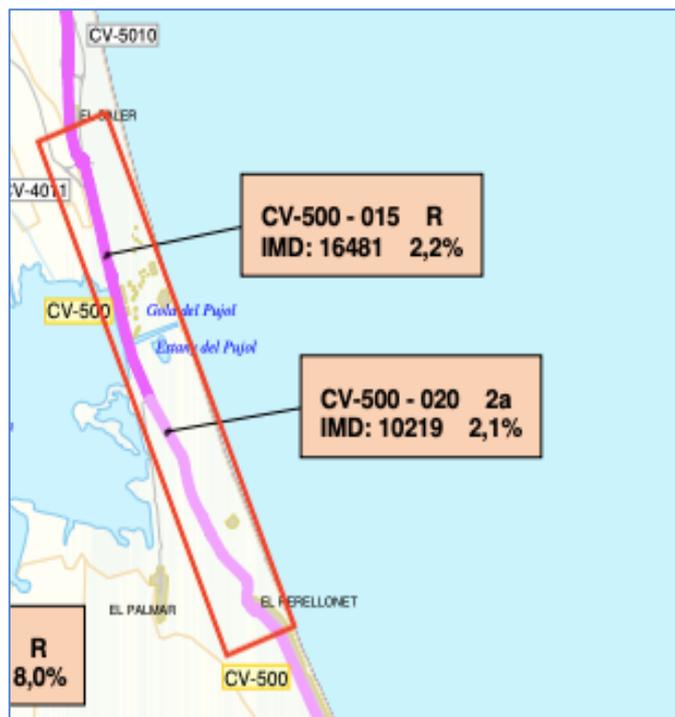
En la siguiente figura (**figura 29**) se observa un mapa de intensidad media diaria del tramo en cuestión.

Figura 29. Mapa IMD (Fuente: GVA)

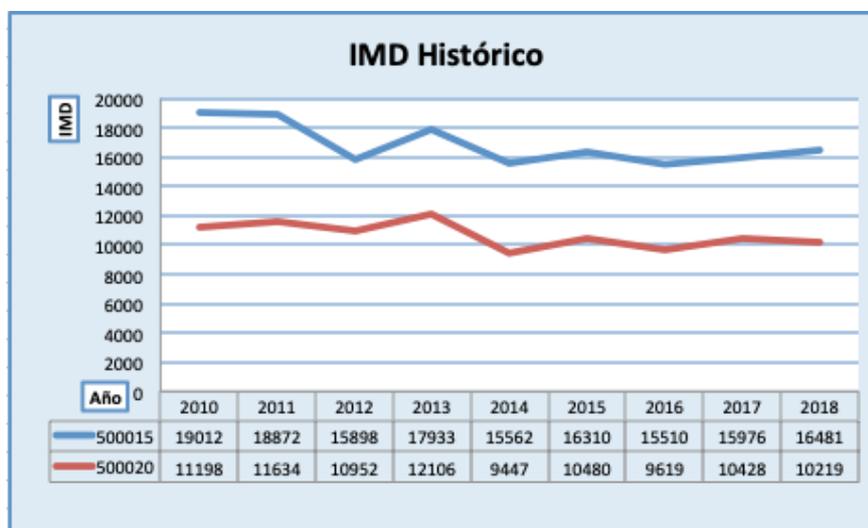
Para poder percibir con mayor claridad la evolución de la intensidad media diaria en todo el tramo, se ha efectuado un gráfico con los datos correspondientes al período comprendido entre 2010 hasta 2018.

Figura 30. IMD Histórico. (Fuente: GVA)

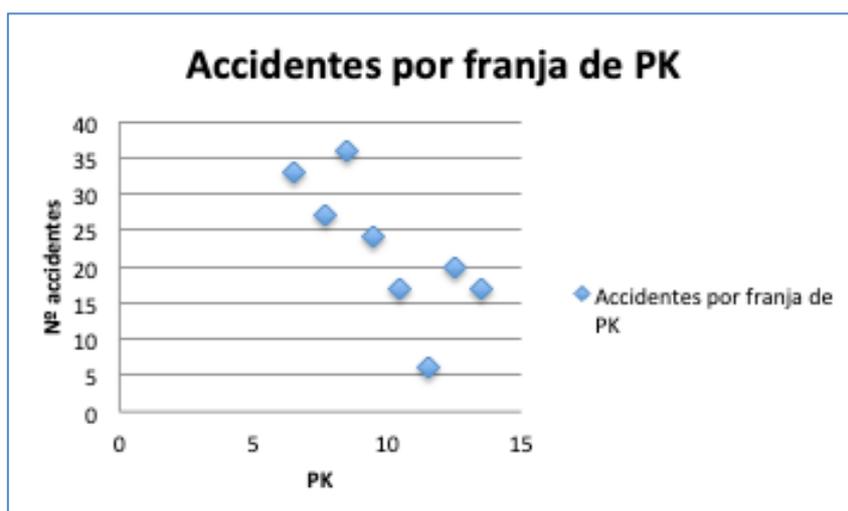
Se aprecian dos tramos con mayores cifras de accidentes respecto al resto. El tramo comprendido entre el PK 8+500 a 9+500 es el que más accidentes recoge (**36**), lo cual puede deberse a que en este tramo se encuentran la intersección de Les Gabines y el embarcadero de La Albufera que son puntos conflictivos. En segundo lugar, se tiene el tramo inicial comprendido entre el PK 6+500 a 7+500 con **33** accidentes.

Figura 57. Accidentes según PK. (Fuente: GVA)

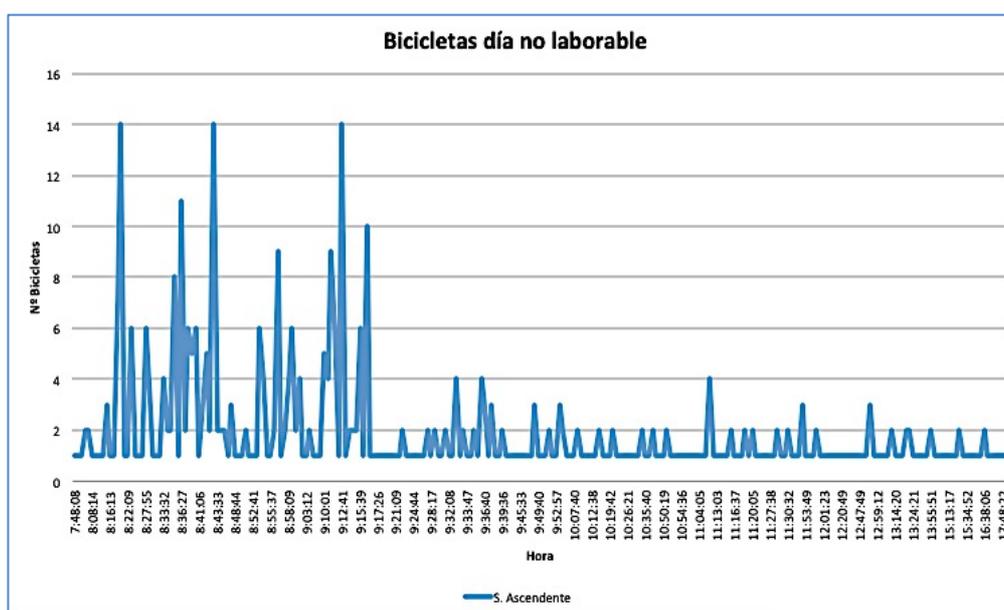
Con los datos recogidos en el día 1 de diciembre de 2018 (no laborable) se han realizado dos gráficos que recogen las intensidades horarias en cada sentido de circulación.

Figura 61. Bicicletas día no laborable sentido ascendente.

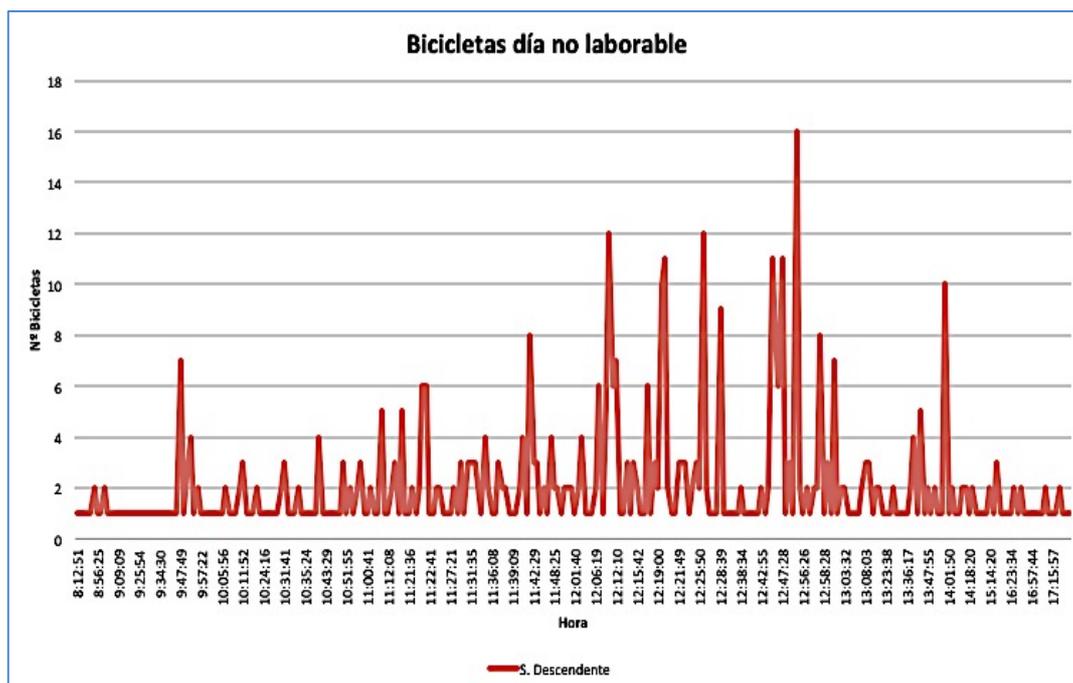
Figura 62. Bicicletas día no laborable sentido descendente.

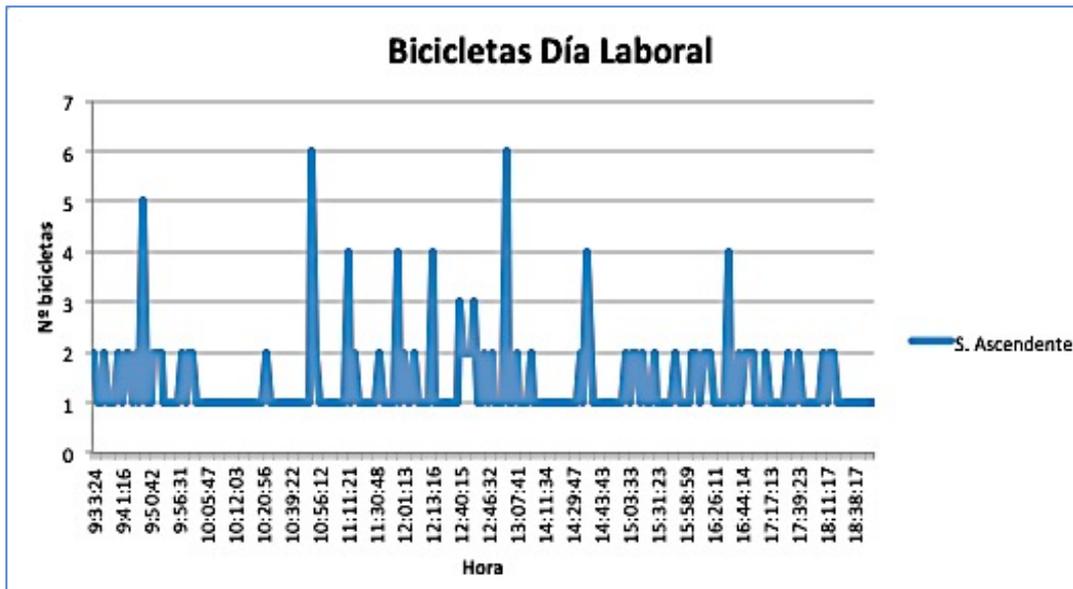
Para el caso del aforo el día 25 de octubre de 2018 (laborable), en el sentido de circulación ascendente se observa que en el intervalo horario 12:00h – 13:00h se registra la mayor intensidad horaria y para el sentido descendente es el intervalo horario de 11:40 – 12:40h. Estos datos están reflejados en la **figura 63** y **figura 64**:

Figura 63. Bicicletas día laborable sentido ascendente.

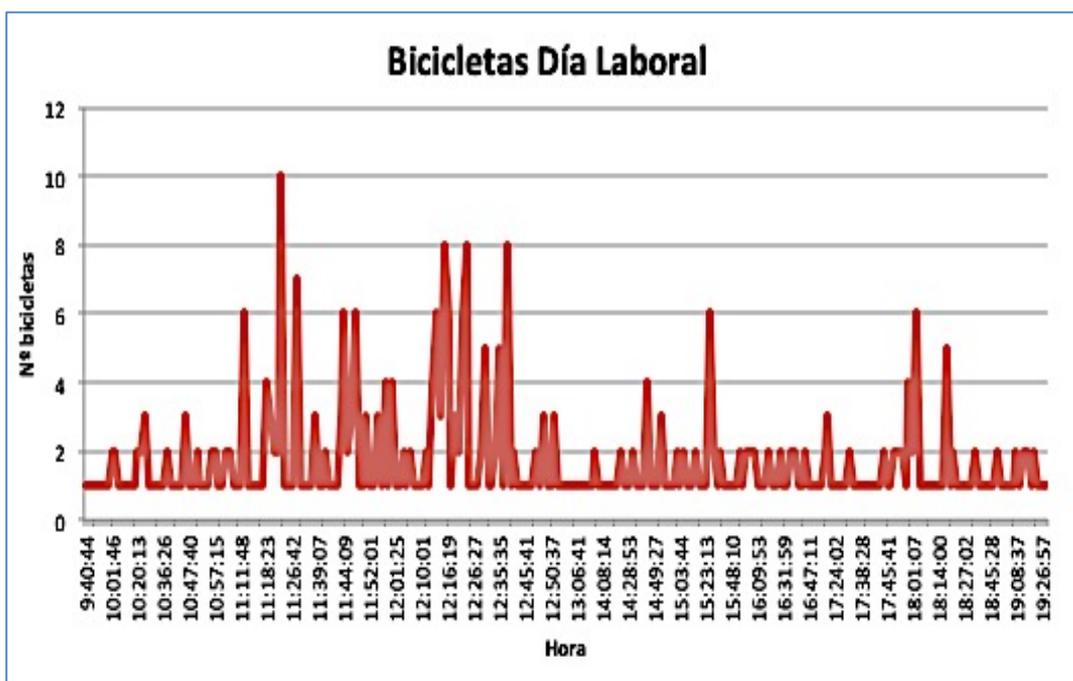
Figura 64. Bicicletas día laborable sentido descendente.

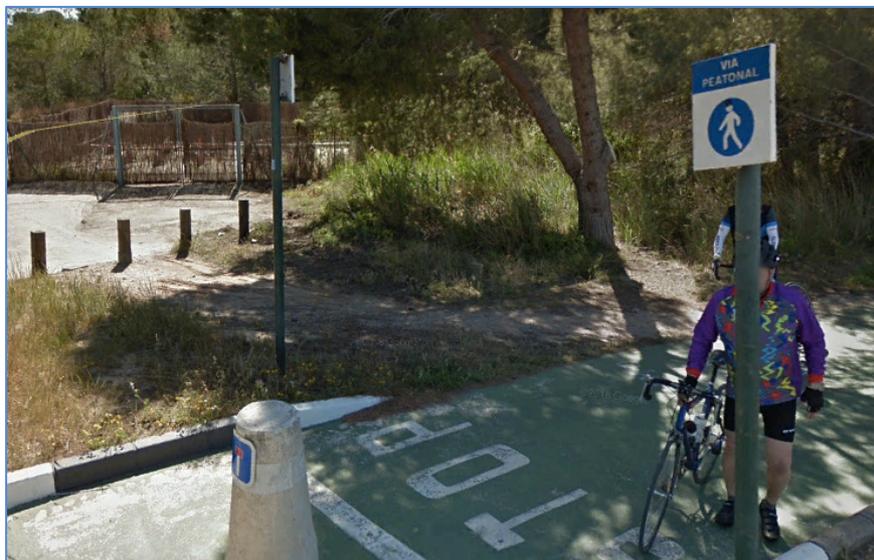
En primer lugar, al inicio del carril bici existente se ha dispuesto de una señal para indicar que el carril bici es también una vía por la que los peatones pueden circular. (**Ver figura 101**)

Figura 101. Señalización vía peatonal.

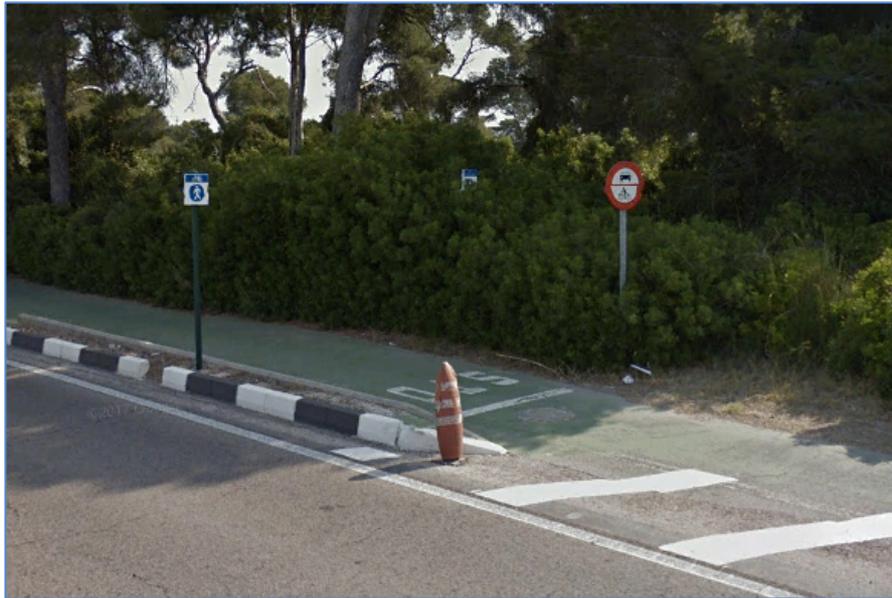
Más adelante, al final del mismo carril bici hay situada una señal en la que informa de que esa vía es accesible solo para la circulación de peatones y de bicicletas, como se observa en la **figura 102**.

Figura 102. Señalización peatones y bicicletas.

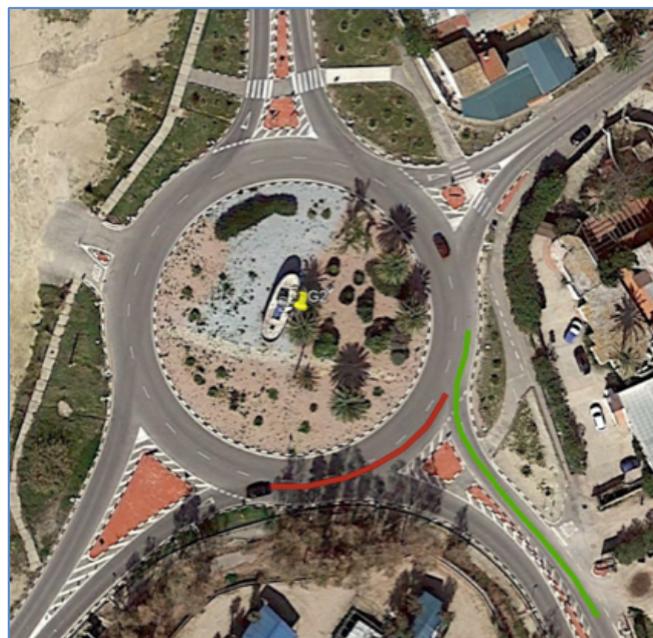
- 1) C1: Durante la incorporación del ciclista a la glorieta. (**Ver figura 104**)

Figura 104. Conflicto tipo 1.

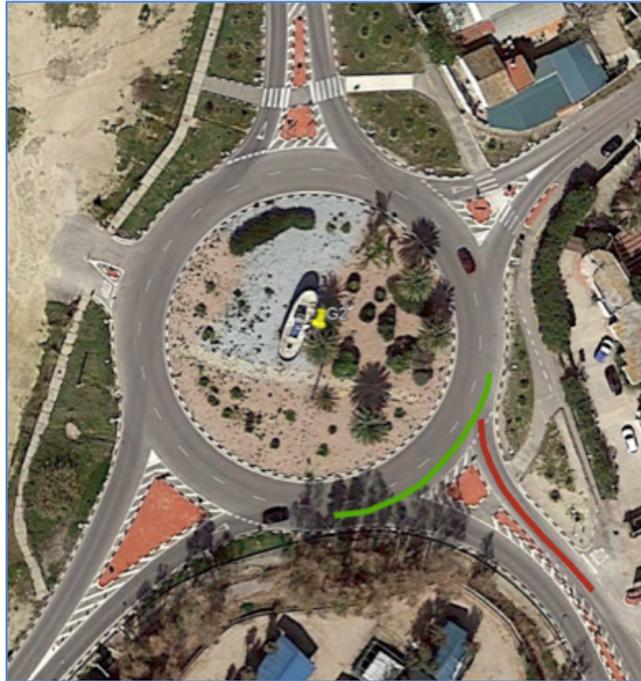
- 2) C2: Durante la incorporación del vehículo a la glorieta. (**Ver figura 105**)

Figura 105. Conflicto tipo 2.

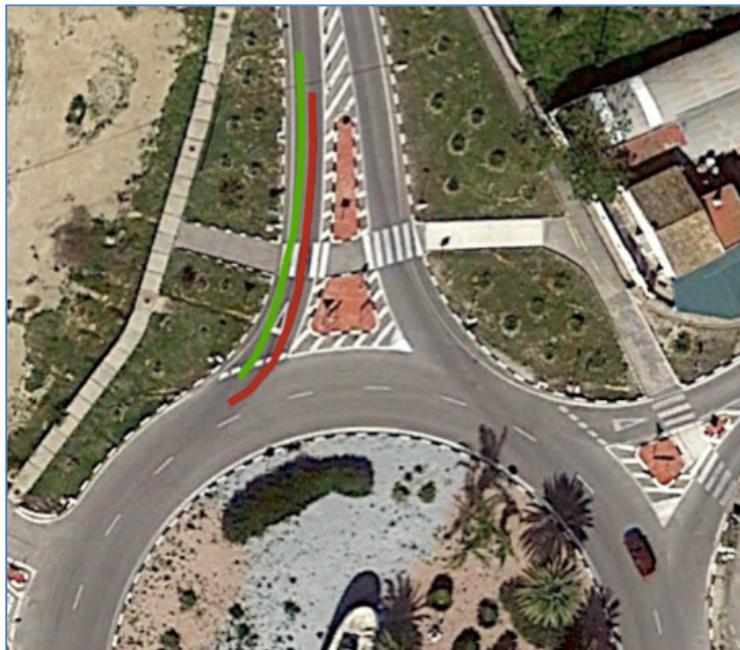
- 3) C3: Vehículo adelanta al ciclista en la bocina de entrada. (**Ver figura 106**)

Figura 106. Conflicto tipo 3.

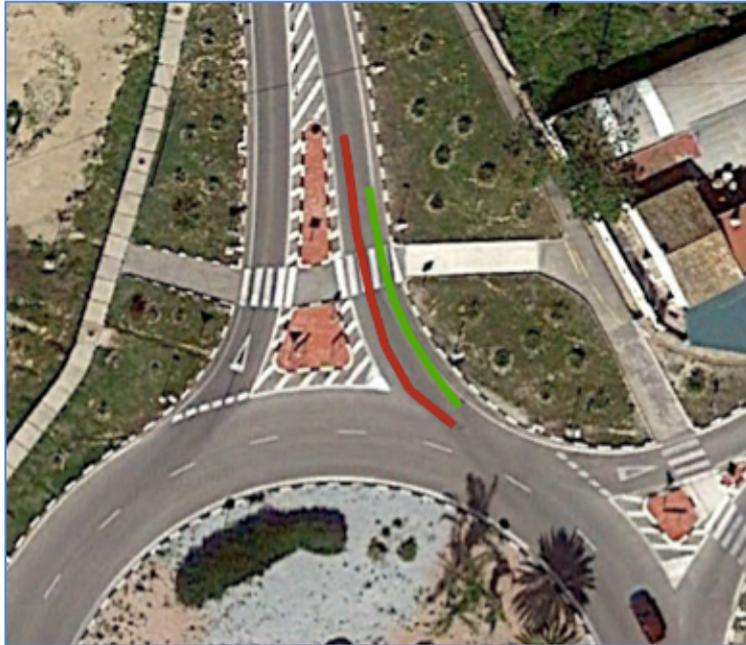
- 4) C4: Vehículo adelanta al ciclista en la bocina de salida. (**Ver figura 107**)

Figura 107. Conflicto tipo 4.

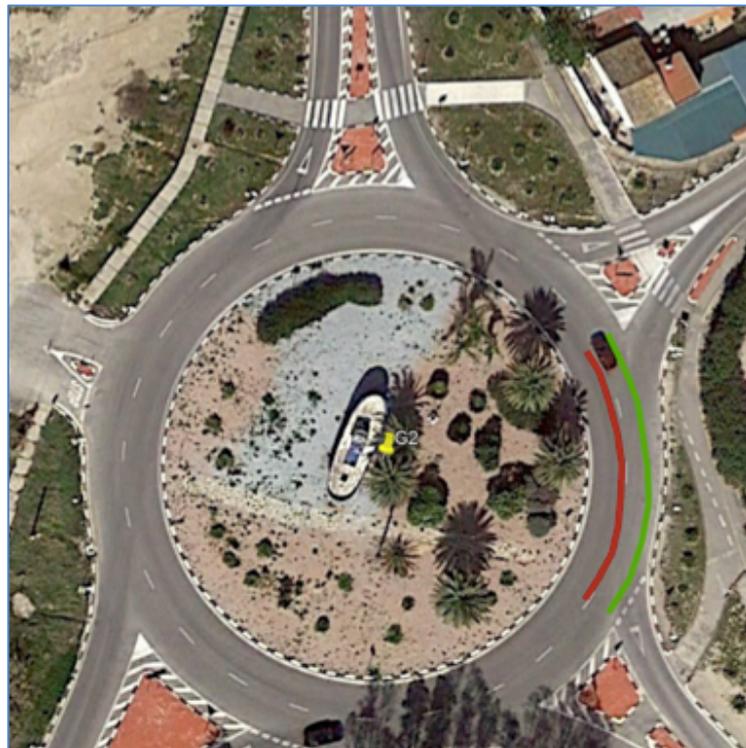
- 5) C5: Vehículo adelanta al ciclista en el anillo sin distancia lateral suficiente. (**Ver figura 108**)

Figura 108. Conflicto tipo 5.

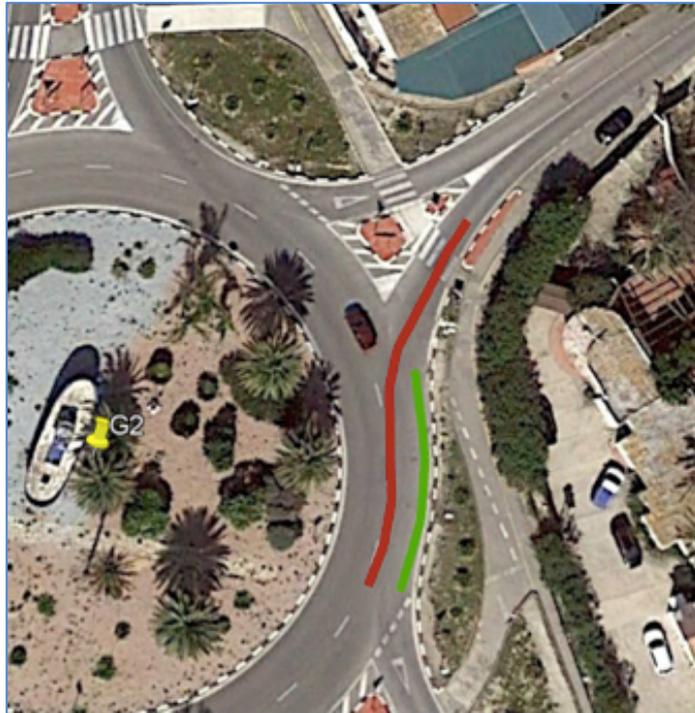
- 6) C6: Ciclista circula por la zona exterior cuando un vehículo circulando por la zona interior pretende salir de la glorieta. (**Ver figura 109**)

Figura 109. Conflicto tipo 6.

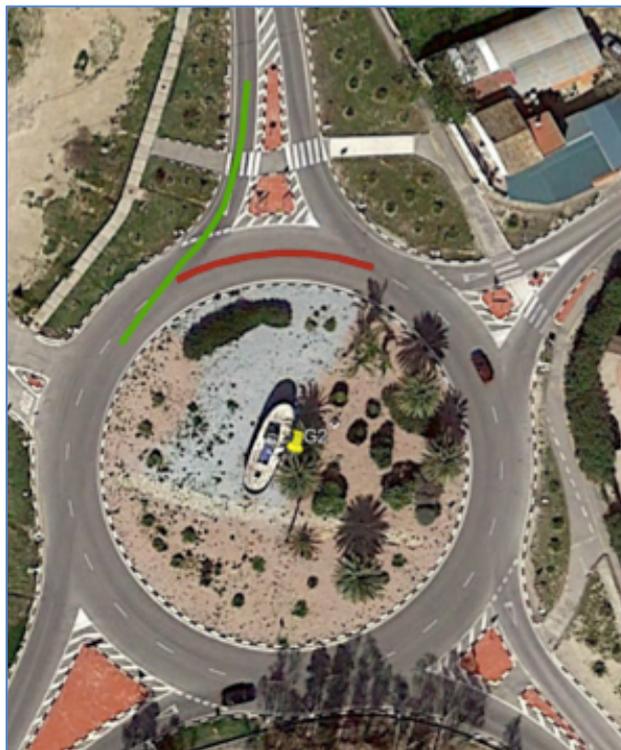
- 7) C7: Vehículo rompe el pelotón en el anillo. (**Ver figura 110**)

Figura 110. Conflicto tipo 7.

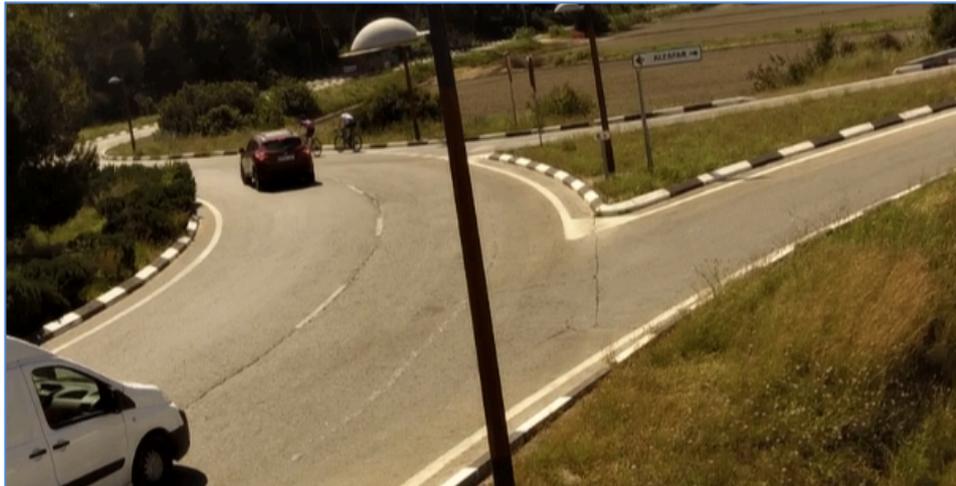
El ciclista accede desde la entrada a la glorieta sin ceder el paso, pero reduciendo la velocidad al acceder a esta. A su vez, un vehículo circula por el interior de la glorieta a una velocidad moderada. El ciclista se ve obligado a parar ya en el interior de la glorieta para dejar pasar al vehículo motorizado que circula con preferencia y se genera un conflicto al cruzarse las trayectorias de ambos. En ocasiones, el vehículo se ve obligado a detenerse para evitar un accidente, lo cual genera mayor conflicto. (**Ver figura 115**)

Figura 115. Ejemplo conflicto tipo 1.

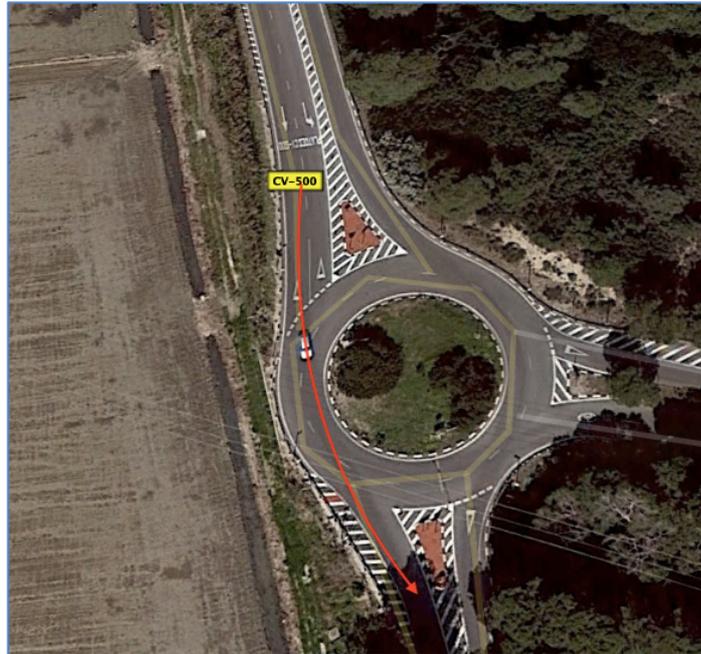
Figura 131. Trayectoria vehículos glorieta G2.

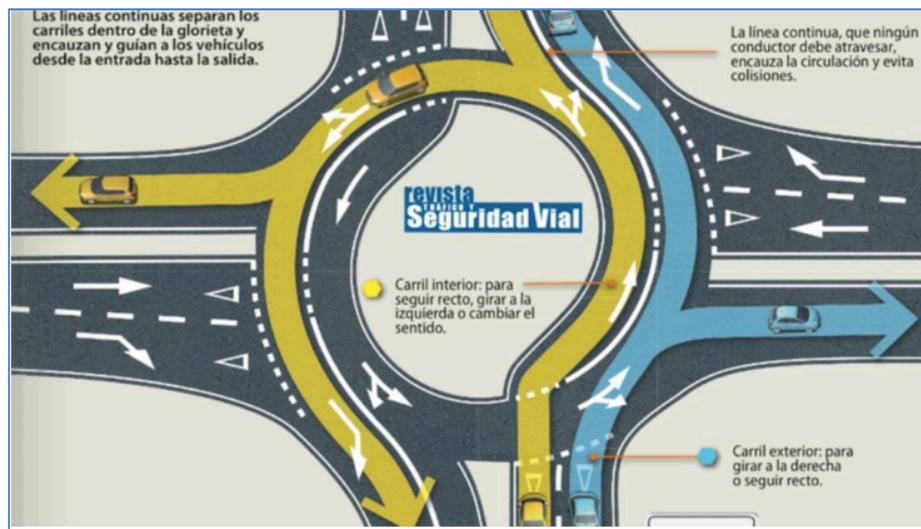
Figura 132. Funcionamiento de turboglorieta. (Fuente: DGT)

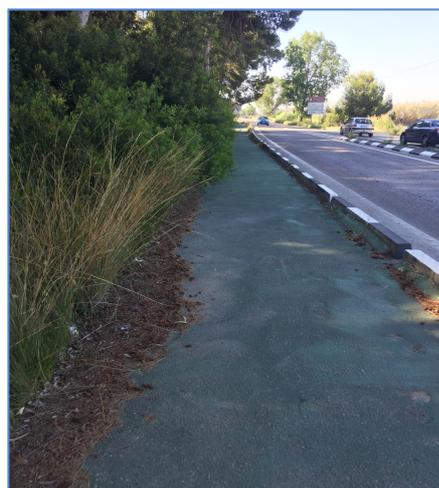
Figura 133. Vegetación carril bici.

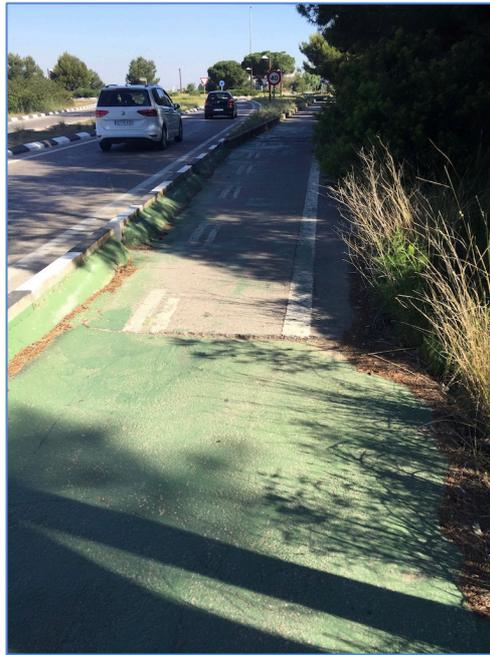
Además, el pavimento de gran parte de esta infraestructura se encuentra en mal estado, presentando grietas en el asfalto, desigualdades de nivel y falta de limpieza. Estas circunstancias pueden provocar caídas de los ciclistas que se encuentran a escasa distancia de la vía por donde circulan los vehículos. (**Ver figura 134 y figura 135**)

Figura 134. Estado carril bici 1.

Una vez acabados estos trabajos, se ejecutará un tratamiento superficial con productos bituminosos al carril existente para regularizar la superficie, eliminar grietas y disponer un pavimento en condiciones y, una vez colocado se procederá al pintado de color verde de la superficie.

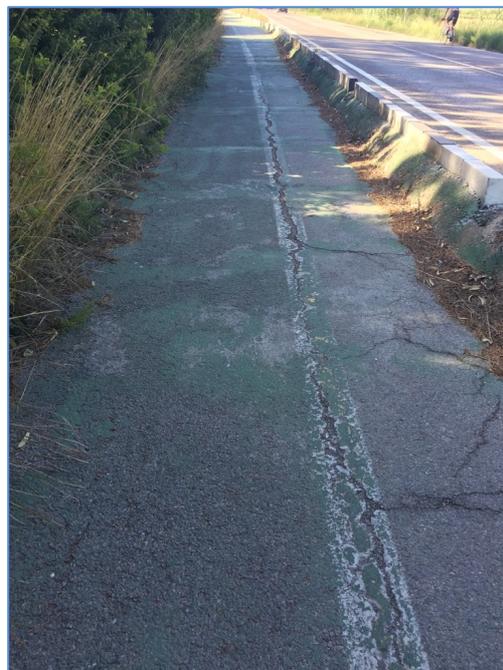
Figura 135. Estado carril bici 2.

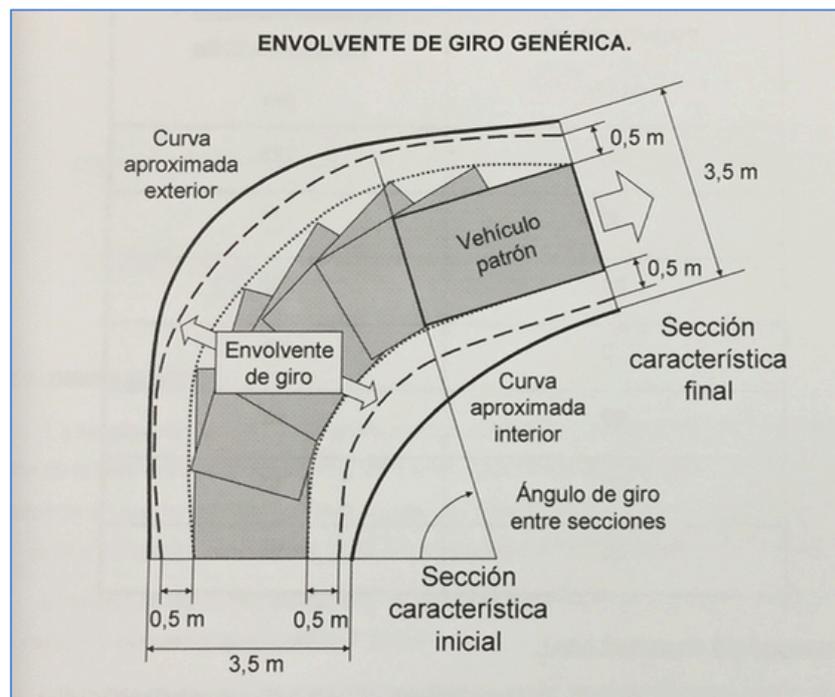
Figura 142. Envolvente de giro genérica. (Norma 3.1-IC)

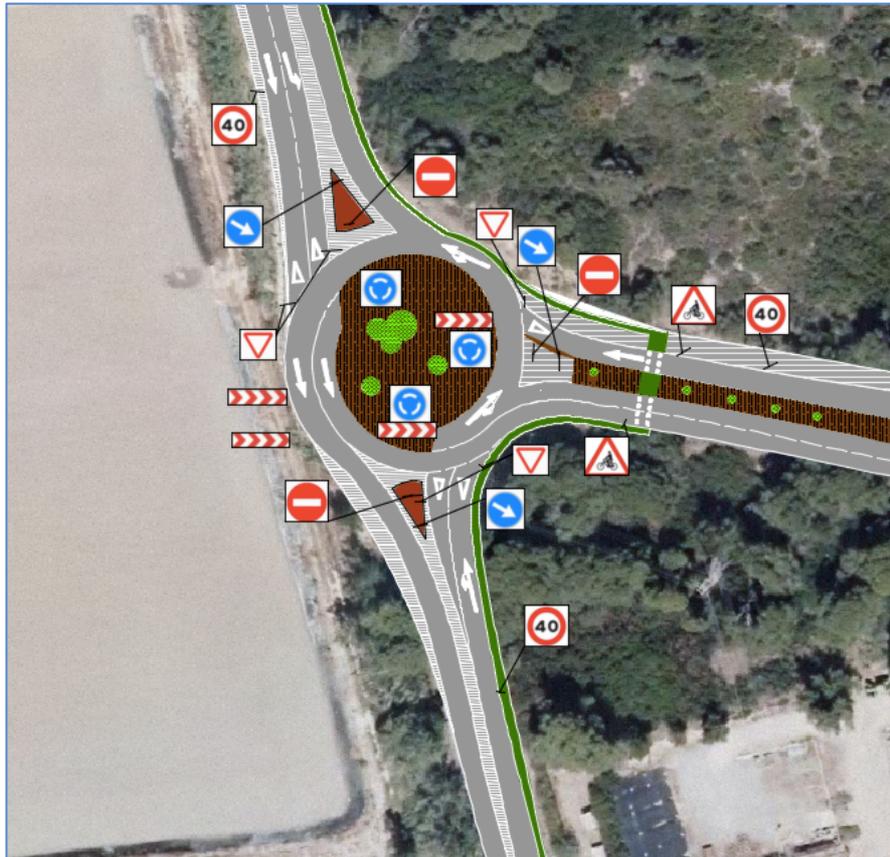
Figura 143. Solución glorieta G2.

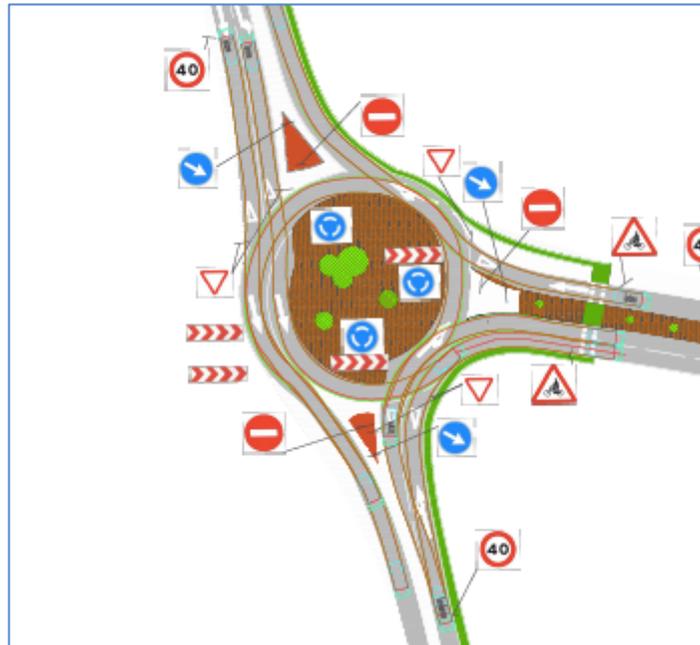
Figura 144. Método envolvente turboglorieta.

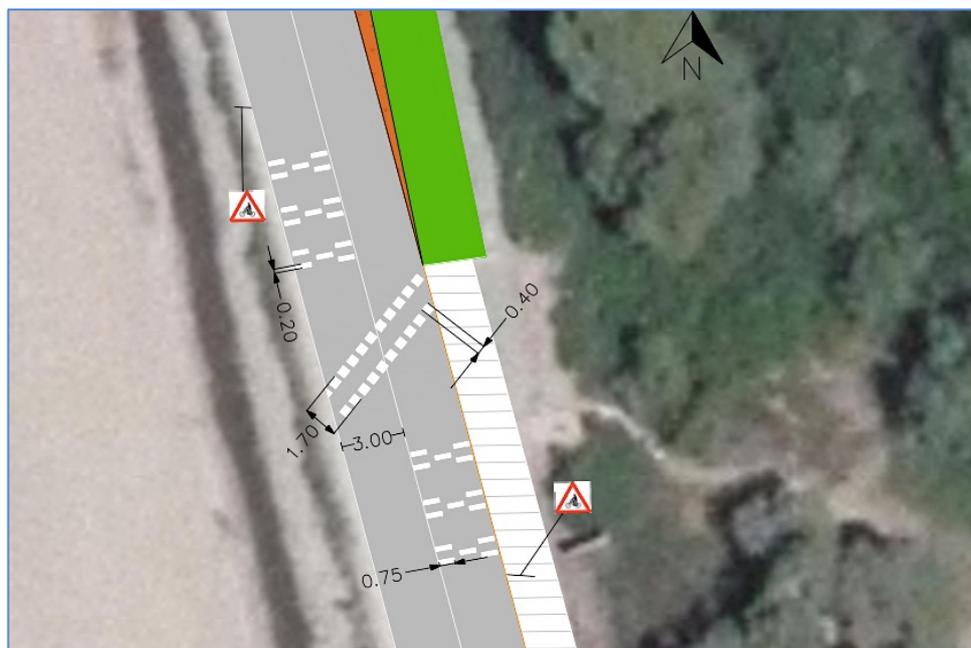
Figura 145. Cruce ciclista en fin del carril bici.

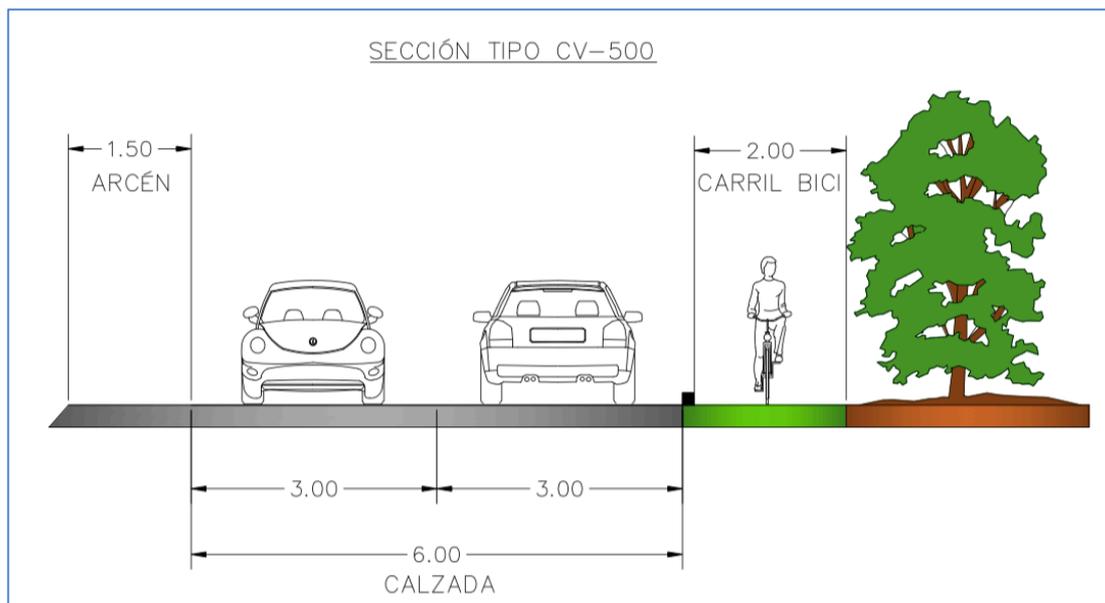
Figura 147. Sección tipo ampliación del carril bici

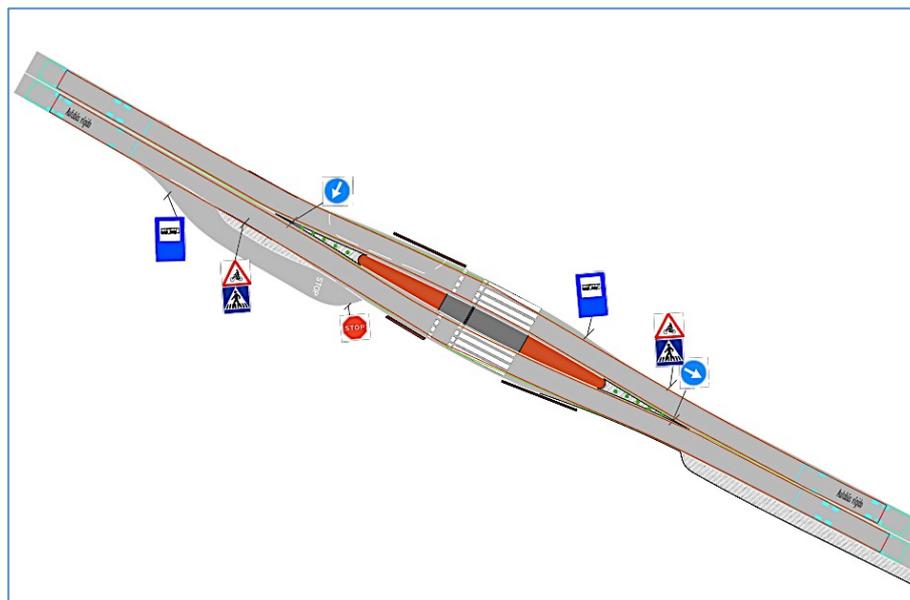
Figura 151. Método envolvente embarcadero.

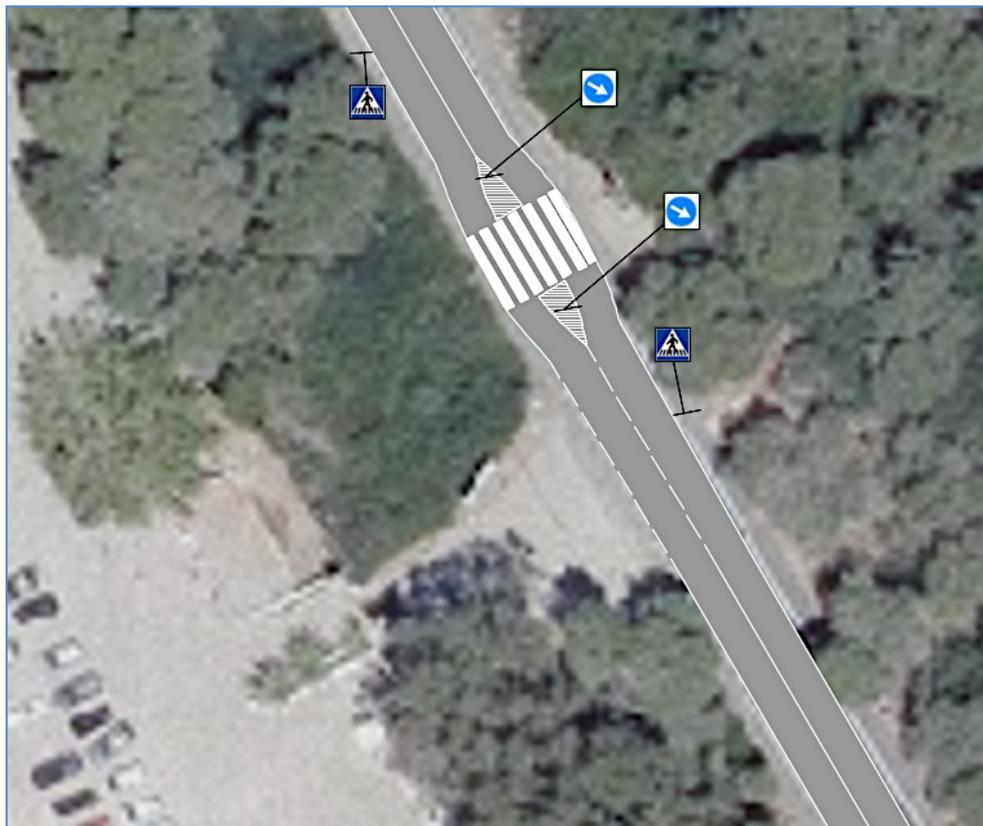
En la *Figura 153* se muestra la disposición en planta de la solución propuesta:

Figura 153. Solución propuesta Devesa Garden.

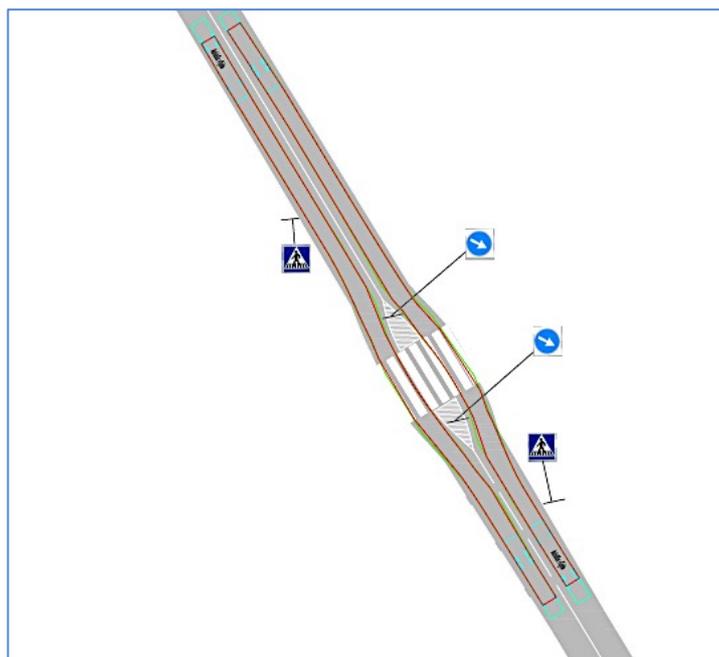
Figura 154. Método envolvente Devesa gardens.
