PROYECTO FINAL DE CARRERA
CIENTÍFICO TÉCNICO

**EVOLUCIÓN CONSTRUCTIVA DE LA CASA DE LA SEÑORÍA
DE OLOCAU (VALENCIA). ESTUDIO PREVIO**

Junio 2011

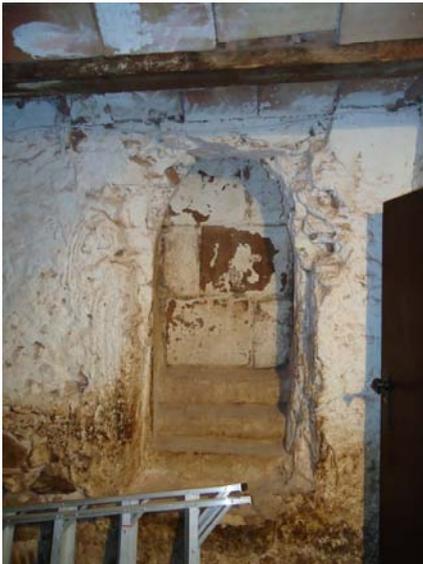
La planta semisótano es la destinada a bodega, se accede a esta planta a través del lagar mediante una escalera. Antiguamente se podía acceder al lagar desde el interior del edificio principal por un hueco que en la actualidad se encuentra cegado.

Hueco de acceso a los lagares cegado

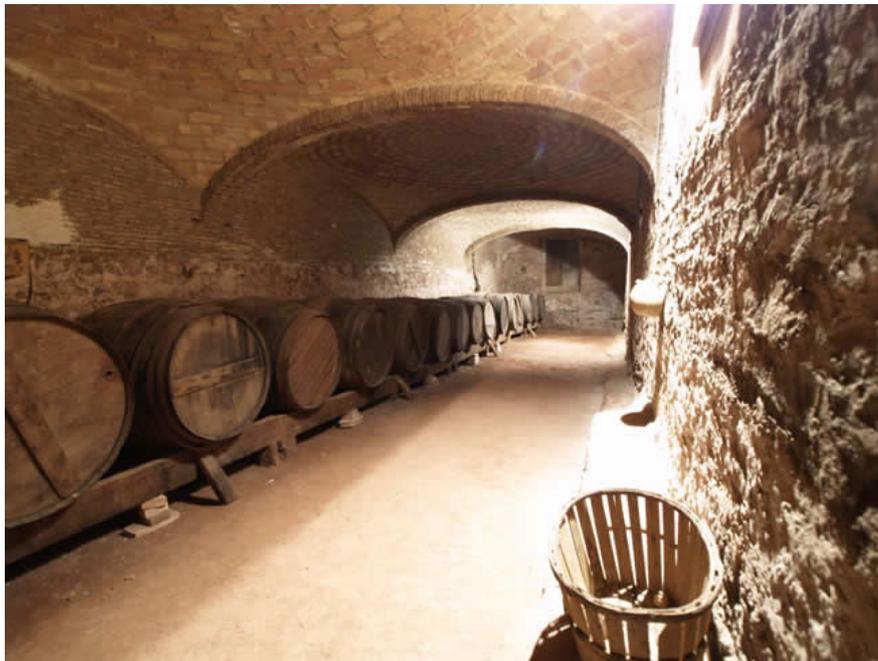
Esta planta se encuentra cubierta con seis bóvedas planas realizadas con ladrillo y separadas por arcos carpaneles, cinco de estas bóvedas son de rosca.

Bodega

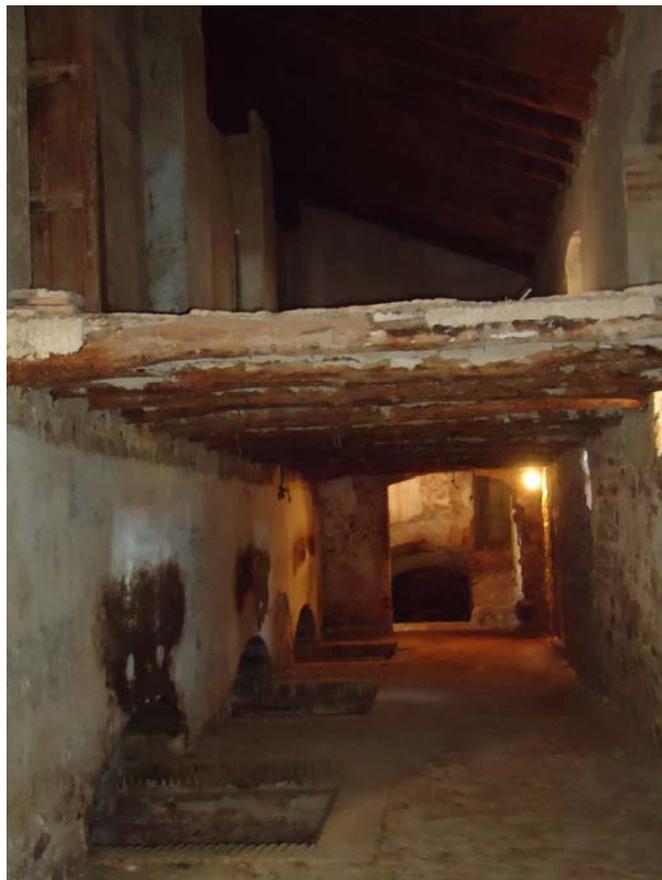
En otro edificio anexo se sitúan los lagares de 19x7 m de dimensión los cuales se utilizaban para pisar la uva y recoger el mosto. Poseen una cubierta a dos aguas y podemos observar las balsas de recogida del mosto.

Vista interior del lagar y balsas de recogida

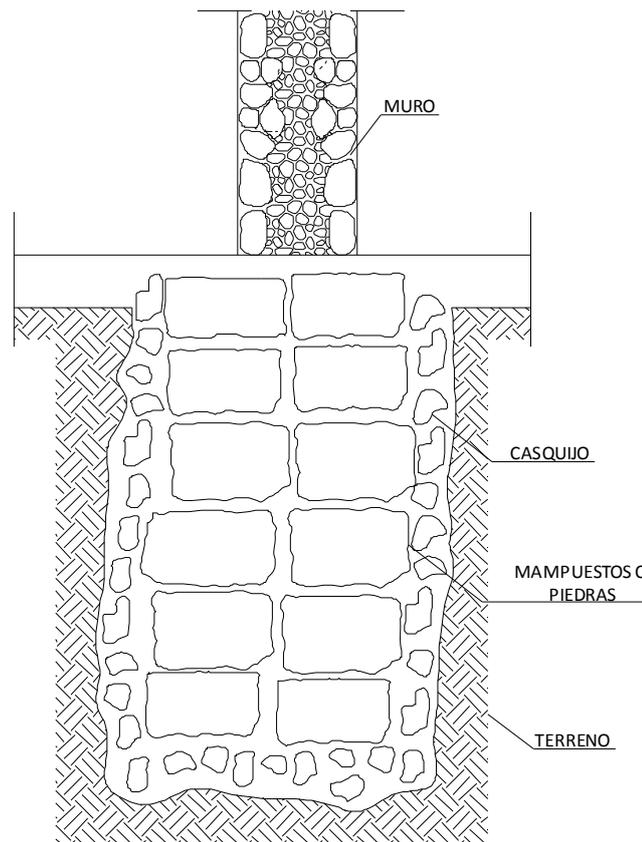
Esquema cimentación

Por la época en la que se construyó estará constituida por macizos de casquijo (al que se le añadían mampuestos o piedras de distinto tamaño para aumentar la resistencia) con un baño de mortero de cal y arena en proporción 1:2, revestido con un paramento de piedras rodadas. Esta deberá ser capaz de resistir las cargas que le transmite la estructura.³³

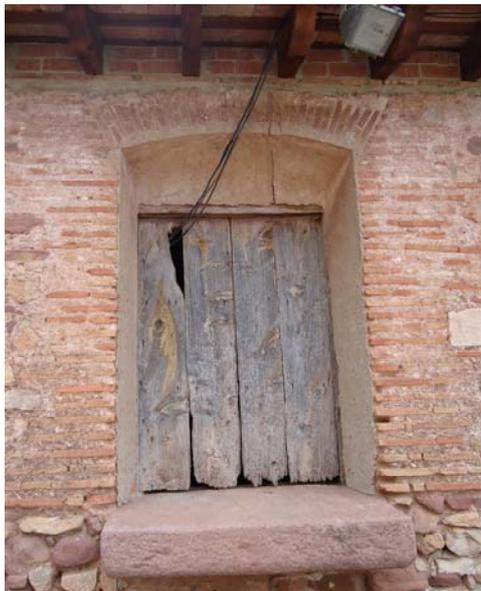
Los puntos singulares del muro como las esquinas y la formación de huecos se resuelven con fábrica de ladrillo de aproximadamente una dimensión de 25 x 13,5 x3,5 cm. En ambos casos la fábrica de ladrillo mejora la traba de los paramentos, proporciona mayor uniformidad en sus jambas, presenta mayor homogeneidad en la absorción de esfuerzos y mejor comportamiento respecto a los golpes y rozaduras. Además a la hora de ejecutar los huecos con fábrica de ladrillo se obtiene la ventaja tanto en el tiempo empleado como en el resultado visual del mismo.³⁵

Formación de huecos con ladrillos

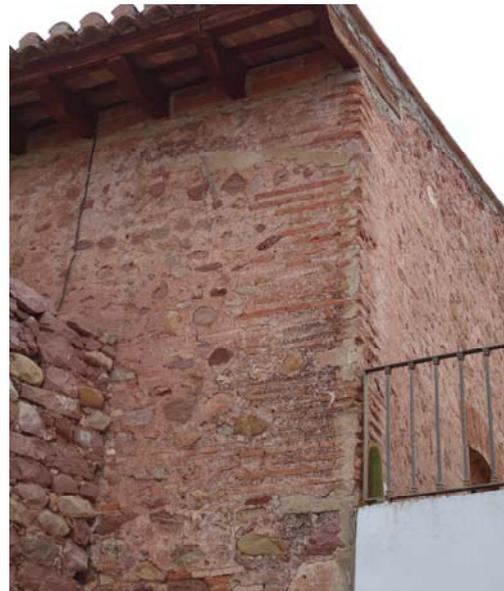
Esquina de fachada con ladrillos

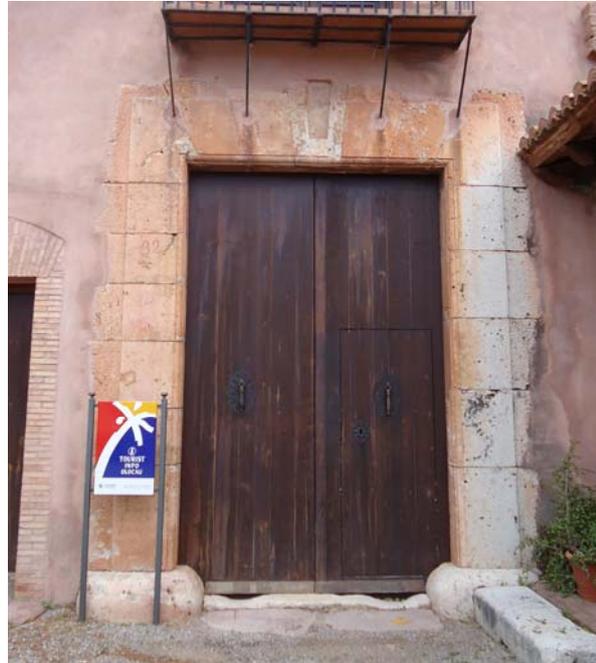
Para la resolución del dintel en planta baja tanto del acceso al edificio principal como a la almazara se utilizan grandes piezas de sillería almohadillada, mientras que para la formación del resto de los huecos del edificio se utilizan arcos rebajados formados por varias roscas de ladrillo macizo.

Hueco acceso edificio principal con sillería almohadillada

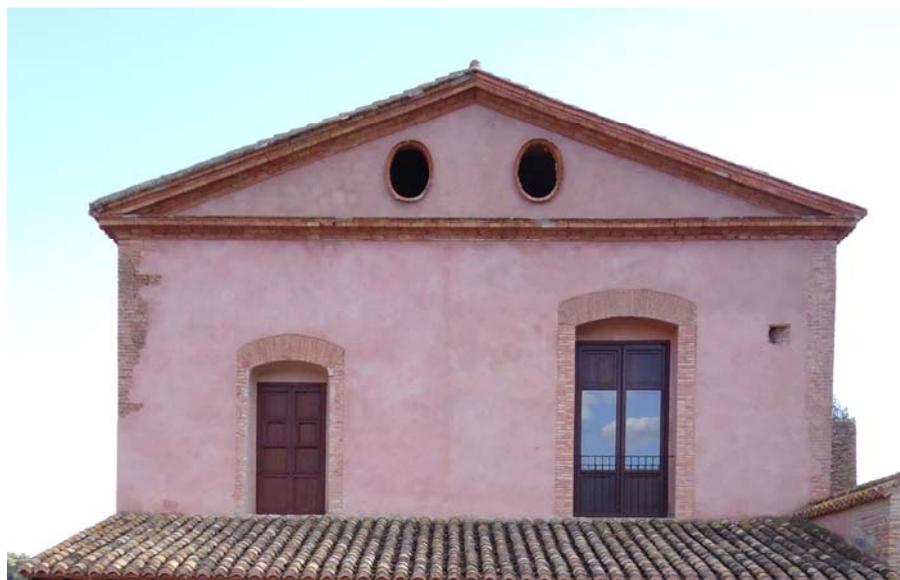
En el frontón del alzado norte se observan unos huecos ovalados que sirven para la ventilación de la zona comprendida entre la cubierta y el cielo raso de la planta alta.

Huecos ovalados para ventilación

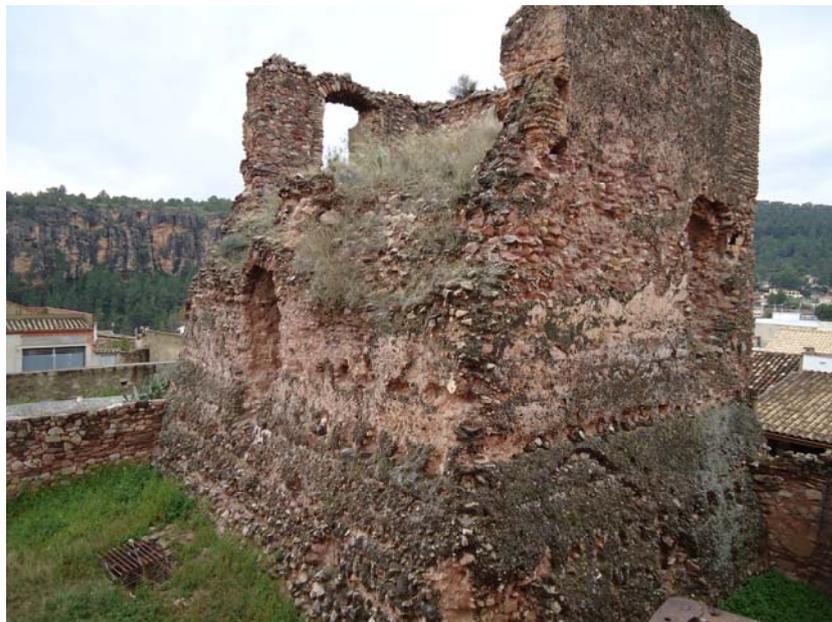
Vista huecos dejados por las agujas

El método constructivo del tapial necesita una base seca que normalmente está constituida por un cimiento de piedra del lugar, que eleva el muro unos 30 cm por encima del terreno. Encofrado o molde empleado para construir el tapial, está formado por tableros de madera que se colocan uno a cada cara, sujetos por largueros, que se unen mediante agujas y se estabilizan con codales para resistir el apisonado de las tierras que se produce en el interior. La tierra es vertida en el interior de los encofrados por capas de 10 a 15 cm y es compactada mediante apisonado. Para el apisonado manual se utiliza un pisón, con el cual se golpea la tierra hasta llegar a la compactación necesaria. Posteriormente la tierra compactada se deseca al sol y se corre el encofrado a otra posición para seguir con el muro.³⁷

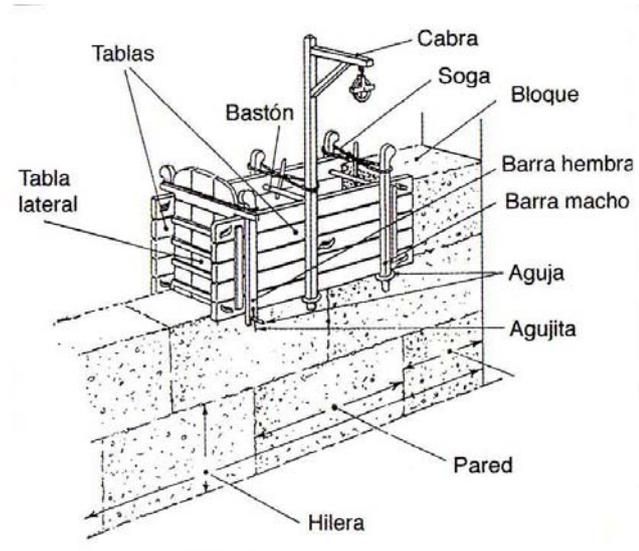
Esquema del encofrado³⁸

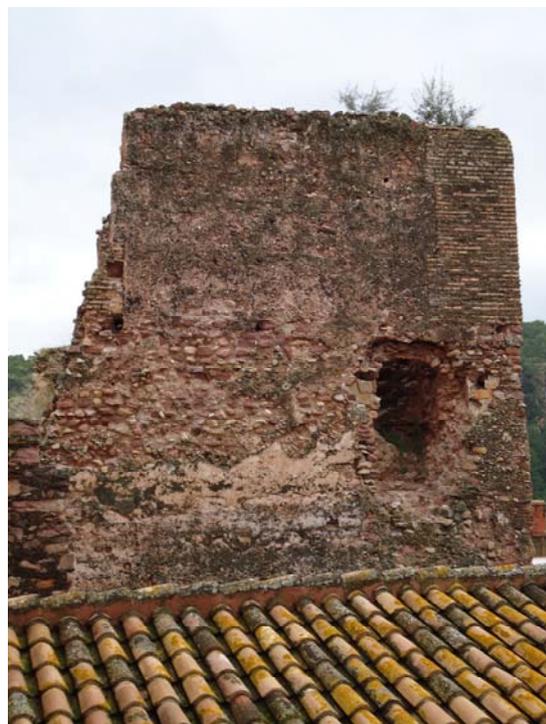
Se utilizan ladrillos para reforzar las esquinas y ejecutar los huecos.

Esquina de la torre reforzada con ladrillos

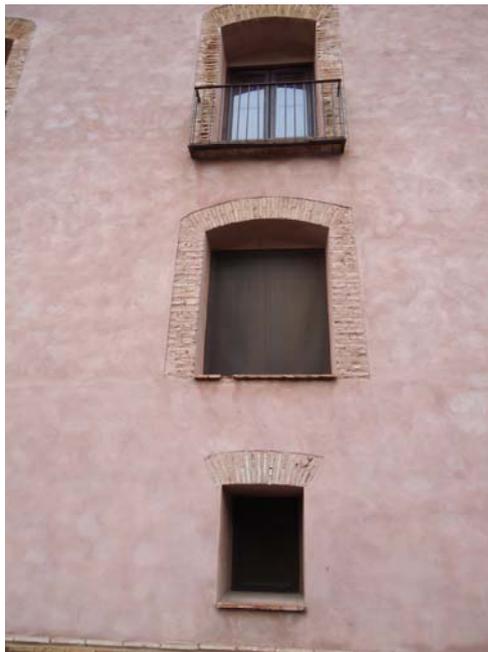
En toda la edificación para la apertura de huecos se han utilizado los arcos escarzanos o rebajados, que son aquellos arcos semicirculares cuyo centro se encuentra por debajo de sus puntos de apoyo en el muro, y están realizados con varias roscas de ladrillo macizo.

Vista arcos escarzanos empleados

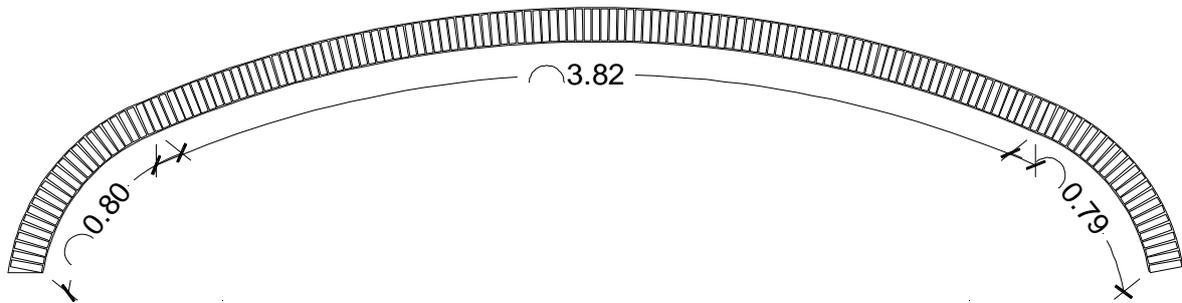
Los arcos de la bodega están compuestos por tres arcos de circunferencia tangentes entre sí.

Dibujo de los arcos carpaneles de la bodega

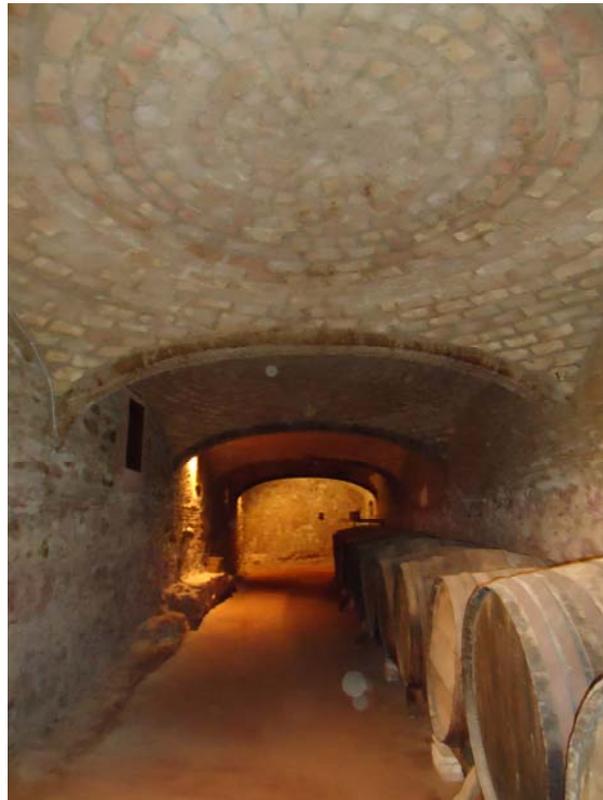
La curvatura de todos los arcos de la edificación la proporciona el mortero de relleno en las juntas entre hiladas. Se puede decir que su construcción pudo ser con una cimbra sencilla por no ser estos de luces excesivas.

Vista arcos carpaneles en bodega

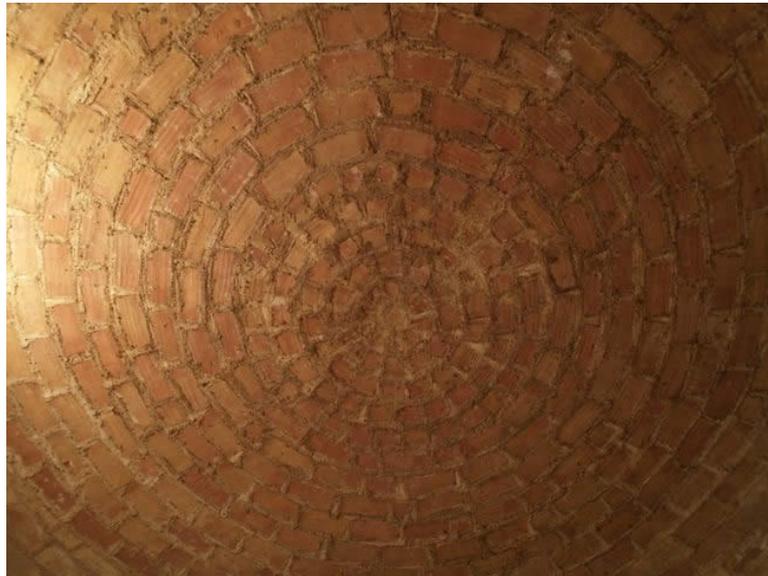
Primero se hace una hoja o rosca con rasilla o ladrillos delgados colocados con yeso, encima se disponen una o más hojas de ladrillos y mortero de cemento, eso hace que sea mucho más ligera que las bóvedas construidas con otros sistemas. Normalmente se hacía con una cimbra delgada que se desplazaba o, muy frecuentemente sin cimbra ya que el yeso tiene un fraguado tan rápido que permite poner un ladrillo al lado de otro haciendo que se sostengan entre ellos lo cual hace innecesaria la cimbra o cualquier tipo de estructura de madera como encofrado provisional de la bóveda.⁴⁰

Bóveda plana en bodega

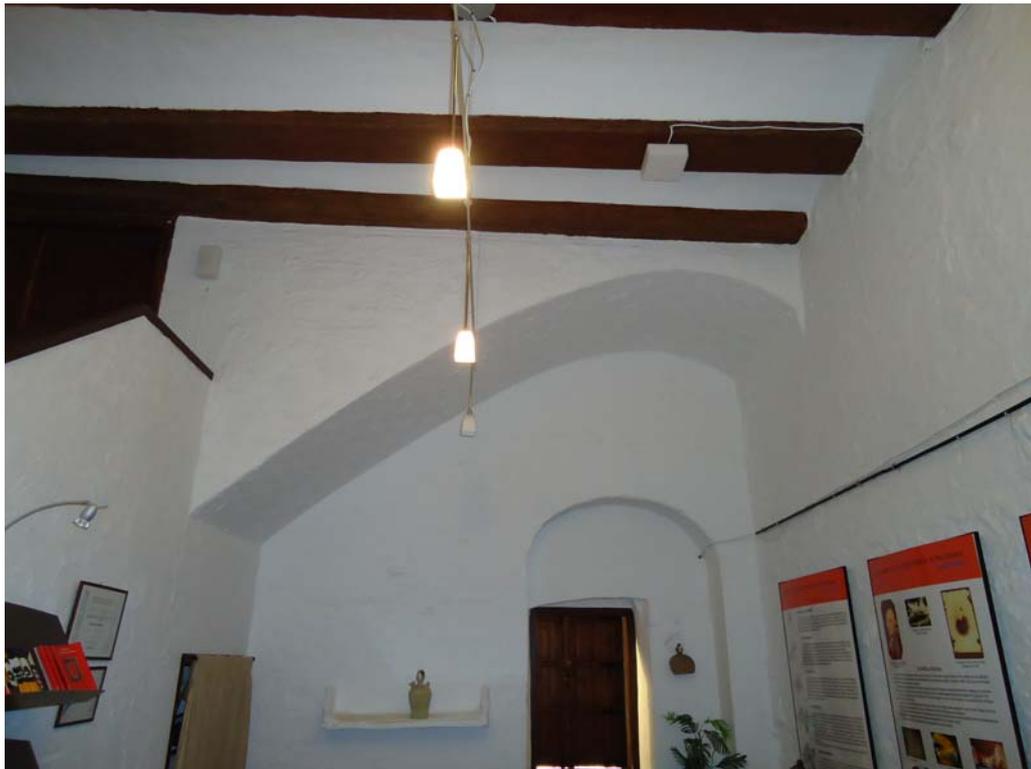
La bóveda a partir de la que se construye el primer tramo de escalera arranca desde el suelo y apoya en muros de carga realizados con mampostería y llega a conectar con la segunda bóveda, perpendicular a la primera que apoya en el muro de mampostería.

Escalera acceso planta primera

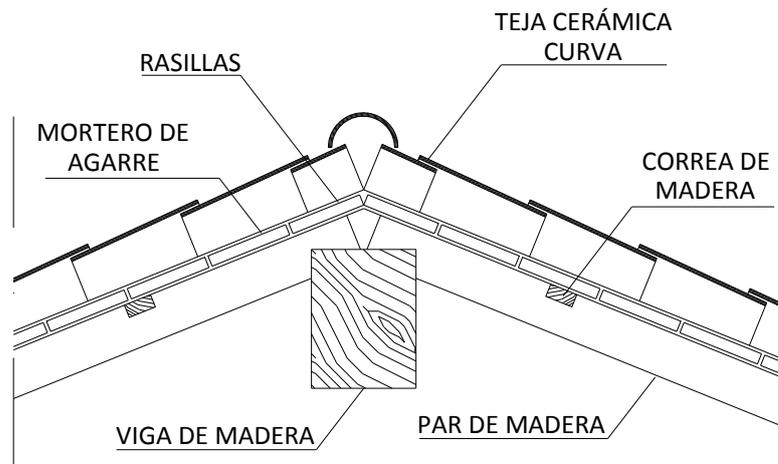
La cubierta del edificio principal está resuelta mediante cubierta inclinada no transitable a cuatro aguas y terminada con teja árabe. Esta se resuelve mediante una viga de madera sobre la que apoyan los pares de madera. Sobre estos pares se colocan las correas, también de madera, que sirven de apoyo para las rasillas y sobre estas se colocan las tejas cerámicas curvas fijadas con mortero.

Sección constructiva cubierta edificio principal

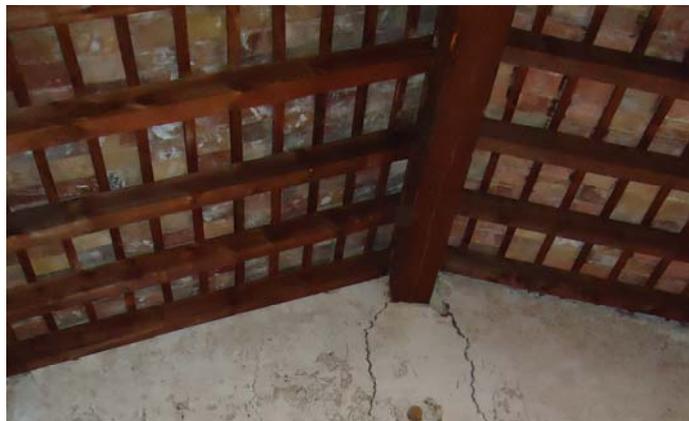
La cubierta de los lagares está resuelta a dos aguas, con una viga de madera que divide las dos crujías y sobre la que apoyan los pares de madera. Sobre estos pares se colocan las correas, también de madera, que sirven de apoyo para las rasillas y sobre estas se colocan las tejas cerámicas curvas fijadas con mortero.

Cubierta lagar

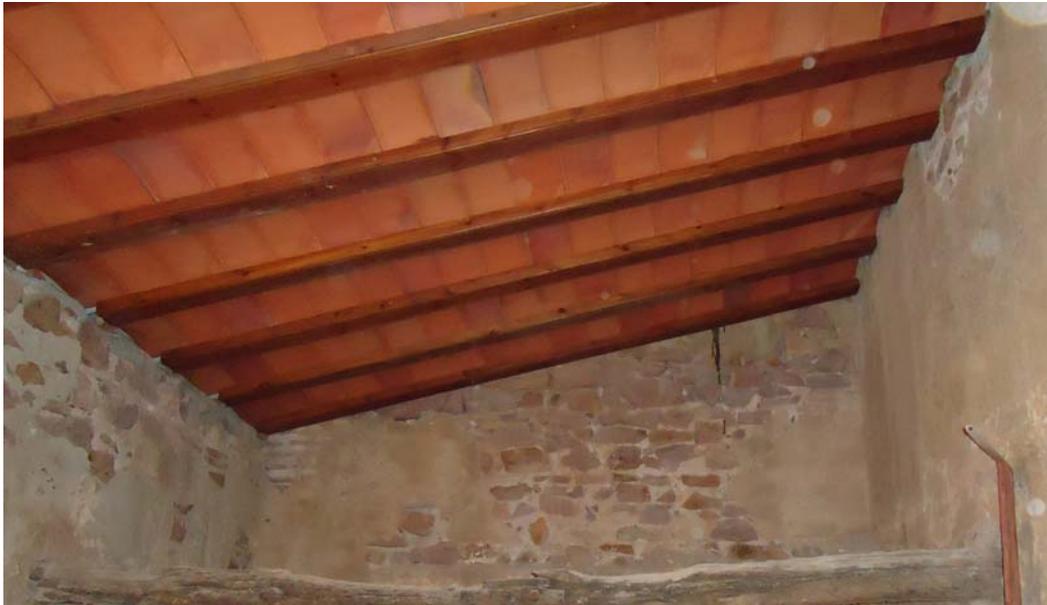
La cubierta de la almazara está resuelta con la misma solución que la cubierta de los lagares, pero a diferencia de esta es a una única agua y los muros de carga sirven de apoyo a los pares de la cubierta.

Cubierta almazara

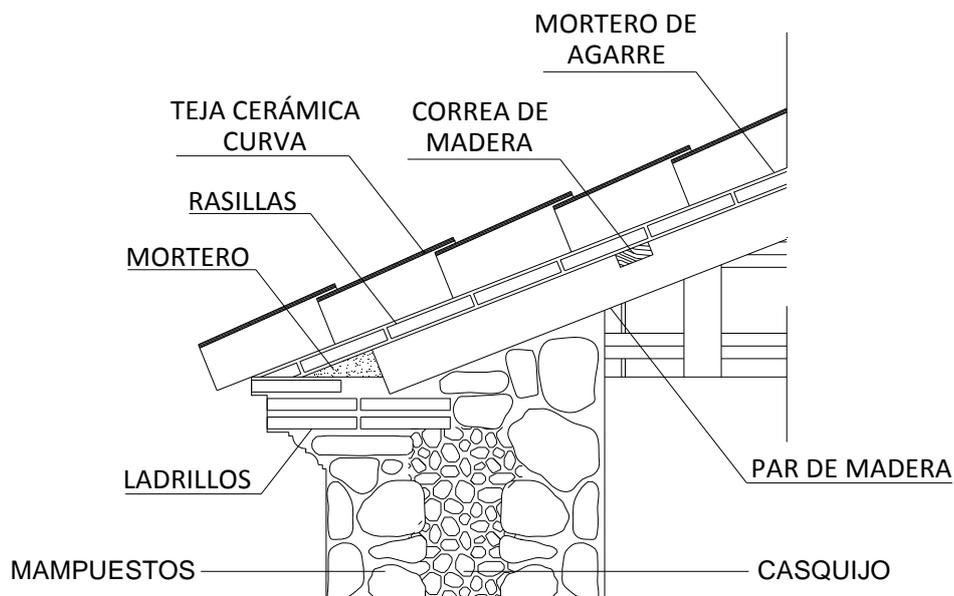
El alero del edificio principal está formado por tres hiladas de ladrillo, en todas ellas los ladrillos están colocados a tizón y volados.

Detalle alero cubierta

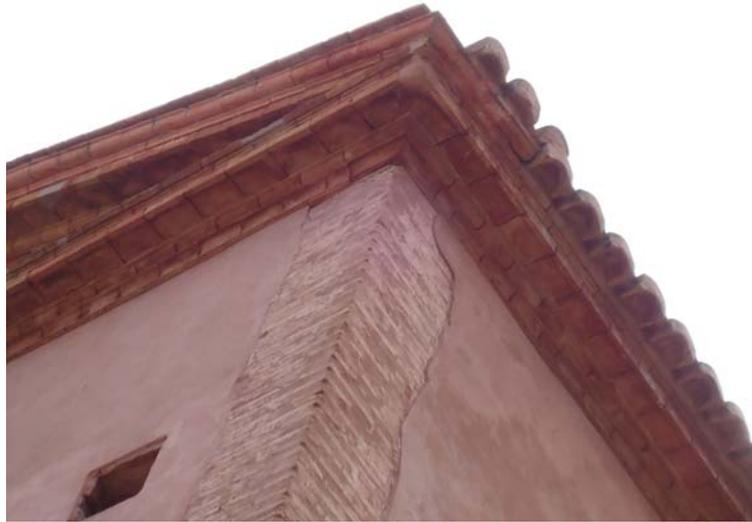
Bajo esta hilada de ladrillos se coloca una moldura que asemeja ladrillos, esta sería para dotar de mayor entidad al alero.

Detalle alero fachada principal

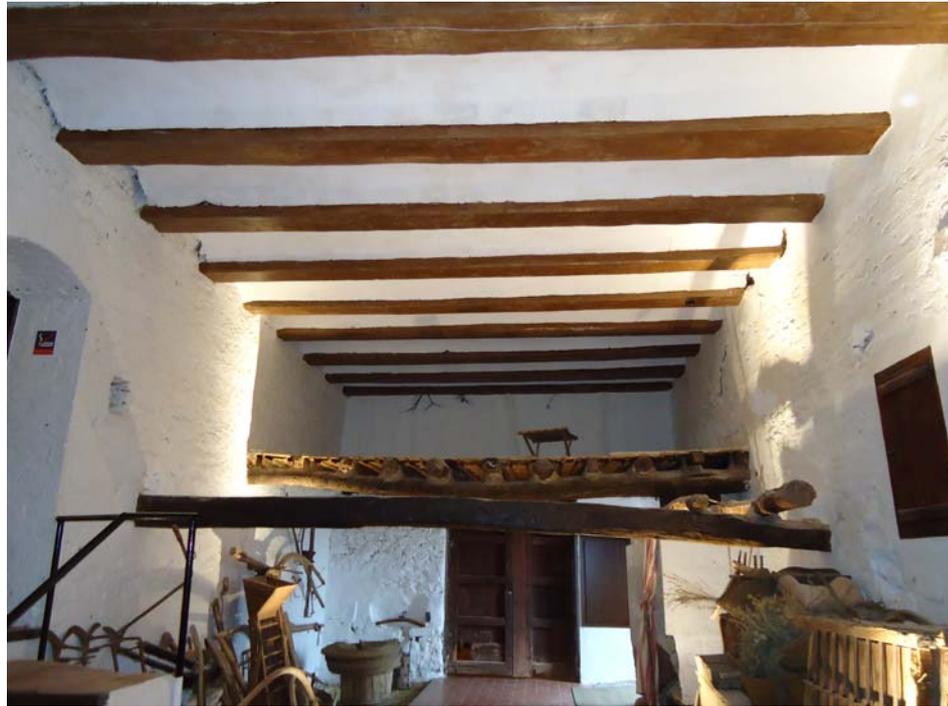
El revestimiento utilizado en las paredes interiores de la vivienda, tanto en planta baja como en la planta primera, es a base de yeso continuo con un acabado superficial a base de pinturas.

Revestimiento interior

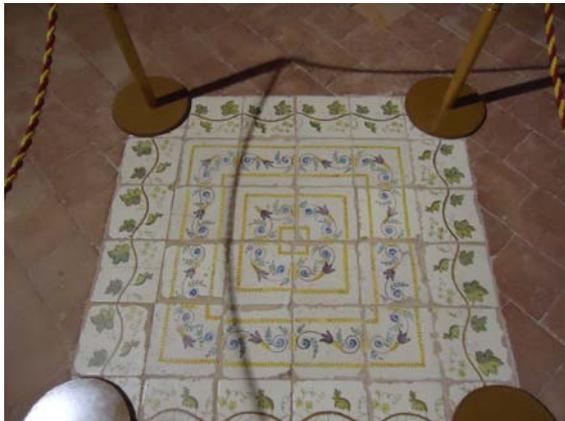
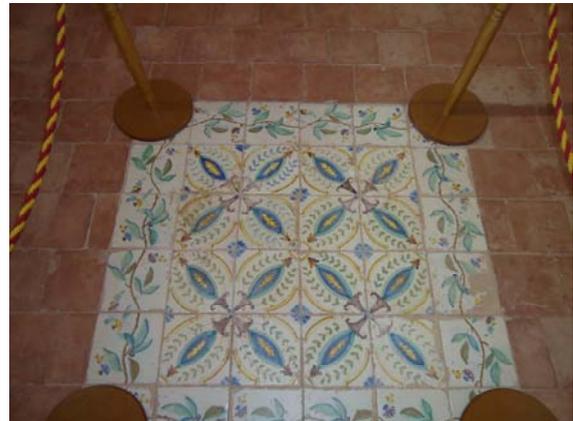
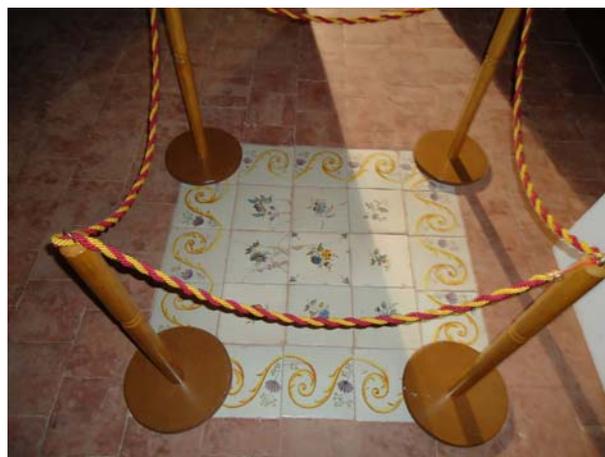
Se conservan algunas muestras del pavimento original pintado a mano y con motivos florales del siglo XVIII.

Restos de pavimento original de la vivienda en planta primera

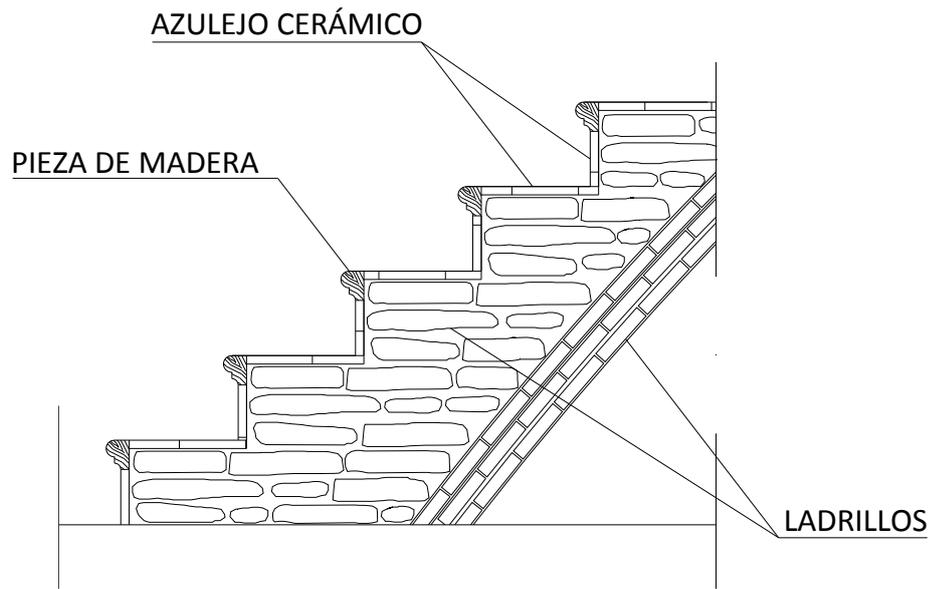
En la unión entre la tabica y la huella se ha colocado una pieza de madera (mamperlán) como elemento separador entre las dos piezas de pavimento, con el fin de actuar como elemento antideslizante en la zona de mayor rodadura del peldaño.

Dicha pieza tiene forma de L con un pequeño vuelo en la huella sobre la tabica.

Sección constructiva del revestimiento de los peldaños

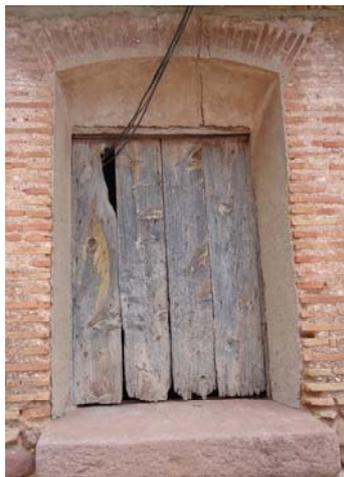
La carpintería del cuerpo principal del edificio fue totalmente restaurada y en algunos casos sustituidas cuando se realizó la restauración, en el lagar y la almazara se conservan las carpinterías originales.

Carpintería sin restaurar

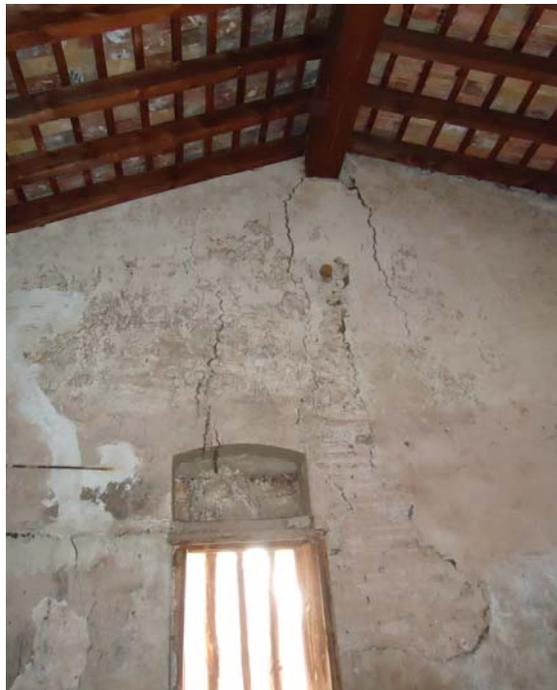
- Grieta en los muros que comienzan en la coronación de estos y se distribuyen por toda la superficie. Estas grietas son de mayor espesor a medida que se acercan a huecos de puertas y ventanas. Estas grietas podrían estar debidas a un asiento diferencial de la cimentación.
- Grieta en muros con el encuentro entre paños. Estas pueden deberse a falta de traba entre muros de distinto material.

Grietas y fisuras en paramento

La intervención propuesta para solucionar las grietas pasará por observar si estas grietas están todavía en activo o han cesado, para averiguarlo se colocaran unos testigos de yeso en cada una de las grietas para saber si la grieta está estable o por el contrario se agrieta el testigo y todavía está activa. A continuación se realiza una medición del espesor de la grieta, para averiguar si afectan al revestimiento o a todo el paramento.

Para reparar las fisuras mayores a 1 mm y grietas se debe proceder primero a su rascado, posterior limpieza y secado en caso de que permanezcan mojadas. Para su sellado se utilizaran masillas acrílicas de dispersión, dadas las grandes propiedades elásticas que poseen estos materiales. Esta aplicación está destinada a restablecer la estanqueidad del soporte en las zonas agrietadas y a mantenerla así en caso de agrietación posterior a la aplicación.

Para solucionar las fisuras no estabilizadas pertenecientes al soporte en zonas de discontinuidad como juntas, cambio de material, etc... primero se retirara el enlucido y se limpiara toda la superficie a tratar. A continuación se sellara la junta con mortero y se realiza un cosido de las grietas en toda su longitud, realizando unos taladros a los lados de la grieta con un ángulo de 45°. En siguiente lugar se colocara una malla sobre la grieta, se utilizaran mallas de refuerzo constituidas por fibra de vidrio en su interior, poseen un recubrimiento plástico resistente a la alcalinidad de los cementos y las sales que las hace adecuados para armar el cuerpo del revestimiento, para que pueda soportar tensiones y movimientos de origen térmico de dilataciones y contracciones.

Para solucionar las microfisuras se llevara a cabo un picado de la superficie del revestimiento hasta encontrar la superficie apropiada para revocar nuevamente esta superficie.

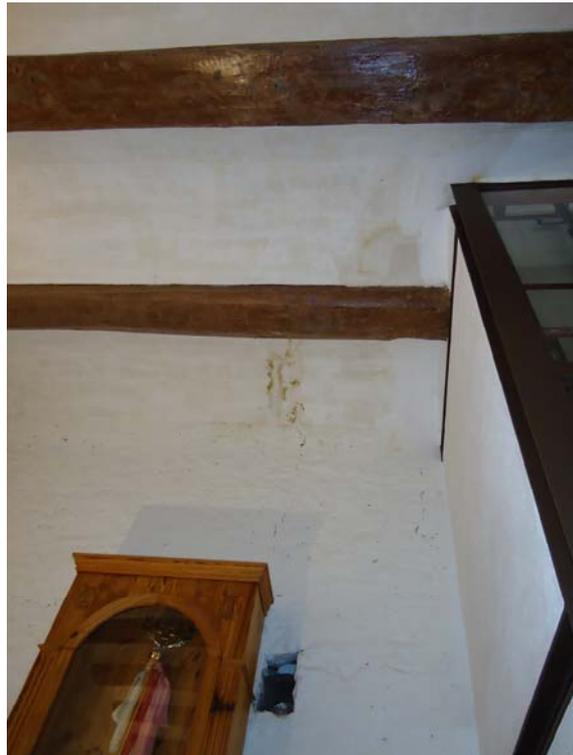
Debido a la fuerza con que incide el agua de lluvia, por acción de la gravedad y a veces impulsada también por el viento, sobre las superficies de la edificación, se infiltra en los materiales a través de grietas, fisuras, juntas mal selladas, solapes mal ejecutados o deteriorados, puntos de encuentro, uniones, sumideros de cubierta o simplemente por la existencia de materiales envejecidos.

En el supuesto de que el efecto se tarde en subsanar, las sucesivas infiltraciones provocaran una evaporación y secado que permitirá la aparición de hongos.

Humedad en paramento

Primero se levantarán todos los elementos que constituyen la cubierta de la almazara y se colocará una capa impermeabilizante en el encuentro entre ambos, por último se volverán a colocar todos los elementos de la cubierta.

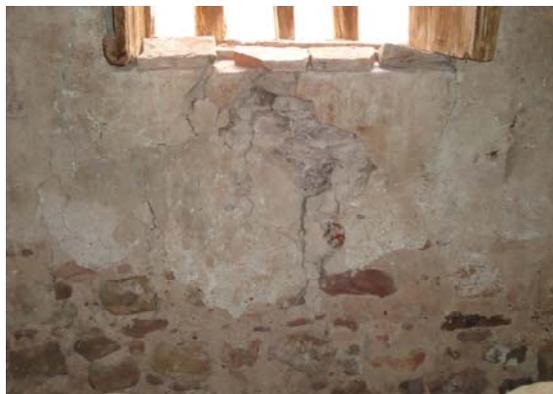
Existen varios grados de separación comenzando con cuarteado, abolsamientos, pequeños desconchados, hasta la total separación dejando ver el soporte. Esto provoca una imagen antiestética y deteriorada del edificio.

El mortero de cal en el exterior de la almazara y del lagar ha fallado por alguna de las siguientes causas:

Desprendimiento en revestimiento de muro

La intervención propuesta en el caso del mortero de cal exterior será la eliminación de los revestimientos degradados. Una vez finalizada esta primera intervención se aplicará un mortero base que servirá de mortero de nivelación y agarre con los materiales de soporte. A continuación se aplicará una capa de terminación de mortero de igual dosificación que la primera con el acabado superficial correspondiente para su posterior pintado.

La actuación propuesta en el caso de la pintura y yeso interior consistirá en un rascado del yeso o pintura afectados, a continuación se aplicará una primera capa de yeso y tras esta colocaremos una armadura tipo mallatex o similar para evitar posibles desprendimientos del material. El siguiente paso consistirá en la aplicación de una segunda capa de yeso de terminación y por último se pintará.

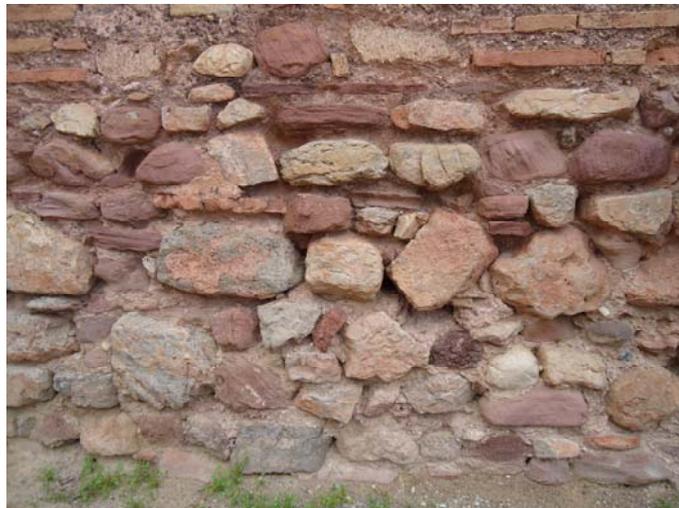
Las posibles causas de este problema es el lavado de la superficie del paramento por lluvias etc... Se da en las zonas en las que se ha desprendido el revestimiento exterior o este no ha existido.

Esta patología se encuentra ligada a la pérdida de revestimientos en muros, se origina en las zonas donde se ha perdido el revestimiento y por tanto se soluciona cuando se repara el mismo de la forma anteriormente descrita.

Perdida de mortero de cal en paramento exterior

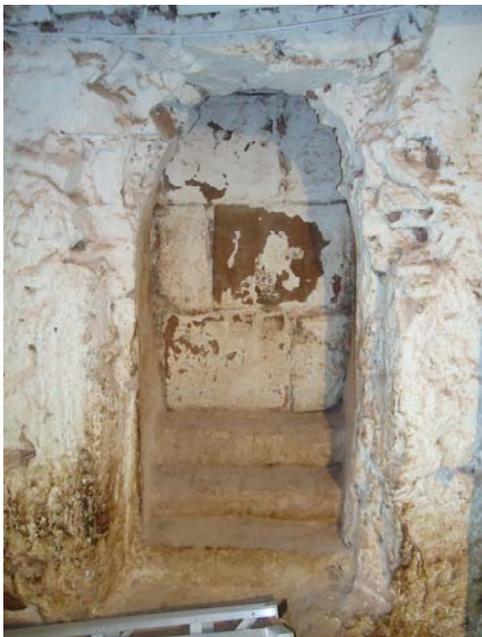
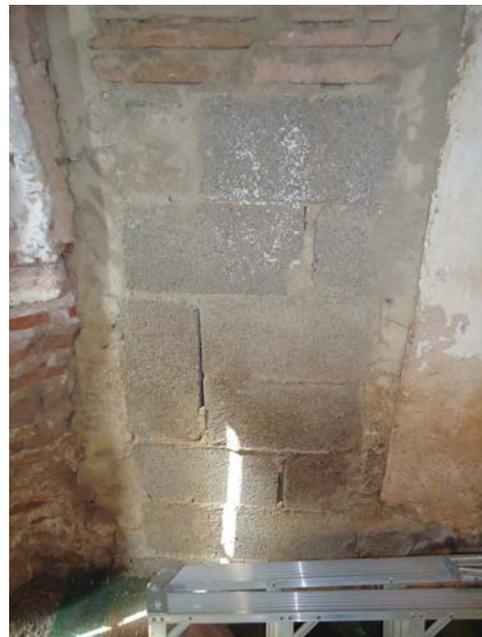
Cegado de hueco

El modo de actuación para la retirada de los cegados en puertas y ventanas será de la siguiente manera:

- Apuntalado de huecos
- Eliminación del tabique
- Colocación de dintel en huecos
- Retirado del apuntalado

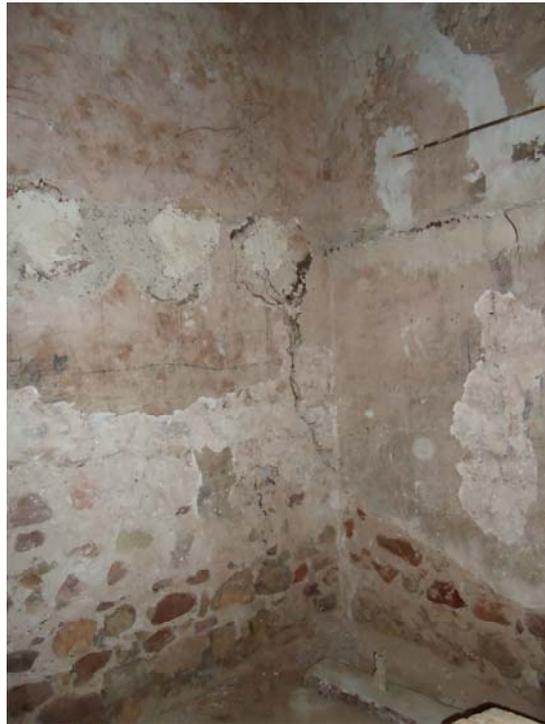
Las posibles causas son evitar el deterioro de las zonas donde ha habido un desprendimiento o para revestir los huecos cegados.

Parcheado en paramento

Estos serán eliminados hasta encontrar la superficie apropiada para revocar nuevamente la zona afectada, finalmente la superficie eliminada será restituida por un mortero similar al original con acabado rugoso.

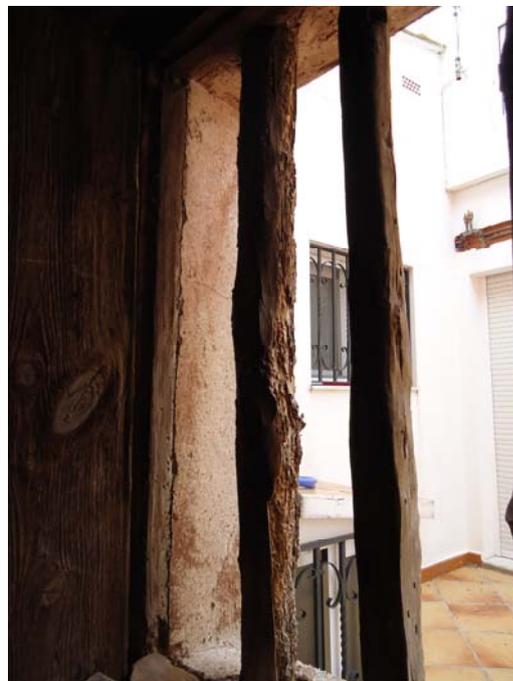
- Pudrición parda: Es la más grave, en ella los hongos que la forman se alimentan de celulosa dejando como consecuencia un residuo de color marrón oscuro. Al secarse la pieza tiende a agrietarse formando pequeños cubos o prismas que se disgregan con facilidad entre los dedos como si fuera polvo. El ataque inicial favorece al ataque posterior de otros insectos como la carcoma o las termitas.

Carpintería afectada por hongos y termitas

El producto fungicida impide que las esporas del aire puedan germinar y penetrar en la madera, por tanto es un tratamiento curativo y preventivo. La zona a tratar debe incluir a parte de lo descrito anteriormente 2 o 3 m alrededor de la zona dañada.

Para la aplicación de estos tratamientos el contenido de humedad de las maderas no puede superar el 25%.

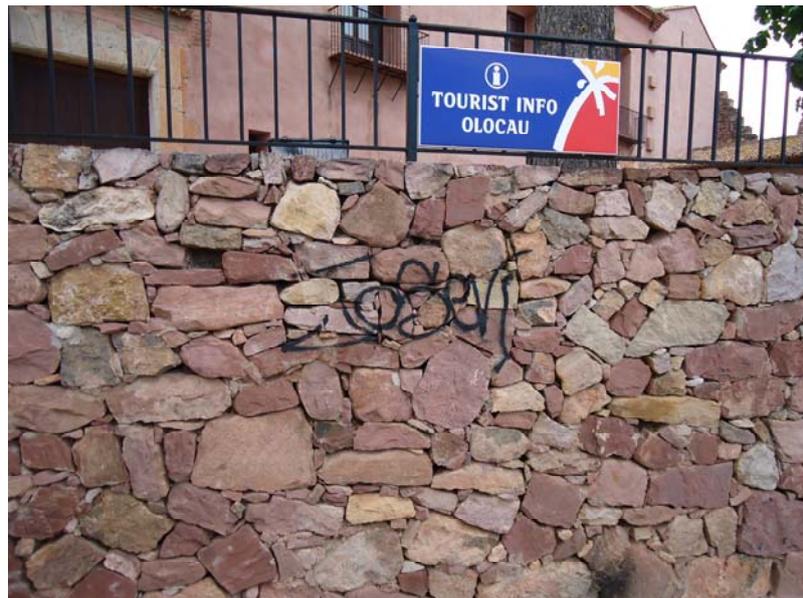
Grafiti en muro exterior

Dependiendo del objeto a tratar y la base de este el granulado variara basándose en harina de cascara de nuez, plástico, arena o vidrio eyectante de diferente textura. Dentro del circuito cerrado del sistema un dispositivo especial se ocupa de que el granulado vuelva a ser utilizado en perfectas condiciones, mientras que la suciedad eliminada y el granulado deteriorado quedan almacenados en un deposito colector.

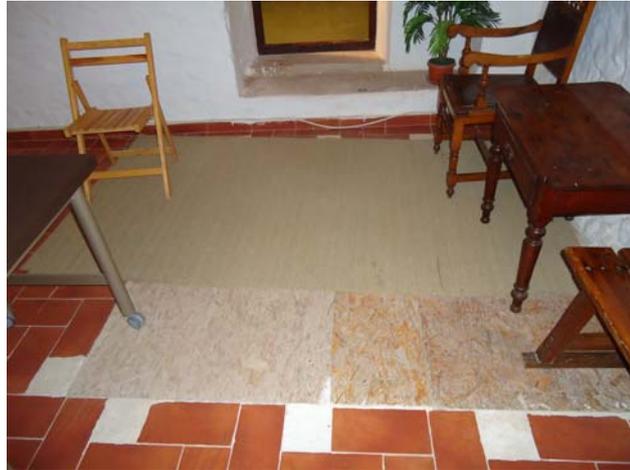
En el solado de planta baja del edificio principal se observa la pérdida de parte del pavimento. Esta pérdida puede ser causada por la deficiente fijación de las piezas en esas zonas.

Pérdida de pavimento en planta baja

Para solucionar esta patología retiraremos todos los restos de pavimento que queden sueltos en la zona afectada. Eliminaremos los restos de mortero y limpiaremos toda la zona. A continuación aplicaremos una capa de mortero de regularización. Colocaremos el nuevo pavimento, que se asemejara lo más posible al pavimento existente, con mortero.

Por último sellaremos las juntas entre el pavimento.

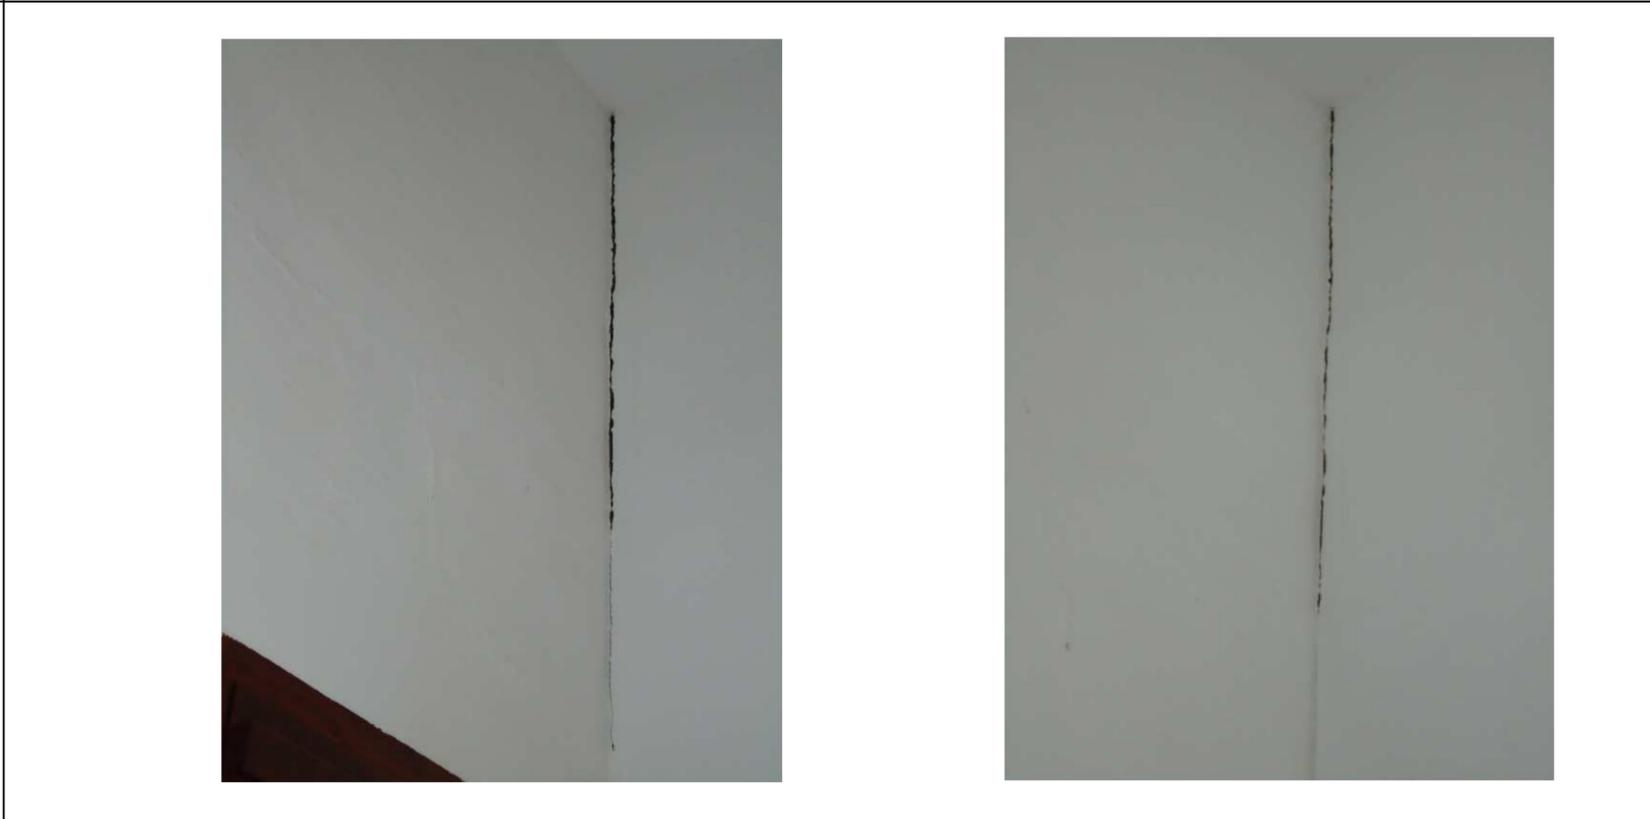
DESCRIPCIÓN DE LA PATOLOGÍA	POSIBLES CAUSAS	SITUACIÓN EN EL PLANO
<p>La grieta se encuentra en la planta primera en el encuentro de la fachada sur, ejecutado con muro de mampostería, y el tabique divisorio interior ejecutado con ladrillos.</p>	<p>La causa de la grieta es la falta de traba en el encuentro de paños como consecuencia del empleo de diferentes materiales.</p>

1. Quitado de los enlucidos y limpieza de toda la superficie a tratar.
2. Relleno de la junta con mortero.
3. Cosido de la grietas en toda su longitud:
 - Realizar unos taladros a los lados de la grieta con un ángulo de 45º
 - Limpieza del interior de la perforación
 - Introducir varillas de fibra de vidrio cogidas con resina epoxi. Estas se cortaran una vez colocadas para que se queden enrasadas con el paramento
4. Colocación de una malla sobre la grieta para que el enlucido se agarre bien a esta zona.
5. Por último se enlucirá y pintará.

En las microfisuras simplemente se realizará un picado del revestimiento y revocaremos nuevamente con mortero de cal.

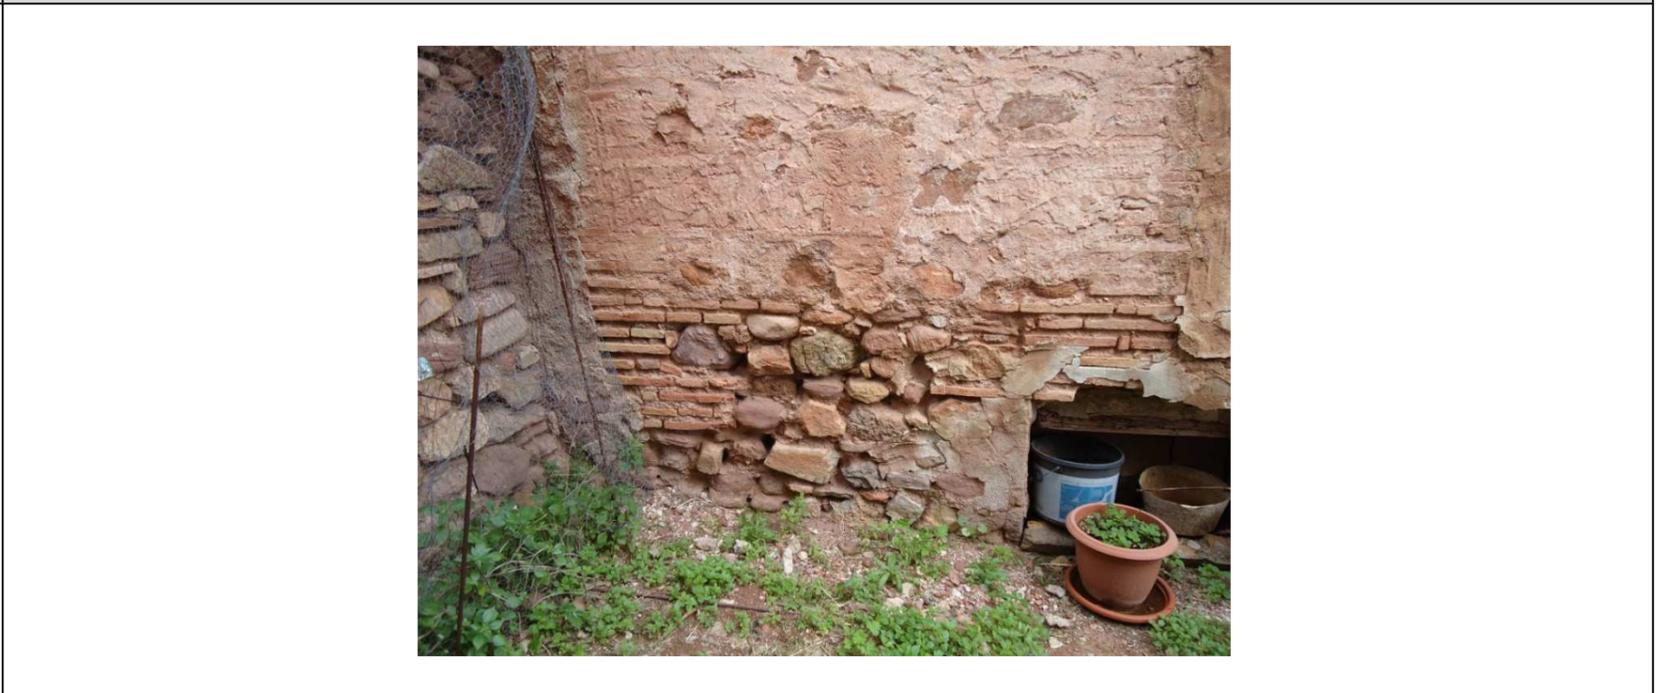
DESCRIPCIÓN DE LA PATOLOGÍA	POSIBLES CAUSAS	SITUACIÓN EN EL PLANO
<p>Perdida de parte del revestimiento de yeso y pintura con carencia del mismo en partes y deficiente fijación al paramento en otras.</p>	<p>Las causas son diferentes para las faltantes volumétricas, están las ocasionadas por la humedad y en otras simplemente se ha desprendido parte de la pared por su mal estado.</p>	
PROPUESTA DE INTERVENCIÓN	DOCUMENTACIÓN GRAFICA	
<ol style="list-style-type: none"> 1. Realizar saneado del yeso y mortero de cal disgregado mediante picado. 2. Realizar una primera capa de yeso y tras esta colocar una armadura tipo mallatex o similar para evitar posibles desprendimientos del material. 3. Aplicar la segunda capa de yeso de terminación. 4. Pintar.

1. Se procederá al saneado de la superficie del soporte del revestimiento así como a la eliminación del revestimiento descolgado mediante picado.
2. Aplicación de la primera capa de mortero de cemento, previo humedecido de la superficie del soporte, y colocación de malla-mortero para evitar futuros desprendimientos.
3. Aplicación de la capa de terminación de mortero de igual dosificación que la primera, con el acabado superficial correspondiente para su posterior pintado.
4. Pintado con pinturas acrílicas y terminación con aplicaciones hidrofugantes.
