# LOS ESTUCOS MAYAS

Estudio físico-mecánico de variantes técnicas y su  
aplicación en la conservación y restauración en el sitio  
arqueológico La Blanca, Petén, Guatemala.

Tesis doctoral

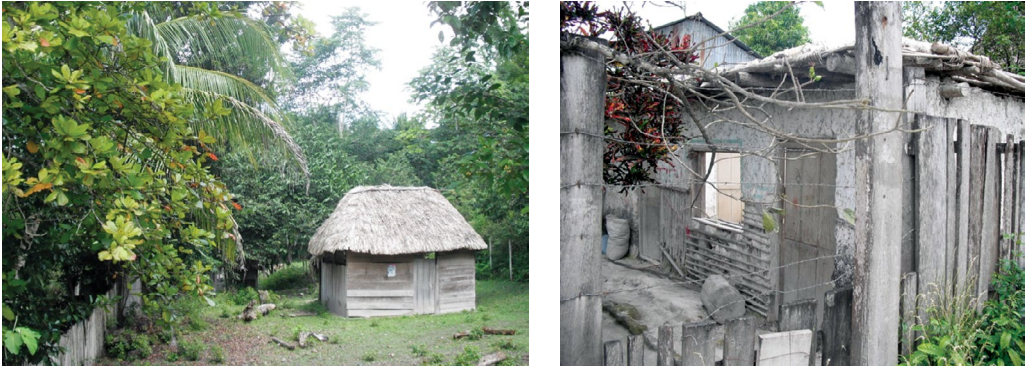
Fig. 3.4 Casas vernáculas actuales, realizadas con la tradicional cubierta de palma y construcción de madera o bajareque (derecha) en Oaxactún.

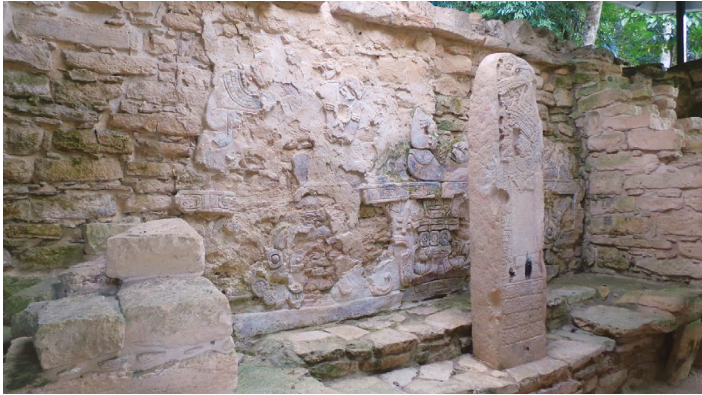
Fig. 3.5 Relieves modelados en estuco con representación de cinco personajes, dioses y glifos. Se aprecian huellas cromáticas como el negro, rojo y azul maya. Delante estela 35. Edificio 21, Yaxchilán.

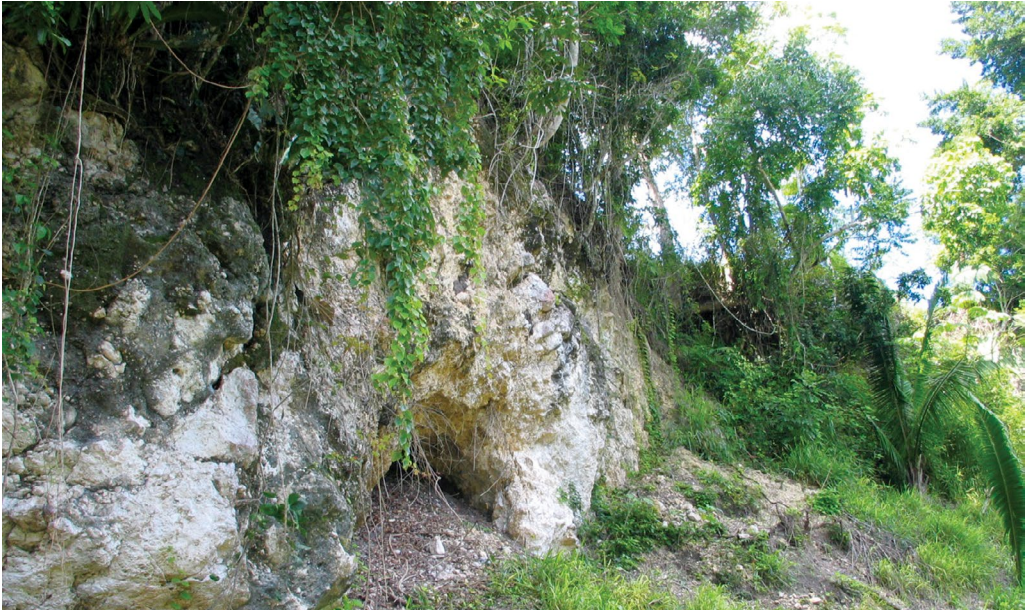
Fig. 3.7 Afloramientos de piedra caliza cerca del sitio arqueológico La Blanca, Petén.

Tomas Schreiner (2002), a través de sus estudios etnográficos, describe cómo la piedra caliza se explota en afloramientos superficiales (Fig.3.7). En la región de Petén la caliza se mina de la superficie del suelo, extrayéndola con varas o palos afilados, mediante los cuales se hace palanca para obtener piezas tabulares. La selección de la piedra caliza (*Tz'al*) requiere de gran experiencia, ya que como se mencionó anteriormente, no toda la piedra caliza que aflora en la geología del área maya es adecuada para la elaboración de cal. Las piedras destinadas a calcinarse en las piras de leña se adecúan, reduciendo las grandes rocas con golpes angulares de martillo, para conseguir piezas tabulares. Después, cada piedra se vuelve a partir hasta conseguir piedras del tamaño de un puño. El tamaño de la piedra para la correcta calcinación en la pira es fundamental, ya que piezas demasiado grandes producirían una combustión incompleta, y piedras con un tamaño demasiado pequeño ahogarían los espacios entre éstas, no permitiendo la correcta difusión del calor en la pira (Schreiner 2002:54).

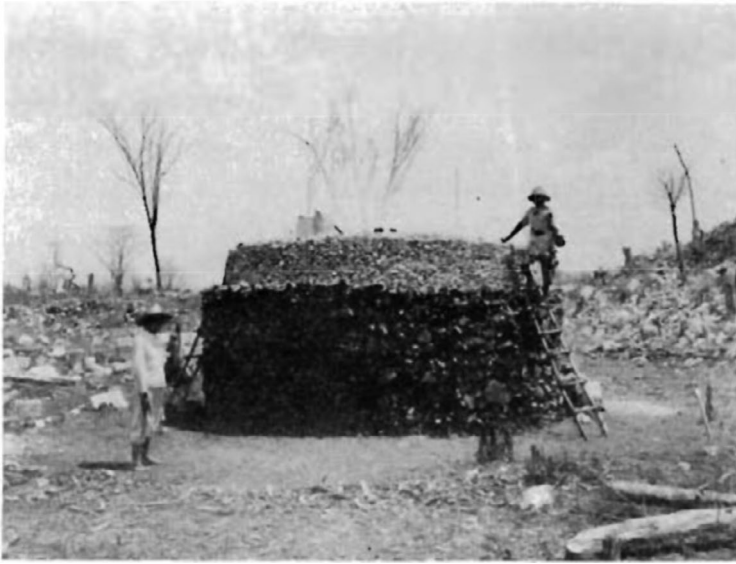
Fig. 3.9 Calera de madera circular con piedra caliza dispuesta para quemar. Fuente Morris *et.al* 1931

Las caleras tradicionales mesoamericanas son estructuras construidas con leña fresca, con alto contenido en agua (50%), que se apila densamente y sobre la cual se distribuye cuidadosamente la carga de piedra caliza (Fig.3.9). Este sistema es capaz de llegar y mantener los 900°C. El calor se concentra en el centro de la pira, desprendiéndose hacia arriba junto a otros gases de la combustión, y se ventila lateralmente con aire frío para mantener la quema. Por ello el funcionamiento de este sistema debe considerarse como el de un horno y no como una pira de leña (Schreiner 2004:357).

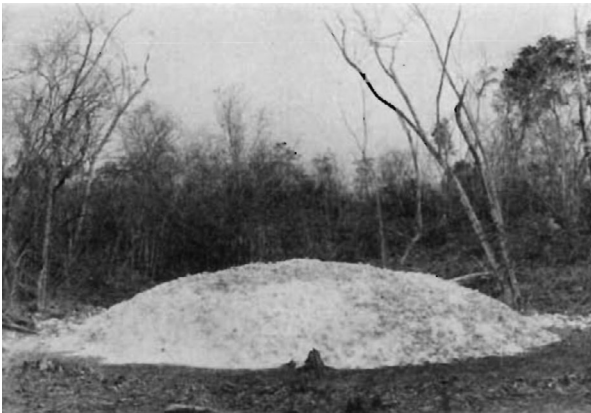
Fig. 3.11 Cal viva resultante de la calcinación de la piedra caliza, expuesta a la intemperie para su apagado. Fuente Morris *et.al* 1931.

En la publicación de los trabajos realizados en Chichen Itzá por la Carnegie Institution of Washington (Morris *et.al* 1930), se describe cómo los maestros caleros acostumbran a no tocar el montículo de cal viva resultante de la quema, hasta que éste se haya apagado por la lluvia o el rocío. Gradualmente este montón se va hinchando, multiplicando el volumen y transformándose en un polvo blanco y suave. Aunque este polvo ya se puede usar, los expertos albañiles prefieren no preparar mortero con cal de menos de un año (Morris *et.al* 1930:223). Este proceso descrito corresponde al apagado por exposición a cielo abierto (conocido en el área maya como apagado por pudrición)(Fig.3.11 ).

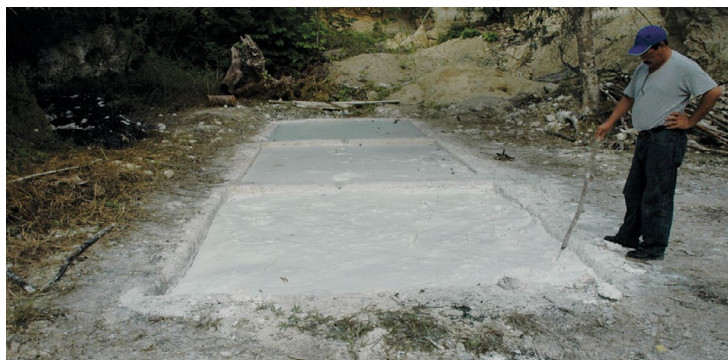
Fig. 3.12 Apagado de cal por inmersión en balsas excavadas. Sitio arqueológico Yaxhá, Petén. Fotografía B. Carrascosa 2008

Otro método posible de apagado de la cal, apoyado por varios investigadores es el apagado por inmersión (también llamado por fusión), es decir mediante la introducción de la cal viva en balsas de agua, formándose una pasta densa de hidróxido de calcio como resultado (Magaloni 2001; Vázquez de Ágredos 2006 y 2010, citado en Guasch 2016:73)(Fig.3.12). Según la reconstrucción técnica que elabora Magaloni (2001), la cal viva era mezclada junto al *Sascab* en seco, permitiéndose una mejor distribución de las partículas, y esta mezcla era sumergida en agua en la que previamente se había dejado macerando cortezas gomosas. El hecho de apagar la cal con esta solución supone un incremento de la solubilidad de los óxidos de calcio y un aumento de la temperatura que favorece la hidrólisis de los polisacáridos que constituyen la goma, así como el movimiento e integración de las partículas de *Sascab*, logrando una masa muy homogénea (2001:161).

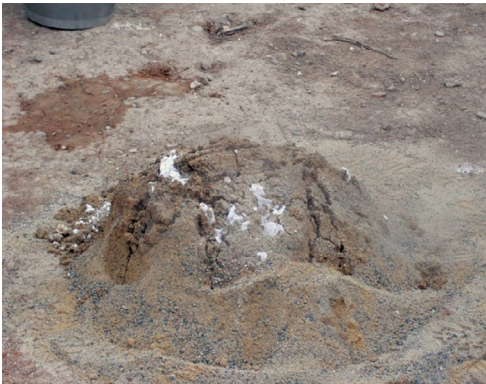
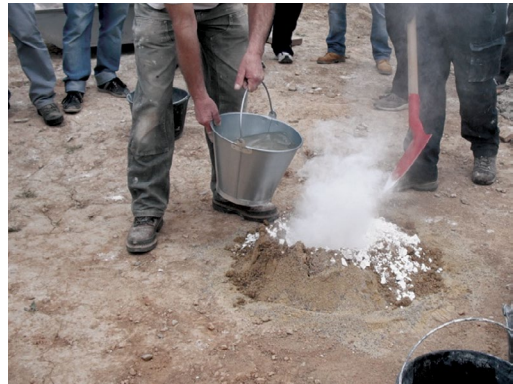
Fig. 3.13 Mezclado de la arena con la cal y agua, dejando que aumente la temperatura de la reacción. Fig.3.14 Destapado del montículo y adición de más agua para completar la elaboración del mortero.

El procedimiento tradicional consiste en formar un anillo con tres partes de arena y en su interior colocar una parte de cal viva. Se añade una pequeña cantidad de agua y en cuanto comienza a reaccionar se tapa la cal con la arena formando un cono, para evitar que se escape el calor y el vapor. Cuando la cal ha alcanzado su máximo de temperatura se va añadiendo más agua y mezclando con la arena hasta obtener el mortero listo para ser empleado (Copsey 2015)(Fig.3.13-3.14). El mortero resultante puede emplearse inmediatamente, aún en estado caliente en trabajos de albañilería, o formar un montículo y dejarse reposar durante unos días (se recomienda dos semanas) para ser empleado en revestimientos, evitando así craqueladuras por la expansión de partículas de cal no hidratadas. El indicador clave para identificar este proceso bajo microscopio es la presencia, dentro del mortero endurecido, de unos caliches o inclusiones de cal pequeñas y angulosas, que frecuentemente contienen restos de roca y partículas sobrecocidas, infracocidas o sin hidratar (Frew *et.al* 2015, citado en Copsey 2015).

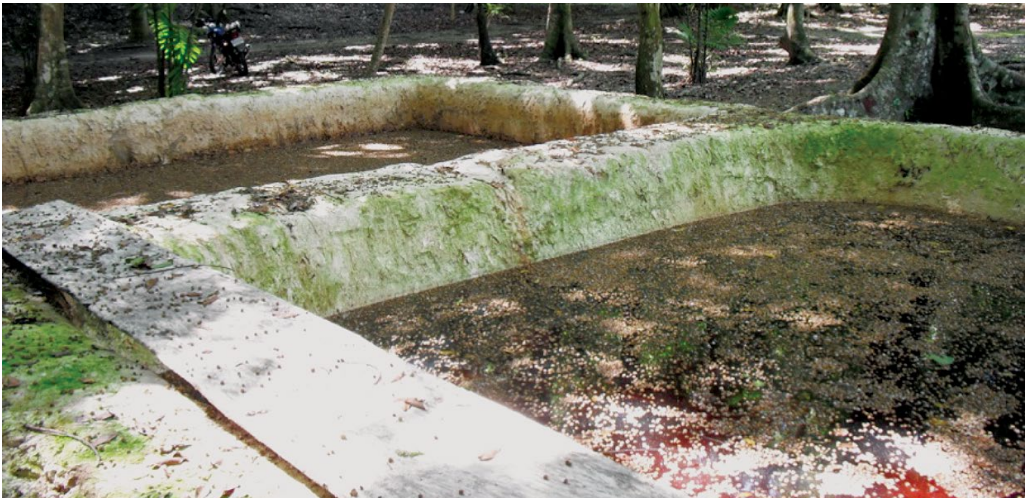
Fig. 3.15 Adición del fruto del Ramón (*Brosimum Alicastrum*) en el agua de apagado de la cal por inmersión. Método empleado en los trabajos de conservación en el sitio arqueológico de Naranjo, Petén.

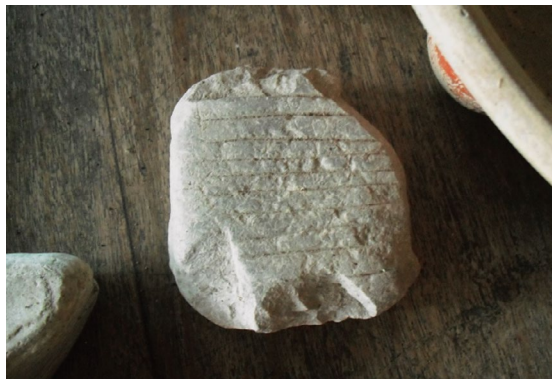
Fig. 3.16 Posible alisador o “smoother” de piedra para el pulido de los estucos. Museo comunitario de Oaxactún, Petén.

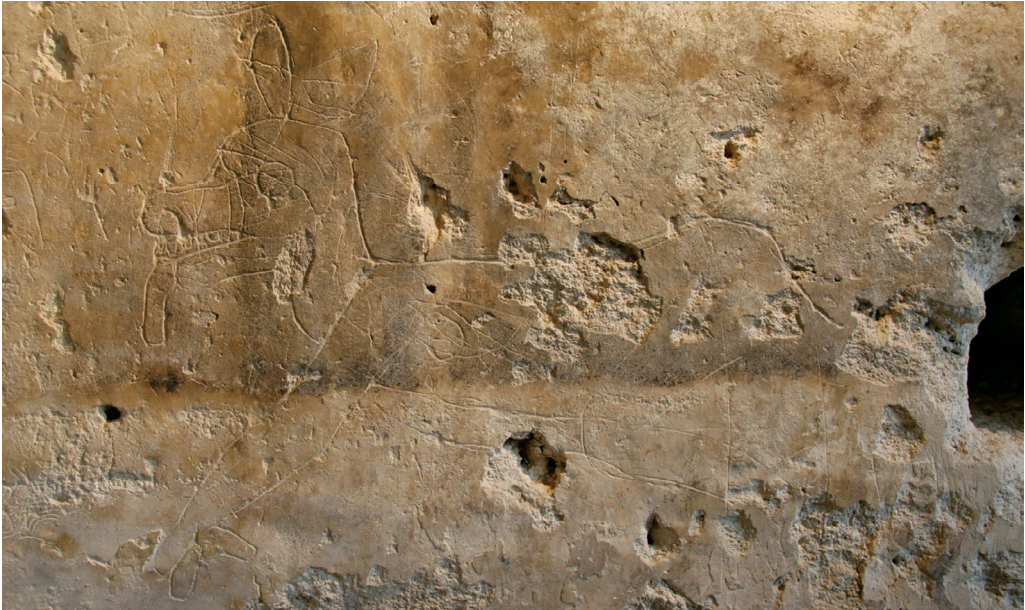
Fig. 3.18 Grafito inciso que representa a un venado; ubicado en el muro Este de 6J2-4. Sitio arqueológico La Blanca.

Estos grafitos incisos en el estuco, deben su conservación a la perdurabilidad del soporte en el cual se realizaron y sobre todo a la protección que en la mayoría de los casos ha supuesto el ser cubiertos por el derrumbe de las estancias, logrando conservarse en mayor medida que las pinturas murales, cuya técnica de ejecución al seco, basada en el empleo de temple vegetales de orígenes diversos (Vázquez de Ágredos 2007), ha sucumbido al tiempo y a las duras condiciones climáticas, dejando a día de hoy escasos vestigios. Pero la realidad es que pocas han sido las investigaciones sobre estas manifestaciones y escasa es la información que de ellos se conoce, además de la controversia existente entre diferentes teorías acerca de la intencionalidad, o la autoría de estos grafitos.

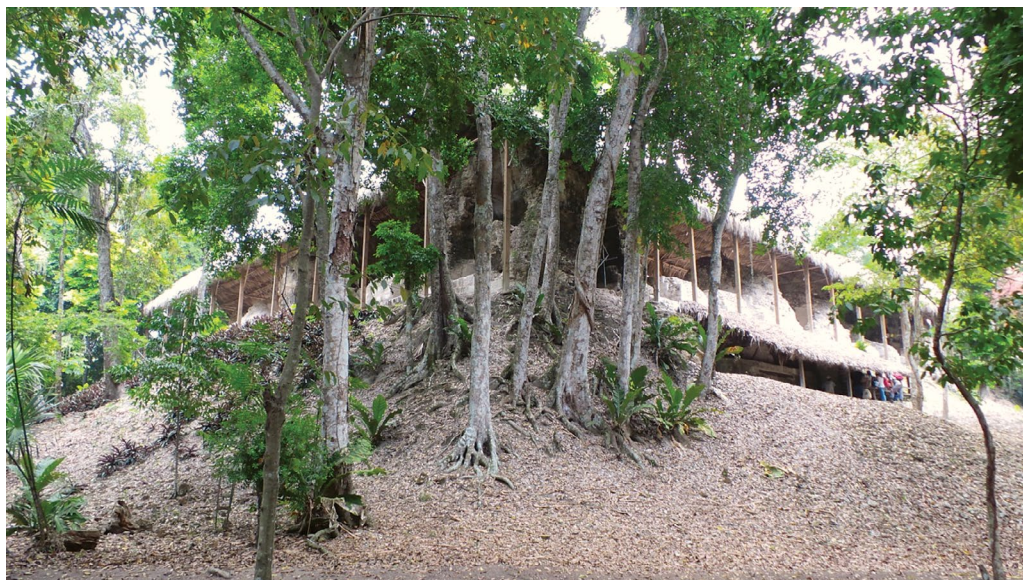
Fig. 4.1 Esquina NO de la Acrópolis de La Blanca, elevada sobre un gran basamento. A la derecha se observa, en un nivel inferior, el acceso a la subestructura, de época más temprana.

El asentamiento maya de La Blanca cuenta con una cronología de ocupación variada, que se sucede desde el Clásico Temprano (250-600 n.e)<sup>1</sup> hasta el Postclásico Temprano (1000-1250 n.e). La época de mayor esplendor del sitio se sitúa en el periodo Clásico Tardío (600-850 n.e), siendo esta la etapa de construcción de los edificios más representativos y majestuosos de la Acrópolis (Fig.4.1).

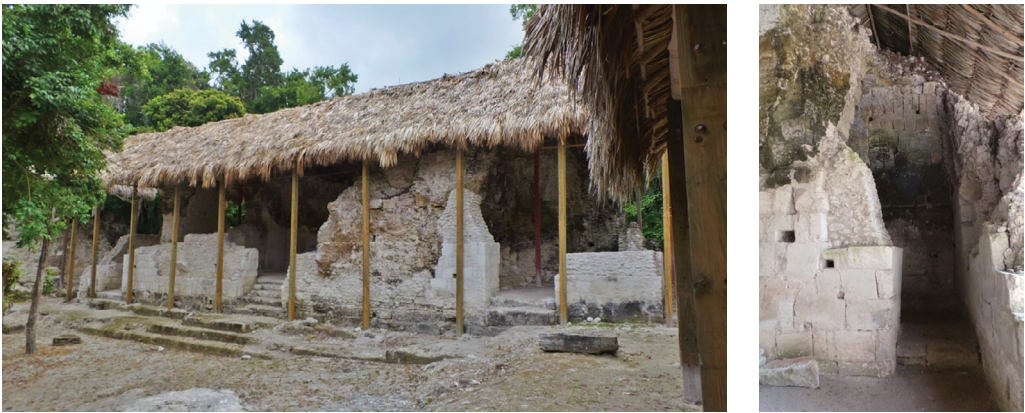
Fig. 4.6 Fachada interior del ala este de la Acrópolis donde se aprecian los tres vanos de entrada a las estancias 1, 3 y 5, y acceso privado del cuarto 3 al 2, cubierto todavía con parte de su bóveda original.

La composición y la situación de este singular edificio, sin acceso desde ninguna otra estancia de la Acrópolis, muestra la elevada privacidad para la que fue diseñado, y hace suponer que debió ser el palacio principal, reservado a las audiencias y recepciones del gobernante (Muñoz, 2007:23). Según los estudios realizados por Cristina Vidal y Gaspar Muñoz (2013), directores del Proyecto, por sus enormes proporciones y por hallarse aislado de 6J2, este edificio tuvo que ser el primero en construirse sobre la plataforma inicial (que alberga una subestructura anterior) (Fig. 4.6).

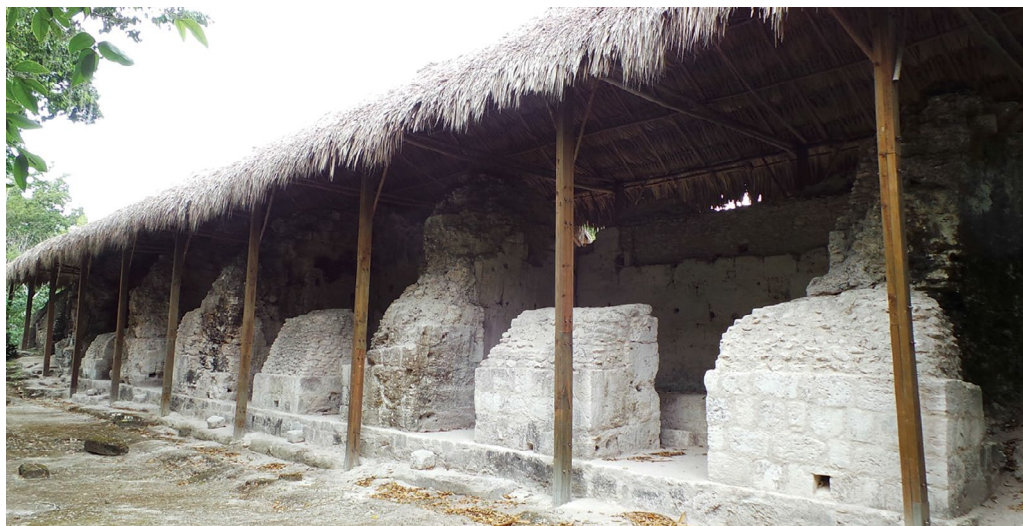
Fig. 4.7 fachada exterior del ala sur de la Acrópolis donde se observan los vanos de entrada a los distintos cuartos.

El cuarto 3 corresponde a la tipología C. Este cuarto se halla en el centro de la fachada, presentando una puerta de acceso en ambos muros longitudinales, que es de mayores dimensiones que las puertas de las tipologías A y B; atravesando ambos accesos se llega hasta la plaza central de la Acrópolis (Muñoz, 2006b:33) (Fig. 4.7).

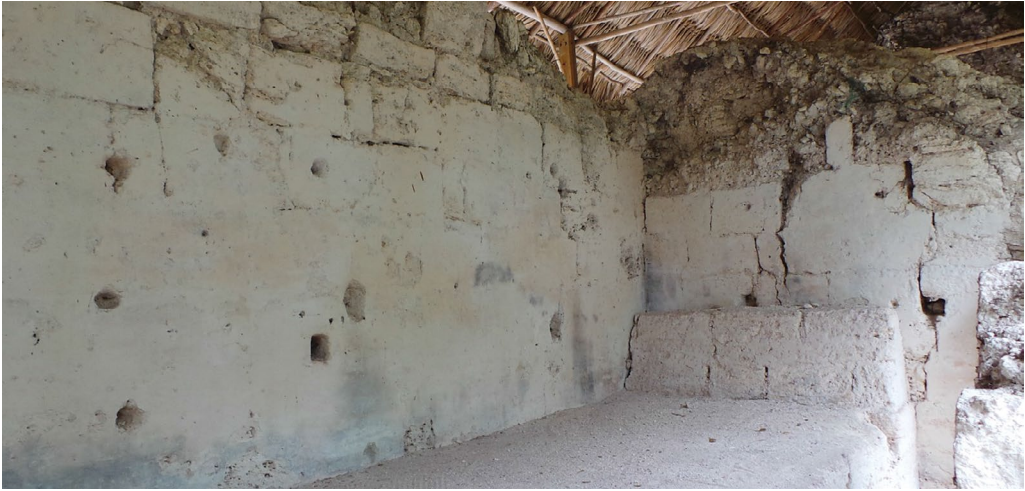
Fig. 4.8 Cuarto 6J2-17 del ala norte de la Acrópolis, orientado hacia la Plaza Norte.

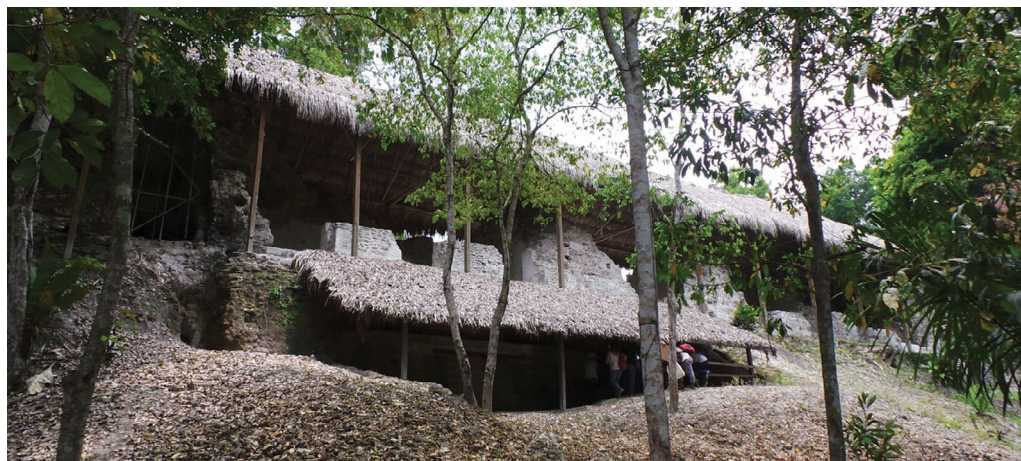
Fig. 4.9 Fachada exterior oeste donde se aprecian los distintos cuartos del ala oeste y sus vanos de entrada.

Las excavaciones de dicha zona se realizaron en la campaña de trabajo del año 2009. Tras la exhumación de todos los cuartos se pudo observar la composición de esta estructura, formada por un total de cinco cuartos, denominados 6J2-8, 9, 10, 11 y 12, de tipologías diferentes (Fig. 4.9). El cuarto 6J2-10, ubicado en el centro del edificio, presenta la misma tipología que los cuartos centrales de las alas sur y norte, mostrando un acceso tanto por la fachada oeste, orientada a la gran calzada, como por su fachada oriental, dando paso a la plaza central de la Acrópolis.

El cuarto 12, ubicado en la esquina noroeste, conserva parte de su bóveda y es de tipo B, de lados equivalentes, un único vano de entrada como los cuartos 5 y 6 del ala sur. Esta única abertura se compensa con la tercera del cuarto 11. Así, la fachada original sería totalmente simétrica, con un acceso central más grande y cuatro de menores dimensiones, distribuidos armónica y simétricamente a cada lado (Fig. 4.9).

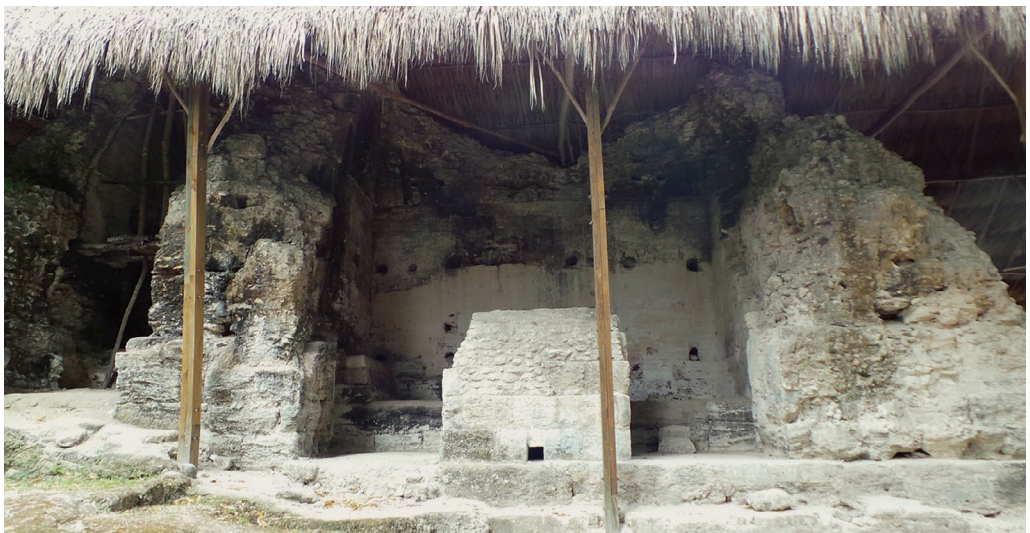
Fig. 4.10 Cuarto 6J2-4. Muro oeste (Izda.), este (Dcha.) y norte (central), con estuco conservado.

El cuarto 3, de tipología C, con banquetas laterales, presenta revestimiento de estuco hasta una altura de 1,70m, a partir de los cuales, sólo se conserva el relleno interior del muro. El cuarto 4, conserva en gran medida sus muros norte, este y oeste hasta algo más del arranque de la bóveda, gracias a lo cual se ha conservado una amplia extensión de estuco de aproximadamente 3,50m de altura (Fig. 4.10).

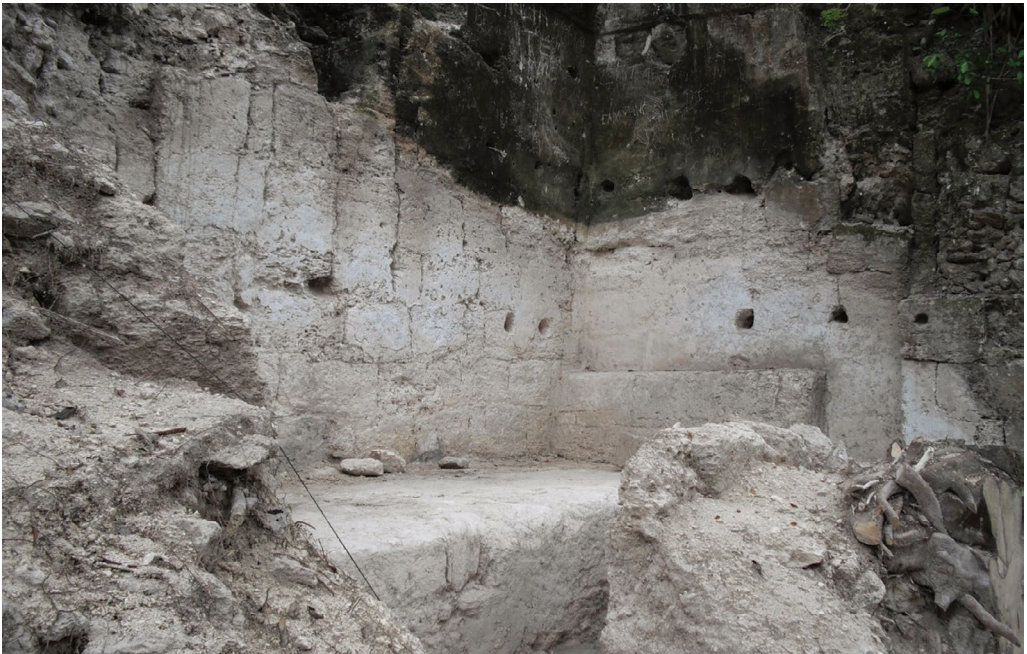
Fig. 4.12 Cuarto 6J2-8 recién exhumado. Se observa la línea divisoria entre la zona que quedó sepultada por el derrumbe y la expuesta, afectada biológicamente.

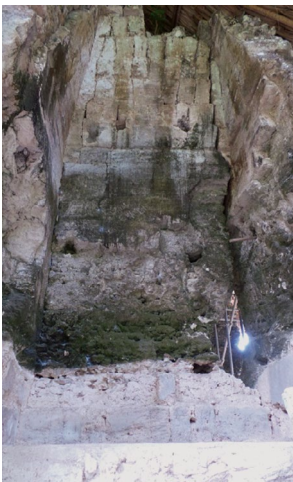
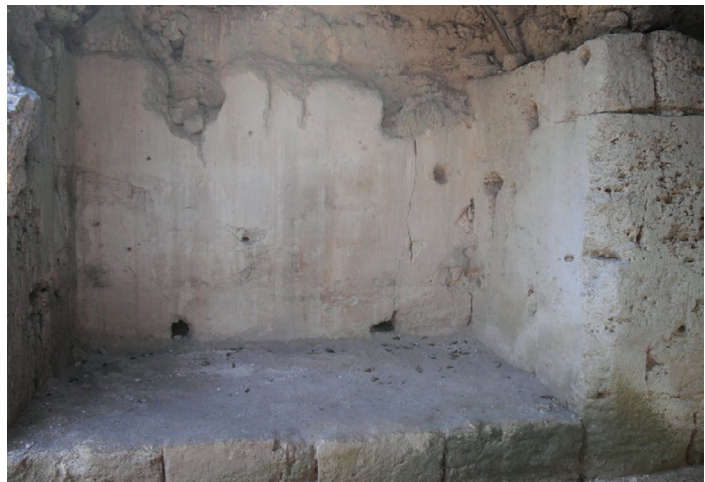
Fig. 4.13 Cuarto 6J2-13; ubicado en la esquina Noroeste, conserva parte de su bóveda original. Fig.4.14 Cuarto 6J2-16; lateral Este, con parte de su estuco conservado en buen estado.

El cuarto 13 que cierra el ala norte por su extremo oeste, se encuentra en un estado similar al anterior cuarto 12, ya que conserva también su bóveda. Las pátinas de microorganismos delimitan el espacio que se mantuvo expuesto y el que quedó sepultado. En este caso, la línea de sepultura es muy baja, apenas 50 cm sobre la banqueta, siendo en esta zona donde se han conservado parte de los estucos (Fig. 4.13).

El cuarto 16 que abre el acceso desde la Plaza Norte hasta la plaza interior de la Acrópolis, presenta dos banquetas laterales, siendo la del lado oeste más baja, que han conservado parte de su recubrimiento de estuco, excepto en las partes frontales de las mismas, donde se observan los sillares descubiertos. Los muros este y oeste también se hallaron revestidos de estuco hasta una altura algo inferior a los 2m (Fig. 4.14).

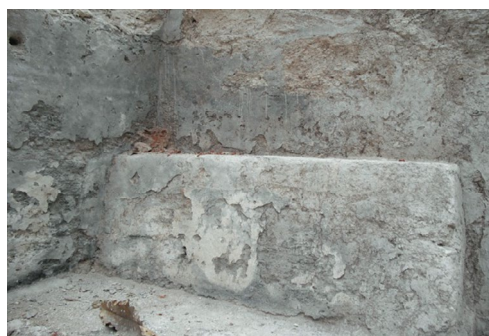
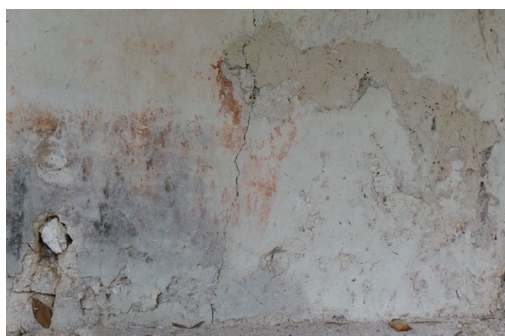
Fig. 4.16 Cuarto 6J2-9; la excavación sacó a la luz los restos de una vasija ceremonial sobre la banqueta lateral sur y un estuco visiblemente afectado por la combustión de la ofrenda. Fig. 4.17 Cuarto 6J2-11. Presencia de un estuco tosco aplicado sobre el estuco original, posiblemente con la finalidad de reparar una grieta u orificio.

En la esquina noroeste del cuarto 6J2-7 se halló un área del estuco quemado junto a un vestigio de hoguera con acumulación de carbón (Vidal 2008:50). En el cuarto 6J2-9, parte de la banqueta lateral sur y gran parte del estuco de la esquina sureste, se halló visiblemente afectada por la combustión, presumiblemente de una hoguera (Fig. 4.16). El cuarto 6J2-11, presenta en el centro de la estancia un elemento constructivo a modo de altar, adosado a la pared, la cual se encontró con manchas de quemado sobre el estuco (Vidal 2009:42). Asimismo, en el cuarto 15 de este mismo edificio, se descubrió el estuco del piso quemado junto a carbón, ceniza y cerámica asociada al Clásico Terminal (900-1000 n.e) (Vidal 2010:39). También en el cuarto 17 de esta misma ala, se halló una capa de ceniza a los pies de la banqueta noroeste y una rotura en el piso de estuco quemado, con acumulación de carbón y material lítico, óseo y cerámico; asociado al Clásico Terminal (Vidal 2010:41). Además de estos daños por combustión en diferentes zonas de las estancias, se han hallado ollas<sup>10</sup> cerámicas y resto de material cerámico de época tardía, asociados a actividades con implicación de fuego.

En la mitad sur del muro este de 6J2-11, se observa un mortero de cal aplicado sobre el revestimiento original de estuco. Este mortero sin pulimentar, es de factura burda, que destaca por su heterogeneidad, con impurezas de cal, ceniza y lodo, macroscópicamente visibles. Se encuentra taponando un orificio producido en la arquitectura, por lo que se deduce que se trata de la reparación de un daño producido en este muro. Por el tipo de elaboración, se deduce que podría corresponder también a las reocupaciones de etapas tardías en el sitio. Si bien se halla sobre todo sellando este espacio, se ha aplicado también sobre el estuco original, quedando adherido a éste y ocultándolo (Fig. 4.17).

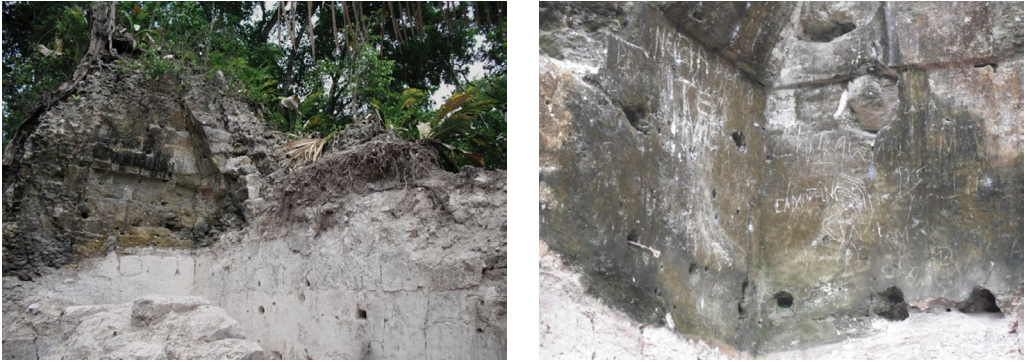
Fig. 4.18 Colonización de macro y micro flora sobre las ruinas en la zona expuesta a la intemperie. En la zona que quedó bajo sepultura se observan grietas, fracturas y desprendimiento del estuco. Fig. 4.19 Detalle de zona de la bóveda que quedó expuesta y que ha sido atacada por microorganismos y por acciones antrópicas.

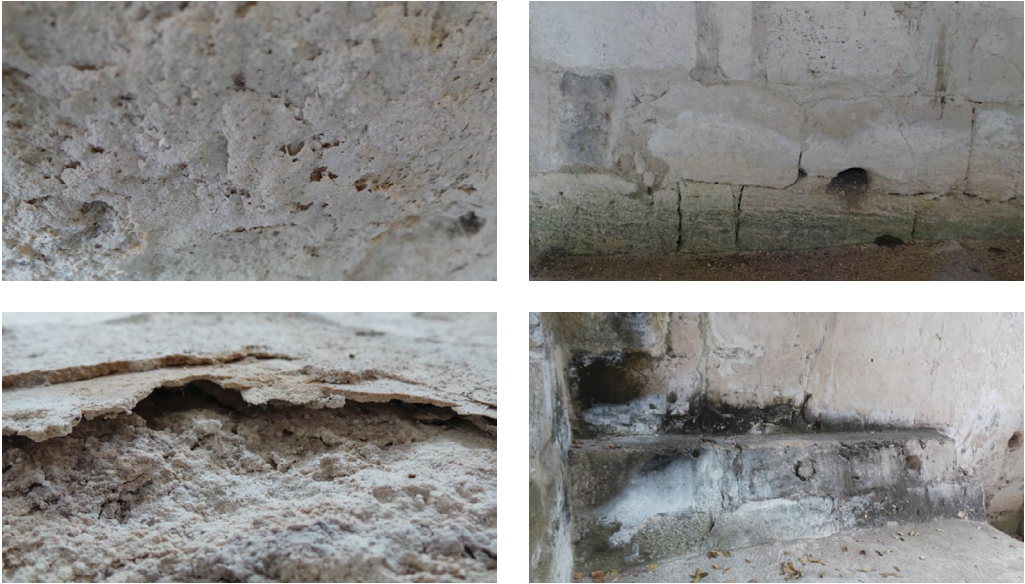
Fig. 4.20 Escamación y pulverulencia progresiva del estuco. Fig. 4.21 Eflorescencias en forma de velos blanquecinos tras la excavación del cuarto. Fig. 4.22 Separación del estuco del soporte por pulverulencia de la piedra caliza. Fig. 4.23 Aparición de fuertes concreciones biológicas y eflorescencias por entrada de agua en el cuarto 6J1-5.

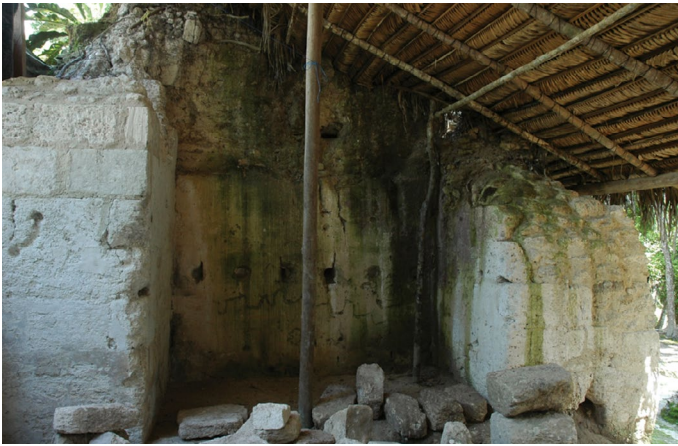
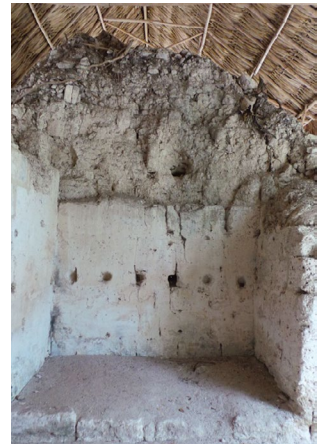
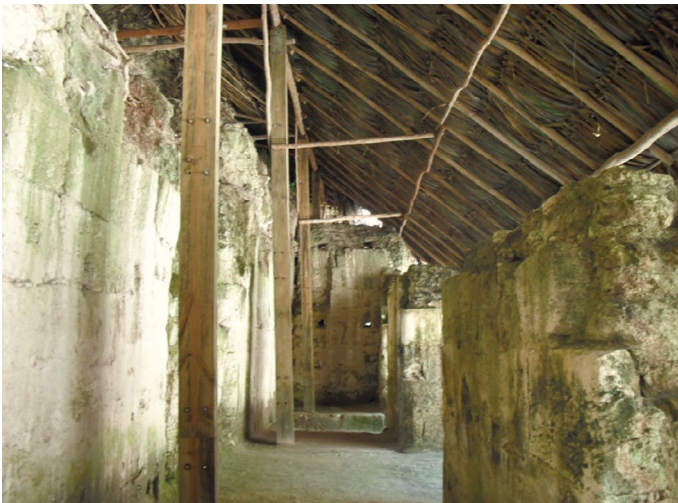
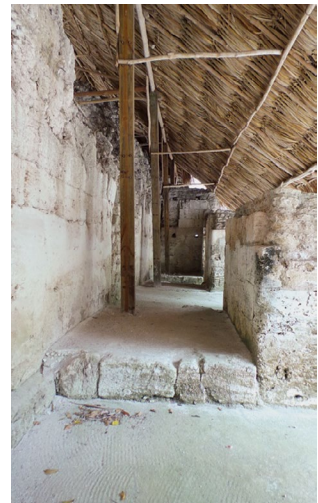
Fig. 4.24 Cuarto 6J2-3 en 2013 al crearse filtraciones en la cubierta deteriorada. Fotografía B. Carrascosa. Fig. 4.25 Cuarto 6J2-3 en 2016; después de limpiar las concreciones biológicas y reponer la cubierta, los estucos se mantienen en buen estado. Fig.4.26 Cuarto 6J2-7 en 2013 fuertemente atacado por microorganismos. Fig. 4.27 Cuarto 6J2-7 en 2016, tras la limpieza y reposición de cubierta, se han revertido las concreciones, manteniéndose hasta la fecha en buen estado.

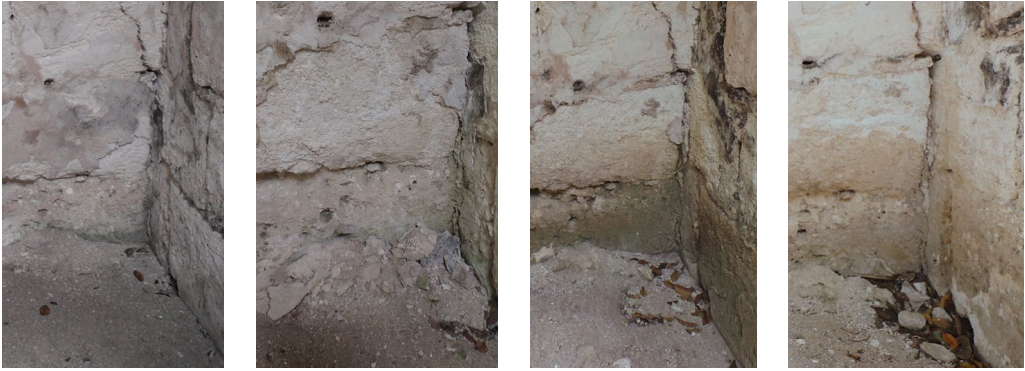
Fig. 4.28 Secuencia: Esquina suroeste del cuarto 6J1-5 en 2013, 2015, 2016 y 2018. Debido a la exposición de este cuarto, es continua la acumulación de agua de lluvia y la radiación solar en esta zona. Se aprecia como el poco estuco presente en 2013 comienza a desprenderse a pesar de los refuerzos, habiendo desaparecido para el último año, mostrando un avanzado estado de pulverulencia el soporte pétreo.

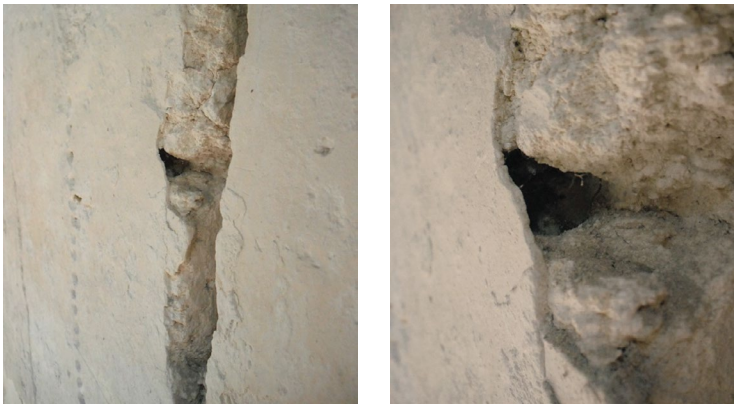
Fig. 4.30 Cuarto 6J2-6; detalle de zona del paramento donde se ha perdido el soporte pétreo y el estuco sigue firme.

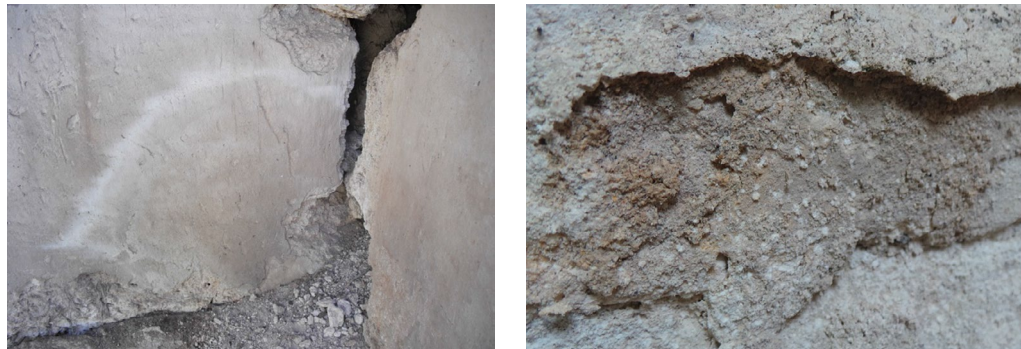
Fig.4.32 Evaporación de humedad con aparición de eflorescencias sobre el estuco de la esquina suroeste de 6J2-18, que presenta abertura y separación de ambos muros por carga estructural. Fig.4.33 Sub-eflorescencias entre estratos del estuco que han provocado la desintegración y desprendimiento de la primera capa.

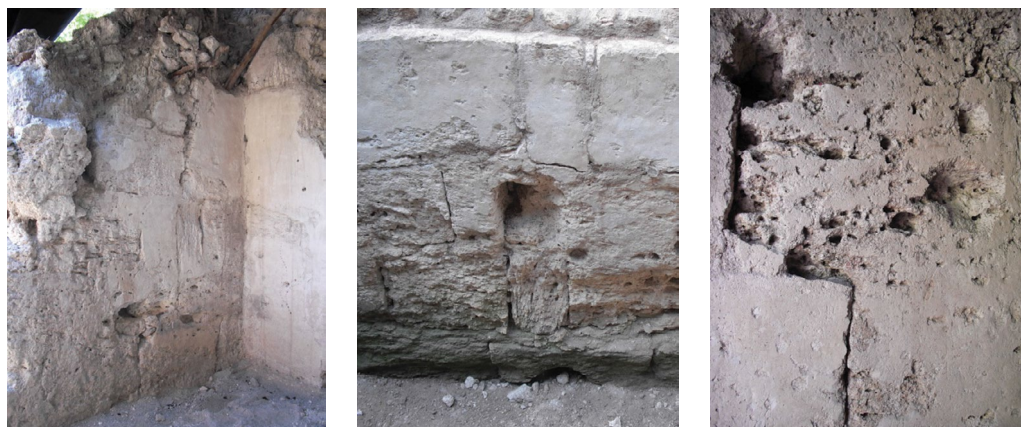
Fig. 4.34 Degradación de la piedra caliza con marcada erosión, que ha provocado el desprendimiento del estuco. Fig. 4.35 Estratificación diferencial de los sillares en las franjas bajas de los muros. Fig. 4.36 Principio de alveolización del material pétreo que se va abriendo paso hacia la superficie estucada.

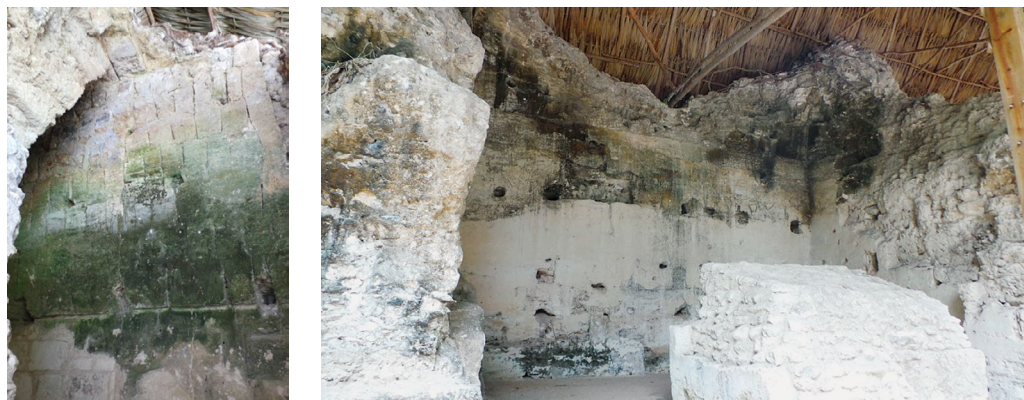
Fig. 4.37 Concreciones microbiológicas sobre los estucos de las bóvedas que quedaron expuestas a la intemperie durante el periodo de abandono del sitio.

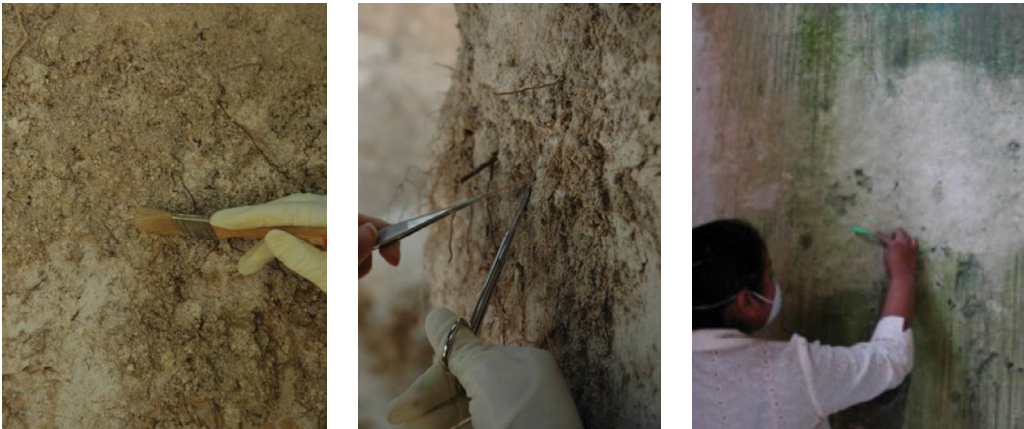
Fig. 4.38 Limpieza mecánica mediante brocha para eliminar depósitos terrosos. Fig.4.39 Eliminación de raíces adheridas al estuco tras la excavación del cuarto. Fig. 4.40 Limpieza físico-química de las concreciones biológicas mediante cepillo y etanol. Fotografías: B. Carrascosa.

Las limpiezas han sido principalmente de carácter mecánico; las acciones esenciales se han dirigido a la eliminación de las concreciones terrosas que se muestran adheridas a los revestimientos (Punto 4.2.4) (Fig. 4.38). La eliminación de estos depósitos, procedentes de la tierra de sepultura, se ha realizado con la mayor brevedad posible, mientras todavía conservaban la humedad, ya que conforme comienza a secarse la tierra, se adhiere con mayor fuerza a la superficie de los revestimientos y resulta más costosa y peligrosa su separación. Las herramientas empleadas en este caso han sido principalmente escalpelos y bisturís desafilados, ya que la superficie del estuco se encuentra muy blanda en los primeros instantes de su exposición a la luz.

Otra acción a realizar de forma mecánica ha sido la poda de raíces crecidas durante el tiempo de sepultura, y que se muestran sobre la superficie del estuco y entre los estratos de revestimiento y el soporte pétreo (Fig. 4.39). Estos restos orgánicos se hallan generalmente muy húmedos y adheridos sobre las superficies, por lo que se trata de una acción minuciosa, que sumada a la gran cantidad de raíces que recubre las superficies, se convierte en una labor que requiere de bastante tiempo. Este proceso se lleva a cabo mediante el uso de tijeras pequeñas y nunca arrancándolas con la mano o pinzas, ya que la adherencia que presentan al debilitado soporte podría ocasionar su desprendimiento.

La forma de aplicación del disolvente ha sido mediante la acción directa de hisopos impregnados en el disolvente y la posterior remoción con escalpelo (Fig. 4.40); o bien, en las zonas más afectadas, mediante la aplicación de empacos de algodón hidrófilo impregnado, aplicado sobre una lámina de papel japonés y cubierto con film de polietileno para evitar la evaporación del disolvente durante el tiempo de actuación. Asimismo, se acompañó dicha limpieza con la posterior acción mecánica para ayudar a retirar las gruesas concreciones.

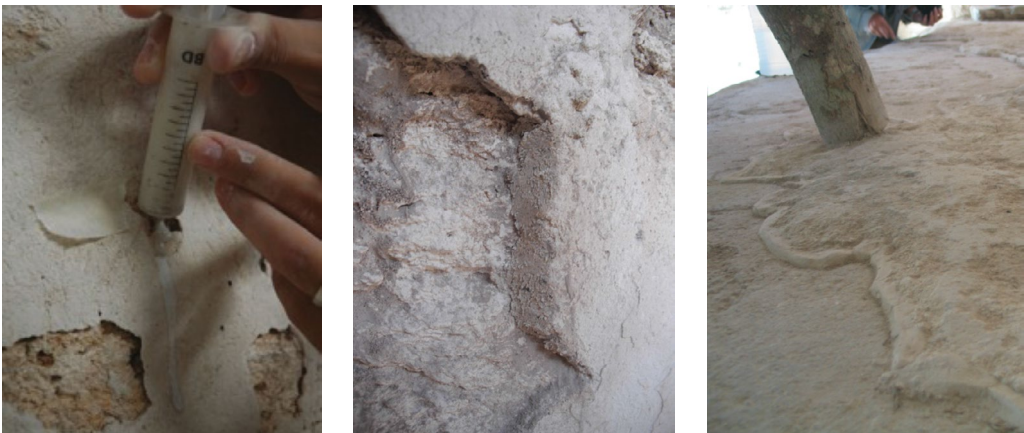
Fig. 4.41 Consolidación interna de un abolsamiento mediante PLM-A<sup>®</sup>. Fig. 4.42 Reborde perimetral de estuco sobre paramento vertical. Fig. 4.43 Reborde perimetral de refuerzo de los estratos de estuco horizontales de la banqueta central de 6J2-2. Fotografías: B. Carrascosa.

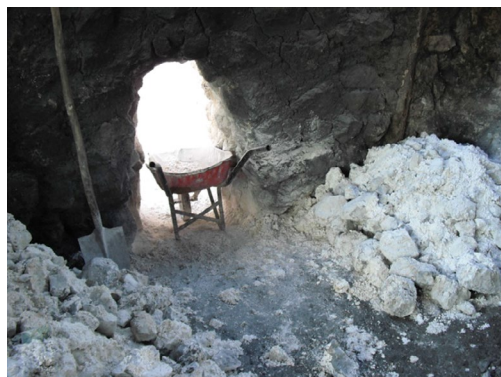
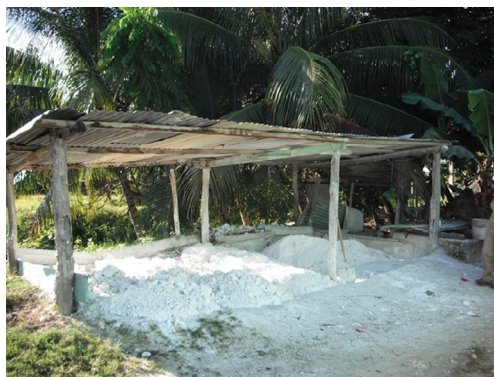
Fig. 5.1 Horno de cal de San Benito, Petén. Extracción de la piedra calcinada tras la cocción. Fig. 5.2 Calera de San Benito, Petén. Exposición de la cal viva para su apagado por pudrición.

La cal empleada en la realización de las probetas se ha obtenido de una calera cercana al sitio arqueológico, concretamente de la localidad de San Benito, Petén (Fig. 5.1, 5.2). De este lugar se obtuvo la cal para realizar las probetas de las campañas 2011, 2013 y 2015. Tras cerrar esta calera y visitar varias localidades cercanas con la misma tipología de horno, no se pudo conseguir cal en un lugar más cercano, con lo que las probetas de la campaña 2016, fueron realizadas con cal obtenida de Ciudad de Guatemala, de una calera pequeña donde se calcina la cal en un pequeño horno, similar al de San Benito.

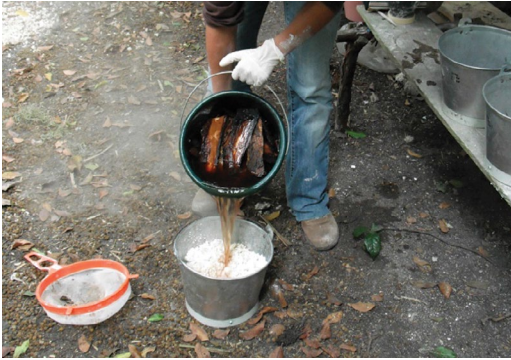
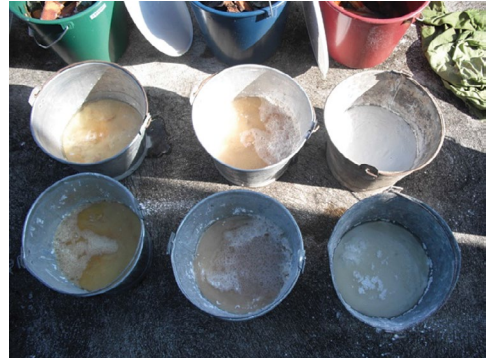
Fig. 5.3 y Fig. 5.4 Apagado de la cal viva en el agua de maceración, donde se observa la reacción exotérmica producida.

Para el apagado de la cal mediante el agua de la maceración de las cortezas vegetales, se procedió del mismo modo que con el agua corriente; se prepararon seis recipientes metálicos correspondientes a cada tipo de corteza vegetal en sus dos proporciones seleccionadas ( $\pm 0,5$  y 2%)(Fig. 5.3). Se añadieron tres volúmenes del agua de maceración correspondiente y se introdujo un volumen de cal viva en cada recipiente (Fig.5.4). El tiempo de hidratación fue de 10 días en las mismas condiciones y tras ello, se tamizaron las diferentes pastas de cal para eliminar impurezas.

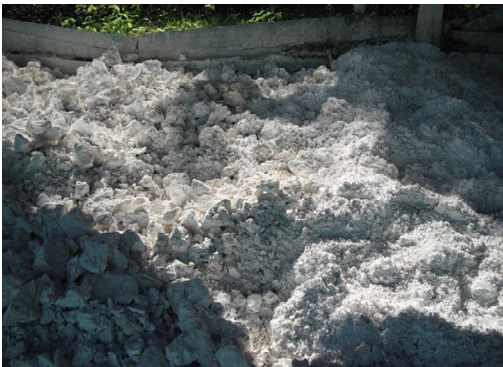
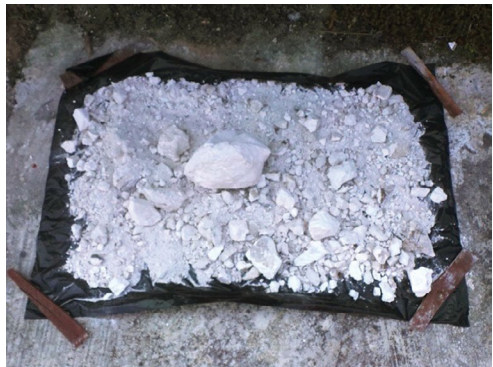
Fig.5.5 y Fig. 5.6 Apagado de la cal viva por exposición atmosférica (pudrición).

Para este tipo de apagado, la cal viva en piedra, se expuso en una superficie lisa, creando una capa de unos cinco cm. de espesor, que se machacó en la medida de lo posible para facilitar la hidratación (Fig. 5.5, 5.6). Seguidamente se techó provisionalmente para evitar las radiaciones lumínicas excesivas, pero permitiendo la libre circulación de aire. El tiempo de hidratación fueron también 10 días, y en este periodo la cal se fue removiendo para facilitar la hidratación de las partículas más profundas. Una vez pasado el tiempo se observa el hidróxido de calcio convertido en un polvo blanco, ligeramente húmedo, con textura de “migas”. Se guardó en un recipiente plástico cerrado hasta su uso.

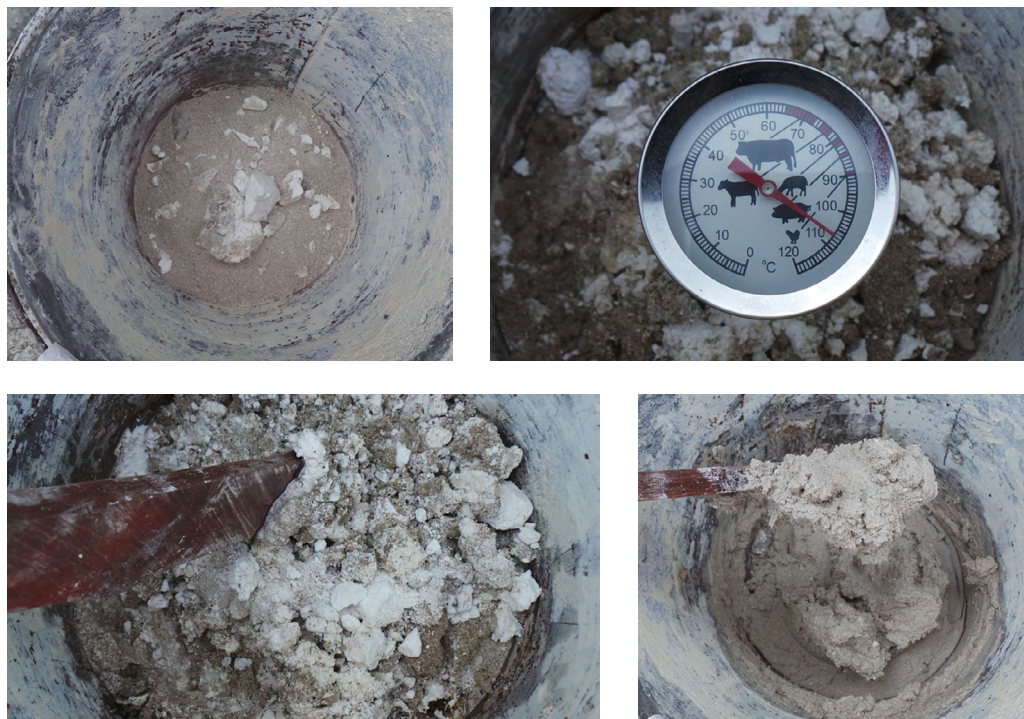
Fig. 5.7 Secuencia de apagado de la cal por mezclado en caliente (Hot Mix). Superior. Izda. Mezclado en seco del árido con la cal viva. Superior. Dcha. Adición de agua de macerado y reposo hasta alcanzar la máxima temperatura. Inferior. Izda. Adición de agua de macerado y mezclado. Inferior. Dcha. Mortero listo.

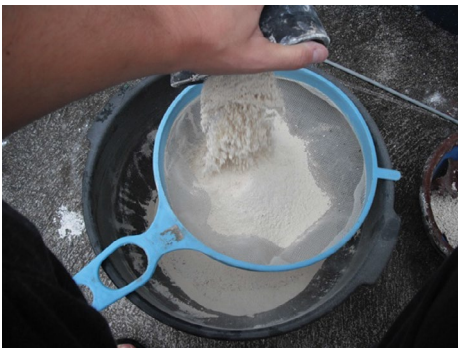
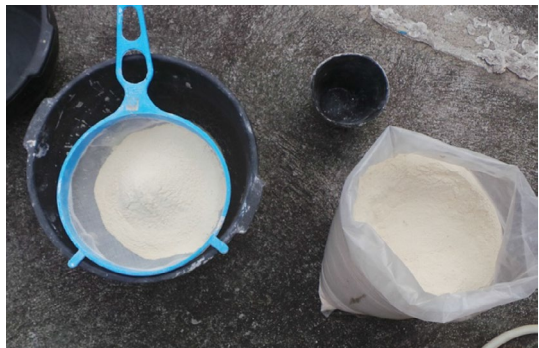
Fig. 5.8 Arena blanca. Tamizado del árido para la preparación del mortero. Fig. 5.9 *Sascab*. Tamizado del árido para la preparación del mortero.

Por ello los áridos seleccionados fueron el *Sascab* y la arena blanca presente en el sitio arqueológico La Blanca (Fig. 5.8 y 5.9). El *Sascab* se obtuvo de un afloramiento relativamente cercano, ubicado en la localidad de Paxcaman, Petén, a unos 50 km del sitio arqueológico.

Para su preparación, ambos áridos fueron introducidos en depósitos de agua para eliminar en la medida de lo posible, partículas orgánicas presentes, que flotan hacia la superficie. Tras eliminar dichas partículas, el agua fue escurrida y el árido se dejó secar al sol. Una vez secos, se cribaron mediante un tamiz de 2mm de luz para homogeneizar la granulometría y eliminar pequeñas piedras. El *Sascab* presenta generalmente una granulometría menor que la malla del tamiz, por lo que en el cribado apenas se eliminaron partículas mayores. Por el contrario la arena del sitio arqueológico presentaba una granulometría heterogénea, con bastante cantidad de piedrecillas.

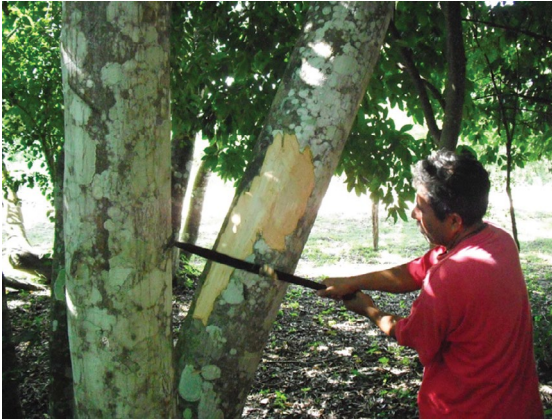
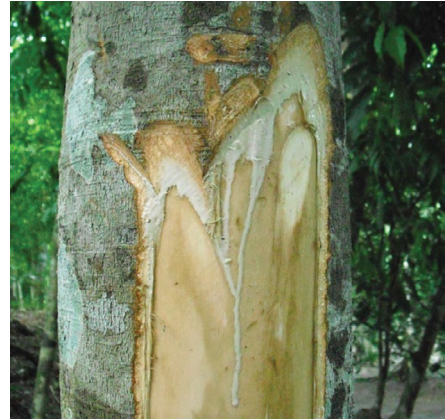
Fig. 5.13 Extracción de la corteza de Pixoy mediante machete. Fig. 5.14 Sangrado de la savia en la corteza de Ramón.

Una vez calculada la relación de corteza necesaria de cada árbol, se extrajeron de cada especie la cantidad necesaria para la maceración<sup>1</sup>. Las cortezas se extrajeron por corte directo, y se les retiró, en la medida de lo posible, la parte gruesa exterior (Fig.5.13 y 5.14). Se introdujeron en depósitos plásticos tapados con agua corriente a temperatura ambiente y se dejaron macerar durante 72h. Transcurrido el tiempo, se extrajeron las cortezas y se filtró el agua para eliminar restos de corteza y fibras vegetales.
