# LOS ESTUCOS MAYAS

Estudio físico-mecánico de variantes técnicas y su  
aplicación en la conservación y restauración en el sitio  
arqueológico La Blanca, Petén, Guatemala.

Tesis doctoral

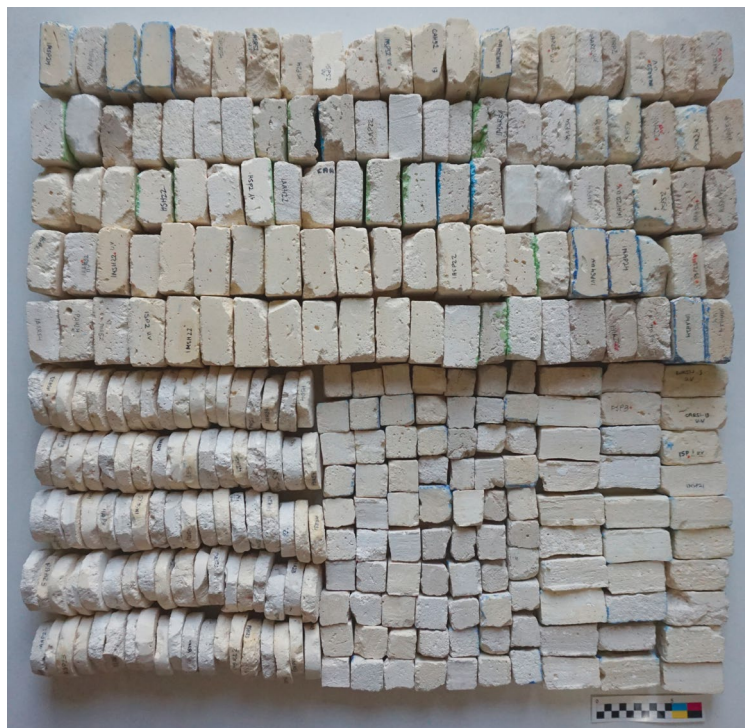
Fig. 5.15 Morfología de las probetas empleadas para los distintos ensayos de laboratorio.

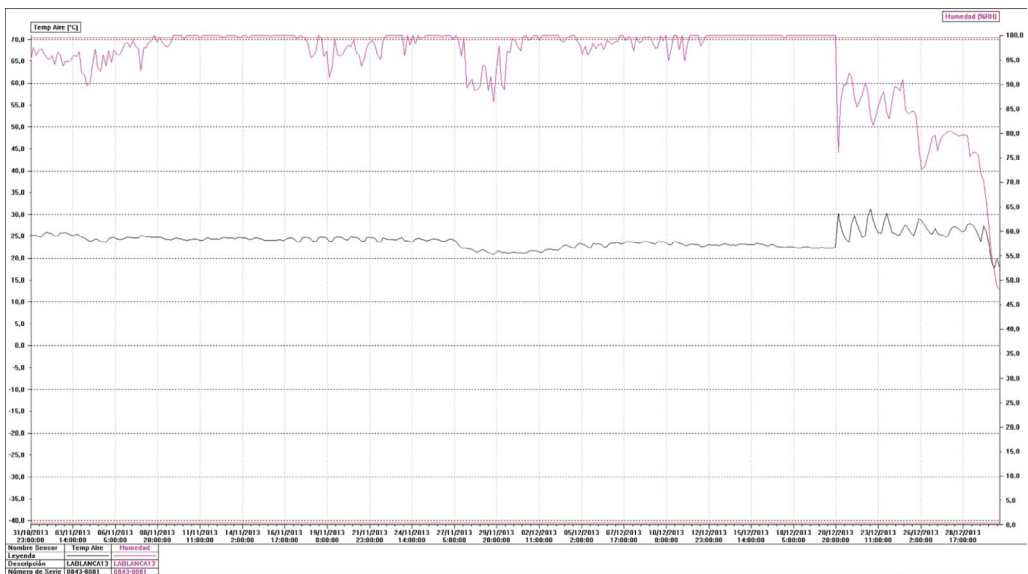
Fig. 5.16 Registro de las condiciones ambientales durante la campaña de trabajo de 2013.

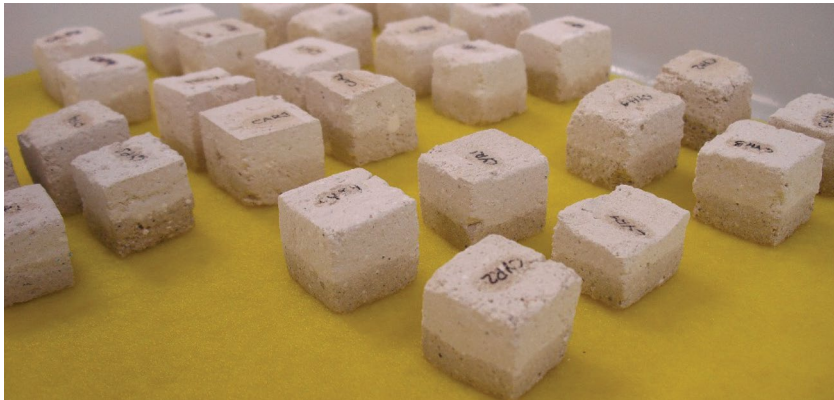
Figura 5.17 Absorción de agua por capilaridad de las probetas durante los primeros instantes del ensayo.

Se han empleado cuatro probetas de 1x1x2 cm de cada tipo de mortero. Se prepararon secándose en estufa de aire caliente a 60°C hasta llegar a masa constante ( $m_o$ ) (diferencia de masa inferior a 0,1% en dos pesadas consecutivas) y se dejaron enfriar hasta los 22°C antes de comenzar el ensayo. Se prepara un lecho permeable empapado en agua que deberá mantener constante este nivel. Las probetas se colocan sobre este lecho y se mantienen en contacto durante intervalos de tiempo establecidos, dependiendo de la succión del material (Fig.5.17). Dada la rápida absorción de los morteros, para este ensayo se seleccionaron los periodos: 5", 15", 35", 75", 2', 5', 10', 20', 35', 55', 85' y 24h. Tras las primeras 24h, se ha seguido midiendo la masa ( $m_o$ ) hasta llegar a la saturación, generalmente a los 8 días de ensayo. A cada intervalo se levantan las probetas y se pesan. El ensayo finaliza cuando la diferencia entre dos pesadas consecutivas (24h) no es superior a 1% de la masa de agua absorbida; o cuando transcurran ocho días desde el comienzo.

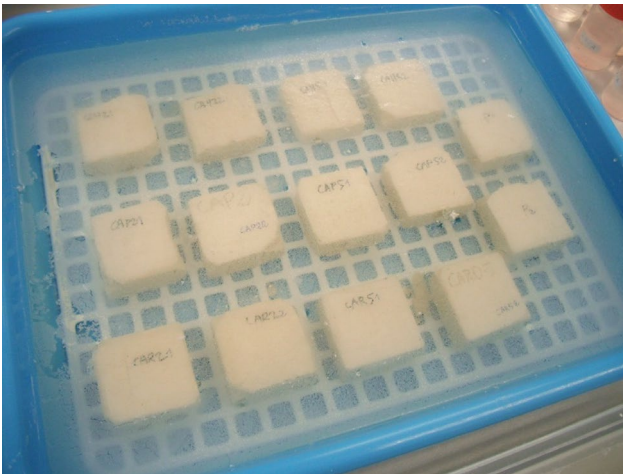
Figura 5.18 Ensayo de absorción de agua a presión atmosférica, grupo técnico IMA.

Se han empleado dos probetas de cada tipo de mortero de 4x4x2 cm. Antes del ensayo éstas se han secado a masa constante ( $m_d$ ), en estufa de aire caliente a 60°C, y se han dejado enfriar a temperatura ambiente (20°C). Las probetas se introducen en un contenedor con capacidad para ser cubiertas con agua. Se añade agua hasta la mitad de la altura de éstas. En el tiempo  $t_0 + (60)$  min, se añade agua corriente hasta alcanzar tres cuartas partes de la altura de las probetas. En tiempo  $t_0 + (120)$  min, se añade agua corriente hasta que las probetas queden sumergidas bajo una lámina de agua de al menos 25 mm de espesor (Fig.5.18). En el tiempo  $t_0 + (48+2)$  h se sacan las probetas y tras eliminar el exceso de agua se pesan con una exactitud de 0,01g ( $m_i$ ). Se continúa el ensayo pesando la masa cada 24h y anotando las sucesivas masas ( $m_i$ ), hasta alcanzar la masa constante en saturación ( $m_s$ ) (cuando la diferencia entre dos pesadas consecutivas no supere el 0,1% de la masa de la primera).

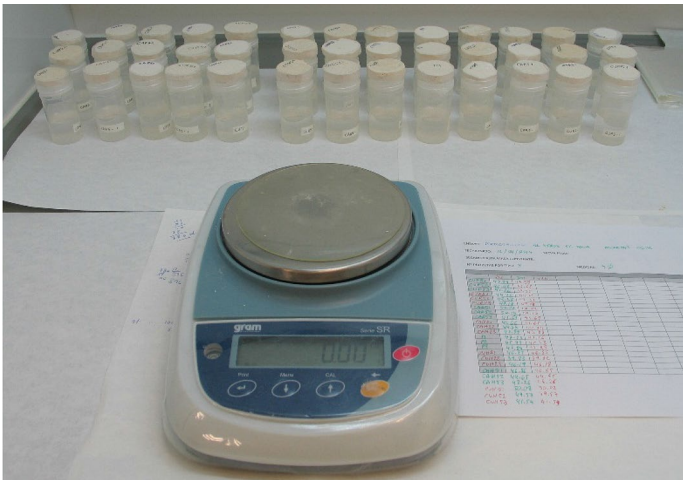
Figura 5.19 Ensayo de permeabilidad al vapor de agua durante la medición de la variación de la masa ( $m_t$ ).

La probeta se monta sobre un recipiente que contiene una solución saturada de nitrato potásico ( $\text{KNO}_3$ ), y se sella el perímetro de unión mediante Parafilm®M. Debido a la diferente presión parcial del vapor de agua existente entre el interior de la cubeta de ensayo y la cámara de ensayo, se produce un flujo de vapor de agua a través de la probeta. Se determina la variación de la masa mediante pesadas consecutivas. Para este ensayo se han empleado tres probetas circulares de cada tipo de mortero, con unas dimensiones de  $1 \times 4 \text{ cm } \varnothing$ , siendo un total de 162 probetas (Fig.5.19). Se acondicionaron en una cámara estanca con material desecante para conseguir unas condiciones de  $22^\circ\text{C}$  y 50% HR, estabilizando sus pesos hasta masa constante (cuando la diferencia entre dos pesadas consecutivas (24h) no es superior al 0,1% de la masa de la probeta).

El ensayo se ha realizado en el interior de una campana de extracción para evitar flujos de aire que pudieran alterarlo. Las mediciones de la masa se han llevado a cabo cada 24h durante ocho días.

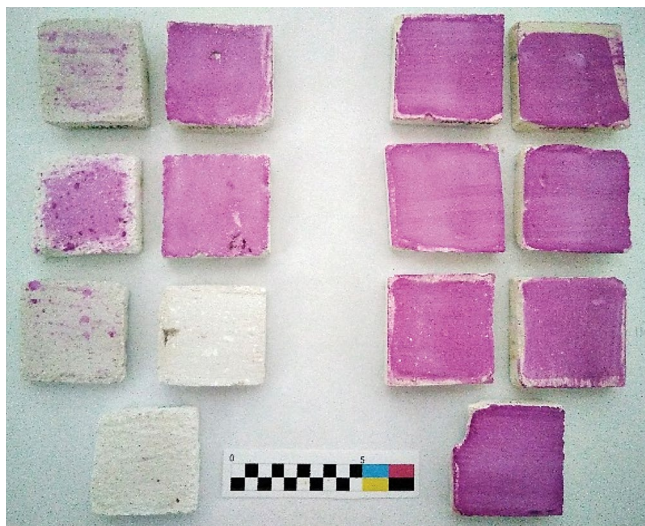
Fig. 5.20 Grupo técnico IMA (Izda.)-IMS (Dcha.)

Pixoy manifiestan mayor resistencia a la carbonatación, mostrando ambas probetas gran parte de coloración fucsia, en forma de anillo o núcleo central en IMA5, y en prácticamente toda la superficie en IMA2. Las probetas realizadas con Habín se muestran por el contrario completamente carbonatadas, a excepción de algunas partículas aleatorias en IMAH5, que presentan tinción fucsia, probablemente correspondientes a nódulos de cal no carbonatada.

- o Grupo IMS (Apagado por inmersión en macerados + *Sascab*): A pesar de pertenecer al mismo grupo técnico, estos morteros realizados con *Sascab* como árido, muestran una resistencia a la carbonatación elevada, sin diferenciación que atienda a los aditivos vegetales empleados. Todas las probetas (Ramón, Pixoy y Habín) muestran una carbonatación perimetral, en al menos dos de los cuatro laterales, con una profundidad media de 2mm. La probeta patrón, se muestra exactamente igual, con lo que se evidencia que en este caso la resistencia a la carbonatación no viene dada por los aditivos presentes en los morteros, sino por el árido empleado (Fig. 5.20).

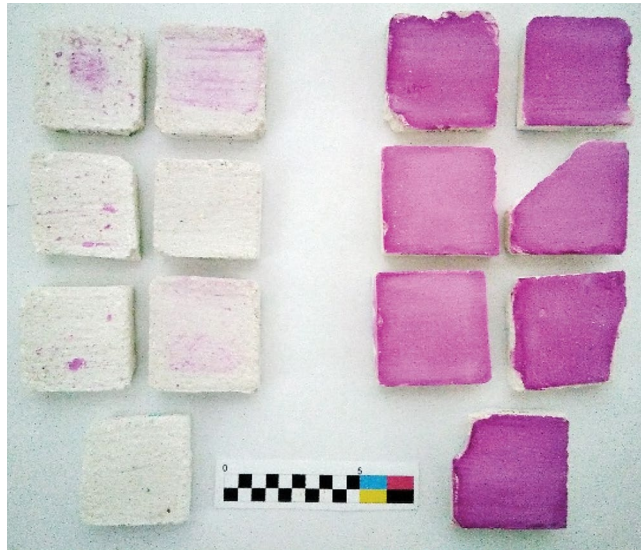
Fig. 5.21 Grupo técnico IAA (Izda.)-IAS (Dcha.)

- o Grupo IAA (Cal apagada por inmersión en agua+ arena del sitio+macerados en el agua del mortero): Este grupo de morteros presenta una carbonatación prácticamente completa salvo algunas partículas resaltadas en fucsia por su elevado pH. La probeta con aporte de Pixoy al 0,5% (IAAP5) presenta un pequeño núcleo central en proceso de carbonatación, y algunas partículas dispersas al igual que IAAR5 e IAAH5. Las probetas con mayor aporte de aditivos IAAP2 e IAAH2 muestran una veladura superficial y homogénea de coloración rosácea, debido a una mayor área en proceso de carbonatación. Tanto IAAR2 como la probeta patrón se muestran totalmente carbonatadas (Fig.5.21).

- o Grupo IAS (Cal apagada por inmersión en agua+ *Sascab* + macerados en el agua del mortero): Al igual que el anterior grupo técnico, las probetas realizadas con *Sascab* como carga presentan una elevada resistencia a la carbonatación, exhibiendo una superficie homogénea con una fuerte coloración fucsia que evidencia un alto pH por una carbonatación poco desarrollada.

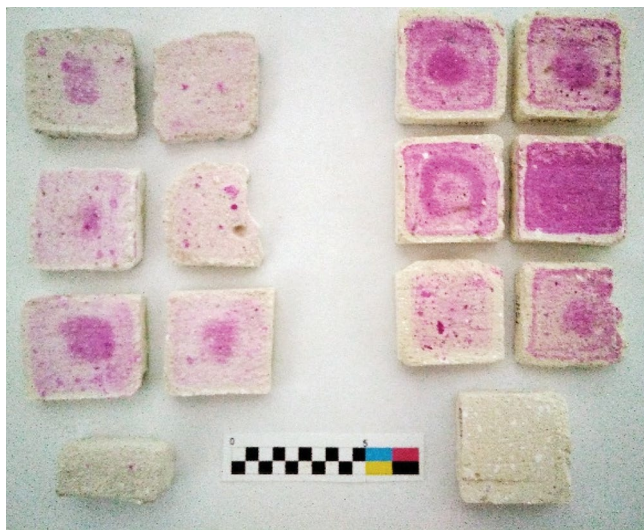
Fig. 5.22 Grupo técnico PA (izda.)-PS (Dcha.)

- o Grupo PA (Cal apagada por pudrición+ arena del sitio + macerados en agua del mortero): Este conjunto de mortero presenta una carbonatación avanzada en general, de entre la que se distingue una mayor resistencia a las probetas elaboradas con el aditivo en menor proporción, ya que presentan un pequeño núcleo central en coloración fucsia (Fig.5.22). En las probetas elaboradas con el aporte de Habín, también es patente en la probeta realizada con el aditivo al 2%. Ambas muestran una veladura rosácea alrededor de este núcleo y un perímetro muy definido totalmente carbonatado. La probeta patrón se encuentra carbonatada por completo.

- o Grupo PS (Cal apagada por pudrición+ *Sascab* + macerados en agua del mortero): En las probetas elaboradas con el aditivo de Ramón (0,5% y 2%) es patente una carbonatación incompleta, formada por diferentes fases de precipitación de calcita, que se manifiesta por medio de anillos concéntricos. Mientras el núcleo central se mantiene fucsia, el perímetro se encuentra perfectamente definido por una profundidad de carbonatación de 3mm de media. Los morteros realizados con el macerado de Pixoy evidencian una variación en la resistencia a la carbonatación, siendo mayor en la probeta que tiene más aditivo (PSP2), que muestra una coloración superficial fucsia, con un perímetro carbonatado de 3mm de media. Las probetas realizadas con el macerado de Habín presentan menor resistencia a la carbonatación que las anteriores, con sólo una coloración rosácea en la zona central. La probeta patrón se halla totalmente carbonatada.

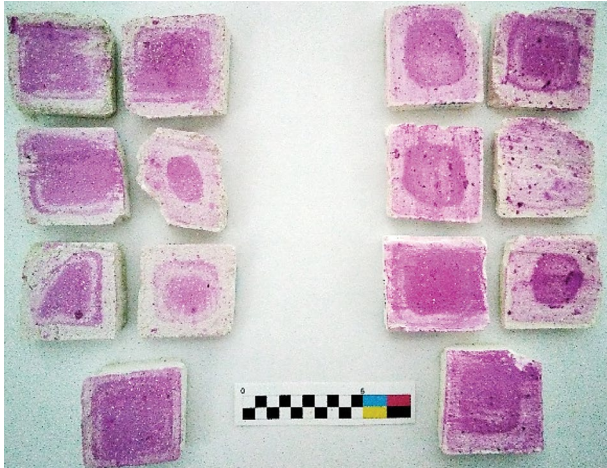
Fig. 5.23 Grupo técnico HA (izda.)-HS (Dcha.)

- o Grupo HA (Cal apagada por mezclado en caliente con arena del sitio+ macerados): este grupo técnico presenta un proceso de carbonatación similar al anterior al ser visibles los anillos o fases de precipitación. Los morteros apagados con macerado de Ramón presentan igual estadio de carbonatación independientemente del aporte de aditivo (0,5-2%). Muestran un perímetro altamente carbonatado con un núcleo central en proceso. Los morteros realizados con Pixoy difieren conforme a la cantidad añadida, siendo el que mayor cantidad contiene (HAP2), el que menos resistencia a la carbonatación presenta. Los morteros realizados con Habín ofrecen menor resistencia a la carbonatación en comparación, con una profundidad de carbonatación de 7mm de media. La probeta patrón, realizada sin aditivos se encuentra muy poco carbonatada y puede ser comparada con HAR5 y HAR2.

- o Grupo HS (Cal apagada por mezclado en caliente con *Sascab* + macerados): Se muestran anillos definidos en los morteros HSR5 y HSR2 con un núcleo fucsia que se concentra en el centro, y una coloración rosácea en el resto de la superficie (Fig.5.23). Presentan un perímetro muy definido de carbonatación, de 2mm de profundidad. En la probeta HSP5 se observa un superficie rosácea con un núcleo o anillo fucsia bien definido, mientras que en HSP2 no existe núcleo central pero sí partículas dispersas resaltadas por la tinción. En HSH5 la carbonatación está poco desarrollada, observándose de forma sutil un perímetro muy fino de carbonatación y un anillo de carbonatación. HSH2 se encuentra más carbonatada con un patrón muy parecido a HSR5 o HSP5. La probeta patrón muestra una resistencia a la carbonatación más elevada, con una coloración fucsia casi en toda la superficie.

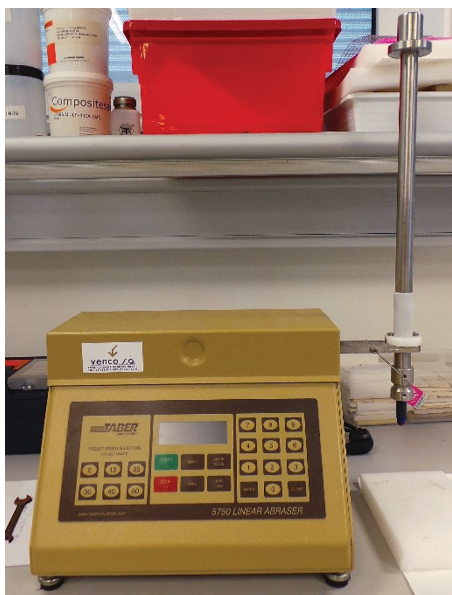
Figura 5.24 Abrasímetro lineal Taber© empleado para el ensayo.

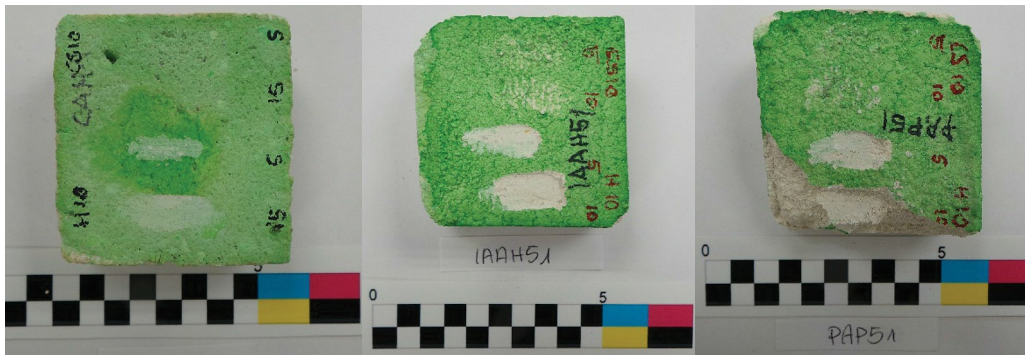
Figura 5.26 Nivel de desgaste superficial 1° y 2° (izquierda); profundo 1° y 2° (central) y profundo 2° y 3° (derecha).

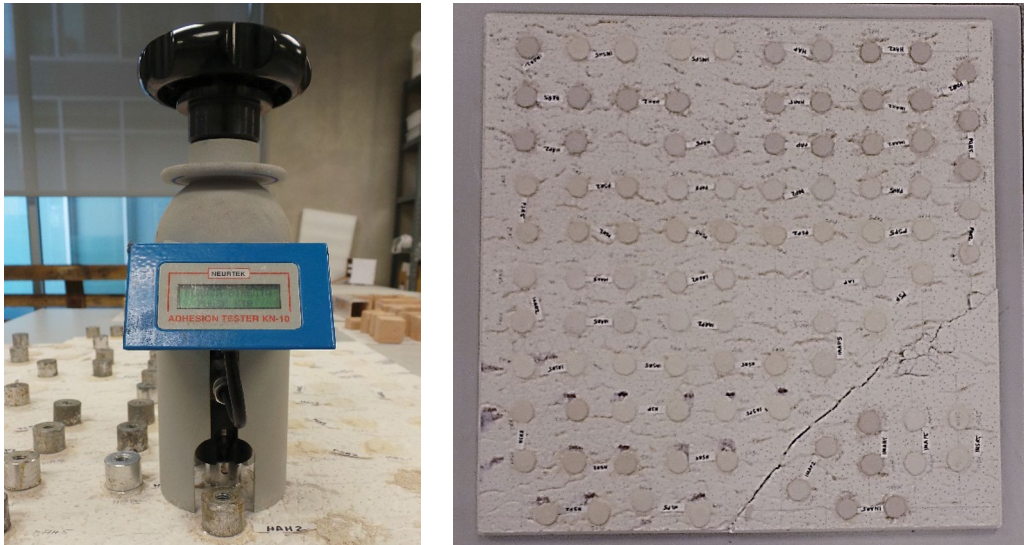
Fig. 5.27 Proceso de tracción directa sobre las probetas de mortero y total de probetas sometidas a ensayo.

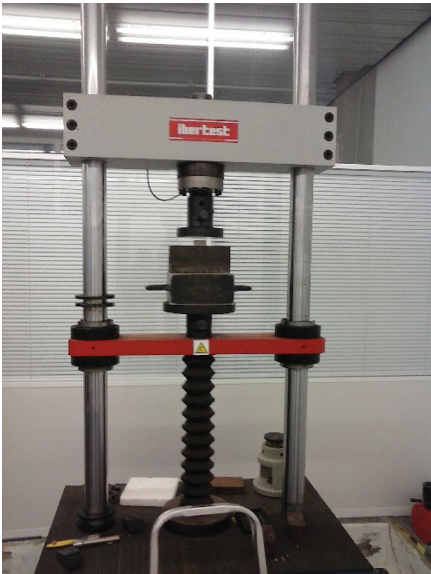
Fig.5.28 Prensa empleada en el ensayo de resistencia a compresión.

Se ha empleado una prensa universal de ensayos Ibertest®, acoplado el adaptador para el ensayo de compresión; el cual ha sido modificado, añadiendo una placa auxiliar de acero de 4x4x2 cm para obtener la medida estándar de 4x4x4 cm necesaria para este ensayo (Fig.5.28).

El ensayo se ha realizado según la normativa española UNE-EN 1015:1999 (CEN<sup>®</sup>) *Determinación de la resistencia a flexión y compresión del mortero endurecido*. En este caso, la primera parte del ensayo (Flexión) no se ha podido realizar debido al pequeño tamaño de las probetas y a la imposibilidad de fabricar más. Asimismo se ha podido emplear únicamente una probeta de cada tipo de mortero de dimensiones 4x4x2 cm. Las probetas han sido lijadas superficialmente para nivelar ambas partes, dejando las dos superficies lo más paralelas posible, para evitar alteraciones.

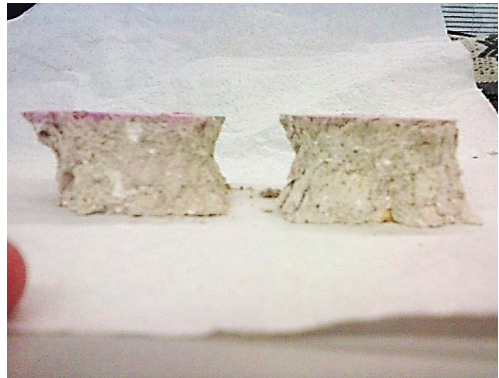
Fig. 5.29 Imagen del gráfico fuerza-tiempo donde se indica la fuerza máxima soportada (N), el tiempo transcurrido hasta el fallo (s), carrera (mm) y resistencia (Mpa). Fig. 5.30 Roturas producidas en dos probetas del grupo HA tras el ensayo.

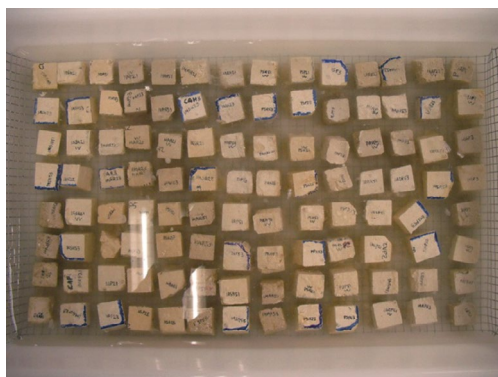
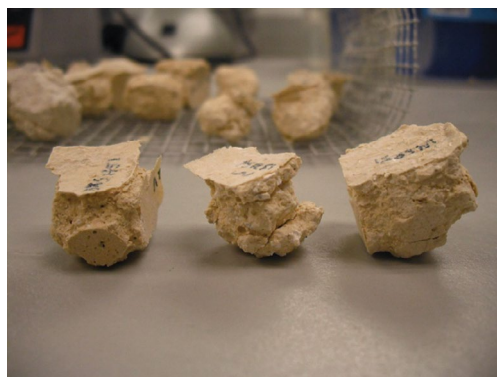
Fig 5.31 Baño de solución salina con las probetas. Fig 5.32 Estado de desintegración de tres probetas en el ciclo n°11.

Después de secar hasta masa constante, las probetas son sumergidas en una solución de sulfato sódico decahidratado al 14% durante 2 horas, a una temperatura de 20°C (Fig.5.31). Seguidamente se introducen en una estufa de aire caliente a 60°C durante 15 horas, y se dejan enfriar durante dos horas más antes de volver a introducir las en el baño de sales. Este ciclo se repite 15 veces, excepto si las probetas se rompen antes.

Los resultados obtenidos tras el ensayo se muestran en la siguiente tabla (Tabla 5.12). El grado de resistencia a la cristalización de sales ha resultado ser bastante similar en la mayoría de grupos técnicos experimentados, a excepción de los grupos IAA (cal viva apagada por fusión con agua + arena del sitio + agua de maceraciones) e IMA (Cal viva apagada por fusión en el agua de las maceraciones + arena del sitio), que han presentado resultados significativamente diferentes en las variedades elaboradas con mayor porcentaje de aditivo vegetal (2%), ya que han resistido a doce ciclos de ensayo. Ambos grupos están constituidos por arena blanca local y sus homólogos, realizados con *Sascab* (IAS e IMS), no presentan la misma resistencia ya que se desintegran entre los 4 y los 6 ciclos. En el grupo técnico P (PA y PS) (Realizado con cal apagada por pudrición + árido + agua de las maceraciones), encontramos resultados contradictorios ya que el grupo elaborado con *Sascab* (PS) resiste un mayor número de ciclos (entre 6 y 11)(Fig.5.32); mientras que el mismo grupo realizado con arena local (PA) se desintegra a los 4 ciclos, independientemente del tipo o proporción de aditivo orgánico añadido.

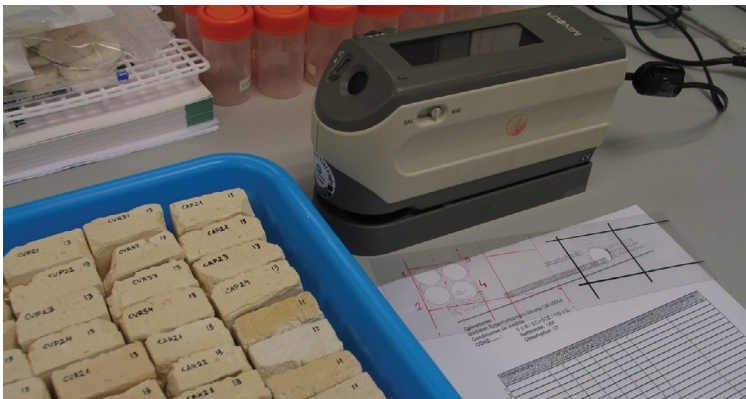
Para verificar el cambio cromático superficial, se han realizado tomas colorimétricas antes y después de la exposición, empleando un espectrofotómetro Minolta CM 2600d, y realizando cinco disparos consecutivos con los cuales se ha calculado el valor promedio y la desviación estándar. Para medir el color en el mismo sitio antes y después de la exposición, se han realizado unas plantillas en acetato con un orificio por el que se apoya el espectrógrafo. Para la medición se seleccionó el observador estándar  $10^\circ$  C, el iluminante estándar CIE tipo D65 (luz día con temperatura de color  $6500^\circ$  K) y el área de medida de  $8\text{mm } \varnothing$  (Fig.5.34).

Fig. 5.34 Espectrofotómetro Minolta CM 2600d, plantillas de acetato y fichas de registro empleadas en la toma de datos.

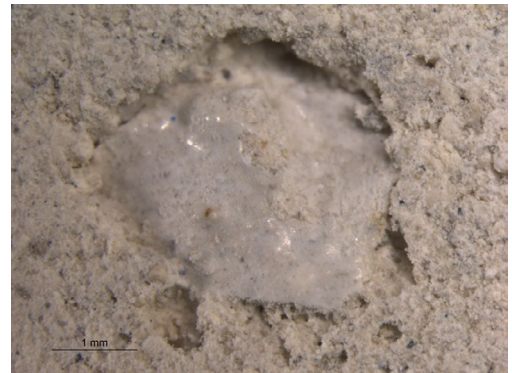
Fig. 5.44 Detalle de caliche en la probeta HAR2 antes y después del ensayo cíclico. No se aprecian cambios en la superficie.

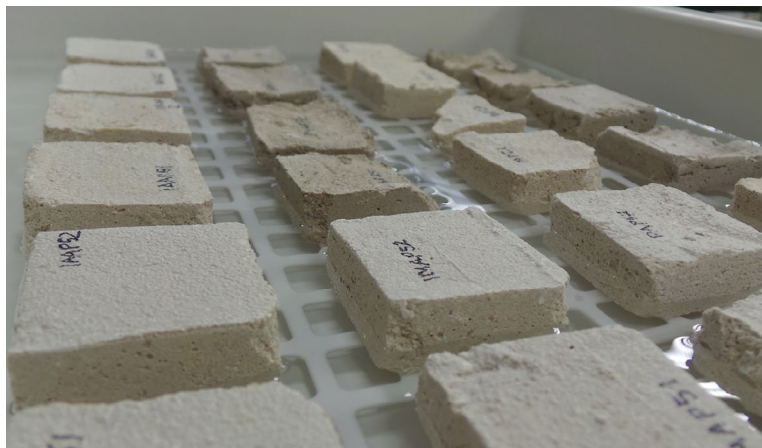
Fig. 5.49 Inicio del ensayo de absorción de agua a presión atmosférica de las probetas envejecidas.

El ensayo se ha realizado siguiendo la misma metodología que en el anterior ensayo (Punto 5.2.2). Las probetas empleadas han sido dos de las envejecidas en los ciclos de humedad y temperatura, de dimensiones 4x4x2 cm (Fig.5.49). El ensayo ha durado 8 días y se presentan los valores obtenidos en cada medición en la siguiente tabla (Tabla 5.17).

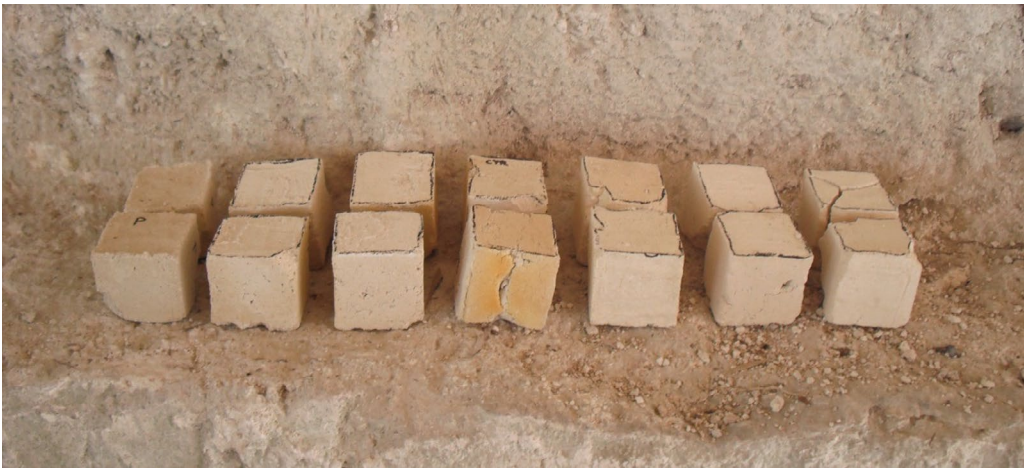
Fig. 5.51 Probetas exentas correspondientes a los grupos IMA e IAA, realizadas en la campaña de 2011.

En 2011 se expusieron las primeras probetas de mortero en forma de cubo de 4x4x4 cm, pero fueron sustraídas, habiendo desaparecido todo el conjunto para la campaña siguiente (Fig.5.51). Por ello se decidió modificar el sistema de exposición, aplicando el mortero fresco sobre el muro. Los diferentes morteros estudiados han sido elaborados entre 2013 y 2016. Para el control del deterioro se han empleado métodos físicos de examen, como el control de la penetrabilidad de agua.

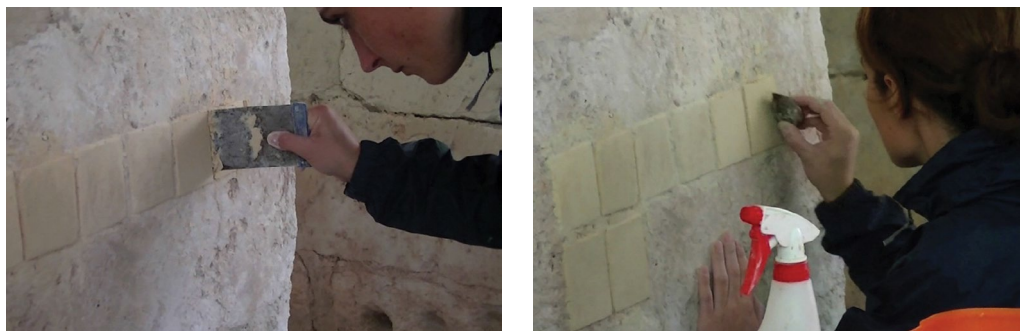
Fig. 5.52 y 5.53 Aplicación de los morteros correspondientes a la campaña de 2013.

Los morteros han sido realizados en el laboratorio de Flores, Petén, envasados y aplicados posteriormente en un periodo de  $12 \pm 2$  h en el sitio La Blanca. El lugar de exposición seleccionado es el muro norte del cuarto 6J1-4, que aunque fue reconstruido arquitectónicamente, está constituido por sillares originales degradados. Aunque los morteros han sido aplicados en diferentes campañas, siempre han correspondido a estaciones secas, registrándose (*data logger* SCORT RH iLog©) unas condiciones ambientales muy similares (Tabla 5.21). El tamaño de las probetas es de  $\pm 4 \times 5$  cm, con un grosor aproximado de 5mm. La aplicación fue mediante espátula metálica, y el fratasado se realizó con la ayuda de una semilla de corozo, hasta dejar las superficies lisas y homogéneas para evitar la aparición de grietas (Fig. 5.52 y 5.53).

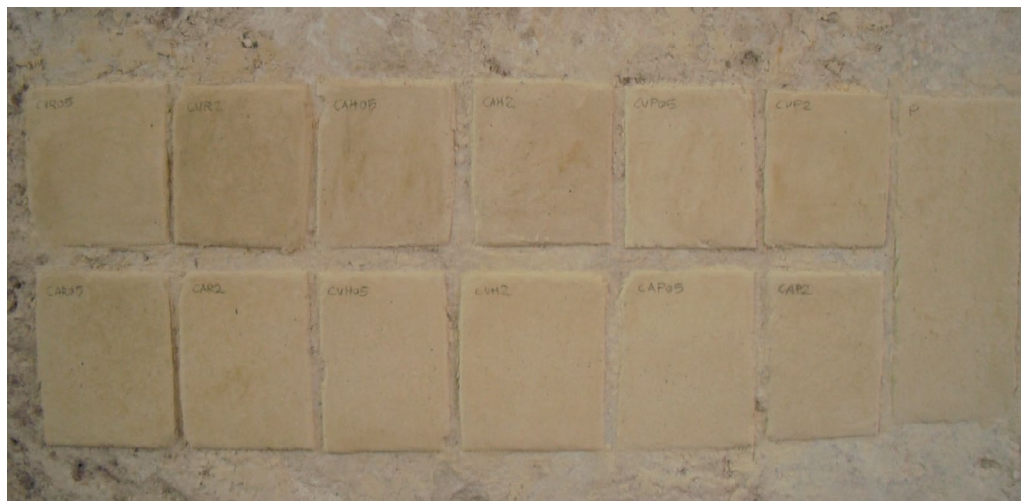
Fig. 5.54 Probetas IMS, IMA, IAS, IAA, aplicadas en la campaña 2013.

- o Los grupos técnicos IMS e IAS expuestos desde 2013, han resistido hasta 2017, conservándose en buen estado con muy pocos signos de deterioro (Fig. 5.54 y 5.56). Muestran muy buena adhesión al soporte, soportado perfectamente la tracción durante el ensayo de penetración de agua en 2016. Durante el ensayo realizado en 2017, algunas probetas se desprendieron (IASR5,IMSH5,IASH2, IMAP5, IMSP2 e IASP2), quedando intactas IMSR2, IASH5, IASR2, IMSH2, IASP5 e ISP(patrón)(Fig.5.60). De lo que se deduce que este grupo realizado con cal apagada por inmersión y *Sascab*, produce una pasta fina y densa que se adhiere perfectamente al soporte. La adición de los exudados orgánicos(tipo de corteza, porcentaje y modo de adición al mortero) no parece influir en la durabilidad de las probetas; prueba de ello es que la probeta patrón (ISP) se encuentra entre las conservadas.

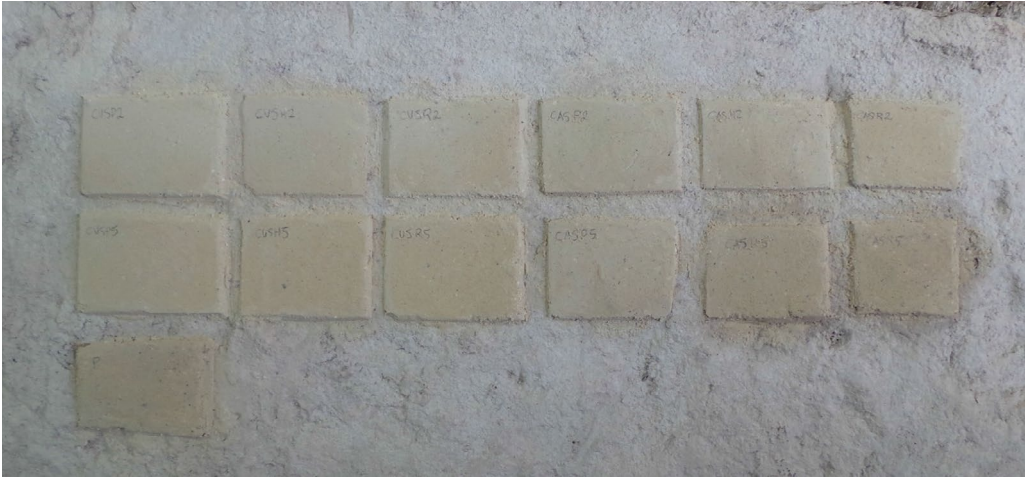
Fig. 5.55 Probetas del grupo técnico PS, aplicadas en la campaña de 2015.

- o El grupo PS aplicado en 2015, ha demostrado muy poco poder de adhesión al soporte, independientemente del tipo de exudado y porcentaje de éste que contenga. Algunas probetas se desprendieron en el transcurso del primer año de exposición (PSR2 y PSR5), y otras se desprendieron durante el ensayo de penetración de agua (PSP2, PSP5, PSH5, PSH2)(Fig.5.55 y 5.57). Únicamente se mantiene en buen estado hasta 2018 la probeta patrón (PSP).

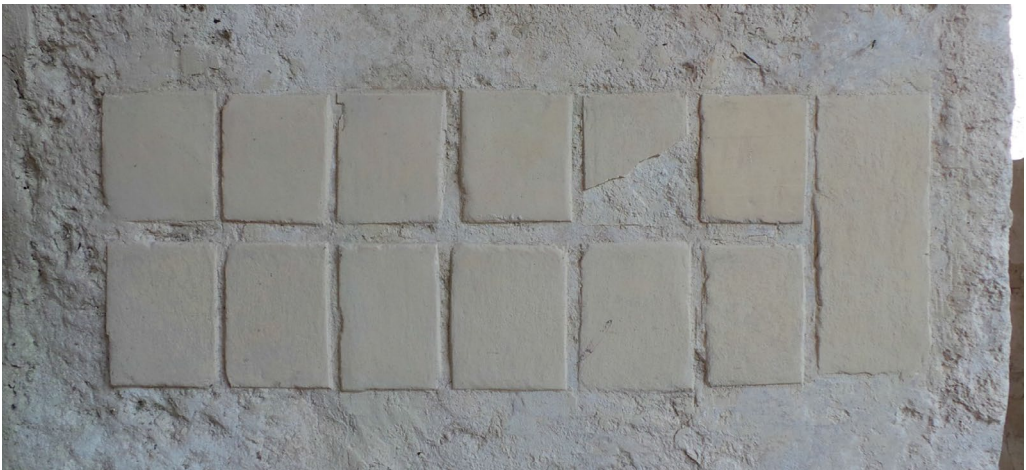
Fig. 5.56 Probetas aplicadas en 2013. Estado de conservación en la campaña de 2016.

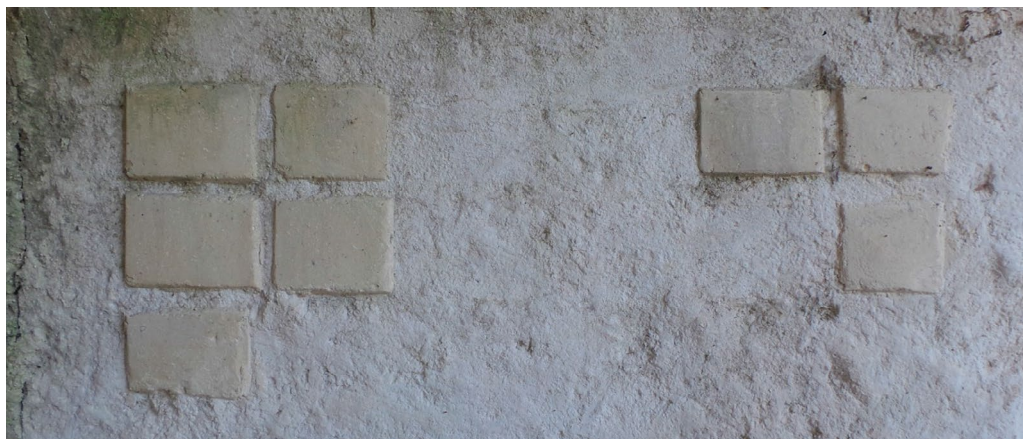
Fig. 5.57 probetas aplicadas en 2015. Estado de conservación en la campaña de trabajo de 2016.

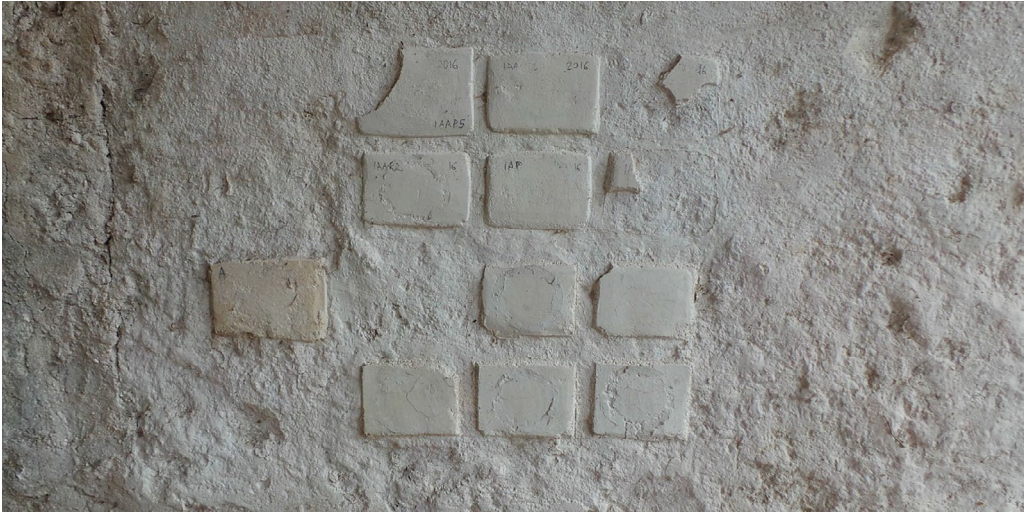
Fig. 5.59 Probetas aplicadas en 2016. Estado de conservación en la campaña de 2018.

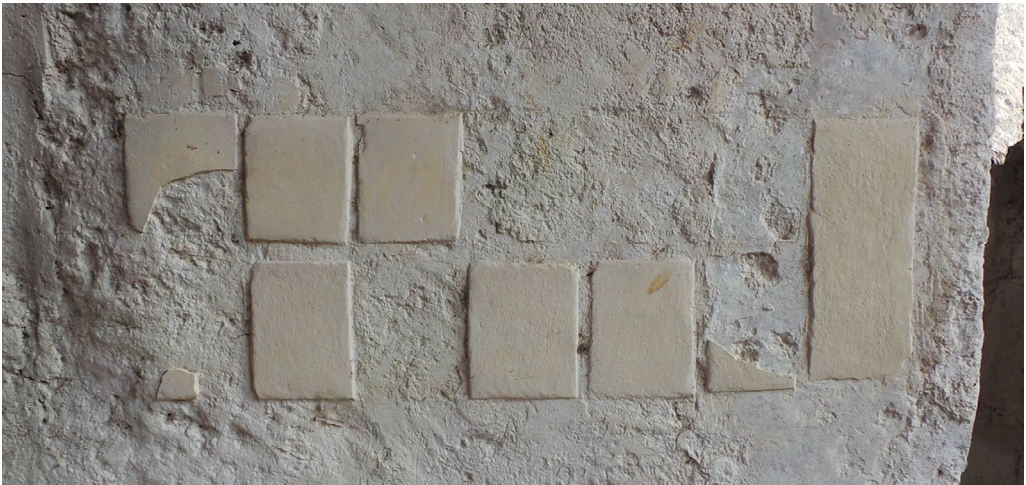
Fig. 5.60 Probetas aplicadas en 2013. Estado de conservación en la campaña de 2018.

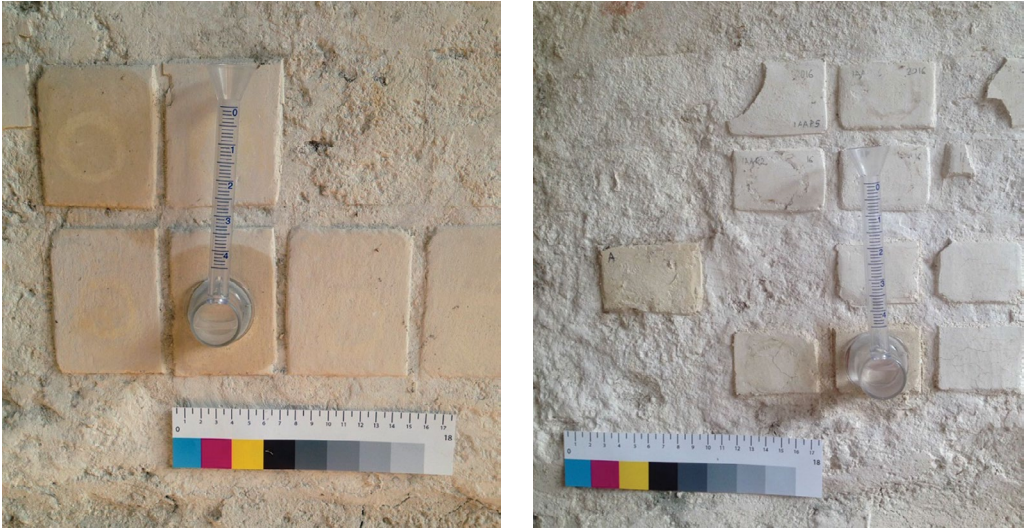
Fig. 5.61 y 5.62 Ensayos de penetración de agua realizados en 2017 sobre las probetas conservadas. Foto B. Carrascosa.

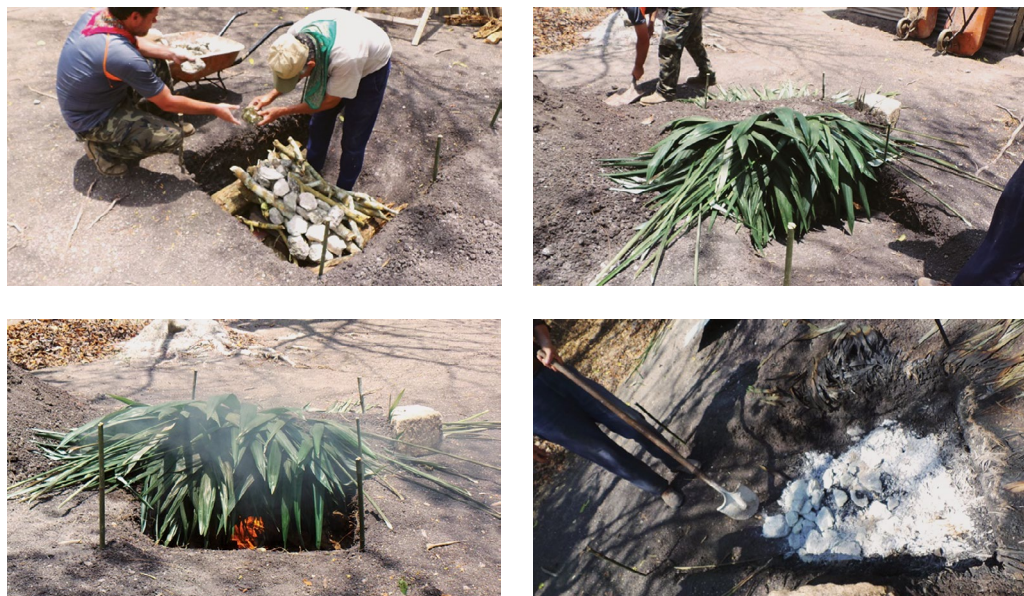
Fig. 6.4 Secuencia. Prueba experimental de quema de piedra caliza en La Blanca. Temporada de campo 2016.

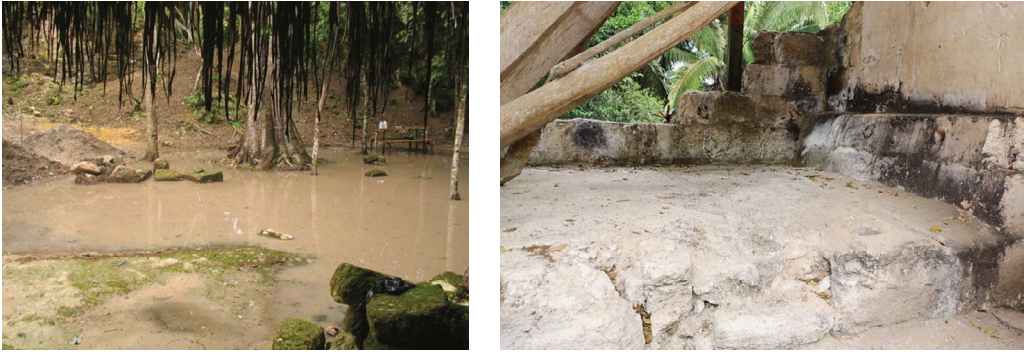
Fig. 6.5 Vista desde 6J1-3, 2008. Encharcamientos en la plaza de la Acrópolis debido a los desniveles existentes en la misma. Fig. 6.6 Cuarto 6J1-5. Entrada excesiva de agua en la estancia debido a la falta de gran parte del muro este (fondo) y a la poca proyección de la cubierta por este lado.

Deberá estudiarse el sistema de evacuación y canalización del sitio arqueológico para garantizar el encauzamiento o drenaje de las aguas (López-Menchero 2010), evitando el encharcamiento tanto en la base como en las plazas y pasillos de la Acrópolis y en las estancias expuestas de la subestructura. De este modo se evitaría una acumulación en exceso de agua que termina llegando por capilaridad a los paramentos que conforman las estancias, donde se ubican los estucos (Fig. 6.5).

Otra cuestión importante a considerar en la revisión de las cubiertas es si cumplen correctamente su función. A la hora de construir estos techados se debe tener en cuenta que cubran ampliamente las ruinas, pues una cubierta con poca proyección no ofrece protección a la zona externa de los muros del edificio, que se ven afectados por la lluvia dirigida y las radiaciones solares a determinadas horas del día. Aunque parezca que los estucos interiores están a salvo, tanto el agua de lluvia como el calor que recibe la parte externa del edificio se transmite por capilaridad hacia el interior de los muros (Fig. 6.6-6.9).

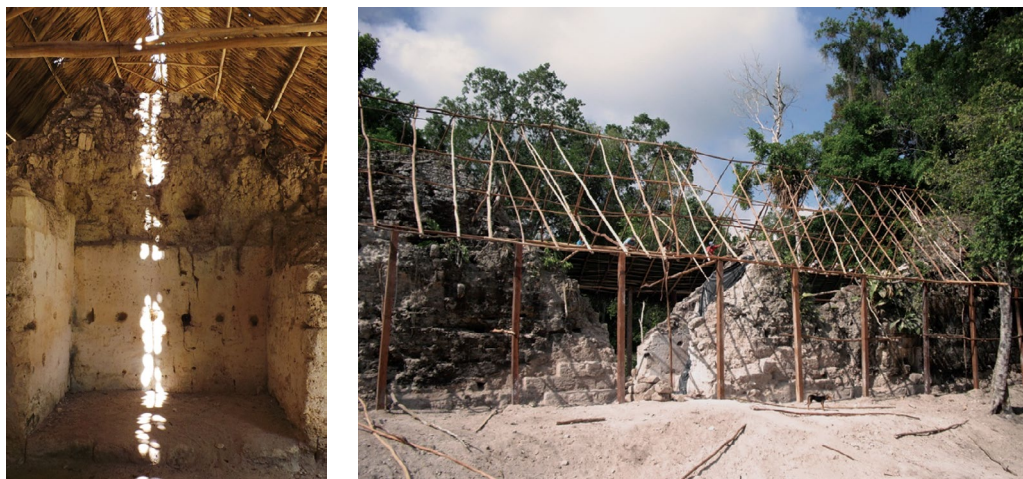
Fig. 6.7 Cubierta de guano con grave deterioro en el vértice superior por donde a demás de la lluvia, se filtran las radiaciones solares. Fig.6.8 Proceso de realización de la gran cubierta del ala oeste de la Acrópolis tras su excavación en 2009.

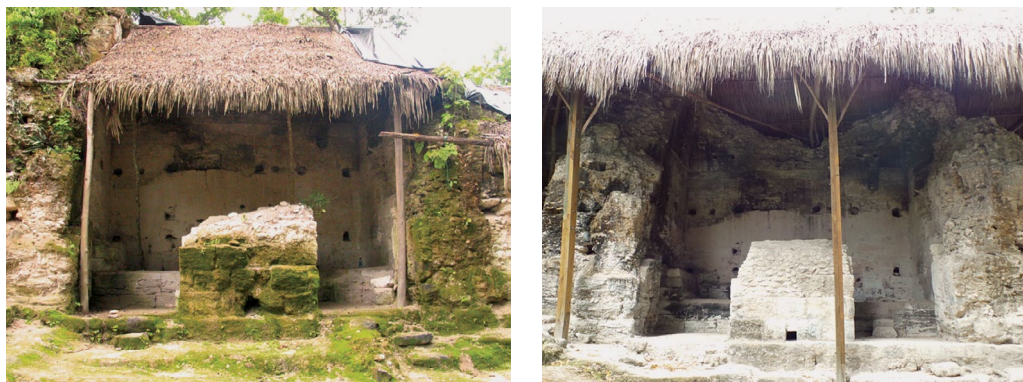
Fig. 6.9 Cuarto 6J2-4 en 2008 y 2016; la primera cubierta de protección era pequeña, por lo que el edificio quedaba exhibido a la lluvia, desencadenándose la proliferación de microorganismos en las zonas más expuestas. Tras la modificación de la cubierta, con más proyección y altura, no se han vuelto a producir estos daños biológicos.

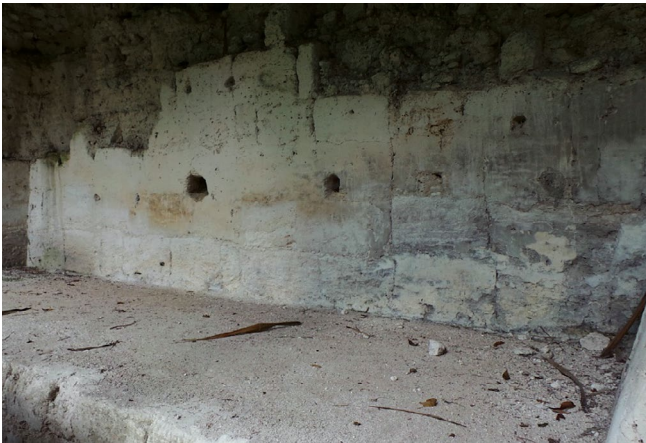
Fig. 6.10 Acumulación de tierra, piedras de derrumbe y hojas secas de la cubierta sobre la banqueta del cuarto 6J2-11.  
Fig. 6.11 Esquina con acumulación de materia orgánica que ha propiciado la germinación y desarrollo de una planta vascular.

Una vez restaurados los paramentos de estuco, deben ser revisados periódicamente para poder detectar posibles alteraciones y poder localizar y subsanar las causas. Además del control del estado de conservación, es conveniente realizar limpiezas mecánicas mediante cepillado superficial, para eliminar cada cierto tiempo depósitos arenosos y restos orgánicos vegetales y animales, que promueven la proliferación micro y macrobiológica. Por ello también se debe recoger todo tipo de materia orgánica y arena que se acumule sobre las superficies horizontales de las estancias (muros, suelos y banquetas), barriendo periódicamente estas zonas.

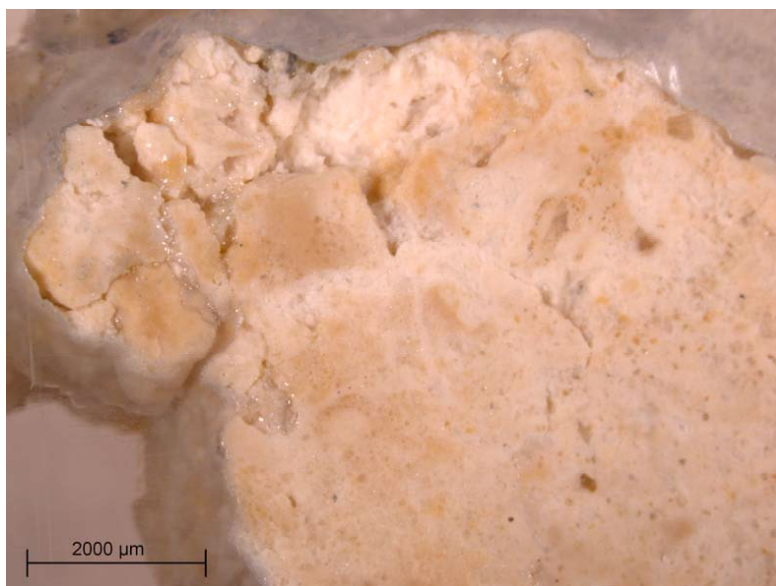
**Microfotografías de la muestra 6J2-4-7 en sección transversal, luz incidente**
