**EL MURAL DE ARTE URBANO DE PICHIAVO
EN LA CIUDAD FALLERA DE VALENCIA**

**ANÁLISIS DEL ESTADO DE CONSERVACIÓN Y PROPUESTA DE
INTERVENCIÓN**

Presentado por Federica Cappelletto

Grado en Conservación y Restauración de los Bienes Culturales

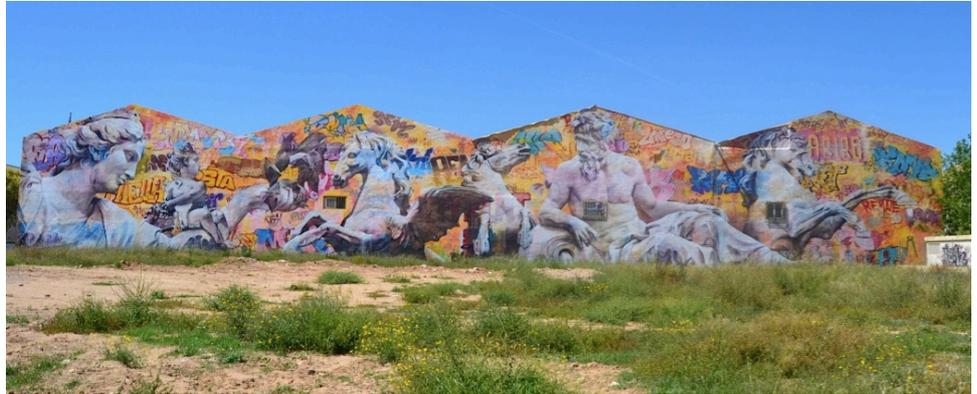
Figura 13. Pintura mural por encargo, sin nombre, objeto de estudio de este trabajo. Ciudad Fallera, Valencia 2017.

La pintura mural que se ha analizado en este trabajo de fin de grado, es considerada una de las más grandes pinturas murales de arte urbano de toda la ciudad, no tiene ningún título y fue encargada a los artistas PichiAvo por el Ayuntamiento de Valencia en septiembre de 2017. La obra está situada en la Ciudad Fallera de Valencia, un barrio compuesto tanto por los talleres de los artistas falleros, como por una parte residencial, ubicada en la parte noroeste de la ciudad de Valencia, y próxima a la ronda norte (**Fig. 11**). El mural urbano se ubica en la fachada norte de lo que son cuatro talleres de artistas falleros, en la calle Carlos Cortinas (**Fig.12**). El conjunto de las cuatro naves mide 10 metros de alto, en la parte más alta del techo, 8 metros en las partes más bajas, y 60 metros de largo.

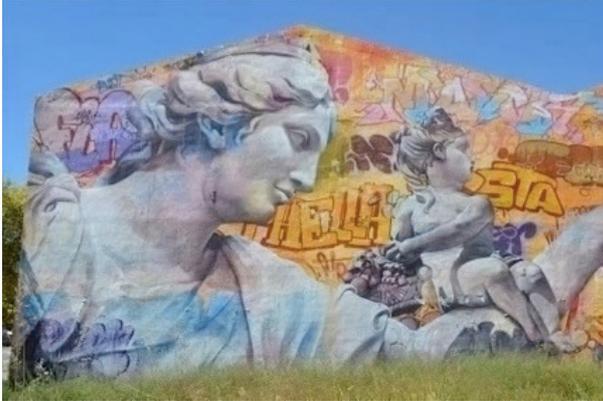
Figura 14. Primer bloque del mural desde la izquierda.

El mural, que se podría dividir en cuatro bloques para una lectura más fácil, representa así en el primer bloque, desde la izquierda, la figura de la diosa griega Victoria que lleva una niña en su brazo y extiende la mano, en la cual lleva una corona de laurel, símbolo de victoria y gloria (**Fig.14**) hacia el segundo bloque, donde está representado un caballo alado, denominado hipocampo (**Fig.15**). En el tercer bloque está representada otra figura de caballo, y Poseidón, Dios de los mares y de los caballos, sentado núbilmente (**Fig. 16**) y extendiendo las piernas hacia el último bloque donde finalmente termina la escena con la representación de otro caballo que sale detrás de las piernas de Poseidón (**Fig.17**). Los artistas han pretendido representar a figuras asociadas a la ciudad de Valencia, especialmente mediante la figura de Poseidón, con el cual hacen alusión a la cercanía de la ciudad con el mar Mediterráneo; y con la figura de Victoria, quieren representar la victoria del arte sobre un espacio vacío y deteriorado como estaba el solar antes de esta intervención.³⁰

Cabe afirmar que en este tercer bloque del mural, los deterioros no son tan frecuentes como por ejemplo en el primero, donde se encuentra la mayor parte de las lagunas, y en algunas de ellas es posible ver los estratos subyacentes (**Fig. 18, 19**). En muchas lagunas es posible detectar que por debajo de la pintura hay residuos de grafitis anteriores. De hecho es posible

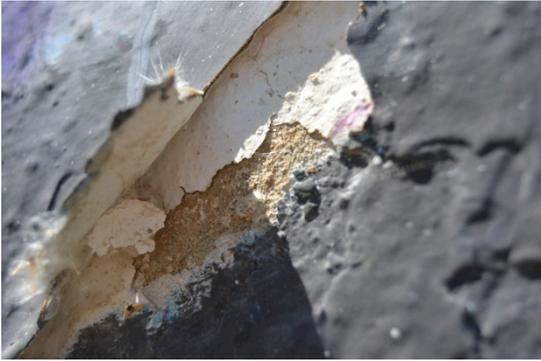
Figura 18. Laguna en la cual se ven los estratos subyacentes

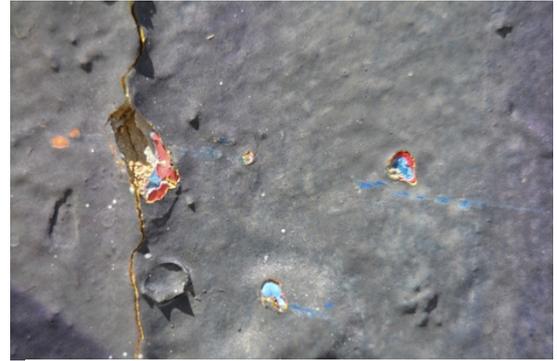
Figura 19. Laguna en la cual se ven los estratos subyacentes

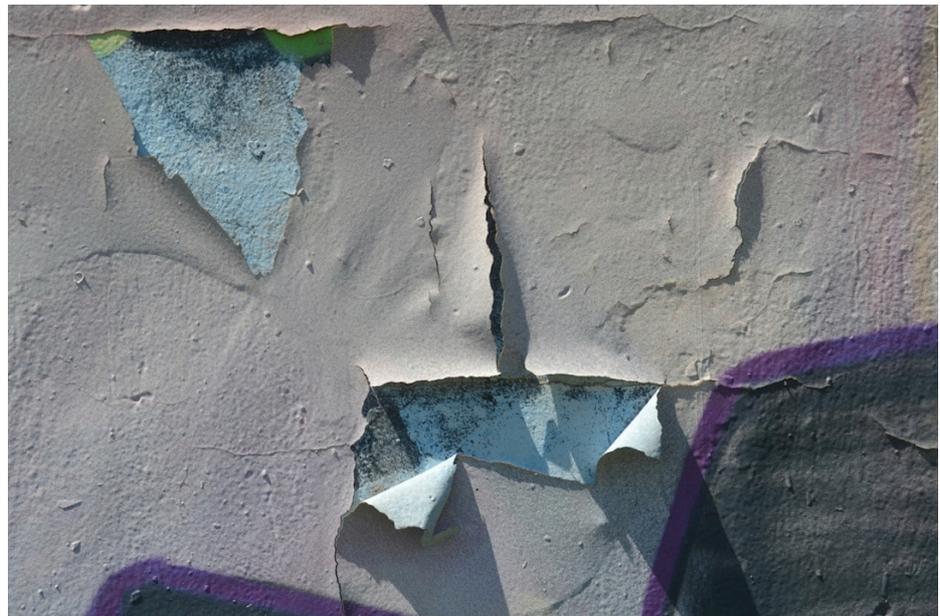
Los artistas no han preparado la pared como ellos habrían considerado oportuno, simplemente han utilizado una primera capa de pintura acrílica para revestimiento de fachadas de color amarillo, que ha servido de base para la composición. De hecho, en las lagunas no es posible apreciar la presencia de una imprimación como tal. (Fig. 20).

Figura 20. Lagunas y levantamiento en las cuales se ven los estratos subyacentes

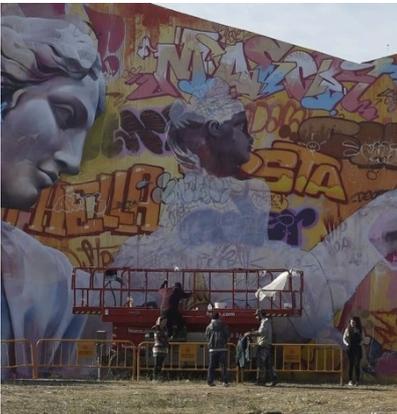
Figura 21. Proceso de realización

Para empezar los artistas han dado una primera capa de pintura acrílica amarilla para revestimiento de fachadas, han seguido pintado los grafitis en toda la superficie del mural, y encima de estos han creado, mediante veladuras, las figuras mitológicas, alternando la pintura acrílica con el espray. En algunas zonas los grafiti se superponen a las figuras, creando este efecto, muy típico en las pinturas de PichiAvo, de veladuras superpuestas. **(Fig. 21).**

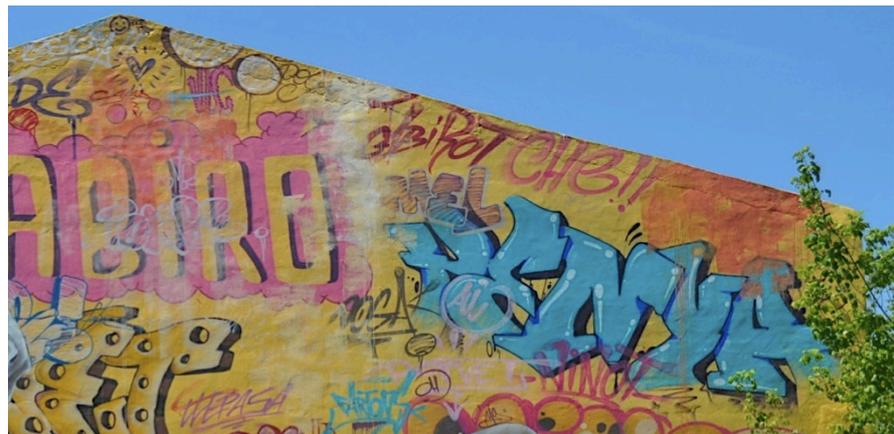
Figura 22. Detalle grafiti.

La película pictórica entonces está compuesta por dos tipologías de pintura distintas, para pintar los grafiti, donde se pueden apreciar algunos términos locales relacionados con el gremio del arte fallero como “Che”, “Mascler”, “Unesco”, “Paella”, “Festa” o “Penya”, los artistas han recurrido a pintura espray, de la marca *Montana Colors 94*³² **(Fig. 22).**

Estos aerosoles son compuesto por resinas alquílicas modificadas, y resultan ser los empleados predilectamente por los artistas. Para la creación de los personajes de la mitología griega han utilizado pintura acrílica para fachadas de una marca desconocida con la cual los artistas trabajan por capas y veladuras, utilizando brochas gruesas y rodillos.

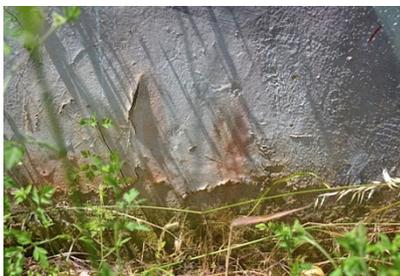
Figura 22. Humedad recibida por contacto con el terreno.

Un factor natural que influye abundantemente en la degradación del muro es la humedad, que en este caso llega de manera directa, a través de la acción de la lluvia, provocando erosión y arrastre del color, y de manera indirecta sobre todo en las zonas en contacto con el terreno, que sufren la acción de la humedad por capilaridad, por la presencia de agua en la tierra. **(Fig. 22)**. Se trata de humedad ascendente que penetra a través de los conductos capilares del material que compone la pared, causando en muchas zonas de la parte inferior del mural, abolsamientos y pérdida de la película pictórica. Con el tiempo la humedad puede alzarse hasta varios metros, causando manchas oscuras y sales, provenientes de terrenos ricos en materias orgánicas nitrosas, ácidas, alcalinas y de restos vegetales y de la industria.³⁷ De hecho, las principales lagunas están presentes en la zona inferior del mural.

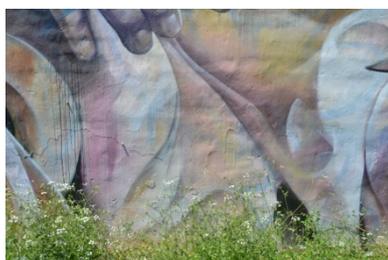
Figura 24. Suciedad superficial.

Otro factor climático de degradación que interviene directamente es el viento, que con su acción físico-mecánica provoca erosiones en la película pictórica, por las partículas que transporta, influyendo en la dispersión, y en el transporte y depósito de la contaminación, creando una capa de suciedad sobre todo en las zonas inferiores del mural. **(Fig. 24)**.

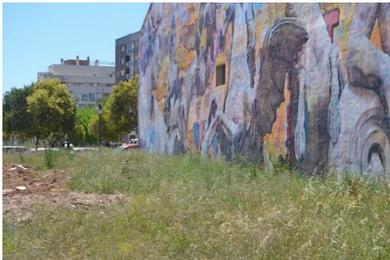
Existen factores, producidos por la acción humana, que se pueden clasificar en directos e indirectos. En este caso en concreto, encontramos daños provenientes de factores indirectos causados por la contaminación provocada por el factor humano, y los que se crean por el abandono de la obra y el entorno, como el descuido, la falta de mantenimiento de la obra provenientes de la no acción del hombre.⁴² (Fig. 25).

Figura 25. Desquido del entorno.

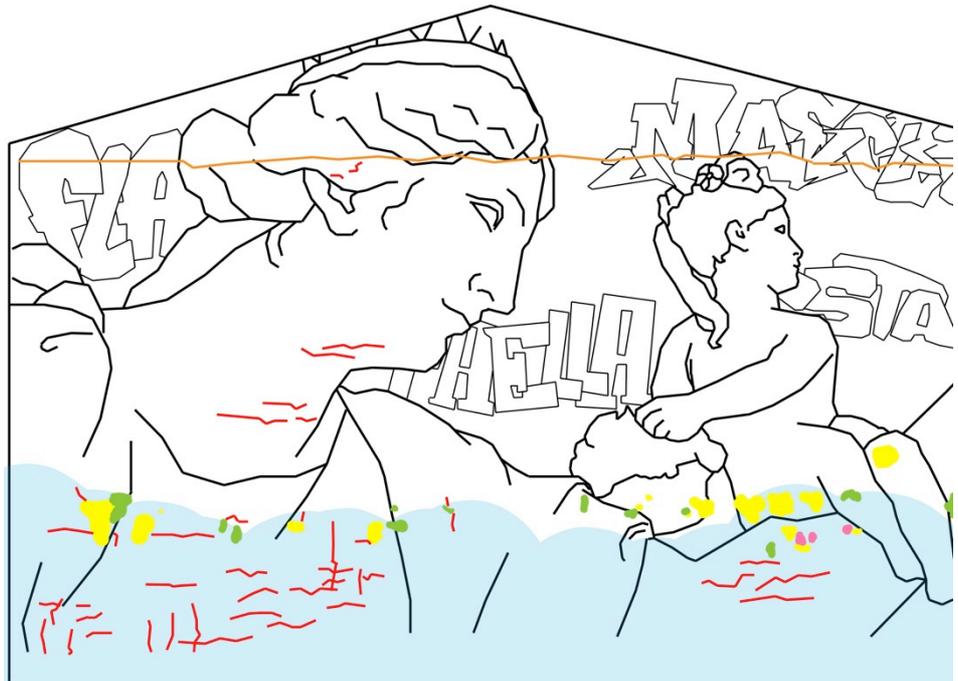
Figura 29. Segundo fragmento de la obra. Diagrama de daños. Parte central de la obra.

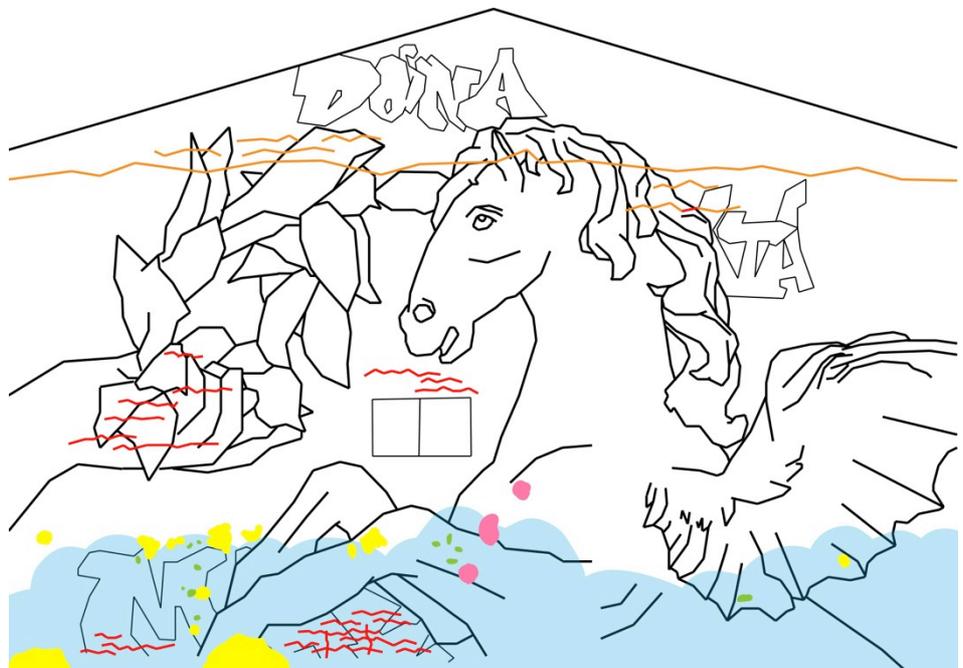
Figura 30. Tercer fragmento de la obra. Diagrama de daños. Parte central de la obra.

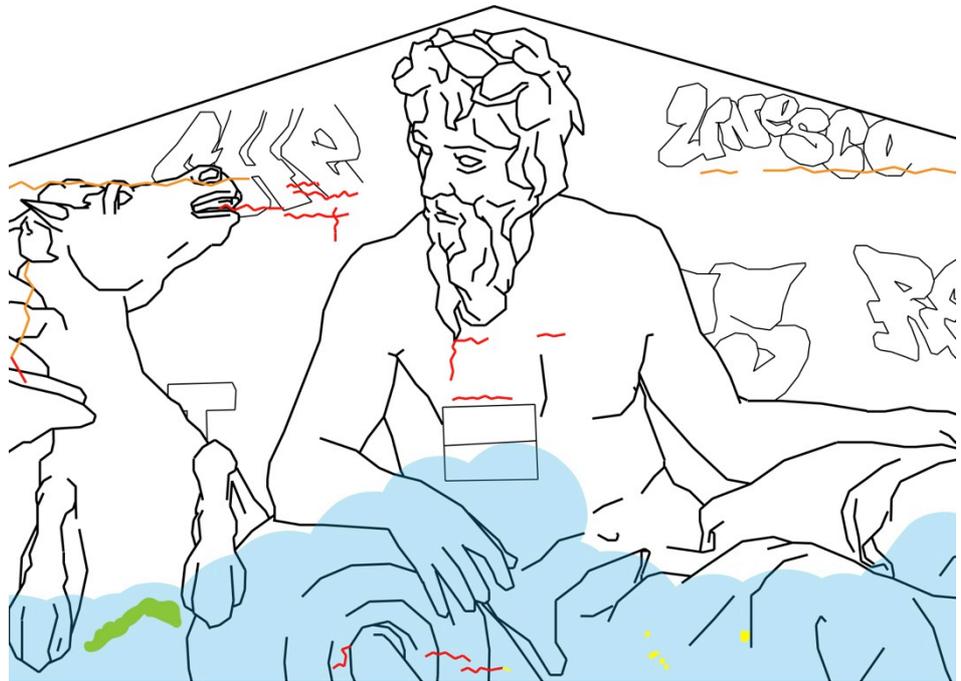
Figura 31. Tercer fragmento de la obra. Diagrama de daños. Parte derecha y final de la obra.

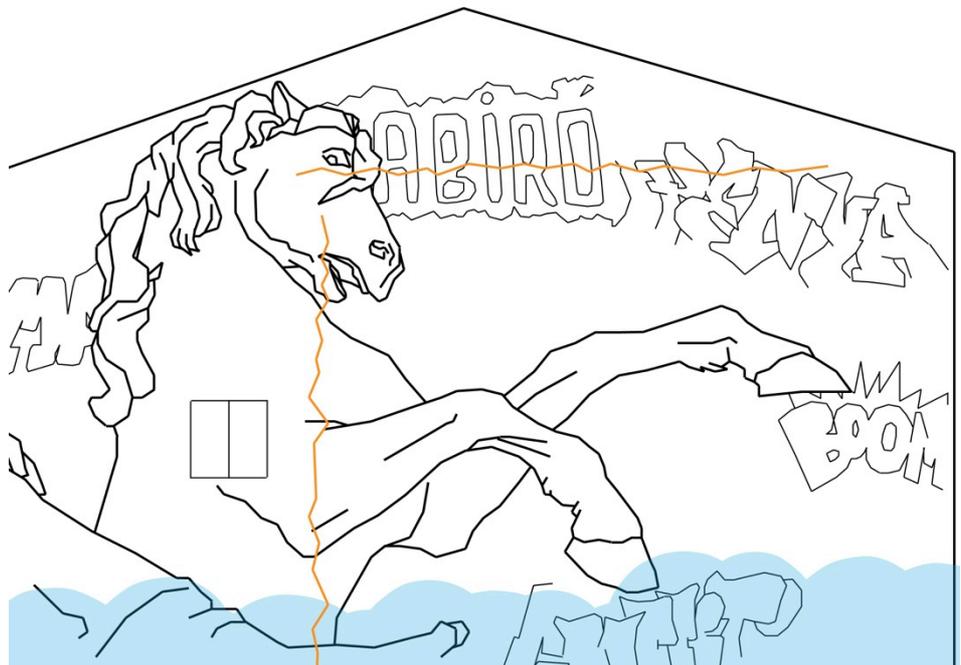
Es posible detectar cómo en el primer bloque de la izquierda como se encuentran la mayor parte de las patologías; estas alteraciones con el tiempo podrían agravarse, y sobre todo ser la causa de nuevas patologías, además hay que destacar también que la obra está expuesta a un alto riesgo de degradación, considerando los factores de alteraciones que se han clasificado en el apartado 3.4 de este mismo trabajo.

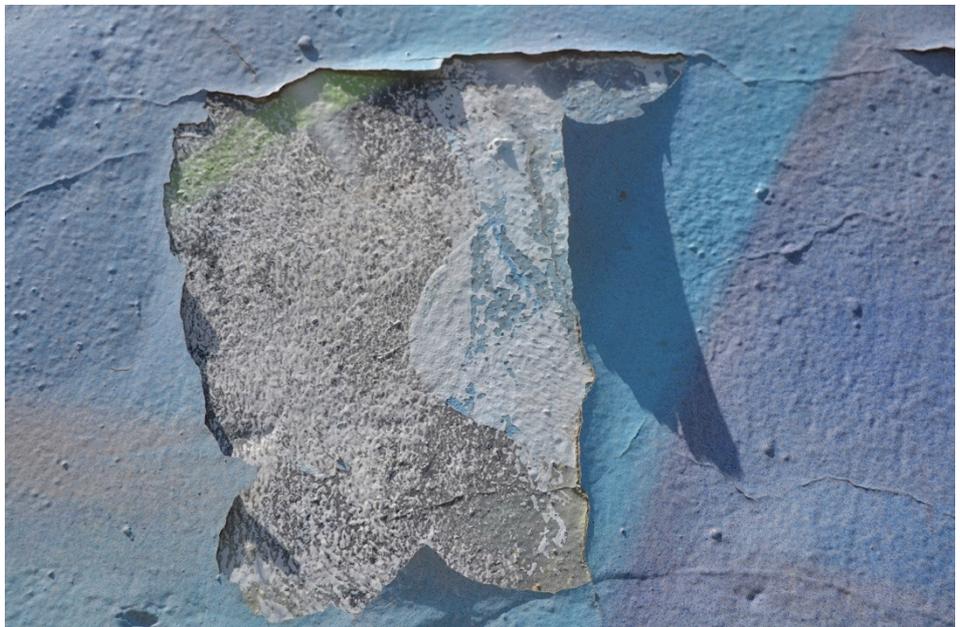
Destaca la presencia de desprendimientos de la película pictórica, a través de los cuales es posible ver el estrato subyacente, generado por falta de adhesión entre la película pictórica y el soporte. **(Fig.32, 33)**. Probablemente han sido originados por la falta de cohesión de la película pictórica en las zonas donde por debajo había antiguos grafitis.

Figura 32. Desperdimiento de la película pictórica

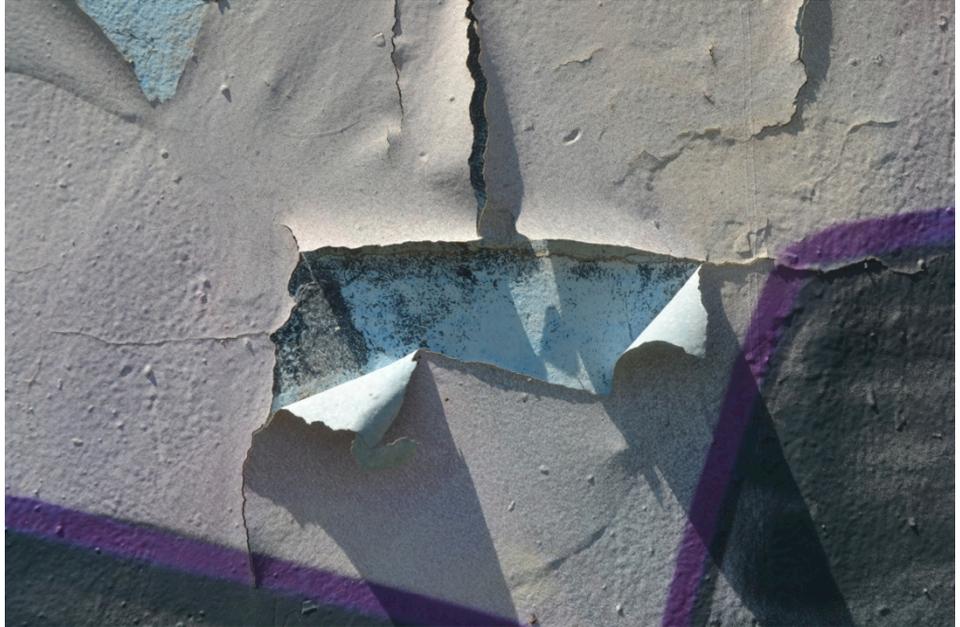
Figura 33. Despredimiento de la película pictórica.

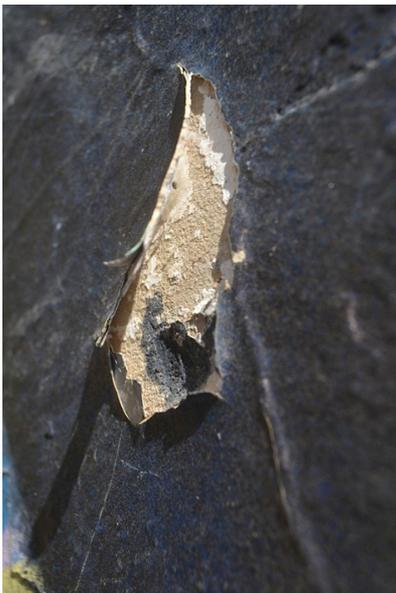
Existen también otros faltantes de menores dimensiones, pero con mayor pérdida de material, en los cuales se puede llegar a ver el muro. (Fig. 34, 35, 36). El viento también contribuye a la pérdida del material mediante acciones mecánicas, produciendo de este modo alteraciones en la obra.

Figura 34. Detalle faltante de película pictórica, preparación y muro.

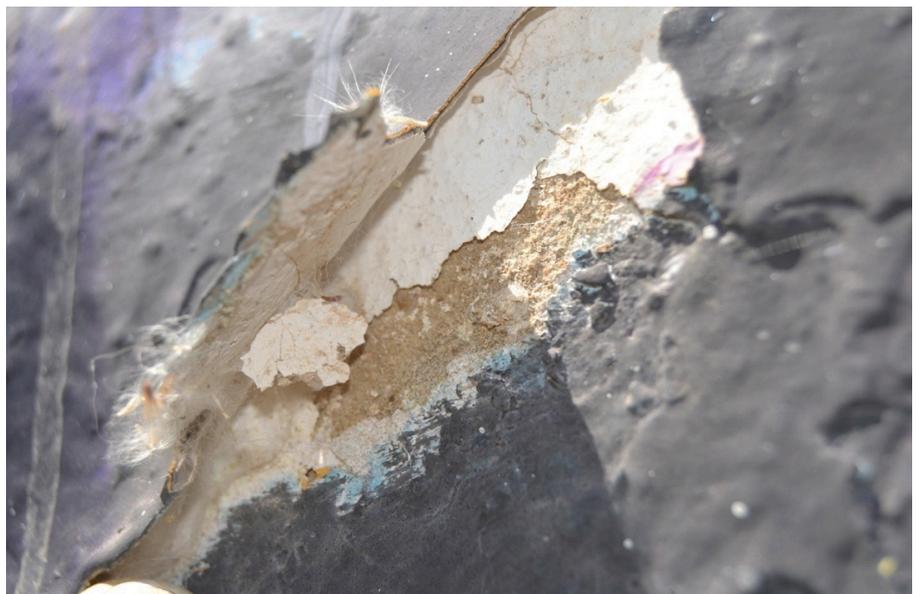
Figura 35. Detalle faltante de película pictórica, preparación y muro.

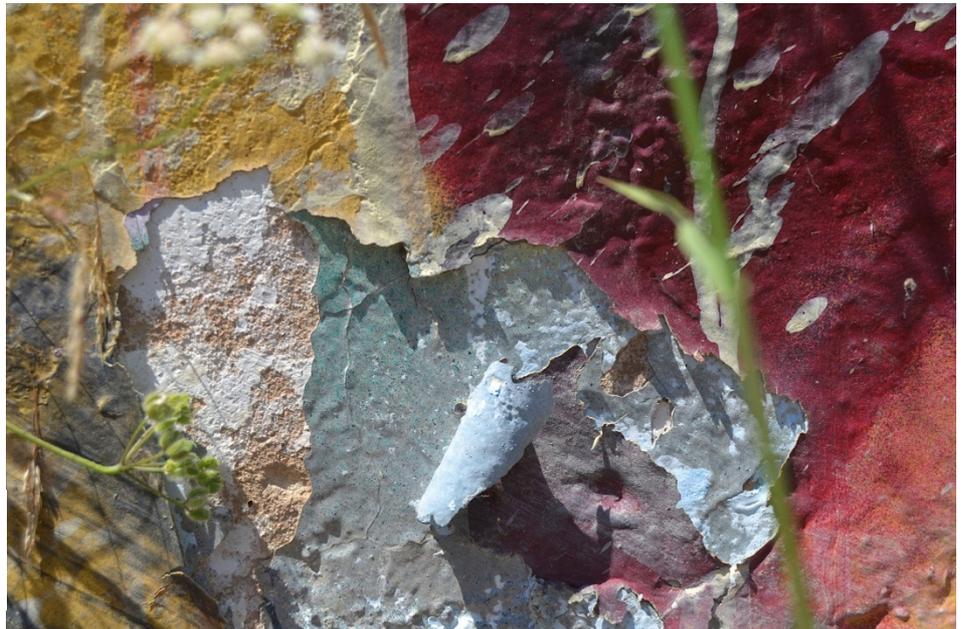
Figura 36. Detalle faltante de película pictórica, preparación y muro.

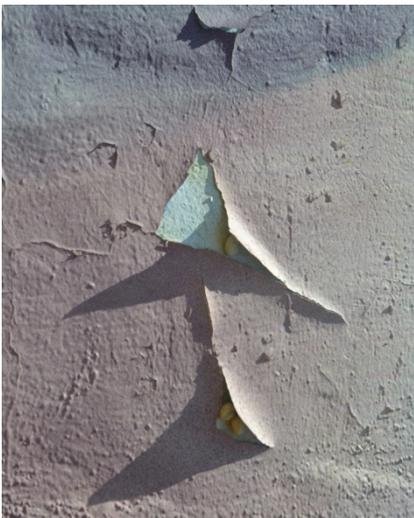
Puntualmente, de manera concentrada en la zona inferior, se encuentran pequeñas escamas de película pictórica. Se trata de descohesión o levantamiento de la película pictórica que no crean la pérdida del estrado superficial de la obra. (Fig. 37, 38, 39).

Figura 37. Detalle escamas y levantamiento de película pictórica.

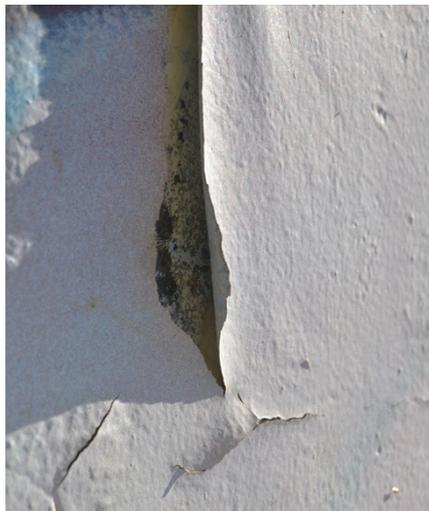
Figura 38. Detalle escamas y levantamiento de película pictórica.

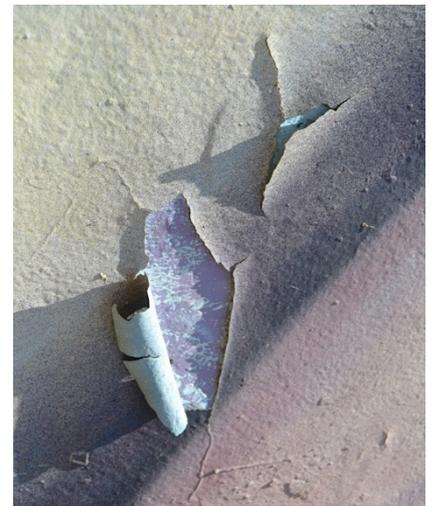
Figura 39. Detalle escamas y levantamiento de película pictórica.

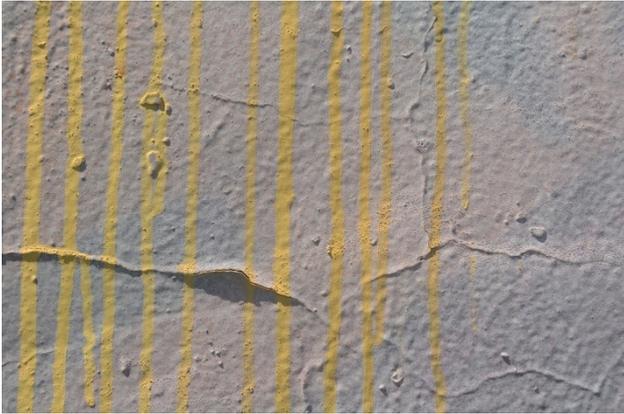
Se puede observar, siempre concentrada en la parte inferior del mural, zona de fracturación de la película pictórica y grietas abierta, provenientes de abolsamientos de ésta. Causada sobre todo por falta de adherencia entre la película pictórica con el soporte por los grafiti que hay debajo, que no

permiten la adhesión al soporte. Además influye el viento y las oscilaciones de temperatura, que pueden llegar a procurar la pérdida de la superficie pictórica, sobre todo en estas zona donde la pintura no ha adherido. (Fig 40, 41, 42).

Figura 40. Detalle grieta con separación de partes.

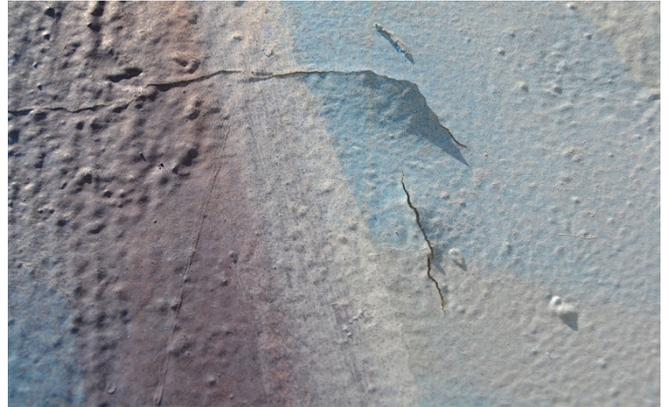
Figura 41. Detalle grieta con separación de partes.

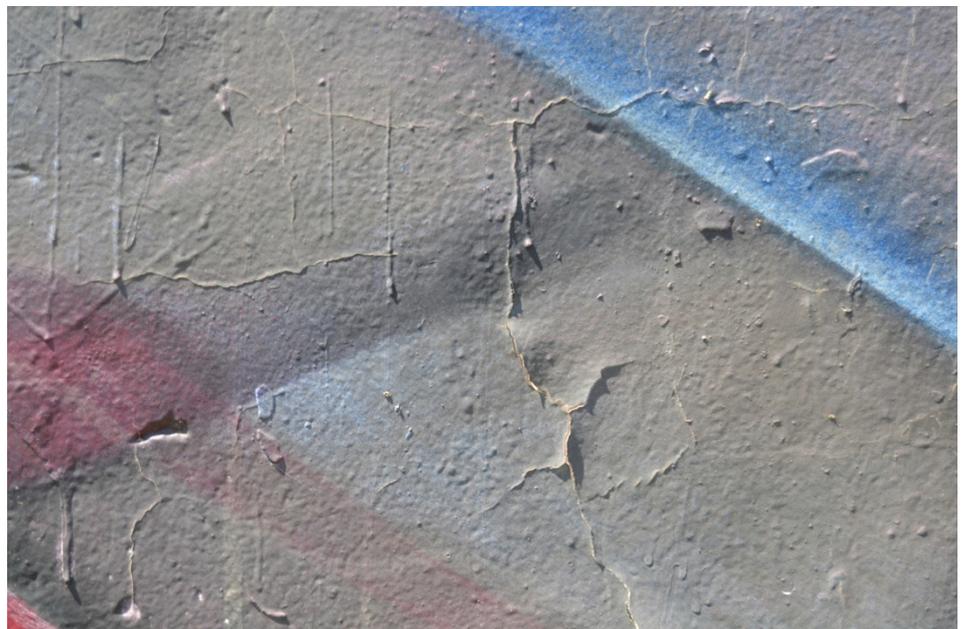
Figura 42. Detalle grieta con separación de partes.

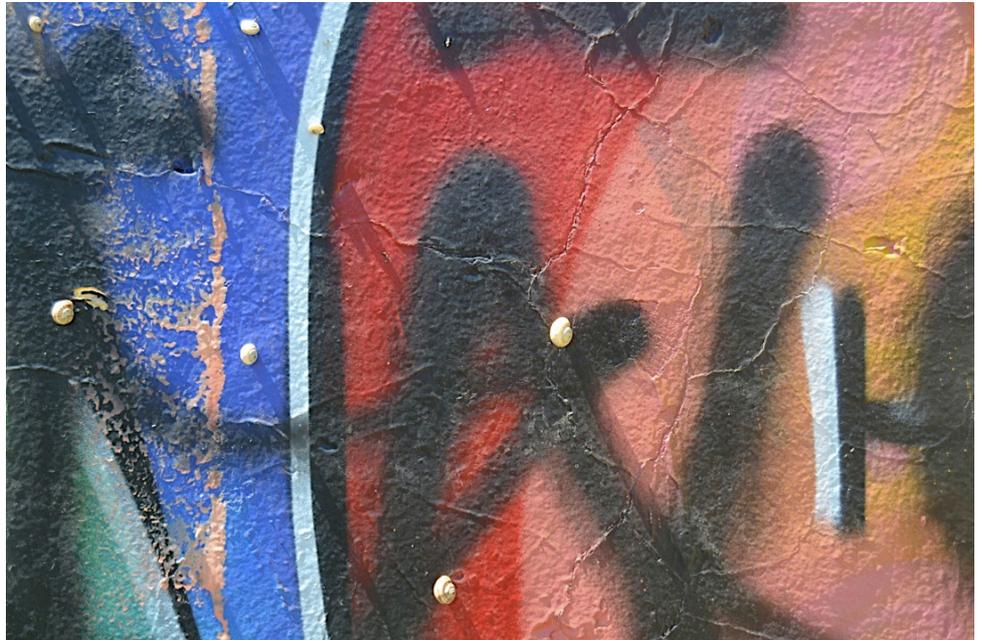
También se observan varias líneas de fractura y grietas de carga que seguramente tienen su origen en los movimientos estructurales del edificio o puede que procedan de una estructura débil del mismo, e incluso los agentes de tipo físico como son las contracciones y dilataciones térmicas pueden ser causantes de estas grietas. (Fig. 43).

Figura 43. Grietas de carga.

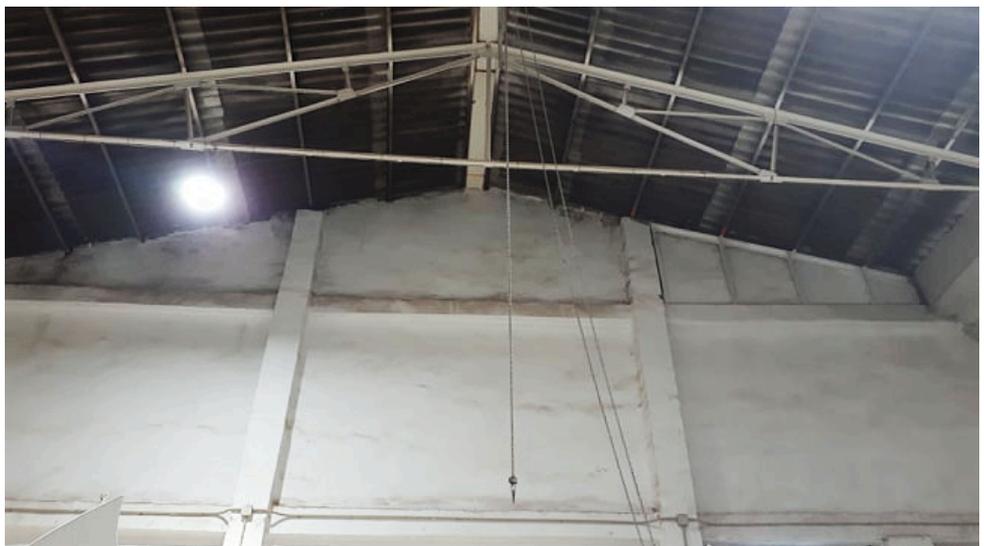
Finalmente hay que nombrar una grieta estructural que de gran tamaño que está presente en todo el mural en la zona del techo, de dirección horizontal, que coincide con una viga que está en los interiores de los talleres. **(Fig.44)**.

Figura 44. Viga en el interior del edificio.
