## **TFG: Estudio de soluciones para mejora de terraplén sobre el que asienta la plataforma ferroviaria entre los P.K. 133+180 y 133+925 de la línea Teruel- Sagunto en el T.M. de Teruel**

GRADO EN INGENIERÍA CIVIL

**ALUMNO: GABRIEL CALAP QUINTANA**

**Valencia, septiembre 2019**

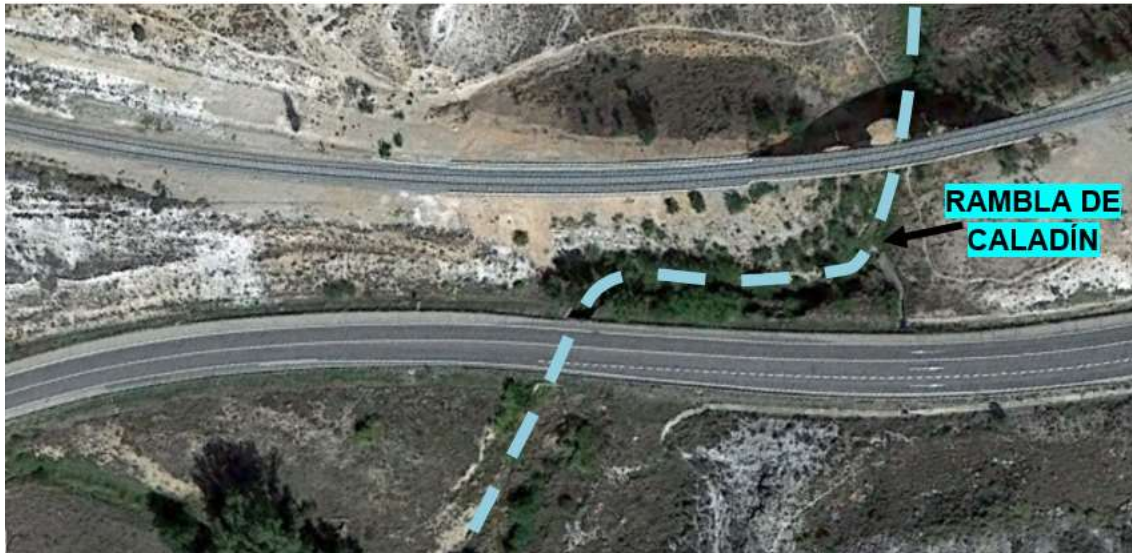
*Fotografía 1 Vista aérea de la zona de estudio*

La zona a tratar en el presente trabajo se sitúa entre los PK's 133+800 y 133+925 de la línea Teruel-Sagunto, no obstante, la verdadera problemática se halla en el terraplén que delimita con el estribo del puente de la Rambla de Caladín. Este tramo, de aproximadamente unos 60 metros de longitud, describe una curva a izquierdas, en sentido de avance hacia Sagunto, de 515 m de radio.

La línea del tramo objeto de estudio es de vía única, se halla sin electrificar y esta ejecutada mediante traviesas de hormigón monobloque y carriles UIC-54.

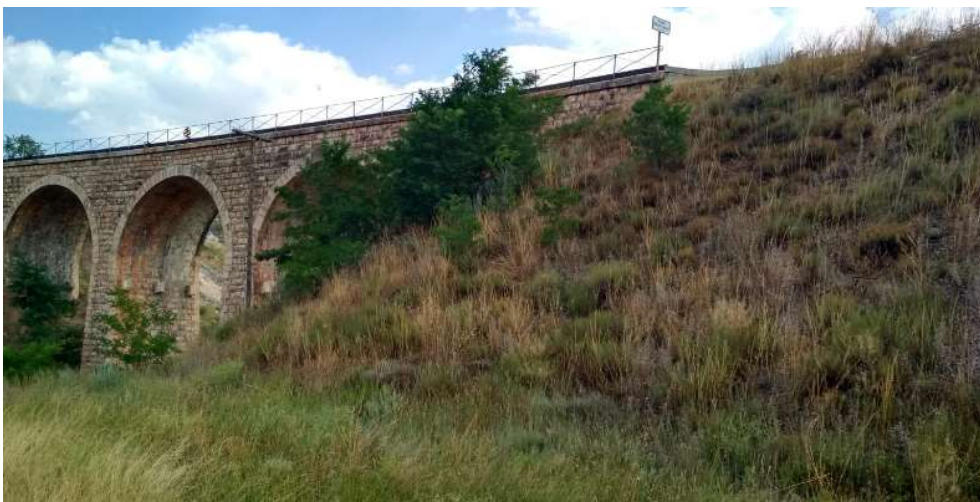
*Fotografía 2 Vegetación del talud desde la margen izquierda*

La vegetación que recubre el terraplén no es abundante, siendo la presencia de árboles escasa y de poca consideración. Esto se debe principalmente a la tala y desbroce que se llevó a cabo por personal de ADIF en 2011.

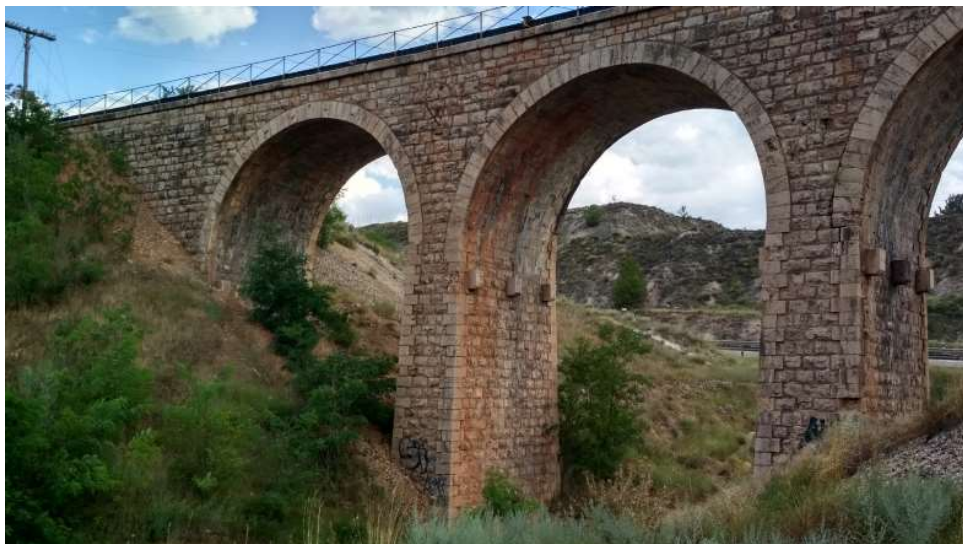
Fotografía 3 Puente sobre la Rambla de Caladín

El puente que permite el paso sobre la rambla posee una altura de 15 m, es de tipología es arco y se halla ejecutado en tres vanos. El material empleado para su construcción son sillares y, teniendo en cuenta la fecha de apertura de la línea, se le presume una considerable longevidad.

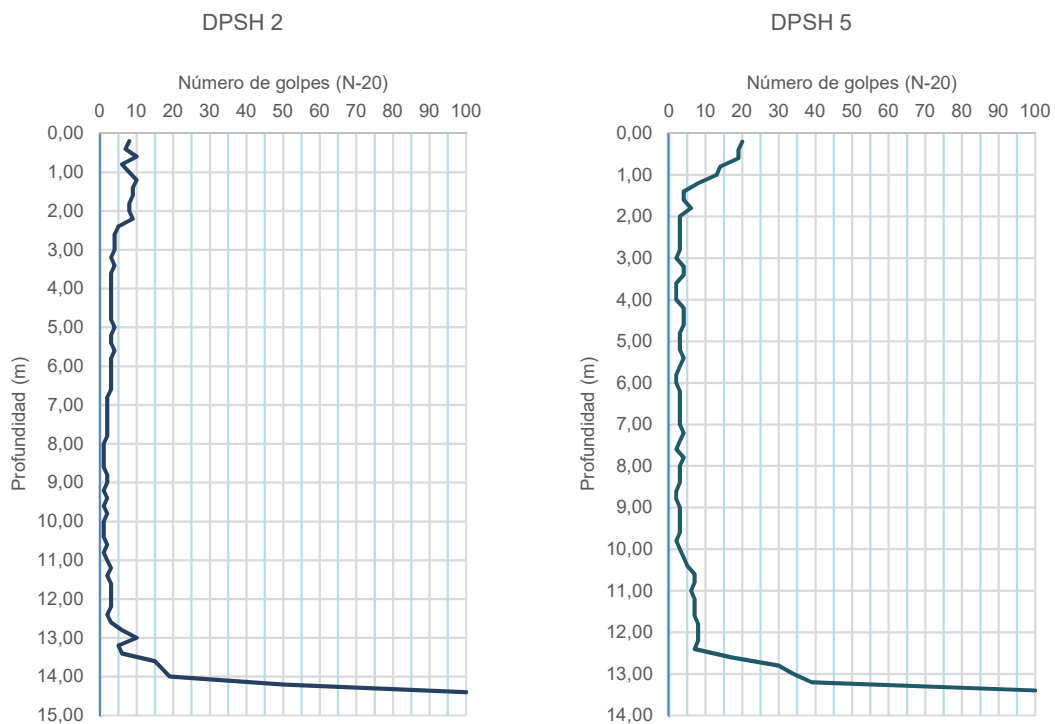
Figura 2 Resultados obtenidos en los DPSH 2 y DPSH 5

De los resultados obtenidos en los penetrómetros se desprende que el relleno antrópico que conforma el núcleo del terraplén podría tratarse de una arcilla de consistencia blanda. Esto se debe a que se han obtenido de 1 a 5 golpes en el tramo situado entre el metro 1 y 13 de profundidad, especialmente en la primera mitad donde los golpes han sido particularmente bajos.

A partir de los 13 metros de profundidad se produce un aumento considerable de los golpes, lo que podría indicar el comienzo de los rellenos aluviales.

Como ejemplo representativo de lo indicado se muestran los resultados obtenidos en los penetrómetros 2 y 5 al considerarse suficientemente representativos.

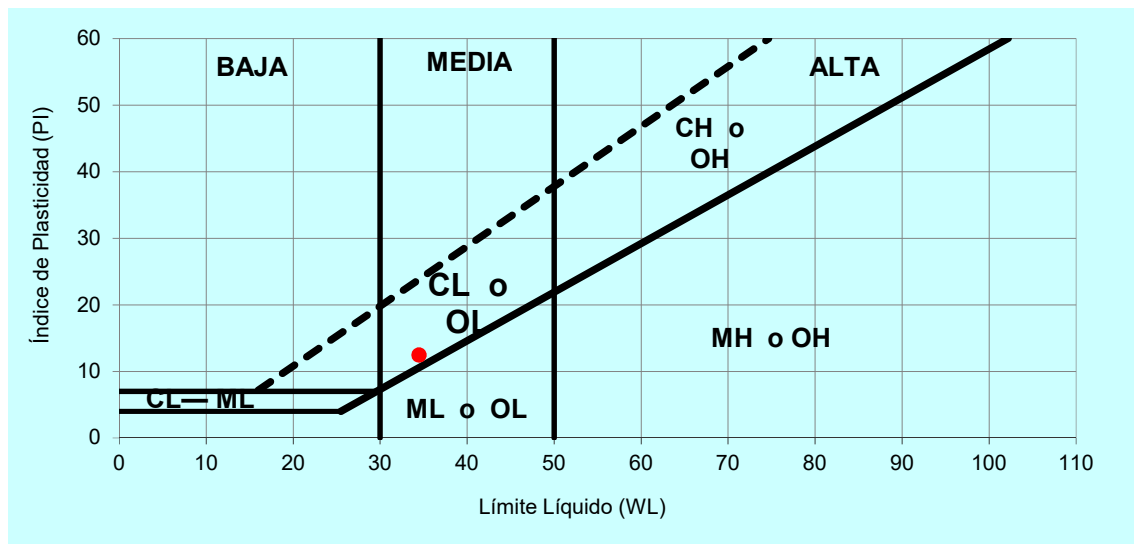
Figura 4 Gráfico de plasticidad. Valor promedio de las muestras obtenidas de la UG-1

Las muestras obtenidas en esta unidad presentan características muy similares, siendo el contenido de finos en casi todas superior al 50%. Por su plasticidad, se podría clasificar geotécnicamente como arcillas de plasticidad media (CL).

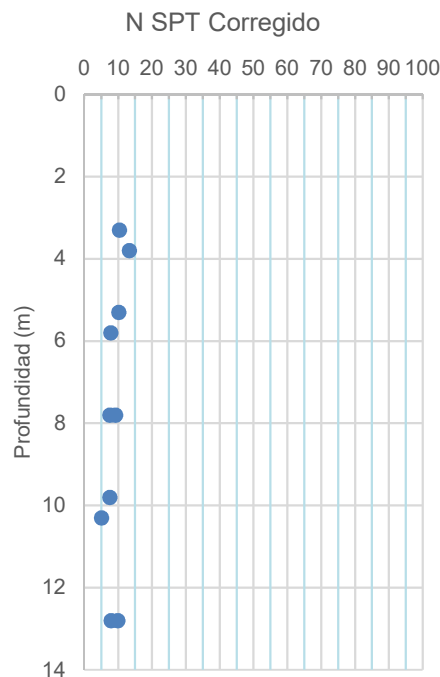
Figura 5 Resultados N SPT corregidos por profundidad

En la siguiente figura se muestran los resultados de los ensayos SPT corregidos.

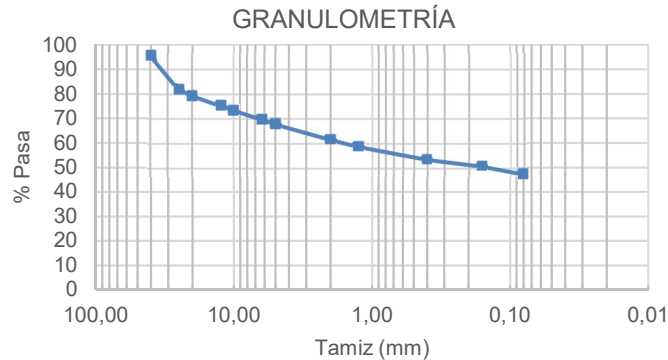
Figura 7 Curva granulométrica promedio de las muestras obtenidas en la UG-2

Geotécnicamente se han clasificado como suelos GM y SC con un contenido promedio de finos de 47,36%. Las plasticidades obtenidas son relativamente similares, situándose los límites líquidos alrededor de 24 y los índices de plasticidad por debajo de 10. Únicamente se ha detectado una muestra que se ha distinguido de las demás resultando su límite líquido 38,20 y su índice de plasticidad 20,6.

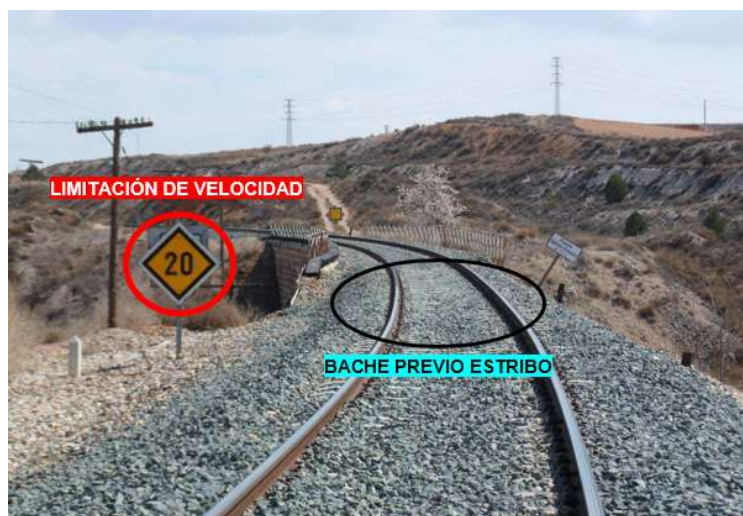
Fotografía 5 Limitación de velocidad en vía y situación de bache

La principal problemática detectada en el terraplén son los asentamientos y deformaciones que sufre, las cuales producen baches y deformaciones en los carriles. De especial importancia es el bache detectado junto al estribo del puente de la Rambla de Caladín. Este, detectable a simple vista sin necesidad de dispositivos especiales,

ha obligado a una limitación de velocidad de 20 Km/h a la entrada del puente como medida de seguridad.

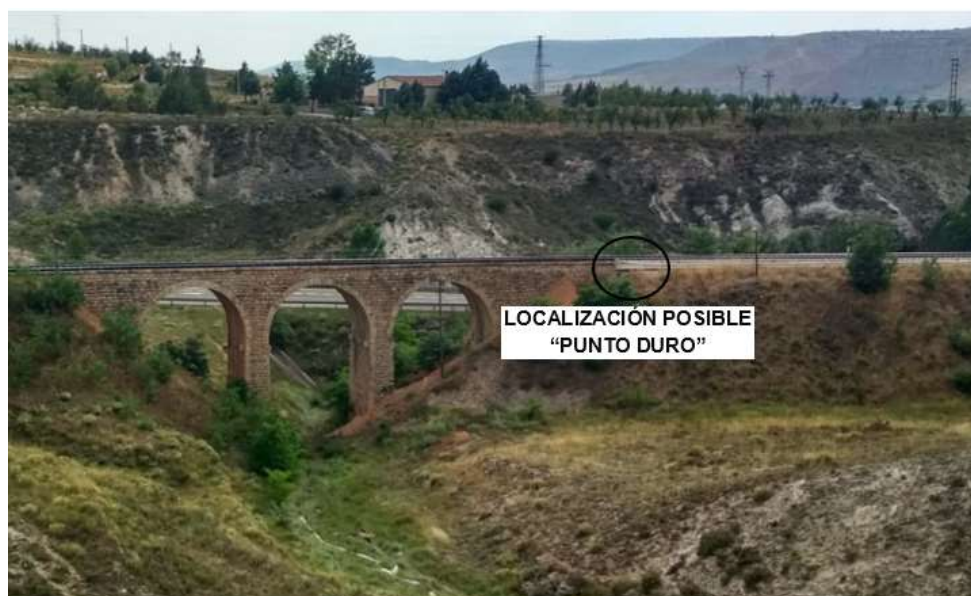
*Fotografía 6 Localización de posible "punto duro" debido a la diferencia de rigideces*

Como se ha comentado el problema de mayor relevancia por el que se ve aquejada la vía, y por el que se ha determinado la necesidad urgente de solventar esta situación, es el bache situado junto al estribo. Teniendo en cuenta la localización de este, su existencia podría deberse a la diferencia repentina de rigideces entre el terraplén (un elemento deformable) y el puente de fábrica (una estructura rígida), que, debido a su longevidad, presumiblemente carezca de cuña de transición que permita una correcta transición de rigideces. De este modo, en el inicio del estribo del puente podría haberse generado un "punto duro" que sea causa del bache mencionado

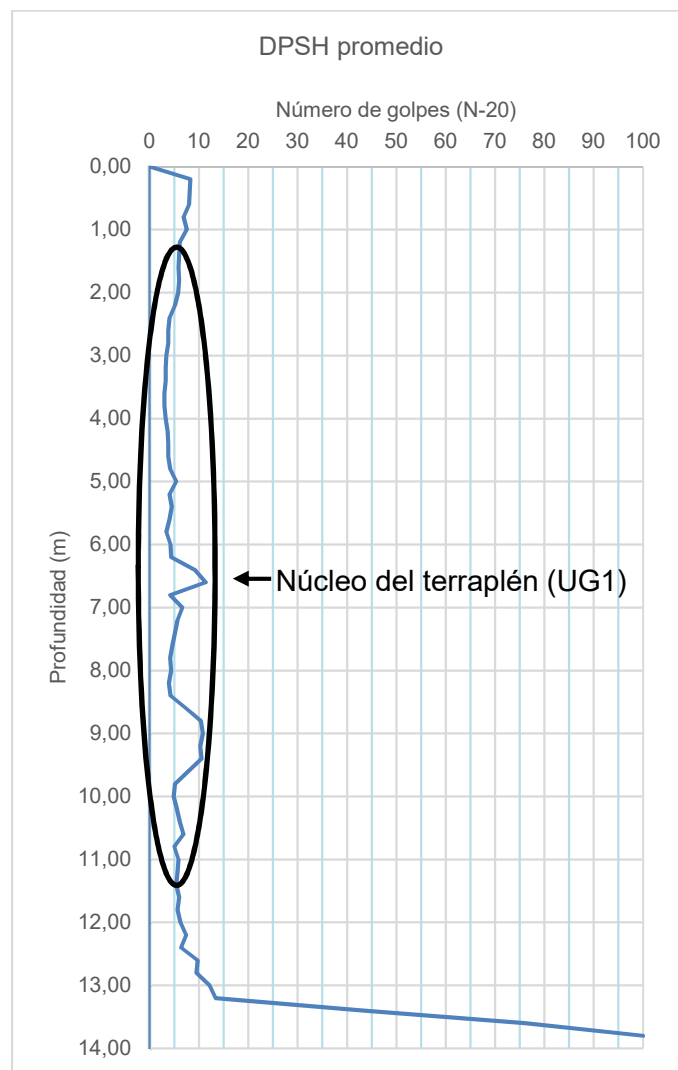
Figura 10 Valor promedio de los resultados obtenidos en el conjunto de los 8 DPSH realizados

En la siguiente figura se puede observar el promedio de los resultados obtenidos en los DPSH realizados, así como la tendencia de los golpes ya indicada.

Como se puede observar en la figura a partir de los 13-14 metros, inicio de la UG-2, los resultados de golpes comienzan a subir hasta la obtención del rechazo.

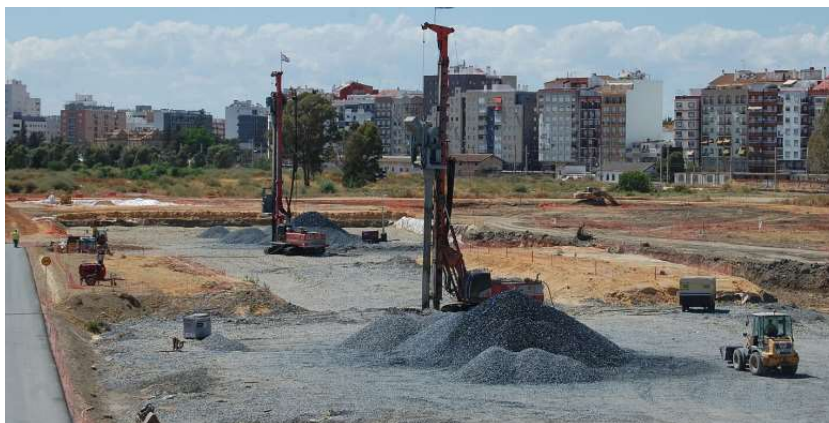
Fotografía 7 Acopios de grava en mejora de terreno mediante columnas de grava (Menard)

Finalmente, la solución B será la que supondrá una mayor afección al entorno. Esto se debe a que los acopios de grava, necesarios para la ejecución de las columnas, ocuparán más superficie que las armaduras tubulares mencionadas.

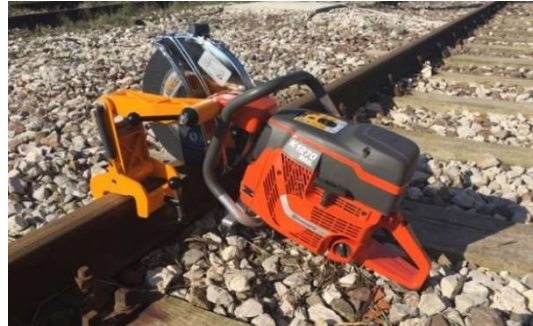
Fotografía 8 Cortadora de carriles  
([www.fcsrail.com](http://www.fcsrail.com))

Una vez realizadas las operaciones previas se realizará el corte y levante de carriles. Esta operación se ejecutará por parejas en tramos de 18 metros, según las indicaciones del Director de Obra. Tras el levante de carriles se procederá con la retirada de las traviesas actuales y la retirada de balasto.

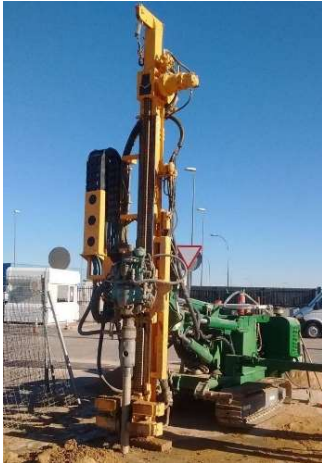
Fotografía 9 Equipo empleado para la ejecución de micropilotes

Una vez realizada a la correcta nivelación del fondo de la excavación se procederá con la ejecución de los micropilotes, para lo cual se emplearán dos equipos.

En primer lugar, se procederá con el replanteo de la posición de los micropilotes. Efectuado este se realizará la perforación del micropilote posicionando la máquina justo en el centro del mismo. Deberá aplomarse la pluma o torre y una vez hecho se realizará el taladro mediante rotación y descenso. Desde la misma máquina se podrá controlar la presión para evitar posibles averías. Una vez alcanzada la cota exigida se detendrá la excavación y se realizará el vaciado por medio de aire y agua a presión.
