UNIVERSITAT  
POLITÈCNICA  
DE VALÈNCIA

TRABAJO FIN DE GRADO EN INGENIERÍA CIVIL

**ESTUDIO DE LA SEGURIDAD VIAL PARA LA  
INTEGRACIÓN DE LOS USUARIOS  
VULNERABLES EN EL TRAMO DE LA  
CARRETERA CV-502 COMPRENDIDO ENTRE EL  
PK 0+000 Y EL PK 6+650 PERTENECIENTE AL  
SALER (VALENCIA)**

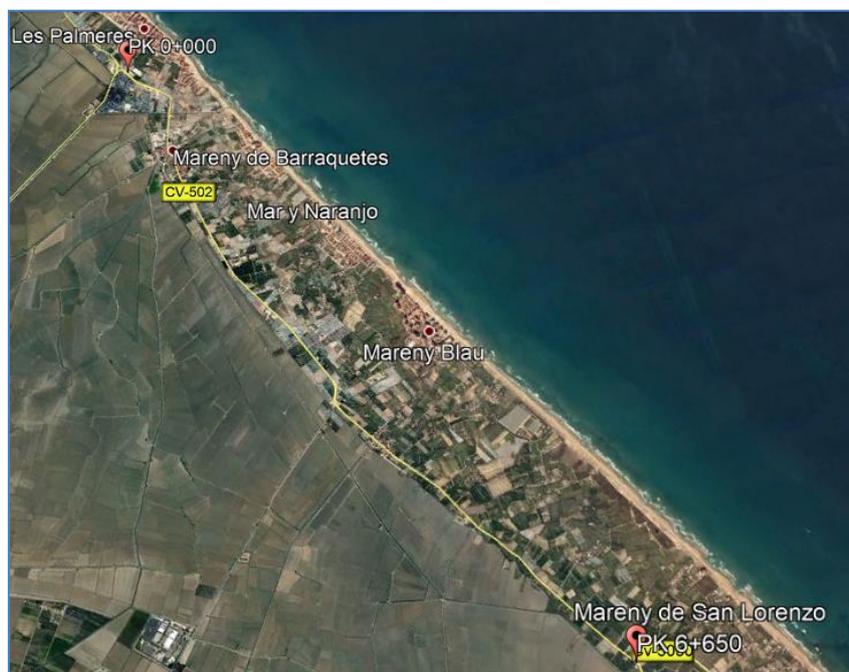
Figura 1. Tramo objeto de estudio (Fuente: Google Earth)

De sección transversal mayormente constante, el tramo objeto de estudio queda delimitado por el PK 0+000 y el PK 6+650 de dicha carretera, discurriendo por la pedanía valenciana de el Saler, cuyo inicio se sitúa en el origen de la carretera CV-502, próximo a la entrada del núcleo urbano de Mareny de Barraquetes, el cual atraviesa, y finaliza en glorieta tras discurrir por el núcleo urbano de Mareny de San Lorenzo. Su sección consta de dos carriles de 3,5m cada uno, uno por sentido de circulación y arcenes de ancho muy reducido, casi inexistentes en prácticamente la totalidad del mismo.

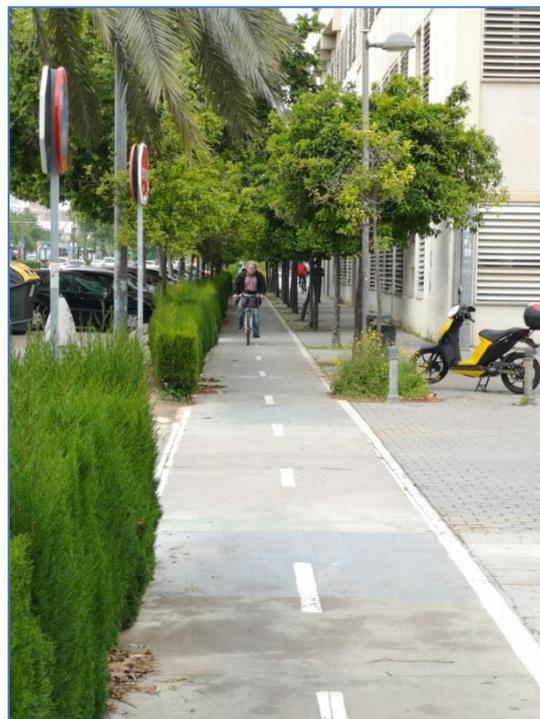
Figura 2. Pista-bici (Avenida de los Naranjos, Valencia)

De uso muy amplio, se trata de una vía ciclista con trazado independiente de las carreteras y, por tanto, segregada del tráfico motorizado restringiendo el mismo. Aunque sea una infraestructura que se ubica al mismo nivel que la calzada, puede disponerse separado del tráfico motorizado mediante barreras físicas como bordillos, vegetación, elementos de mobiliario urbano etc. (Ver Figura 2).

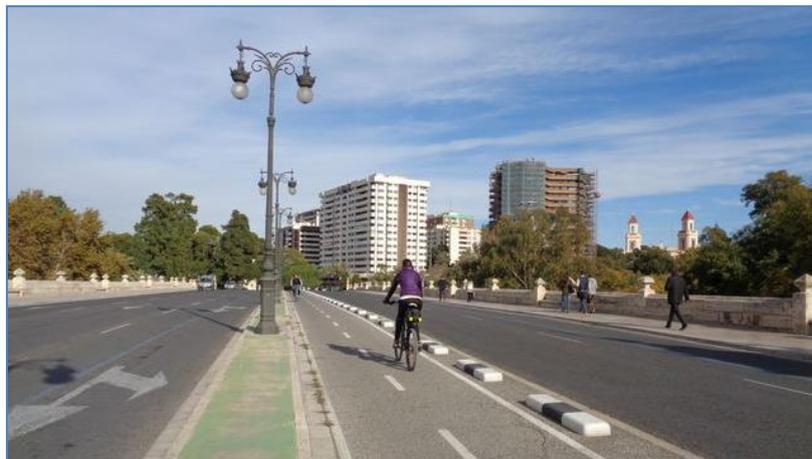
Figura 3. Carril-bici. Puente del Real, Valencia. (Fuente: Google)

Se trata de la vía ciclista más comúnmente conocida y que mayor presencia tiene en las grandes ciudades, con notorio crecimiento, concretamente, en Valencia. (Ver Figura 3).

Se trata de una plataforma de uso restringido para el tráfico ciclista con único o doble sentido de circulación, situada en la propia calzada y delimitada por señalización.

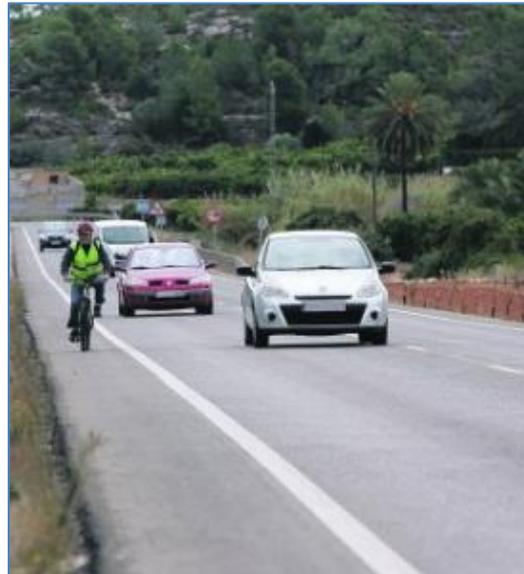
Figura 4. Arcén-bici. Alzira. (Fuente: Google)

La ocupación del arcén de una carretera se considera una vía ciclista según diversos manuales. Discurre en el mismo sentido de la circulación, no encontrándose segregado de forma física, pero si haciéndolo a través de marcas viales, cambios de color y textura o mediante ligeros cambios de rasante, entre otros. (Ver Figura 4).

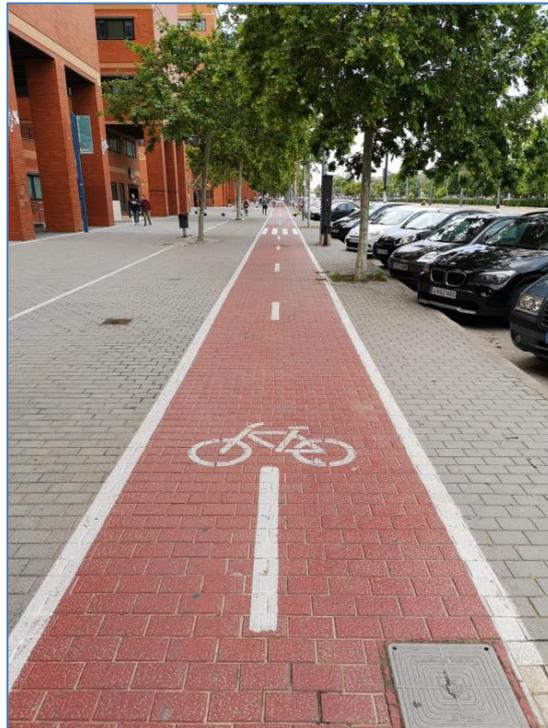
Figura 5. Acera-bici (Avenida de los Naranjos, Valencia)

Se trata de una vía ciclista situada sobre un espacio de la acera peatonal, considerada de forma totalmente consensuada en los manuales de vías ciclistas mencionados anteriormente. (Ver Figura 5).

La circulación ciclista que discurre por esta vía puede coexistir con el tránsito peatonal con la señalización pertinente para ambos o, de forma contraria, estando claramente distinguida de ésta última mediante elementos de diferenciación como señalización o marcas viales en el pavimento (entre otras) y/o a través de elementos de segregación física.

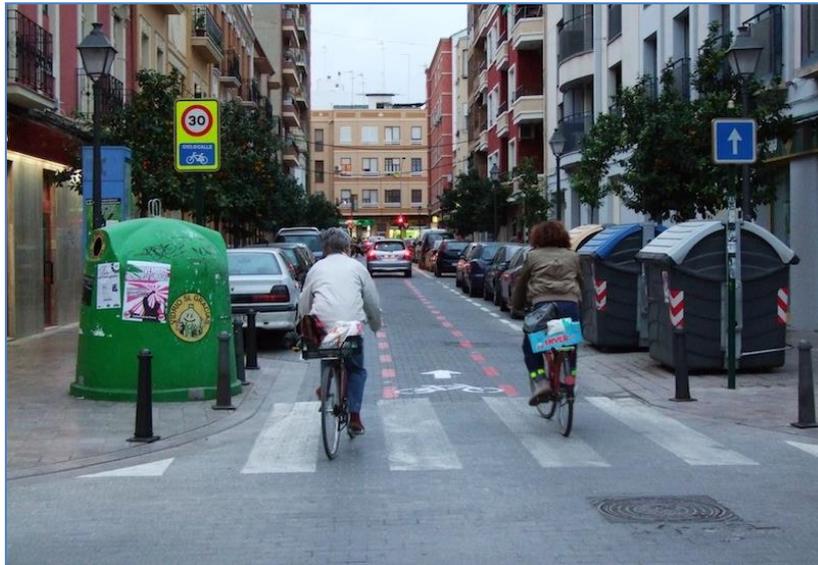
Figura 7. Ciclo calle. Benimaclet, Valencia (Fuente: Google)

También denominadas ciclo calles, son vías urbanas en las que tanto bicicletas como vehículos motorizados comparten calzada bajo unas condiciones limitadas de intensidad y velocidad, quedando restringida la velocidad de los vehículos a motor a 30 km/h en favor de una circulación segura para todos los usuarios. (Ver Figura 7).

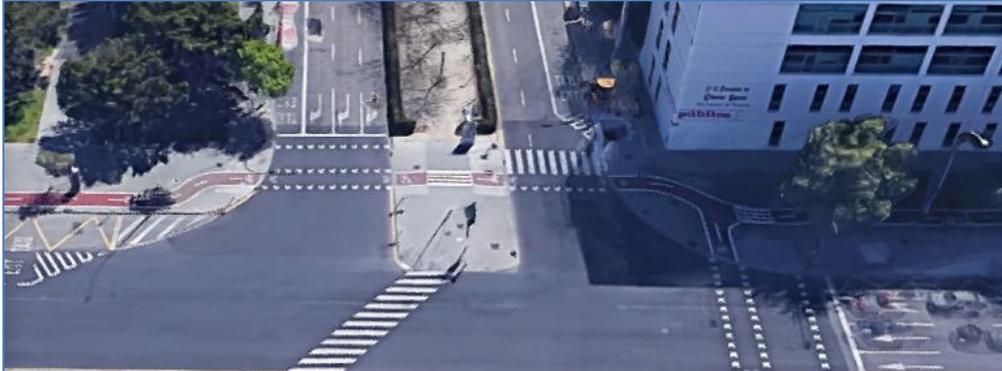
Figura 13. Ejemplo de cruce retranqueado en la Avenida de los Naranjos, Valencia (Fuente: Google Maps)

El desvío del trazado ciclista a su llegada a la intersección retrasando el cruce, aun manteniendo su perpendicularidad con respecto a la vía a la cual atraviesa, es la particularidad que lo diferencia del cruce rectilíneo. Esta singular modificación del trazado alejando el cruce de la vía principal confiere mayor seguridad a los ciclistas con respecto al cruce rectilíneo, reduciendo la posibilidad de conflictos debido al aumento de tiempo para la prevención y del espacio para la reacción. (Ver Figura 12 y 13).

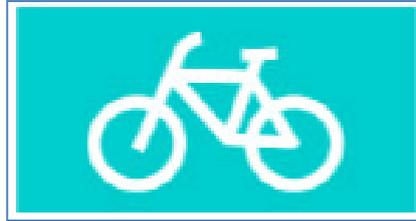
En la Figura 18 se puede observar el icono oficial para la denominación de las ciclo-rutas.

**Figura 18. Señalización de las ciclo-rutas de la Comunidad Valenciana (Fuente: Señalización de vías ciclistas en la Comunidad Valenciana)**

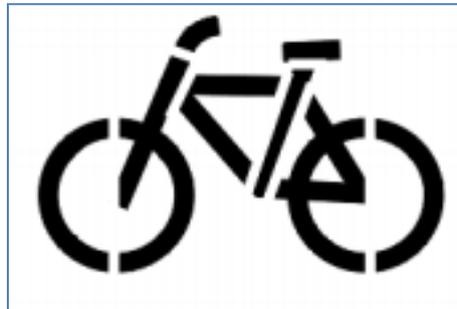
La otra marca vial incluida en dicho reglamento es el pictograma de una bicicleta, que indica la existencia de una vía ciclista. No se establecen medidas concretas y oficiales respecto a su geometría y dimensiones. En la Figura 21 se muestra la simbología adoptada en la Comunidad Valenciana.

Figura 21. Pictograma de la bicicleta en la Comunidad Valenciana (Fuente: Señalización de vías ciclistas en la Comunidad Valenciana)

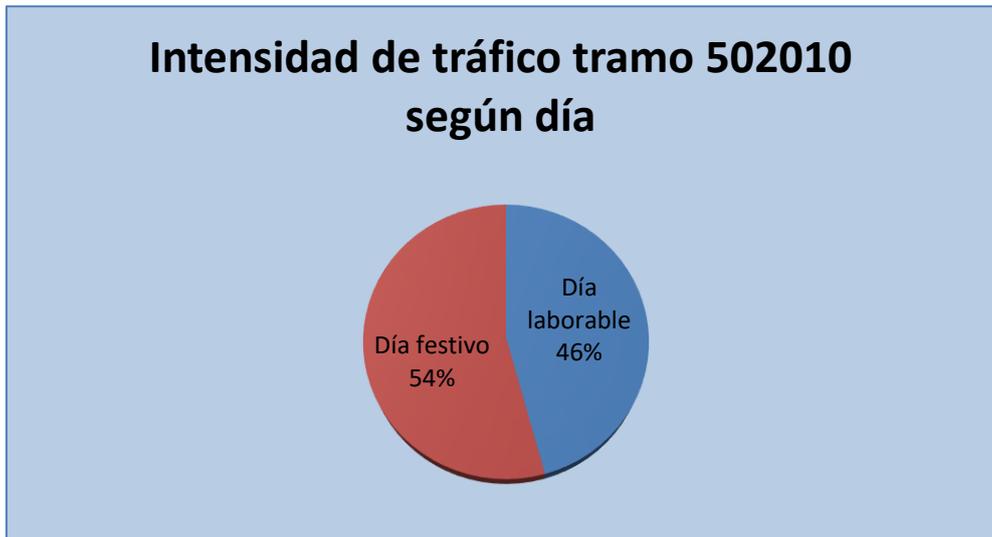
Figura 33. Intensidades de tráfico del tramo 502010 por días

Asimismo, es reseñable la ligera diferencia de intensidad vehicular existente durante los días catalogados como festivos respecto a los laborales, tal y como se puede distinguir con mayor precisión en la Figura 33.

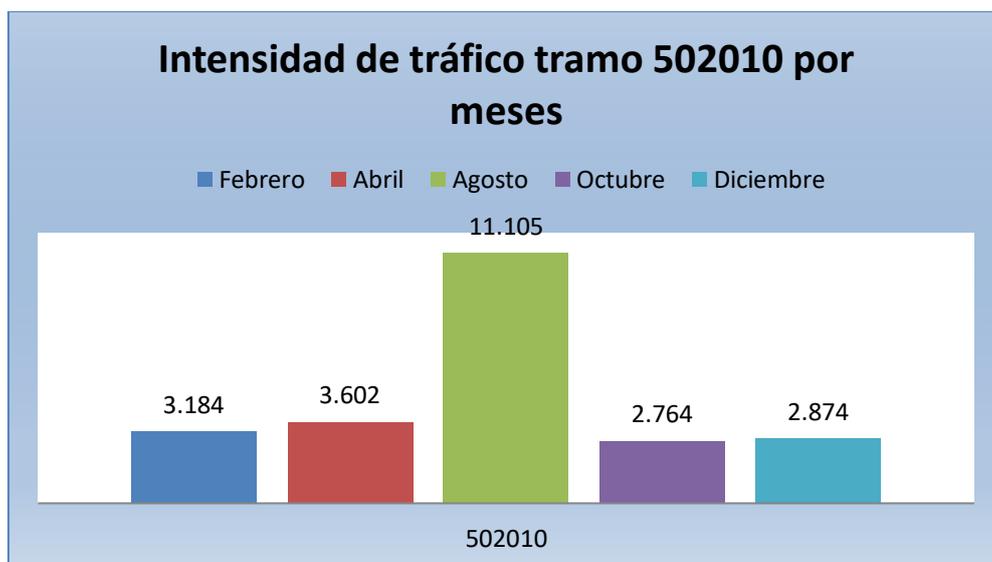
Figura 34. Intensidades de tráfico del tramo 502010 por meses

En la Figura 34 que se muestra a continuación se puede contrastar las diferencias de intensidades de tráfico existentes entre los diferentes meses de los cuales se han tomado datos, disponiendo únicamente para establecer dichas desigualdades de los tomados en el tramo 502010.

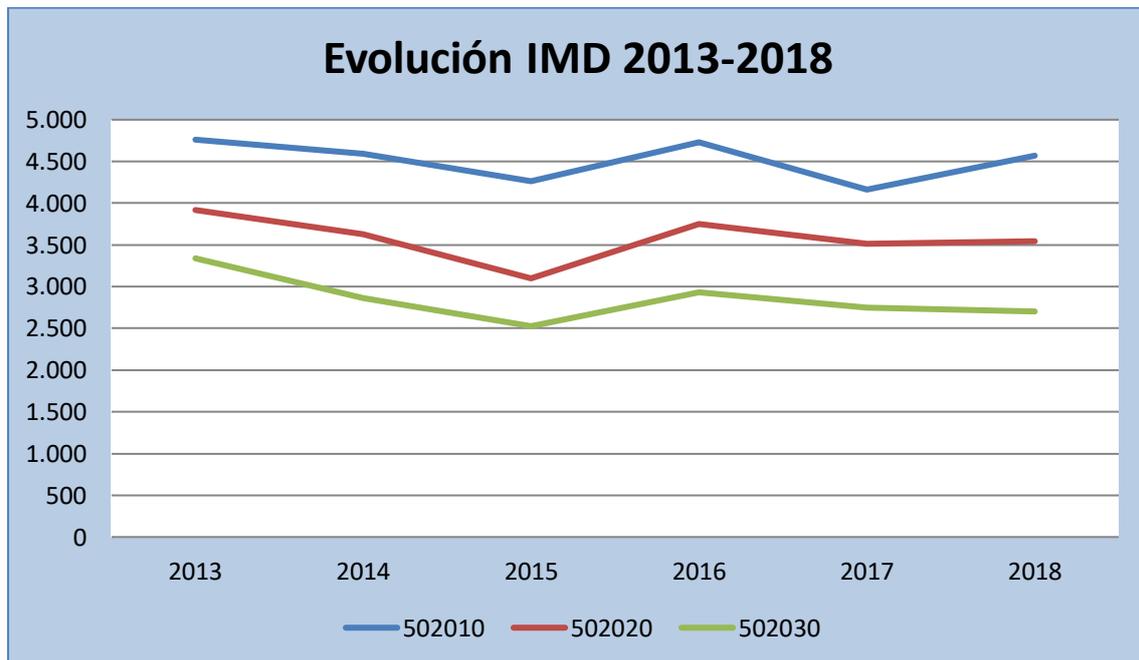
Figura 35. Evolución de la IMD de 2012-2017

En favor de una mayor claridad de la evolución de las intensidades vehiculares durante estos 6 años de los cuales se disponen los datos, se adjunta un gráfico (Figura 35) con la evolución del tráfico según el tramo entre los diferentes años, a partir de los datos obtenidos.

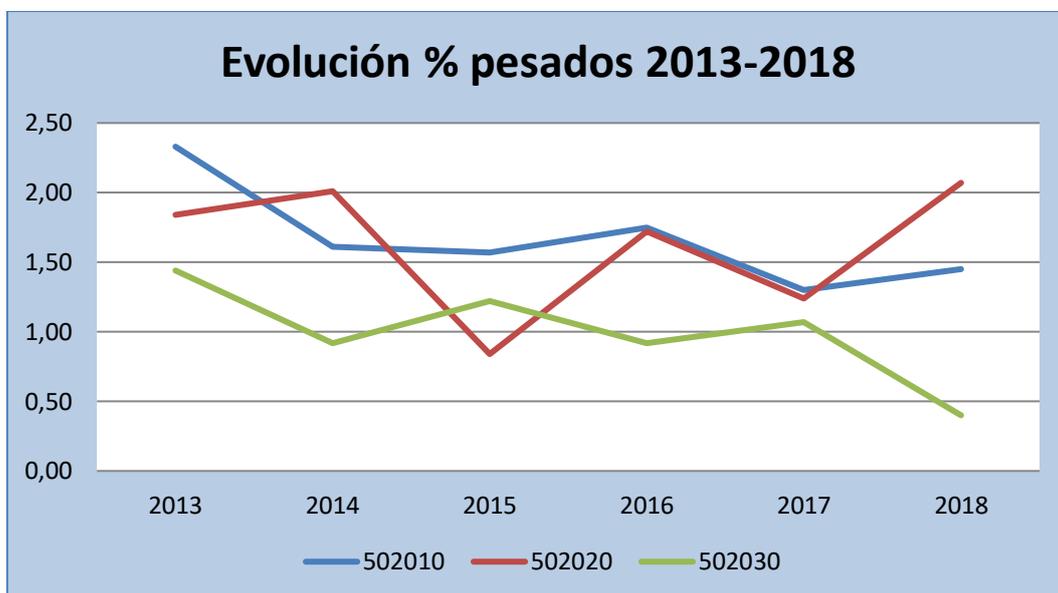
Figura 36. Evolución del % de pesados de 2013-2018

De forma análoga, se muestra a través del gráfico siguiente el porcentaje de pesados registrado para el mismo periodo, observándose también su evolución con el tiempo (Figura 36).

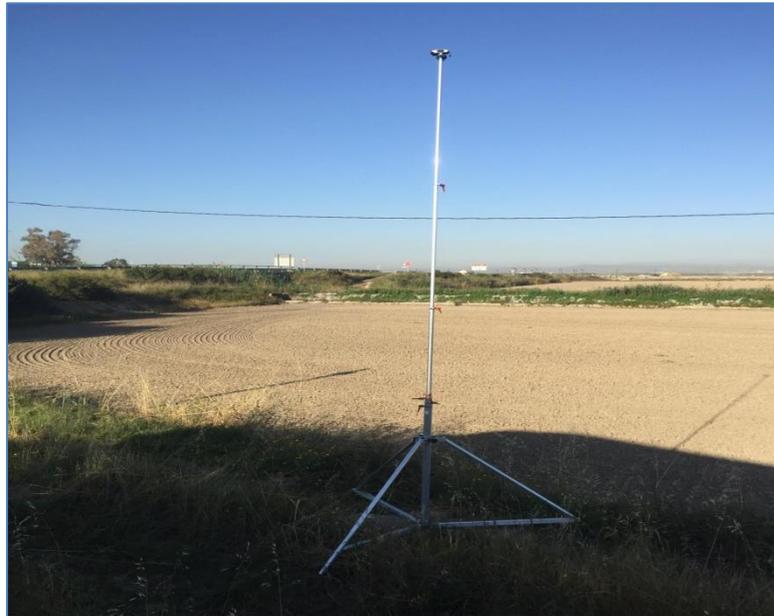
Figura 38. Cámara de vídeo de toma de datos

El estudio del tráfico ciclista se ha centralizado en la glorieta G1, tal y como se ha mencionado anteriormente, por ser previa al inicio del tramo que ocupa al estudio y por albergar una intensidad ciclista mayor que la glorieta G2 que supone el final del tramo, tal y como se puede contrastar tras la información tomada por el equipo de investigación del Departamento de Transporte y Territorio de la Universitat Politècnica de València.

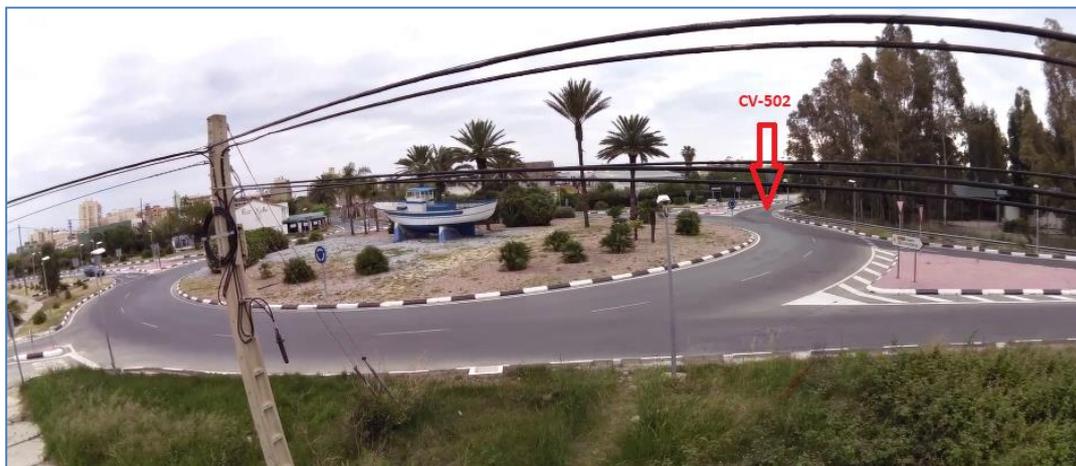
Figura 39. Vista de la glorieta G1 desde la cámara de vídeo. PK 0+000 de CV-502

En las Figuras 39 y 40 se muestra, respectivamente, la glorieta G1 vista desde la cámara mediante la cual se han tomado los datos y una imagen aérea de la misma, en la cual se han tomado los datos objetos de análisis.

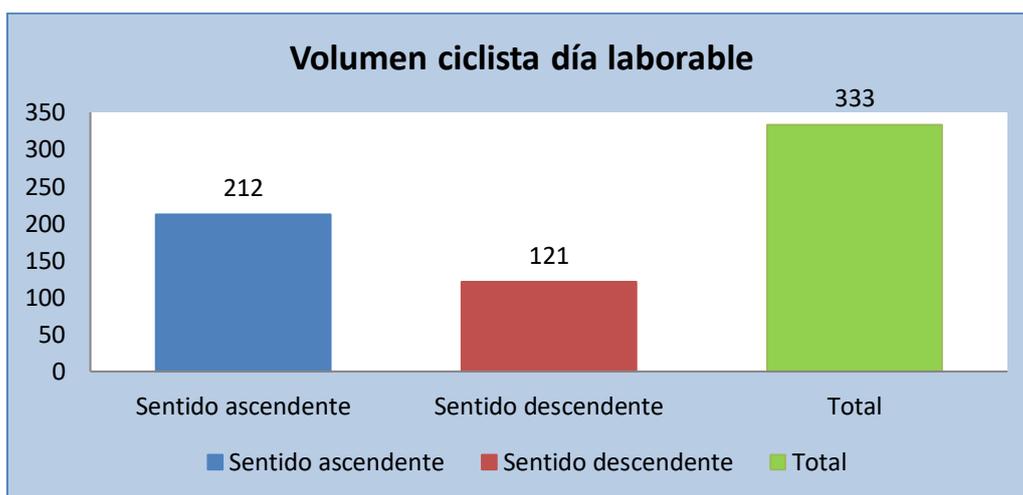
Figura 41. Volumen ciclista día laborable

En la Figura 41 se puede observar el volumen de ciclistas del tramo obtenido dicho día a partir de los datos muestreados según el sentido de circulación.

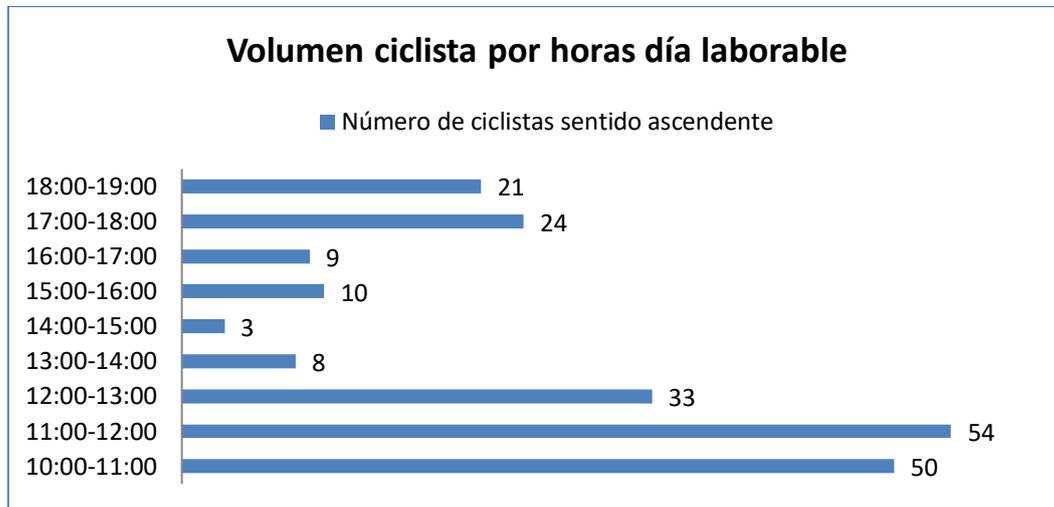
Figura 42. Volumen ciclista por horas en sentido ascendente día laborable

Seguidamente, se muestra el volumen de ciclistas en el sentido ascendente por franjas horarias en la Figura 42.

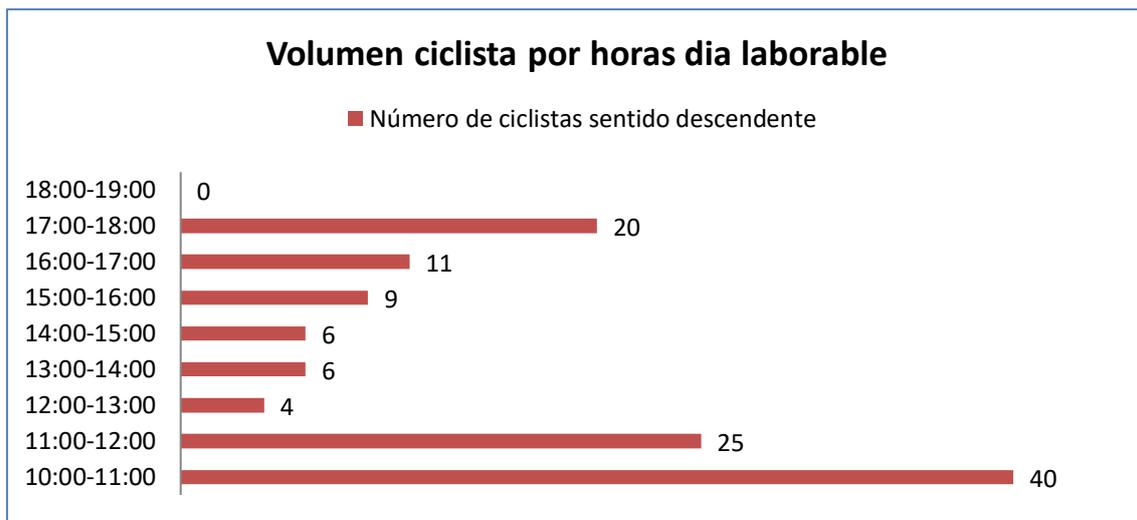
Figura 43. Intensidad ciclista por horas sentido descendente día laborable

Una vez se ha presentado la demanda ciclista en el sentido ascendente, se va a hacer lo propio en referencia al sentido opuesto descendente para el día laborable, tal y como refleja la Figura 43.

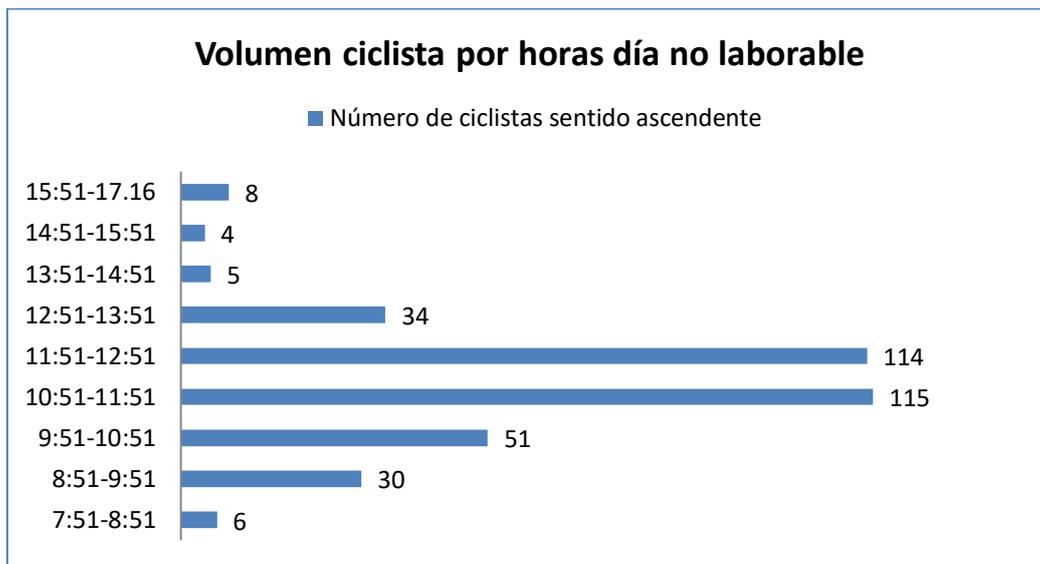
Figura 45. Intensidad ciclista por horas sentido ascendente día no laborable

De forma continuada, en las Figuras 45 y 46, respectivamente, se muestran los volúmenes ciclistas en el sentido ascendente y descendente en función de los intervalos horarios en los que circulan.

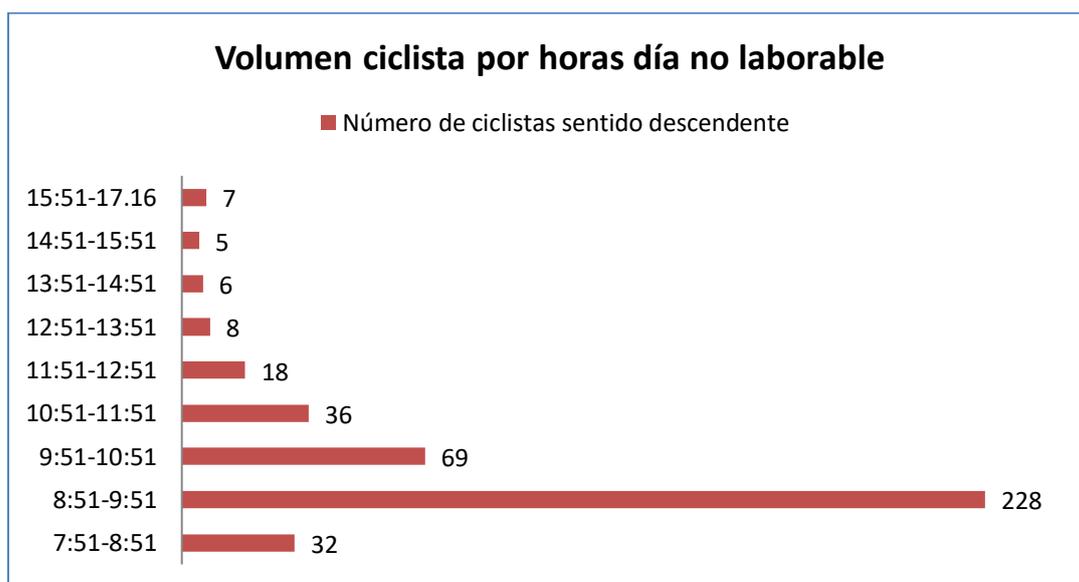
Figura 46. Intensidad ciclista por horas sentido descendente día no laborable

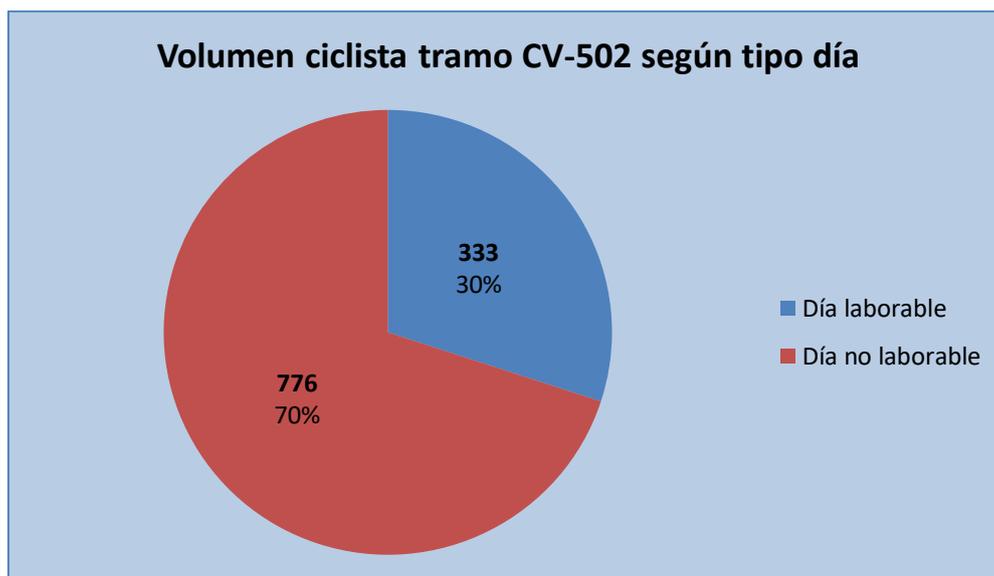
Figura 47. Intensidad ciclista en el tramo objeto de estudio de la CV-502 en función del tipo de día

Como se muestra en la Figura 47, se puede concluir de manera representativa que existe una mayor intensidad ciclista los días no laborales frente a los días laborales. Este dato contrastado se debe a que los días no laborales, tratándose en su inmensa mayoría de fin de semanas, permiten disponer de un tiempo libre que en los días laborales no existe o lo hace en mucha menor medida, el cual aprovechan las peñas o equipos ciclistas para rodar por la carretera en forma de grandes pelotones. Además, también los ciclistas aficionados emplean dicho tiempo libre para disfrutar de la bicicleta.

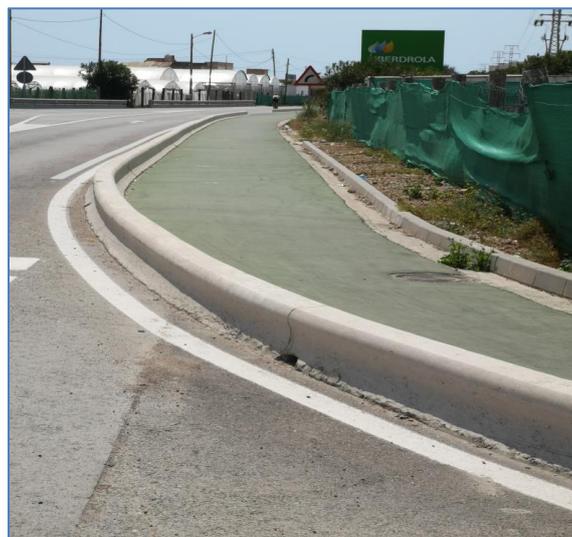
Figura 48. Vía peatonal en su inicio en el “Camping Les Palmeres”

A pesar de que las vías interurbanas por sí solas, con excepción de las que disponen de vías peatonales particulares, no permiten el tráfico de estos usuarios ni están habilitadas para ello con carácter general, tal y como sucede en el tramo referido, existe una vía peatonal segregada de la carretera mediante un bordillo separador en torno al PK 0+250, que conecta el “Camping Les Palmeres” con el núcleo urbano de Mareny de Barraquetes tras 560m de longitud bordeando la carretera. De anchura variable en los tramos curvos por donde discurre donde se contabilizan en torno a 2,1-2,2m, dispone de una anchura sobre los 2,4m de carácter general.

En la Figura 48 se puede observar la vía peatonal que discurre anexa a la carretera en su inicio en el “Camping Les Palmeres”, la cual presenta un cartel en su límite con el núcleo urbano que indica que se trata de un paseo peatonal.

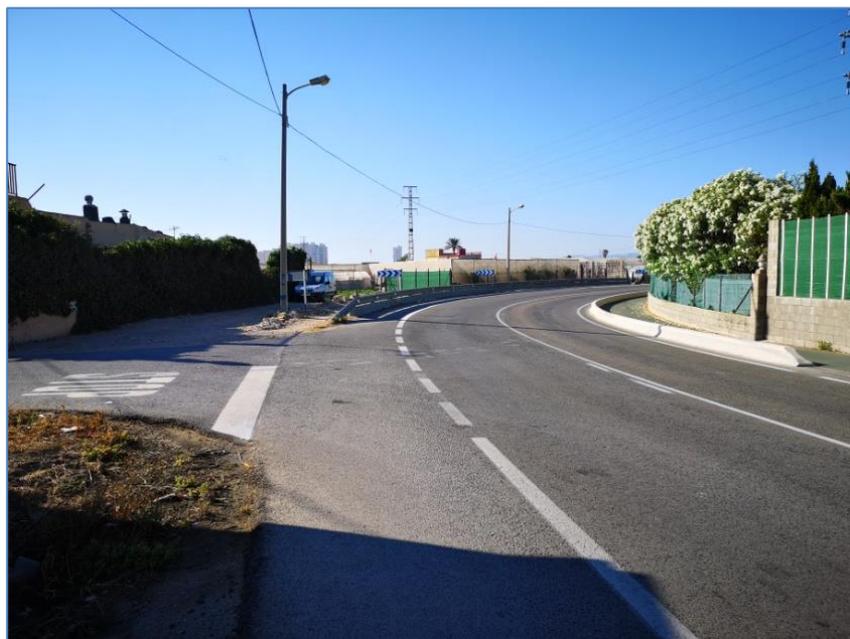
**Figura 49. Punto potencialmente conflictivo de riesgo de accidentes (PK 0+465)**

En la Figura 49 se muestra el punto mencionado con riesgo de accidente y posiblemente peligroso (PK 0+465), tal y como se tratará en apartados posteriores con mayor detalle, donde se halla una salida con acceso a la carretera que puede ser utilizada por los peatones que viven en las proximidades para cruzar a la vía peatonal y hacer uso de ella para llegar al núcleo urbano de Mareny de Barraquetes. El peligro real que puede existir reside en que esta salida que da acceso a la carretera se encuentra al final de una curva cerrada de visibilidad reducida para los conductores de vehículos motorizados que circulan en sentido descendente de PK, de manera que esta insuficiencia de visibilidad hace que el tiempo de reacción sea muy limitado cuando visualizan a los peatones cruzando, con el peligro que ello puede entrañar.

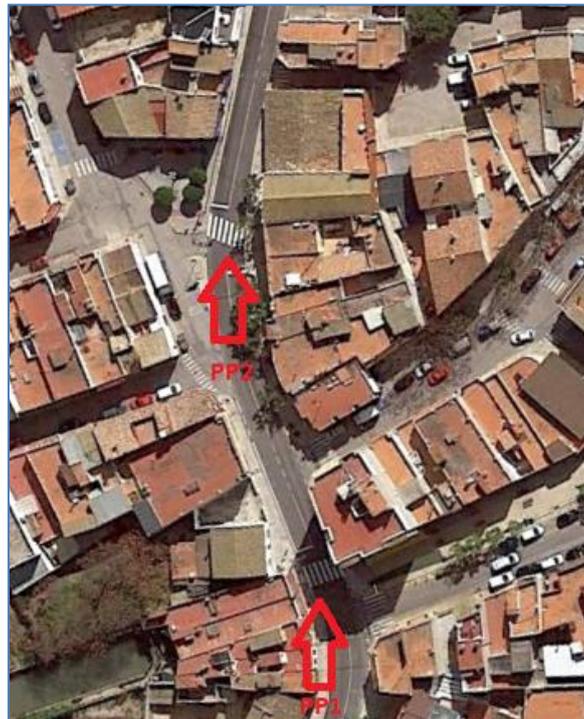
Figura 50. Pasos peatonales estudiados de Mareny de Barraquetes (Fuente: Google maps)

El primero de ellos, en sentido ascendente de PK, es el núcleo urbano de Mareny de Barraquetes. En él se han estudiado los pasos peatonales de mayor interés y afluencia peatonal que atraviesan la carretera que ocupa al estudio, los cuales se pueden observar en la Figura 50.

En sentido ascendente de PK, de abajo hacia arriba como se muestra en la imagen, se nombran los dos pasos peatonales estudiados, denominados **PP1** y **PP2** respectivamente. En las Figuras 51 y 52 se aprecian con mayor detalle y claridad sendos pasos peatonales.

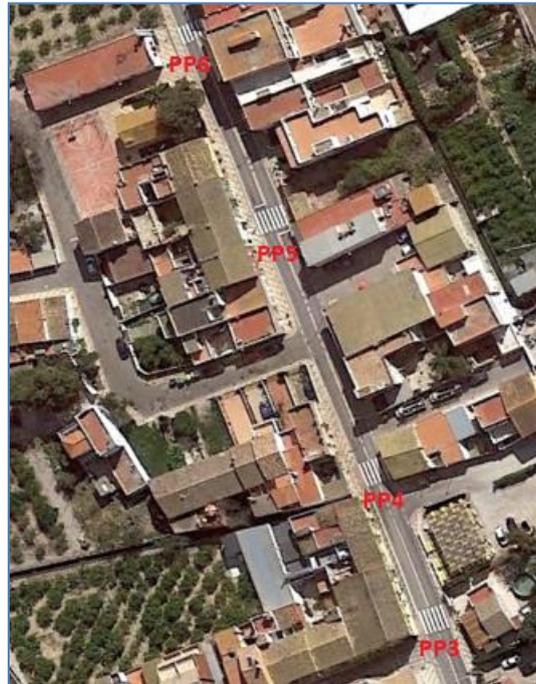
Figura 53. Pasos peatonales estudiados de Mareny de San Lorenzo (Fuente: Google maps)

El segundo punto de aforo, en sentido ascendente de PK, es el núcleo urbano de Mareny de San Lorenzo, en el cual se han estudiado los 4 pasos peatonales que atraviesan la carretera que ocupa al estudio, los cuales se pueden observar en la Figura 53.

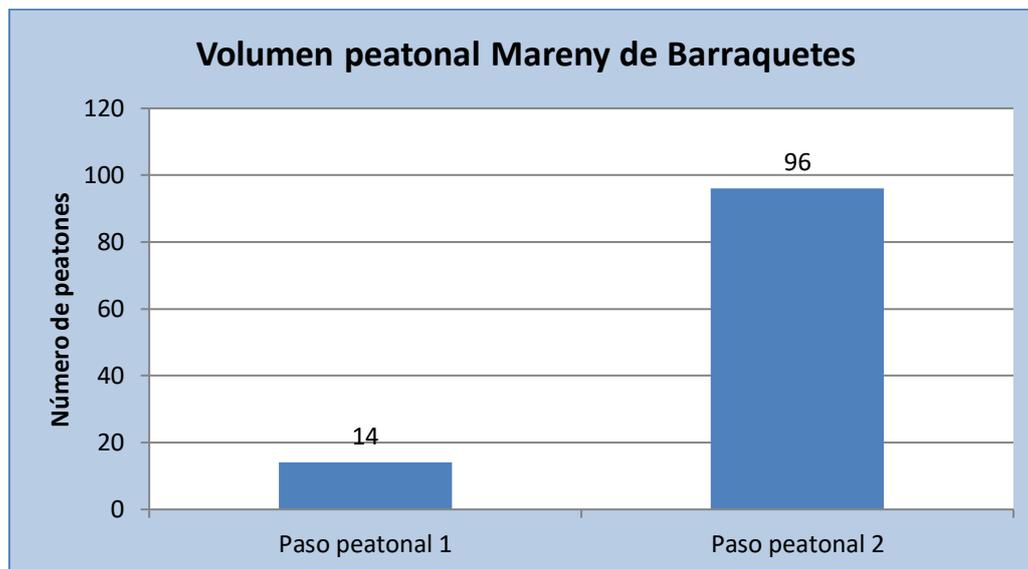
Figura 54. Volumen peatonal punto de estudio de Mareny de Barraquetes

La mínima presencia de tráfico peatonal que alberga el paso peatonal 1, como se puede observar en la Figura 54, contrarresta con la gran afluencia de peatones que recoge el paseo peatonal 2 durante el periodo de aforamiento, en un periodo de tiempo matinal.

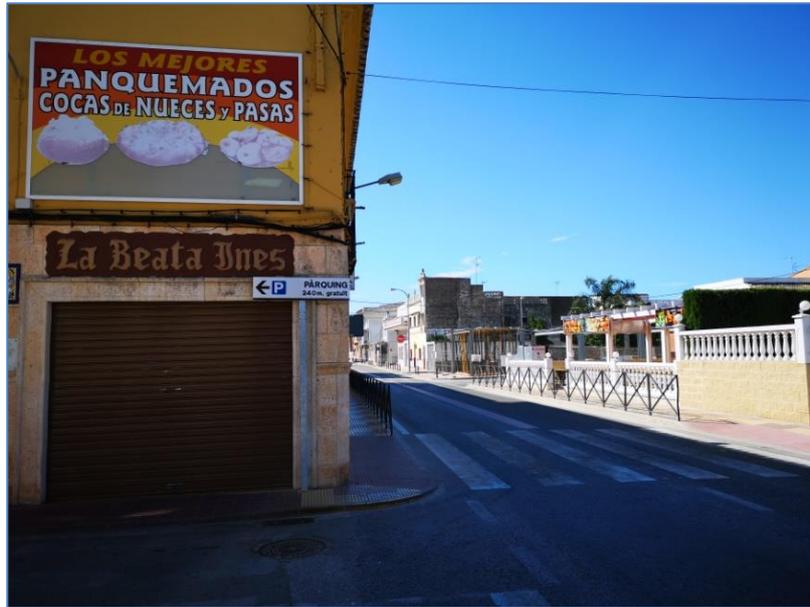
Figura 62. Paso peatonal de mayor tráfico de Maren de San Lorenzo

En la Figura 62 se observa el paso peatonal 3 que conecta el horno con el merendero y zona de descanso, albergando el 79% del tráfico peatonal registrado, tal y como se observa en la Figura 61.

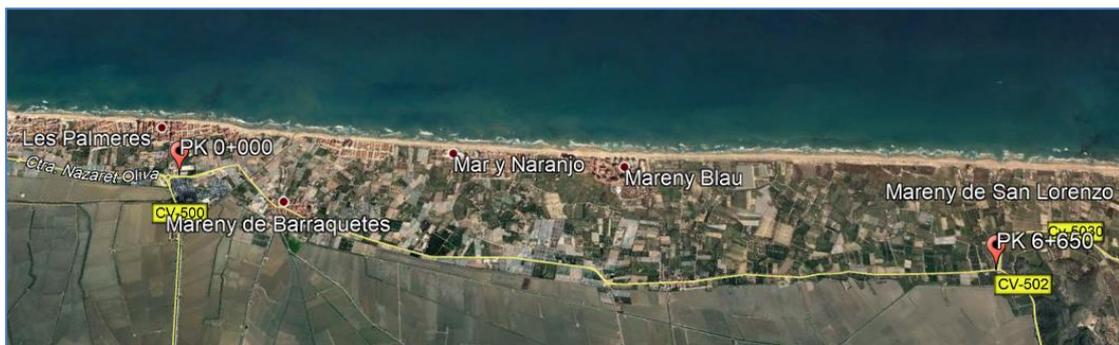
Figura 63. Tramo objeto de estudio de la CV-502. (Fuente: Google Earth).

Como se ha mencionado en el primer apartado del presente estudio, va a ser sometido a análisis el tramo de la carretera CV-502 limitado por los PK 0+000 y PK 6+650, cuyo inicio se sitúa en el núcleo poblacional de Les Palmeres y finaliza justo antes de la entrada al municipio de Cullera. (Ver Figura 63).

Se trata de un tramo de carretera que discurre a lo largo de sus 6,65 km de longitud conectando los núcleos poblacionales de Les Palmeres, Mareny de Barraquetes, Mareny de San Lorenzo y finalizando a la entrada de Cullera, sin disponer de ningún tipo de vía ciclista a lo largo de su trazado.

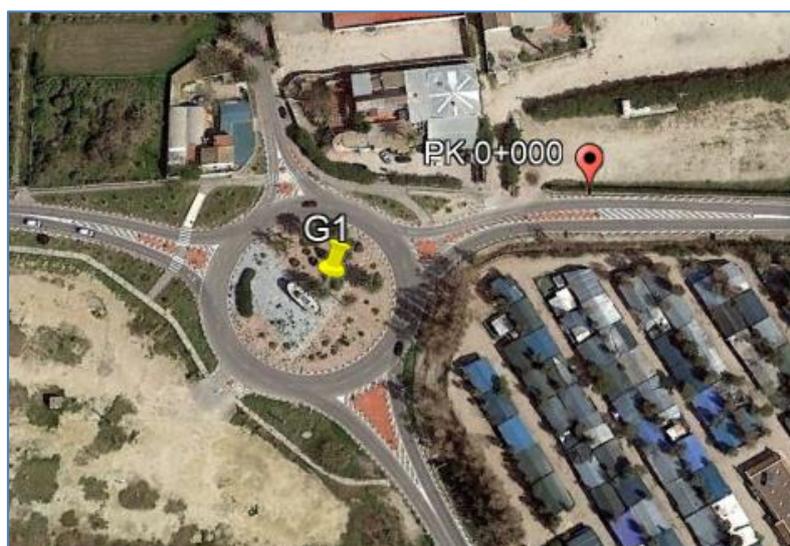
Figura 64. Vista aérea de la glorieta G1. (Fuente: Google Earth)

La **glorieta G1**, compuesta por dos carriles en su interior, supone el inicio del tramo objeto de estudio, dotándole de continuidad a la CV-500 y conectando la misma con la CV-502 por donde se inicia el mismo. Consta de 4 salidas y entradas, ambas con un carril por sentido. (Ver Figura 64).

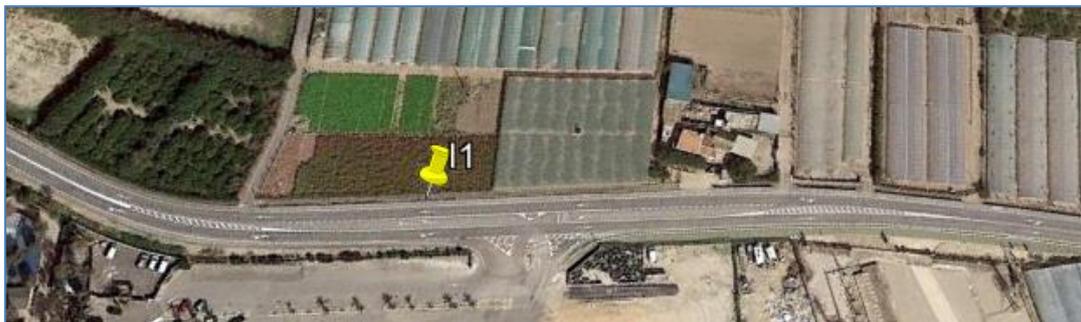
Figura 65. Vista aérea de la intersección I1. (Fuente: Google Earth)

La **intersección en T**, catalogada como **I1**, permite la entrada y salida del Camping Les Palmeres y conectar al mismo con la carretera CV-502, situada unos metros más delante de la G1 en torno al PK 0+150. (Ver Figura 65).

En sentido creciente de PK, la carretera está formada por un único carril, mientras que el sentido decreciente consta de un carril derecho principal para continuar por la carretera y un carril izquierdo que permite el giro para tomar la entrada al camping. Asimismo, los usuarios que deseen salir del camping para seguir por la carretera en sentido decreciente disponen de un carril izquierdo para poder tomar el carril principal de forma segura.

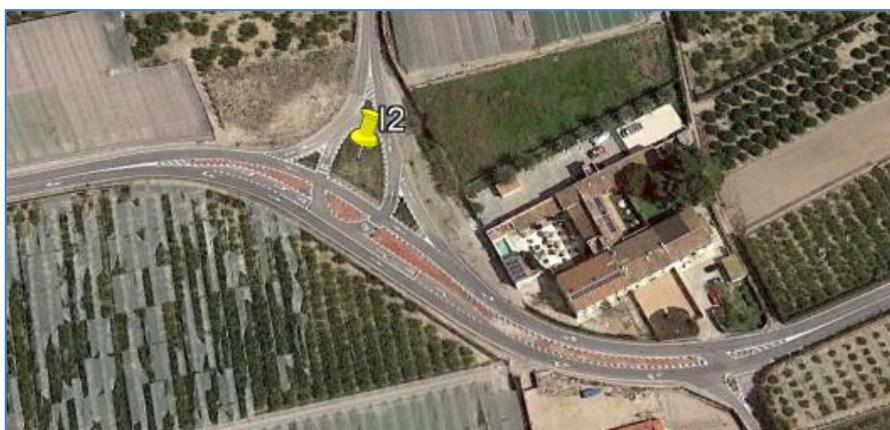
Figura 66. Vista aérea de la intersección I2. (Fuente: Google Earth)

A continuación, se encuentra la **intersección I2** en forma de glorieta partida, ubicada en torno al PK 3+500, que permite a los usuarios de ambos sentidos poder realizar un cambio de sentido o tomar dos carreteras anexas, una hacia el interior en dirección del municipio de Sueca y otra que permite acceder a la costa de Mareny Blau. (Ver Figura 66).

El sentido decreciente está formado por un único carril principal, mientras que el opuesto, además del carril principal de circulación, dispone de un carril izquierdo para poder realizar el giro y para permitir la incorporación al carril principal de los usuarios que circulan por la carretera anexa o los que deseen realizar un cambio de sentido desde el sentido decreciente, circulando por la glorieta partida.

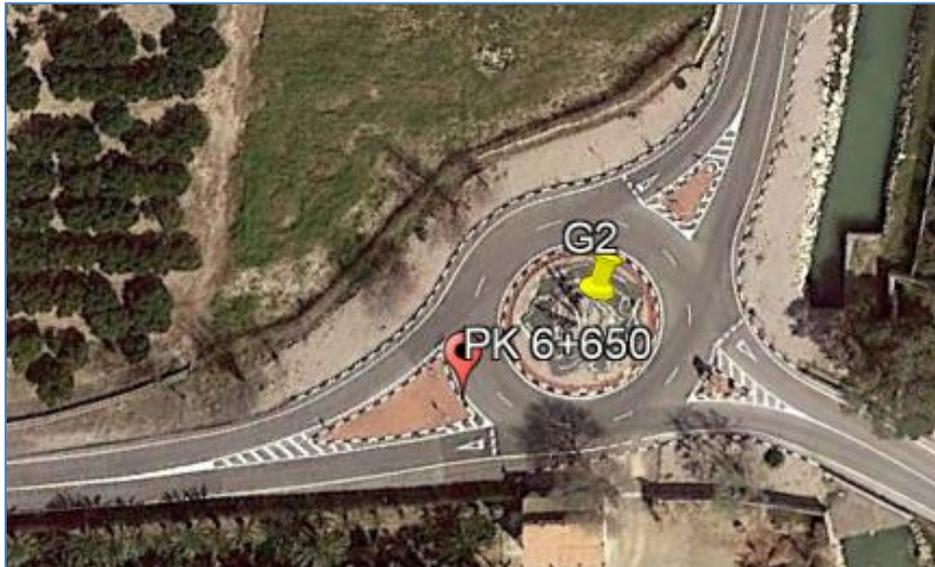
Figura 67. Vista aérea de la glorieta G2. (Fuente: Google Earth)

Por último, se encuentra la **glorieta G2**, con dos carriles en su interior, en el PK 6+650 que supone el final del tramo, la cual permite darle continuidad a la CV-502 por Cullera y conectar la misma con la CV-503, ambas salidas mediante un único carril. (Ver Figura 67).

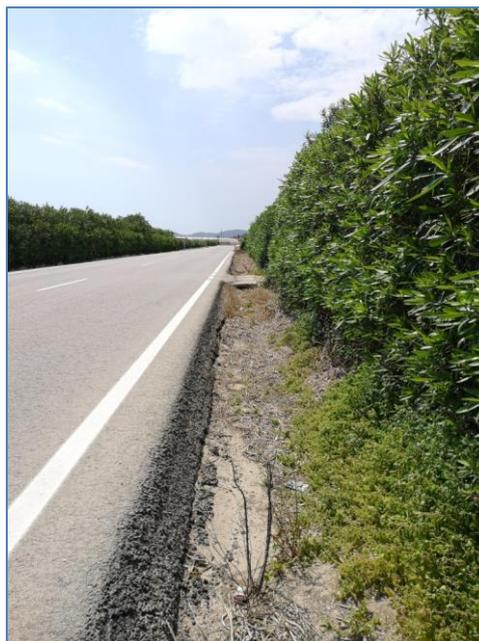
**Figura 71. Desniveles existentes en los márgenes de la plataforma**

De forma añadida y sin menor importancia, ambos márgenes de la plataforma vienen limitados, en gran parte del trazado, por sendos desniveles con respecto a la misma, ya sea por la existencia de acequia o por la diferencia de altura respecto al terreno colindante, que puede llegar a generar incertidumbre o respeto entre los ciclistas frente al riesgo de caída o salida de la vía debido a la inexistencia de arcén. (Ver Figuras 71 y 72).

Como se ha mencionado con anterioridad, la gran problemática de esta carretera y particularmente el tramo objeto de estudio, es la ausencia de arcén a lo largo de la totalidad de su longitud y la inexistencia de vías ciclistas, obligando al usuario ciclista a invadir la calzada y compartir tráfico con los vehículos motorizados a lo largo de su trazado, con el elevado riesgo de accidentes y conflictos que ello conlleva.

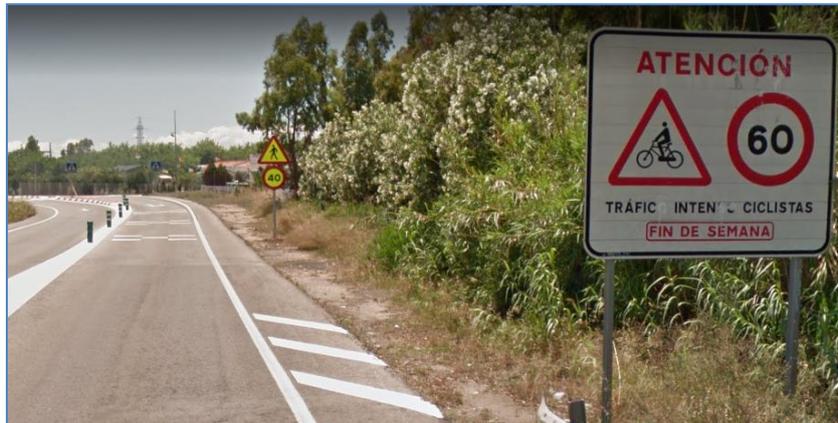
Figura 74. Restricciones de velocidad del sub tramo 1 (Fuente: Google Maps)

La velocidad máxima genérica del tramo se fija en 60 km/h, aunque se reduzca a 40 km/h, puntualmente, justo a la entrada del “Camping Les Palmeres” donde se encuentra un paso peatonal debidamente señalizado y regulado en las inmediaciones de la intersección en T. Estas restricciones de velocidades vienen impuestas por la señalización vertical pertinente adecuada a las características del tramo, como se puede apreciar en la Figura 73.

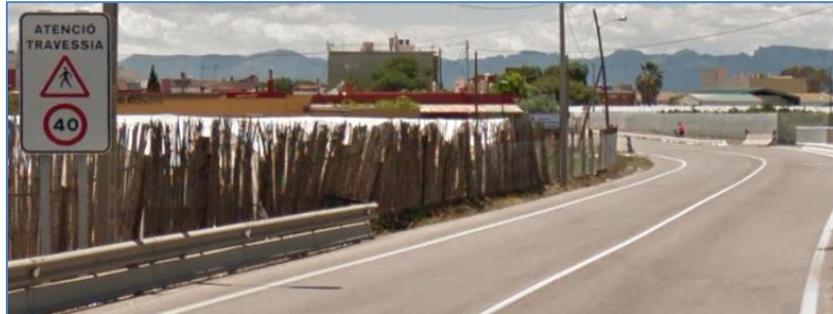
Figura 75. Señalización de limitación de velocidad (Fuente: Google Maps)

La entrada y salida del núcleo urbano, según el sentido de circulación, viene regulada por semáforos limitadores de velocidad, de manera que únicamente permiten el paso de los vehículos que circulan dentro de los límites de velocidad establecidos, tal y como se muestra en la Figura 75.

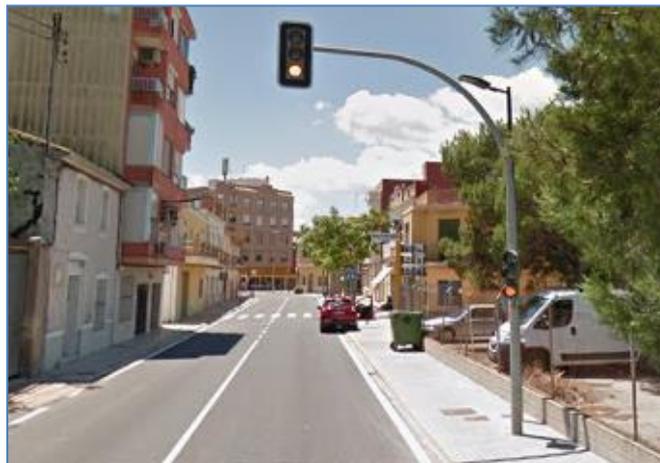
Figura 76. Señalización de limitación de velocidad (Fuente: Google Maps)

En la Figura 76 se puede observar la señalización que indica la existencia de éstos semáforos limitadores de velocidad.

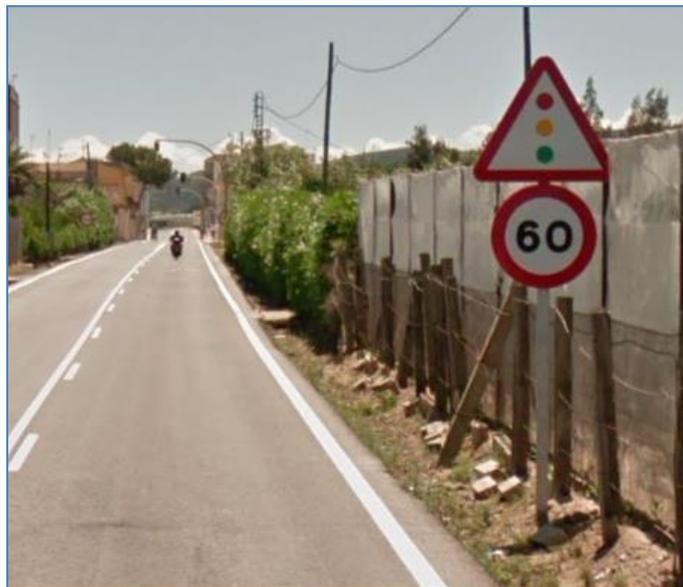
Figura 77. Señalización de semáforos limitadores de velocidad (Fuente: Google Maps)

Se trata del sub tramo de menor longitud, el cual también dispone de semaforización limitadora de velocidad a la entrada y salida del mismo, como indica la señalización vertical pertinente.

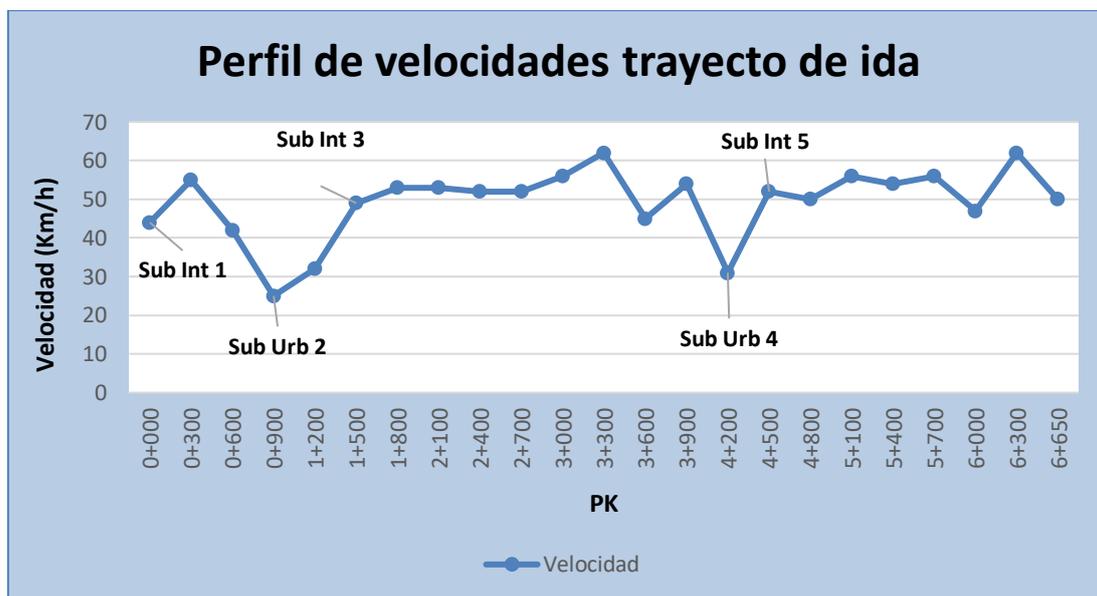
Figura 78. Perfil de velocidades durante el trayecto de ida

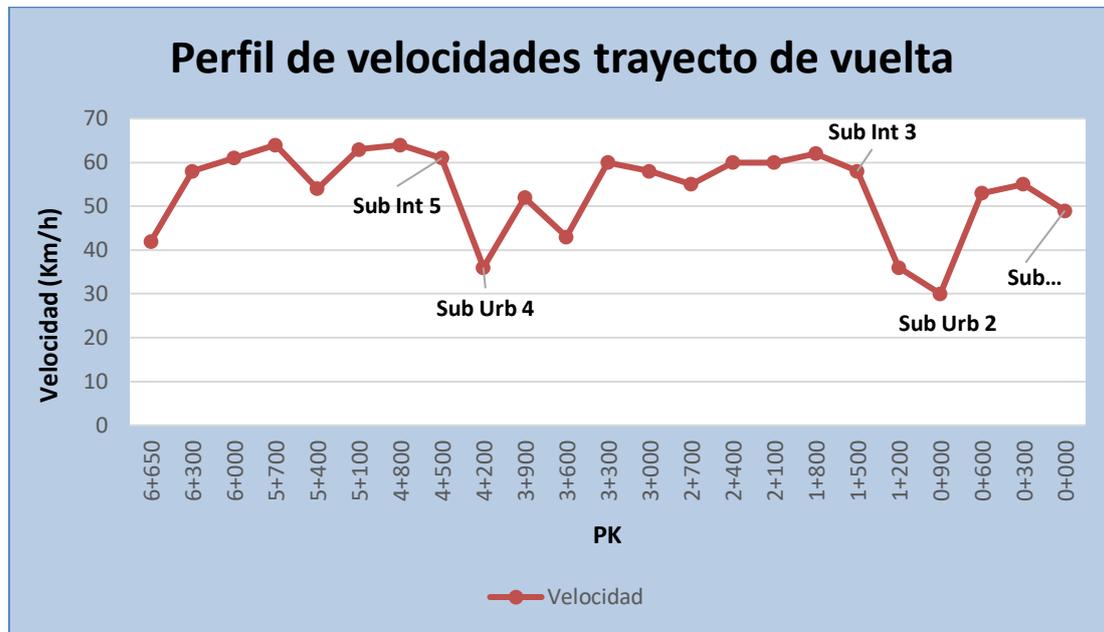
Figura 79. Perfil de velocidades durante el trayecto de vuelta

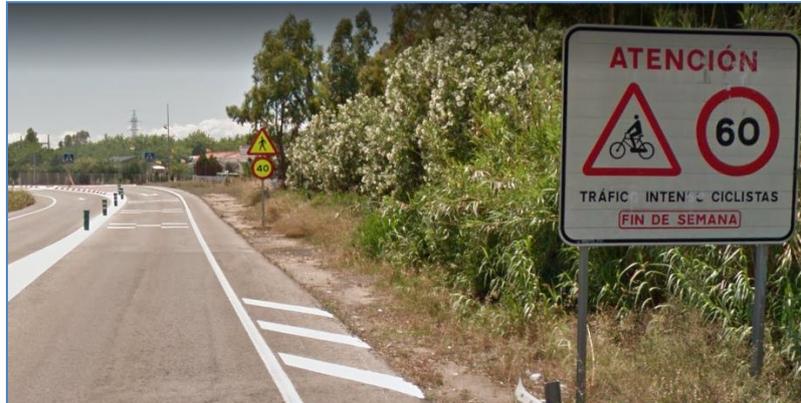
distinguiéndose únicamente la señal de “peligro bicicletas en la calzada” en algunos puntos de la carretera como al principio del tramo, tal y como se puede observar en la figura siguiente.

**Figura 80. Señalización de peligro de bicicletas en la calzada (Fuente: Google Maps)**
