UNIVERSITAT  
POLITÈCNICA  
DE VALÈNCIA

TRABAJO FIN DE GRADO EN INGENIERÍA CIVIL

**ESTUDIO DE LA SEGURIDAD VIAL PARA LA  
INTEGRACIÓN DE LOS USUARIOS  
VULNERABLES EN EL TRAMO DE LA  
CARRETERA CV-502 COMPRENDIDO ENTRE EL  
PK 0+000 Y EL PK 6+650 PERTENECIENTE AL  
SALER (VALENCIA)**

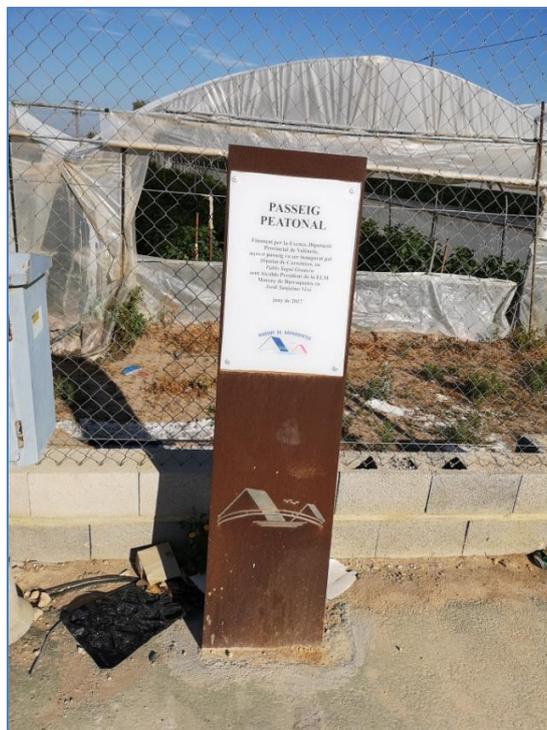
En cuanto a la señalización informativa, se encuentra dispuesta una señal que informa de la existencia del paseo peatonal justo a su entrada en la parte del núcleo urbano de Mareny de Barraquetes. (Ver Figura 80).

**Figura 81. Señal indicativa del paseo peatonal a la entrada de Mareny de Barraquetes**

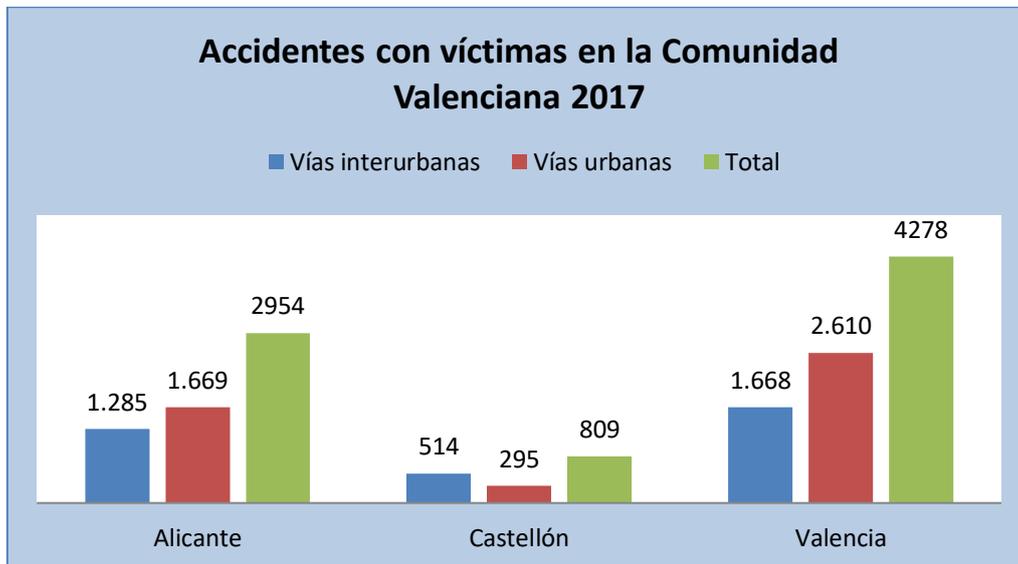
Figura 89. Accidentes con víctimas en la Comunidad Valenciana 2017

Para conocer el número de accidentes con víctimas para el año 2017, último año del cual se tienen datos, distinguiendo si éstos se han producido en vías urbanas o interurbanas, se ha acudido al **Anuario estadístico de accidentes de 2017 de la DGT**.

Estos datos aparecen reflejados en la Figura 89.

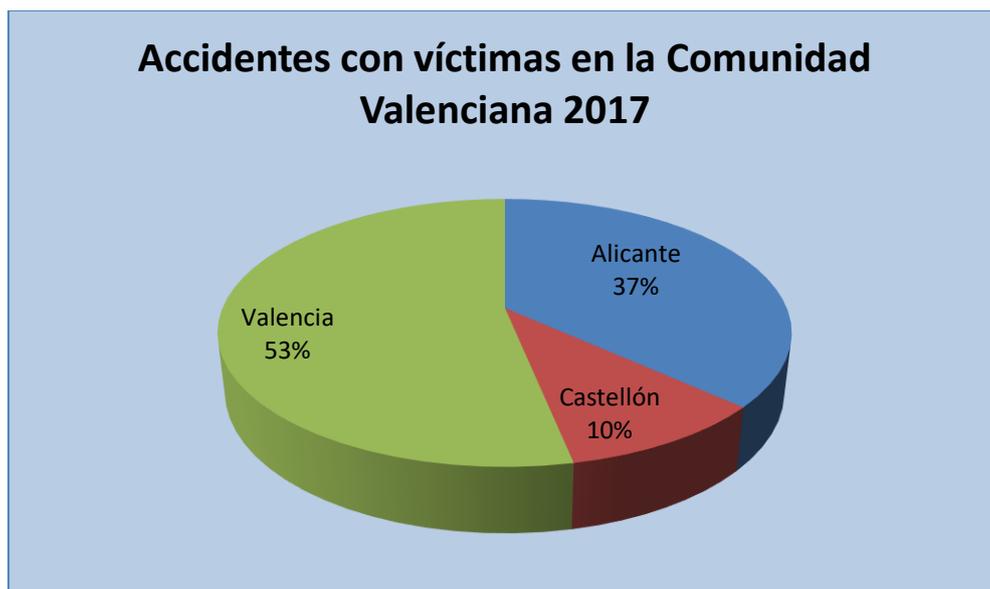
Figura 90. Accidentes con víctimas en la Comunidad Valenciana 2017

En la Figura 88 se puede percibir que la mayoría de los accidentes con víctimas se producen en la provincia de Valencia, suponiendo el 53% del total de ellos de la Comunidad Valenciana, tal y como se indica en la Figura 90 de forma porcentual.

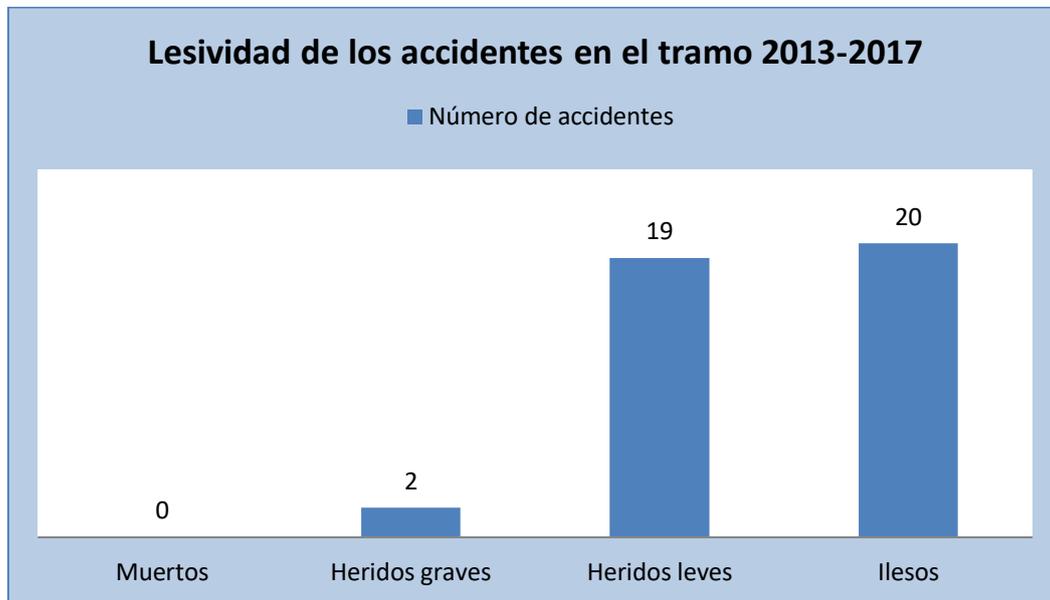
Continuando con el análisis de la accidentalidad, en la Figura 98 se expresa la **lesividad** producida en el tramo en cuestión de la CV-502 con la implicación de vehículos motorizados, contabilizándose un total de **41 personas implicadas**, con **21 víctimas** entre las cuales no se encuentra ningún fallecido.

Figura 98. Accidentes con implicación de vehículos motorizados según la lesividad en el tramo objeto de estudio de la CV-502 durante 2013-2107

A través del gráfico representado, se extrae que los accidentes producidos en dicho tramo de la CV-502 con implicación de vehículos motorizados no provocan graves repercusiones y consecuencias en la salud de las personas implicadas en ellos, saliendo prácticamente la mitad de ellas ilesas aunque también una gran mayoría resulten heridas y el número de víctimas sea elevado.

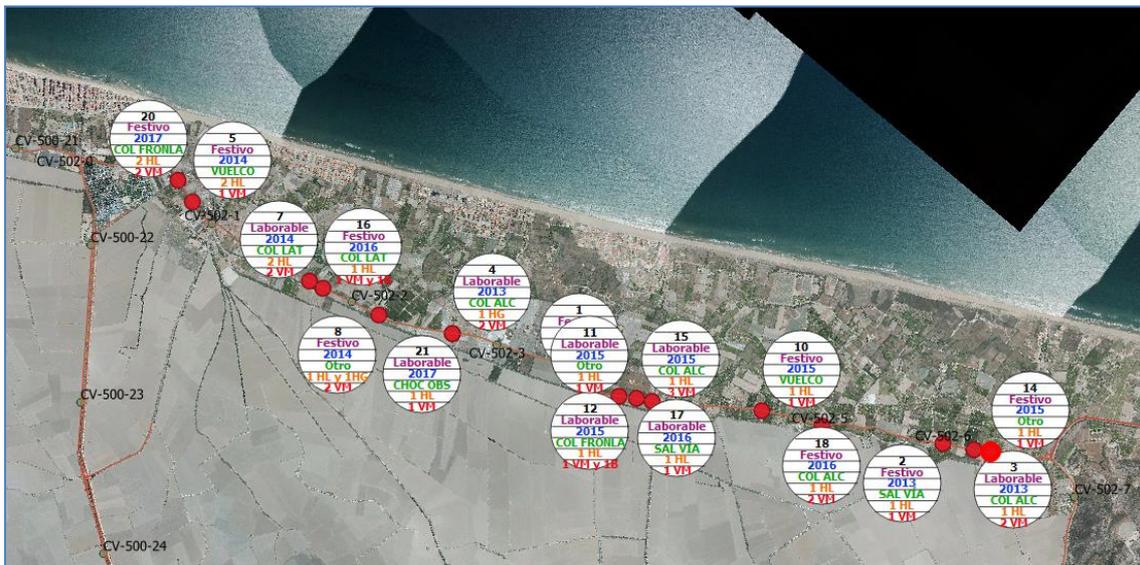
Figura 101. Mapa de accidentalidad con implicación de vehículos motorizados 2013-2017

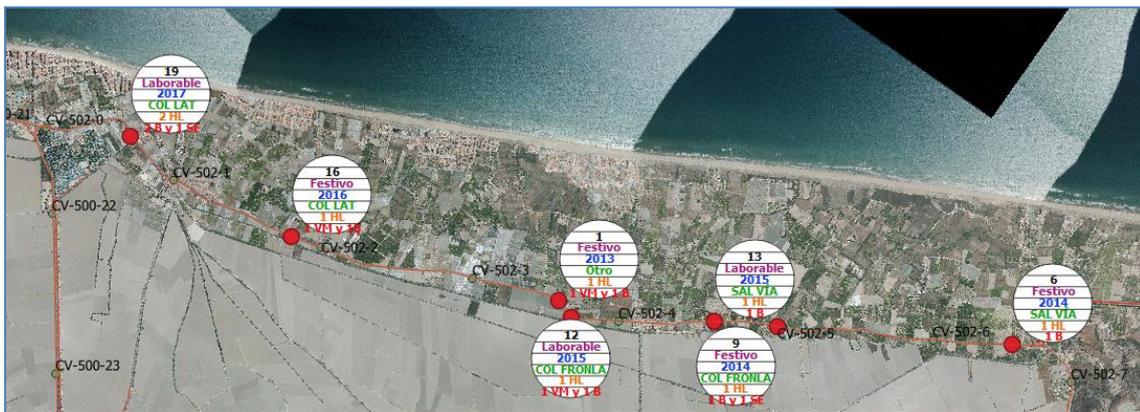
Figura 113. Mapa de accidentalidad ciclista 2013-2017

Por último, se ha realizado un mapa de accidentalidad ciclista mediante el programa *QGIS* a partir de los datos de accidentalidad obtenidos y sometidos a análisis, el cual muestra los accidentes con implicación ciclista del tramo objeto de estudio durante el periodo de tiempo de estudio que comprende los años 2013 y 2017. Dicho mapa se muestra en la Figura 113, en el cual aparecen los diferentes accidentes ubicados en la posición que tuvieron lugar y complementados con las cuestiones que han sido sometidas a análisis anteriormente para caracterizar la accidentalidad.

Con todo ello, se puede concluir que la accidentalidad ciclista muestra una intensa presencia en el tramo objeto de estudio, registrándose una cuantía representativa de accidentes implicando a un número importante de víctimas ciclistas que no salen ilesas. Estos datos resaltan y subrayan la vulnerabilidad ciclista presente en el tramo, en la cual es necesario actuar mediante medidas para mitigar los accidentes y situaciones peligrosas en beneficio de la seguridad vial de los usuarios vulnerables como los ciclistas.

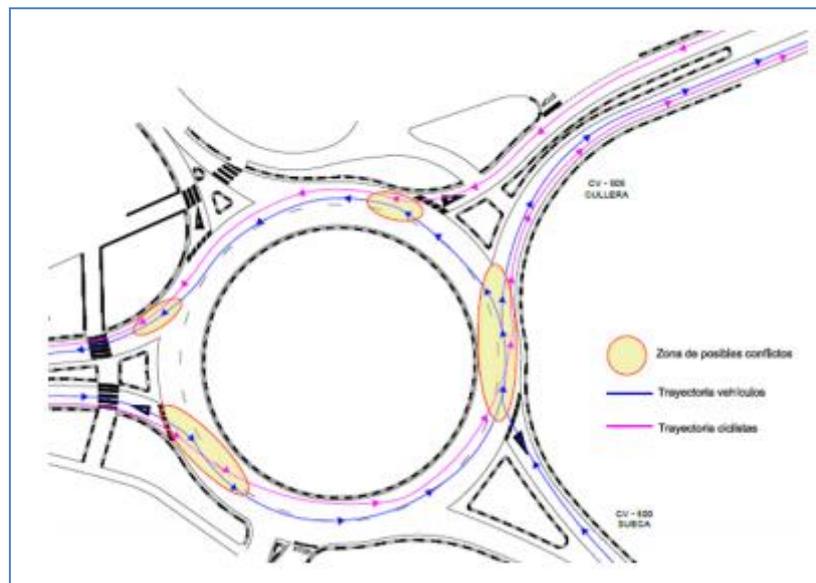
Figura 115. Posibles zonas conflictivas detectadas previamente (Fuente: Plataforma Tecnológica Española de la Carretera)

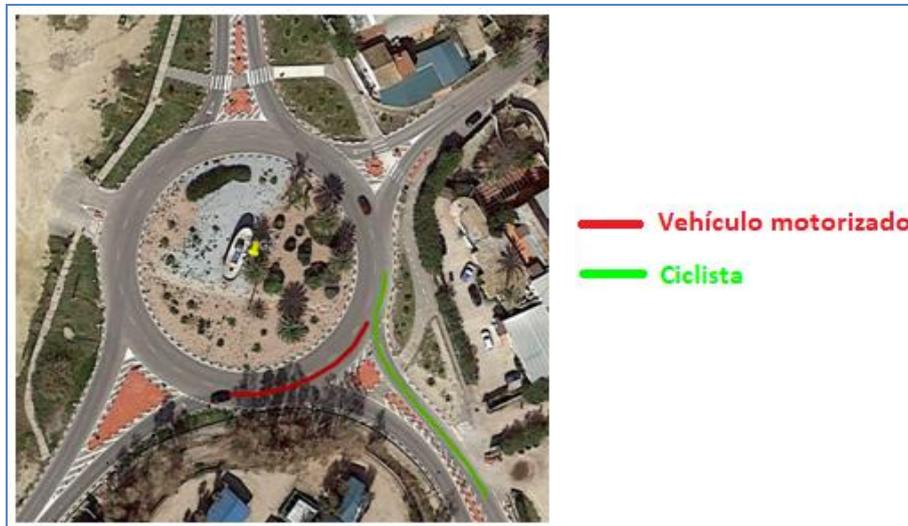
Figura 116. Tipo de conflicto C1

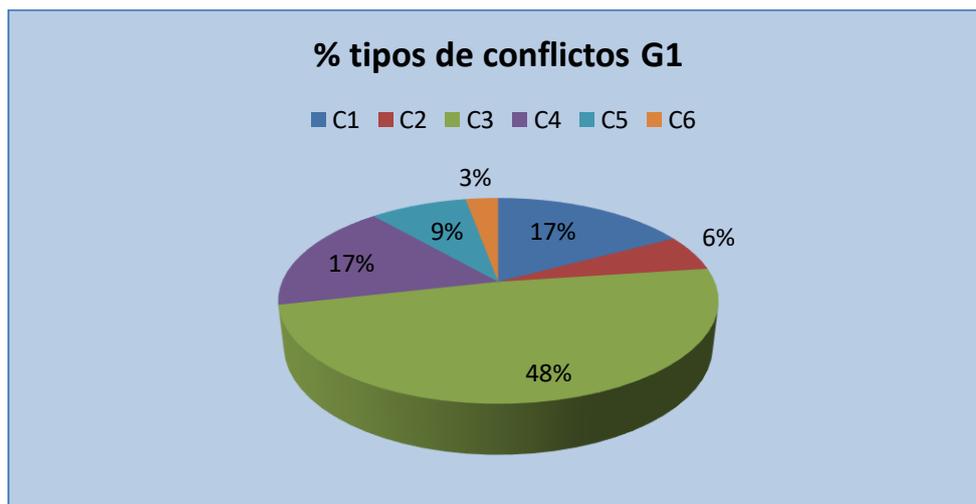
Figura 122. Porcentaje de tipos de conflictos detectados en la glorieta G1

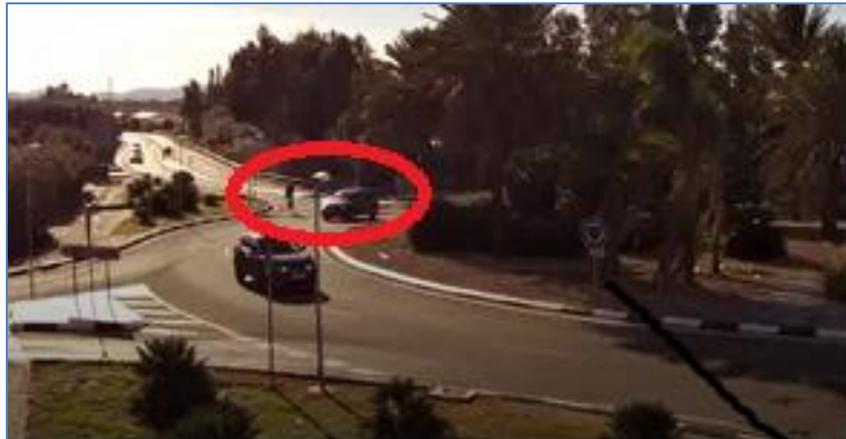
Figura 123. Ejemplo de conflicto C1

En la Figura 123 se puede observar como el ciclista accede a la glorieta desde la entrada 4 sin ceder el paso al vehículo que se encuentra circulando por el anillo, quedando sus trayectorias muy próximas y generando una situación de desconcierto al conductor del vehículo que, en ocasiones, puede incluso llegar a detenerse en la glorieta con el objetivo de evitar un posible accidente, situación que puede generar un mayor conflicto con los demás usuarios.

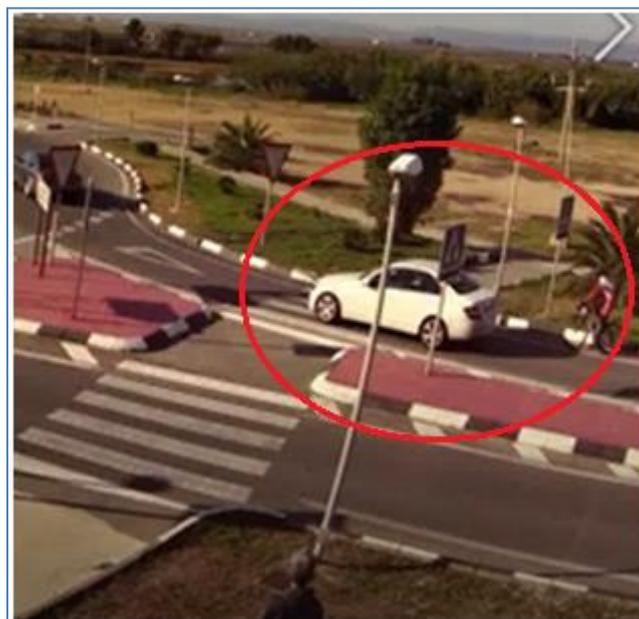
Figura 124. Ejemplo de conflicto C2

El ciclista se aproxima a la entrada 1 de la glorieta y es adelantado por un vehículo que no respeta la distancia de seguridad necesaria, haciéndolo muy próximo a él aunque solo se dispone de un carril para dicho sentido, tal y como se observa en la Figura 124. Bien es cierto que el vehículo circula a una velocidad muy moderada debido a su aproximación a la glorieta, pero la situación no deja de ser conflictiva ya que lo hace muy cercano al ciclista, el cual no tiene facilidad de maniobra evasiva debido a la existencia del bordillo.

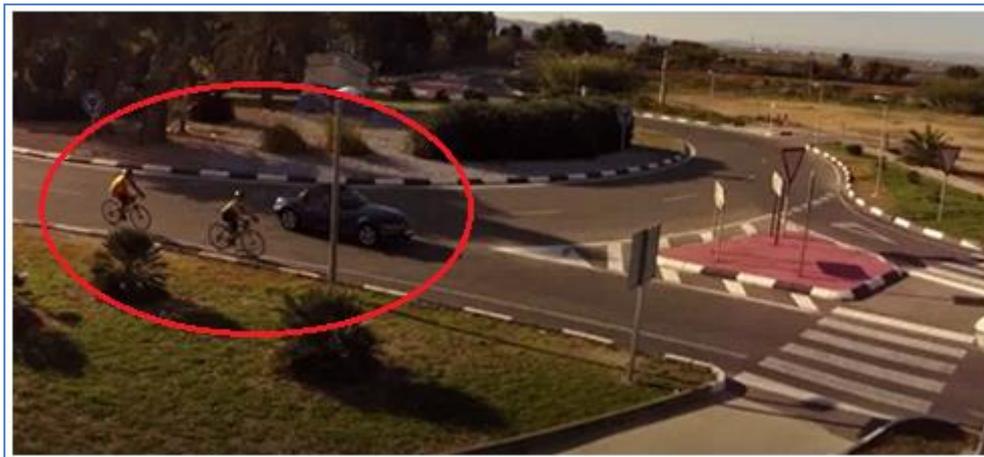
Figura 125. Ejemplo de conflicto C3

Los ciclistas se disponen a tomar la salida 1 de la glorieta, como también pretende hacer el vehículo motorizado. Antes de tomar la salida, el vehículo que circula por el anillo interior aminora su velocidad debido a una situación mínima de desconcierto con respecto al desconocimiento de la trayectoria que van a efectuar los ciclistas y toma el carril de salida donde se encuentran los ciclistas. Una vez queda definida ésta, el vehículo los adelanta aumentando su velocidad. (Ver Figura 125).

Se trata del conflicto observado y dado con mayor frecuencia, suponiendo una situación realmente conflictiva cuando un vehículo circula por el anillo interior y cambia su trayectoria hacia el carril exterior por el que circulan los ciclistas para tomar la salida, suponiendo un riesgo posible de accidente al adelantarlos al aproximar sus trayectorias. Esta situación se vuelve aún más conflictiva y mucho más peligrosa si los ciclistas, de forma imprudente y equivocada, toman el carril exterior para circular por la glorieta con la posibilidad de que un vehículo pretenda tomarlo desde el carril interior para efectuar la salida de la glorieta, pudiendo quedar sus trayectorias cruzadas y desencadenar en un accidente.

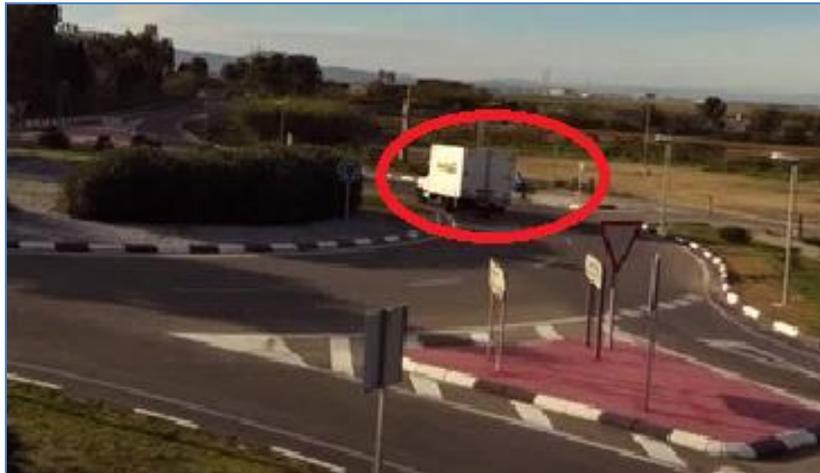
Figura 126. Ejemplo de conflicto C4

El ciclista circula por el interior del anillo mientras un vehículo motorizado hace lo propio por el otro carril, realizando un adelantamiento sin mantener la distancia de seguridad necesaria haciéndolo próximo al ciclista, tal y como se observa en la Figura 126.

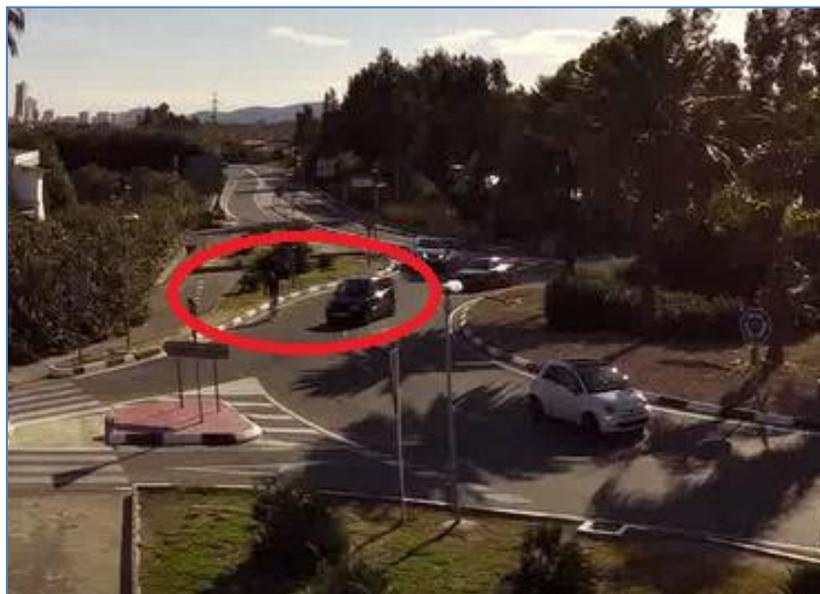
Figura 127. Ejemplo de conflicto C5

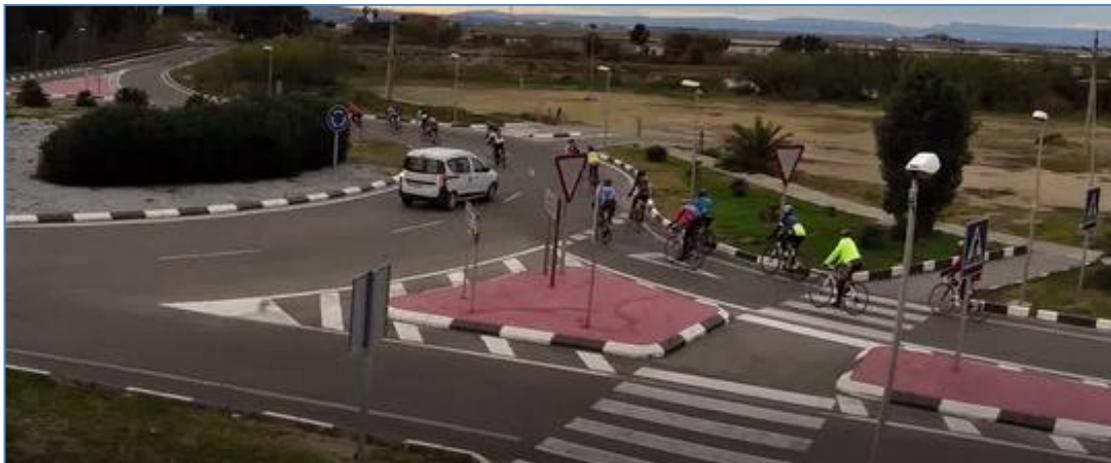
Figura 128. Ejemplo de conflicto C6

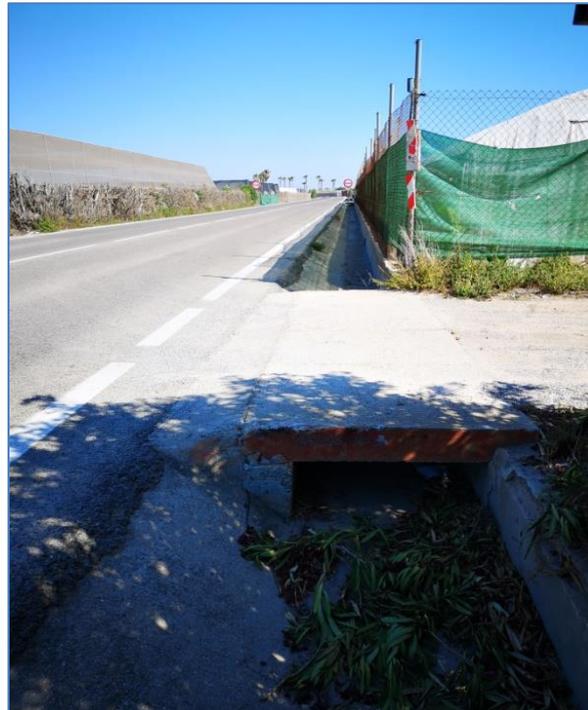
La problemática añadida a la insuficiencia de arcén y de espacio de circulación independiente para los ciclistas, reside en que en gran parte del trazado de la carretera discurren anexas y paralelas acequias a ambos lados, las cuales pueden suponer un peligro y un elevado riesgo de caída para los ciclistas. (Ver Figura 129).

**Figura 129. Acequia existente en los márgenes de la plataforma**

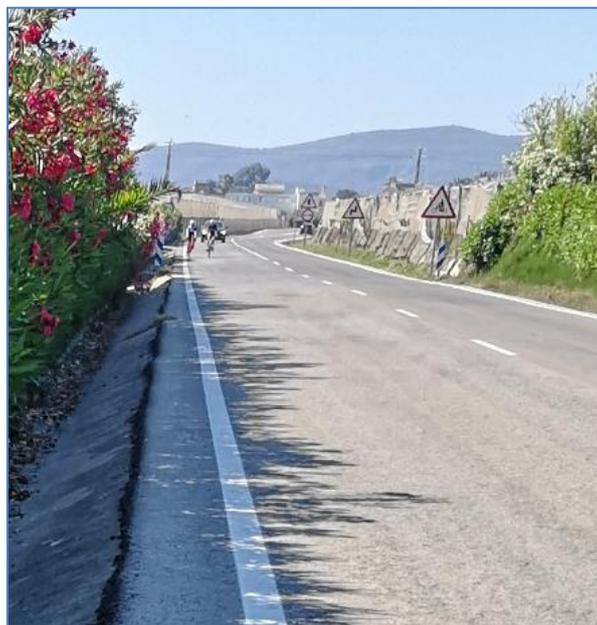
La sección transversal de la carretera CV-502 que discurre por el tramo en cuestión es uno de los mayores inconvenientes que presenta el mismo por su insuficiencia de arcén, siendo en la gran parte del tramo prácticamente inexistente. Esta limitación geométrica de la plataforma de la carretera supone un gran riesgo para los ciclistas, los cuales se ven obligados a circular y compartir calzada con los vehículos motorizados con el riesgo de accidentalidad y el peligro que ello conlleva, lo que les deja más desprotegidos y aumenta su vulnerabilidad.

**Figura 130. Ciclistas circulando por la calzada debido a la escasez de arcén**

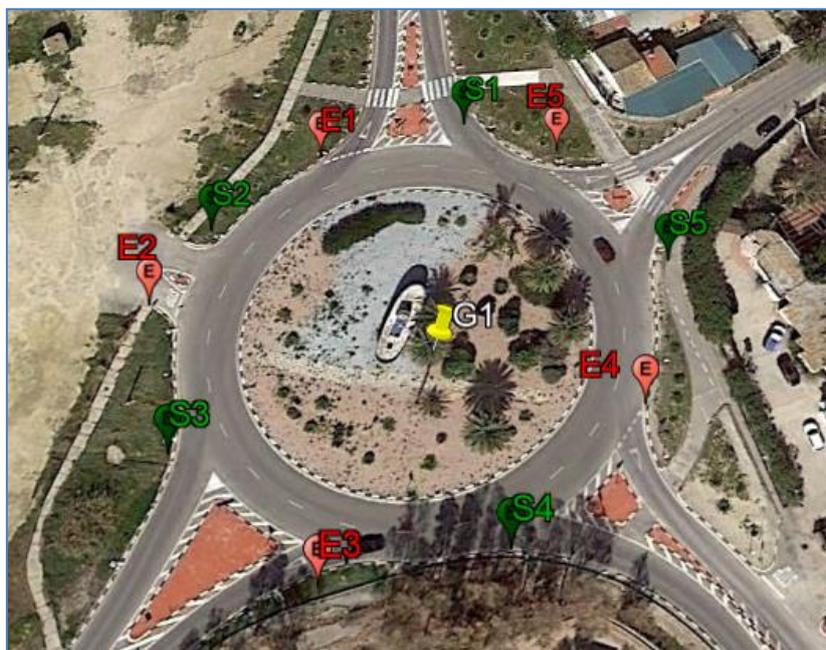
Figura 131. Vista aérea de la glorieta G1

Se trata de una glorieta que alberga una gran intensidad de tráfico, con especial interés en el ciclista, por ser confluencia de 5 entradas diferentes y permitir la salida en 5 direcciones distintas, facilitando la conexión entre la ciudad de Valencia y municipios importantes como Sueca y Cullera, además de entidades locales con gran afluencia sobre todo en época de verano.

En la Figura 131 siguiente se puede apreciar la glorieta G1 en la que se observan las diversas canalizaciones en forma de entradas y salidas que alberga.

Dicha elevada intensidad que recoge la glorieta, con especial interés en el tráfico ciclista, sumado a la ausencia de vía ciclista particular, son factores determinantes en la sucesión del número elevado de conflictos que se producen, tal y como se ha analizado en el apartado anterior. La mayoría de los conflictos, tal y como se ha mencionado, se producen a la entrada y, sobre todo, a la salida de la glorieta cuando tanto los vehículos motorizados como los

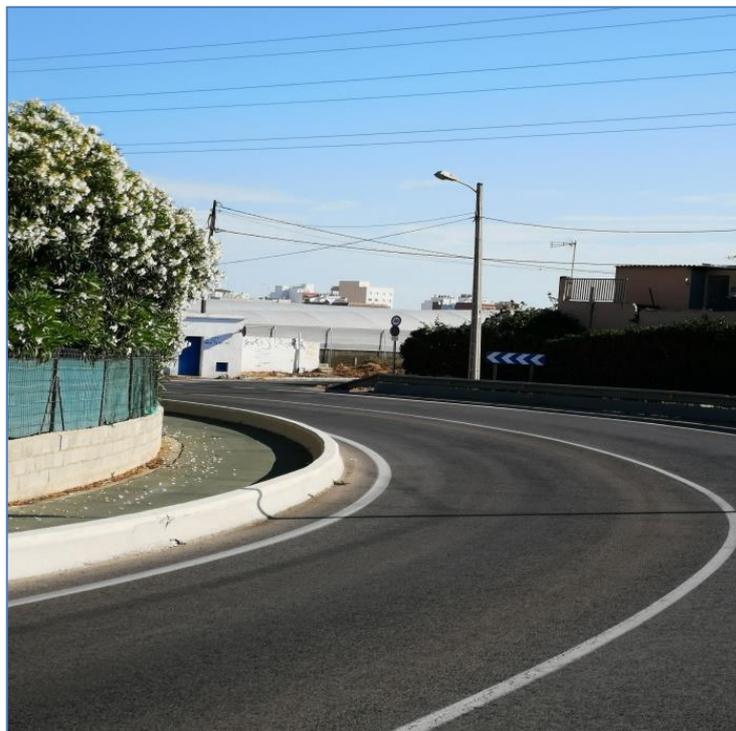
Figura 132. Curva de visibilidad reducida desde la visión del conductor

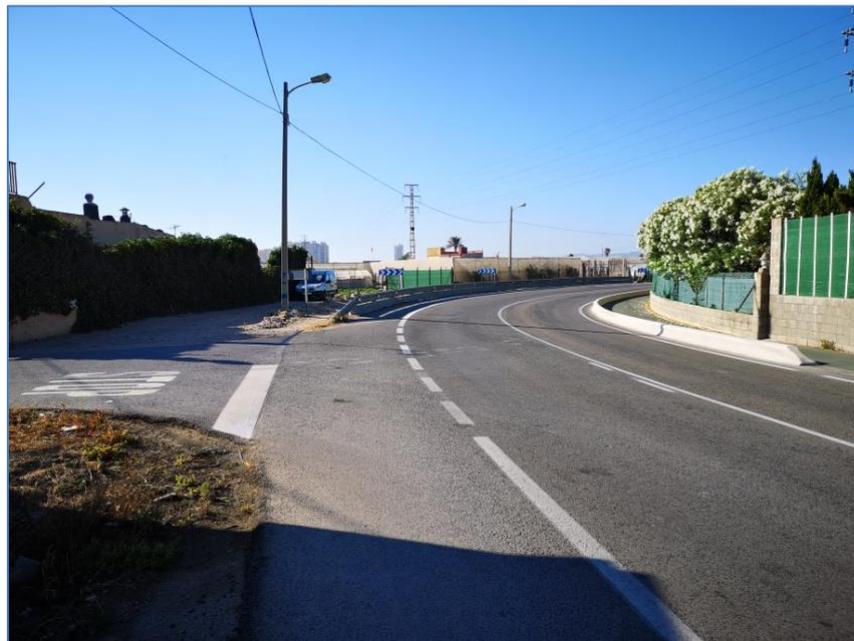
Figura 133. Curva de visibilidad reducida desde la visión del peatón

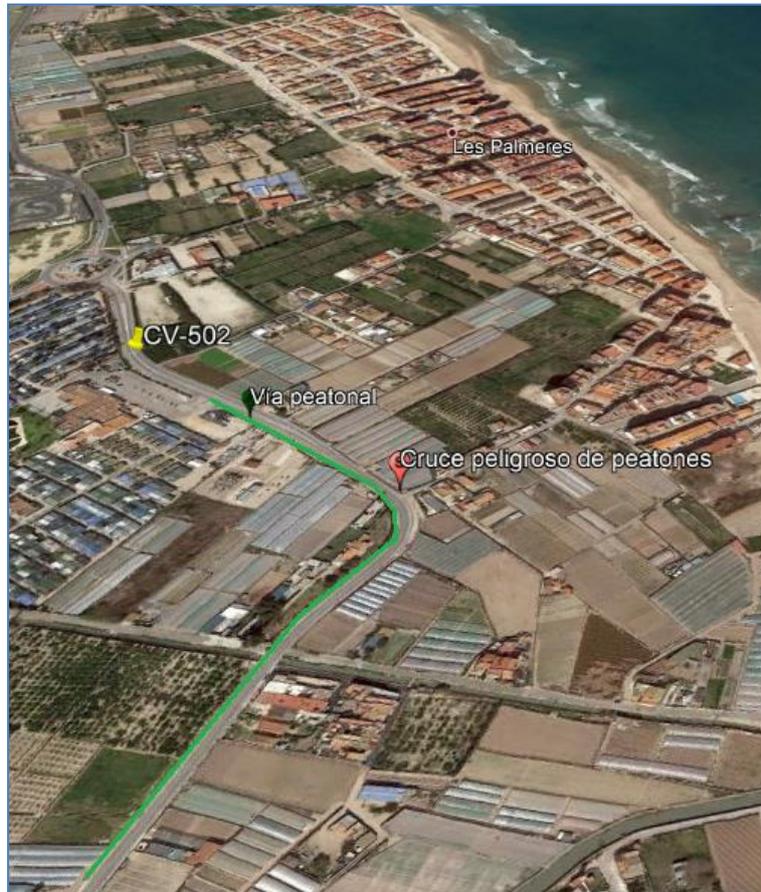
En la Figura 134 se puede observar como la salida en cuestión que puede ser utilizada, y lo es, por los peatones para cruzar de forma peligrosa la carretera para tomar la vía peatonal se encuentra colindante a viviendas y cercana al núcleo poblacional de Les Palmeres, por lo que es la salida más próxima que pueden tomar los habitantes de los mismos para acceder a la vía de uso peatonal.

Figura 134. Vista aérea del cruce de peatones no habilitado y sus alrededores. (Fuente: Google Earth)

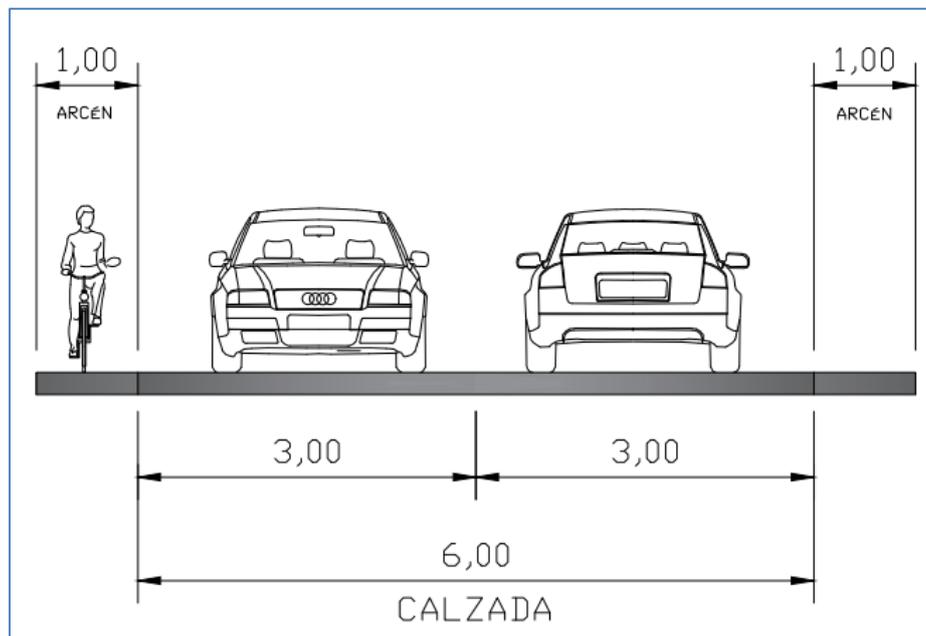
Figura 137. Propuesta sección transversal tipo

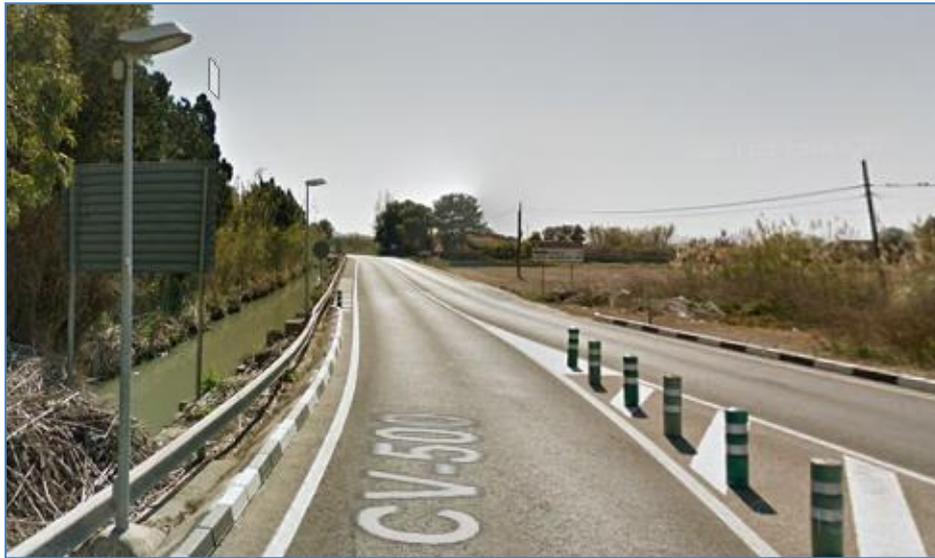
Figura 138. Entrada 5 de la glorieta G1. (Fuente: Google Maps)

Por otro lado, se ha valorado la creación de una vía ciclista que discurriera de forma segregada a la carretera. Se ha encontrado la dificultad para su validez ya que habría que ejecutar vía ciclista en todas las entradas y salidas para permitir la circulación segura de los ciclistas, obras dificultosas debido al complicado acondicionamiento de las carreteras que confluyen en la glorieta que habría que realizar para que los ciclistas tomaran con suficiente antelación la glorieta en condiciones seguras por la vía ciclista correspondiente. De forma concreta, la carretera que desemboca en la entrada 3 de la glorieta no dispone de espacio necesario para poder realizar una vía ciclista que permita a los ciclistas alcanzar la glorieta con suficiente antelación y de forma segura. Asimismo, la carretera que supone la entrada 5 de la glorieta discurre paralelamente a un cauce de agua embalsada o acequia, tal y como se muestra en la Figura 138, lo cual supone una gran dificultad para ejecutar sobre ella una vía ciclista sin alterar el flujo del agua o interrumpiendo su funcionamiento, suponiendo una obra dificultosa y difícilmente viable.

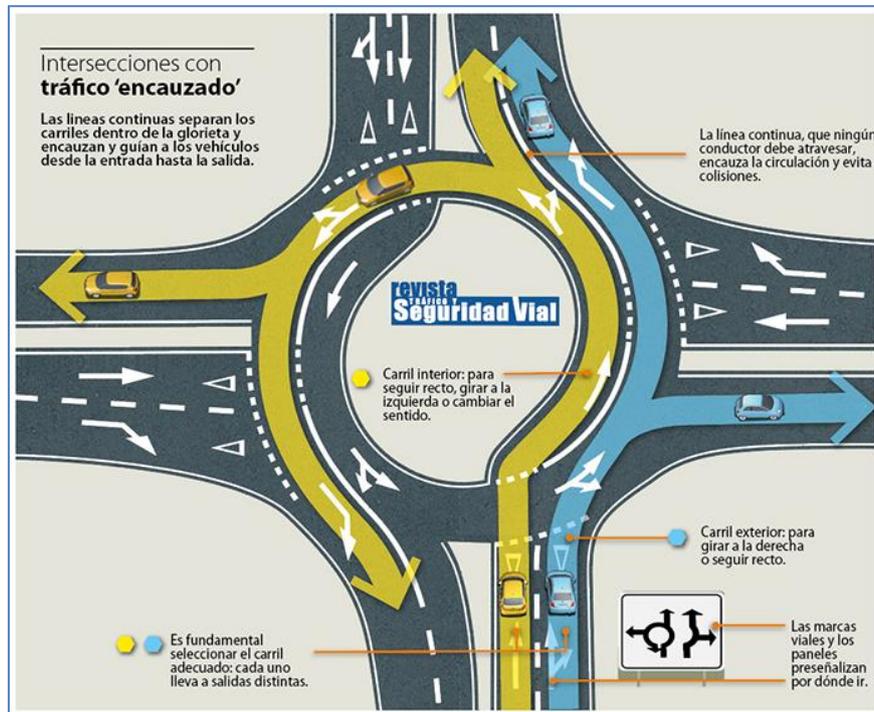
Figura 139. Diseño y funcionamiento de una turboglorieta

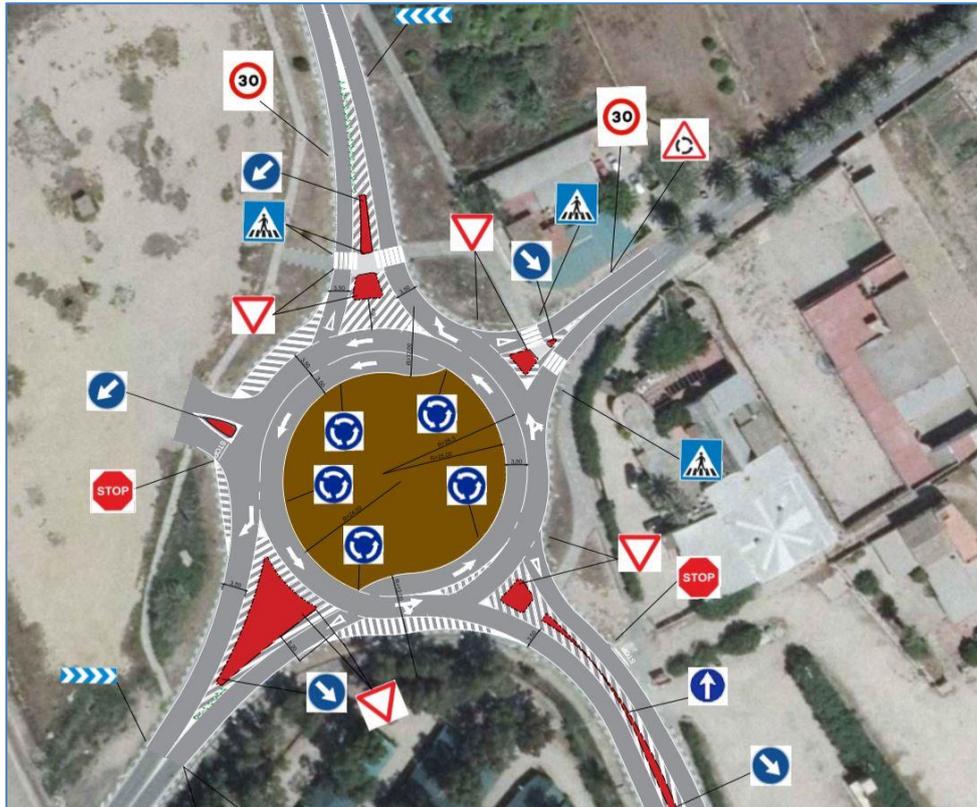
Figura 140. Propuesta turboglorieta en glorieta G1

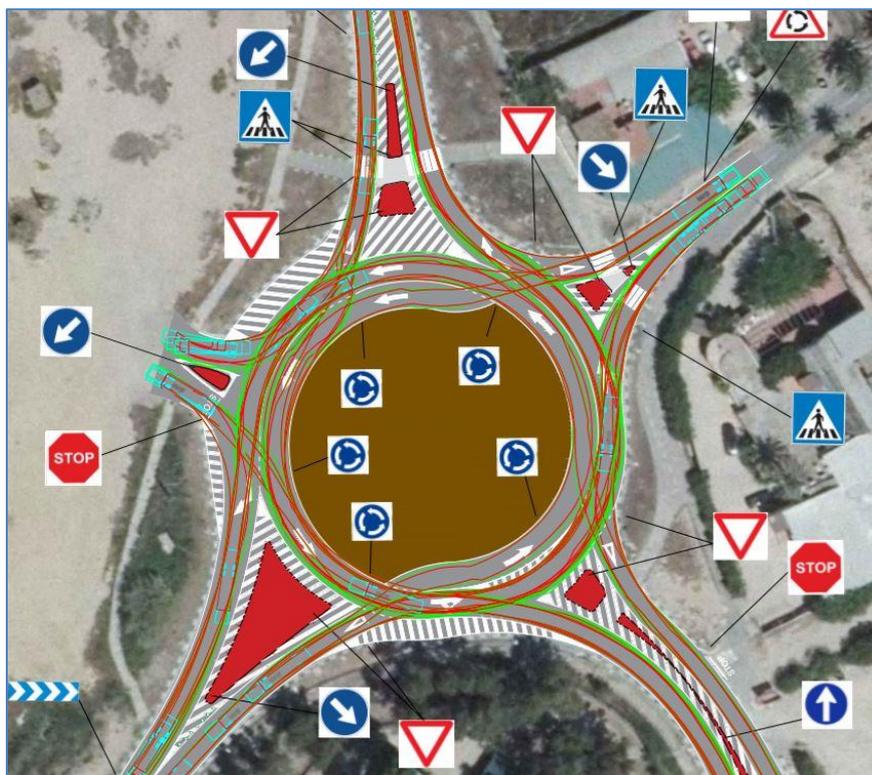
Figura 141. Comprobación de la turboglorieta propuesta mediante método envolventes

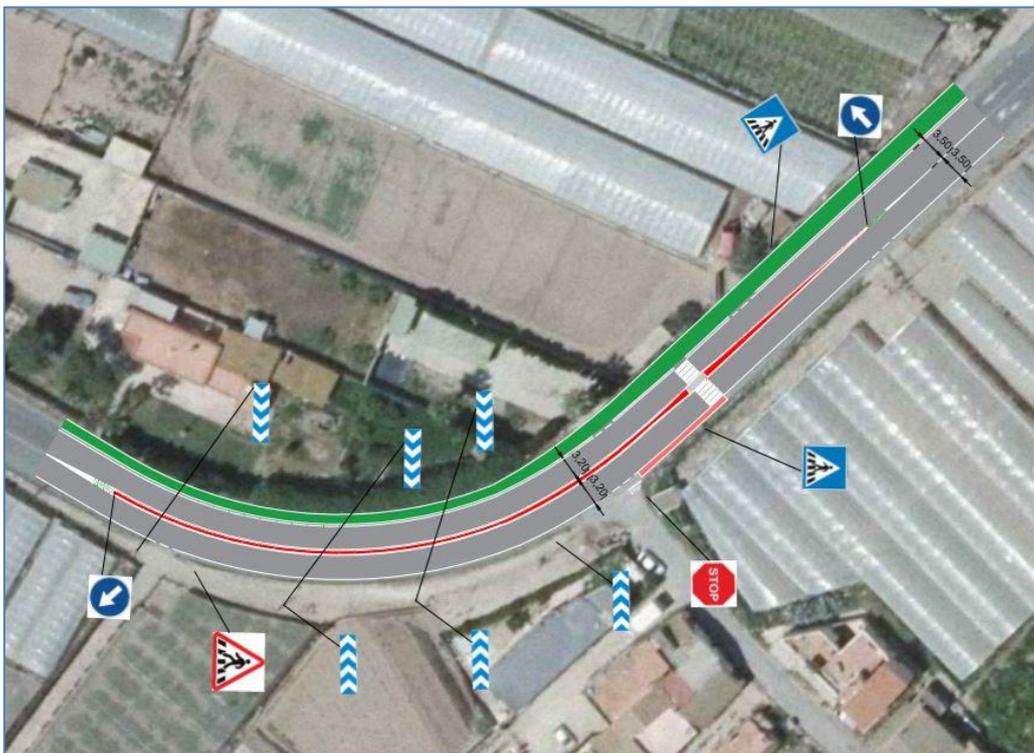
Figura 142. Propuesta paso peatonal

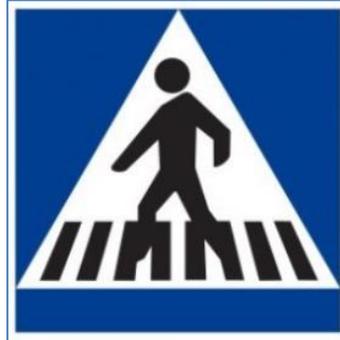
- Señal S-13 para advertir e informar de la existencia de un paso peatonal, dispuesta a ambos márgenes del propio paso. (Ver Figura 143).

Figura 143. Señal S-13 paso peatonal. (Fuente: DGT)

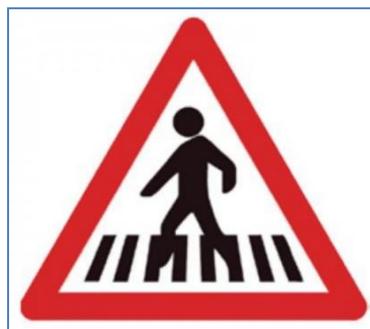
- Señal P-20 de peligro de paso de peatones, colocada con antelación suficiente al mismo antes de entrar a la curva en sentido descendente de PK. (Ver Figura 144).

Figura 144. Señal P-20 peligro paso de peatones. (Fuente: DGT)

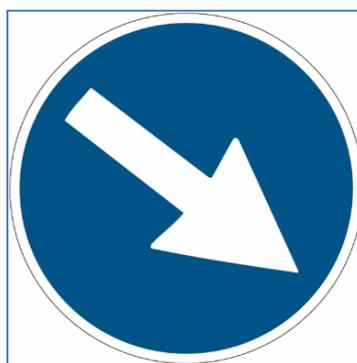
- Señal R-401 a, para indicar el lado del refugio por el que los vehículos han de pasar de forma obligatoria. (Ver Figura 145).

Figura 145. Señal R-401a obligación de paso. (Fuente: DGT)

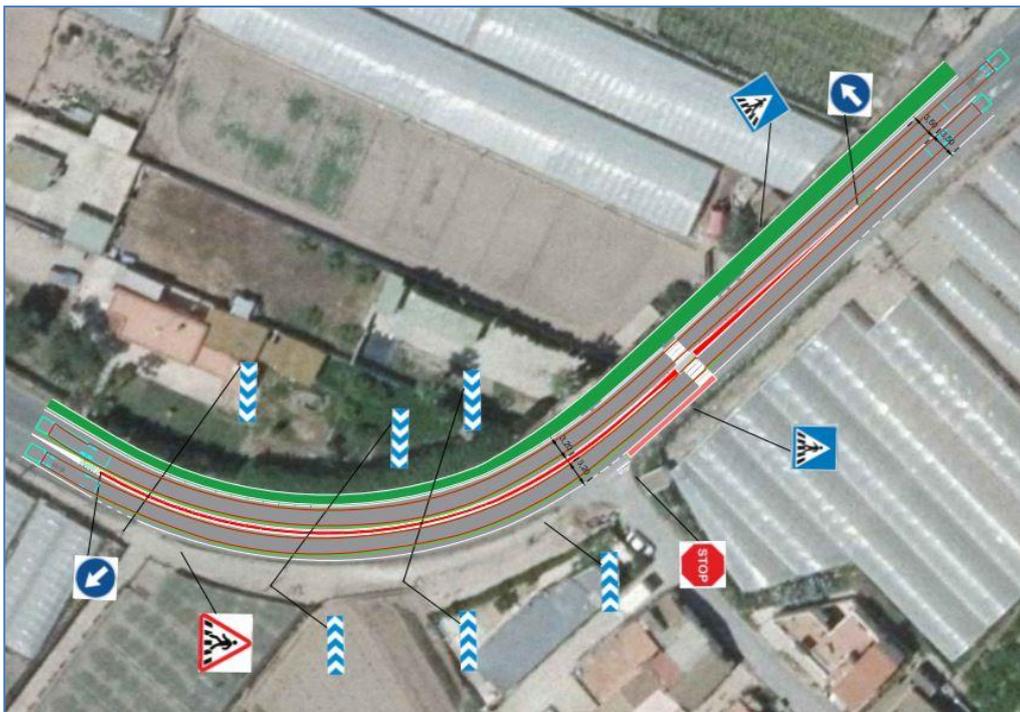
Figura 147. Comprobación del paso peatonal propuesto mediante método envolventes
